REŠTAURÁTORSKÝ ZÁMER  
POSLEDNÝ SÚD / UKRIŽOVANIE

Akadémia Výtvarných Umení v Prahe  
Ateliér reštaurovania umeleckých diel maliarskych a drevených polychromovaných plastík  
škola Adama Pokorného

Pavol Sás, Ondrej Žegorjak  
študenti 6. ročníka v rokoch 2019 - 2020

## REŠTAURÁTORSKÝ ZÁMER VÝJAVU POSLEDNÉHO SÚDU (a zdobného rámu)

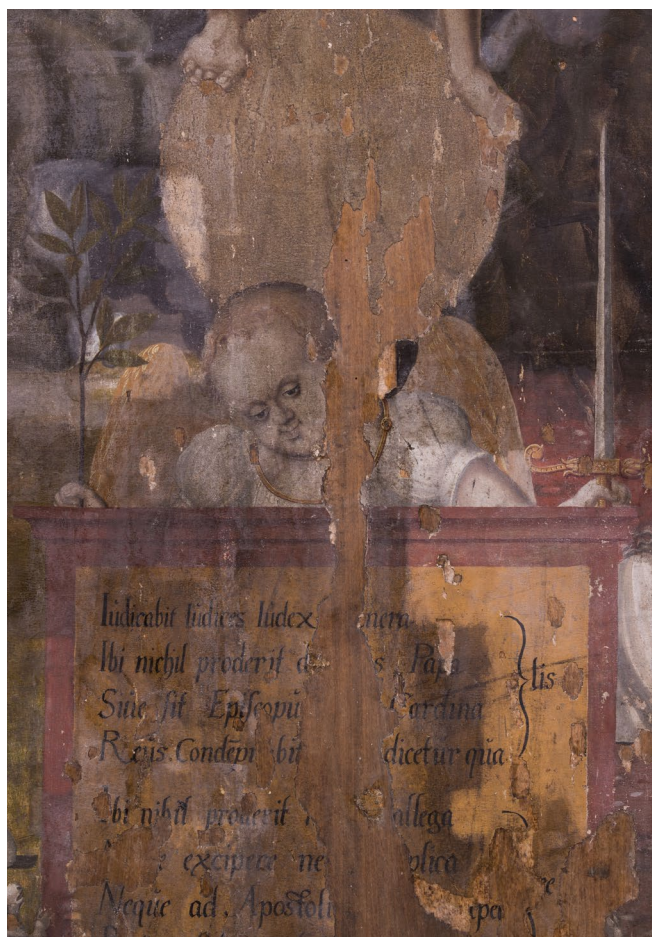
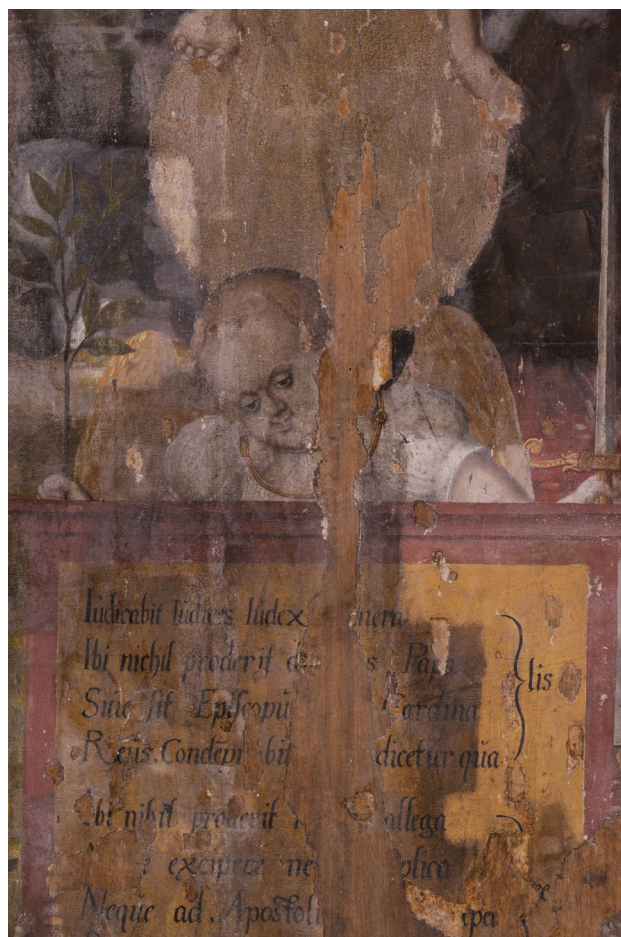
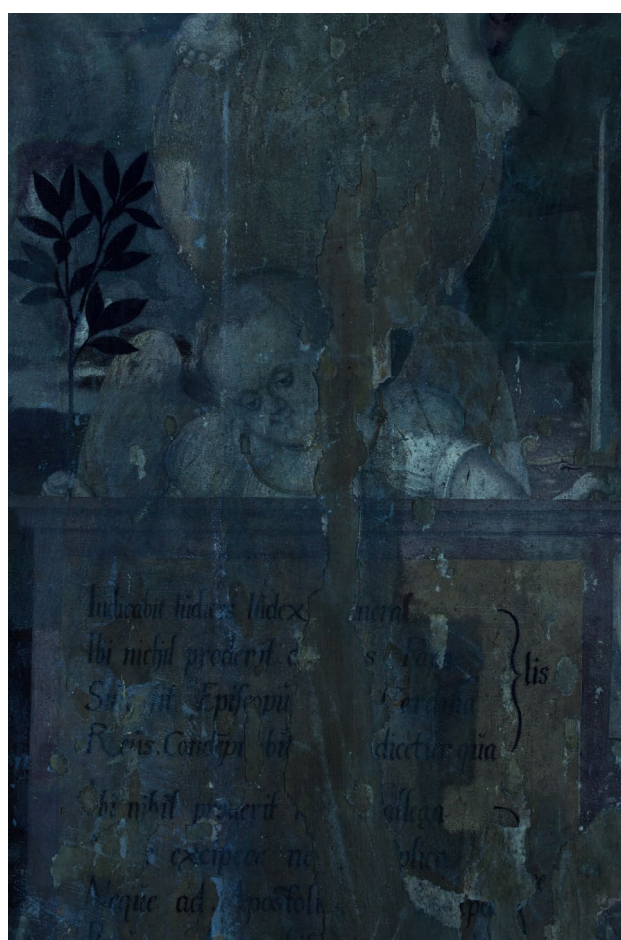
stav po rozšírenej sondáži rozpustnosti druhotných vrstiev a povrchových nečistôt, detail  
hore vľavo - stav po prvom snímaní, vpravo - lokálne dočistenie, dole UV zodpovedajúce stavu po lok. doč.

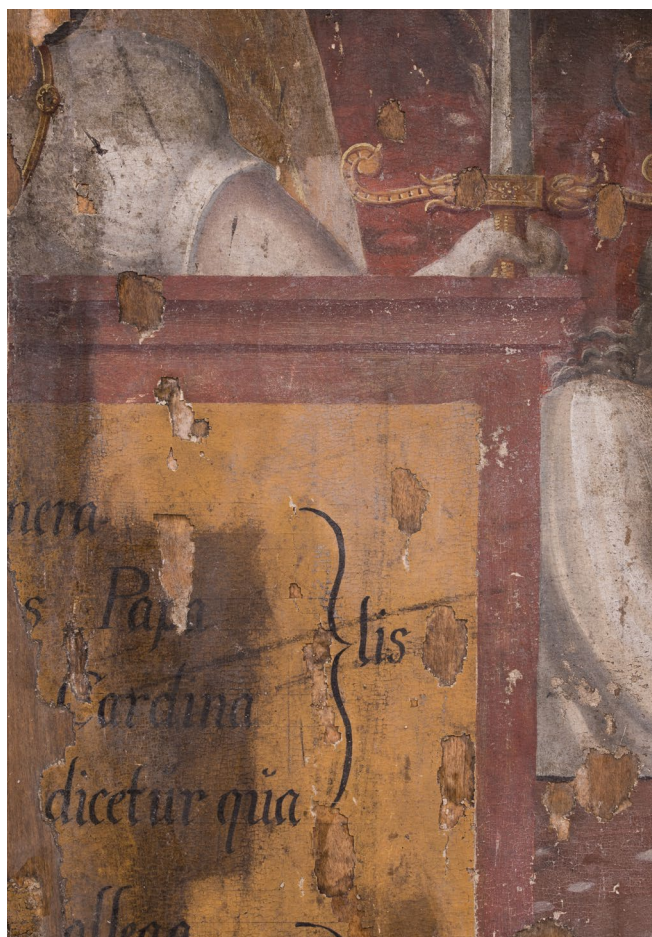
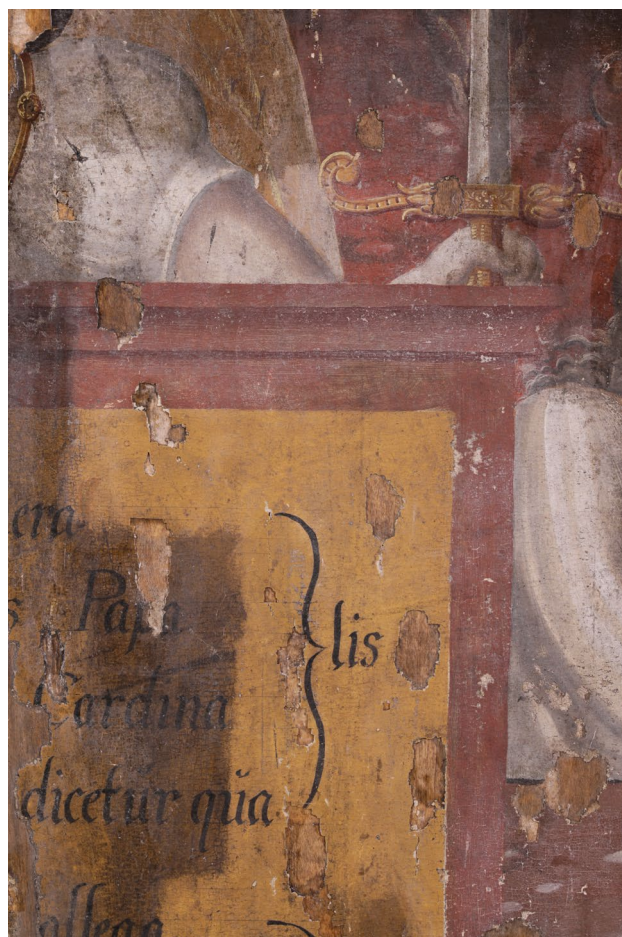
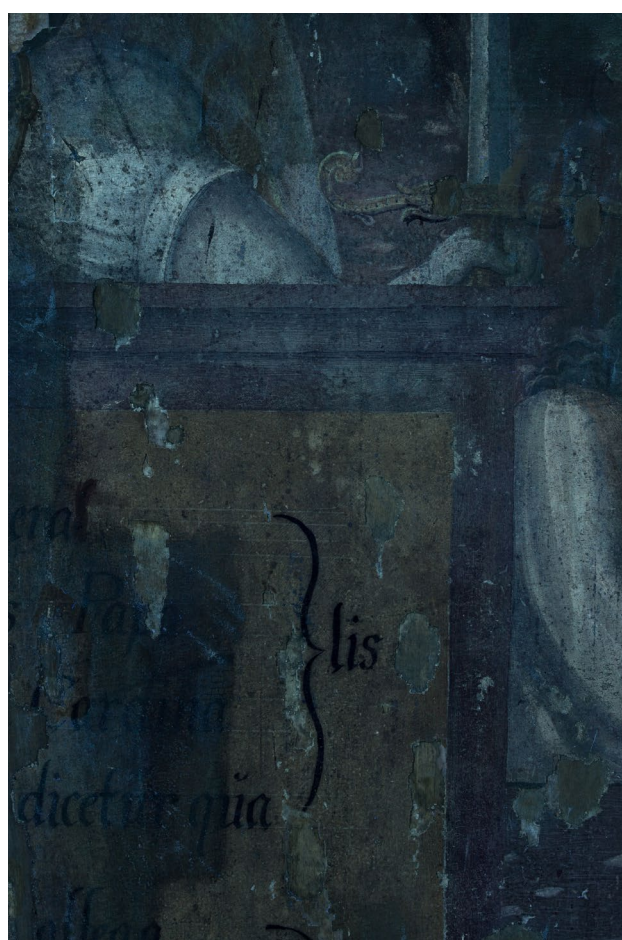
stav po rozšírenej sondáži rozpustnosti druhotných vrstiev a povrchových nečistôt, detail  
hore vľavo - stav po prvom snímaní, vpravo - lokálne dočistenie, dole UV zodpovedajúce stavu po lok. doč.

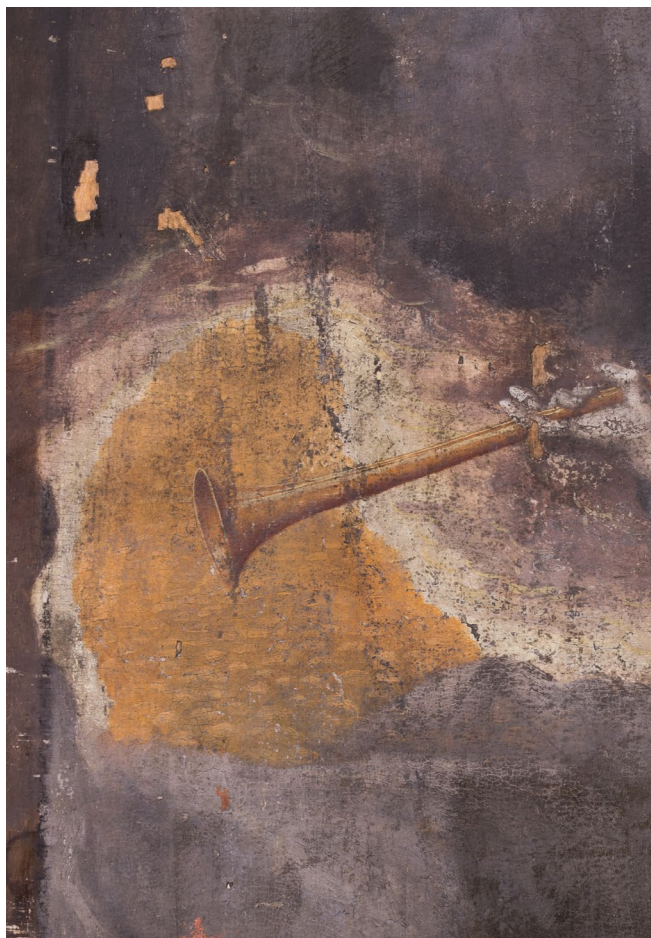
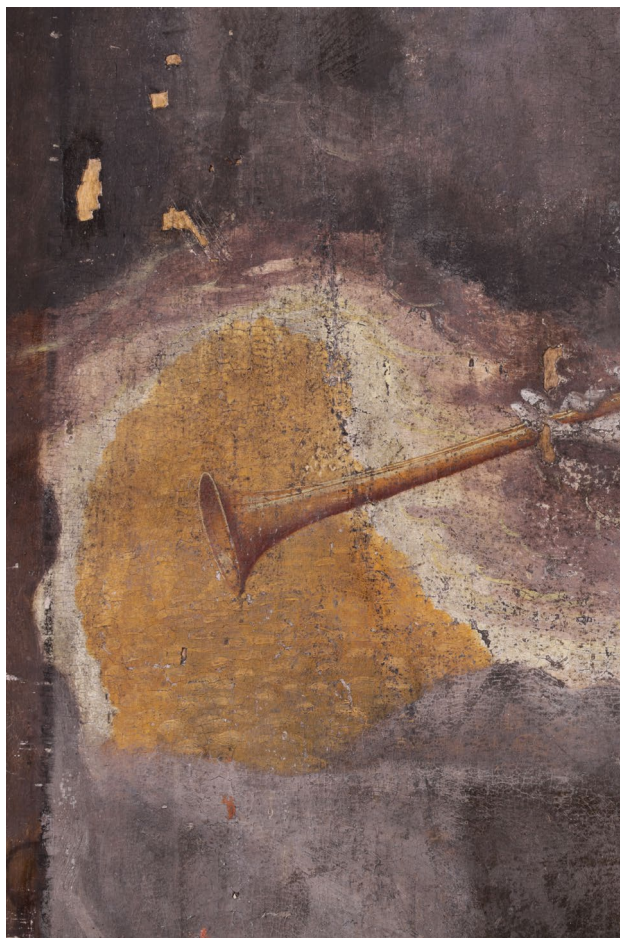
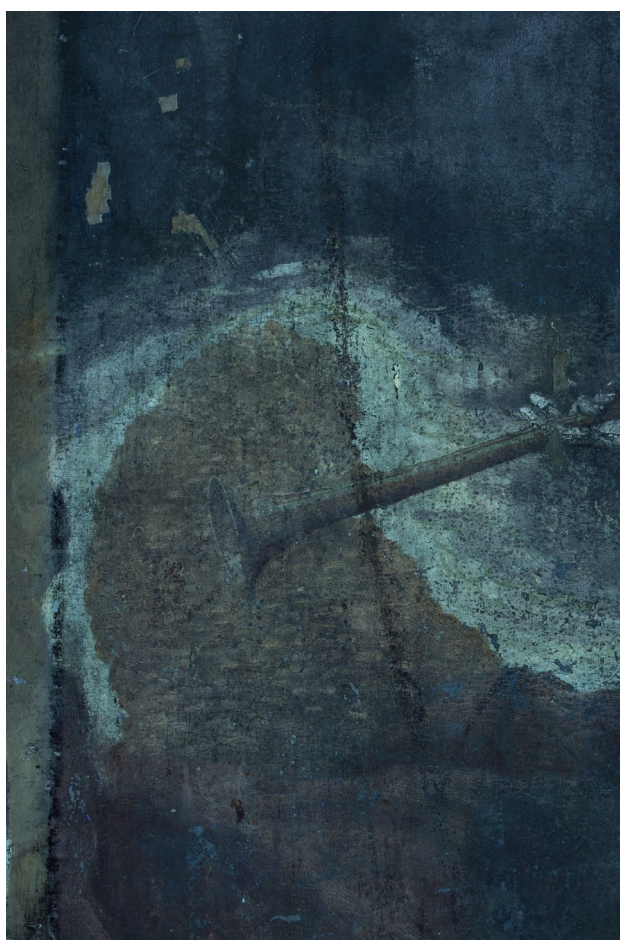
stav po rozšírenej sondáži rozpustnosti druhotných vrstiev a povrchových nečistôt, detail  
hore vľavo - stav po prvom snímaní, vpravo - lokálne dočistenie, dole UV zodpovedajúce stavu po lok. doč.

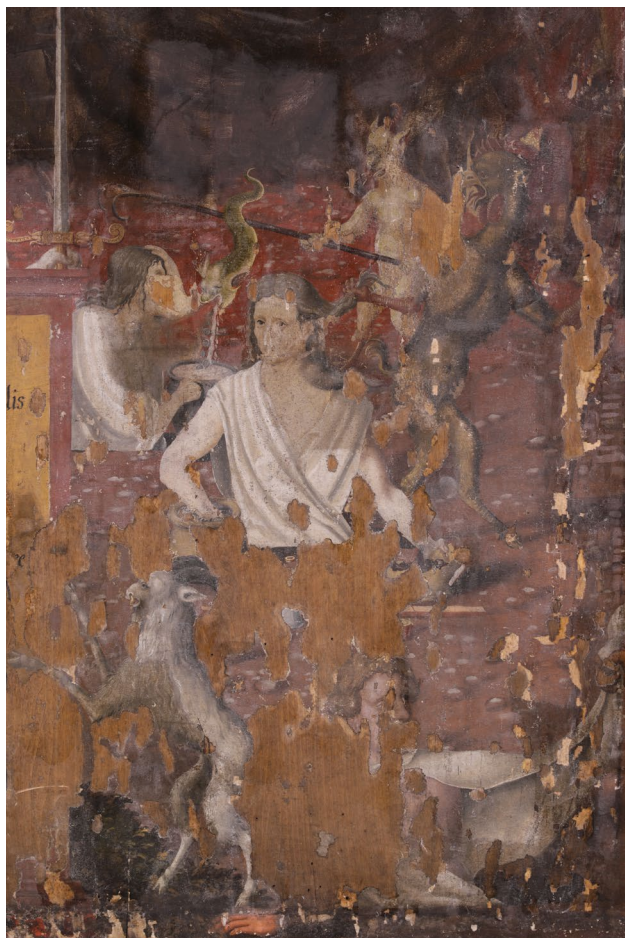
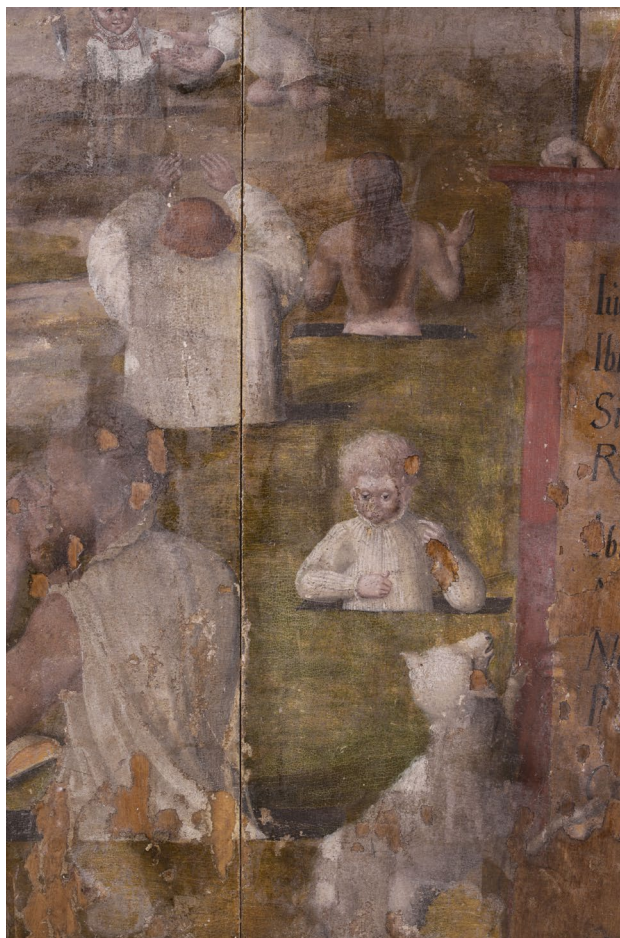
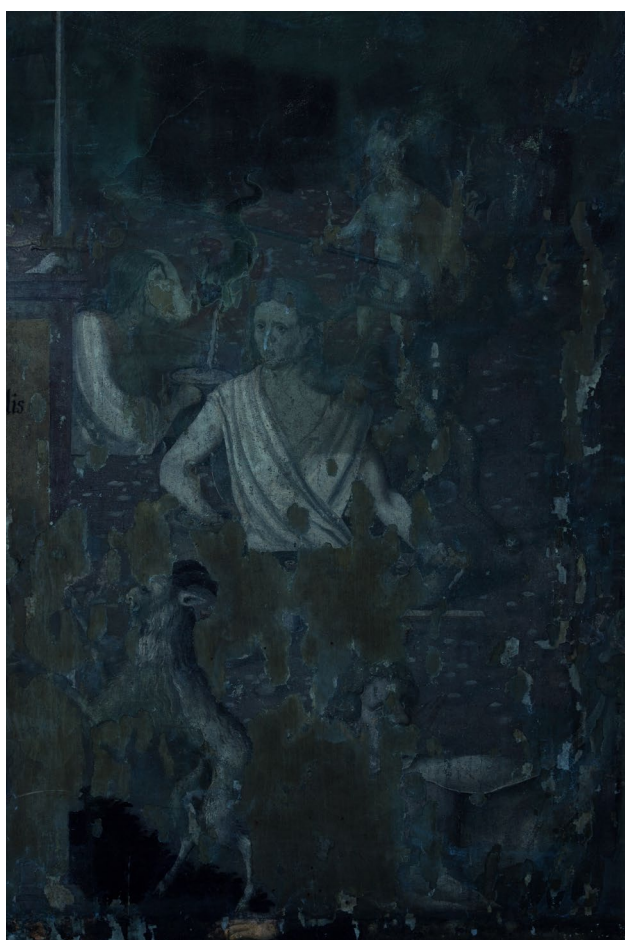
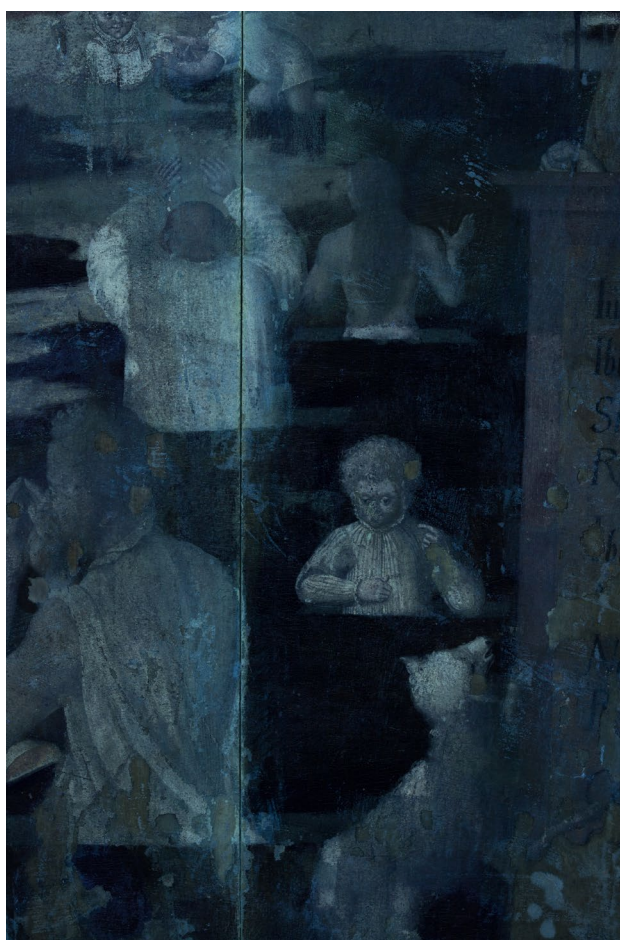
stav po rozšírenej sondáži rozpustnosti druhotných vrstiev a povrchových nečistôt, detail  
hore vľavo - stav po prvom snímaní, vpravo - lokálne dočistenie, dole UV zodpovedajúce stavu po lok. doč.

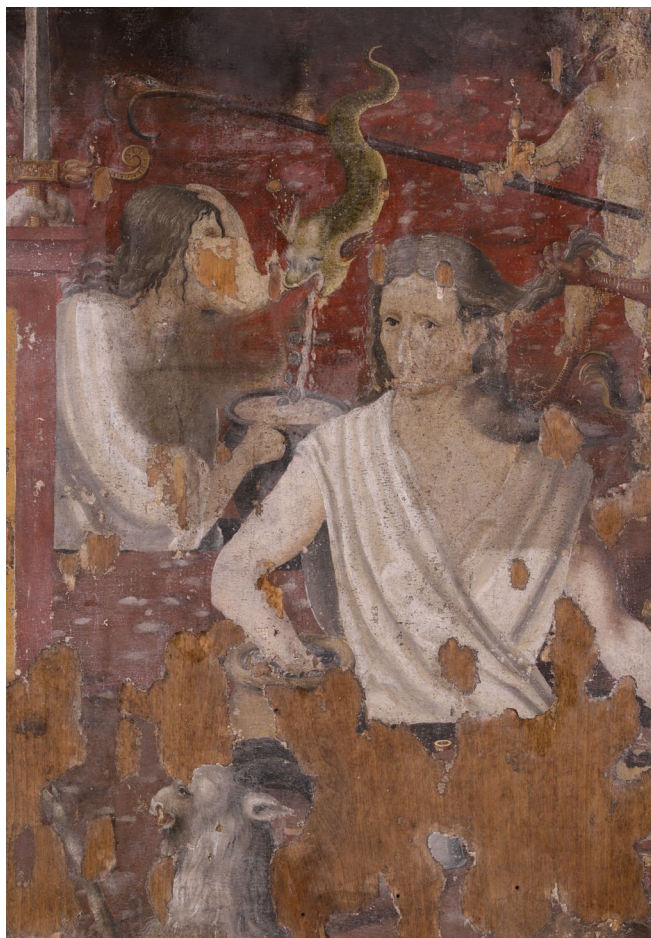
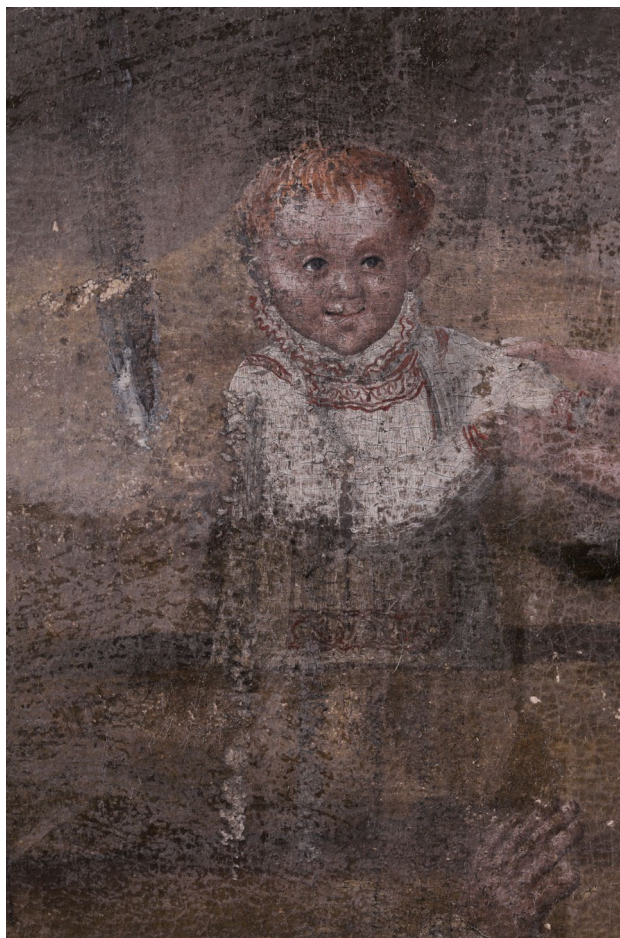
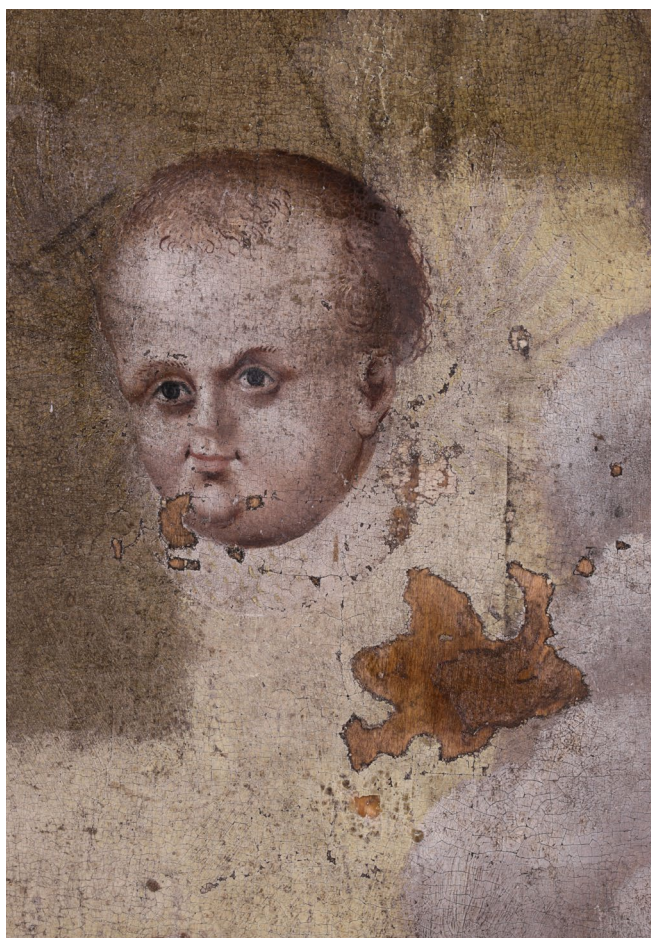
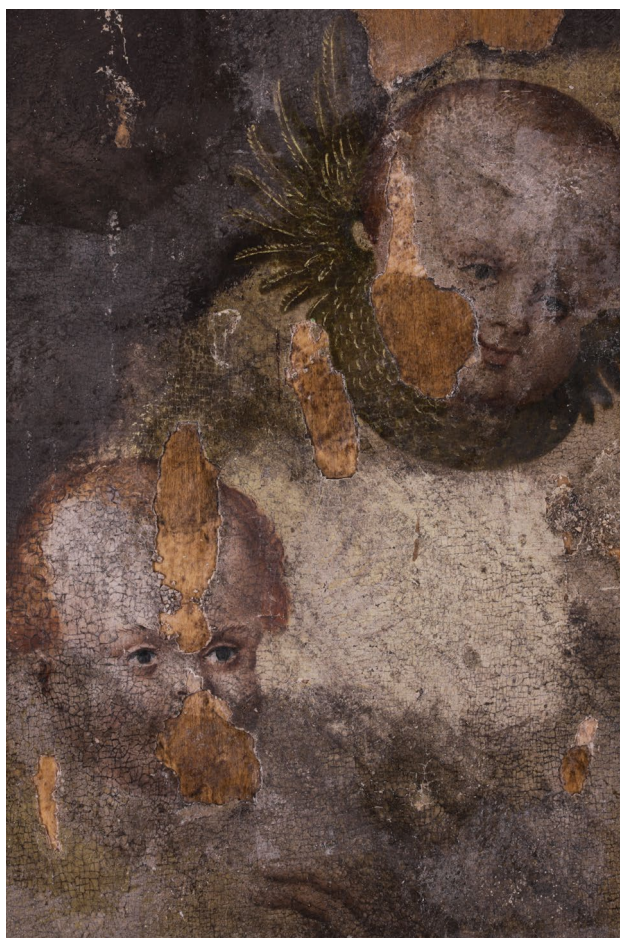
stav po rozšírenej sondáži rozpustnosti druhotných vrstiev a povrchových nečistôt, detail  
VIS + UV

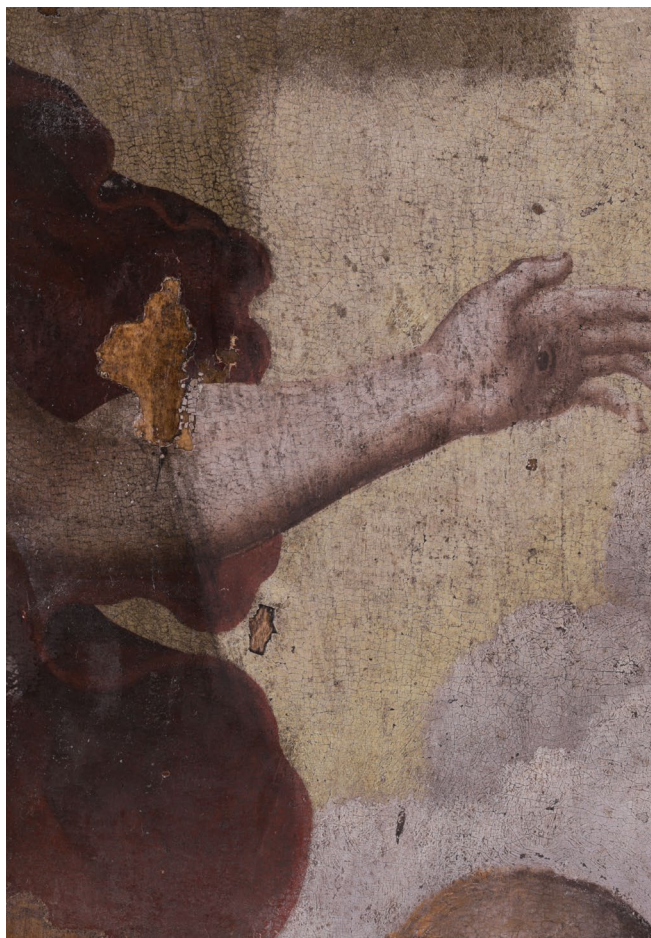
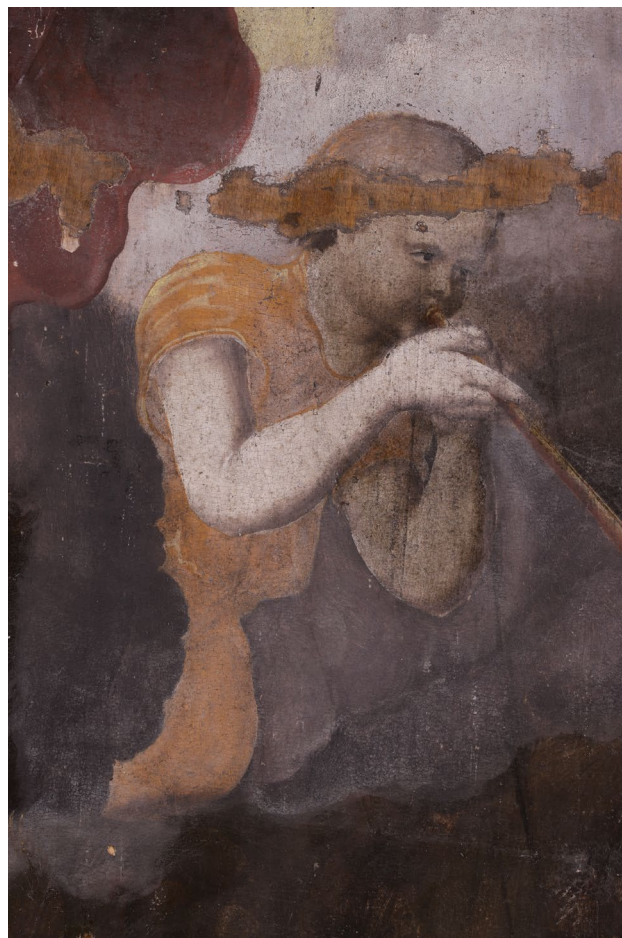
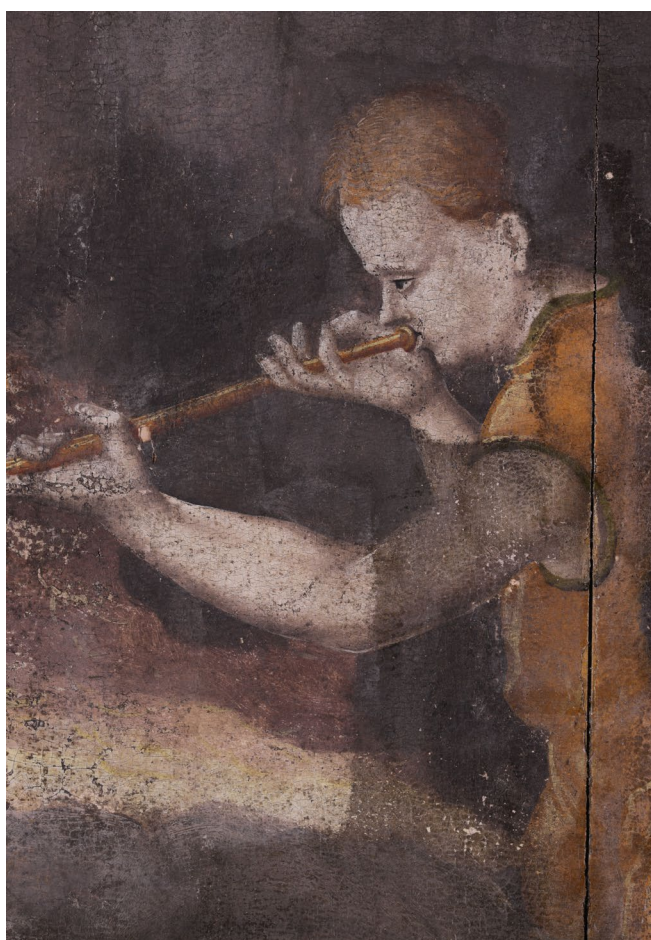
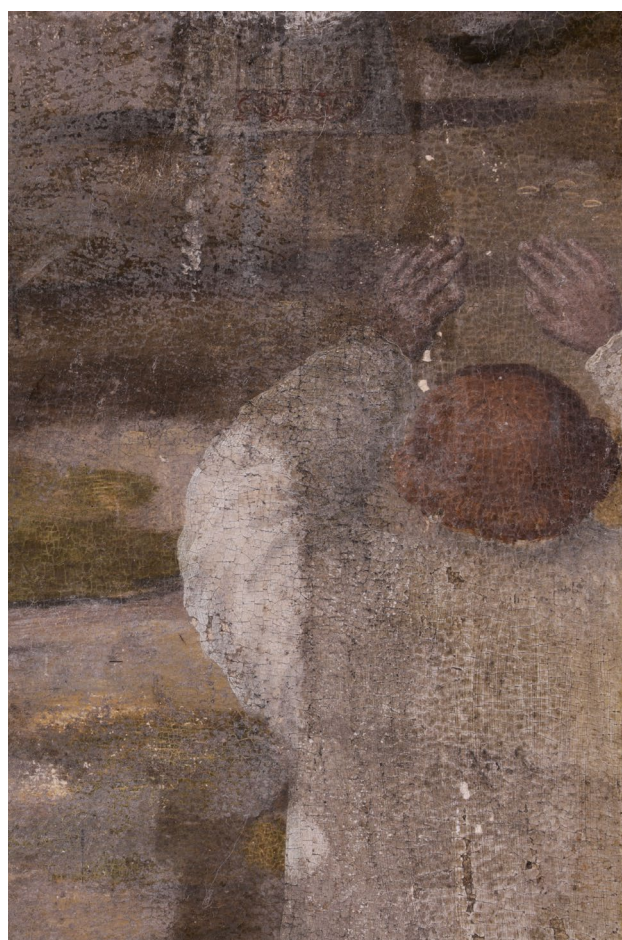
stav po rozšírenej sondáži rozpustnosti druhotných vrstiev a povrchových nečistôt,  
VIS, detaily sondážnych okien
