**Problematika doplňování deskových obrazových podložek**

**Challenges of addition of structural material during the treatment of  
wooden panels.**

Vypracoval Edgar Mašek

| Praktická část - reintegrace dřevěné desky obrazu sv. Jiří..... | 25 |

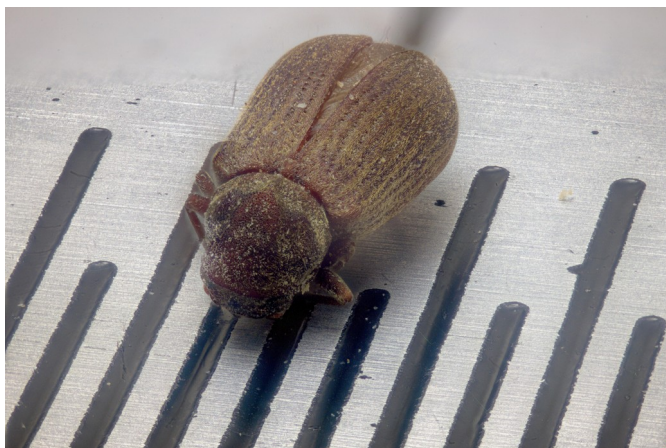
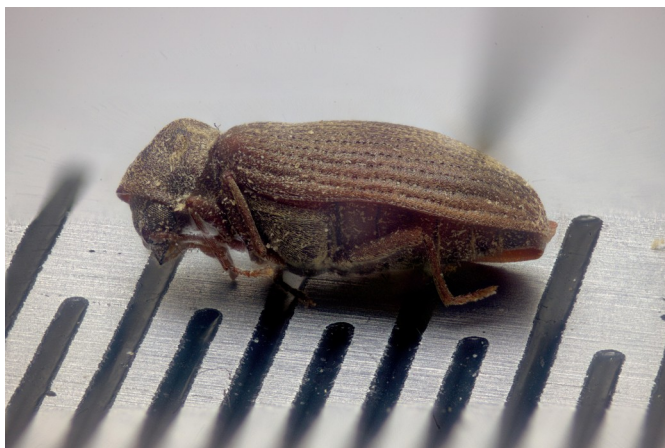
Deska sv Jiří, kterou restauruji, byla napadena červotočem pronikavým(proužkováný), kterému se budu věnovat.

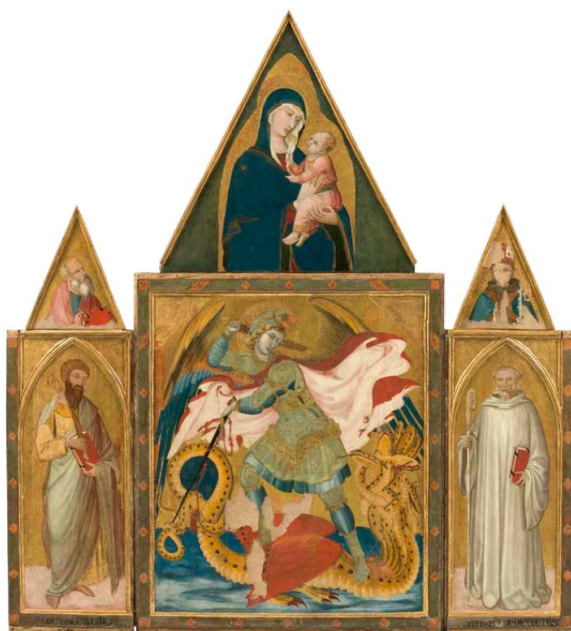
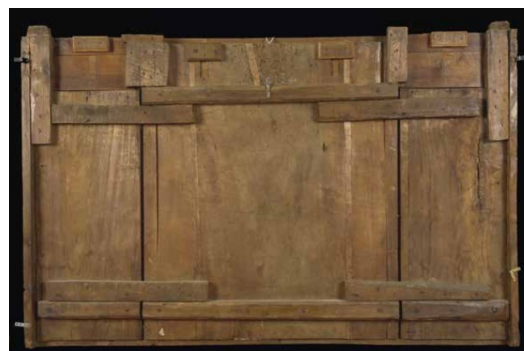
Triptych, původně z 14. st. byl v 16. st. rozebrán a značně upraven. Ze zadní strany je viditelné velké množství doplňků a spojovacích elementů. Nosný systém, který na desce byl znemožňoval pohybu desek, tudíž bylo zapotřebí zrekonstruování funkčnosti původního systému.

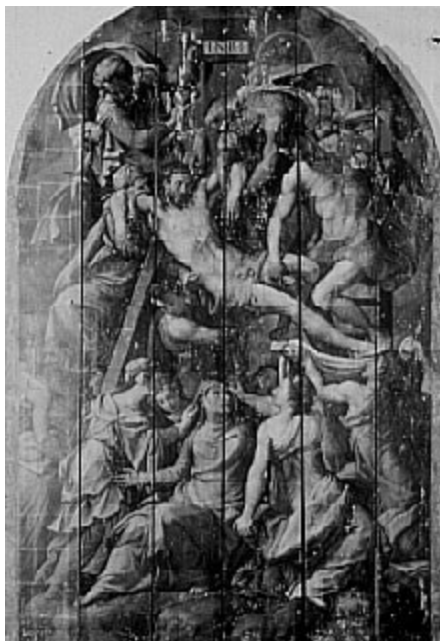
Obrázek byl během povodní ve Florencii v roce 1966 z velké části zatopen. Zápavy měly na deskovou malbu ničivé následky. Obrázek zachycuje stav díla před restaurováním, kdy byla prkna desky oddělena.

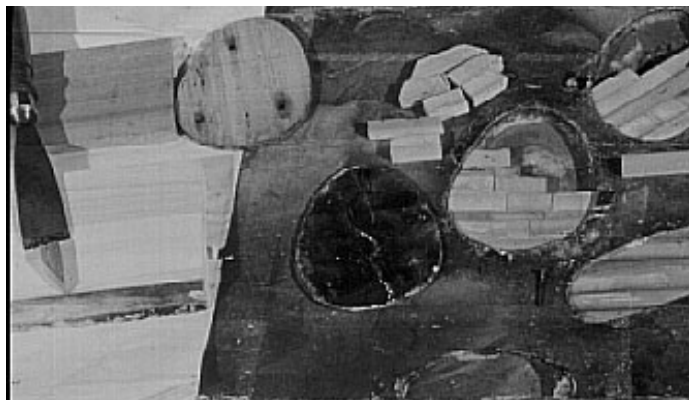
Původní doplňky(z lícové strany malby) se během povodně uvolnily z desky. Vzniklé otvory bylo potřeba vyplnit vrstvou klínků, která byla následně stenčena. Na nově vytvořený stabilní podklad pak bylo možné původní doplňky opět připevnit.

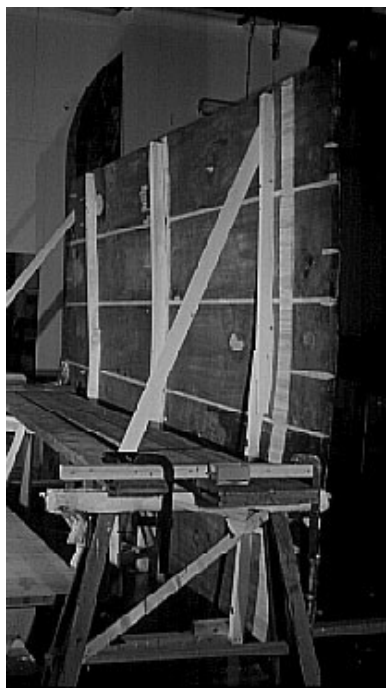
Oddělená prkna desky bylo nutné znovu slepit. Během povodně se prkna od sebe oddělila a zkřivila podle směru růstu dřeva, což si vyžádalo postupné vyrovnaní povrchu malby. Při lepení se postupovalo od středních dvou prken směrem ke krajním. Spoje byly postupně vyfrézovány a zpevněny vlepenými klínky. Deska byla upevněna ve vertikální poloze, což umožnilo práci ze zadní strany a zároveň kontrolu roviny malby z líce.

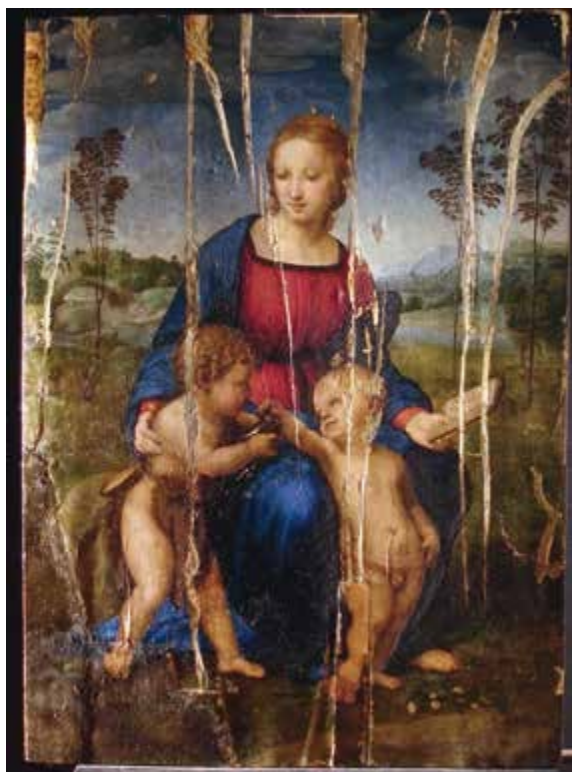
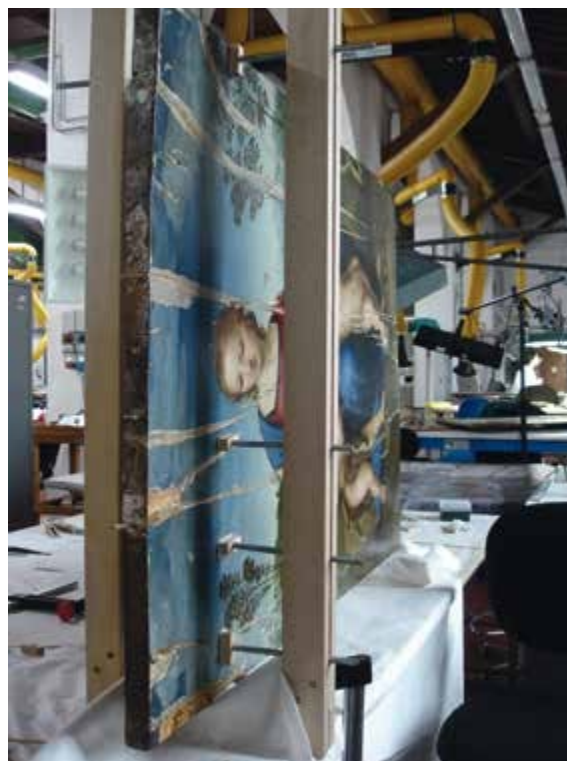
Obraz Madony se stehlíkem byl v roce 1547 poškozen při zřícení domu ve kterém se nacházel. Deskový obraz se při tom rozlomil na tři části. Kvůli míře defektů desky a odchlupující se malby kolem okrajů prasklin bylo rozhodnuto k využití epoxidového lepidla s úmyslem zachovat a zpevnit co nejvíce původní materiál desky. Deska byla při restaurátorském zákroku držena vertikálně v “kleci” která umožňovala pomocí závytových tyčí, manipulovat s deskou a navrátit spoje do roviny.

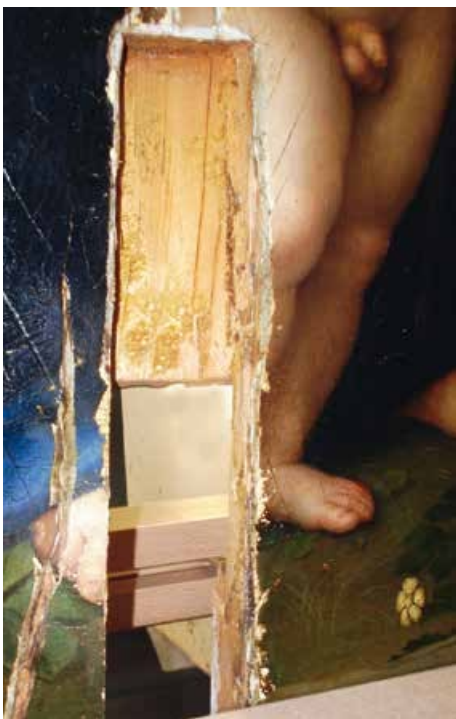
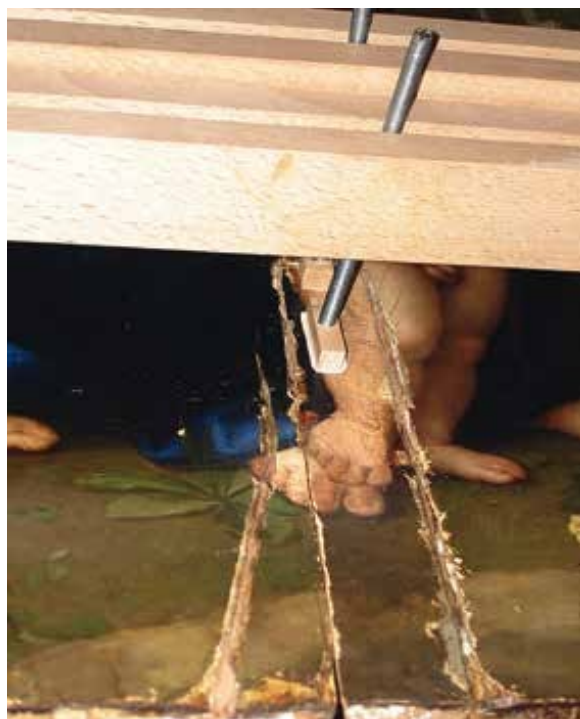
V 16. století byl obraz restaurován. Fragment s nohou správně nenavazoval, tudíž byl opatrně vyjmut a vlepěn znovu na správné místo.

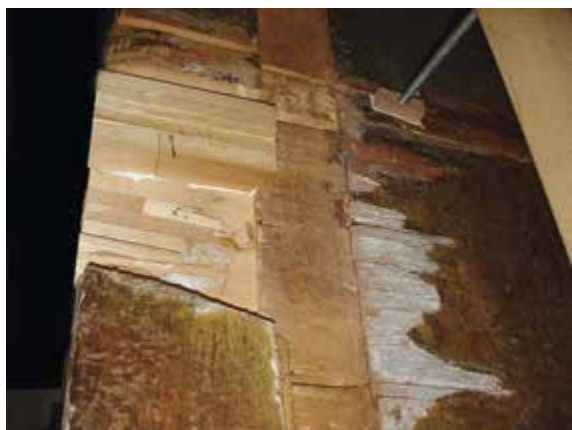
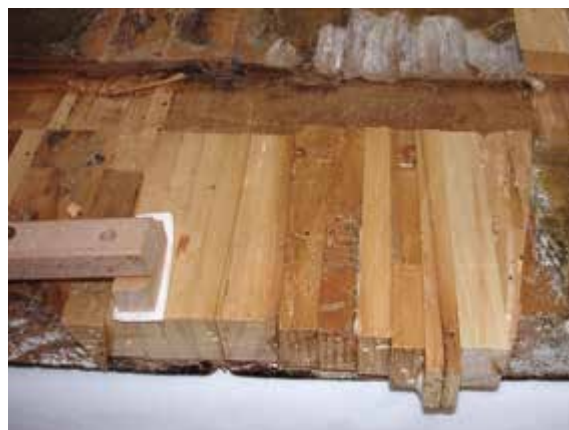
Chybějící část ve spodní části desky byla původně doplněna topolovým dřevem a sklenářským tmelem. Tento zásah byl následně odstraněn a nahrazen topolovými klínky, přičemž chybějící část desky byla rekonstruována.

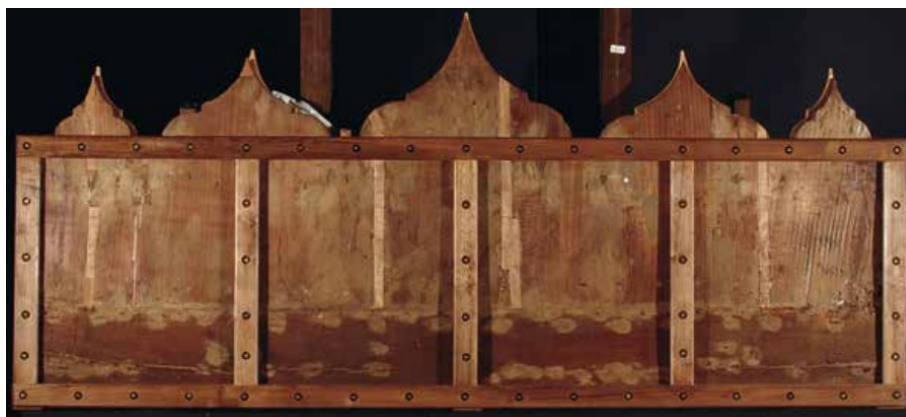
Polyptych after restoration from the back - From the image, it is visible that the places where the cracks were cut out and filled with triangular wooden wedges. The loss of material, especially on the peaks of the panels, was made up with wooden shims. On the back of the entire polyptych, a support structure was attached.

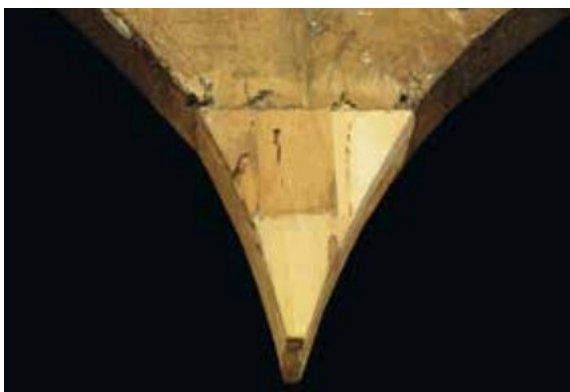
Detail of the repair of the missing part of the board with wooden shims from old wood

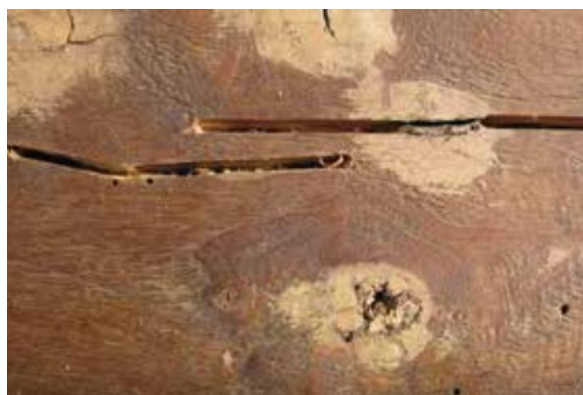
Detail of the cut joints of the board

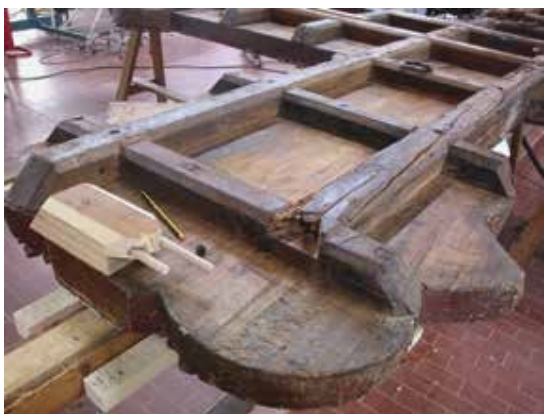
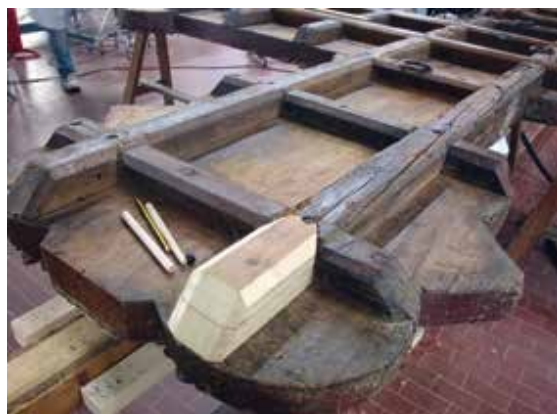
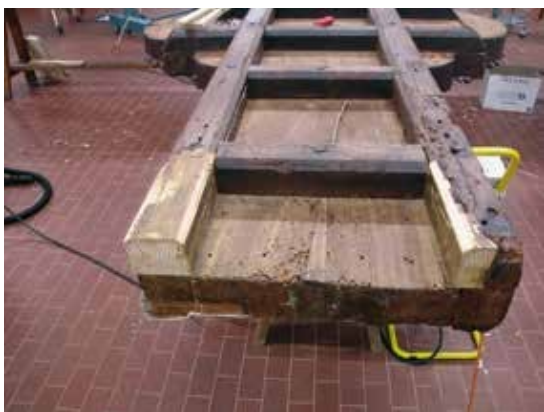
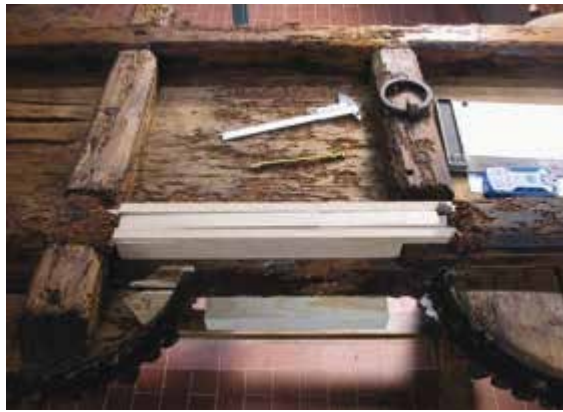
Konce svlaků byli značně poškozené s velkými ztrátami. Doplnky byli vytvořeny z bloku jedlového dřeva a spoje zapuštěné do původního materiálu svlaků vystuženy čepy. Doplnky pak byli přilepeny epoxidovou směsí.

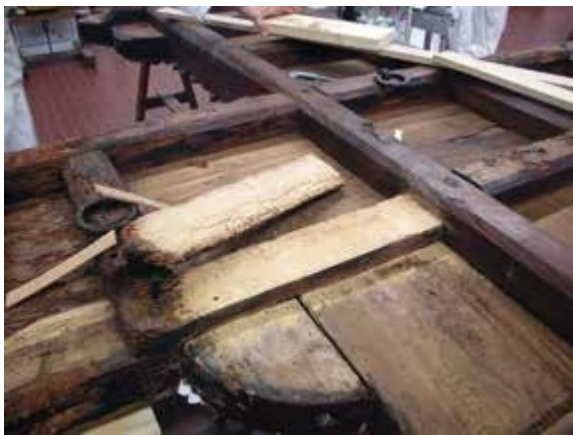
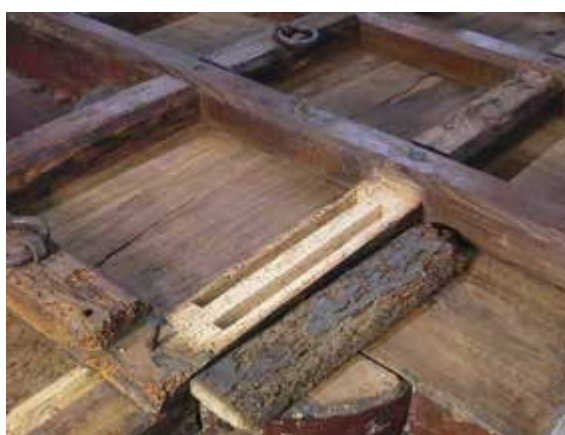
Na pravé straně kříže(pohled z rubu) segment horizontálního svlaku chyběl. Tuto důležitou nosnou část bylo zapotřebí vystužit a dorekonstruovat. Část funkčního svlaku proto byla seříznuta na polovinu své výšky, aby se vytvořilo stabilní pevné místo, kam napojit nový svlak. Pak byli vyfrézovány 2 drážky pro jeho napojení.

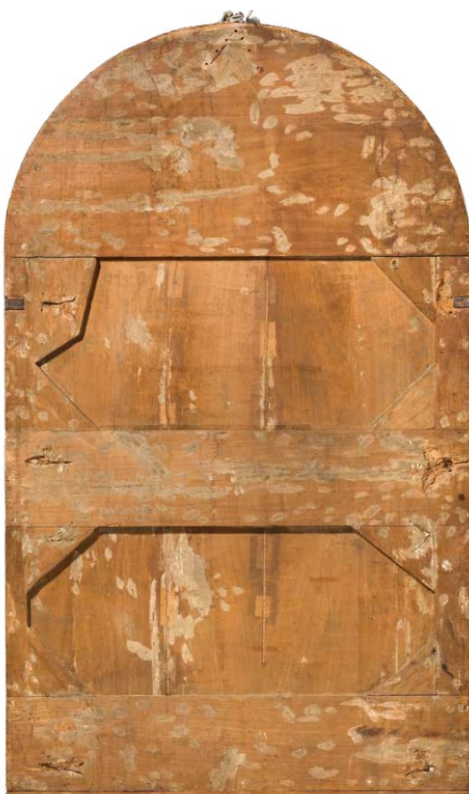
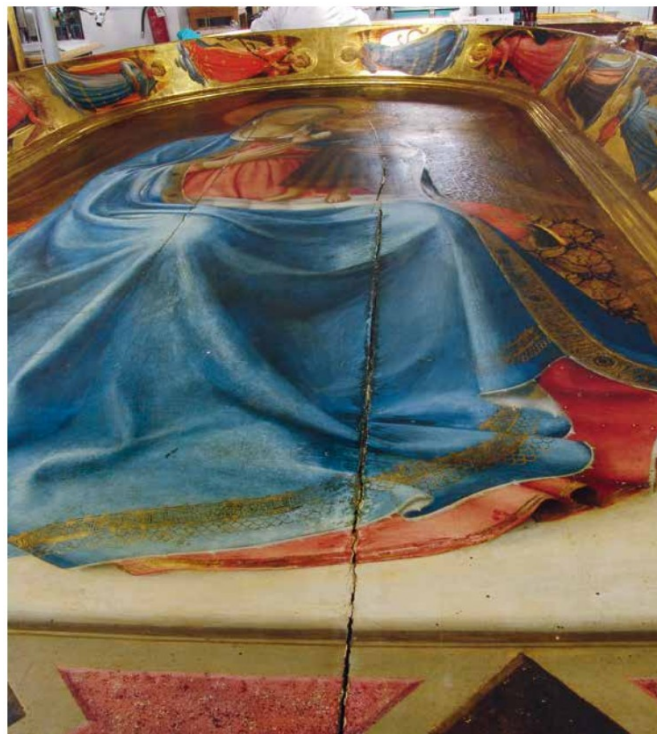
Zadní strana oltáře – Za normálních okolností by bylo přistoupeno k doplnění klínku ze stejného druhu dřeva, jako samotná deska (topol), avšak tato deska má ze zadní strany svůj původní nosný systém, který zajišťuje její stabilitu. Kdyby byly nyní praskliny znovu napevno spojeny, tuhý podpůrný systém, který do jisté míry zamezuje pohyb desky, by způsobilo další trhliny v desce. Proto bylo zapotřebí spojit desku s více flexibilním spojem, který by umožnil větší míru pohybu prken, ale stále byl dostatečně pevný. Topol byl proto nahrazen balzou, která je mnohem měkčí a poddajnější.

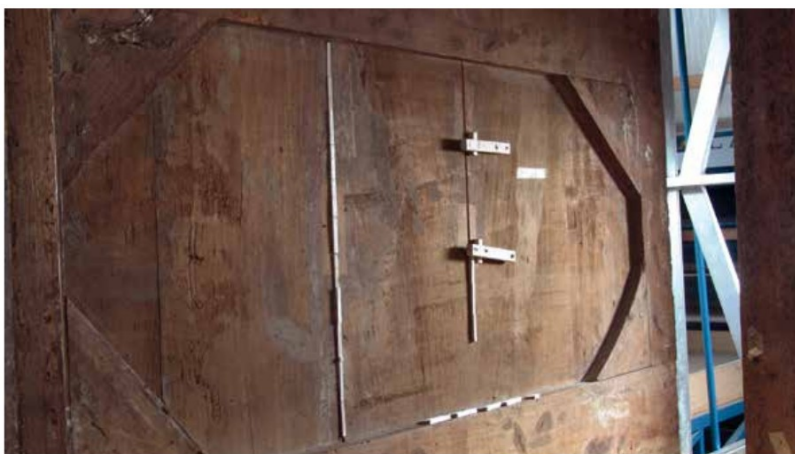
Detail části spoje doplněné balzovými klínky.

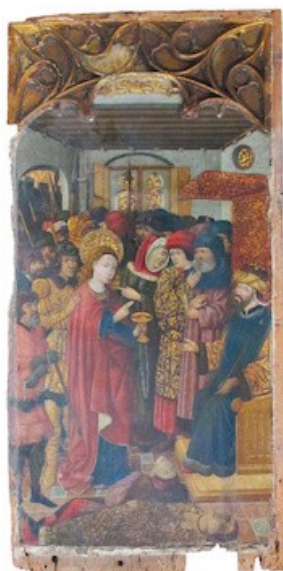
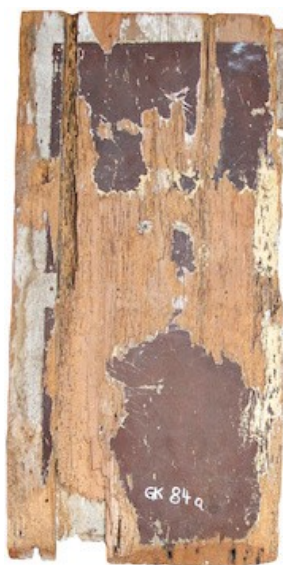
Sv. Jan Evangelista, autor neznámý (restauroval: Kate Seymour, Marya Albrecht, Melissa Daugherty, Saskia von Oudheusden, Lieve D'Hont, Michael Rief, Ray Marchant)<sup>47</sup>

Dřevěná desková malba španělské provenience byla v minulosti napadena dřevokazným hmyzem. Desková podložka byla silně poškozena. Velké části podložky se ze zadní strany vydrolili. Samotná malba je má plátěný podklad, tudíž bylo přistoupeno k velmi jemnému restaurátorskému zásahu na samotné desce.

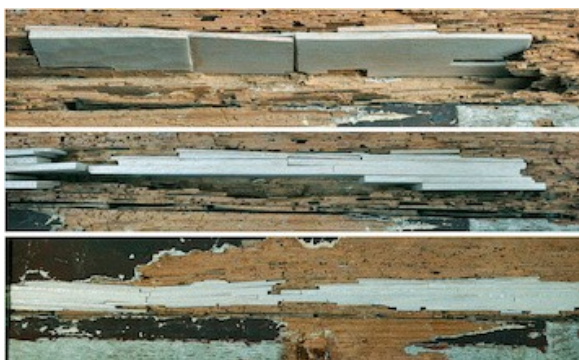
Vydrolená místa byla vyplněna tenkými kusy balzy vloženými na sucho.

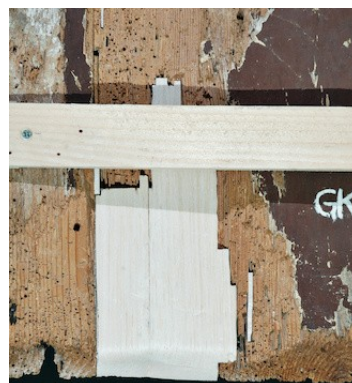
V pravém dolním rohu (při pohledu z líce) chyběla větší část desky. Bylo proto zapotřebí vytvořit pevný podklad, který bude podpírat malbu. Otvory ve dřevě byli vyplněny epoxidovým tmelem Araldite 1253. Následně byli vlepeny balzové klínky pomocí PVAc lepidla 1:1 s plnivem z kokosových pilin a fenolových mikrobalonků

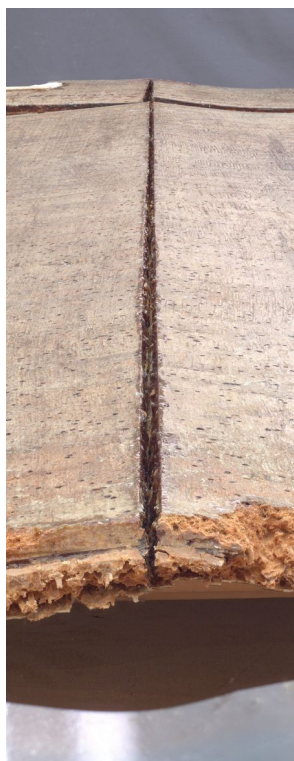
vlevo – Stav původního lepeného spoje levého a středního prkna (při pohledu z rubu) před restaurováním. Spoj je otevřený a znečištěn vrstvou starého konsolidantu a nečistot.

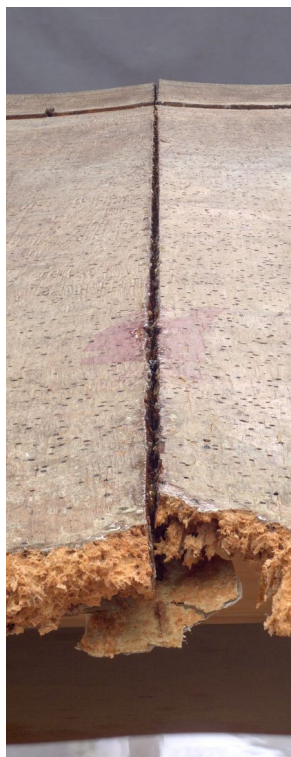
vpravo – Stav původního lepeného spoje středního a pravého prkna desky před restaurováním.

V další fázi restaurování bylo nutné přistoupit k opětovnému spojení oddělených prken. Spoje byly ze zadní strany otevřené a jejich plochy znečištěné zbytky původního lepidla, starými konsolidanty a nečistotami. Čištění spojů a vytvoření nové rovné plochy probíhalo pomocí elektrické frézy s hrotem pod úhlem  $21^\circ$ , která ubírala pouze minimální množství materiálu.

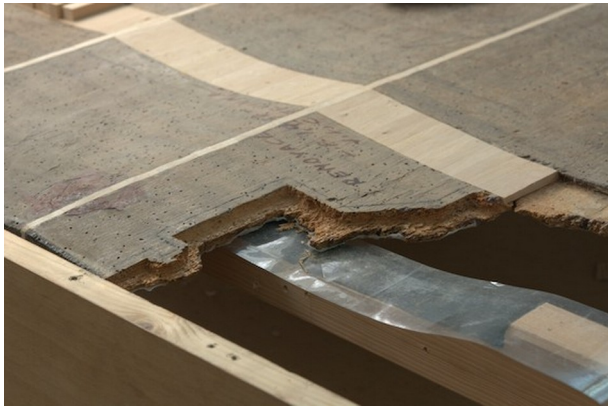
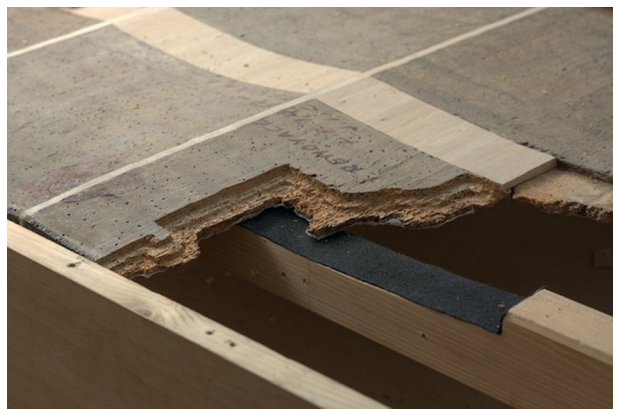
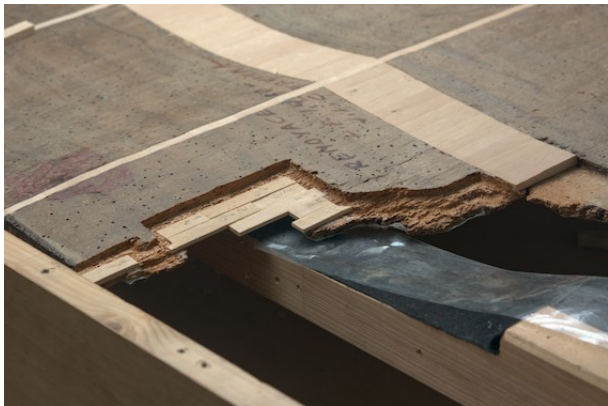
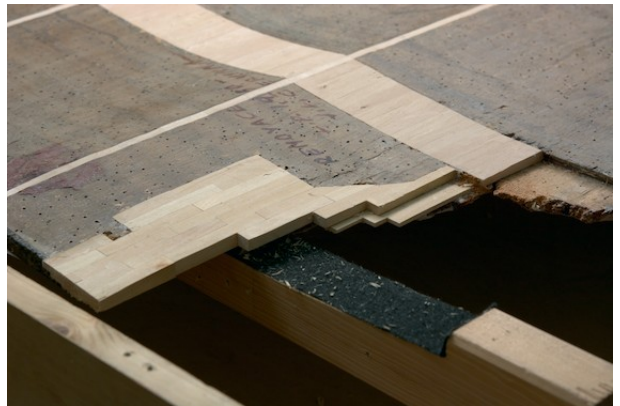
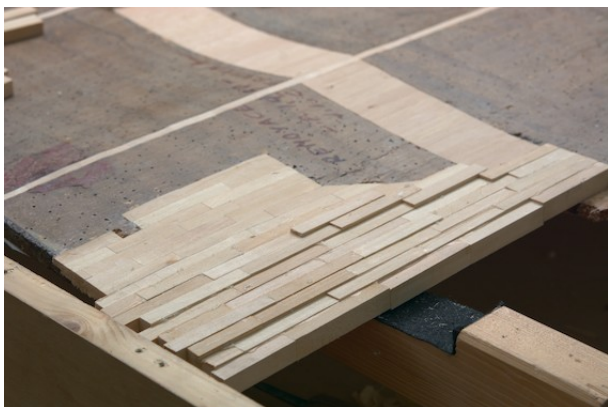
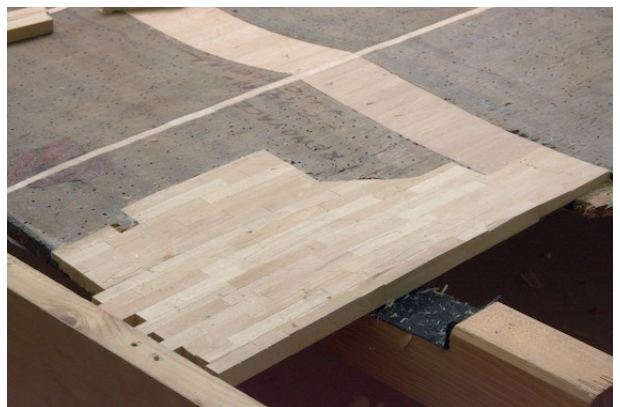
Úprava napojení materiálu staré deskové podložky s novými lipovými klínky ze starého dřeva. Do fragmentu byl vytvořen dvoustupňový zářez(schůdek), aby měl lepený spoj větší kontaktní plochu.

Dutiny po červotočích byli vyplněny dvousložkovým tmelem Balsite a klínky lepeny PVA lepidlem, Bindan-P. První vrstva klínků byla před vlepením ztenčena hoblíkem, aby minimalizovala množství práce pro vyrovnaní plochy do roviny po vlepení. V druhém kroce byla na spodní klínky nalepena druhá vrstva.

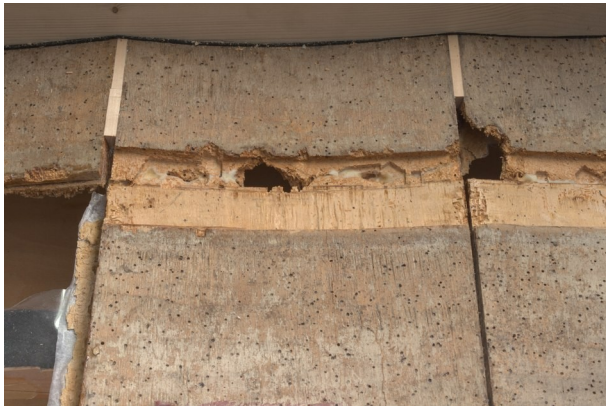
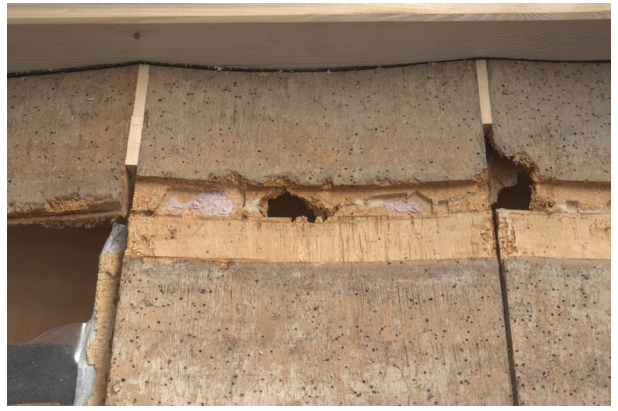
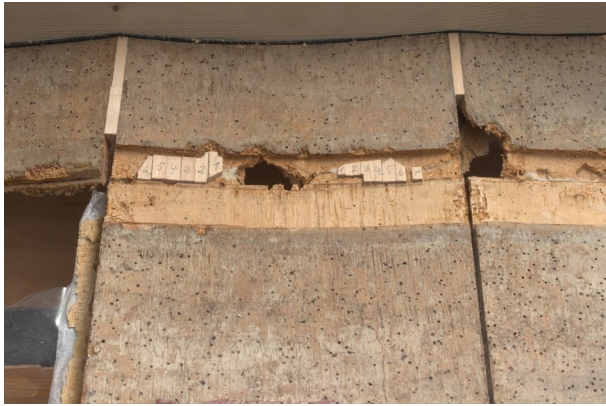
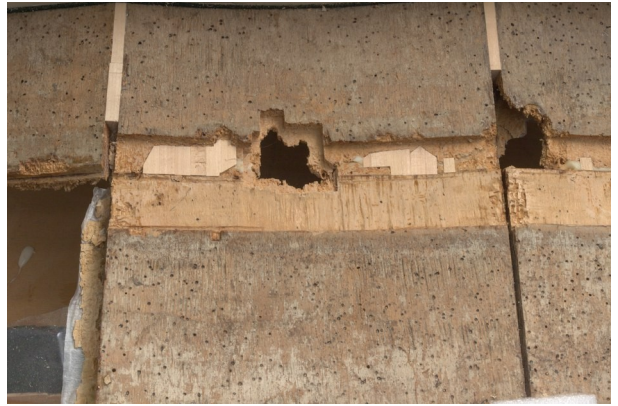
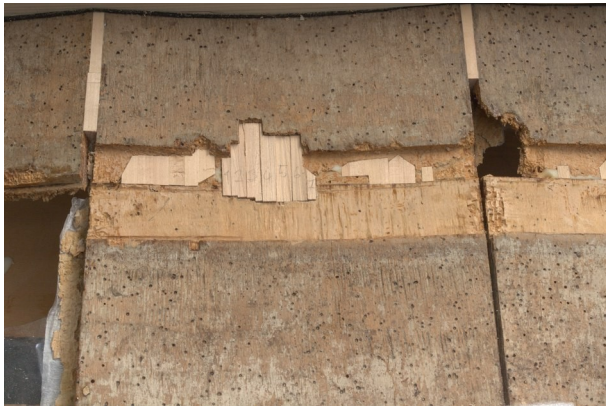
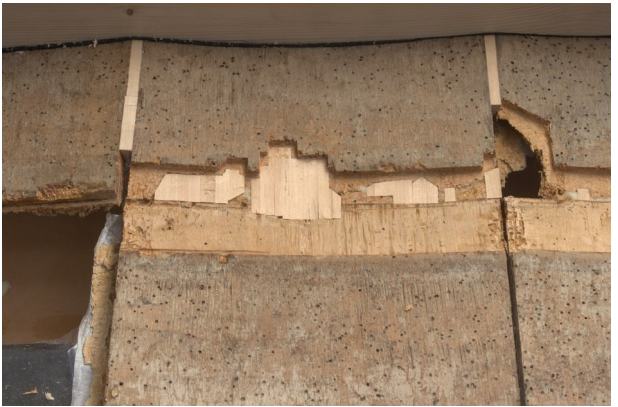
Ve spodním fragmentu středového prkna se nacházelo množství otvorů. Po vlepení fragmentu bylo nutné tyto rozsáhlé dutiny vyplnit a rubovou stranu desky uzavřít. Nepravidelný okraje otvorů byl upraven dlátem. Práce probíhali ve vrstvách. Nejprve byly vyplněny nejhlubší dutiny. Před vlepením klínků byly malé dutiny, způsobené červotočem, vytmeleny tmelem Balsite.

Klínky byly vlepeny pomocí PVA lepidla Bindan-P a následně ztenčeny tak, aby jejich povrch lícoval s rovinou zážlabu po původním svlaku.

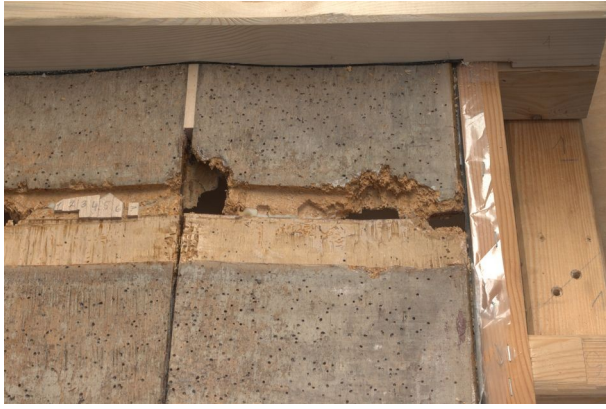
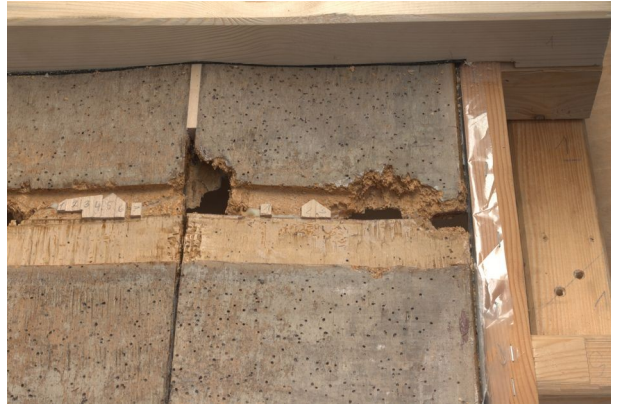
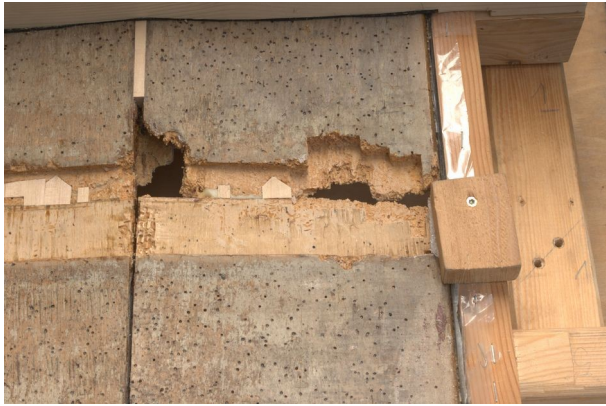
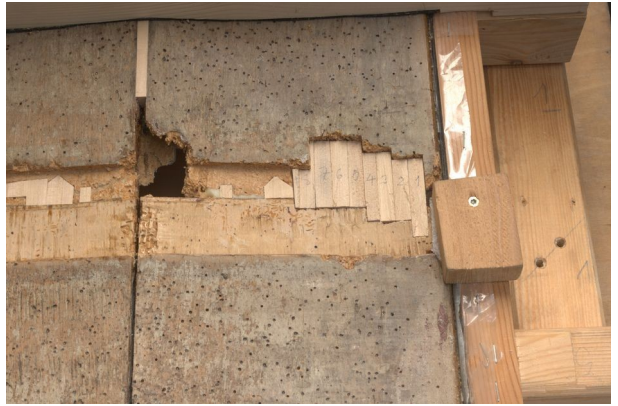
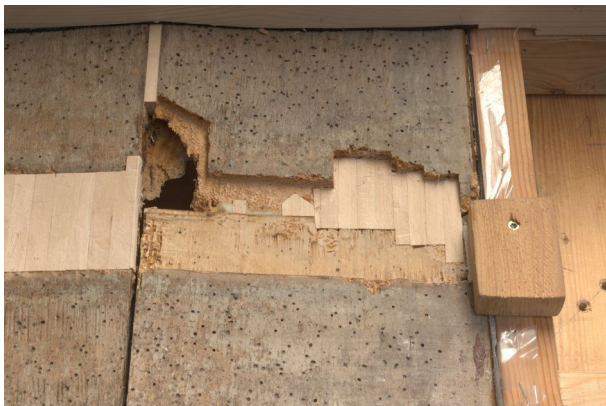
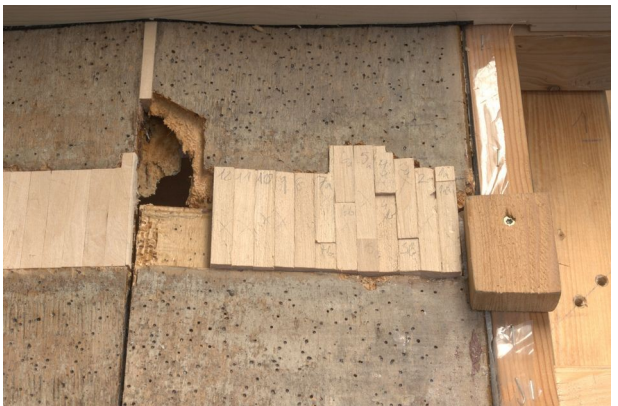
Fragment levého dolního rohu měl velké otvory a dutiny.

Lepný spoj zde neměl dobrý kontakt po celé ploše zlomu. Bylo tedy zapotřebí i v tomto kroku kontrolovat dobré lícování malby. K podpůrnému rámu byl vrutem přidělán dřevěný blok, který fixoval fragment ve správné pozici. Následně byl velký otvor v pravé části fragmentu vyplněn.

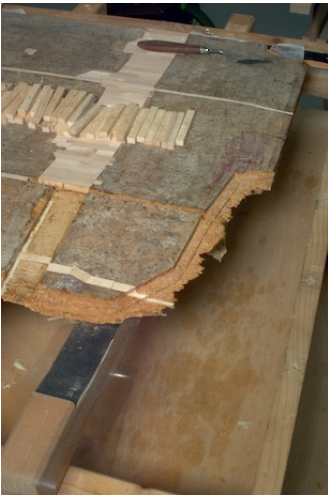
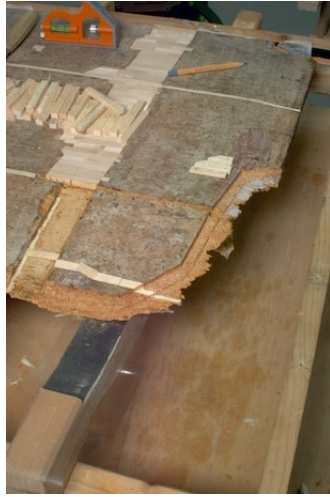
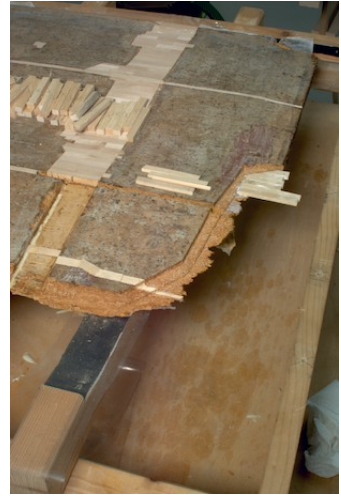
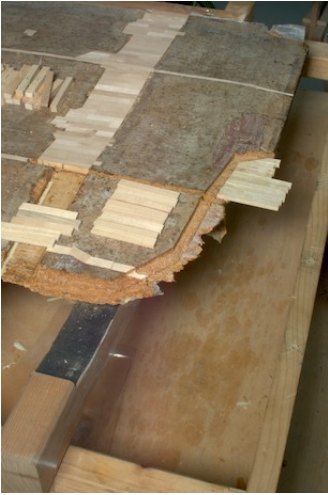
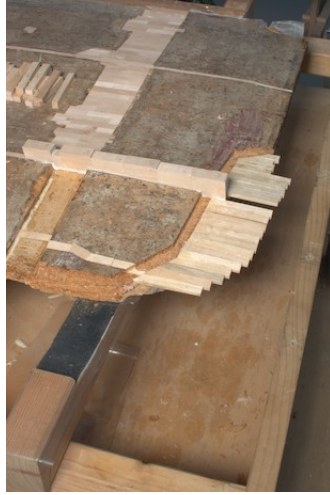
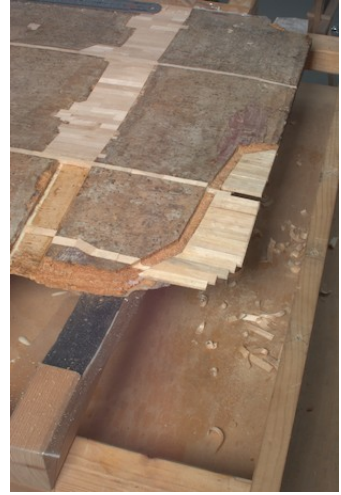
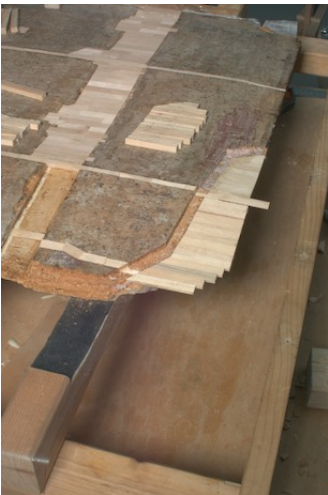
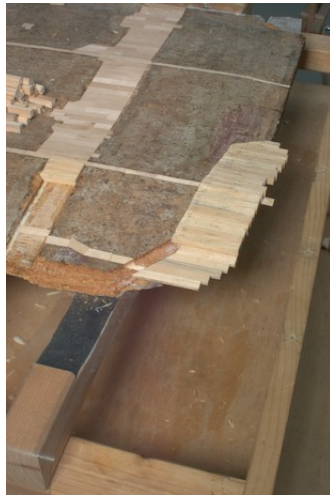
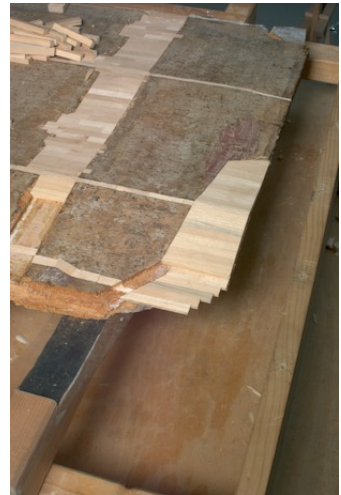
Chybějící materiál byl vyplněn a srovnán do roviny, aby lícoval s povrchem desky.

Po slepení fragmentu dolní části pravé desky, byl vlepen na své původní místo. Byl vytvořen dvoustupňový zářez(schádek) pro lepší napojení nového doplňku.

Po zpevnění a doplnění středového fragmentu, byl vyfrézován spoj mezi šzedovým a pravým fragmentem a prostor vyplněn trojúhelníkovými klínky.
