**Restaurátorská zpráva**  
**Kameninová socha**  
**Alegorie Vědy**

**Vitrážovna v Okrouhlé u České Lípy**

Diplomová práce

**Akademie výtvarných umění v Praze**

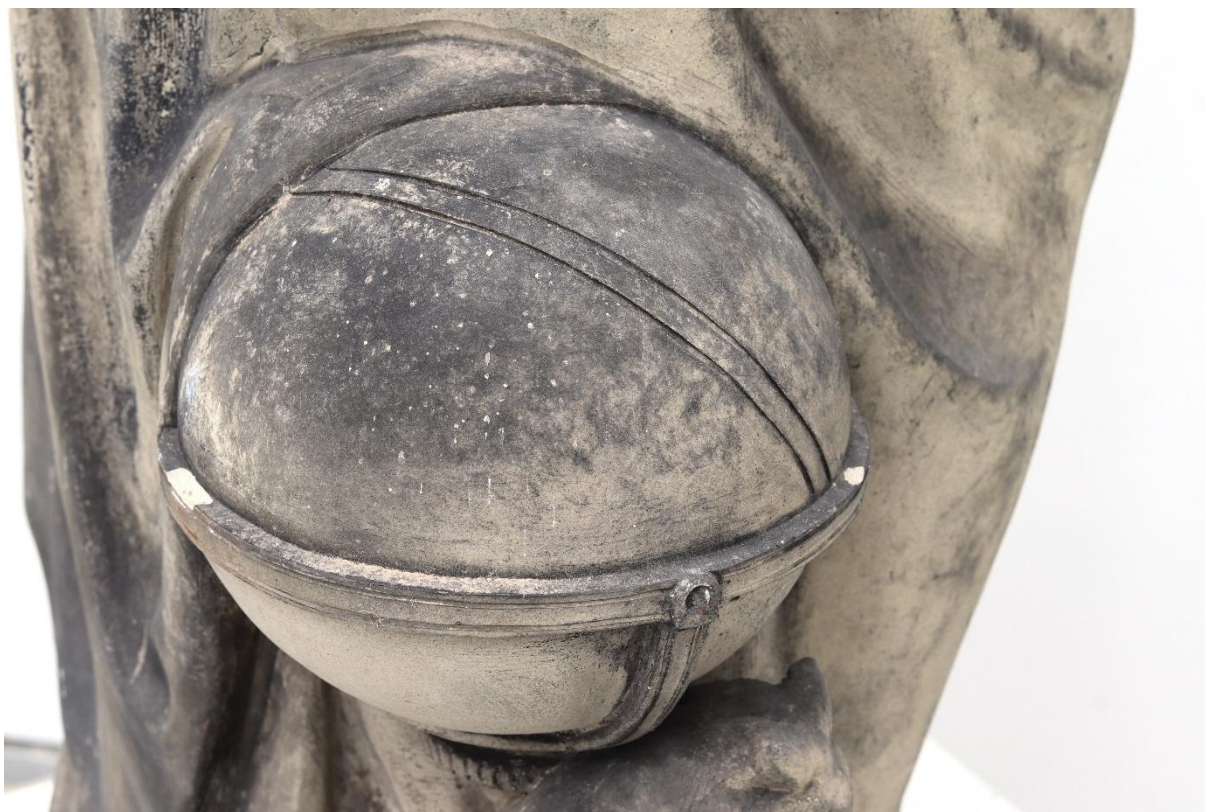
Na díle se nachází drobné materiálové ztráty v oblasti levé ruky s knihou, v oblasti glóbu, a spodní hraně soklové části. Větší ubytky keramického materiálu byly v oblasti pravé

*Obrázek 12 Stav díla před restaurováním, drobné defekty v oblasti glóbu*

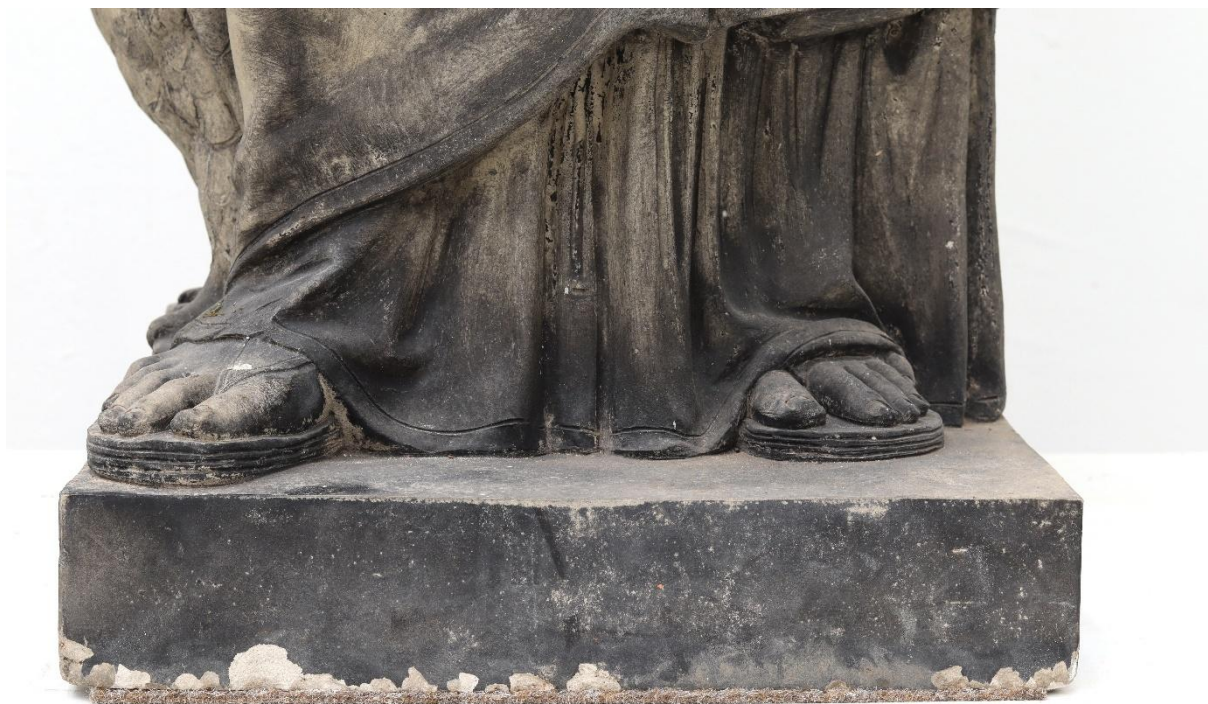
Obrázek 14 Stav díla před restaurováním, detailní fotografie na drobné defekty v oblasti soklu

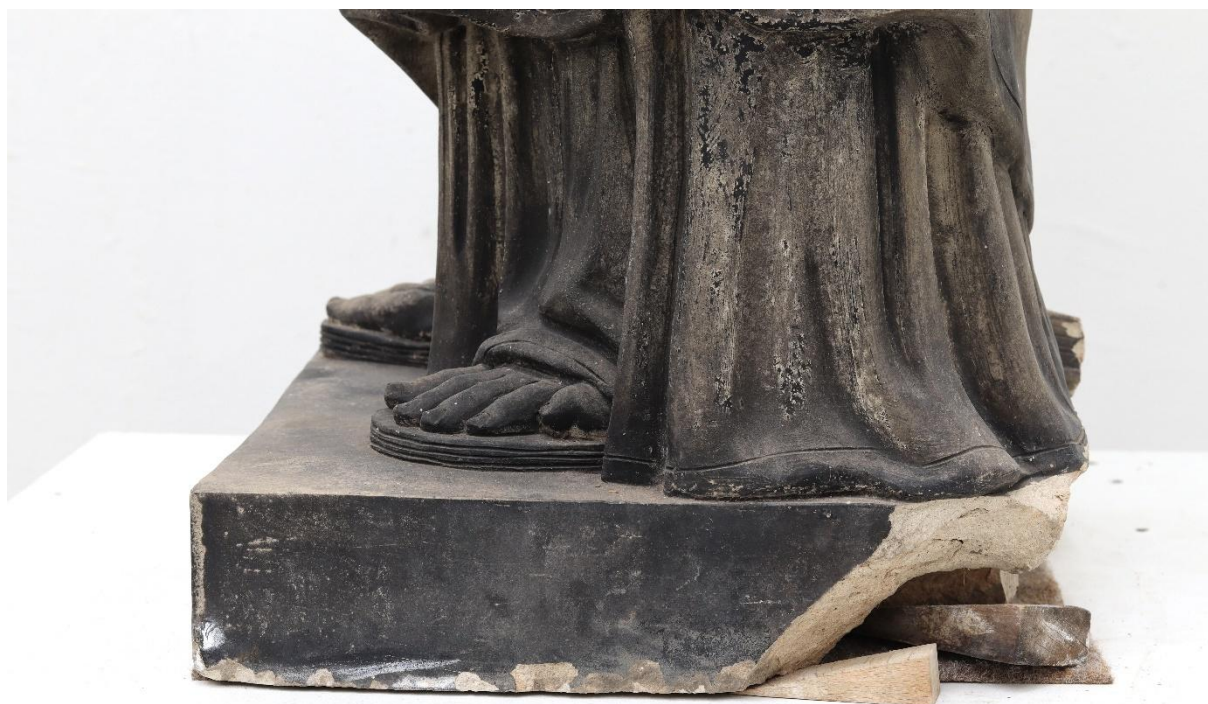
Při snímání soch z nik došlo pravděpodobně k poškození soklových částí. To lze vidět u všech soch pro výzdoby vitrážovny.

Obrázek 15 Stav díla před restaurováním, detailní fotografie na defekty v oblasti soklu a chybějící zadní soklová část

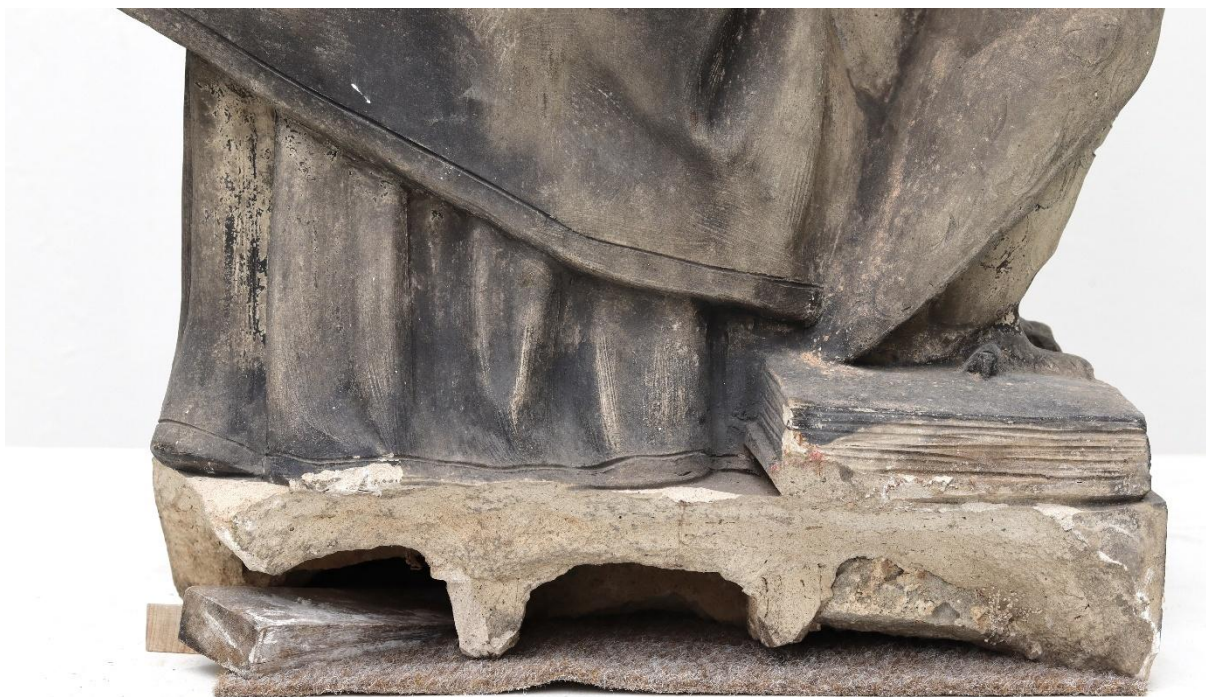
*Obrázek 16 Stav díla před restaurováním, detailní fotografie na defekty v oblasti soklu a chybějící zadní soklová část. Lze zde vidět cementovou výplň v obnažené soklové části.*

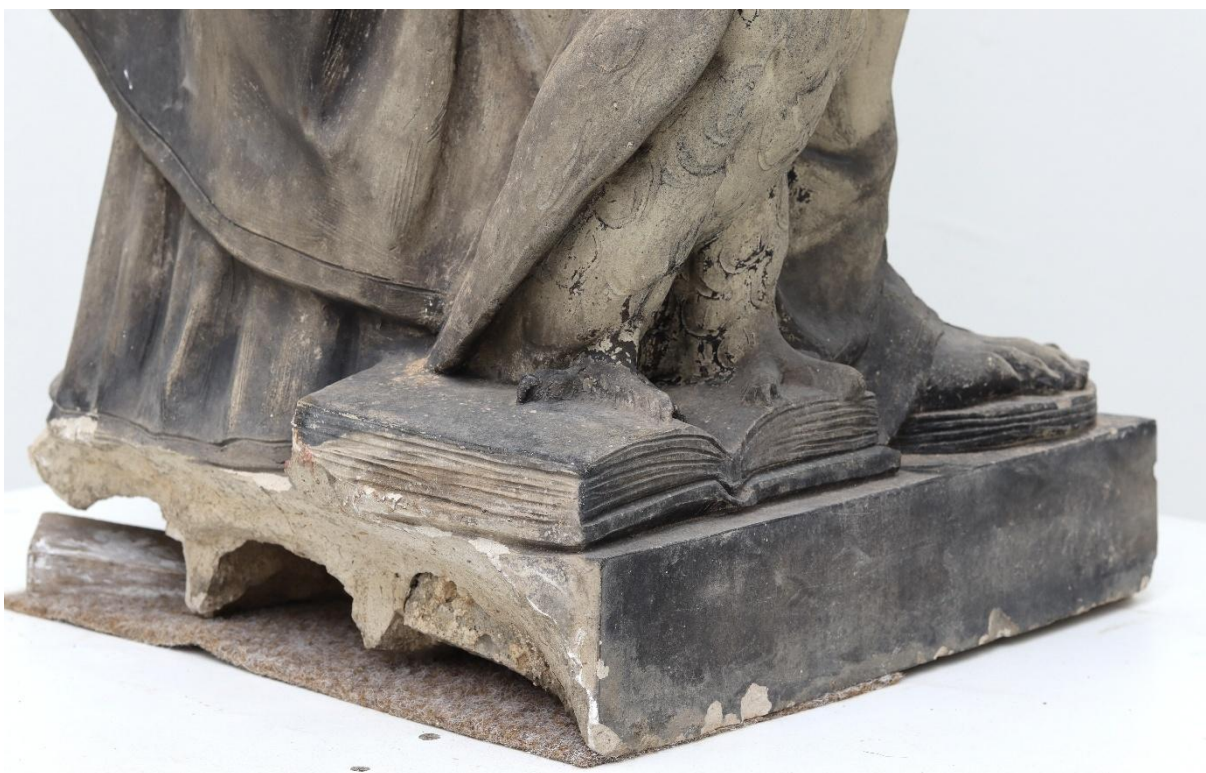
*Obrázek 17 Stav díla před restaurováním, detailní fotografie na defekty v oblasti soklu. Lze zde vidět cementovou výplň v obnažené soklové části.*

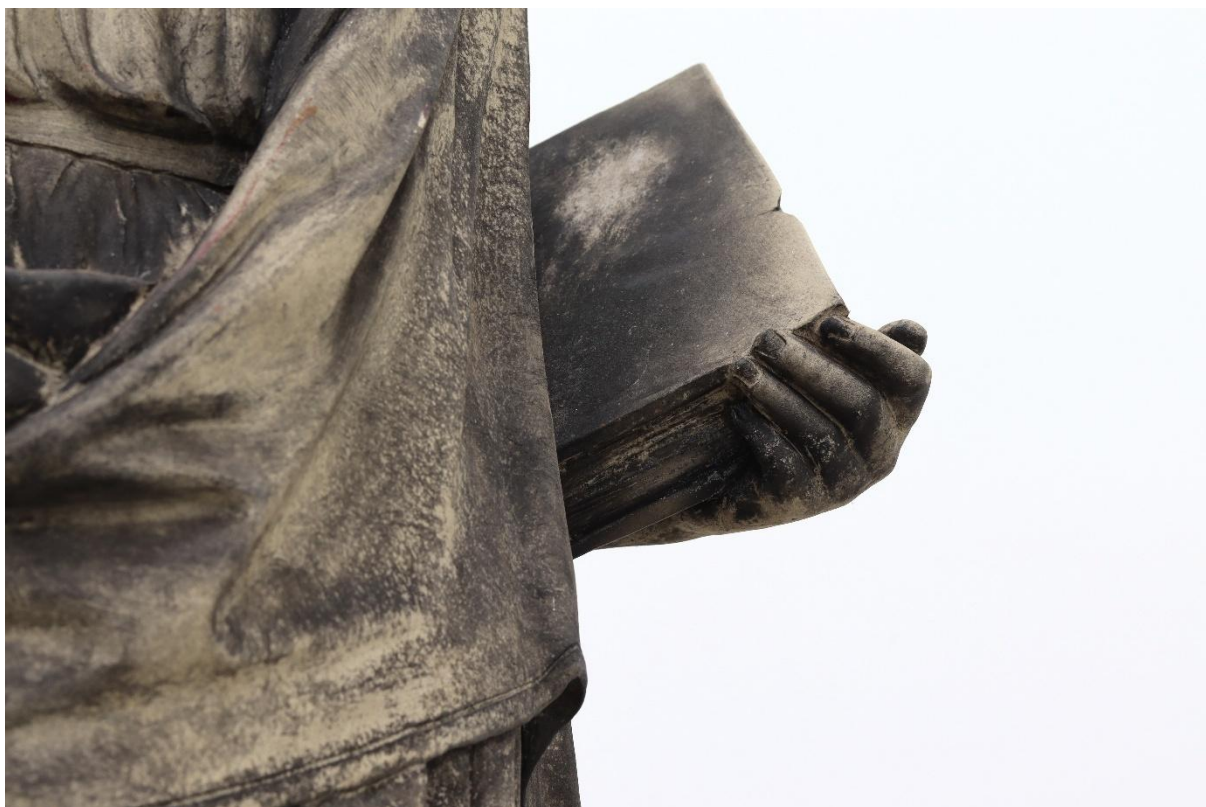
*Obrázek 18 Stav díla před restaurováním, detailní fotografie na znečištěný povrch*

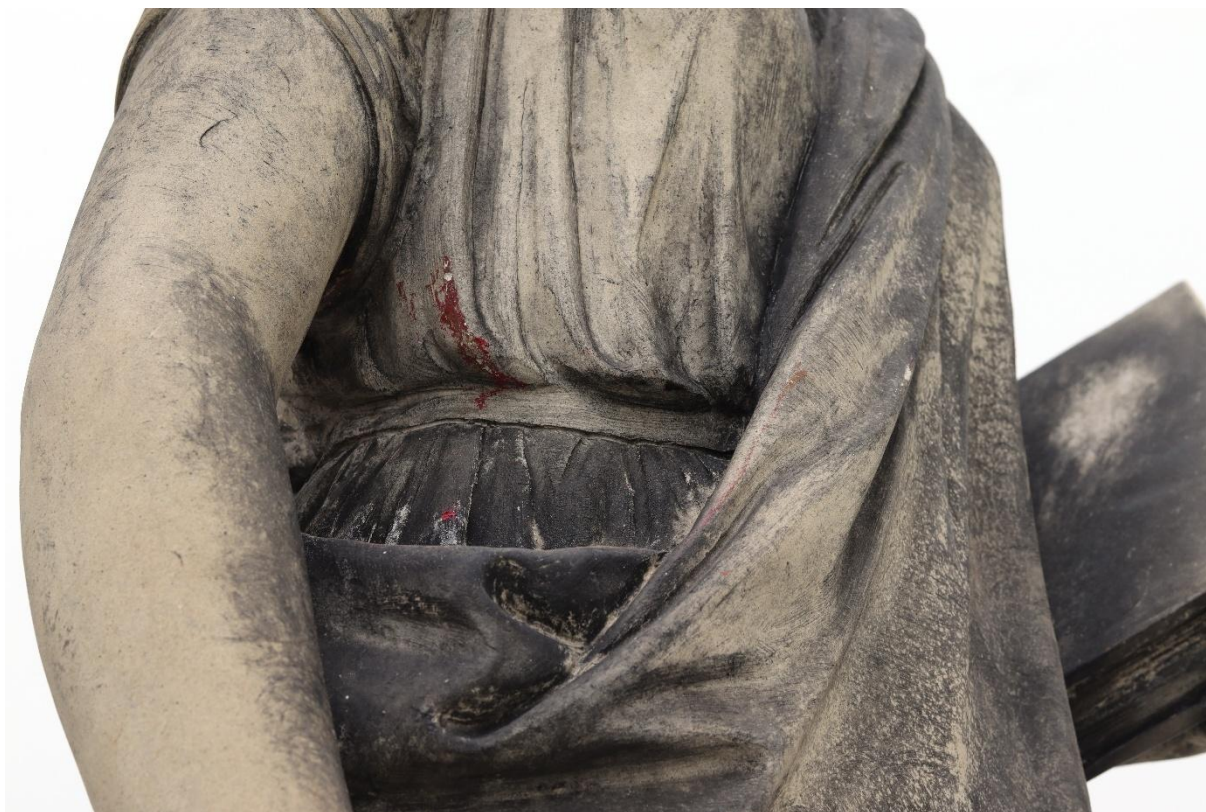
*Obrázek 19 Stav díla před restaurováním, detailní fotografie na znečištěný povrch a červené stopy po kovových sponách*

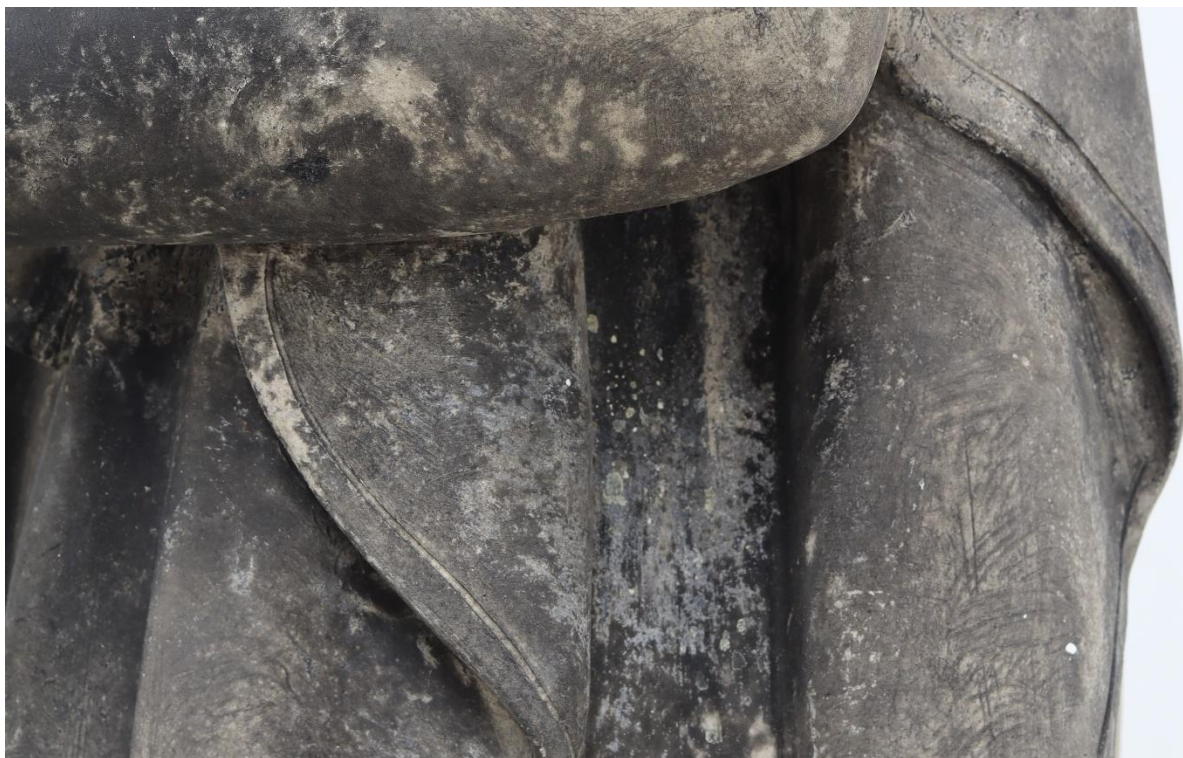
Dílo vykazuje mnoho různorodých poškození degradací materiálu, a to ať ztrátou materiálu, znečištěním povrchu či statickými poškozeními. Na povrchu díla lze vidět stopy nečistot, černých sazí, mastnot, síranových krust v celém povrchu díla, a také stopy po předešlém zajištění soch v podobě červených stop.

Obrázek 21 Fotografie zobrazující detail povrchových nečistot a síranové krusty, která se nachází po celém povrchu díla.

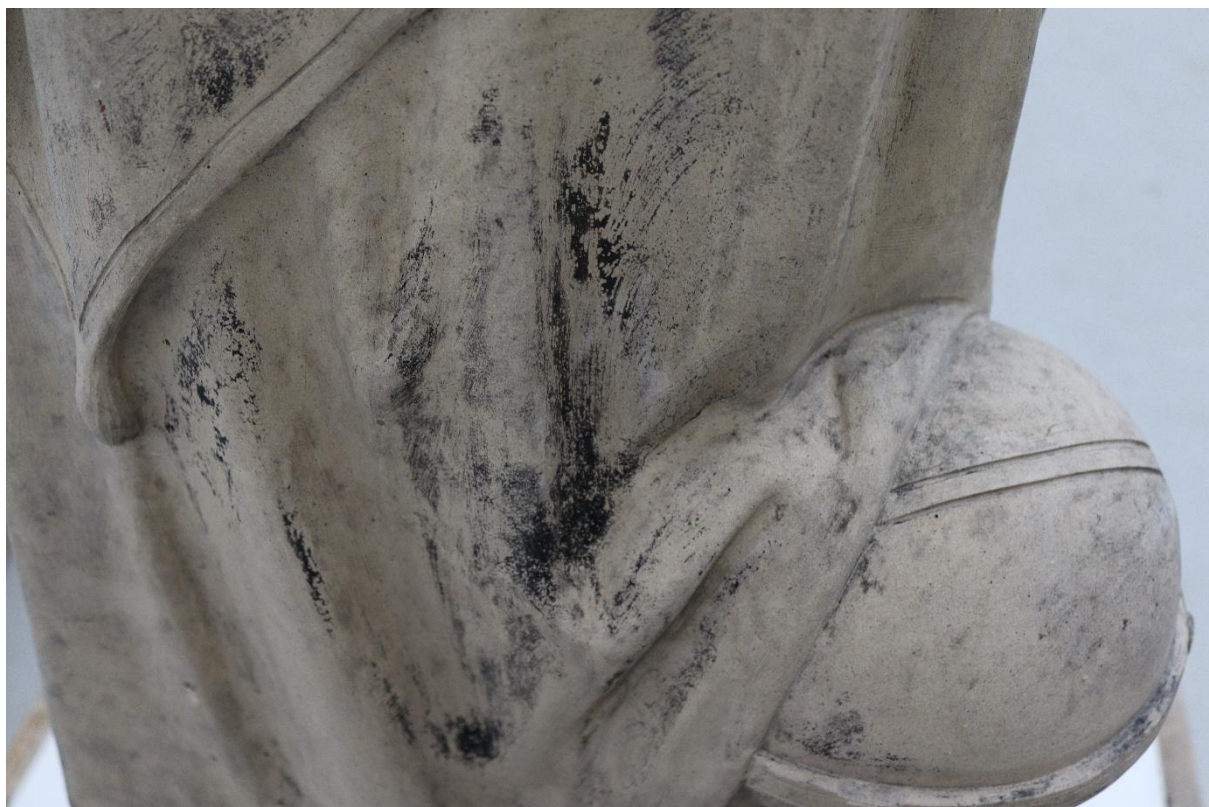
*Obrázek 30 Stav díla po očištění za pomoci FP pasty. Na povrchu jsou vidět rezidua síranových krust. Ty byly čištěny za pomoci laseru. Detail na glóbus a drapérii.*

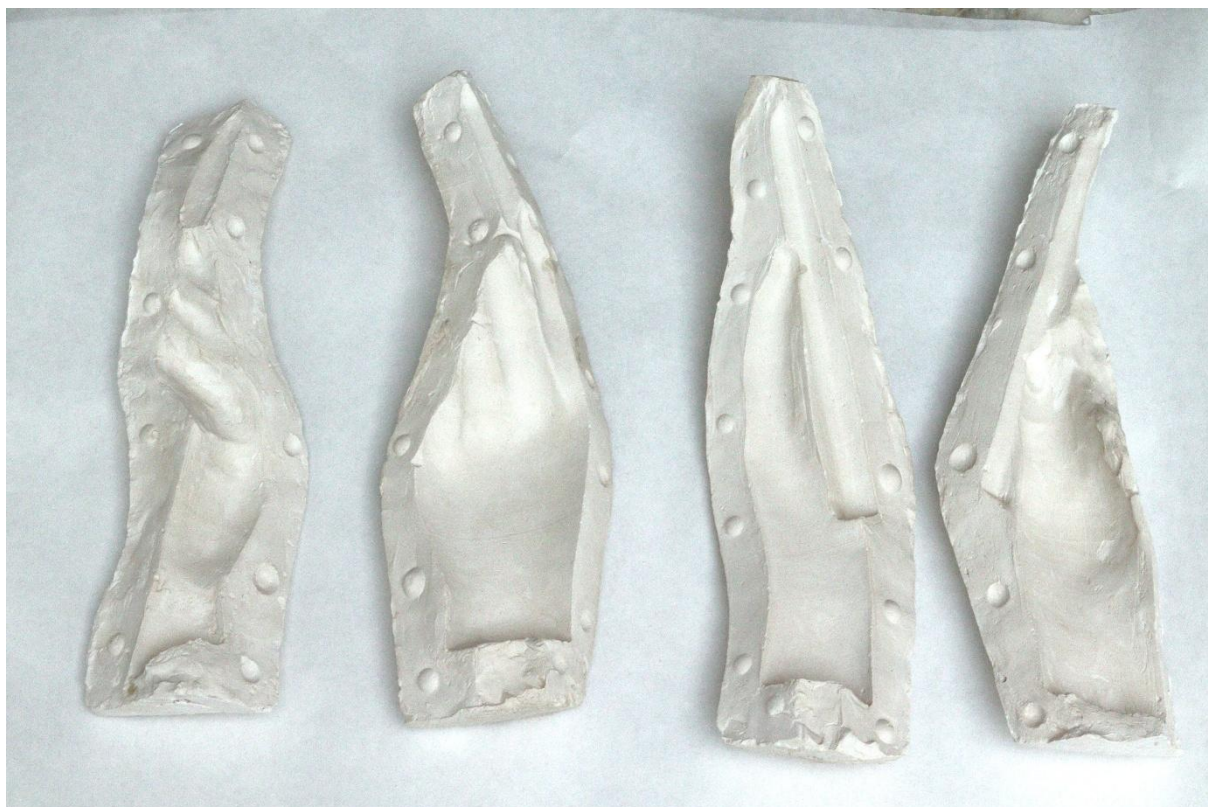
Obrázek 50 Vytvořená sádrová klínová forma pro zrealizování doplňku ruky do keramické hlíny

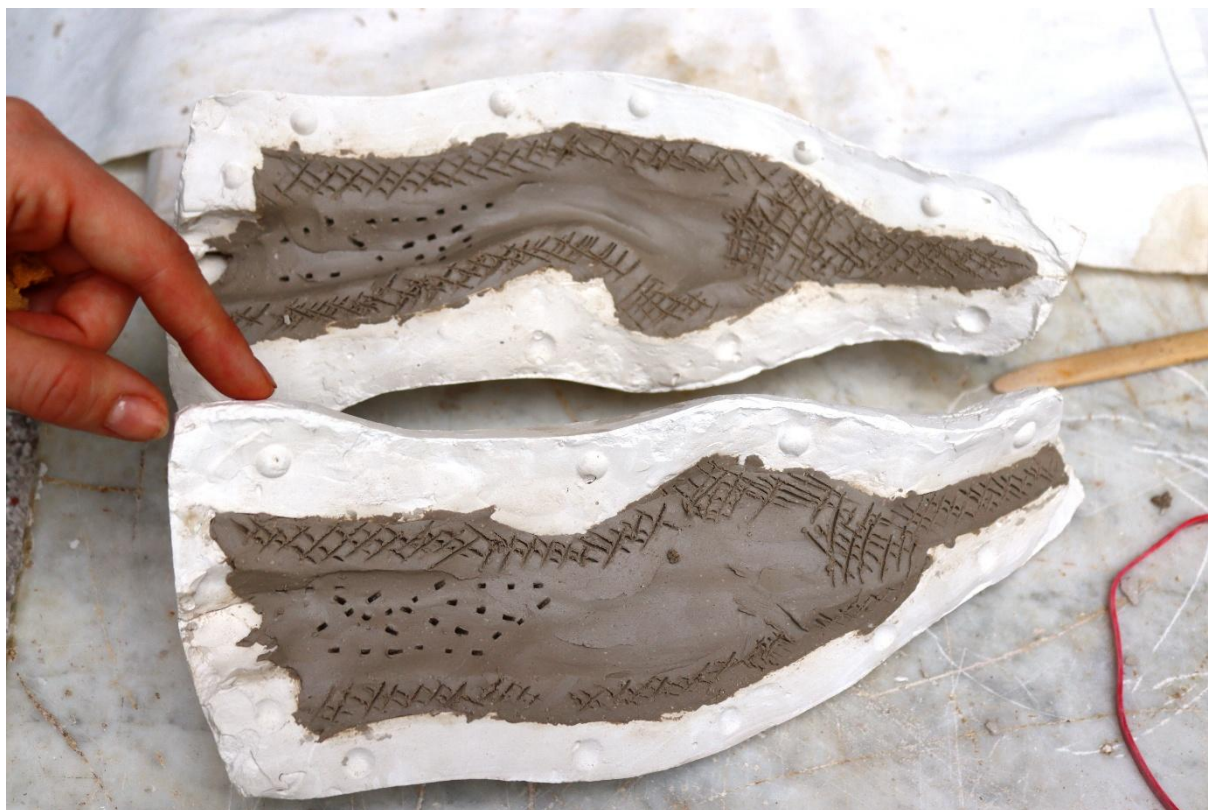
Obrázek 51 Etapa vtlačování keramické hlíny do klínové formy, Následně byly tyto dvě části spojené na tzv. šlíkr

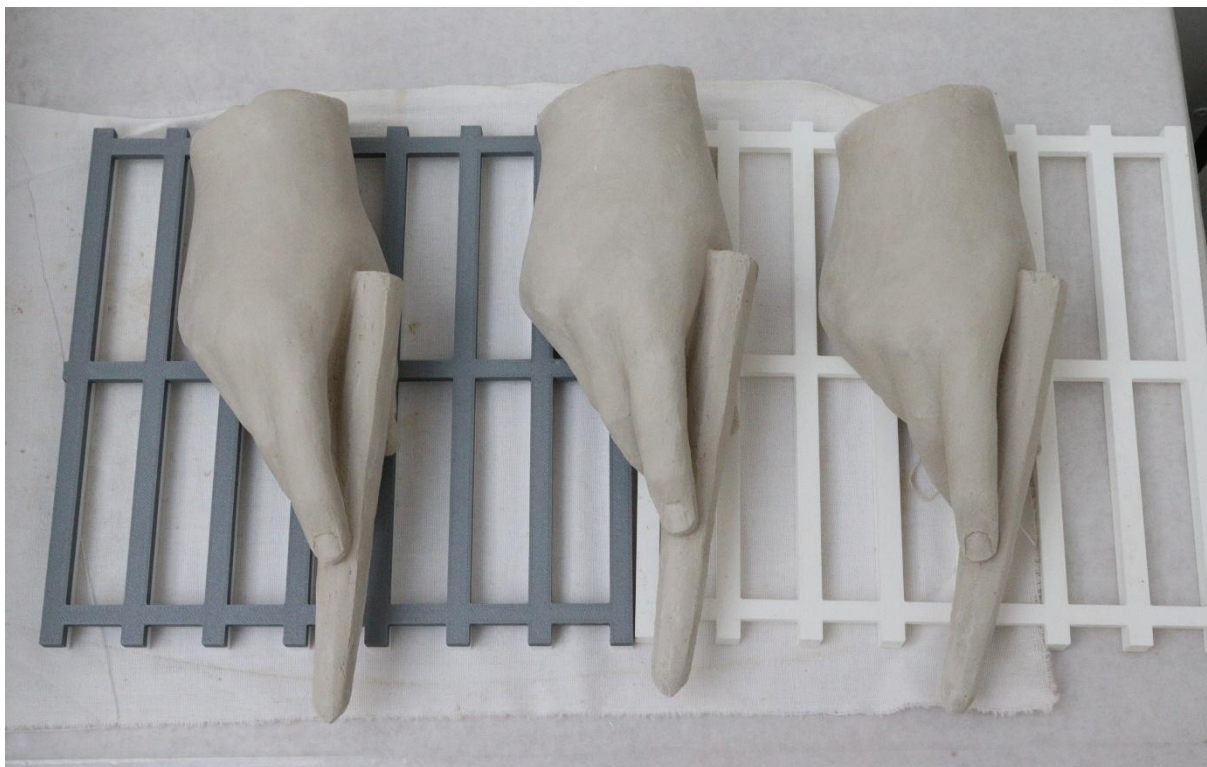
*Obrázek 53 Fragment ruky řešený v keramické hlíně. Stav po vysušení, před etapou výpalu.*

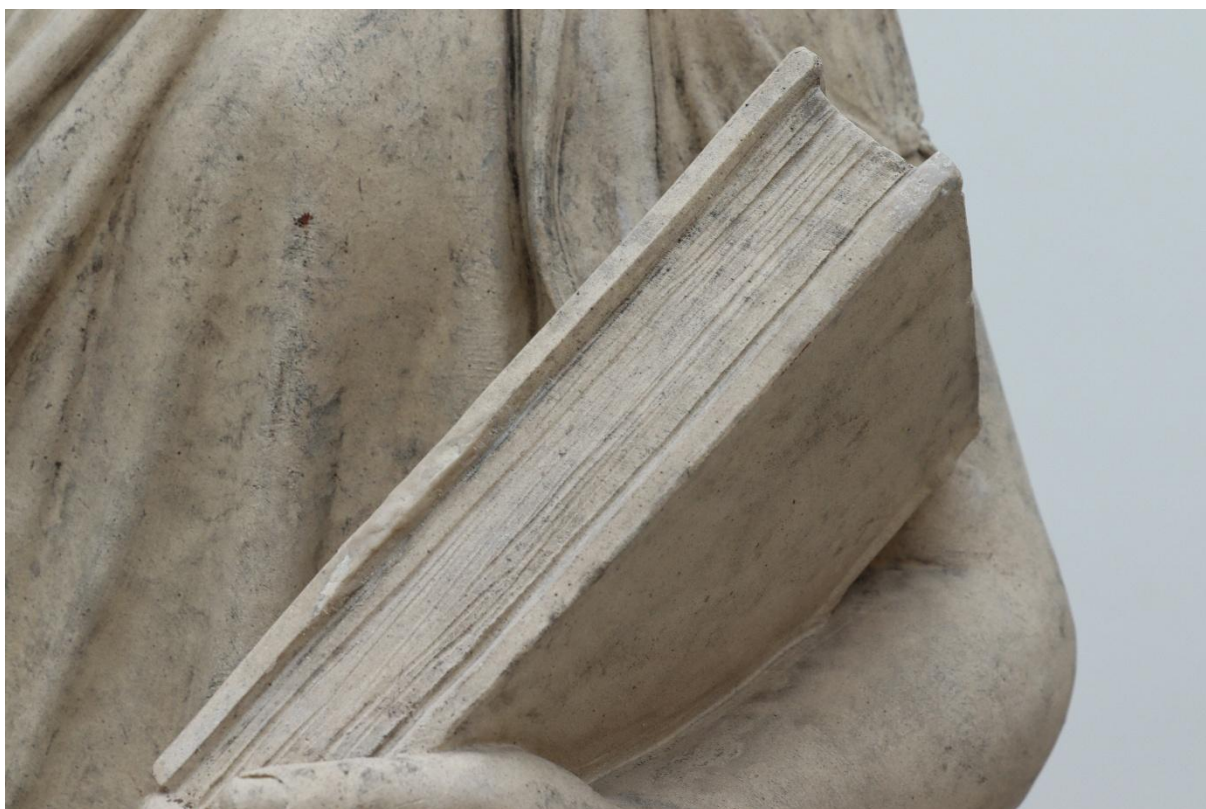
Obrázek 55 Stav po doplnění drobných plastických defektů za pomoci polyesterového tmelu.

Byla provedena za pomoci speciálně připravených tmelů pracujících na bázi polyesteru, který je odolný v exteriérovém prostředí.

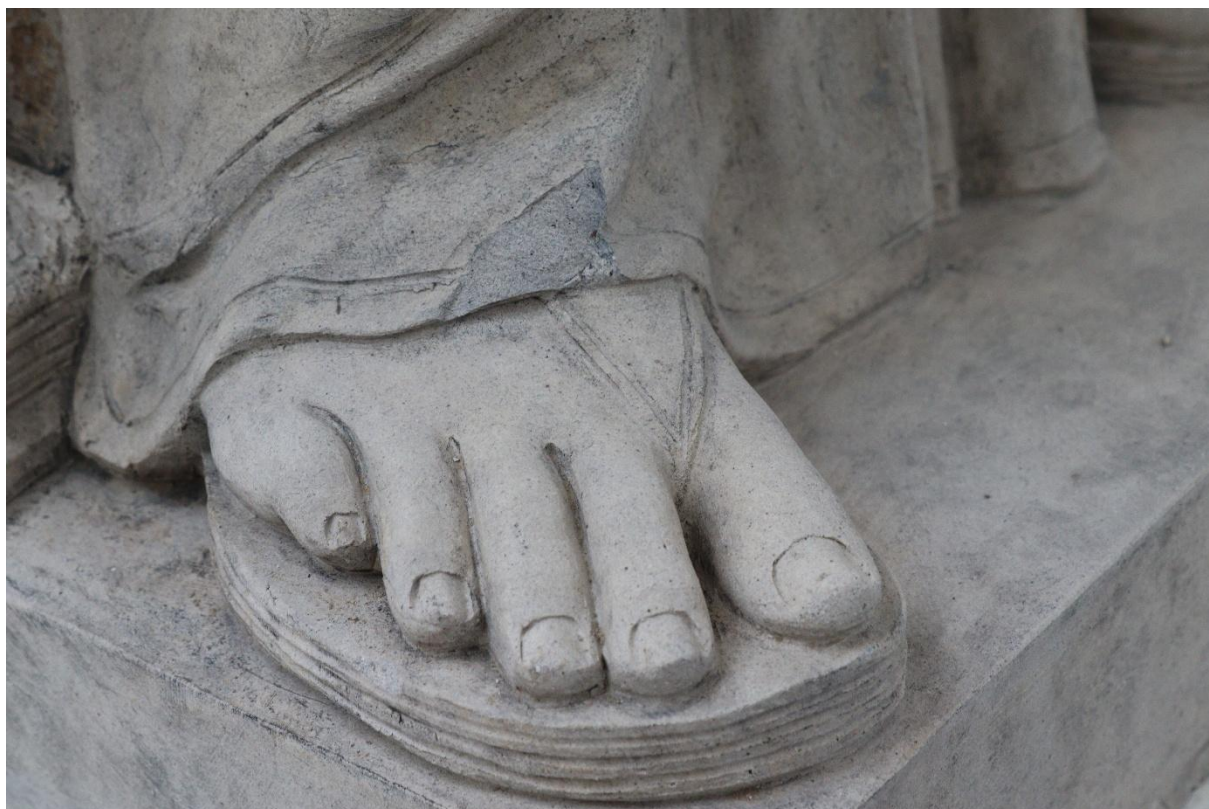
*Obrázek 56 Etapa doplnění drobných plastických defektů za pomoci polyesterového tmelu*

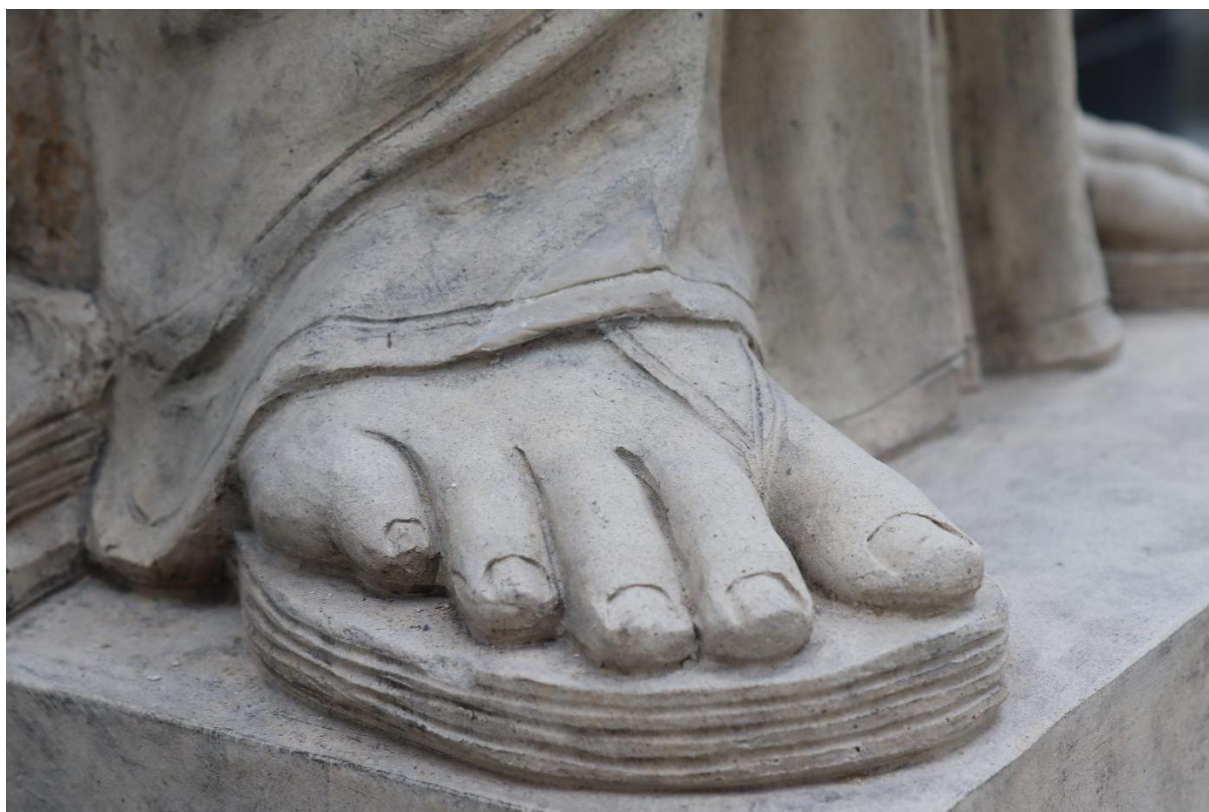
*Obrázek 57 Etapa doplnění drobných plastických defektů za pomoci polyesterového tmelu.*

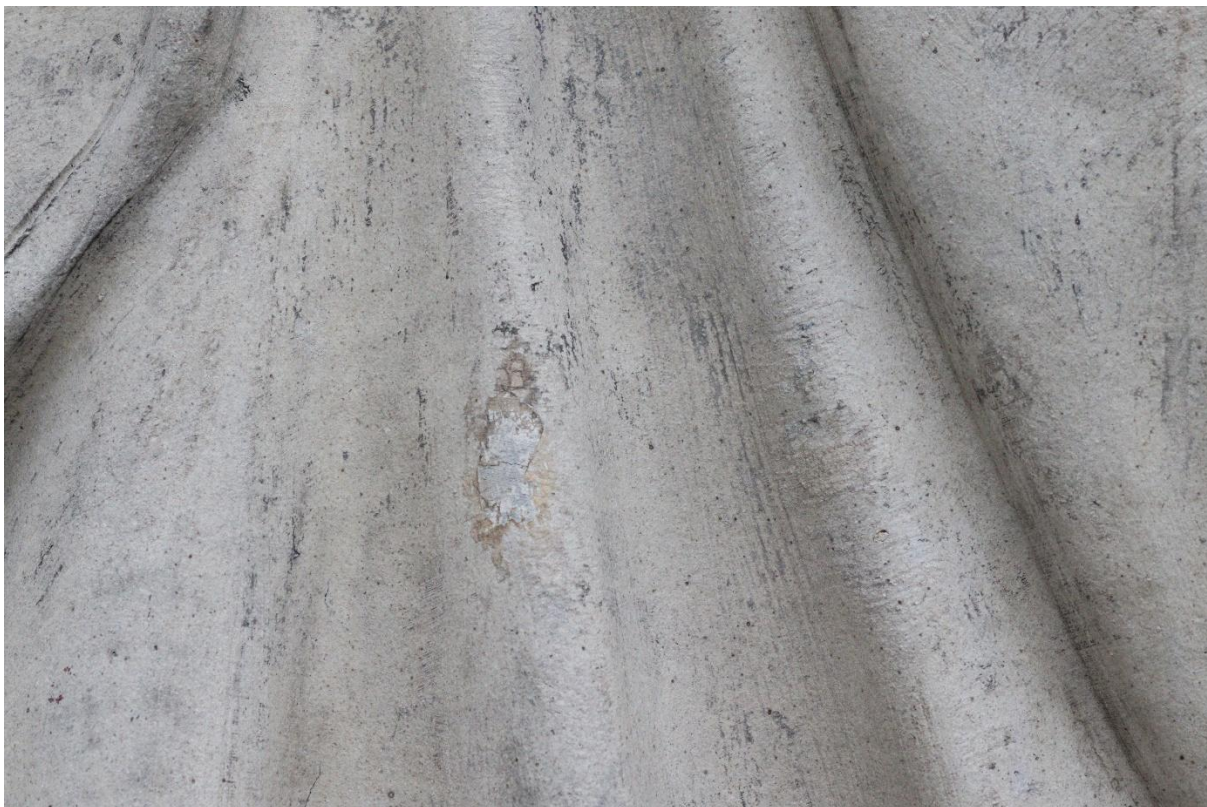
*Obrázek 58 Revize starších plastických doplňků, šetrné odebrání a nahrazení novým polyesterovým tmelem. V oblasti zad v části drapérie.*

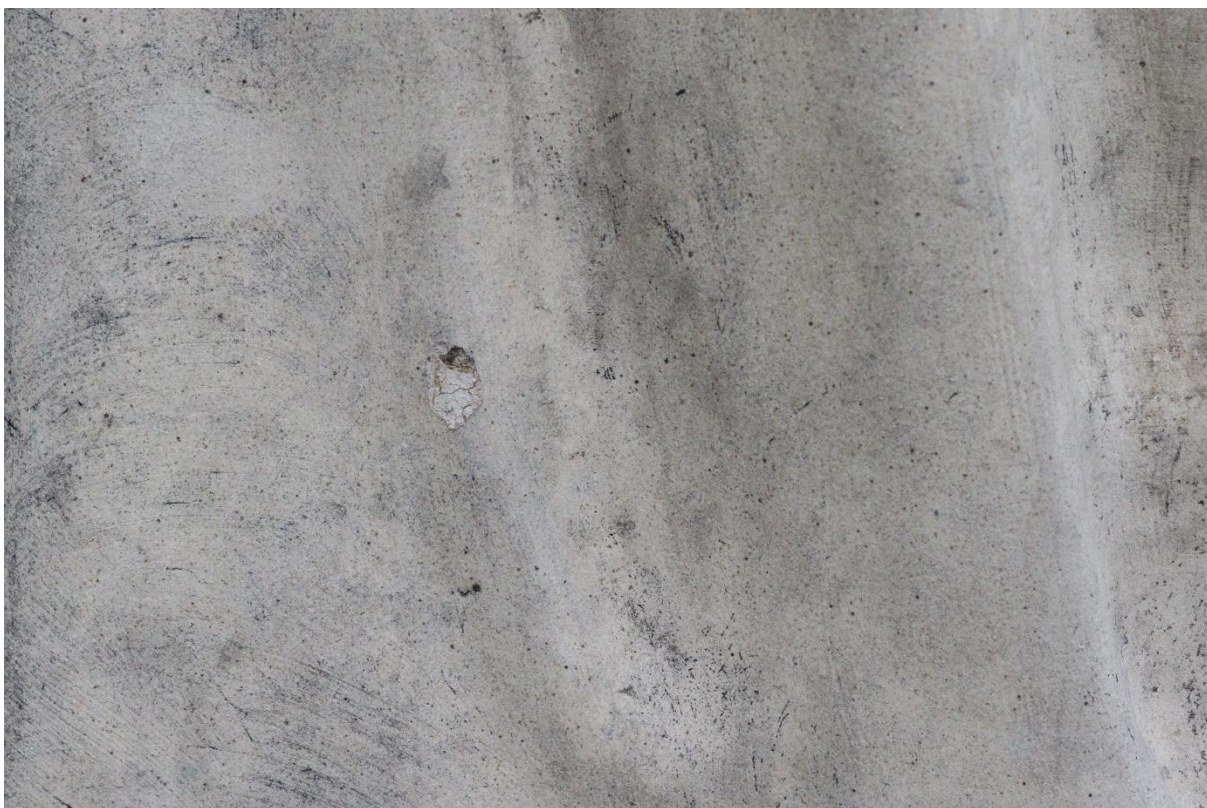
*Obrázek 59 Revize starších plastických doplňků, šetrné odebrání a nahrazení novým polyesterovým tmelem. V oblasti zad v části drapérie.*

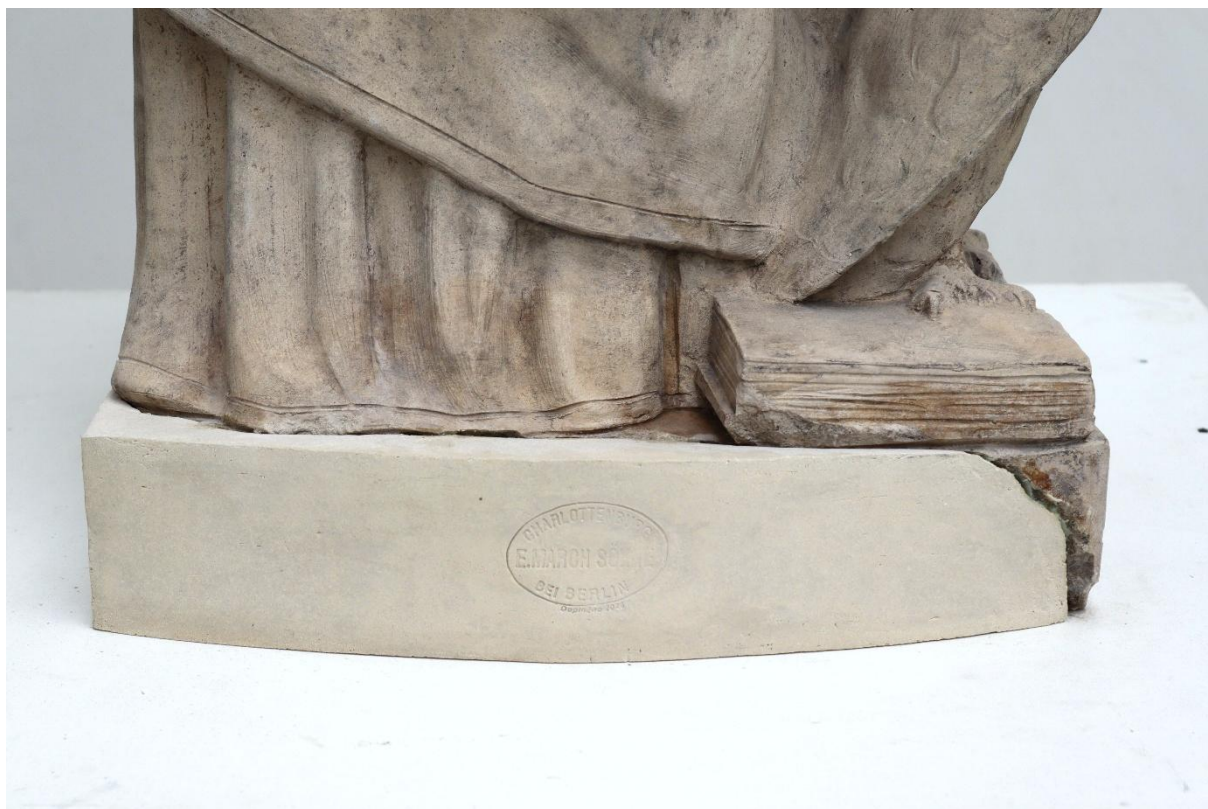
Obrázek 60 Etapa doplnění plastické rekonstrukce soklové části. Přisazováno bylo na polyesterové adhezivum

Pro pevné spojení nově zhotoveného doplňku s originálním materiálem bude použito polyesterové adhezivum Bellinzoni, které se vyznačuje vysokou mechanickou pevností, dobrou adhezí ke kamenným i keramickým materiálům a dlouhodobou stabilitou v exteriérovém prostředí. Adhezivo bude aplikováno na očištěné a připravené styčné plochy tak, aby bylo dosaženo co největší kontaktní plochy mezi originálním materiálem a nově vytvořeným doplňkem. Po vytvrzení vytvoří adhezivum pevný spoj schopný přenášet mechanické namáhání vznikající při manipulaci i během běžného provozu díla v exteriéru.

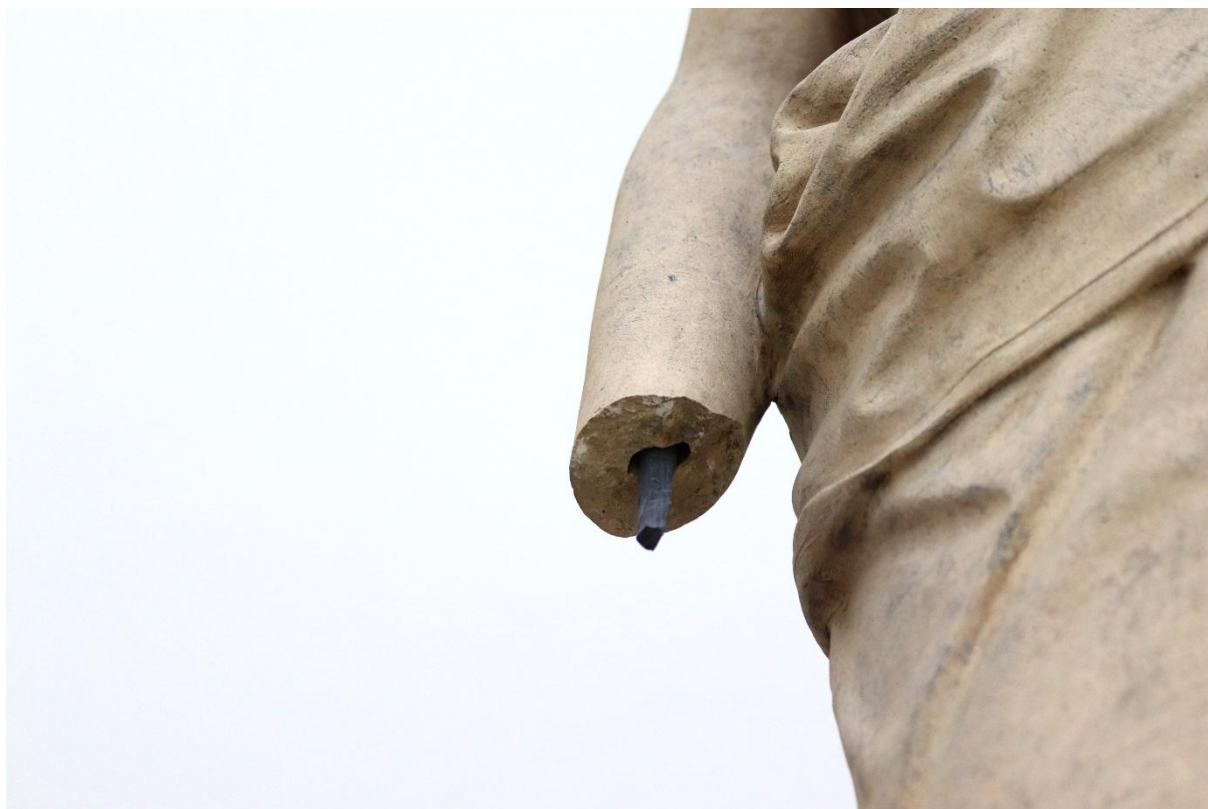
*Obrázek 62 Etapa doplnění plastické rekonstrukce pravé paže. Přisazováno bylo na polyesterové adhezivum a spoj byl podpořen karbonovou armaturou.*

Z důvodu zvýšení mechanické stability a bezpečnosti doplňované části byla rekonstrukce ruky osazena na karbonovou armaturu. Karbonový prvek byl ukotven do původního materiálu i do nově vytvořeného doplňku a slouží jako vnitřní nosná výztuž. Použití karbonové armatury přináší oproti tradičním kovovým prvkům řadu výhod, zejména vysokou pevnost při nízké hmotnosti, odolnost vůči korozi a dlouhodobou rozměrovou stabilitu. Armatura tak významně snižuje riziko vzniku sekundárních trhlin v místě spoje a přispívá k celkové statické stabilitě rekonstruované partie.

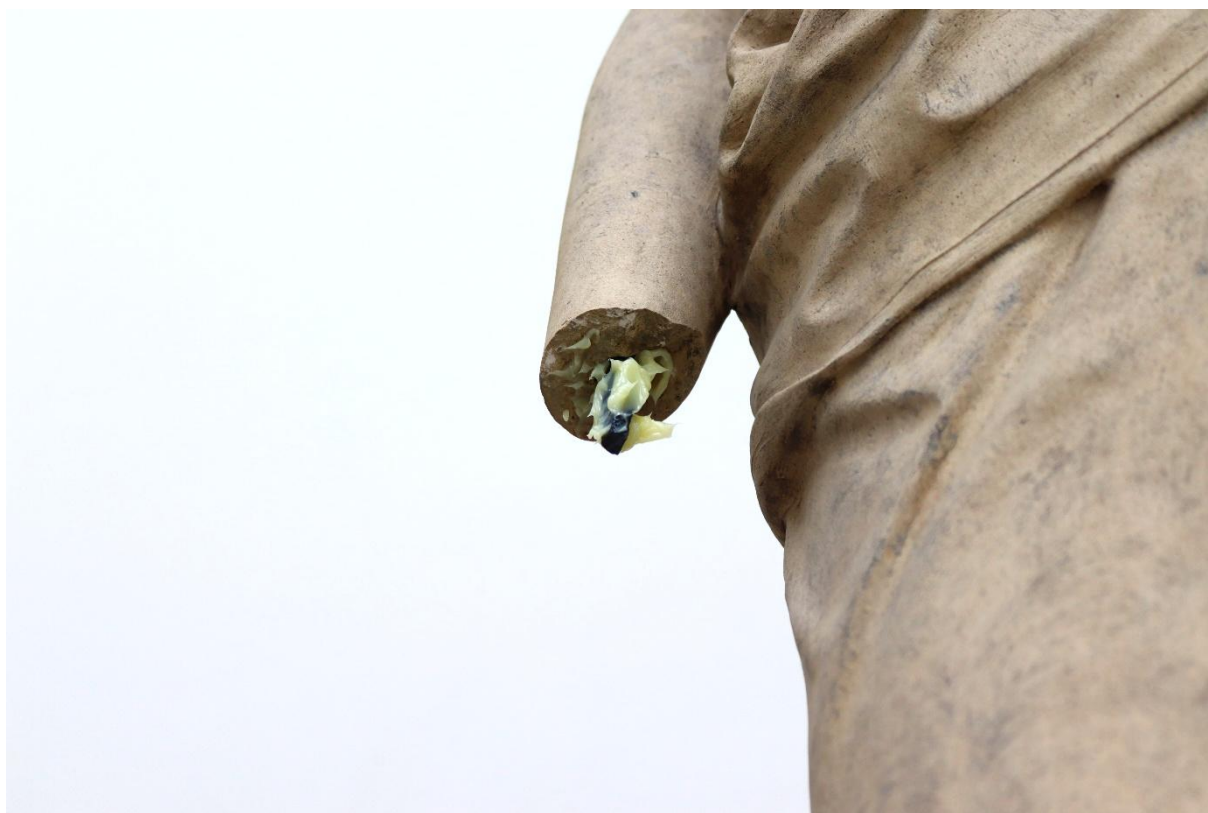
*Obrázek 63 Etapa doplnění plastické rekonstrukce pravé paže. Přisazováno bylo na polyesterové adhezivum a spoj byl podpořen karbonovou armaturou.*

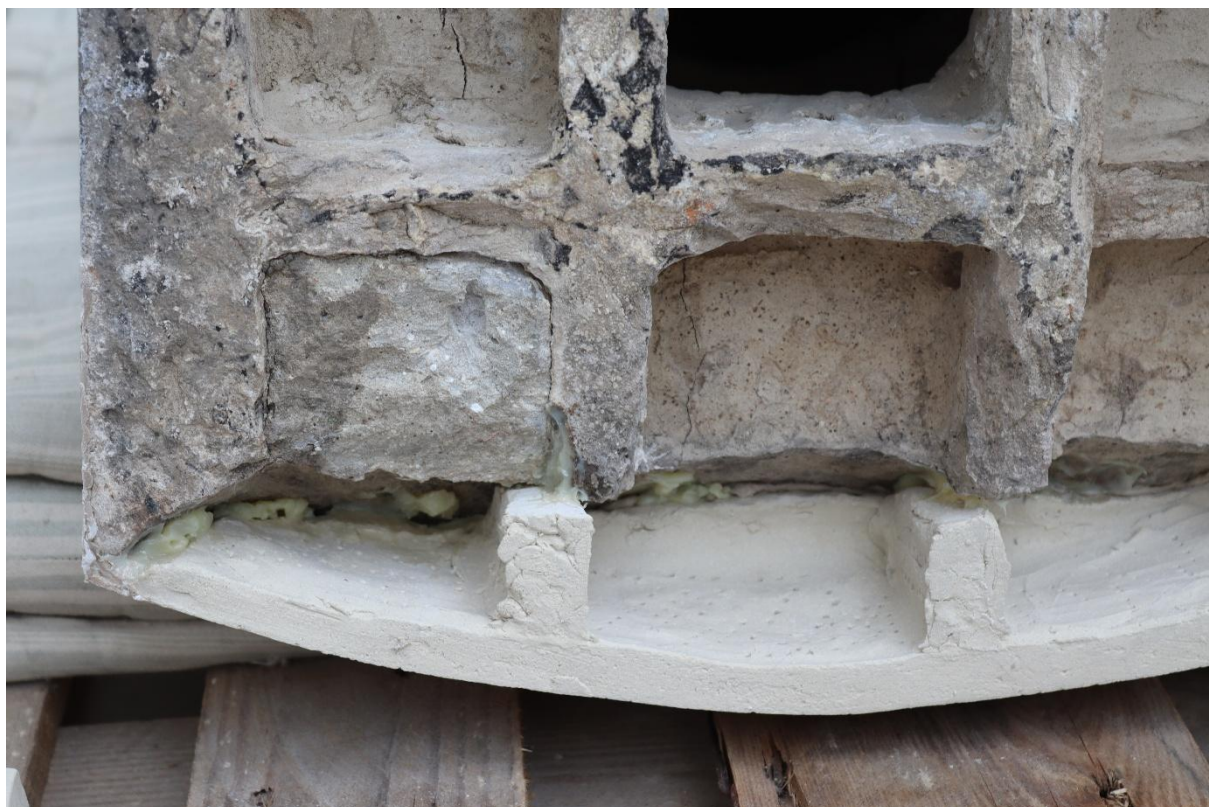
*Obrázek 69 Stav před odejmutím cementové výplně za pomoci frézky*

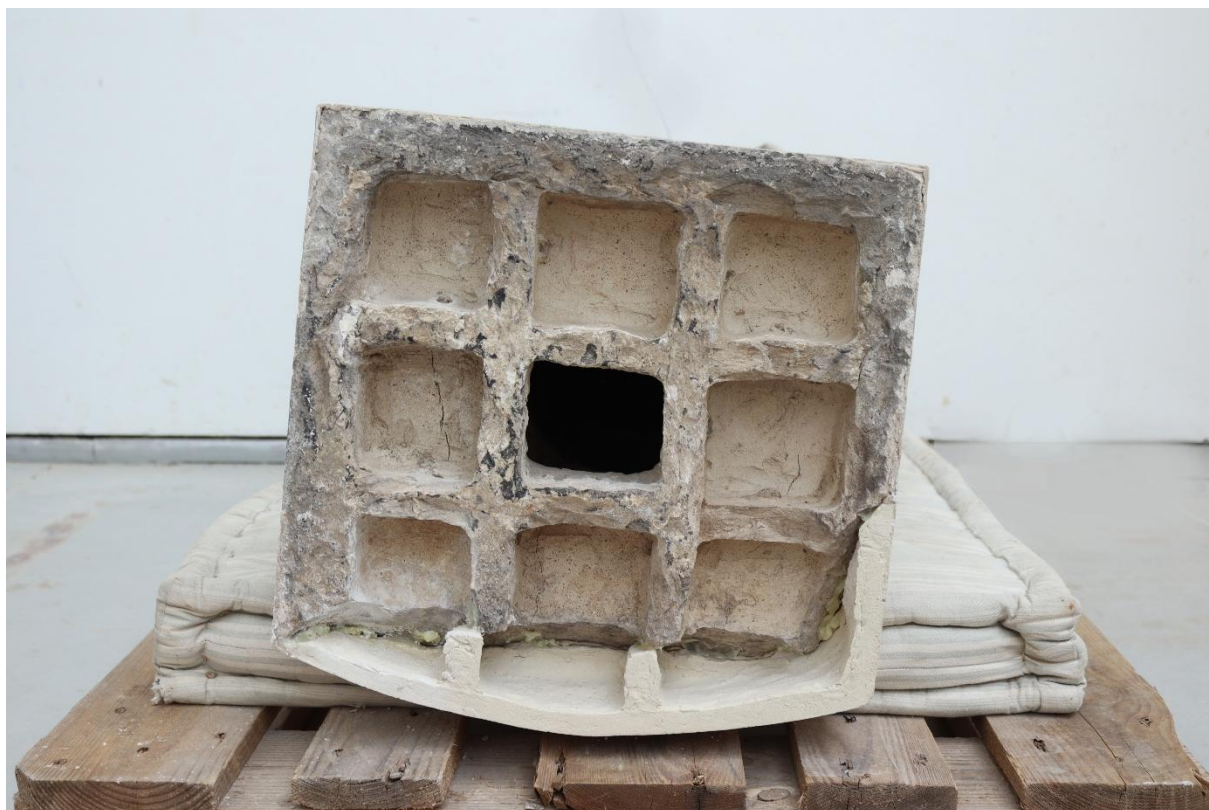
*Obrázek 70 Stav stojné plochy po přisazení zadní části keramického doplňku. Před očištěním a napojení žeber originálu a doplňku*

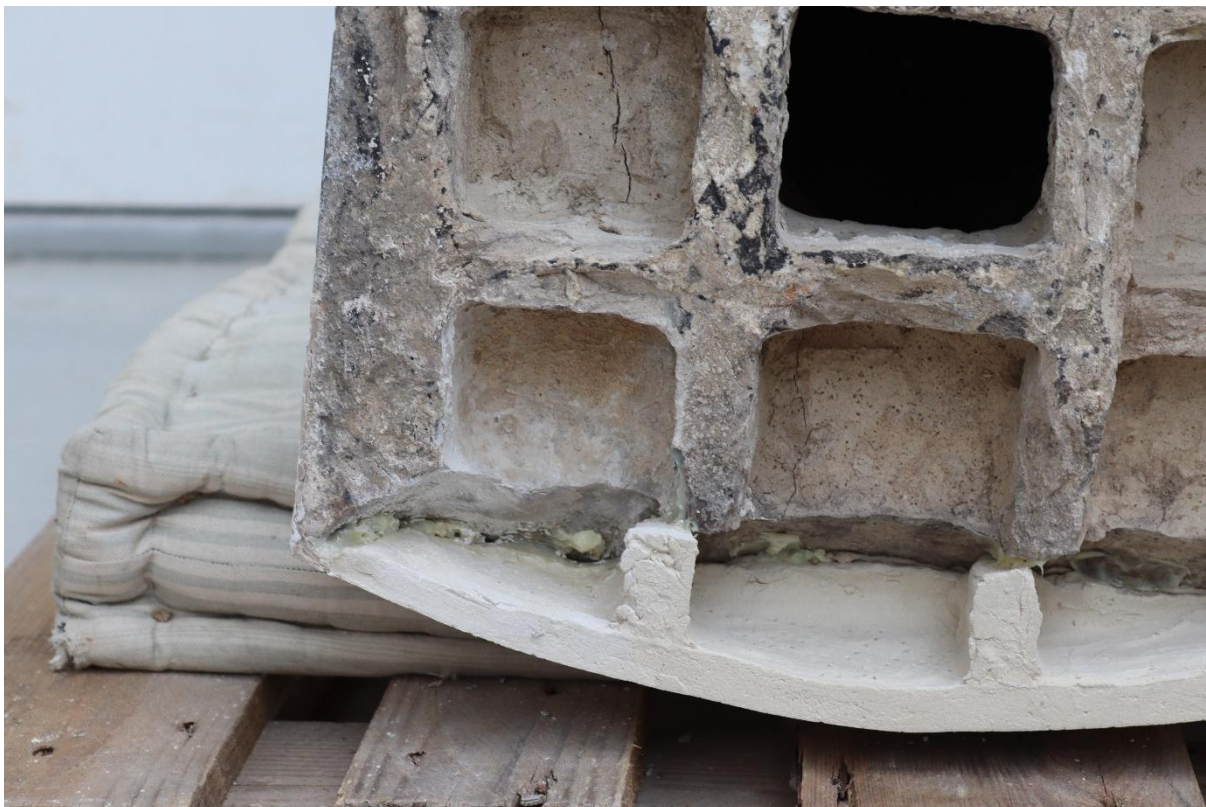
Obrázek 71 Stav stojné plochy po přisazení zadní části keramického doplňku. Před očištěním a napojení žeber originálu a doplňku
