**Restaurátorská zpráva**  
**Kameninová socha**  
**Alegorie Vědy**

**Vitrážovna v Okrouhlé u České Lípy**

Diplomová práce

**Akademie výtvarných umění v Praze**

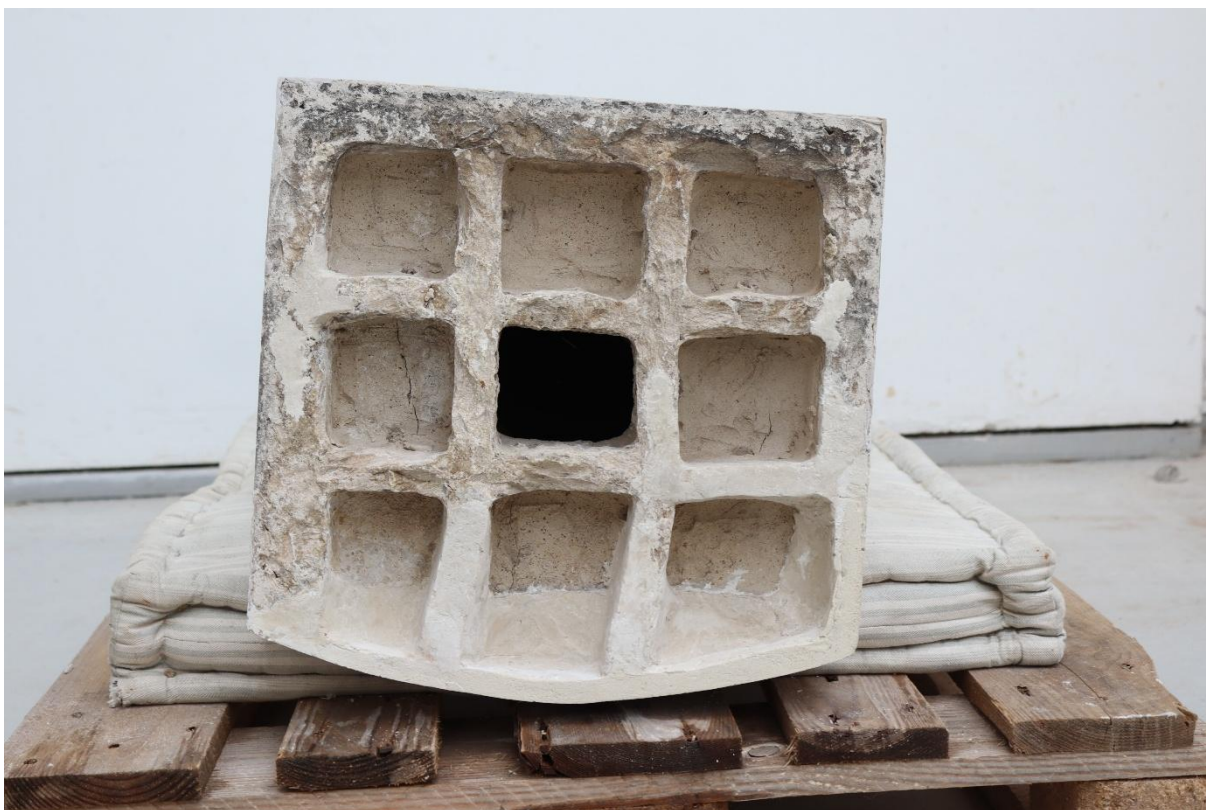
Obrázek 72 Stav stojné plochy po přisazení zadní části keramického doplňku. Po očištění horkou párou a propojení žeber originálu a doplňku za pomoci křemičité moučky a cementu v poměru 3:1

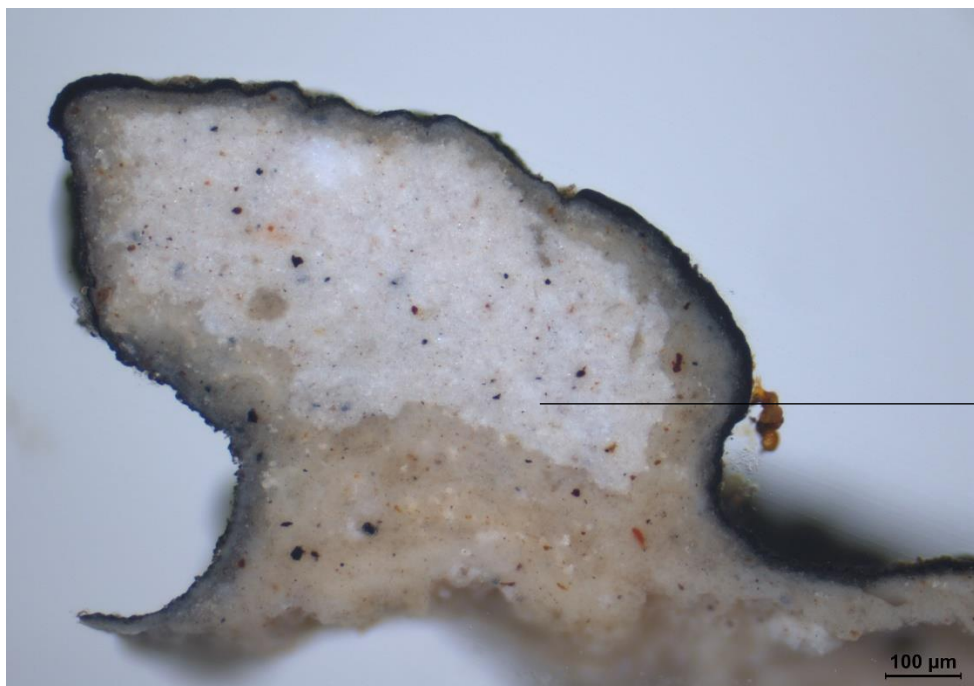
Místo odběru: zadní strana u levé ruky

světlo okrová vrstva č.1 – olej obsahující vrstva, pigmentovaná směsí olovnaté a přírodní barytové běloby, oxidů železa okrové a vínové barvy a částic uhlíkaté černě, směrem k povrchu je dobře patrná změna kryvosti barevné vrstvy způsobená přeměnou olovnaté běloby na síran olovnatý (vlivem reakce s okolním prostředím); černá povrchová vrstva je tvořena částicemi polétavého prachu v krustě síranu olovnatého

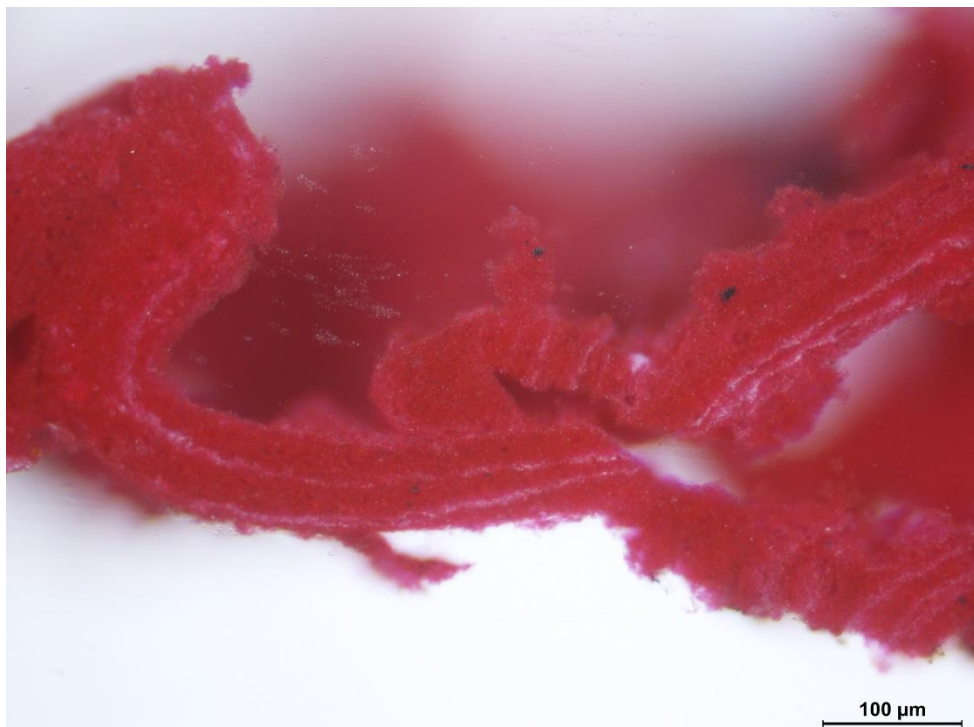
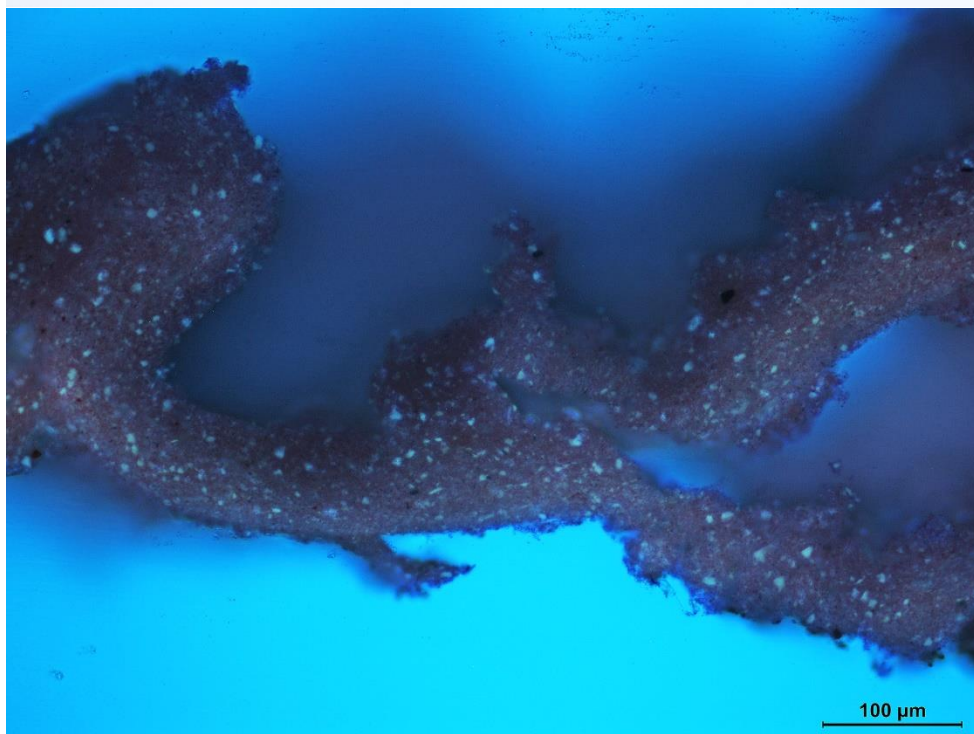
Vzorek č.2: fotografie v bočním světle, fotografie v UV odraženém světle (foto J. Příkrylová)

červená vrstva č.1 – novodobá syntetická nátěrová hmota; z výtvarného hlediska hodnotná pouze ve formě leštěného nábrusu vzorku, kde si může laskavý pozorovatel povšimnout autorsky zdařilého expresivního ztvárnění milostného tance veverky s drakem
