## **Restaurátorská zpráva**

**Restaurování polychromovaného dřevěného víka křtitelnice  
s výjevem „křest Kristův“**

Vypracoval Matěj Hanusch, posluchač VI. ročníku

**AVU**

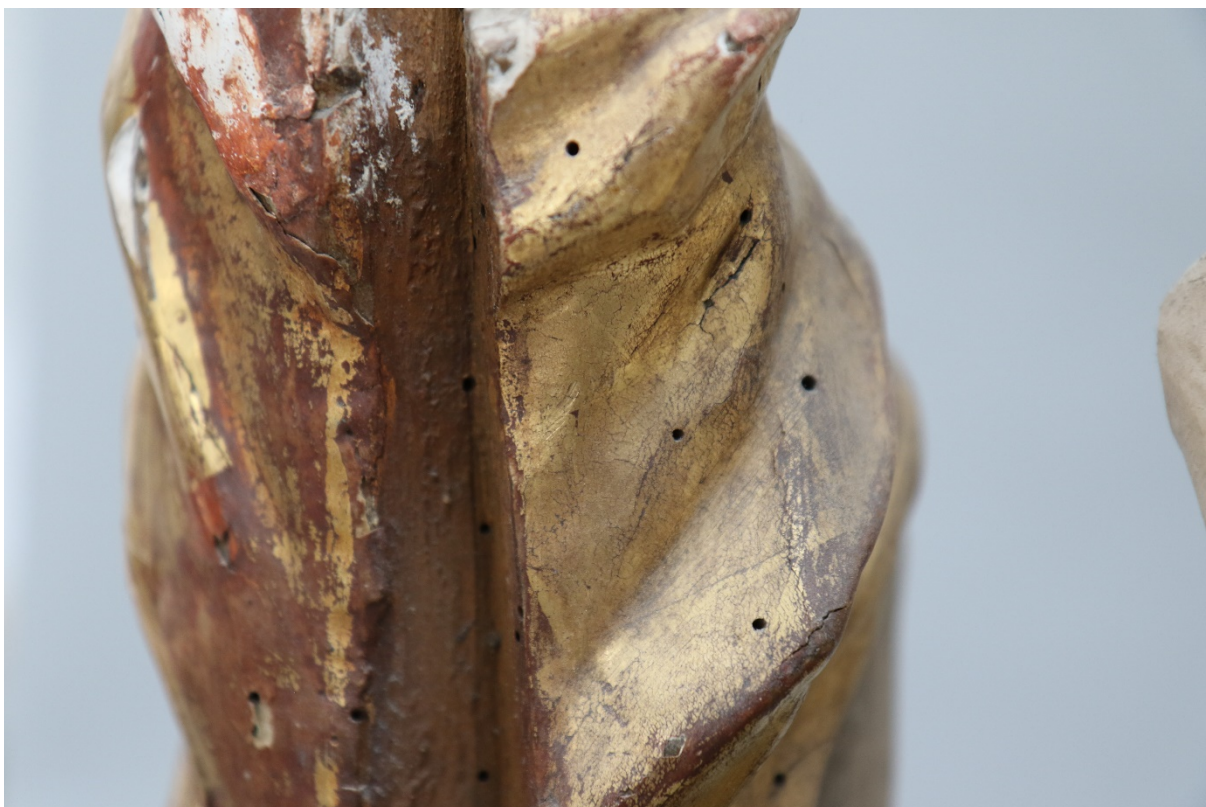
Dřevěný materiál je silně napaden dřevokazným hmyzem. Výletové otvory tohoto hmyzu jsou viditelné po celé ploše díla. Vodorovná část, na které stojí figury. Je z poloviny doplněna novým dřevěným materiálem. Přední, původní, část vykazuje silné poškození dřevokazným hmyzem a snahy o zatmelení jeho výletových otvorů.

*Obr. 8 stav díla před restaurováním – detail výletových otvorů*

Konsolidace probíhala opakovaně formou injektáže a formou nátěru hlavně v oblasti spodní obruče, která byla nejvíce poškozena dřevokazným hmyzem. Formou opakované injektáže pak probíhala i ve spodní části stojek nebo podstavu figur.

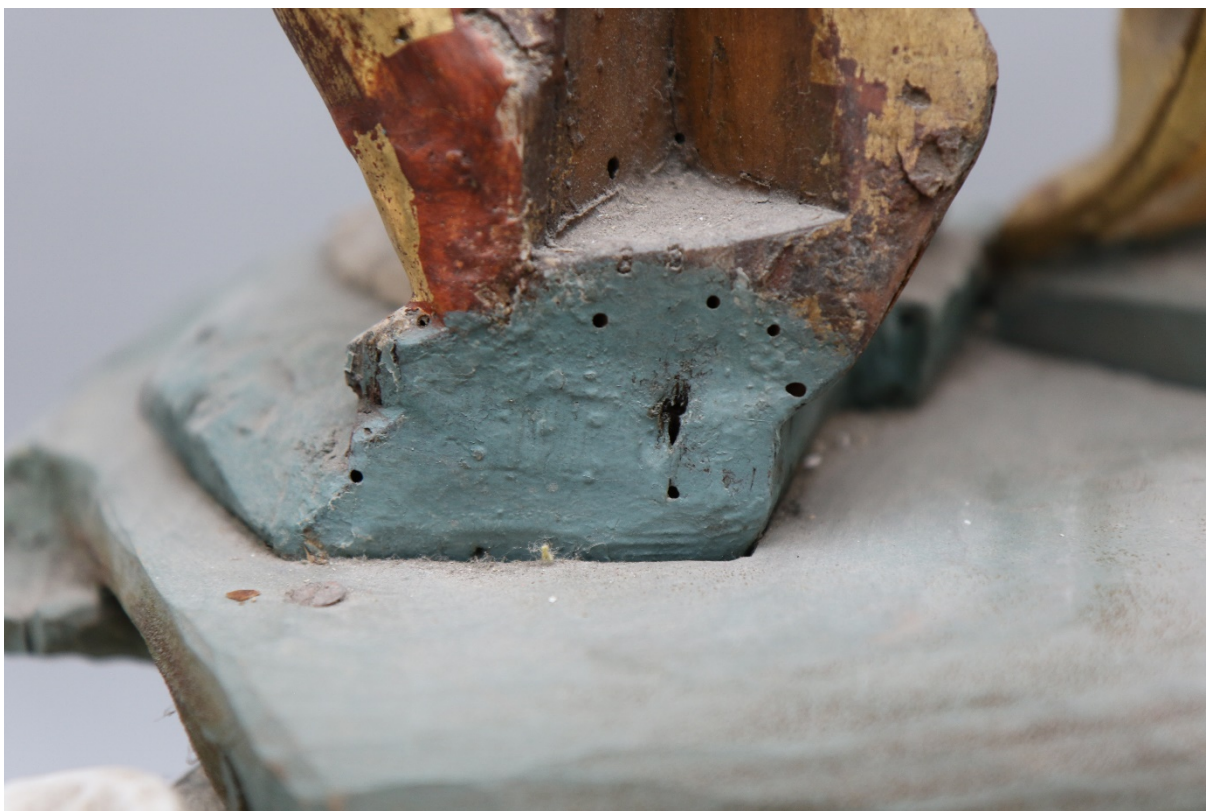
*Obr. 7 stav díla před restaurováním – detail výletových otvorů*

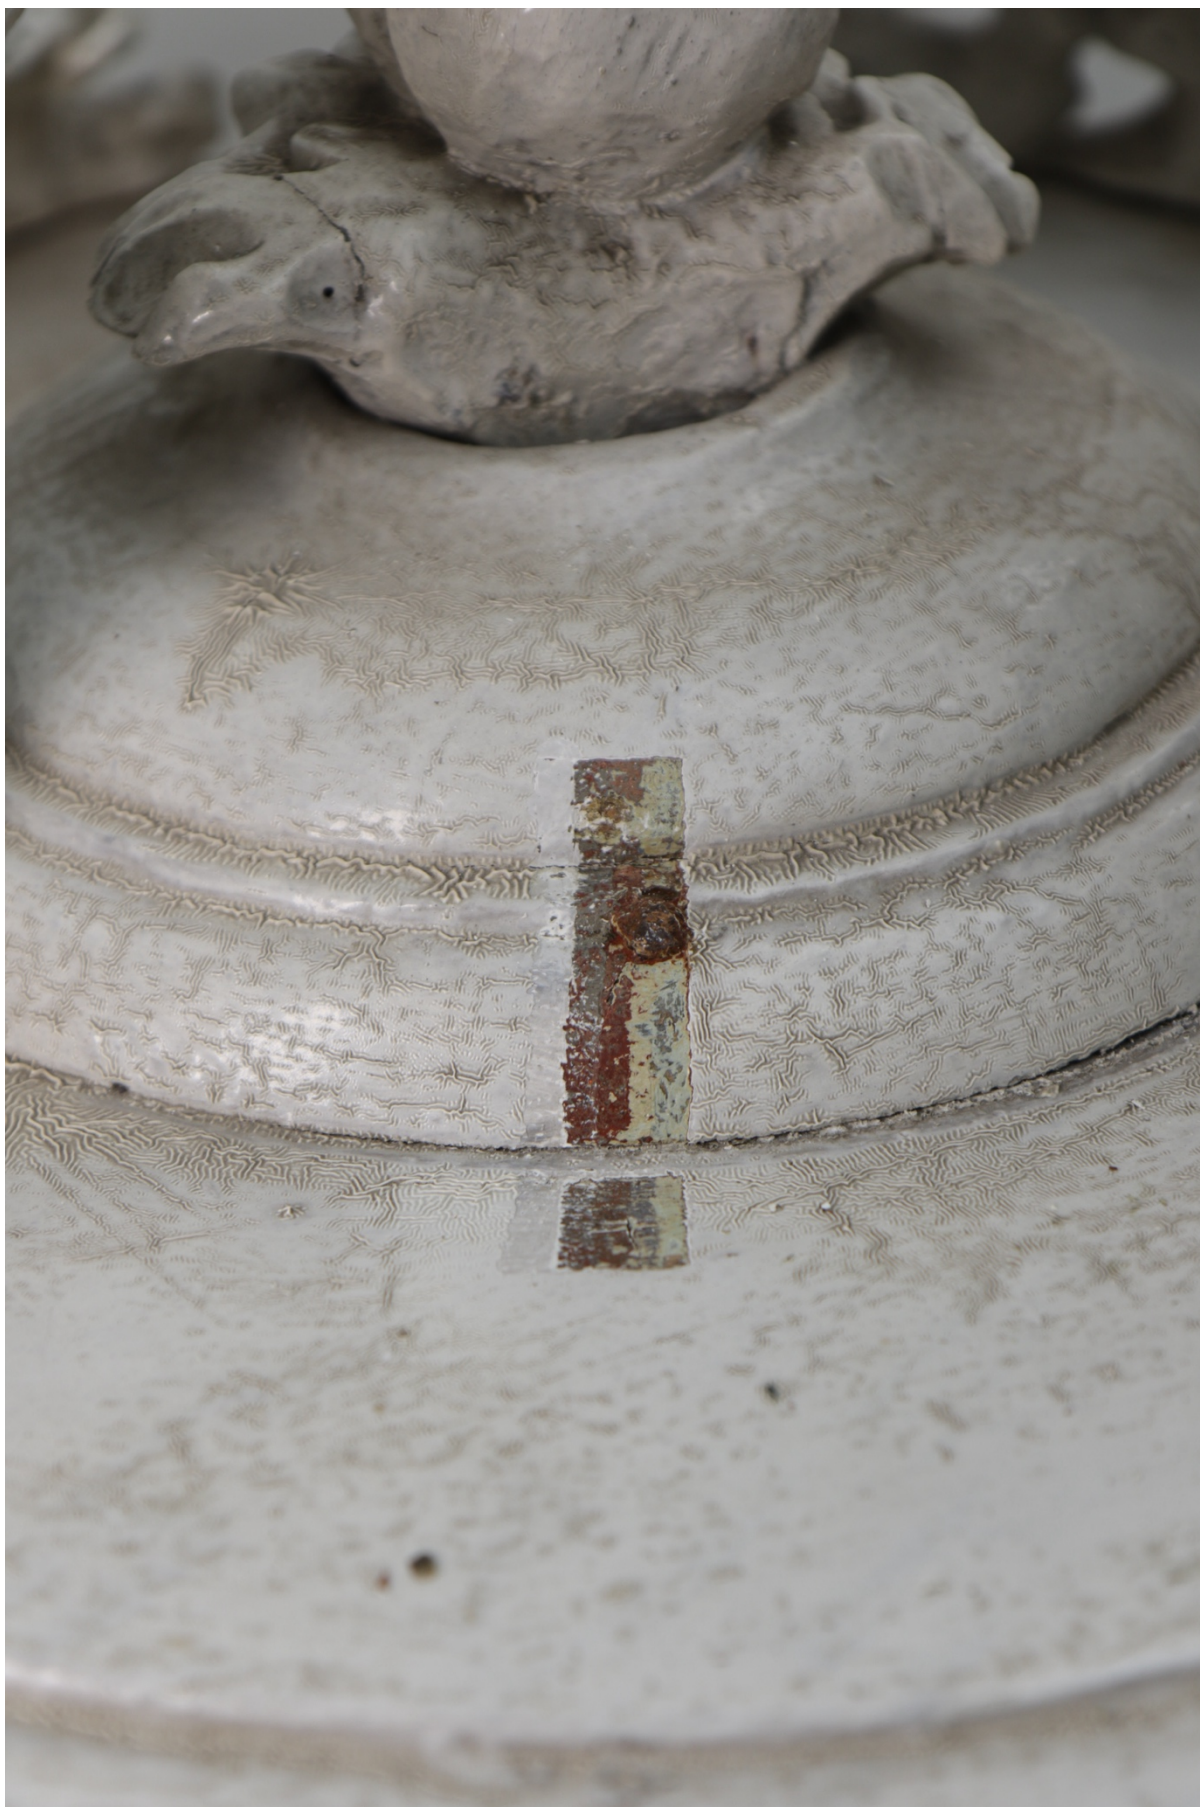
Sondy v oblasti stojek a spodní části víka prokázali přítomnost modrého, nejspíše temperového nátěru v pohledové části a okrovo-béžového nátěru v nepohledové, zadní části. Nad tím pak serii mladších tmavých a červených olejových nátěrů. V této oblasti je dílo bez přítomnosti kliehokřídového podkladu (jeho absence je pochopitelná, protože víko přicházelo do kontaktu s vodou a takto upravený povrch by rychle degradoval).

*Obr. 26 sonda provedená v nepohledové části*

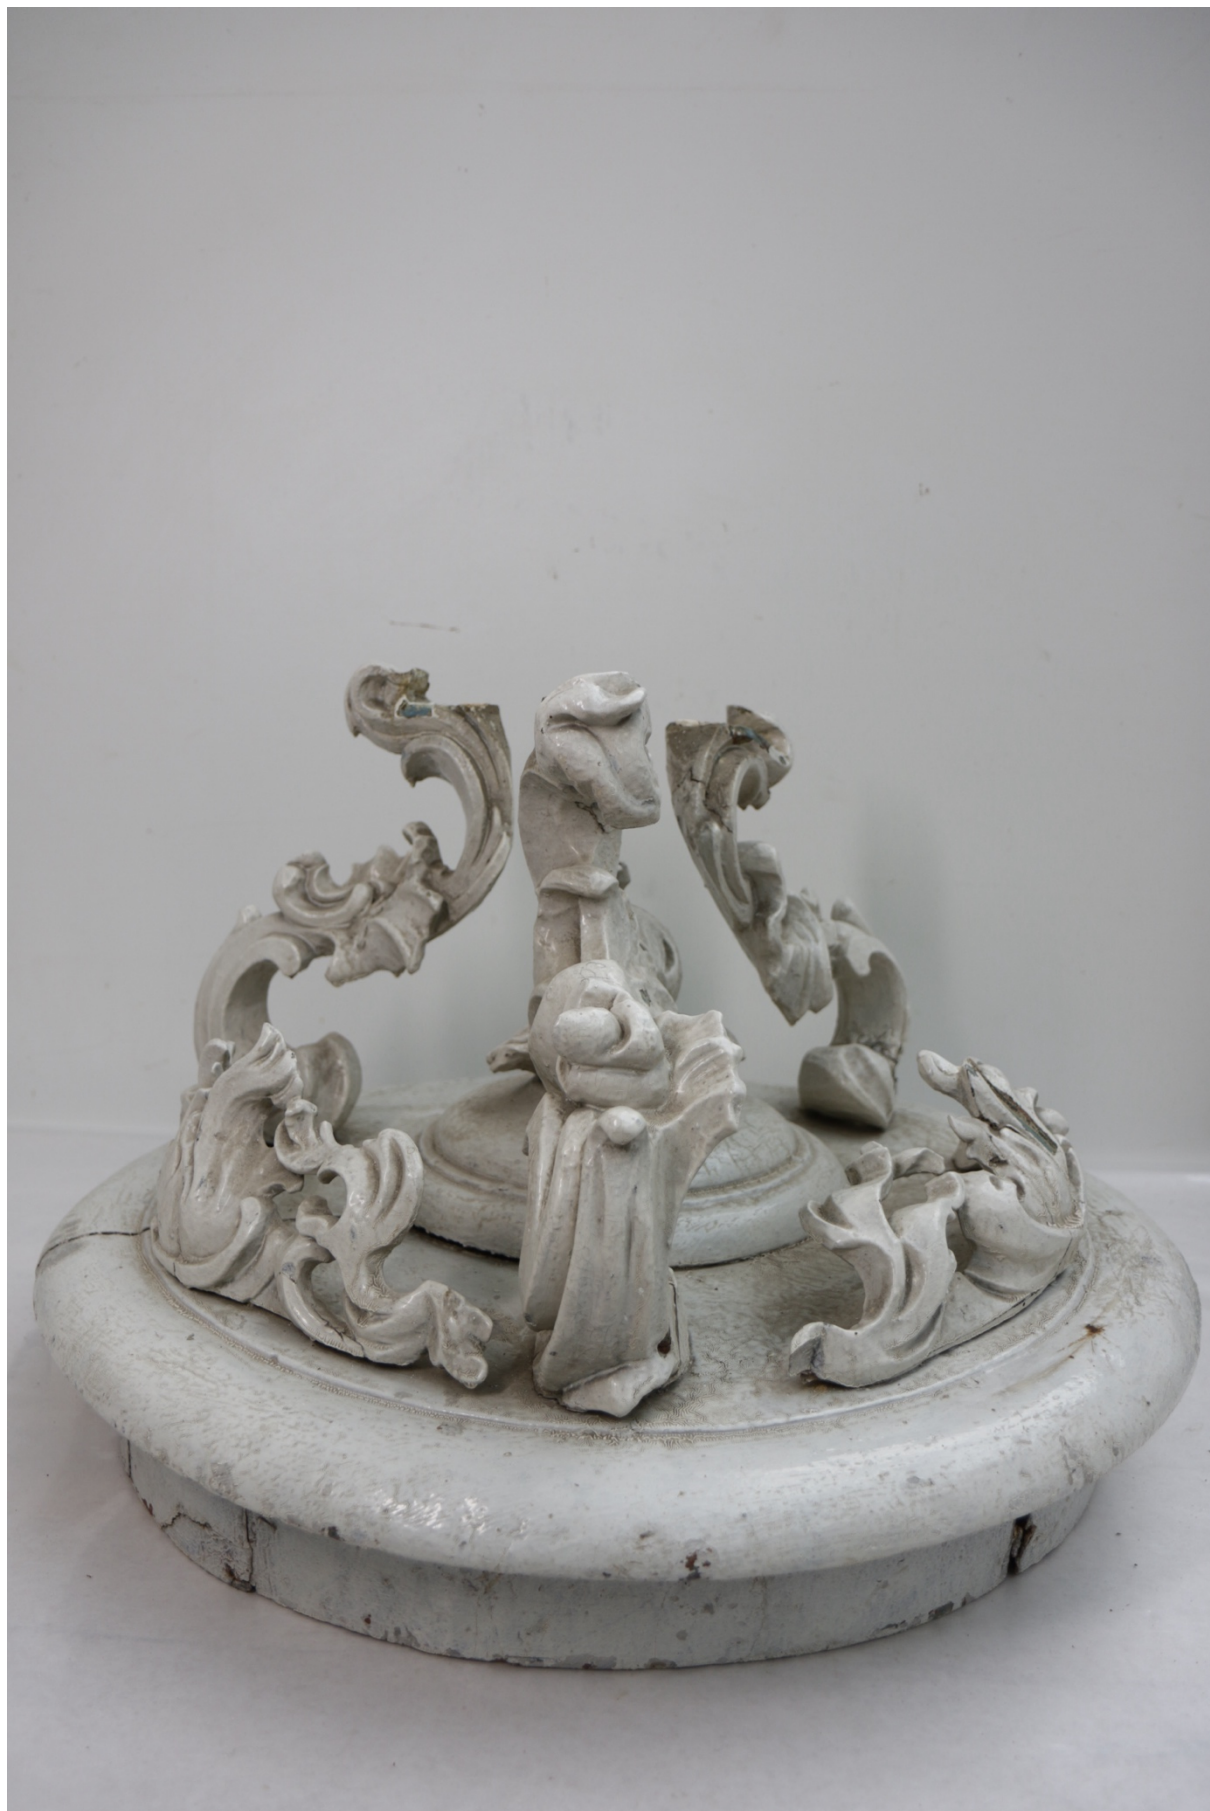
*Obr. 33 stav díla po demontáži podstavy a figur*

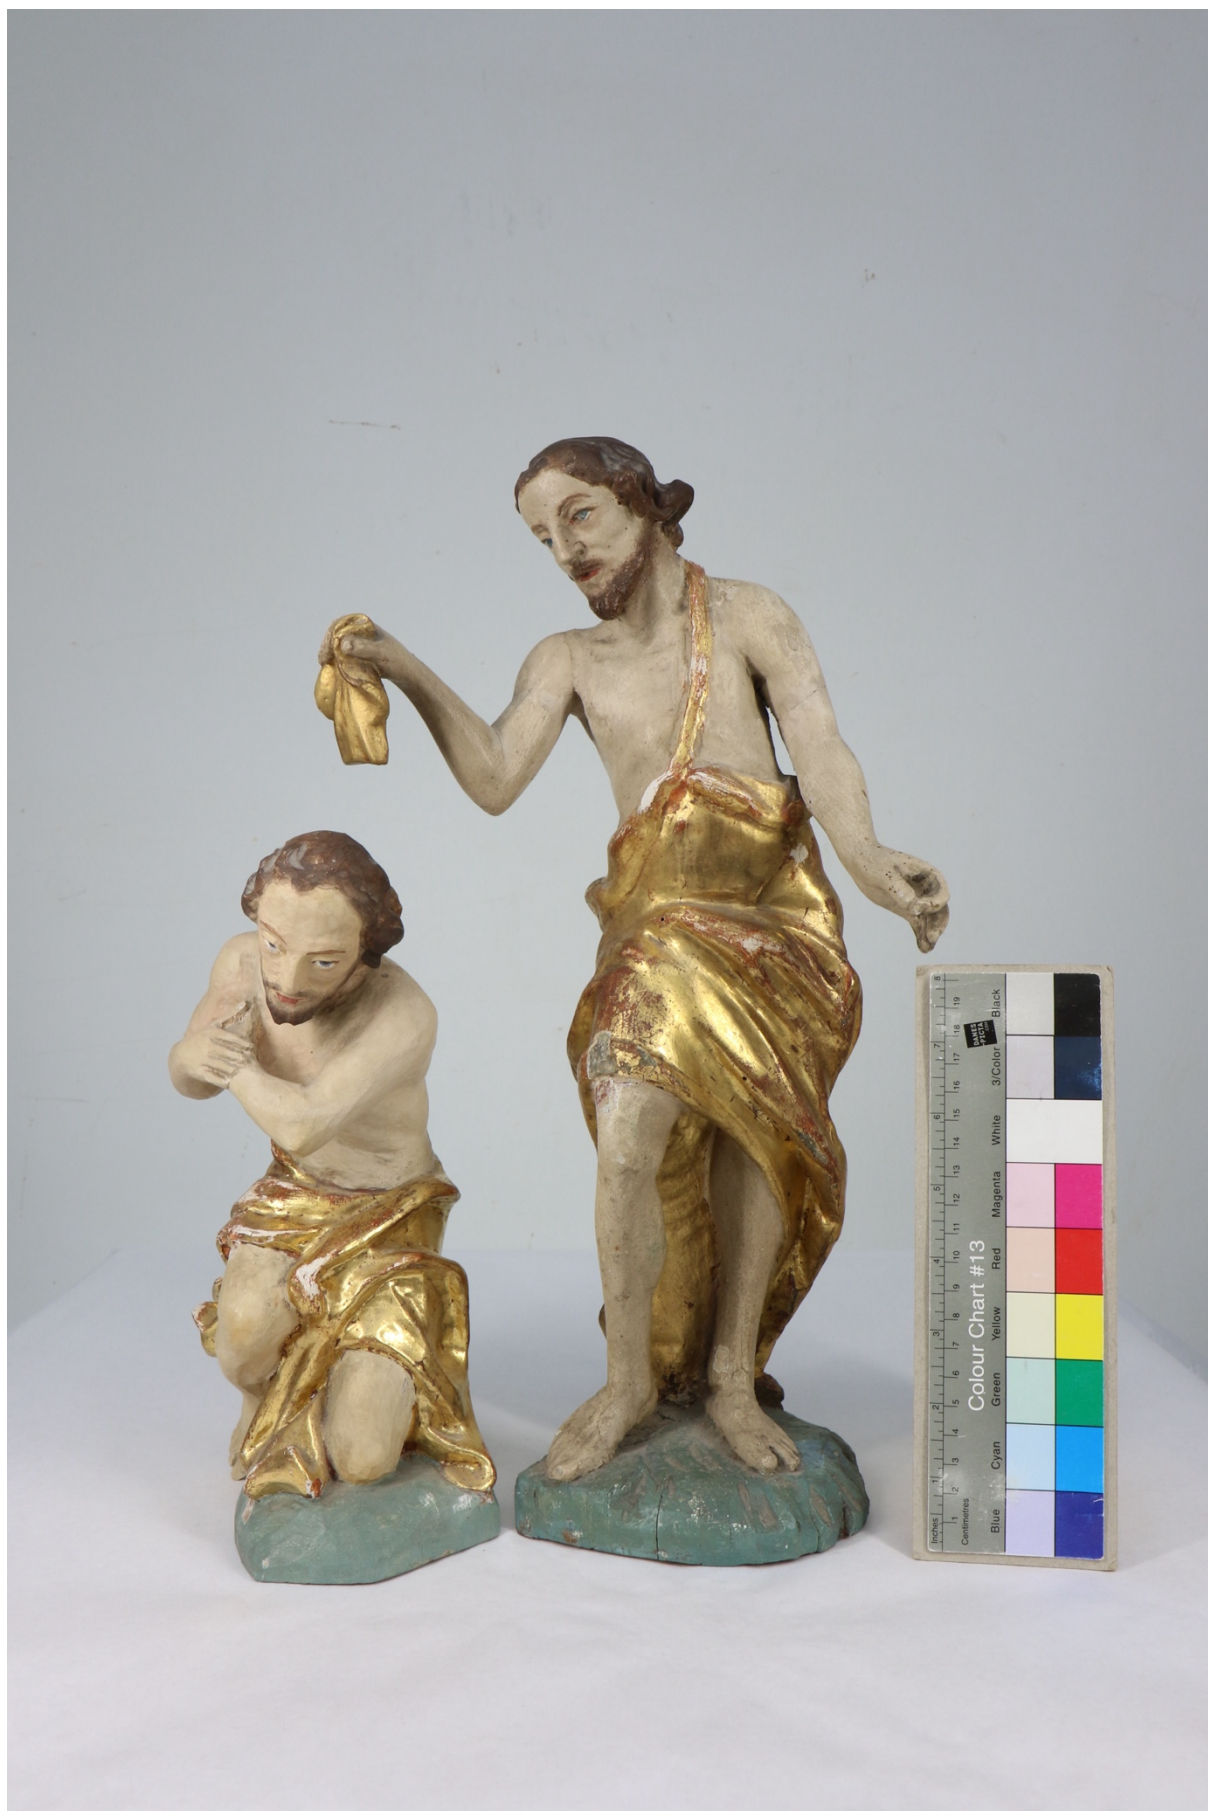
Obr. 36 figury po demontáži

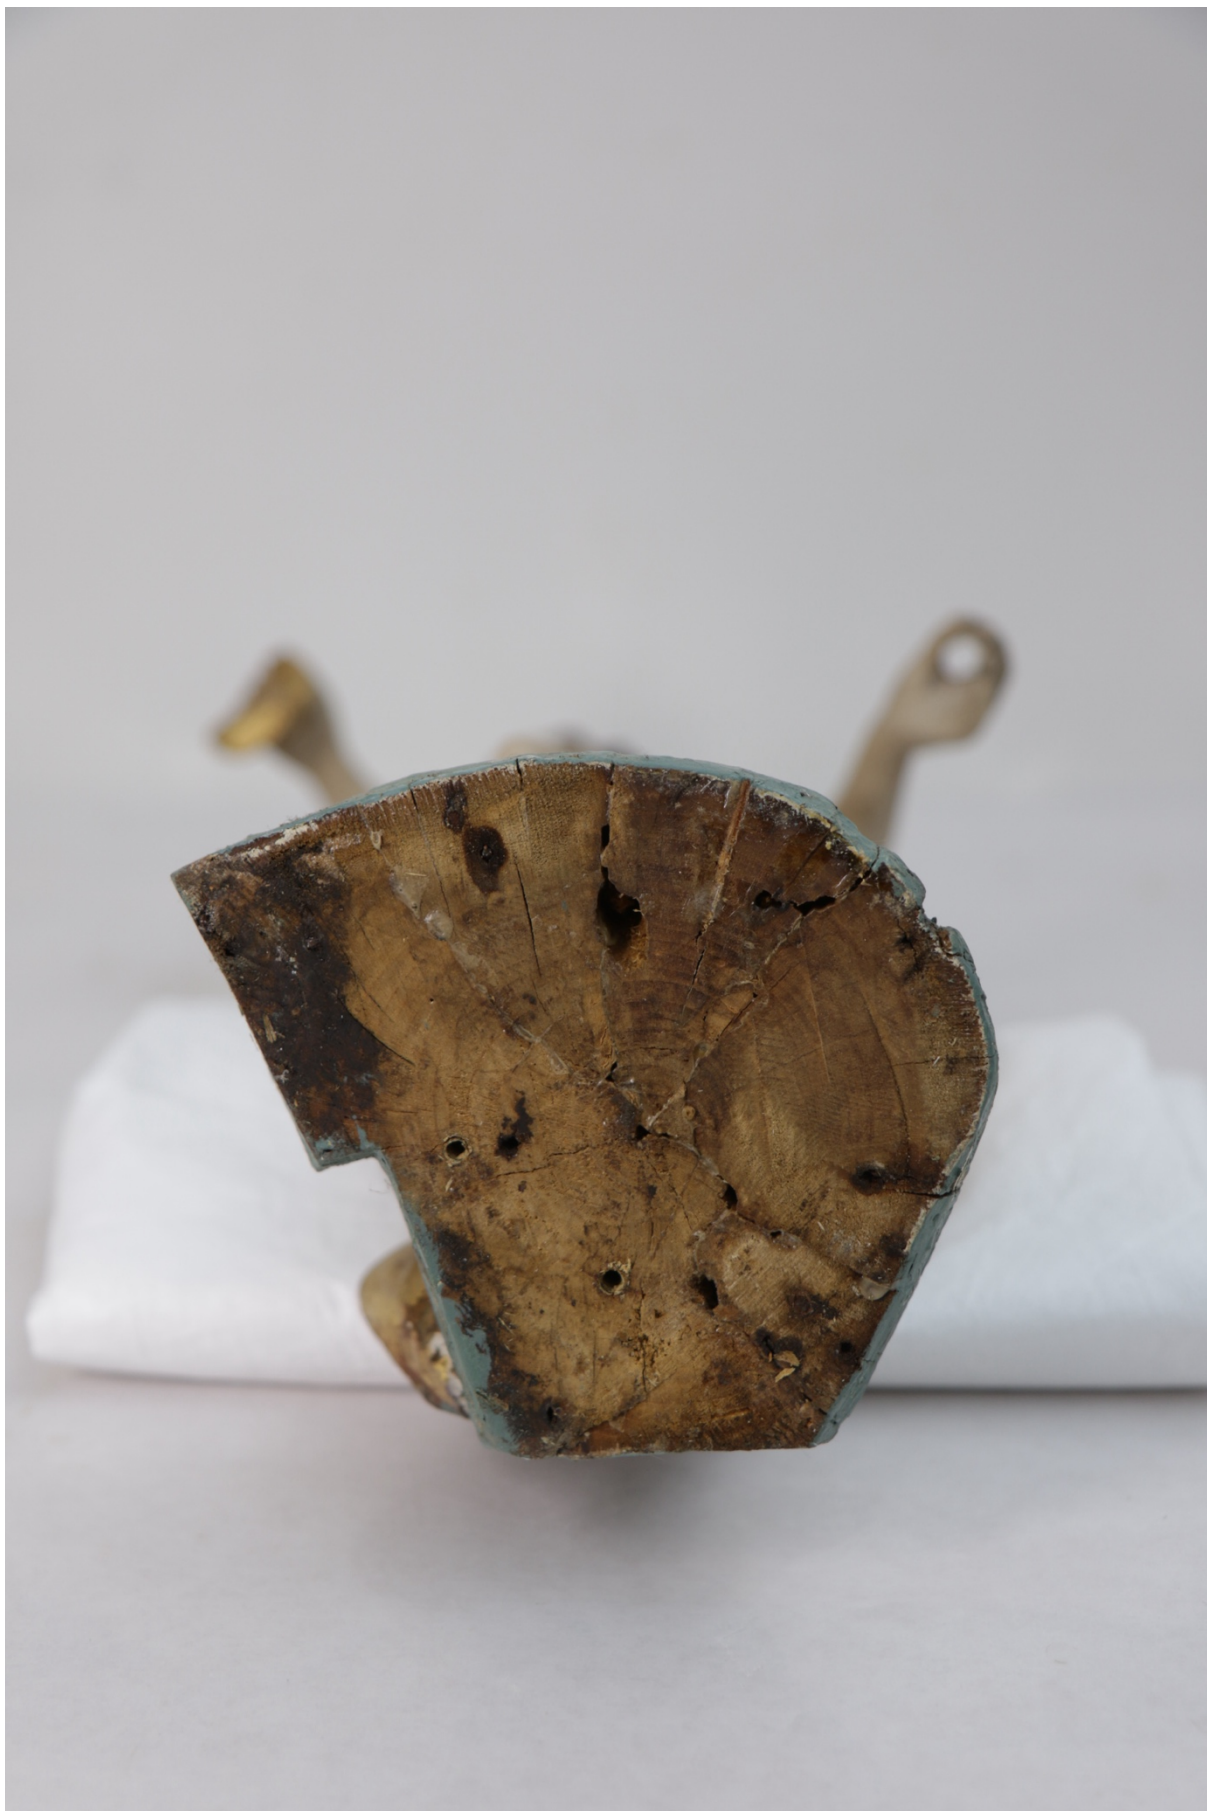
*Obr. 38 postava Jana křtitele po demontáži – pohled na soklovou část*

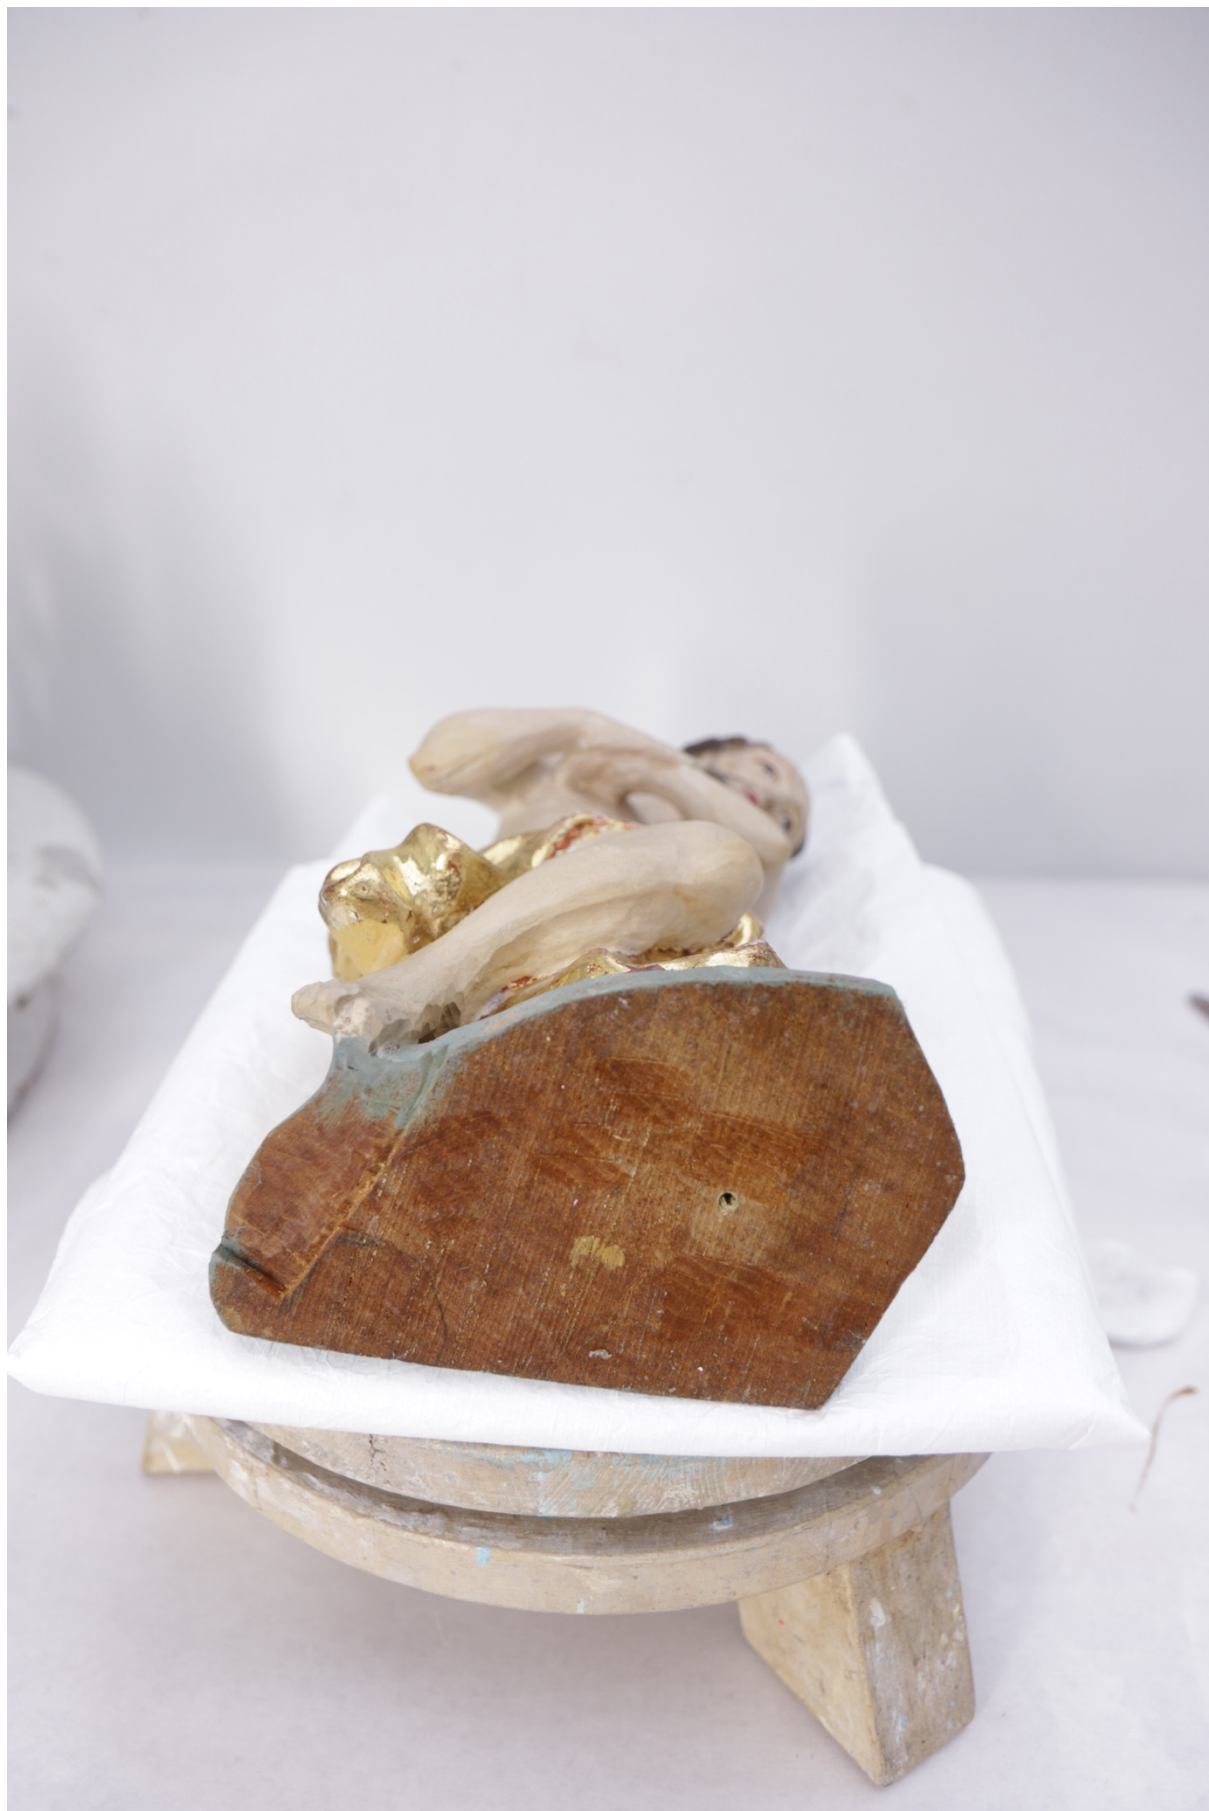
*Obr. 40 postava Krista po demontáži – pohled na soklovou část*

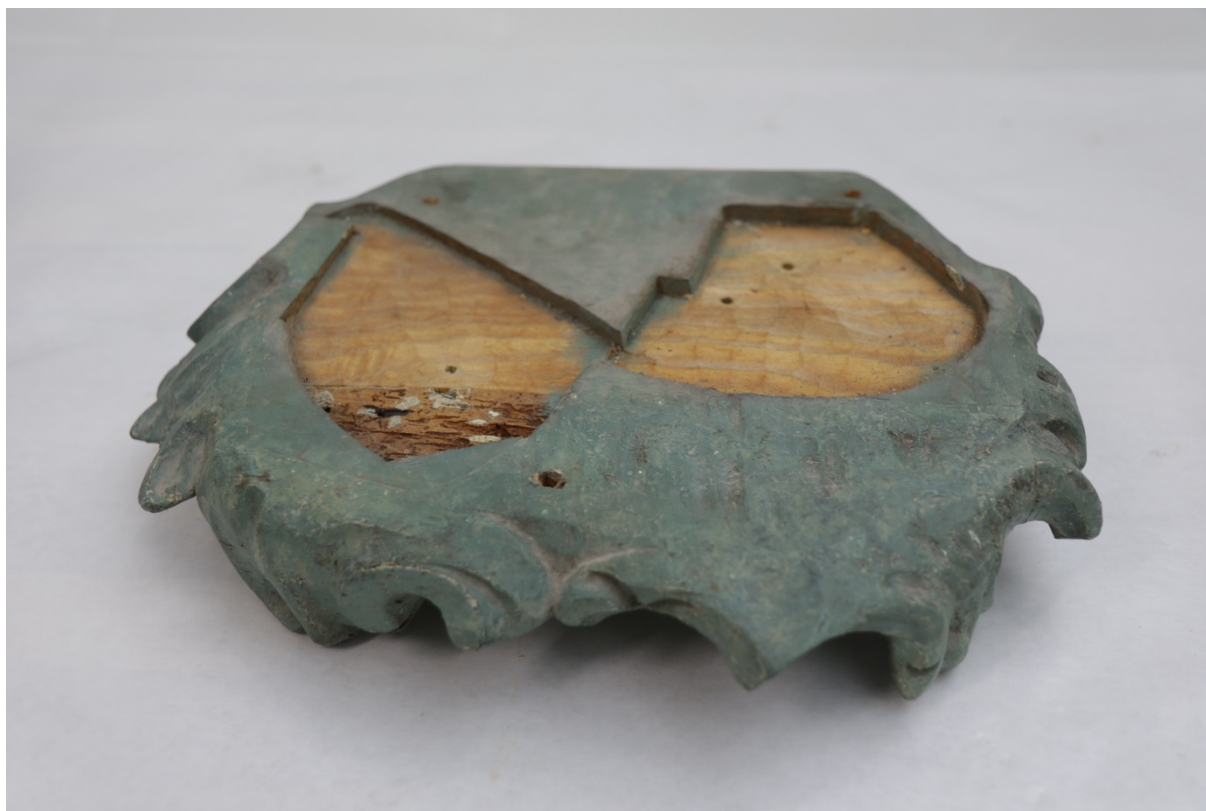
*Obr. 41 podstava po demontáži – pohled na horní část*

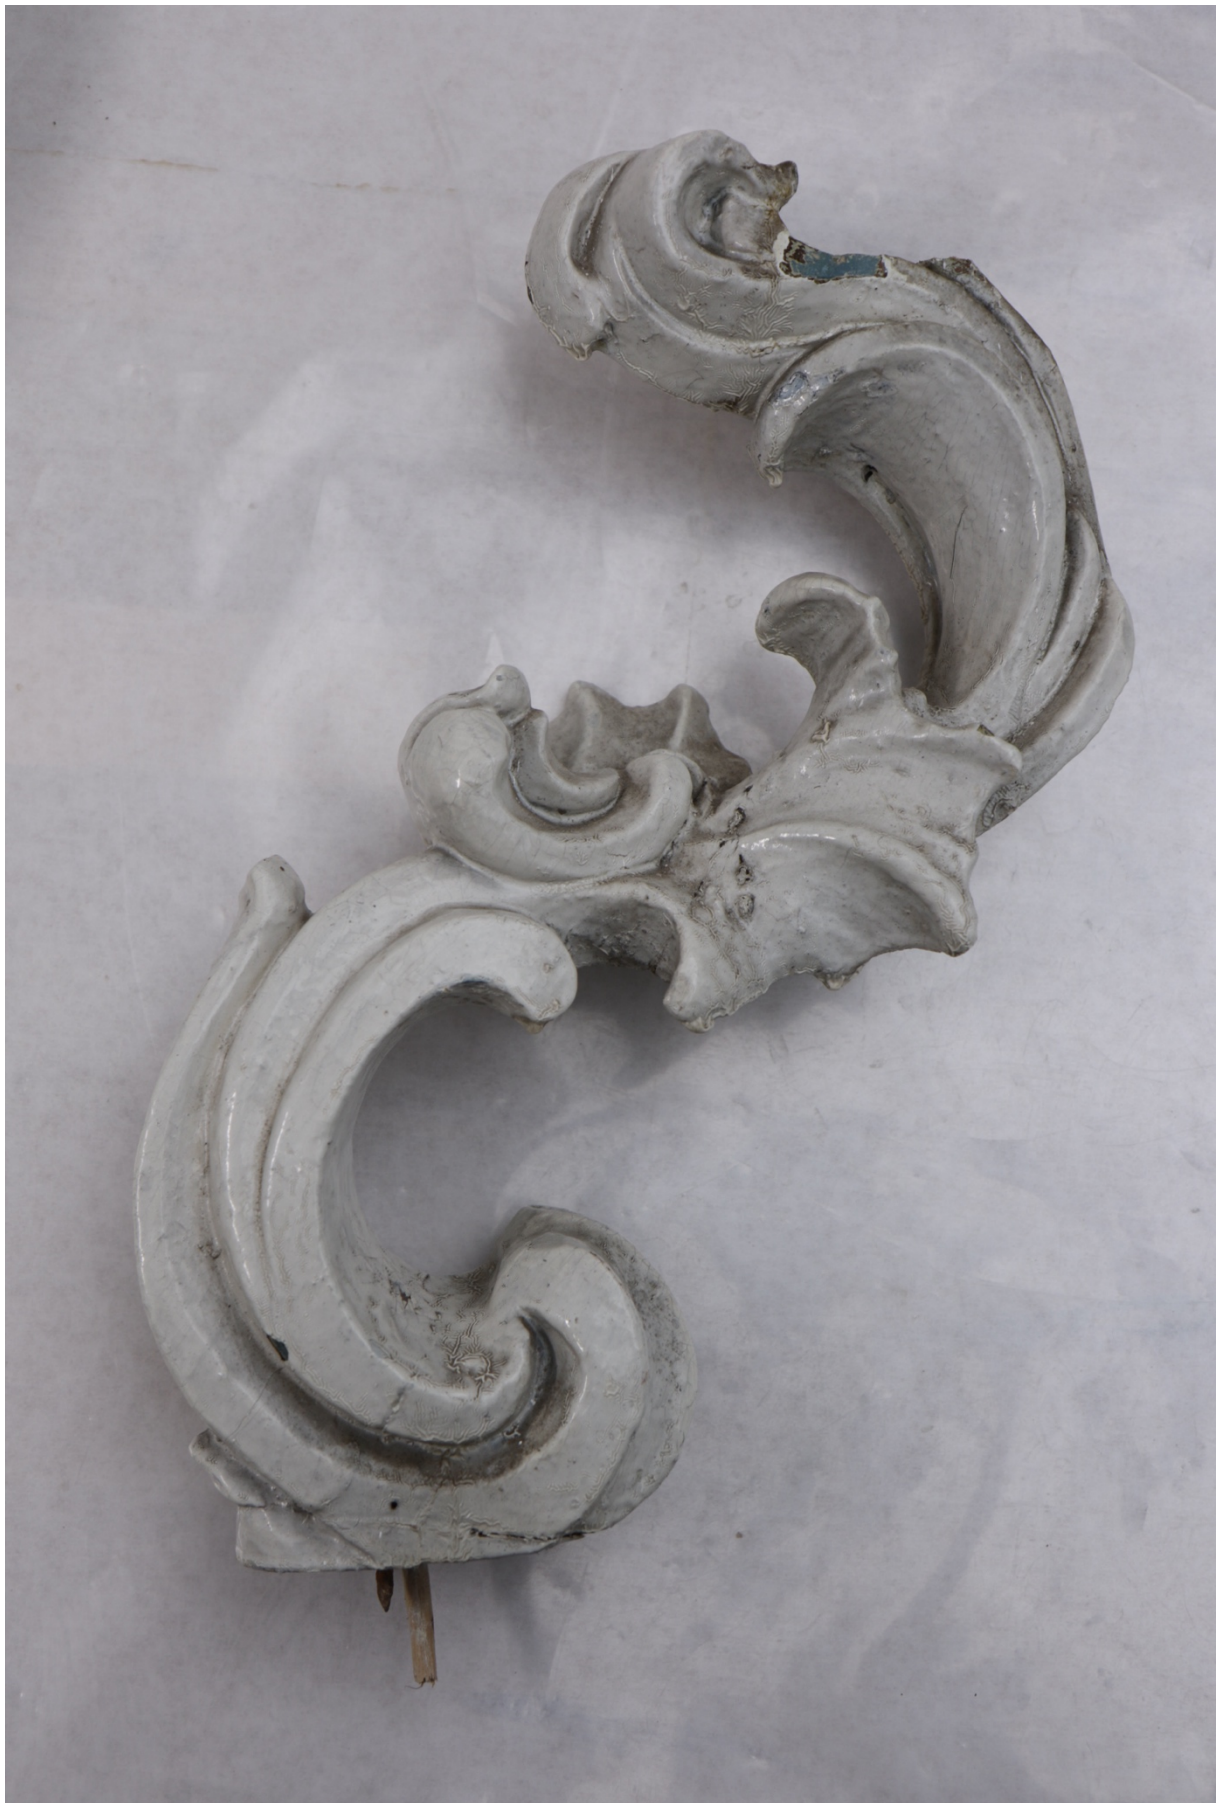
*Obr. 43 stojka po demontáži*

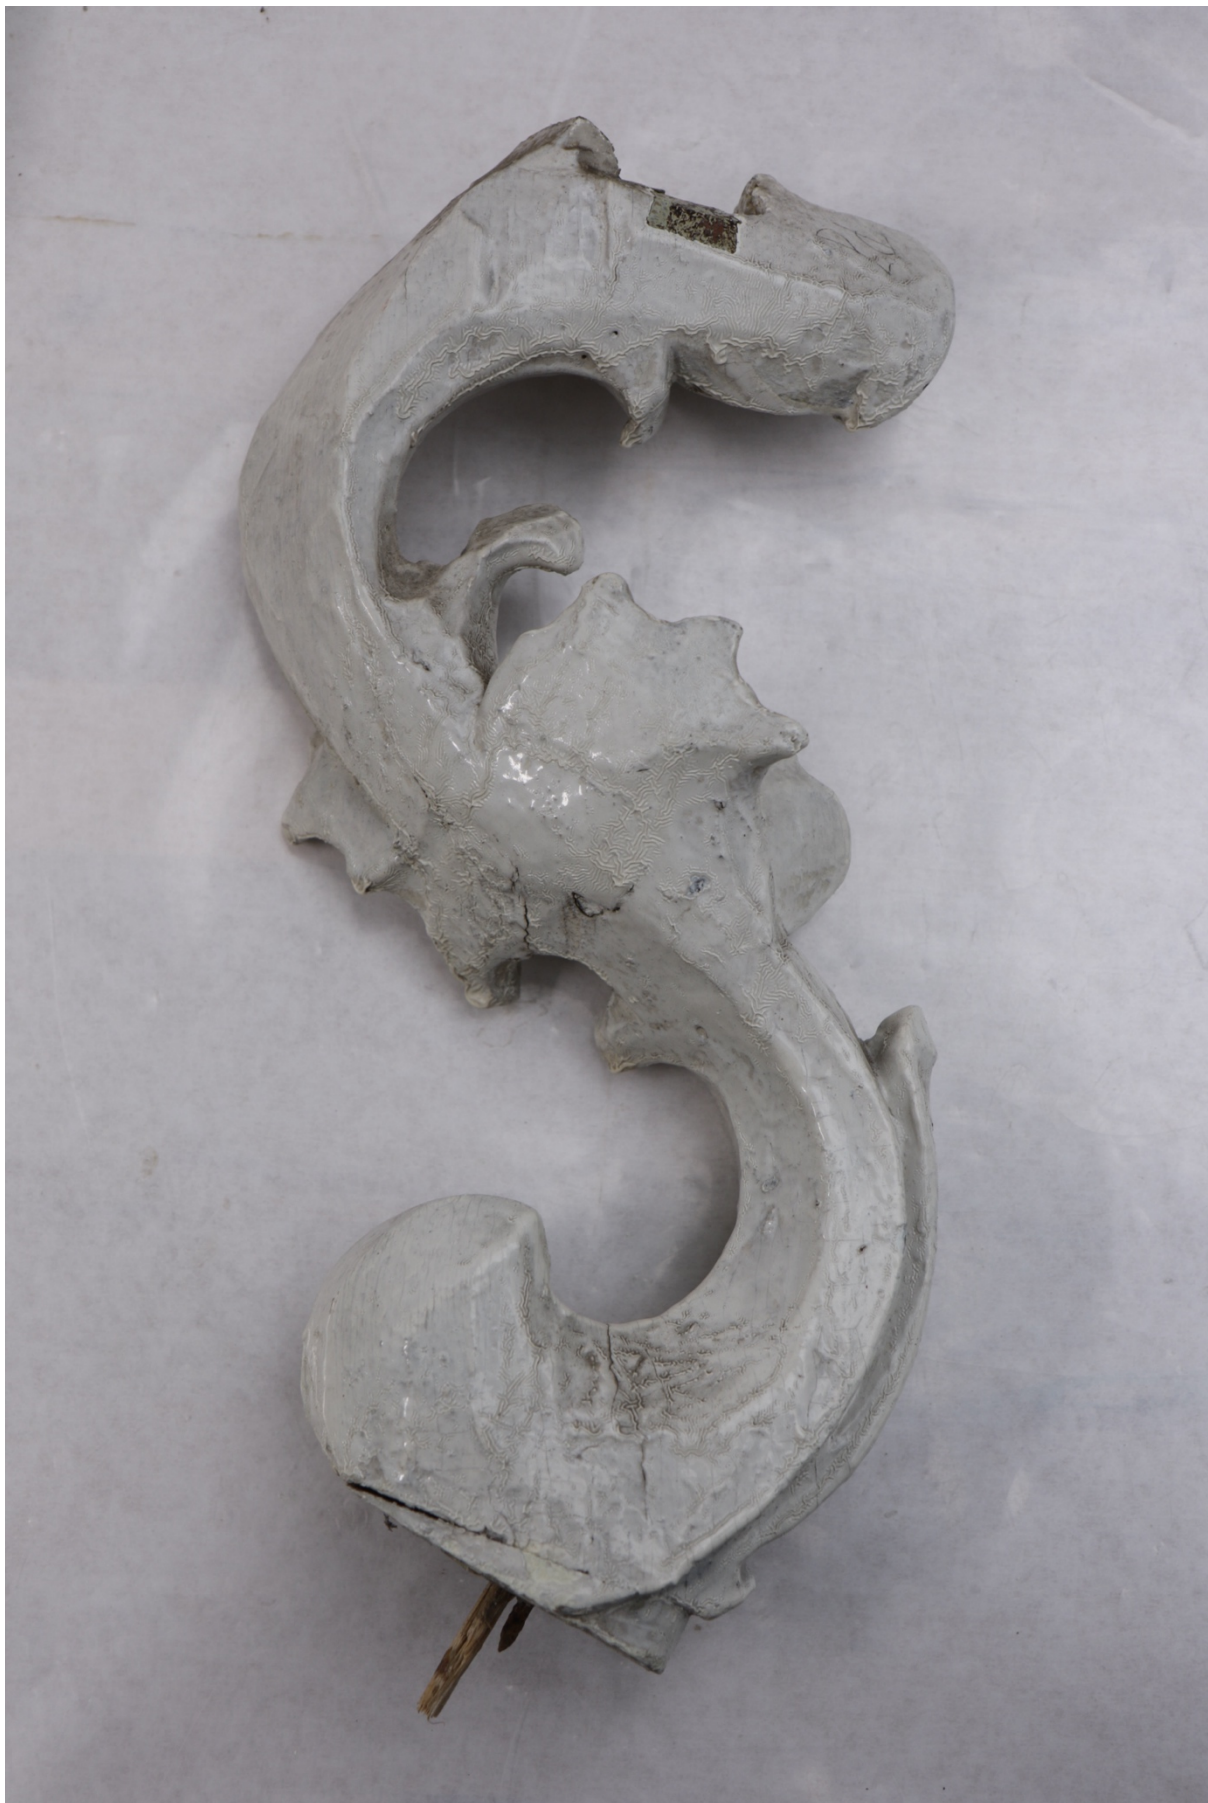
*Obr. 44 stojka po demontáži*

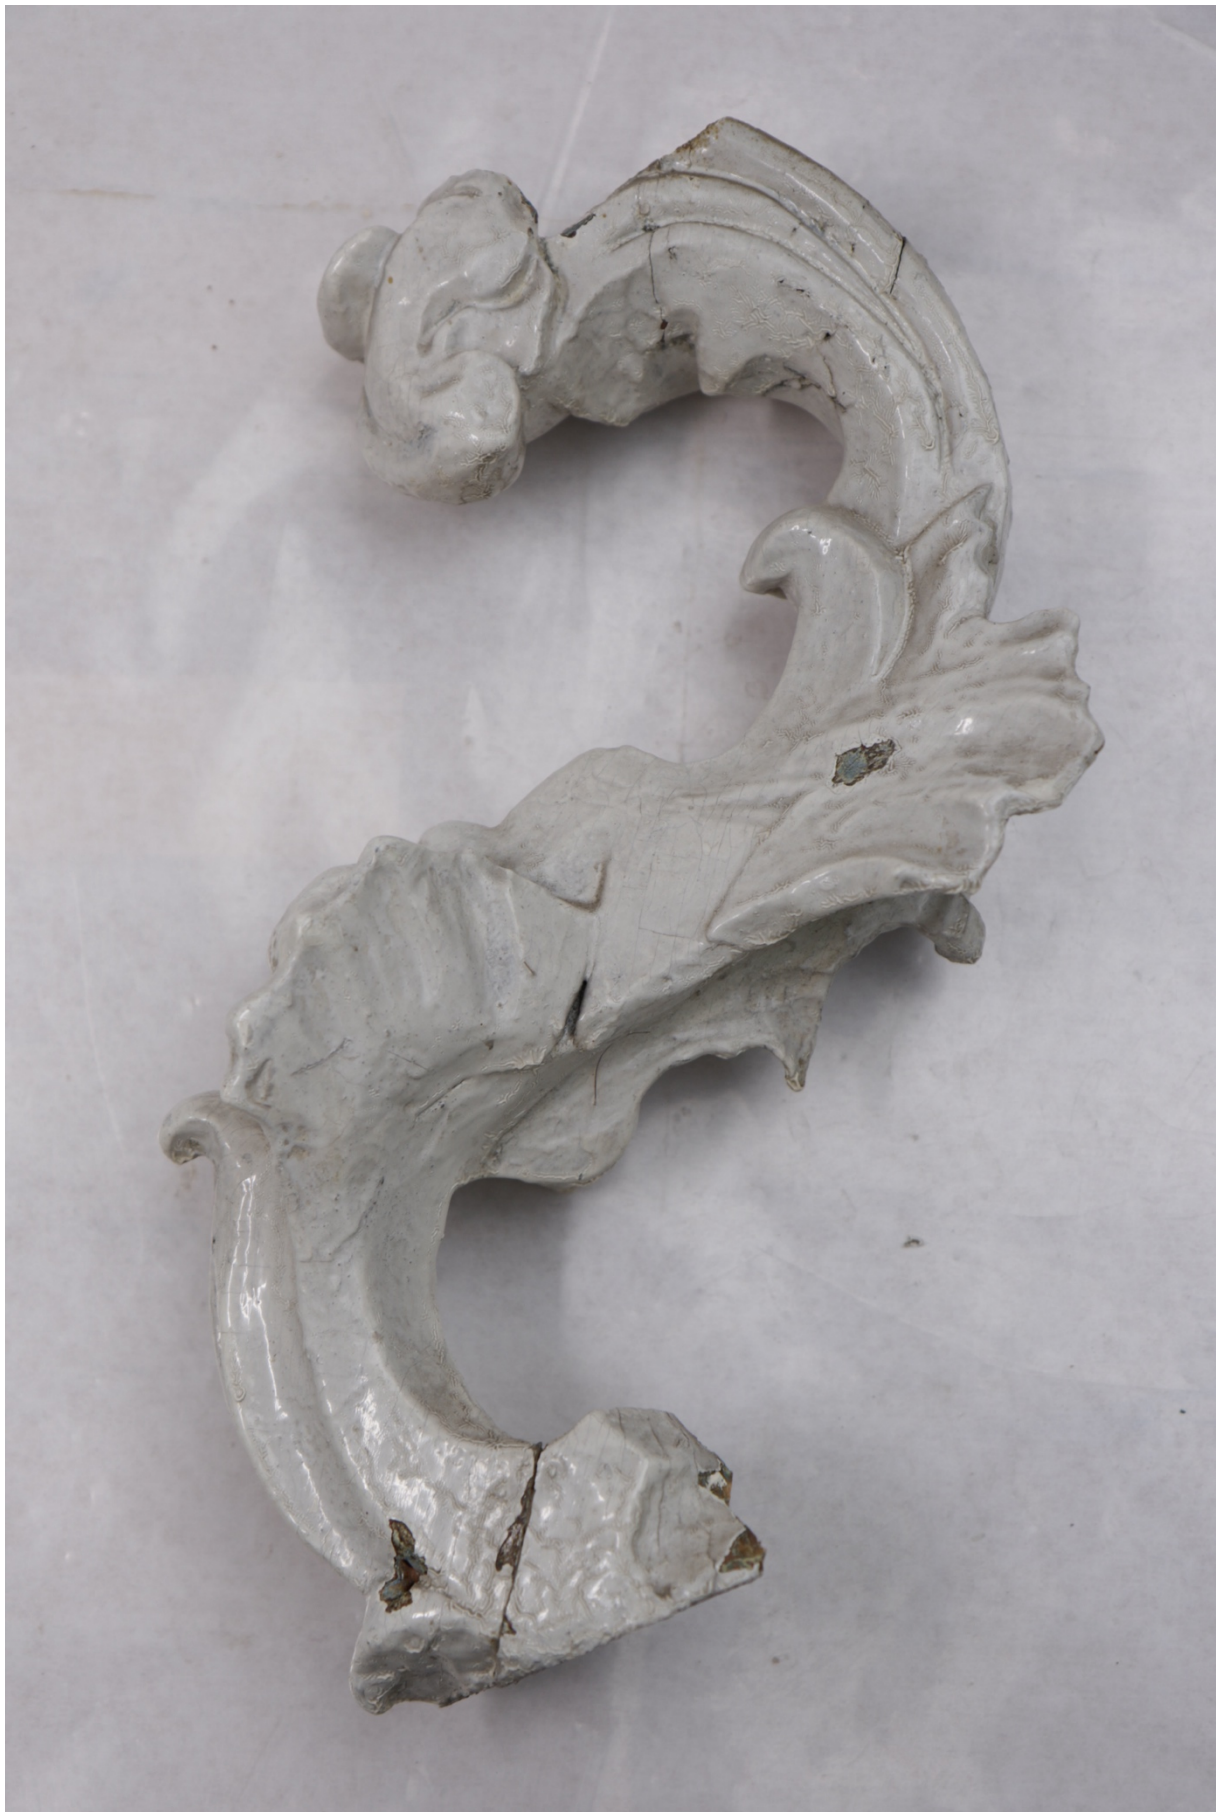
Obr. 45 stojka po demontáži

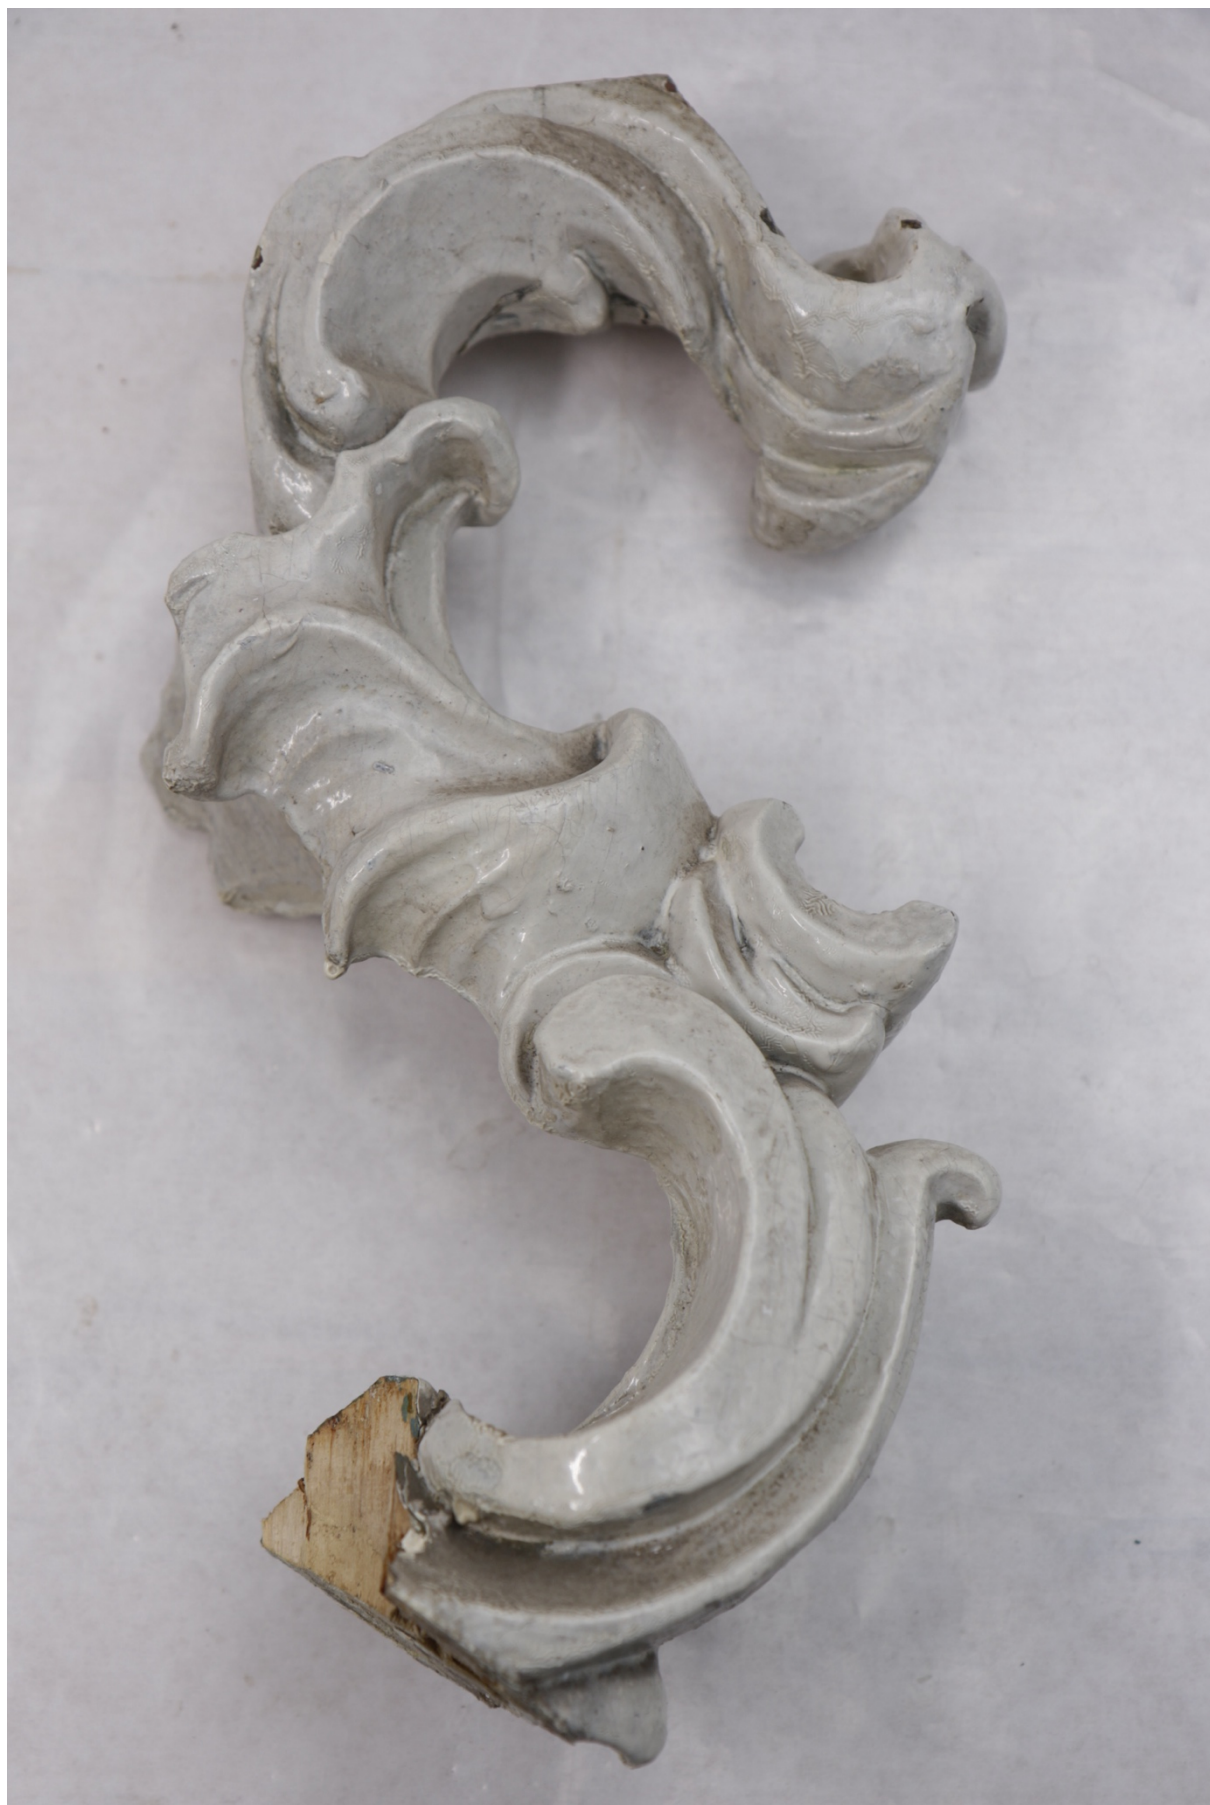
*Obr. 46 stojka po demontáži*
