## **Restaurátorská zpráva**

**Restaurování polychromovaného dřevěného víka křtitelnice  
s výjevem „křest Kristův“**

Vypracoval Matěj Hanusch, posluchač VI. ročníku

**AVU**

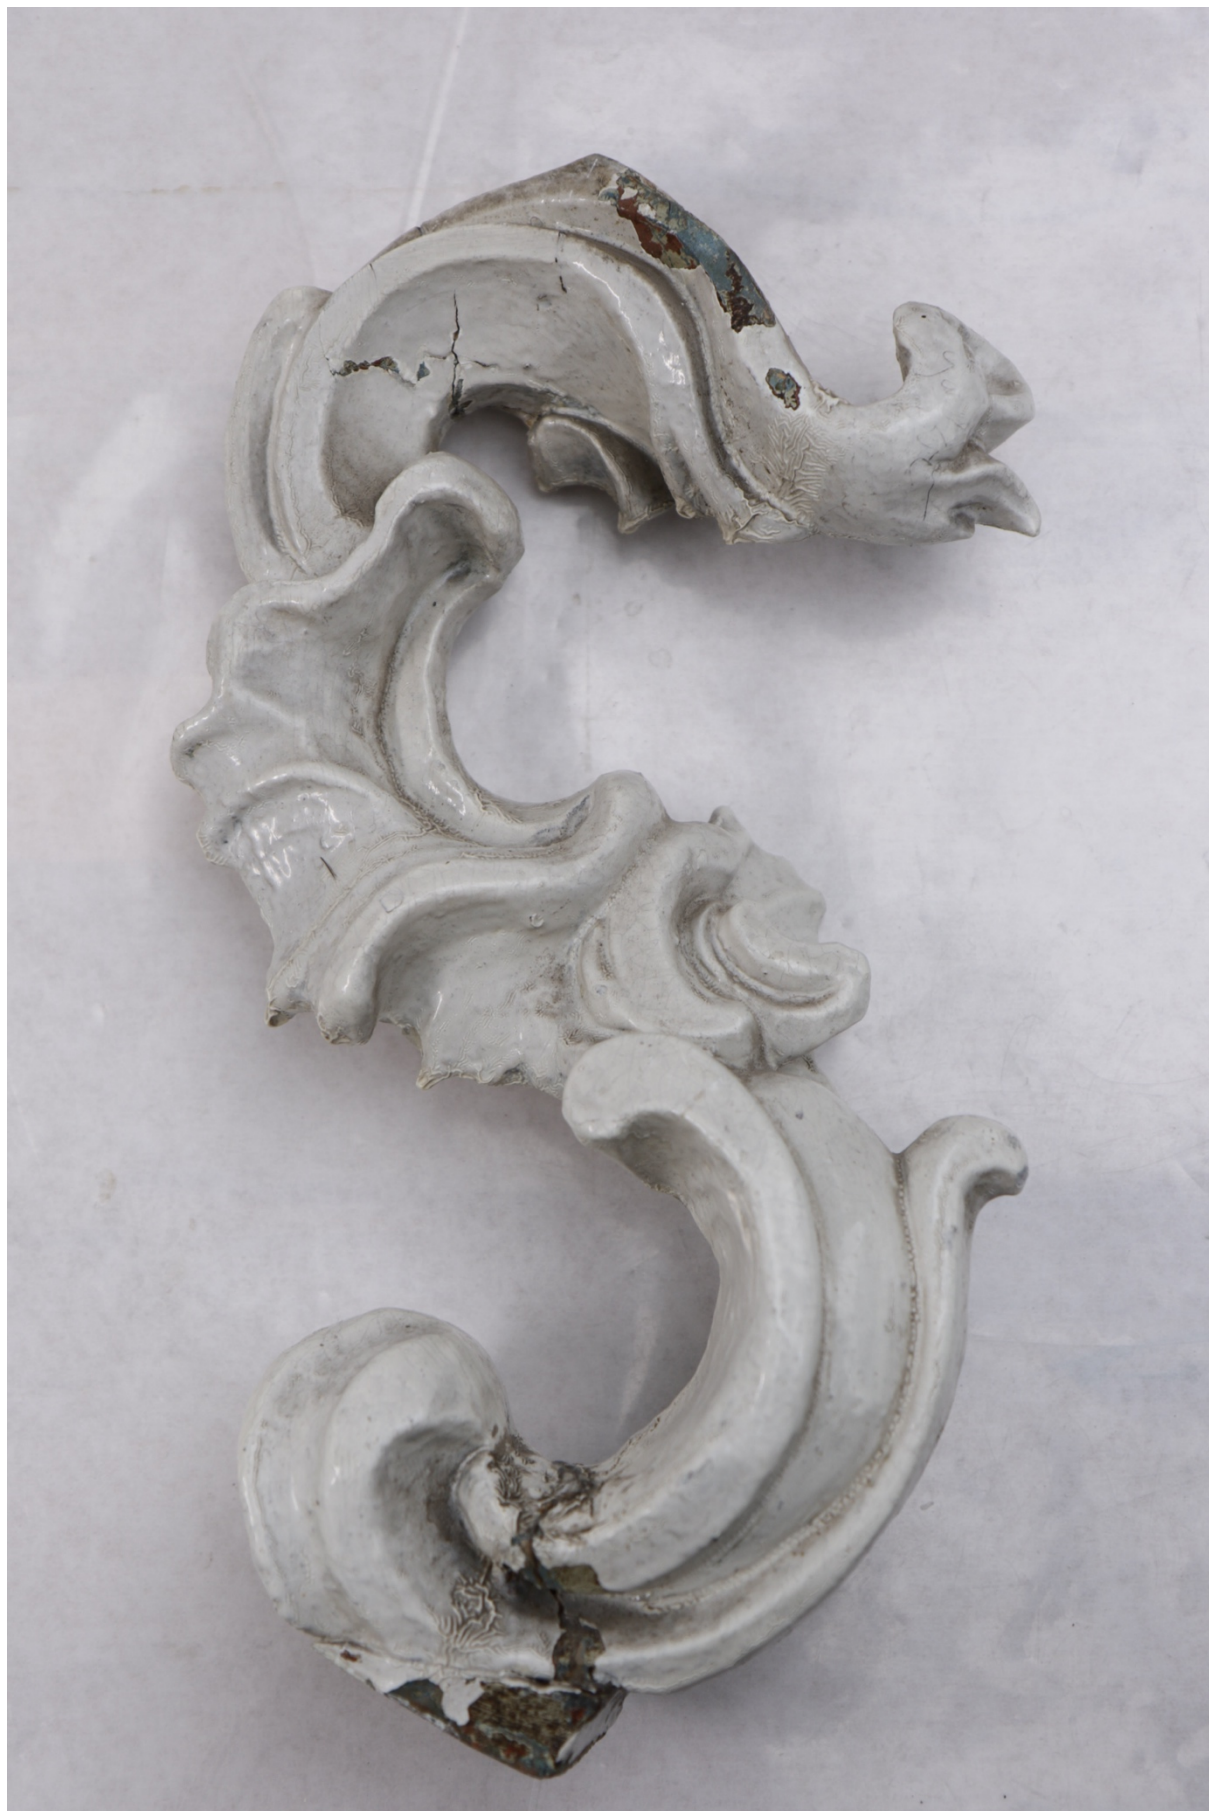
*Obr. 47 stojka po demontáži*

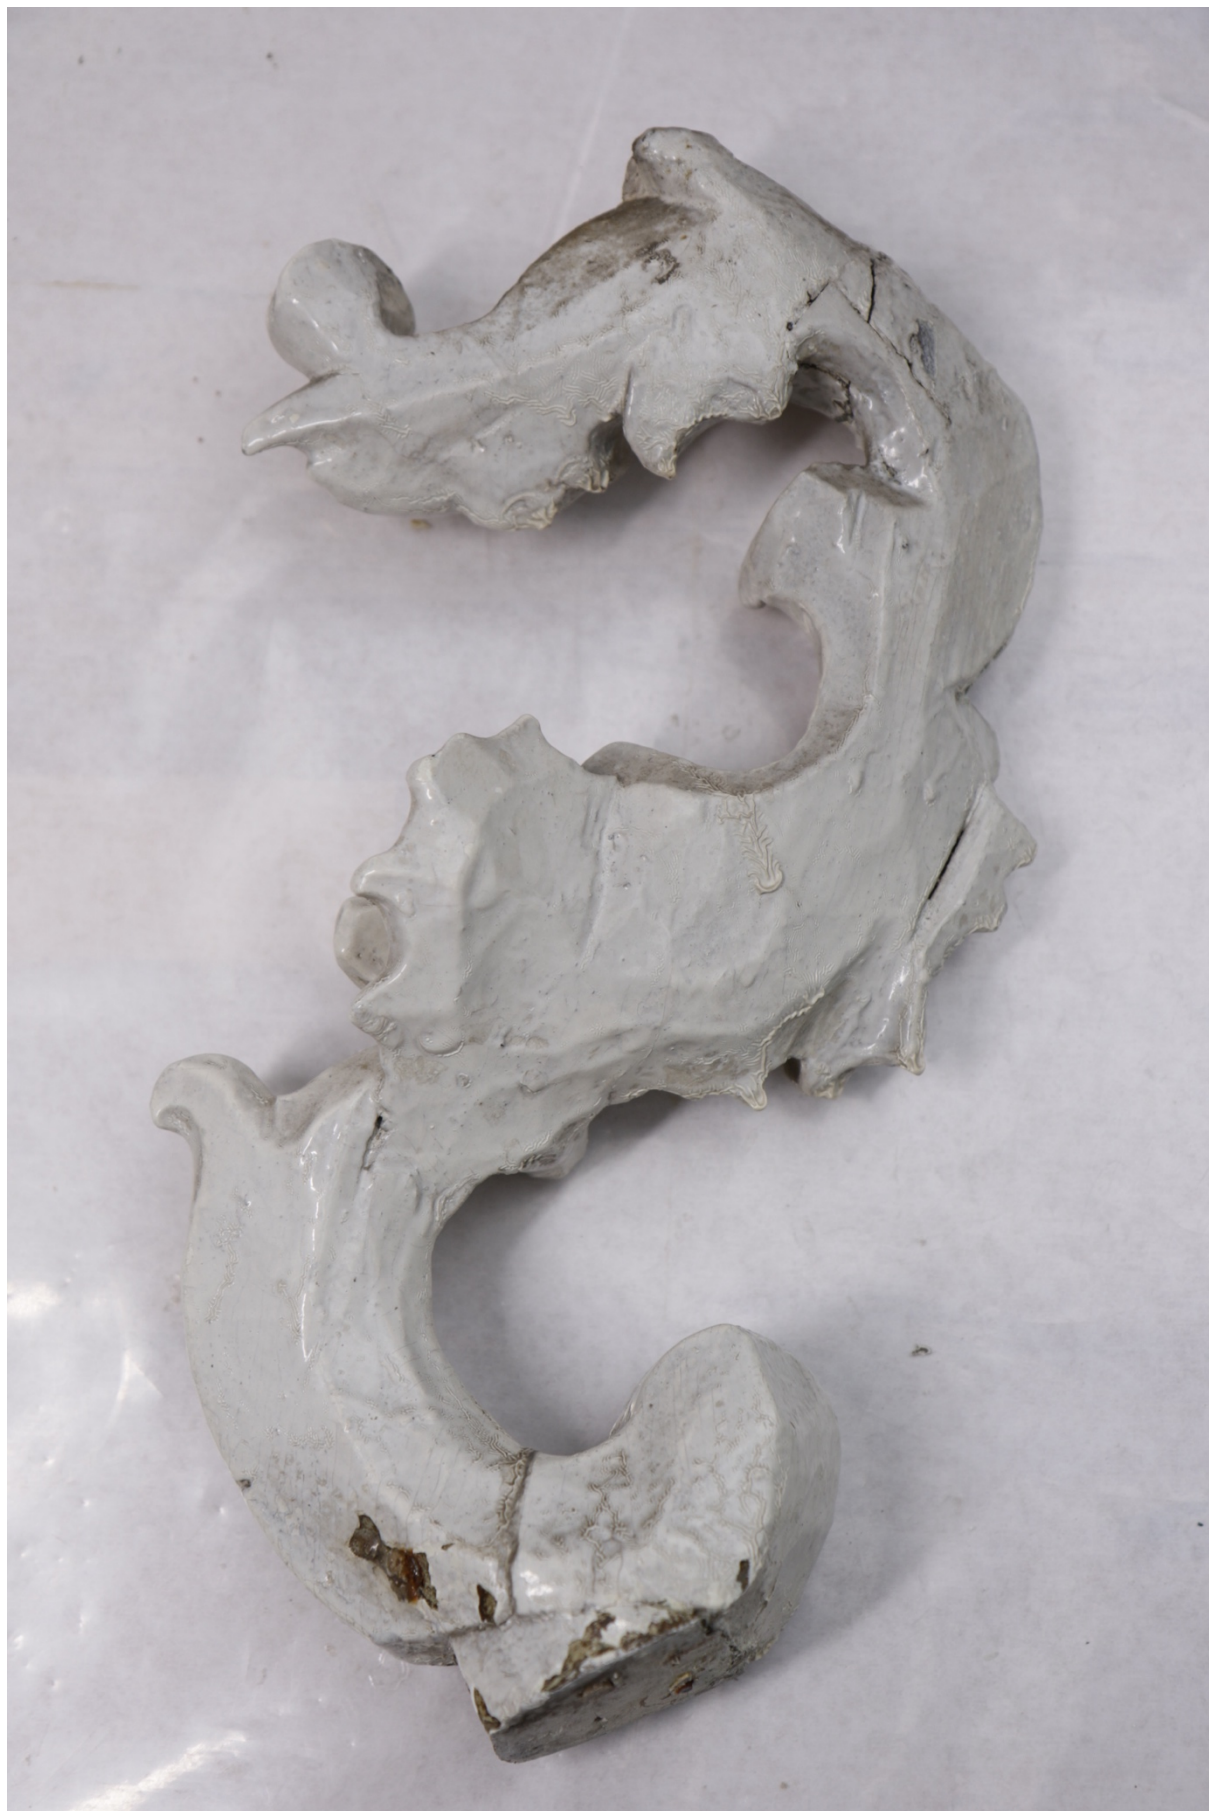
*Obr. 48 stojka po demontáži*

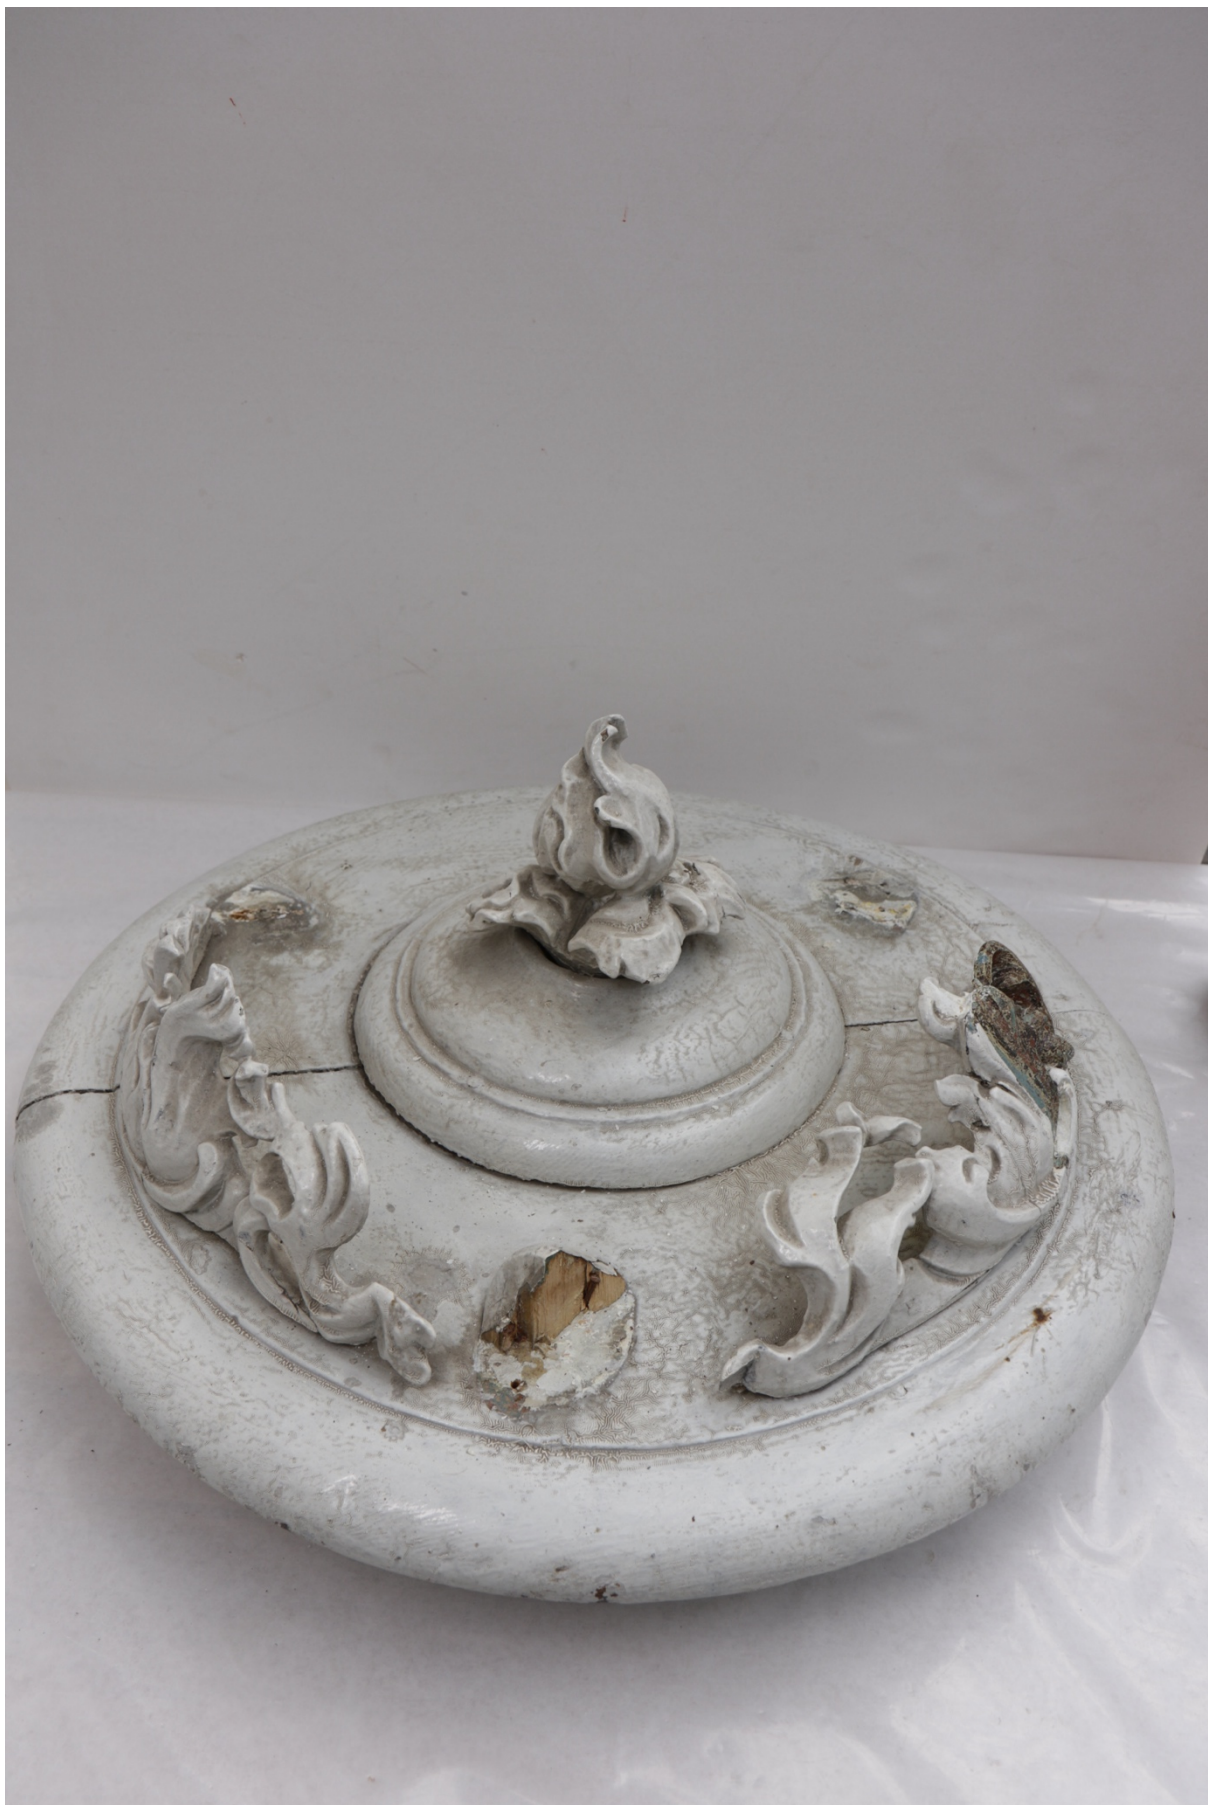
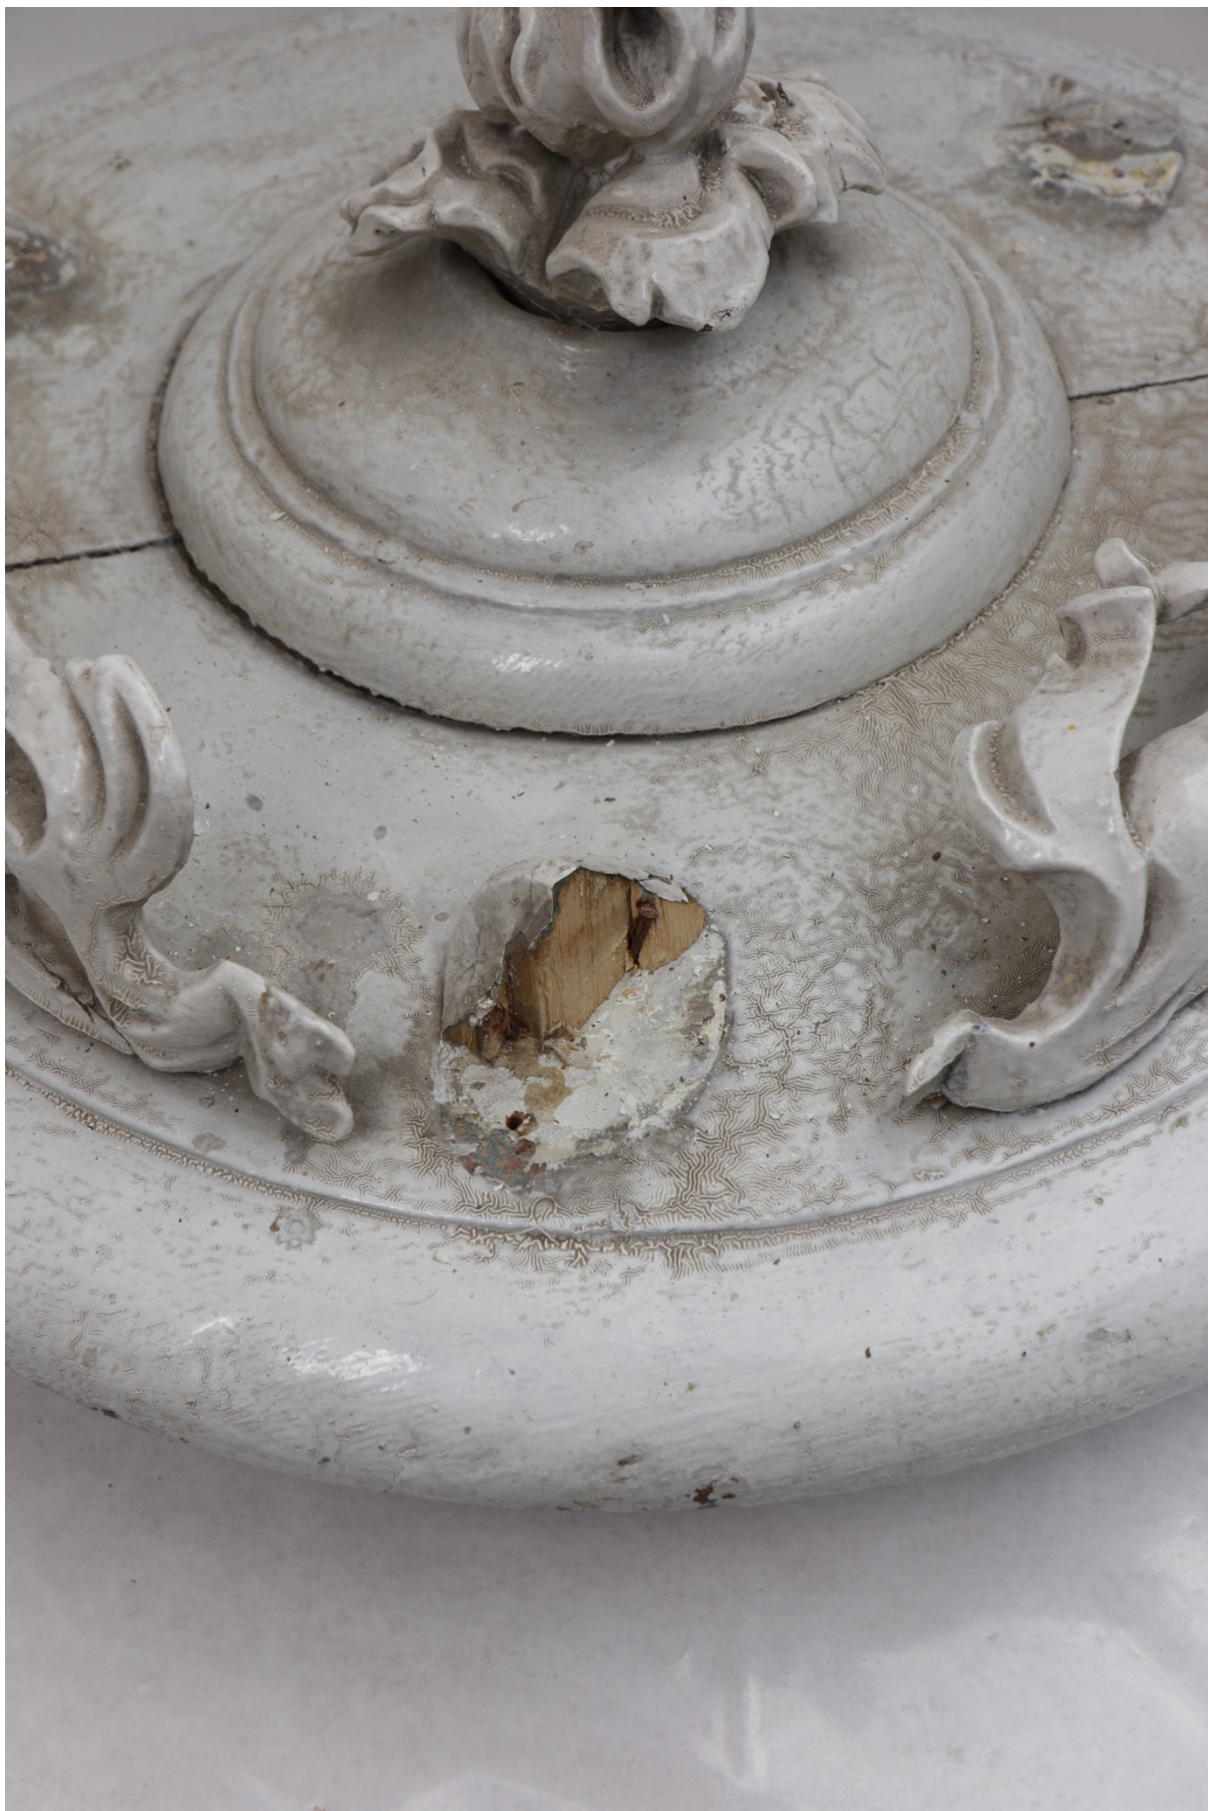
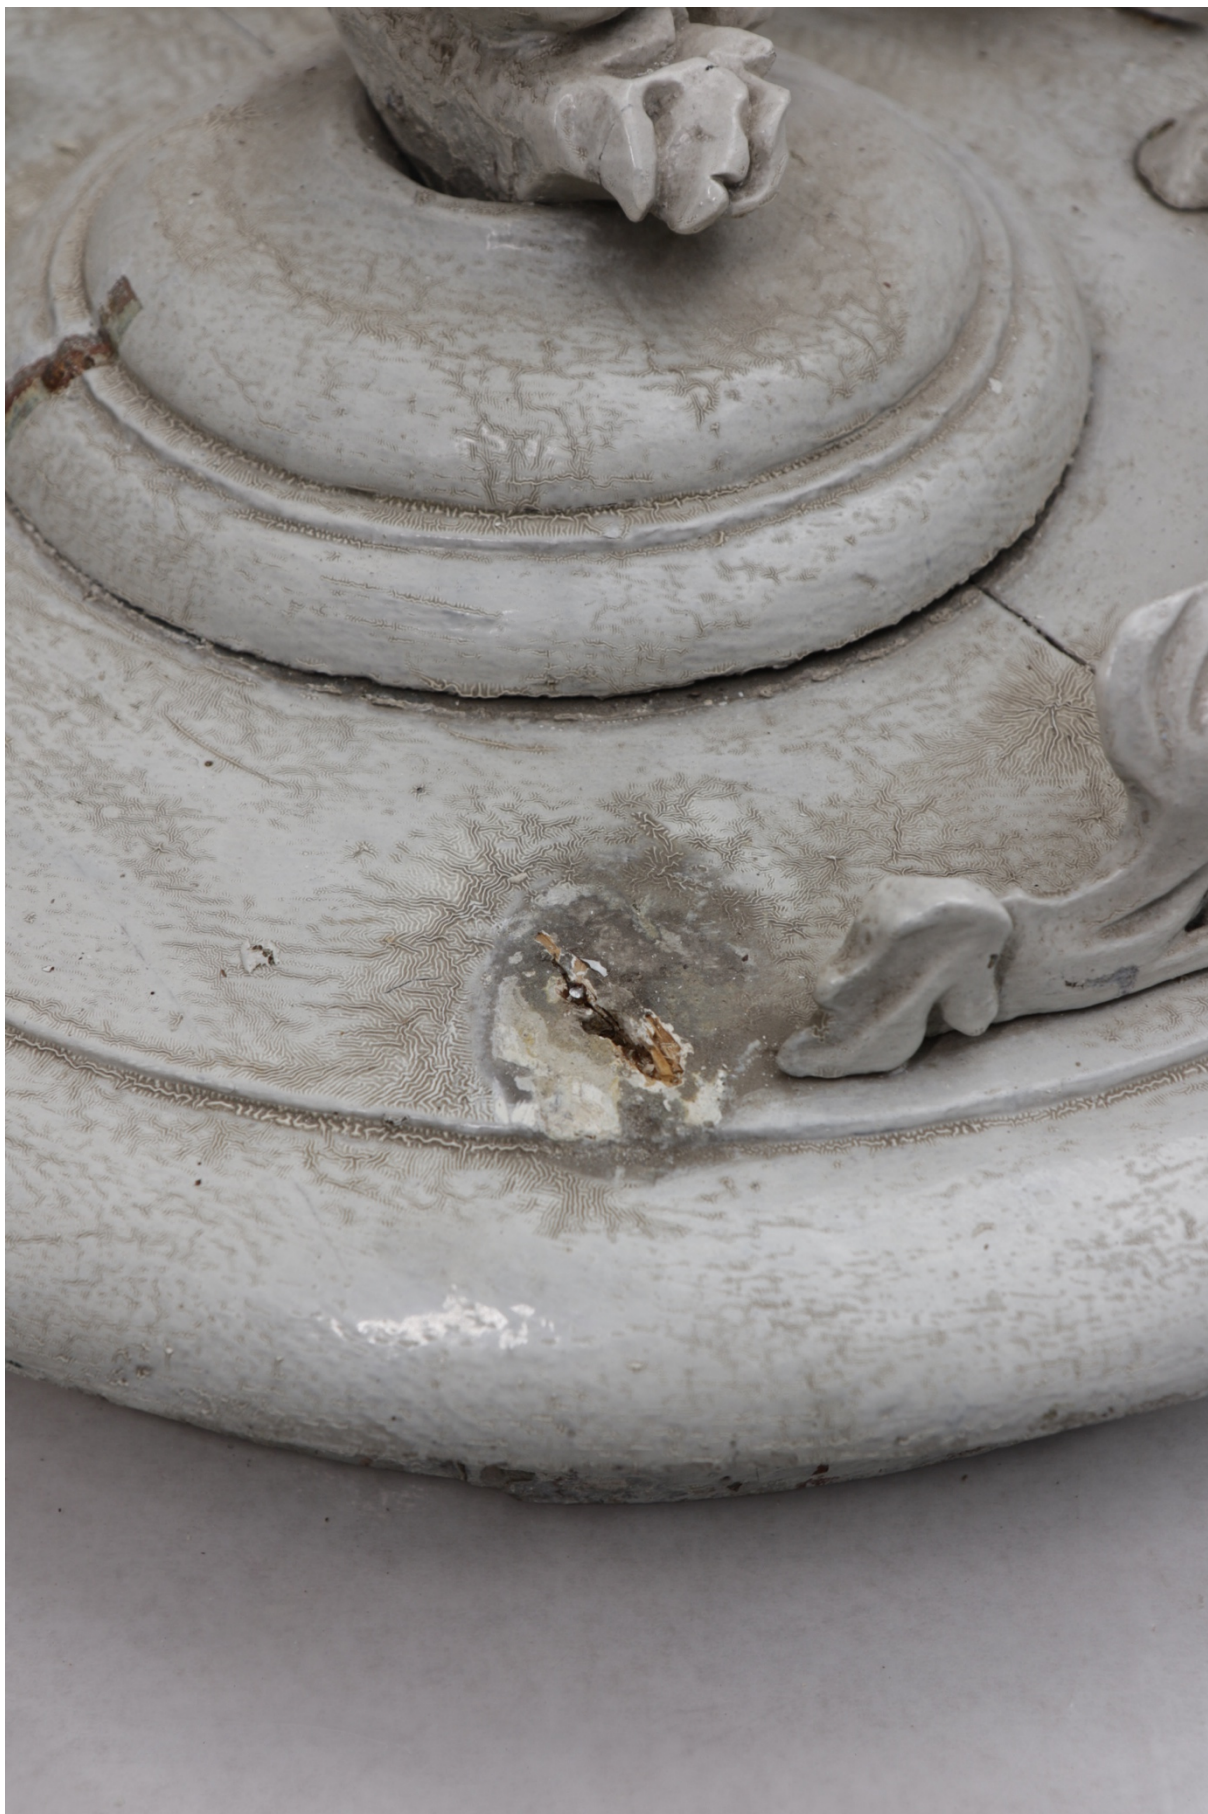
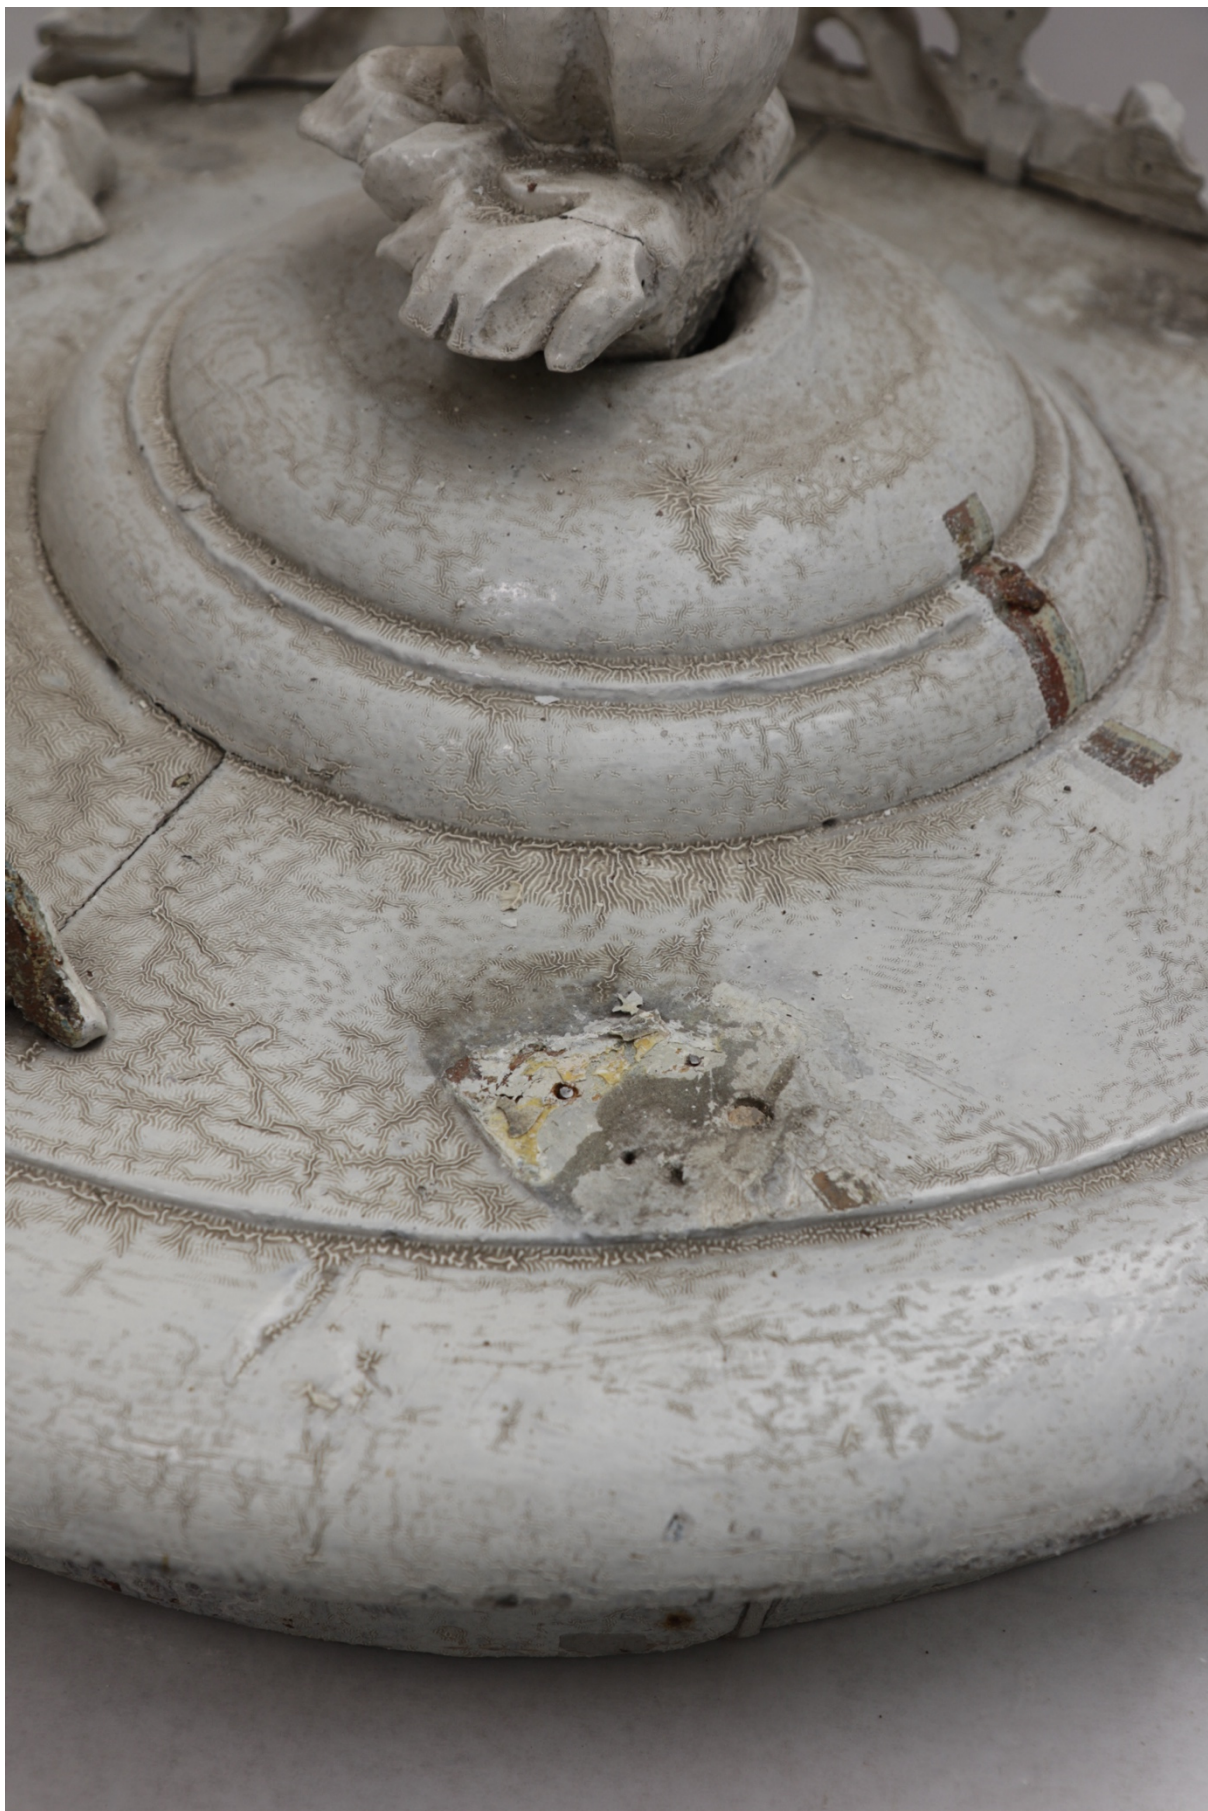
Po dokončení snímání je viditelné silné poškození povrchu ohněm (historicky je doložen požár kostela) a větší množství kapek vosku. Byli odhaleny i stopy po původním osazení stojek tj. modrou barvou nenatřená místa, kopírující tvar jejich patek a otvory po původním osazení na dřevěné čepy.

*Obr. 49 stav po demontáži stojek*

*Obr. 50 stav po demontáži stojek*

*Obr. 51 stav po demontáži stojek*

*Obr. 52 stav po demontáži stojek*

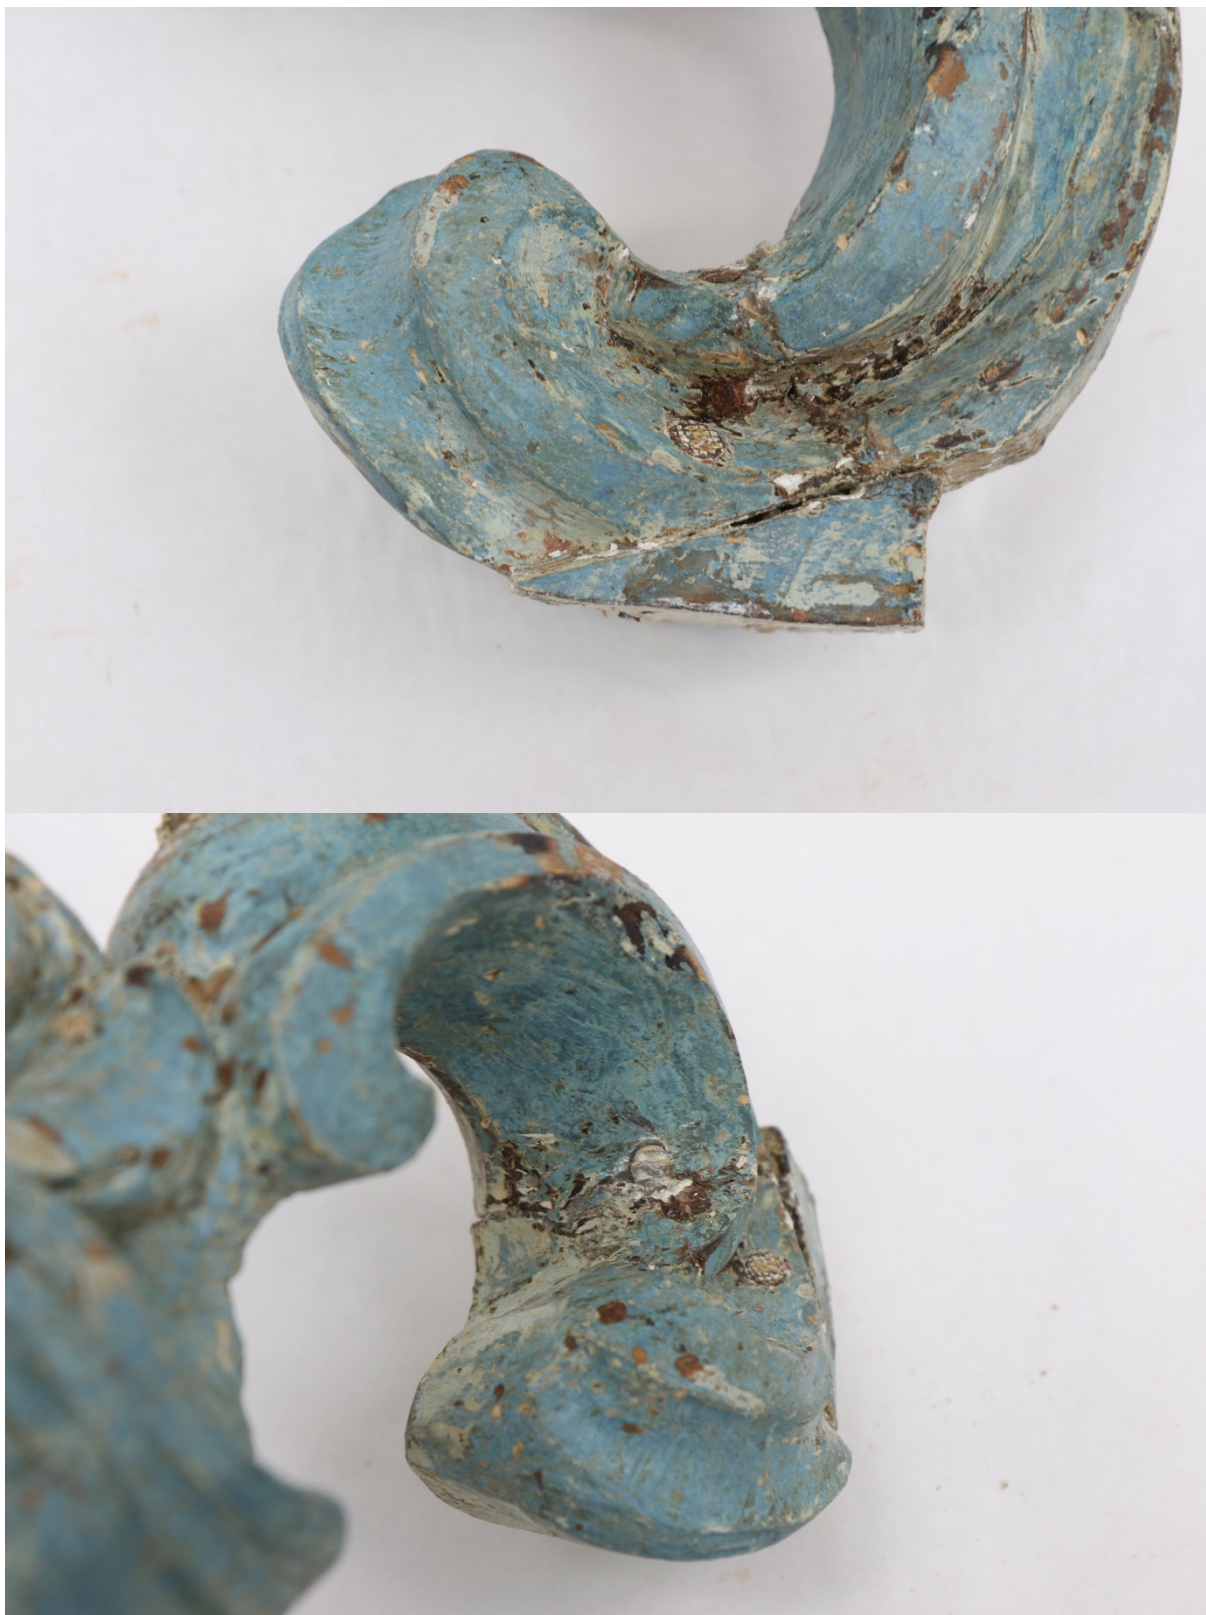
*Obr. 78 viditelný nepůvodní hřeb v horní části stojky*

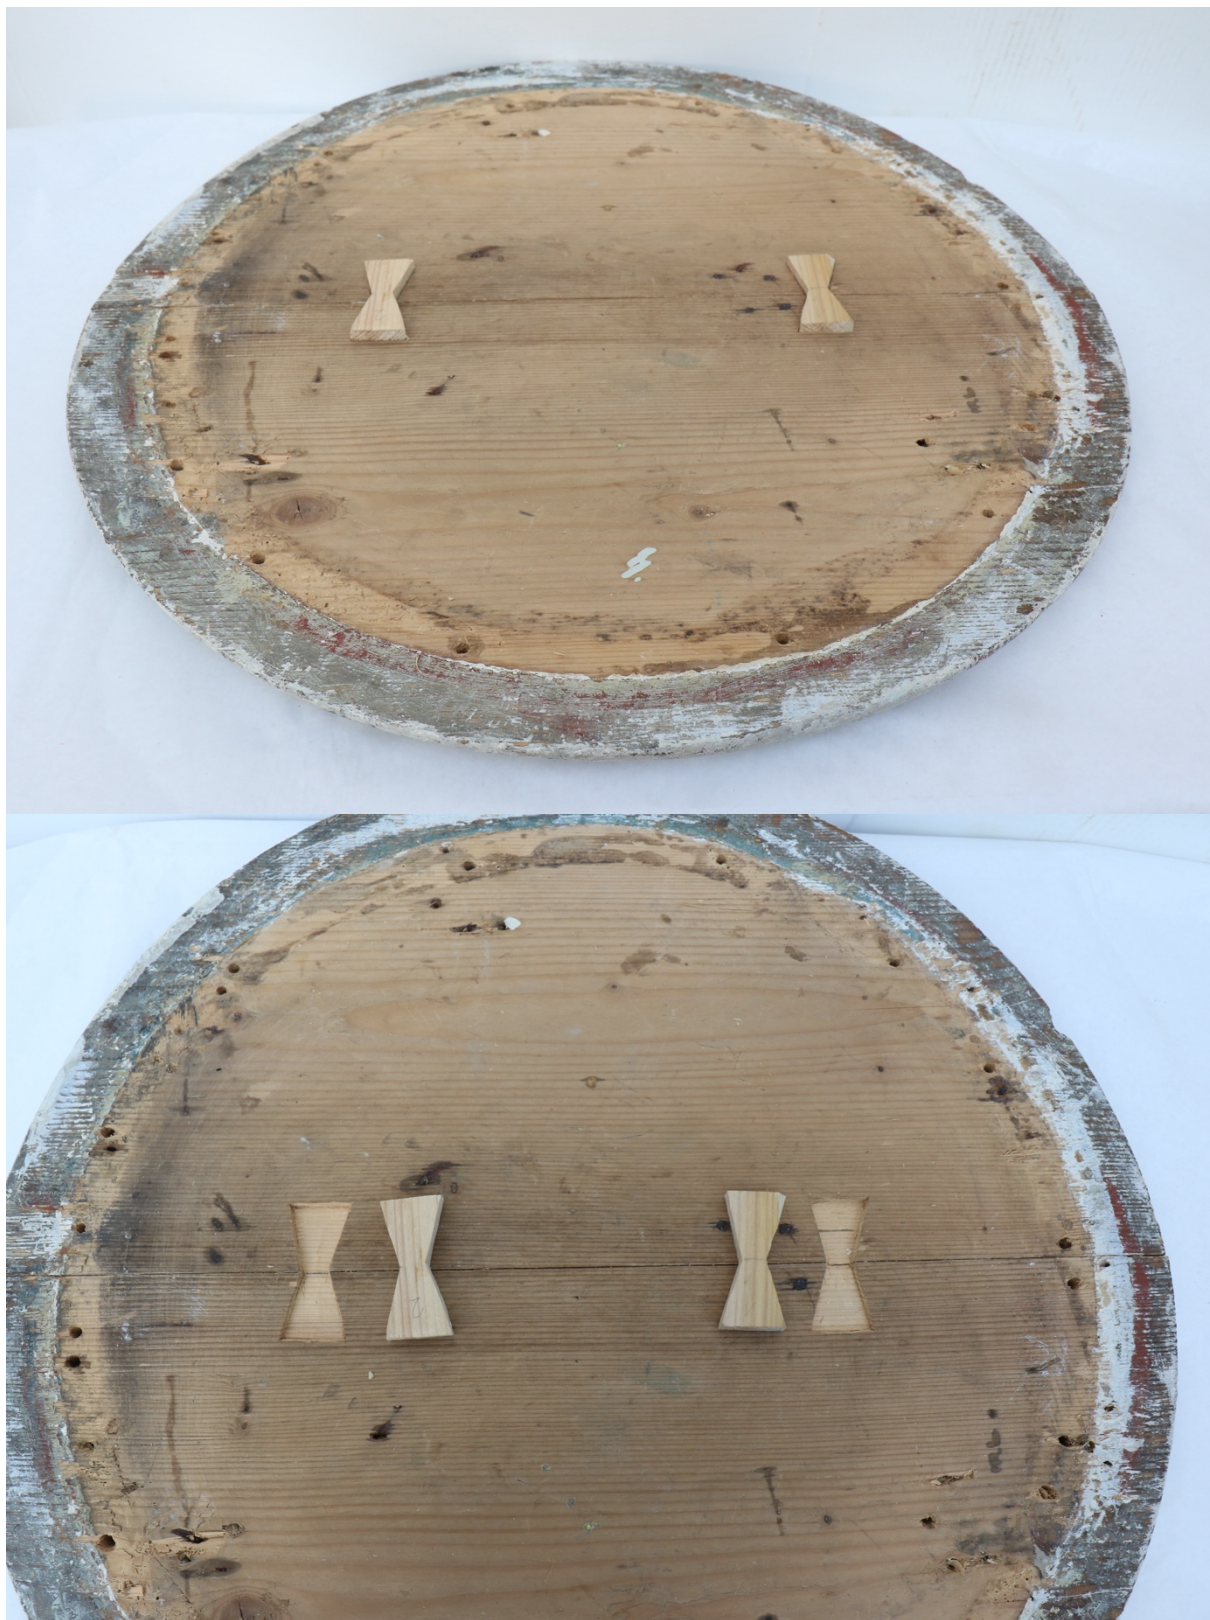
*Obr. 100 opětovné spojení desky – zapuštění dřevěných záplat*

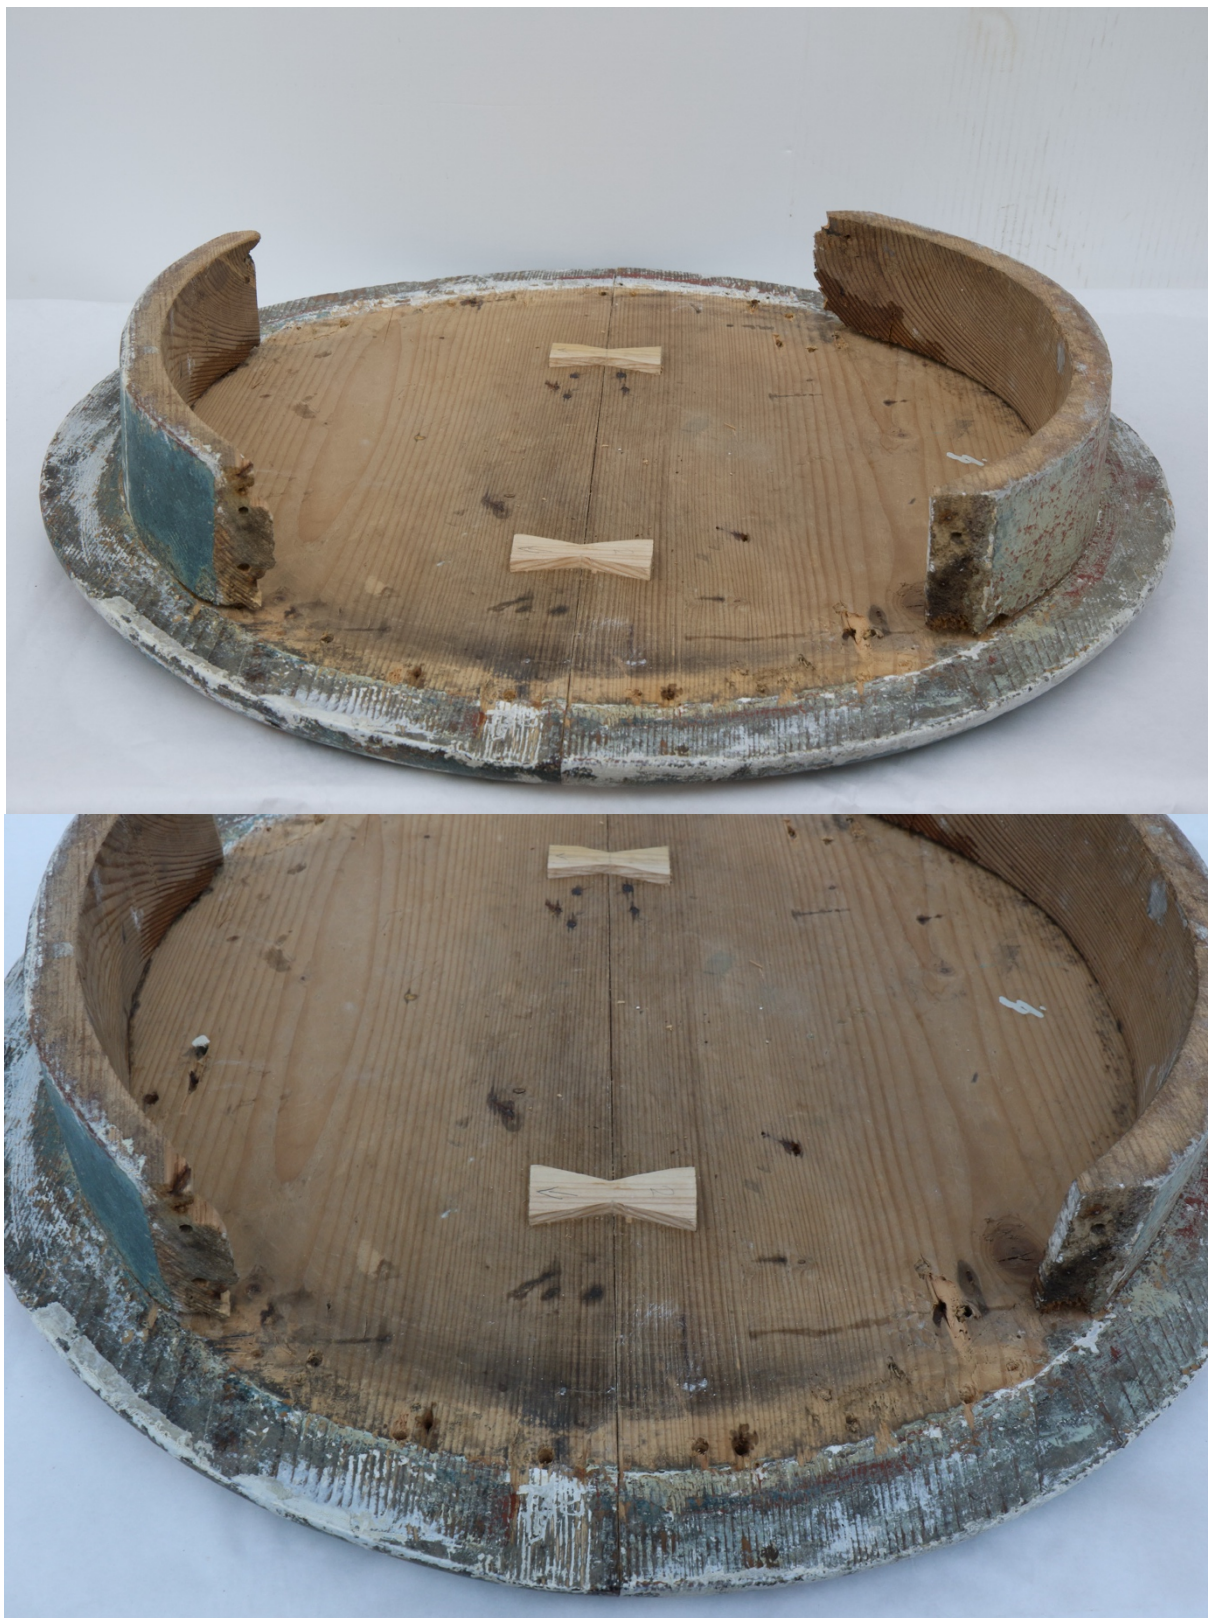
*Obr. 101 opětovné přisazení obruby za využití nových bukových čepů*

V průběhu demontáže bylo odhaleno množství vyvrtaných otvorů se zbytky silně z degradovaných, nejspíše bukových čepů. Ty byli odstraněny a při následném spojování jednotlivých částí bylo využito původních otvorů a opětovně bukových čepů. Spojované plochy byli pojištěny adhezivem Lascaux.

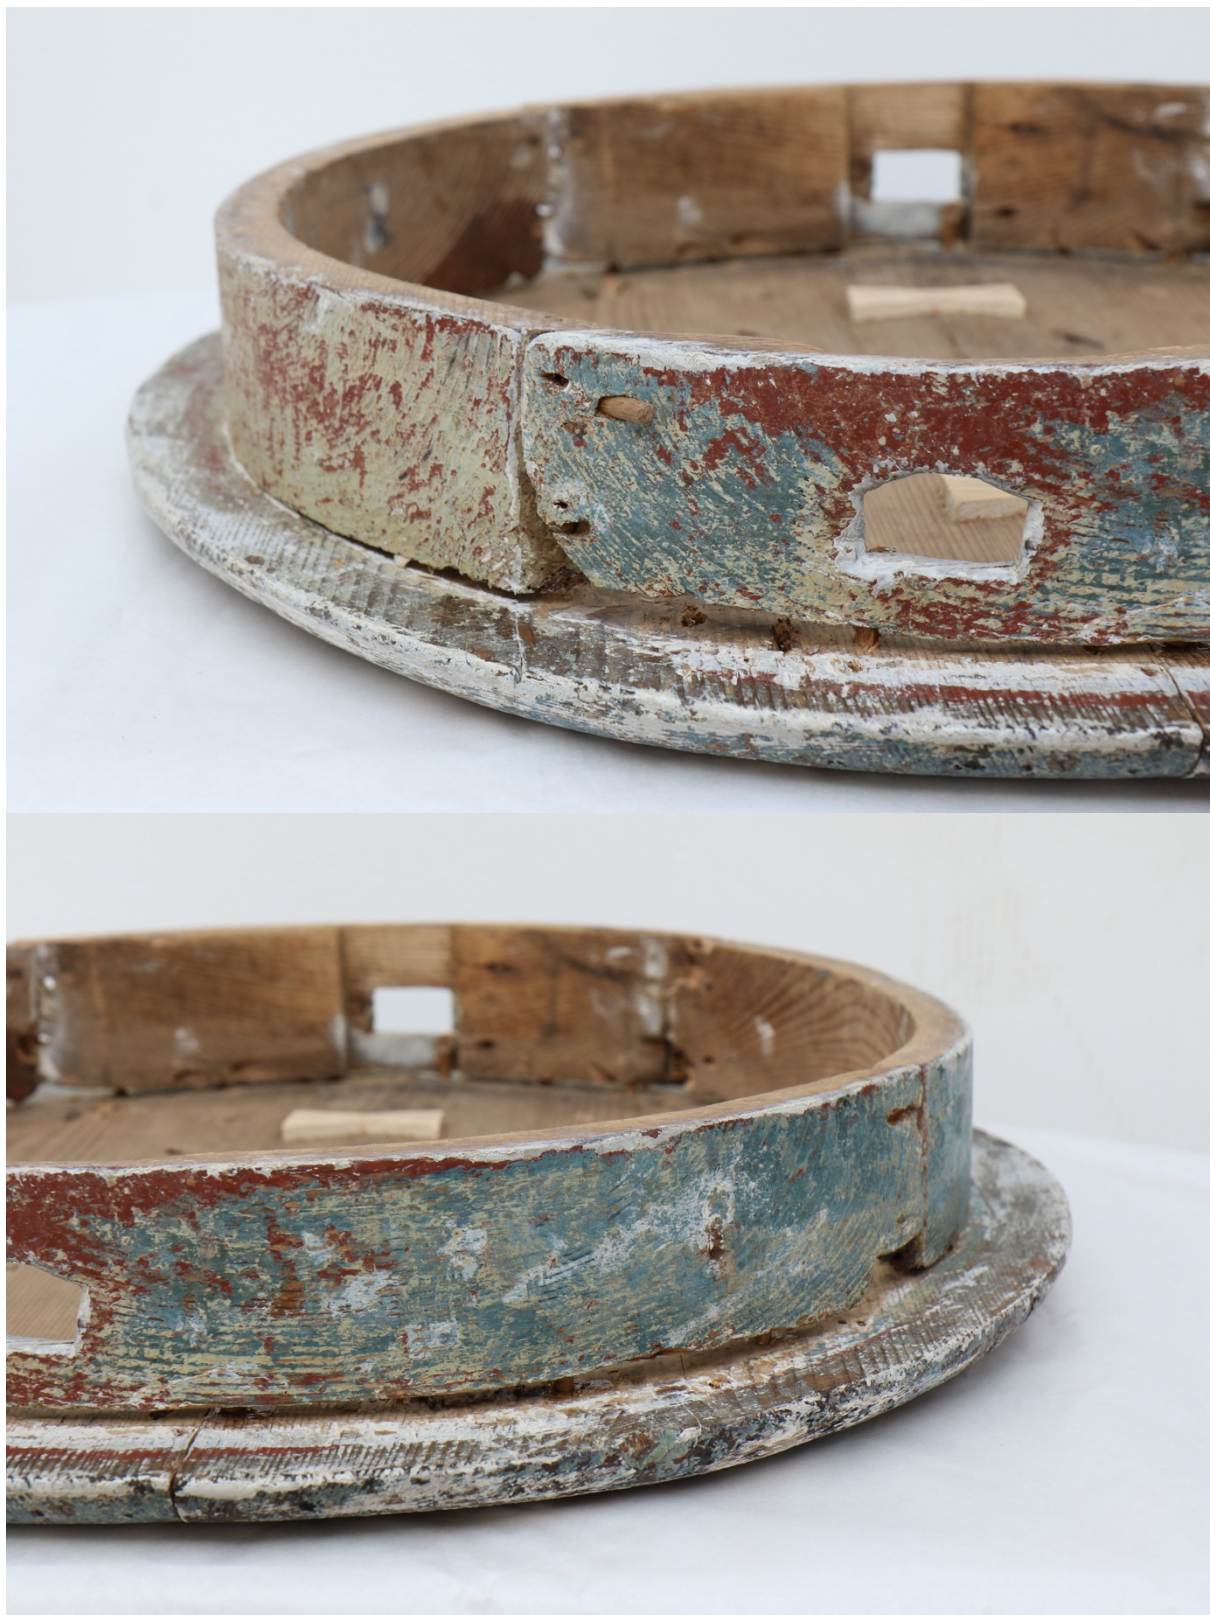
*Obr. 103 opětovné přisazení obruby*

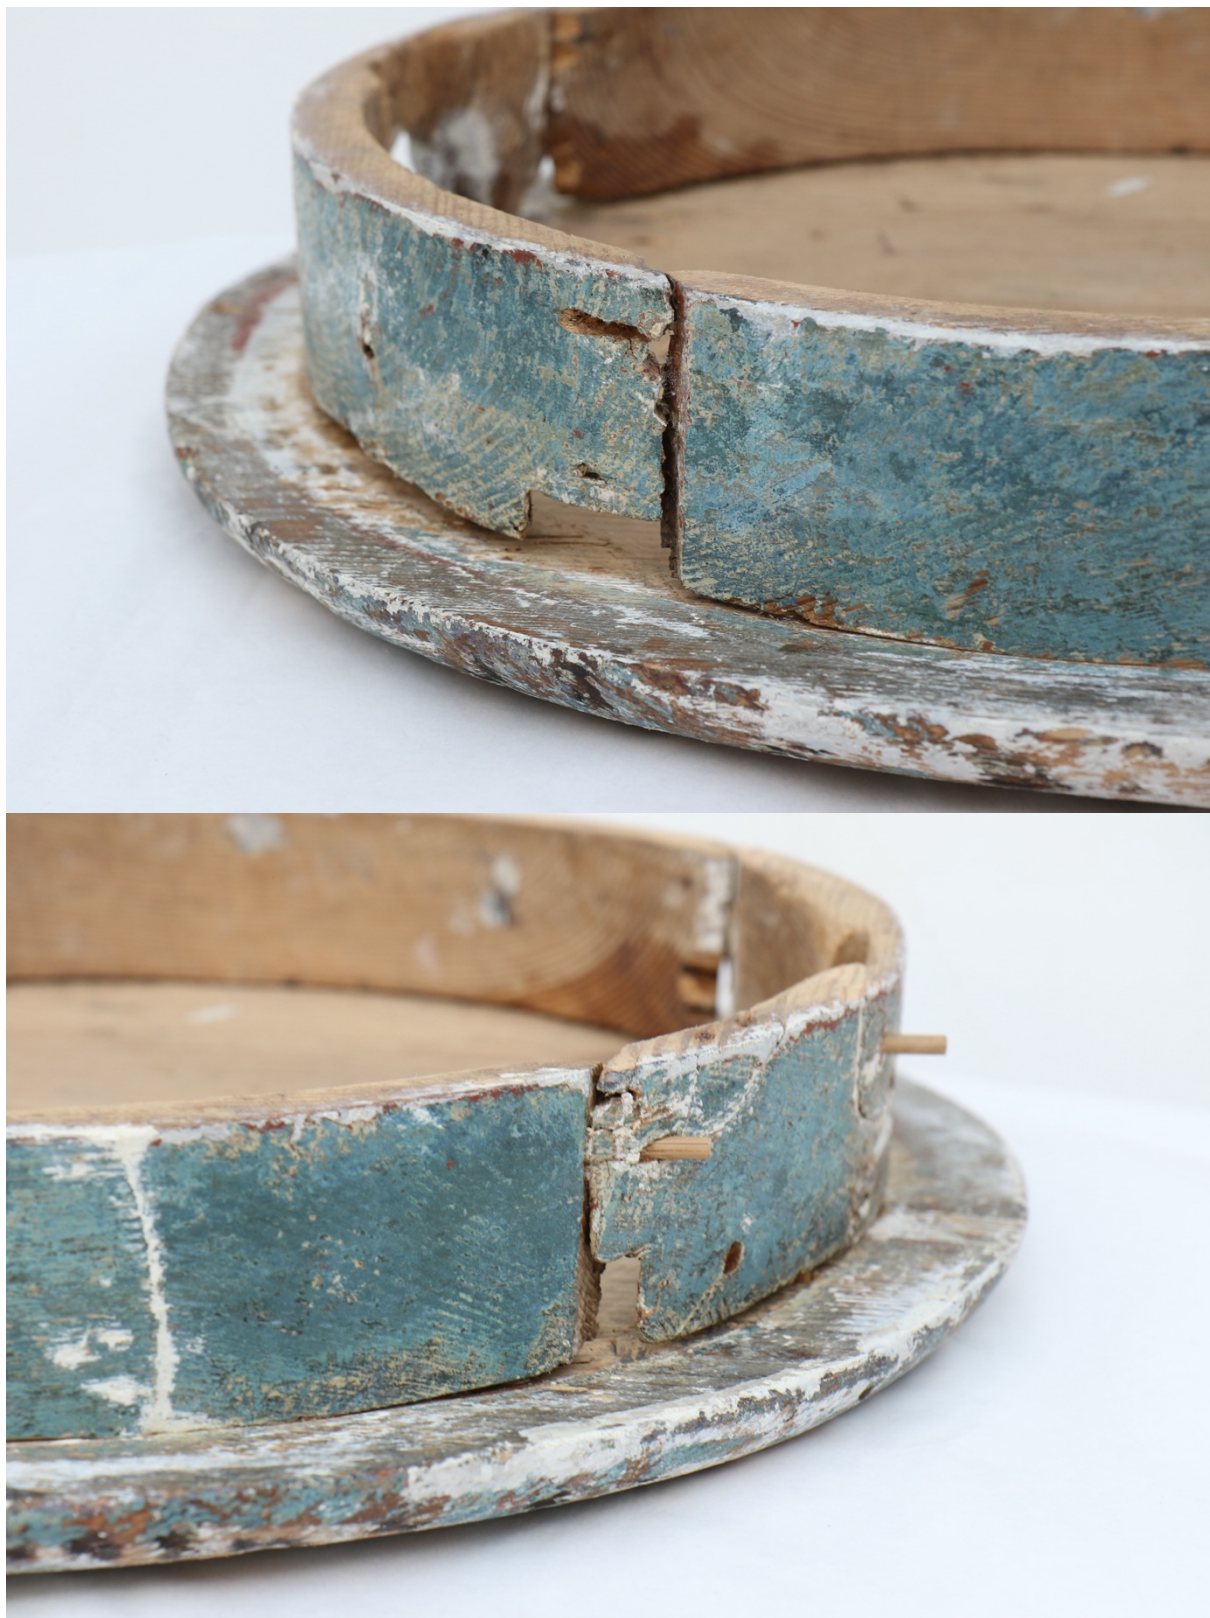
*Obr. 104 opětovné přisazení obruby – využití původních otvorů a nových čepů*
