## **Restaurátorská zpráva**

**Restaurování polychromovaného dřevěného víka křtitelnice  
s výjevem „křest Kristův“**

Vypracoval Matěj Hanusch, posluchač VI. ročníku

**AVU**

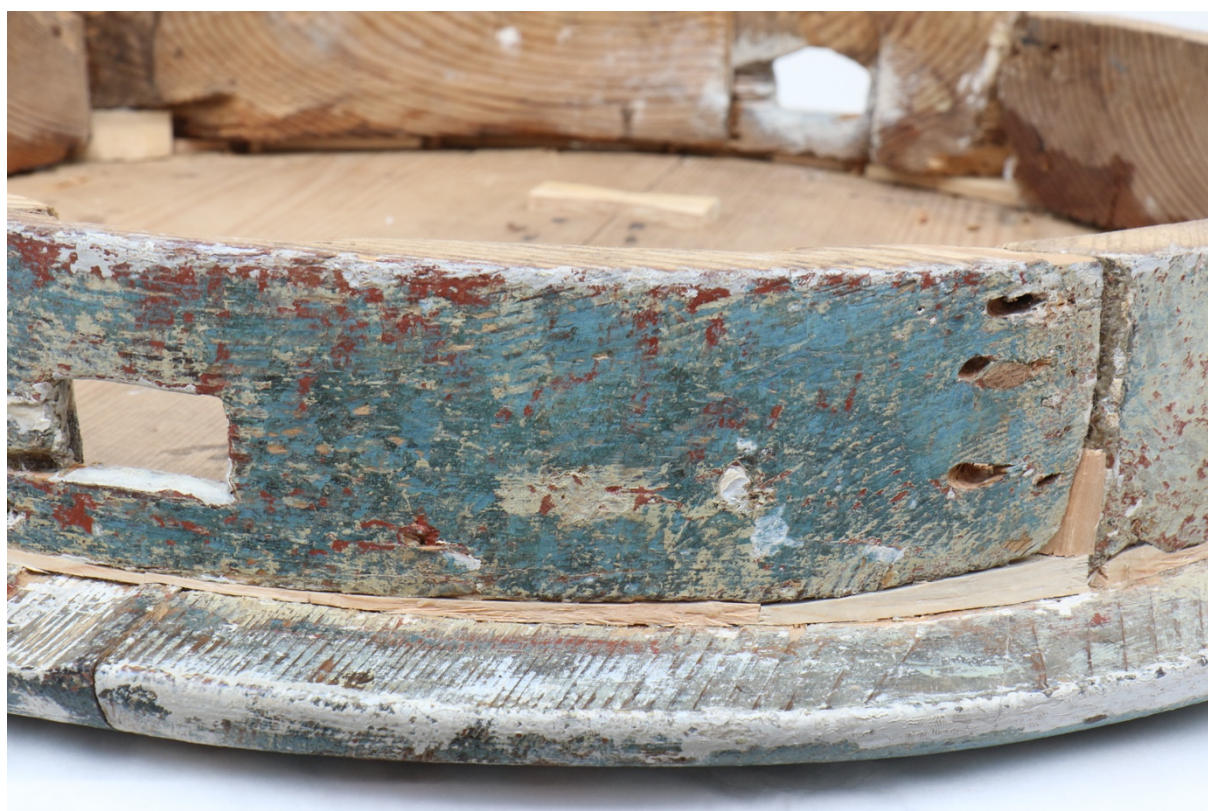
*Obr. 105 špánování vzniklých spár*

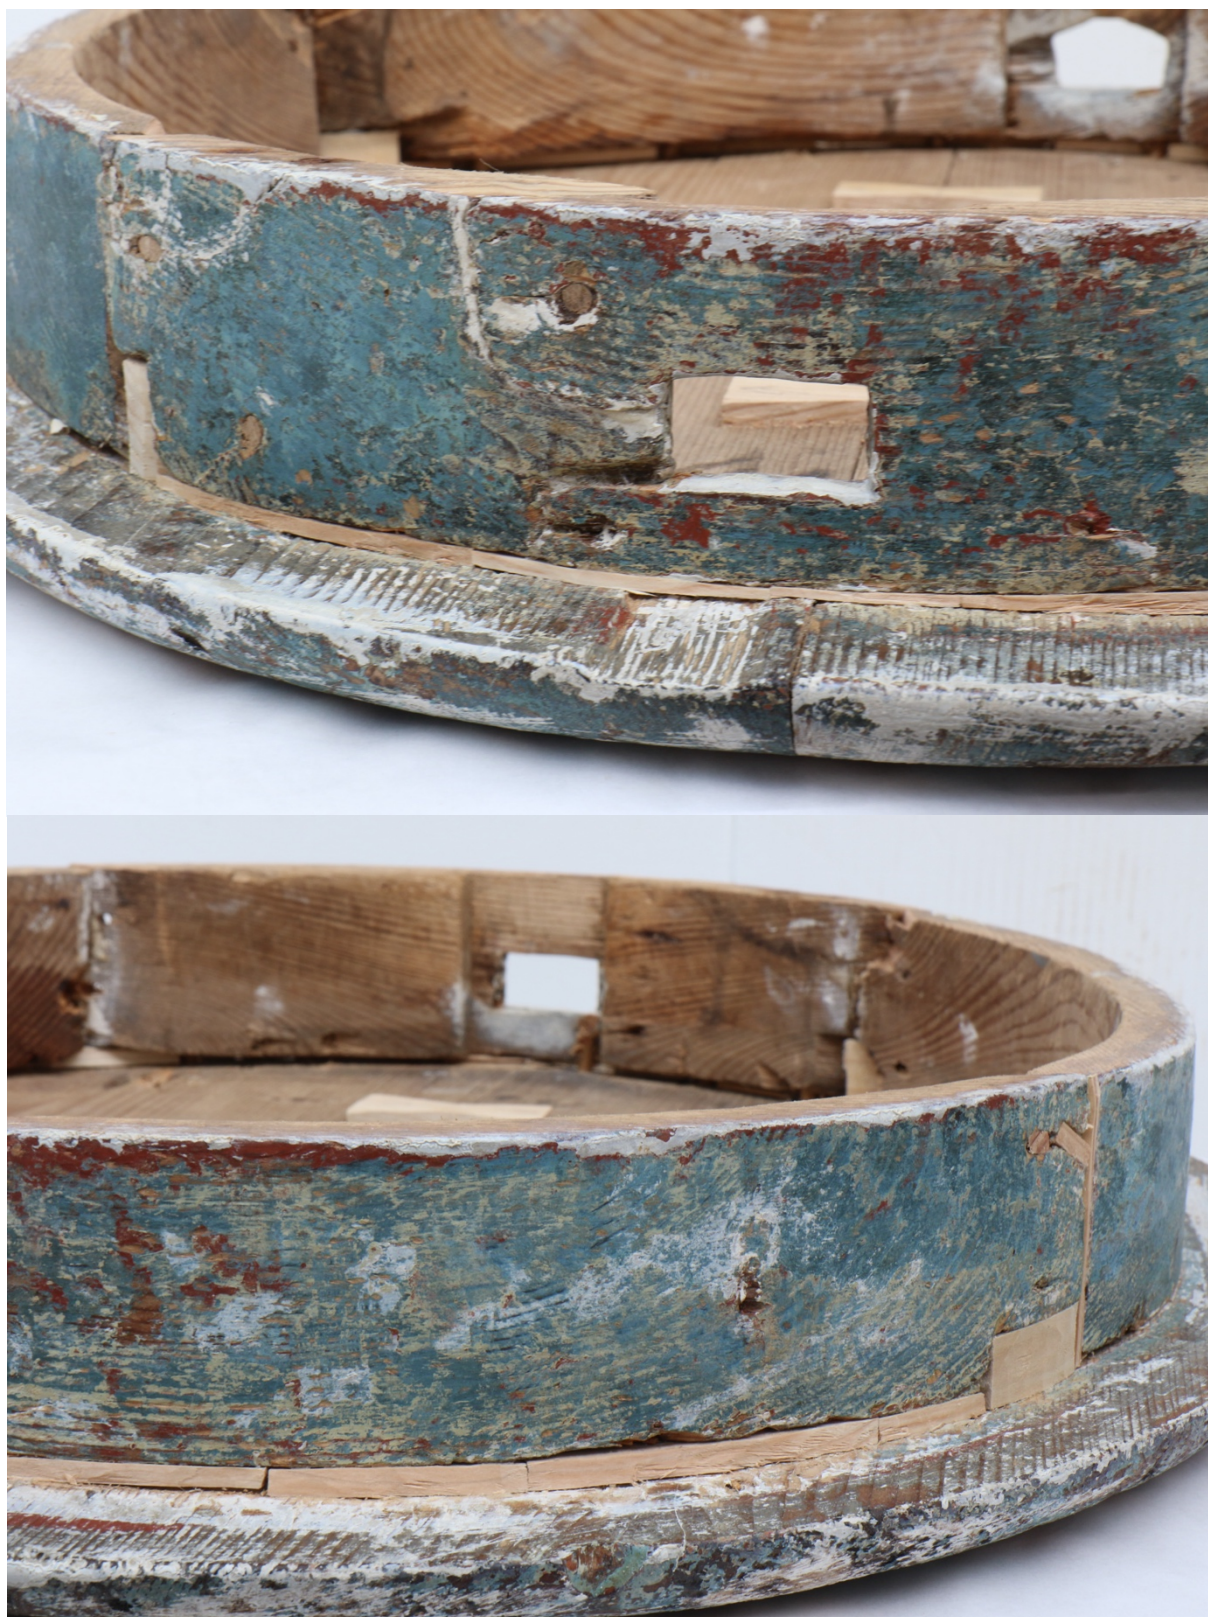
*Obr. 106 špánování vzniklých spár*

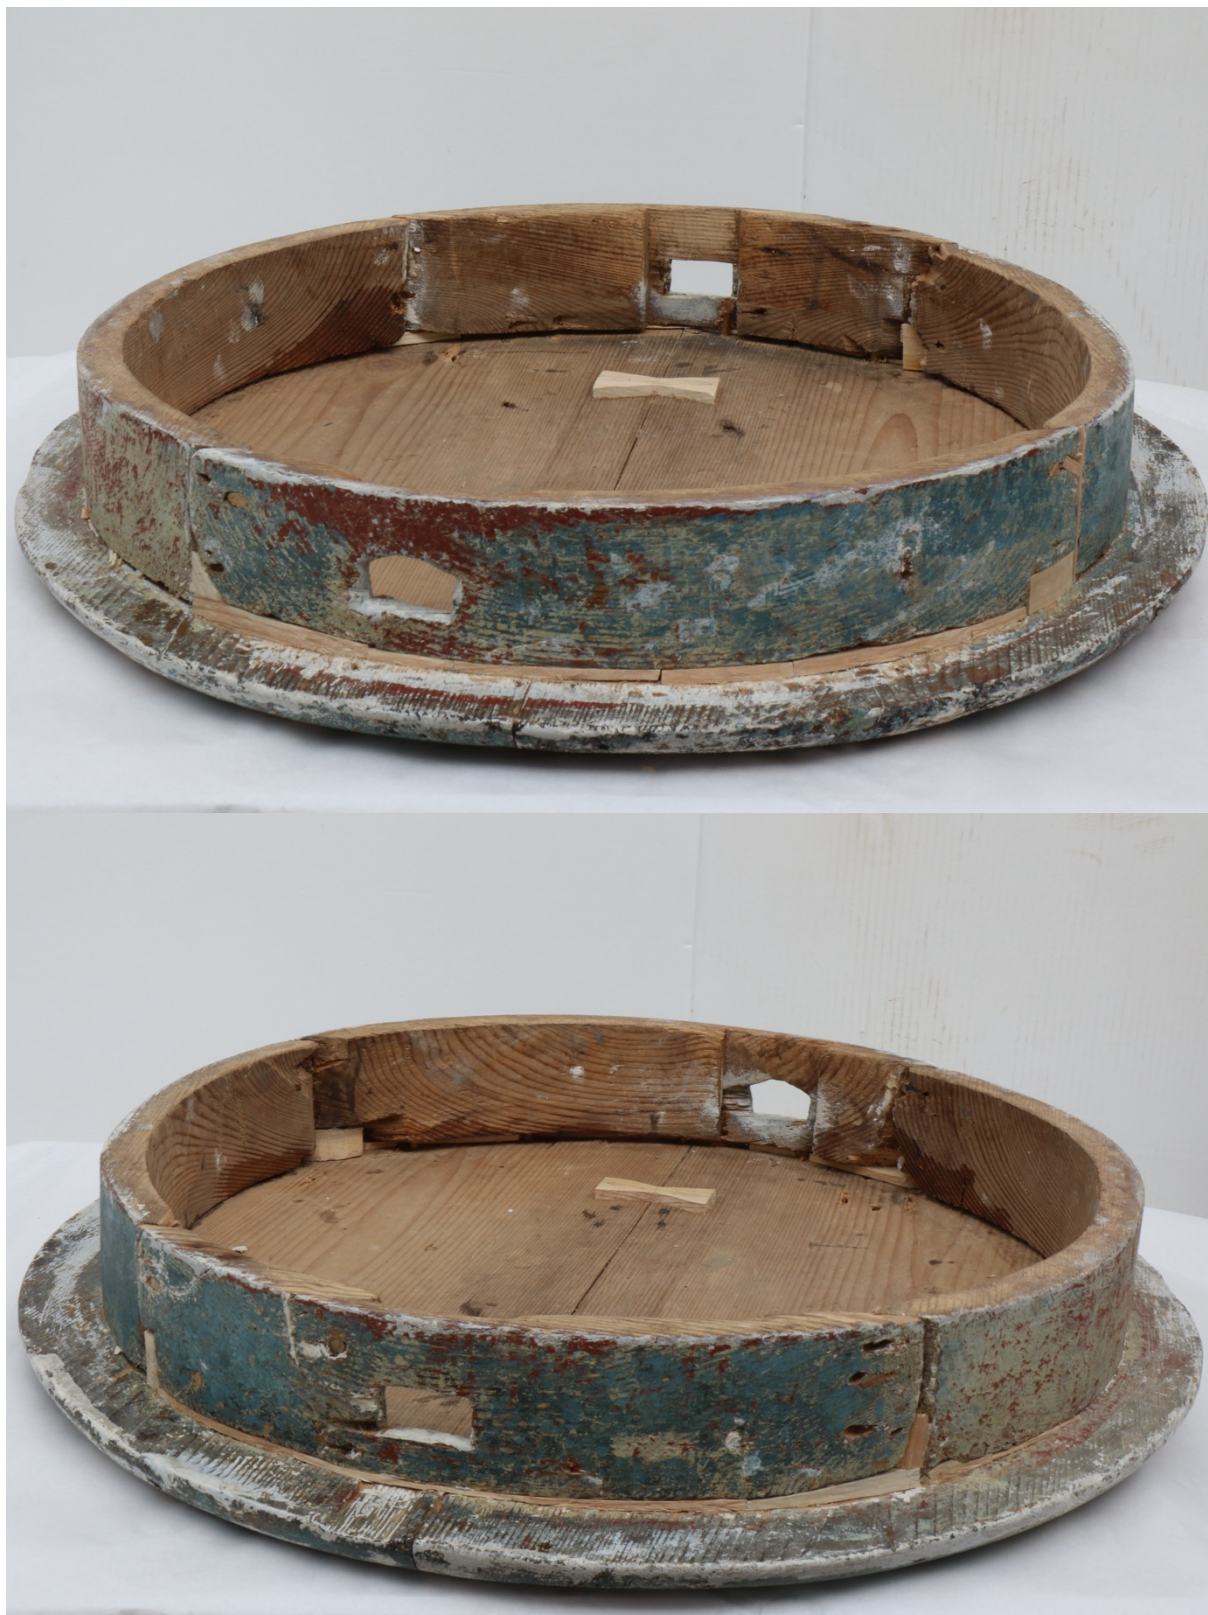
*Obr. 107 stav po přisazení obruby a vyšpánování*

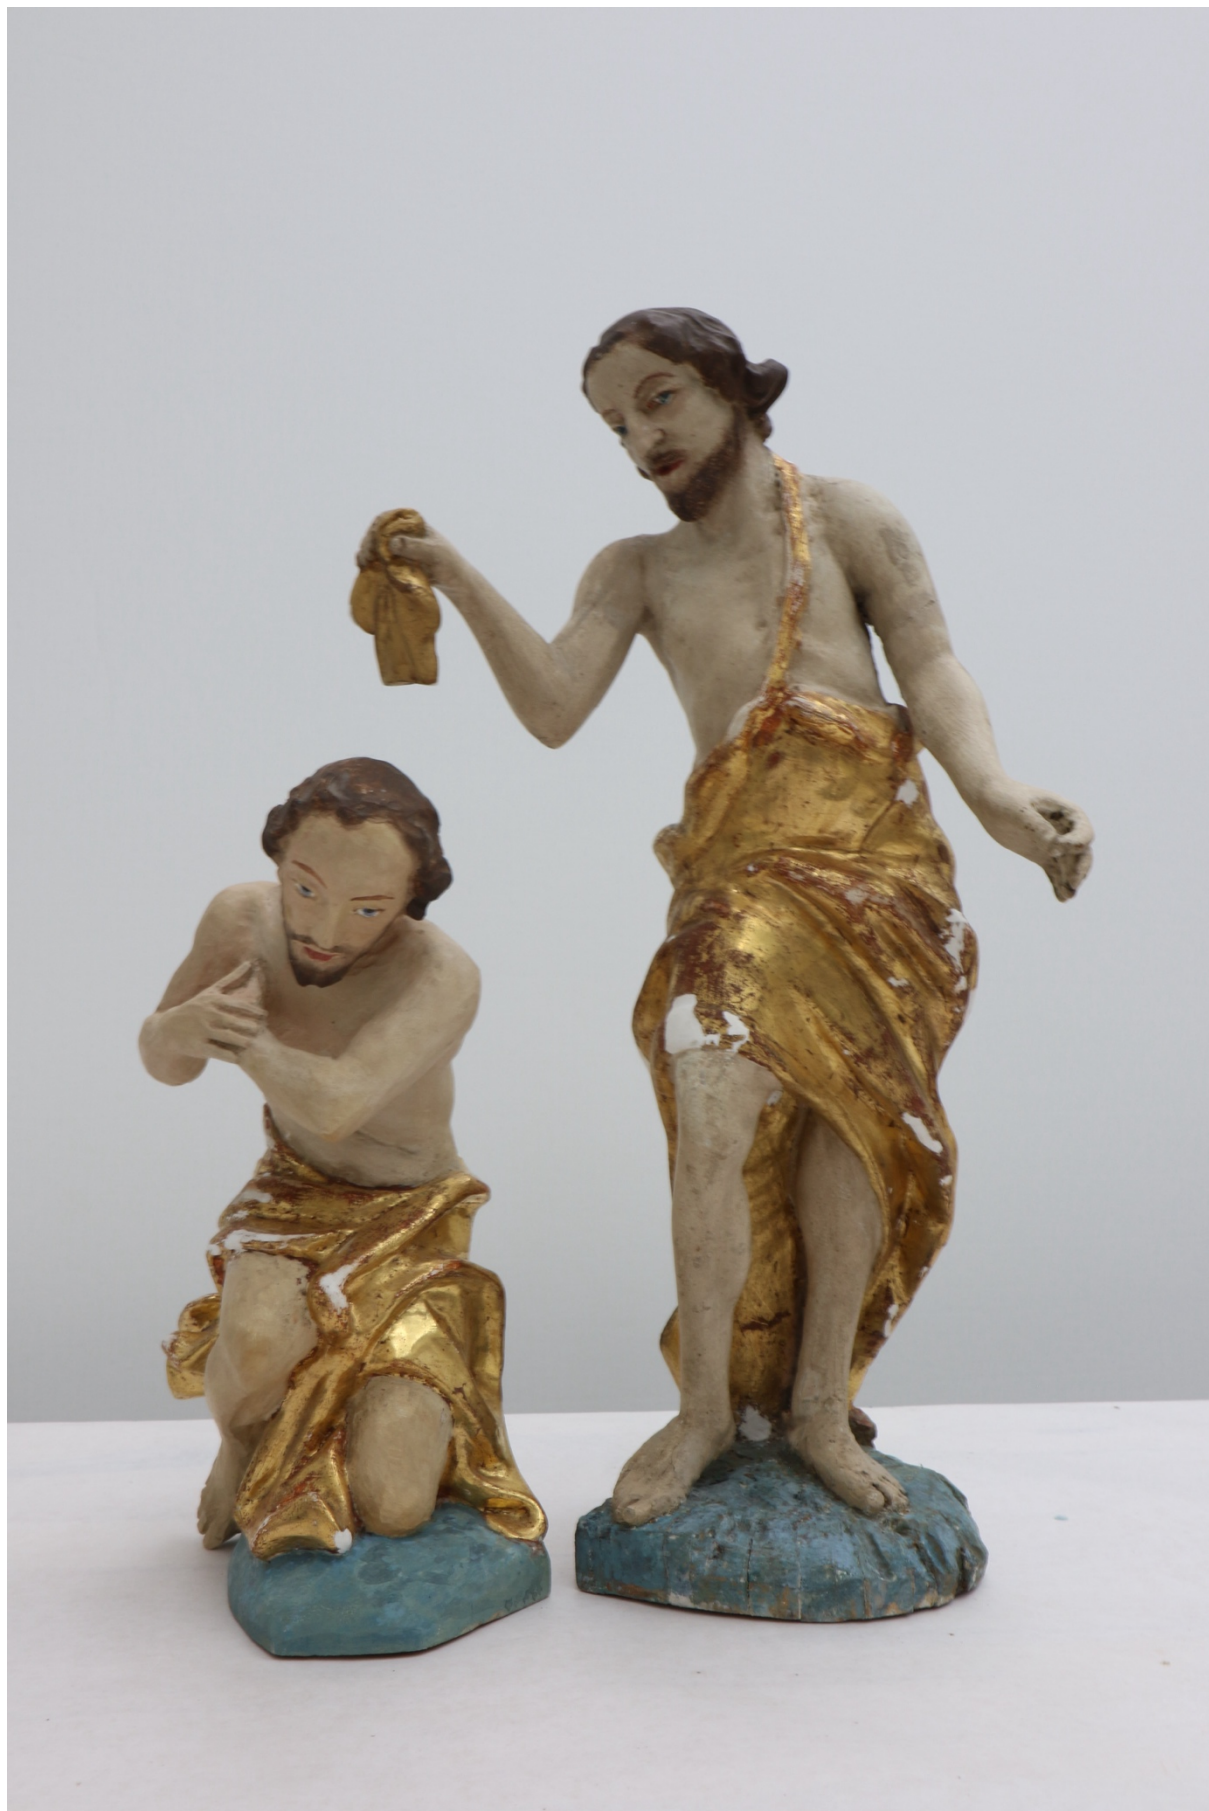
*Obr. 109 doplnění klišokřídového podkladu*
