**Restaurátorská zpráva**  
**Restaurování polychromované dřevěné plastiky**  
**Madona s Ježíškem**

Vypracoval Matěj Hanusch, posluchač VI. ročníku

Vedoucí restaurátor MgA. Jan Kracík

Atelier restaurování sochy

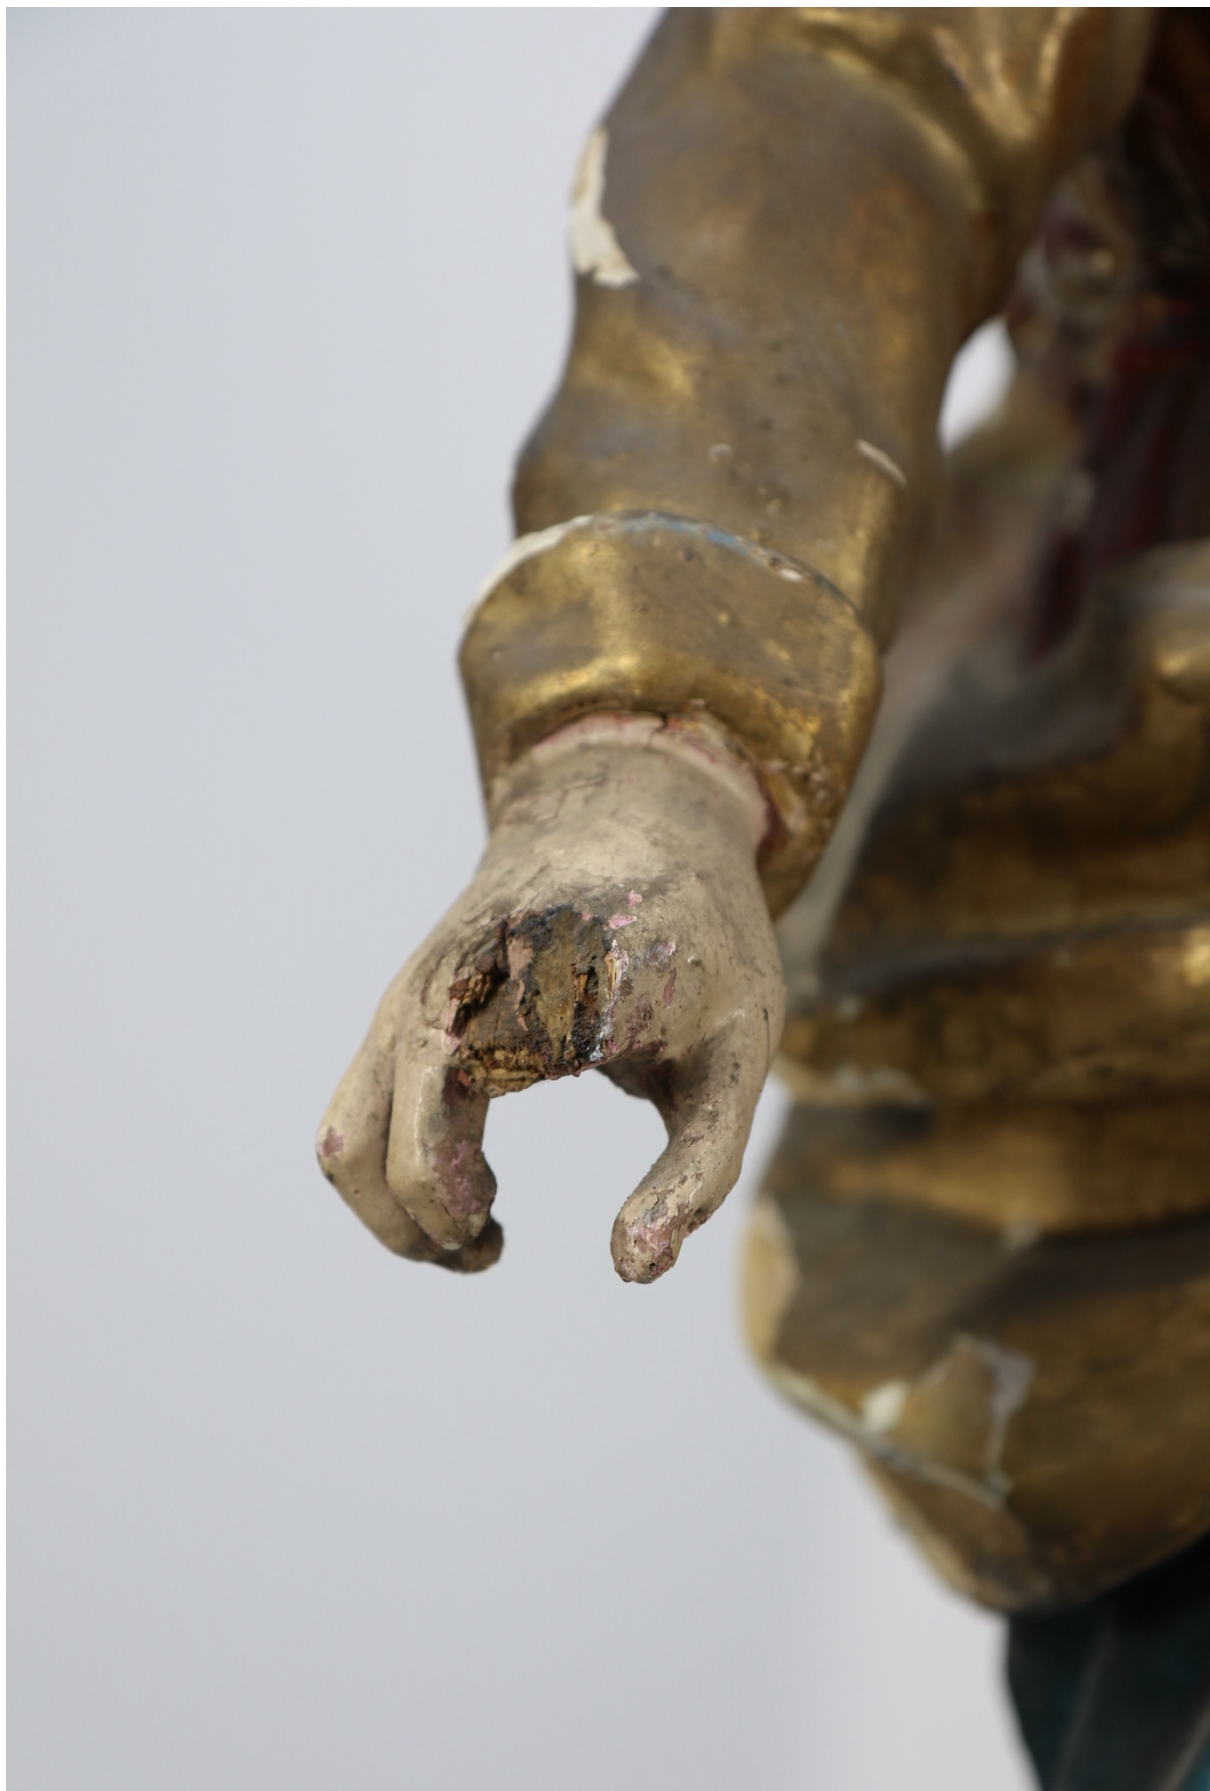
Na plastice chybí část draperie u levého loktu p. Marie. Lomná plocha je relativně čistá a rovná. Je opatřena inventurním číslem. Dále chybí prsty pravé ruky p. Marie. Jmenovitě ukazováček, prostředníček a část prsteníku. Lomná plocha je silně znečištěná a jsou viditelné dvě skvrny způsobené korozí železných hřebíků. Drobný fragment v oblasti kloubu prsteníku je ukotven k plastice hřebíkem.

Obr. 15 stav díla před restaurováním – detail lomné plochy prstů s viditelnou rží

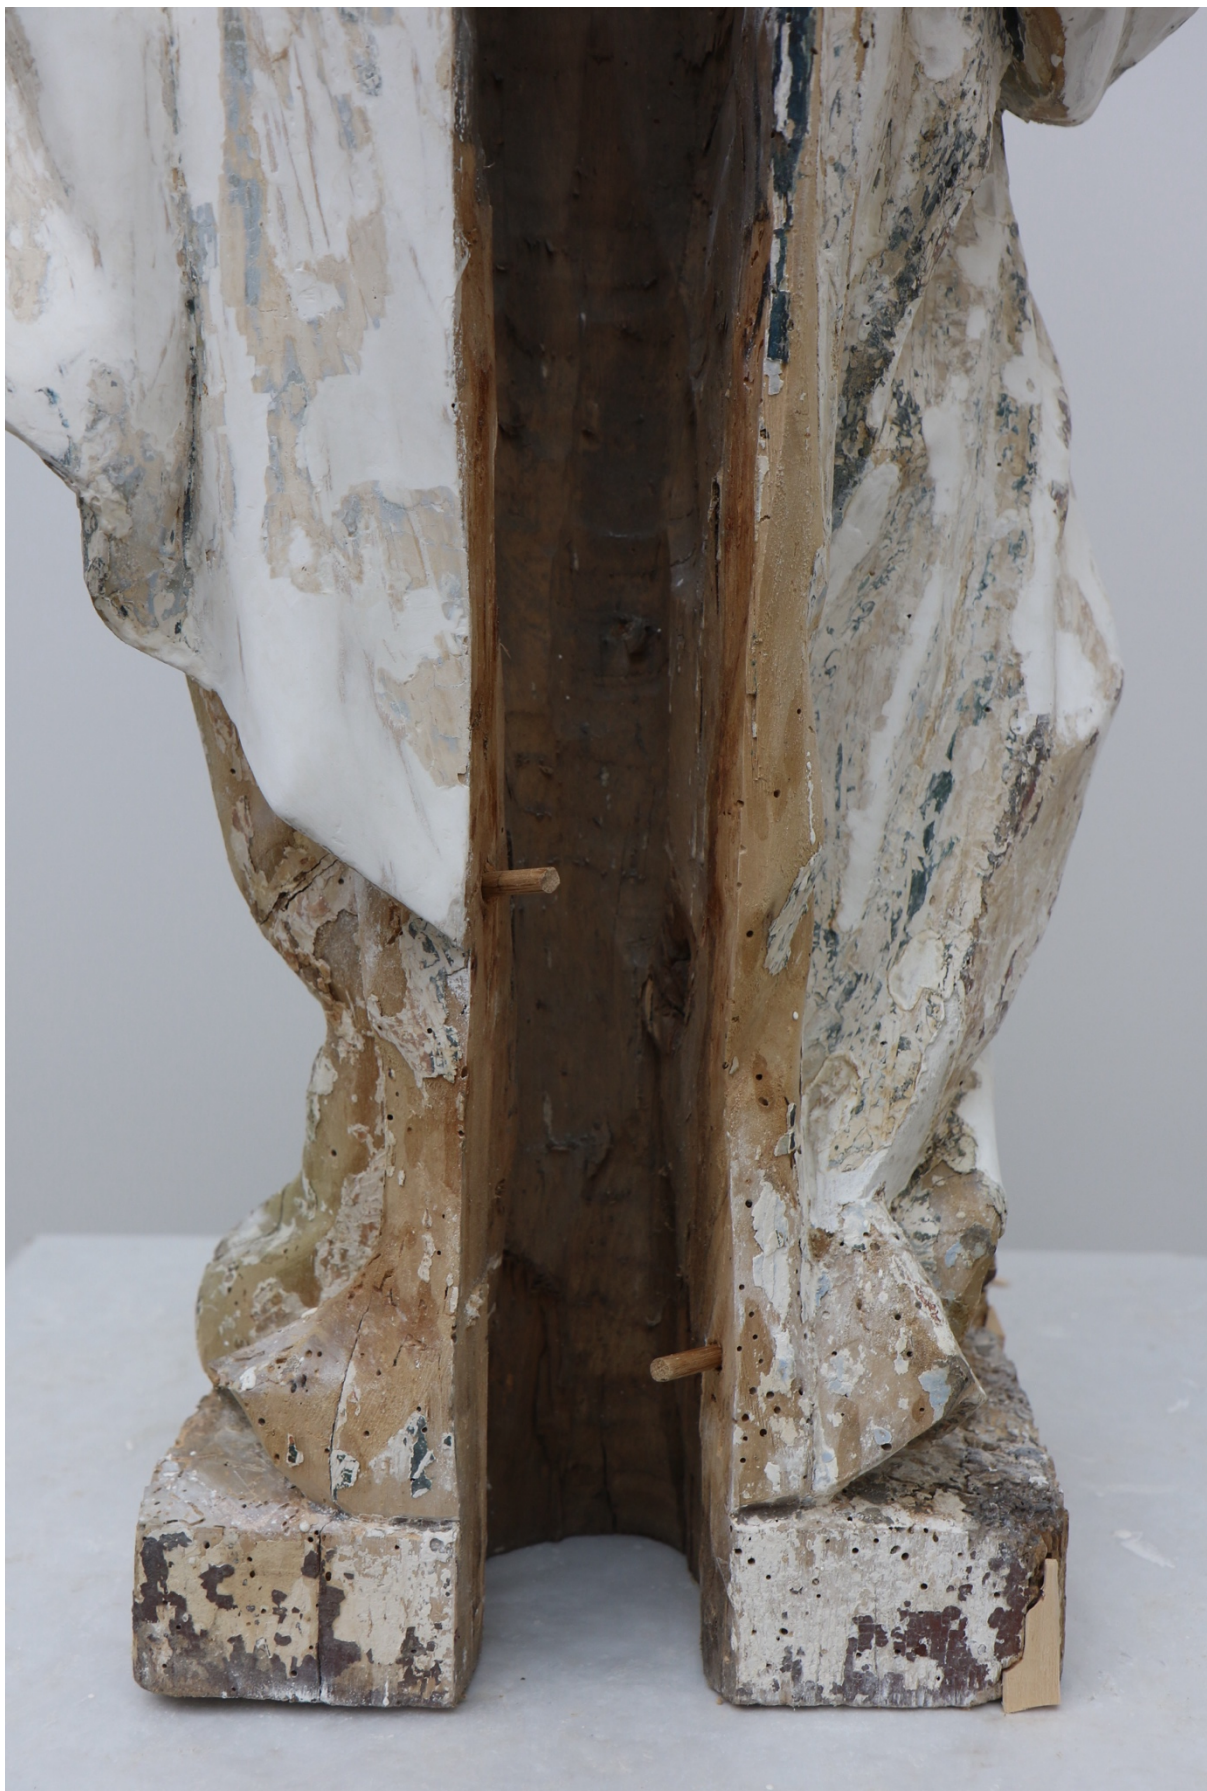
Obr. 87 přisazení záklopu v zadní části díla – použití nových čepů

Oddělené fragmenty soklové části, včetně starší oddělené špány a fragmentu draperie, byly reintegrovány na původní místo za použití téhož adheziva. Záklop zadní strany díla byl fixován pomocí dvou bukových čepů, přičemž byly využity původní otvory. Z nich bylo nutno odstranit zbytky nejspíše původních, silně poškozených čepů.

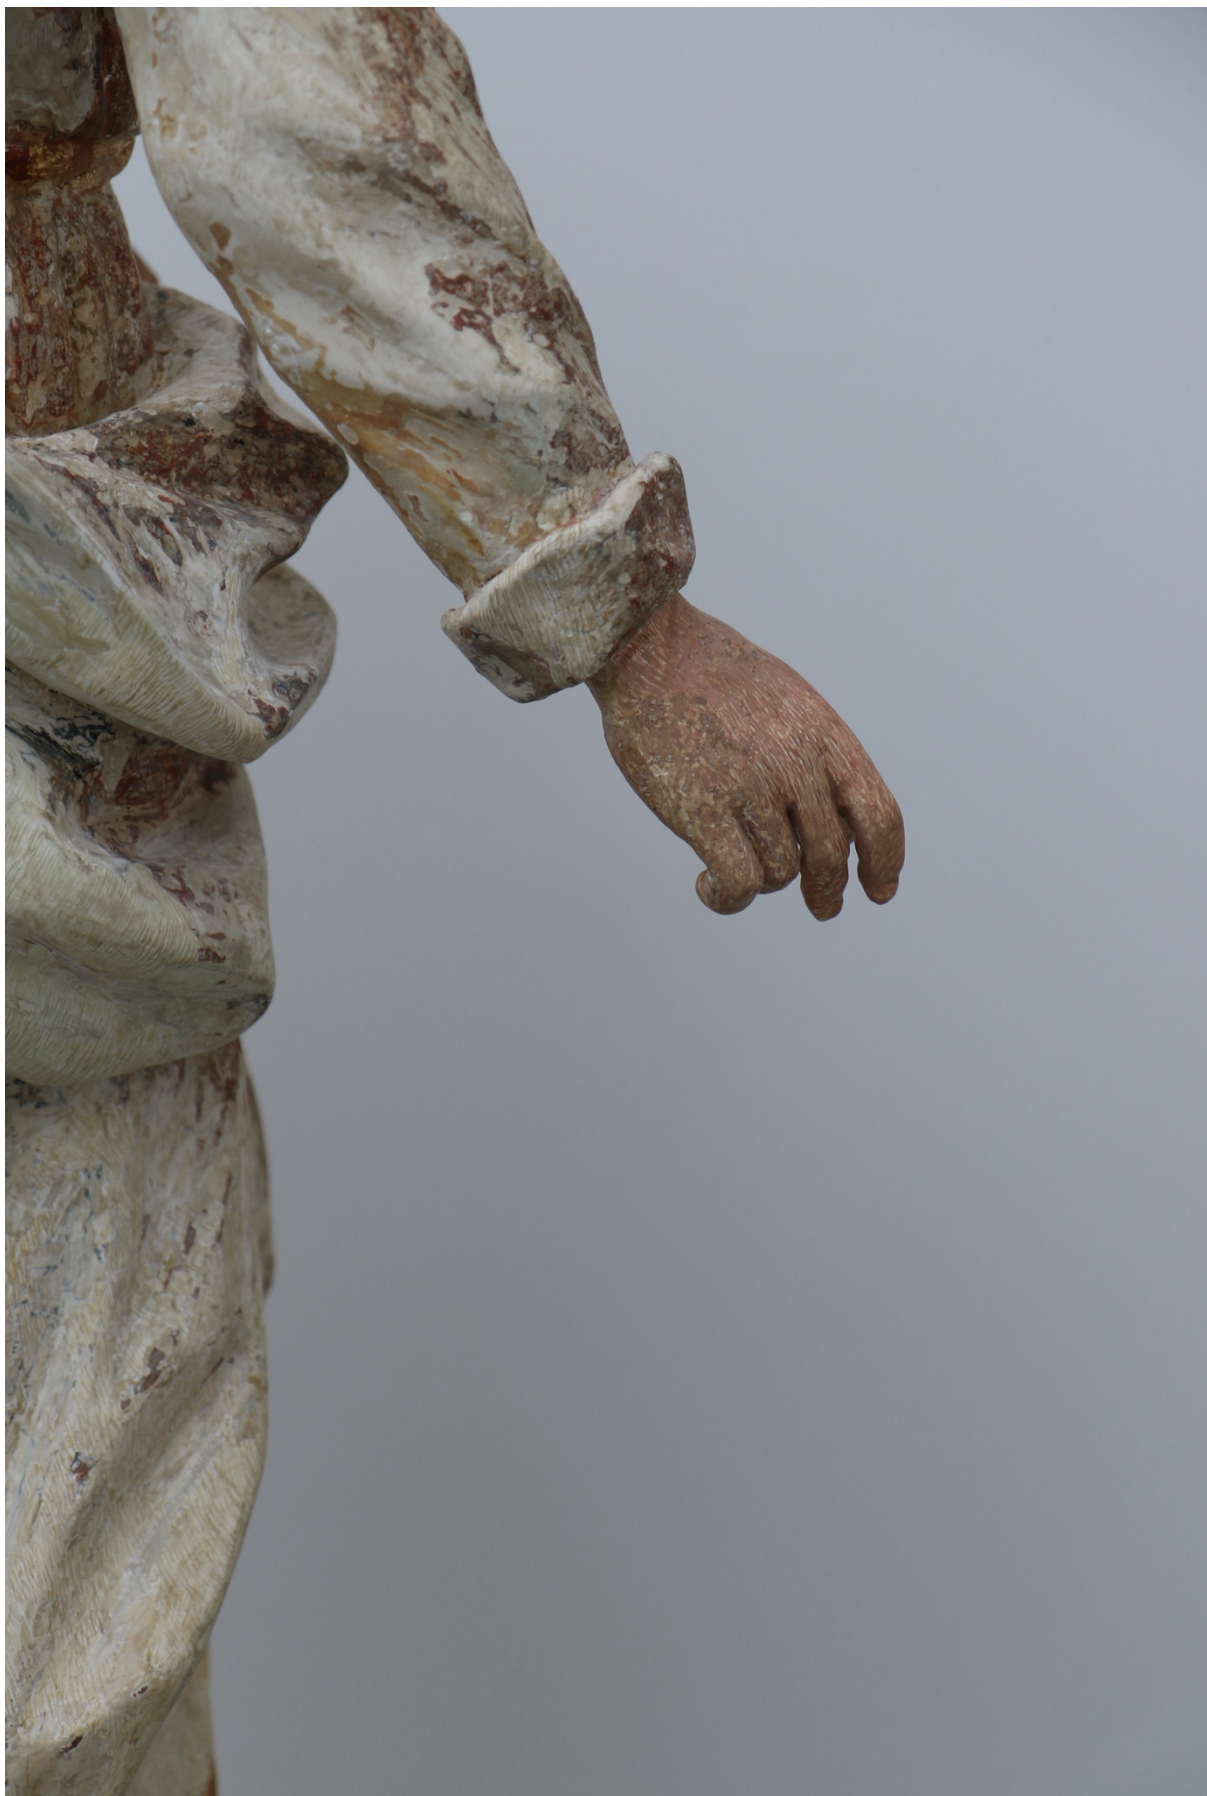
Obr. 134 stav díla po restaurování – detail dořezby ruky Panny Marie, pohled zezadu

Chybějící prsty Panny Marie a část draperie byly doplněny dořezbou z lipového dřeva. Tomuto zásahu předcházelo vytvoření modelu z plastické modelovací hmoty. Po zhotovení byly jednotlivé doplňky přisazeny k originálu a fixovány adhezivem Lascaux Acrykleber 498 HV. S ohledem na zachování maximální reverzibility a minimalizaci zásahu do původní dřevní hmoty byly dořezby upevněny bez použití čepů. Trhliny vzniklé v dřevní hmotě fyzikálními změnami materiálu byli vyšpánovány lipovým dřevem.
