**Restaurátorská zpráva**  
**Restaurování kamenné sochy Alegorie Země**  
**ze státního zámku Ploskovice**

Vypracoval Matěj Hanusch, posluchač VI. ročníku

Vedoucí restaurátor MgA. Jan Kracík

2026

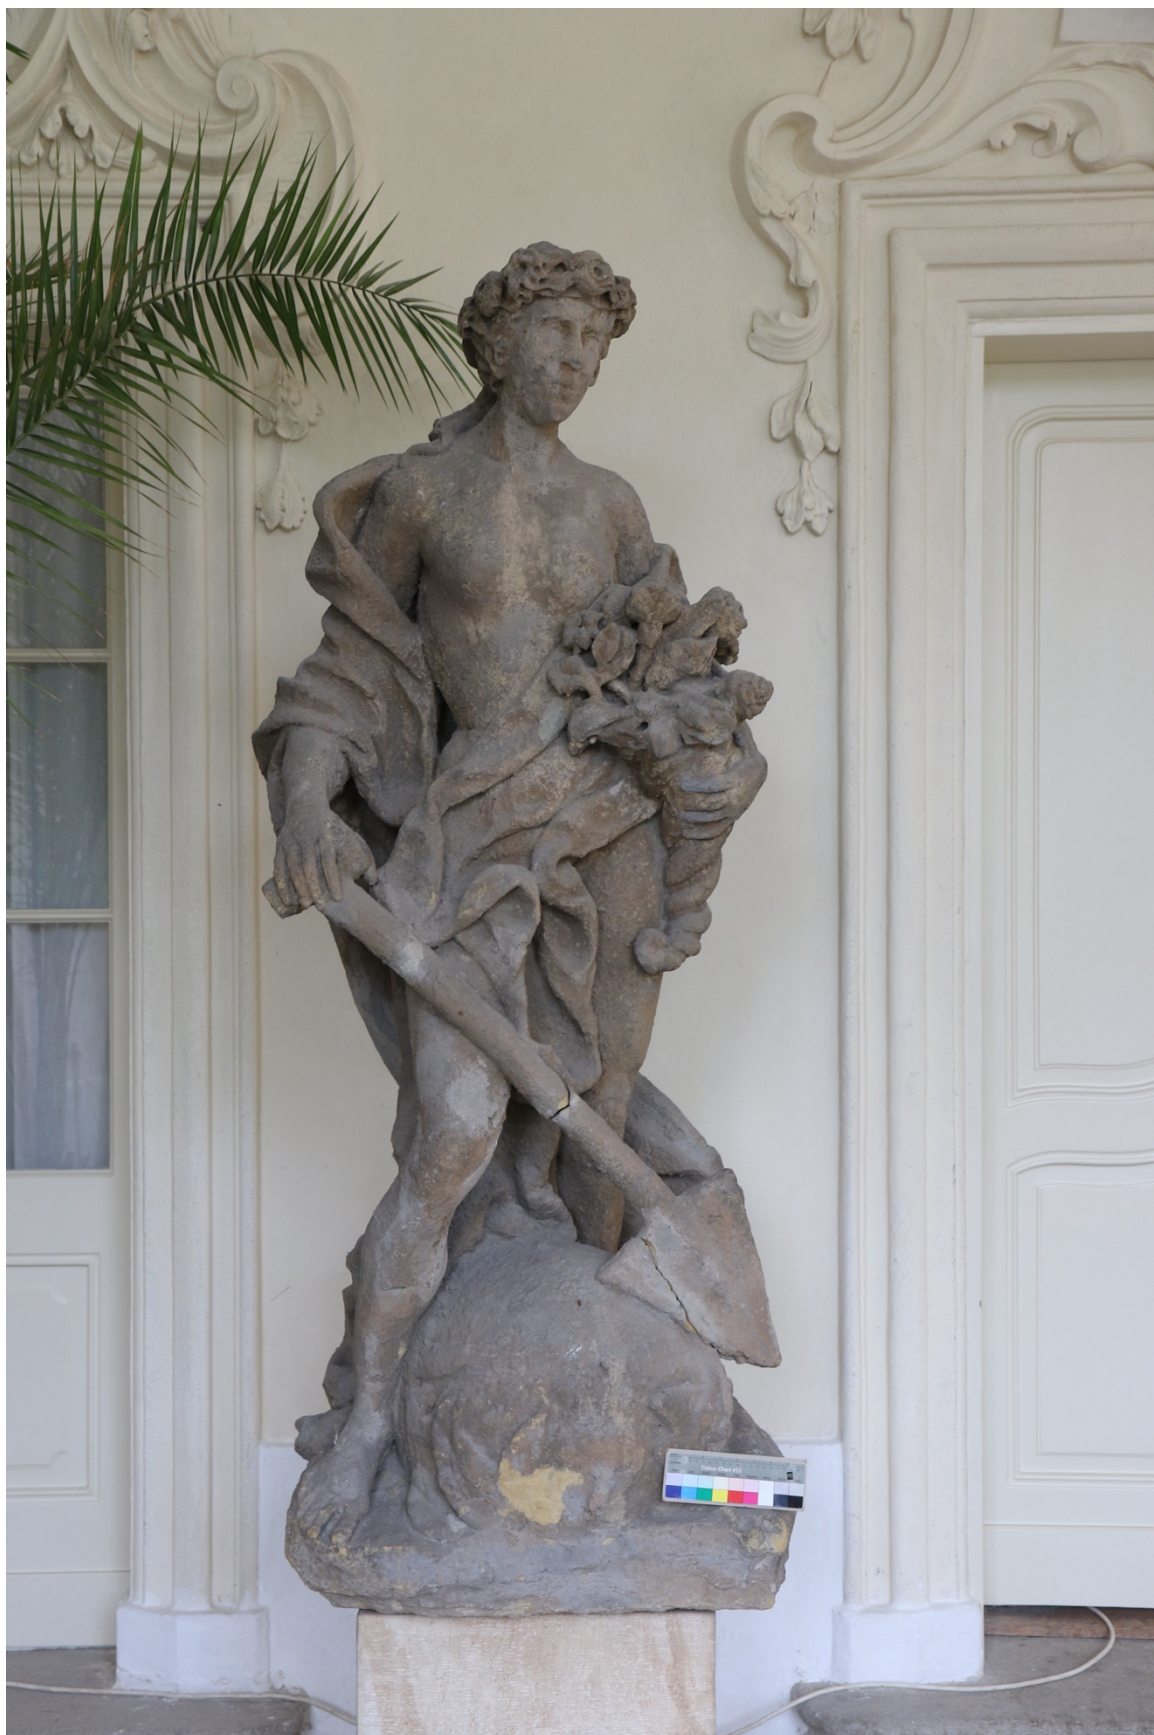
Obr. 1 Stav před – celkový pohled

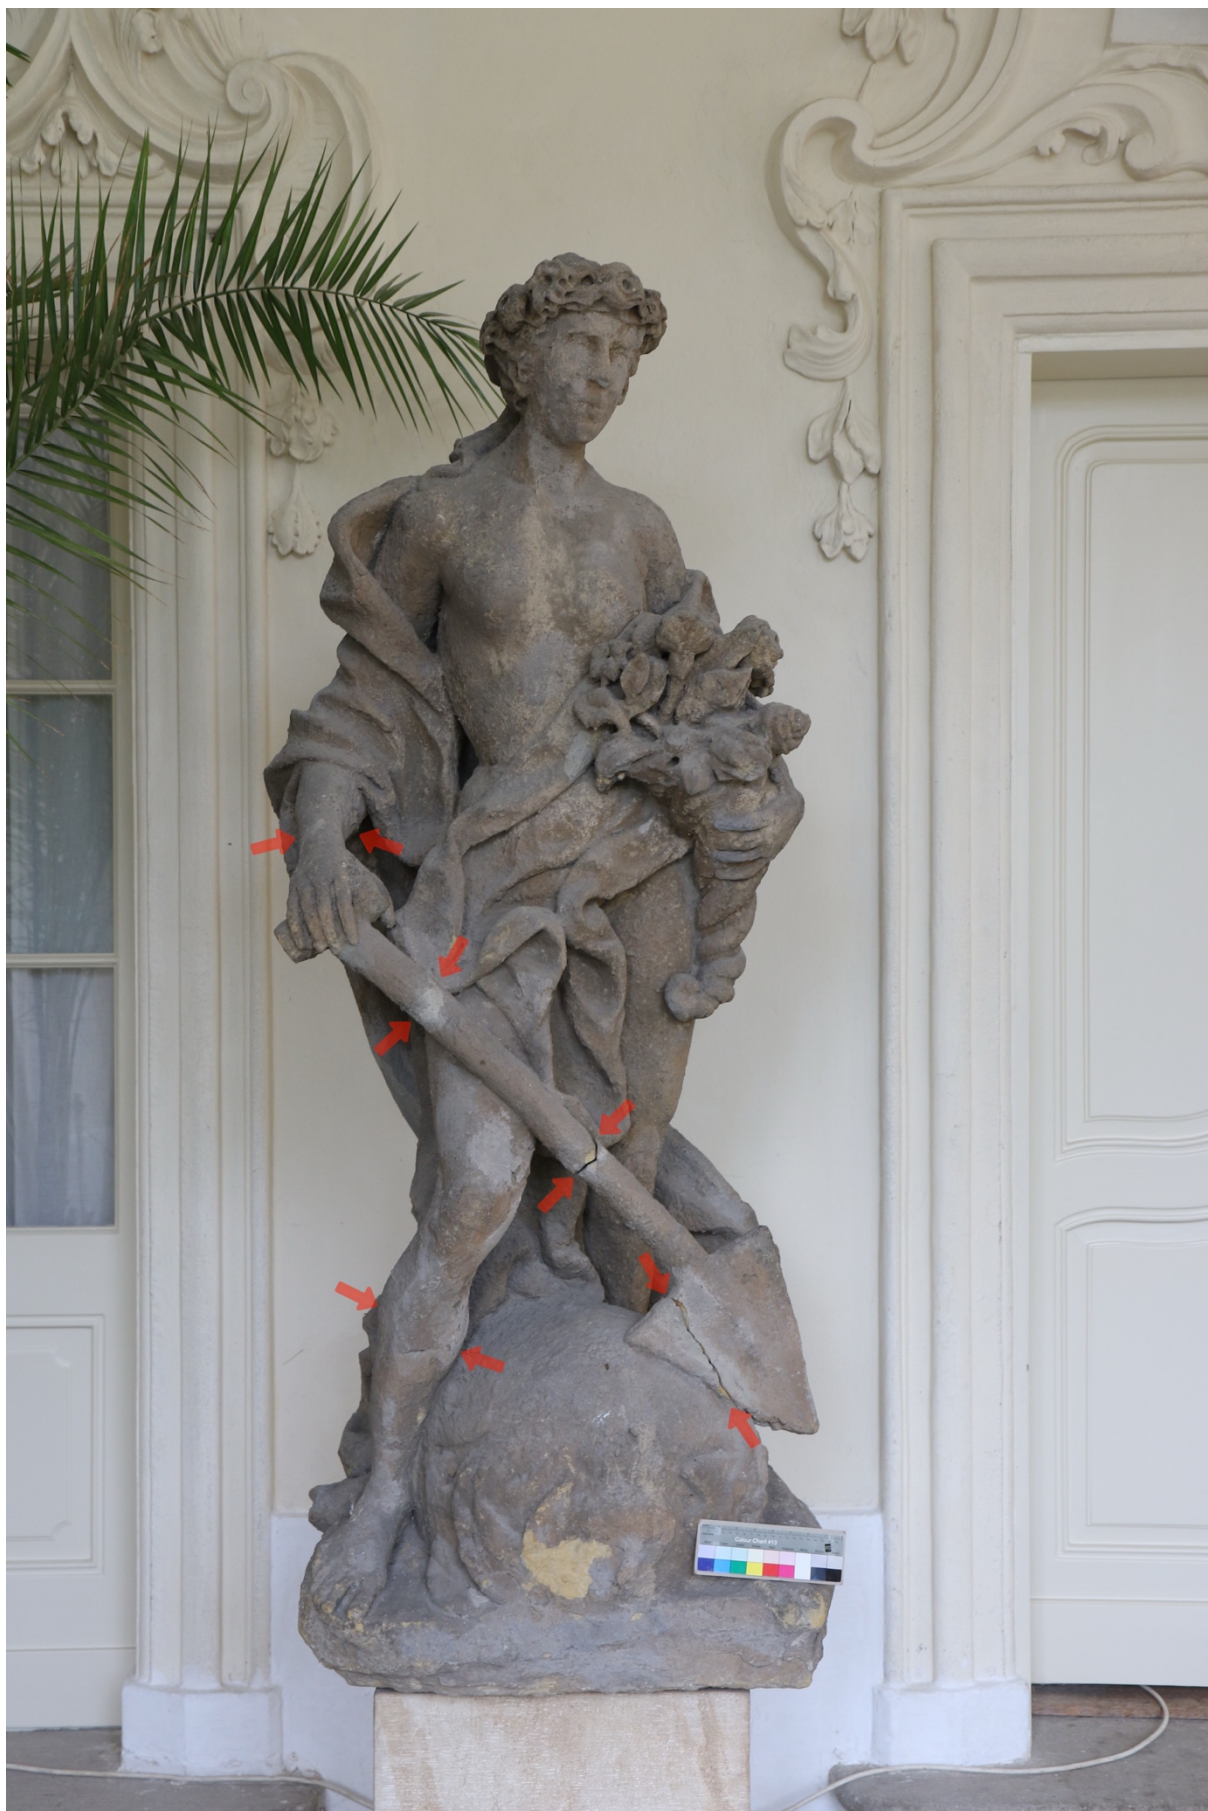
Statika sochy se jeví jako stabilní. Množství trhlin neohrožuje samotnou statiku, ale hrozí odlomení větších kusů materiálu a tím ztráta modelace. Atribut rýče je zcela odlomený zhruba v jedné třetině násady a v místě kontaktu rýče s globem. Fragment drží díky druhotně doplněným čepům. Důvodem degradace jsou fyzikální činitelé.

Obr. 2 Stav před – vyznačení trhlin

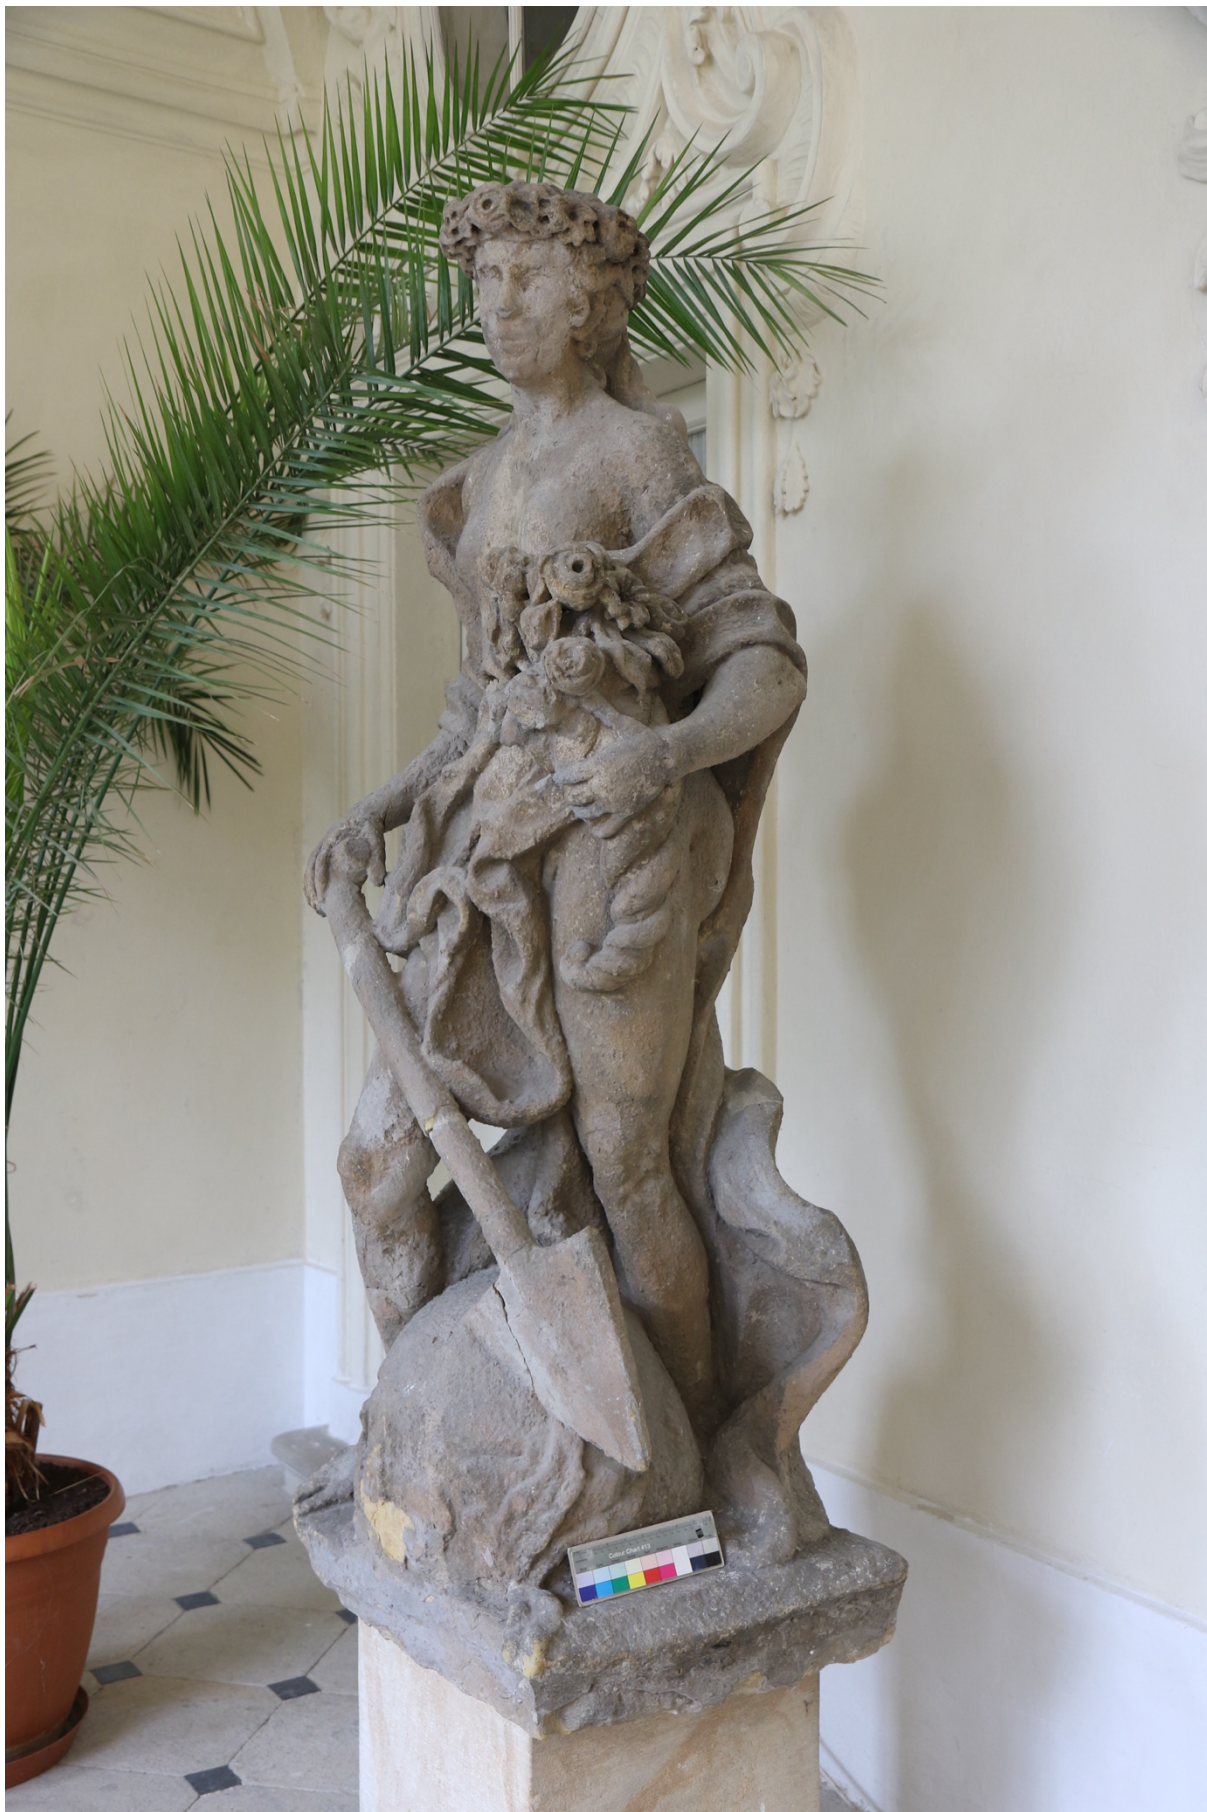
Obr. 4 stav před - celkový pohled

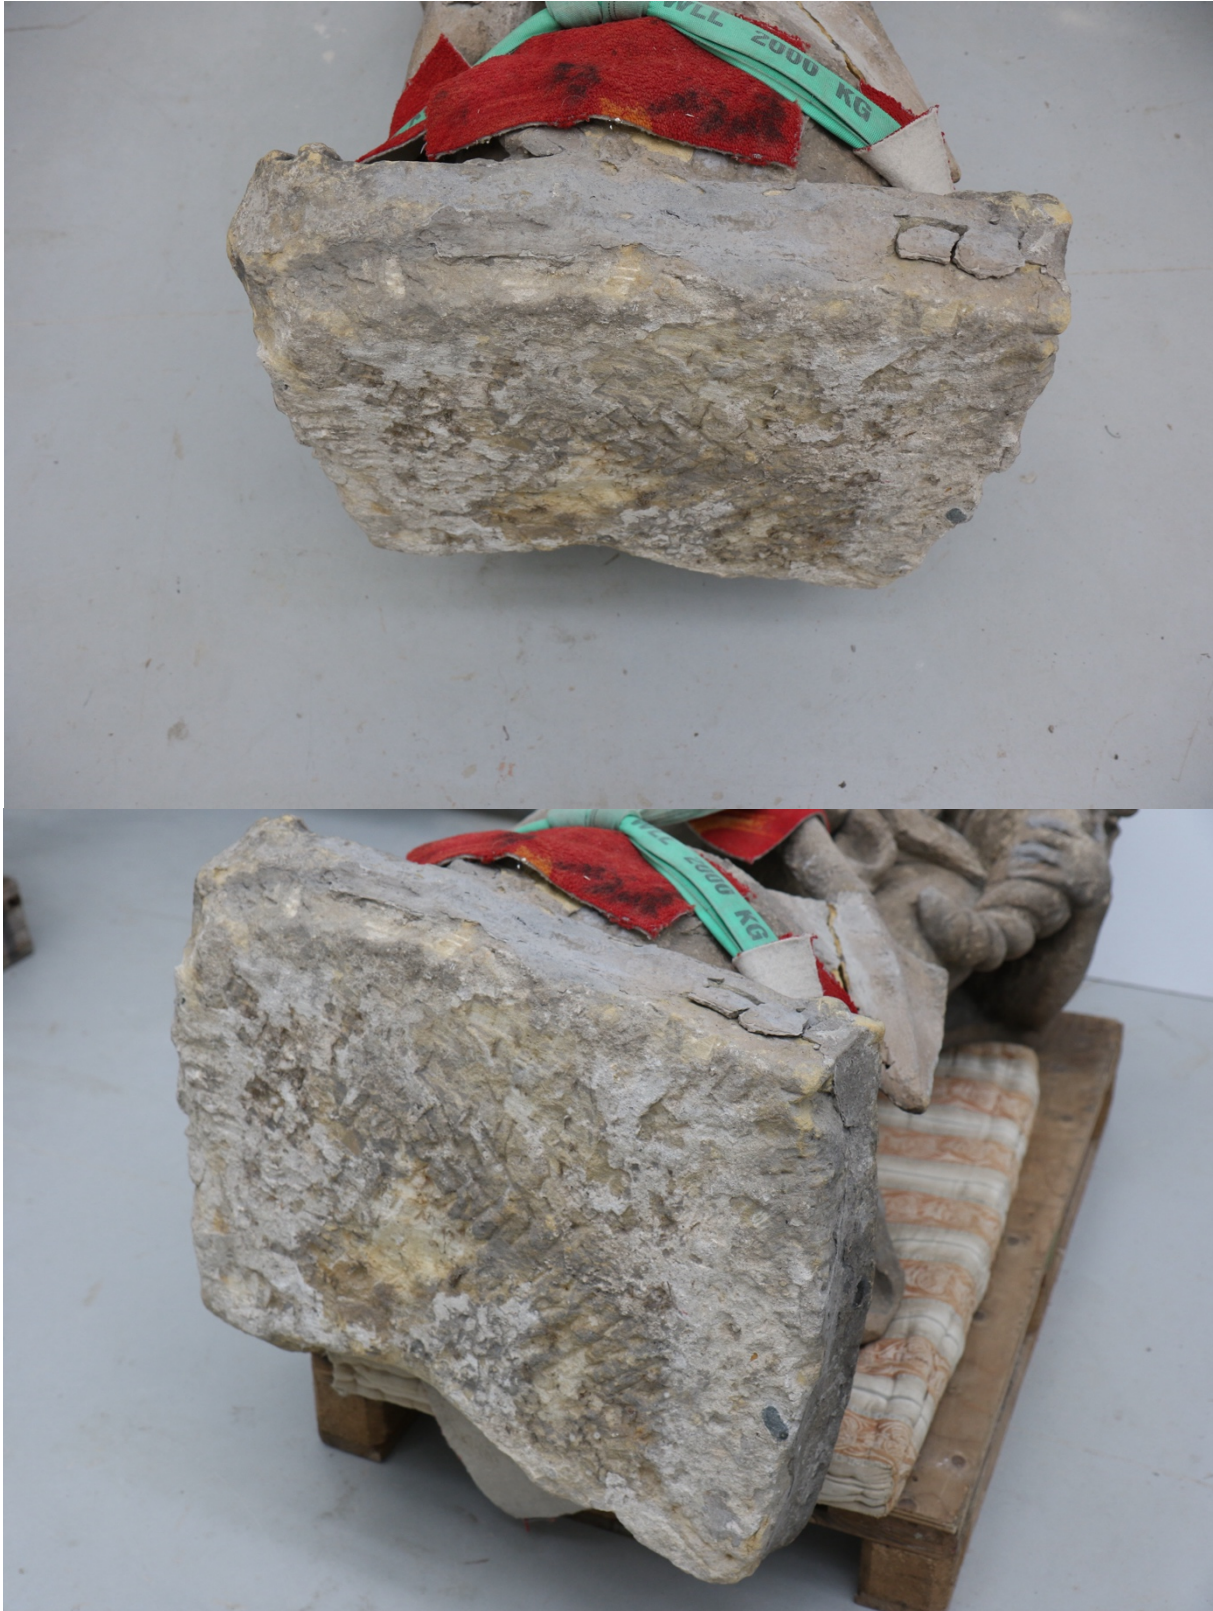
Obr. 22 pohled na spodek soklové části

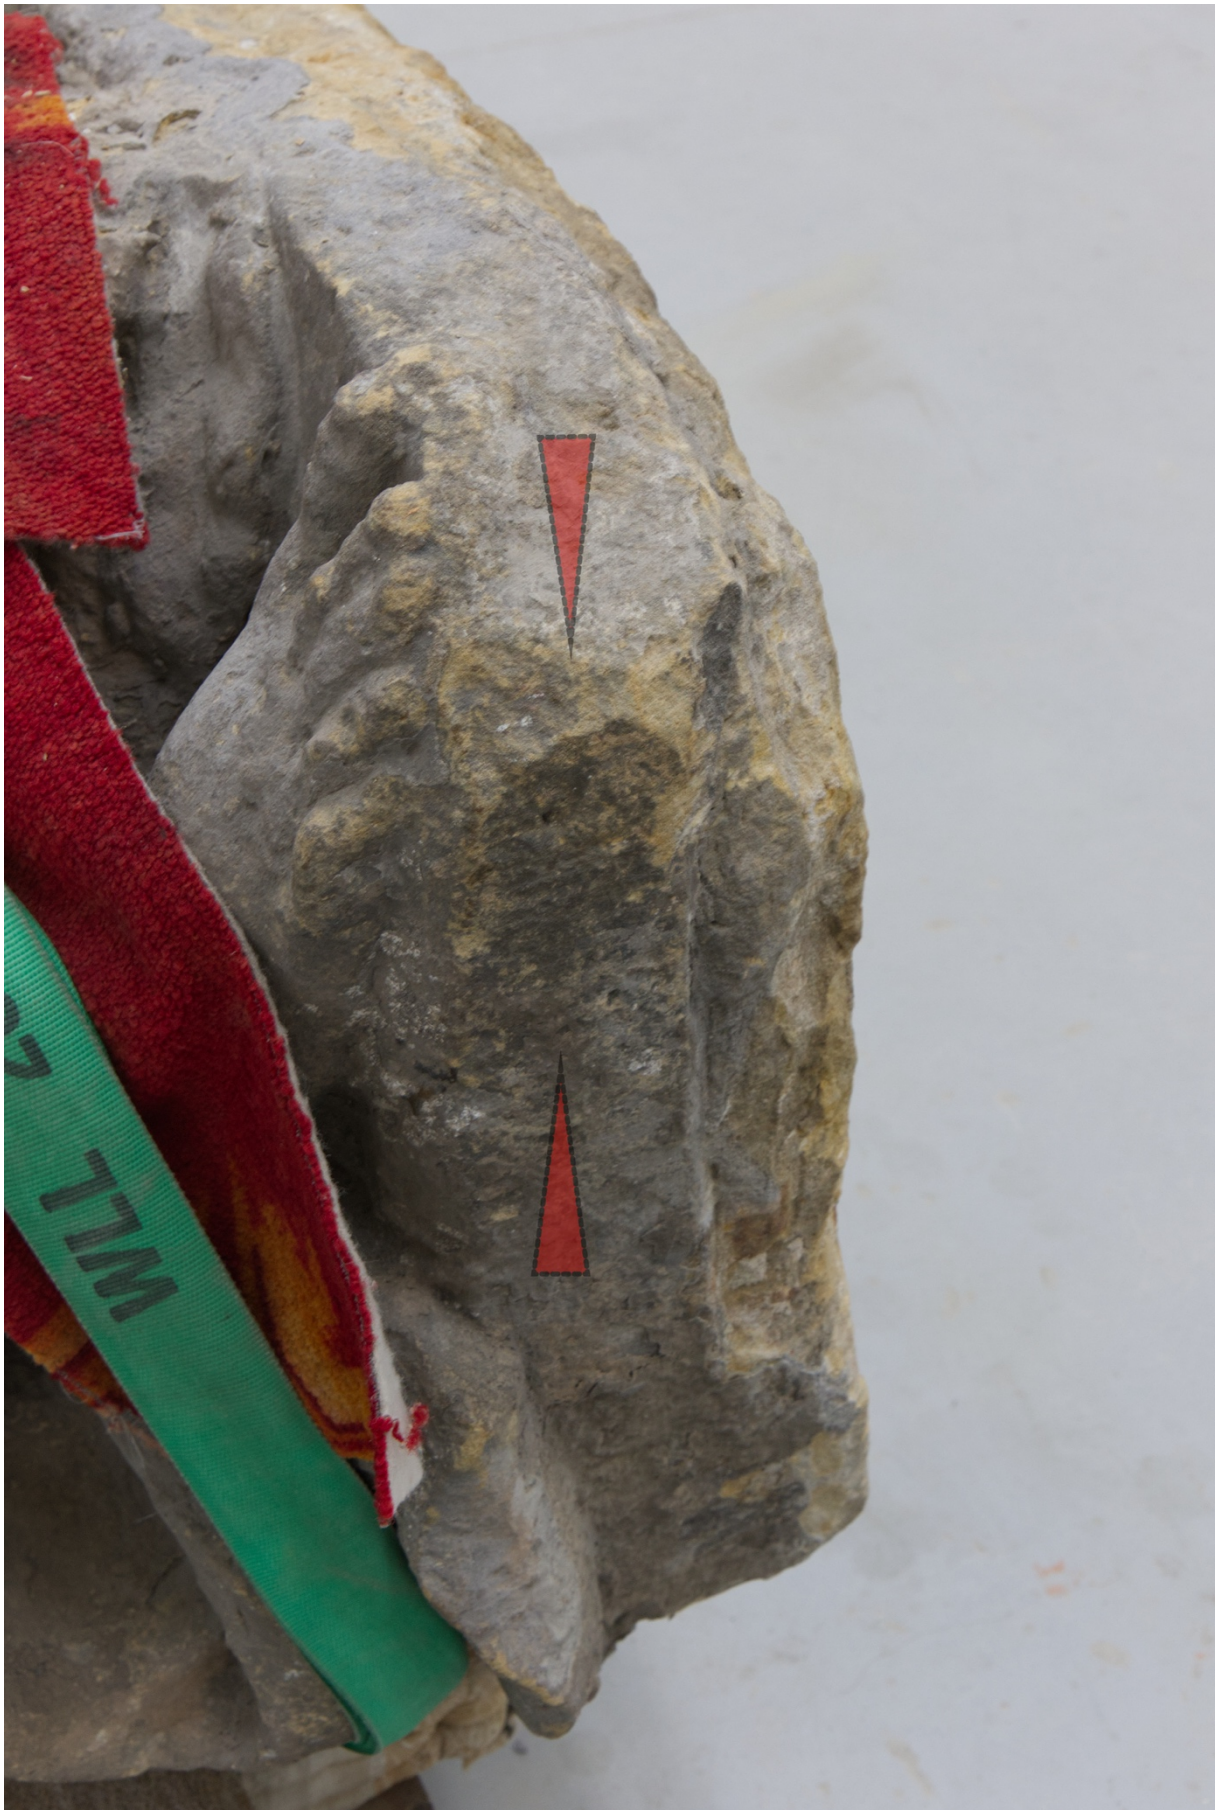
Obr. 24 zkouška čištění pomocí laseru

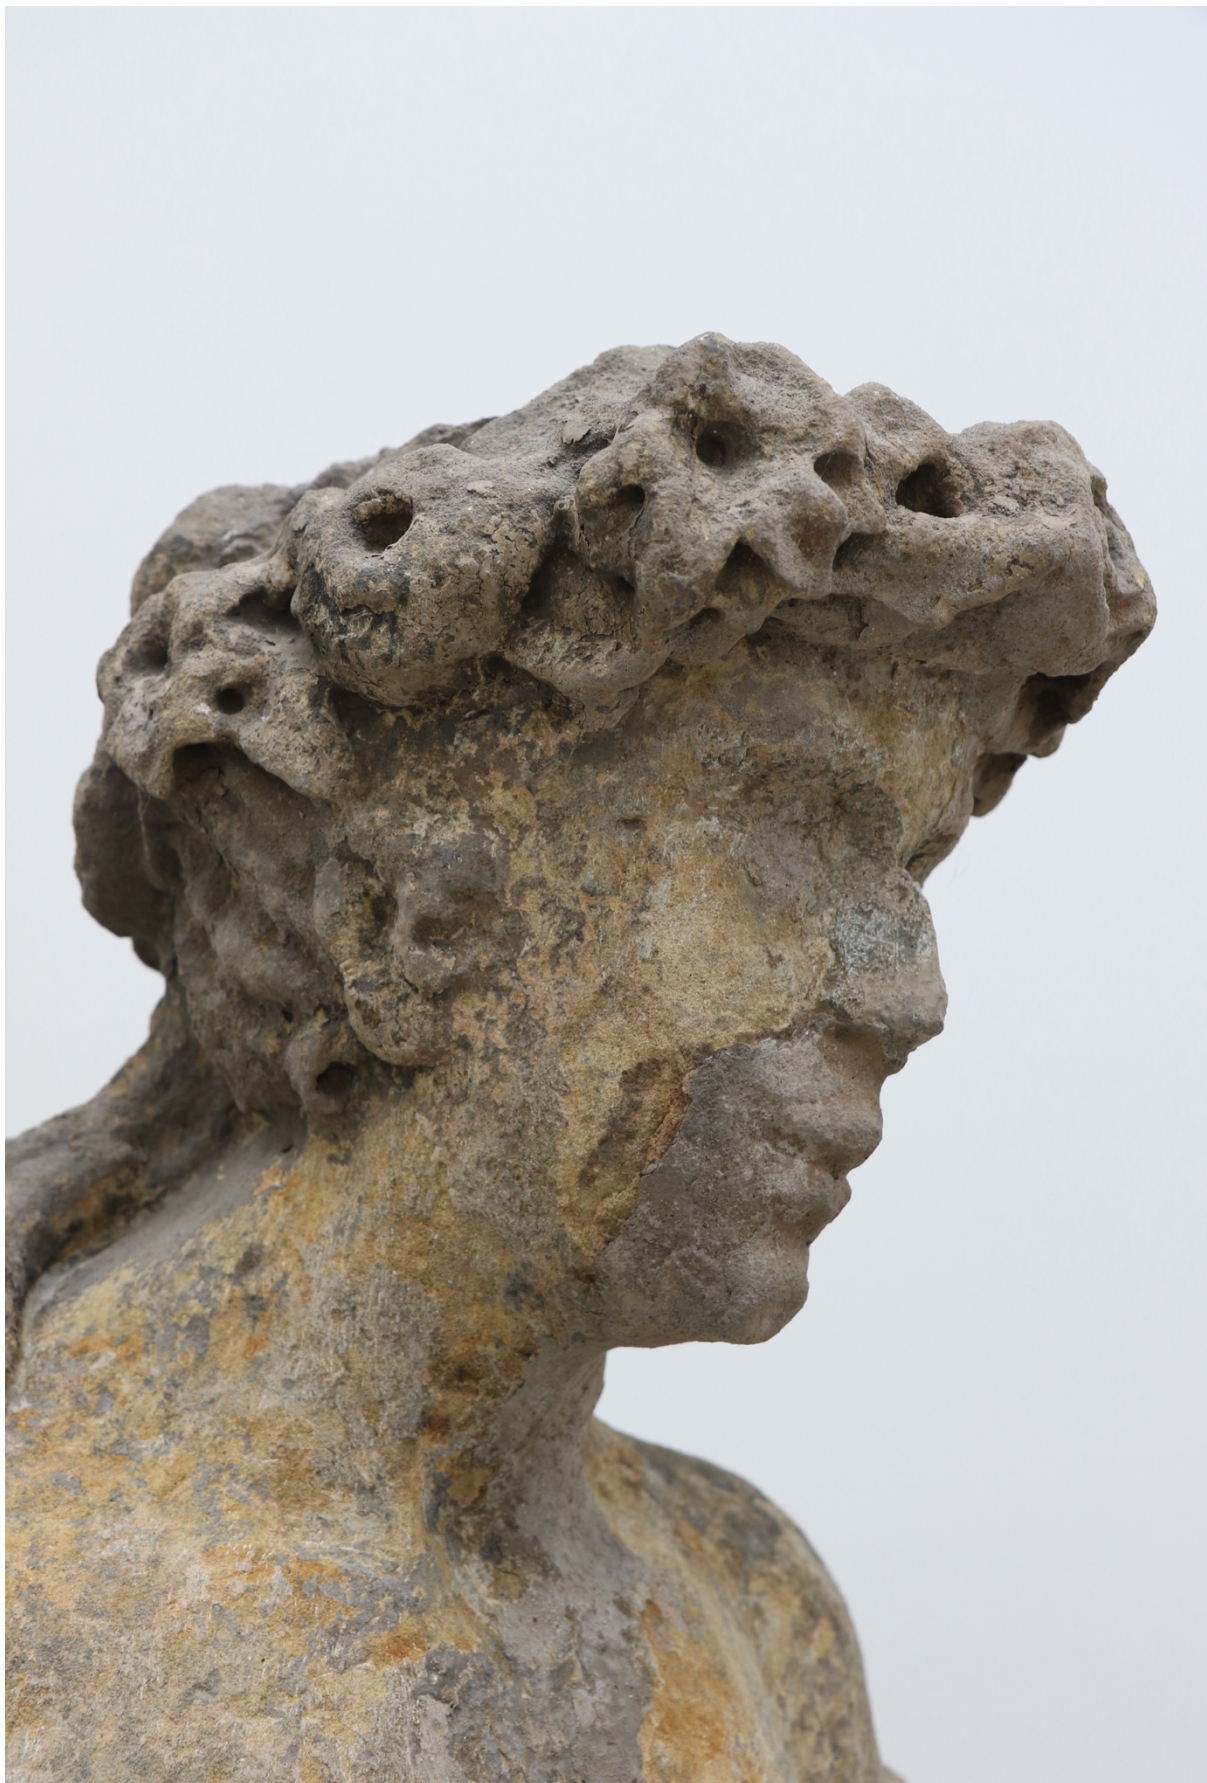
Obr. 30 průběh snímání druhotných cementových vrstev-viditelná silná degradace kamenného materiálu pod doplňkem tváře

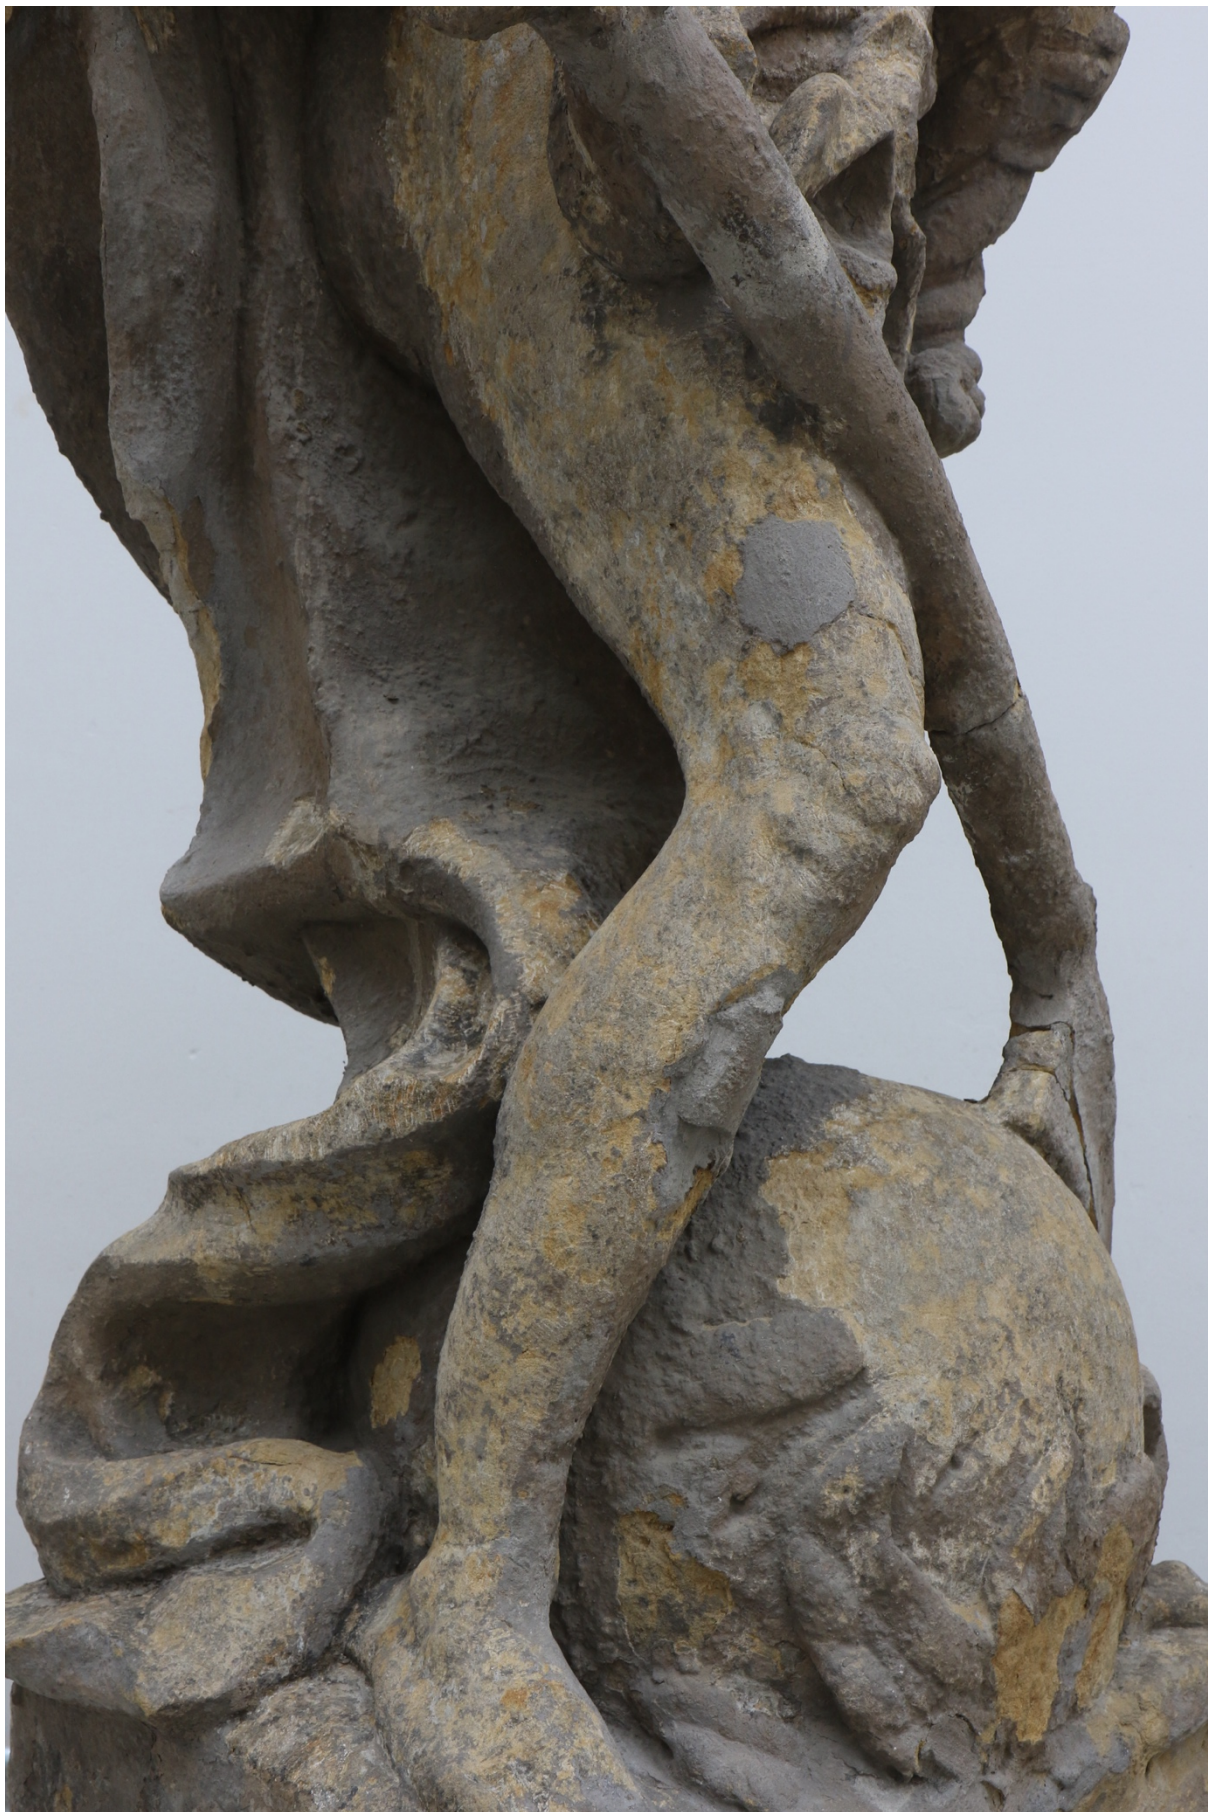
Obr. 43 nevyhovující tmely v pravé noze figury

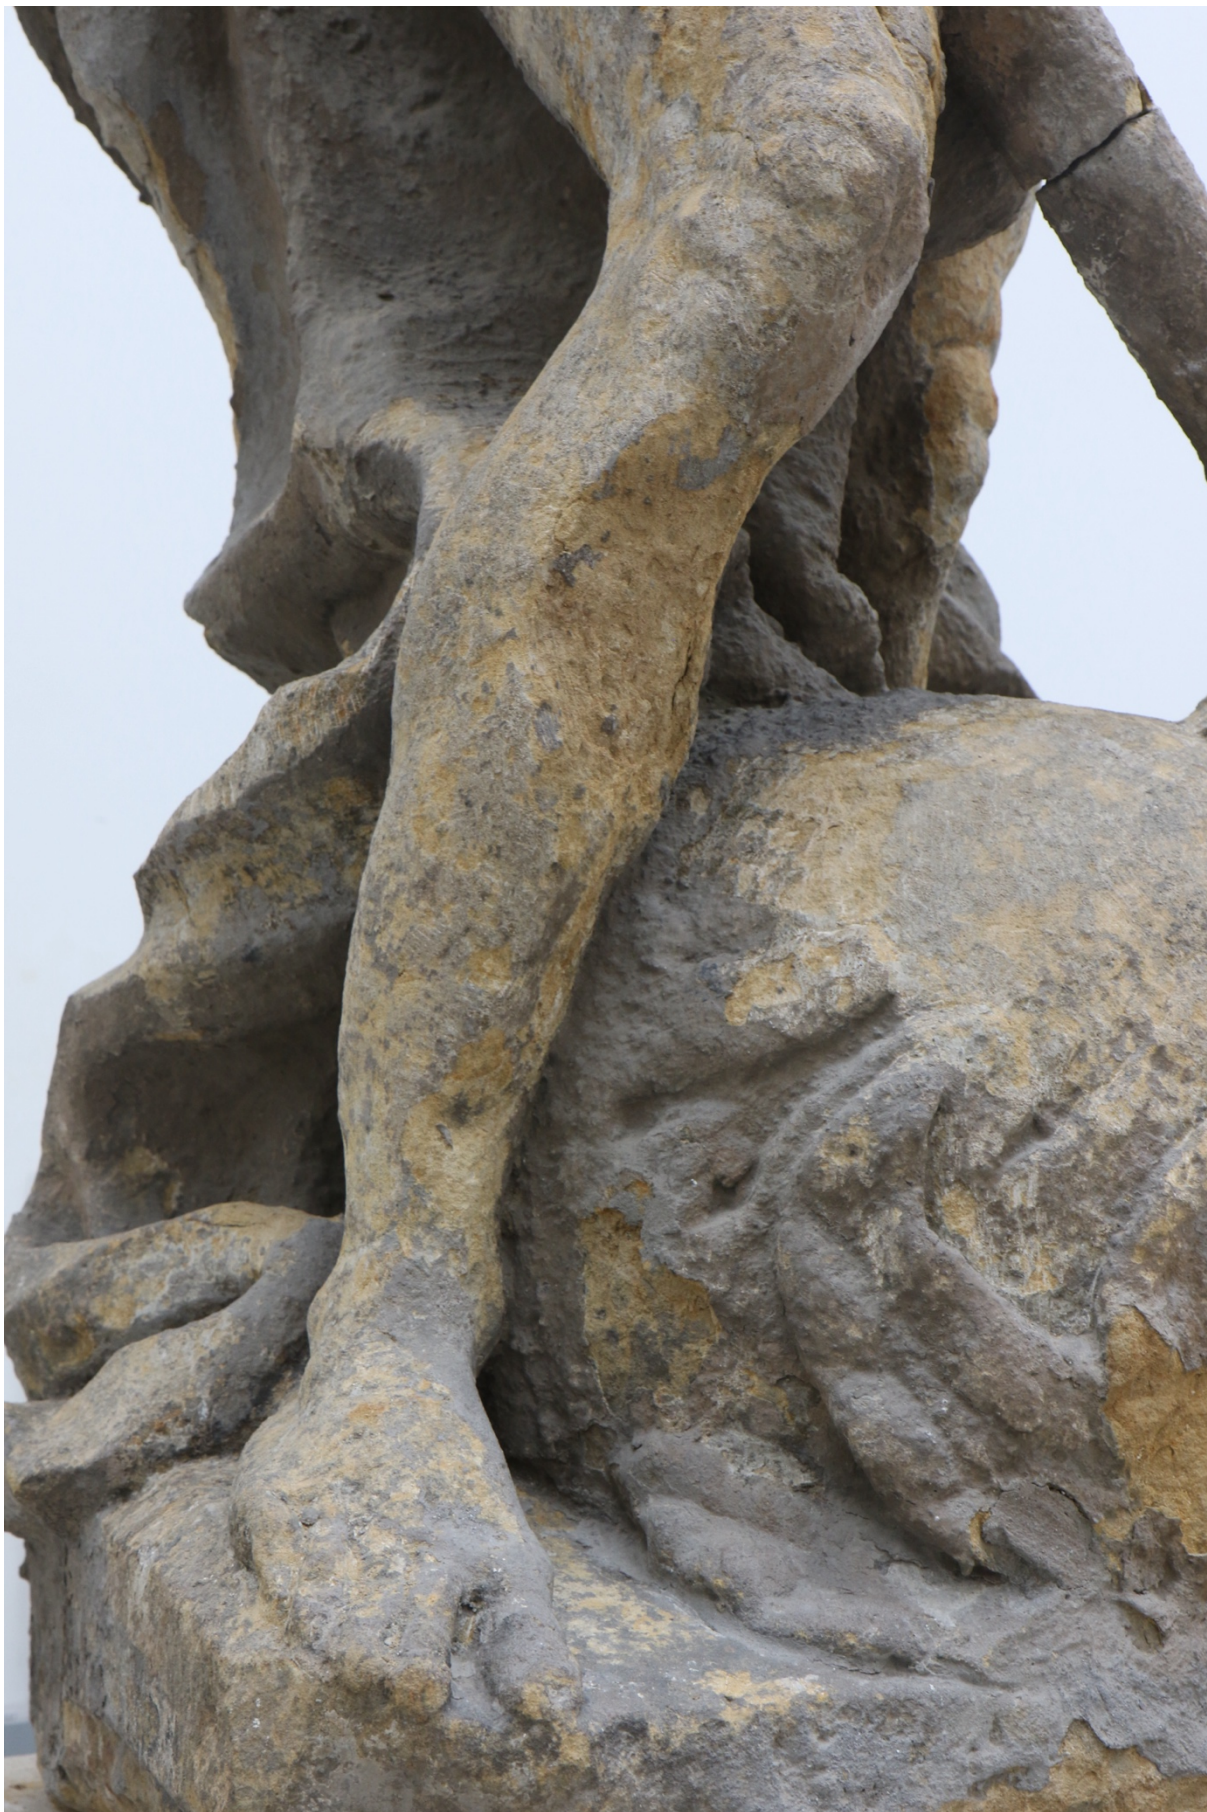
Obr. 46 odstranění nevyhovujících tmelů v pravé noze figury

Konsolidována byla primárně oblast pravé nohy od kolene dolů, kde se po odstranění druhotných doplňků odhalil velmi nesoudržný kamenný materiál. Hluboká (místa i více než 5 cm) trhlina v pravém koleni byla proinjektována zpevňovačem a následně elastifikovaným zpevňovačem s vhodným aditivem v podobě mramorové a křemičité moučky pro vyplnění trhliny. Dále pravá a čelní strana sféry, čelní strana seskupení květin v rohu hojnosti, pravá zadní strana draperie pod loktem, spodní polovina obličejové části a draperie ve středu postavy v oblasti rozkroku a hrudník postavy. Všechno místa, kde došlo k odstranění druhotných tmelů, v posledních dvou uvedených případech lokace, kde došlo k odstranění mohutné a mechanicky velice tvrdé a neprůdušné vrstvy cementového pačoku

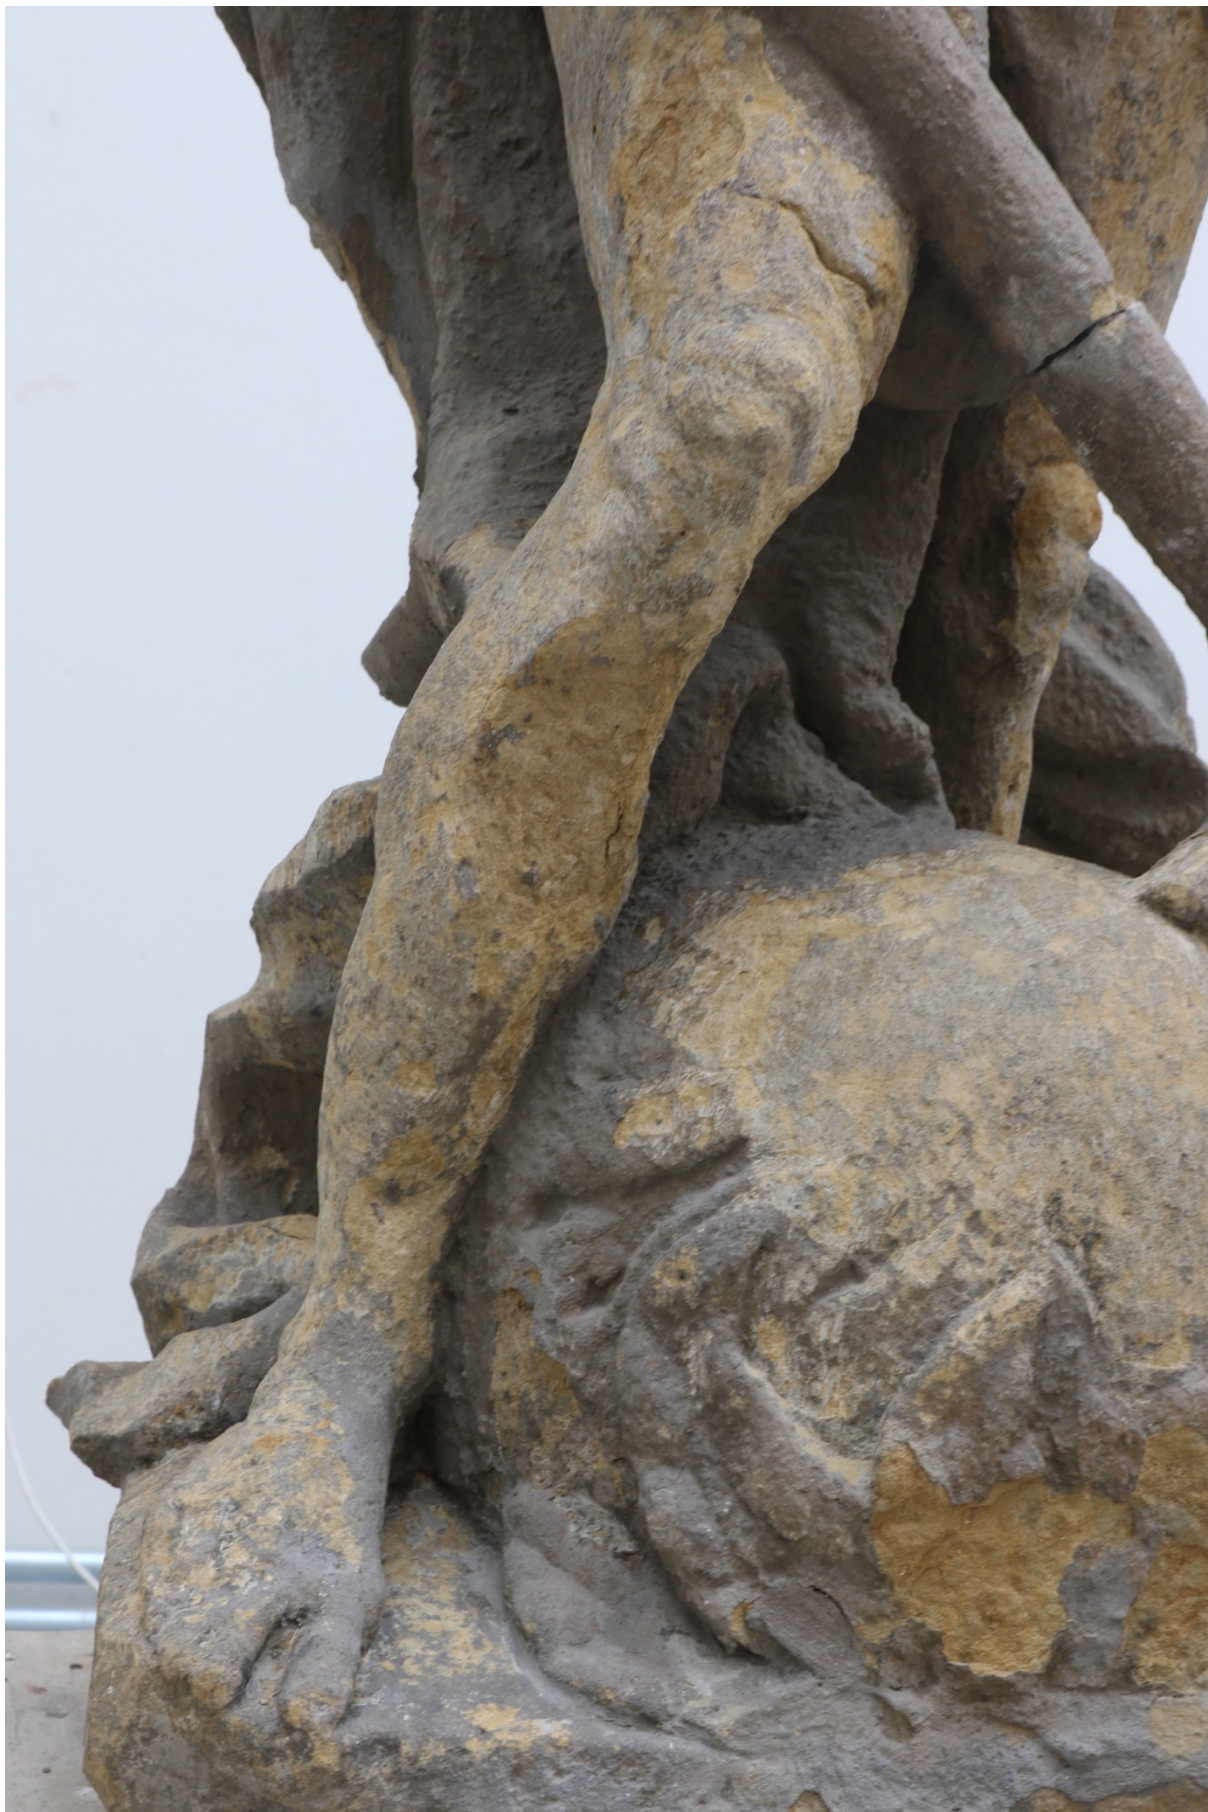
Obr. 48 odstranění nevyhovujících tmelů v pravé noze figury

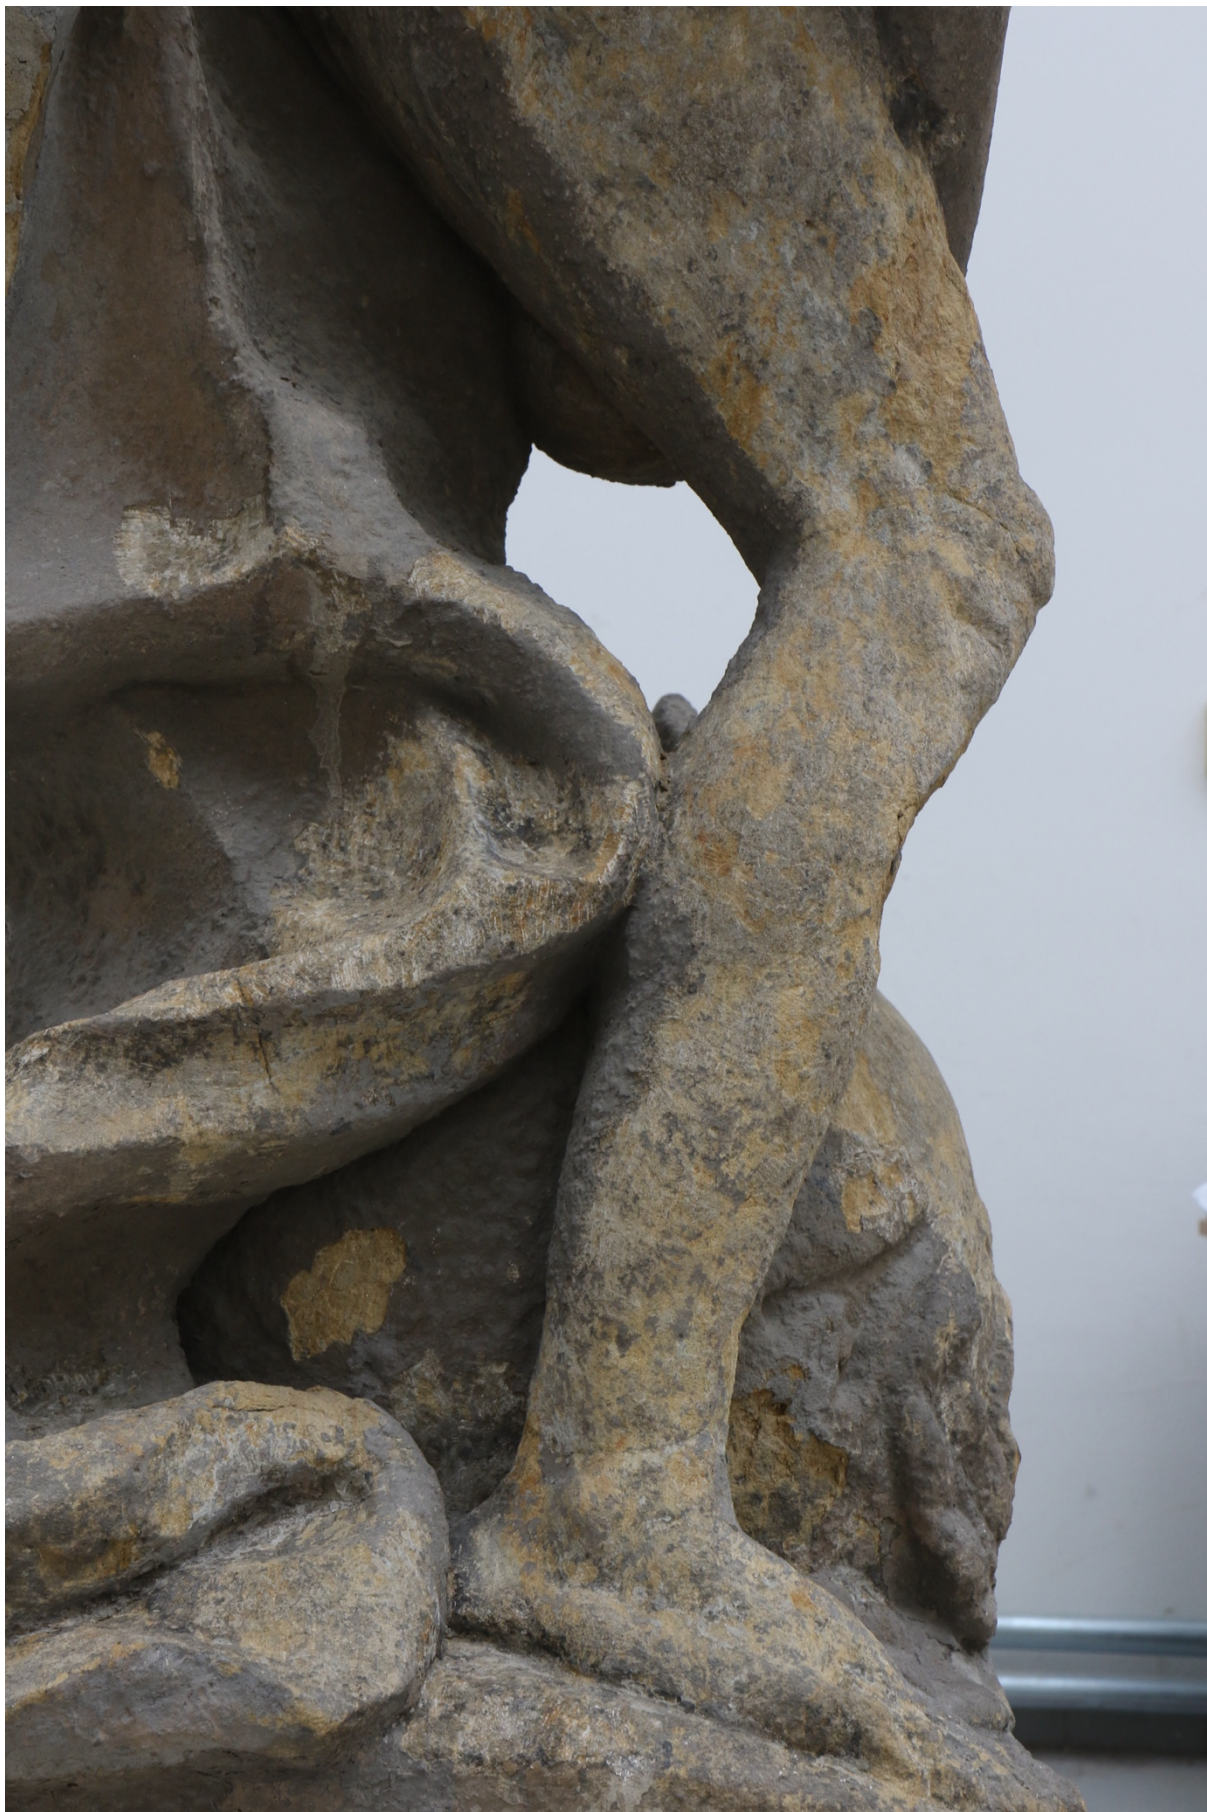
Obr. 49 odstranění nevyhovujících tmelů v pravé noze figury
