**Restaurátorská zpráva**  
**Restaurování kamenné sochy Alegorie Země**  
**ze státního zámku Ploskovice**

Vypracoval Matěj Hanusch, posluchač VI. ročníku

Vedoucí restaurátor MgA. Jan Kracík

2026

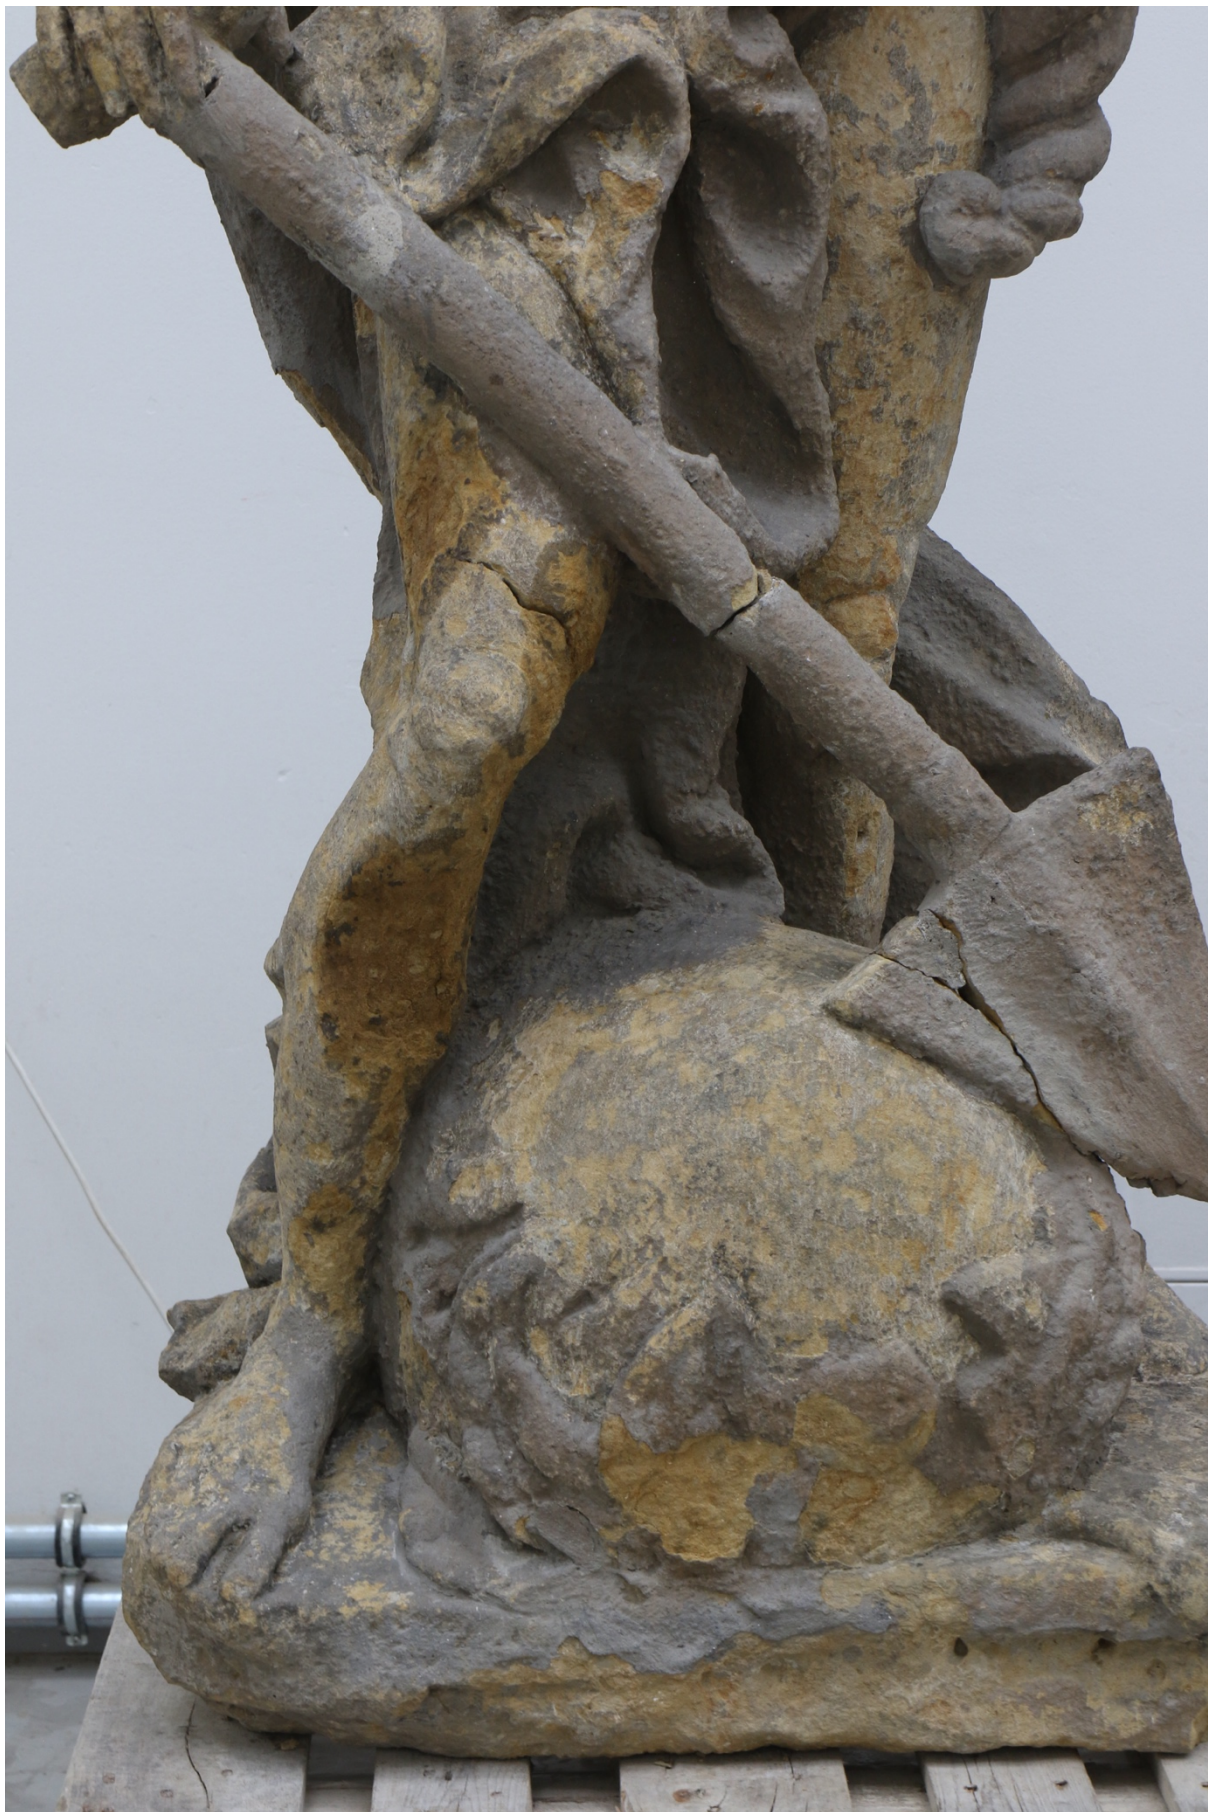
Konsolidována byla primárně oblast pravé nohy od kolene dolů, kde se po odstranění druhotných doplňků odhalil velmi nesoudržný kamenný materiál. Hluboká (místa i více než 5 cm) trhlina v pravém koleni byla proinjektována zpevňovačem a následně elastifikovaným zpevňovačem s vhodným aditivem v podobě mramorové a křemičité moučky pro vyplnění trhliny. Dále pravá a čelní strana sféry, čelní strana seskupení květin v rohu hojnosti, pravá zadní strana draperie pod loktem, spodní polovina obličejové části a draperie ve středu postavy v oblasti rozkroku a hrudník postavy. Všechno místa, kde došlo k odstranění druhotných tmelů, v posledních dvou uvedených případech lokace, kde došlo k odstranění mohutné a mechanicky velice tvrdé a neprůdušné vrstvy cementového pačoku

Obr. 50 odstranění nevyhovujících tmelů v pravé noze figury

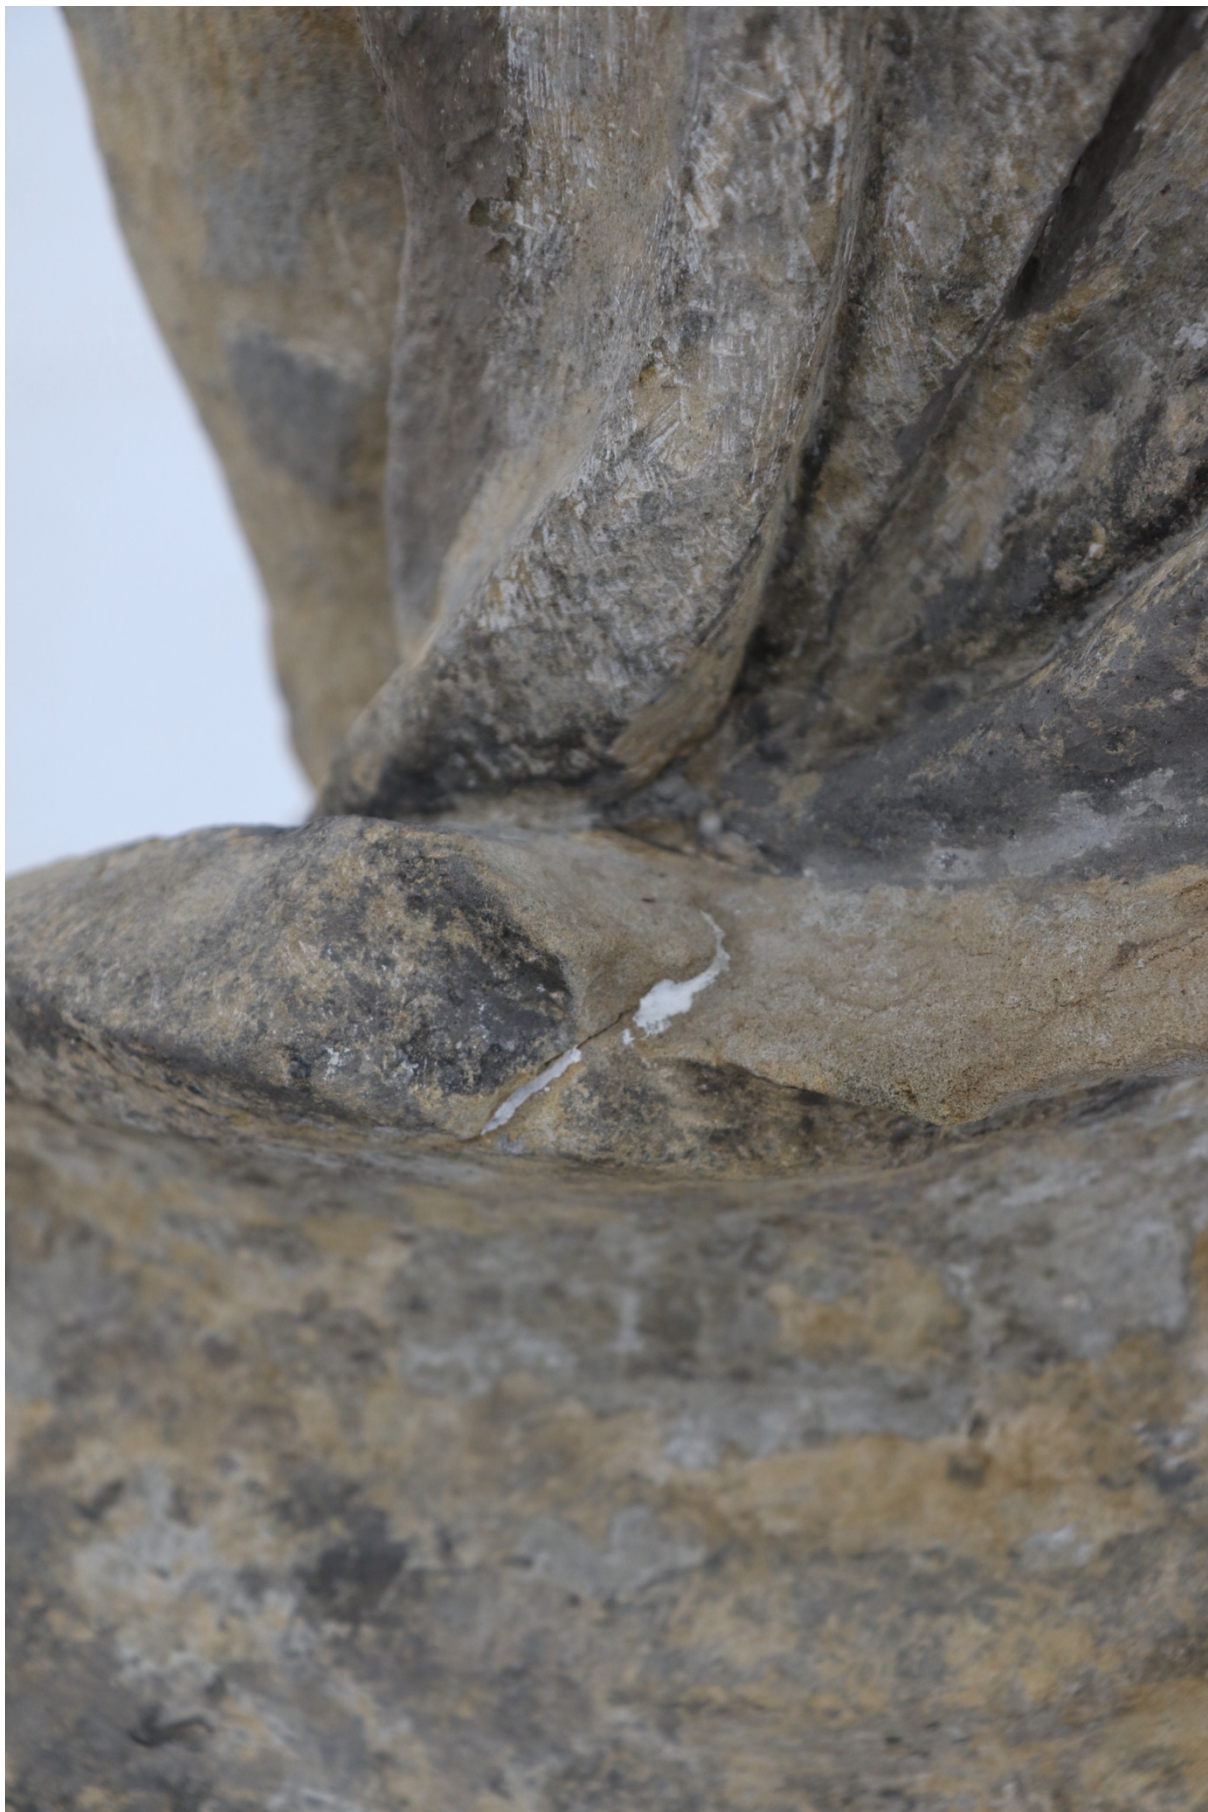
Obr. 55 injektáž – vyplnění trhliny elastifikovaným konsolidantem Remmers

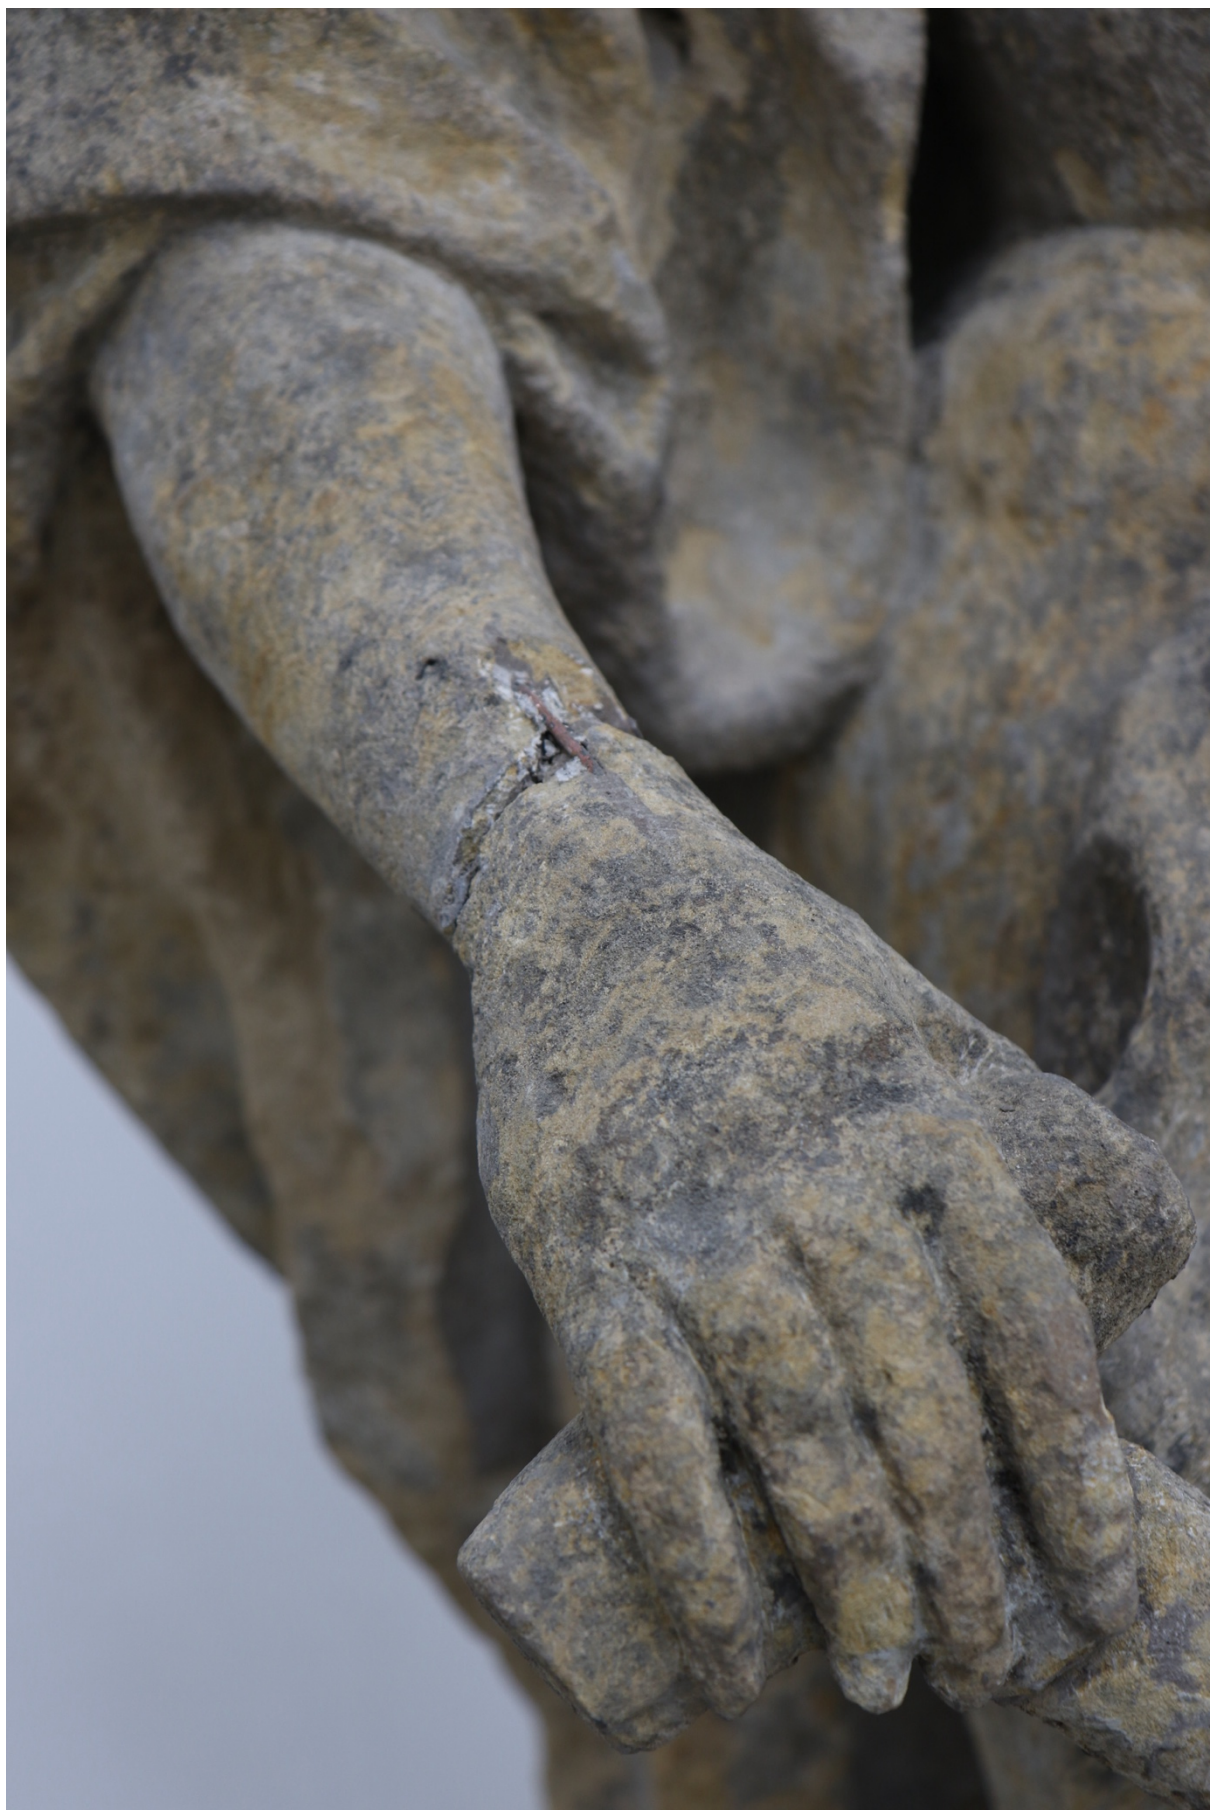
Obr. 56 injektáž – vyplnění trhliny elastifikovaným konsolidantem Remmers

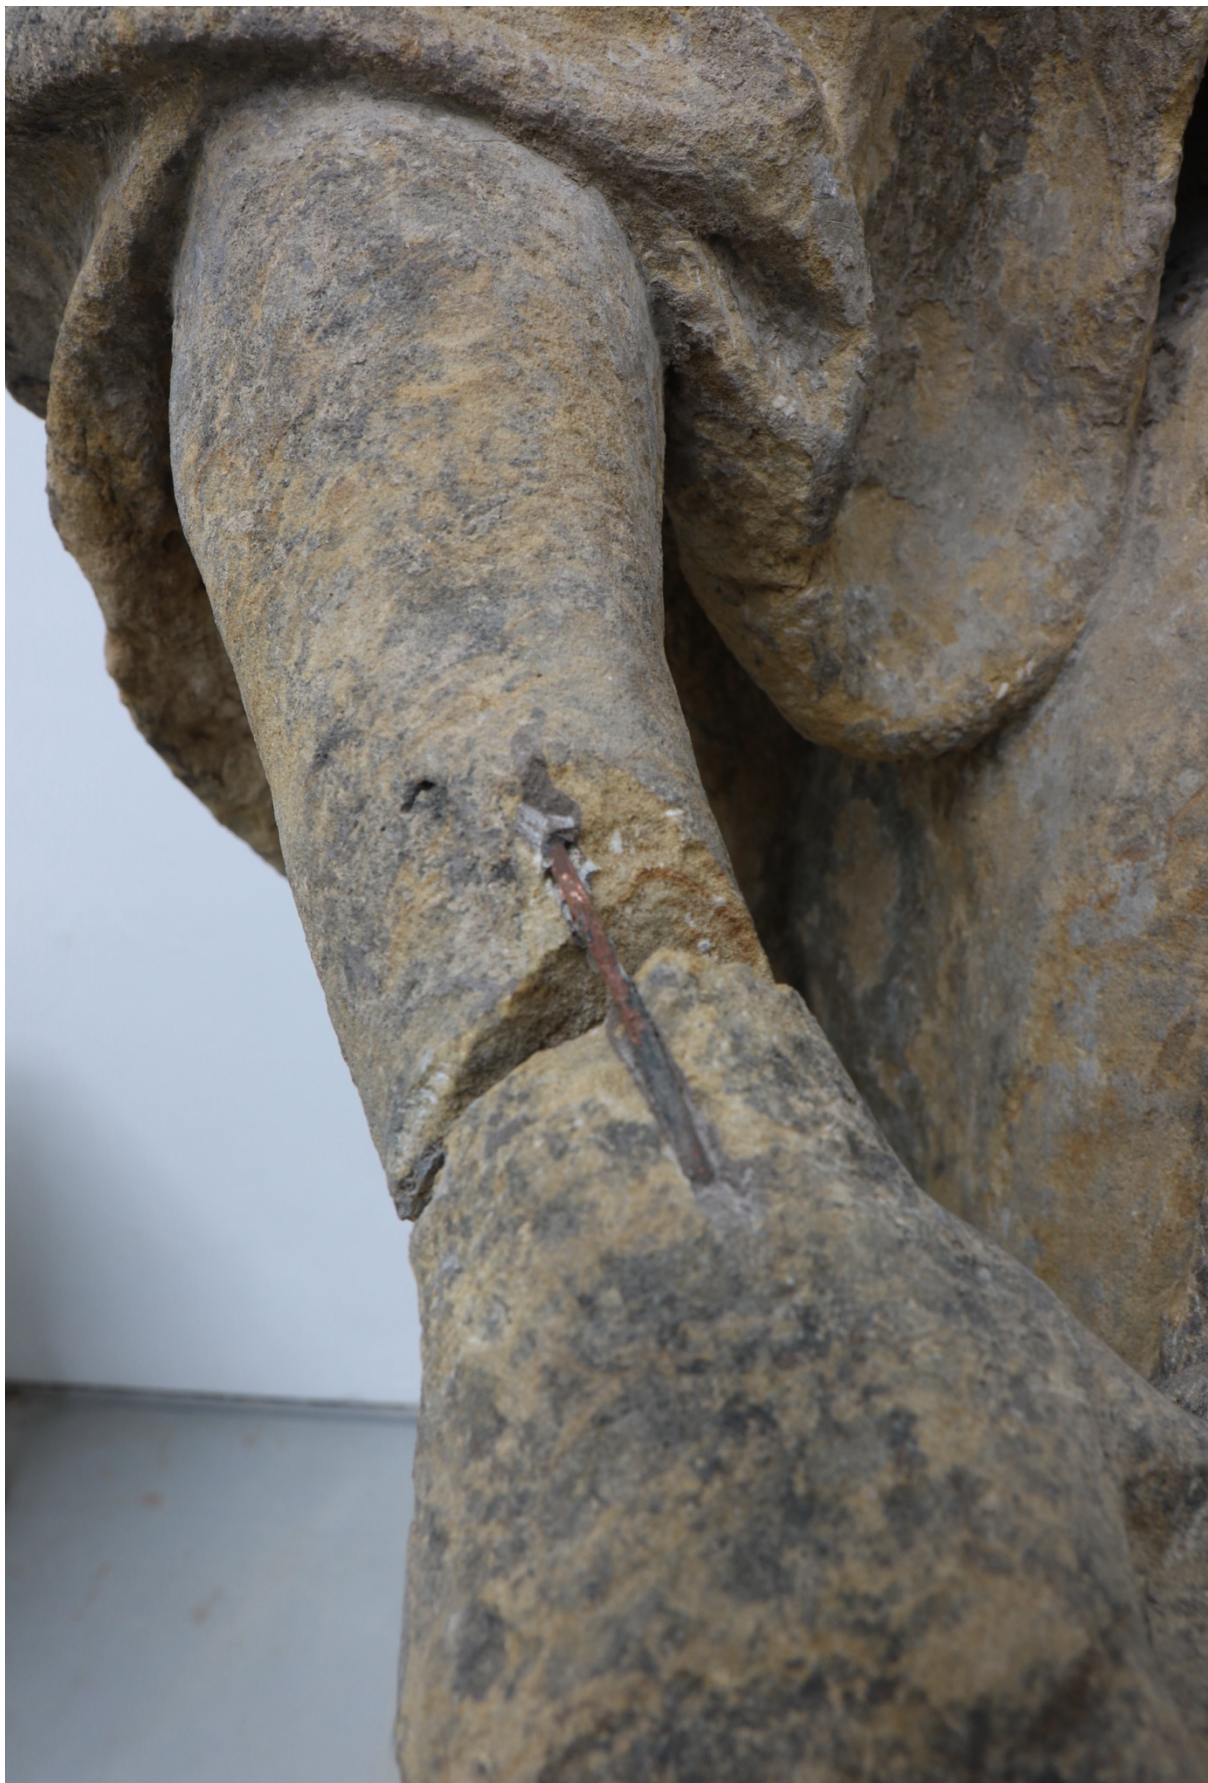
Obr. 58 odhalení konstrukce z předchozího restaurátorského zásahu v předloktí pravé ruky figury – odstranění tmelů ze spáry

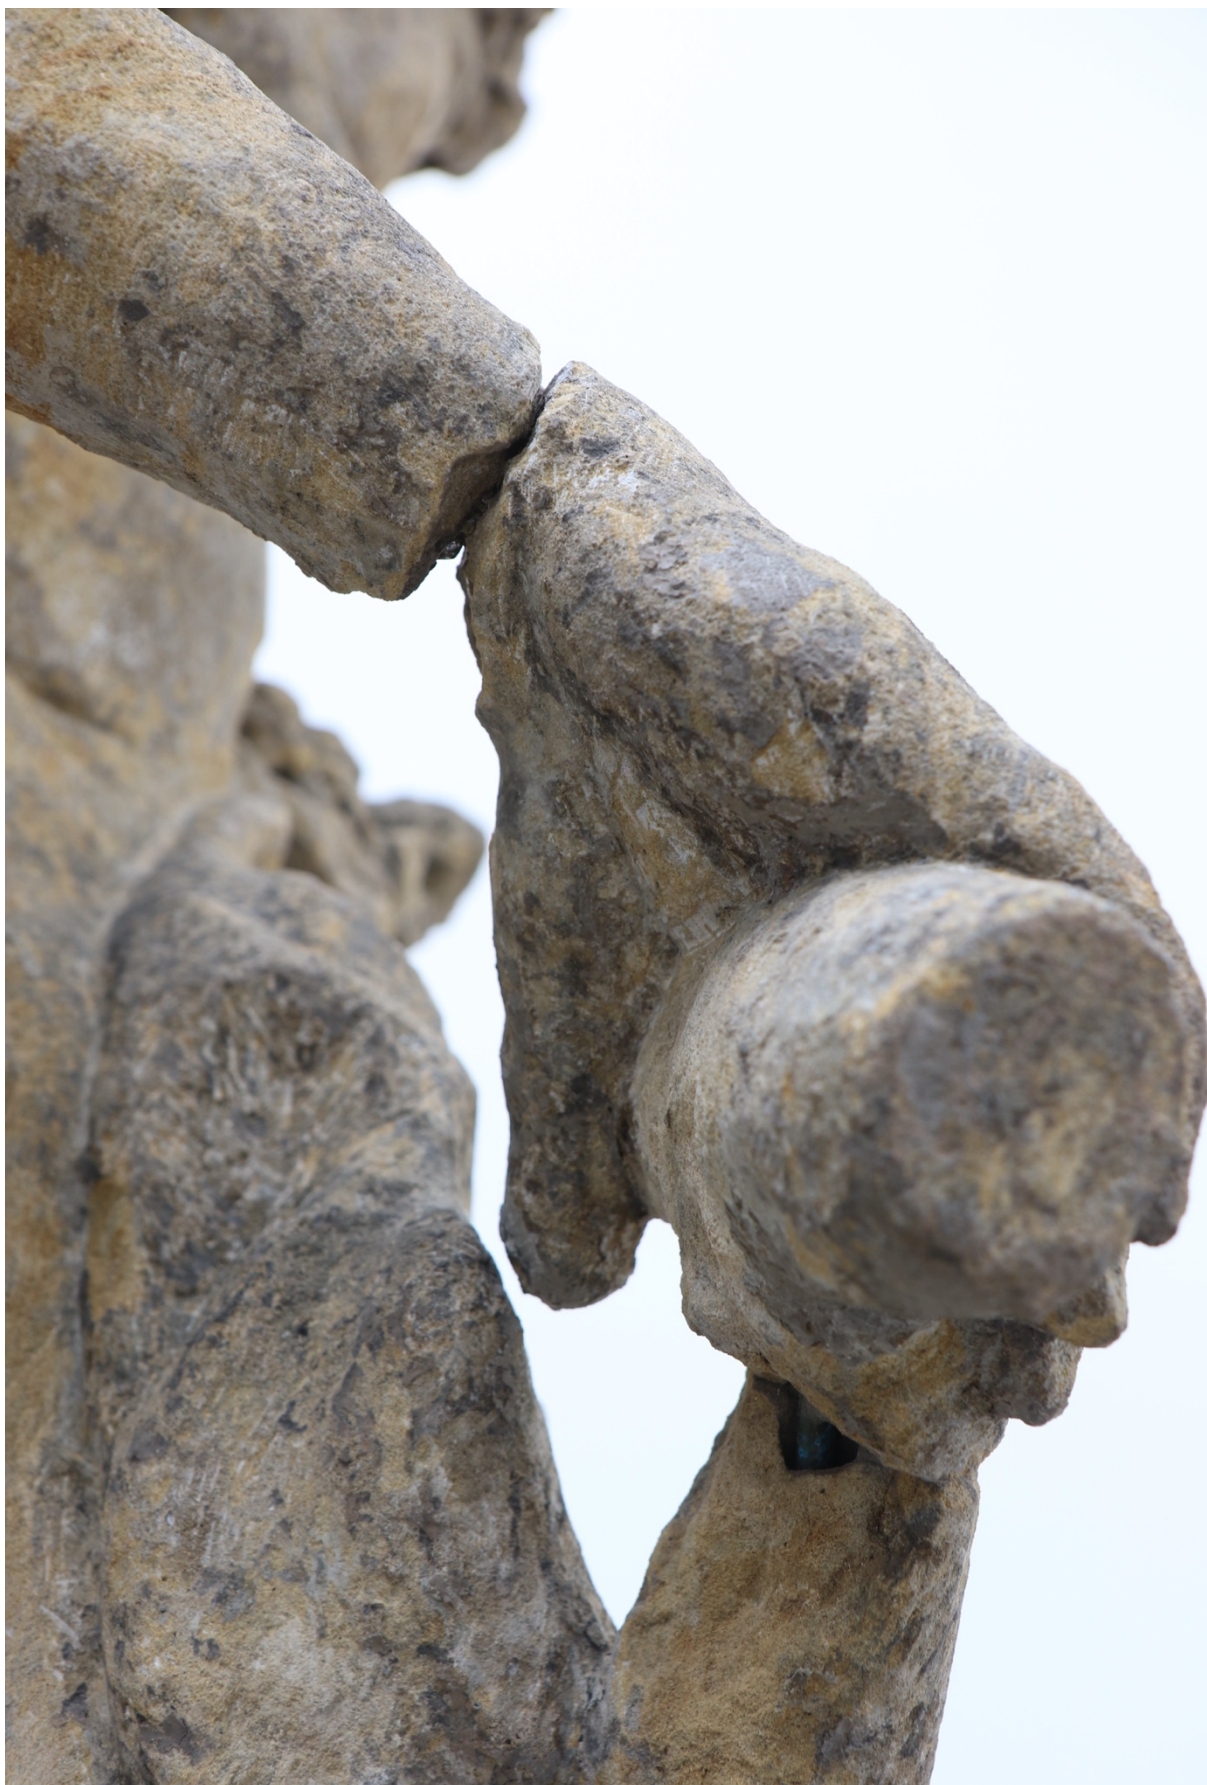
Obr. 60 odhalení konstrukce z předchozího restaurátorského zásahu v předloktí pravé ruky figury – odstranění tmelů ze spáry

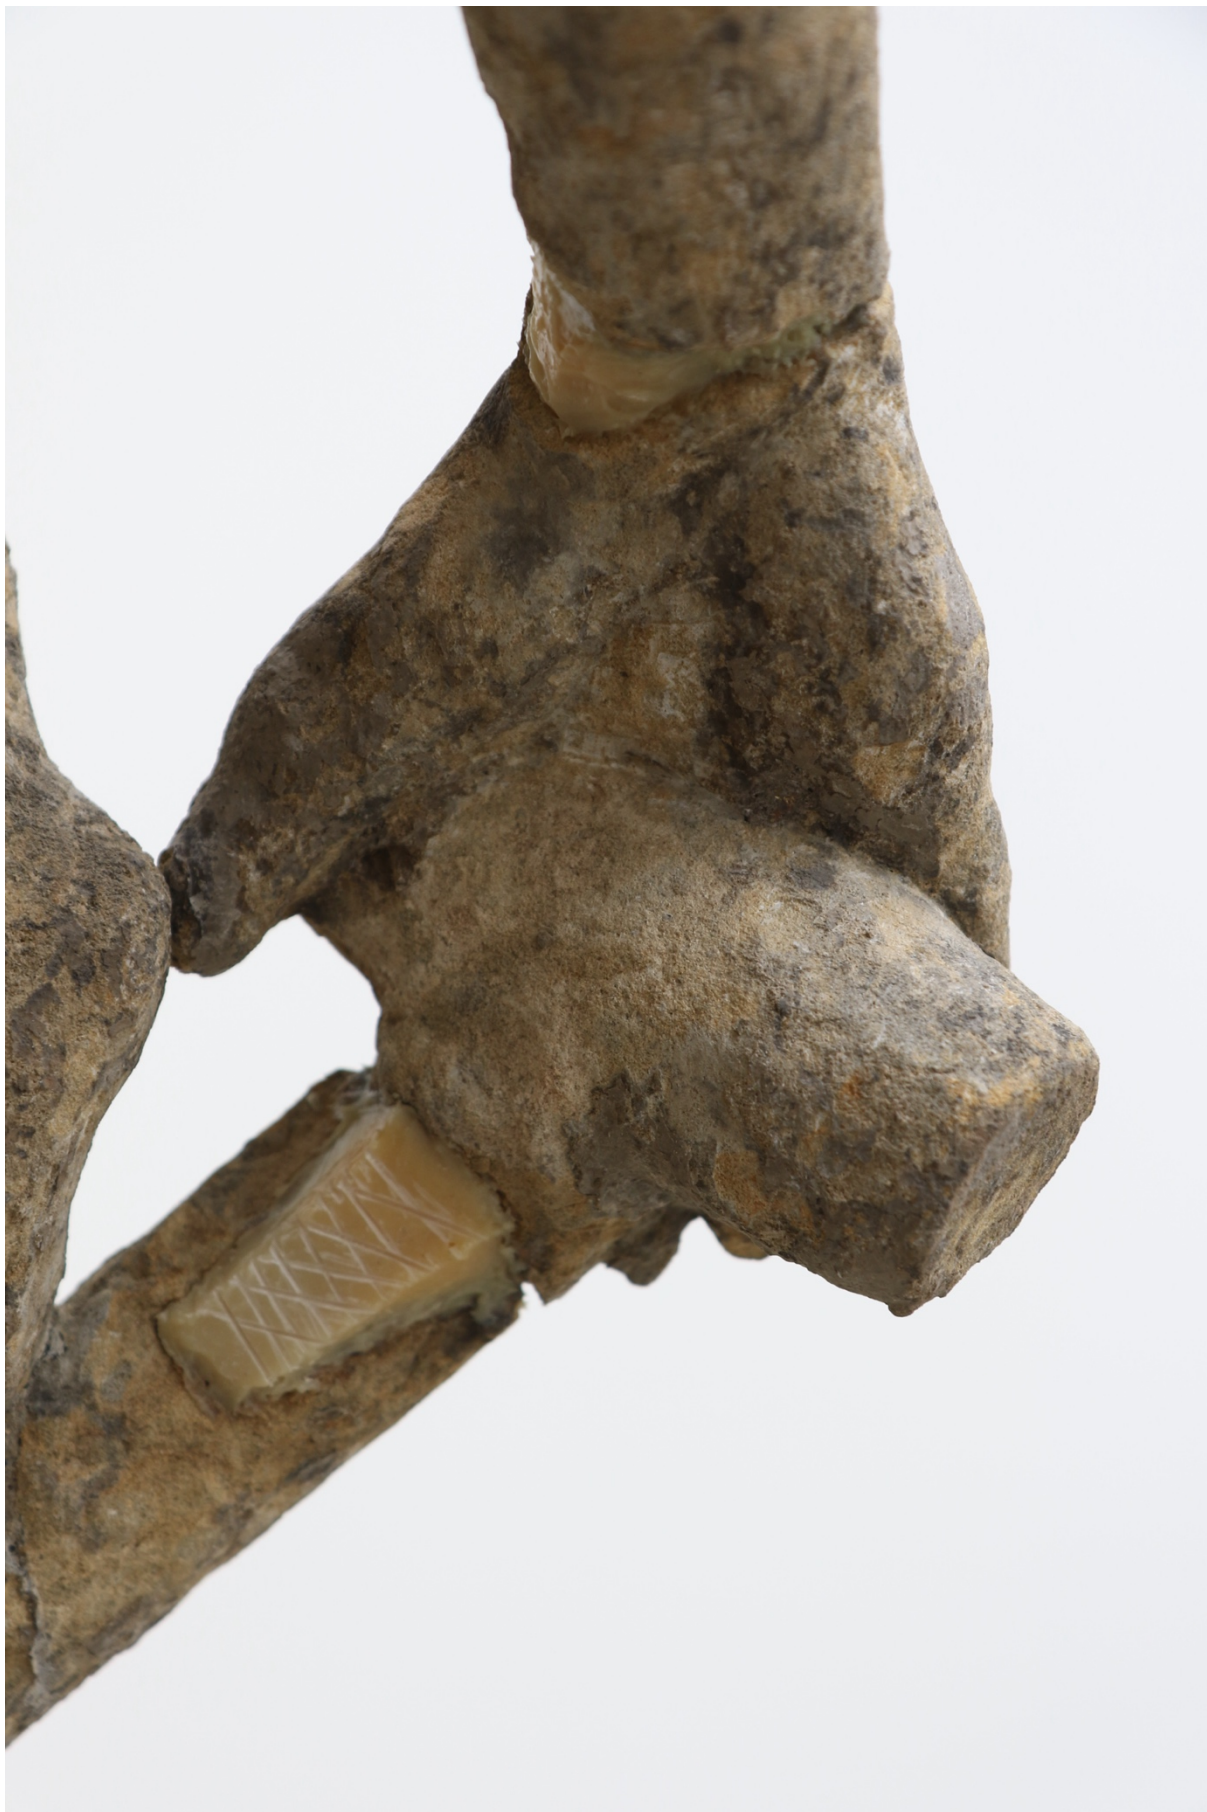
Obr. 63 vyplnění spáry pevnostním lepidlem Bellinzoni

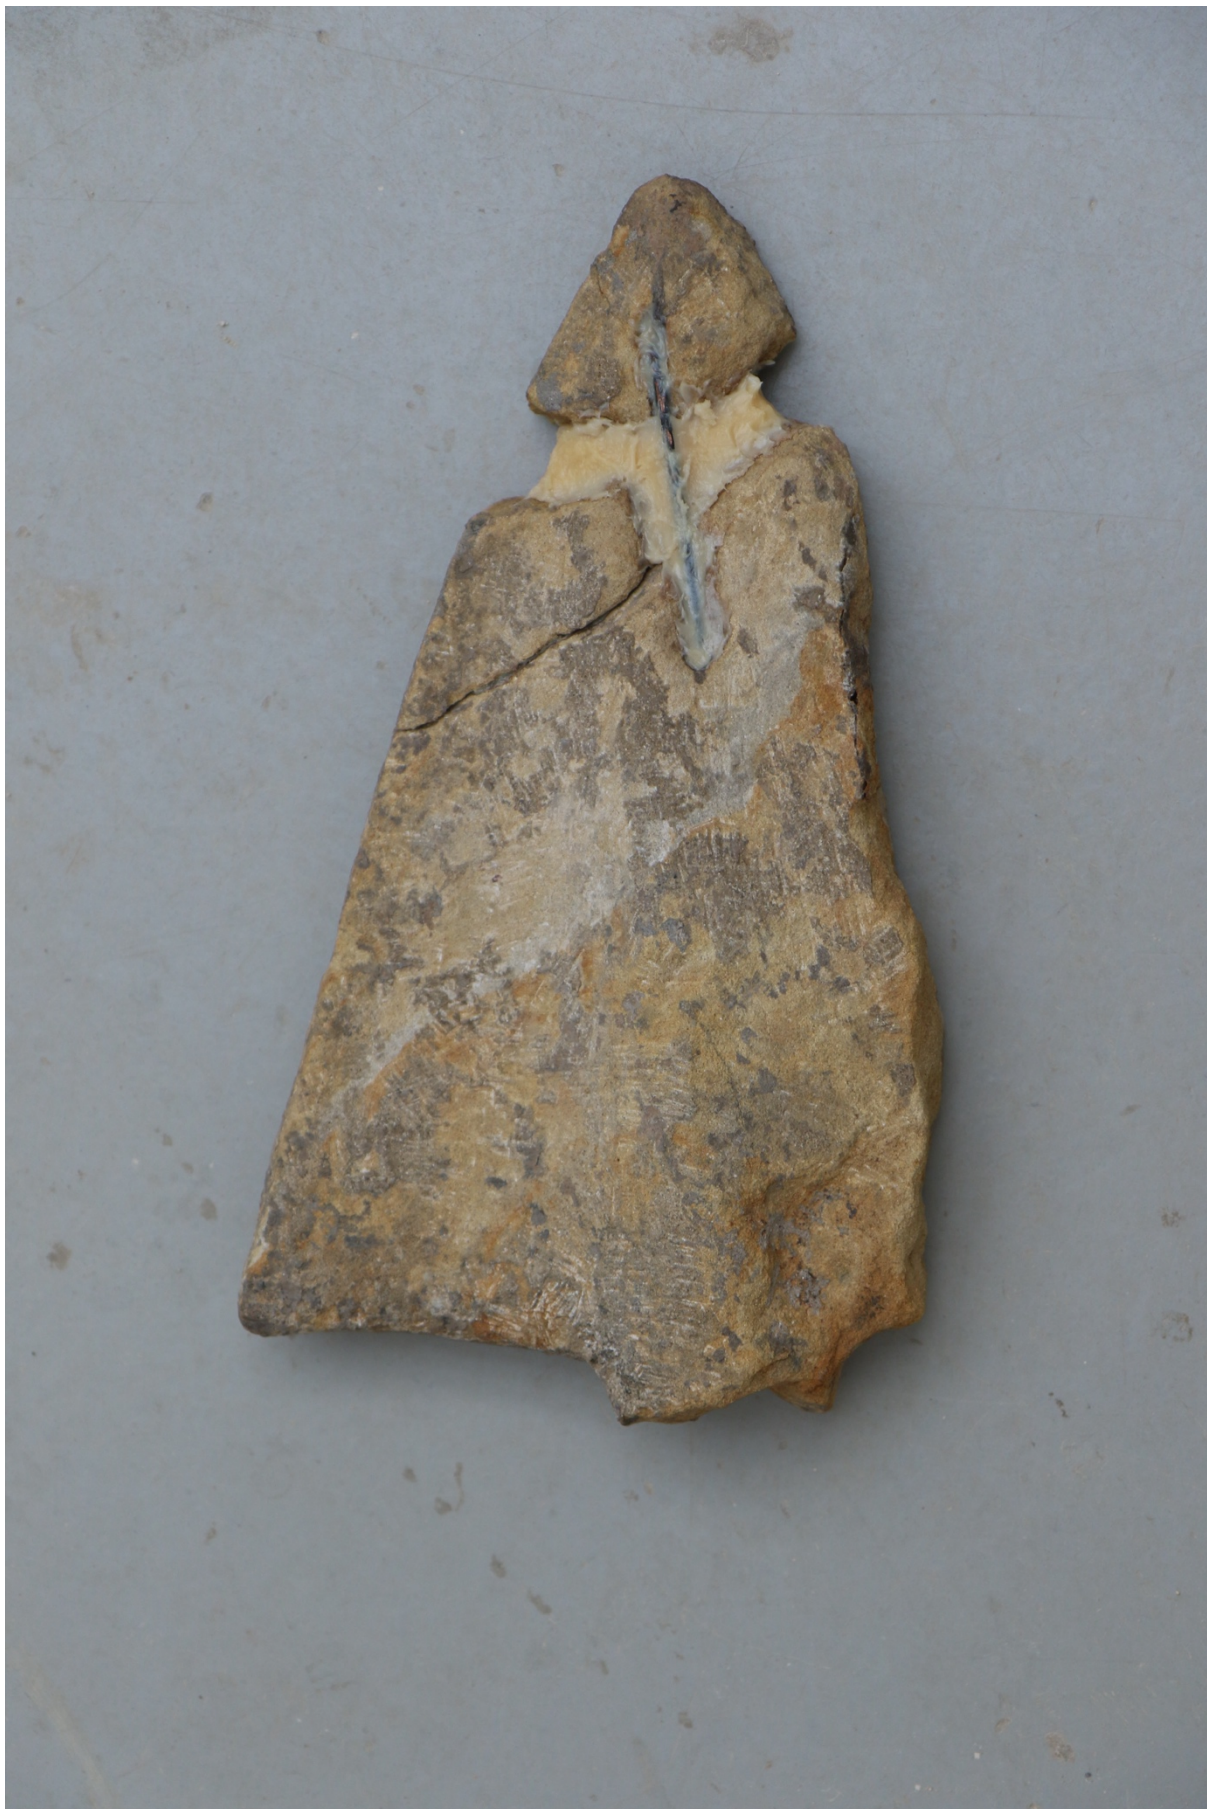
Obr. 70 fragment rýče s otvorem na čep z předchozího restaurátorského zásahu, vedle otvoru a ve špičce viditelně dolepovaný fragment

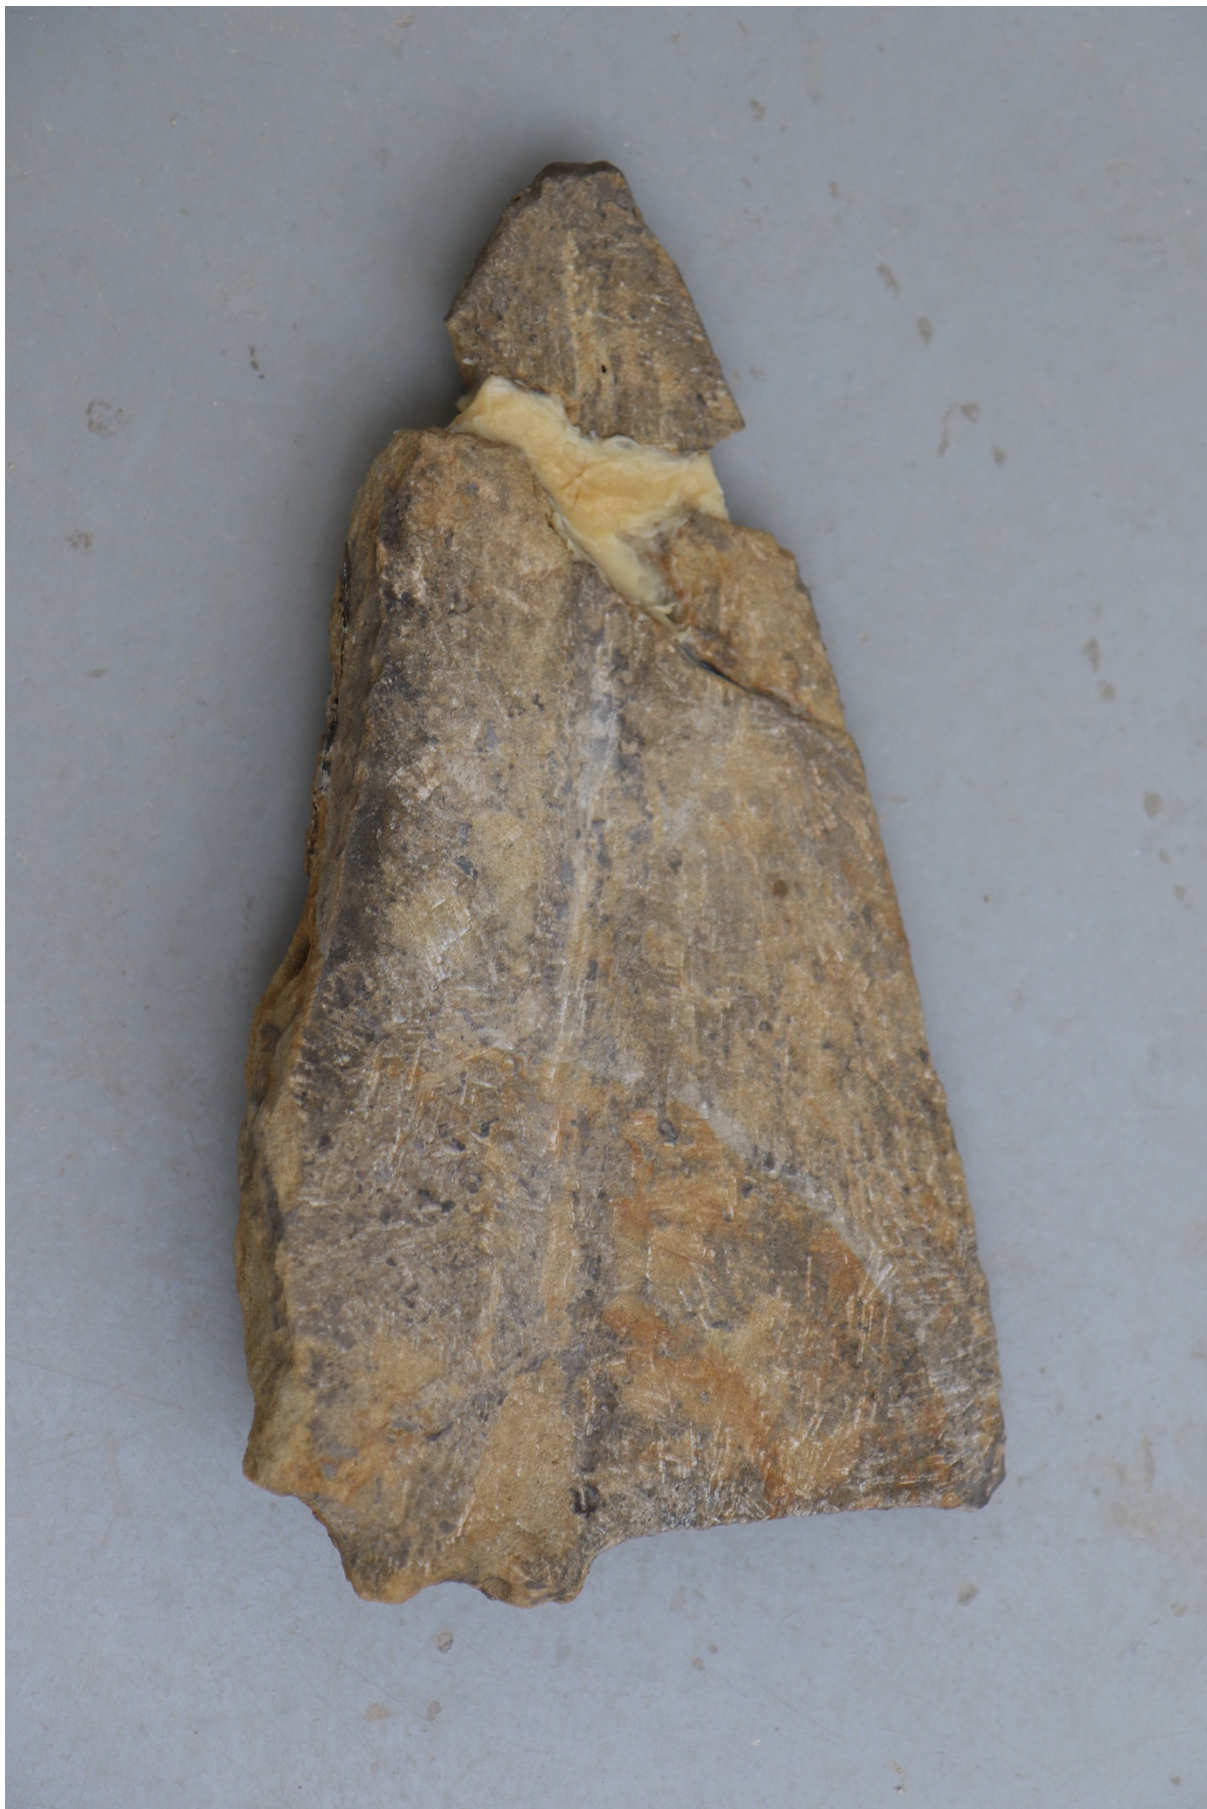
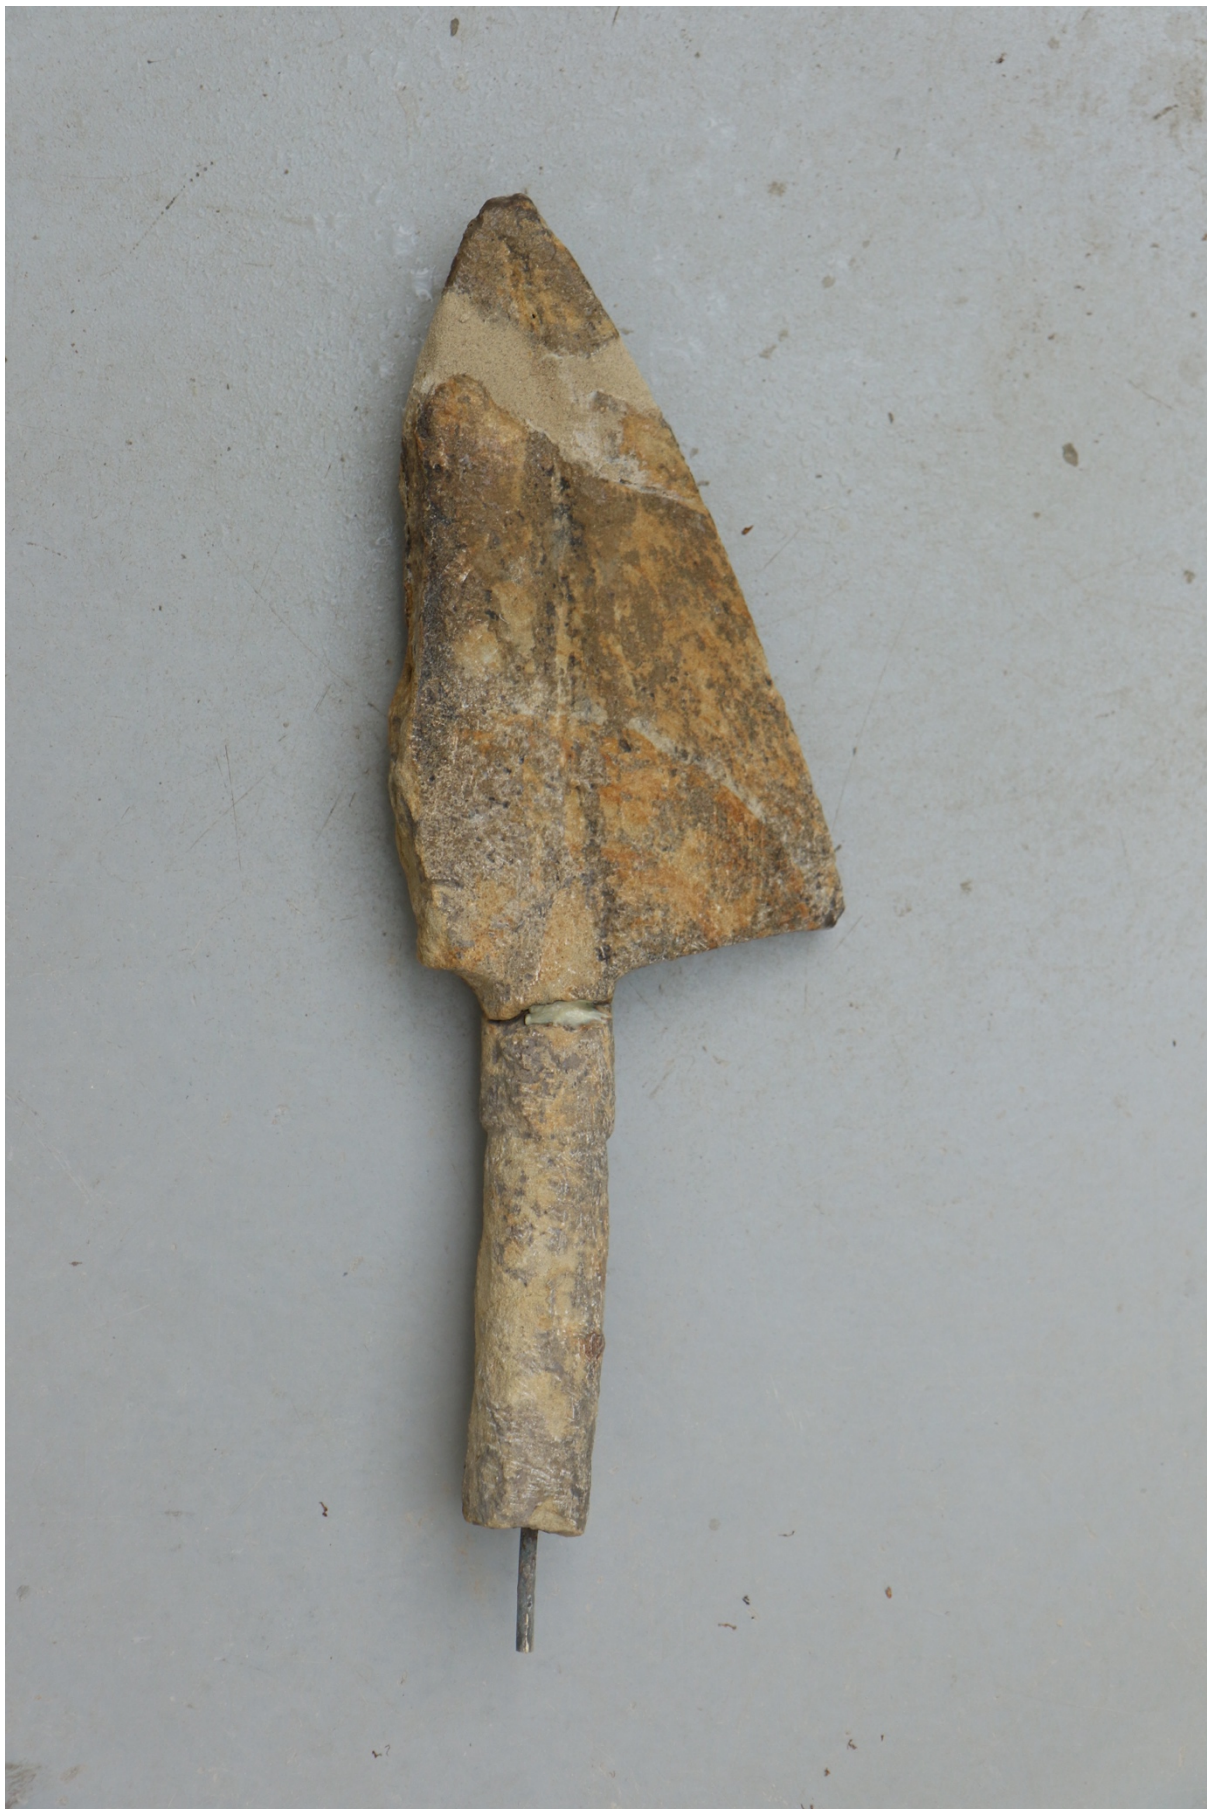
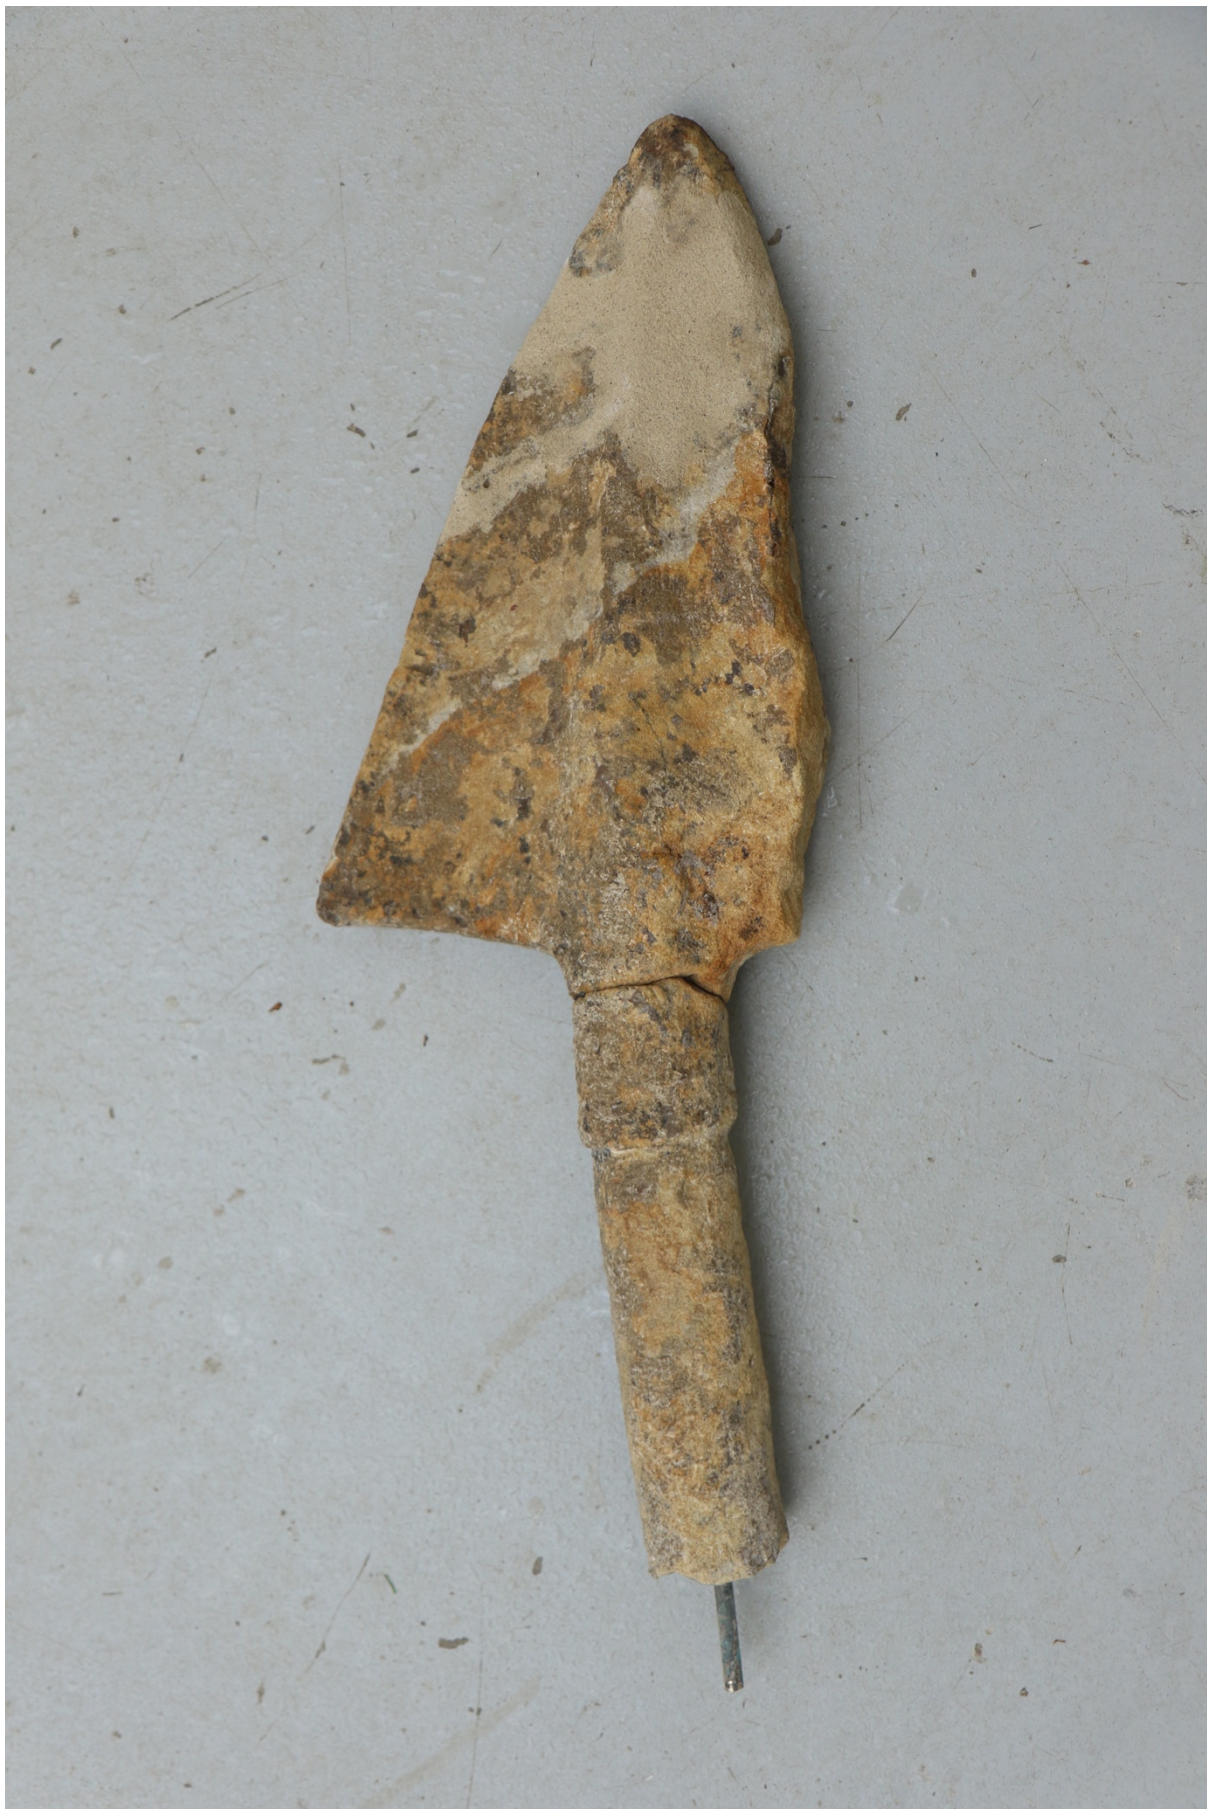
Obr. 71 opětovné sesazení jednotlivých dílů za využití čepů z předchozího restaurátorského zásahu
