**Restaurátorská zpráva**  
**Restaurování kamenné sochy Alegorie Země**  
**ze státního zámku Ploskovice**

Vypracoval Matěj Hanusch, posluchač VI. ročníku

Vedoucí restaurátor MgA. Jan Kracík

2026

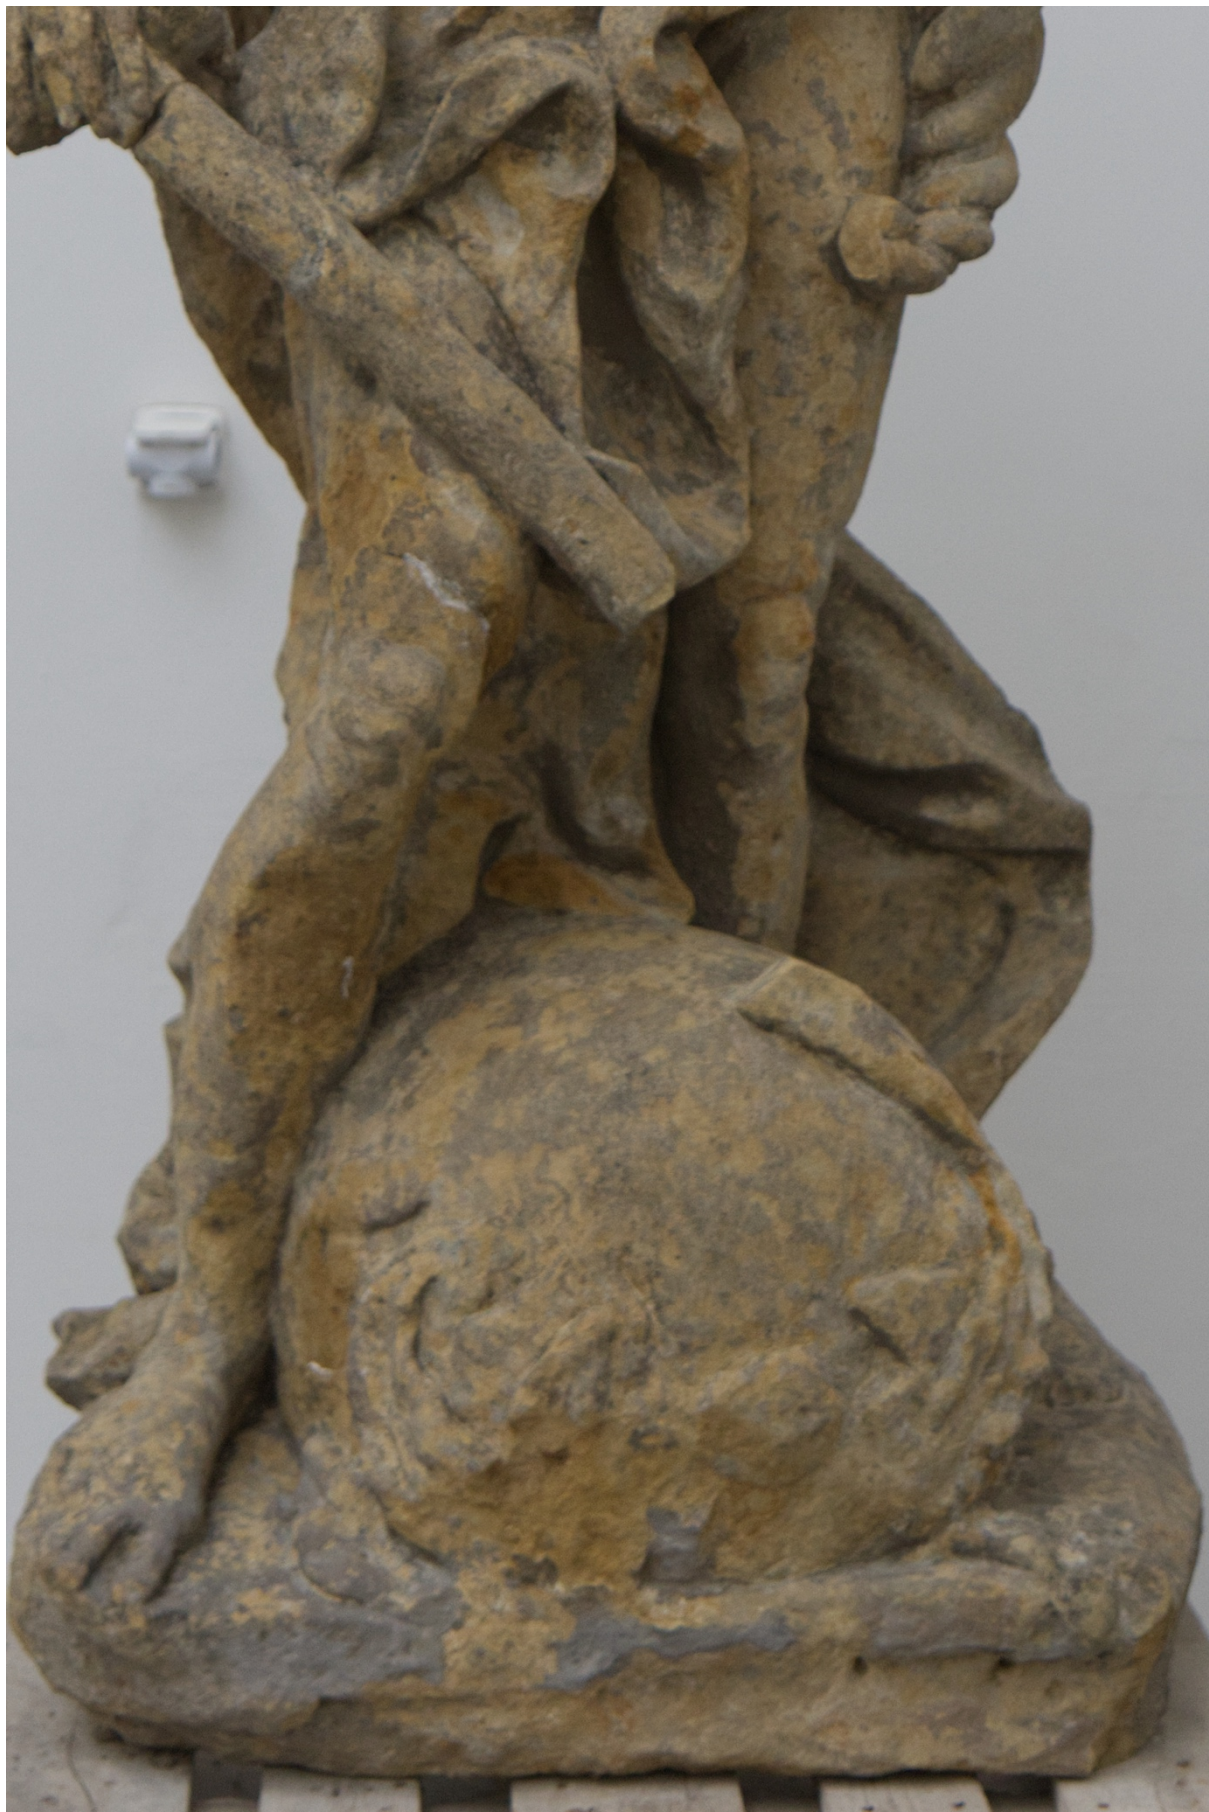
Obr. 75 detail rohu hojnosti s květy po odstranění cementových nátěrů a nevyhovujících tmelů

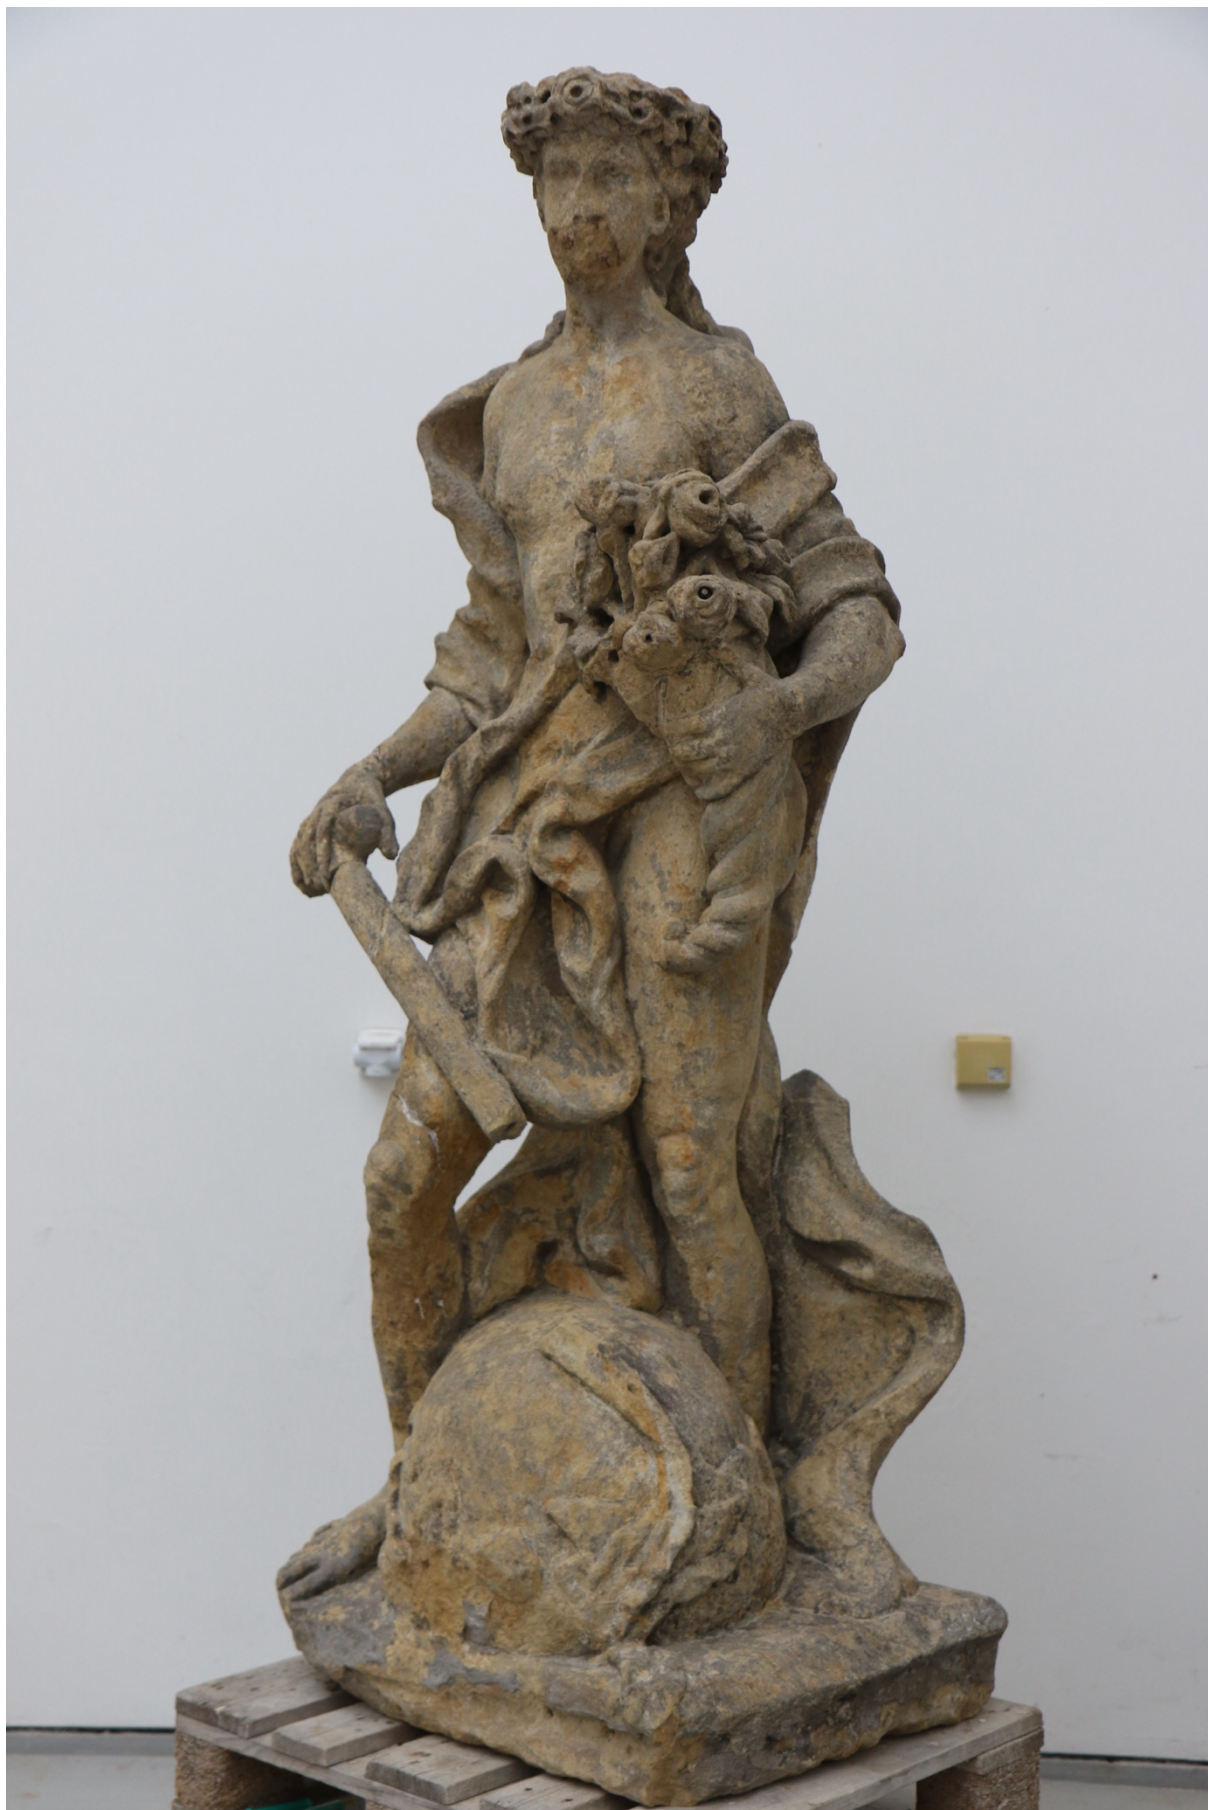
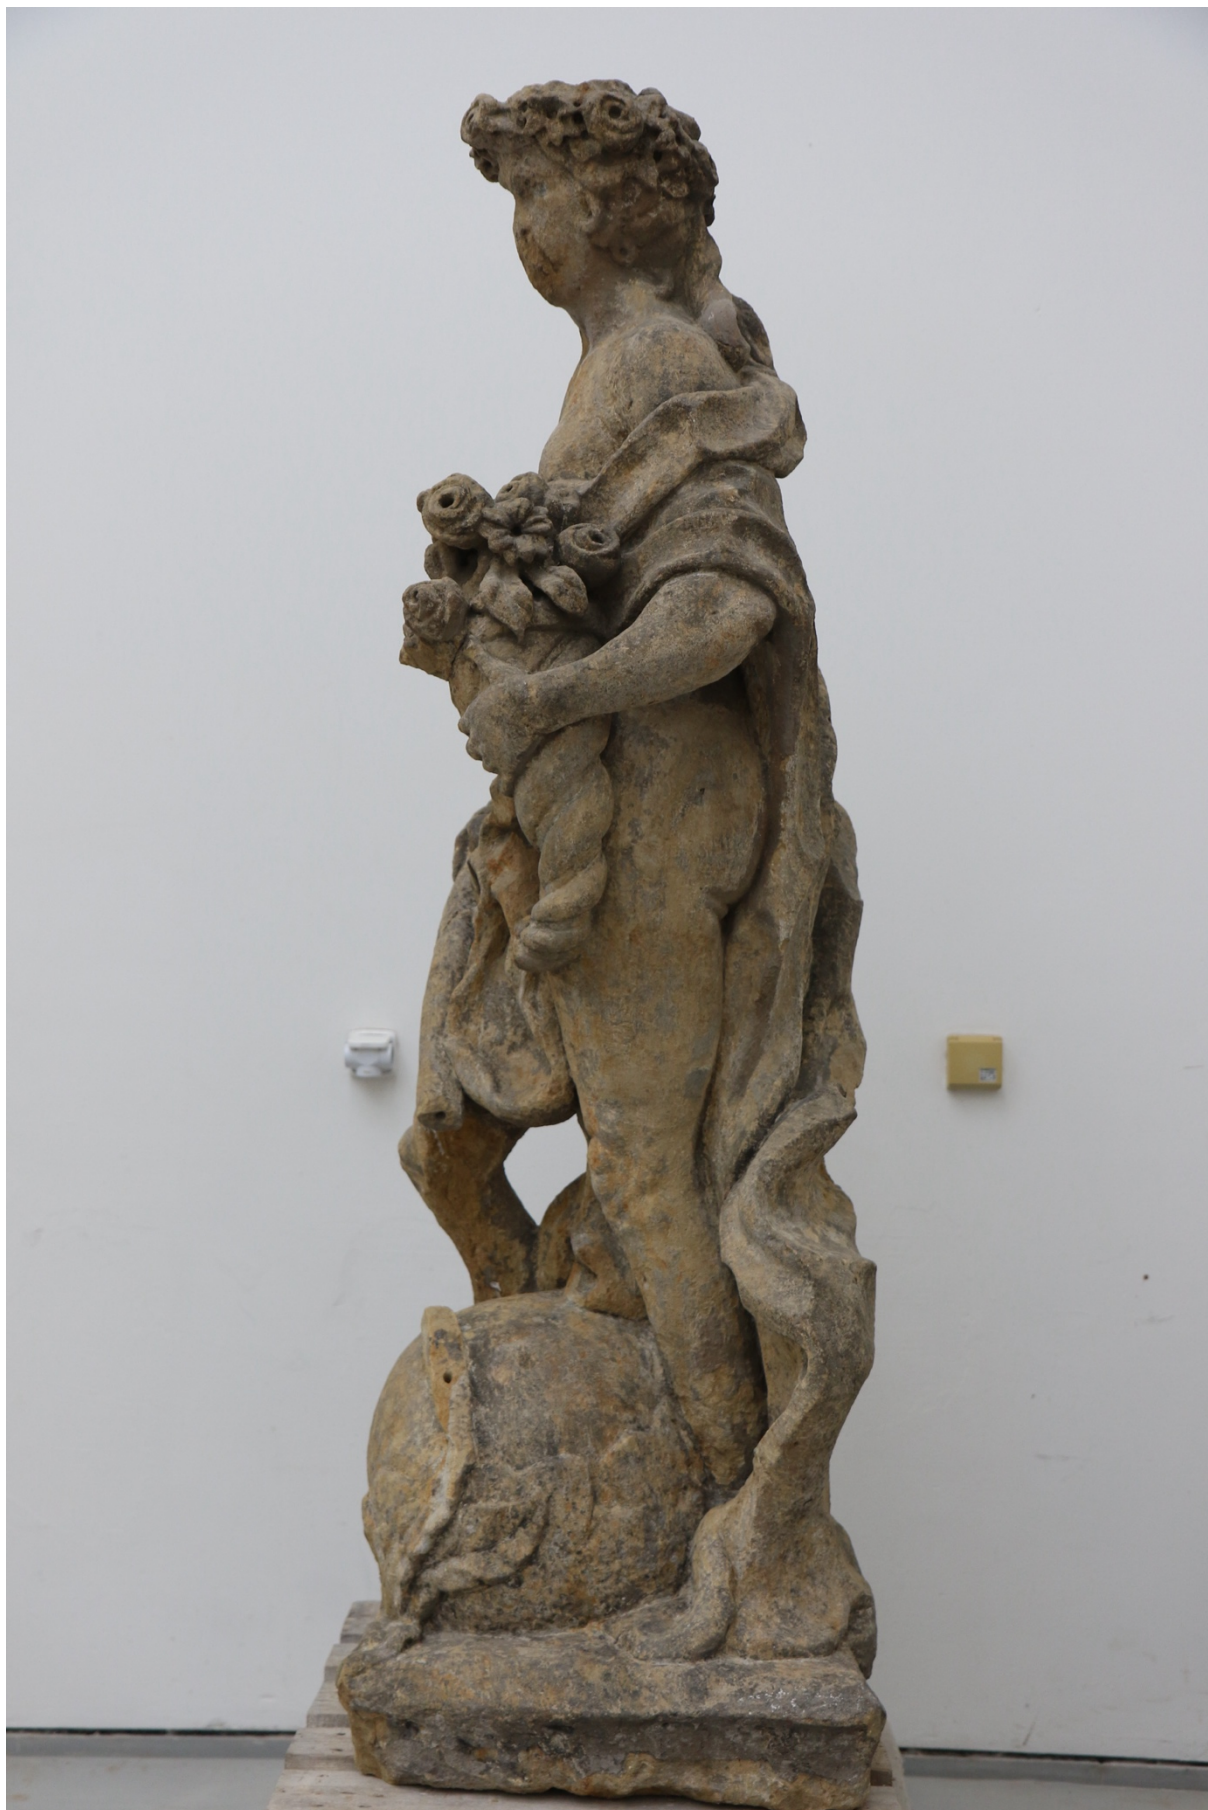
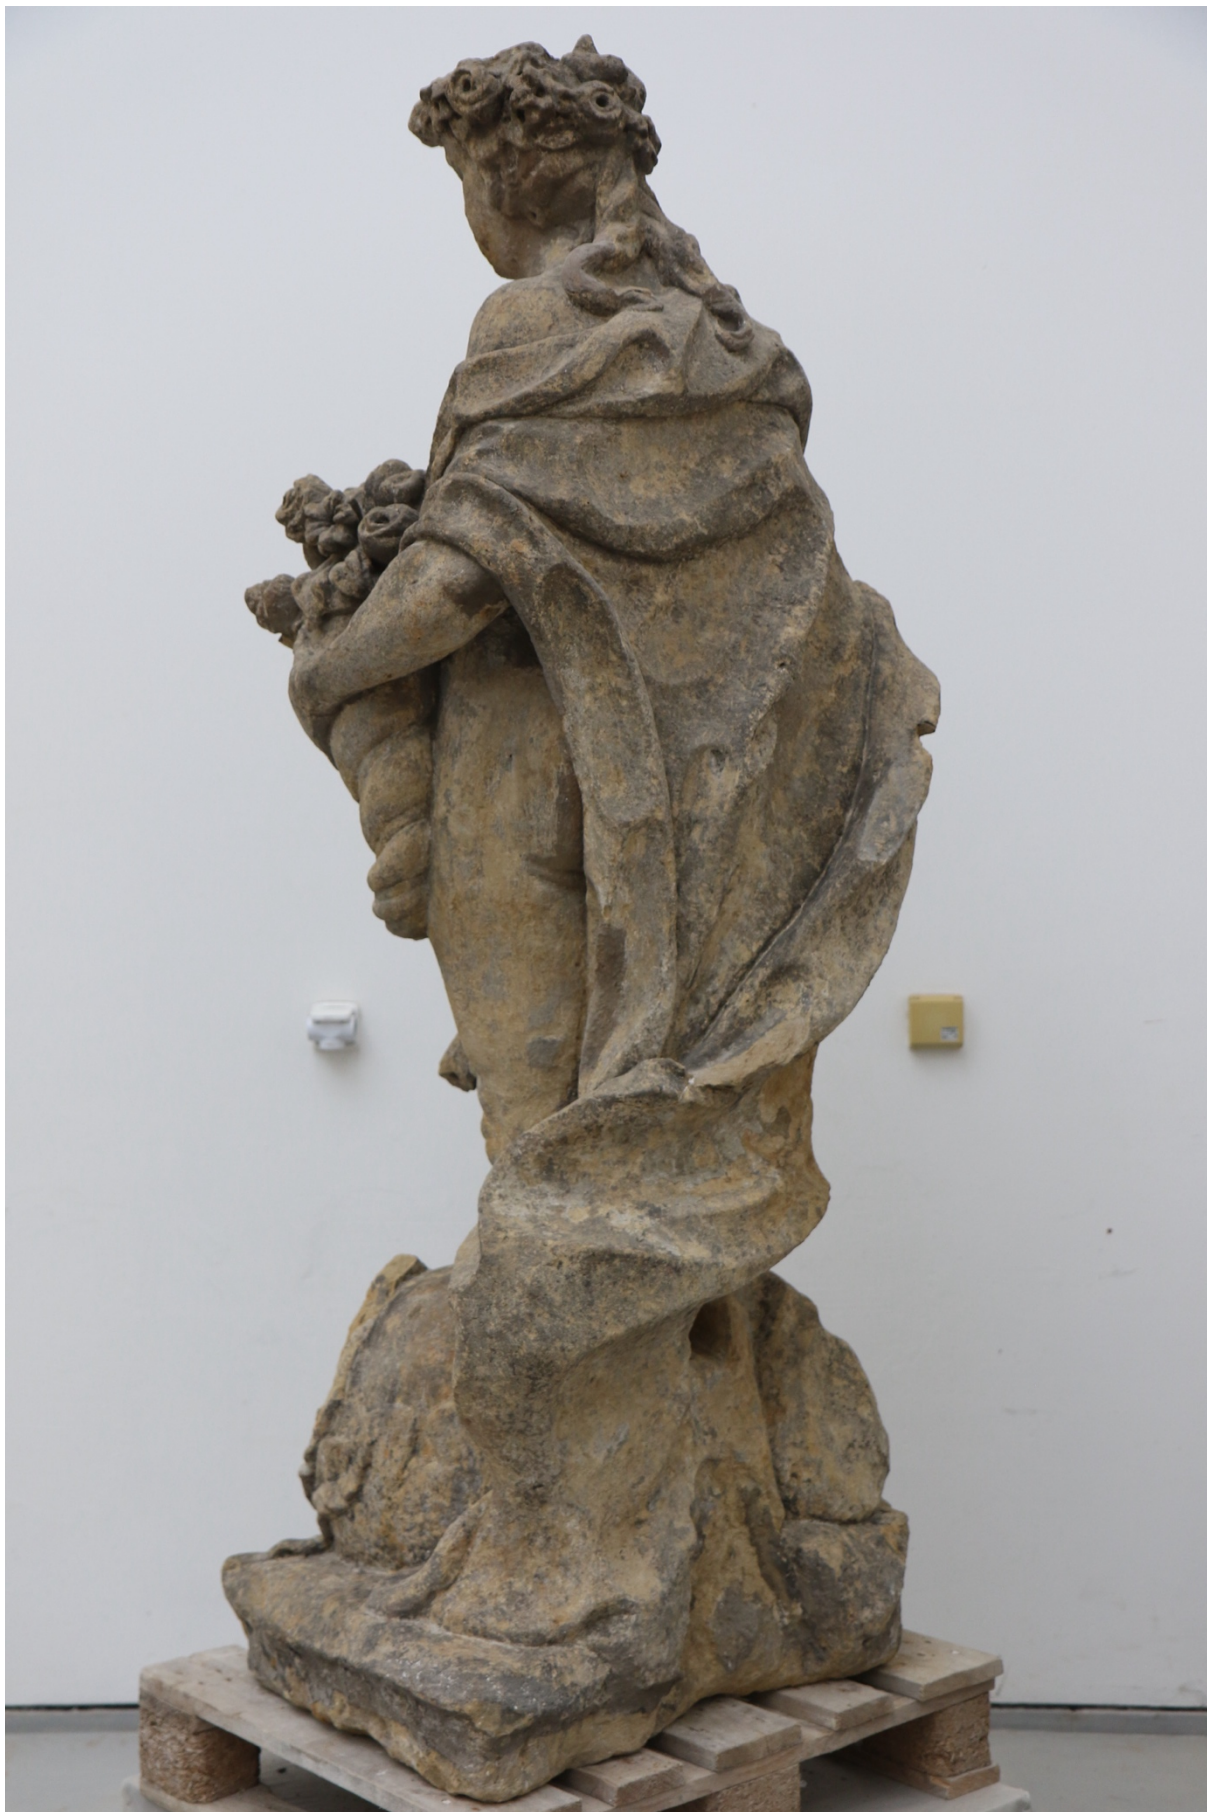
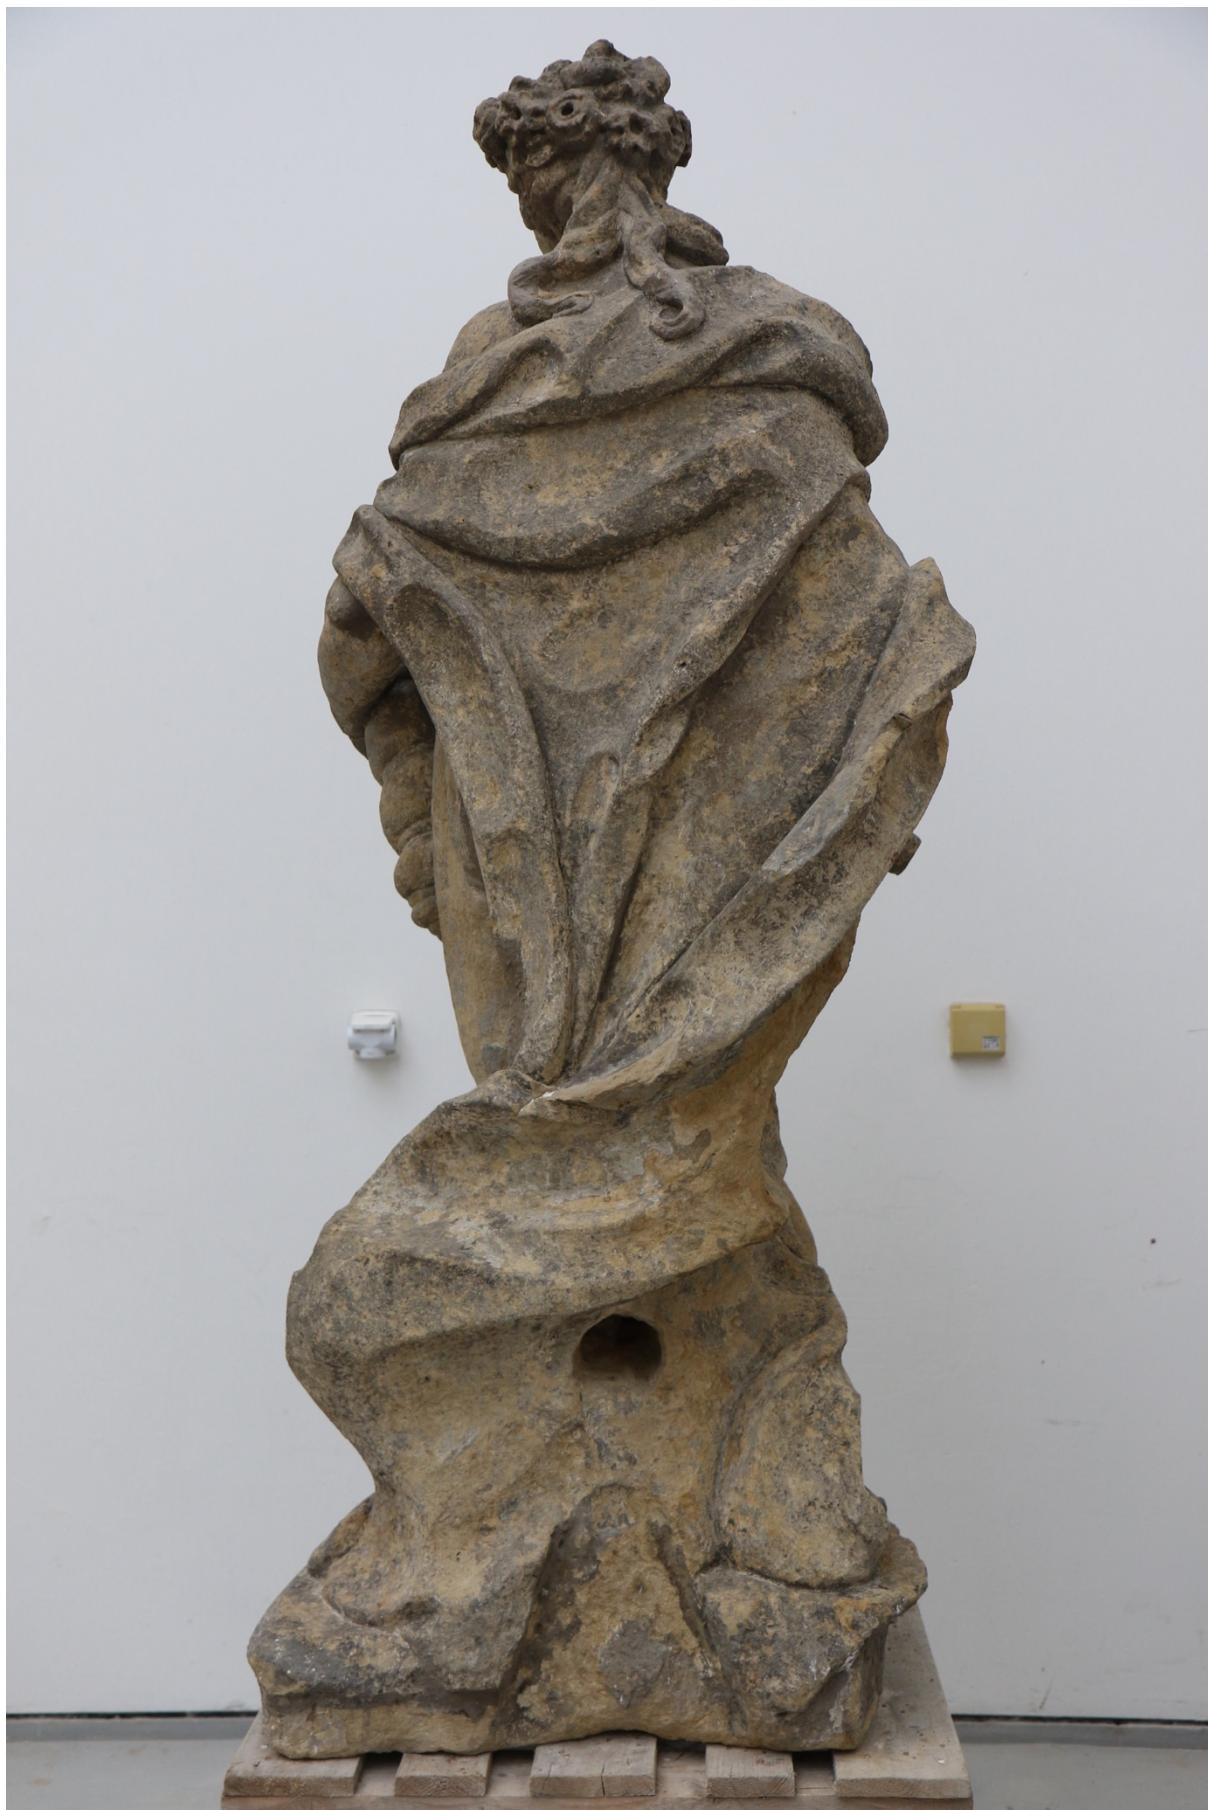
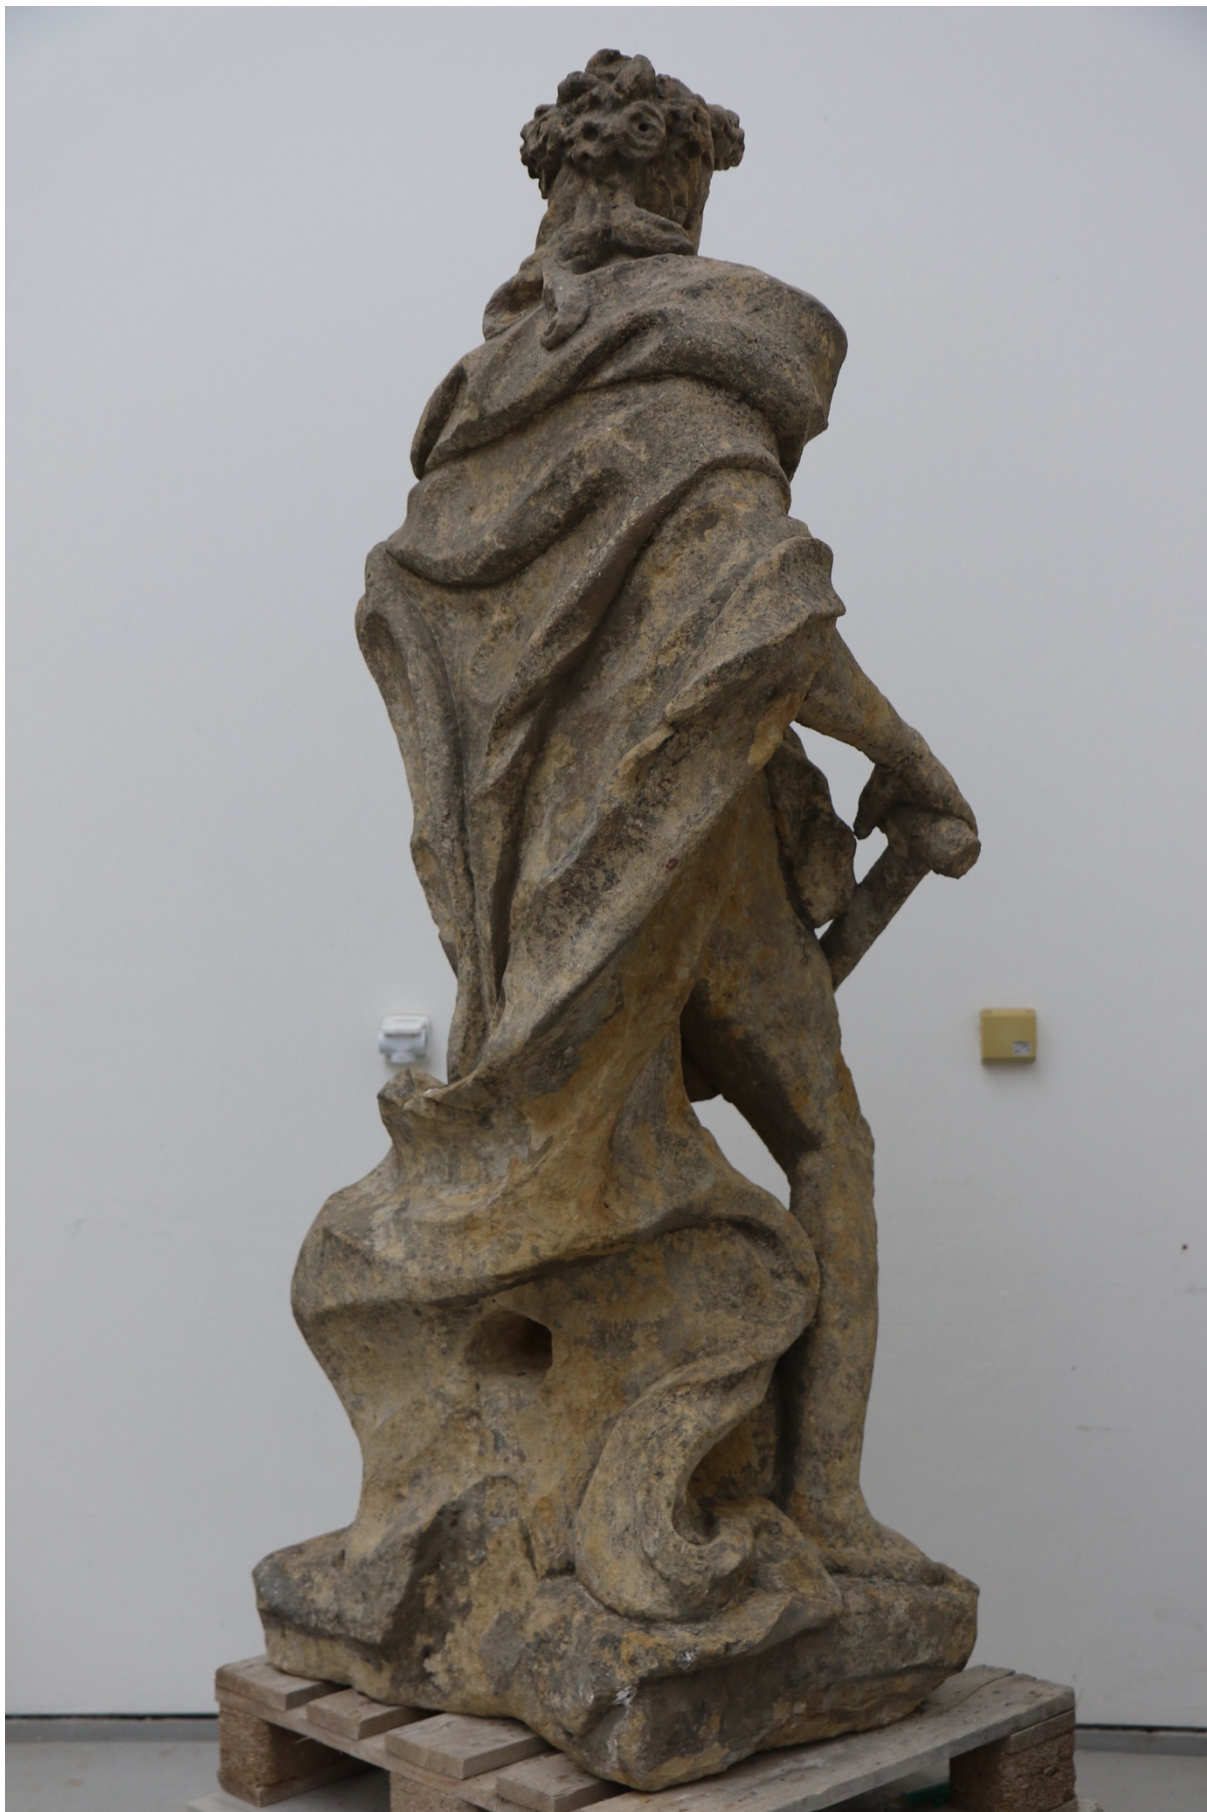
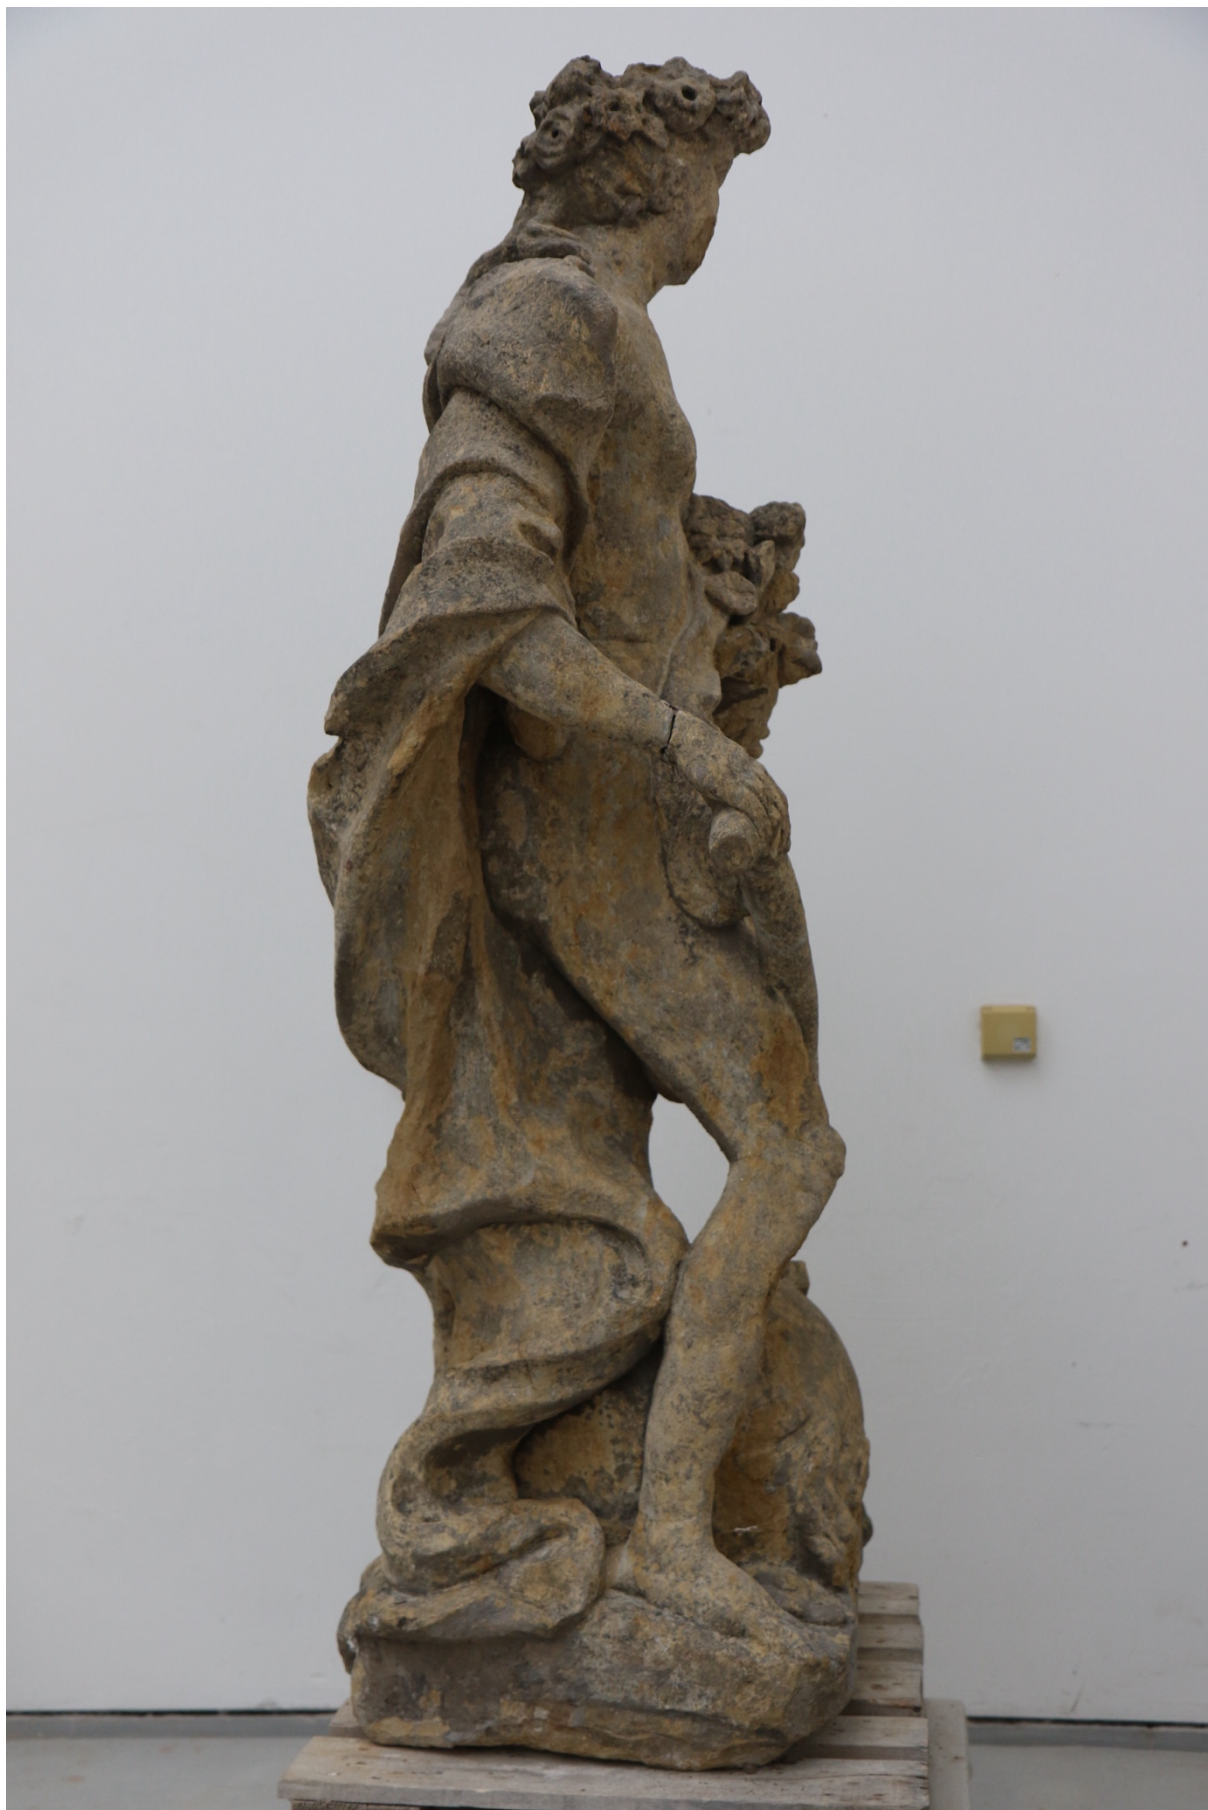
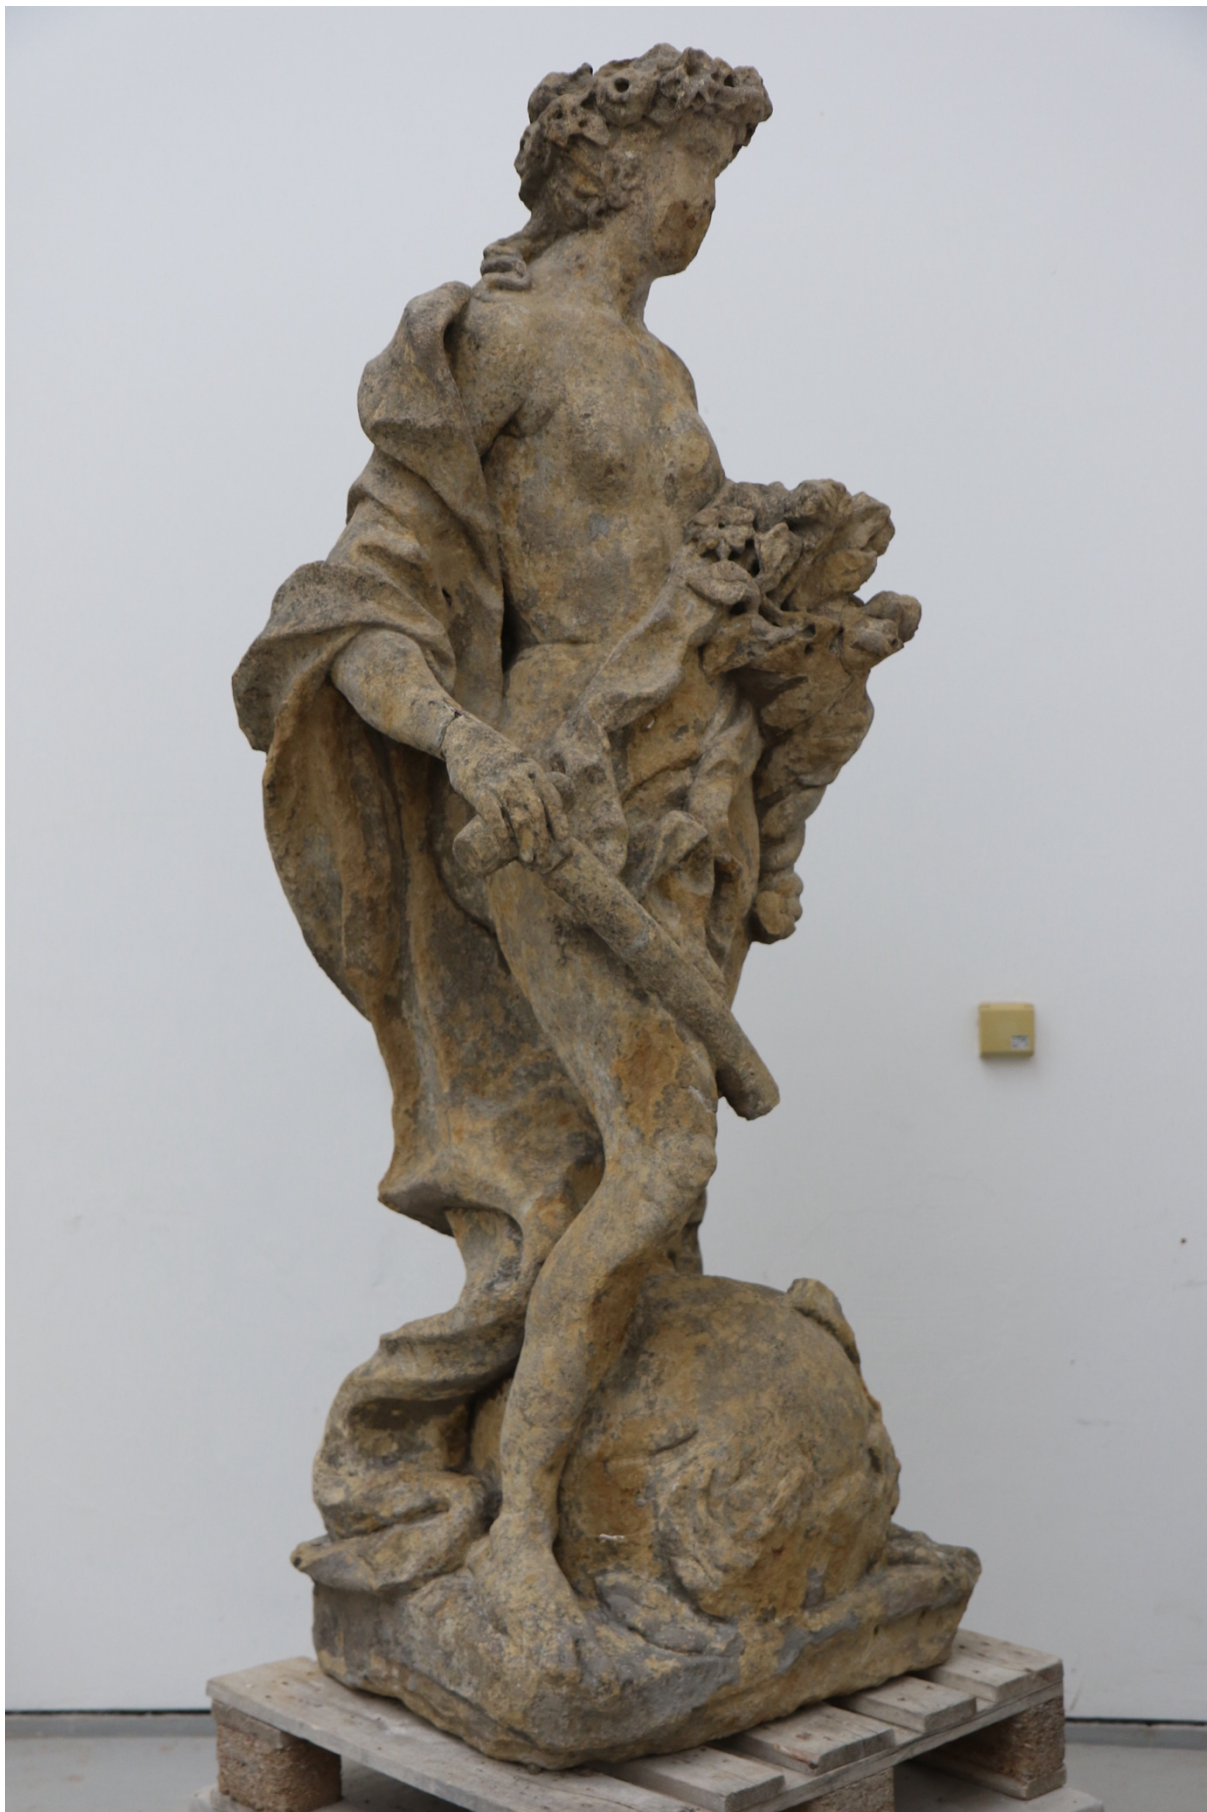
Obr. 80 celkový pohled – stav po odstranění nevyhovujících tmelů a cementových nátěrů

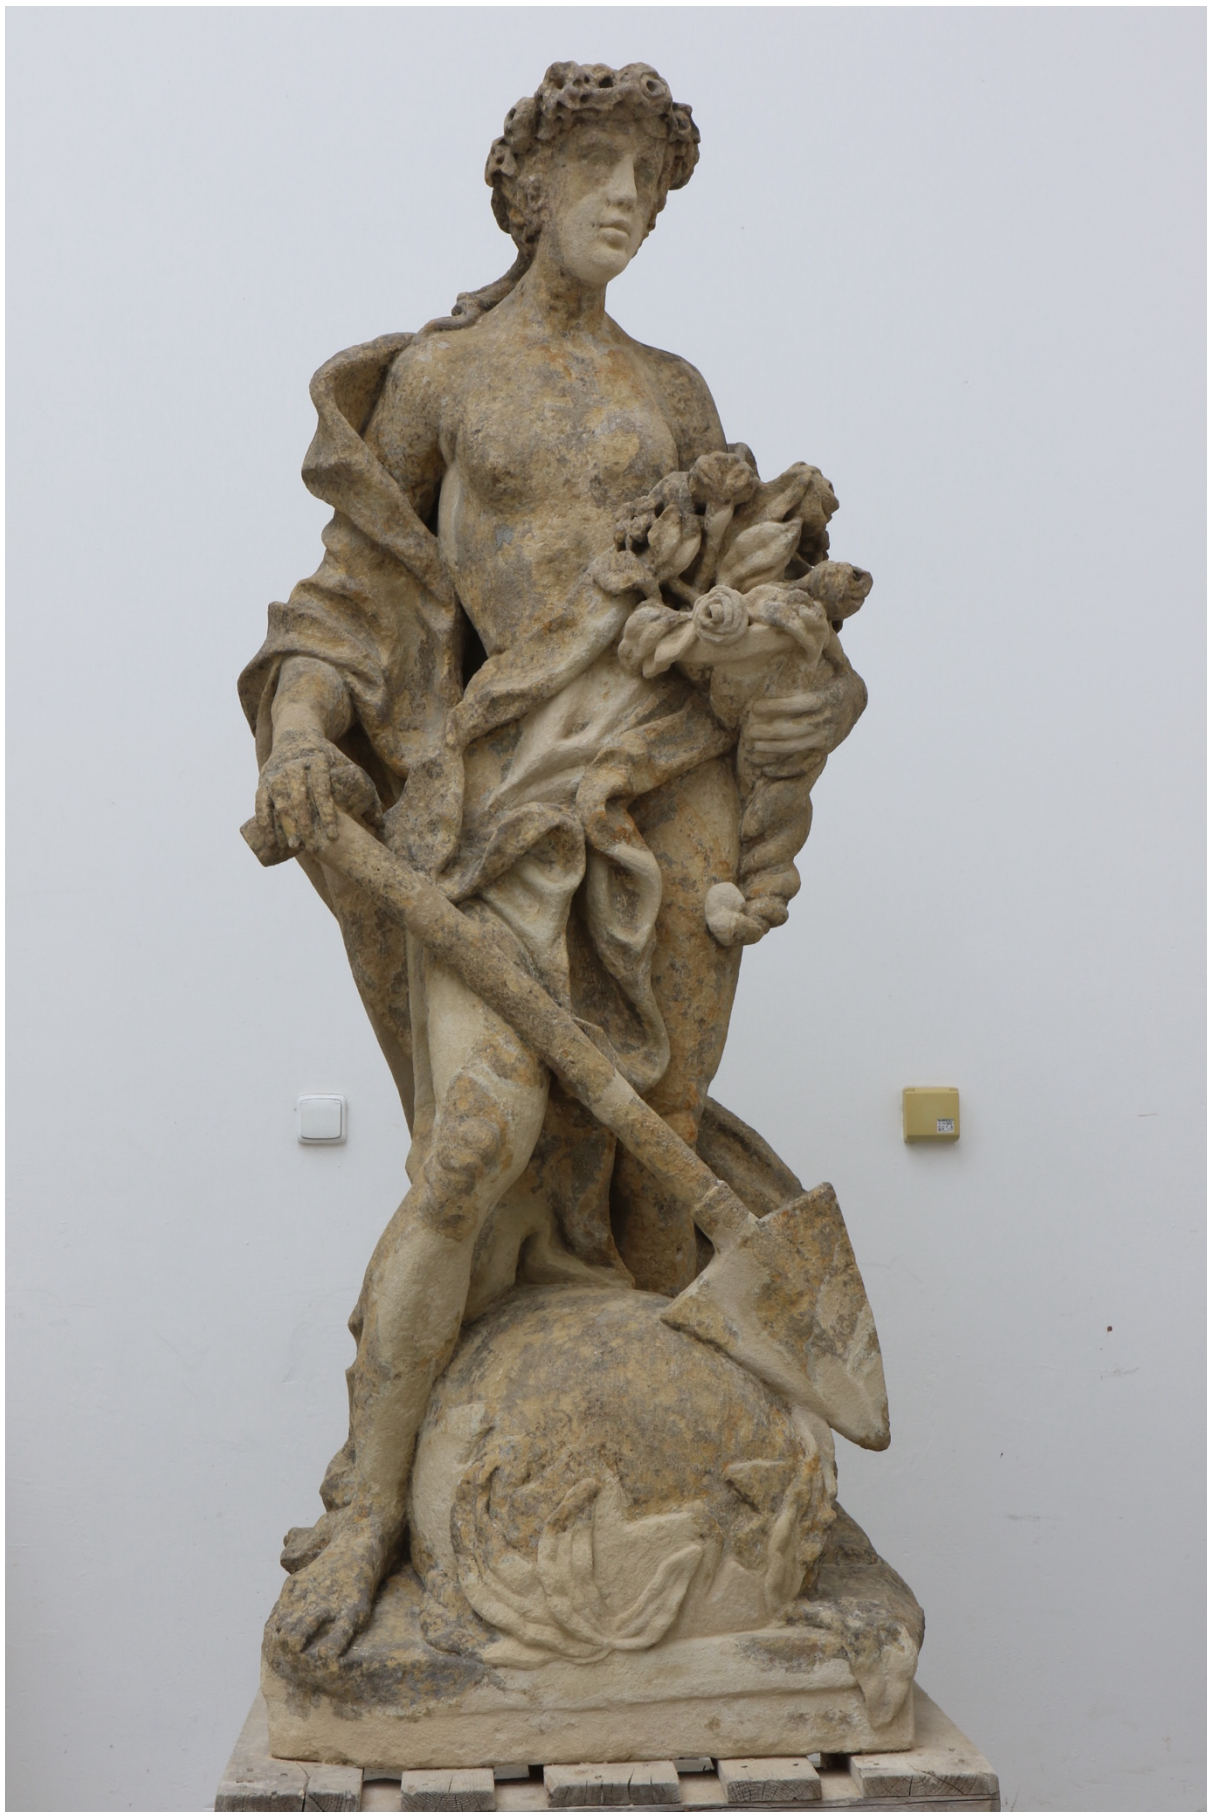
Obr. 108 stav po plastickém doplnění – celkový pohled

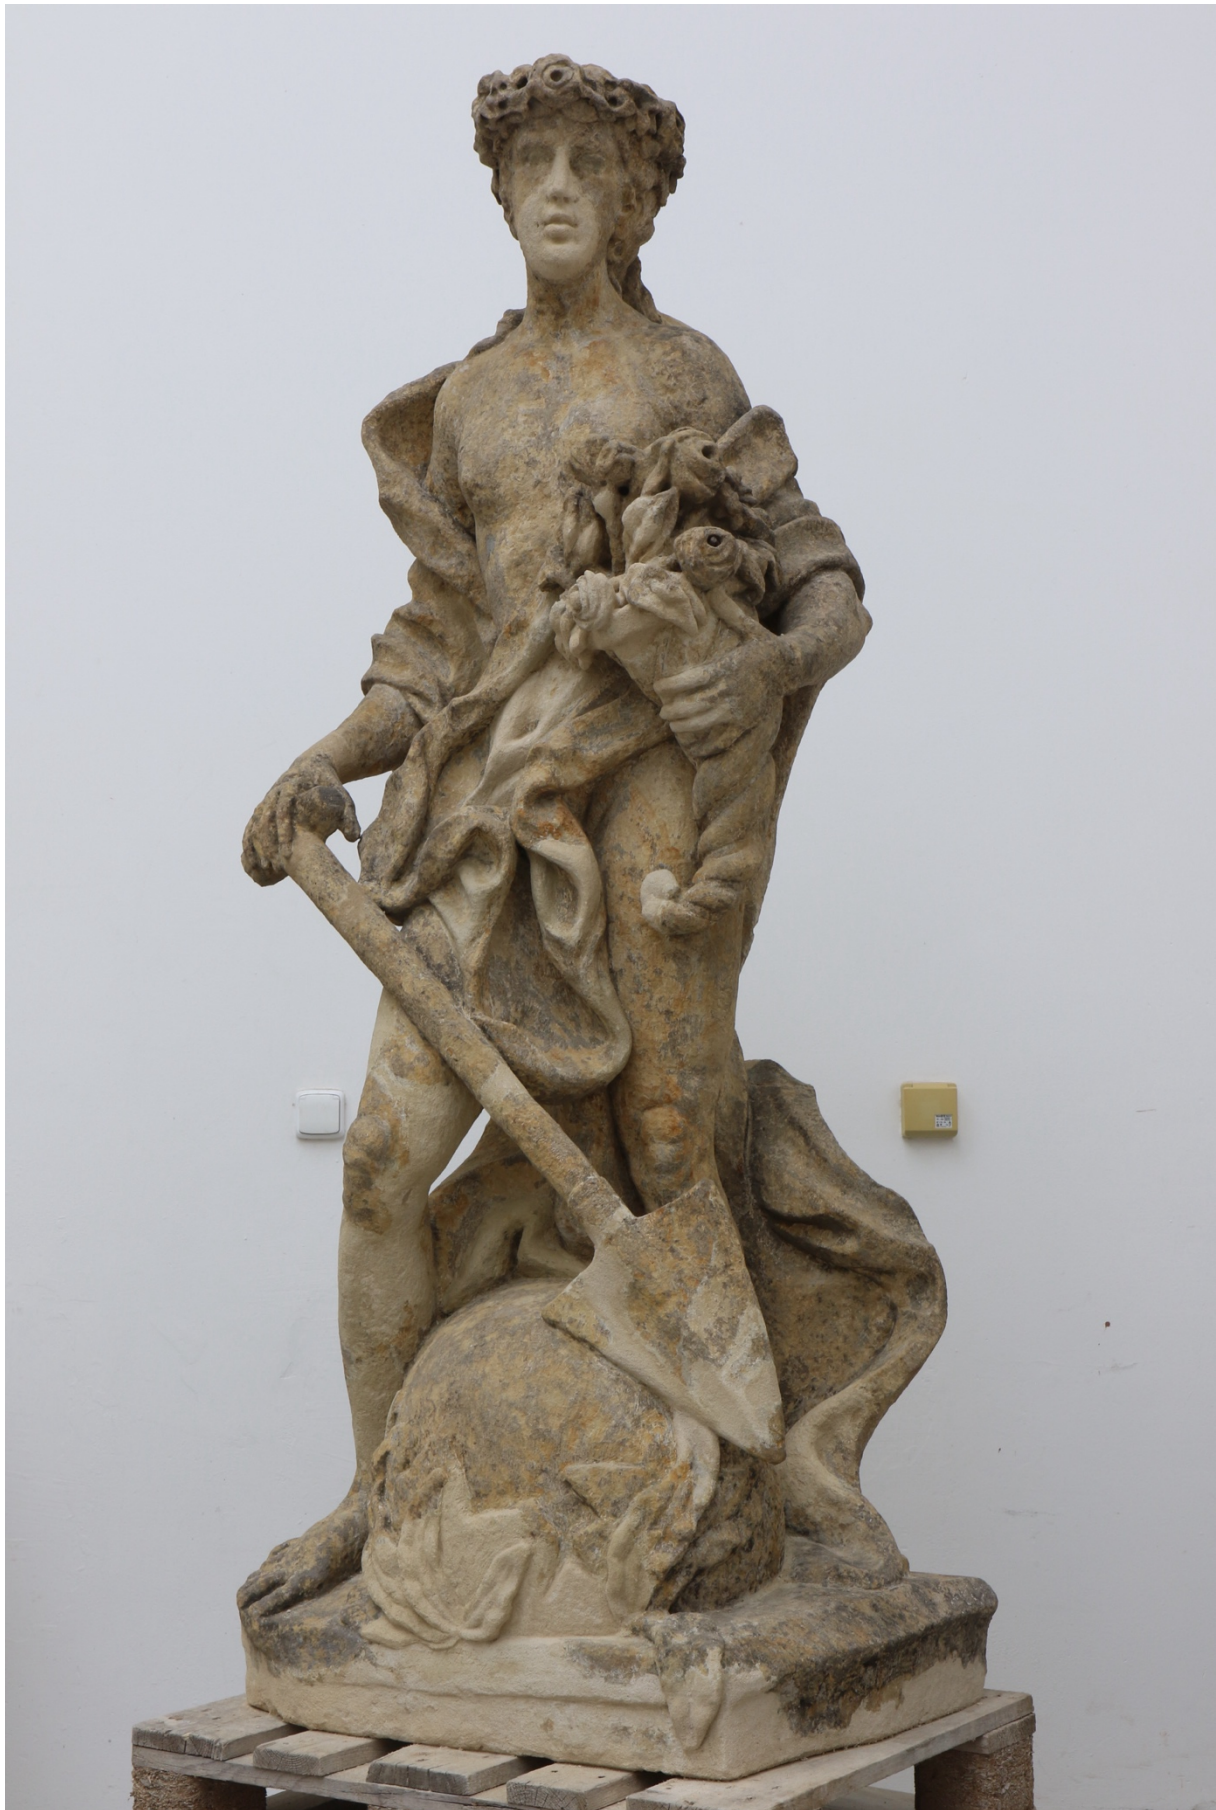
Obr. 109 stav po plastickém doplnění – celkový pohled
