**Restaurátorská zpráva**  
**Restaurování kamenné sochy Alegorie Země**  
**ze státního zámku Ploskovice**

Vypracoval Matěj Hanusch, posluchač VI. ročníku

Vedoucí restaurátor MgA. Jan Kracík

2026

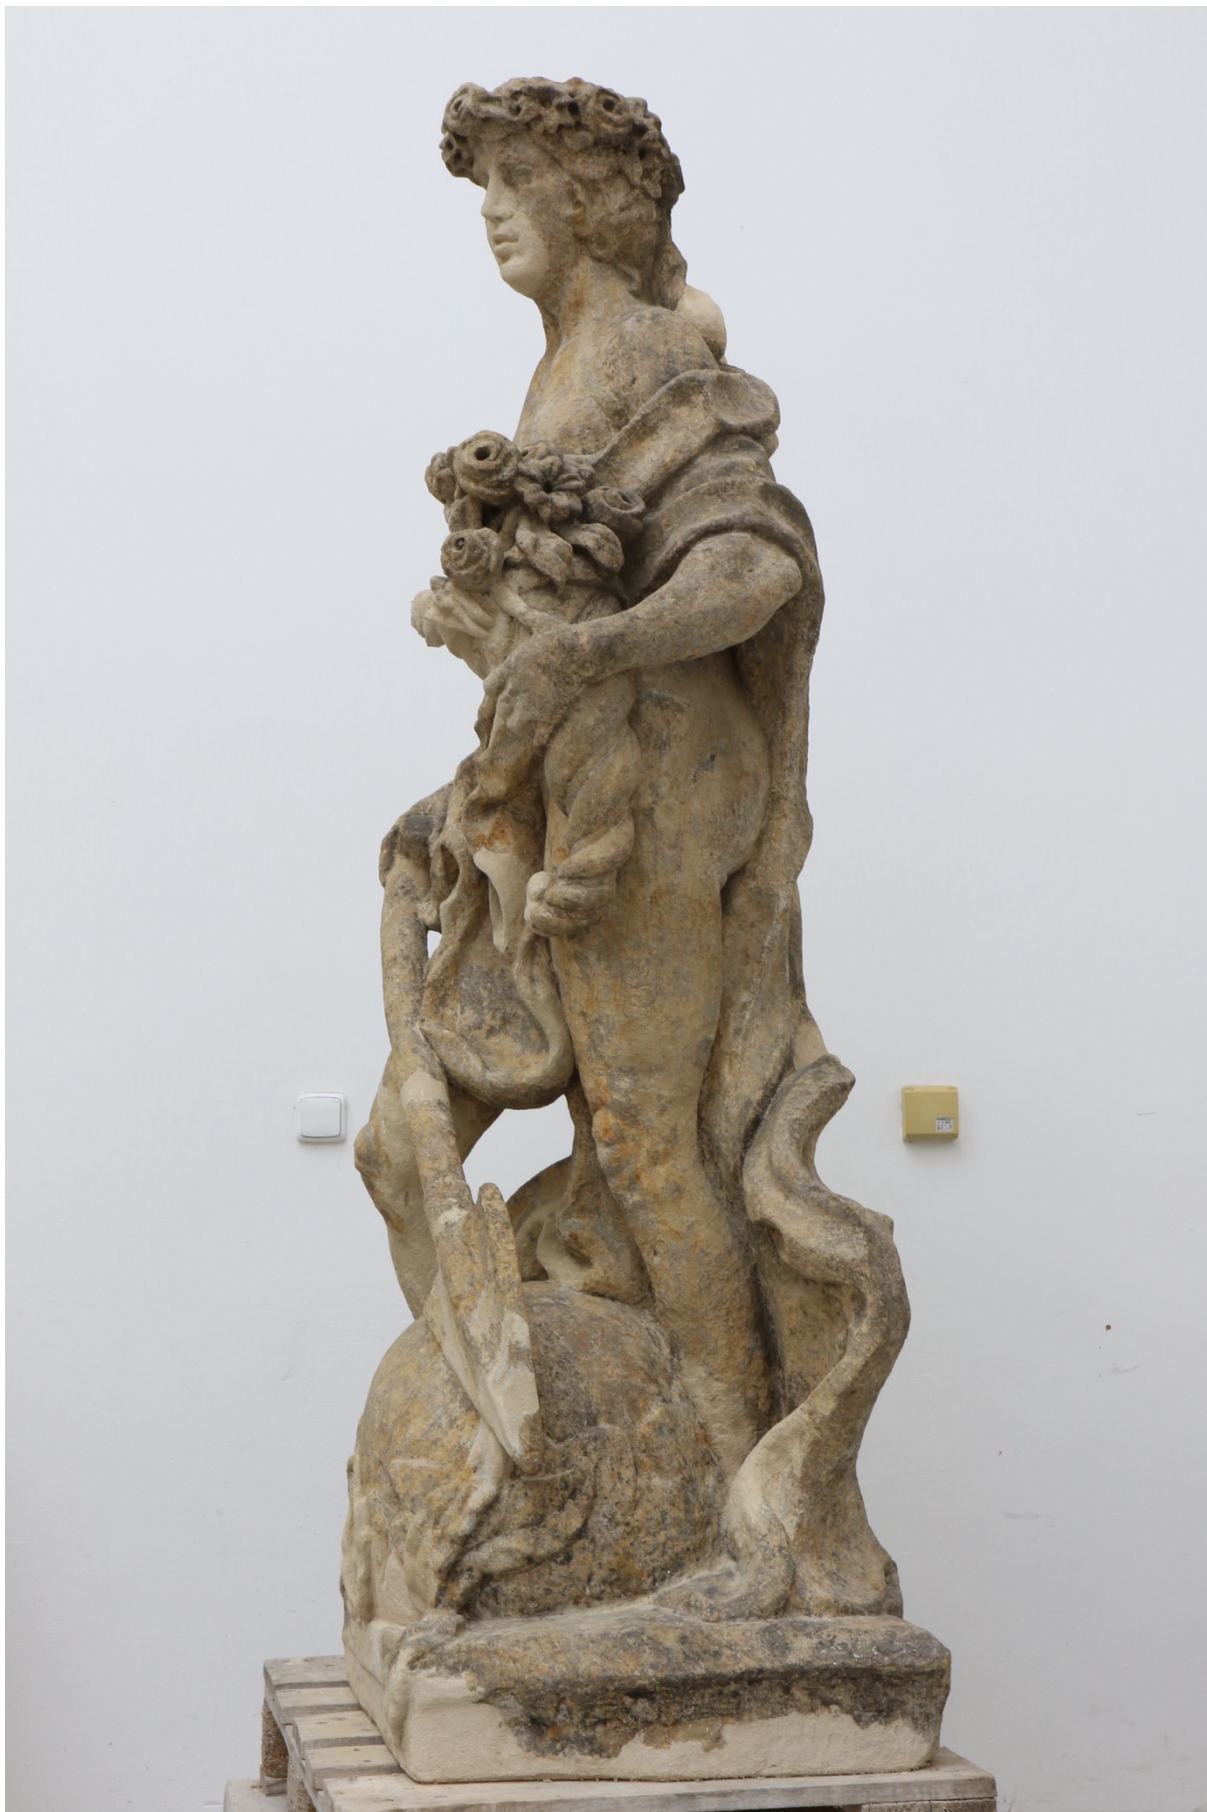
Obr. 110 stav po plastickém doplnění – celkový pohled

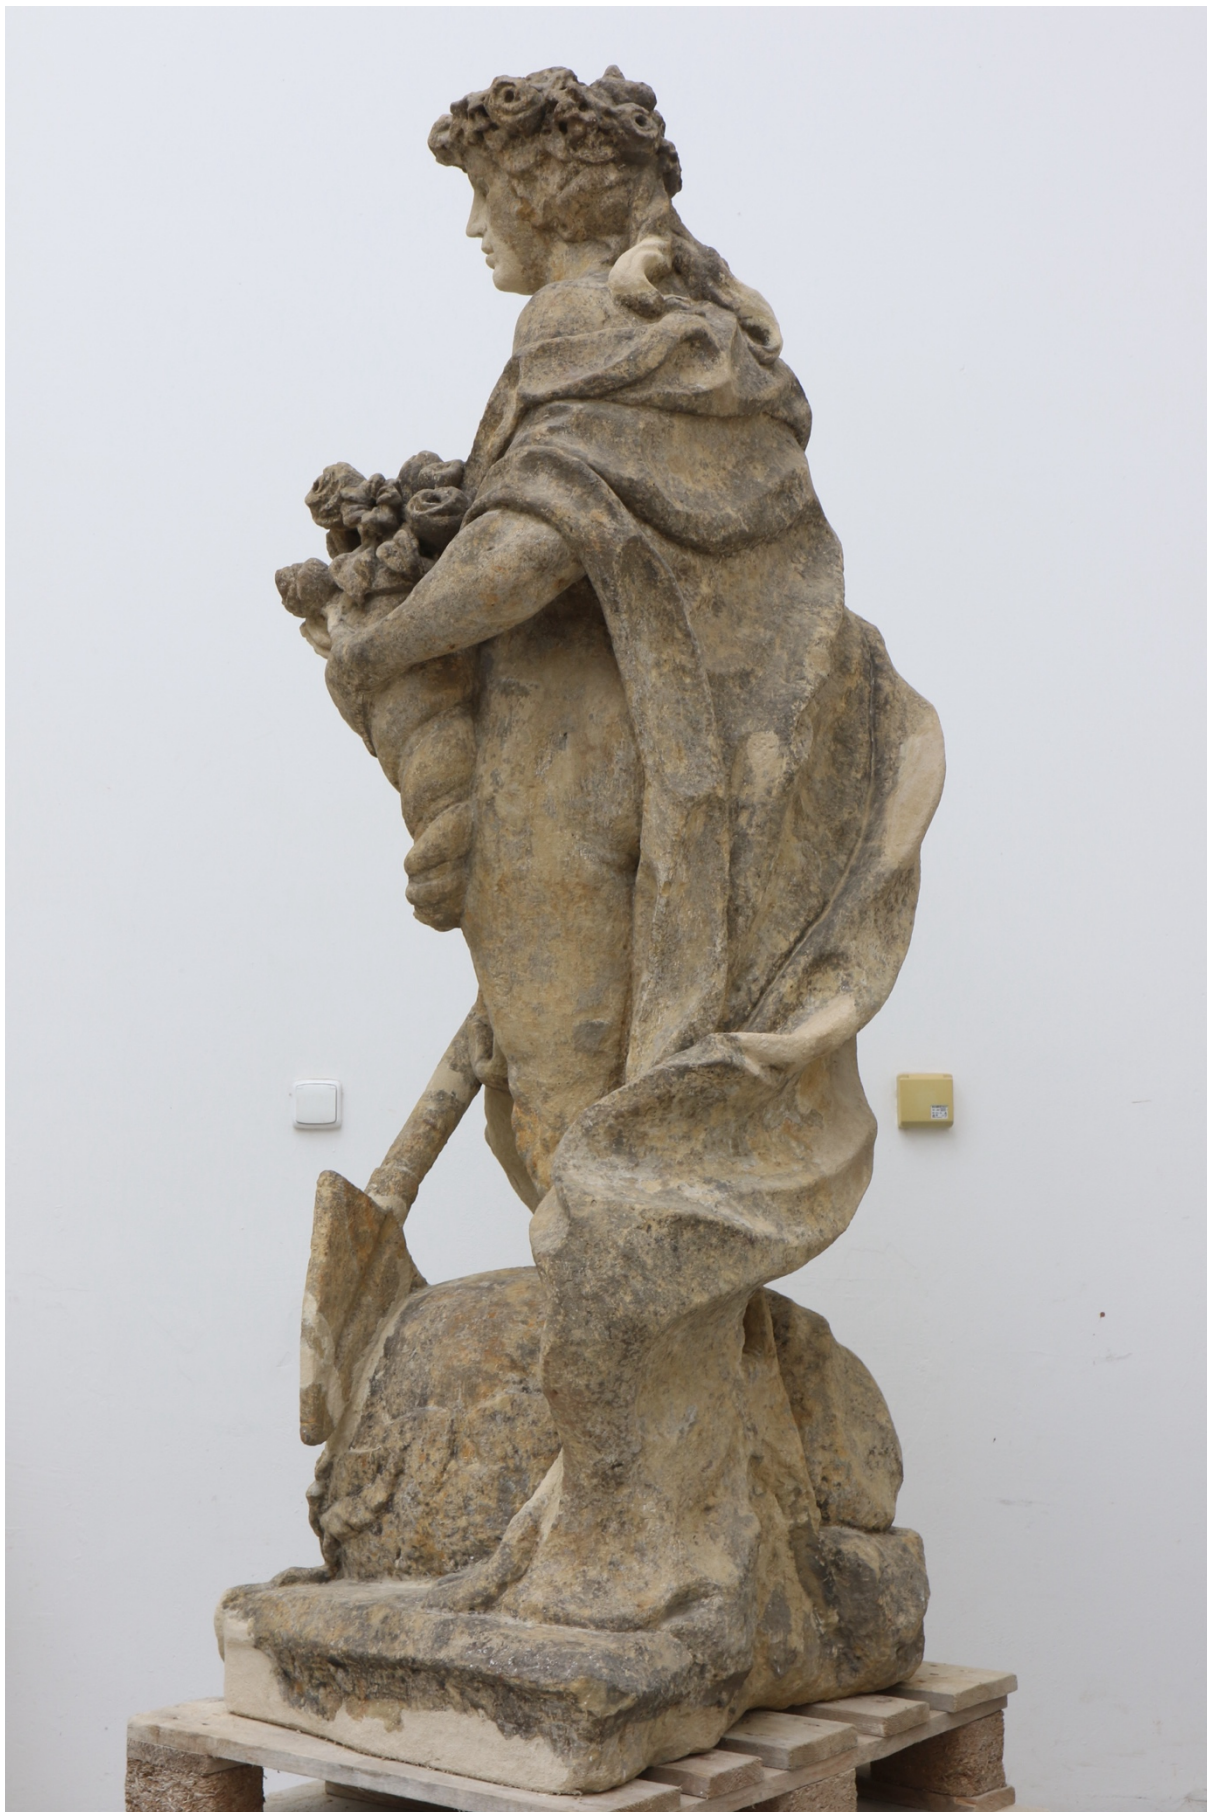
Obr. 111 stav po plastickém doplnění – celkový pohled

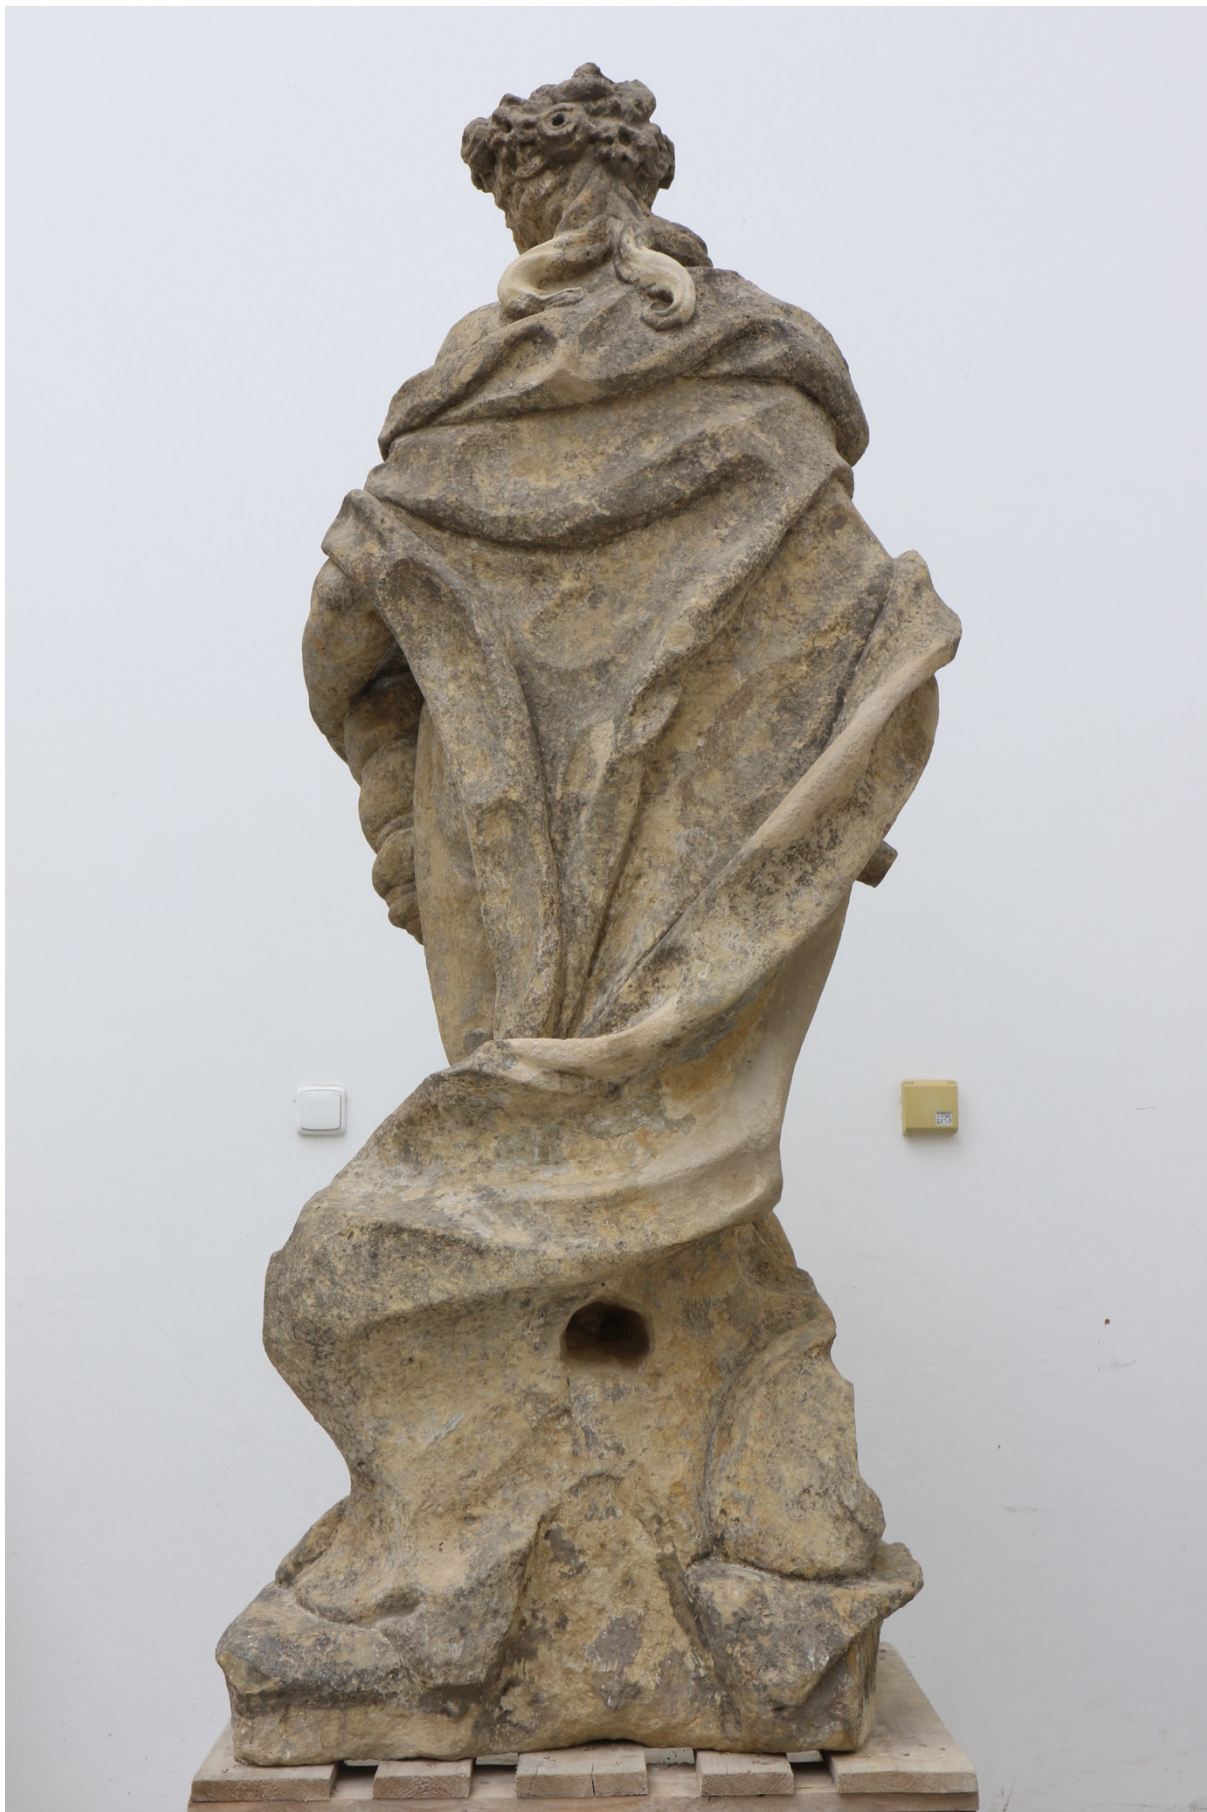
Obr. 112 stav po plastickém doplnění – celkový pohled

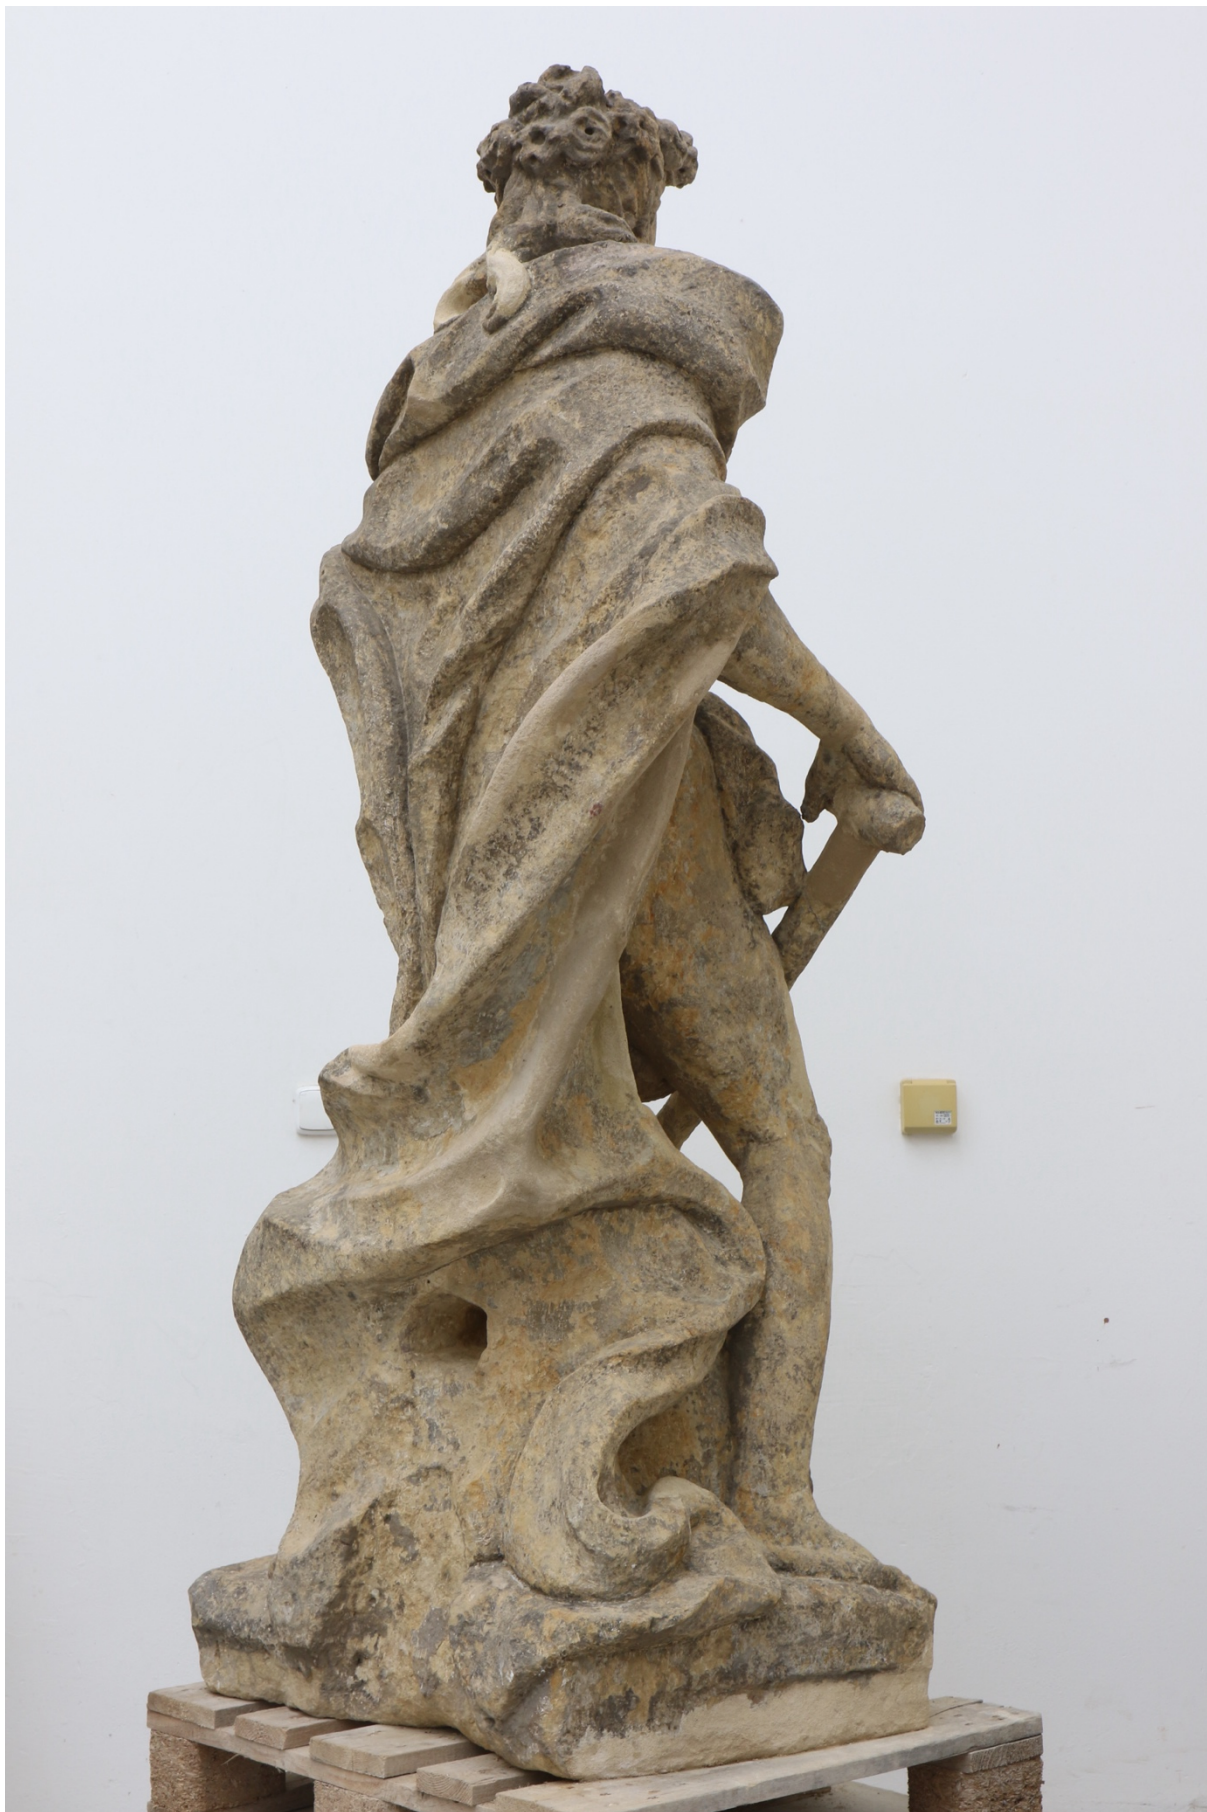
Obr. 113 stav po plastickém doplnění – celkový pohled

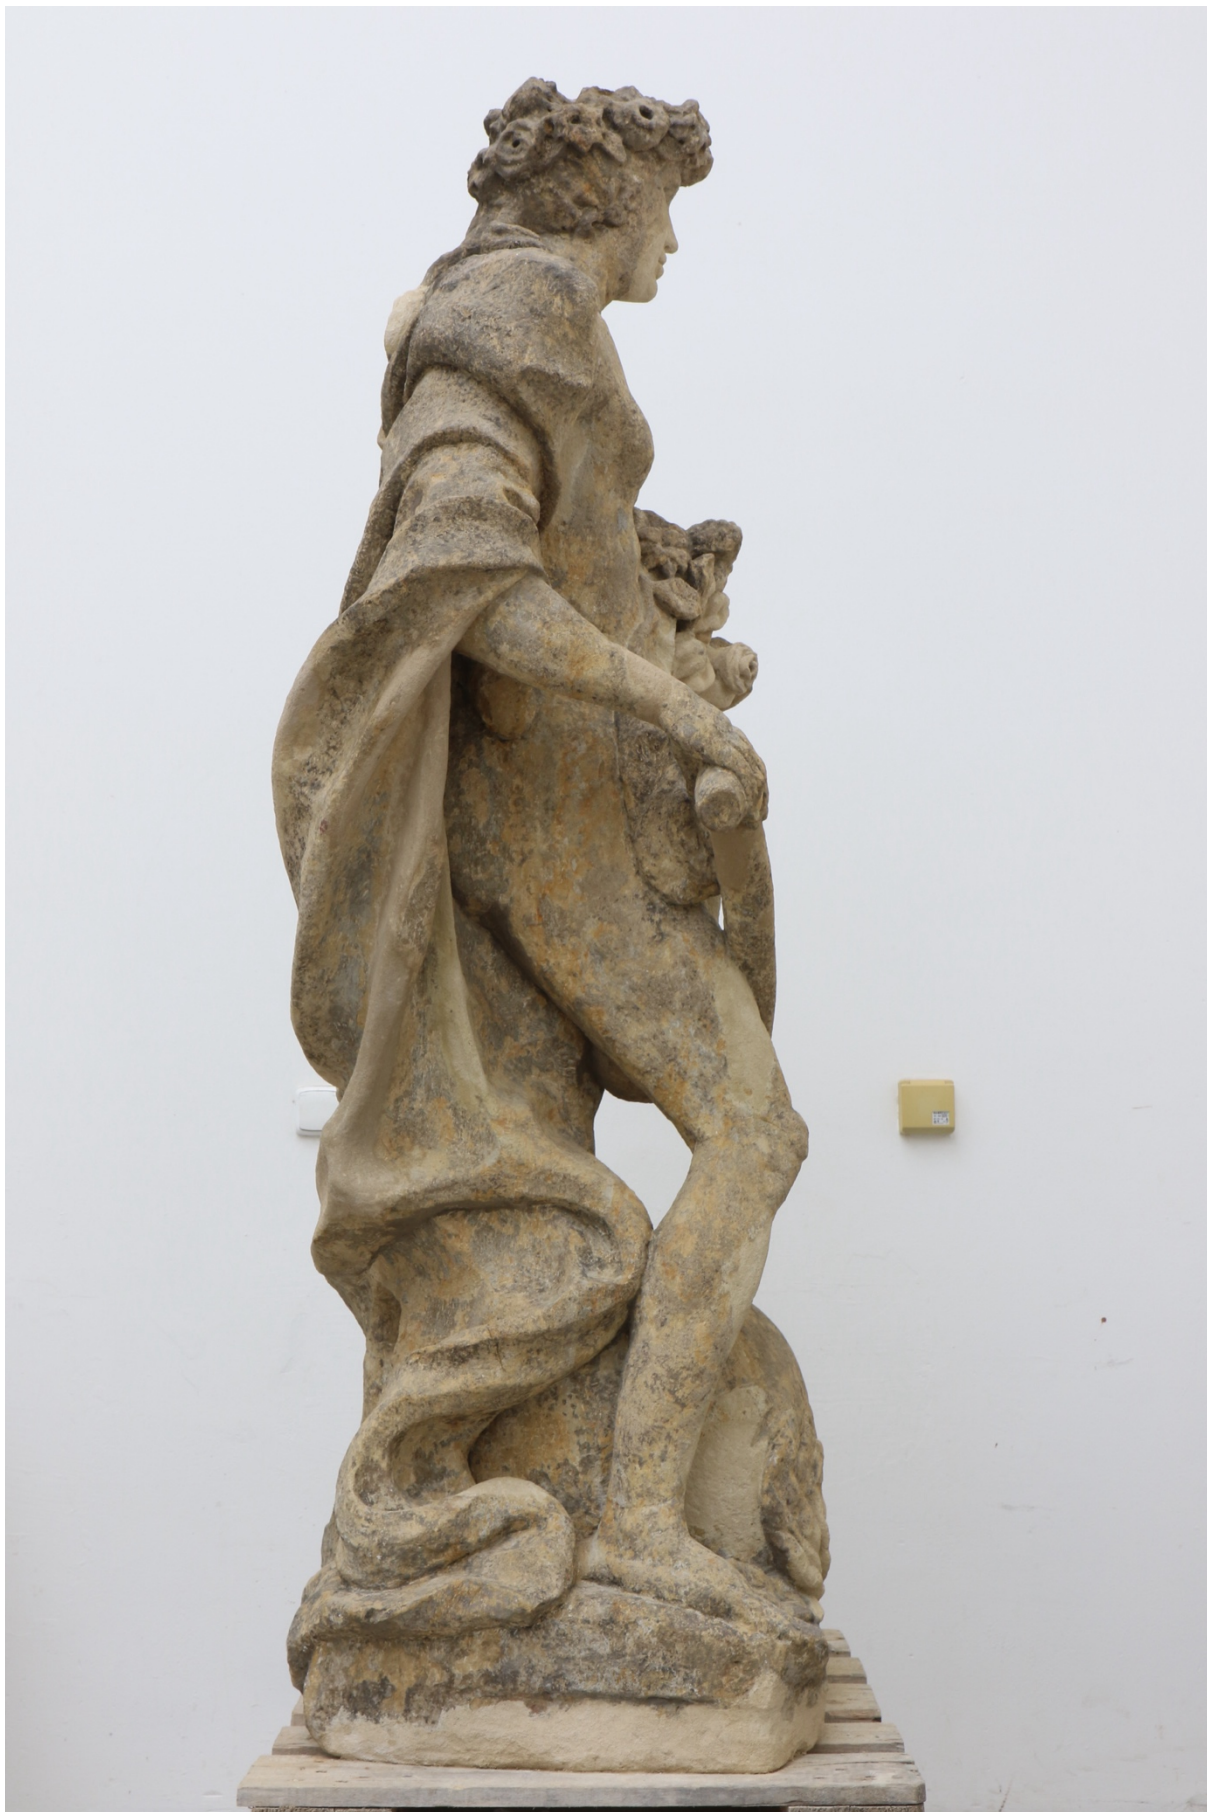
Obr. 114 stav po plastickém doplnění – celkový pohled

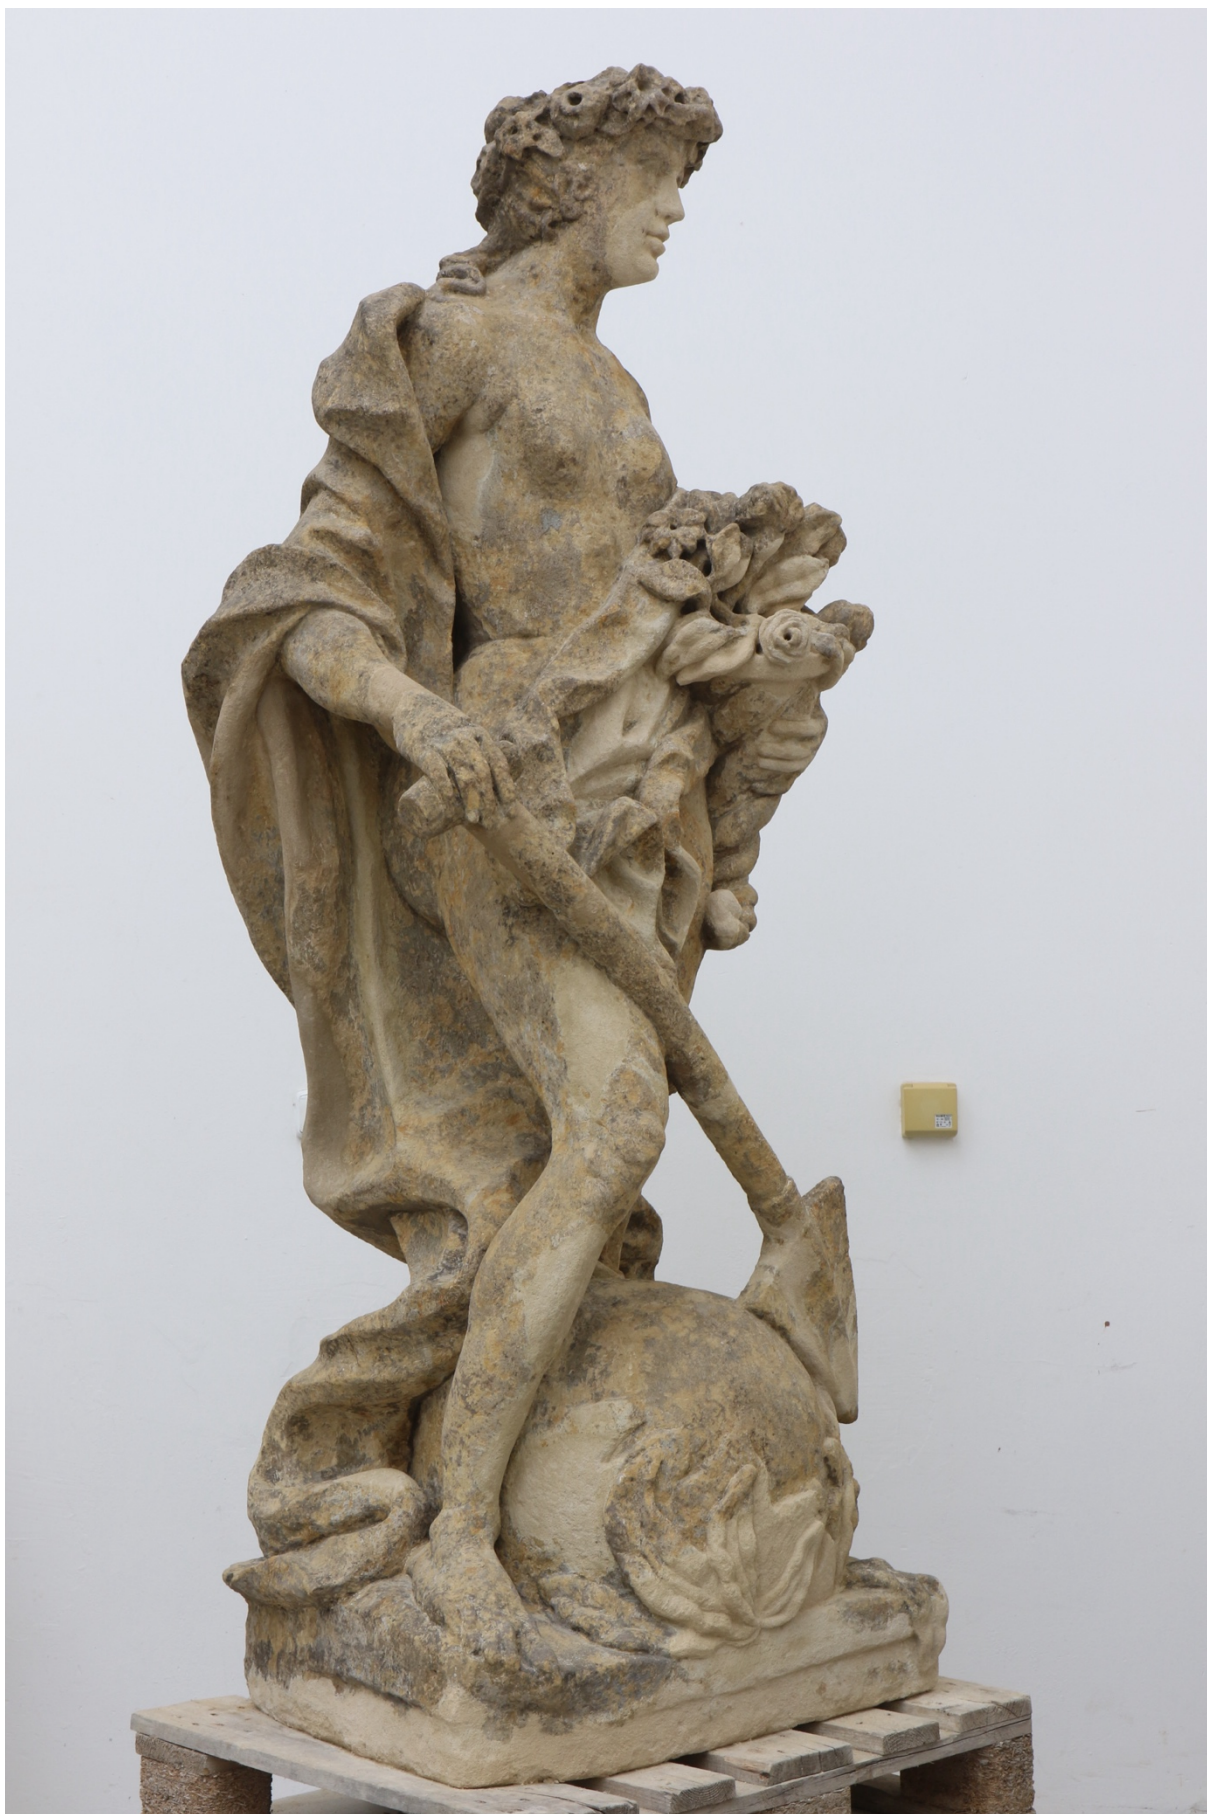
Obr. 115 stav po plastickém doplnění – celkový pohled

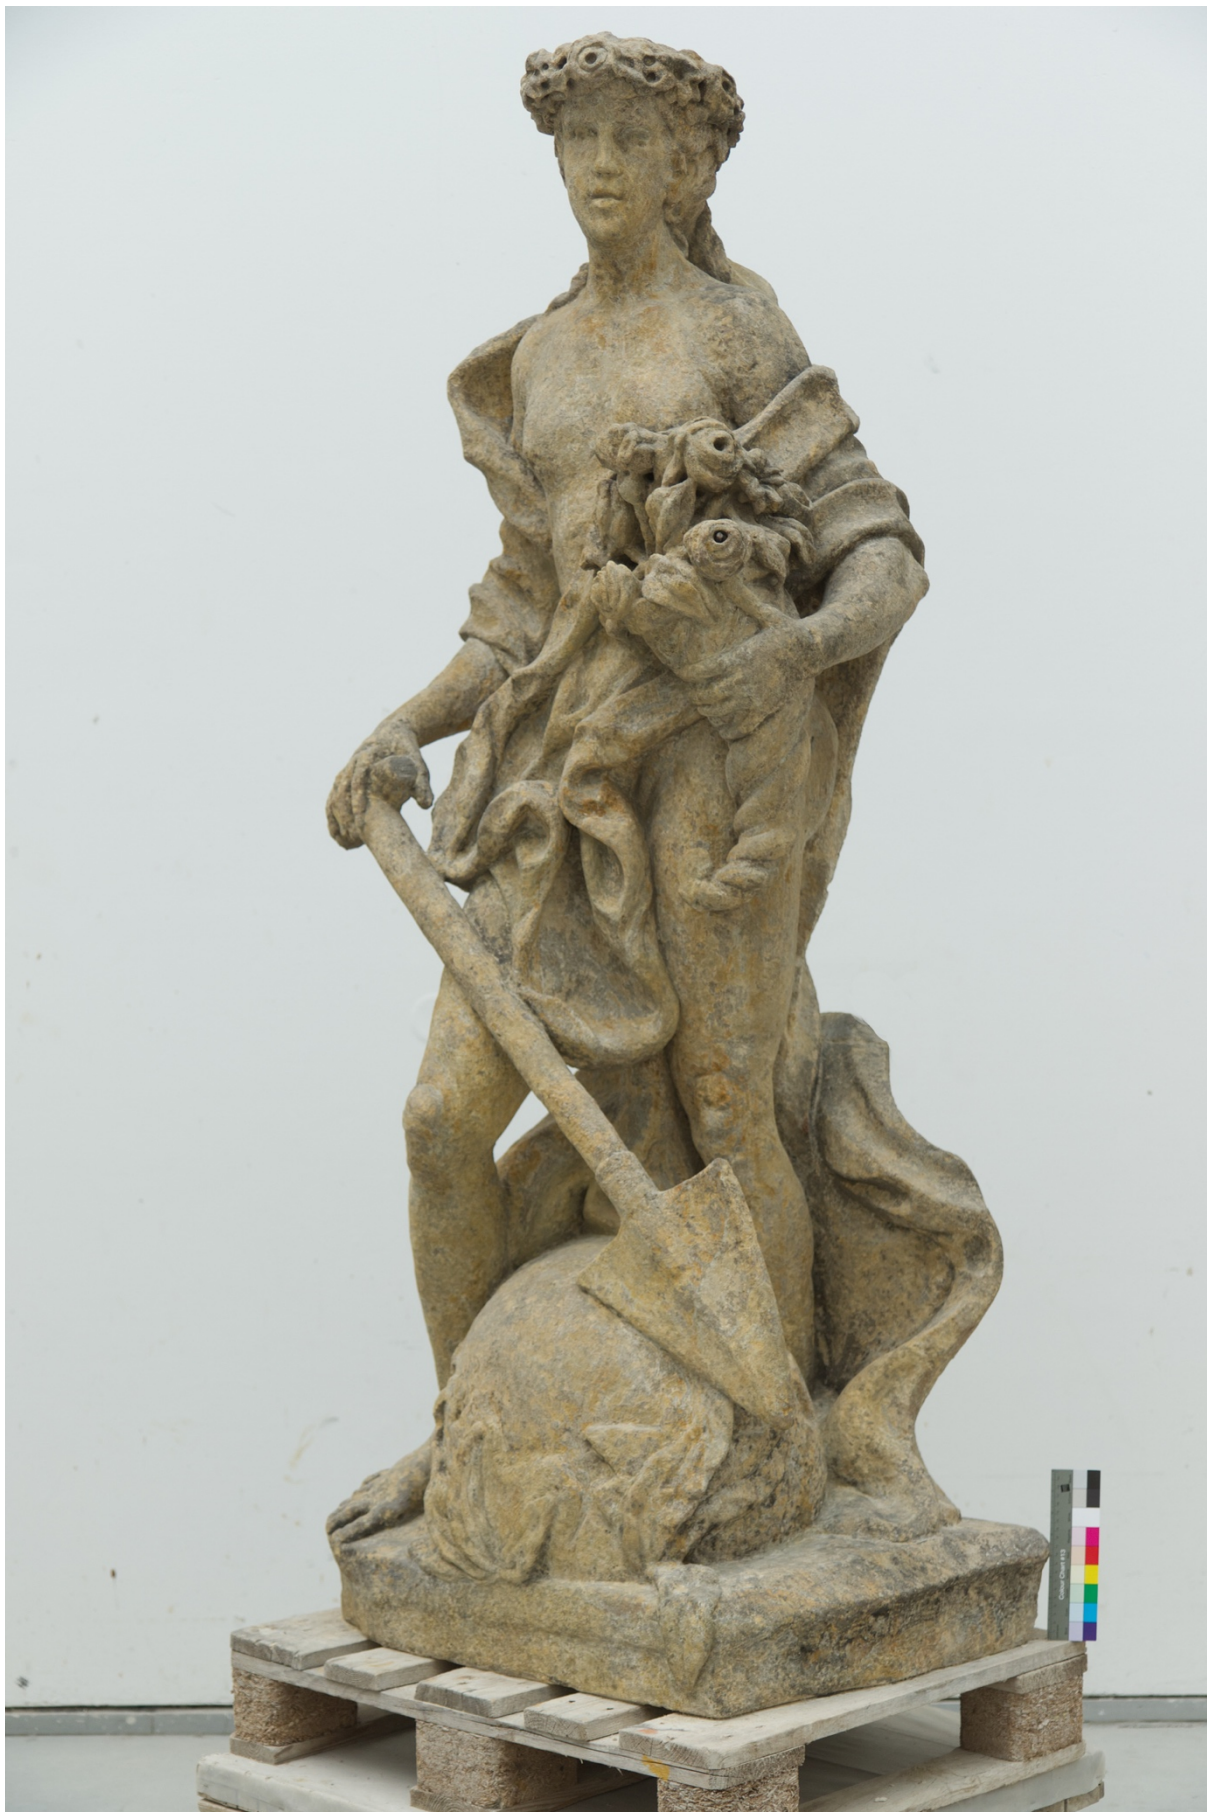
Obr. 133 stav díla po restaurování
