# RESTAURÁTORSKÝ PRŮZKUM

## KATEDRÁLA SV. VÍTA V PRAZE

Akademie výtvarných umění v Praze  
Ateliér restaurování výtvarných děl malířských  
a polychromované plastiky  
škola prof. MgA. Adama Pokorného Ph.D.

Název: Katedrála sv. Víta  
Autor: Ludvík Kohl (vlevo dole signatura: K.)  
Datace: 1810 - 1816  
Technika: olejomalba na dřevěné desce  
Rozměry: 85 x 64 cm

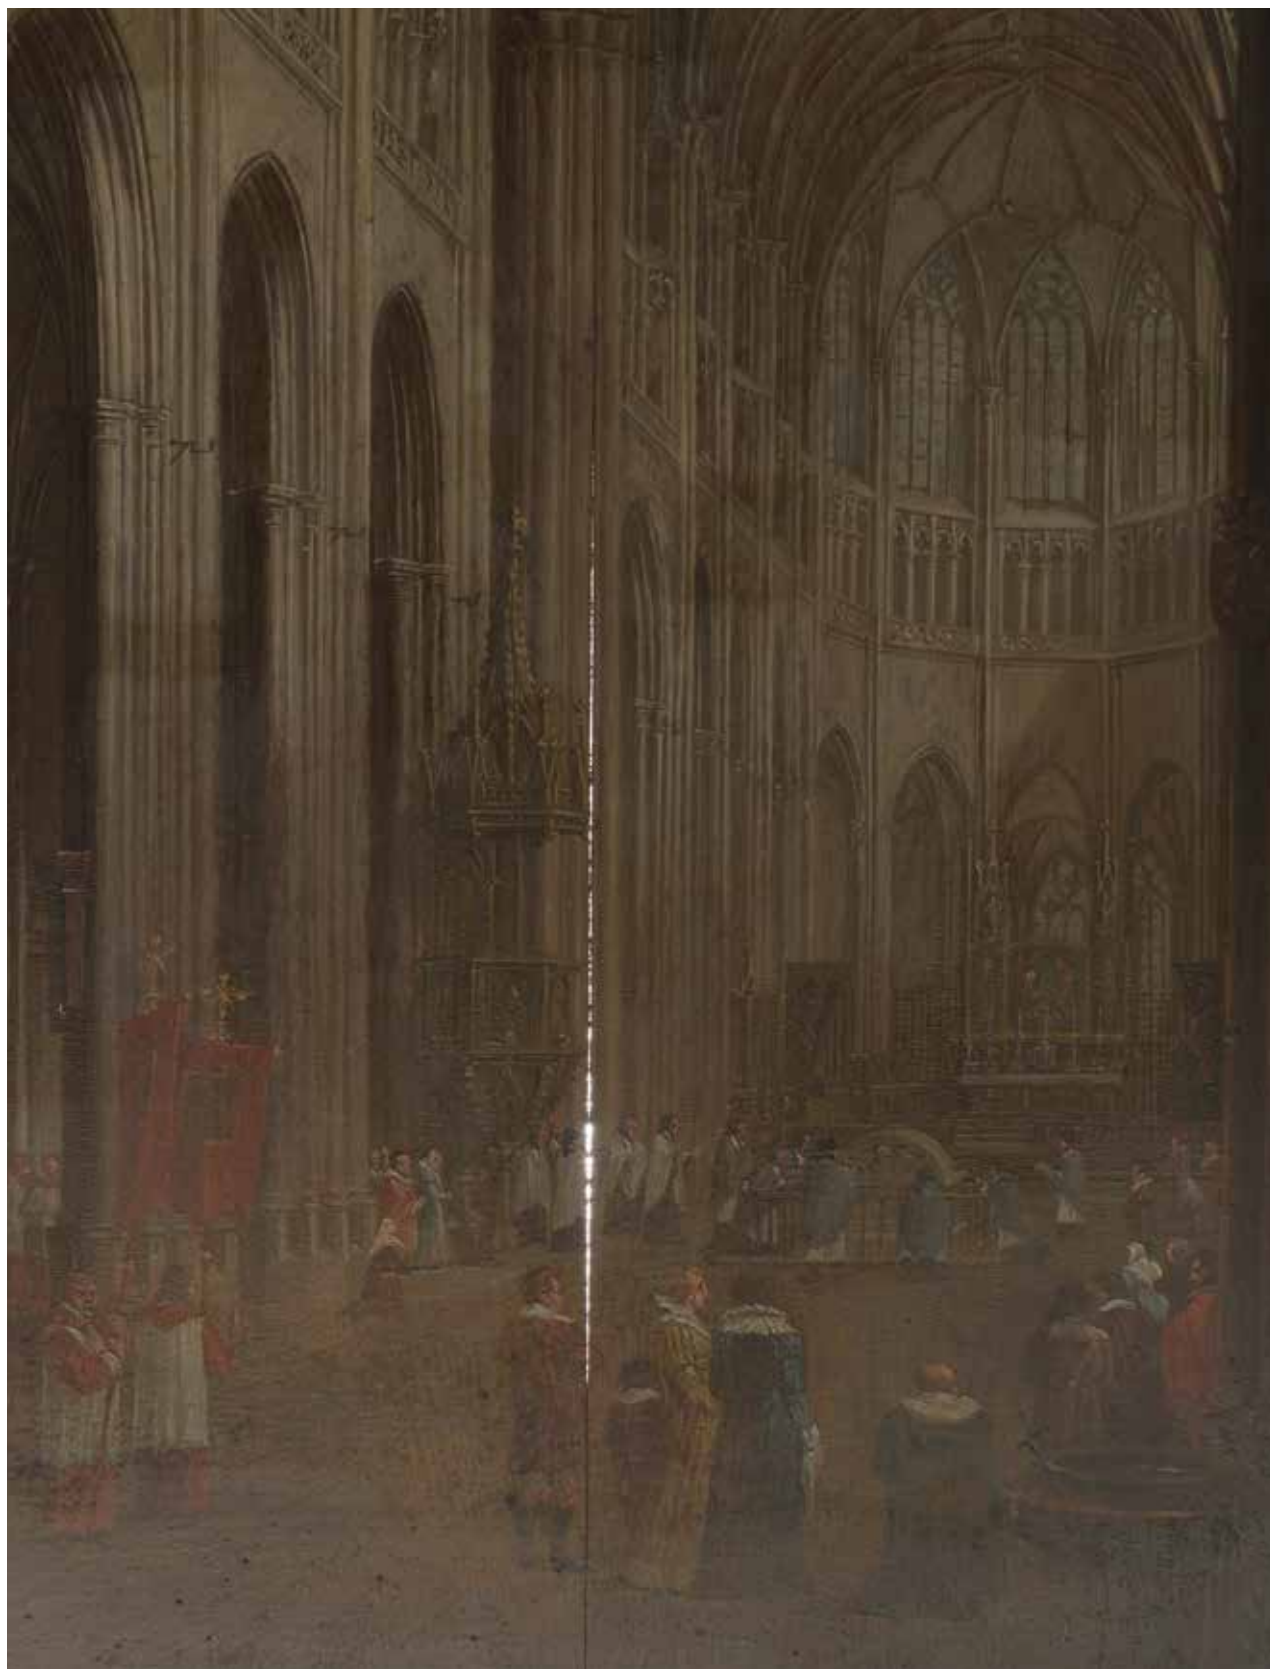
detail v transmisi  
otevřená prasklina

Dřevěná podložka musela být zabezpečená dřevěnými lištami, do kterých byla vždy vsazená po ukončení prací. Spodní prasklina v desce (30 cm) musela být vyrovnána do rovné polohy, jelikož v místě praskliny vznikl schod mezi oběma deskami. Proto ze zadní strany desky byly nalepené dva dřevěné prvky gelifikovaným adhezivem Super-glue. Do nich byla přišroubována laťka, která stlačovala danou část do požadované roviny. Za těchto předpokladů byla deska vyrovnána a slepena adhezivem Bindanem-P a 15% vyzinou. Po slepení byly pomocné špalíčky mechanicky odstraněny dlátkem a prasklina ze přední strany a následně vyretušována.

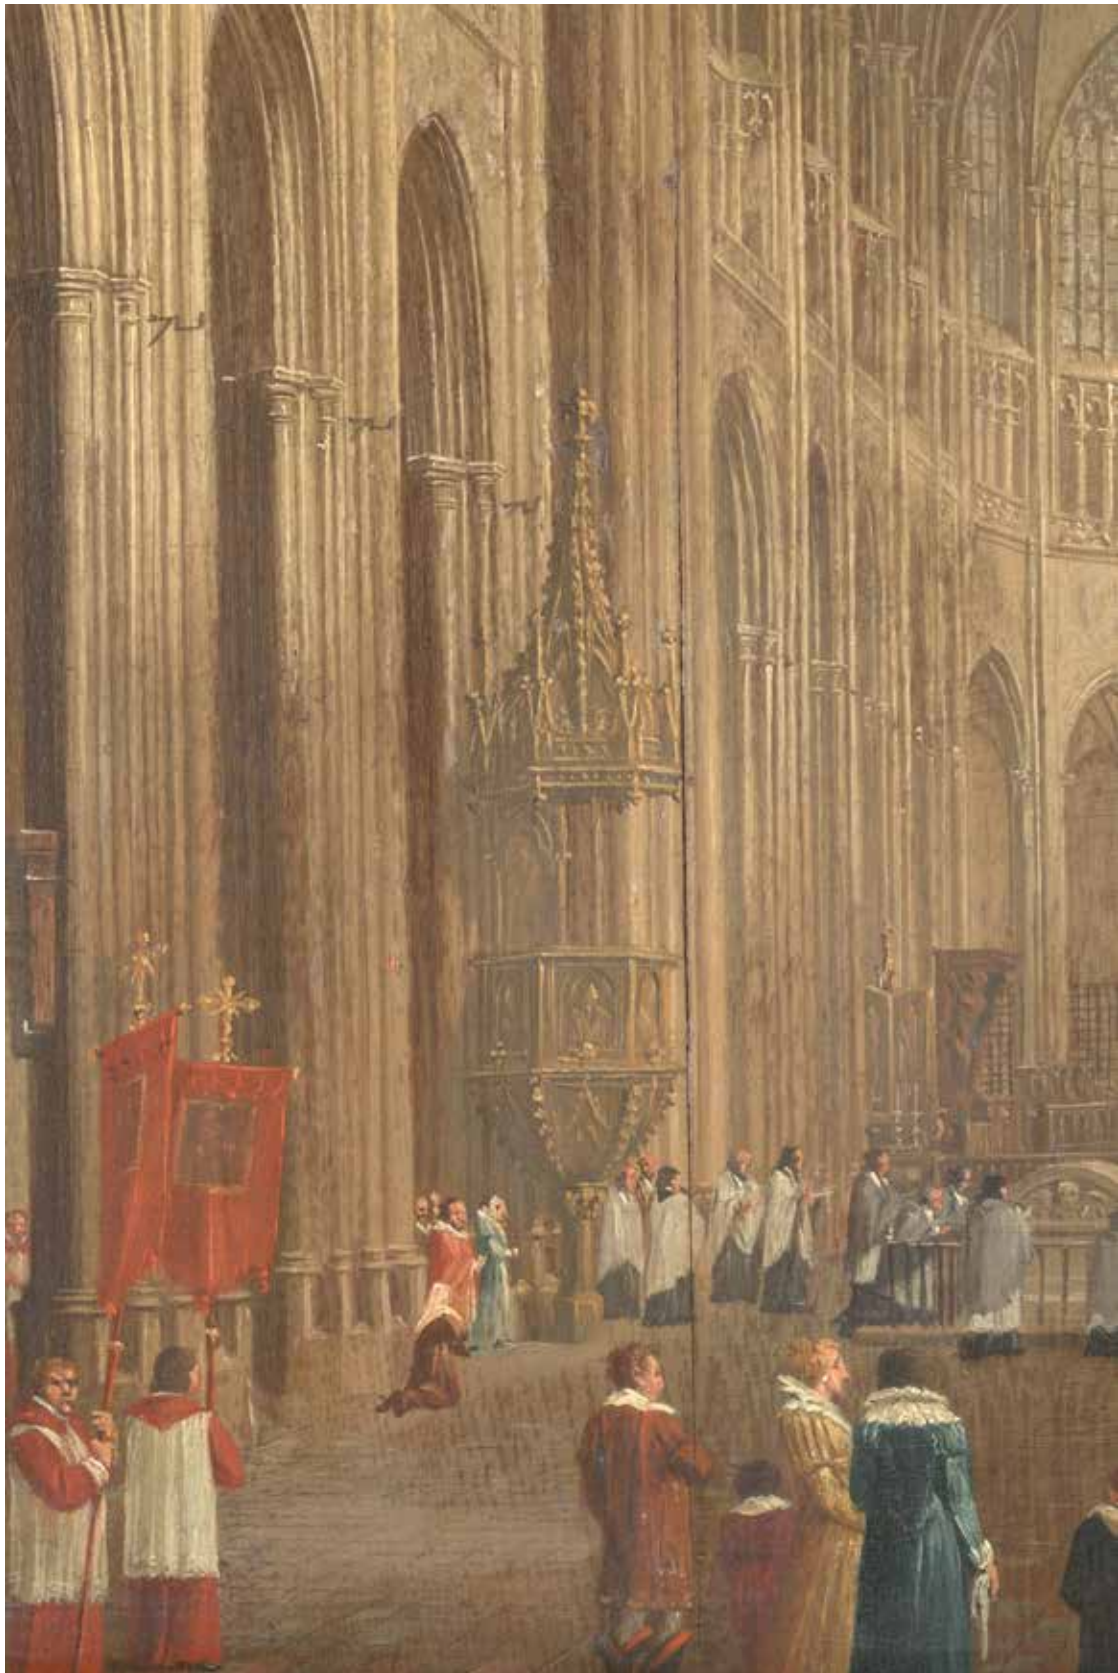
VIS  
po zažehlení zvednuté krakeláže (s viditelnou nerovností praskliny)  
spodní střed desky

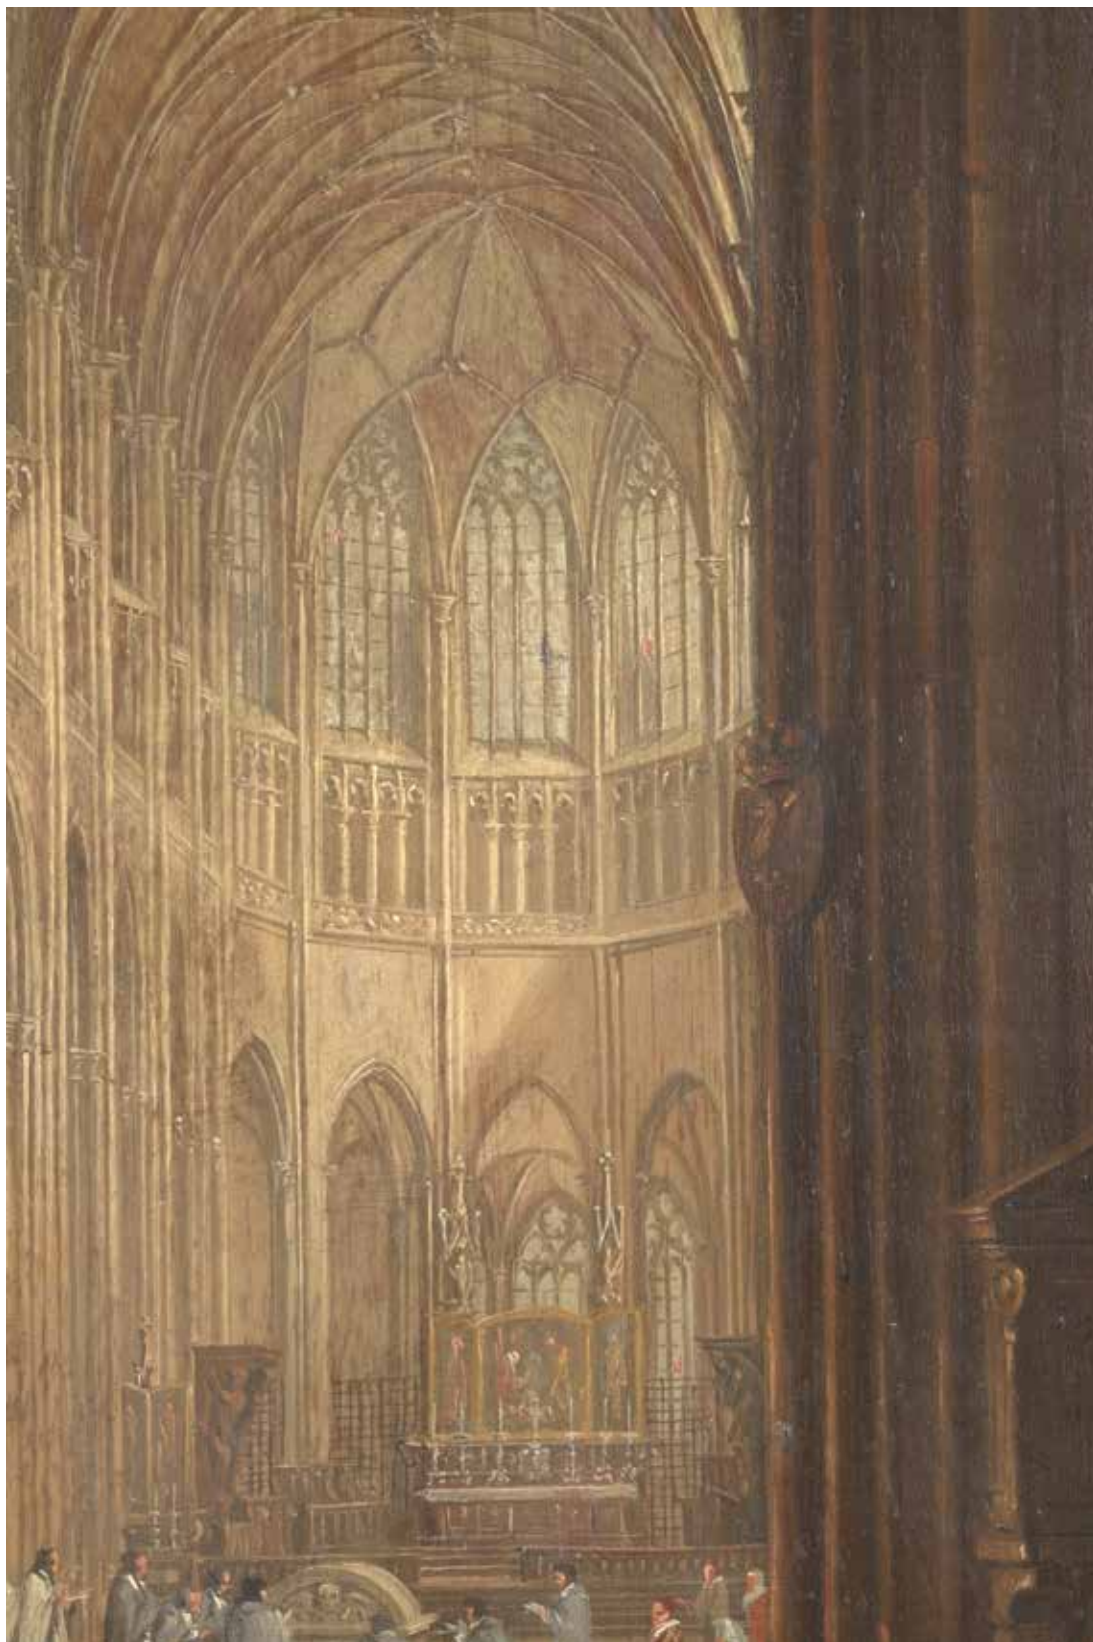
VIS  
po zažehlení zvednuté krakeláže  
pravá spodní strana

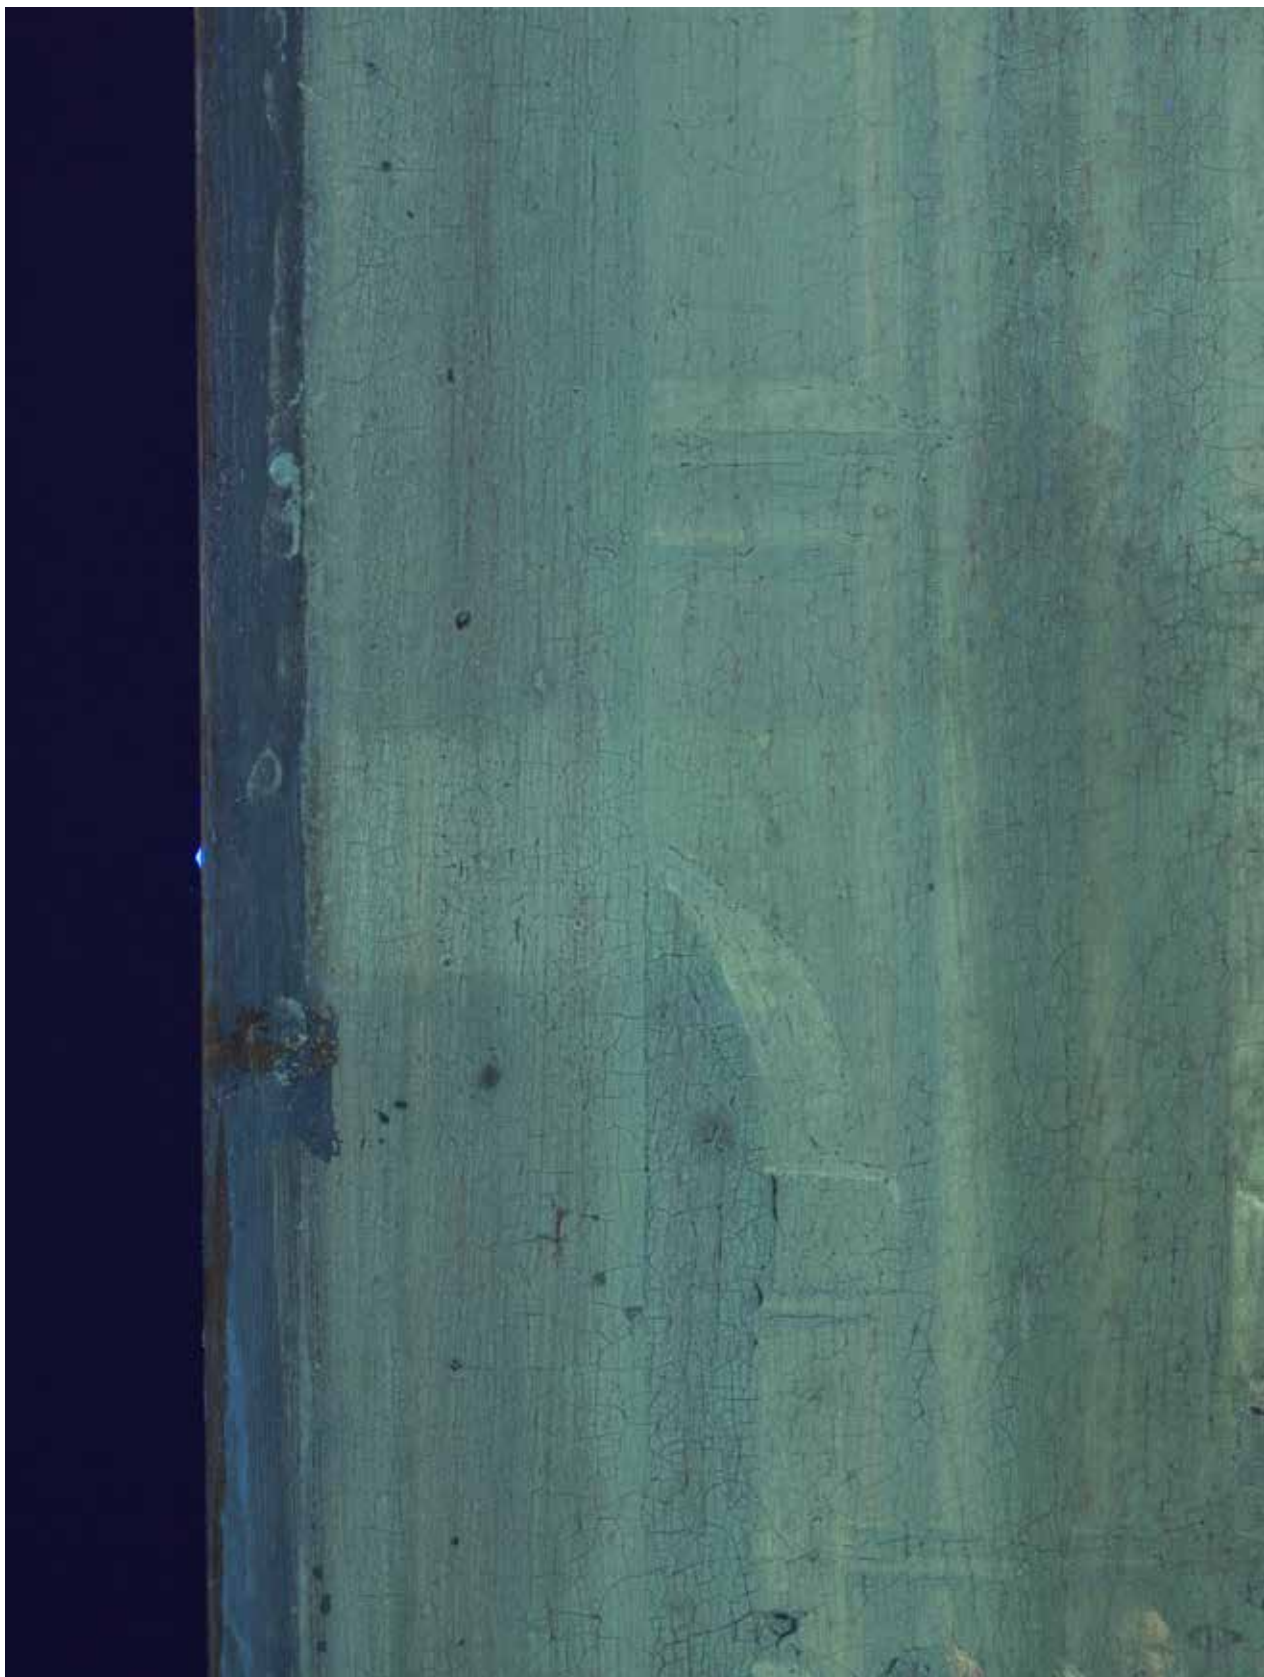
detail UVL  
povrch s nečistotami v první lakové vrstvě

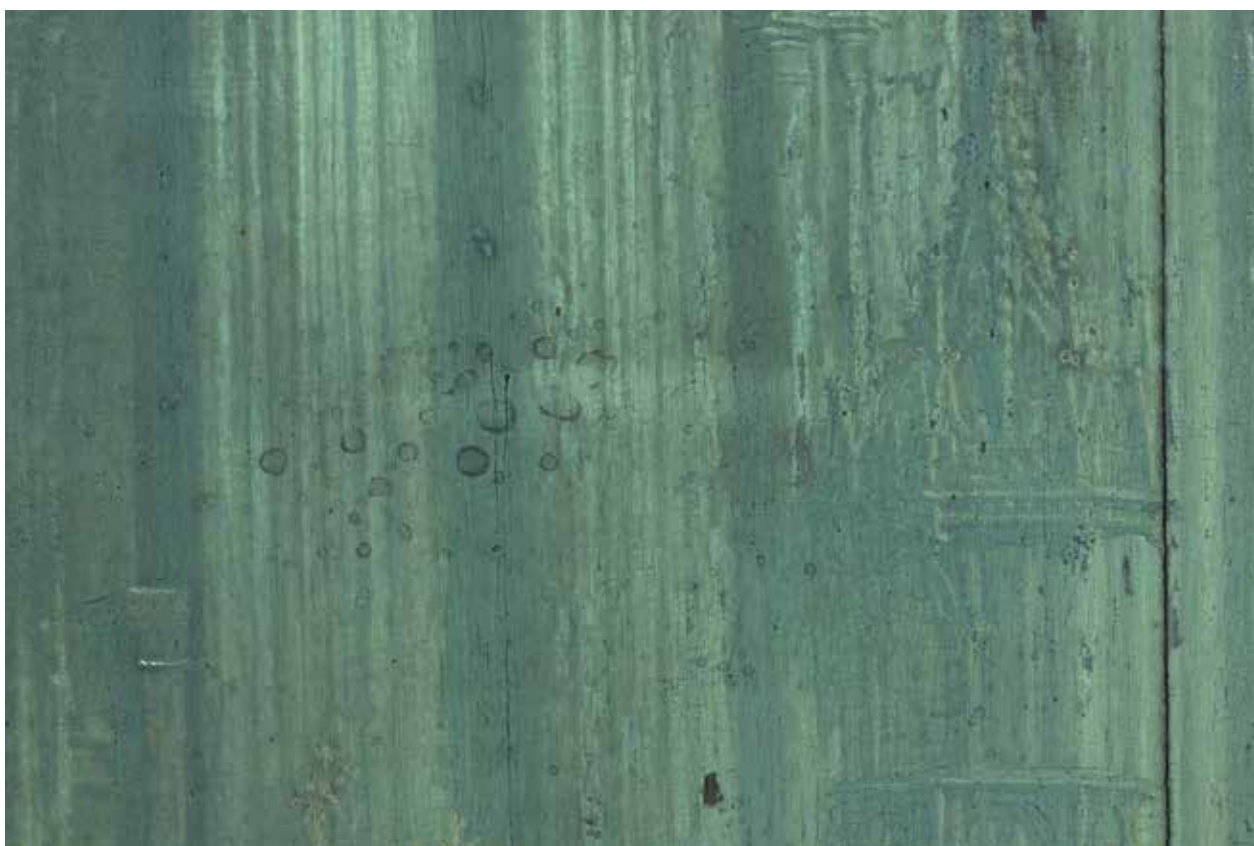
detail ve VIS a UVL  
povrch s nečistotami v první lakové vrstvě, drobné sondy

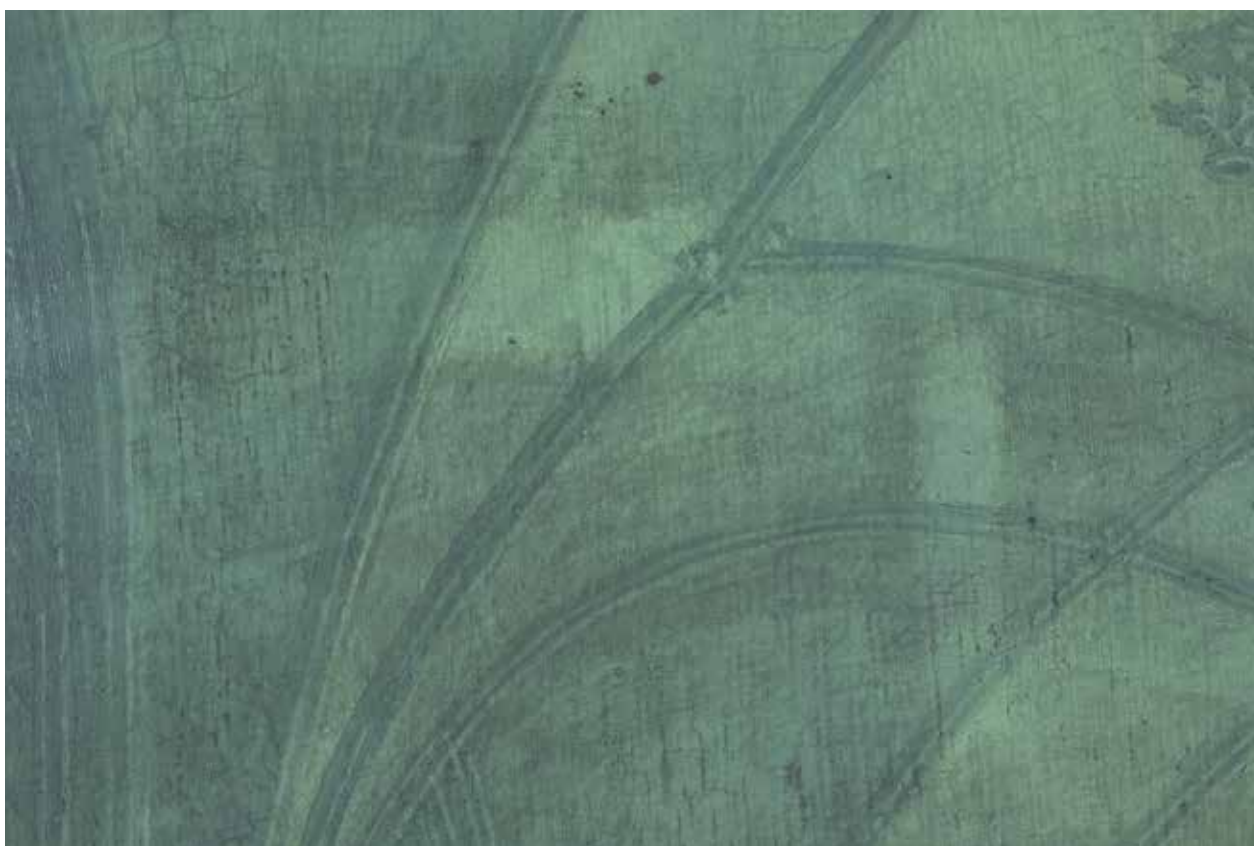
detail ve VIS a UVL  
povrch s nečistotami v první lakové vrstvě, drobné sondy  
horní levá část

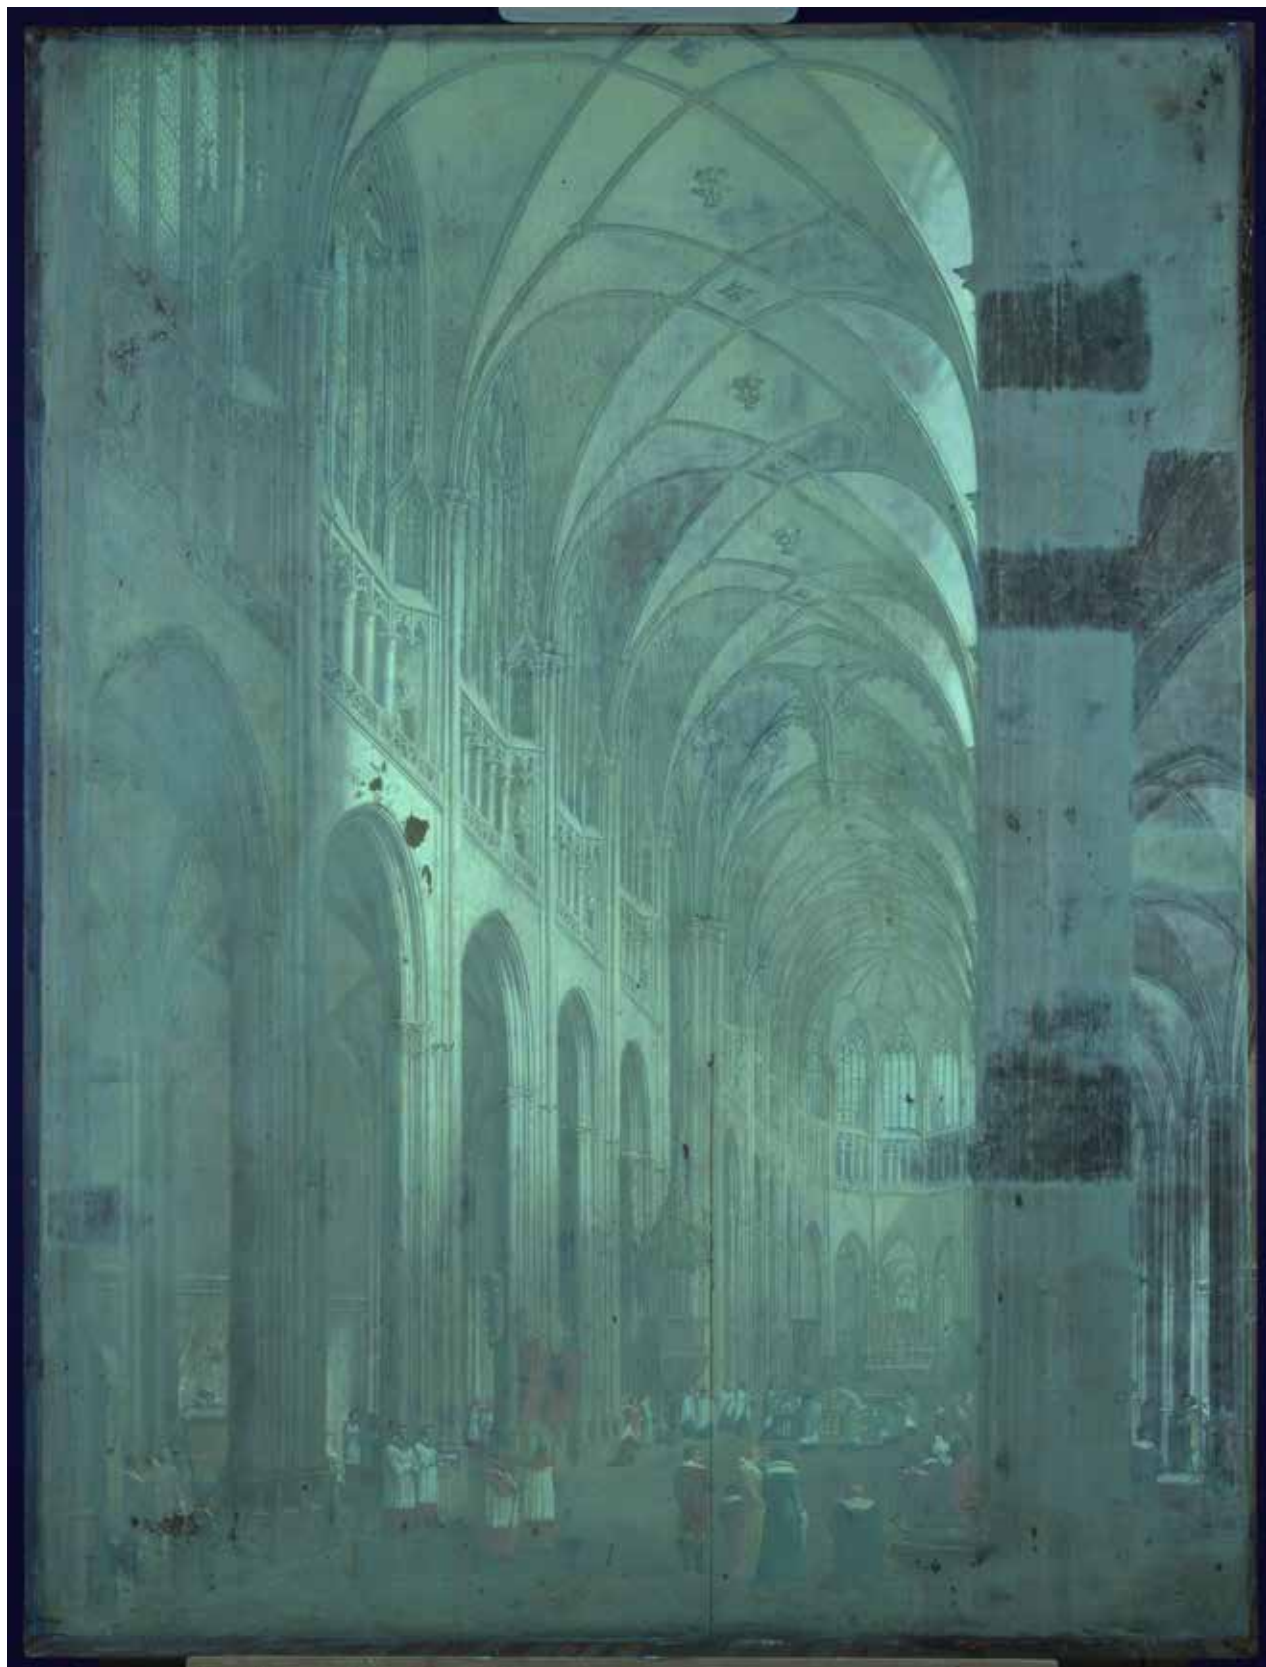
celek v UVL  
sondy ztenčování druhé zažloutlé lakové vrstvy

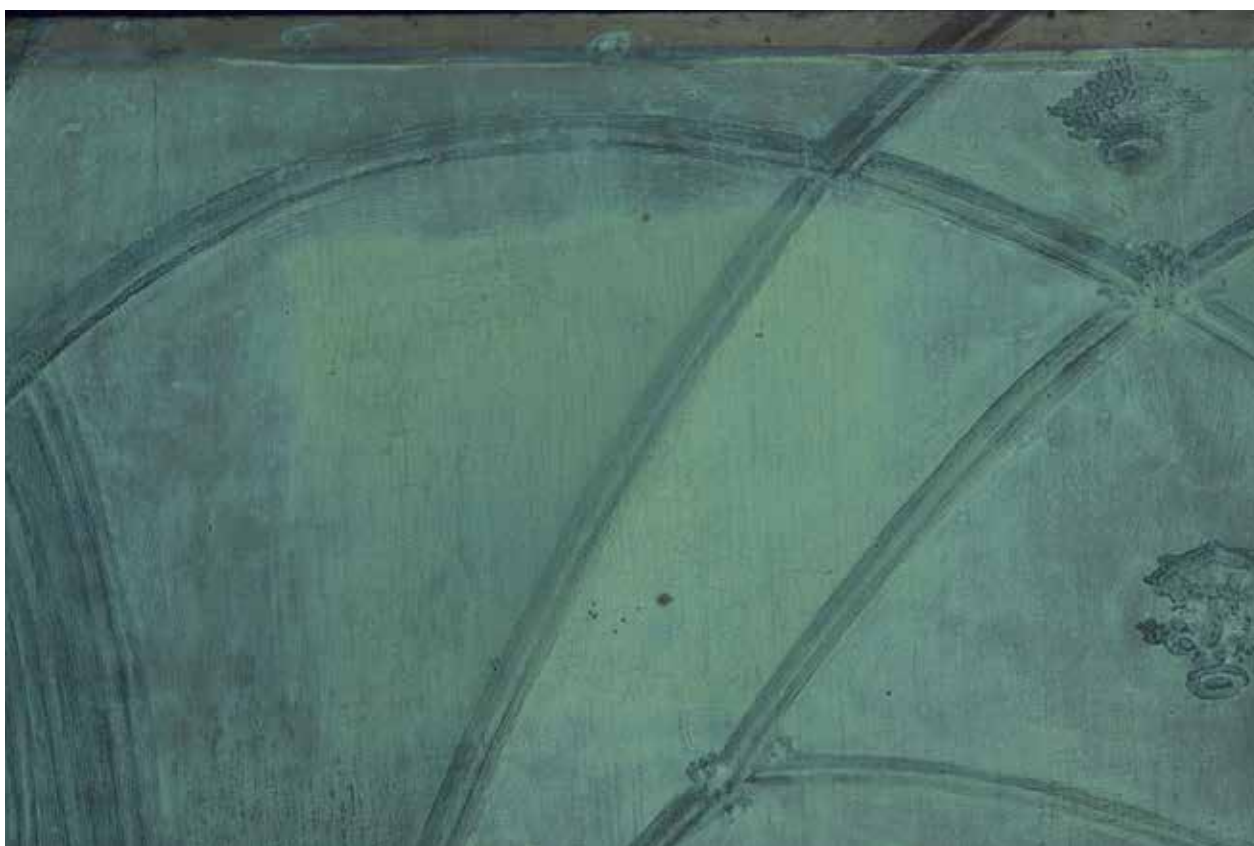
detail ve VIS a UVL  
ponechaná sonda s nedočištěným lakem  
horní okraj

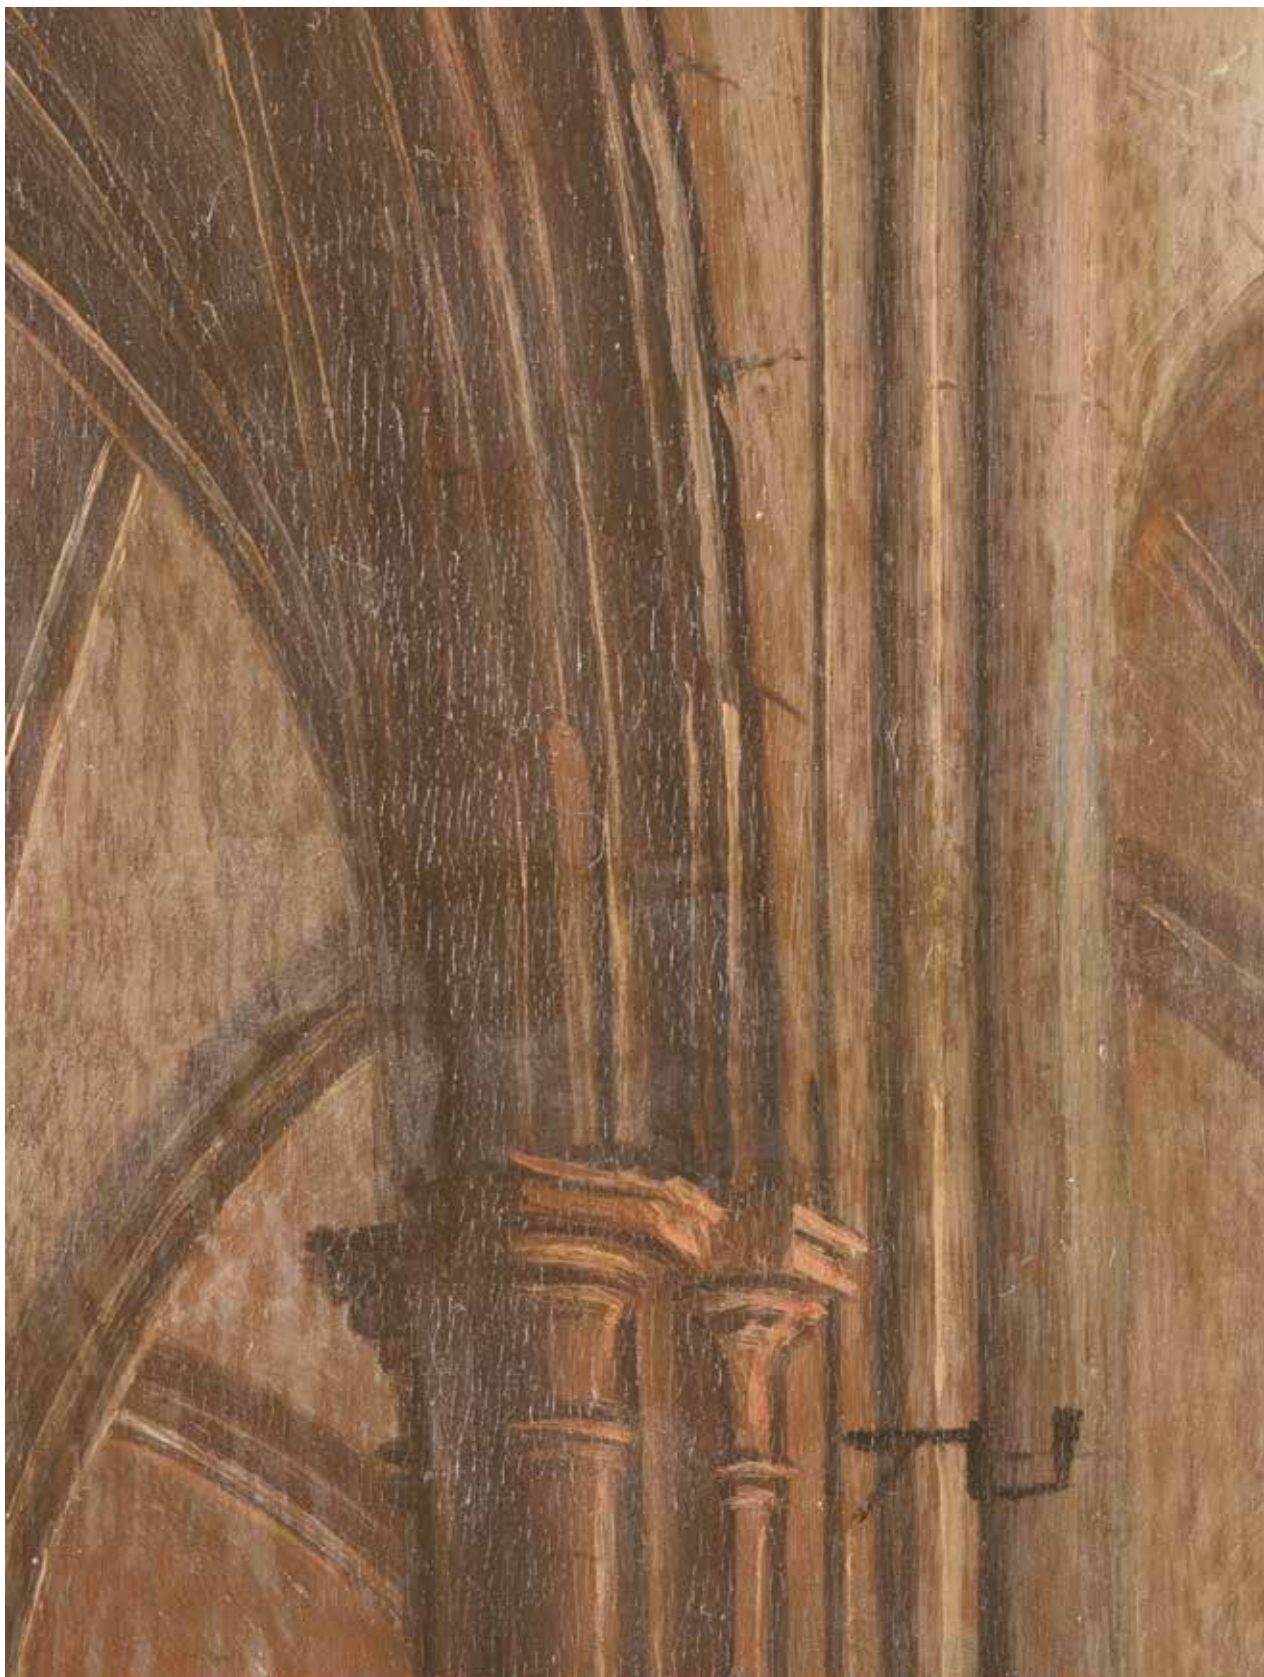
detail VIS  
ponechaná sonda s nedočištěným zažloutlým lakem  
levý okraj

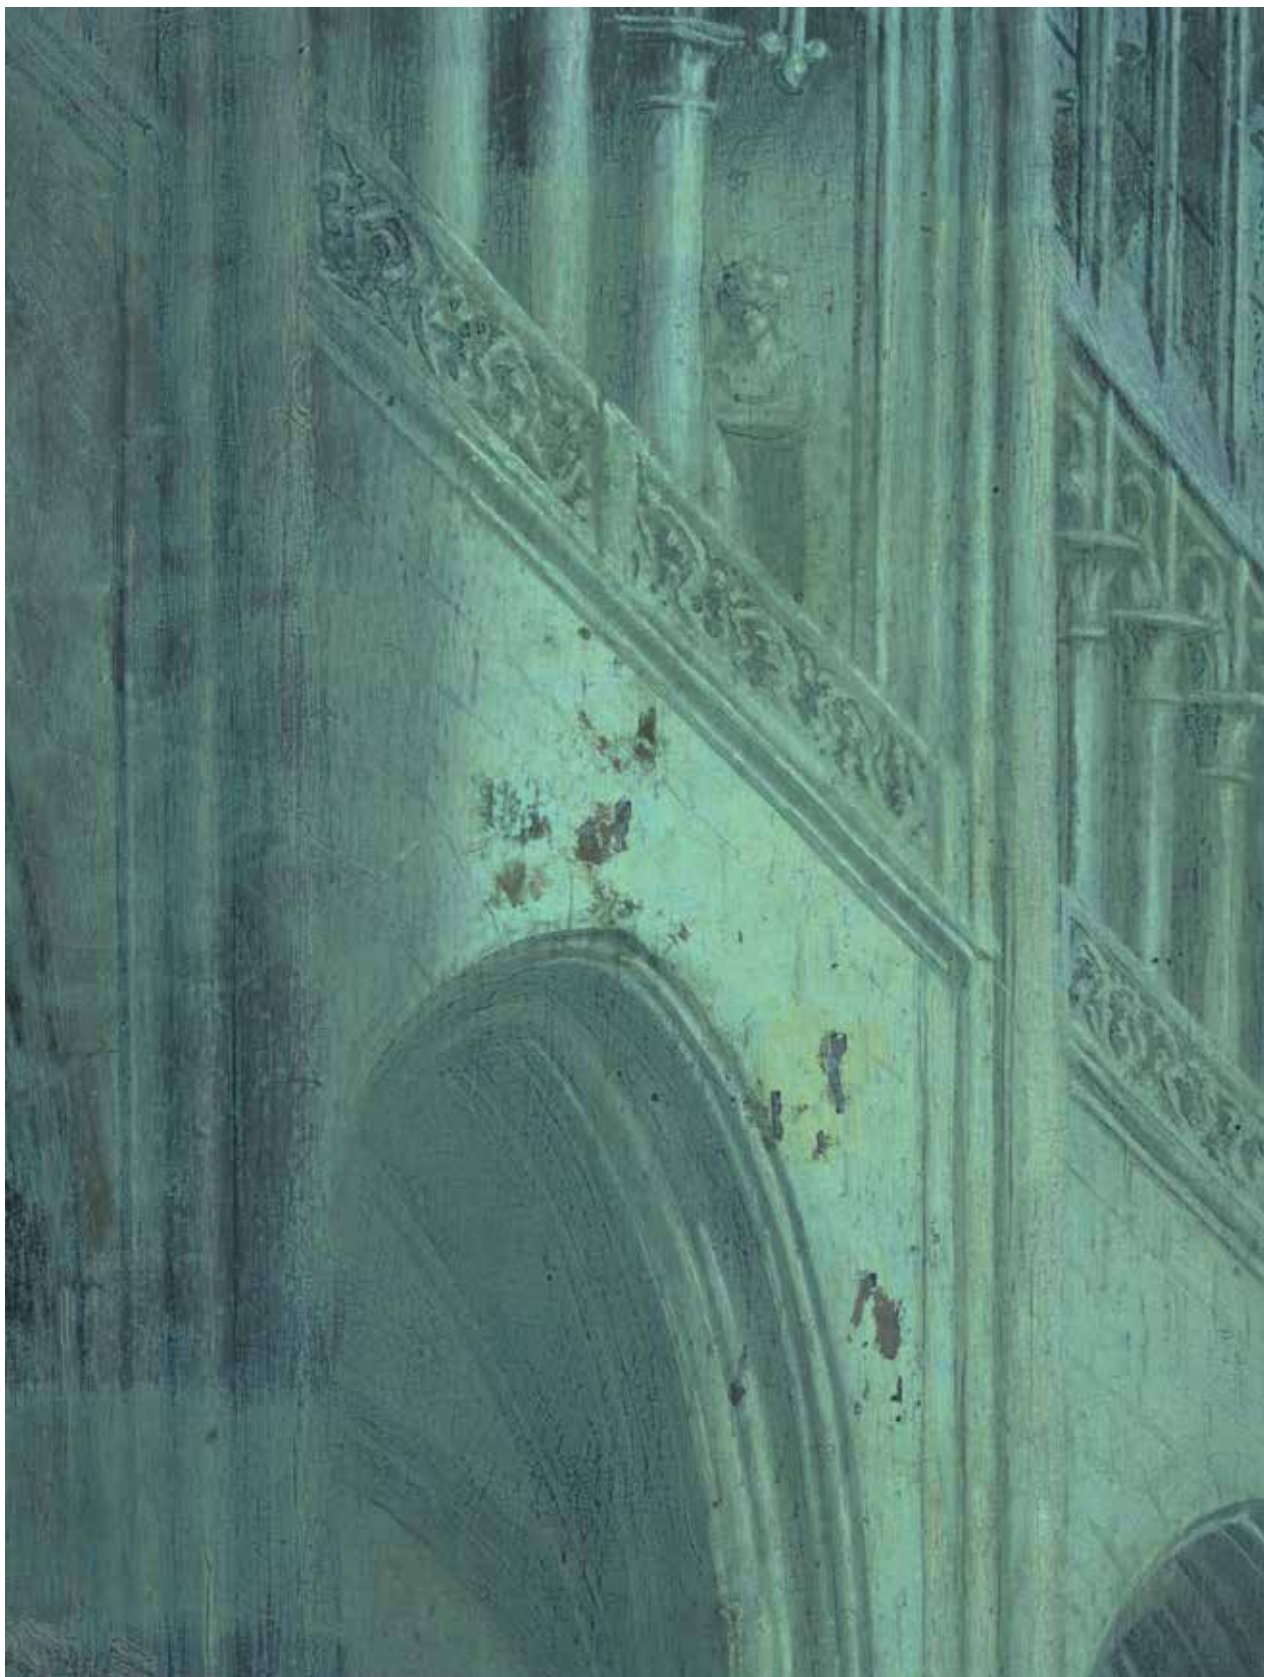
detail UVL  
ponechaná sonda s nedočištěným zažloutlým lakem  
levá část

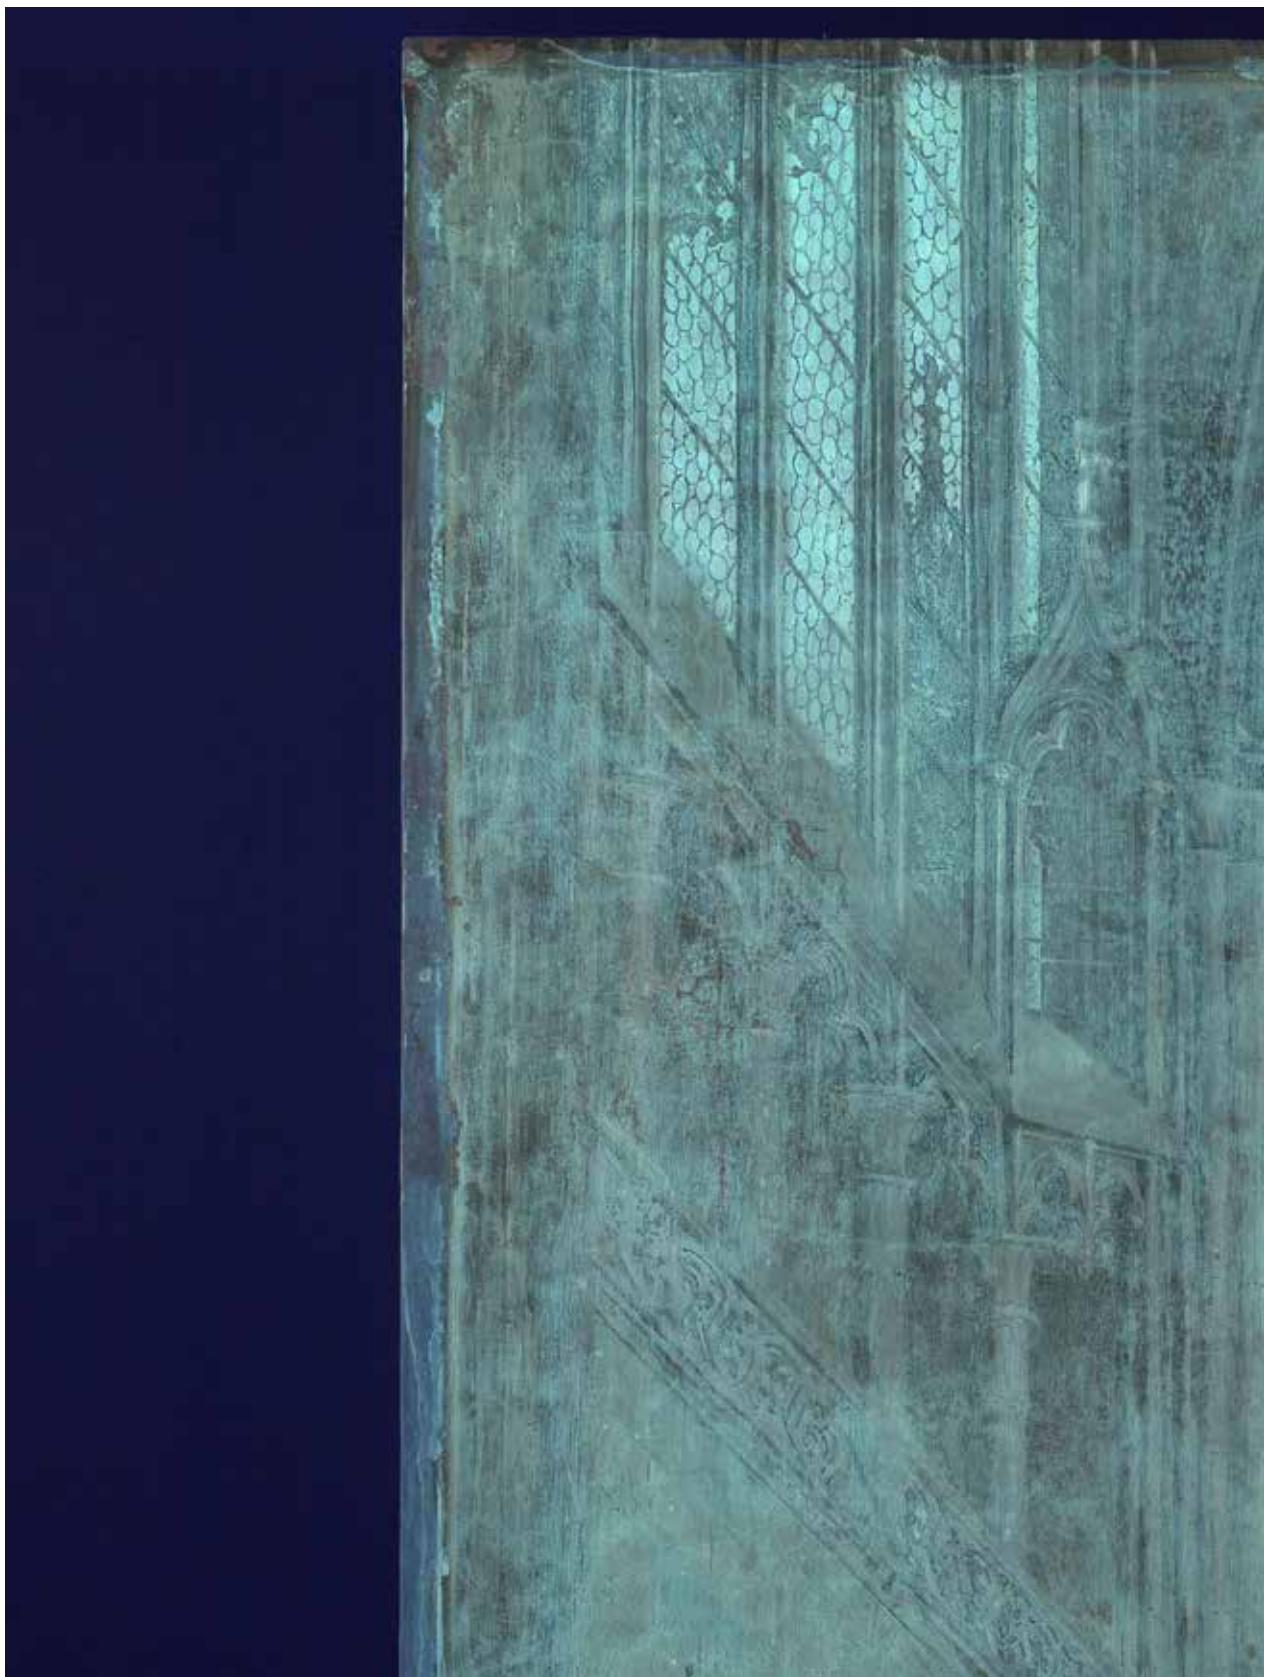
detail UVL  
ztenčená laková vrstva a před vyjmutí druhotných tmelů  
levý kraj

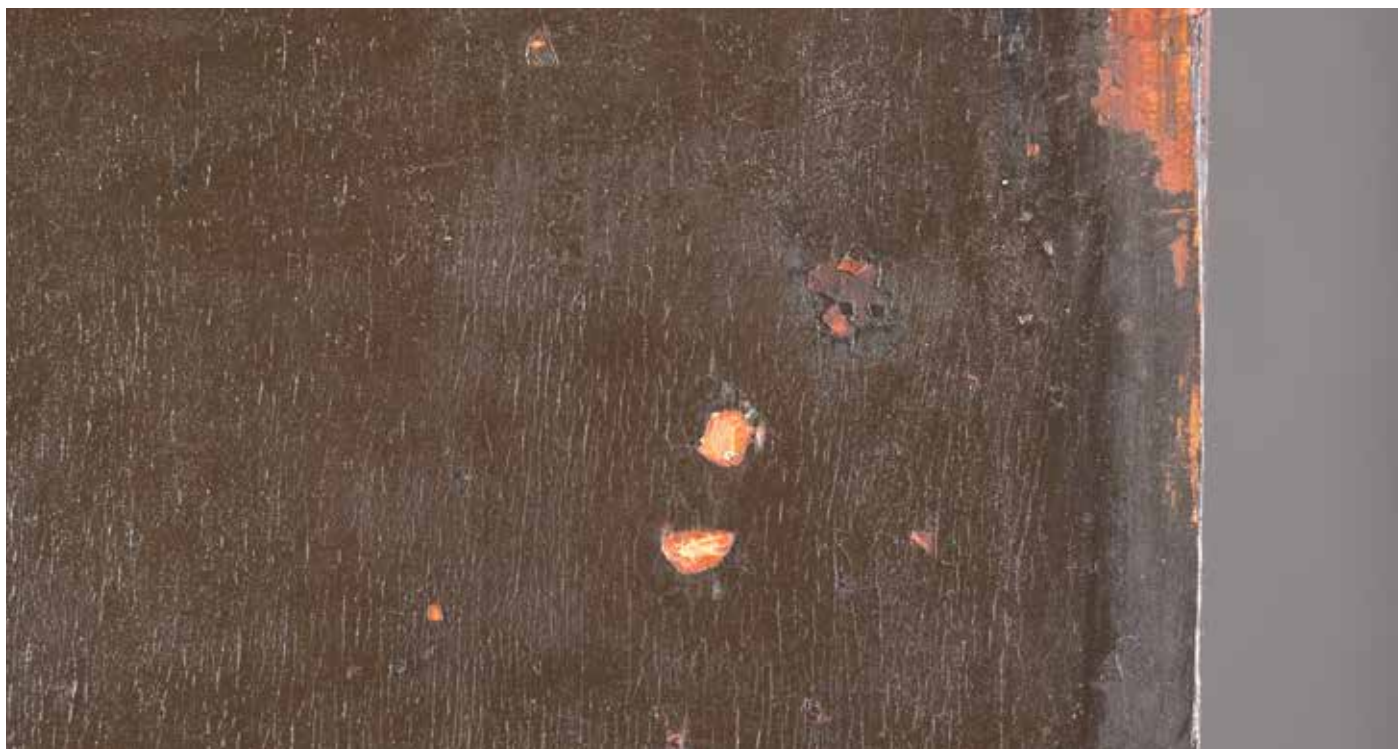
detail VIS  
před a po vyjmutí tmelu  
pravý kraj

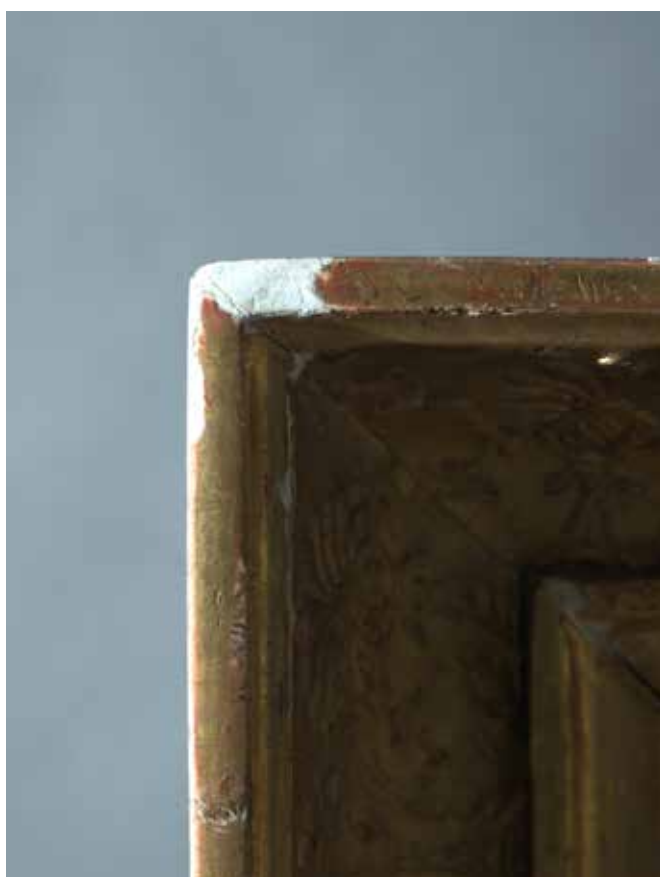
detail VIS a VISR  
po tmelení defektů

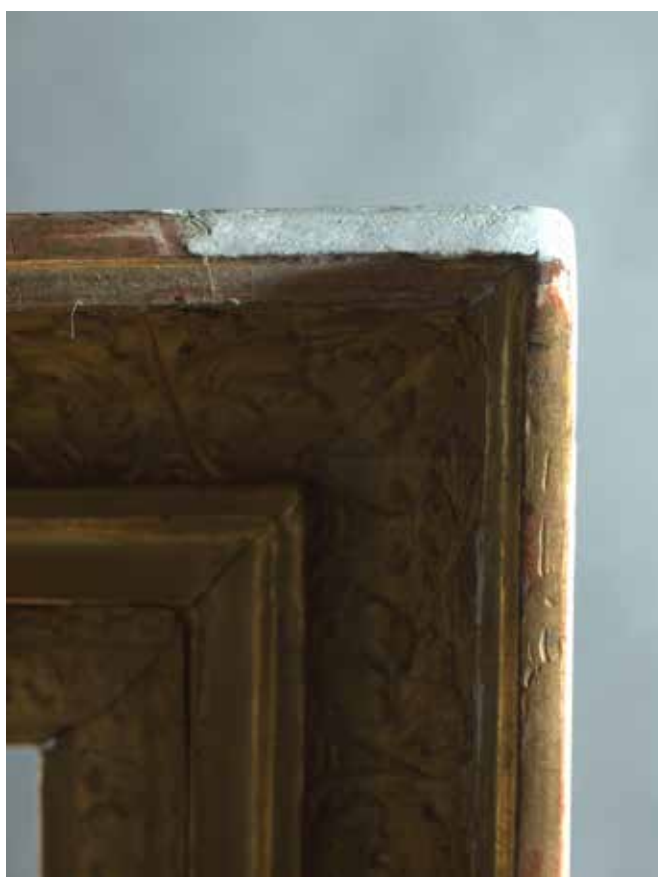
detail VIS a VISR  
po tmelení defektů

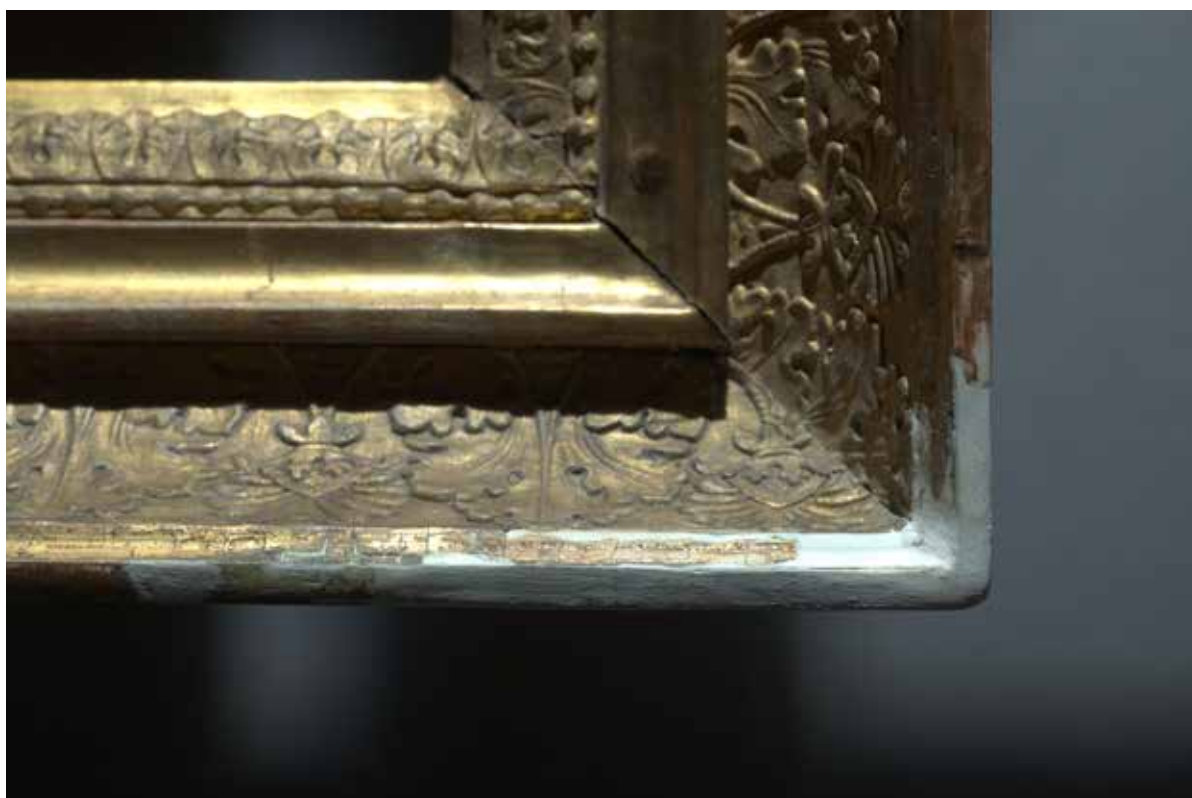
detail VIS a VISR  
po tmelení defektů
