# RESTAURÁTORSKÝ PRŮZKUM

## KATEDRÁLA SV. VÍTA V PRAZE

Akademie výtvarných umění v Praze  
Ateliér restaurování výtvarných děl malířských  
a polychromované plastiky  
škola prof. MgA. Adama Pokorného Ph.D.

Název: Katedrála sv. Víta  
Autor: Ludvík Kohl (vlevo dole signatura: K.)  
Datace: 1810 - 1816  
Technika: olejomalba na dřevěné desce  
Rozměry: 85 x 64 cm

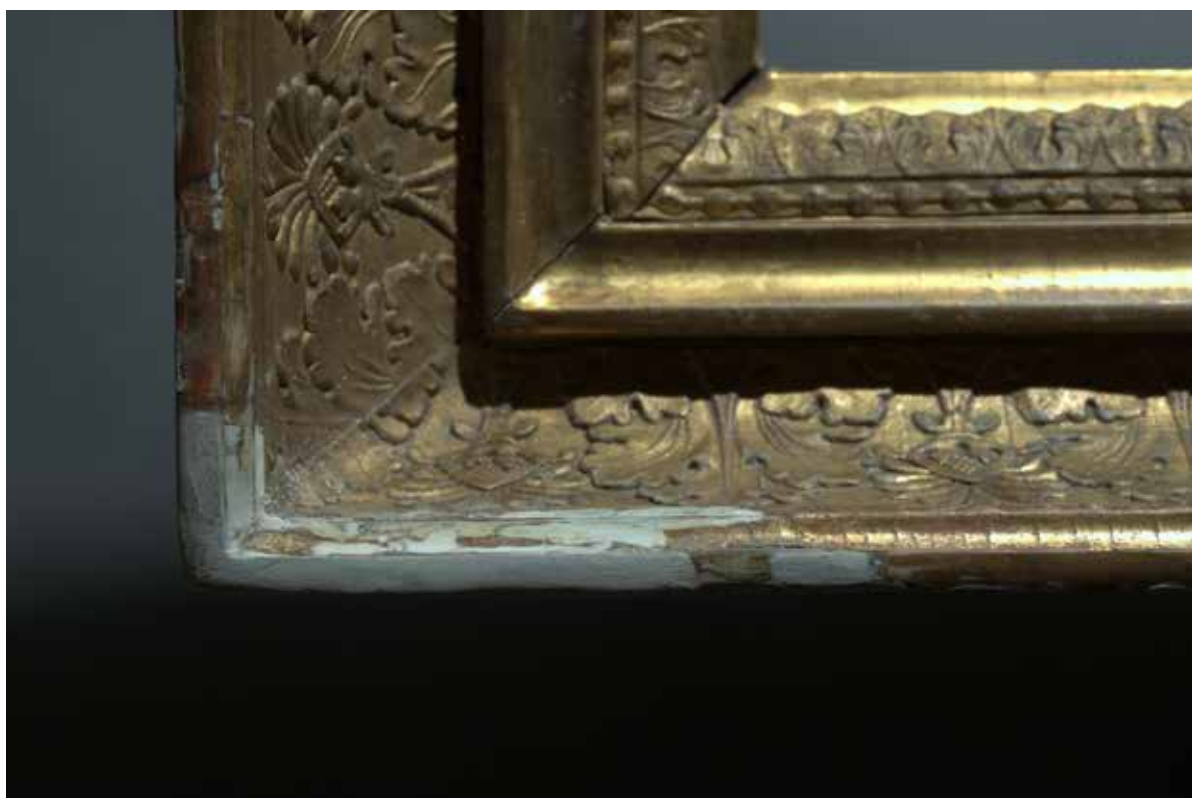
detail VIS a VISR  
po tmelení defektů

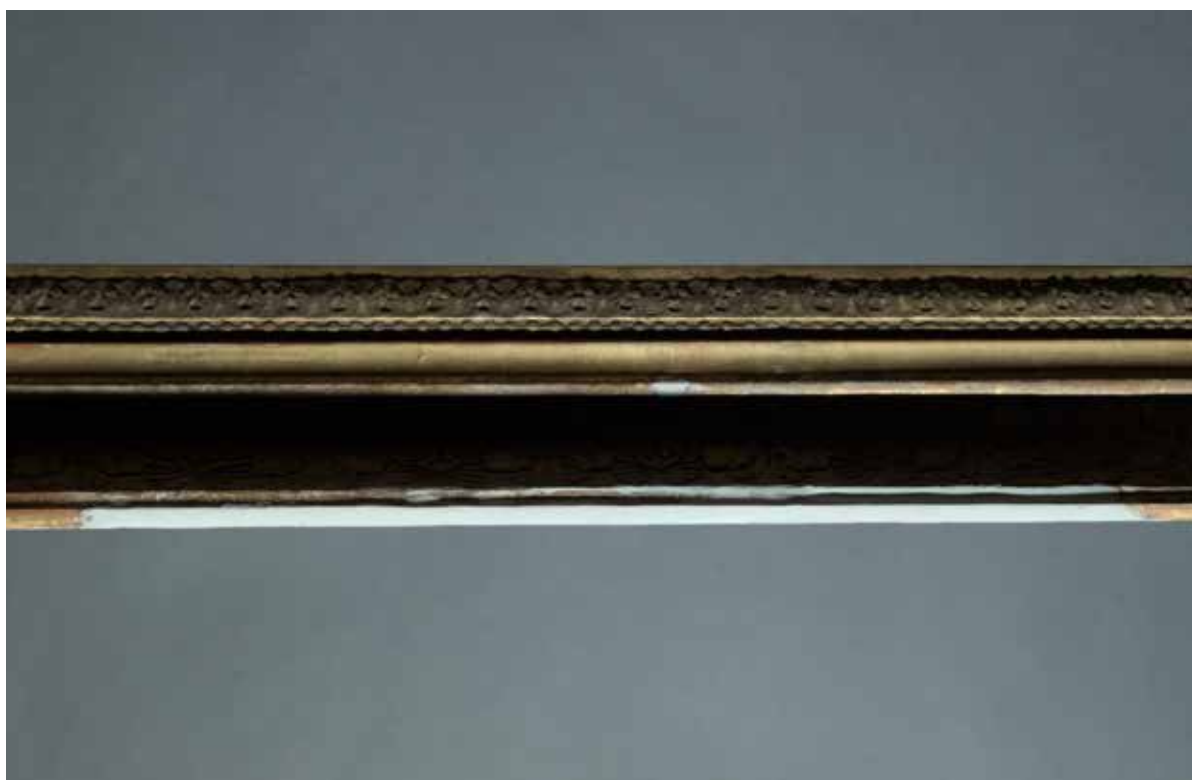
detail VIS a VISR  
po tmelení defektů

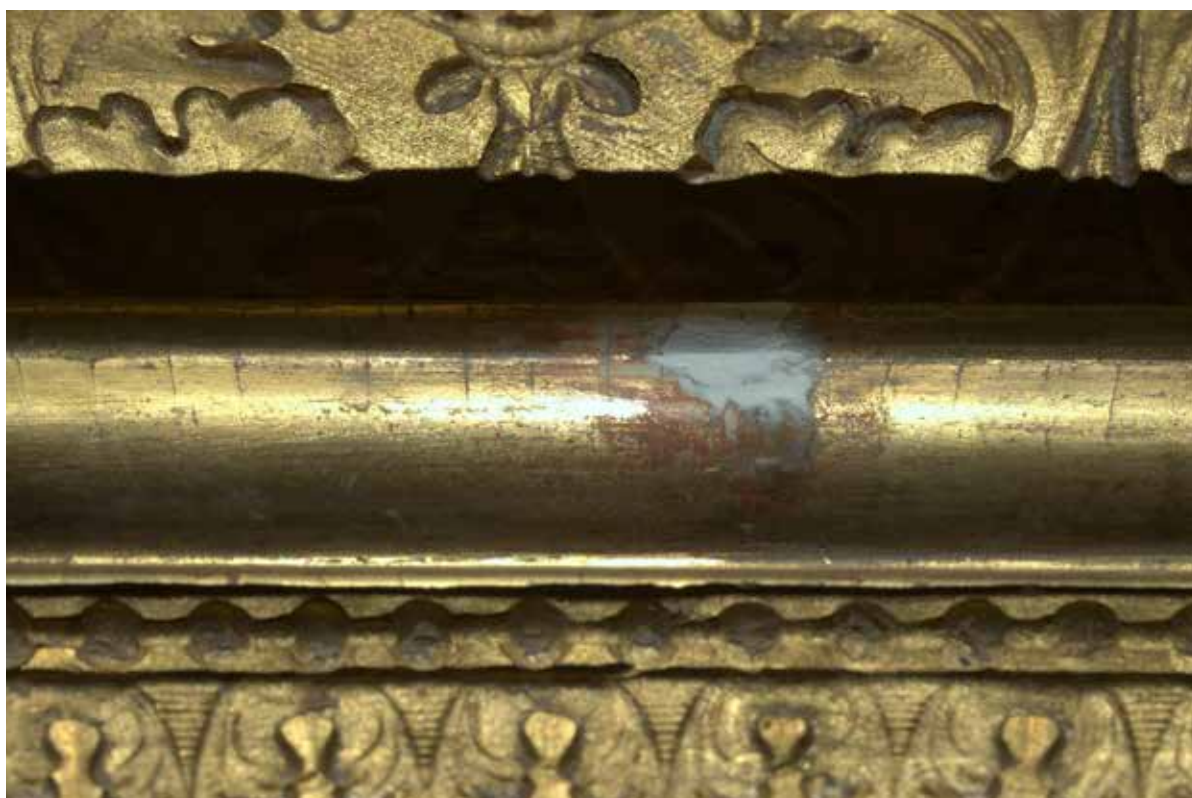
detail VIS a VISR  
po tmelení defektů
