# RESTAURÁTORSKÝ PRŮZKUM

## PORTRÉT KARLA PŠTROSSE

Akademie výtvarných umění v Praze  
Ateliér restaurování výtvarných děl malířských  
a polychromované plastiky  
škola doc. MgA. Adama Pokorného Ph.D.

Název: Portrét Karla Pštrossa

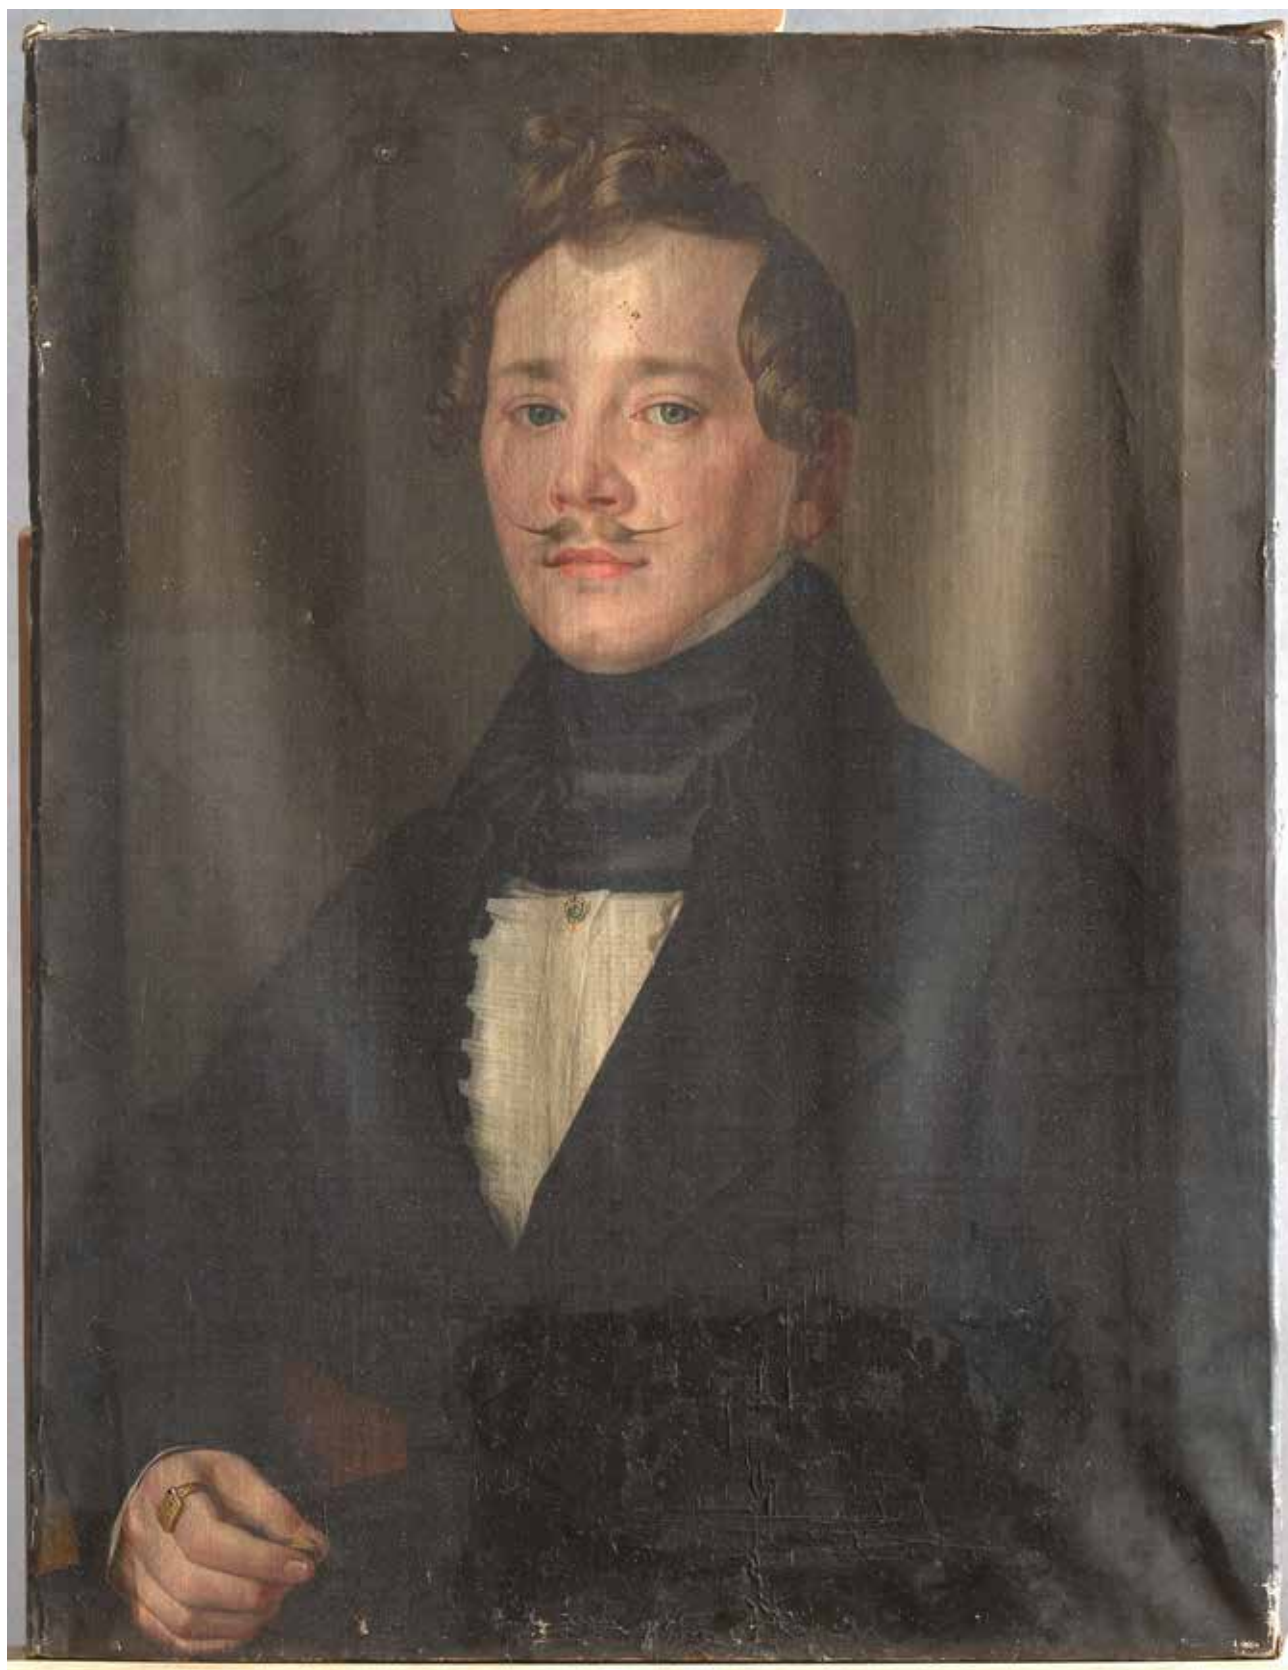
celek ve VISR-P  
po sejmutí přelepu a se sondou snímáním prachových depozitů (levá strana)

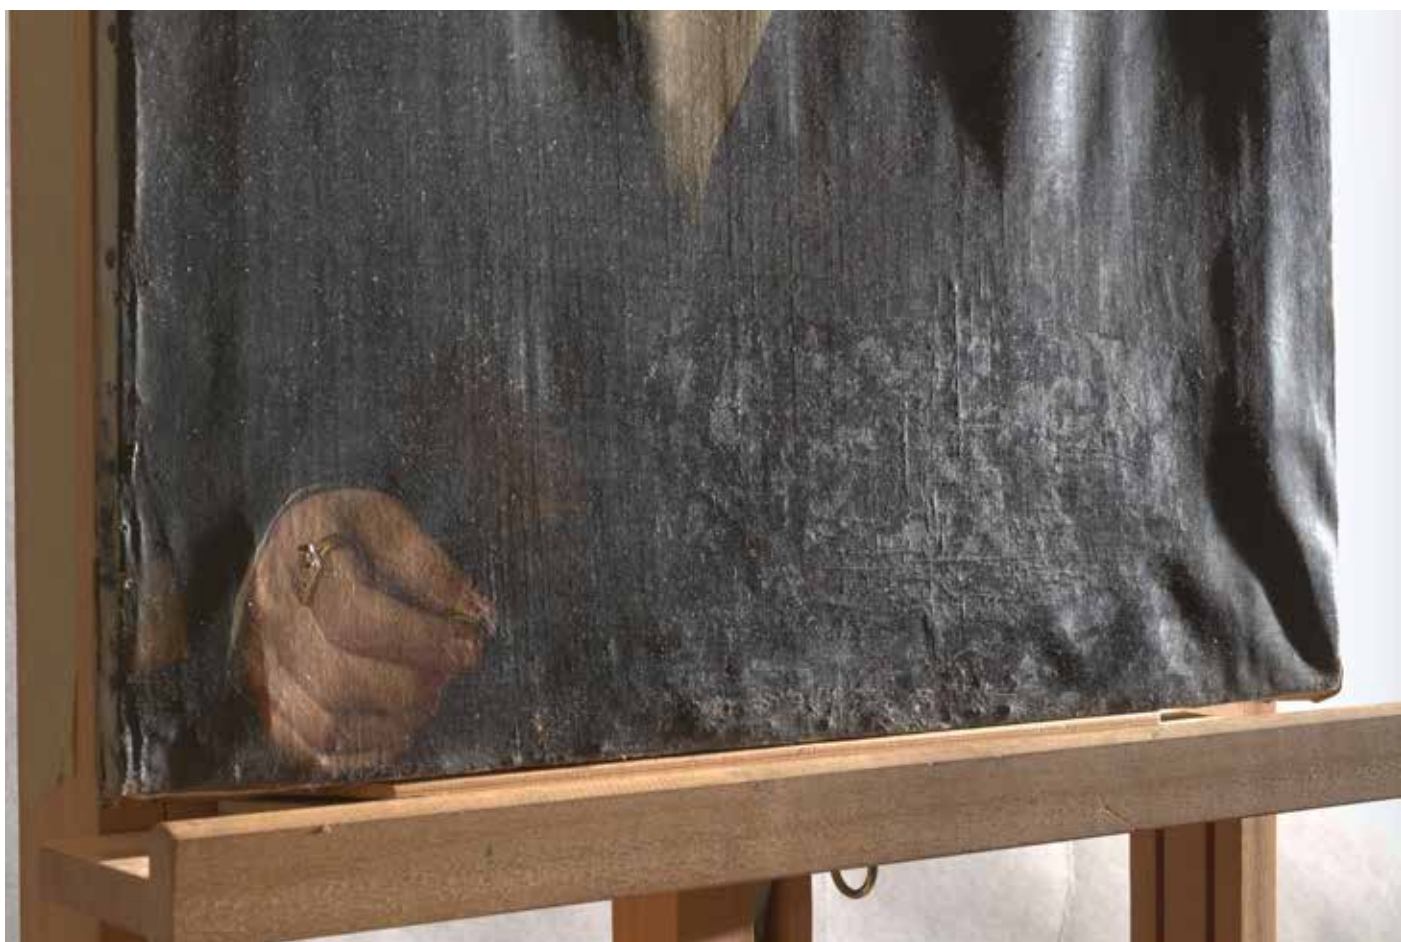
boční nasvícení po upevnění a zažehlení spodní části malby, VISR

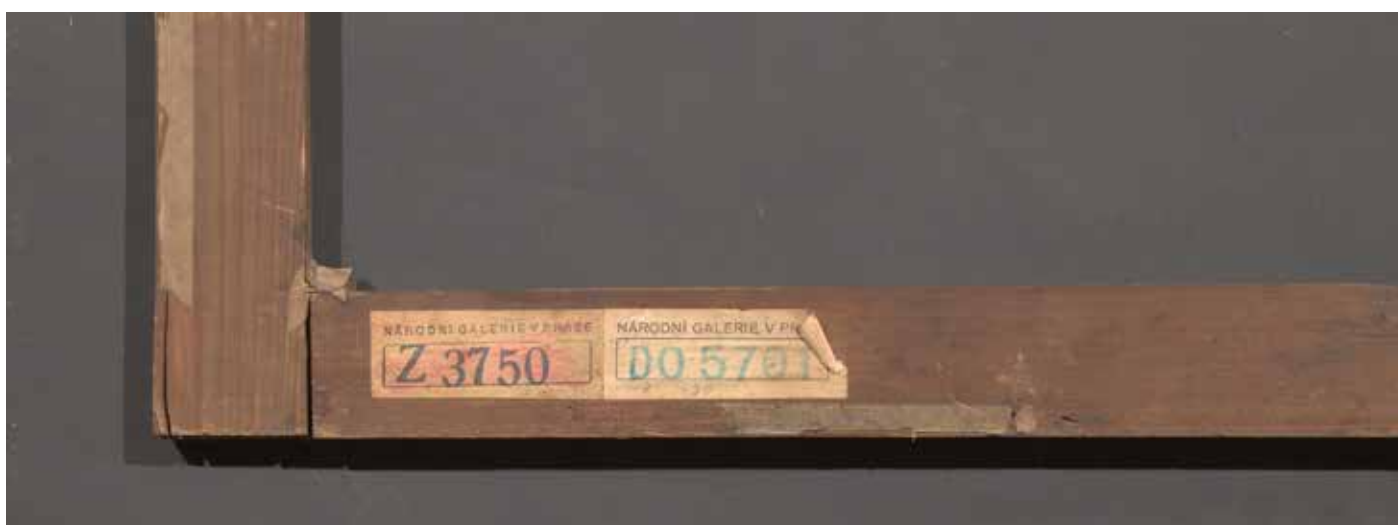
detaily umístěných štítků na napínacím rámu

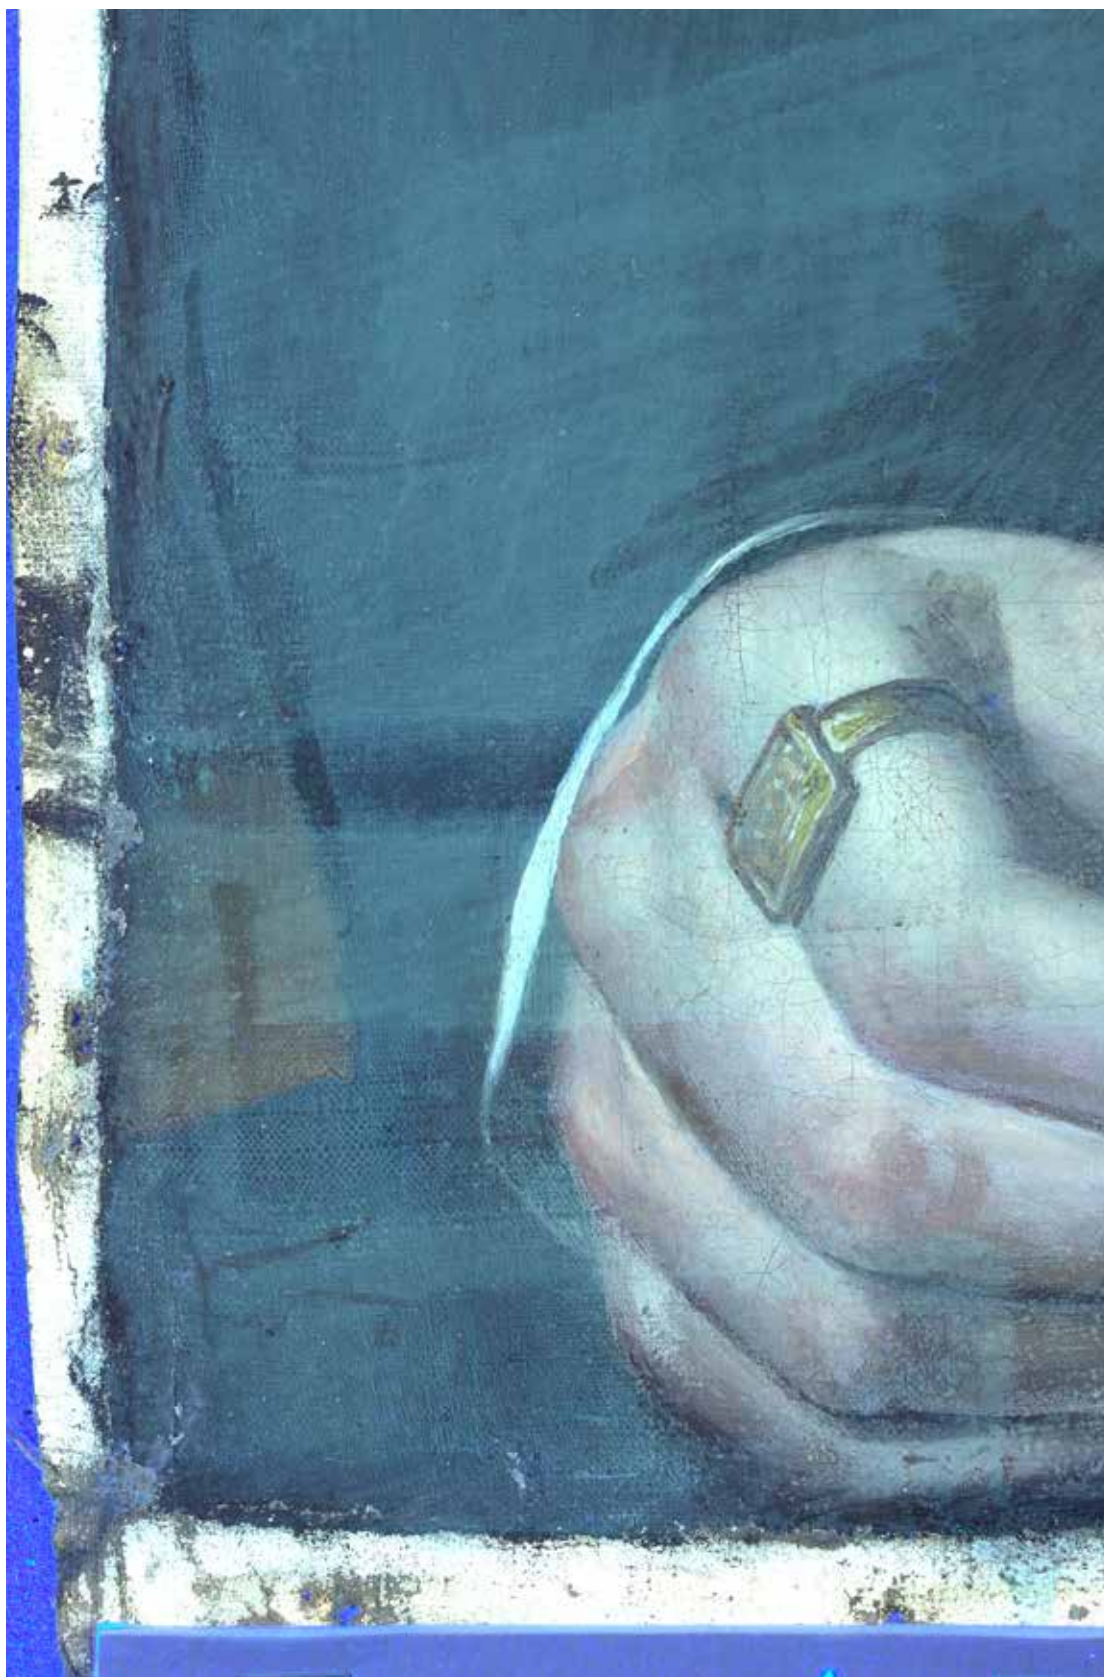
detail ve VIS  
snímání posledního zažloutlého laku  
levý spodní roh

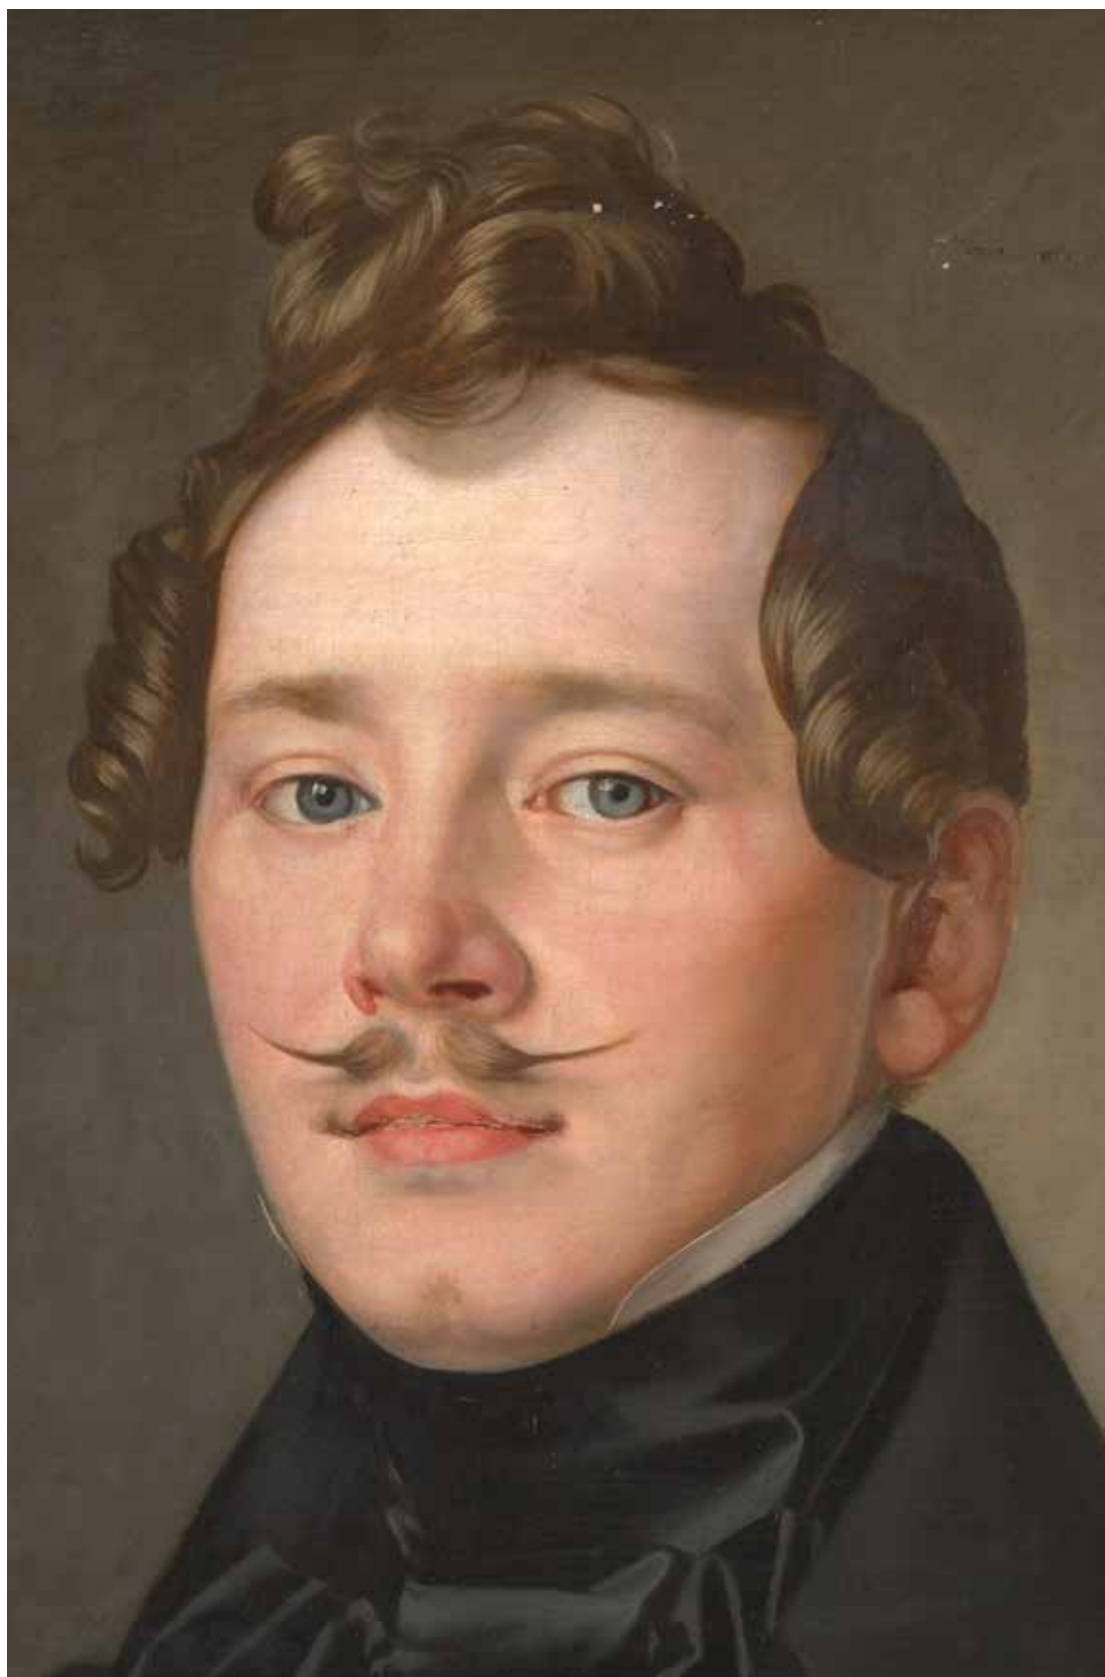
celek v UVL  
po ztenčení poslední zažloutlé lakové vrstvy  
přední strana

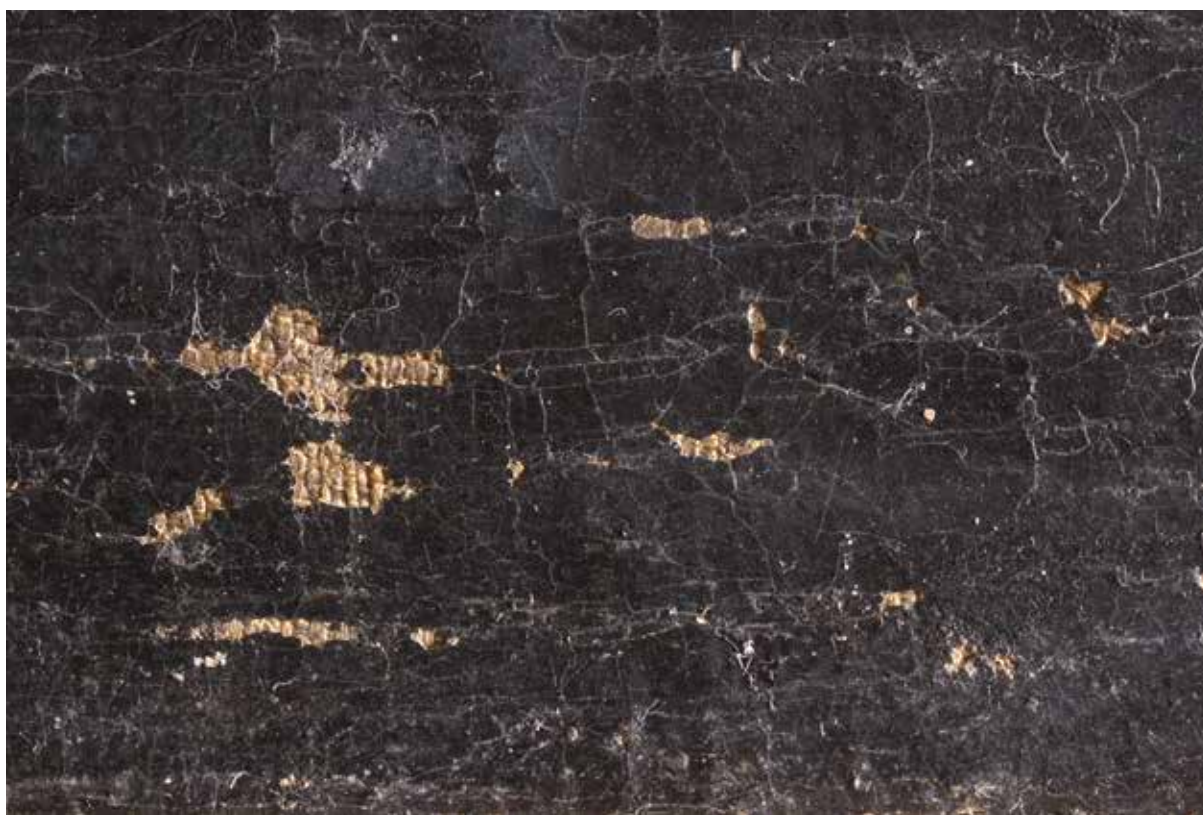
detail ve VIS a VISR  
defekty  
spodní část
