# RESTAURÁTORSKÝ PRŮZKUM

## NÁSTĚNNÉ MALBY NA ZÁMKU V KÁCOVĚ

Akademie výtvarných umění v Praze  
Ateliér restaurování výtvarných děl malířských  
a polychromované plastiky  
škola prof. MgA. Adama Pokorného Ph.D.

| Lokalizace restaurovaného úseku: | Severo-východní strana – pravý roh –<br>přízemní místnost |

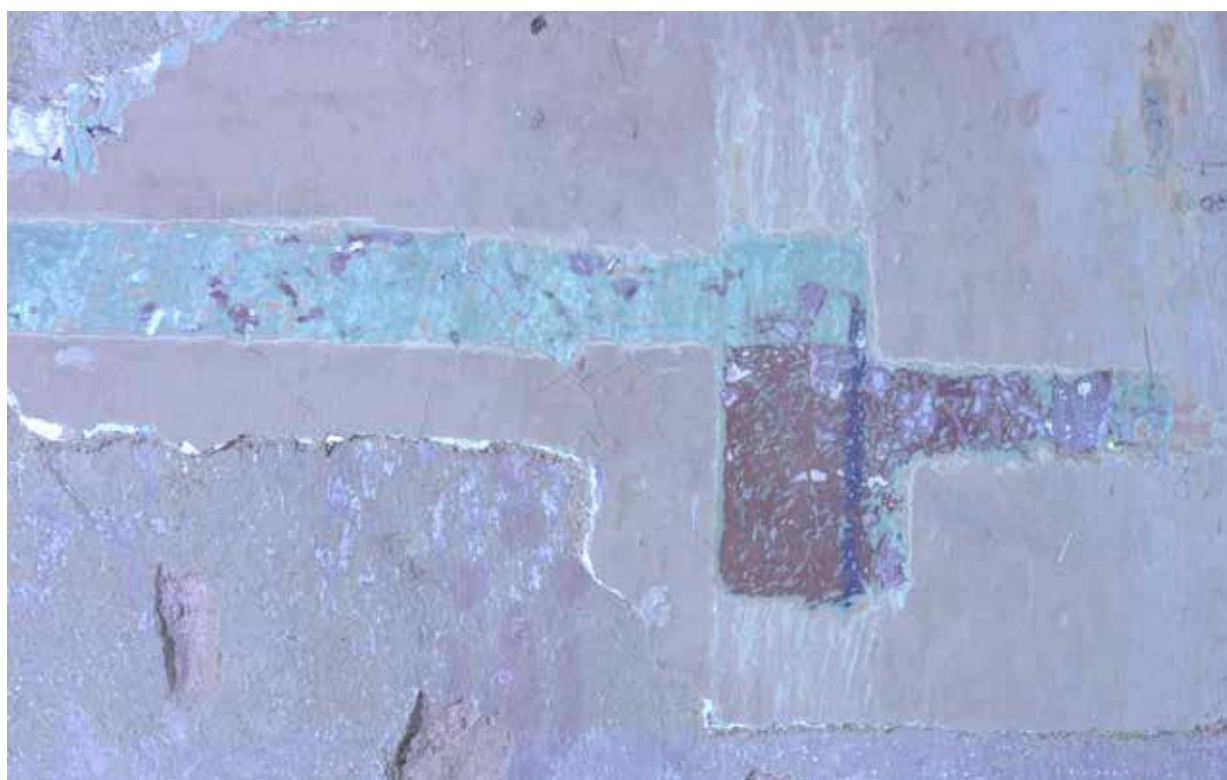
detail ve VIS a UVL  
sondáž omítkových vrstev

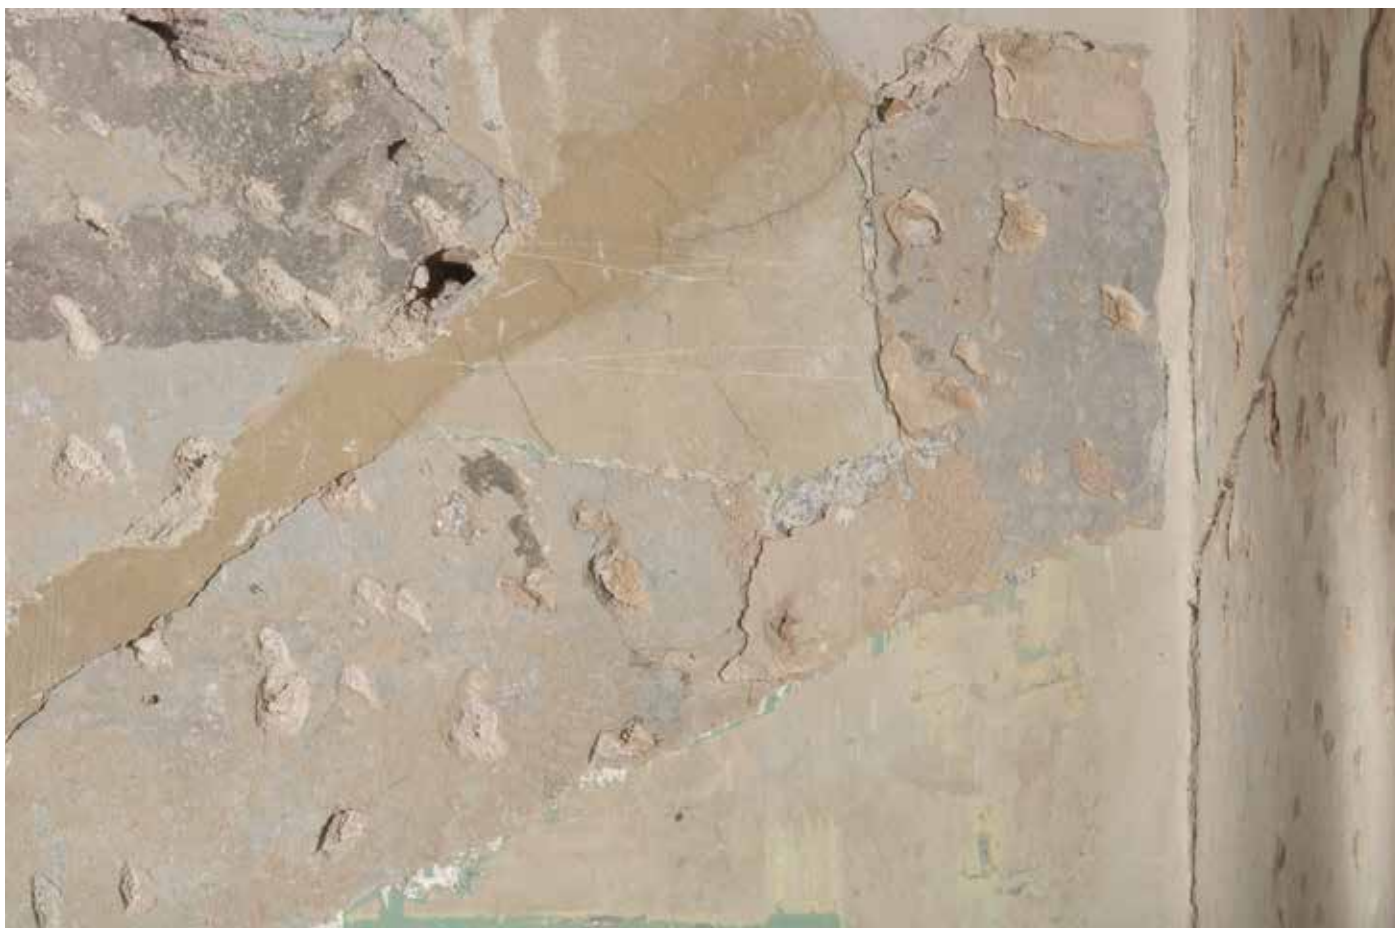
detail ve VIS  
odkrývání omítky a tmely s elektřinou  
pravá část

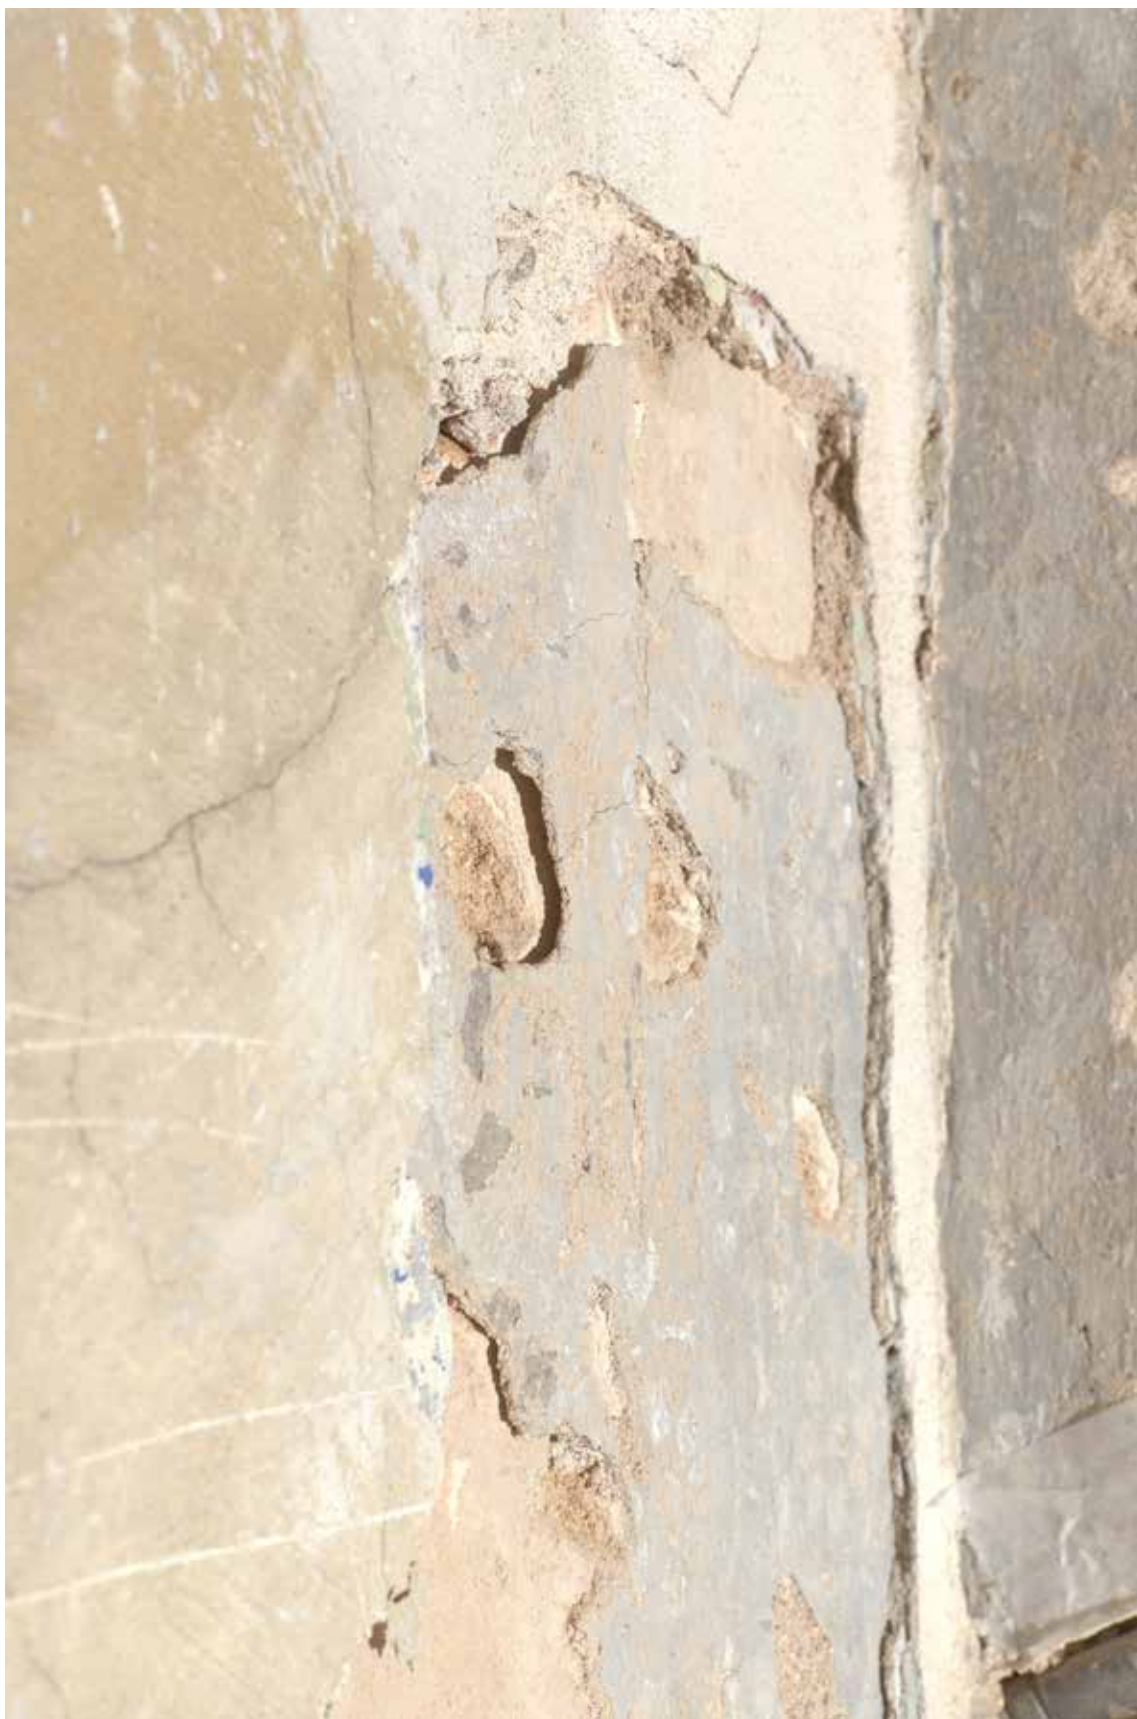
Většina peků a okrajů omítky s malbou vykazovala delaminaci, a to buď mezi intonakem a jádrovou omítkou, nebo mezi vrstvou s malbou a spodním intonakem. Z tohoto důvodu bylo nezbytné lokální podtmelení. Před injekcí Ledanu byla místa navlhčena směsí destilované vody a ethanolu v poměru 1:1, pro lepší průnik maltoviny. Ta byla do dutin vpravována postupně injekčními jehlami. Použity byly následující typy: Ledan TB1 (D1) pro upevnění vrstvy s malbou k intonaku při trhlinách do 5 mm, Ledan TA1 nebo TA2 pro trhliny do 10 mm ve zdivu. Dále byly použity materiály PLM-A pro podezdění ve svrchních vrstvách intonaka a PLM-I pro tenké svrchní vrstvy omítky s malbou.

detail ve VIS  
uvolněná omítka s vydroleným intonakem  
pravá část

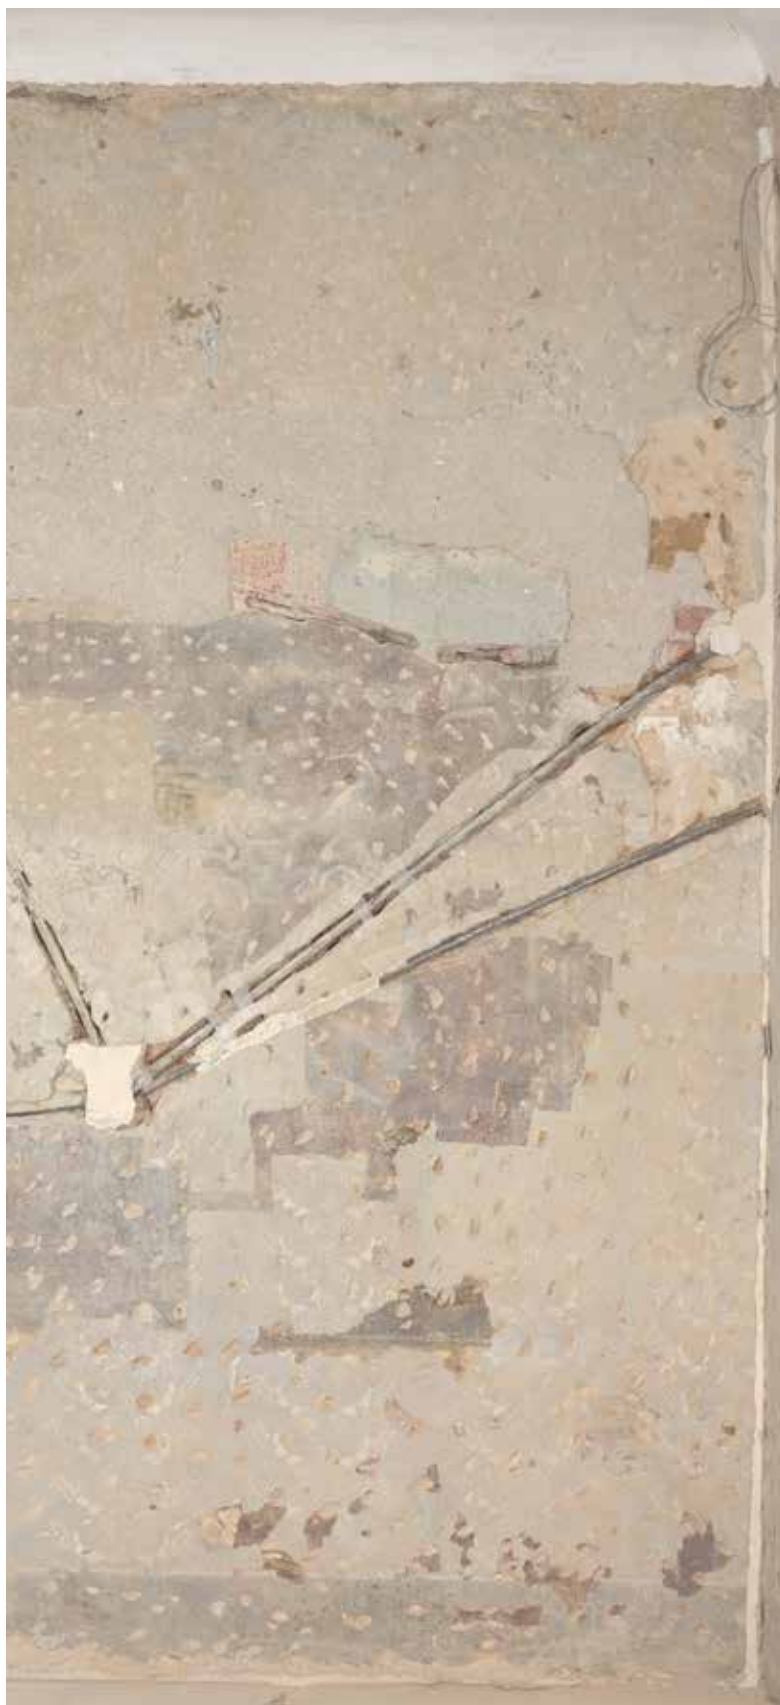
celek ve VIS  
po částečném odkryvu vrchních omítek a vyjmutí některých tmelů

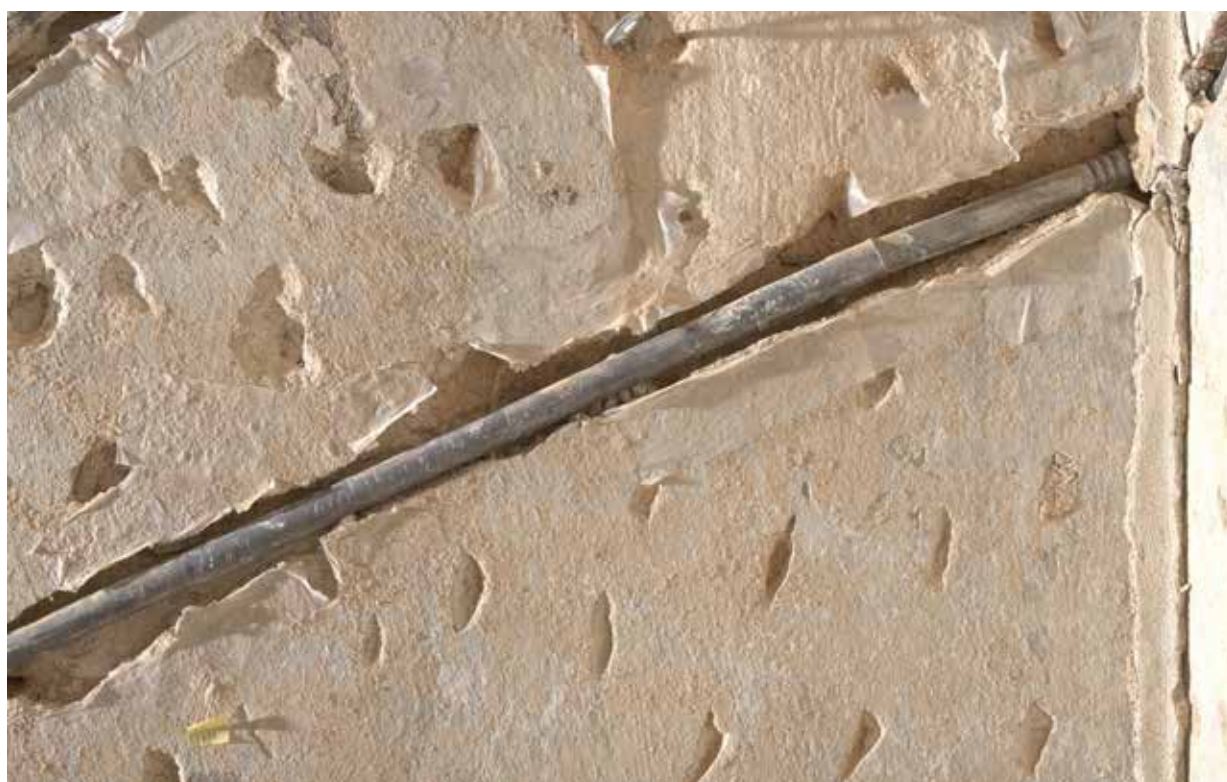
detail ve VIS a VISR  
odkryv elektřiny

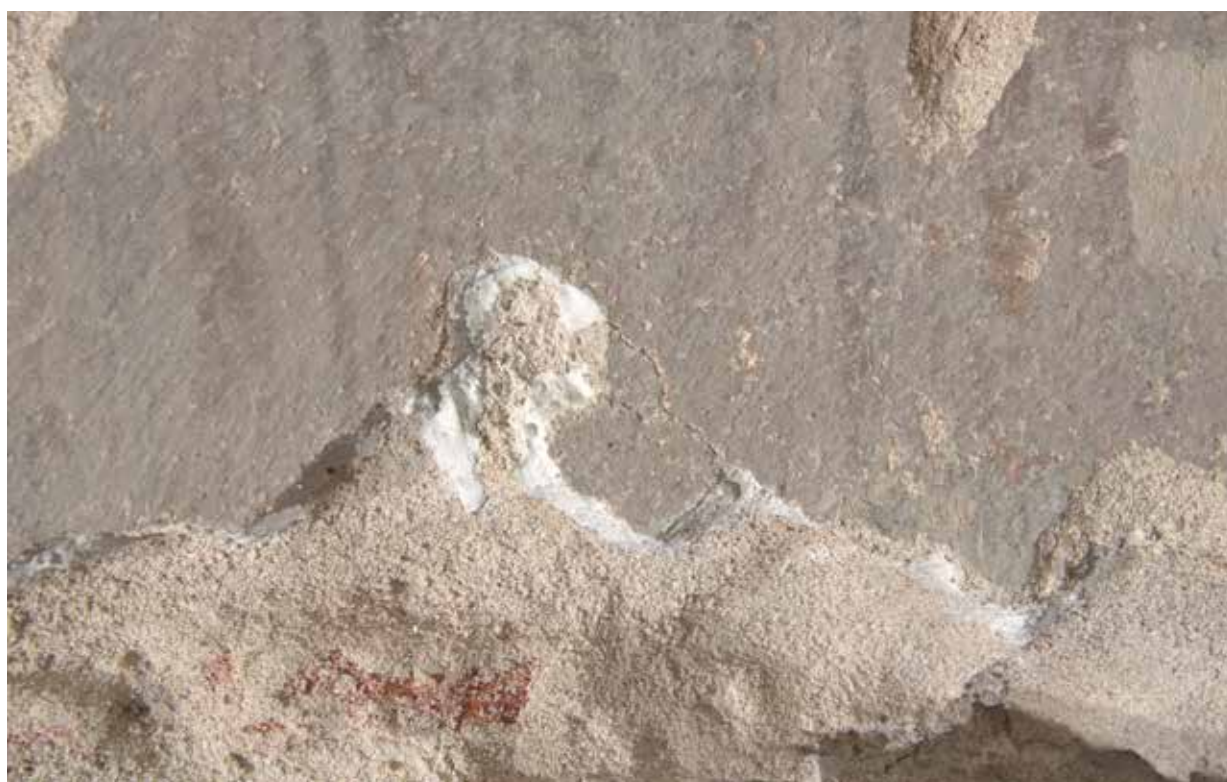
detail ve VIS  
podtmelení, ledan, dočištění šedé vrstvy  
horní část - chybějící pás

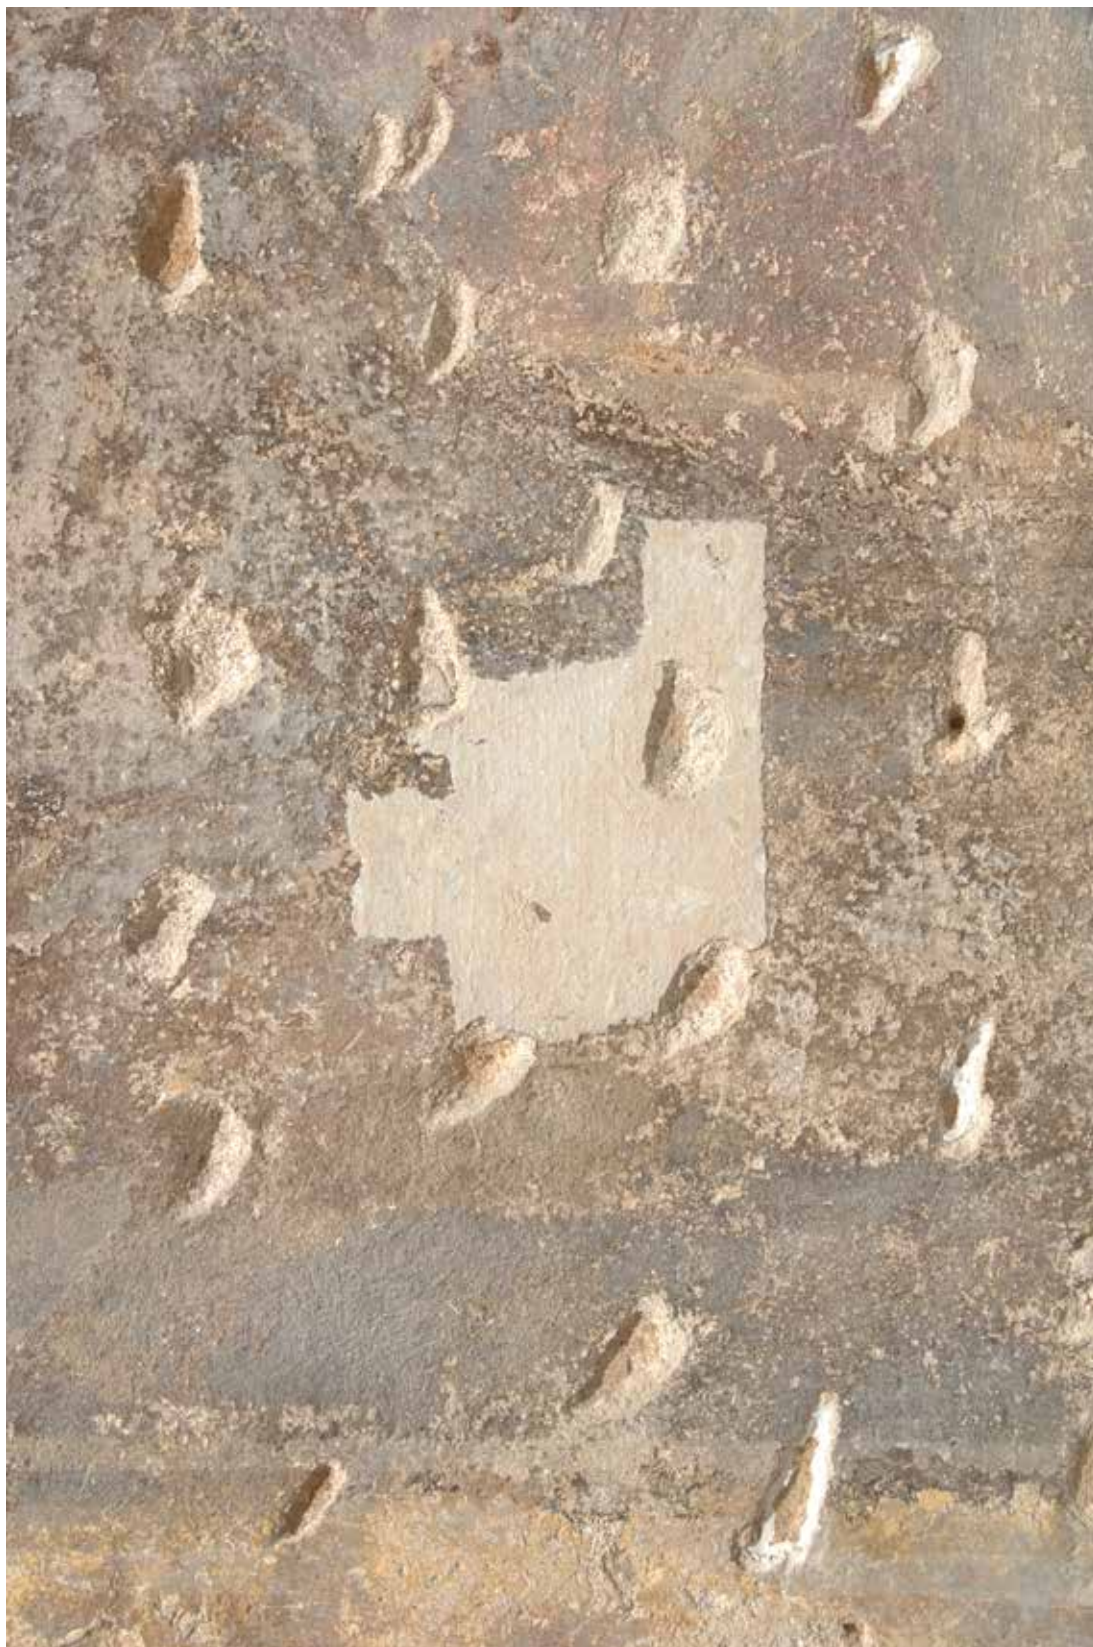
detail ve VIS  
zbytek šedé vrstvy  
spodní část s pařezem
