RESTAURÁTORSKÁ ZPRÁVA

# UKŘIŽOVÁNÍ NEZNÁMÝ NĚMECKÝ MISTR 15. STOLETÍ

MARIE HORVATHOVÁ

ATELIÉR RESTAUROVÁNÍ VÝTVARNÝCH DĚL MALÍŘSKÝCH  
A POLYCHROMOVANÉ PLASTIKY  
AKADEMIE VÝTVARNÝCH UMĚNÍ V PRAZE

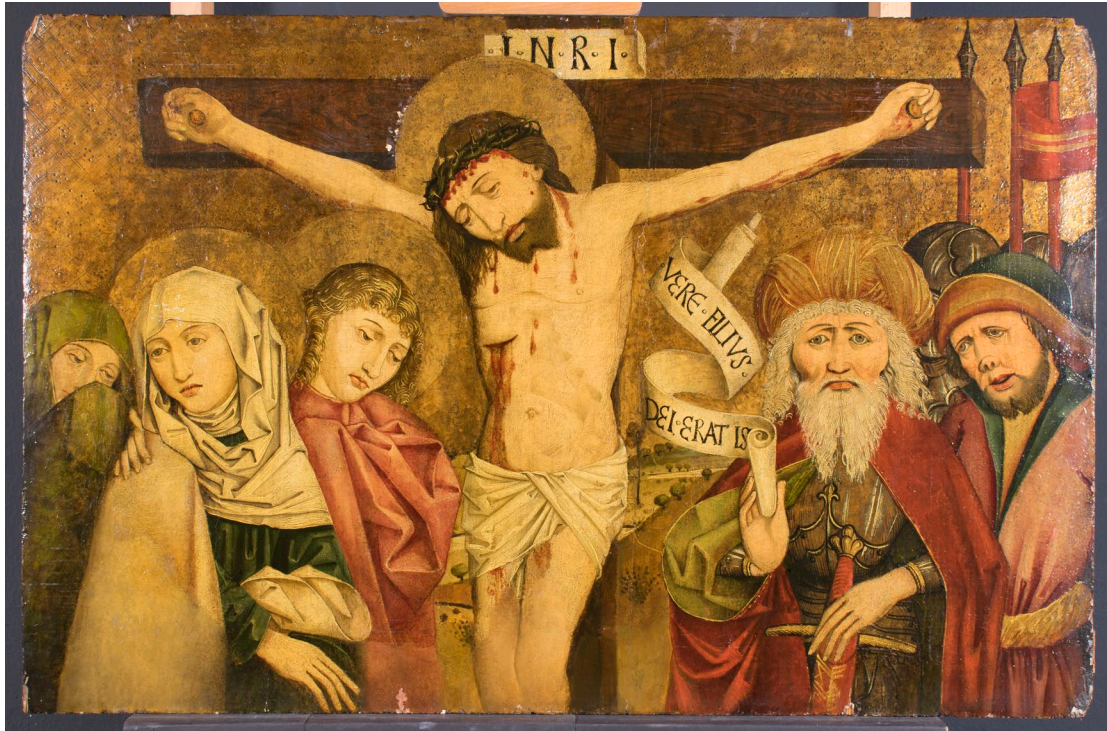
Ukřižování - stav před restaurováním  
VIS

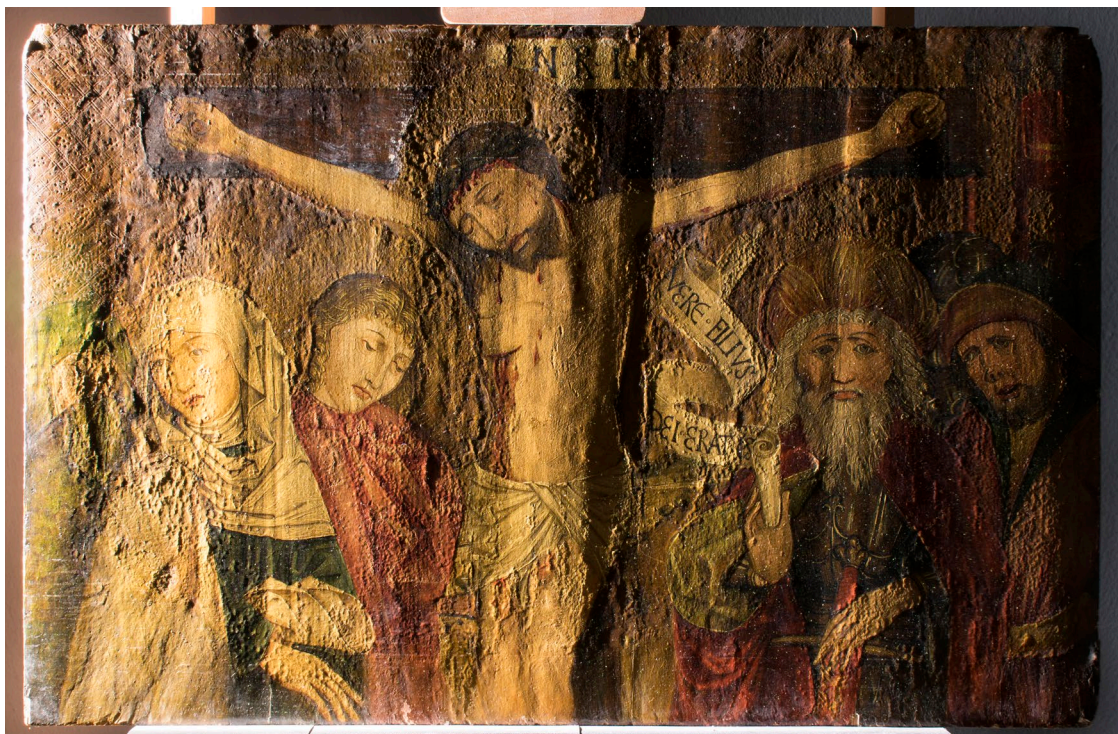
Stav před restaurováním  
razantní nasvícení zleva

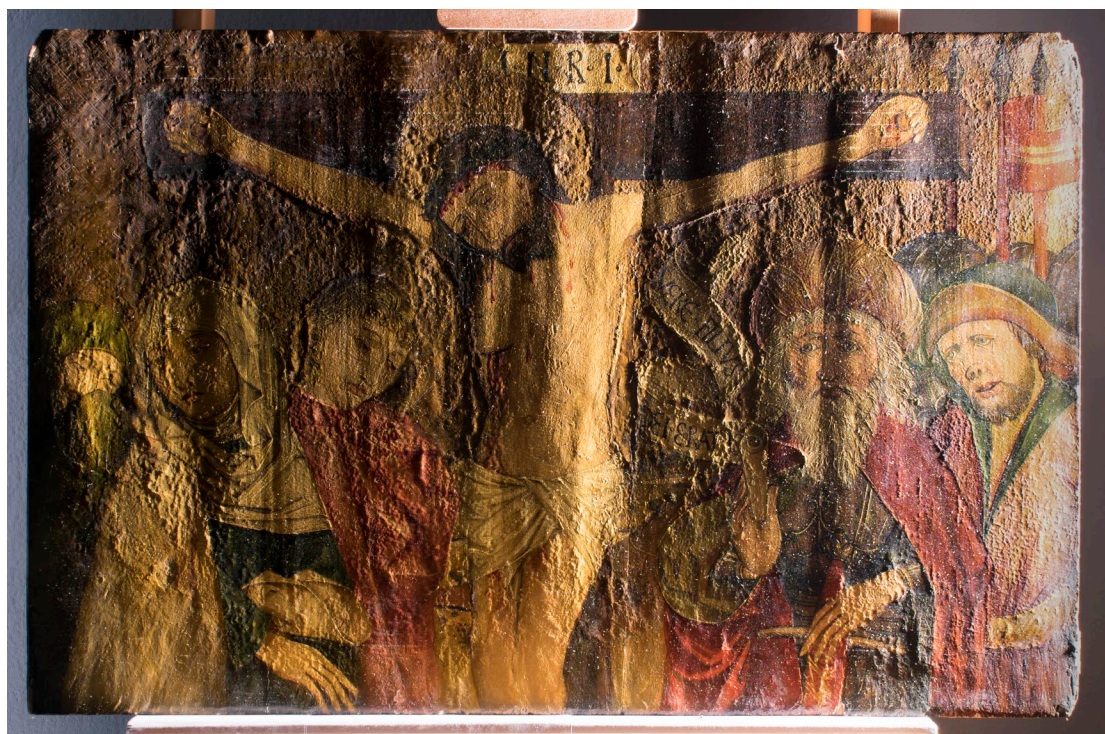
Stav před restaurováním  
razantní nasvícení zprava

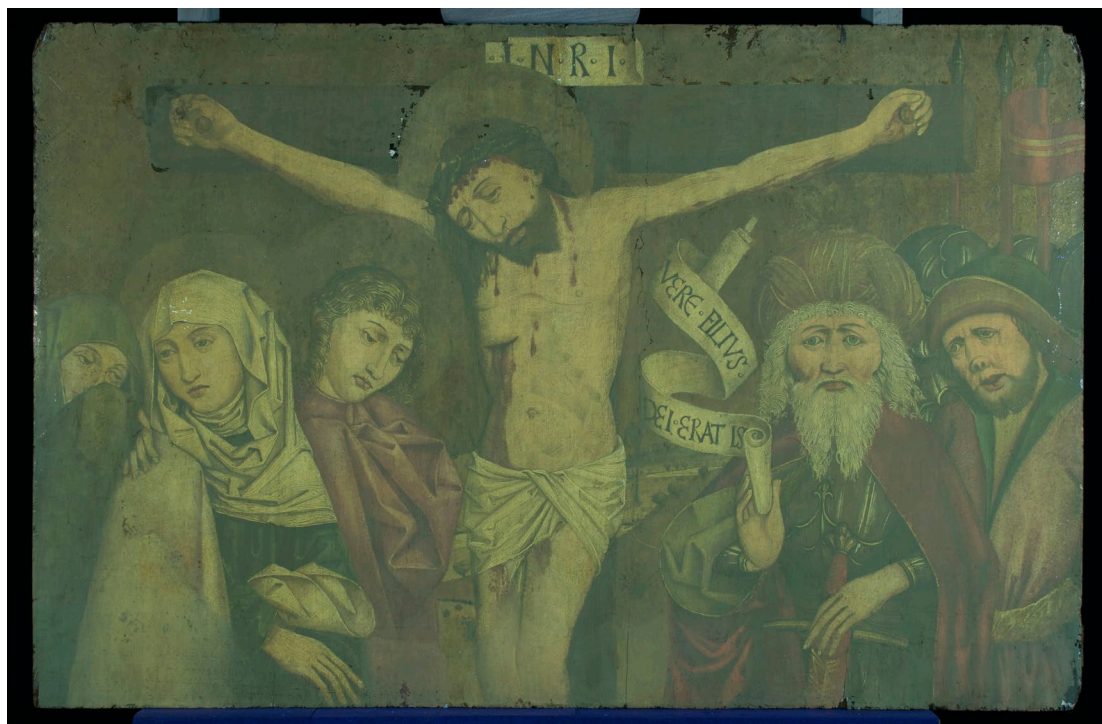
Stav před restaurováním  
UV luminiscence

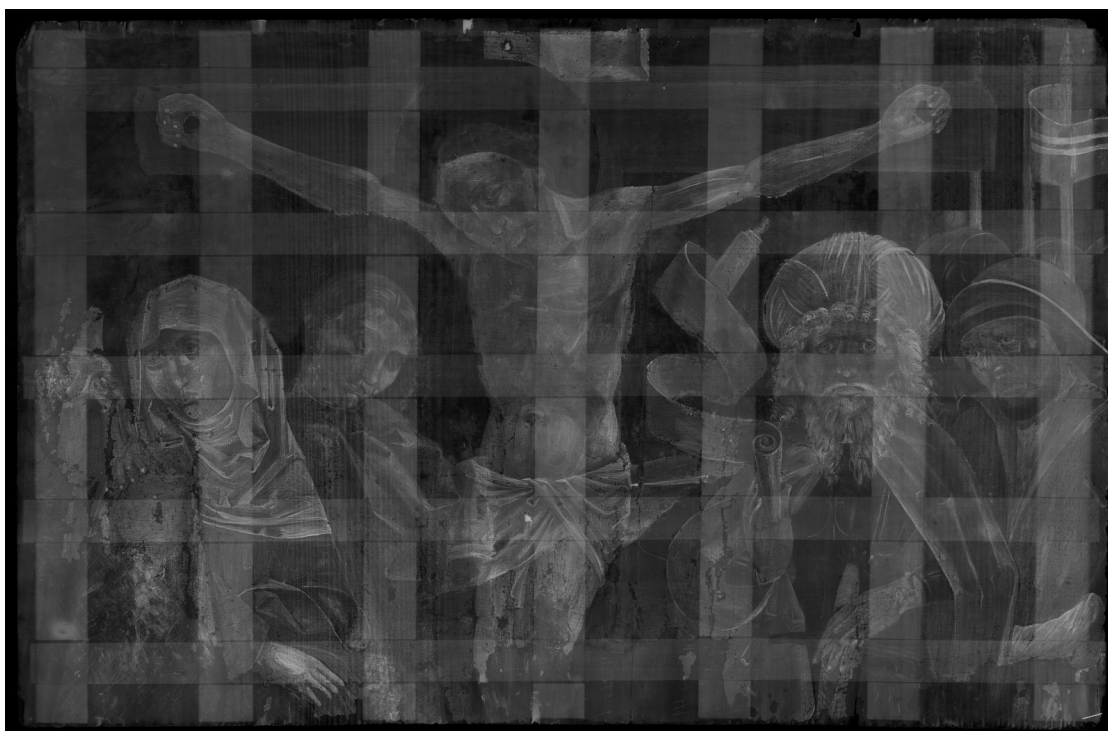
Stav před restaurováním  
RTG snímek

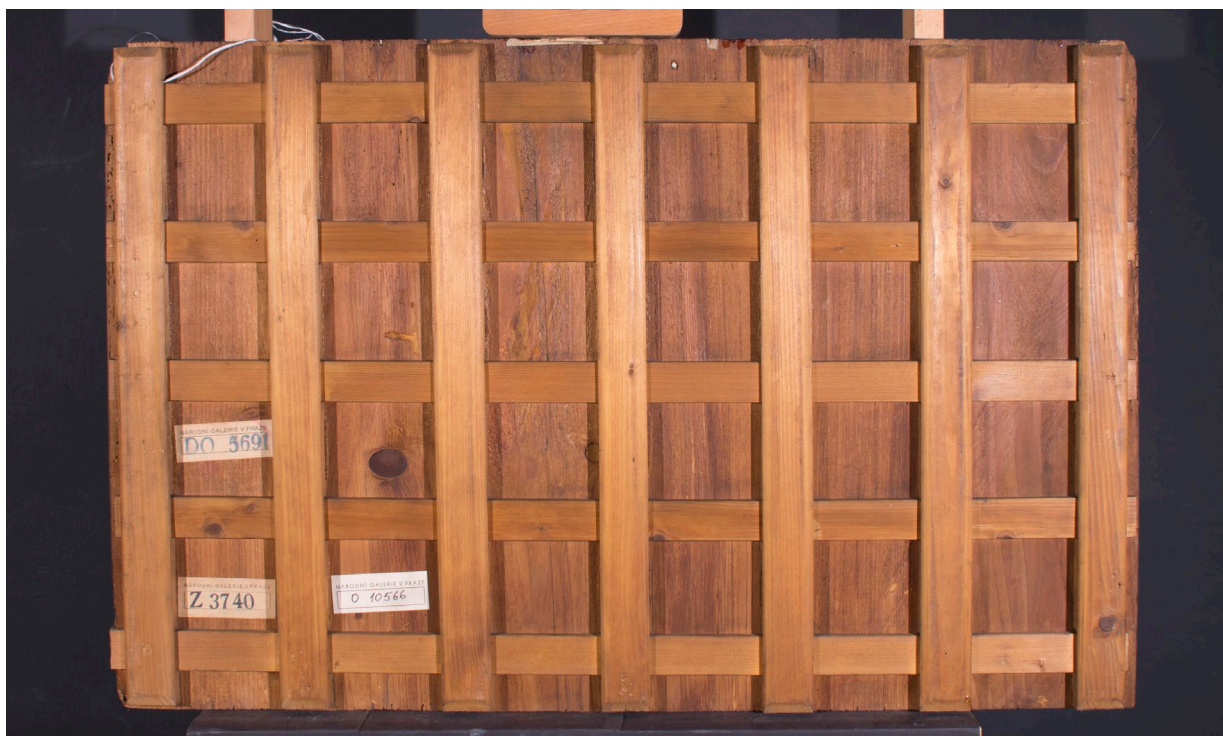
Zadní strana desky - stav před restaurováním  
VIS

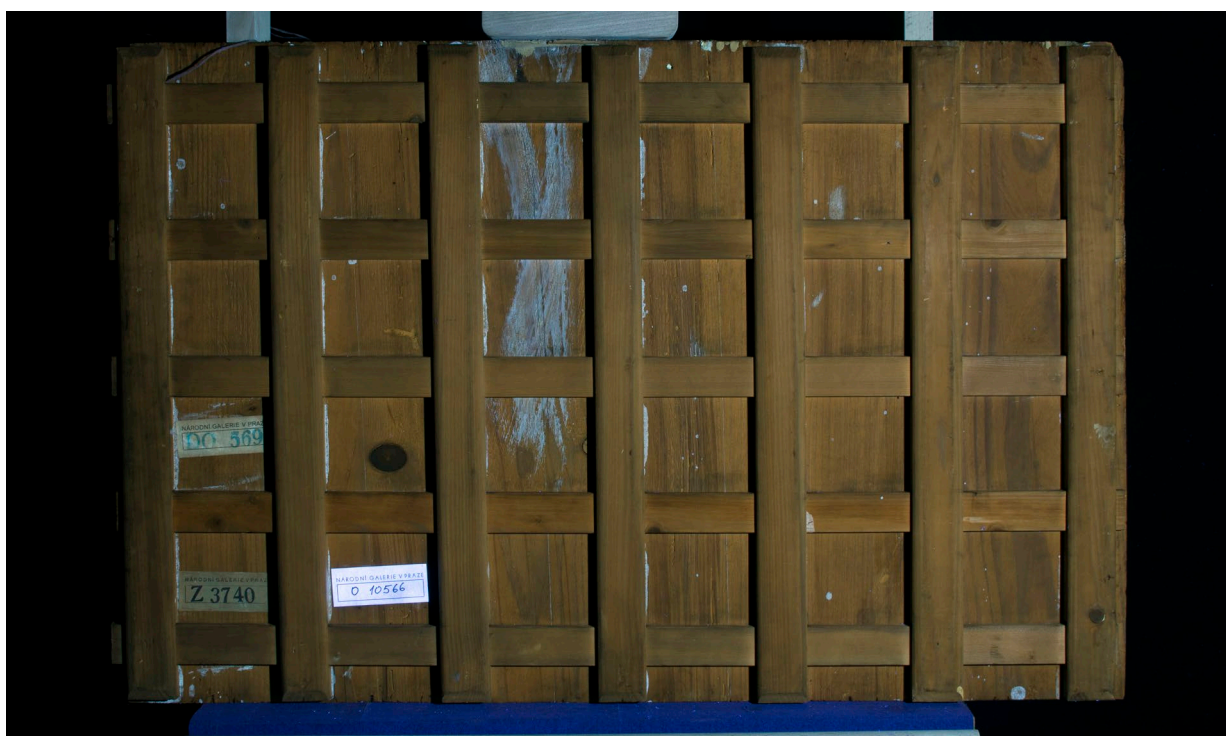
Zadní strana desky - stav před restaurováním  
UV luminiscence

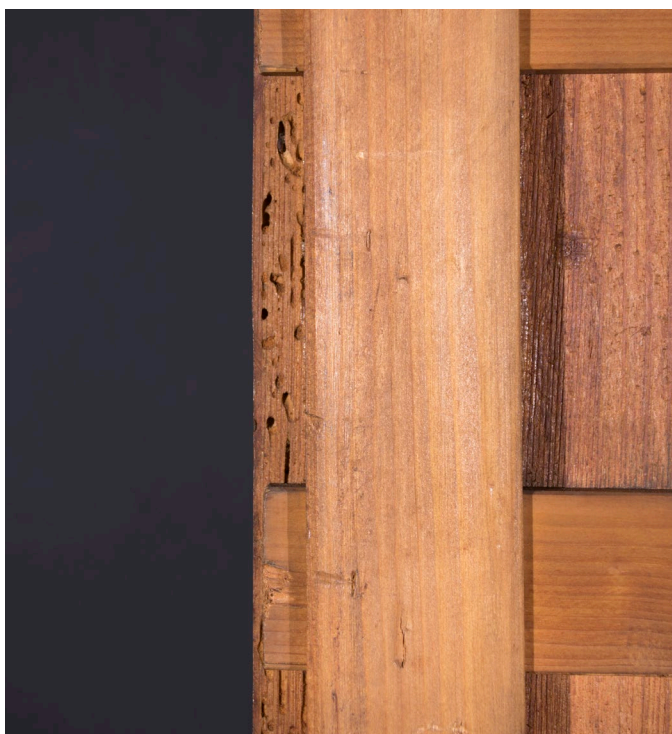
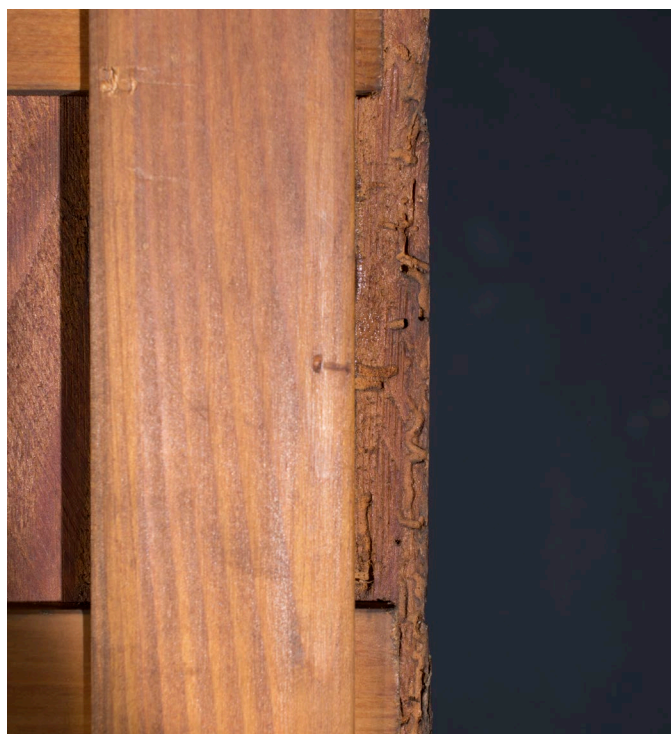
Detaily výletových otvorů

Vzhledem k přítomnosti poškozených částí desky červotočem byla podložka konsolidována 5% roztokem Paraloidu B72 v toluenu, který byl aplikován ve dvou nátěrech štětcem.

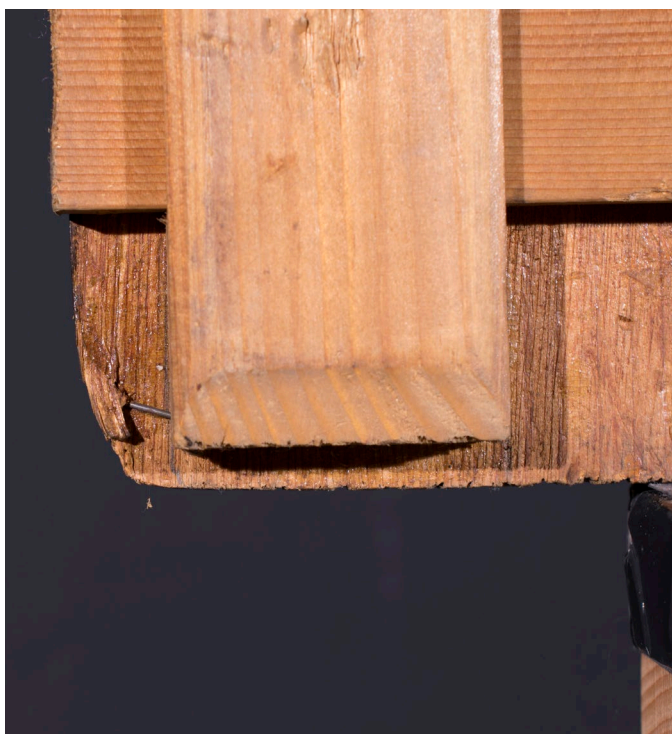
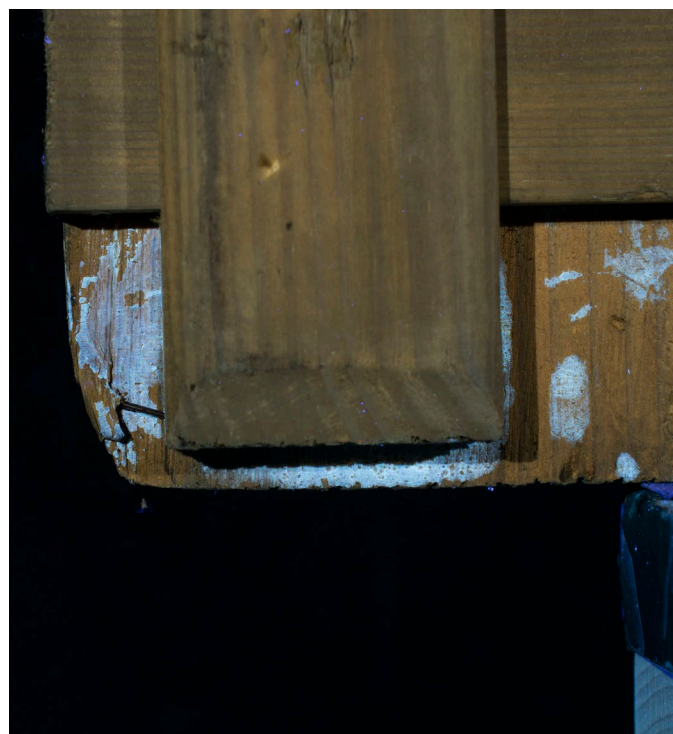
Detail defektu v rohu dřevěné podložky  
VIS a UV luminiscence

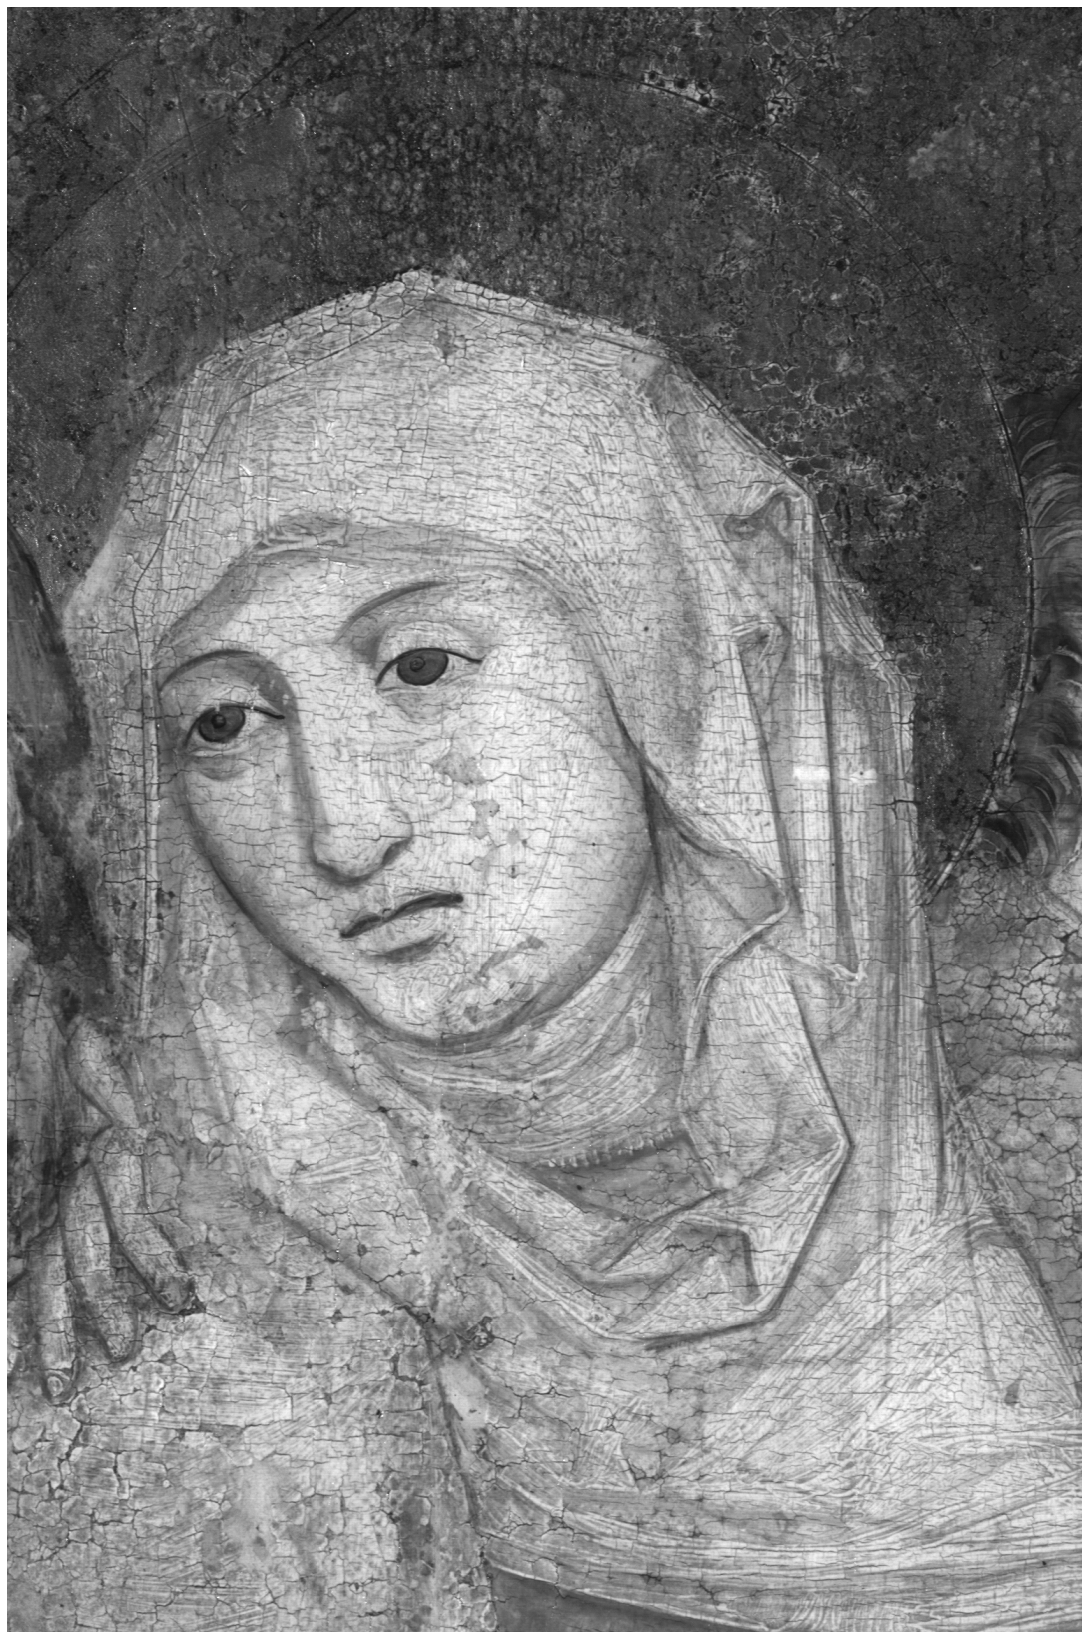
Detail Panny Marie - štětcová podkresba s patrnými změnami v oblasti obličeje a draperie  
IR reflektografie

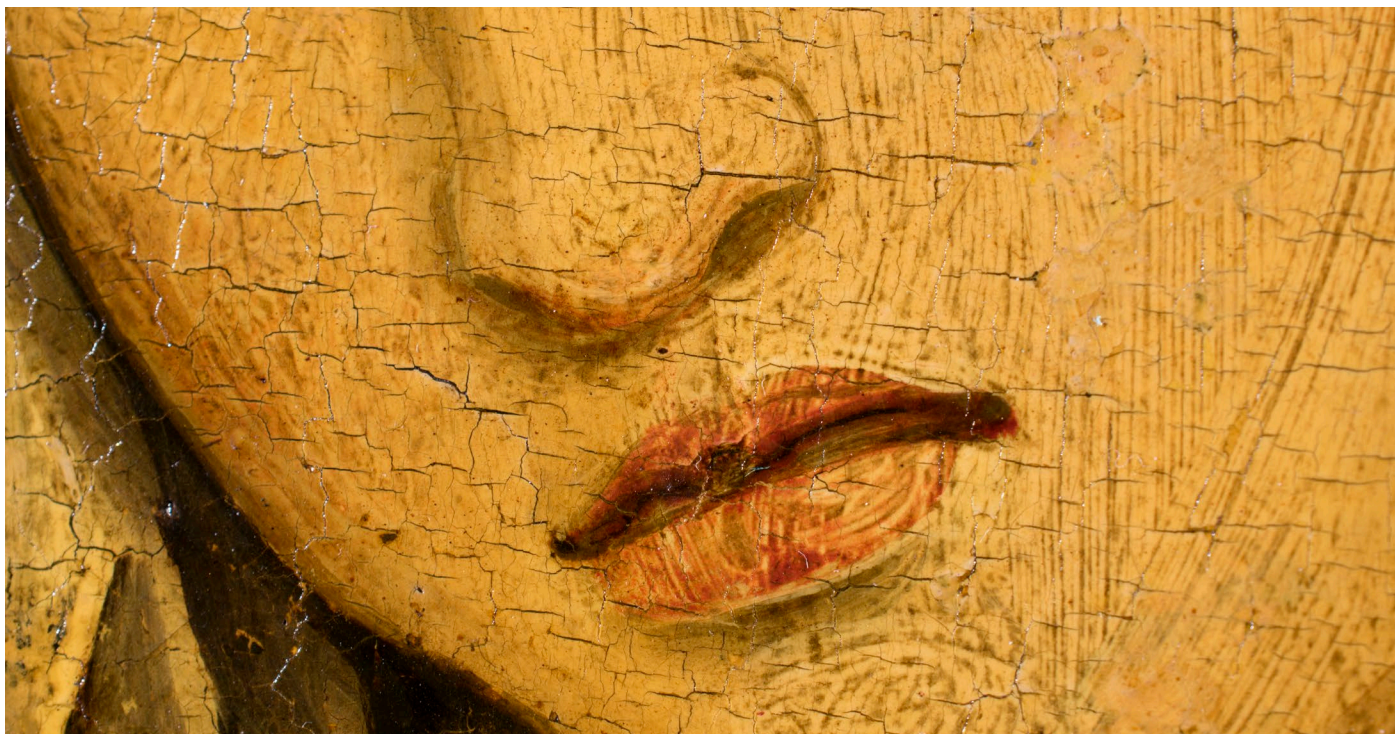
Detail úst a nosu Panny Marie (retuš na pravé části tváře)  
VIS

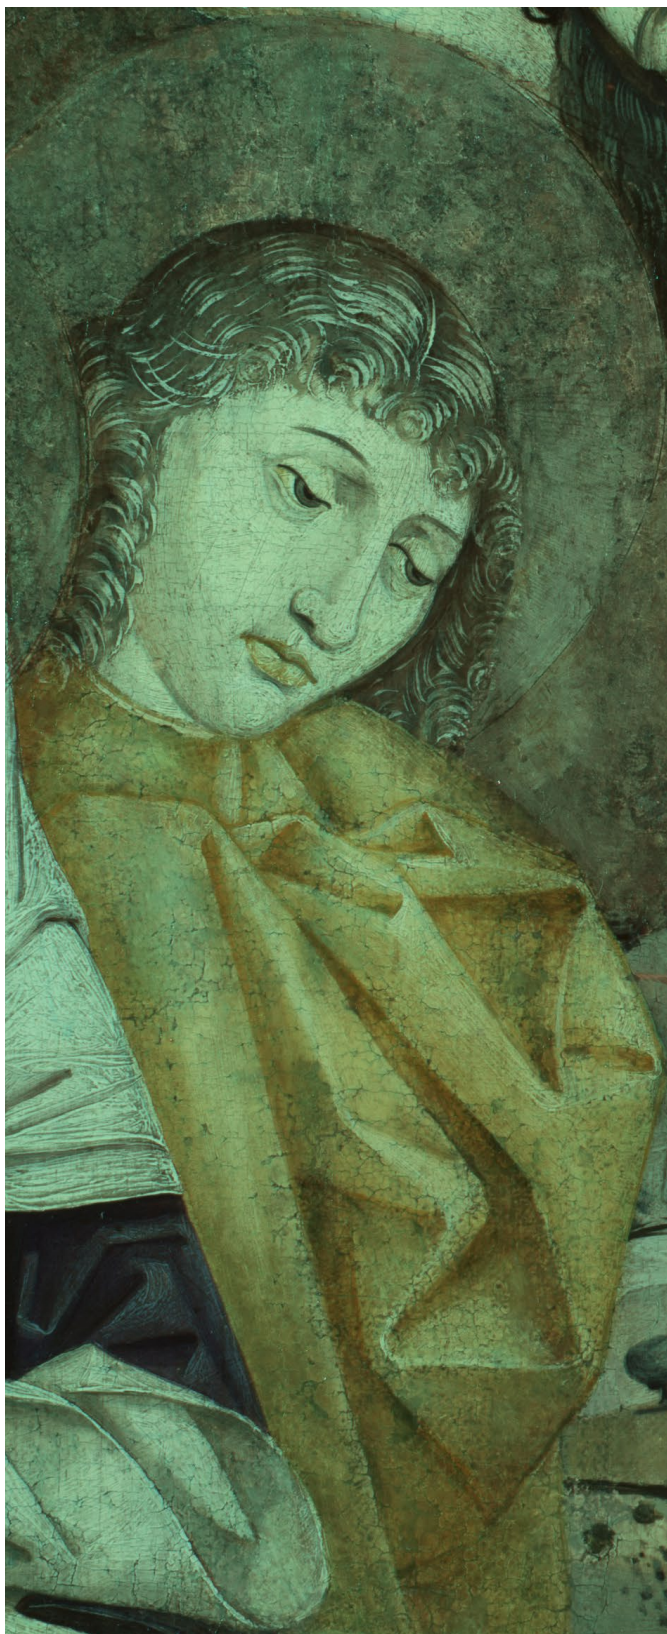
Detail sv. Jana - rozsah retuší na plášti  
IR ve falešné barevnosti

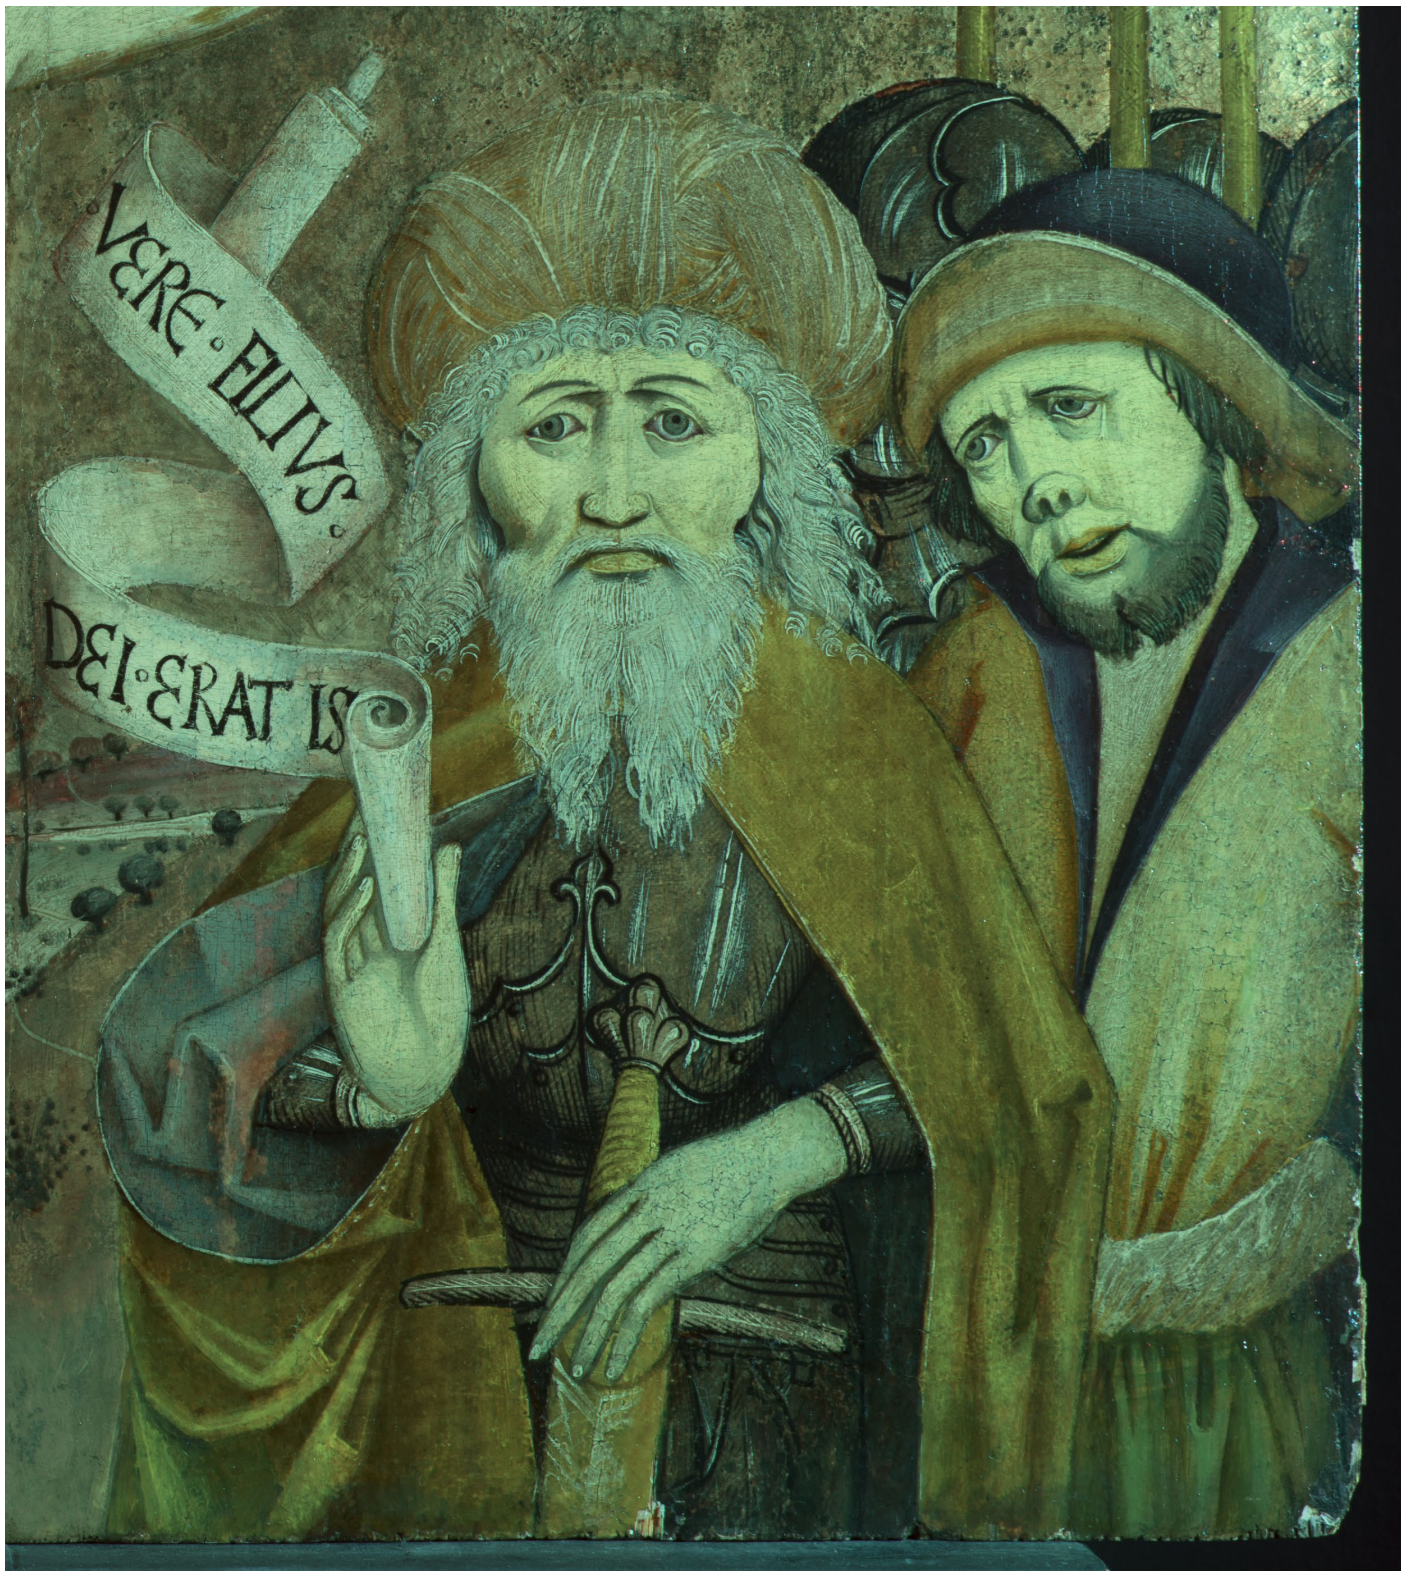
Skupina kolem Josefa Arimatejského (Longina) - viditelné retuše v zeleném rukávu  
UV luminiscence

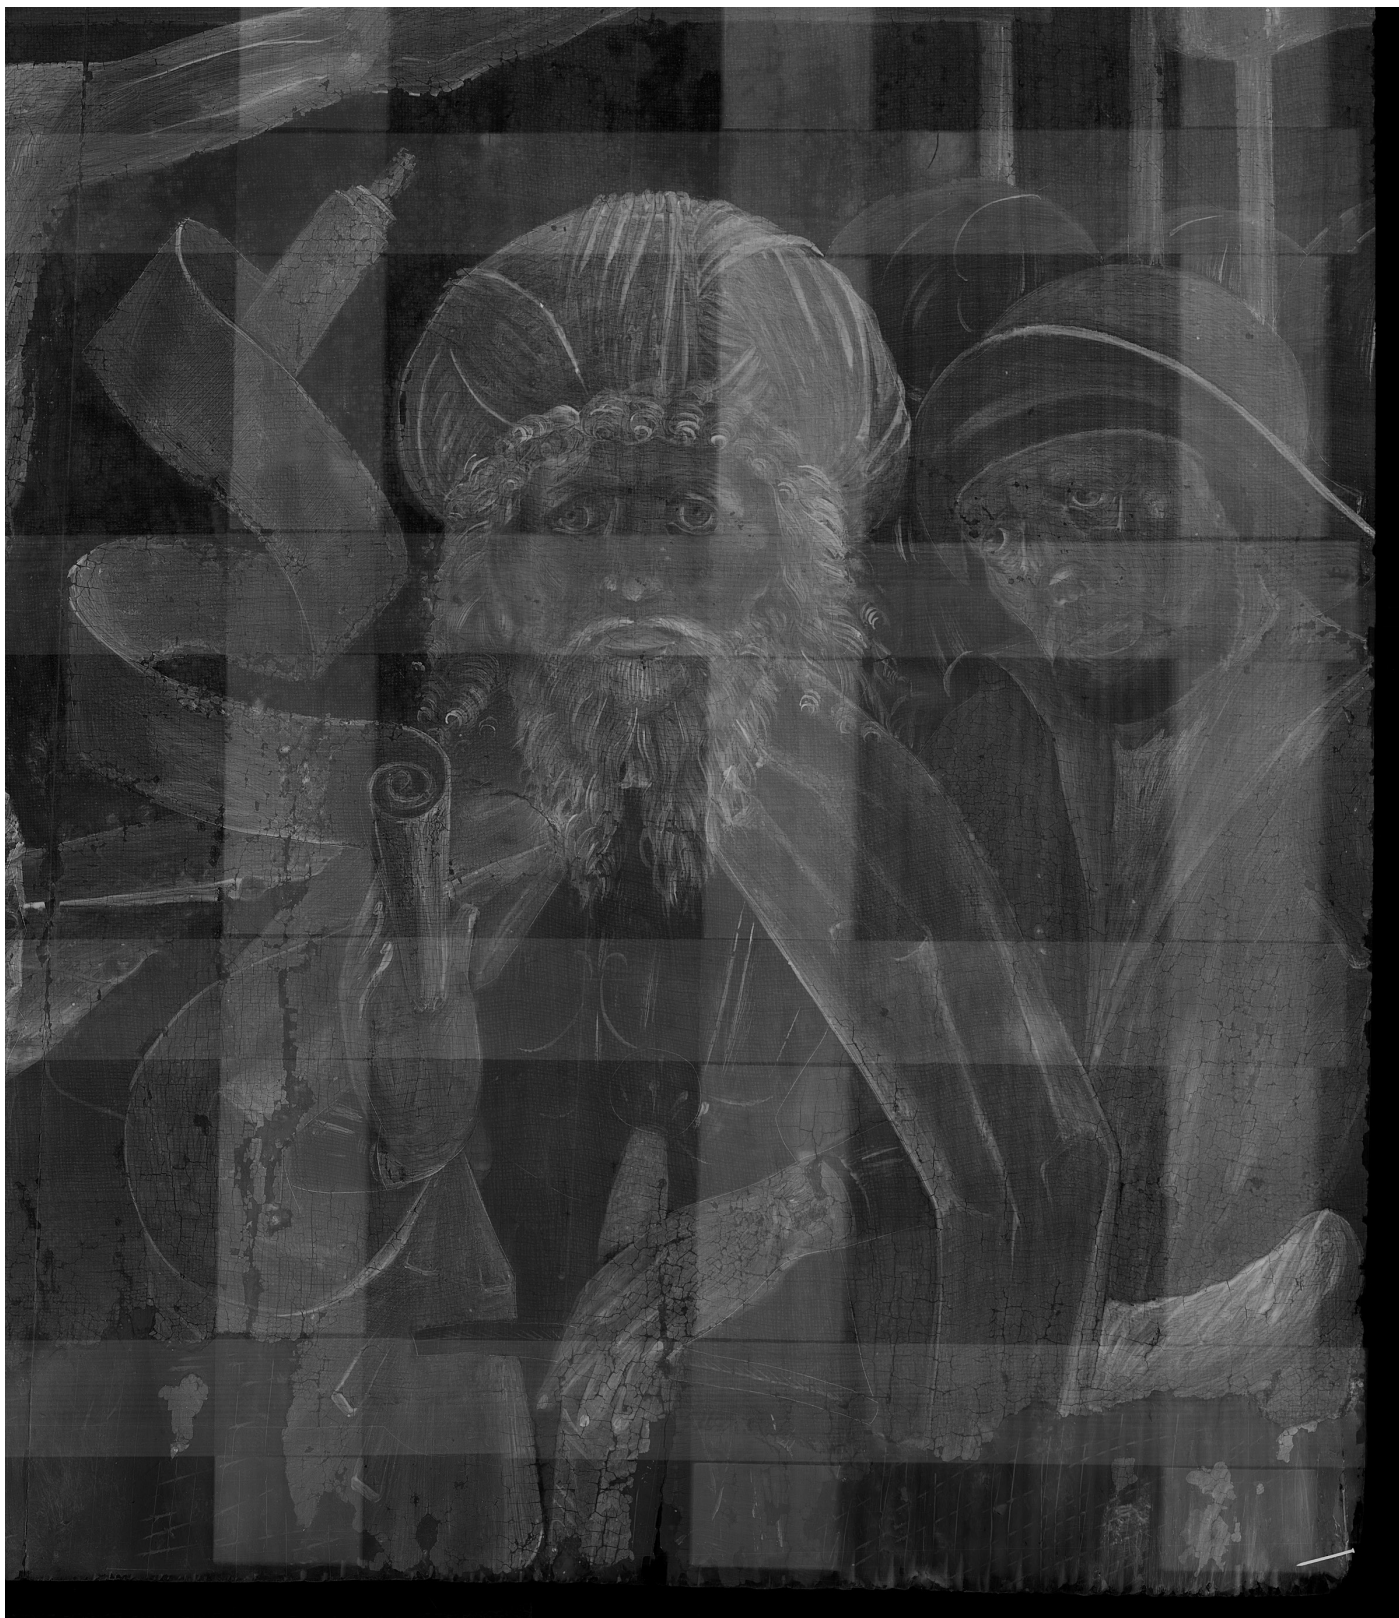
Skupina kolem Josefa Arimatejského (Longina) - patrné poškození malby ve spodní části desky  
RTG snímek

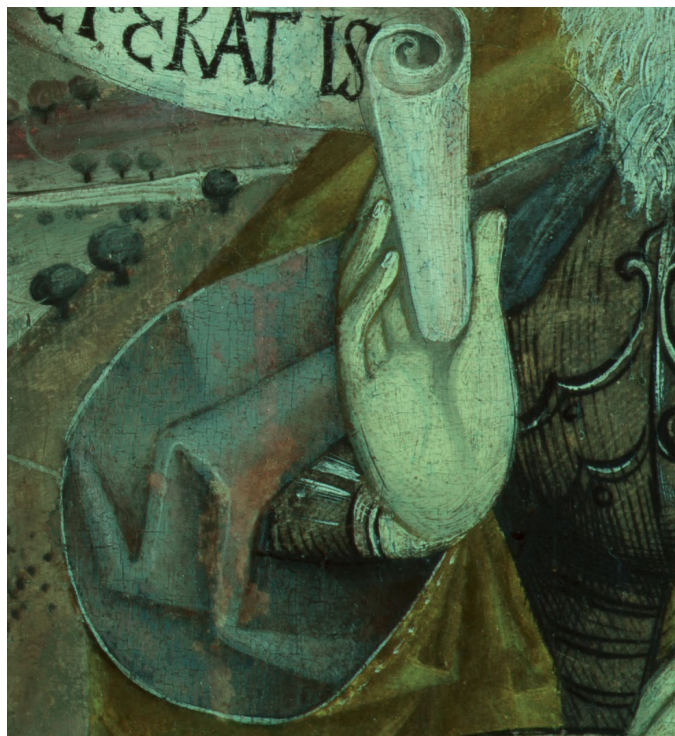
Detail levé ruky - rozdílná luminiscence retuší  
IR ve falešné barevnosti

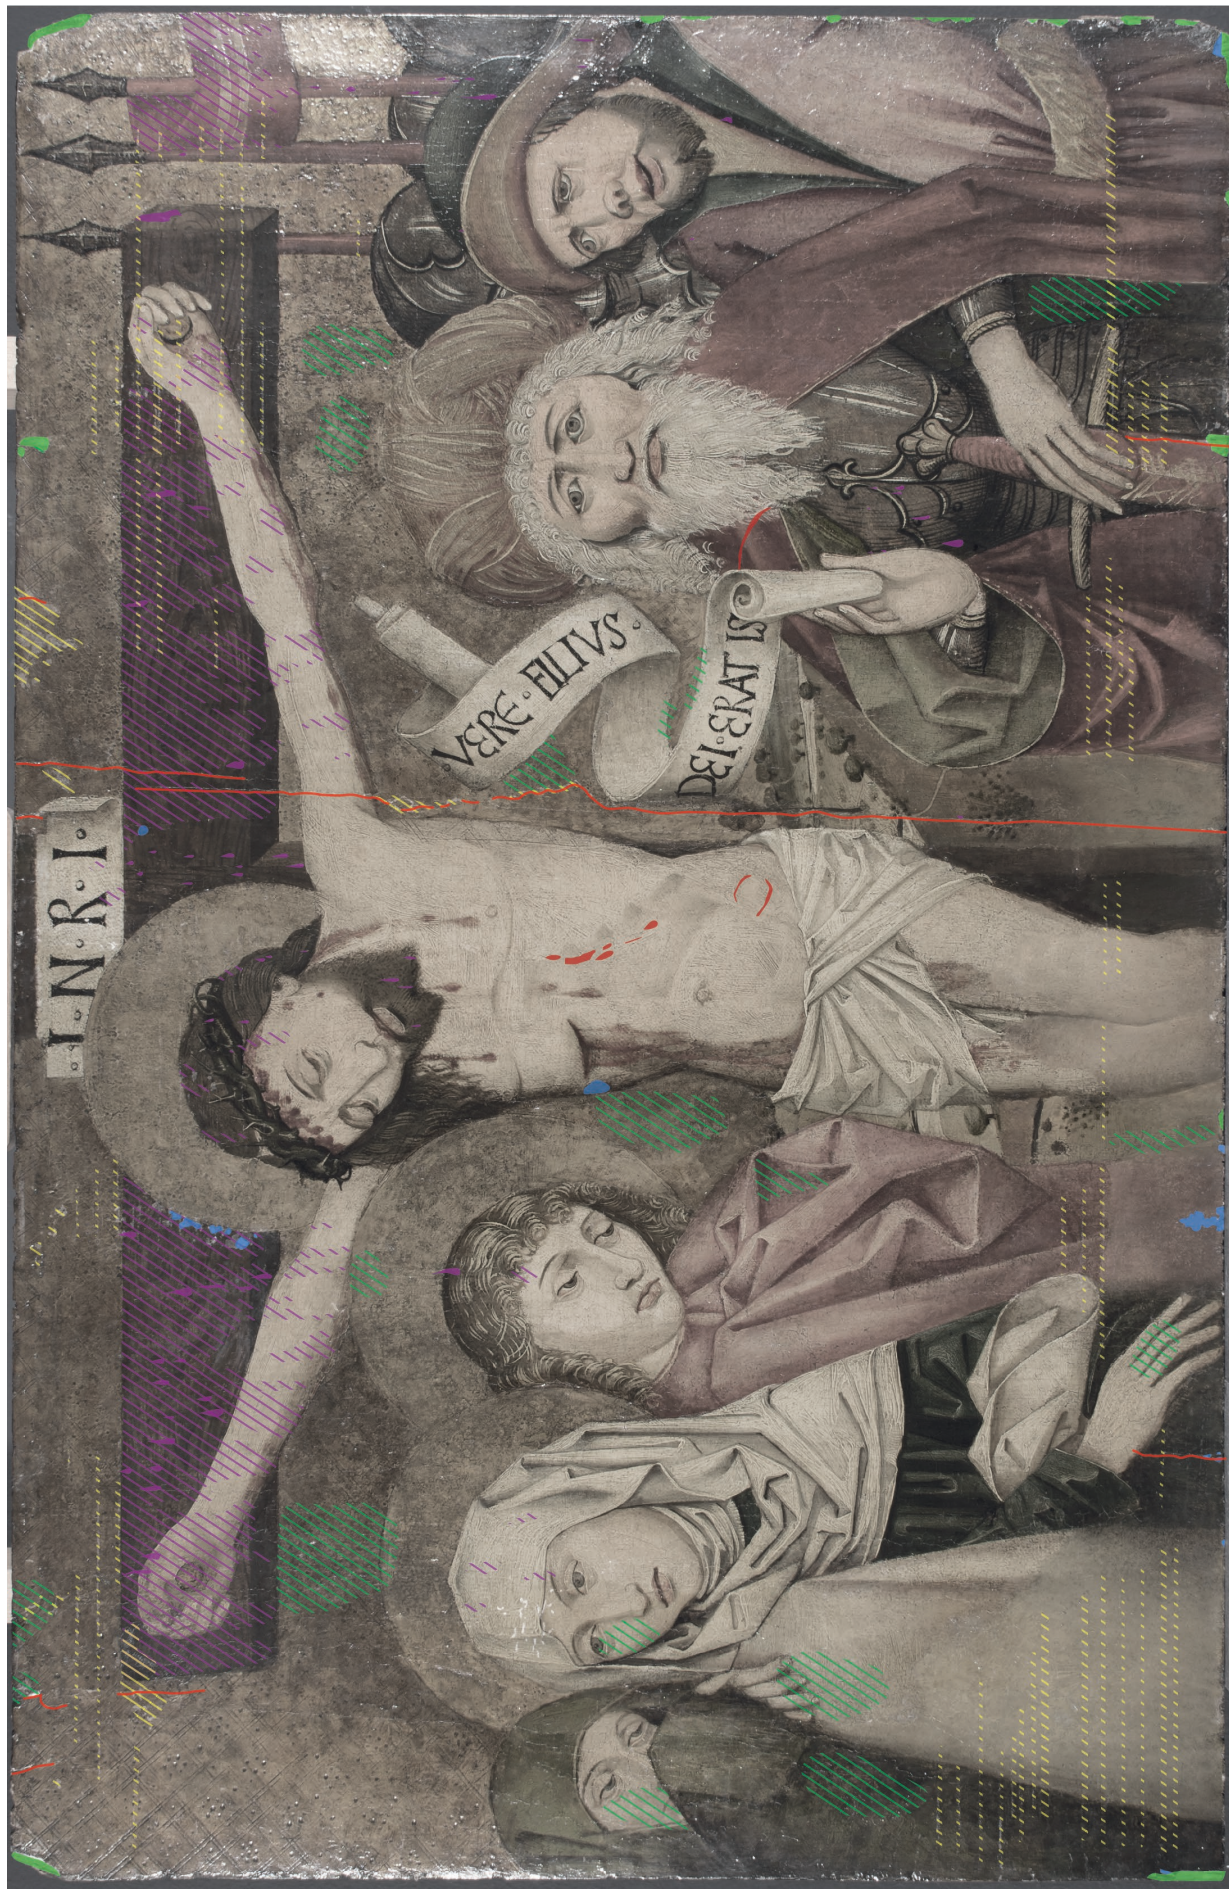
## Zákres poškození malby

Odpadlá barevná vrstva s podkladem/tmelem

Zákaly a poškození laku

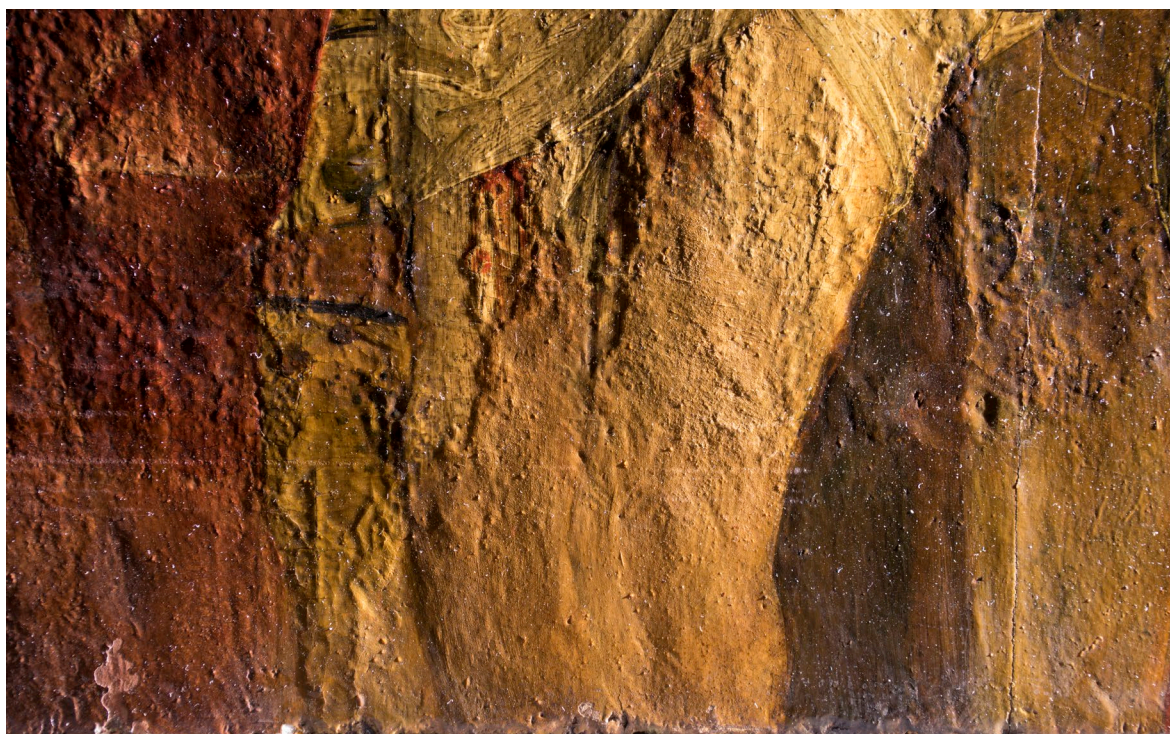
Detail nevhodného tmelu a retuše, horizontálních otisků na laku  
razantní nasvícení zprava

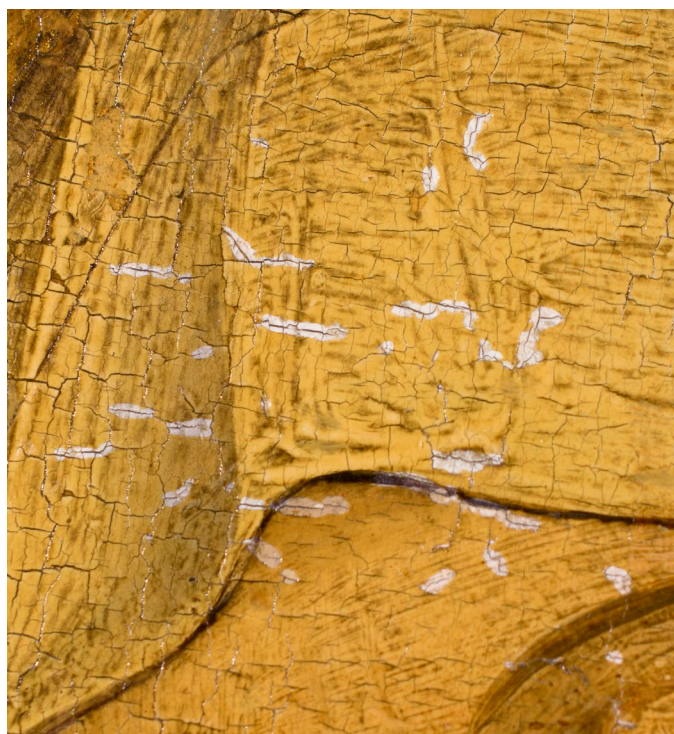
Detail oprýskaného laku v krakeláži odhalující skutečnou barevnost malby  
VIS a UV luminiscence

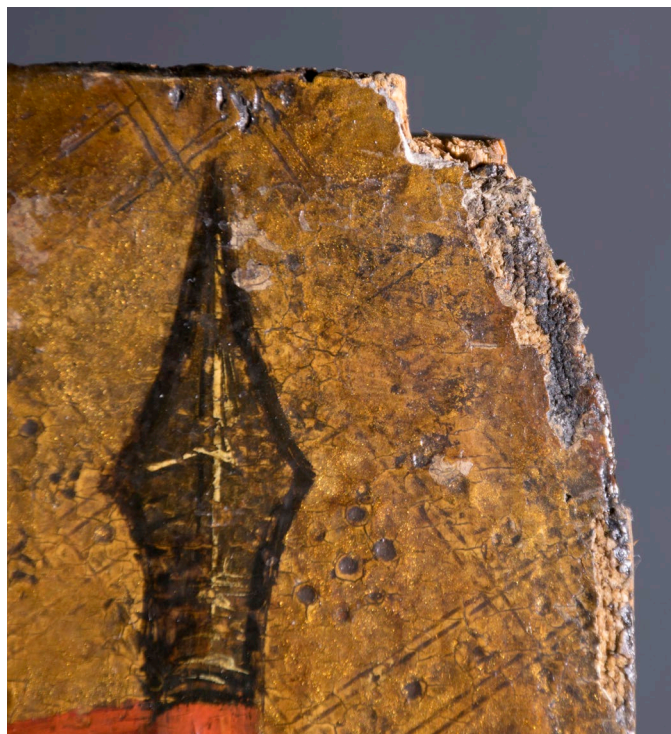
Detail pravého horního chybějícího rohu desky s viditelným  
plátnem  
VIS

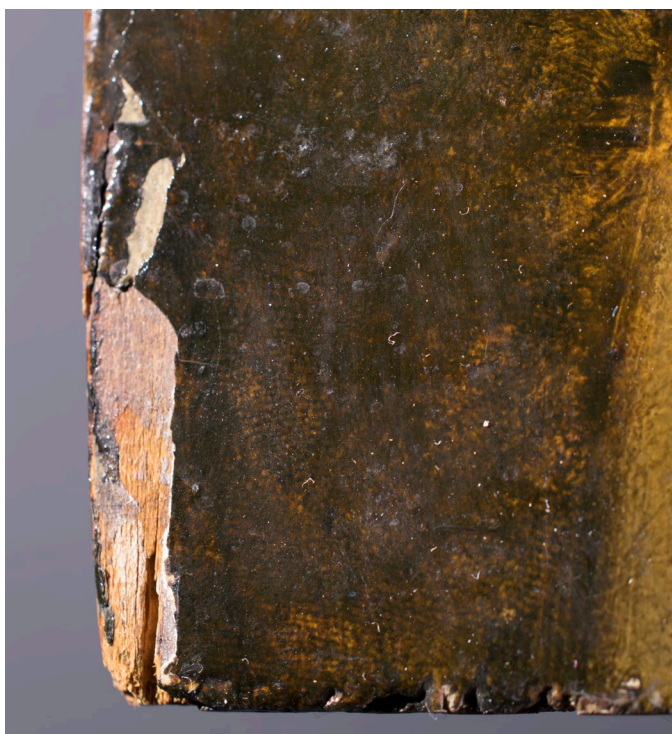
Detail levého dolního rohu s chybějící malbou i podkladem,  
otisky prstů v laku  
VIS

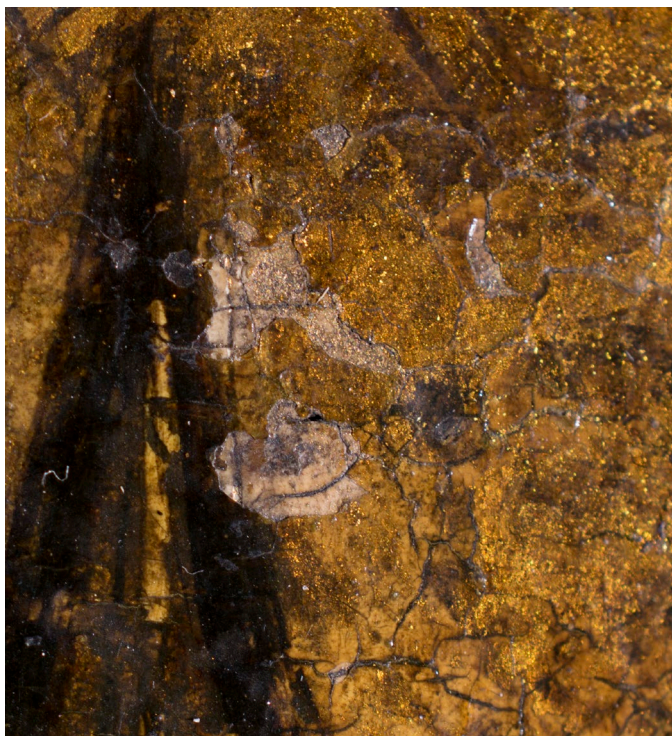
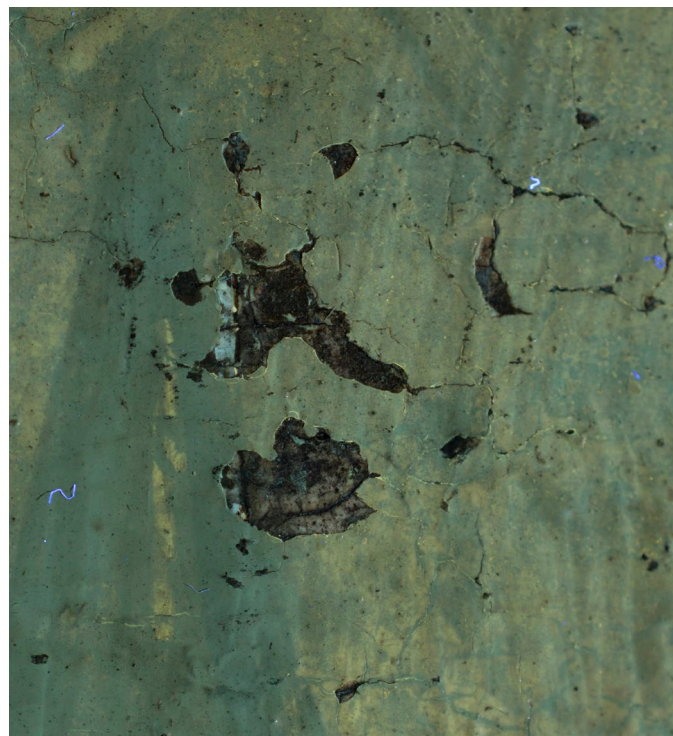
Detail odprýskané malby až na křídový podklad, detail ryté kresby kopí  
VIS a UV luminiscence
