RESTAURÁTORSKÁ ZPRÁVA

# UKŘIŽOVÁNÍ NEZNÁMÝ NĚMECKÝ MISTR 15. STOLETÍ

MARIE HORVATHOVÁ

ATELIÉR RESTAUROVÁNÍ VÝTVARNÝCH DĚL MALÍŘSKÝCH  
A POLYCHROMOVANÉ PLASTIKY  
AKADEMIE VÝTVARNÝCH UMĚNÍ V PRAZE

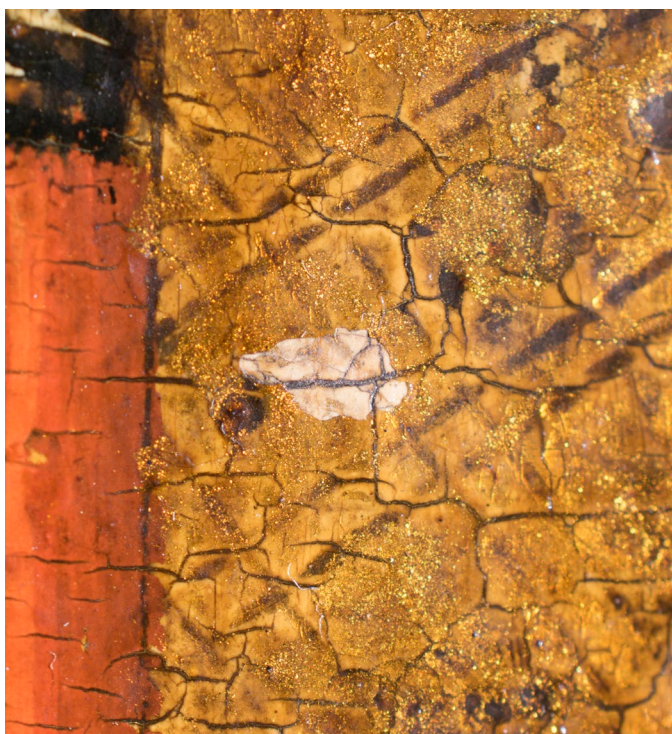
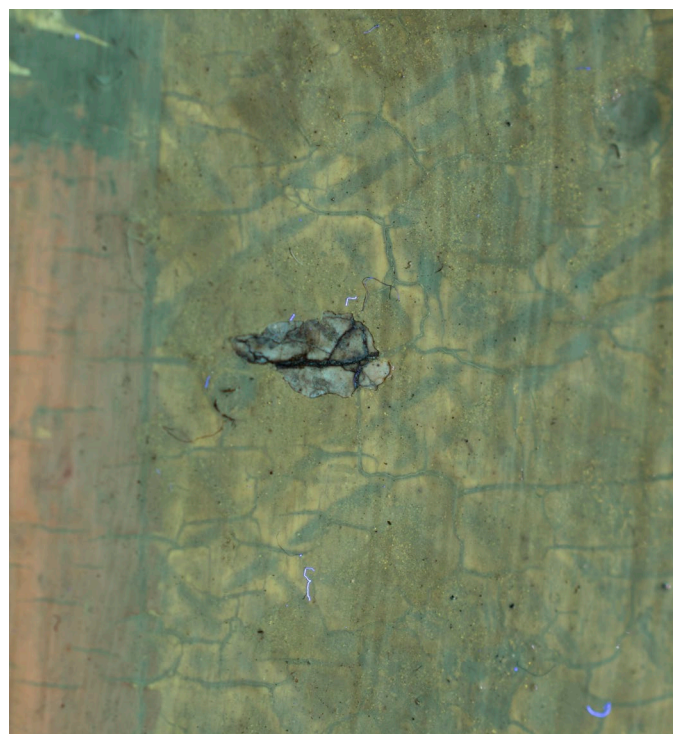
Detail oprýskaného zabarveného laku s práškovým bronzem  
VIS a UV luminiscence

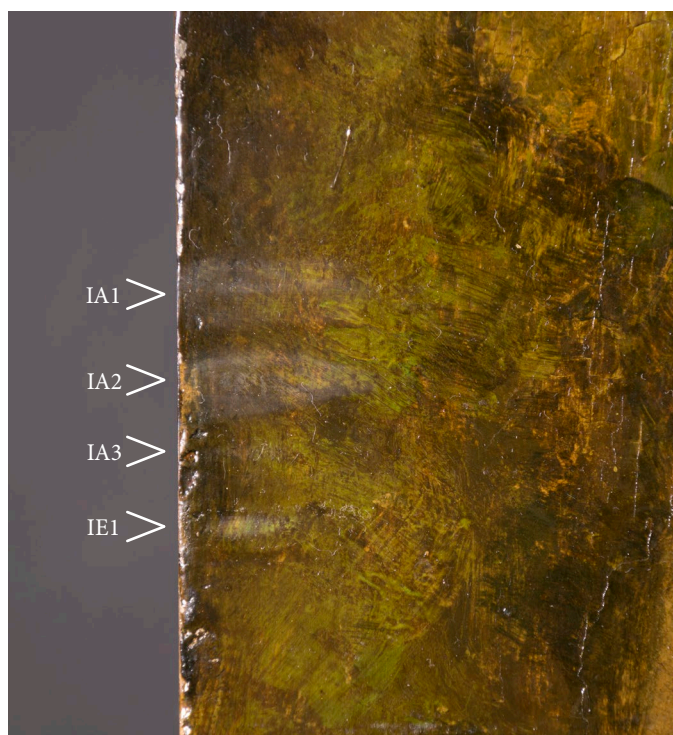
Details sond rozpustnosti laku - zelenohnědá přemalba je částečně rozpustná již při použití směsi IE1  
VIS a UV luminiscence

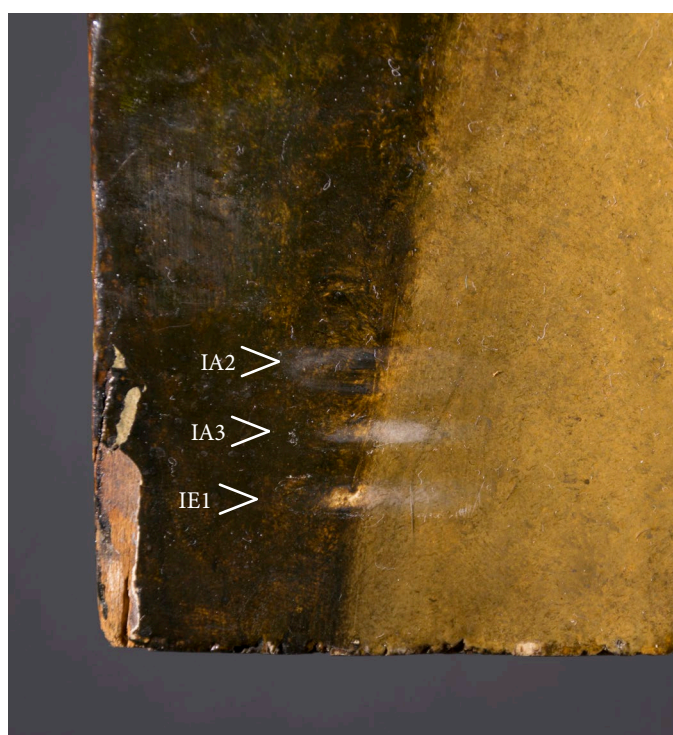
Details sond rozpustnosti laku - zelenohnědá přemalba je částečně rozpustná již při použití směsi IE1  
VIS a UV luminiscence

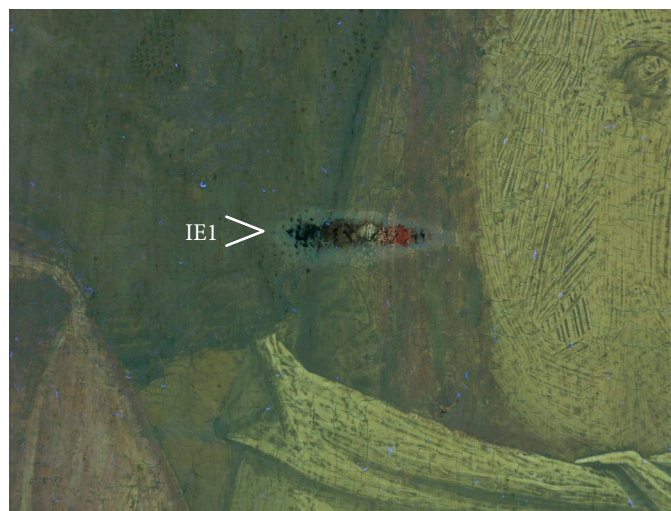
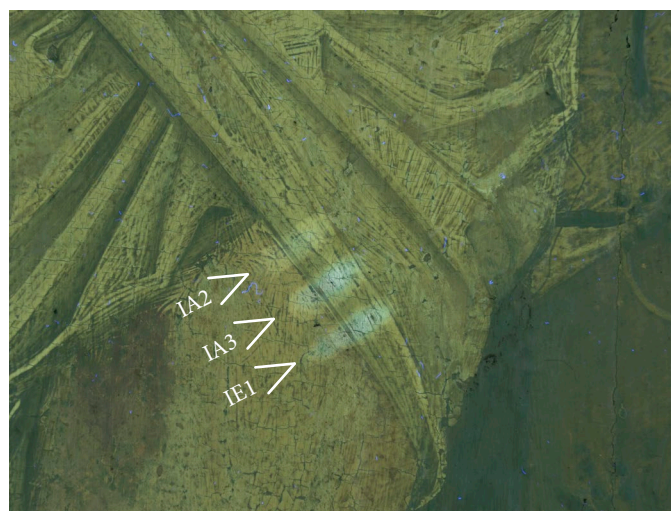
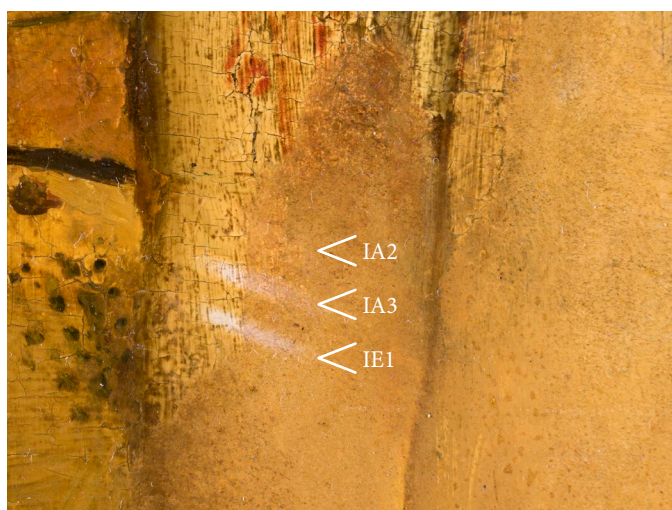
Zkoušky rozpustnosti laku; v bílých partiích je patrný barevný rozdíl mezi nažloutlým lakem a malbou  
VIS a UV luminiscence

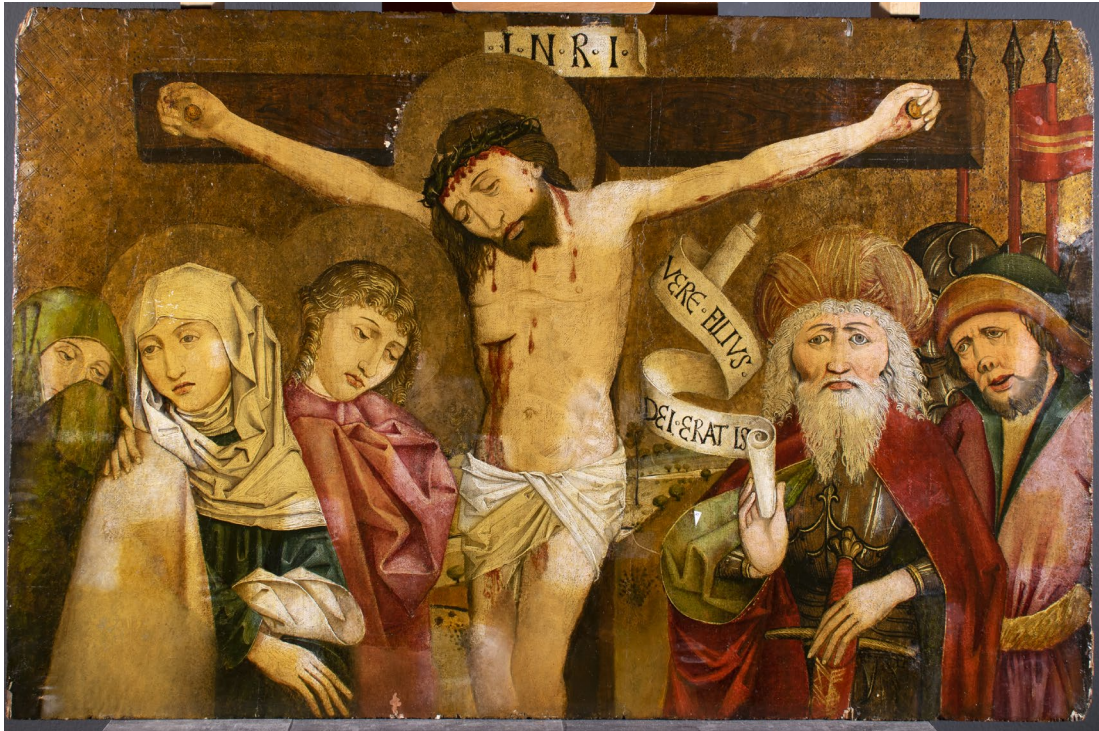
Postupné rozšiřování sond snímání laku  
VIS

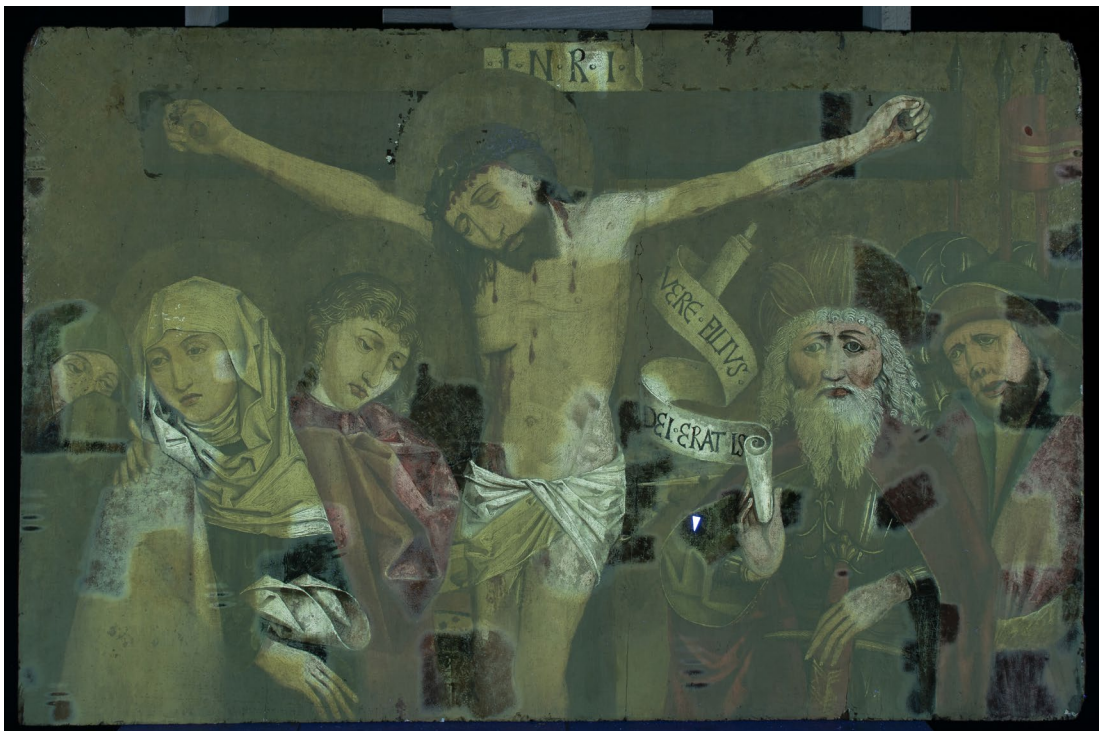
Postupné rozšiřování sond snímání laku  
UV luminiscence

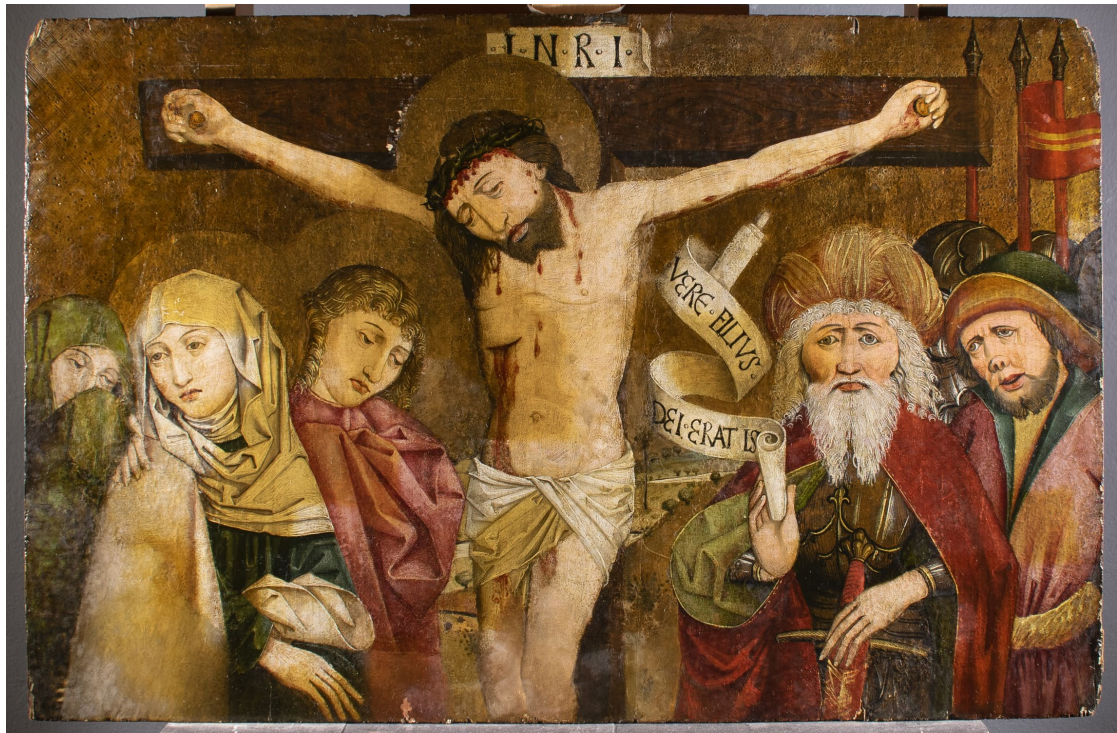
Postupné rozšiřování sond snímání laku  
VIS

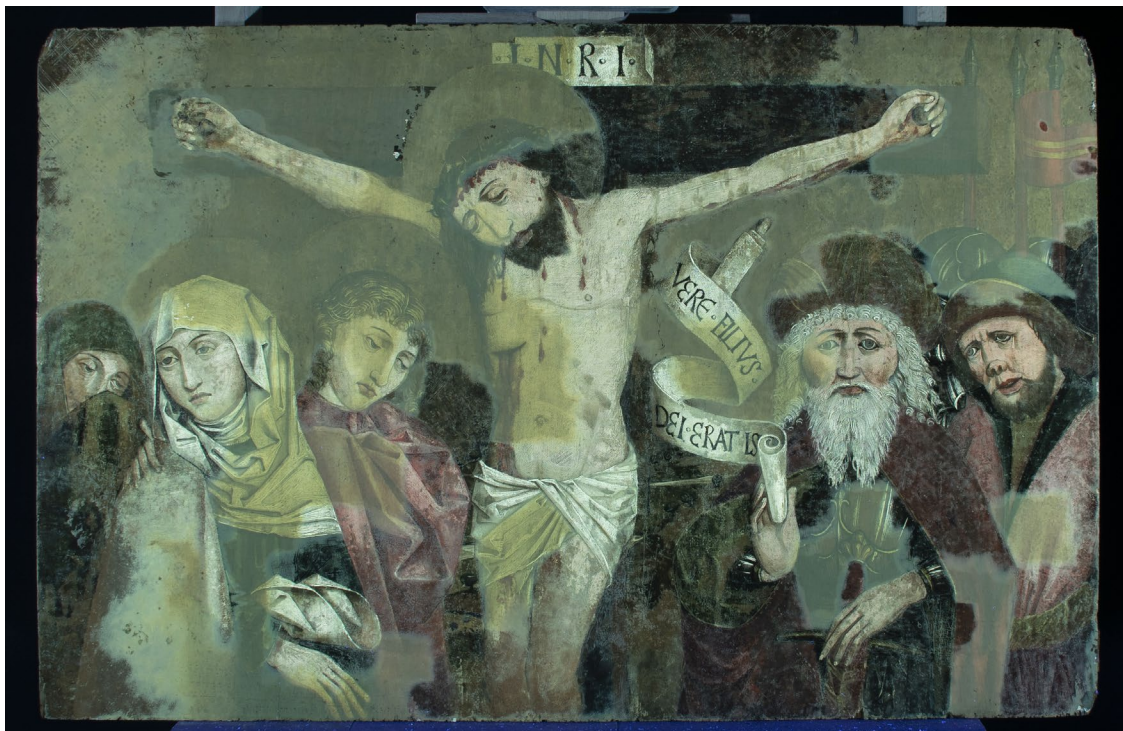
Postupné rozšiřování sond snímání laku  
UV luminiscence

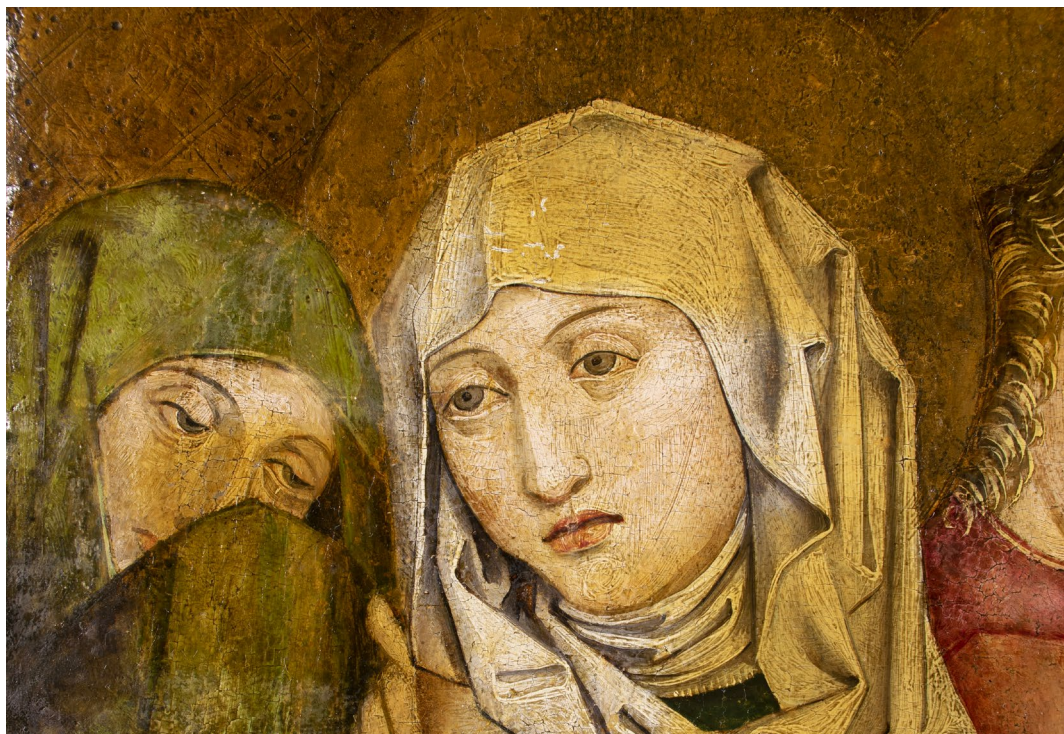
Postupné snímání laku, detail Panny Marie ženy v zeleném plášti  
VIS

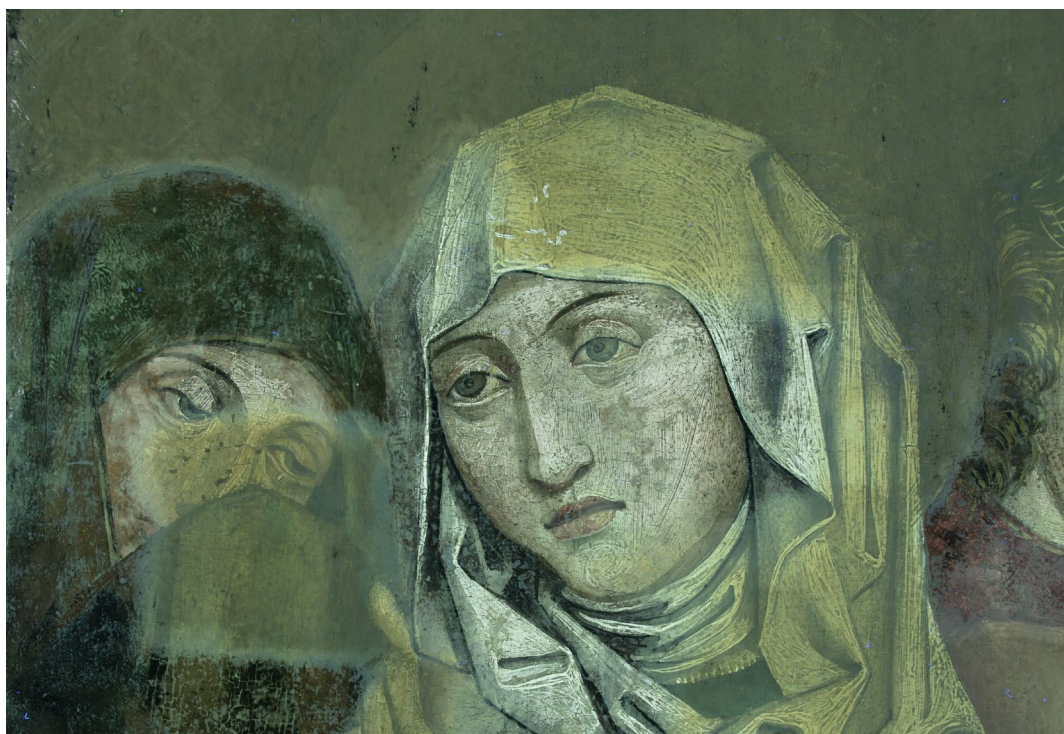
Postupné snímání laku, detail Panny Marie ženy v zeleném plášti  
UV luminiscence

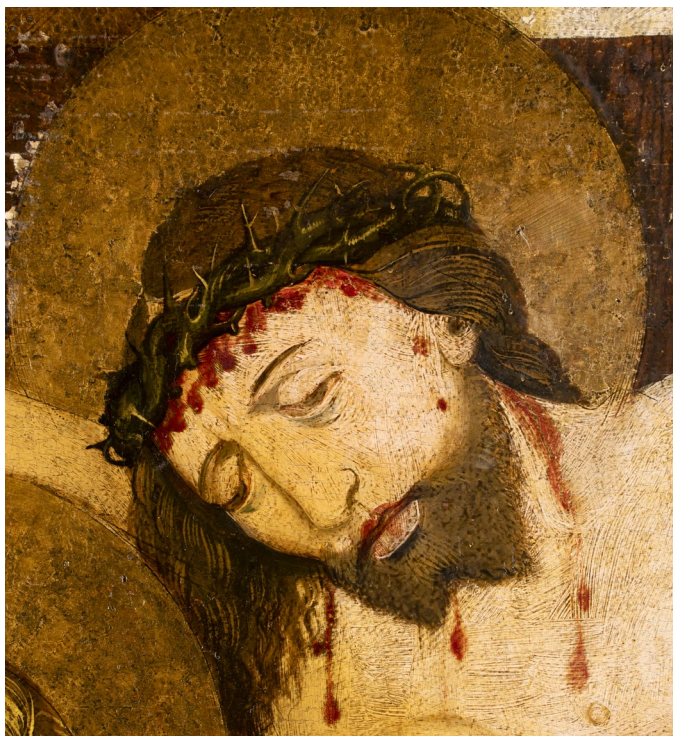
Postupné snímání laku, detail Ježíše Krista  
VIS a UV luminiscence

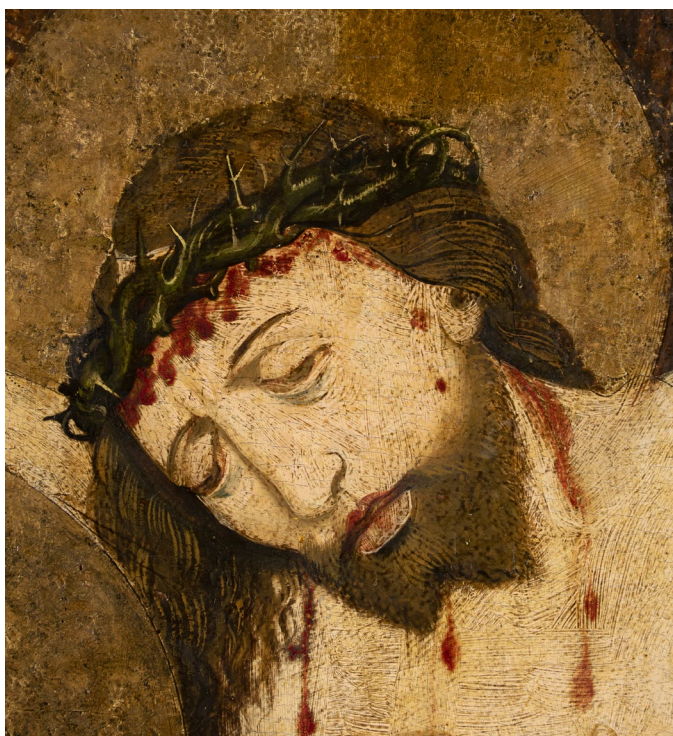
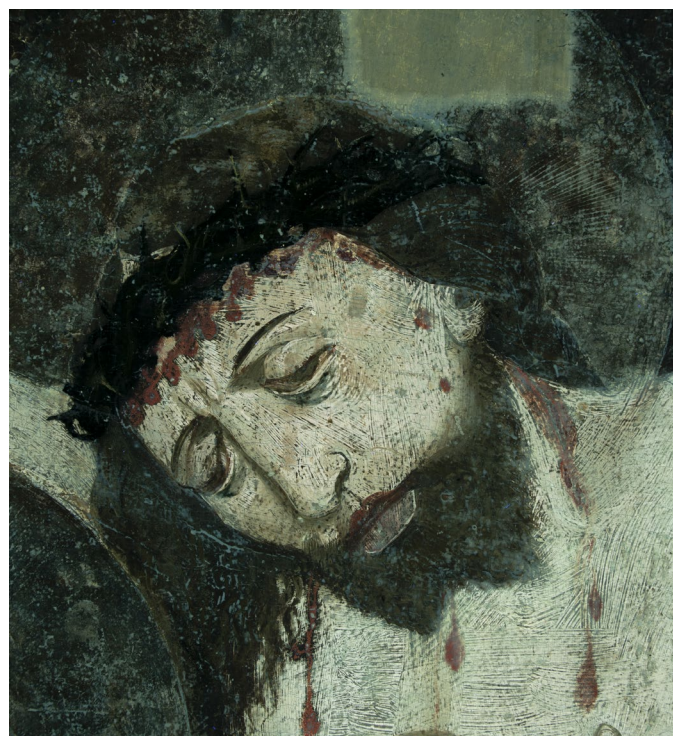
Stav po sejmutí laku s negativní sondou, detail Ježíše Krista  
VIS a UV luminiscence

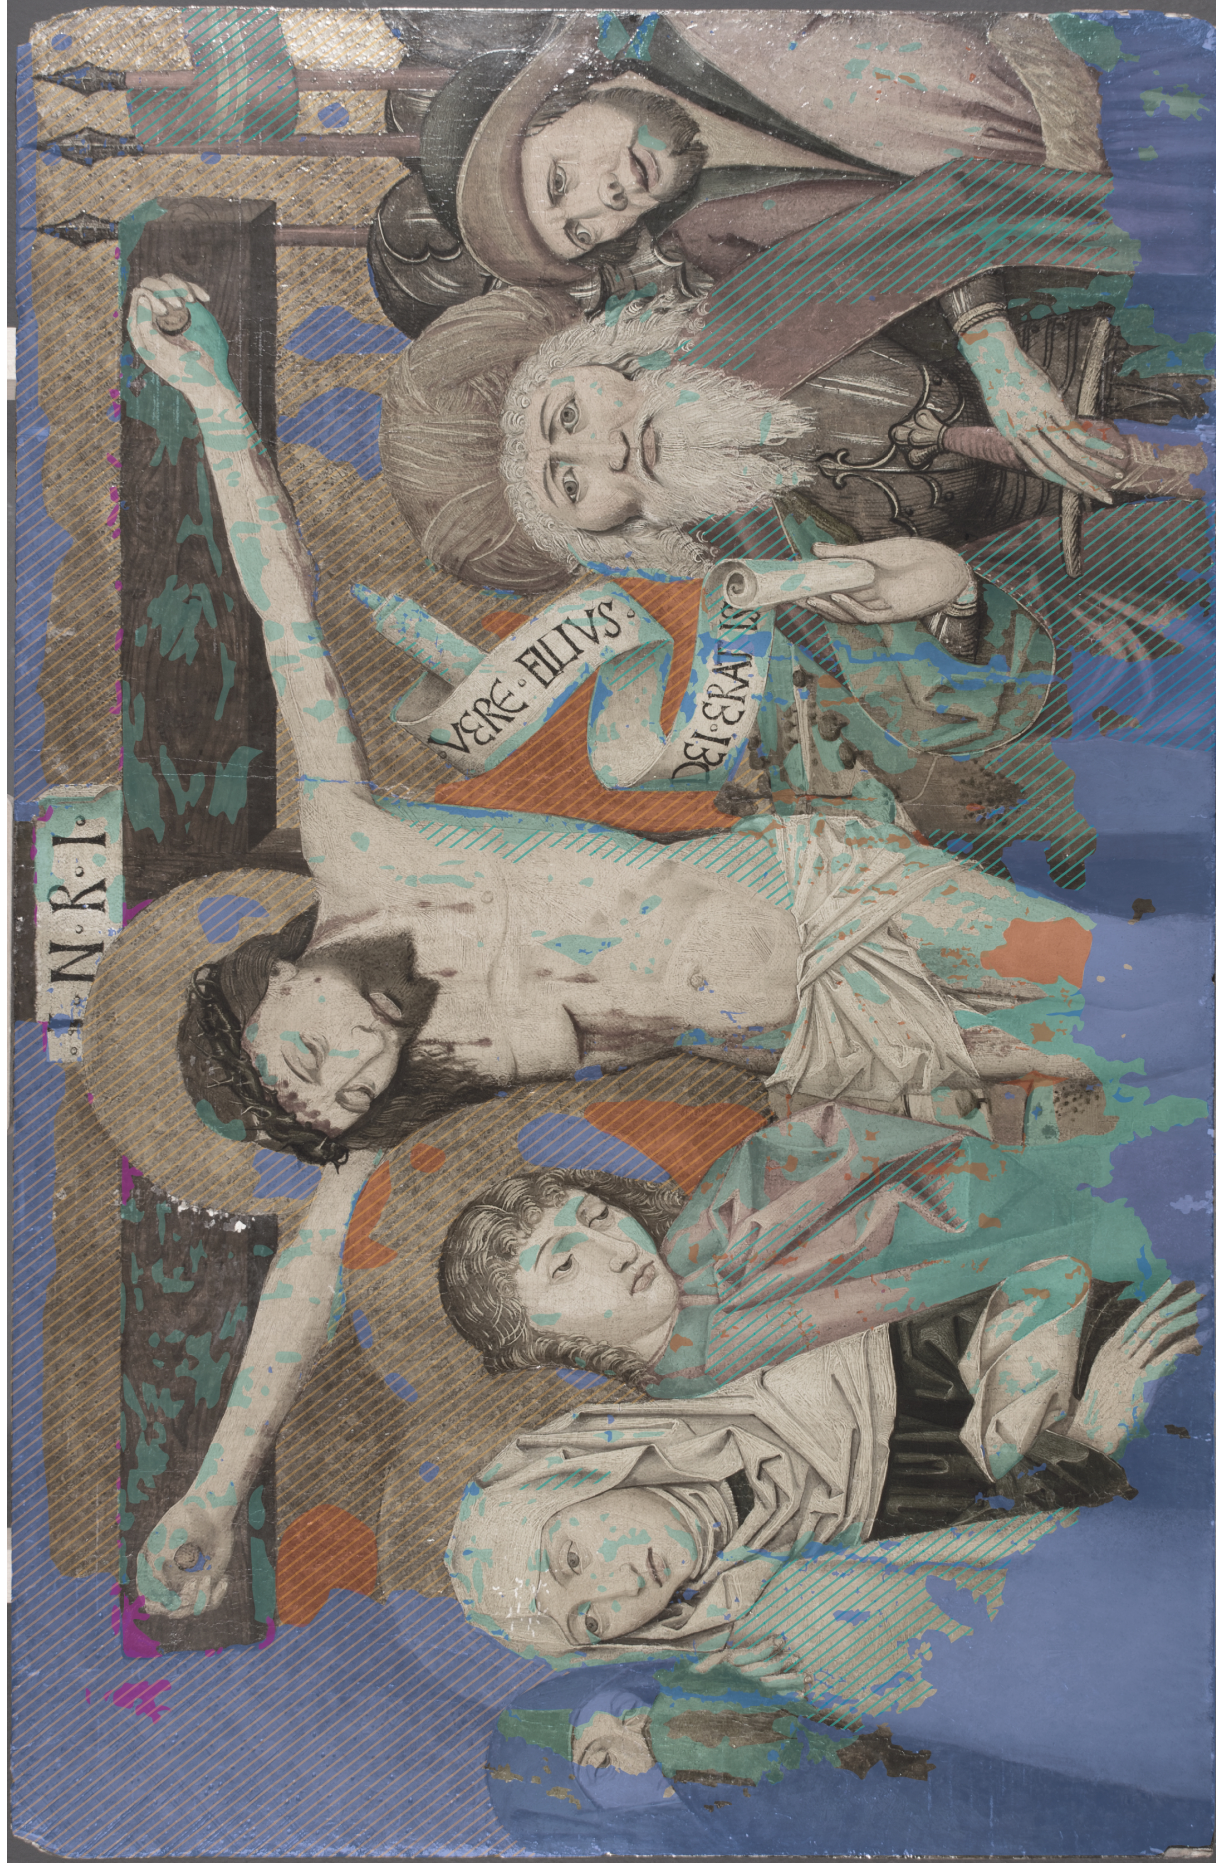
## Zákres retuší a tmelů z předchozích restaurátorských zásahů

Chybějící malba, včetně podkladu - doplněna  
křídlovým tmelem a olejovou retuší nebo  
v pozadí práškovým bronzem

Retuše nacházející se na malbě  
Lazurní vrstva retuše

Drobné retuše mezi laky

Emulzní tmel

Práškový bronz

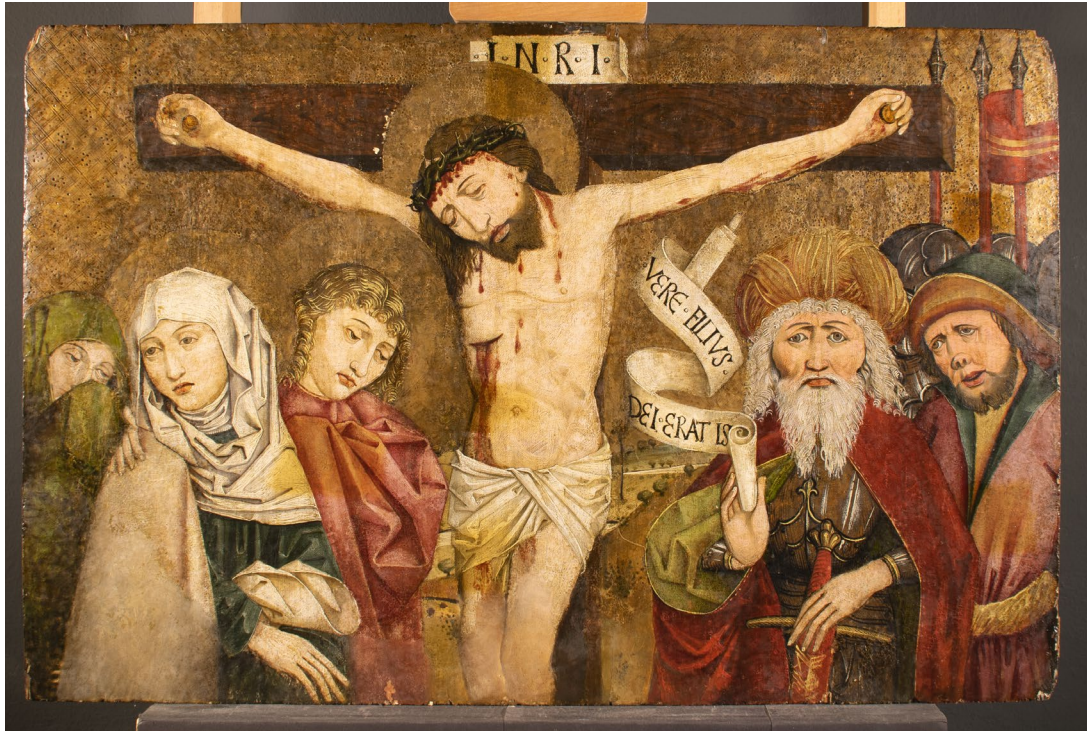
Stav po sejmutí laku, celek s negativními sondami  
VIS

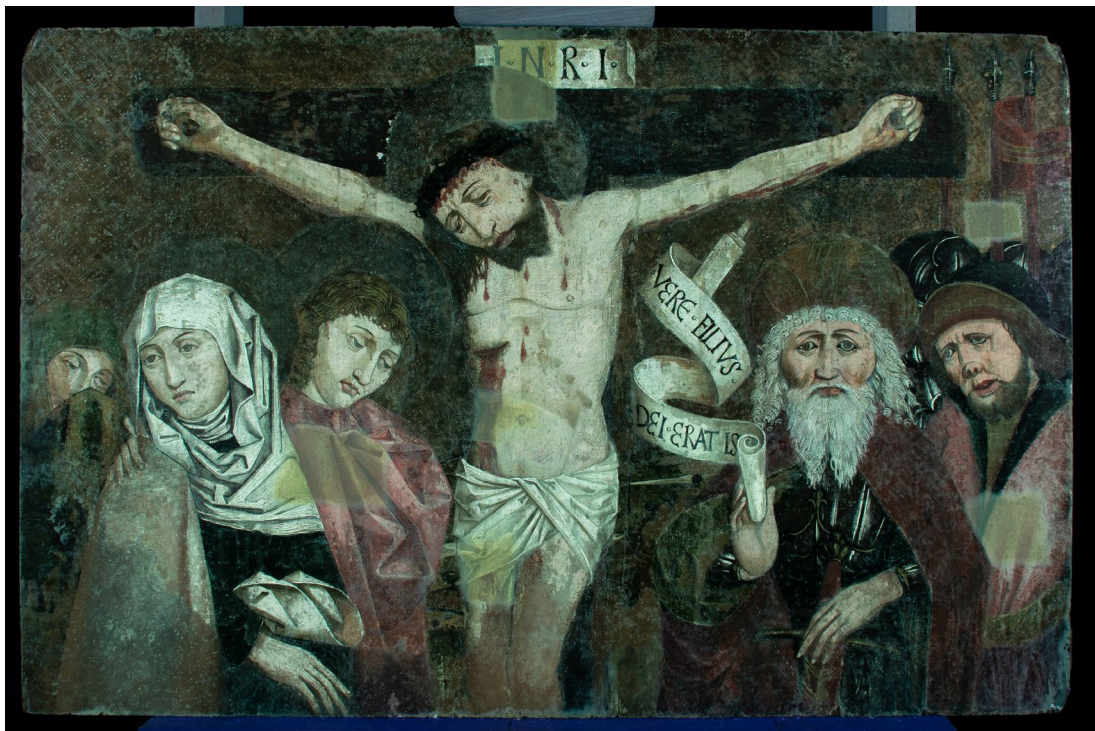
Stav po sejmutí laku, celek s negativními sondami  
UV luminiscence

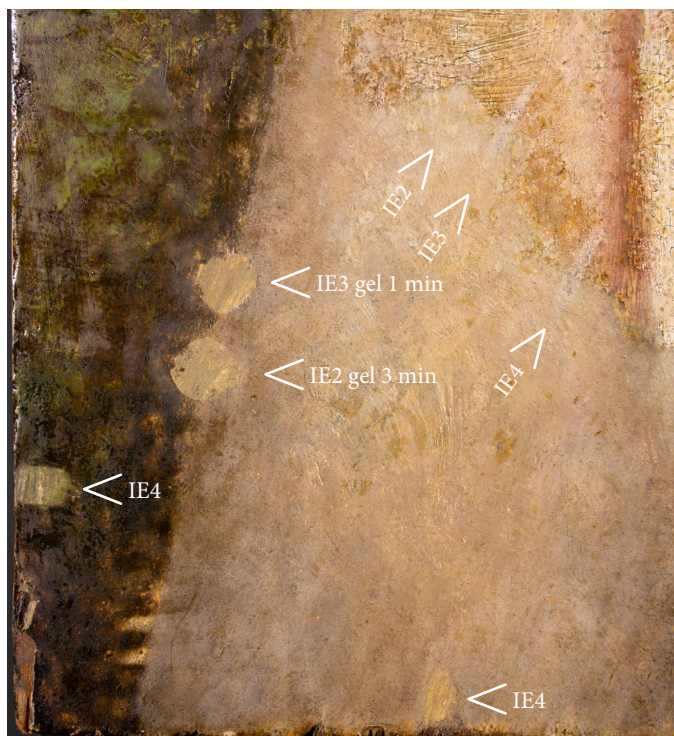
Sondy snímání retuší - zkoušky rozpouštědlové řady isooktan:etanol ve volné a zahuštěné formě; pro sejmutí retuší s příměsí běloby byla zvolena zahuštěná směs isooktan:etanol 7:3  
VIS a UV luminiscence

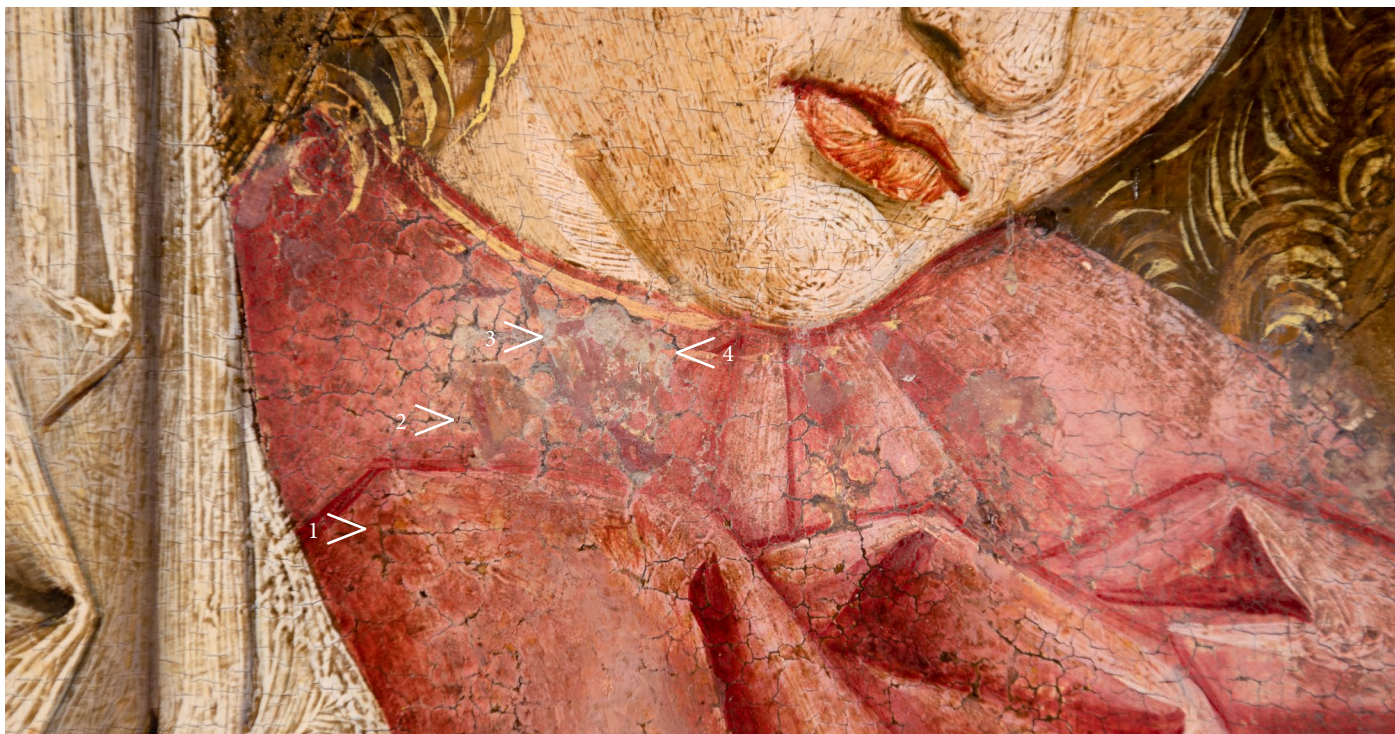
Postupné snímání druhotných vrstev - 1 - olejová retuš, 2 - kvašová retuš, 3 - emulzní tmel, 4 - originální vrstva malby překrytá emulzním tmelem  
VIS

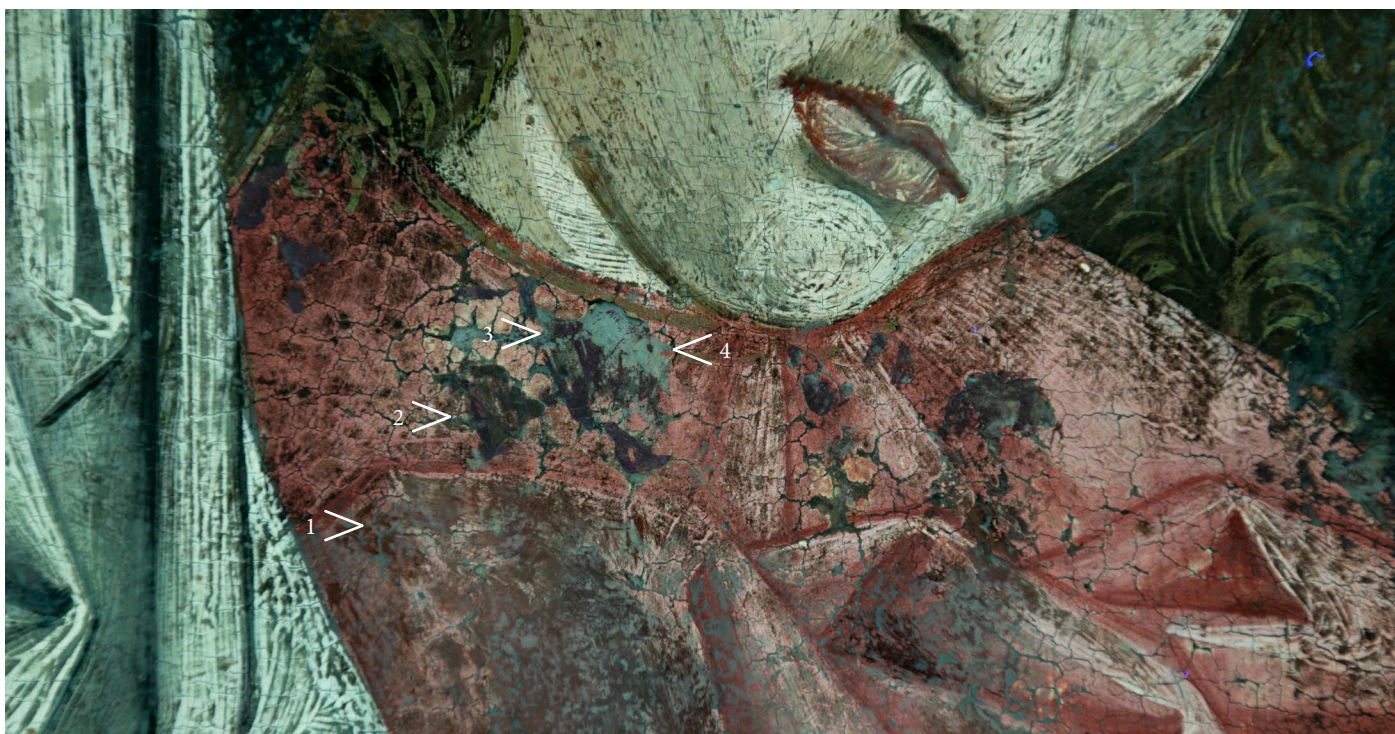
Postupné snímání druhotných vrstev - 1 - olejová retuš, 2 - kvašová retuš, 3 - emulzní tmel, 4 - originální vrstva malby překrytá emulzním tmelem  
UV luminiscence

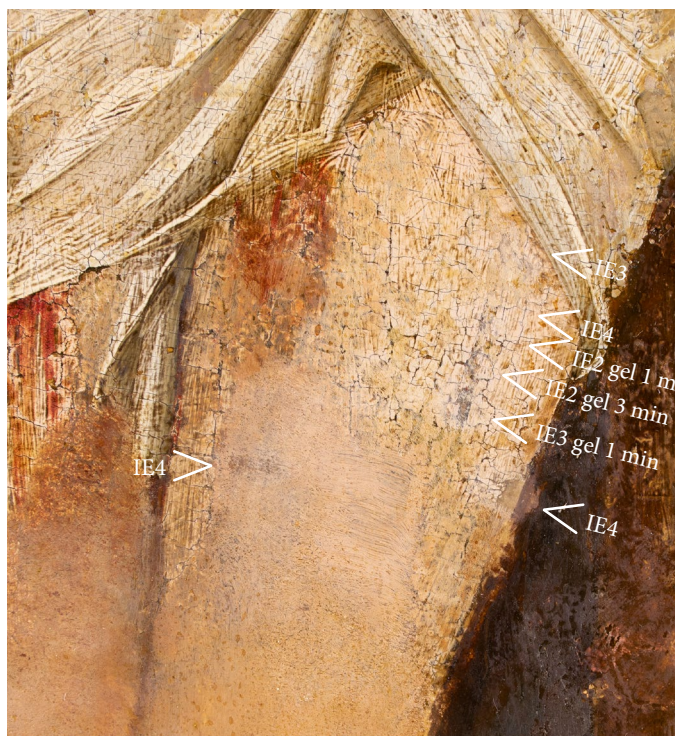
Sondy snímání retuší - zkoušky rozpouštědlové řady isooktan:etanol ve volné a zahuštěné formě; pro sejmutí retuší s příměsí bělo-  
by byla zvolena zahuštěná směs isooktan:etanol 7:3  
VIS a UV luminiscence

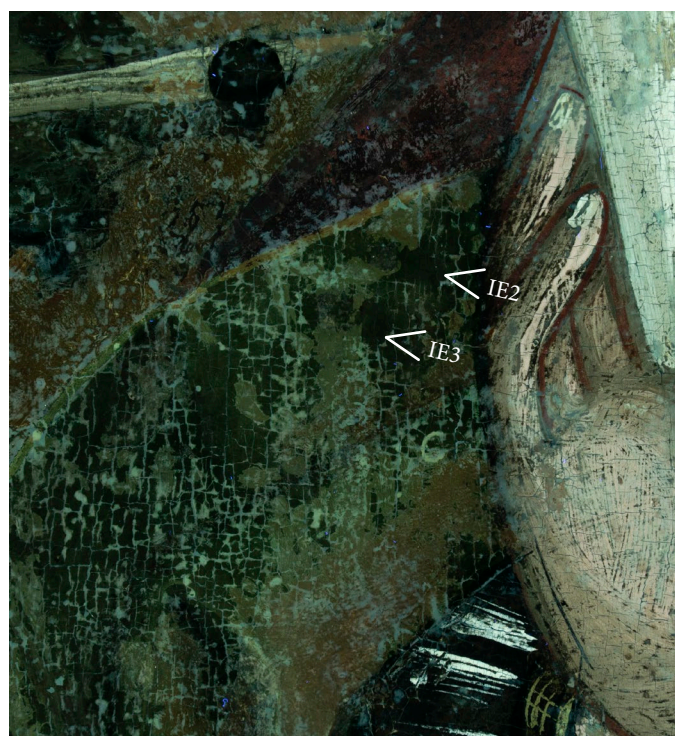
Zkoušky snímání retuší - pro sejmutí retuše na zeleném rukávu Longina byla dostačující rozpouštědlová směs isooktan:etanol 8:2  
VIS a UV luminiscence;

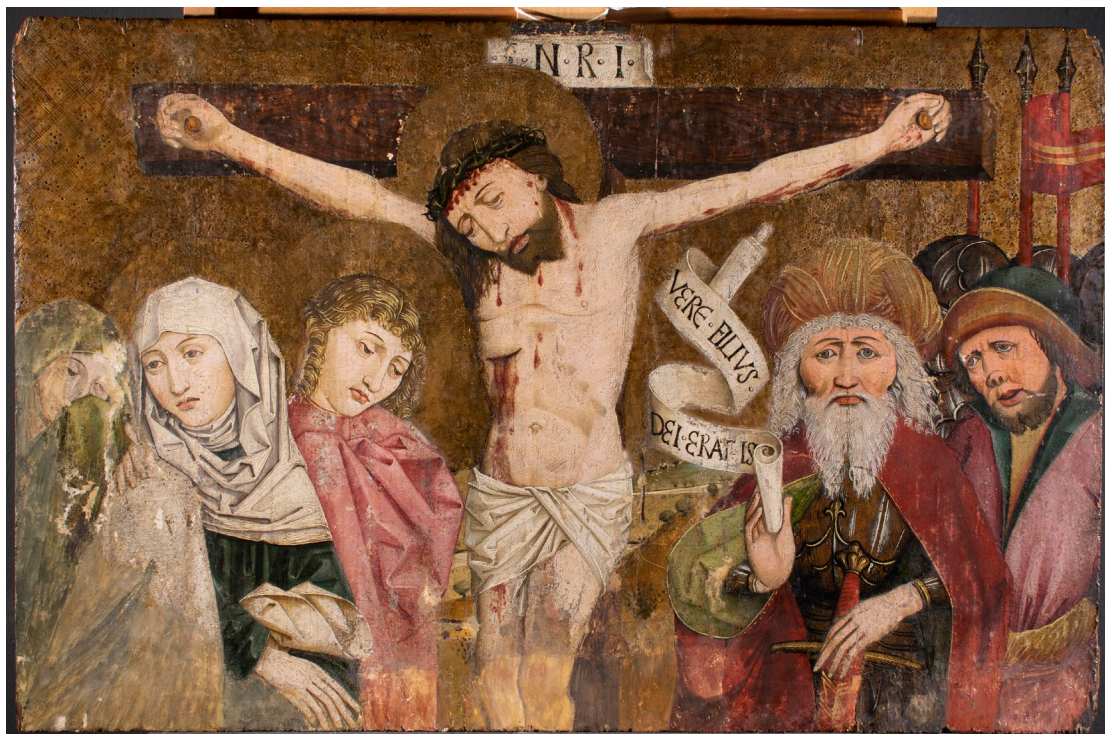
Průběh snímání olejových retuší - po jejich sejmutí se ve spodní vrstvě objevily kvašové sloužící pravděpodobně jako základ pro olejové VIS

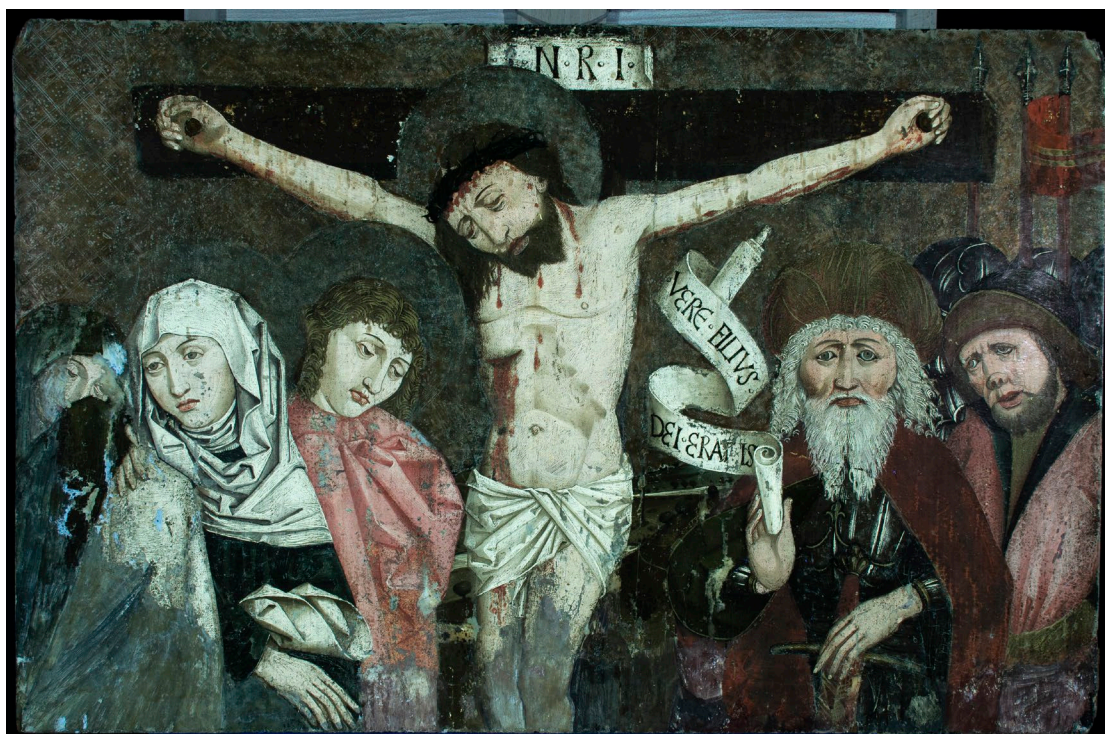
Průběh snímání olejových retuší  
UV luminiscence

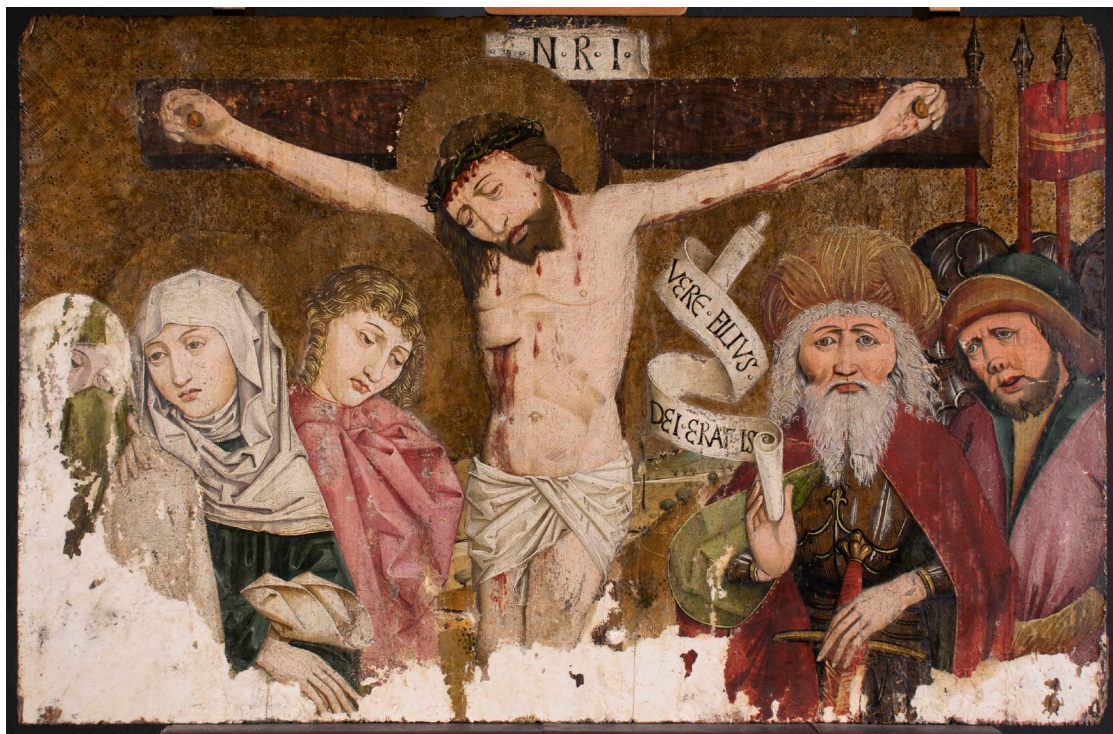
Stav po sejmutí všech retuší  
VIS

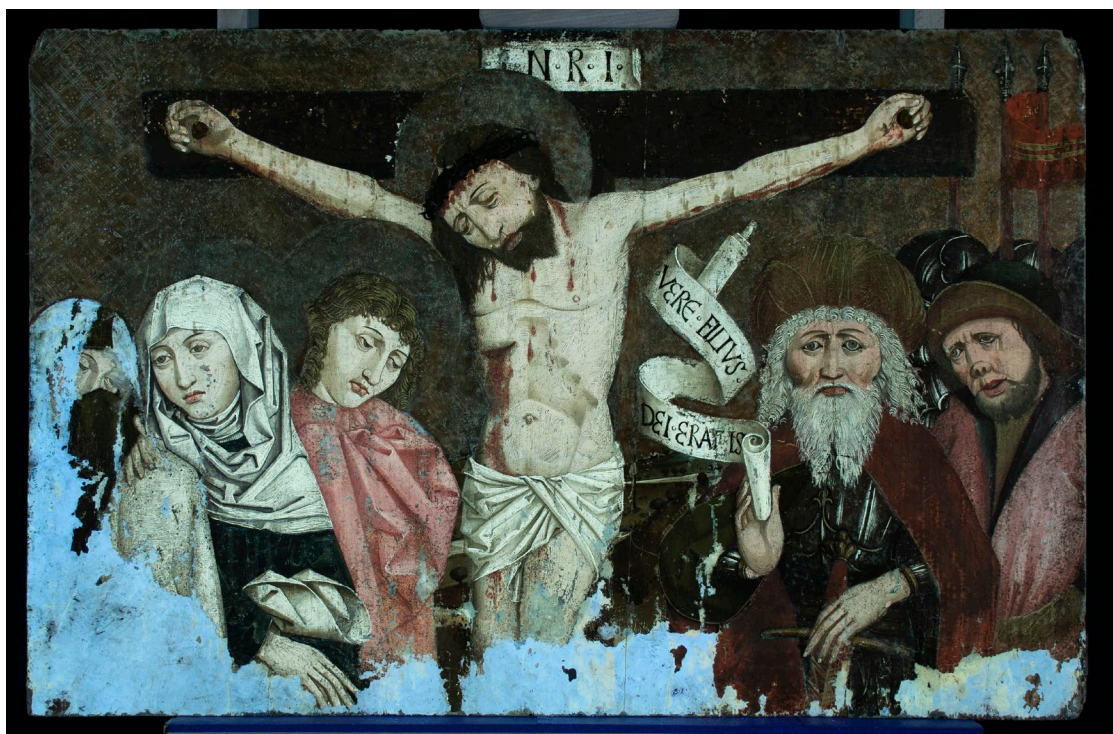
Stav po sejmutí všech retuší  
UV luminiscence

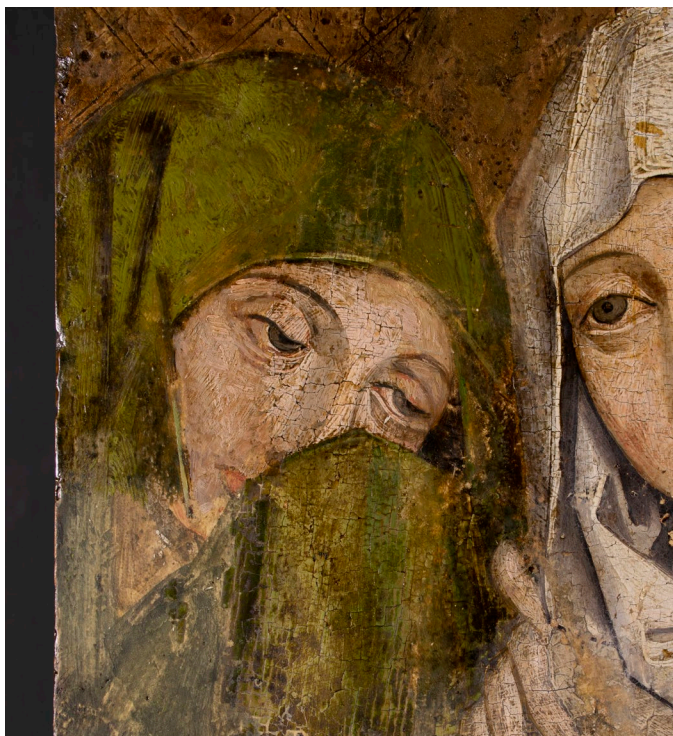
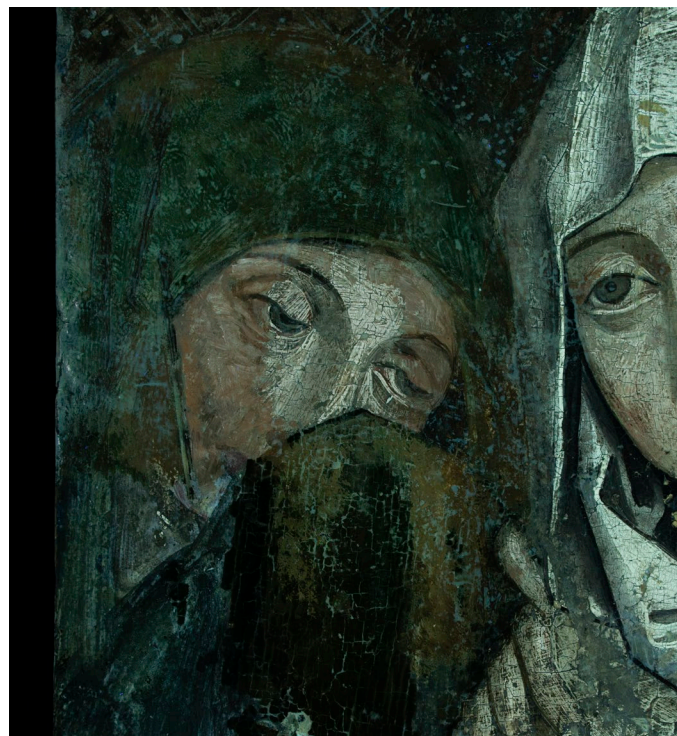
Průběh snímání olejových retuší na ženské postavě v zeleném plášti  
VIS a UV luminiscence

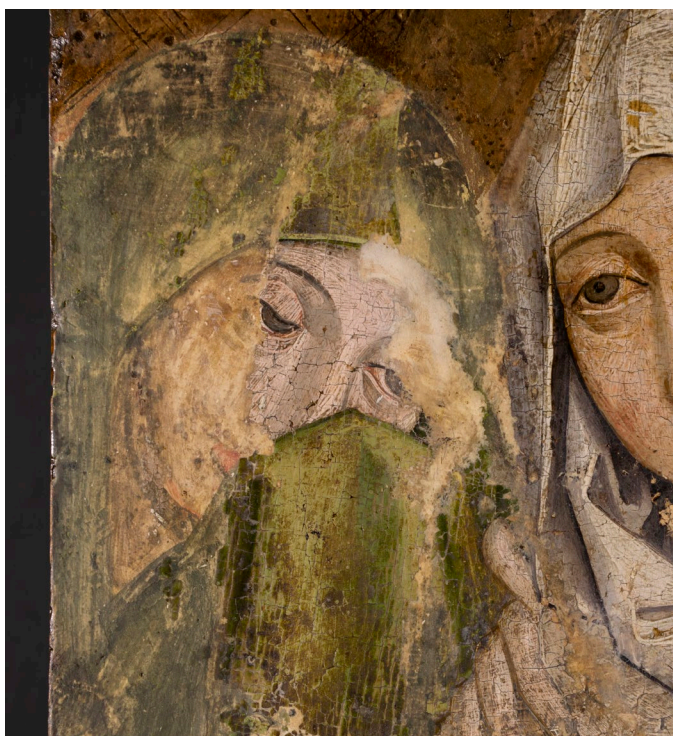
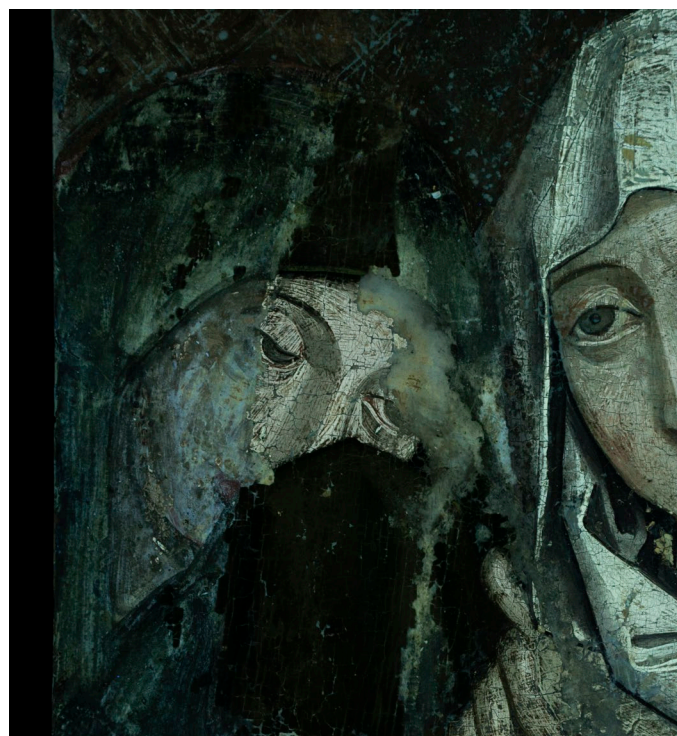
Stav po sejmutí olejových retuší na ženské postavě v zeleném plášti, detail kvašové retuše  
VIS a UV luminiscence
