RESTAURÁTORSKÁ ZPRÁVA

# UKŘIŽOVÁNÍ NEZNÁMÝ NĚMECKÝ MISTR 15. STOLETÍ

MARIE HORVATHOVÁ

ATELIÉR RESTAUROVÁNÍ VÝTVARNÝCH DĚL MALÍŘSKÝCH  
A POLYCHROMOVANÉ PLASTIKY  
AKADEMIE VÝTVARNÝCH UMĚNÍ V PRAZE

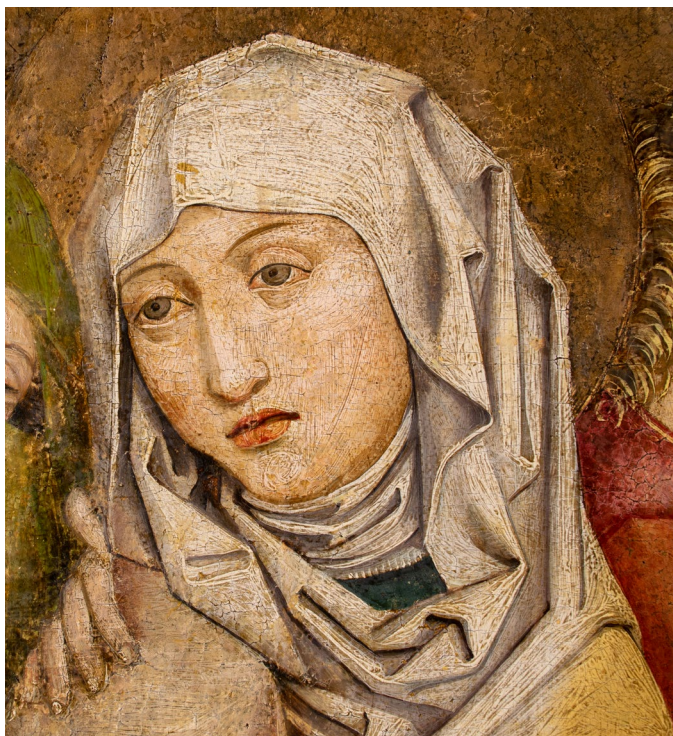
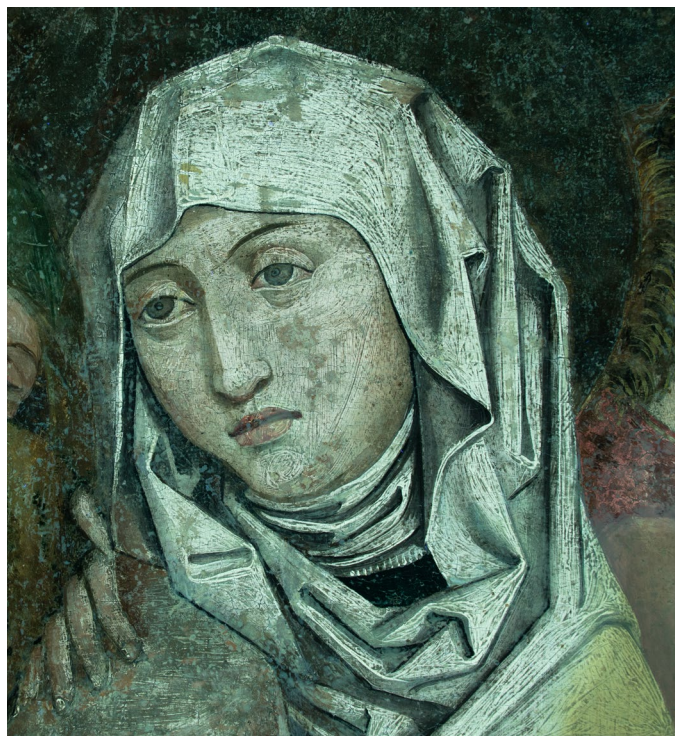
Stav po sejmutí laku a před snímáním olejových retuší na tváři Panny Marie  
VIS a UV luminiscence

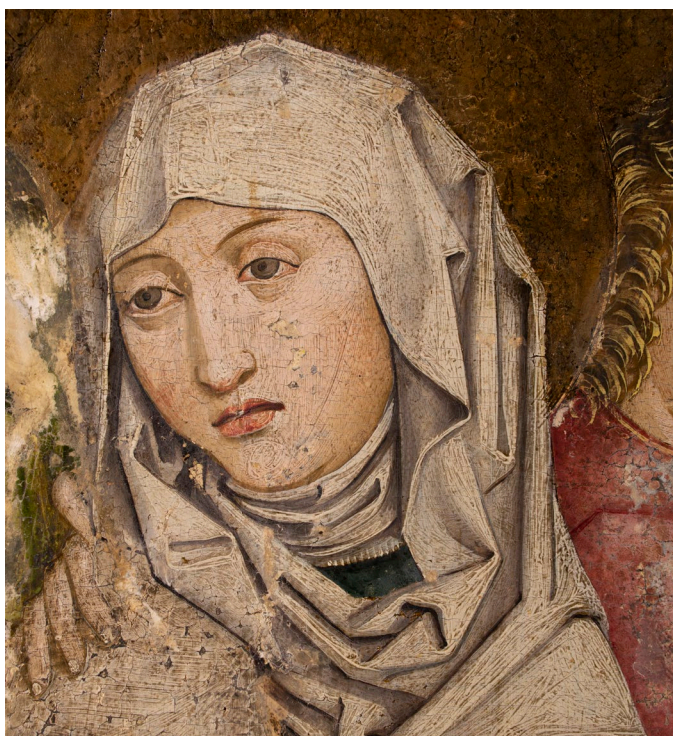
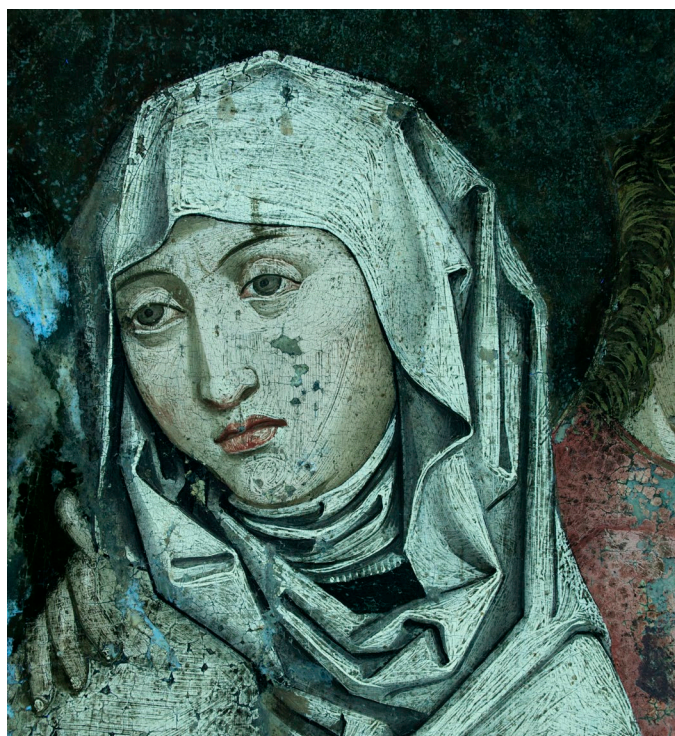
Stav po sejmutí olejových retuší na tváři Panny Marie  
VIS a UV luminiscence

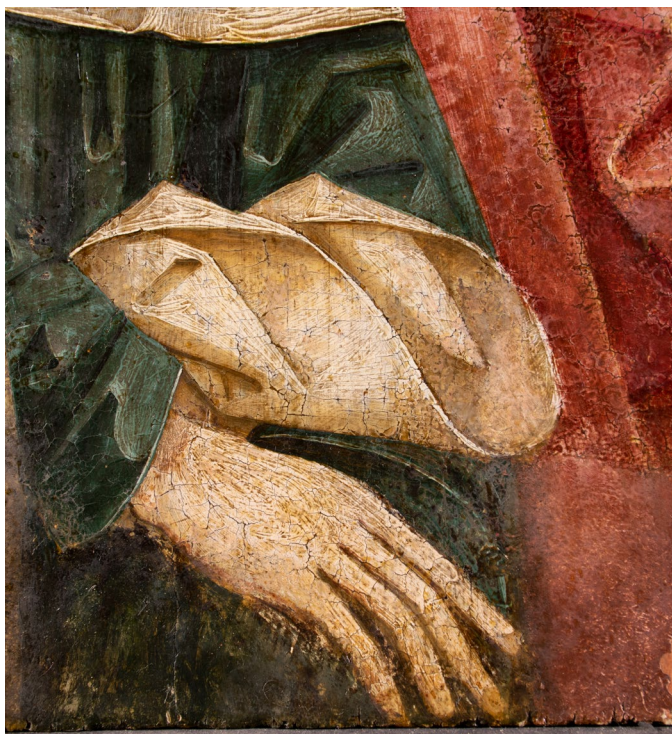
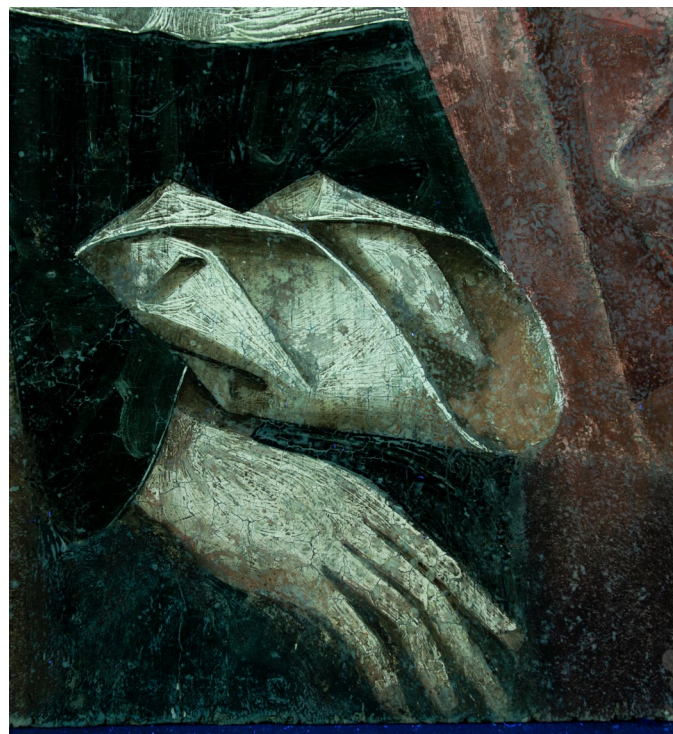
Stav po sejmutí lakové vrstvy a před snímáním olejových retuší na ruce Panny Marie  
VIS a UV luminiscence

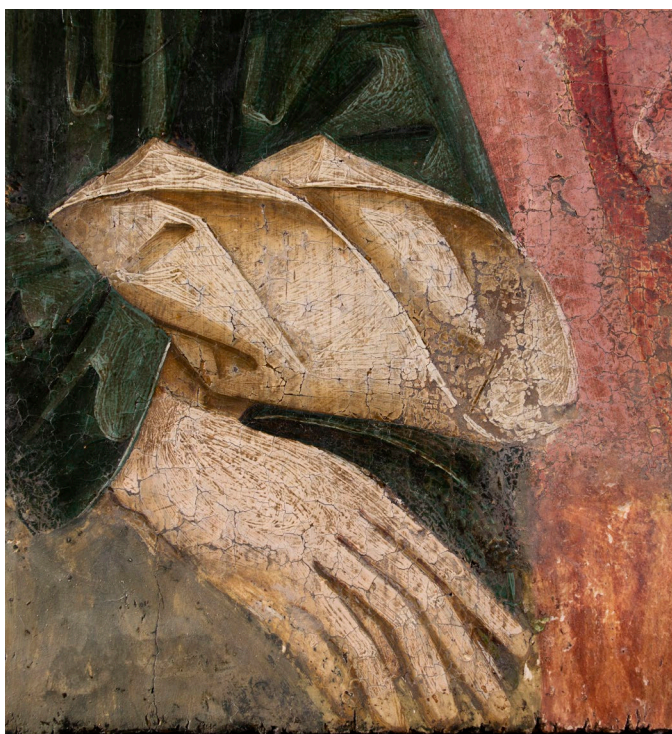
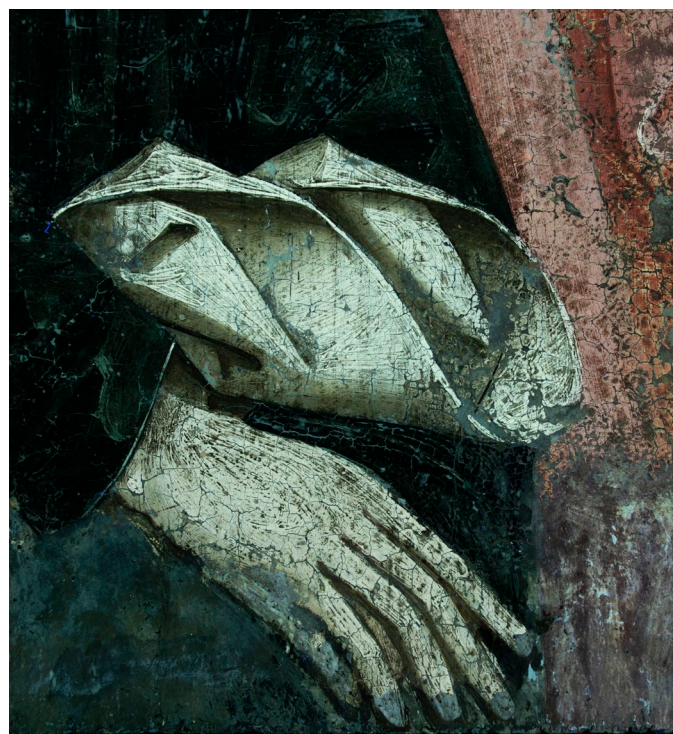
Stav po sejmutí olejových retuší na ruce Panny Marie s odhalenými kvašovými retušemi  
VIS a UV luminiscence

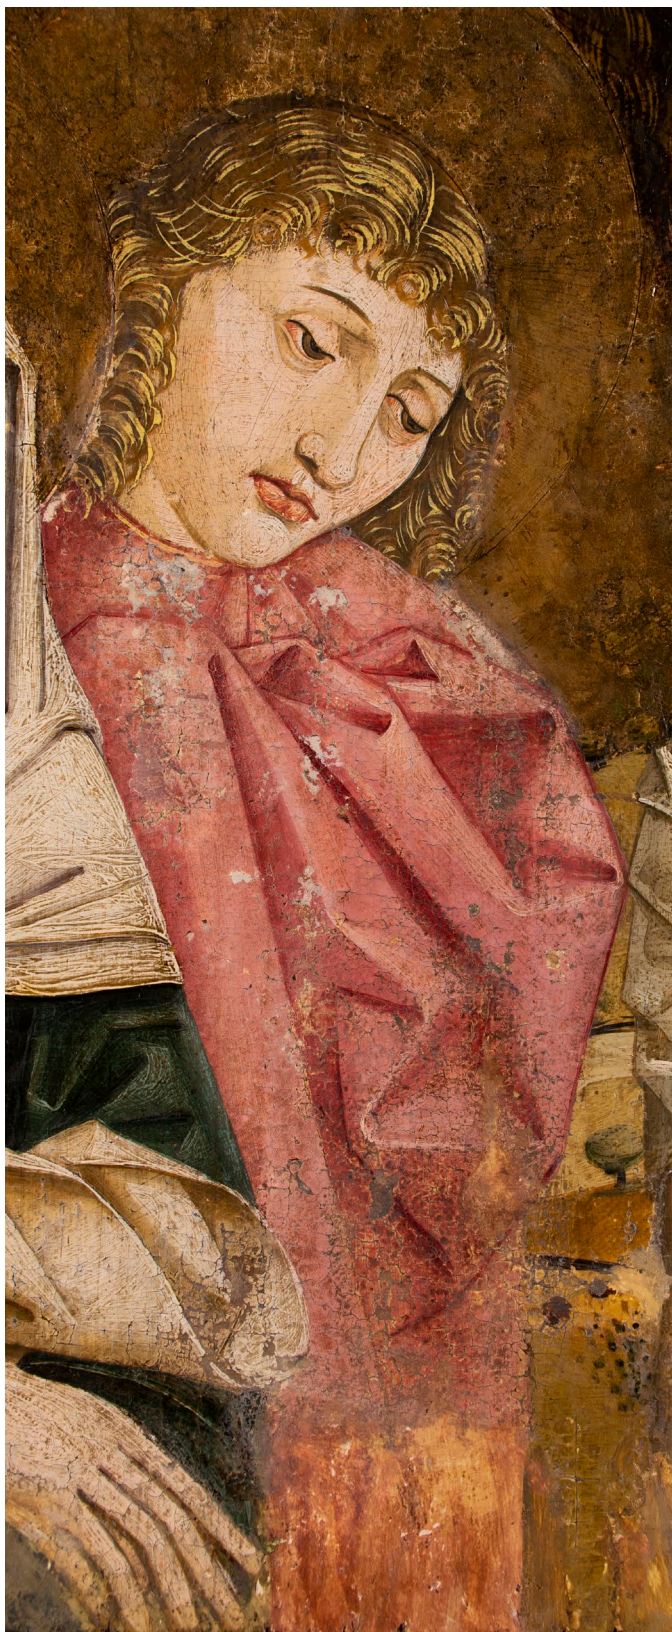
Stav po sejmutí olejových retuší na postavě sv. Jaka s odhalenými kvašovými retušemi ve spodní části  
VIS a UV luminiscence

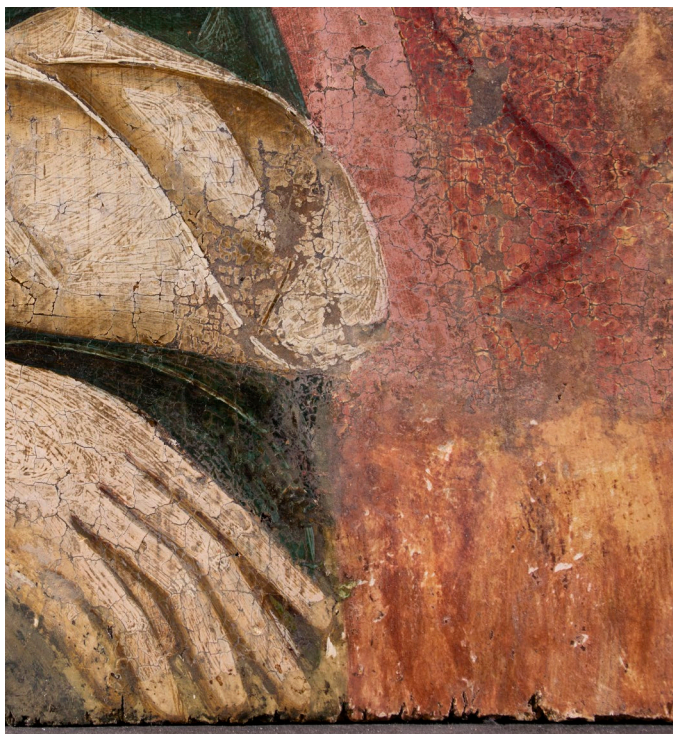
Stav v průběhu snímání kvašové retuše - v průběhu odstraňování se objevily zbytky původní barevné vrstvy  
VIS

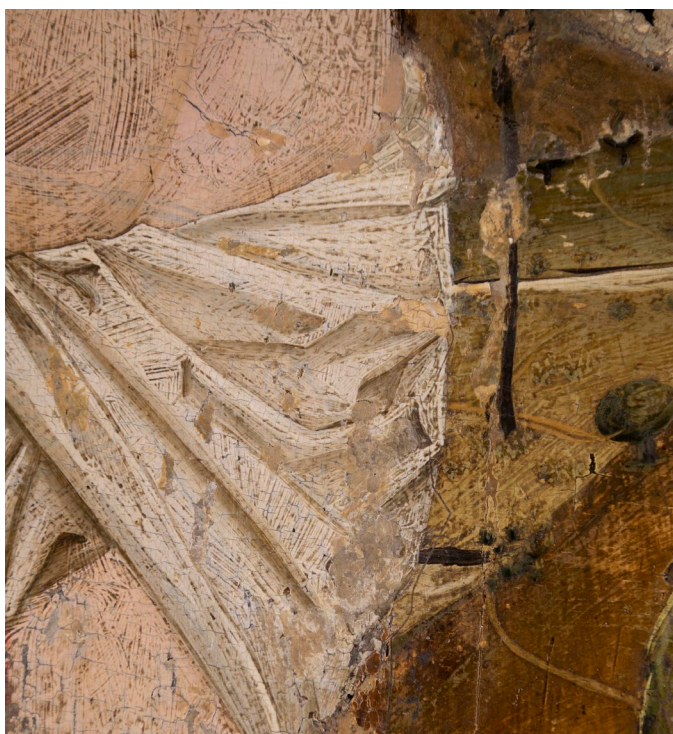
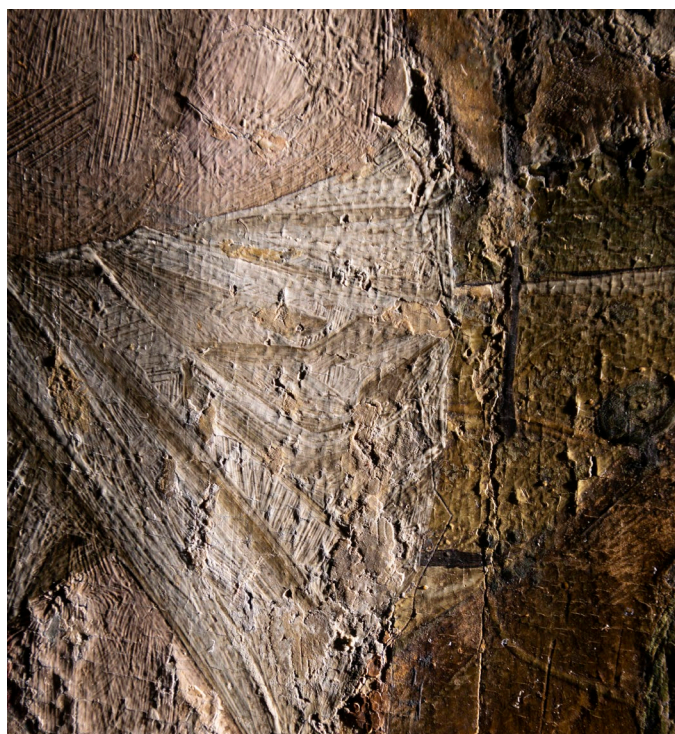
Detail drobných emulzních tmelů zaretušovaných olejovou retuší na bederní roušce a na inkarnátě Ježíše Krista - patrné při razantním nasvícení  
VIS a razantní nasvícení

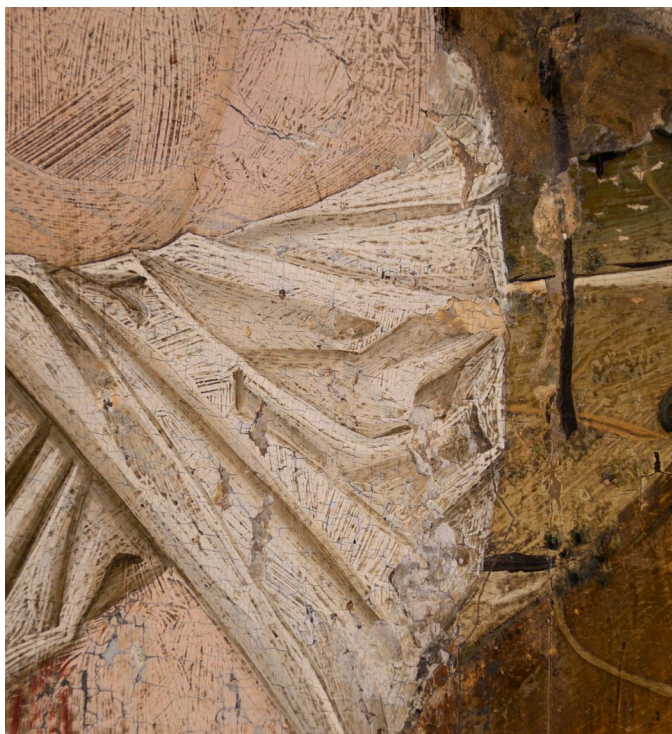
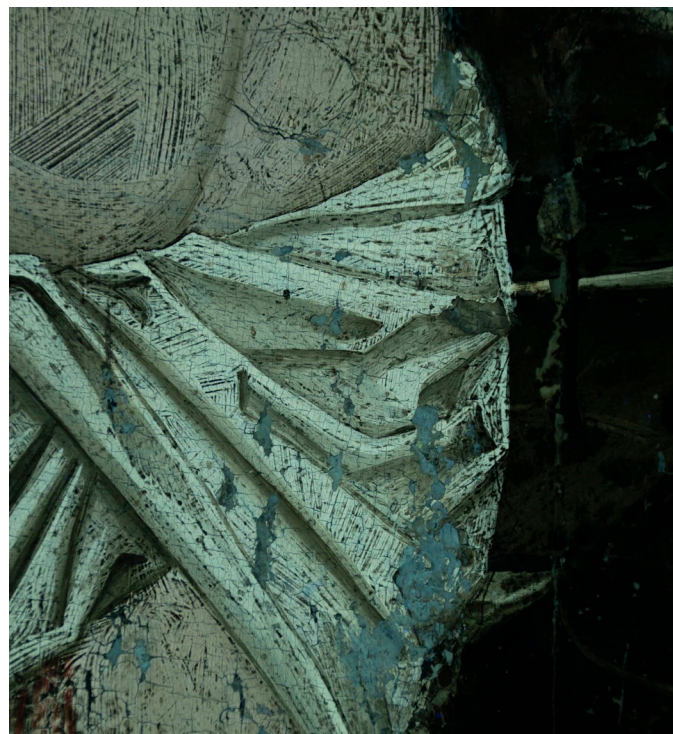
Stav po sejmutí olejových retuší, odhalení drobných emulzních tmelů  
VIS a UV luminiscence

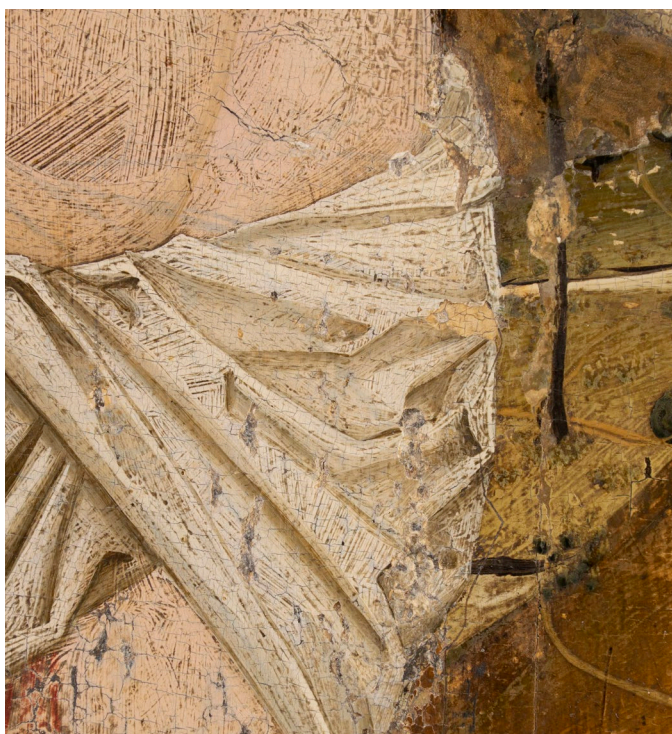
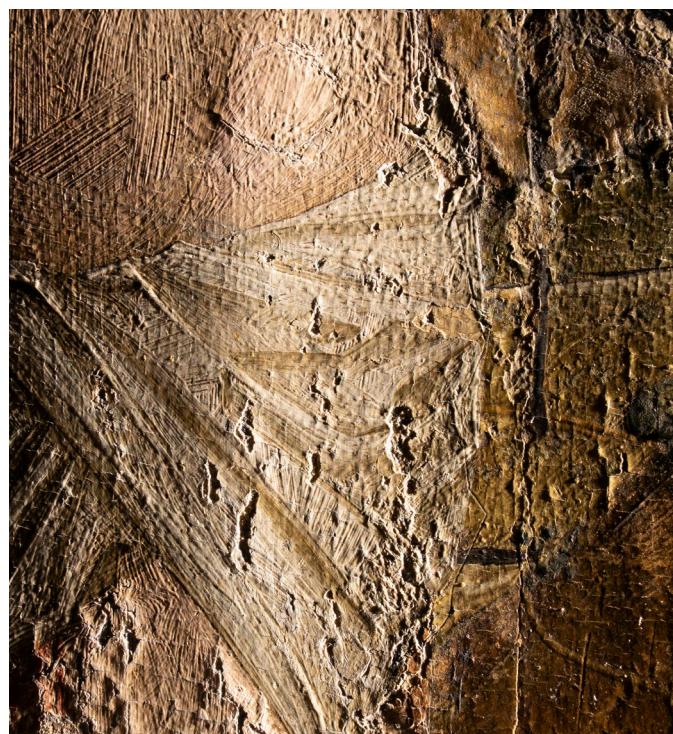
Stav po odstranění drobných emulzních tmelů  
VIS a razantní nasvícení

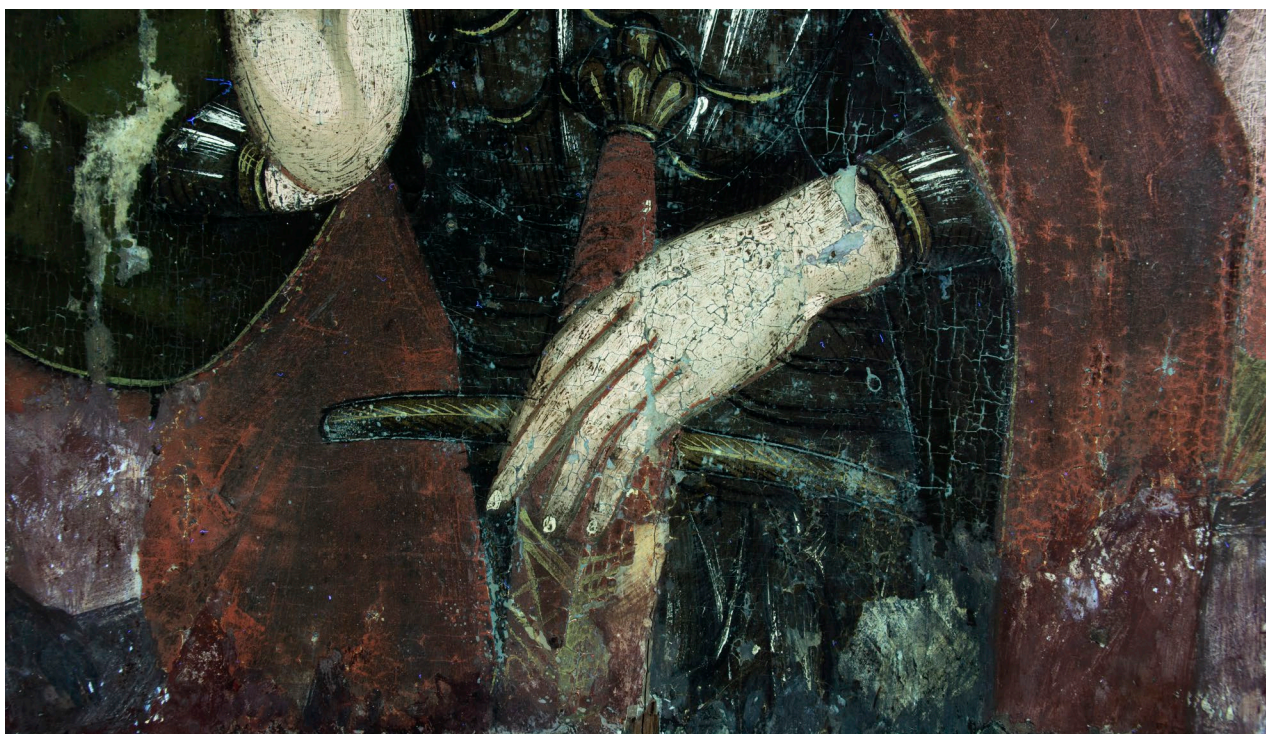
Stav po olejových retuších v postavě Longina  
UV luminiscence

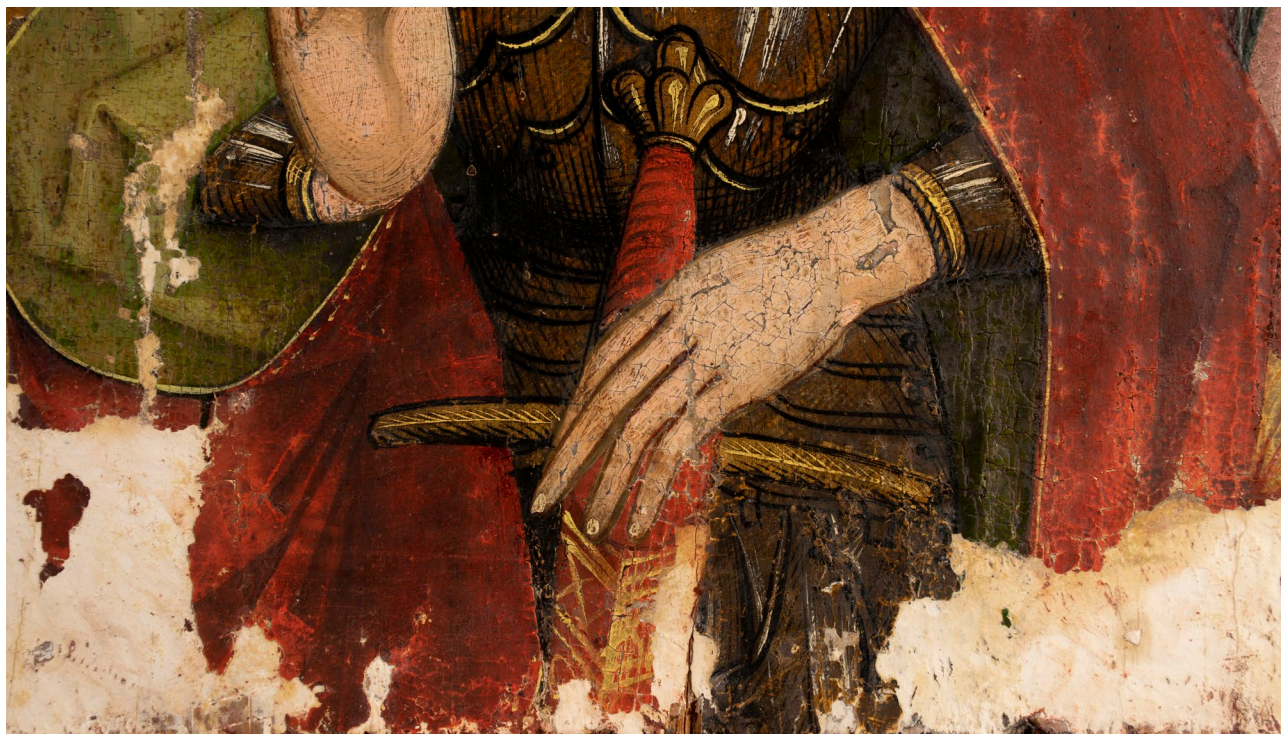
Stav po sejmutí olejových a kvašových retuší ve spodní části Longina na křídlový tmel  
VIS

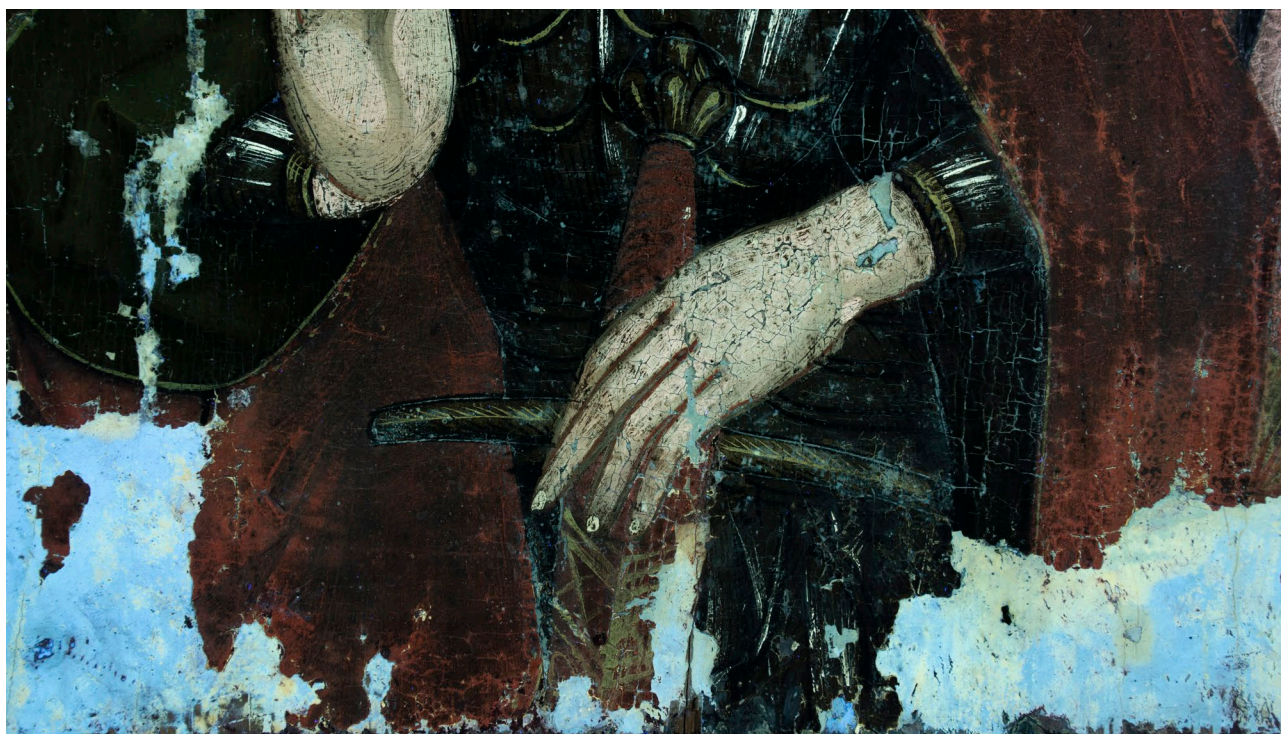
Stav po sejmutí olejových a kvašových retuší ve spodní části Longina na křídlový tmel  
UV luminiscence

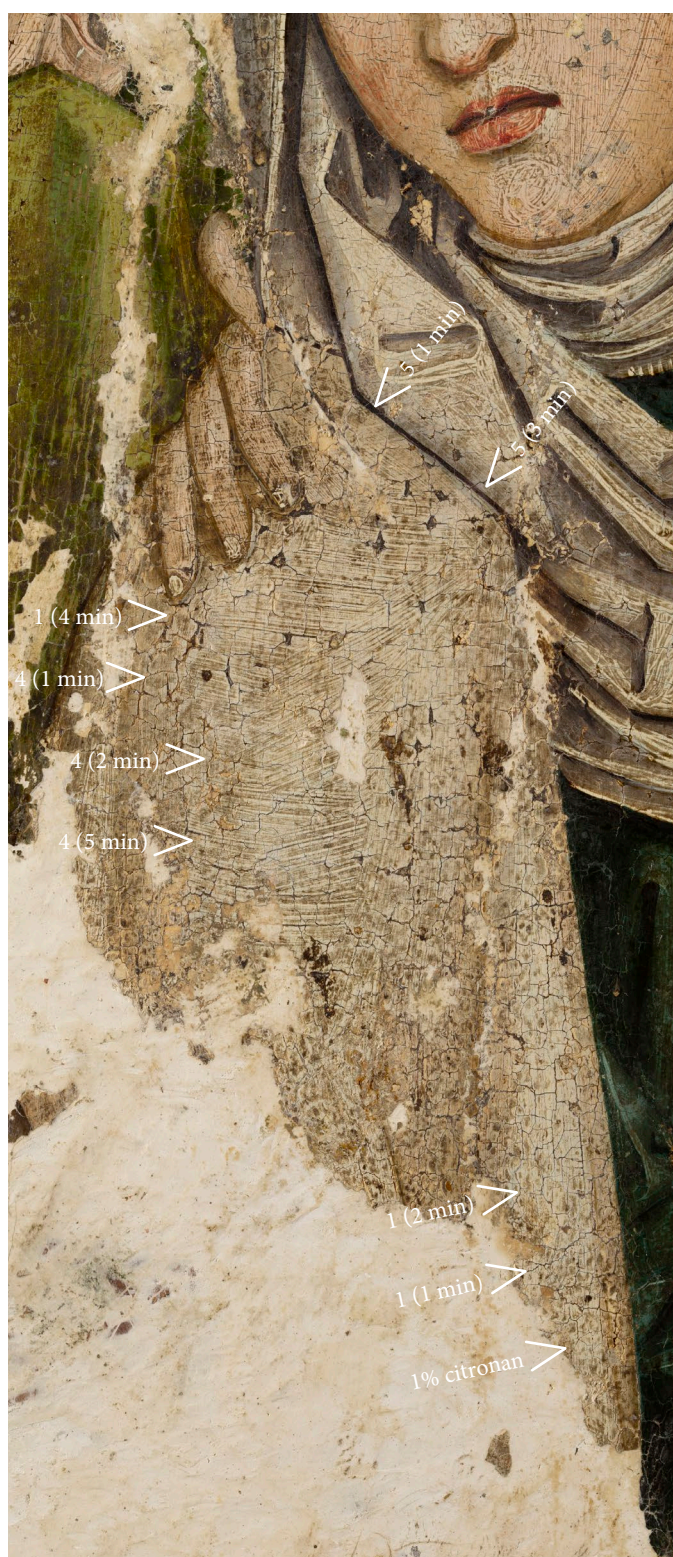
Zkoušky snímání povrchových nečistot - 5 - zahuštěná emulze VO s pufovaným roztokem a chelátem pH 8,5  
VIS a UV luminiscence

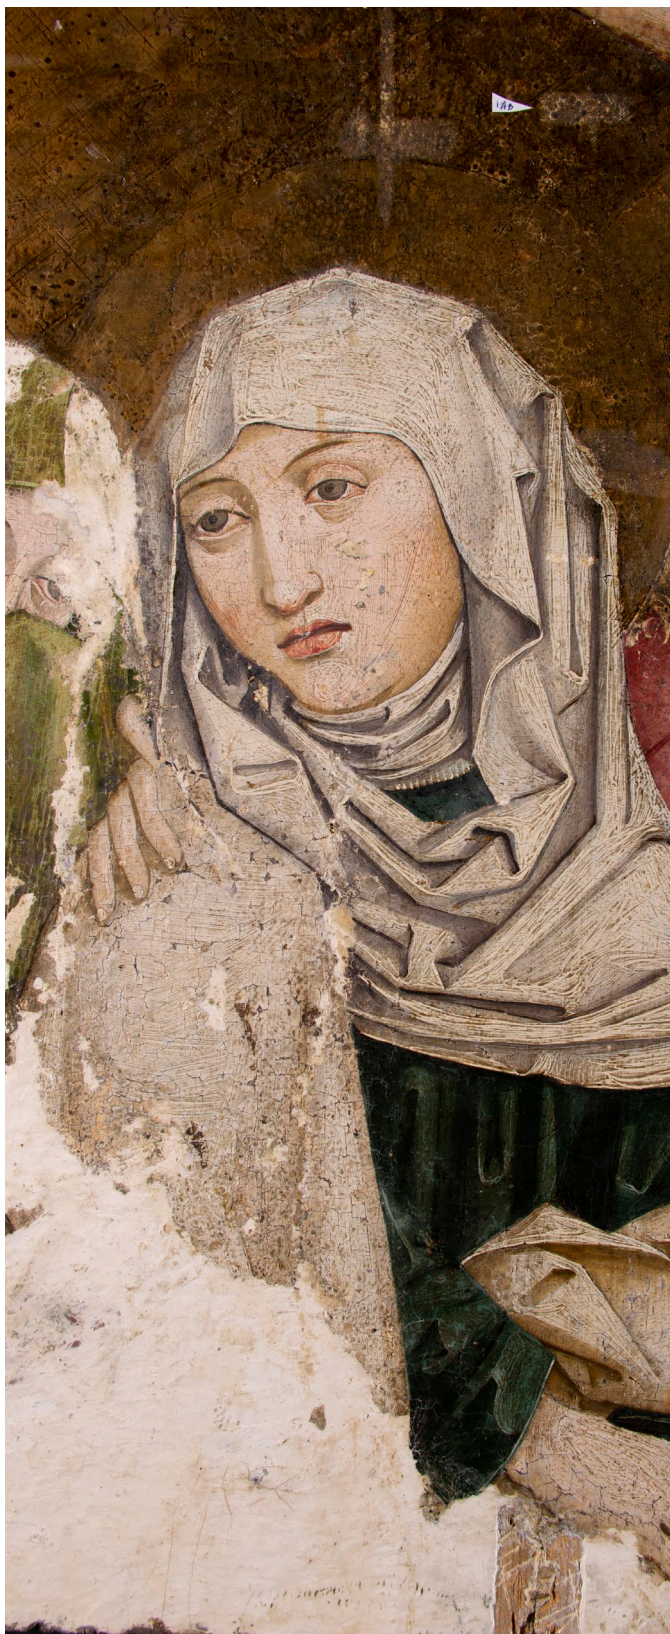
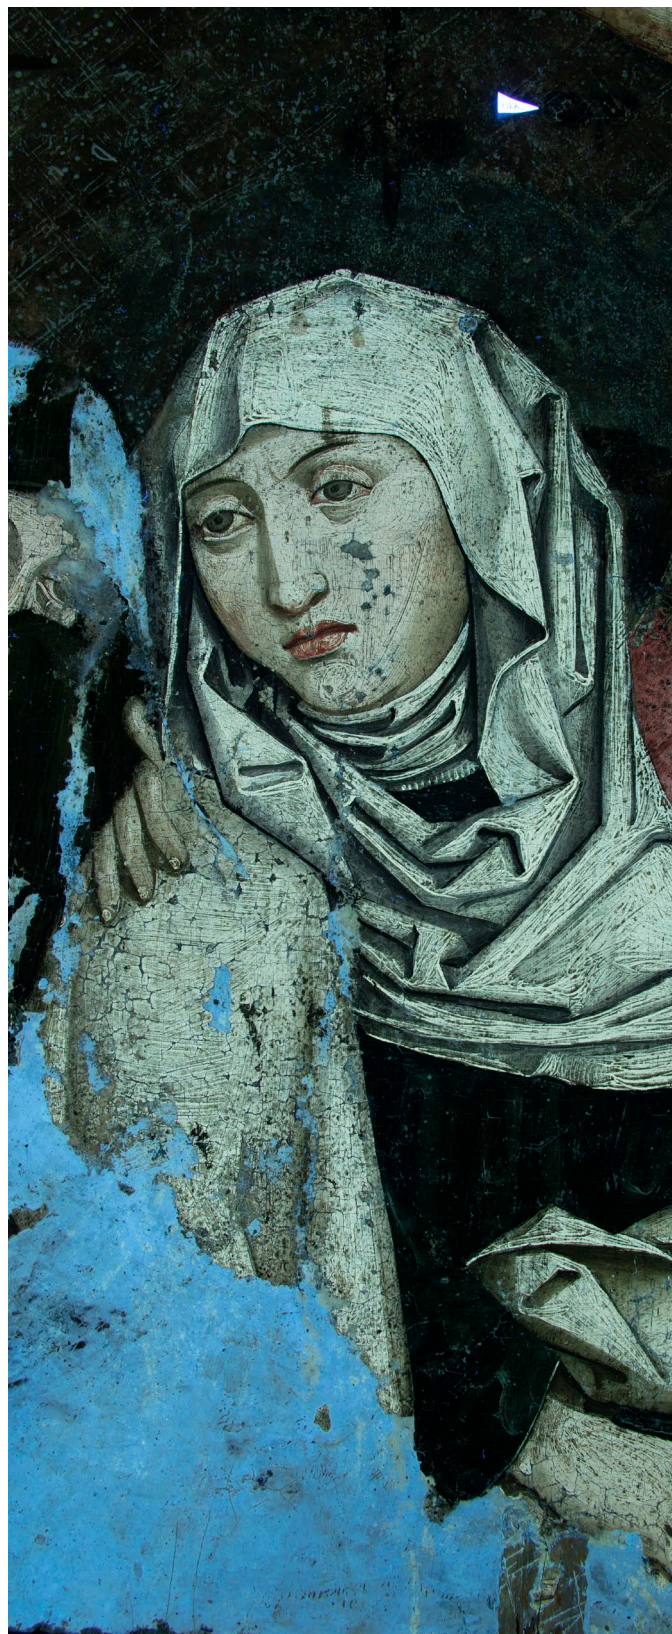
Stav po sejmutí povrchových nečistot zahuštěnou emulzí VO s pufrovaným roztokem a chelátem pH 8,5  
VIS a UV luminiscence

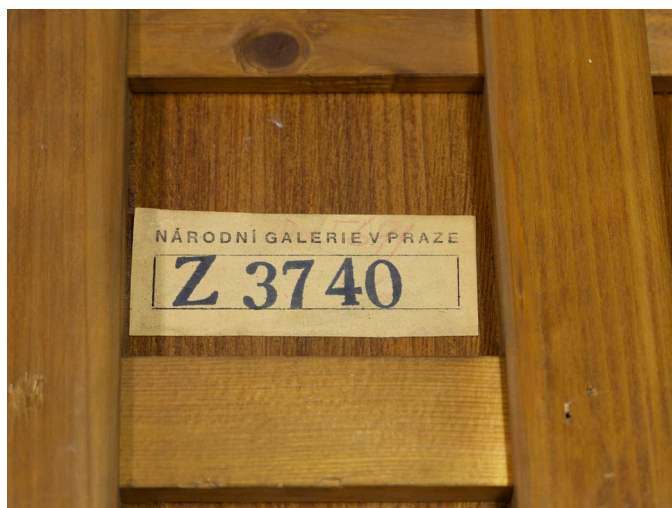
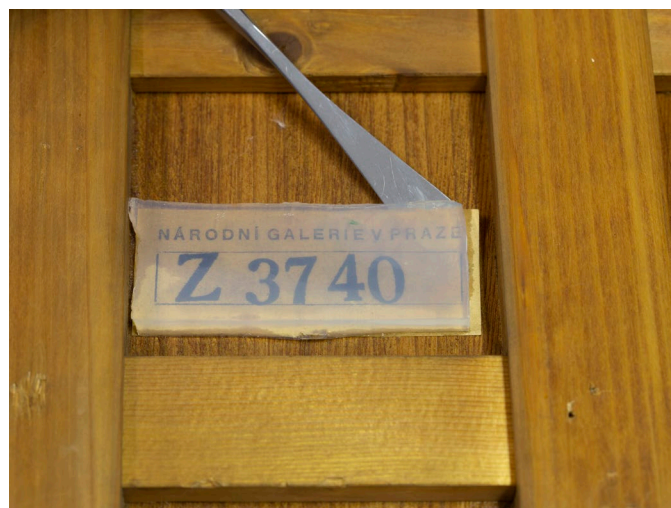
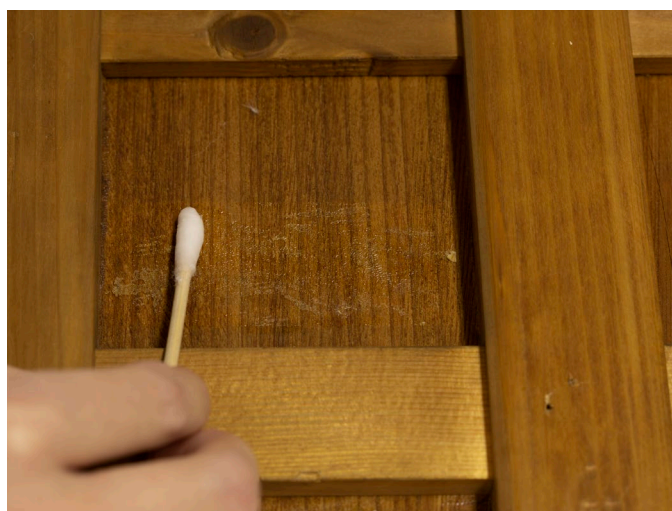
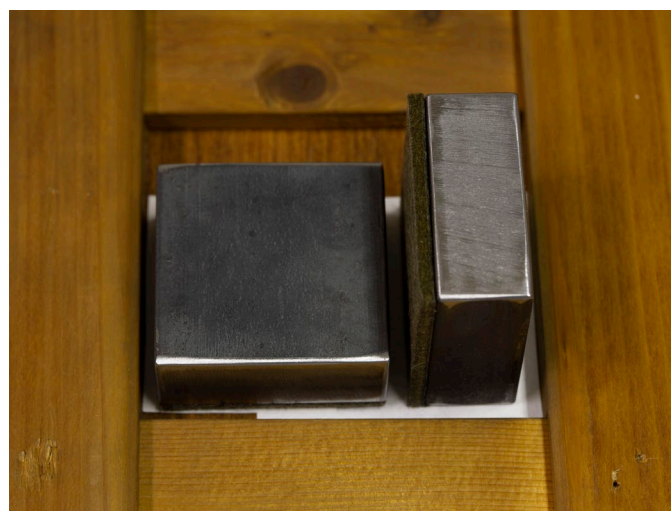
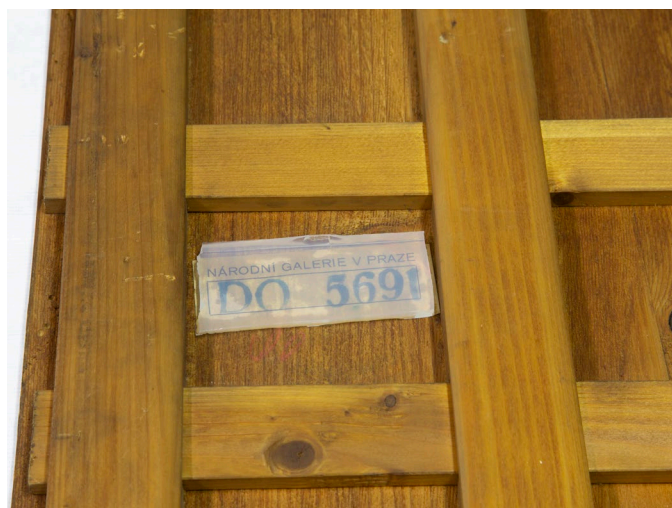
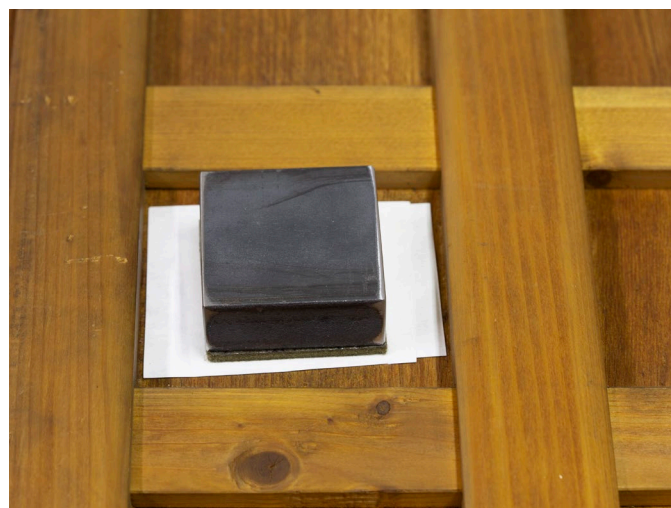
Průběh snímání štítků ze zadní strany desky pomocí agarového gelu, následné vysoušení filtračním papírem  
VIS

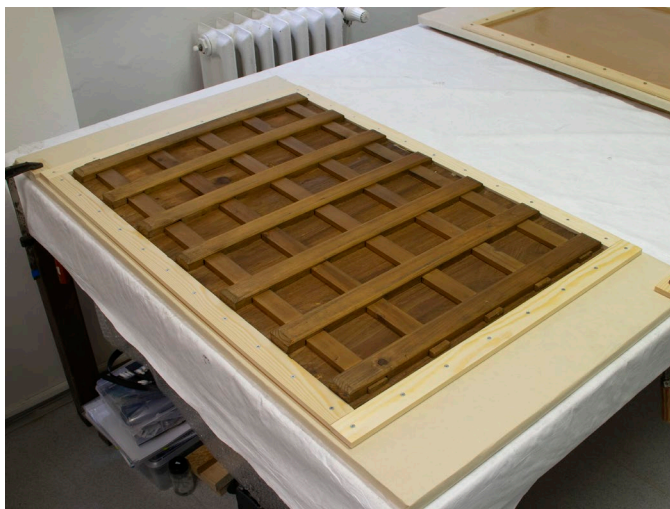
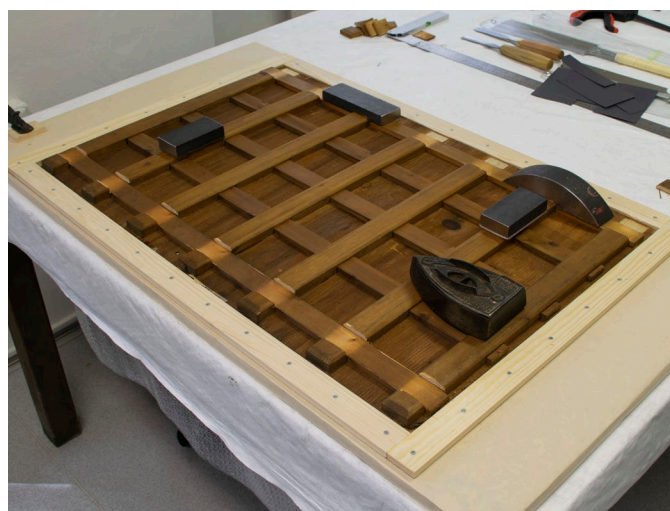
Postupné odstraňování staré parketáže pomocí japonské pily a dláta  
VIS

Dále následovalo řešení strukturálních problémů podložky způsobené nevyhovující parketáží, která vedla k následným poškozením dřevěné podložky.

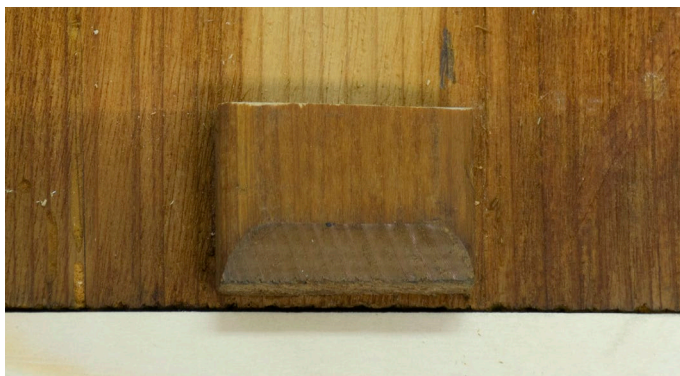
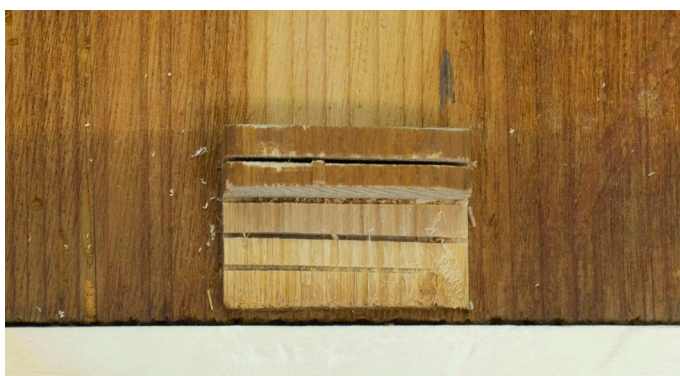
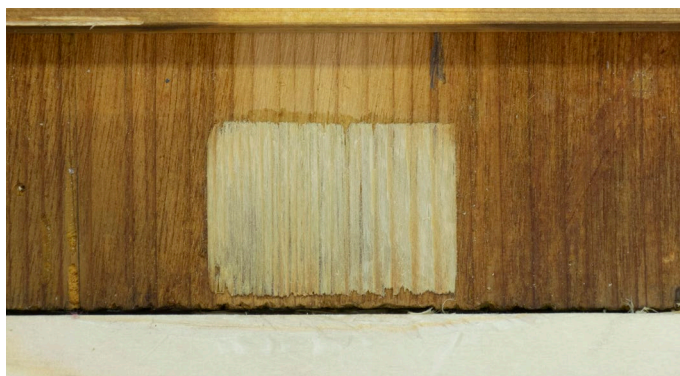
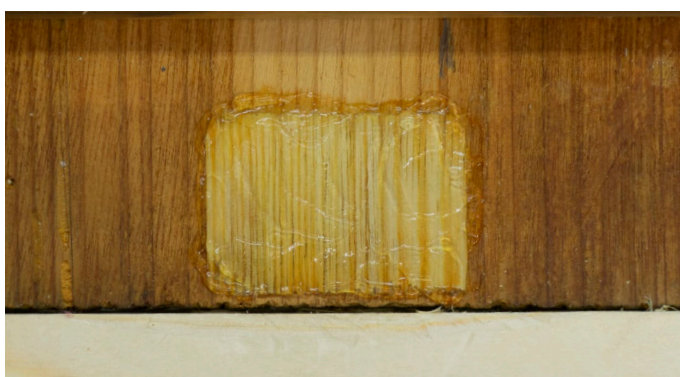
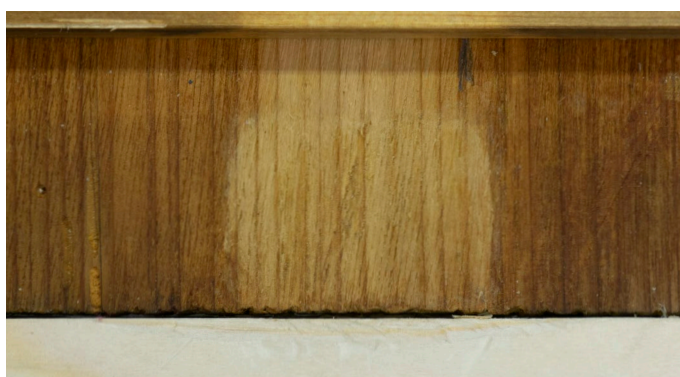
Postupné odstraňování staré parketáže pomocí japonské pily a dláta, ztenčení zbytků parketáže syntetickým jílem Laponitem RD VIS

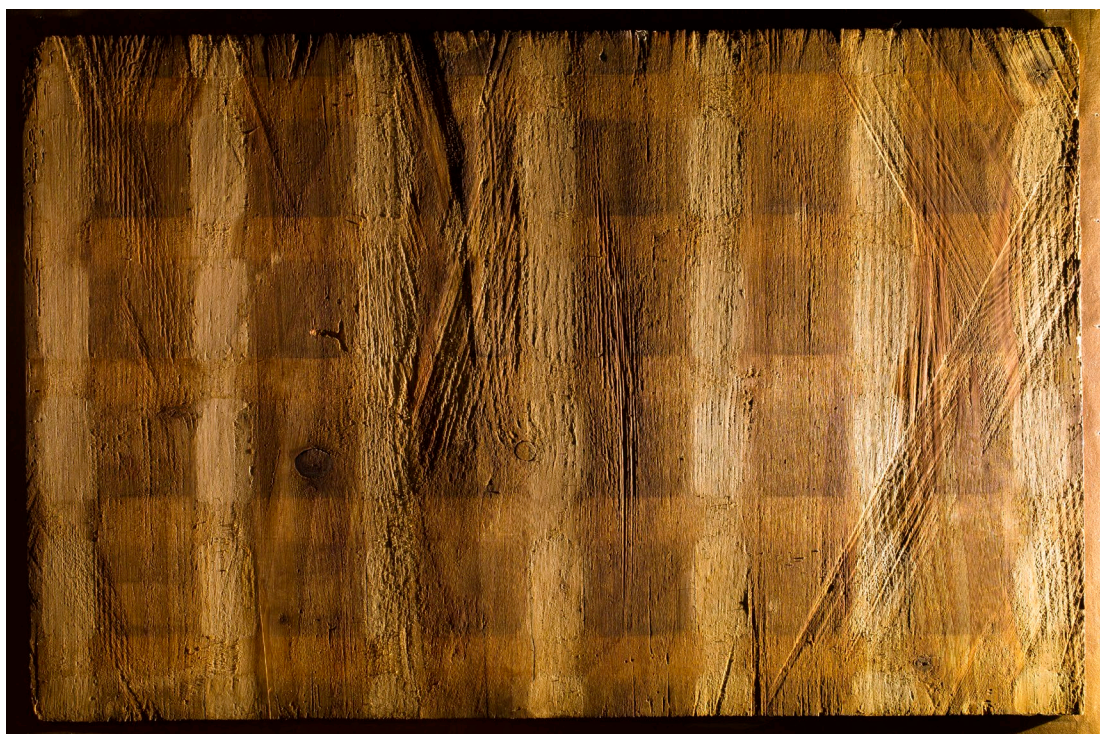
Stav po odstranění parketáže  
VIS

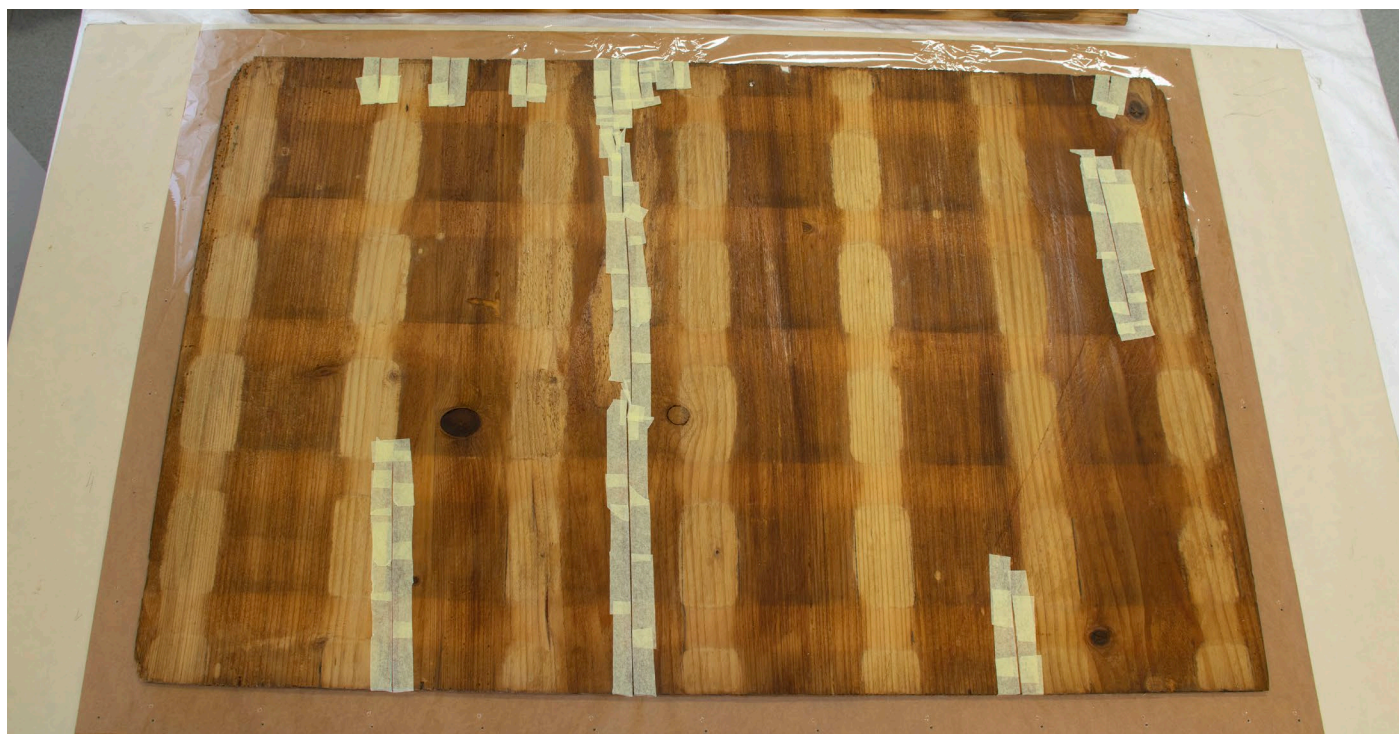
Zkouška lepení praskliny s a bez aplikace 4% výziny

Zkoušky různých plniv s čistým Bindanem-P a v 25% naředěné formě: kokos : mikrobalónky (1:1); smrkové piliny : mikrobalónky (1:1); lycopodium : mikrobalónky (1:1)

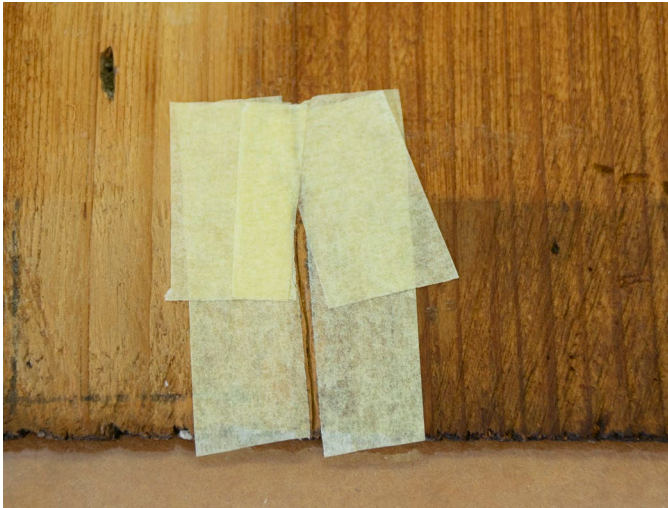
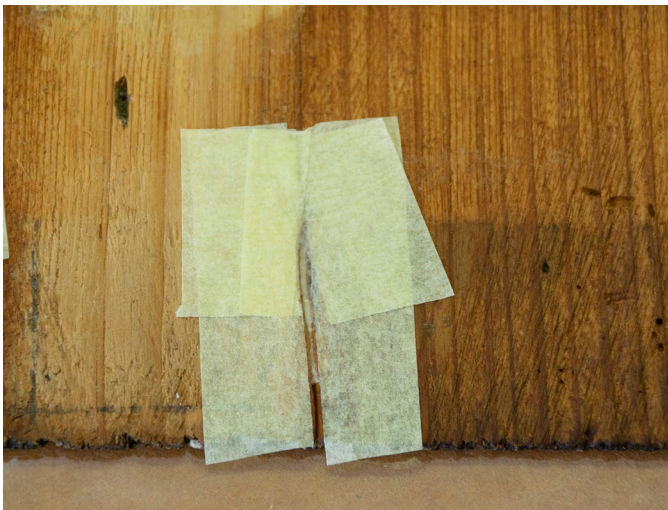
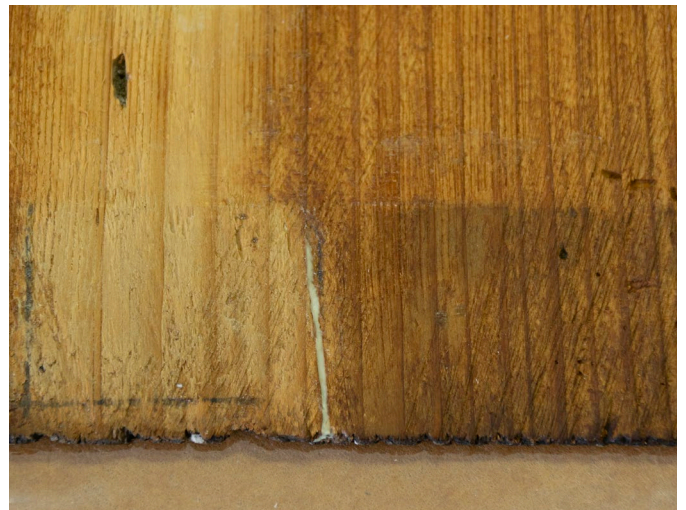
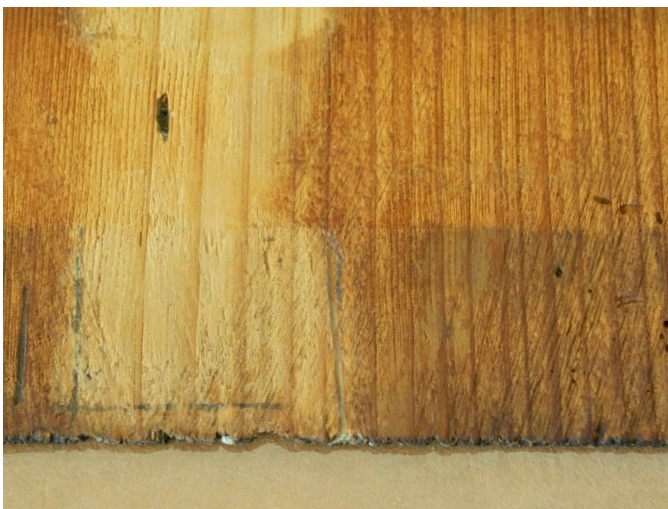
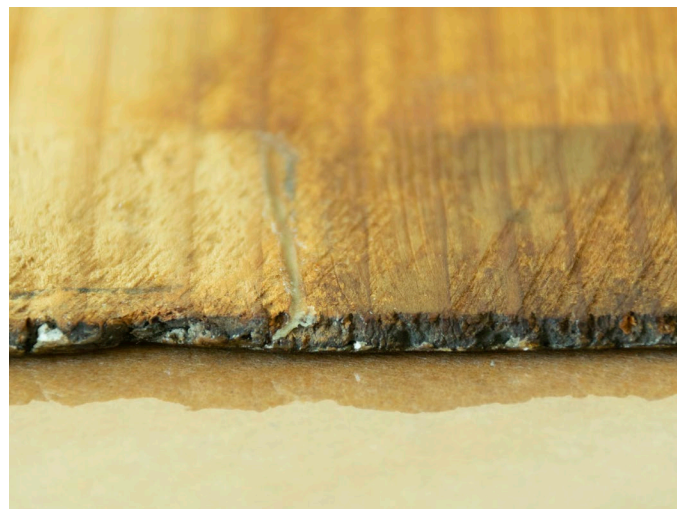
Lepení prasklin pomocí směsi Lycopodia : mikrobalónky 1:1 s čistým Bindanem, vykrytí všech prasklin lepicí páskou před lepením  
VIS
