RESTAURÁTORSKÁ ZPRÁVA

# UKŘIŽOVÁNÍ NEZNÁMÝ NĚMECKÝ MISTR 15. STOLETÍ

MARIE HORVATHOVÁ

ATELIÉR RESTAUROVÁNÍ VÝTVARNÝCH DĚL MALÍŘSKÝCH  
A POLYCHROMOVANÉ PLASTIKY  
AKADEMIE VÝTVARNÝCH UMĚNÍ V PRAZE

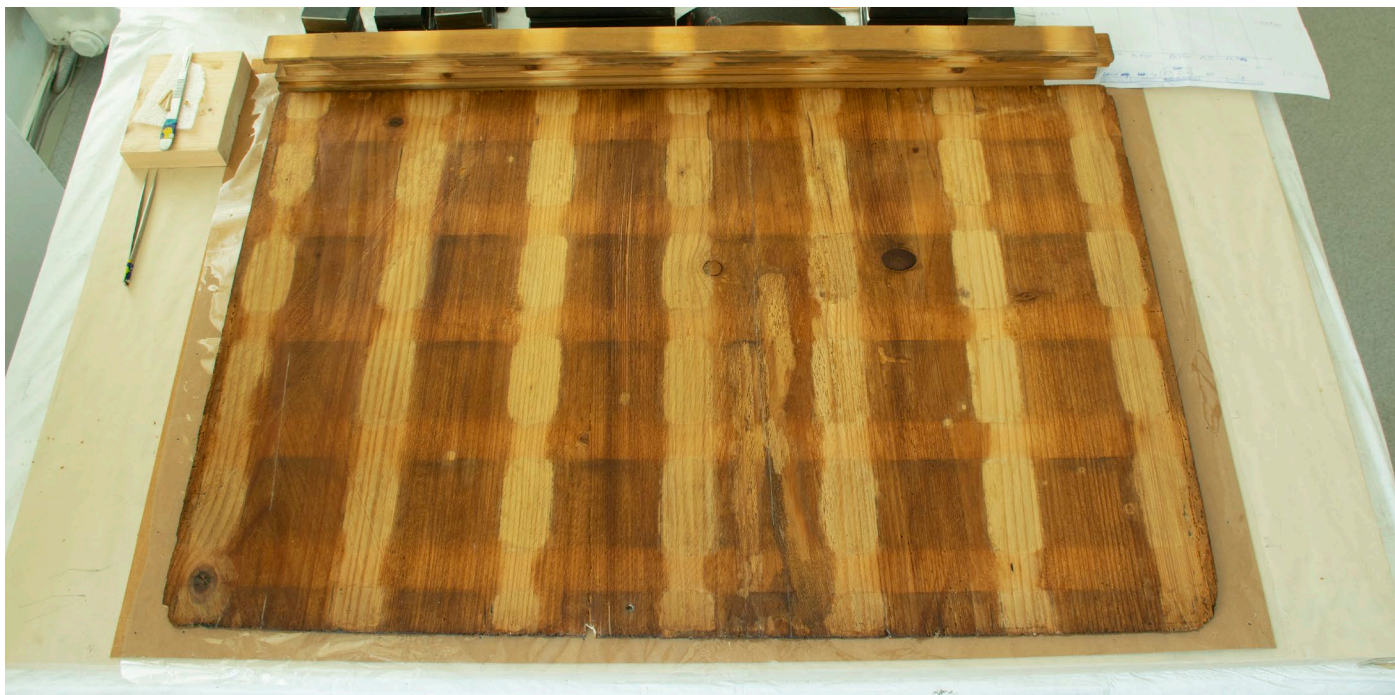
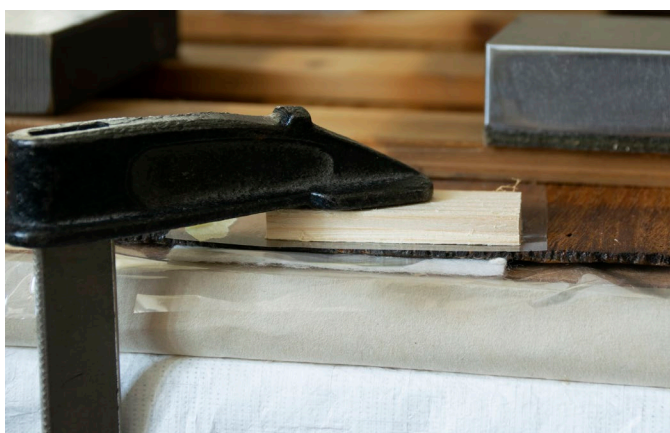
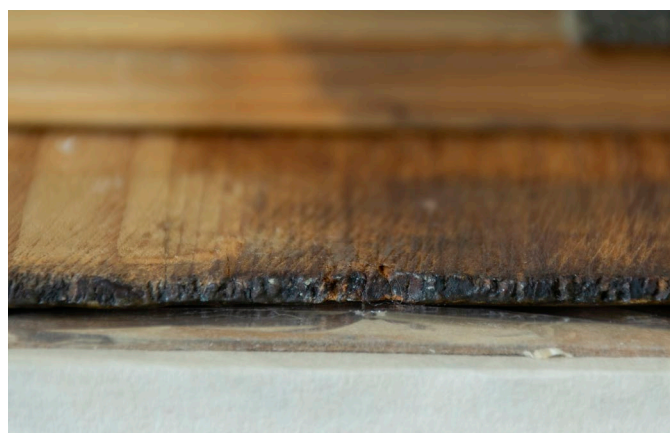
Postup lepení prasklin - do vykryté praskliny nejprve aplikován 4 % roztok vyziny, poté špachtlí vtlačen lepivý tmel, po zaschnutí byla odstraněna lepicí páska

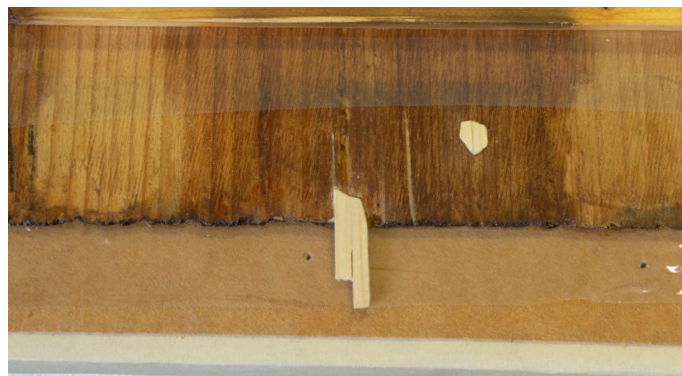
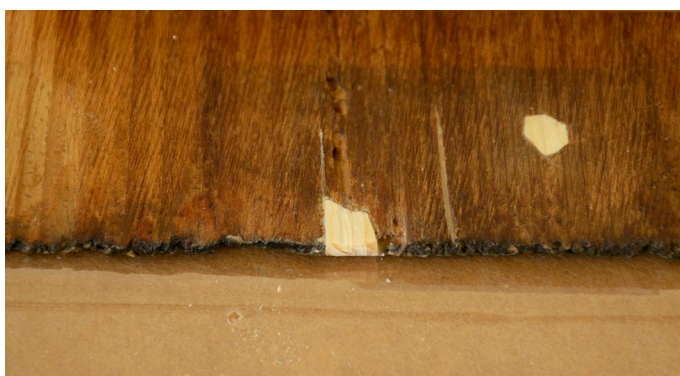
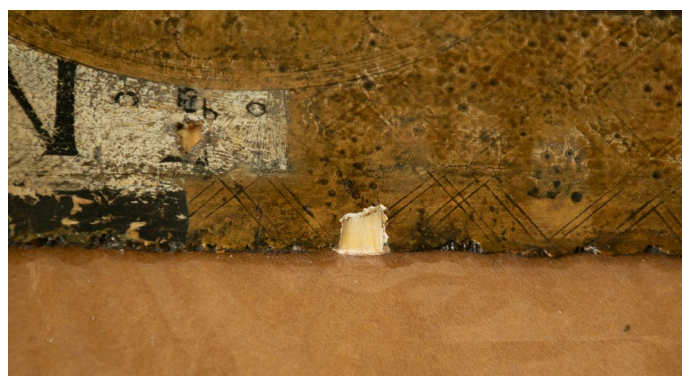
Stav po vytmelení všech prasklin

Postup vyrovnávání drobného zvlnění dřevěné podložky pomocí upínací svěrky

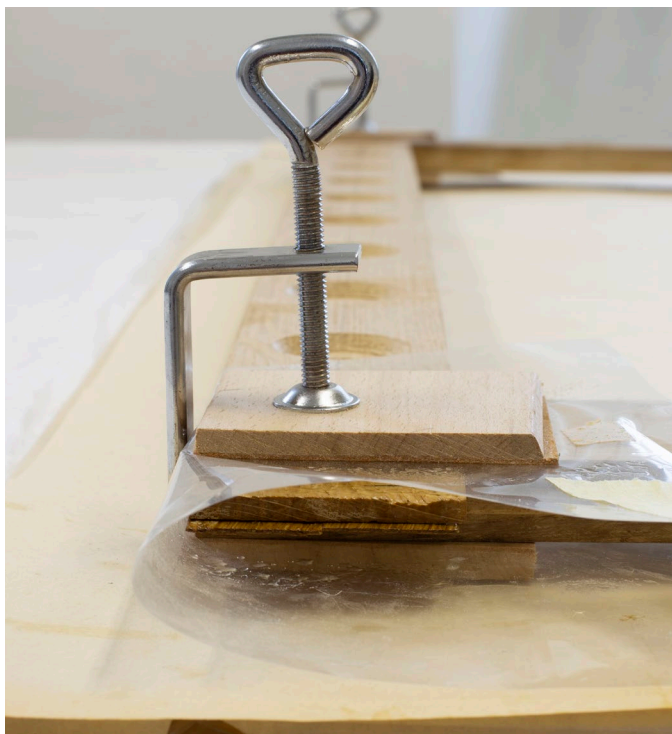
Detail lepení rámu epoxidem Araldite AW 106

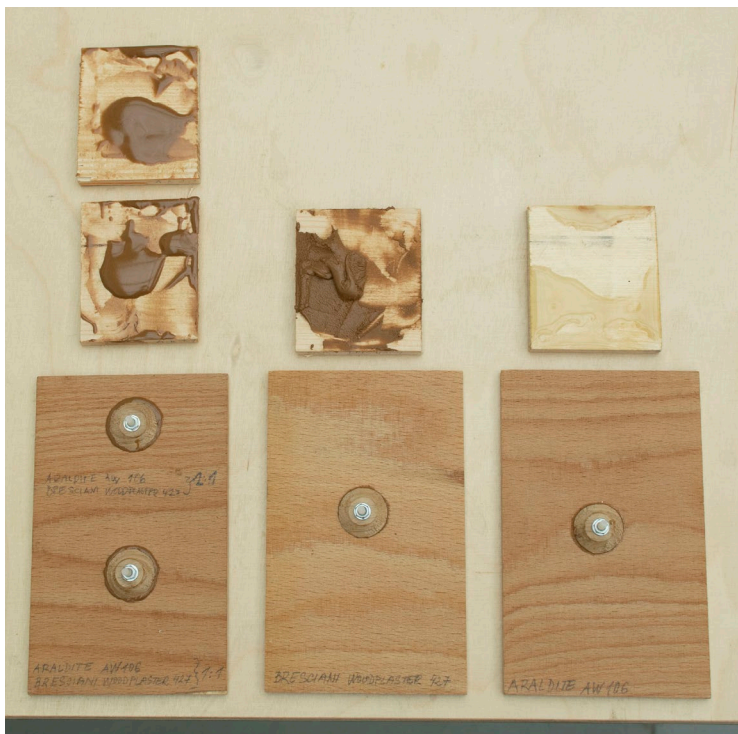
Zkoušky různých epoxidových lepidel a poměrů před přilepením *tortellin* na zadní stranu desky

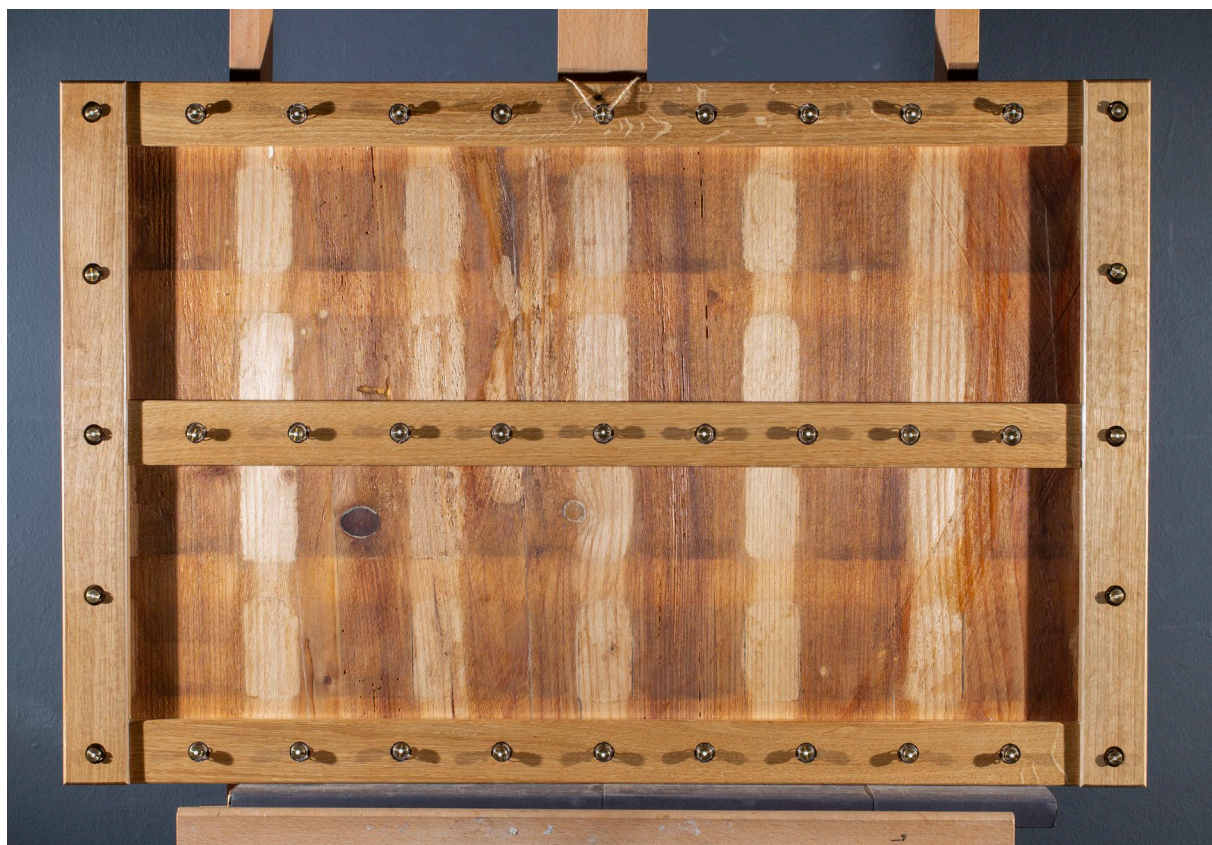
Stav po instalaci nového podpůrného systému

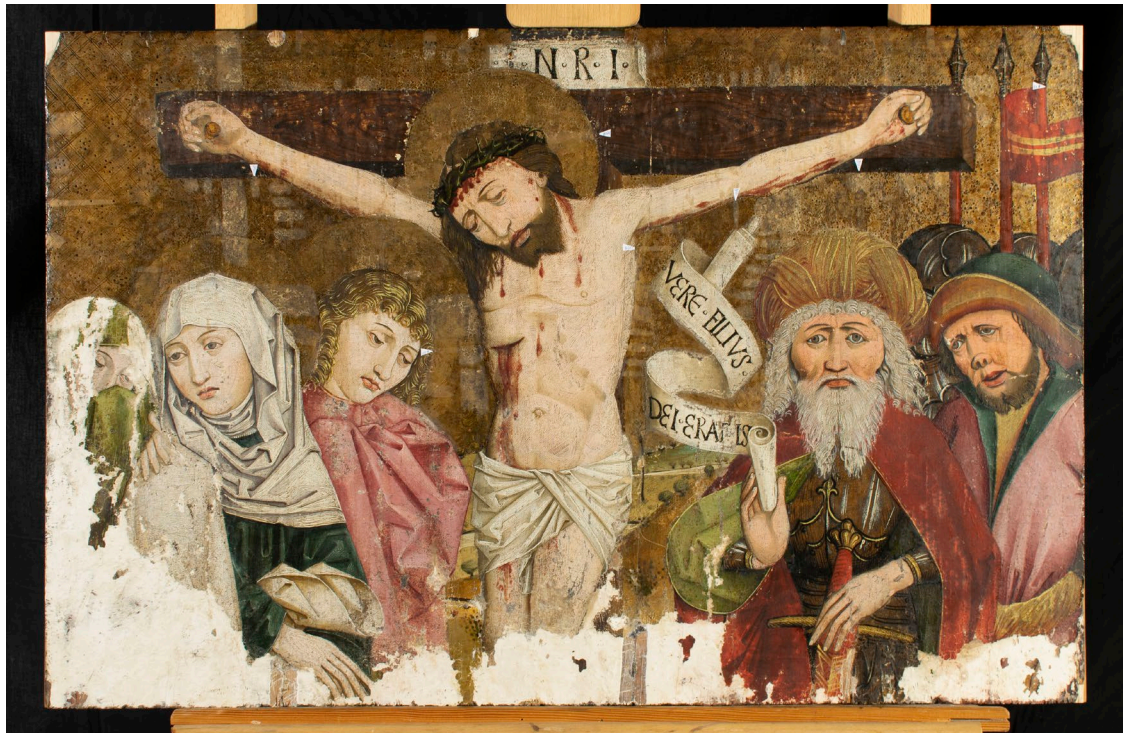
Zkoušky snímání zbytku pryskyřičného laku  
VIS

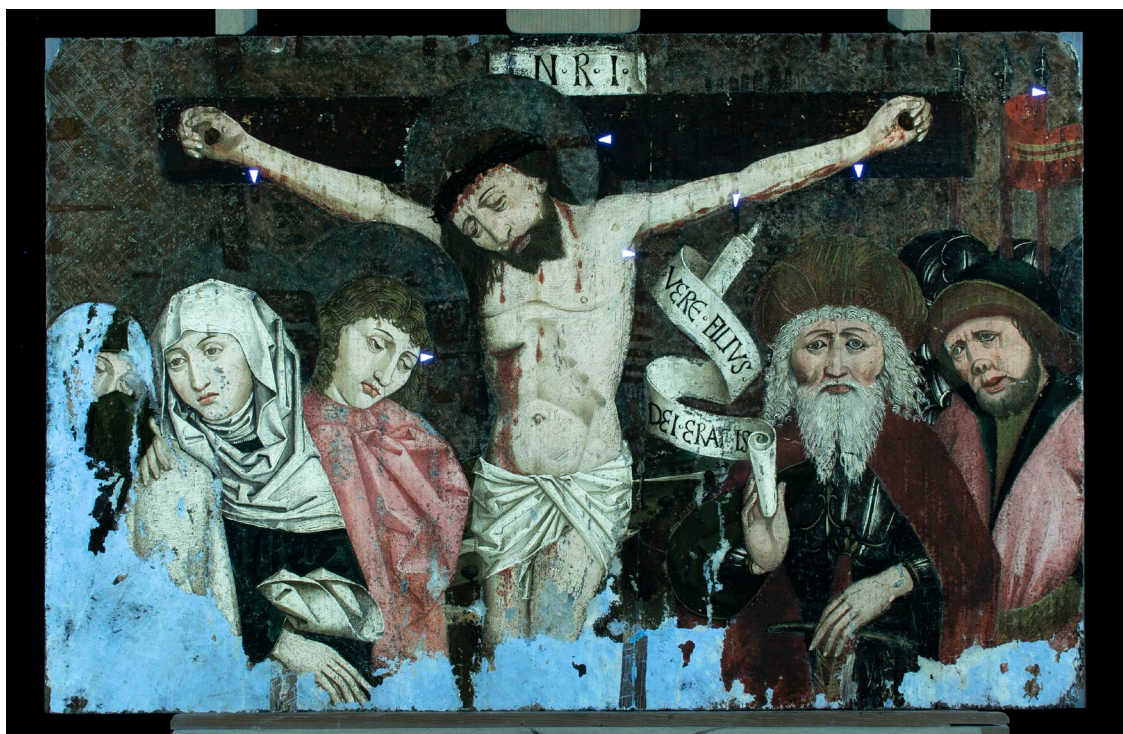
Zkoušky snímání zbytku pryskyřičného laku  
UV luminiscence

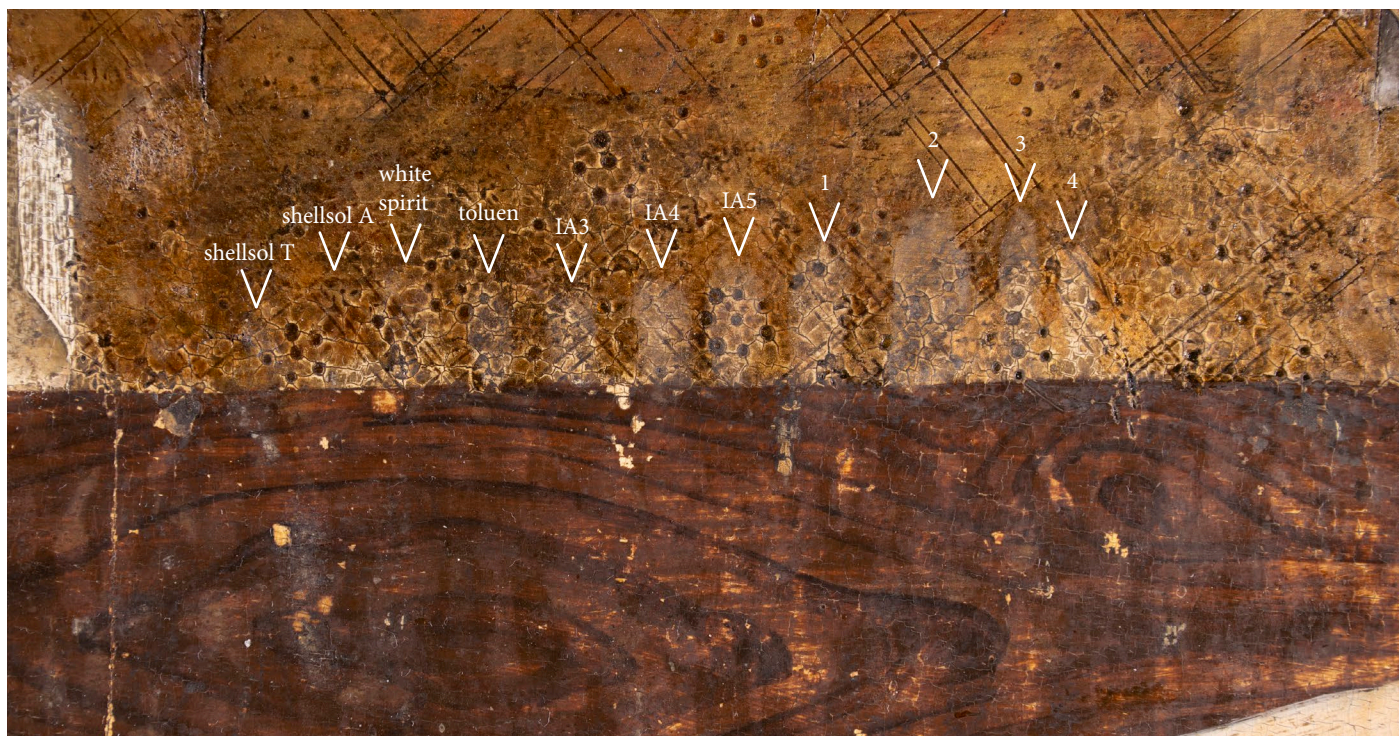
Zkoušky snímání olejpryskyřičného laku - 1 - isooktan:aceton:benzylalkohol 5:3:2; 2 - isooktan:aceton:etanol 4:3:3; 3 - etylacetát; 4 - isooktan:etylacetát 4:6  
VIS

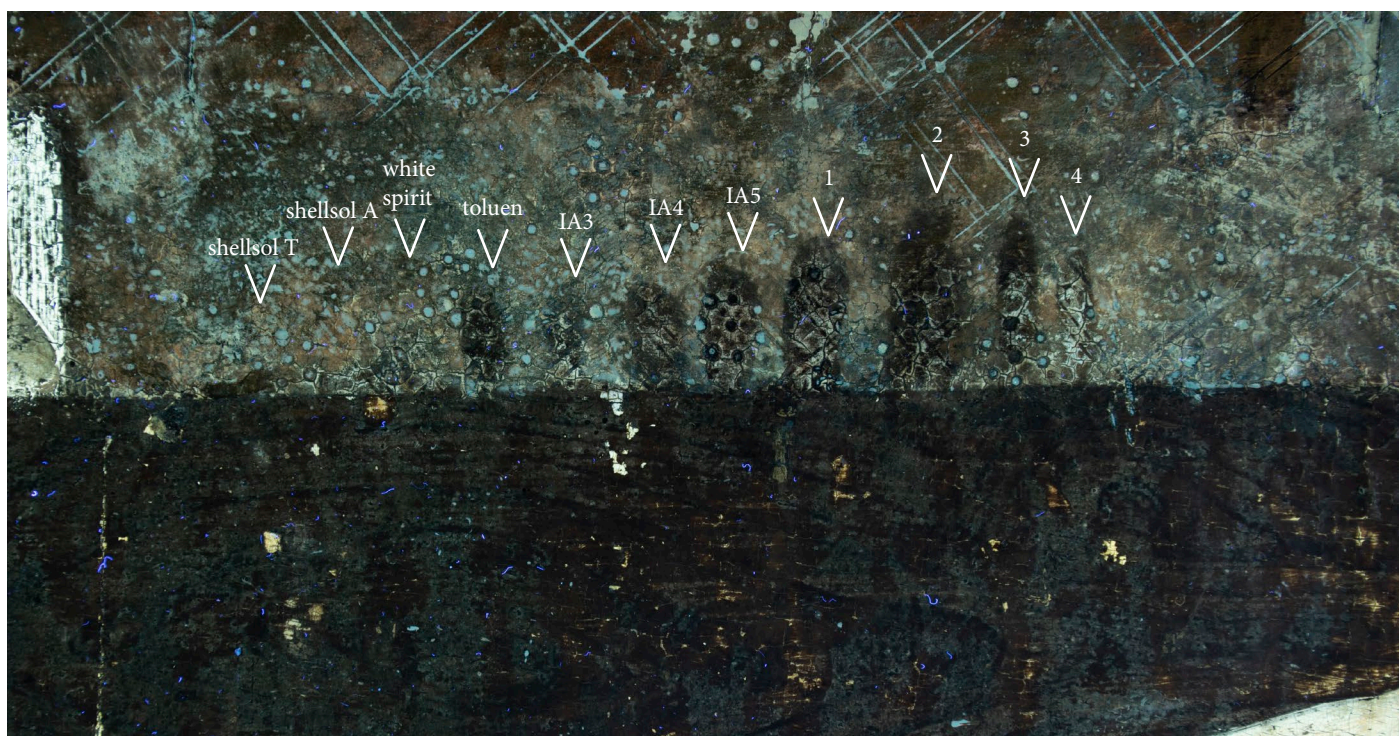
Zkoušky snímání olejpryskyřičného laku  
UV luminiscence

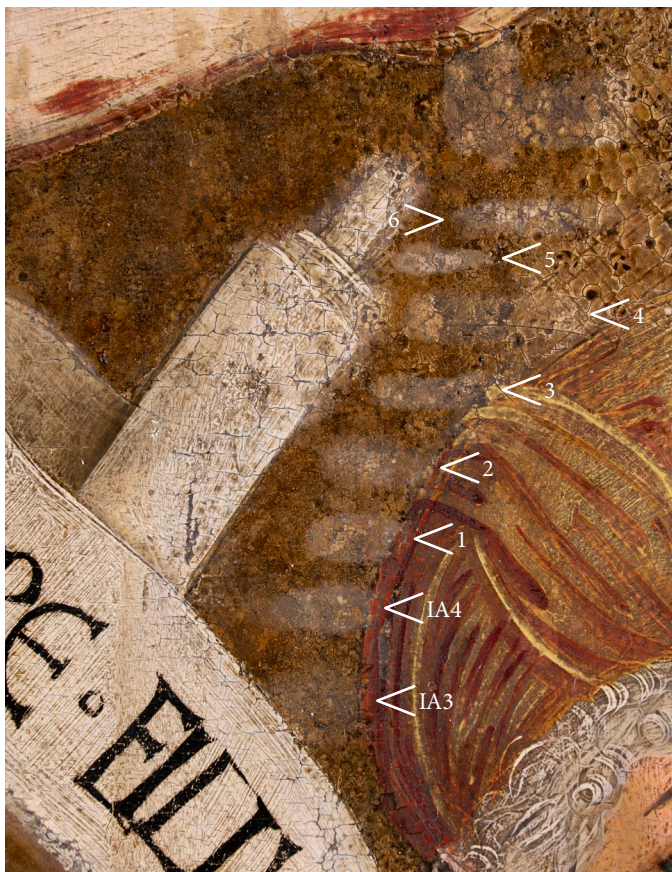
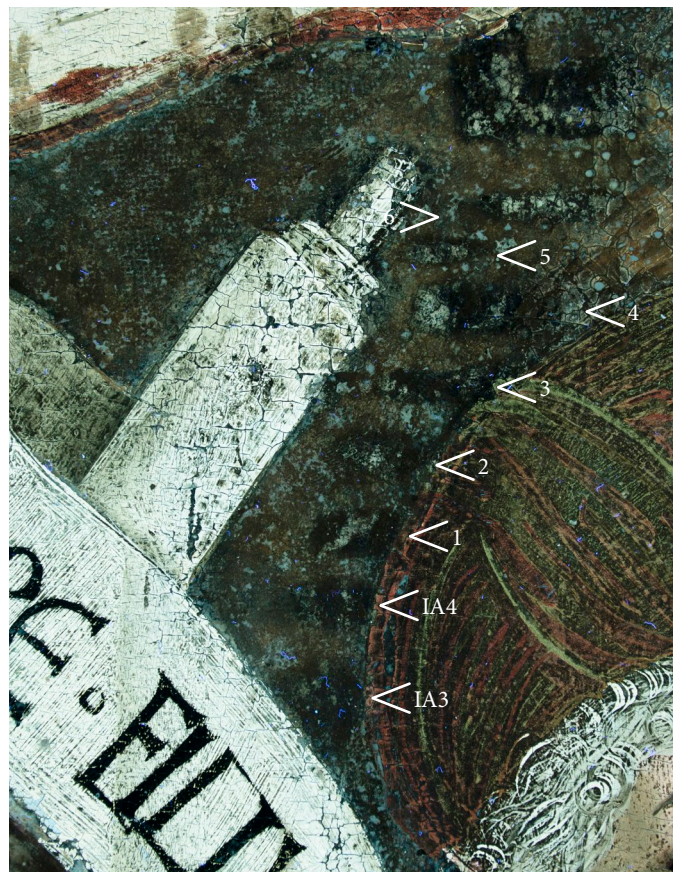
Zkoušky snímání olejoprskyřičného laku - 1 - aceton:toluen 1:9; 2 - aceton: toluen 3:7; 3 - isooktan:etanol:aceton 4:3:3; 4 - isooktan:aceton:benzylalkohol 3:6:1; 5 - etylacetát; 6 - isooktan:etylacetát 4:6  
VIS a UV luminiscence

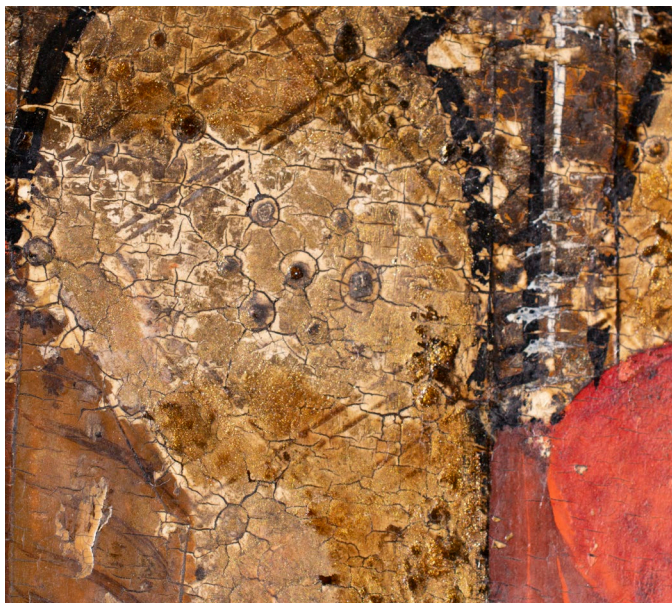
Zkouška snímání olejoprskyřičného laku pomocí isooktanu:acetonu:benzylalkoholu 3:6:1, který nejméně zanechával zákal; pod lakem patrné drobné retuše bronzem  
VIS a UV luminiscence

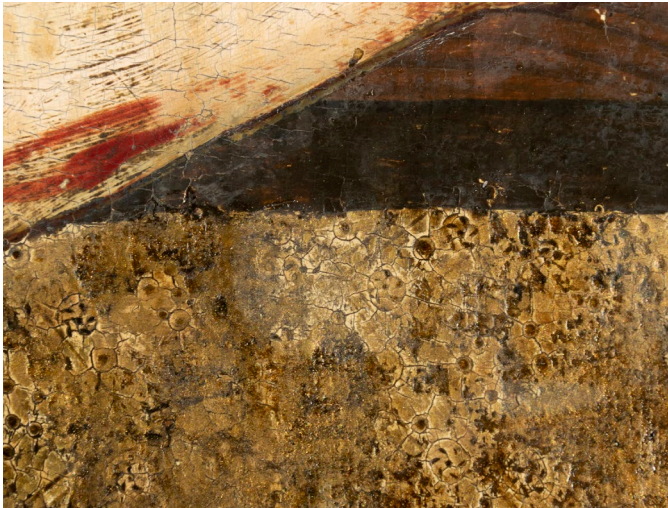
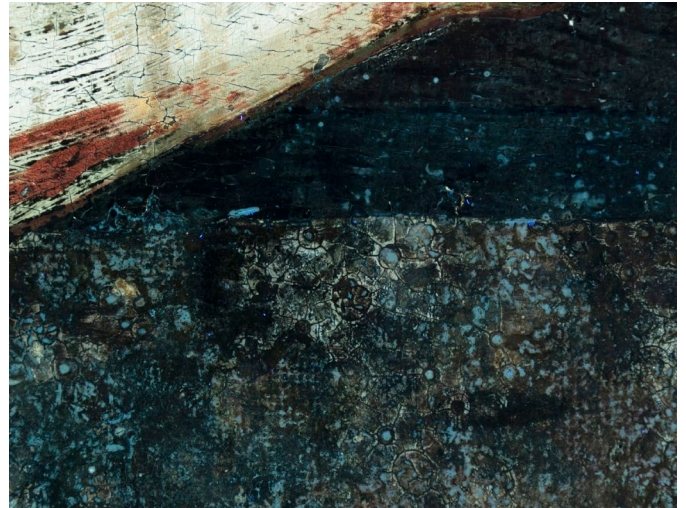
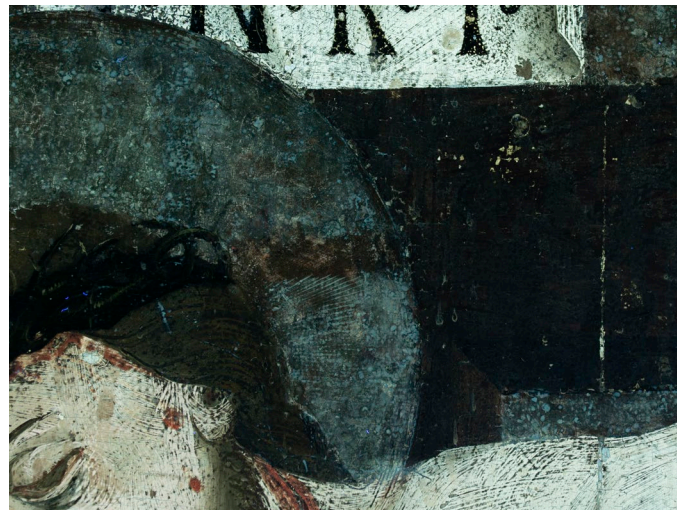
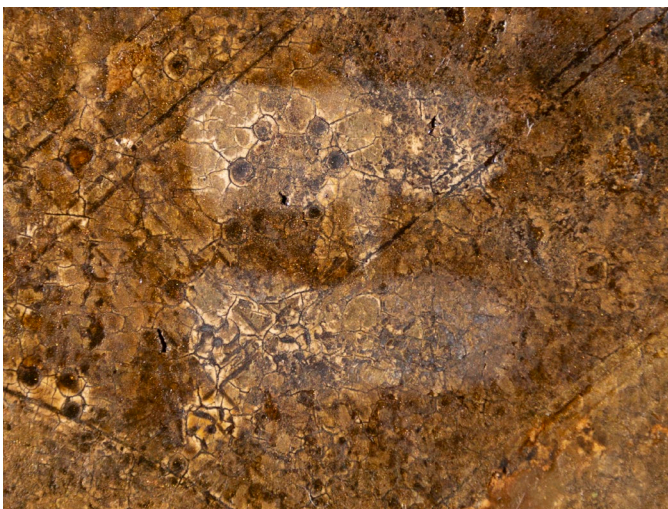
Sondy snímání olejoprskyřičného laku pomocí isooktanu:acetonu:benzylalkoholu 3:6:1; fotografie dole: zkoušky isooktanu:acetonu:benzylalkoholu v různých poměrech (5:3:2, 3:6:1)  
VIS a UV luminiscence

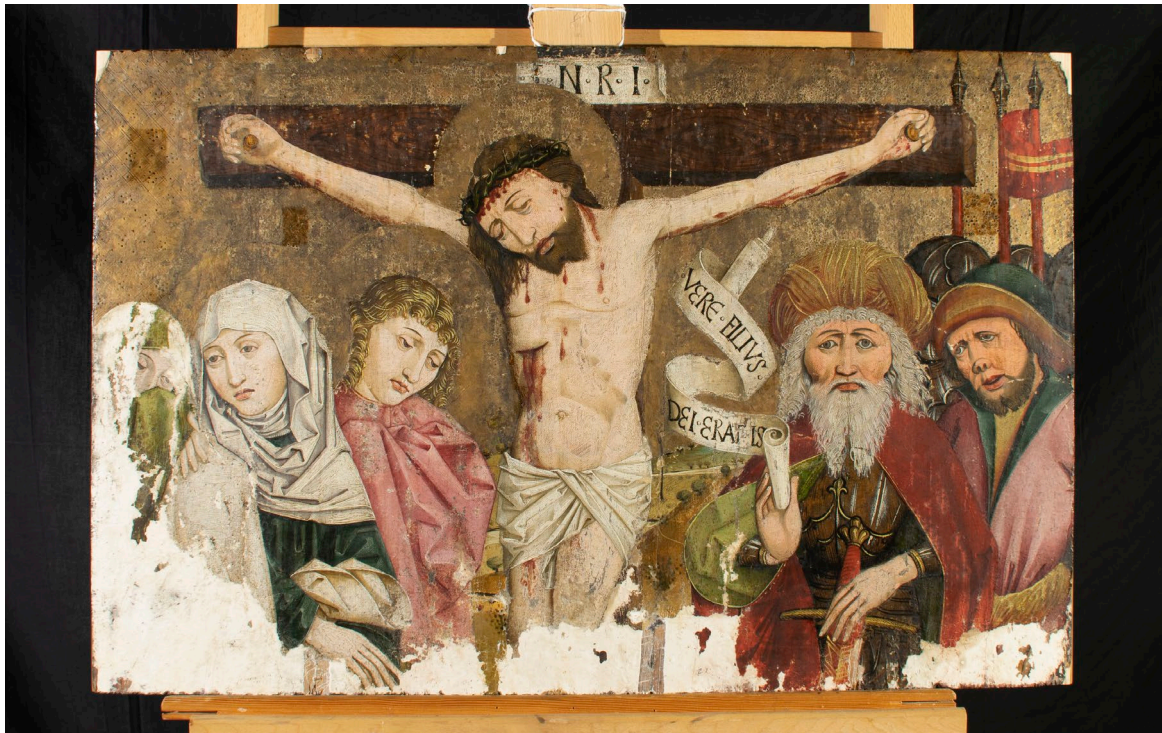
Stav po sejmutí olejoprskyřičného laku z pozadí  
VIS

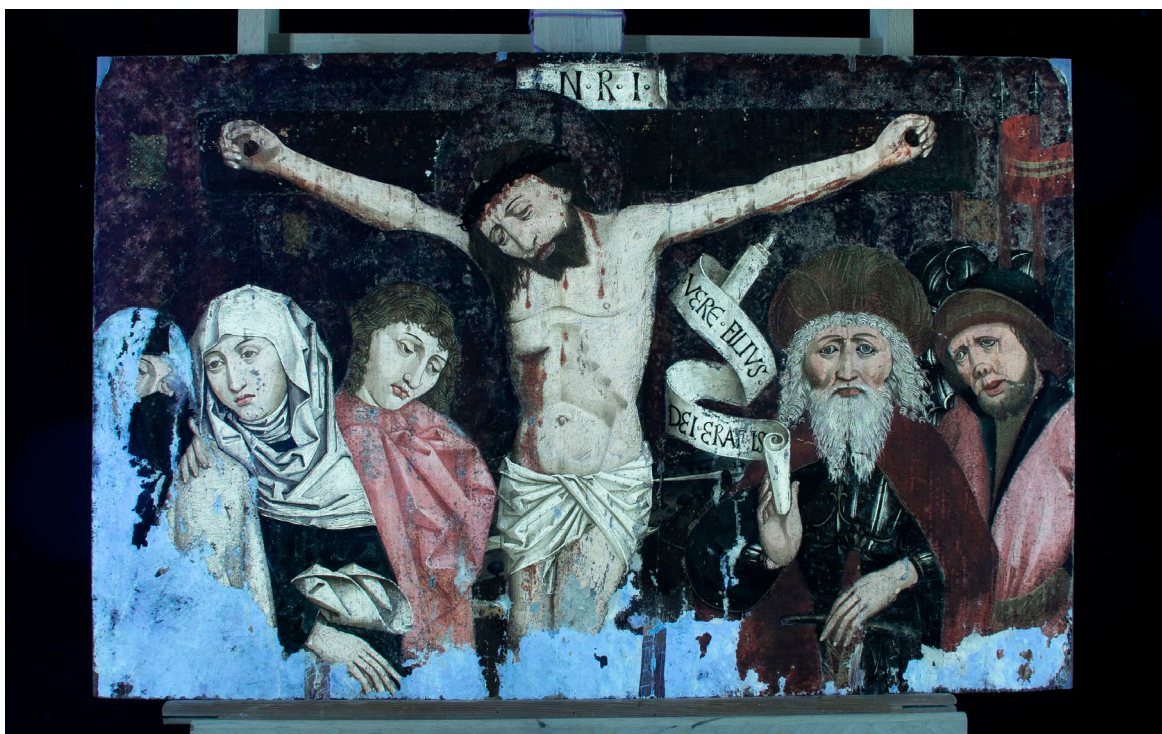
Stav po sejmutí olejoprskyřičného laku z pozadí  
UV luminiscence

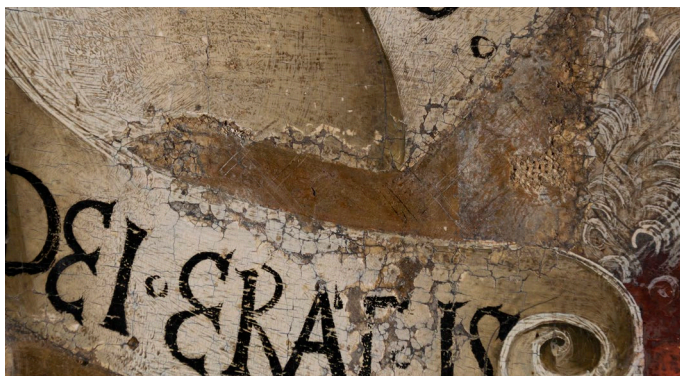
Průběh snímání bronzového nátěru; na horní fotografii je patrný emulzní tmel, který bronz zakrýval  
VIS

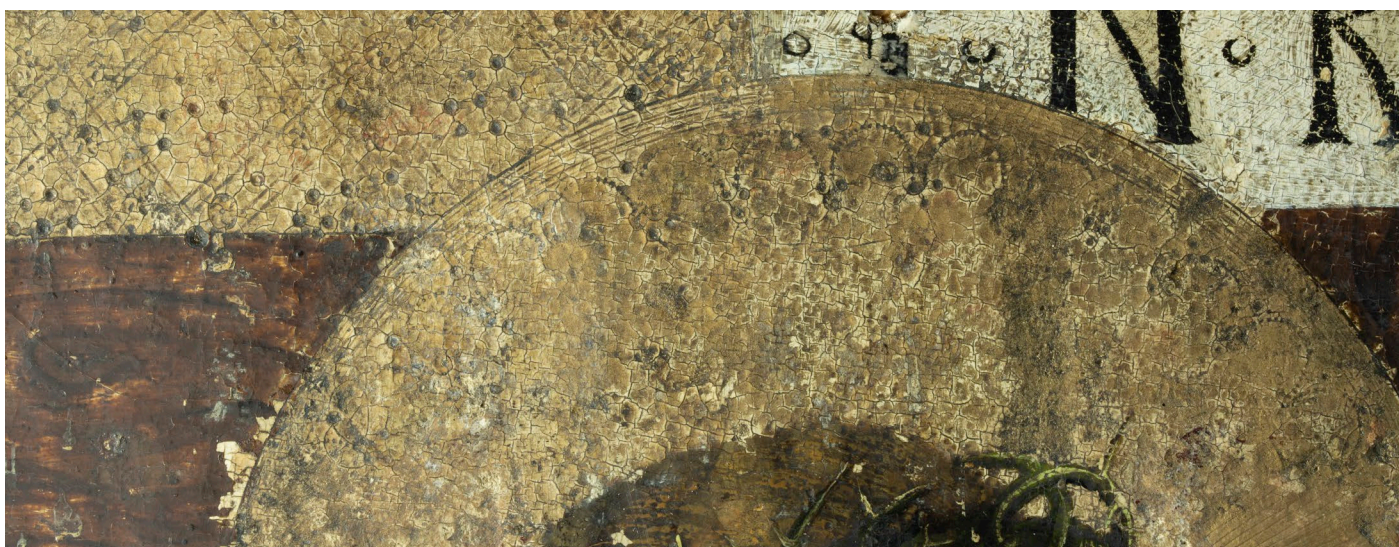
Stav po sejmutí bronzových přemaleb v pokoveném pozadí  
VIS

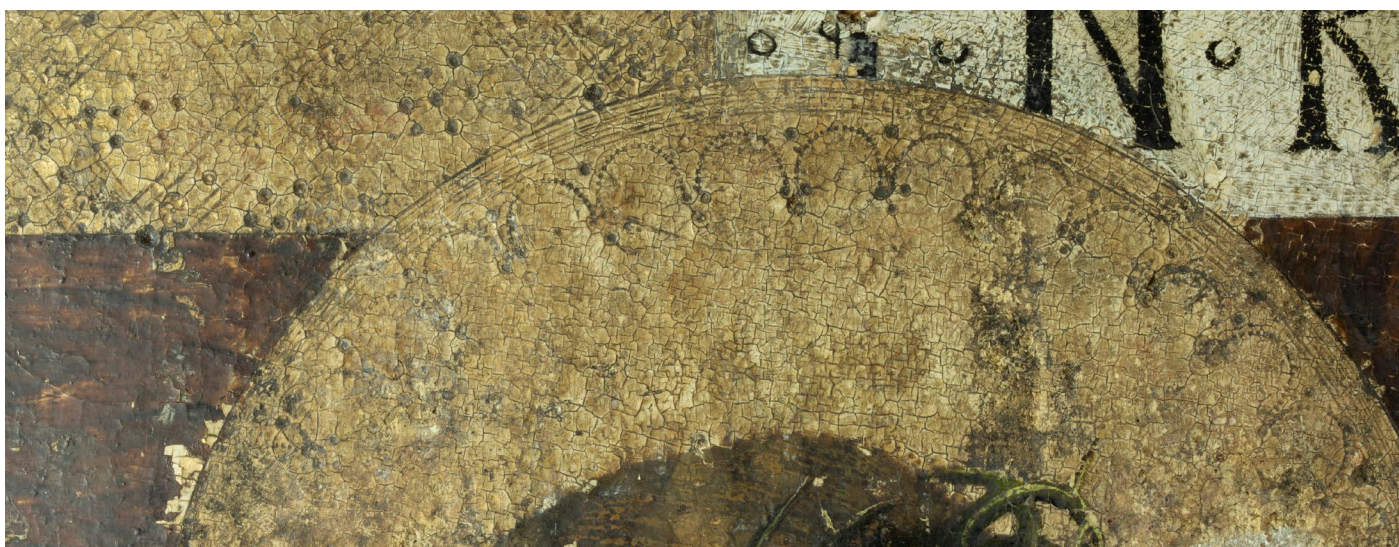
Stav po sejmutí bronzových přemaleb v pokoveném pozadí  
UV luminiscence

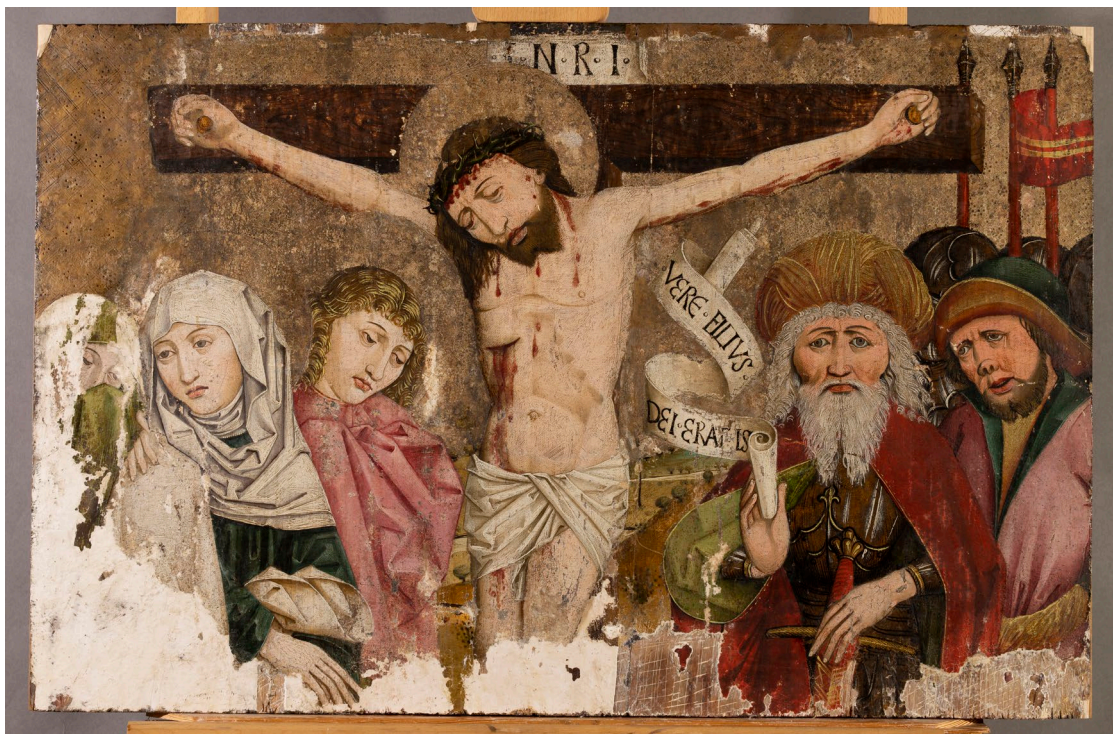
Stav v průběhu snímání bronzových přemaleb

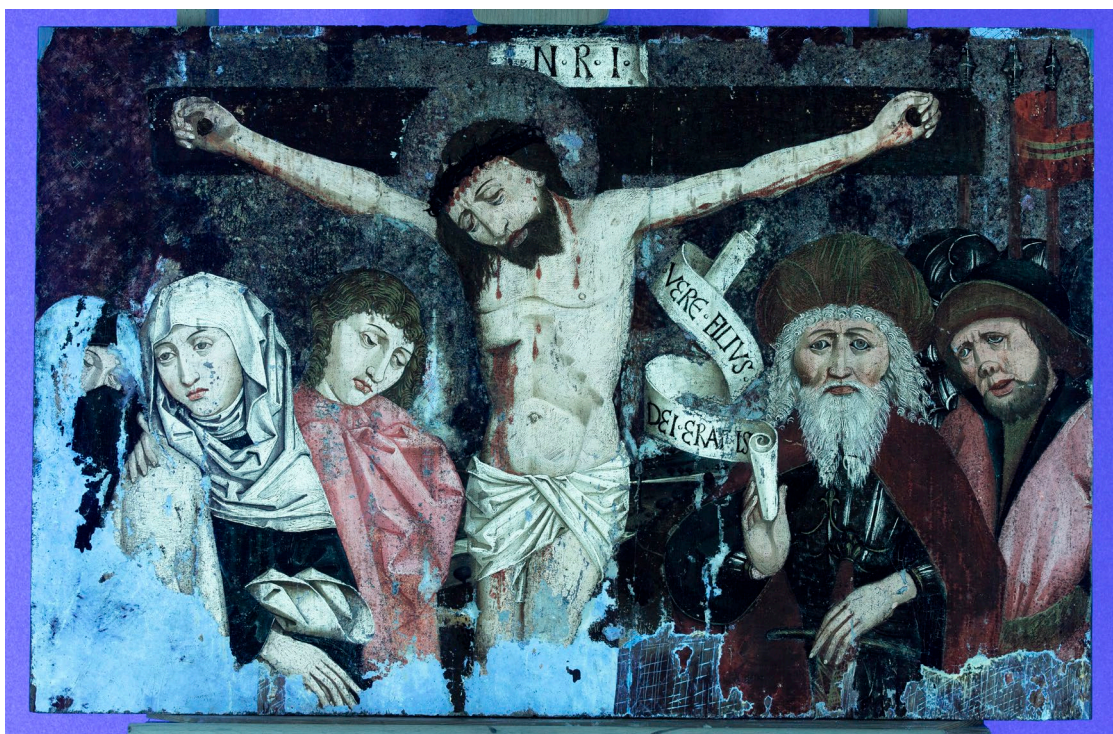
Stav po sejmutí bronzu

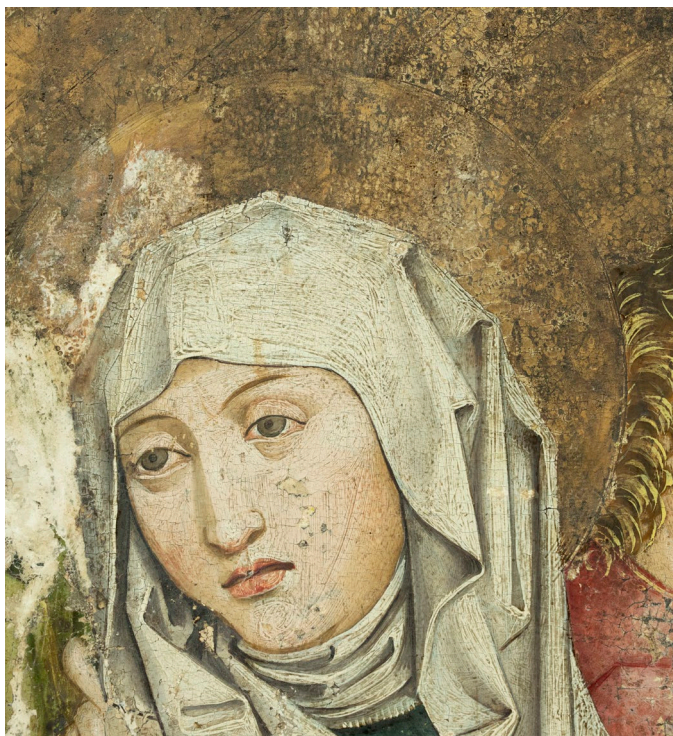
Stav v průběhu snímání bronzových přemaleb

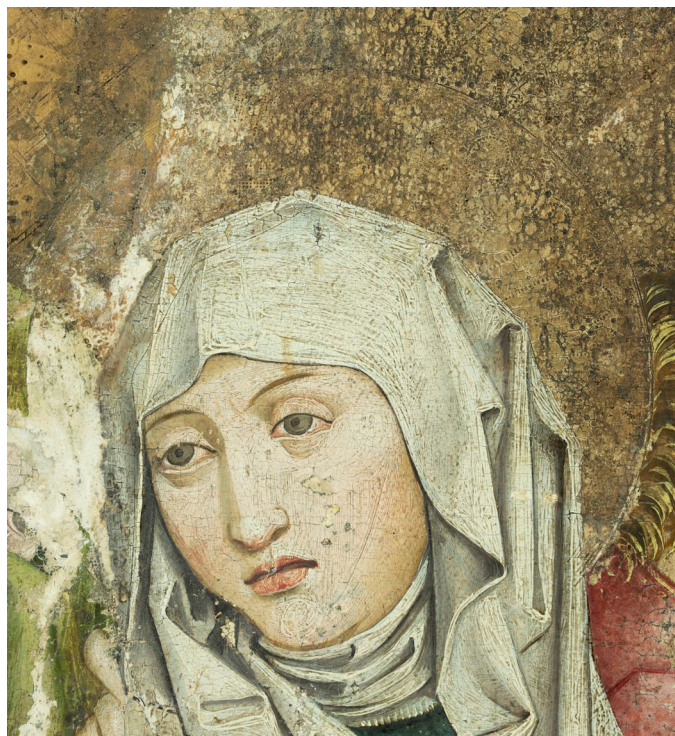
Stav po sejmutí bronzu

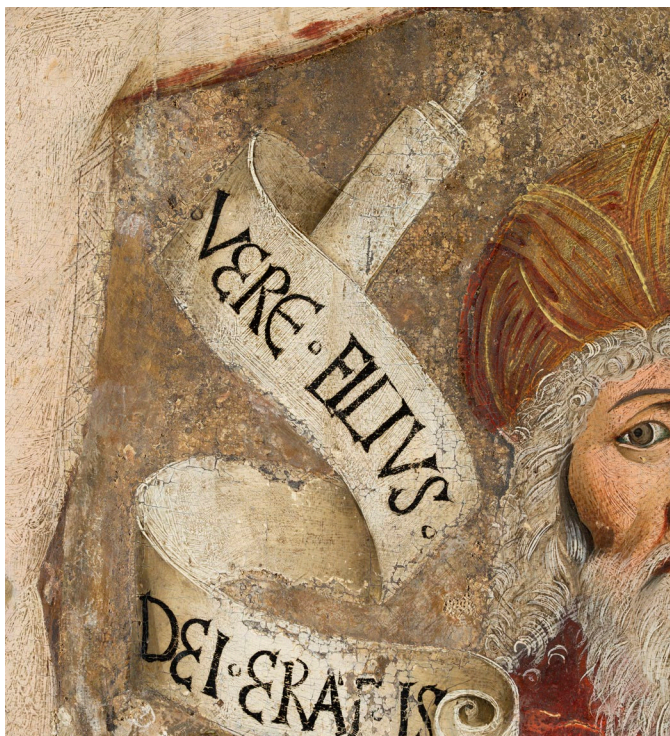
Negativní sonda bronzové přemalby, průběh odstraňování křídového tmelu podél horního okraje  
VIS

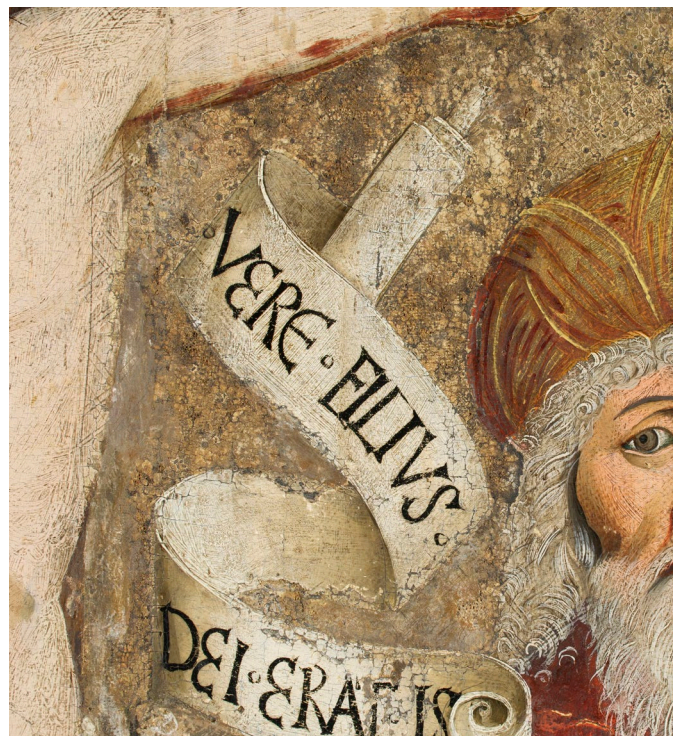
Průběh odstraňování klišokřídového tmelu na podložku pomocí 2% Lapoonitu RD

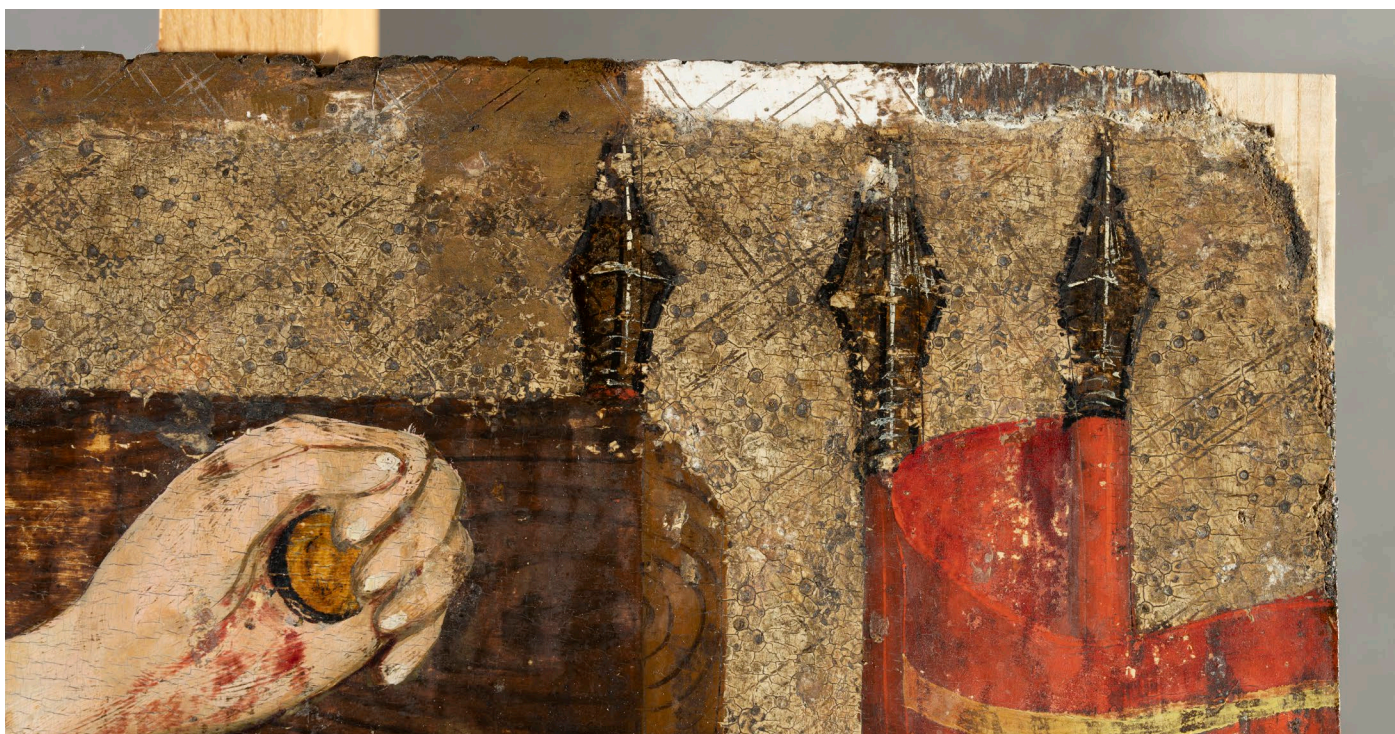
Odstranění drobného tmelu v pozadí

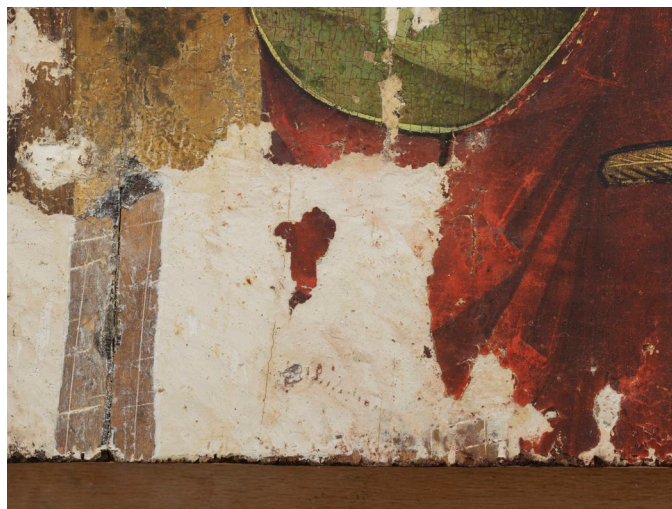
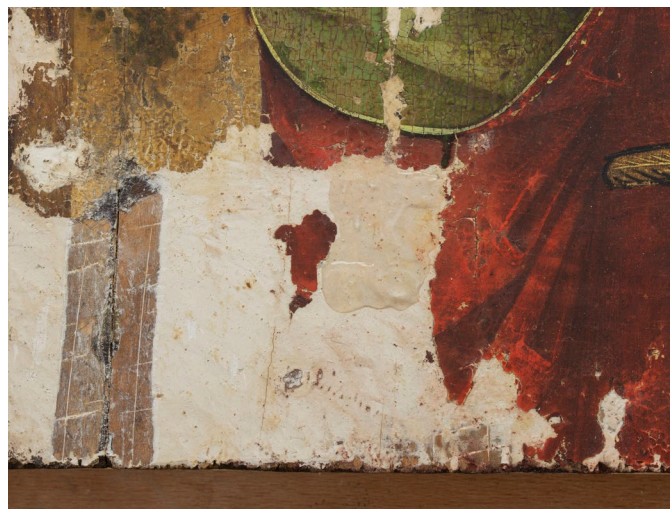
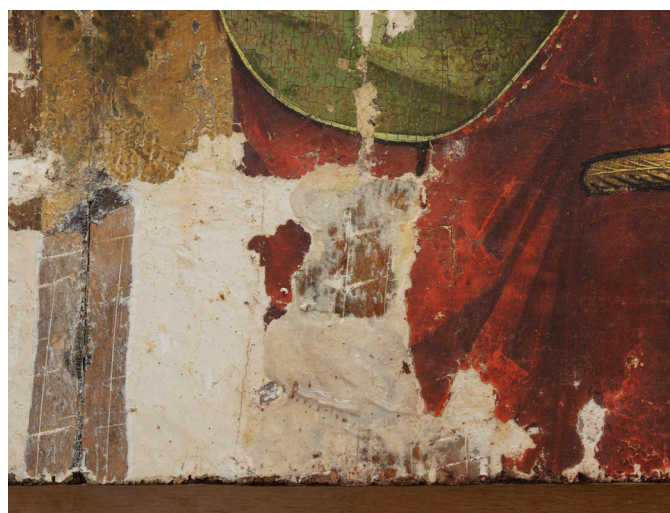
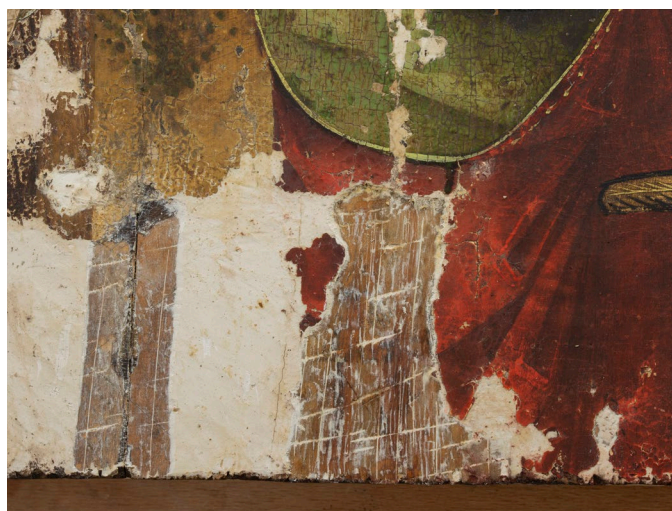
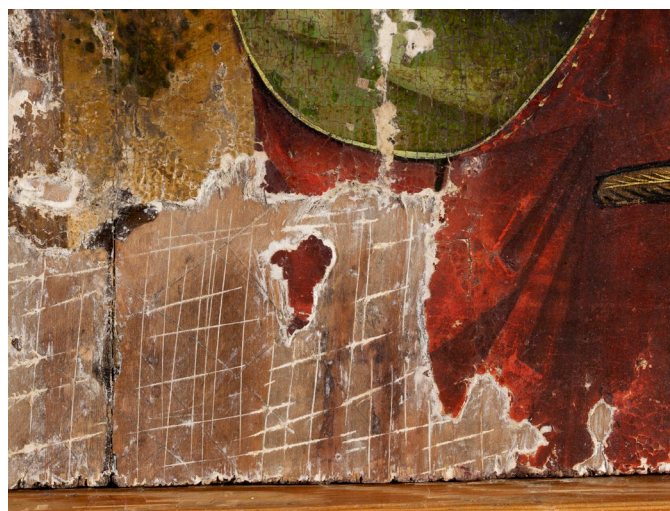
Stav po sejmutí bronzové přemalby a po odstranění emulzního tmelu

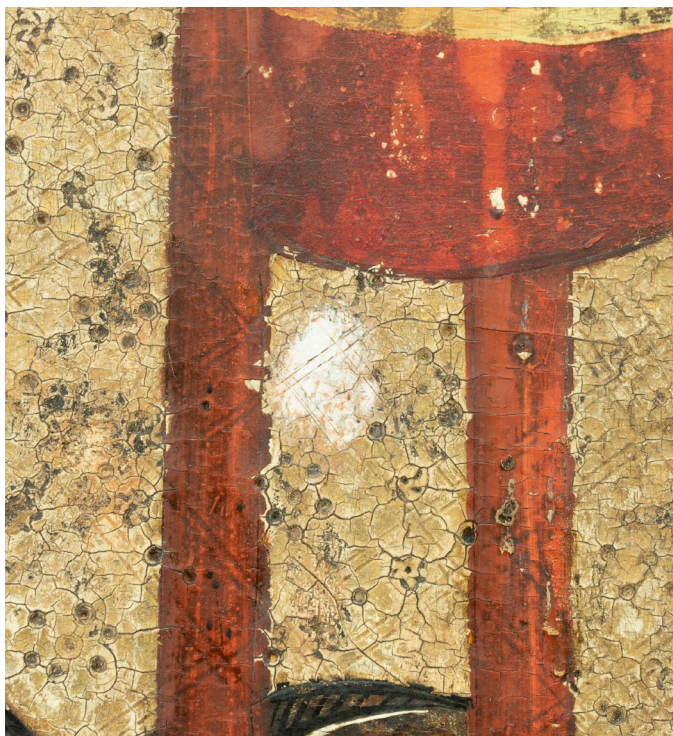
Stav v průběhu odstraňování nevhodného doplňku levé části pozadí  
VIS

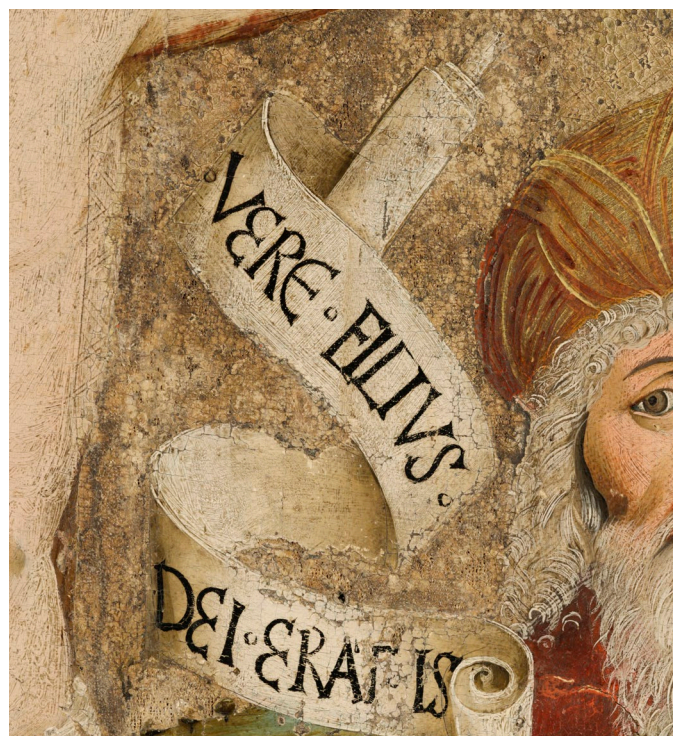
Stav v průběhu odstraňování nevhodného doplňku levé části pozadí  
UV luminiscence
