RESTAURÁTORSKÁ ZPRÁVA

# UKŘIŽOVÁNÍ NEZNÁMÝ NĚMECKÝ MISTR 15. STOLETÍ

MARIE HORVATHOVÁ

ATELIÉR RESTAUROVÁNÍ VÝTVARNÝCH DĚL MALÍŘSKÝCH  
A POLYCHROMOVANÉ PLASTIKY  
AKADEMIE VÝTVARNÝCH UMĚNÍ V PRAZE

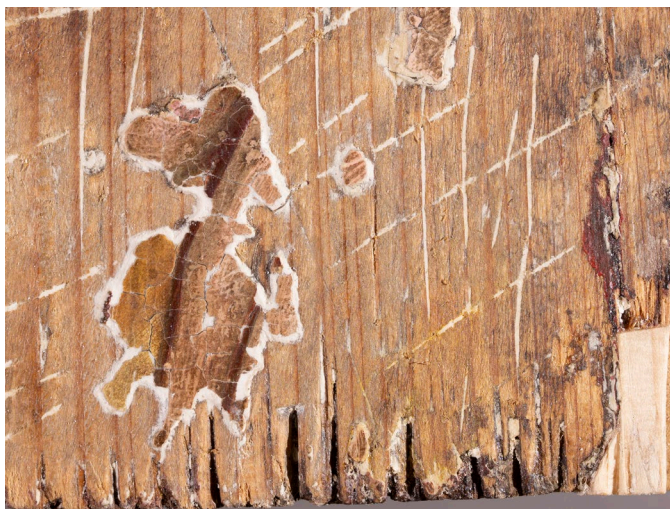
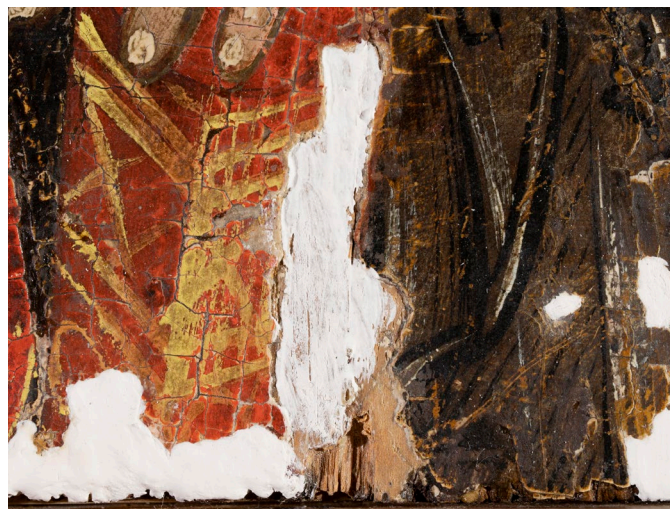
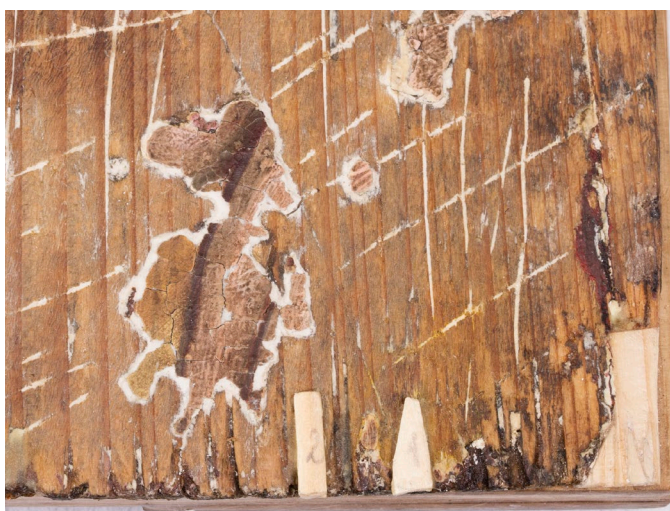
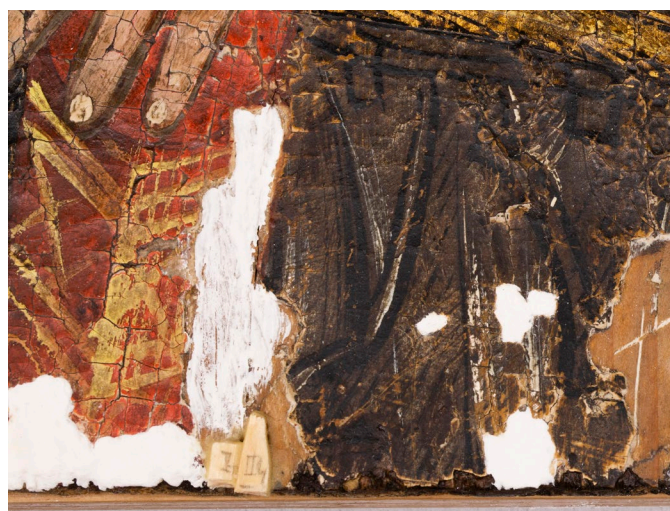
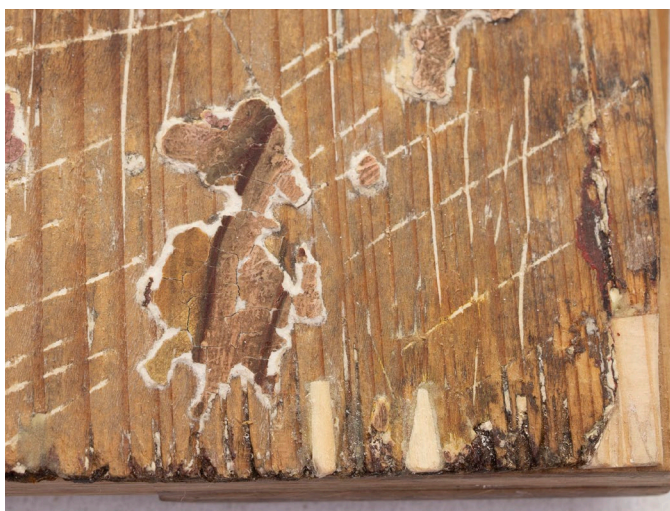
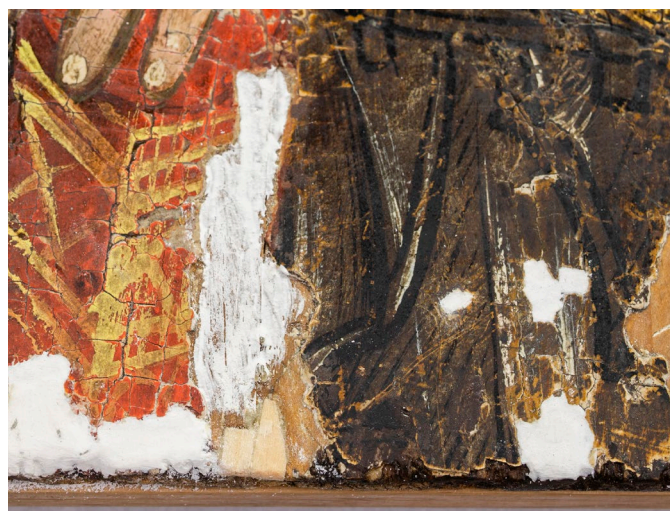
Průběh doplňování drobných nerovností dřevěné podložky, které se objevily po odstranění klišokřídového tmelu

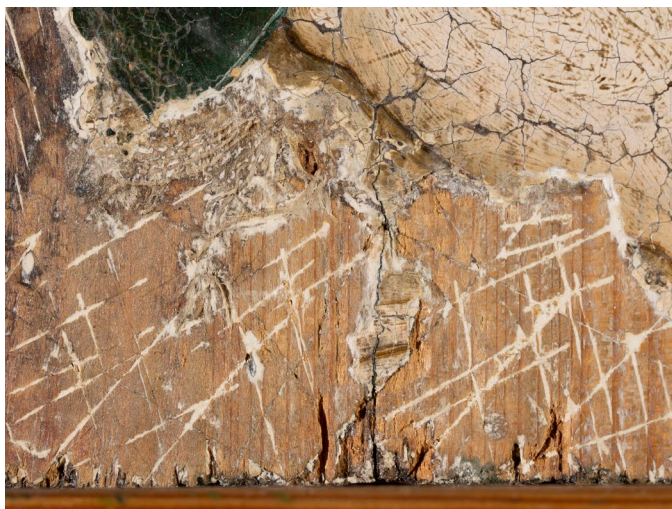
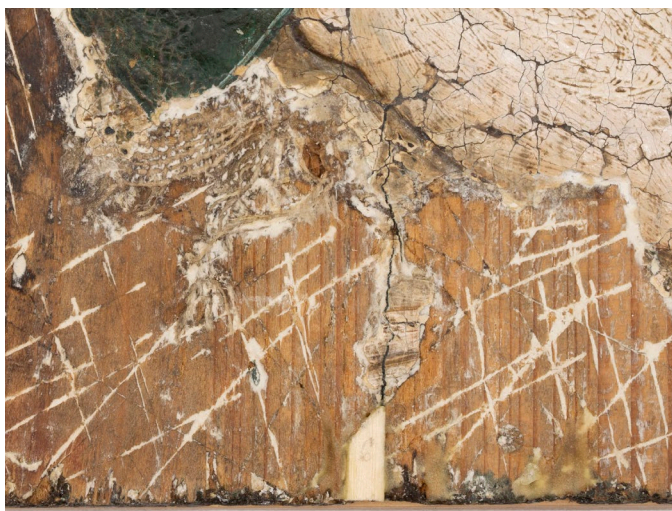
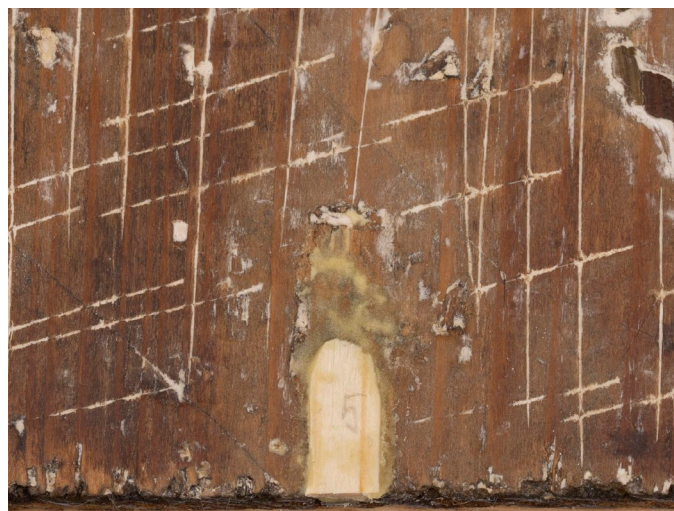
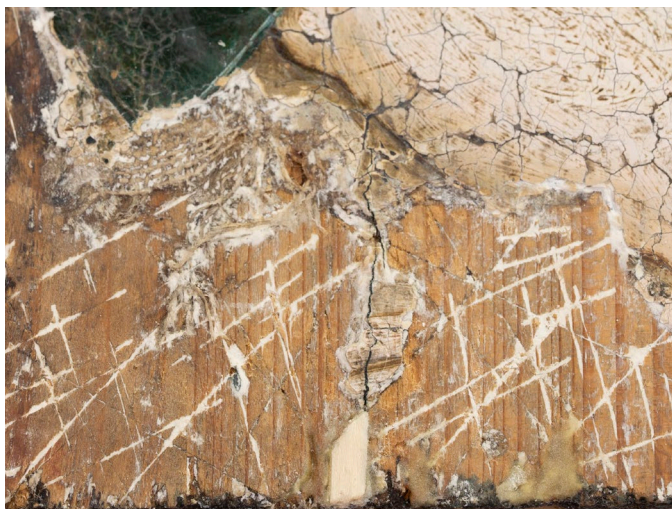
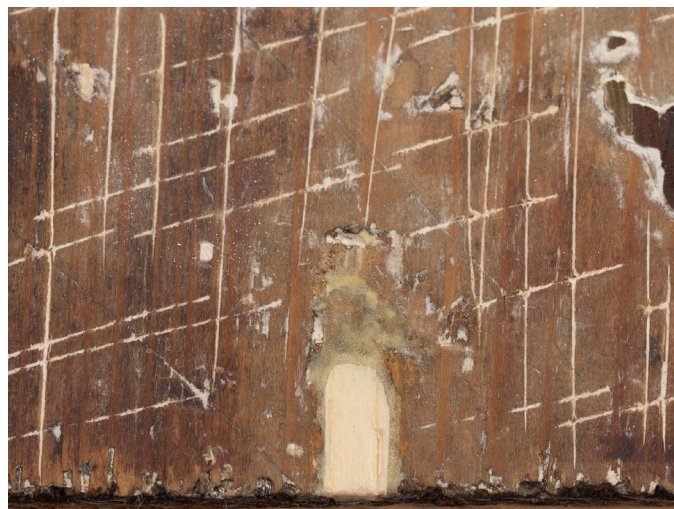
Průběh doplňování drobných nerovností dřevěné podložky, které se objevily po odstranění křehkého tmelu

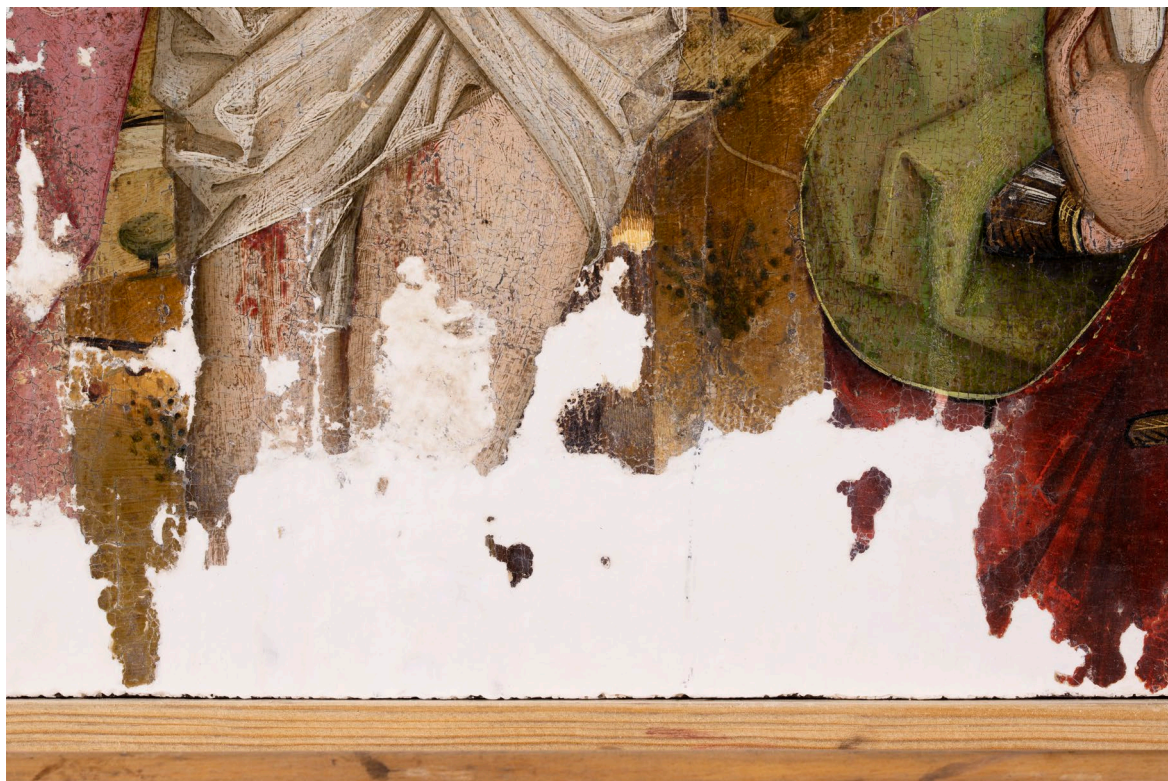
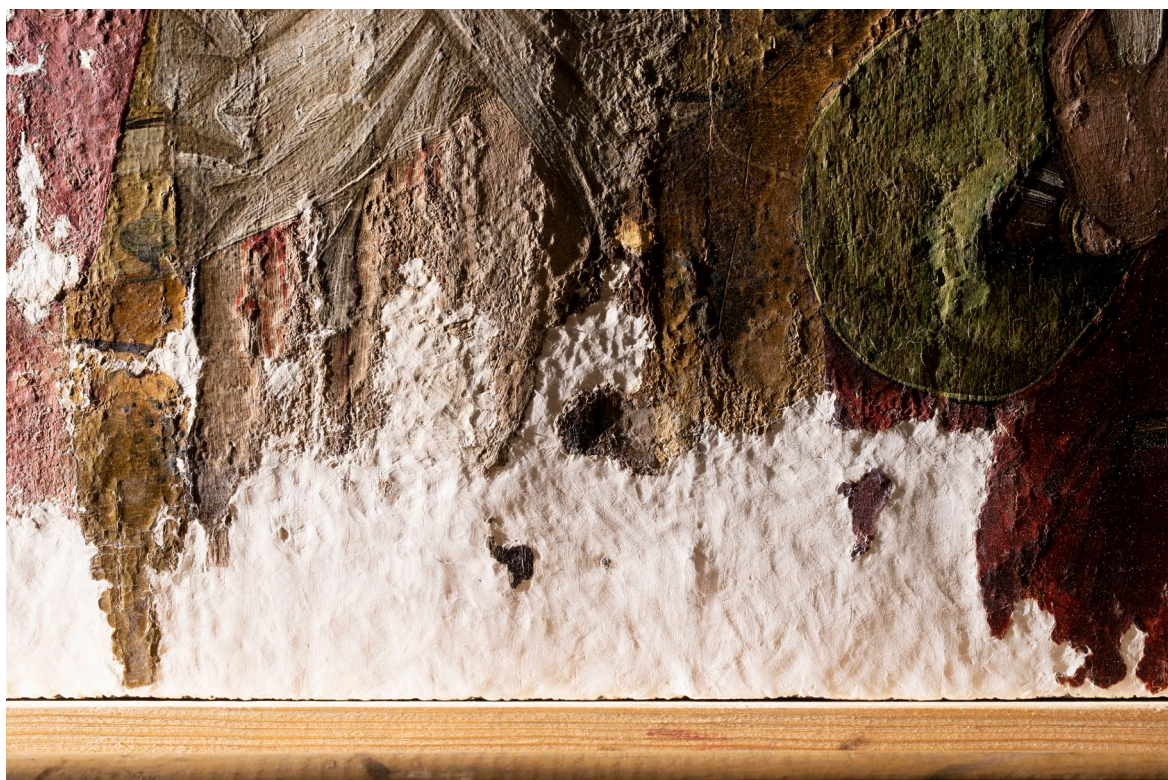
Detail po vytmelení ve VIS a razantním nasvícení

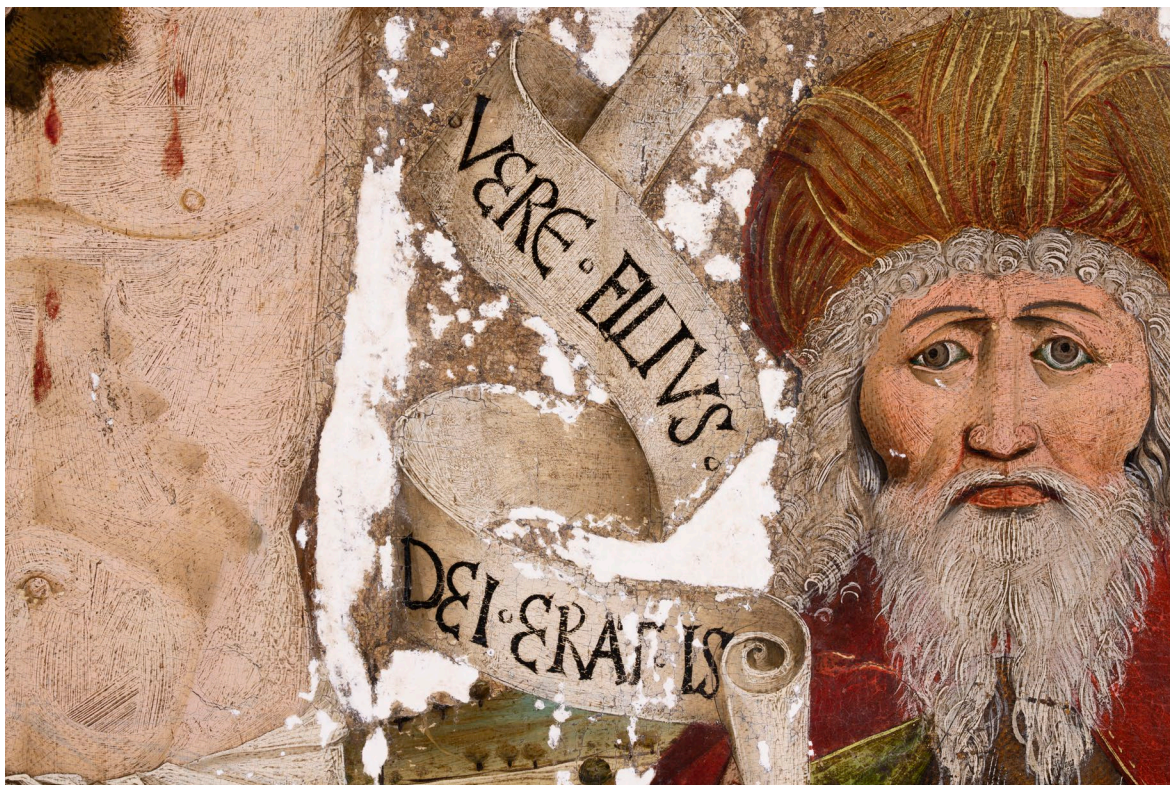
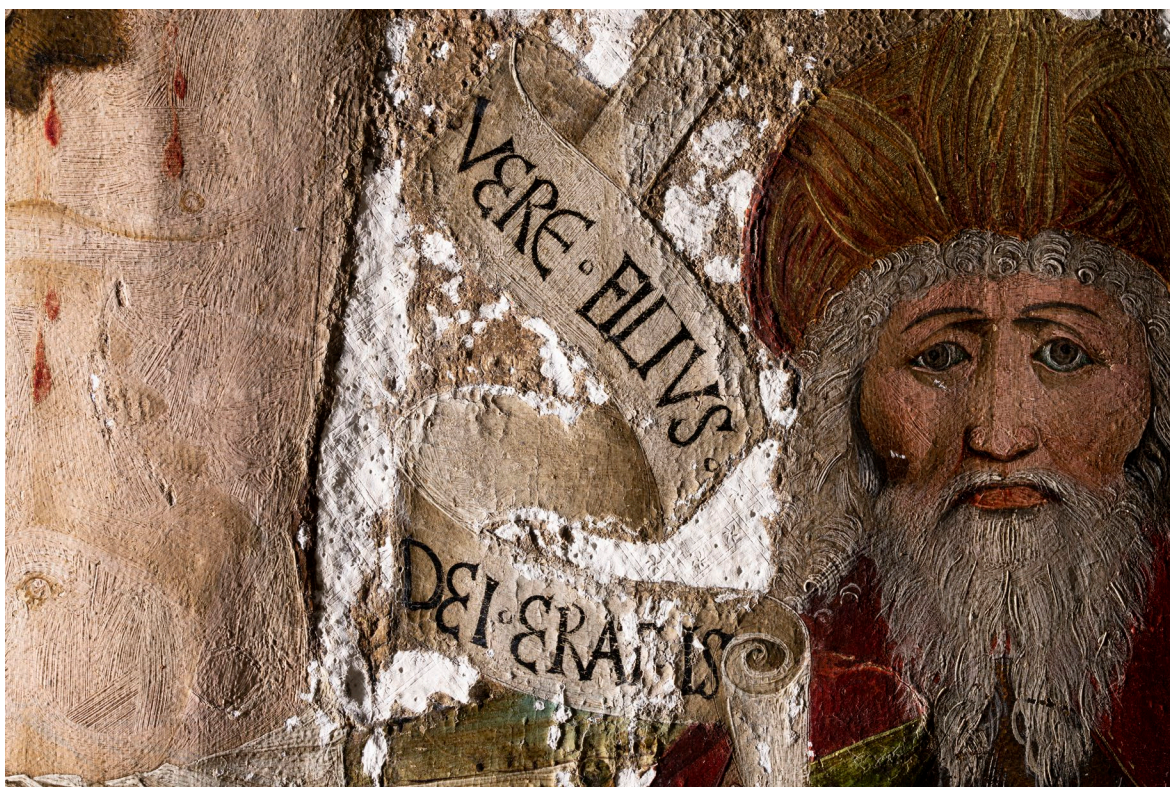
Detail po vytmelení ve VIS a razantním nasvícení

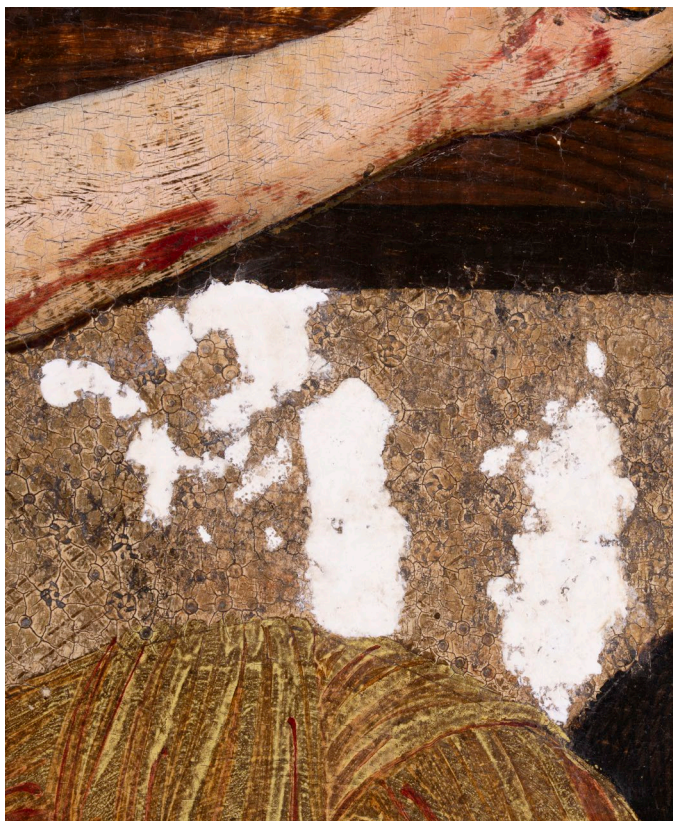
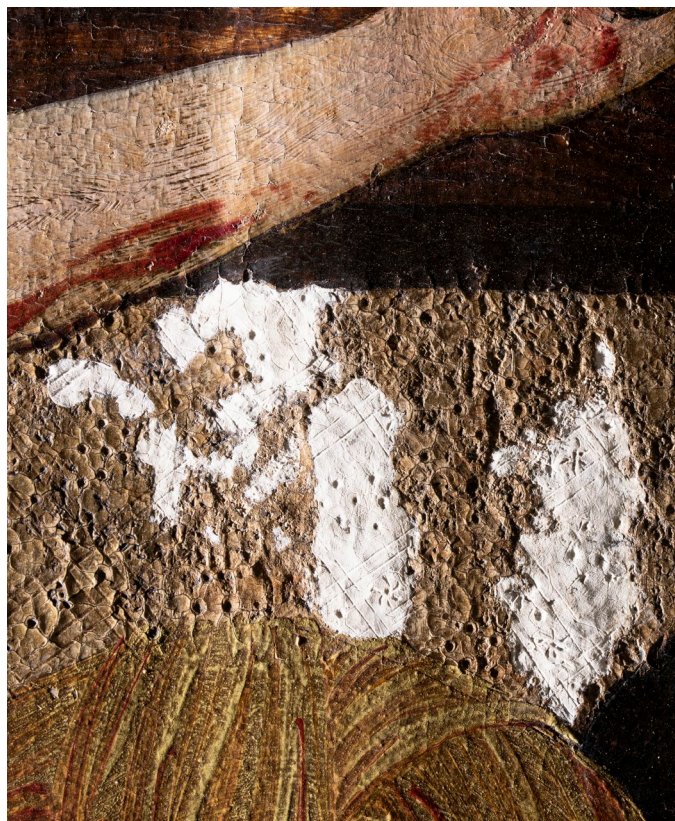
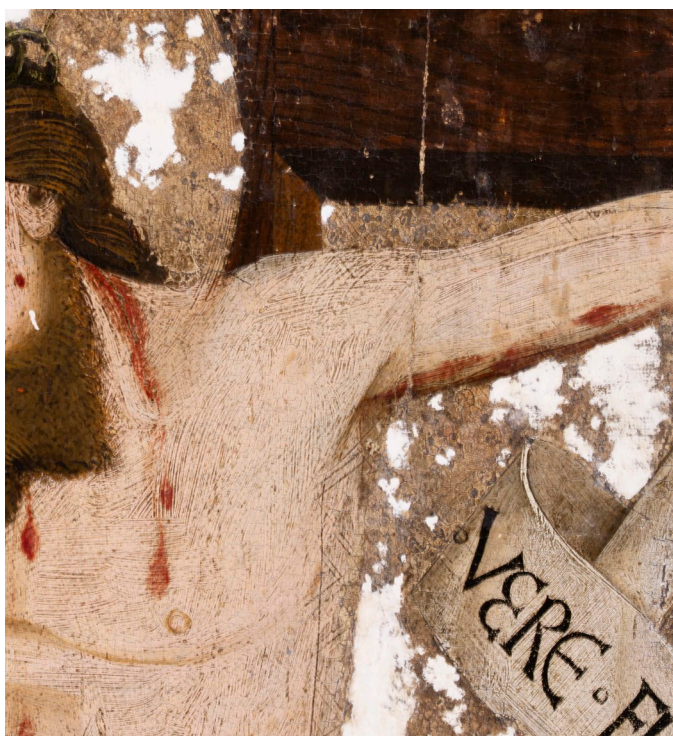
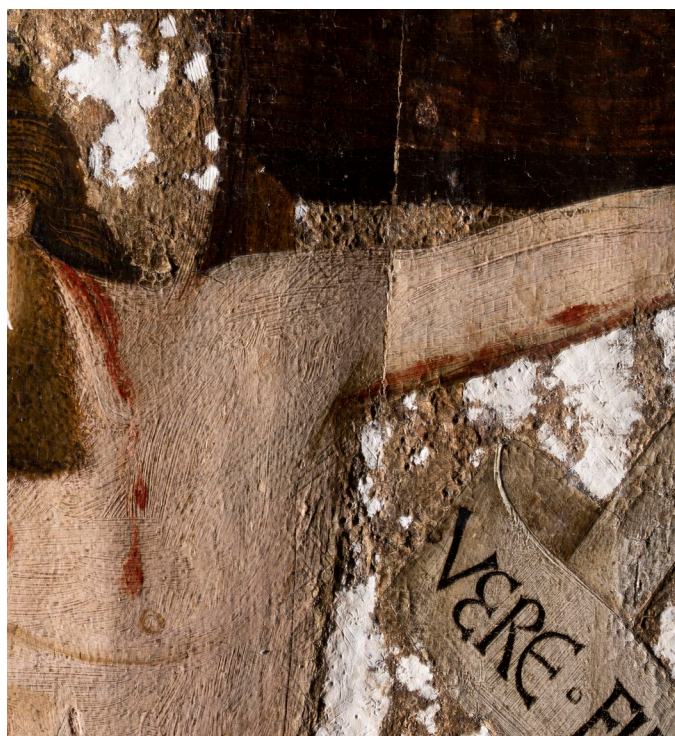
Detail po vytmelení ve VIS a razantním nasvícení

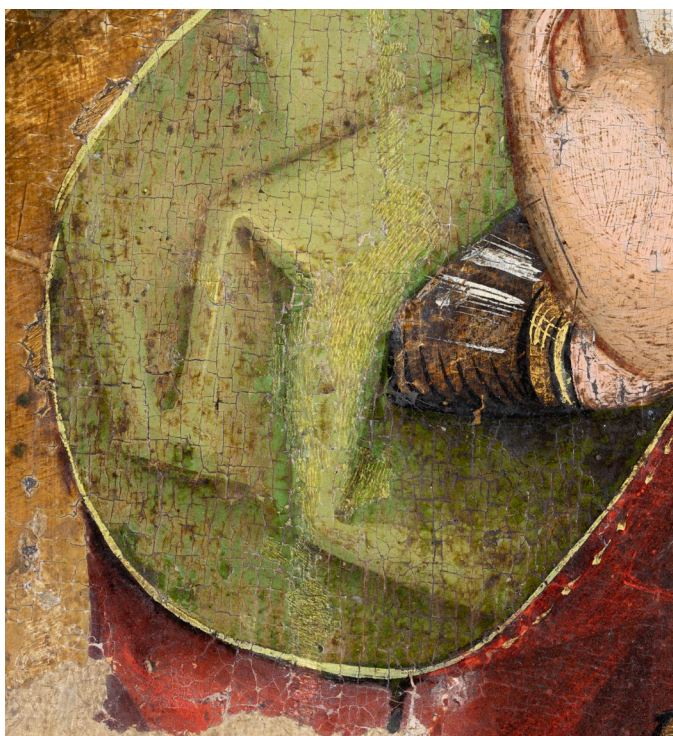
Detaily retuši akvarelem technikou chromatická selekce

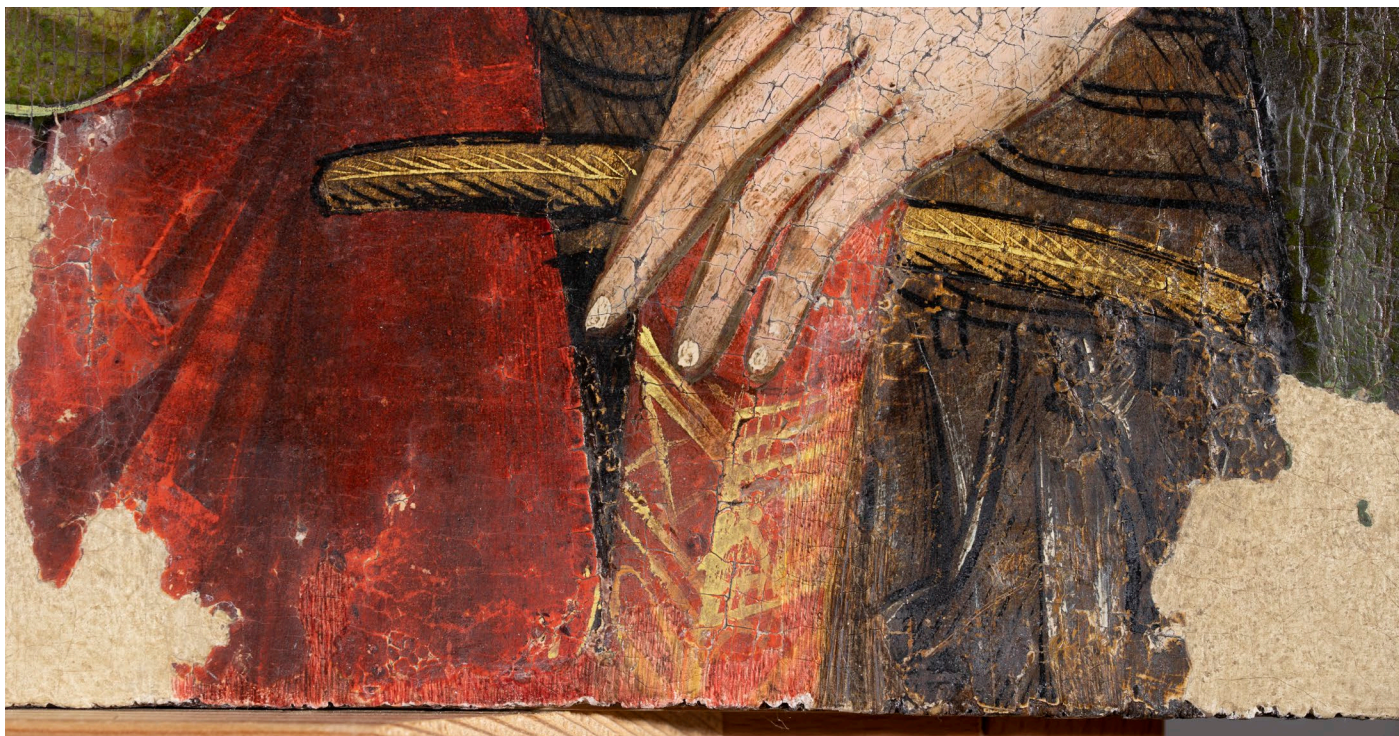
Detaily retuší akvarelem technikou chromatická selekce

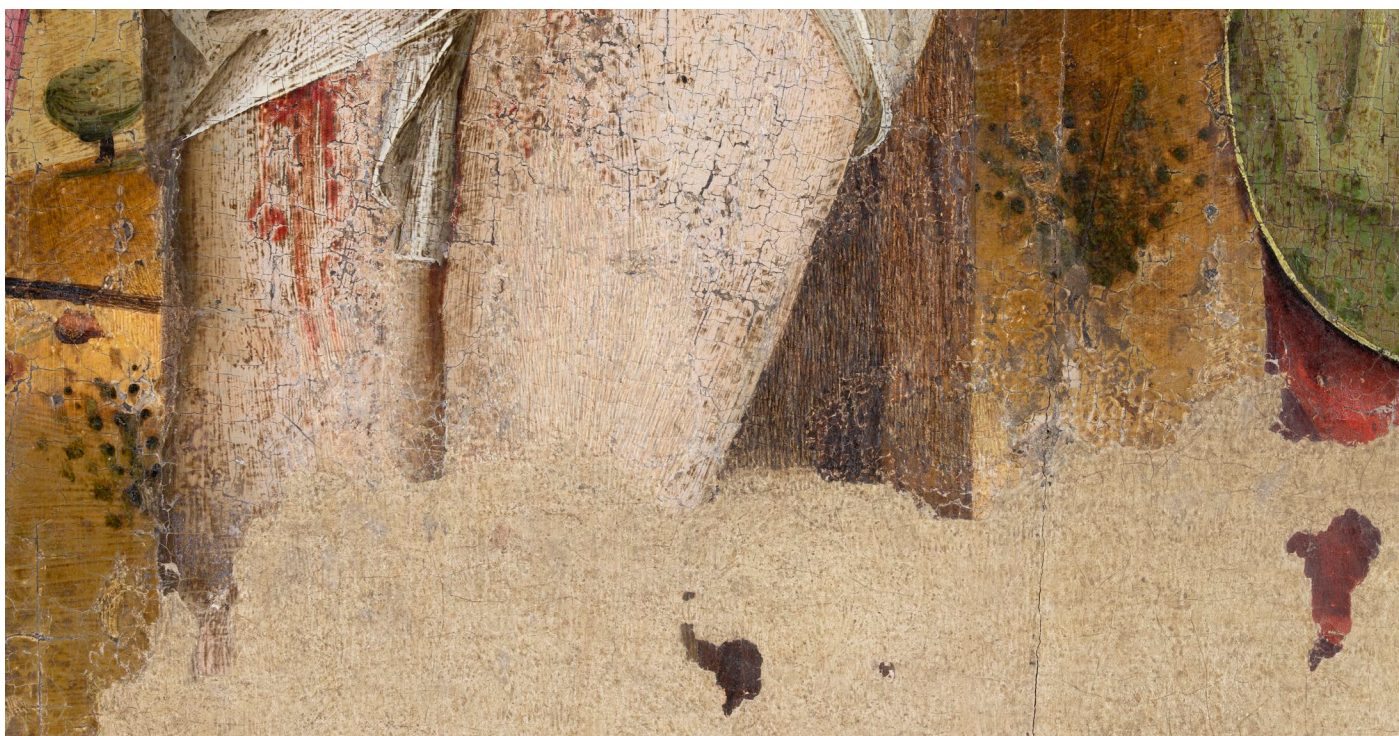
Detaily retuší akvarelem technikou chromatická selekce

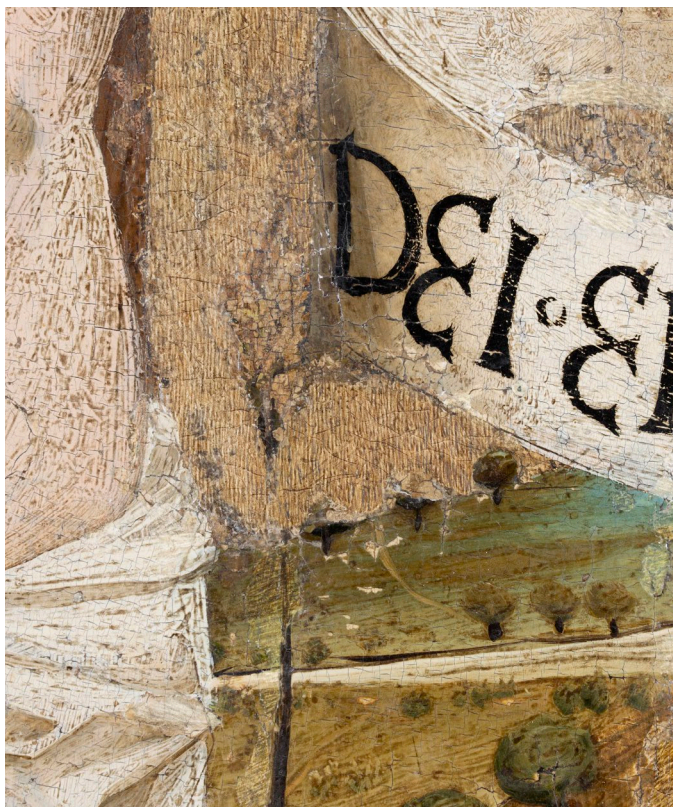
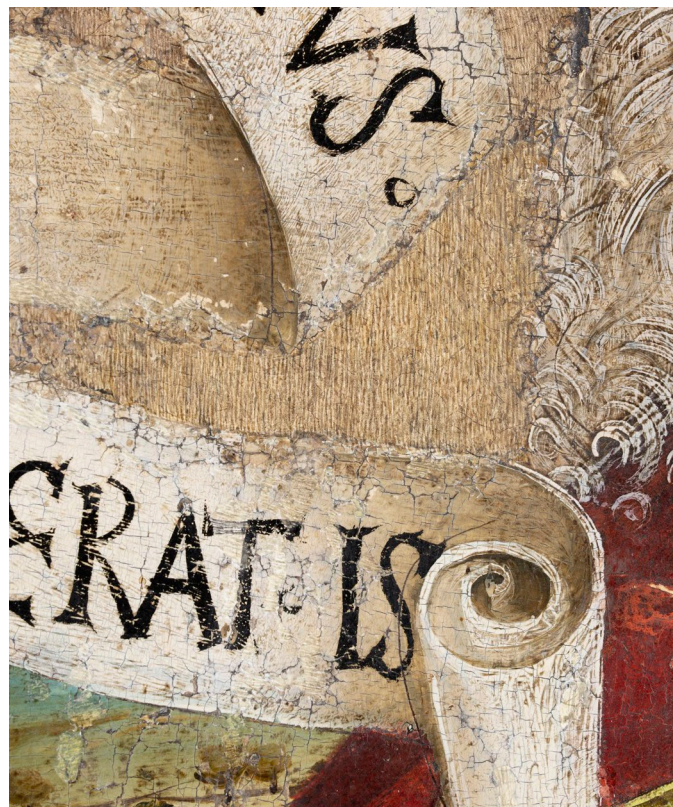
Detaily retuší akvarelem technikou chromatická selekce

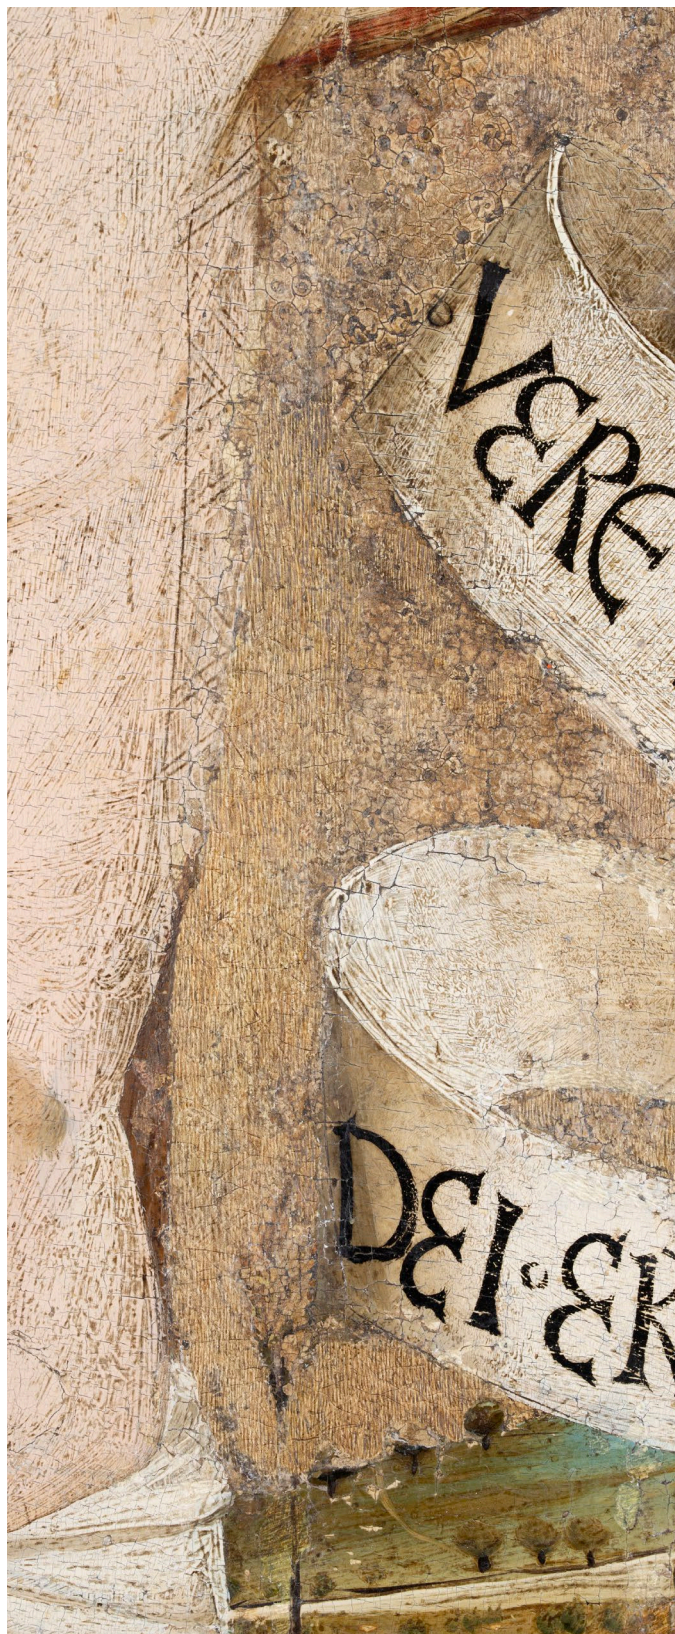
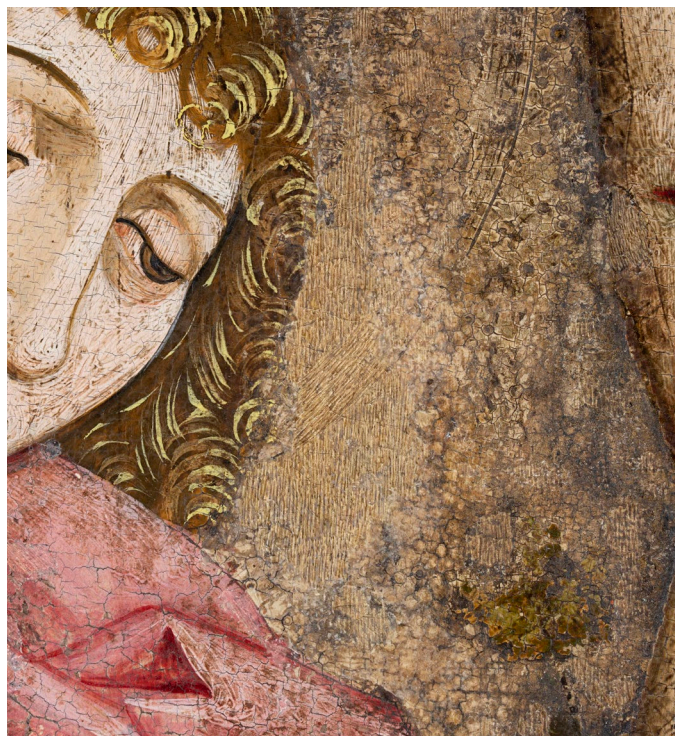
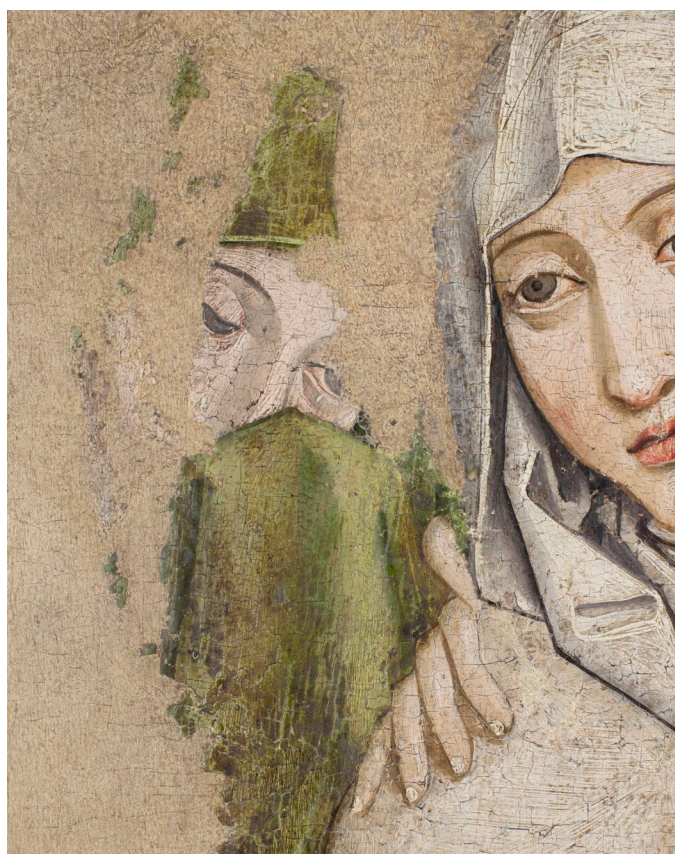
Detaily retuší akvarelem technikou chromatická selekce
