# REŠTAURÁTORSKÁ DOKUMENTÁCIA

ANJEL SVETLONOS  
(práce stále probíhají)

Reštauroval Pavol Sás, študent 6. ročníka v rokoch 2019 - 2020

Názov diela: Anjel svetlonos (Adorujúci anjel)  
Autor: Neznámy  
Datácia: Baroko  
Umiestnenie: Štátny hrad Locket  
Majiteľ:  
Rozmery: výška 75 cm  
Technika: polychrómovaná drevená plastika  
Inventárne číslo: LO274

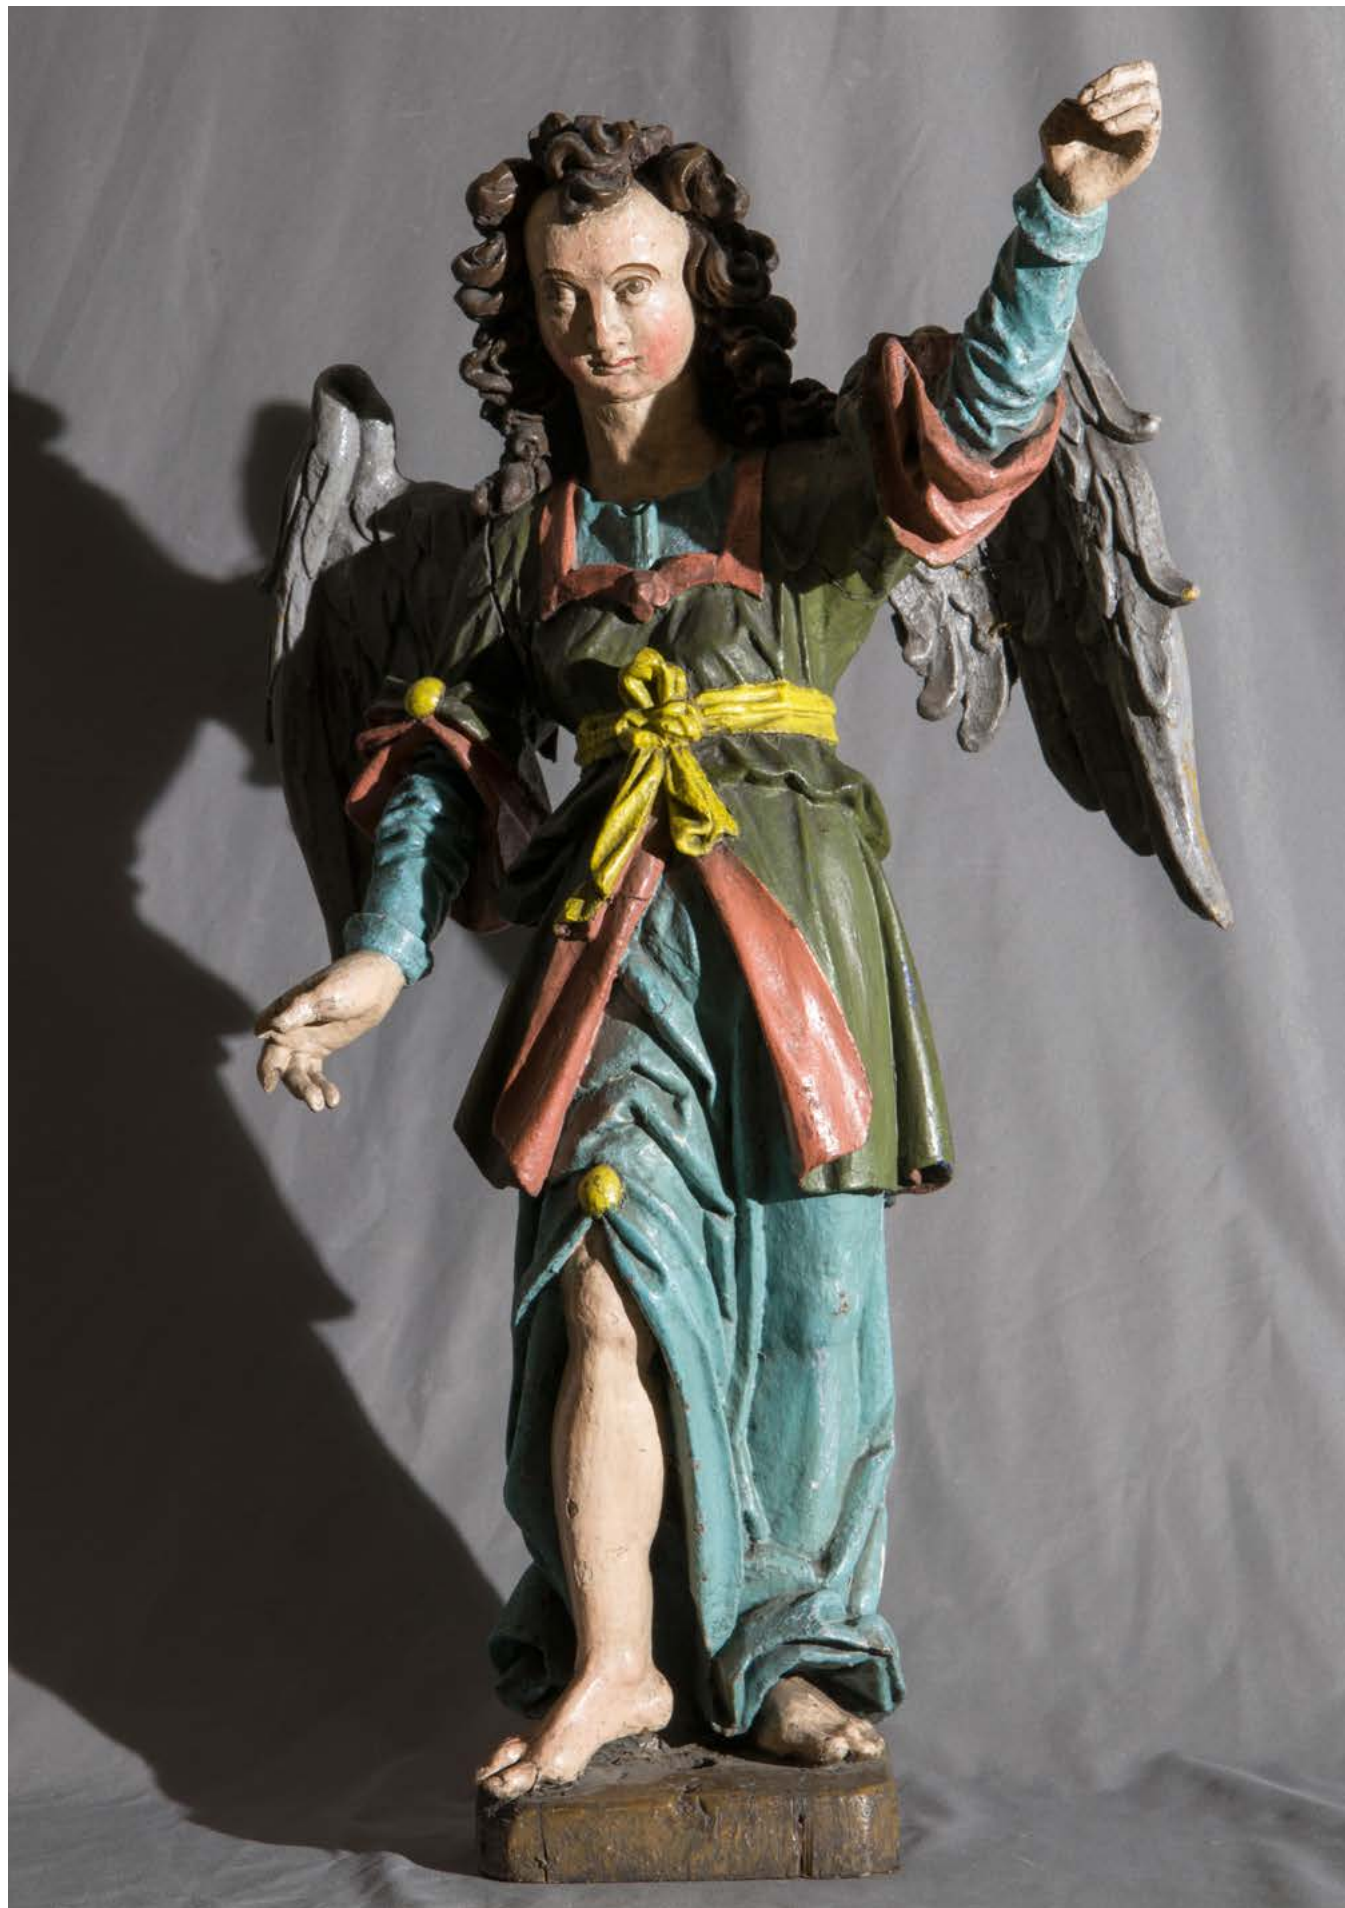
stav diela pred reštaurovaním, pohľad spredu, razantné osvetlenie

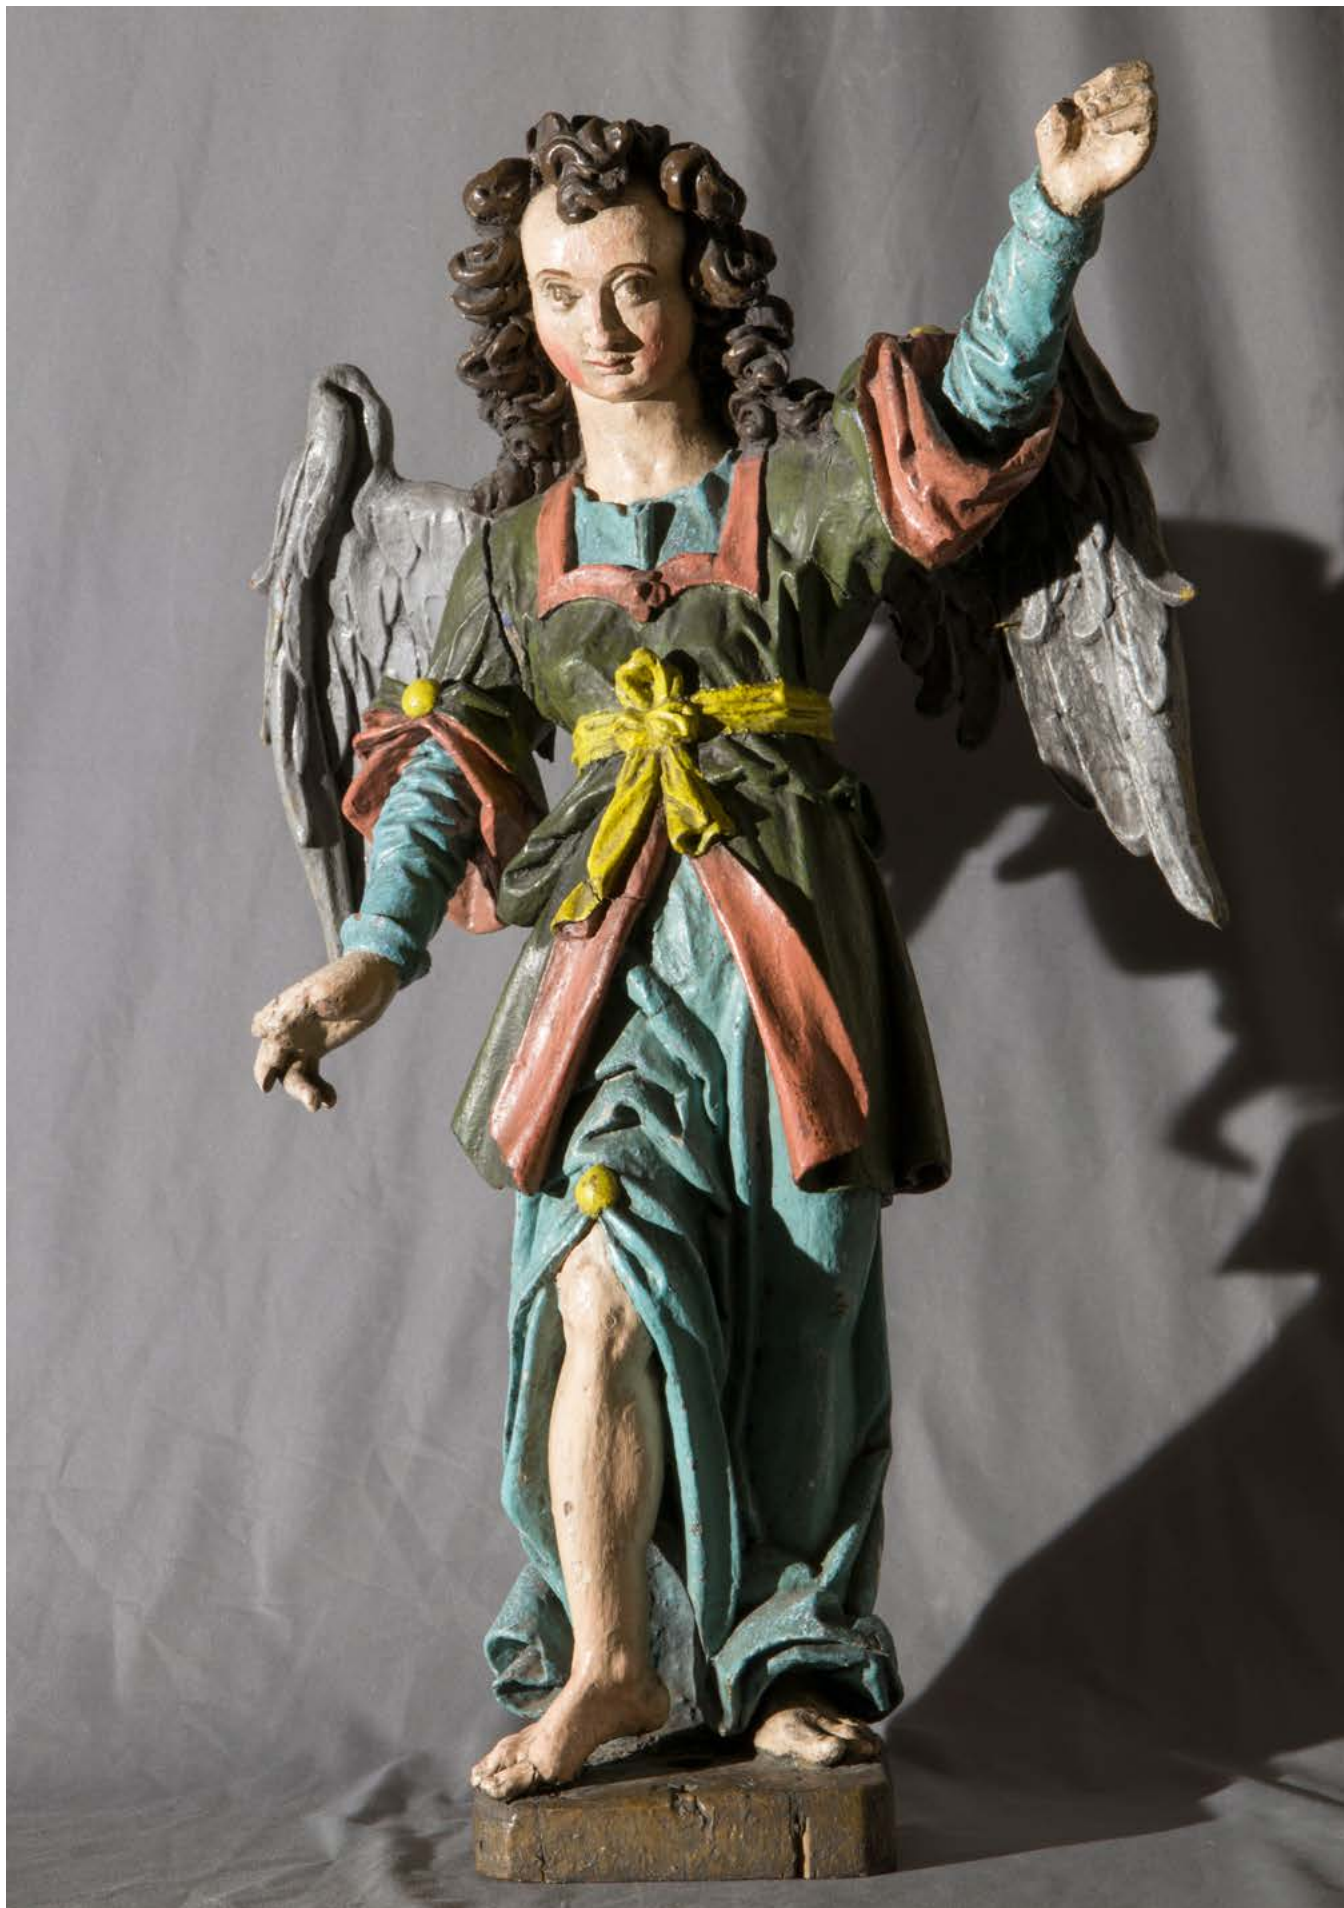
stav diela pred reštaurovaním, pohľad spredu, razantné osvetlenie

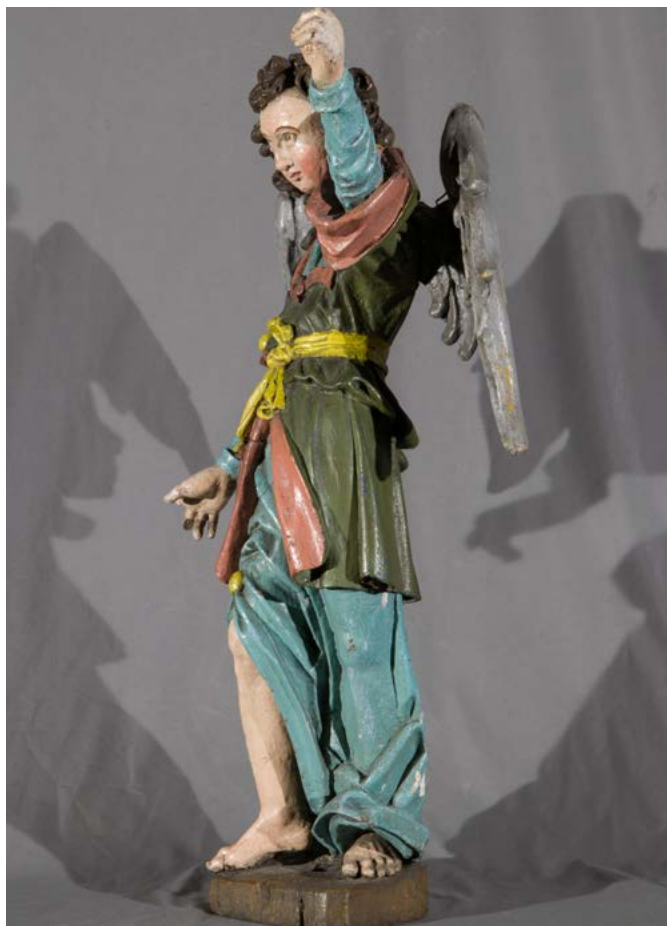
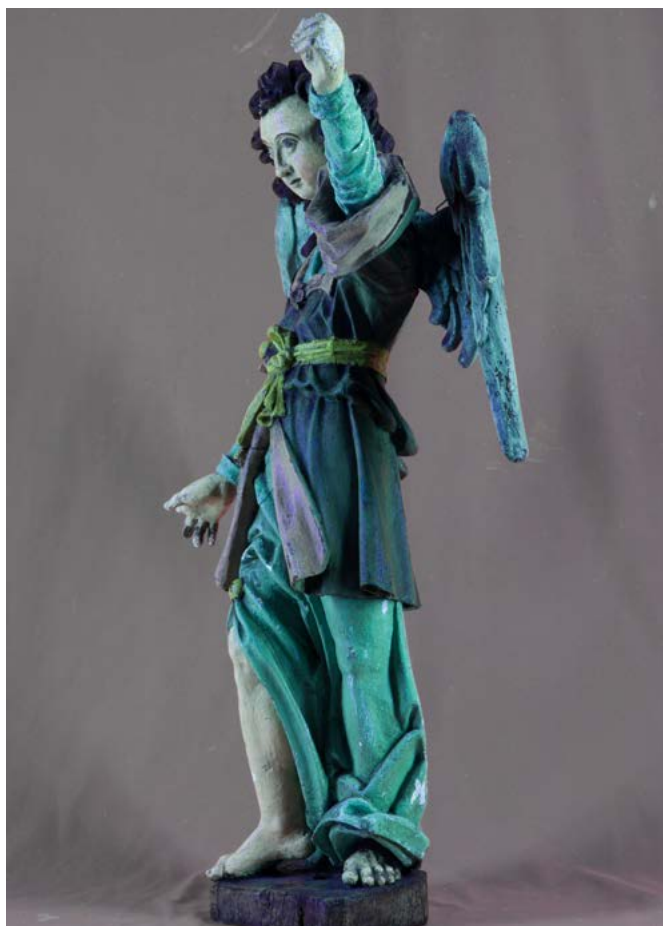
stav diela pred reštaurovaním, trištvrtinový pohľad zľava, VIS + UV luminiscencia

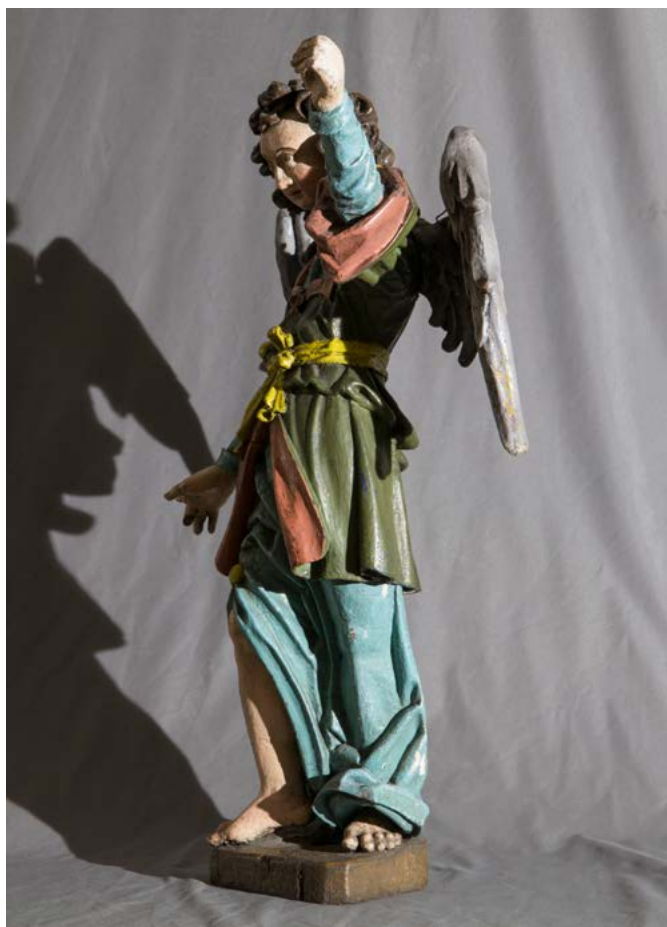
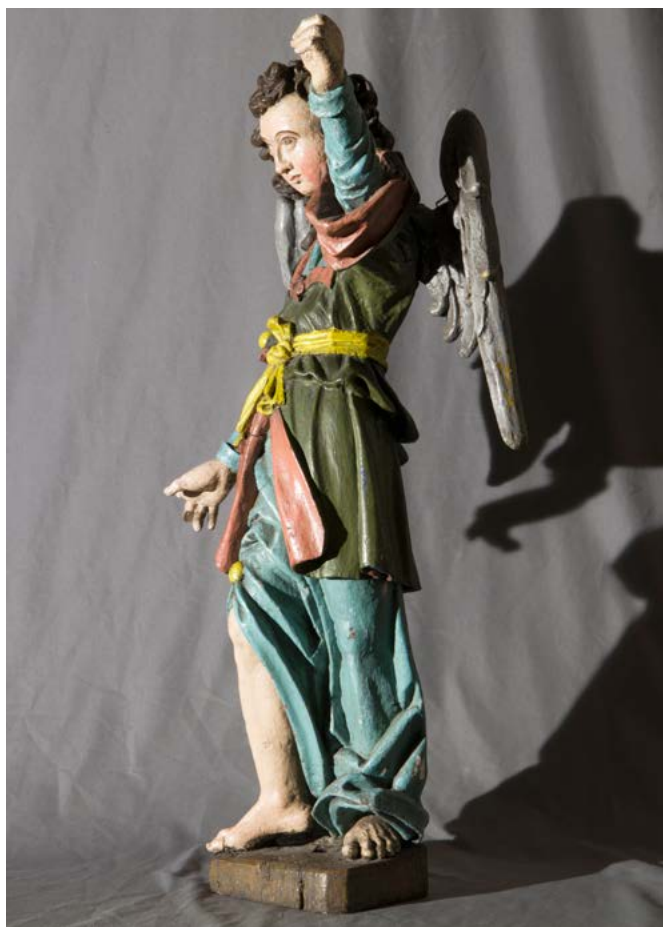
stav diela pred reštaurovaním, trištvrtinový pohľad zľava, razantné osvetlenie

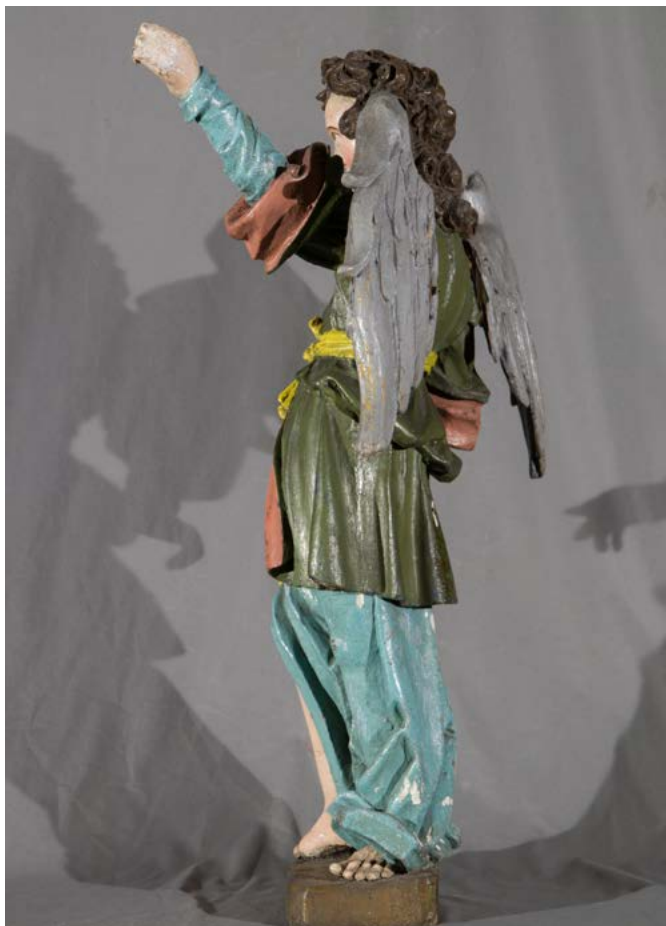
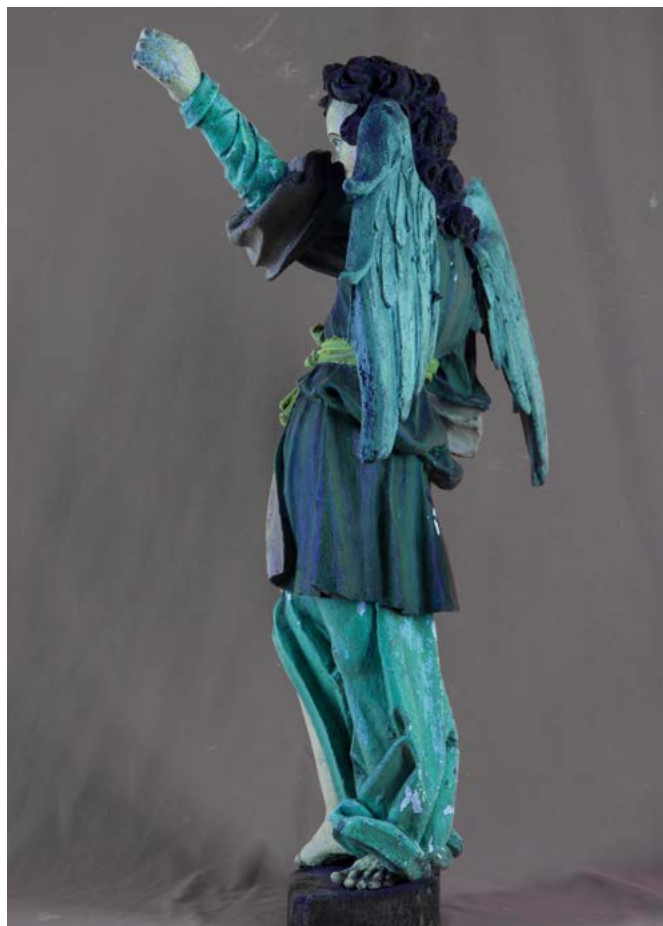
stav diela pred reštaurovaním, pohľad zľava, VIS + UV luminiscencia

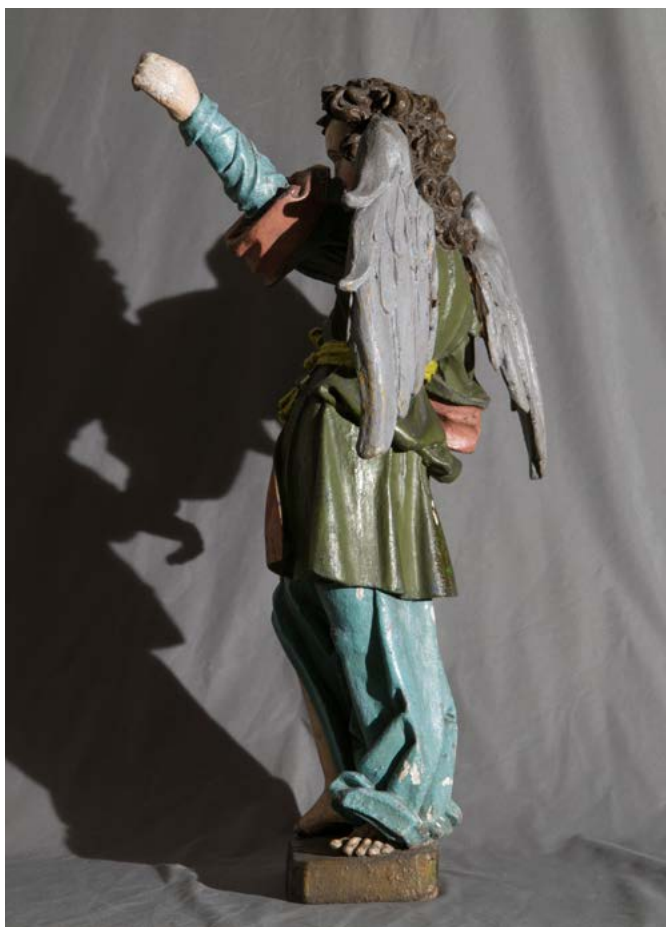
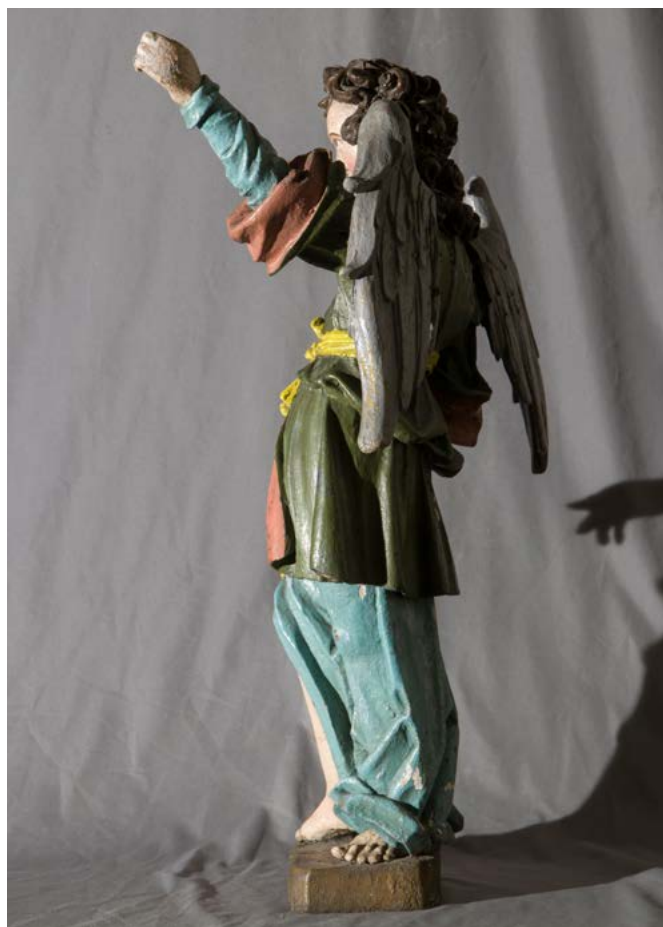
stav diela pred reštaurovaním, pohľad zľava, razantné osvetlenie

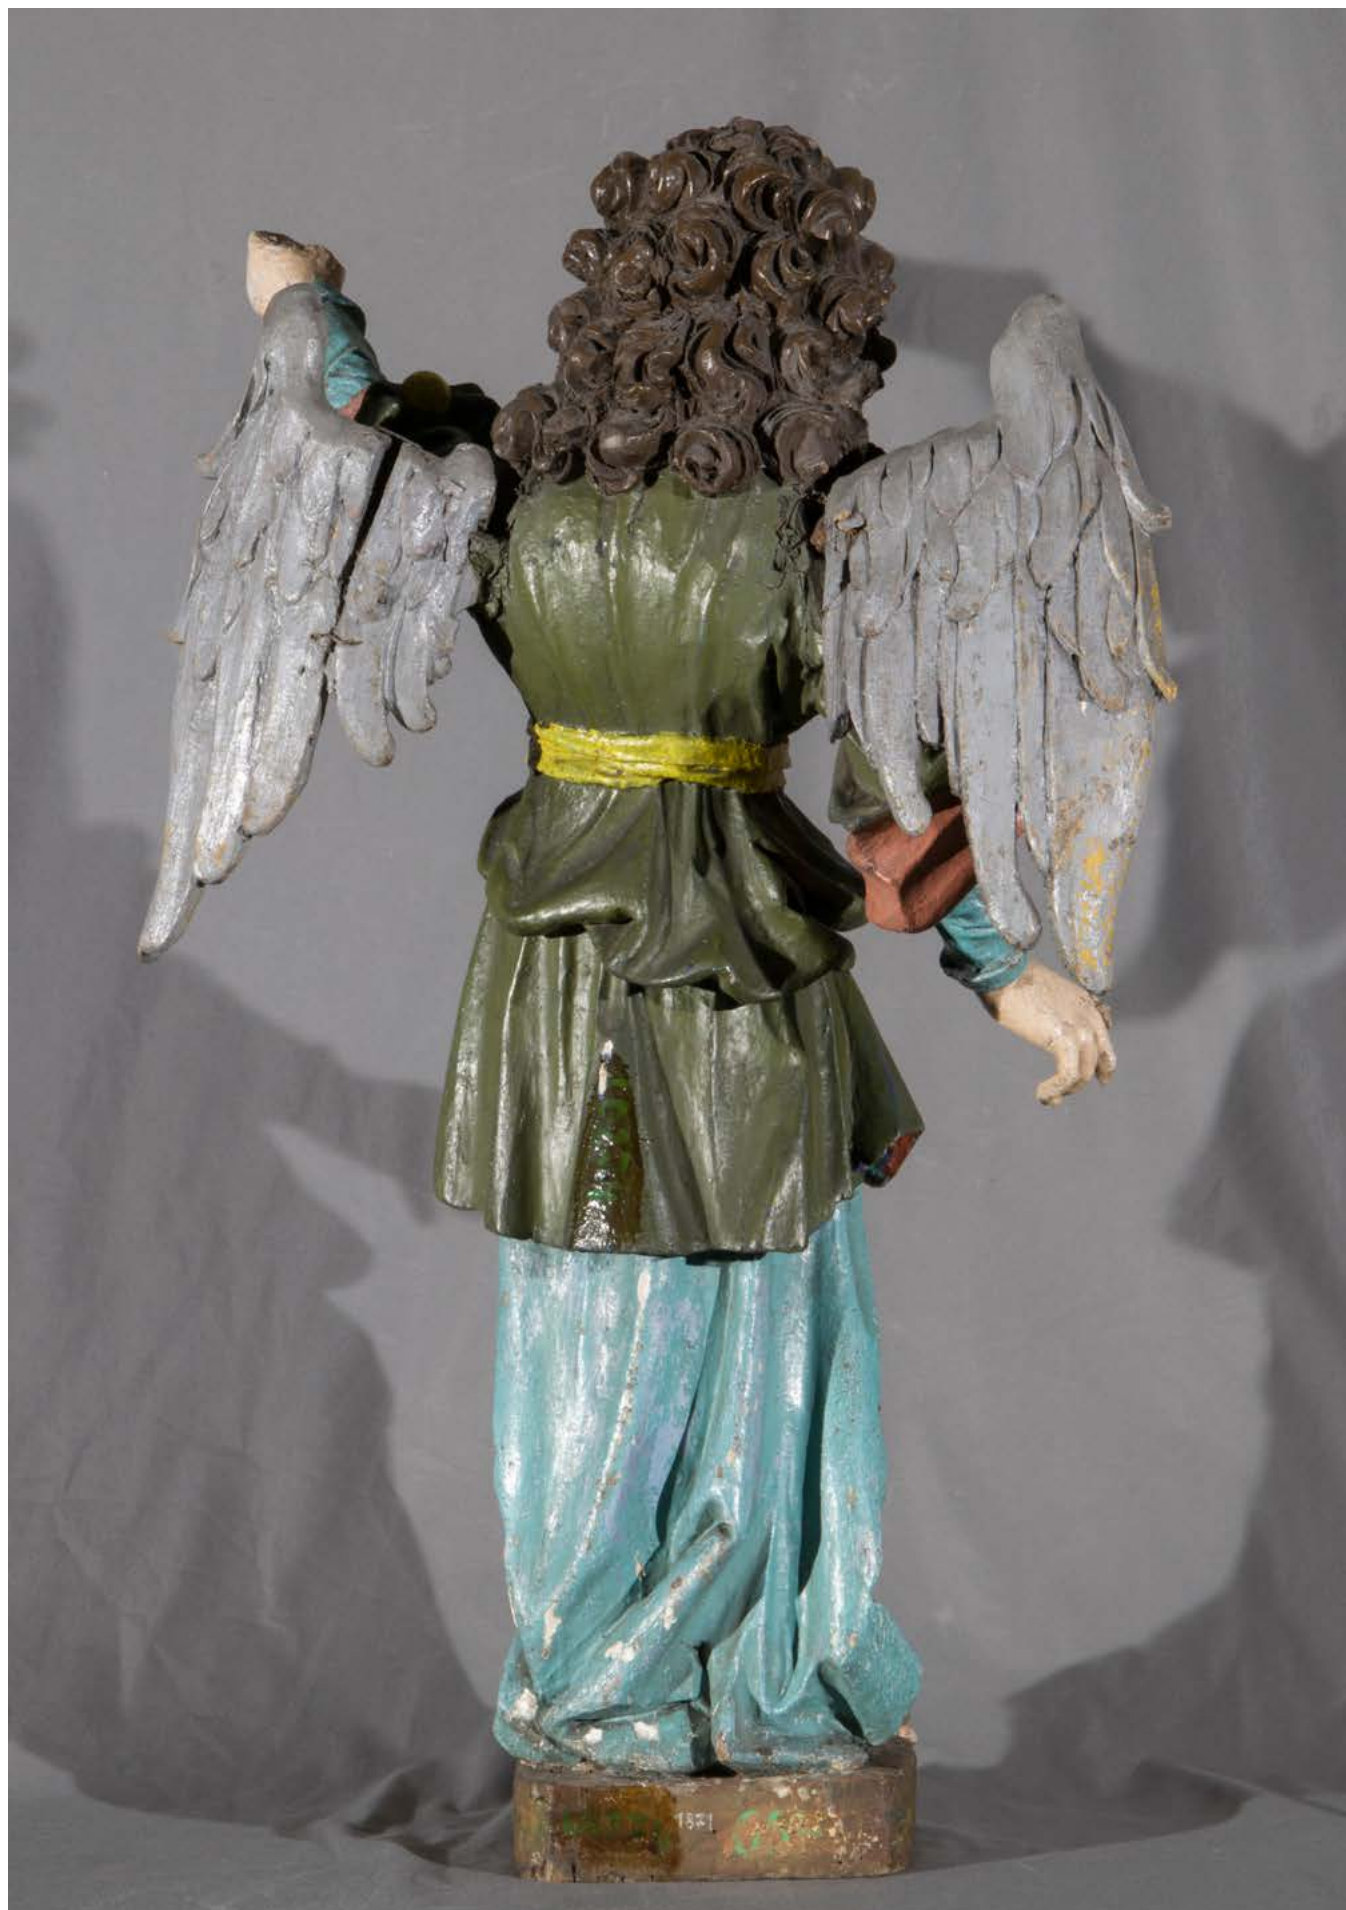
stav diela pred reštaurovaním, pohľad zozadu, VIS

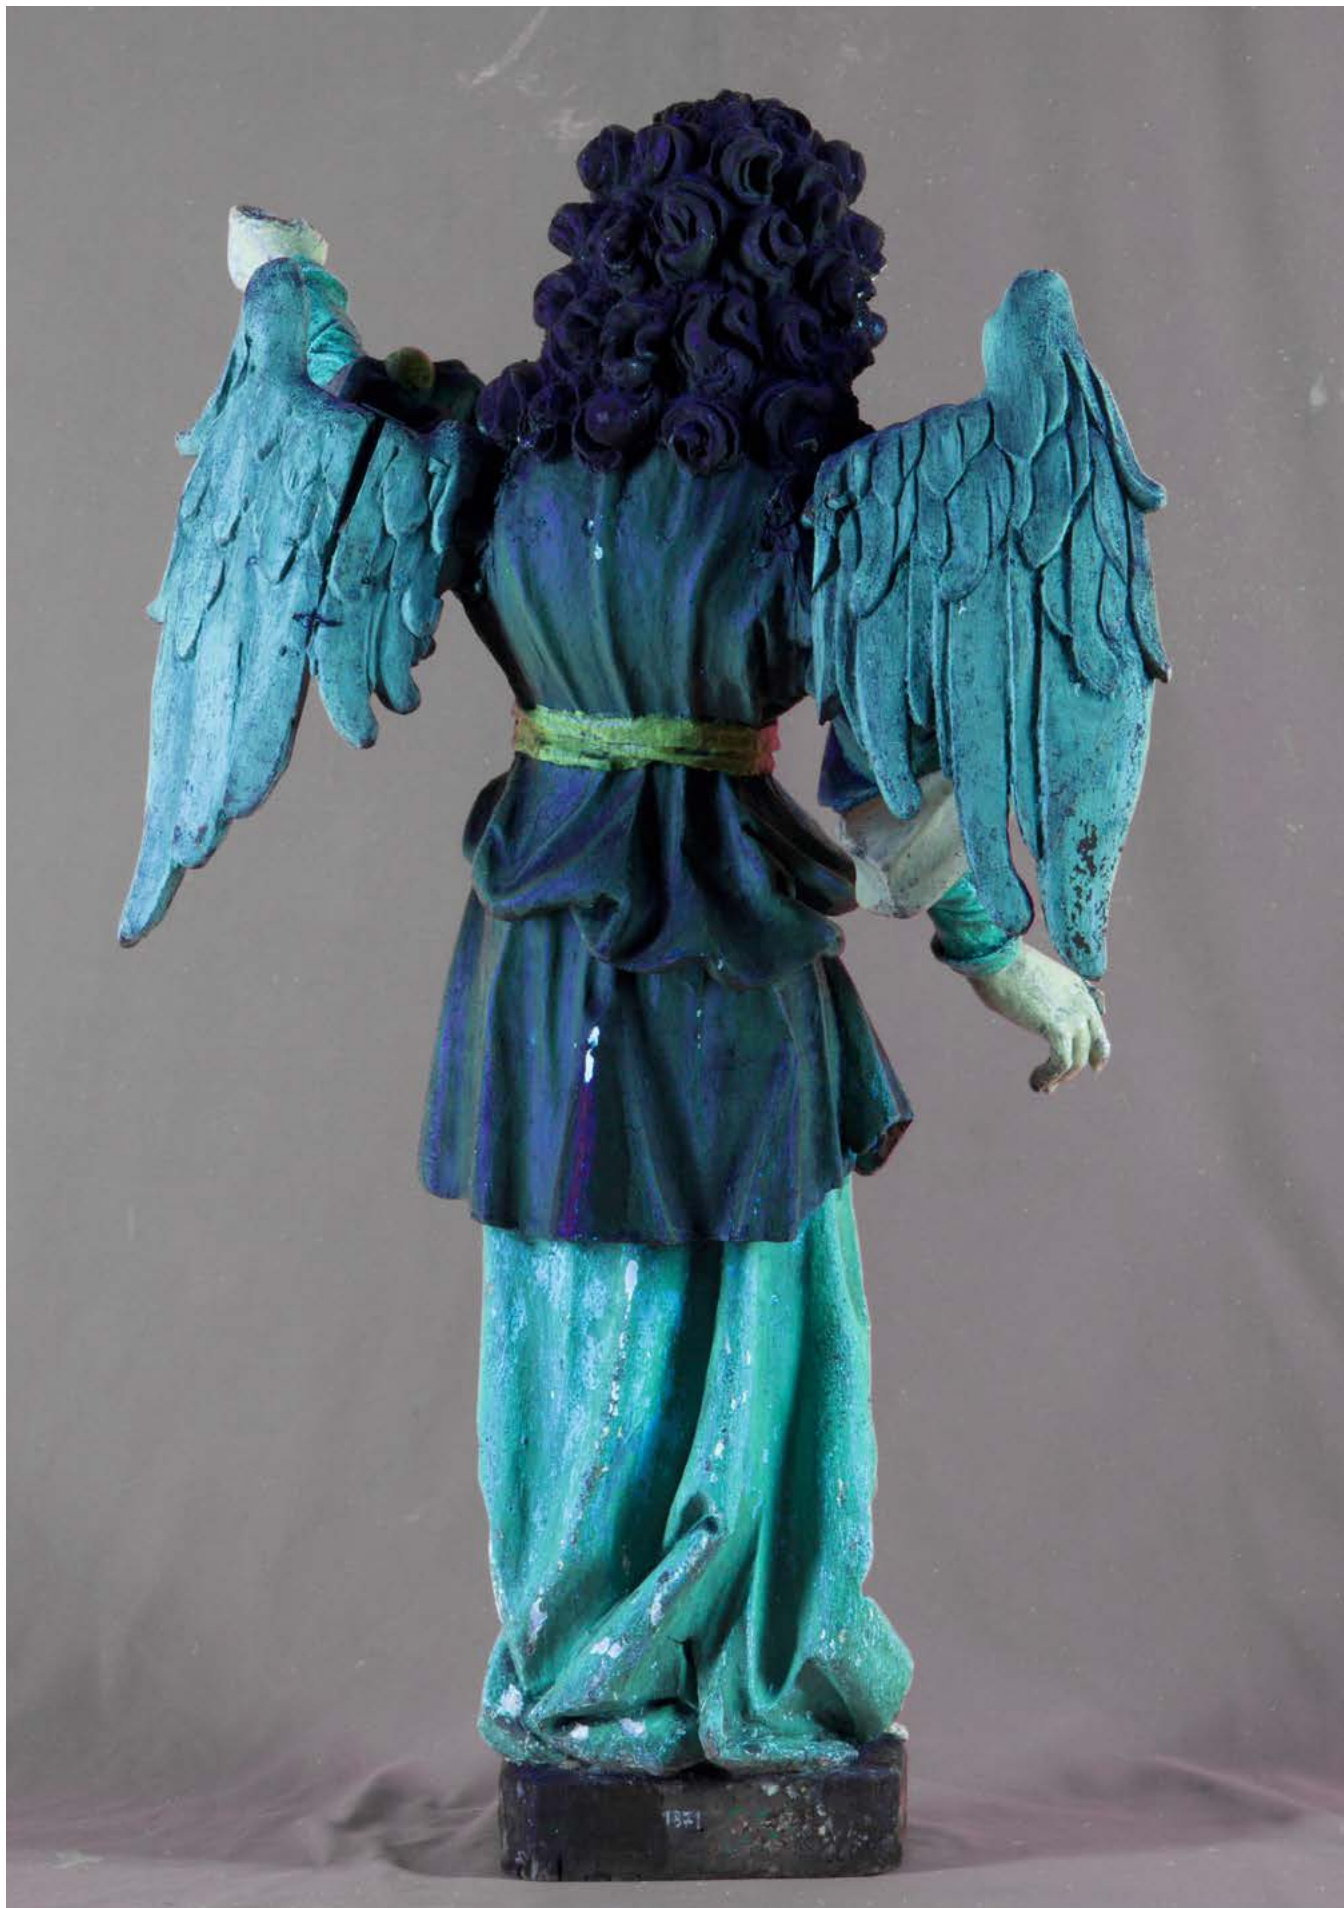
stav diela pred reštaurovaním, pohľad zozadu, UV luminiscencia

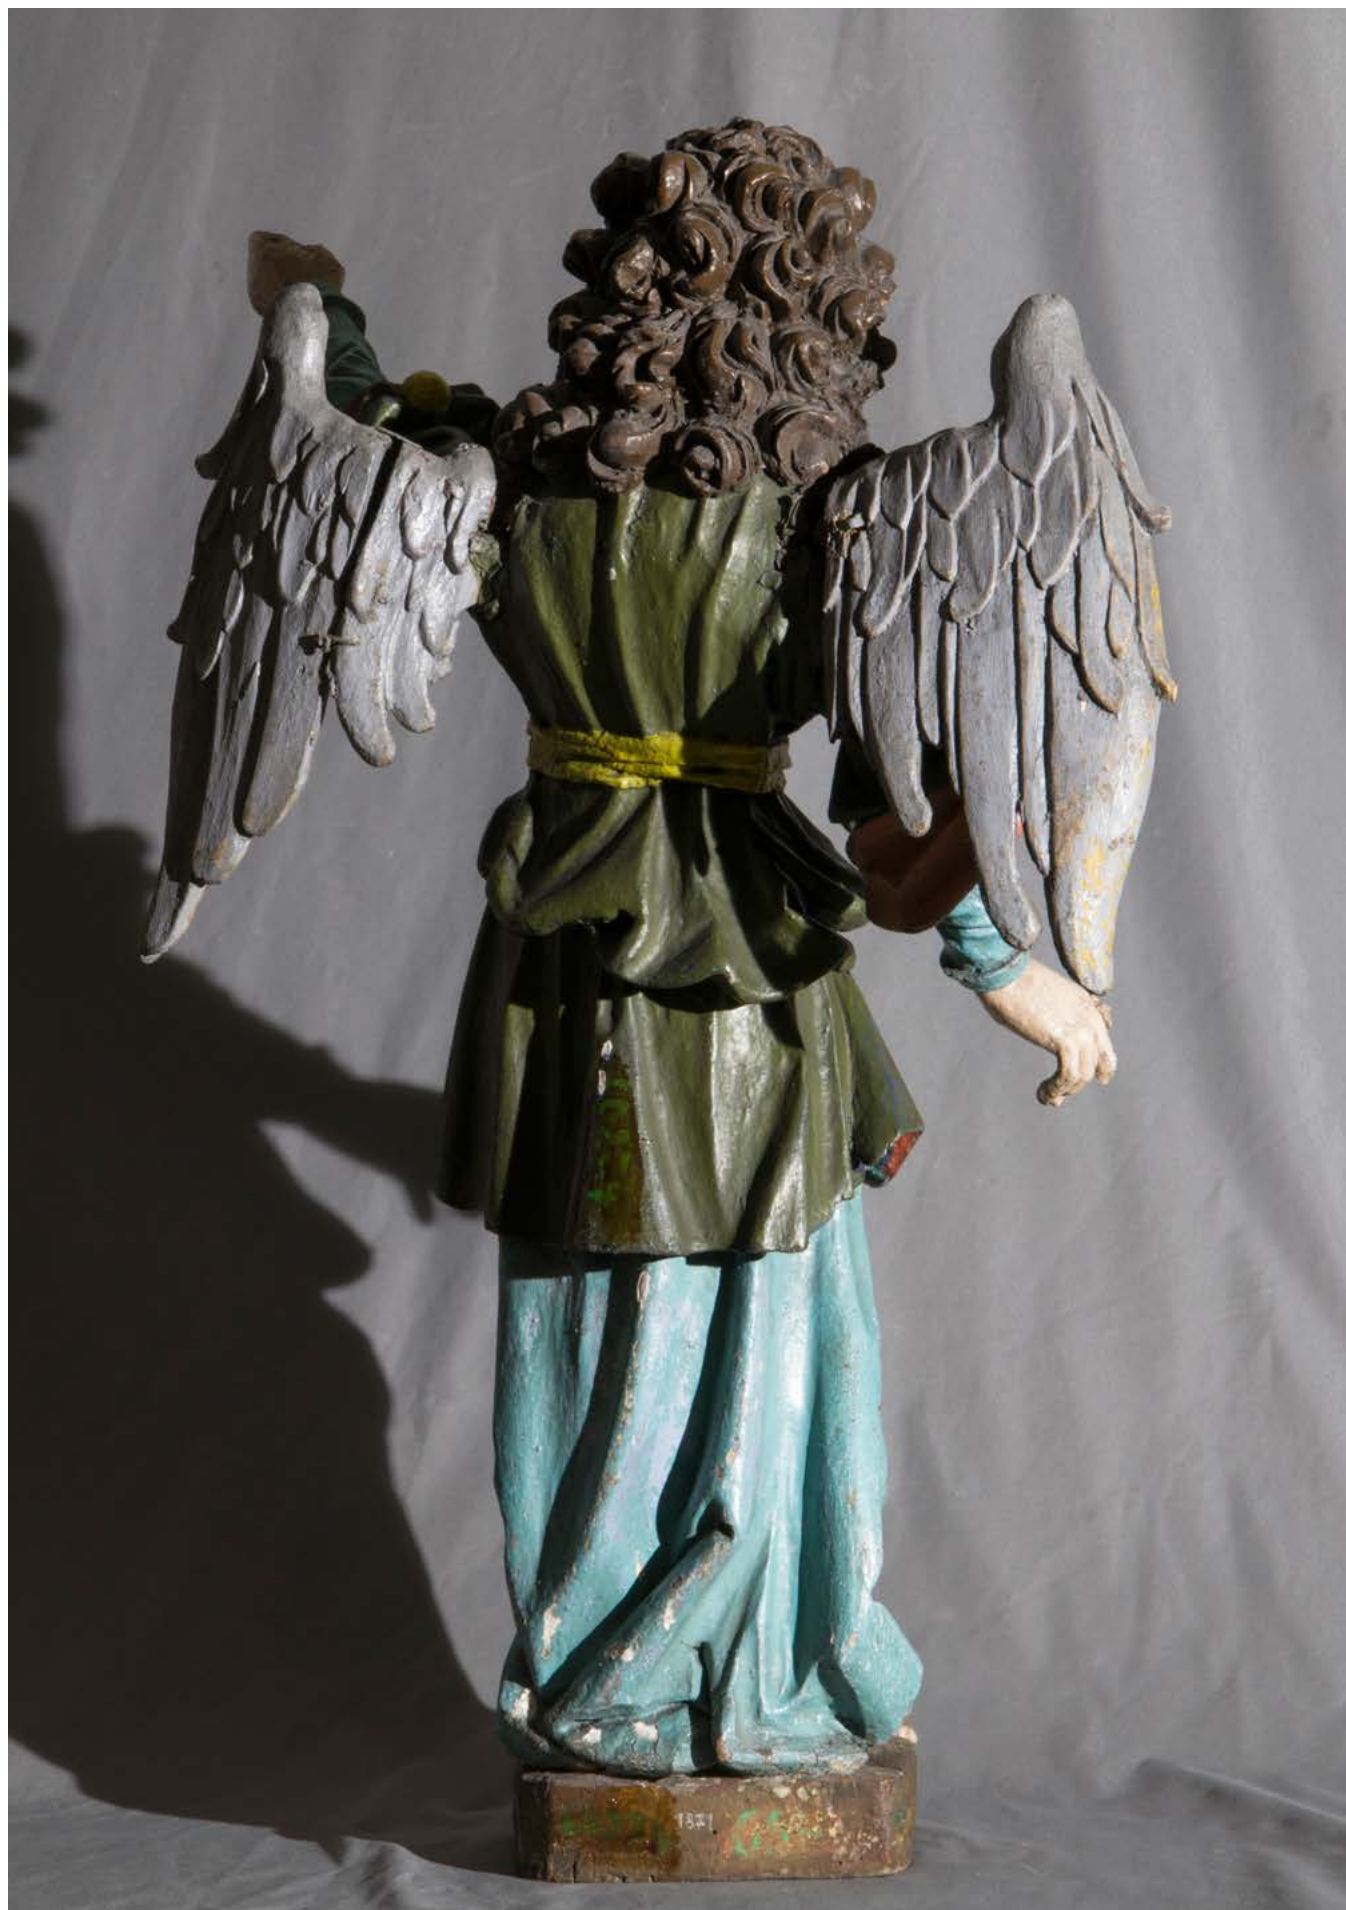
stav diela pred reštaurovaním, pohľad zozadu, razantné osvetlenie

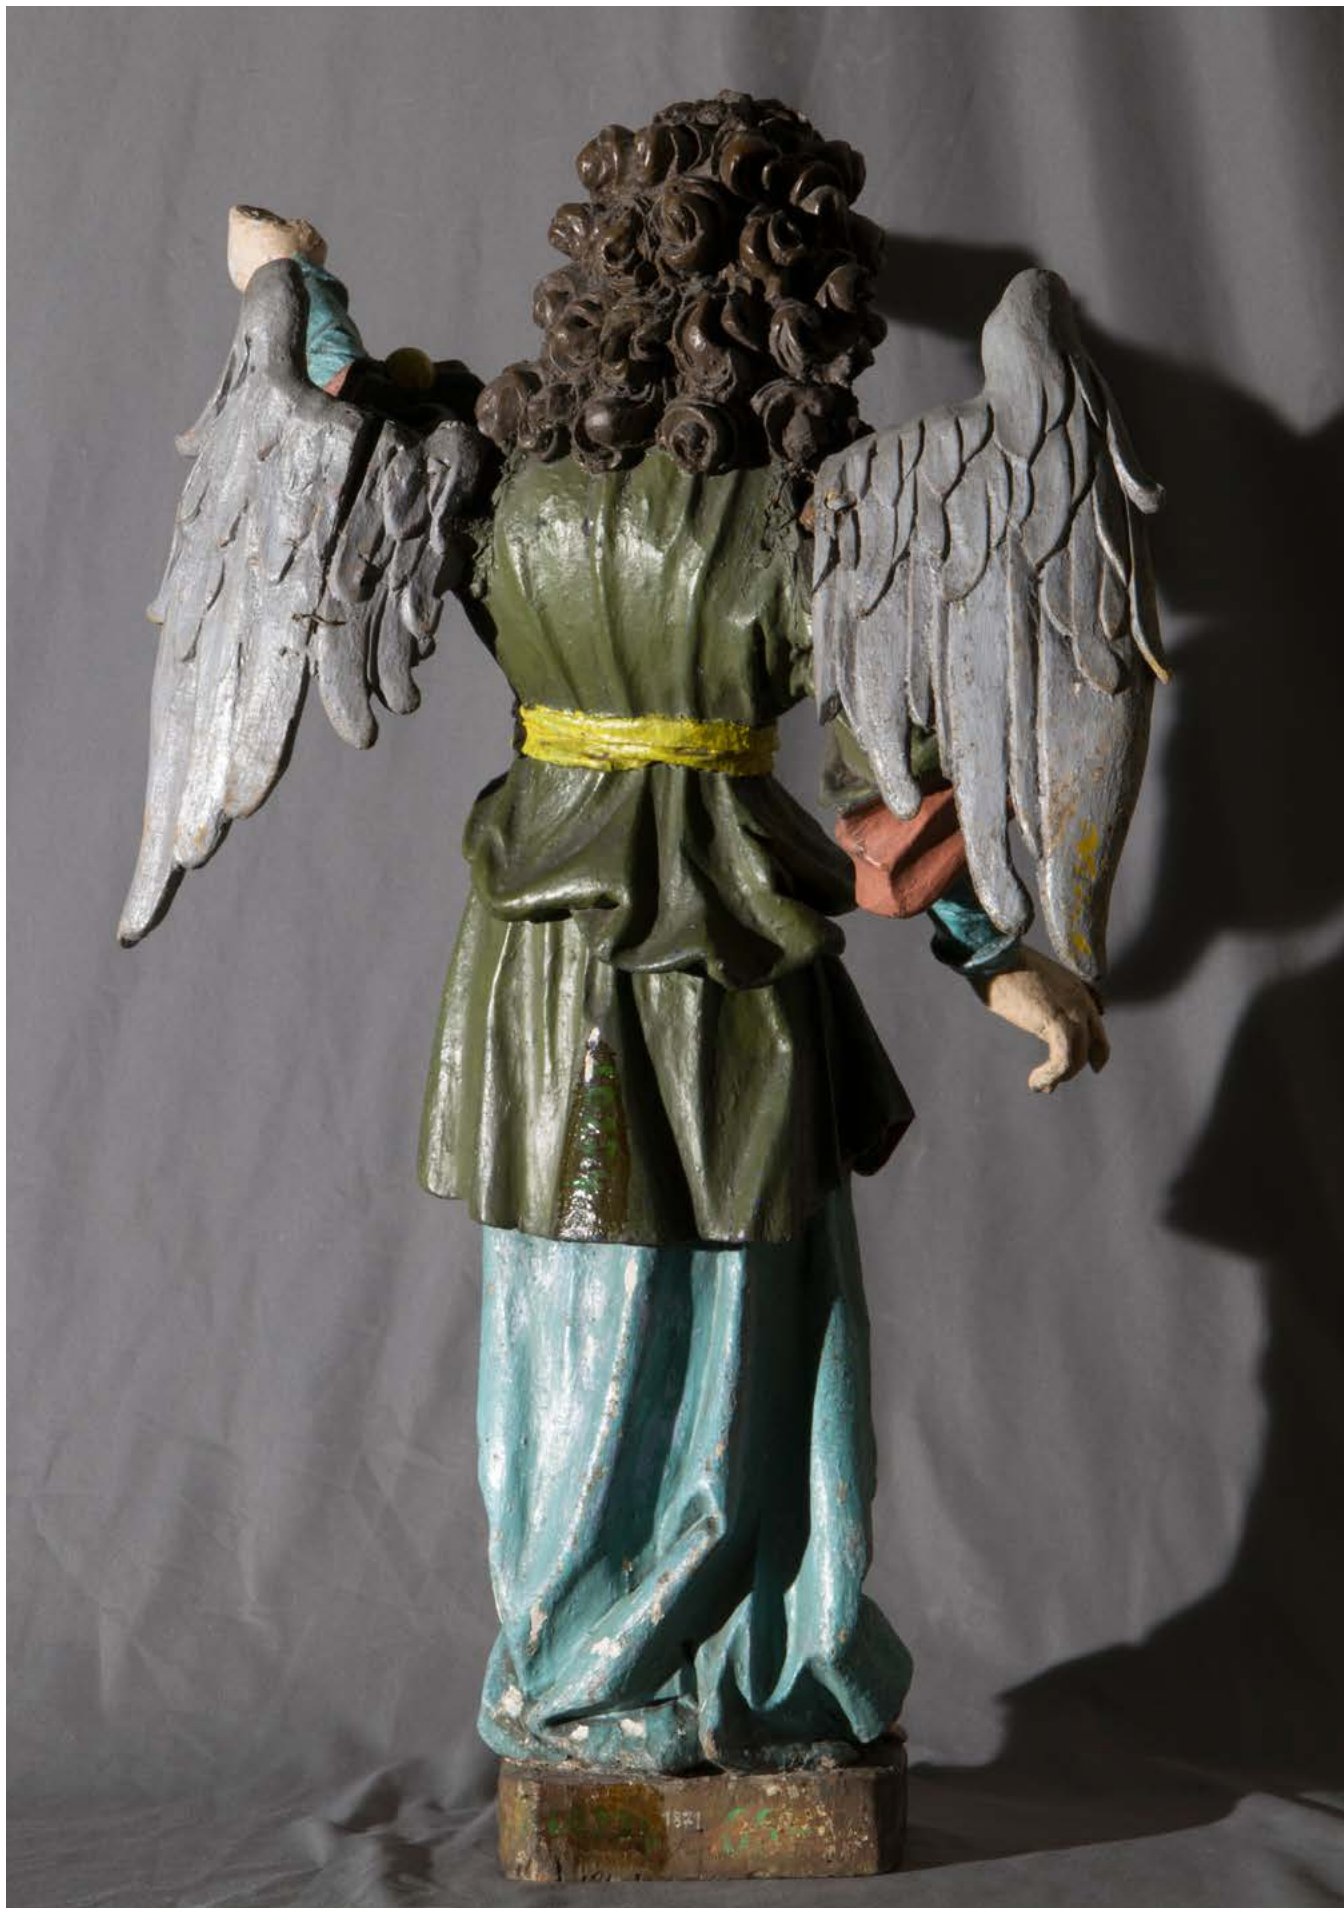
stav diela pred reštaurovaním, pohľad zozadu, razantné osvetlenie

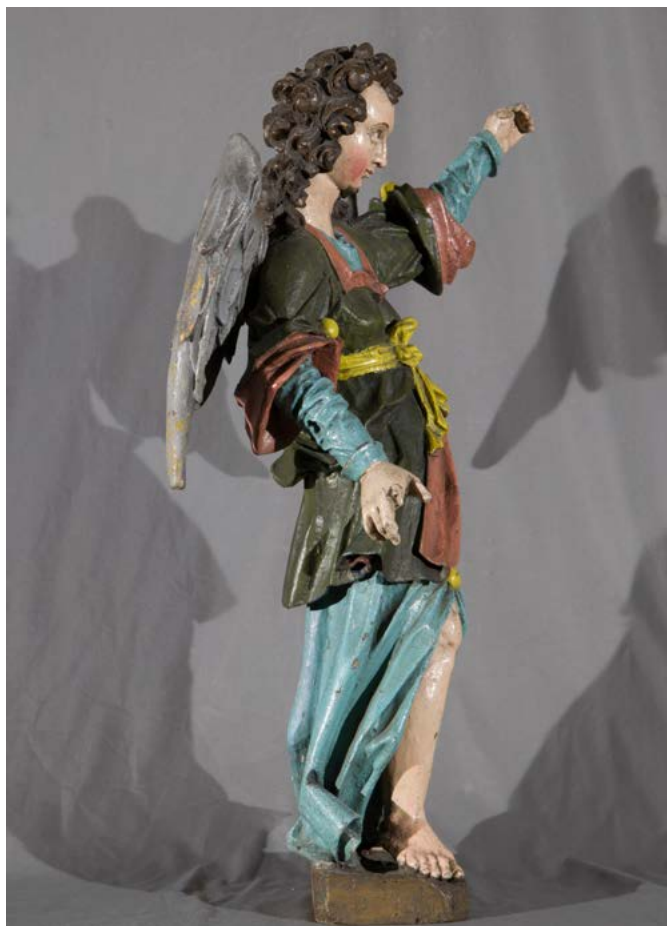
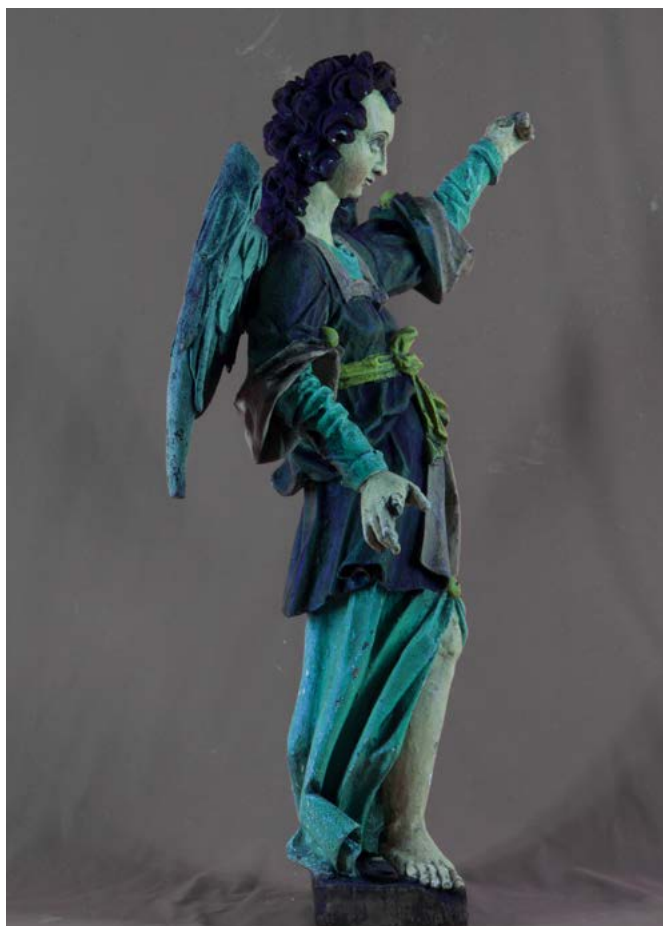
stav diela pred reštaurovaním, pohľad sprava, VIS + UV luminiscencia

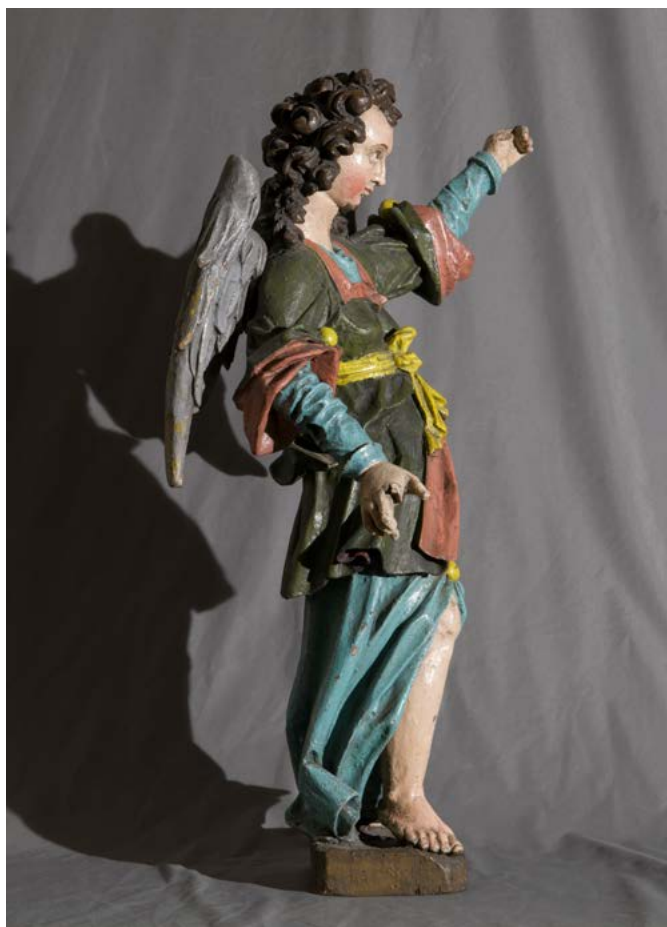
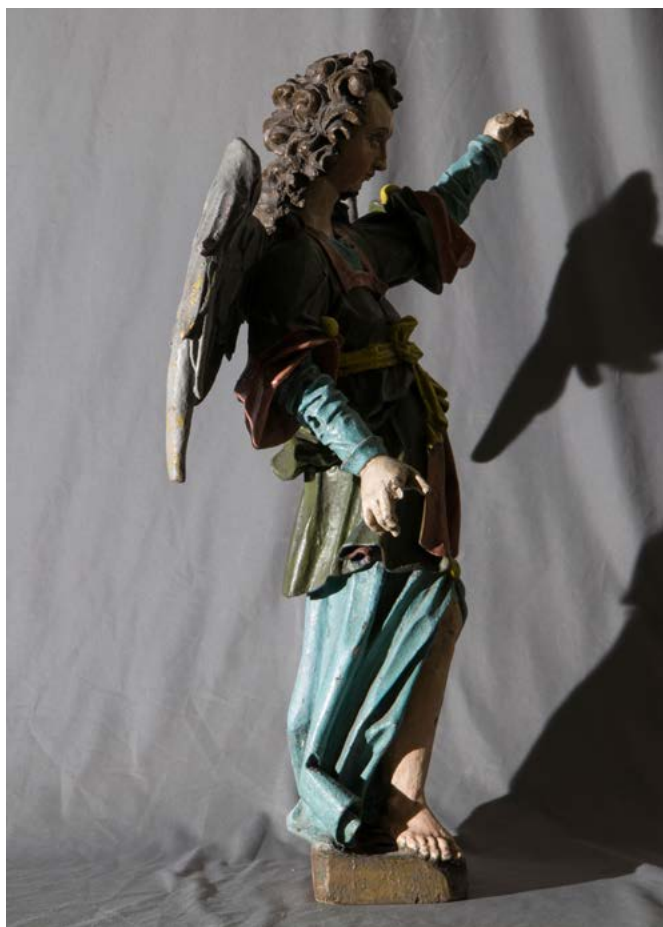
stav diela pred reštaurovaním, pohľad sprava, razantné osvetlenie
