# REŠTAURÁTORSKÁ DOKUMENTÁCIA

ANJEL SVETLONOS  
(práce stále probíhají)

Reštauroval Pavol Sás, študent 6. ročníka v rokoch 2019 - 2020

Názov diela: Anjel svetlonos (Adorujúci anjel)  
Autor: Neznámy  
Datácia: Baroko  
Umiestnenie: Štátny hrad Locket  
Majiteľ:  
Rozmery: výška 75 cm  
Technika: polychrómovaná drevená plastika  
Inventárne číslo: LO274

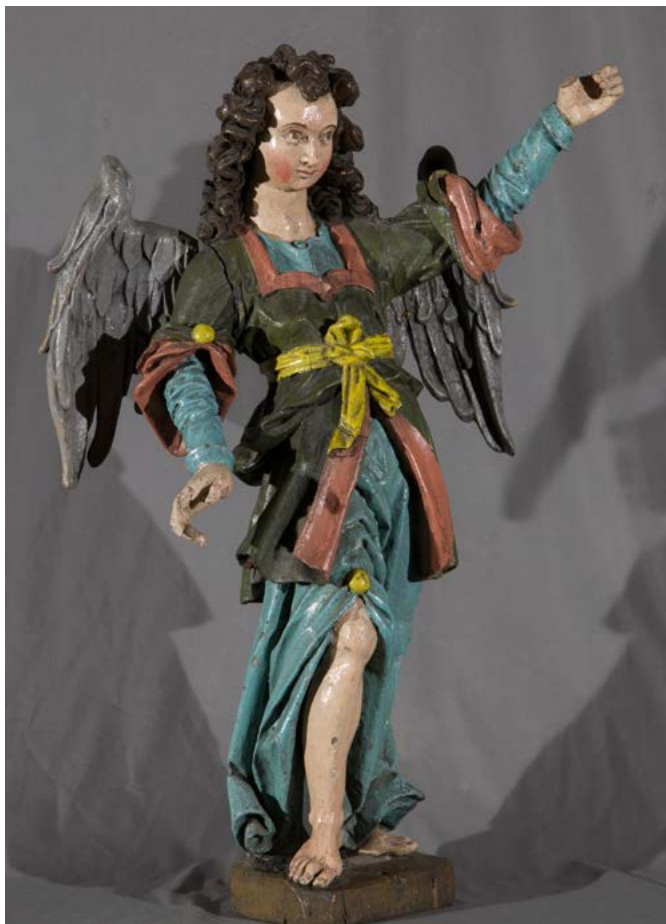
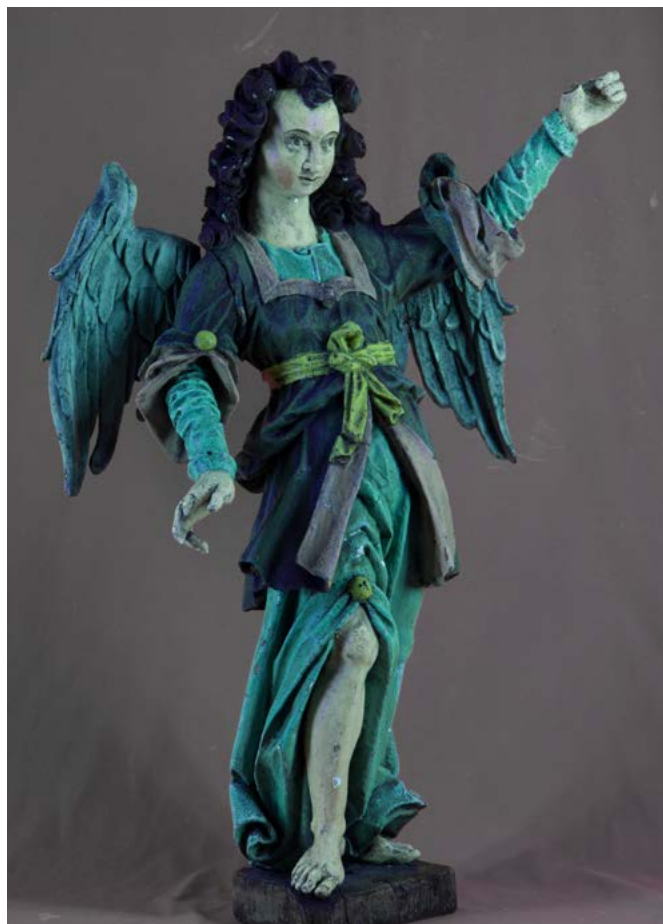
stav diela pred reštaurovaním, trištvrtinový pohľad sprava, VIS + UV luminiscencia

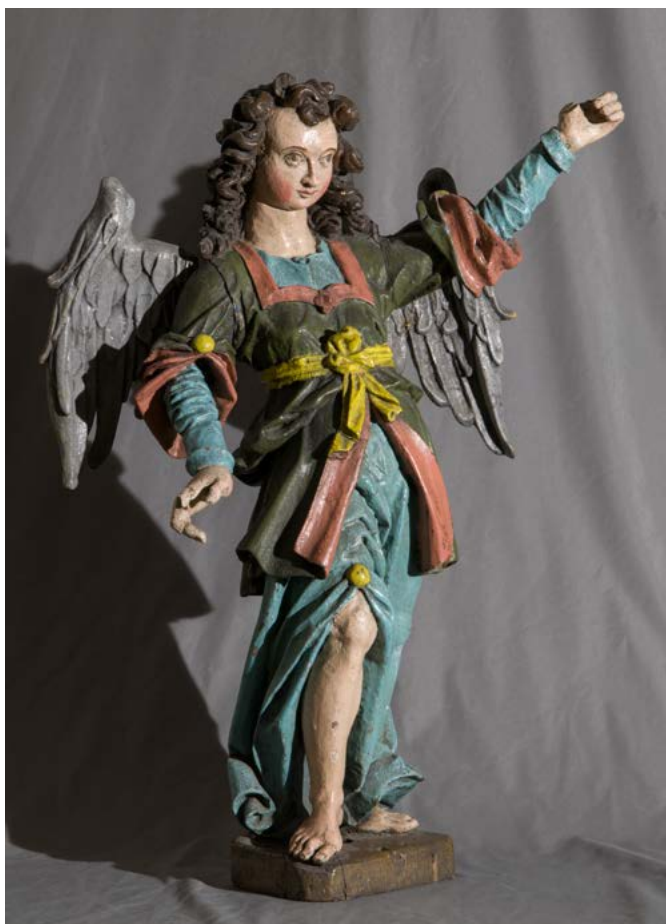
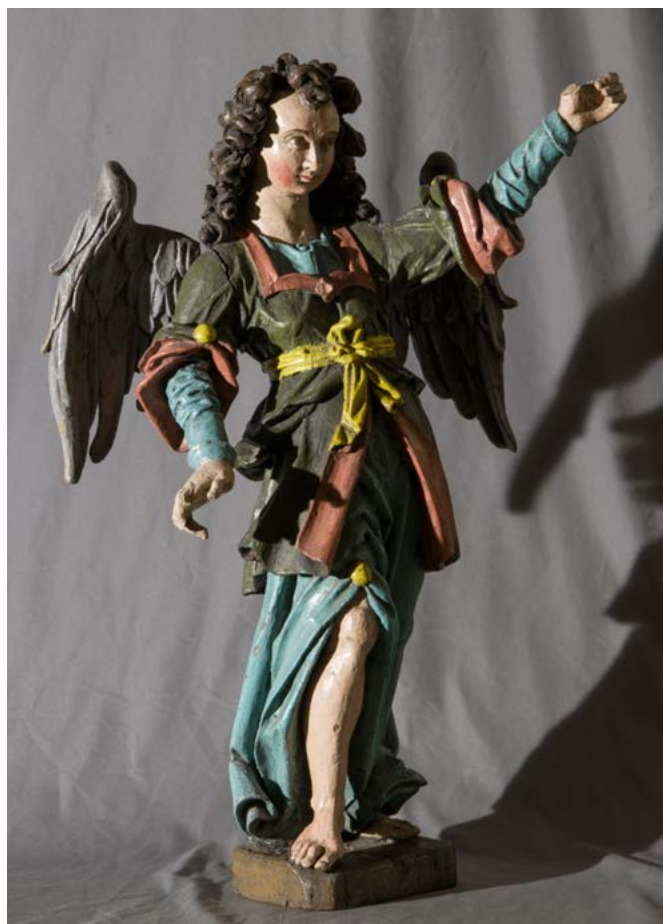
stav diela pred reštaurovaním, trištvrtinový pohľad sprava, razantné osvetlenie

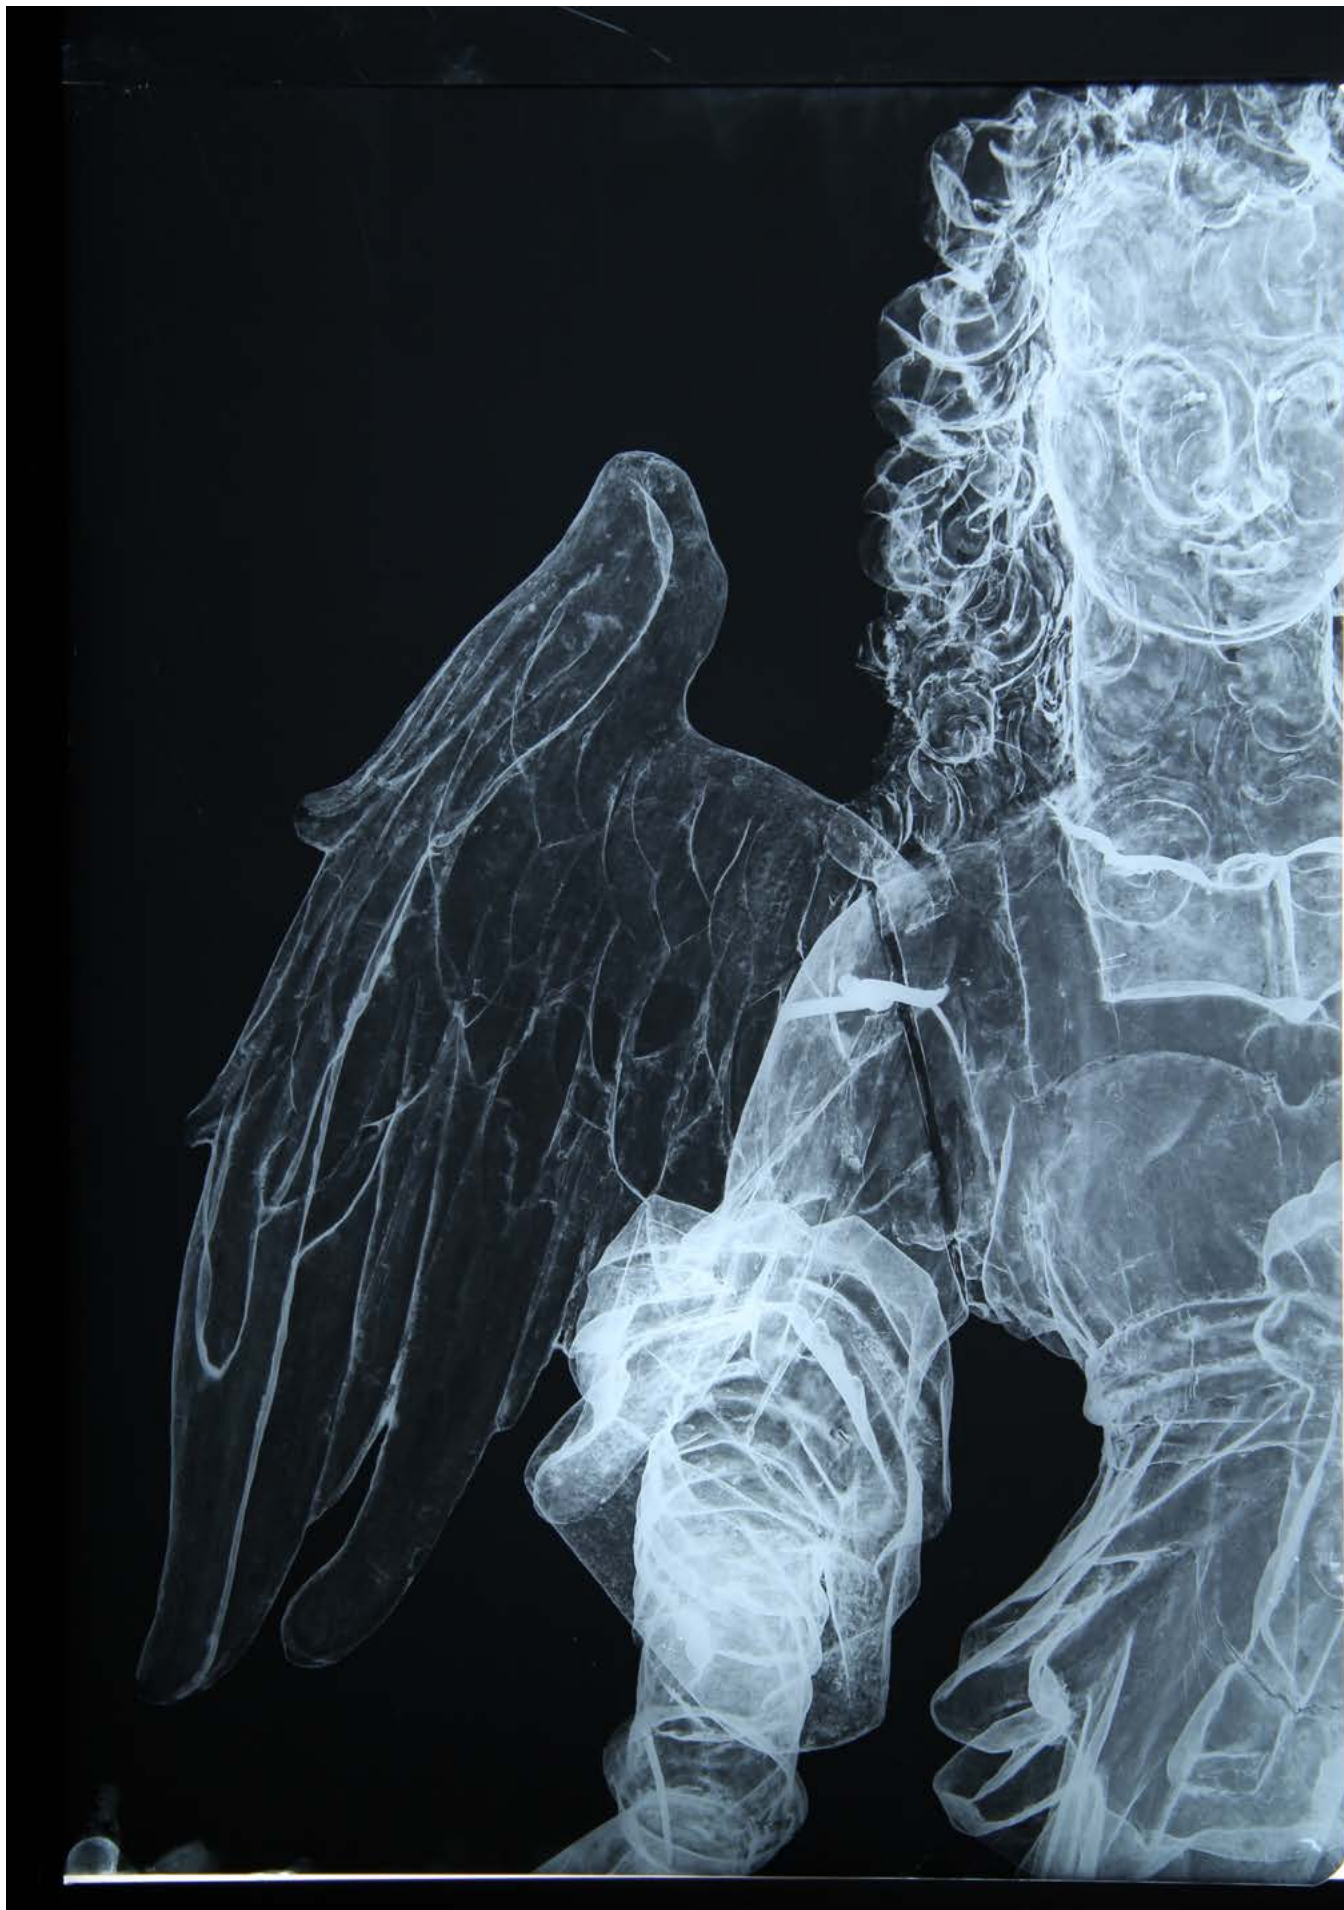
stav pred reštaurovaním, rentgen , detail

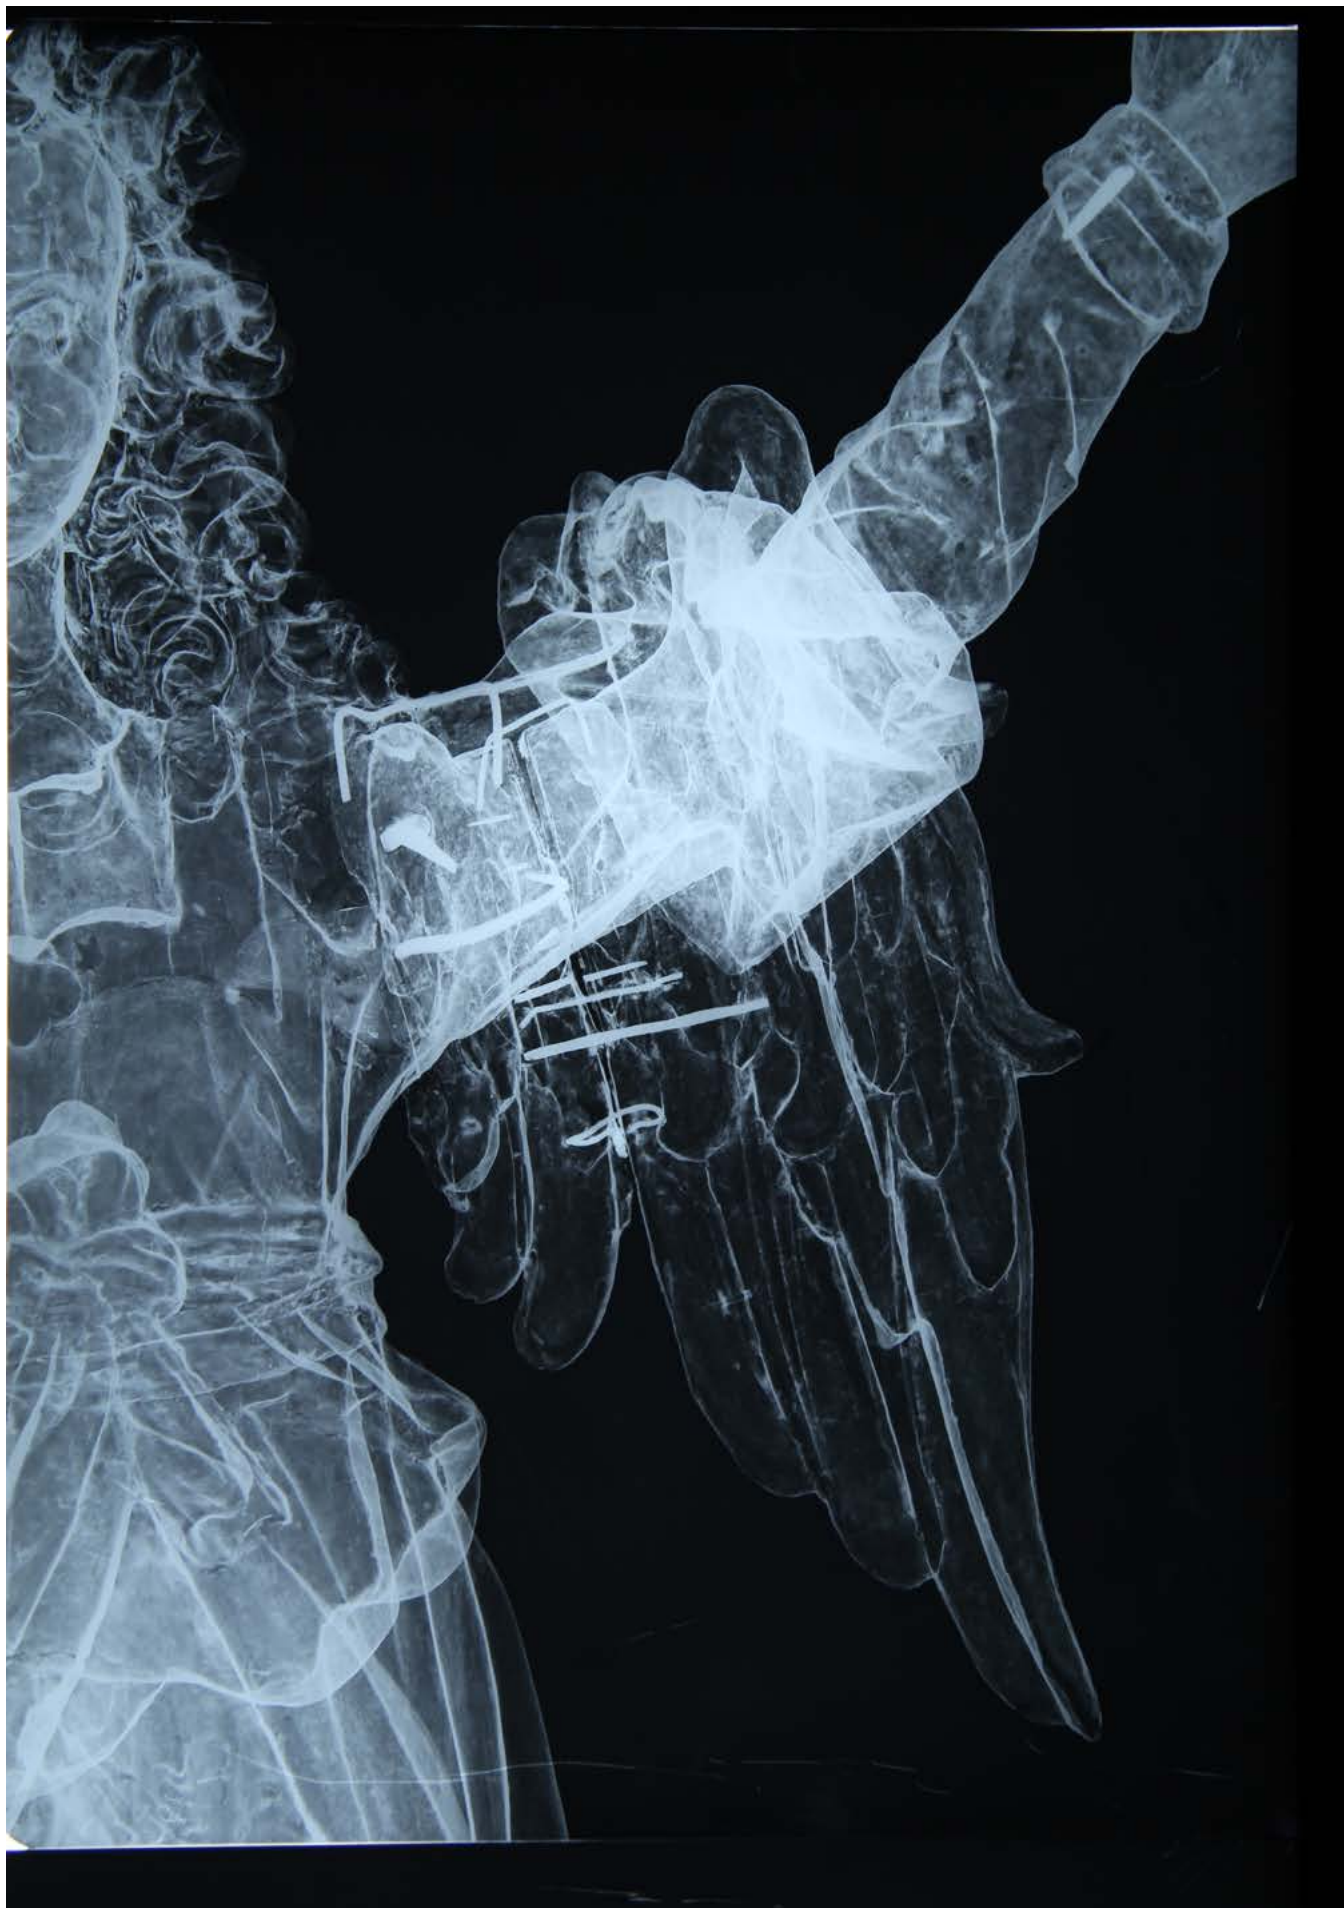
stav pred reštaurovaním, rentgen , detail

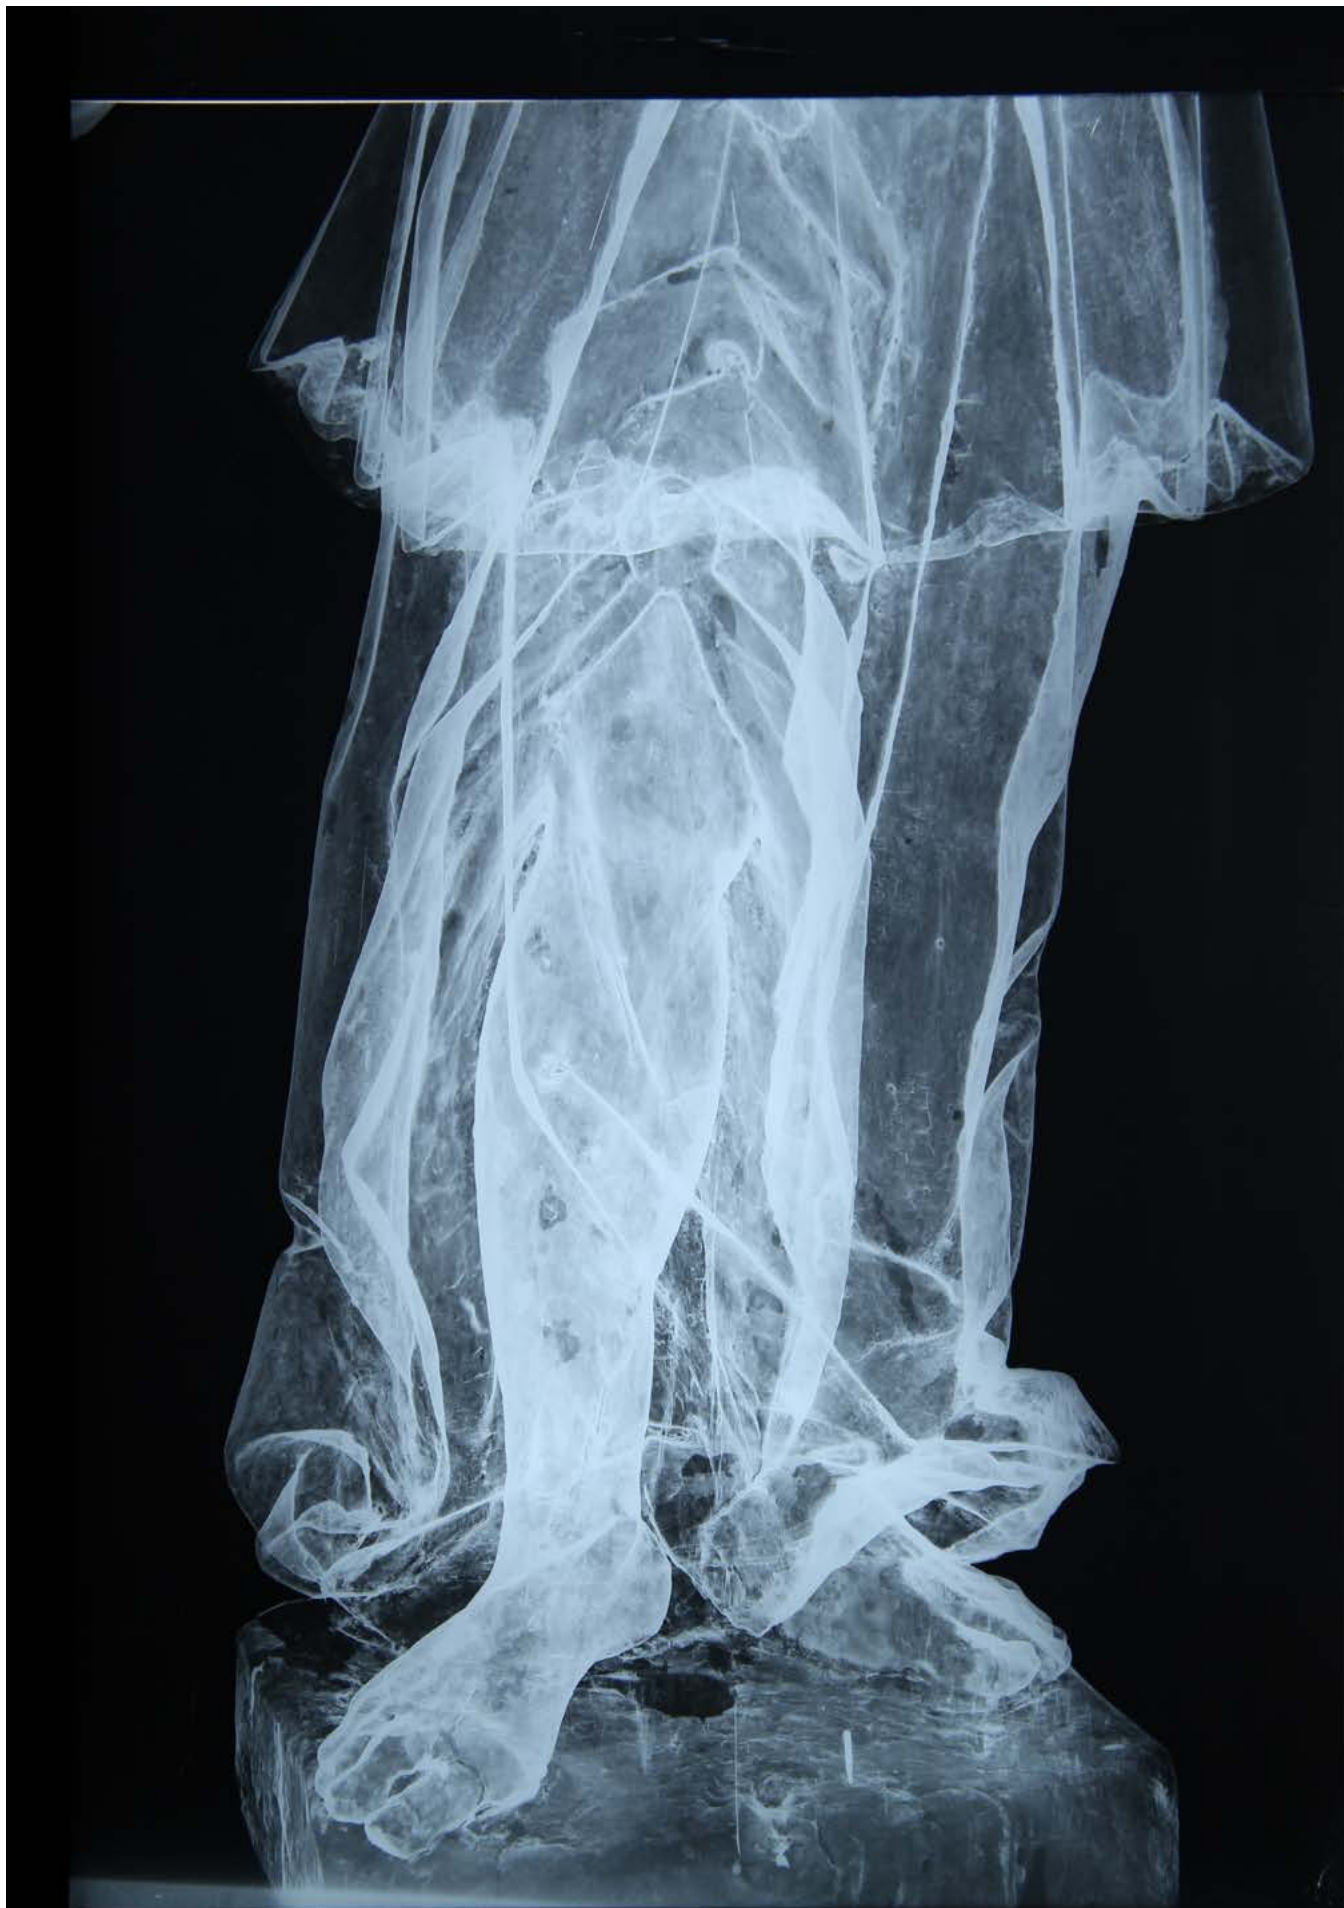
stav pred reštaurovaním, rentgen , detail

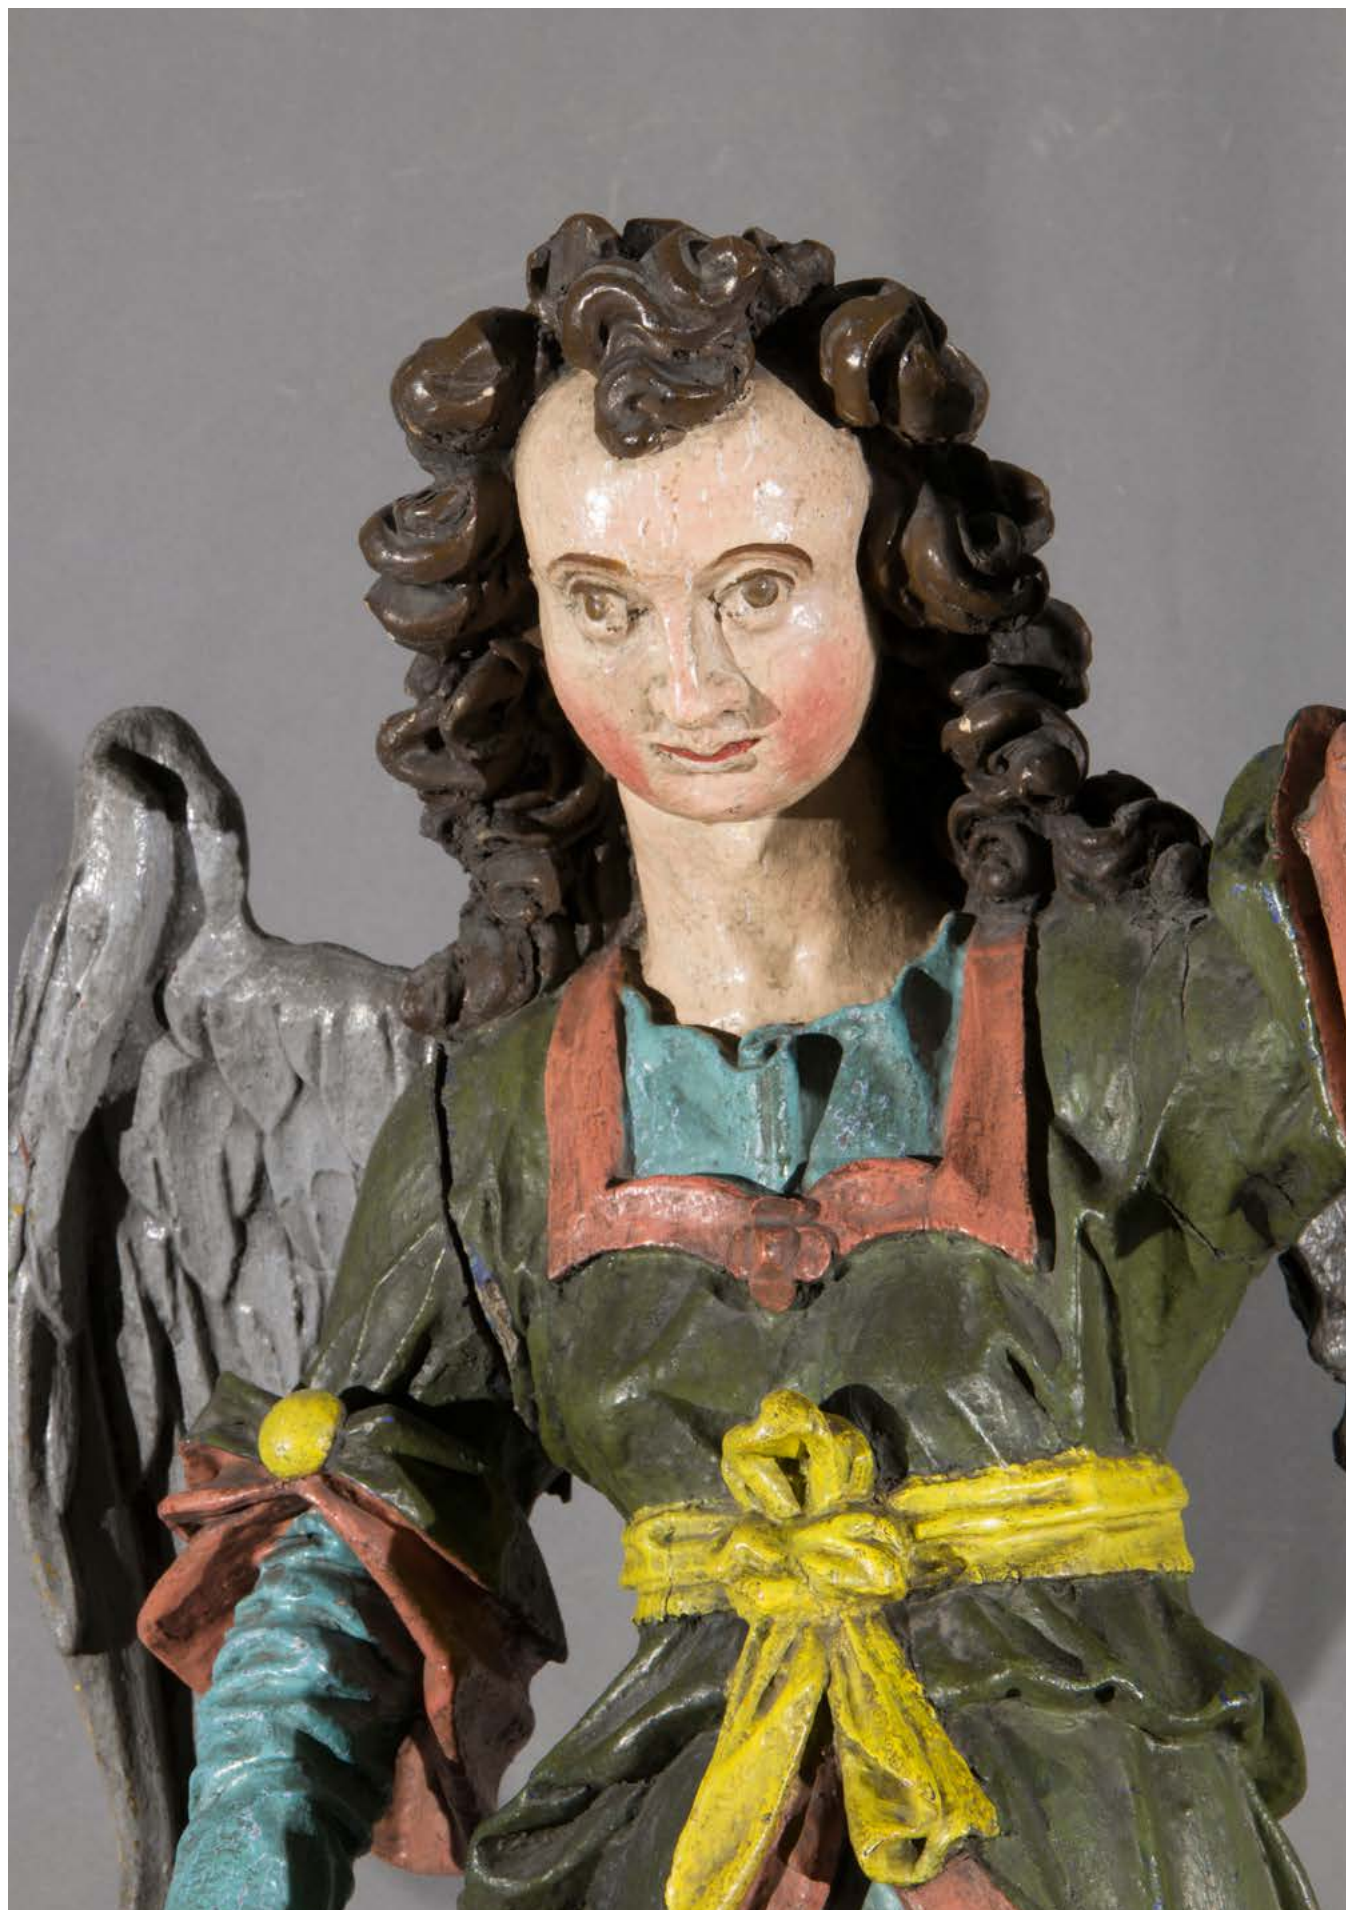
stav diela pred reštaurovaním, detail, VIS

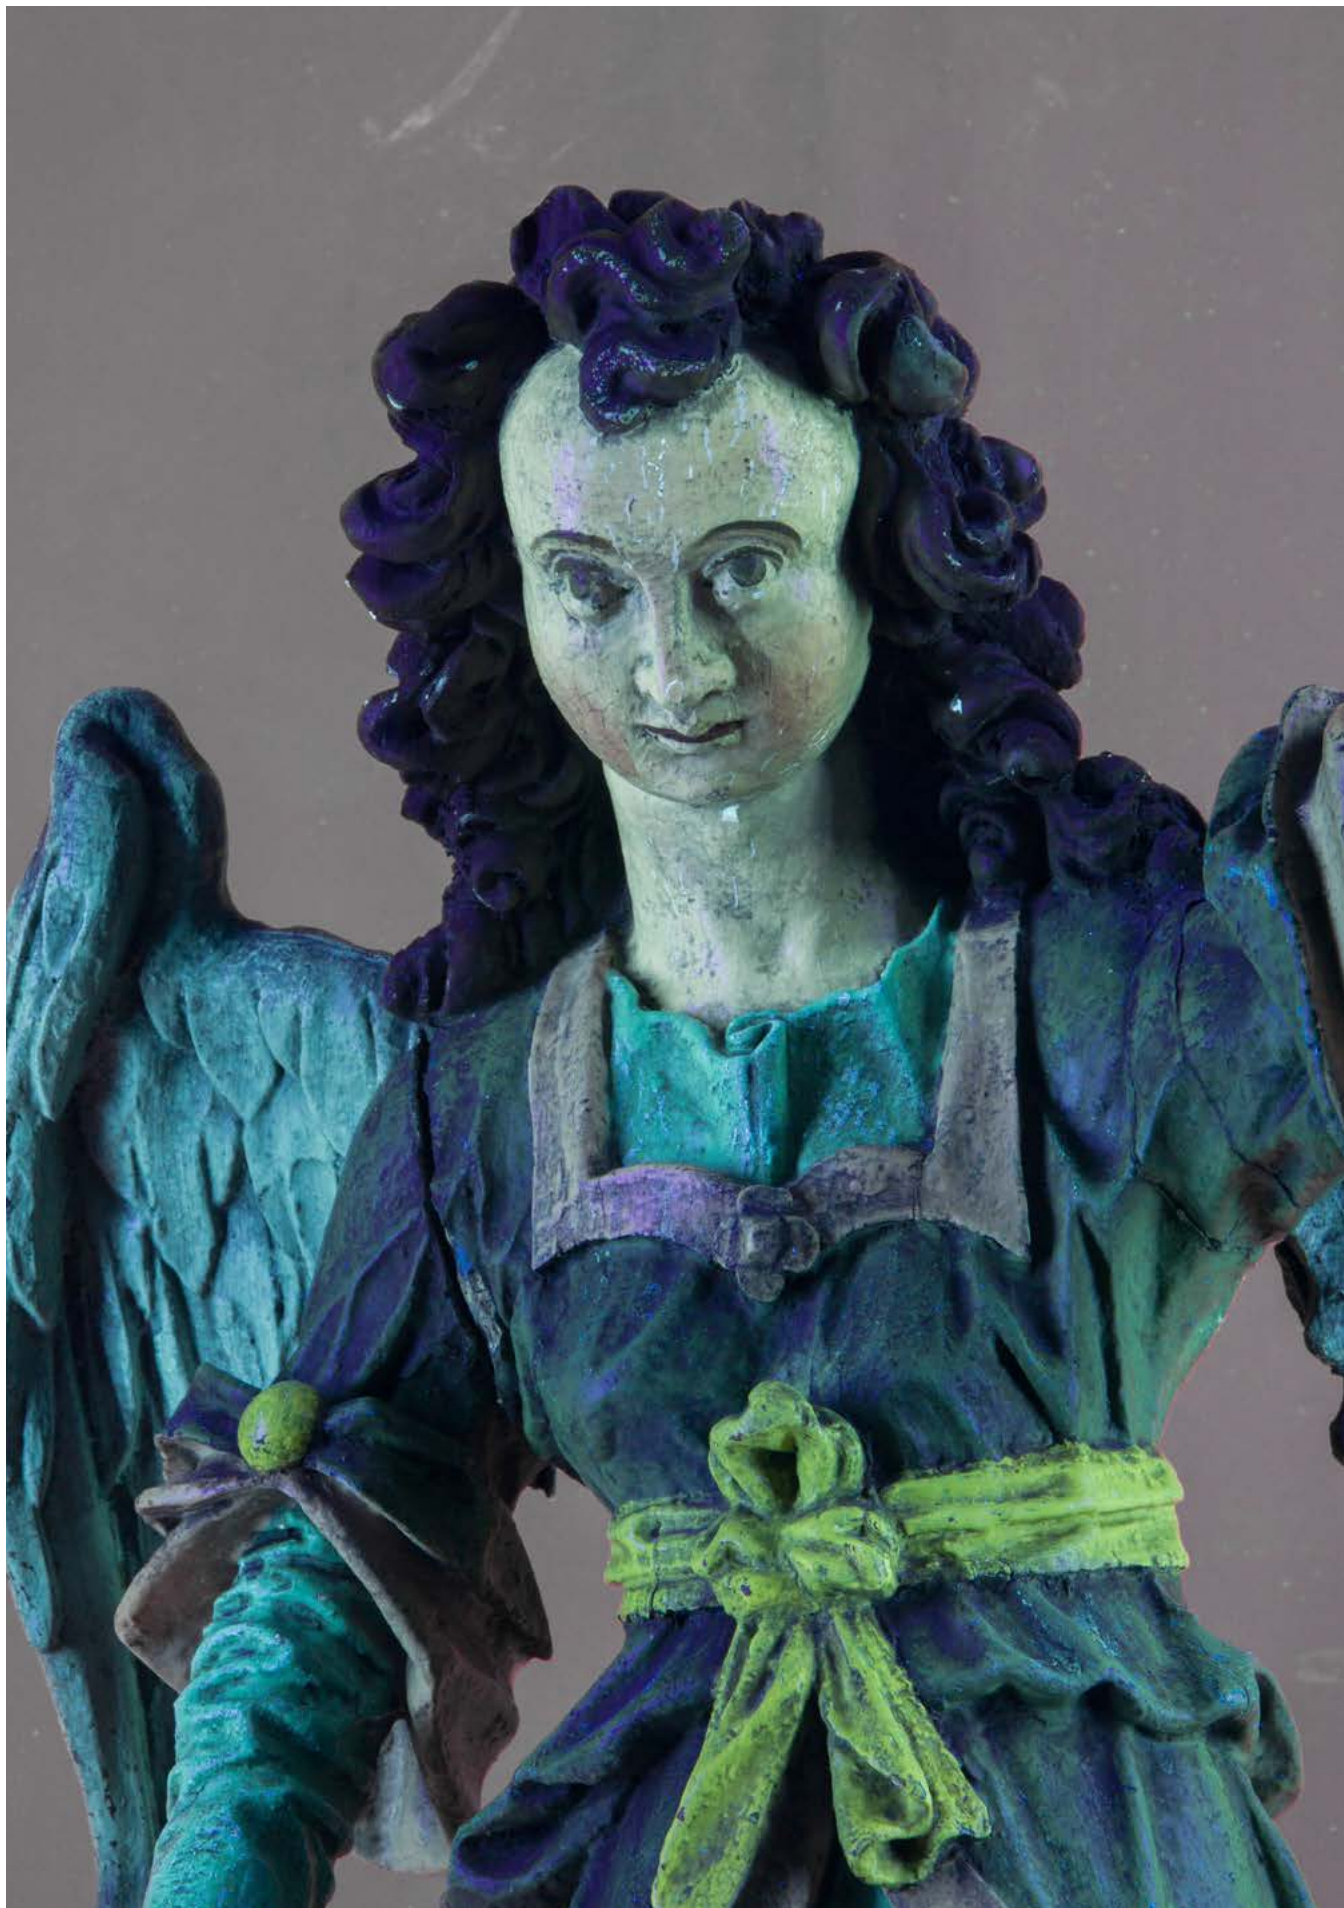
stav diela pred reštaurovaním, detail, UV luminiscencia

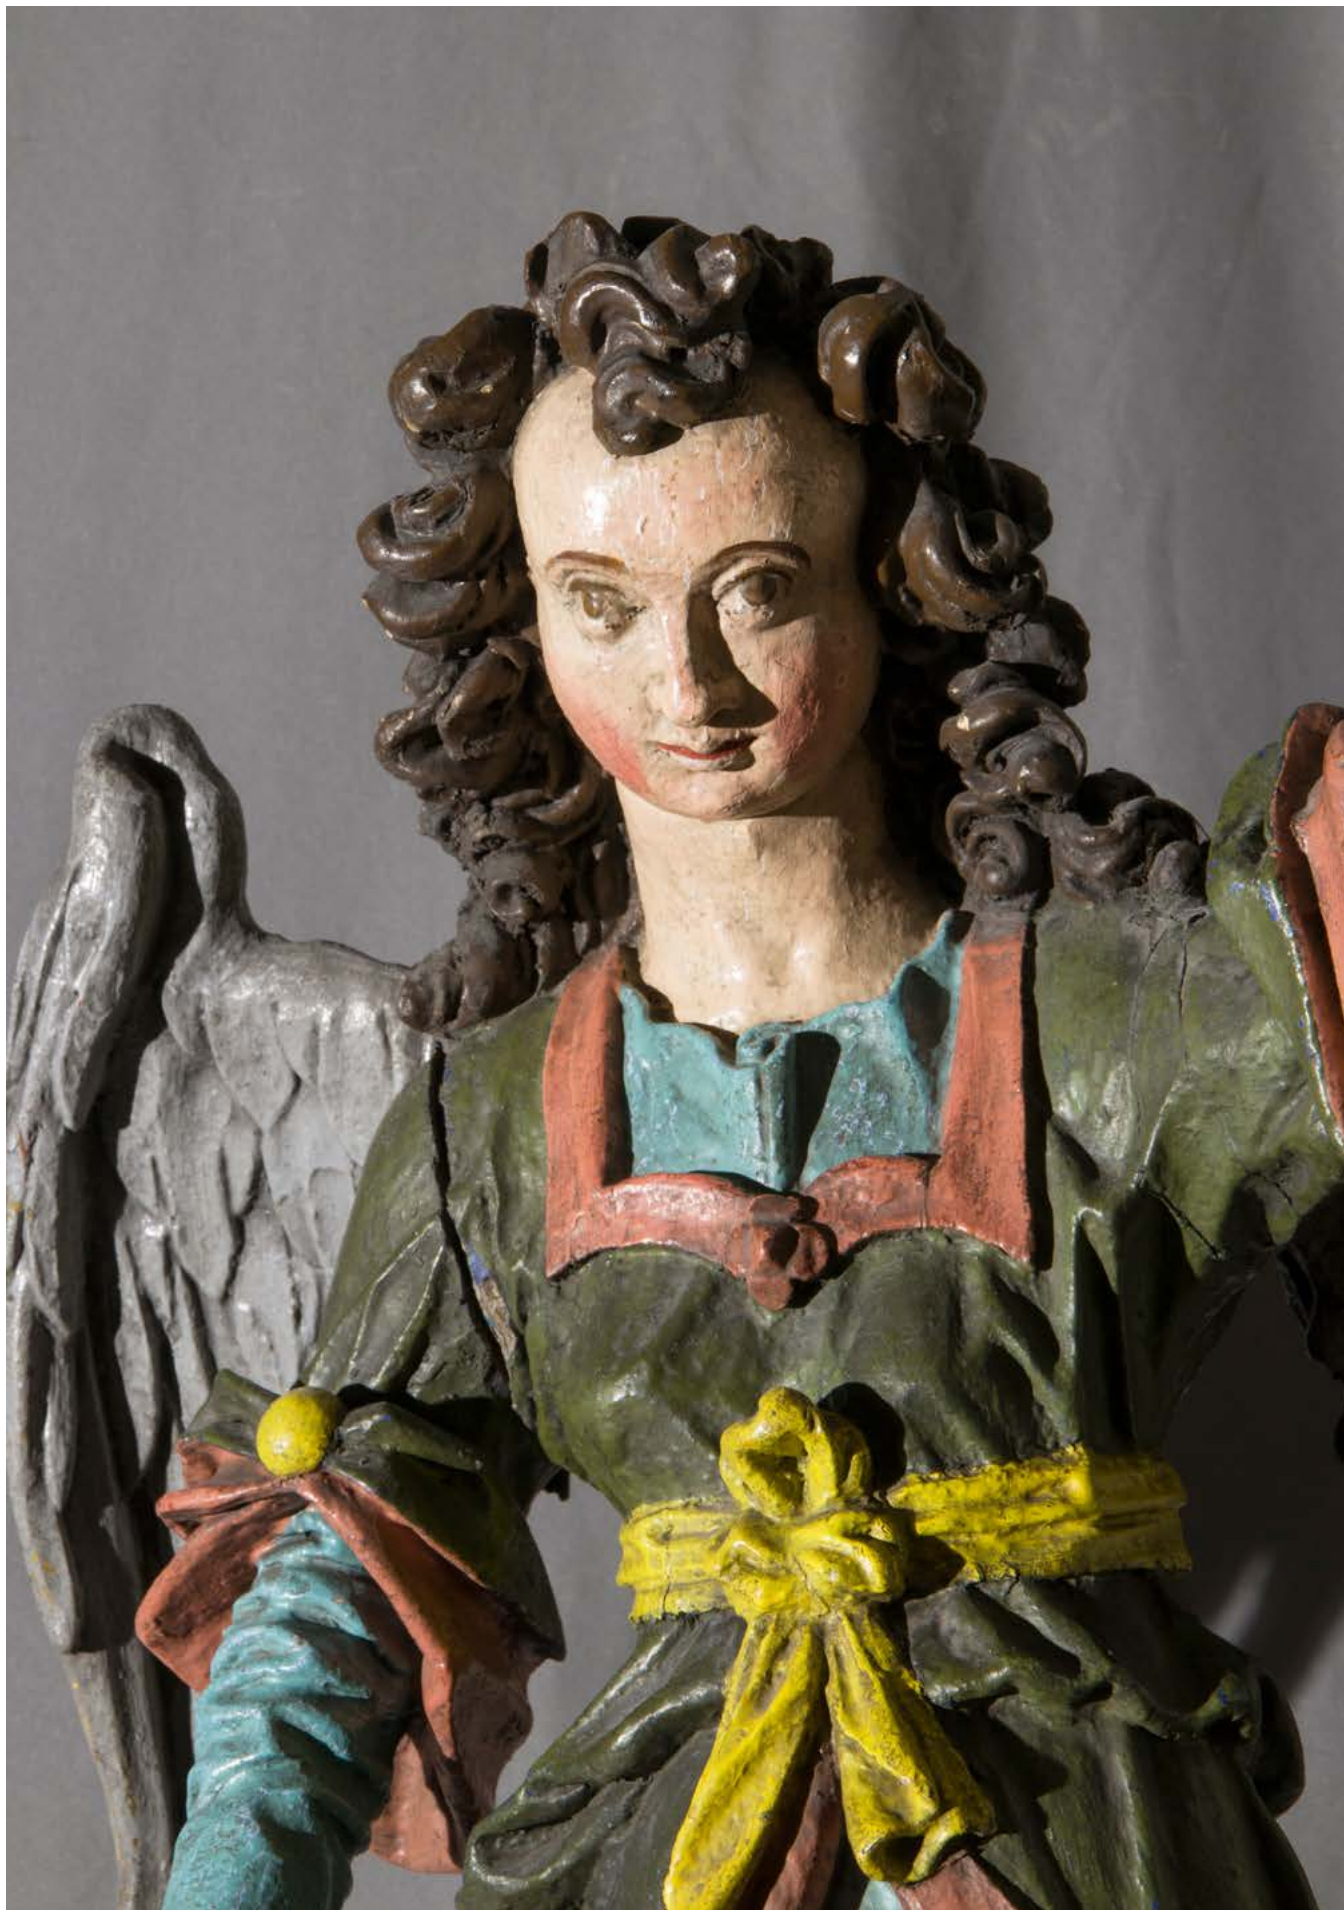
stav diela pred reštaurovaním, detail, razantné osvetlenie

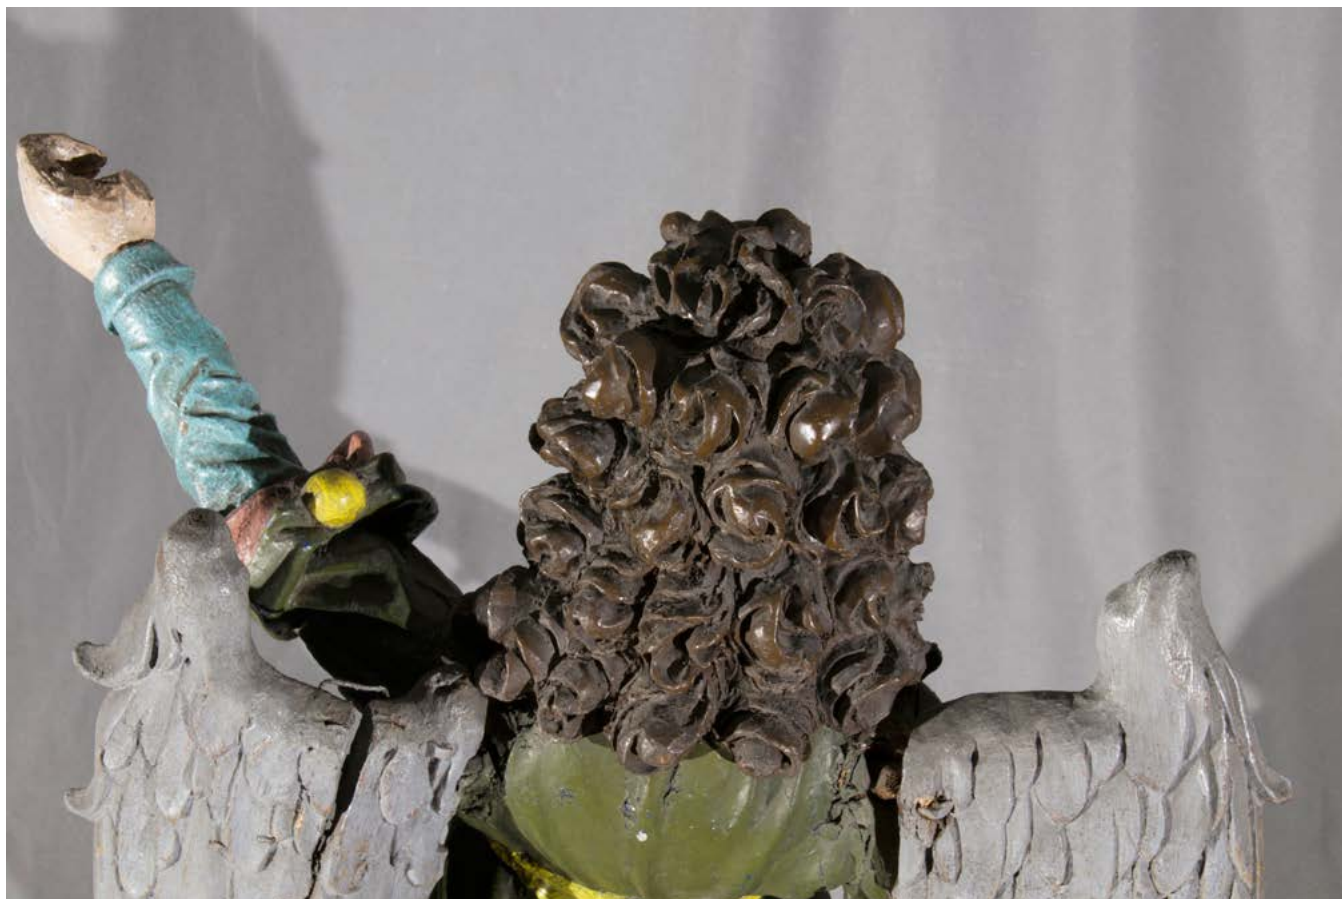
stav diela pred reštaurovaním, detail, pohľad zhora

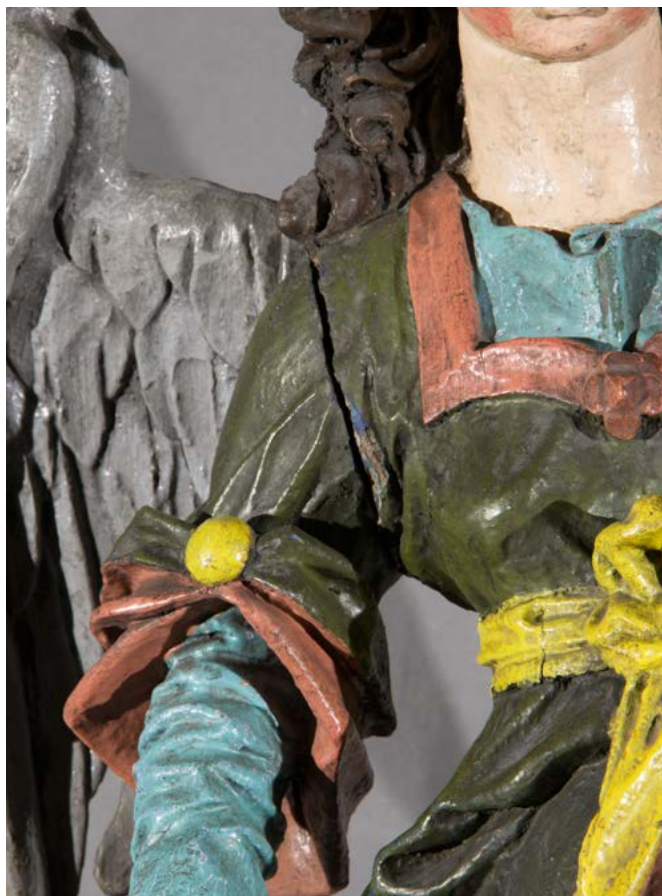
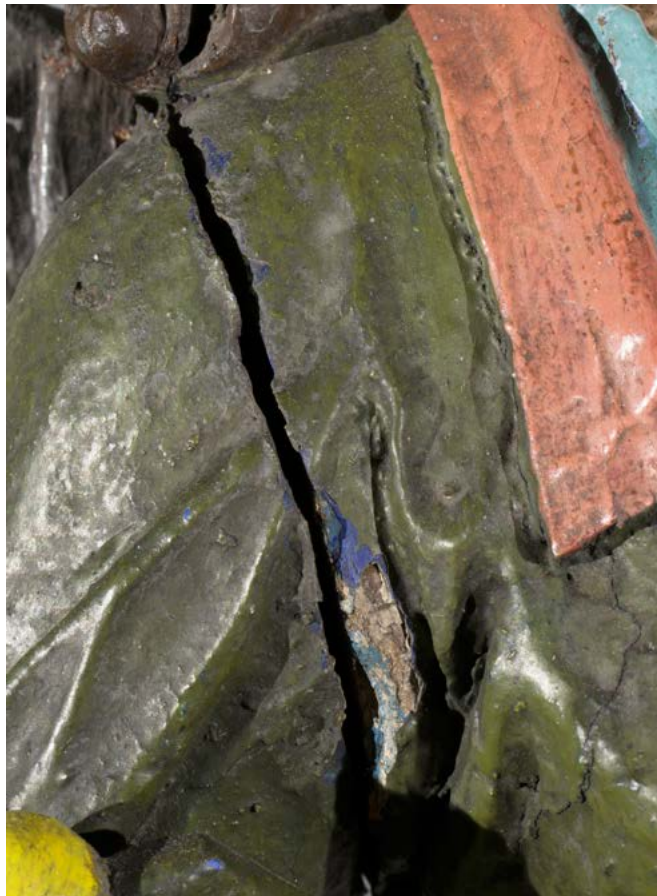
stav diela pred reštaurovaním, detail praskliny, samostatné kusy dreva

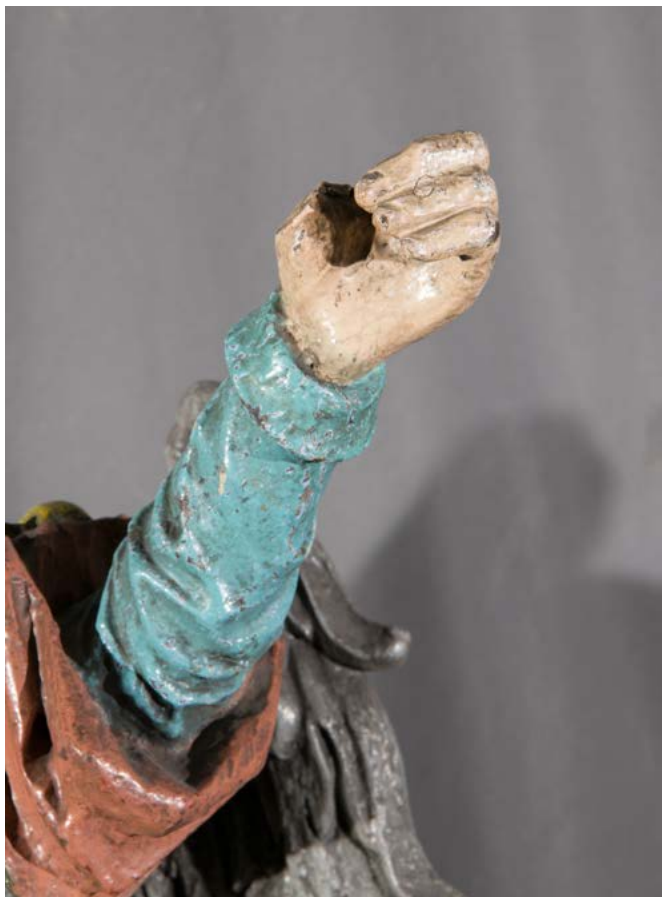
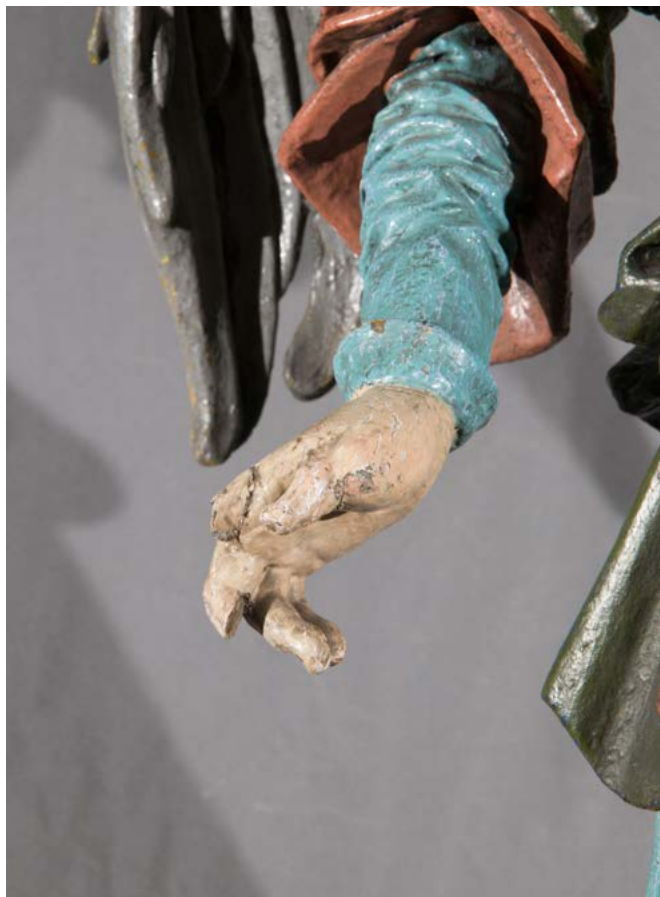
chýbajúce a ulomené časti - prsty

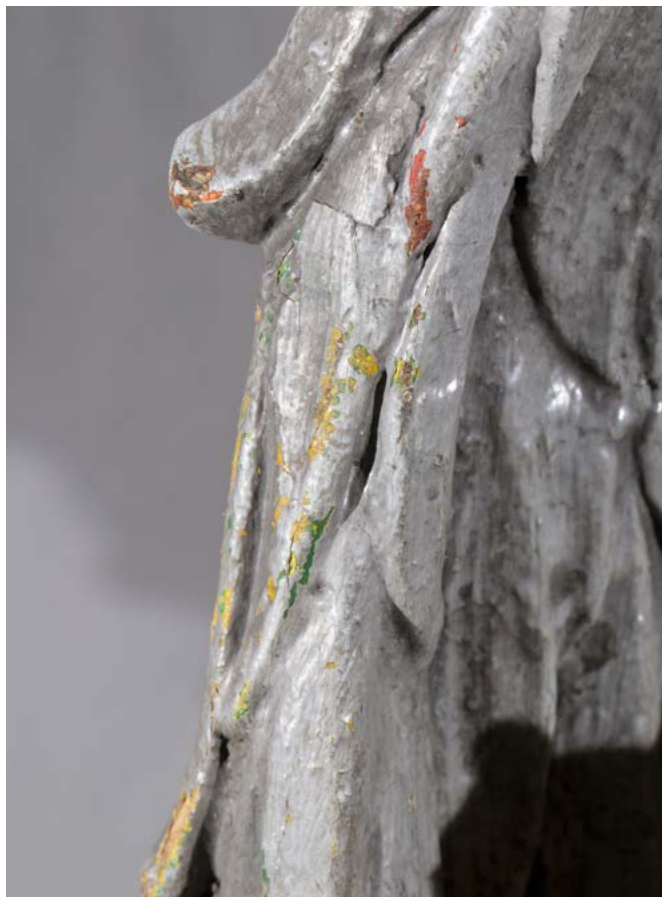
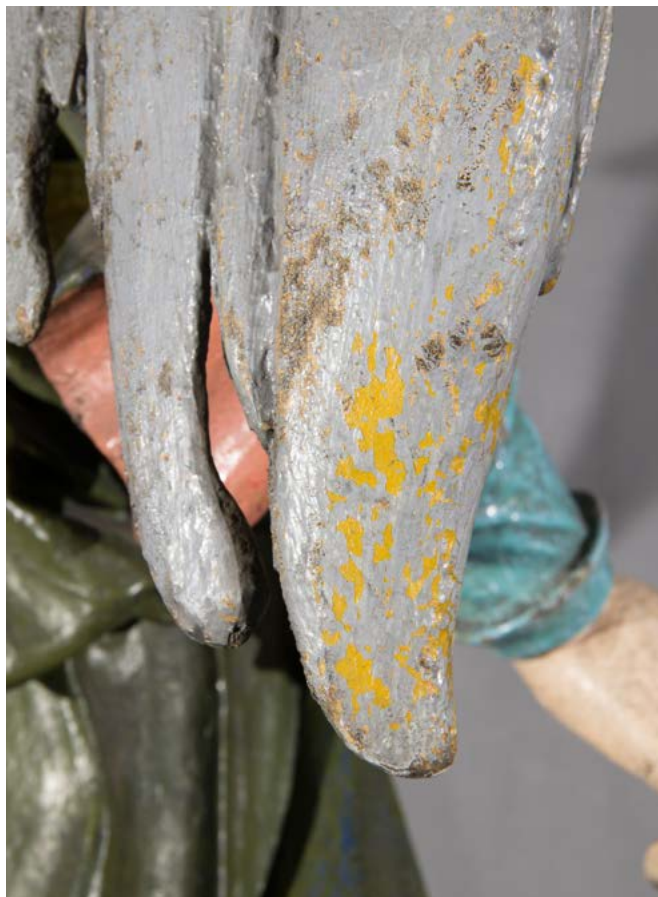
defekty v polychrómmi odhaľujúce staršie vrstvy, detail
