# REŠTAURÁTORSKÁ DOKUMENTÁCIA

ANJEL SVETLONOS  
(práce stále probíhají)

Reštauroval Pavol Sás, študent 6. ročníka v rokoch 2019 - 2020

Názov diela: Anjel svetlonos (Adorujúci anjel)  
Autor: Neznámy  
Datácia: Baroko  
Umiestnenie: Štátny hrad Locket  
Majiteľ:  
Rozmery: výška 75 cm  
Technika: polychrómovaná drevená plastika  
Inventárne číslo: LO274

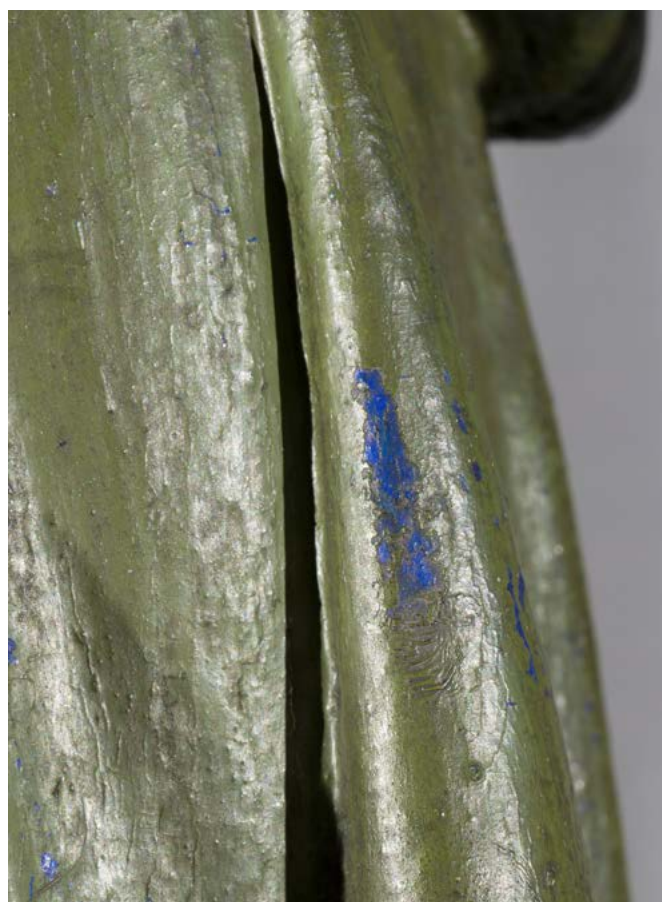
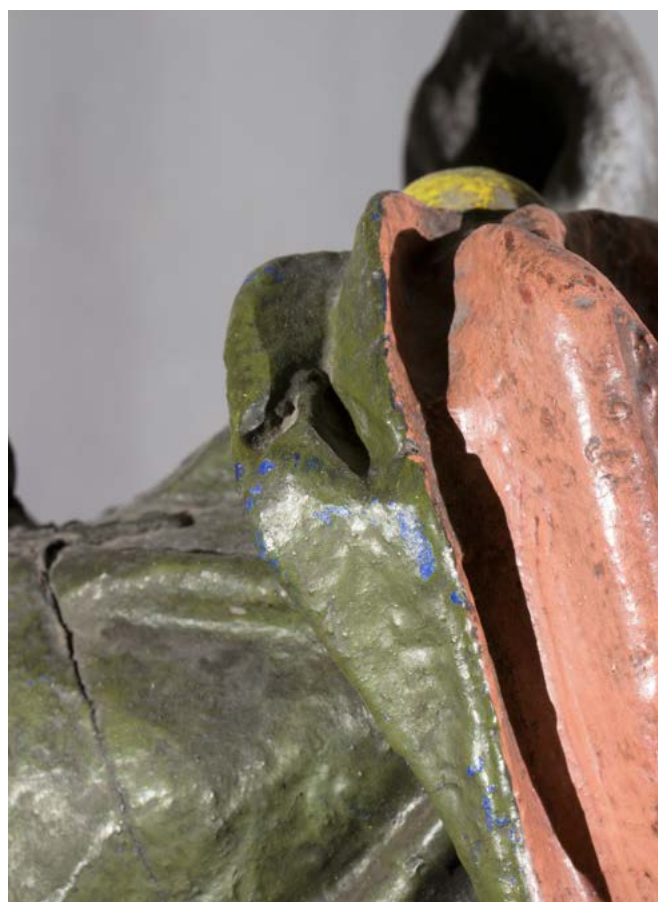
defekty v polychrómmi odhaľujúce staršie vrstvy, detail

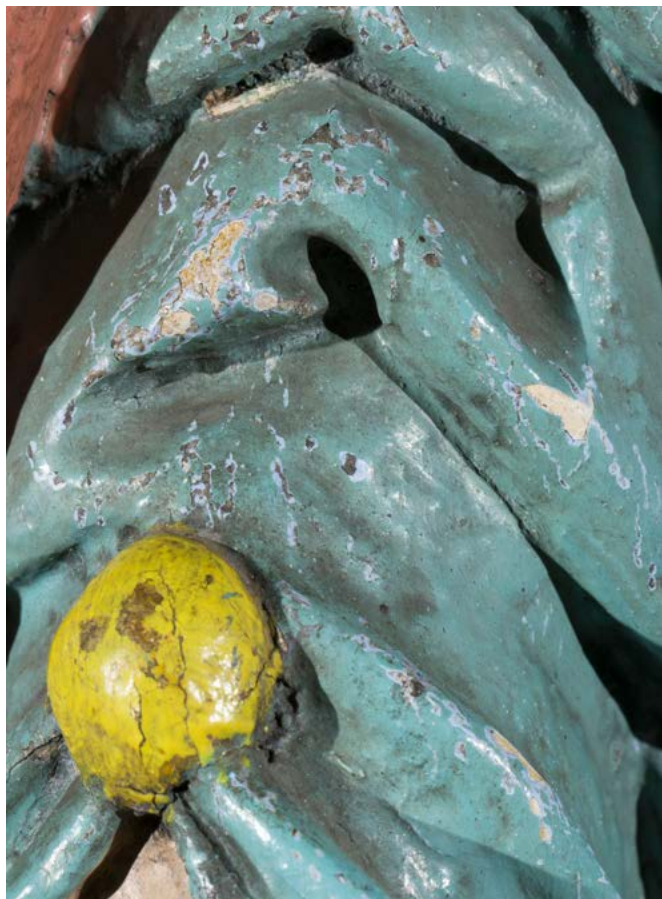
defekty v polychrómií

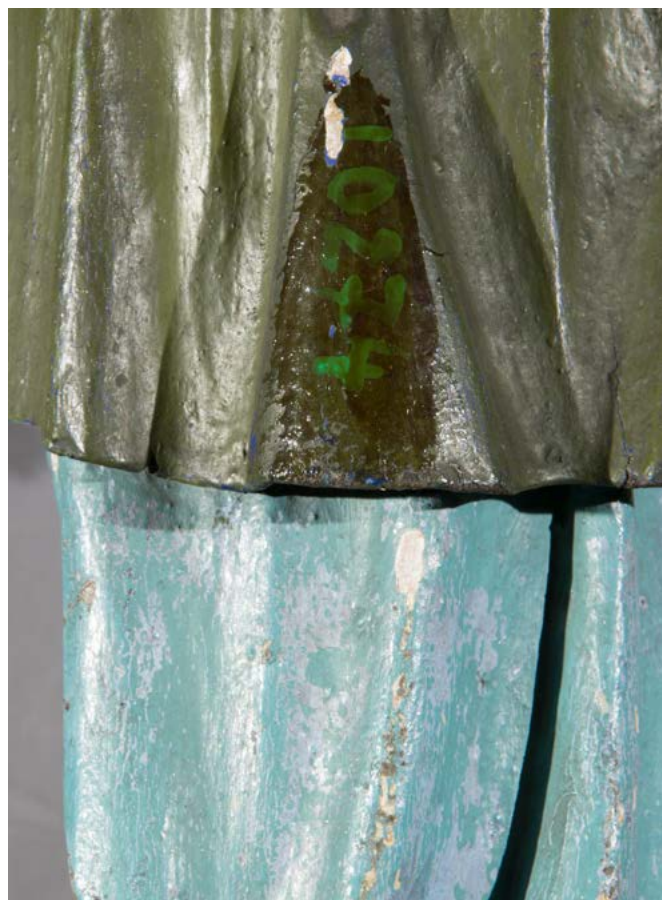
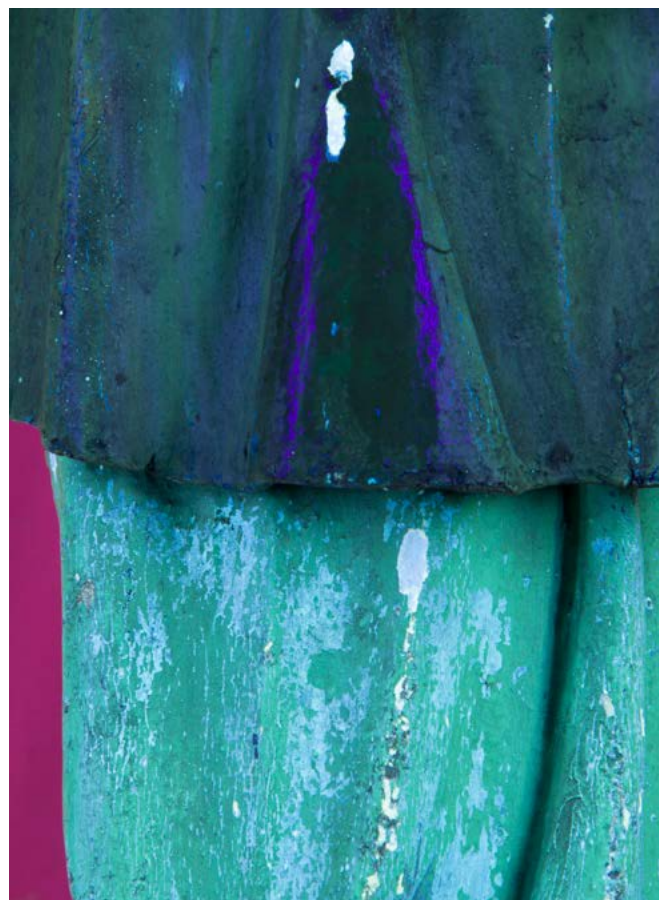
depozitárne číslo na zadnej strane s mastnou škvrnou

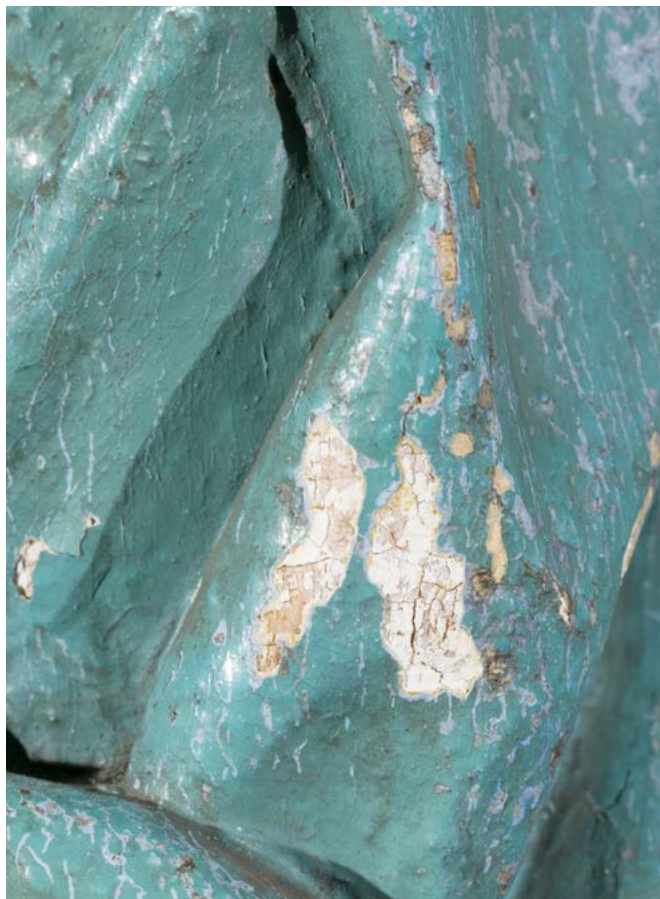
uvolnená a padajúca farebná vrstva až na podklad, detail

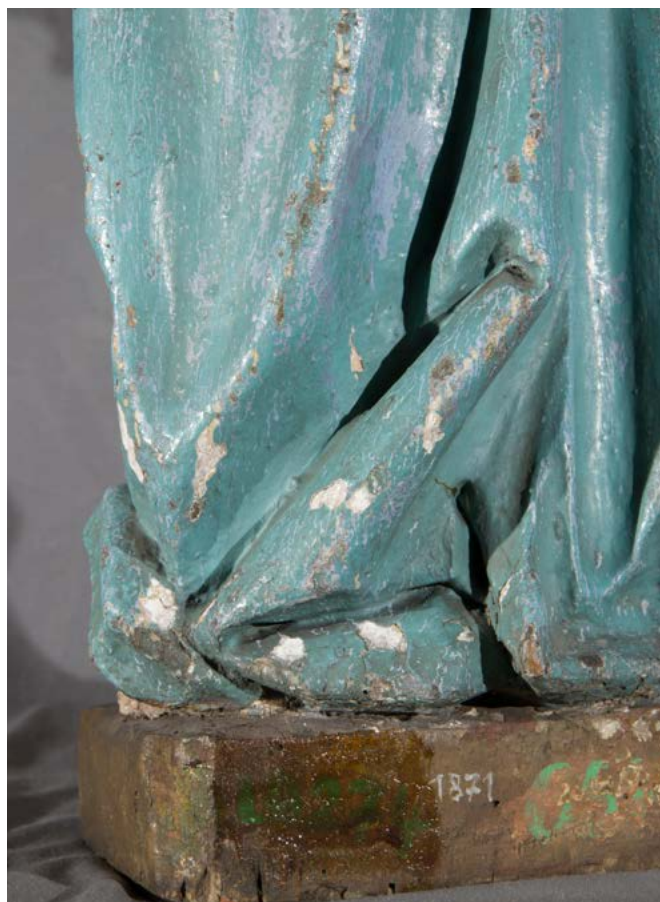
uvolnená a padajúca farebná vrstva až na podklad, detail

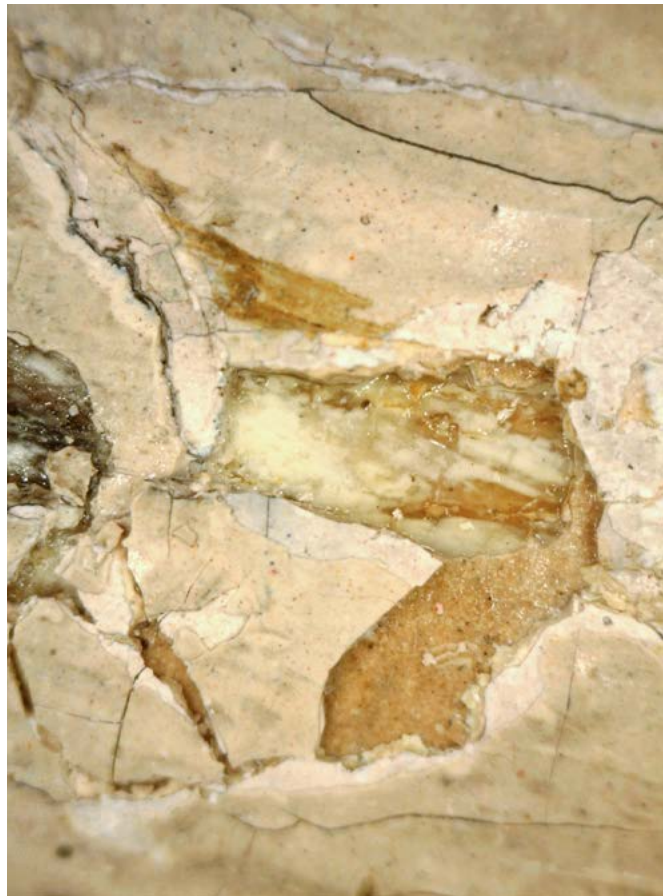
inkarnát, nakročená noha,  
detail Dino-Lite, defekt až na drevo

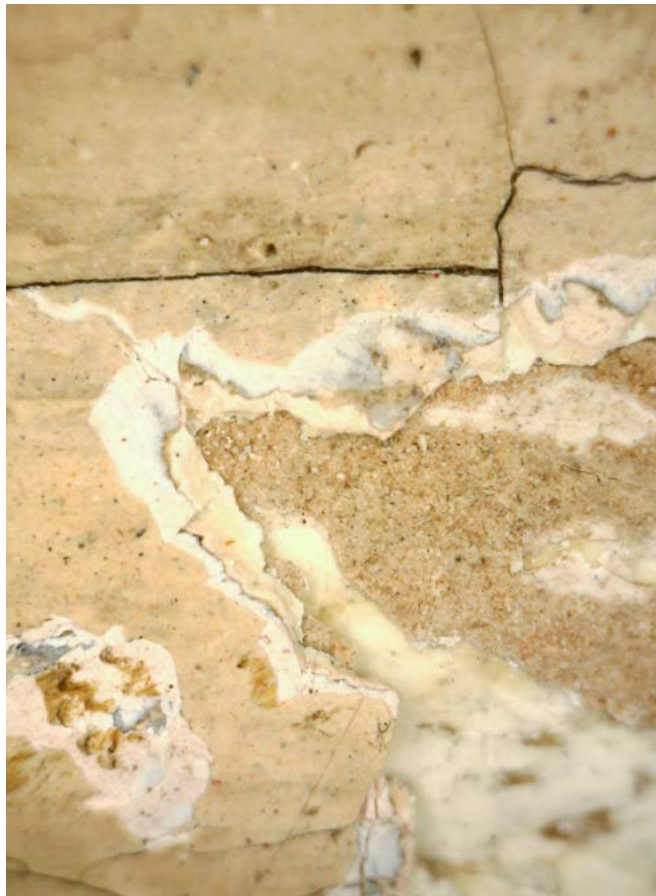
inkarnát, nakročená noha,  
detail Dino-Lite, defekt polychrómie

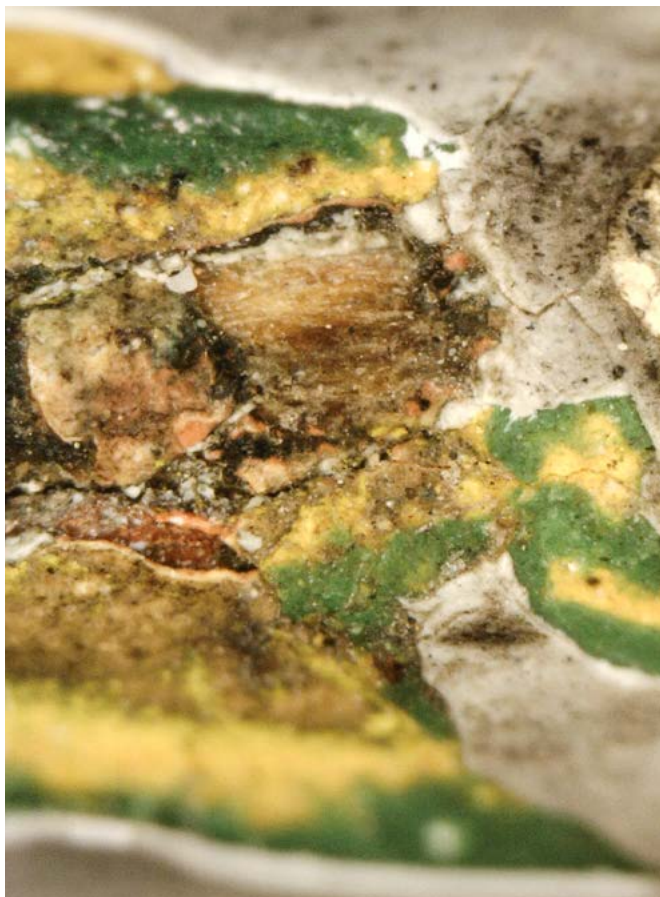
krídlo,  
detail Dino-Lite, defekt až na drevo

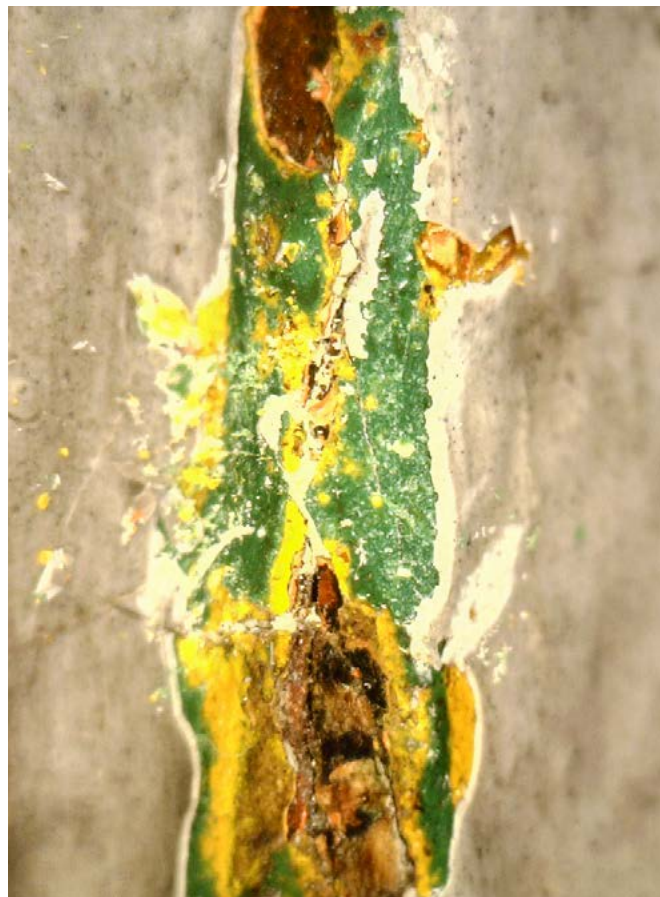
krídlo,  
detail Dino-Lite, odpadnutá vrstva polychrómie

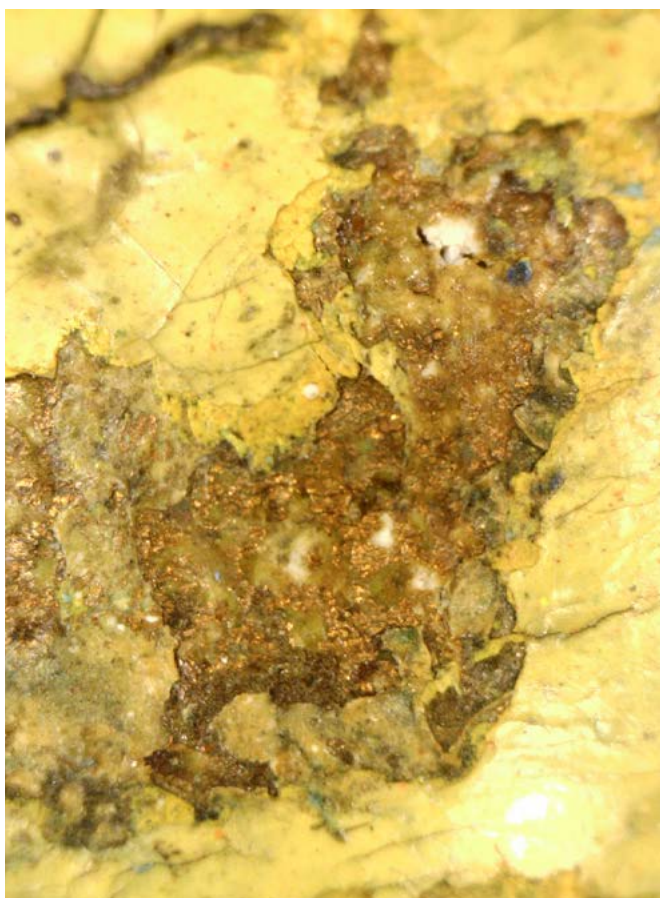
opasok,  
detail Dino-lite, defekt v polychrómii

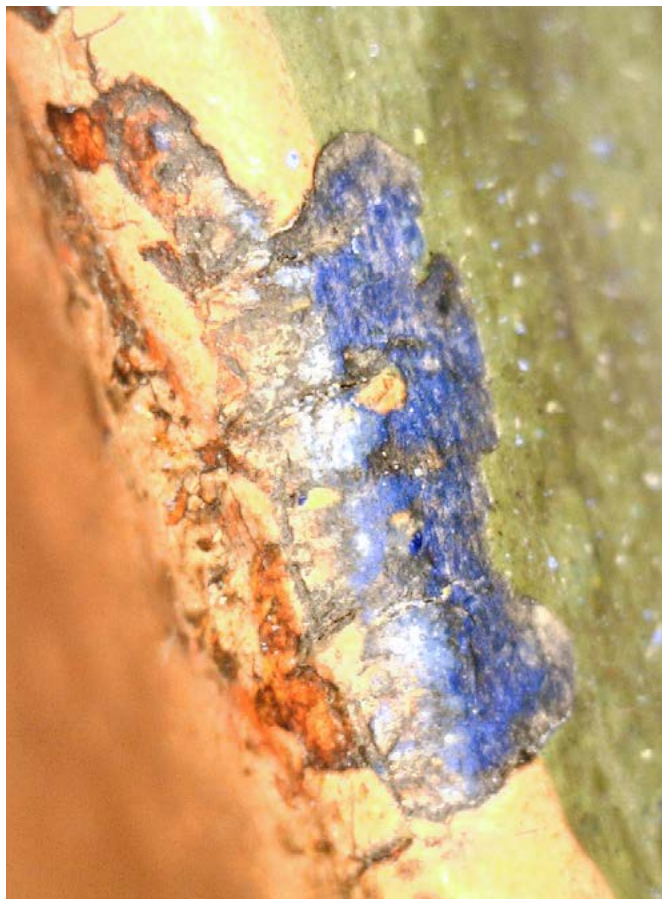
vrchný šat, prechod do rubovej strany,  
detail Dino-lite, odpadnutá vrstva polychrómie

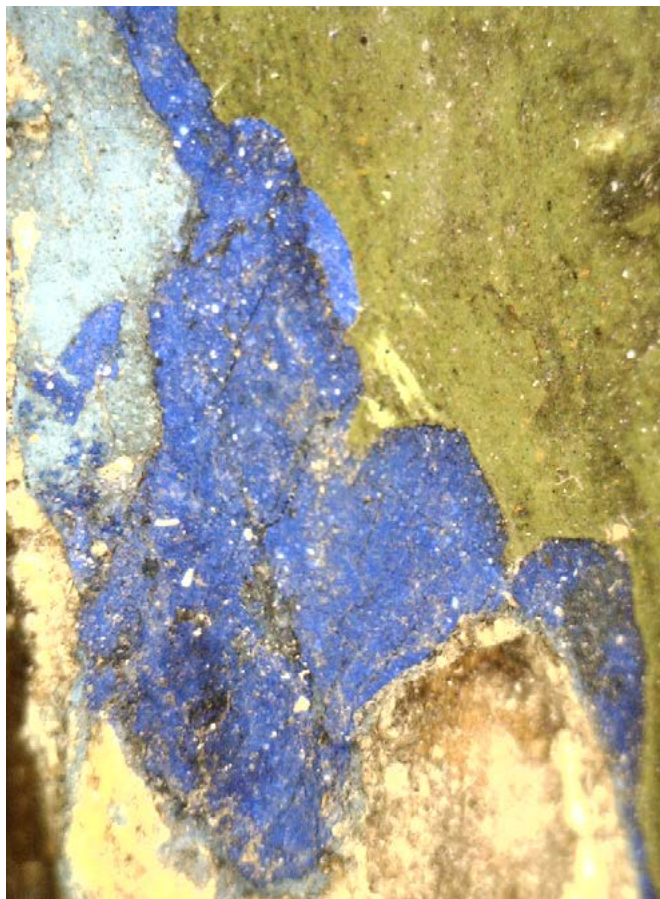
vrchný šat,  
detail Dino-lite, odpadnutá vrstva polychrómie

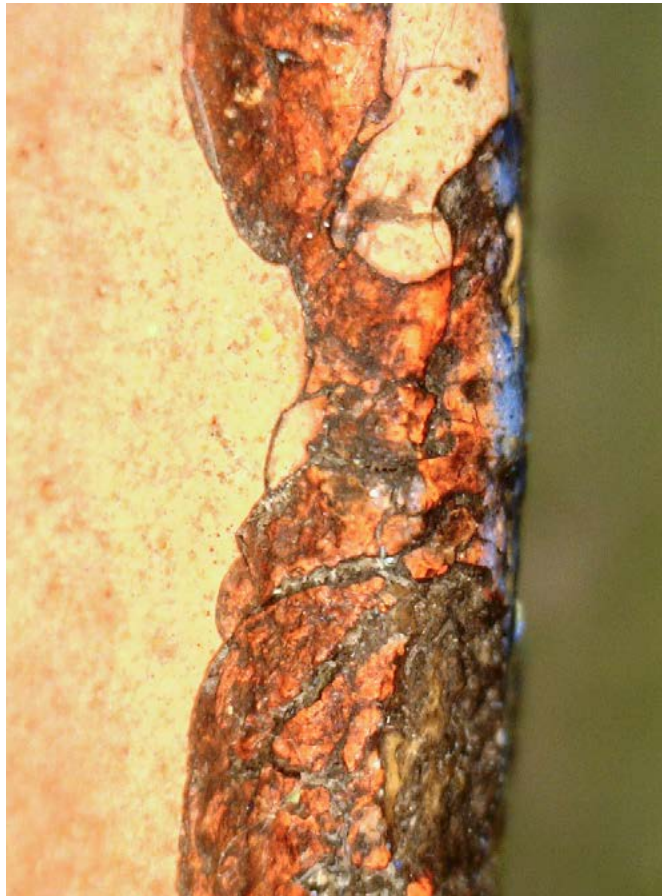
rubová strana vrchného šatu,  
detail Dino-Lite, defekt polychrómie s krakelúrou

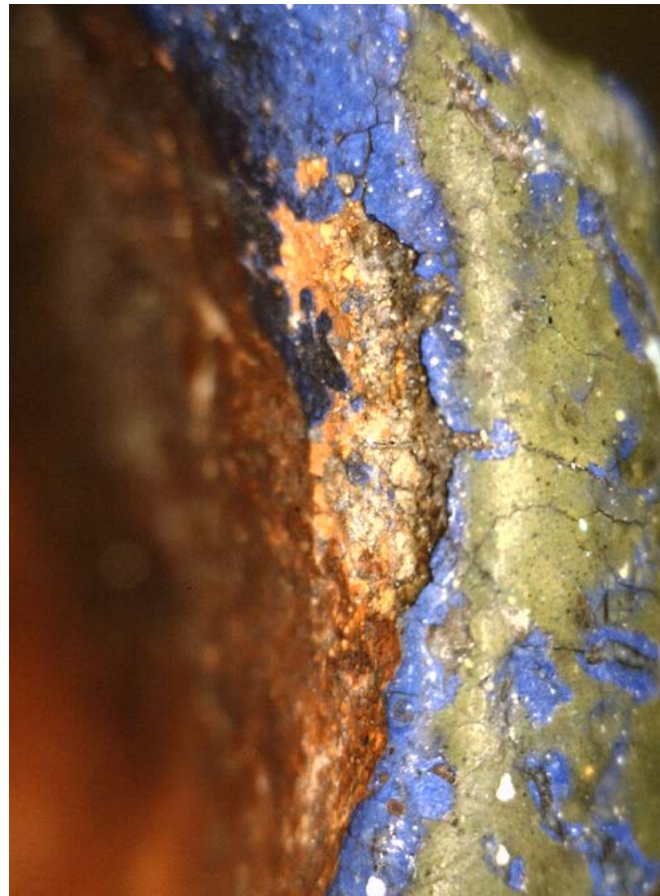
záhyb vrchného šatu,  
detail Dino-Lite, defekt až na drevo

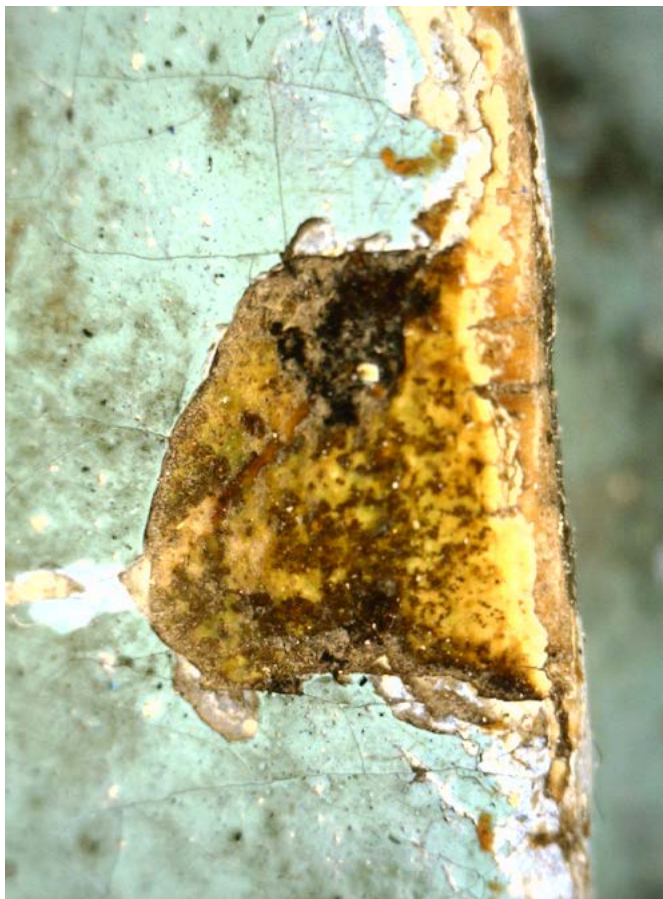
lem rukávu ruky,  
detail Dino-Lite, defekt až na drevo

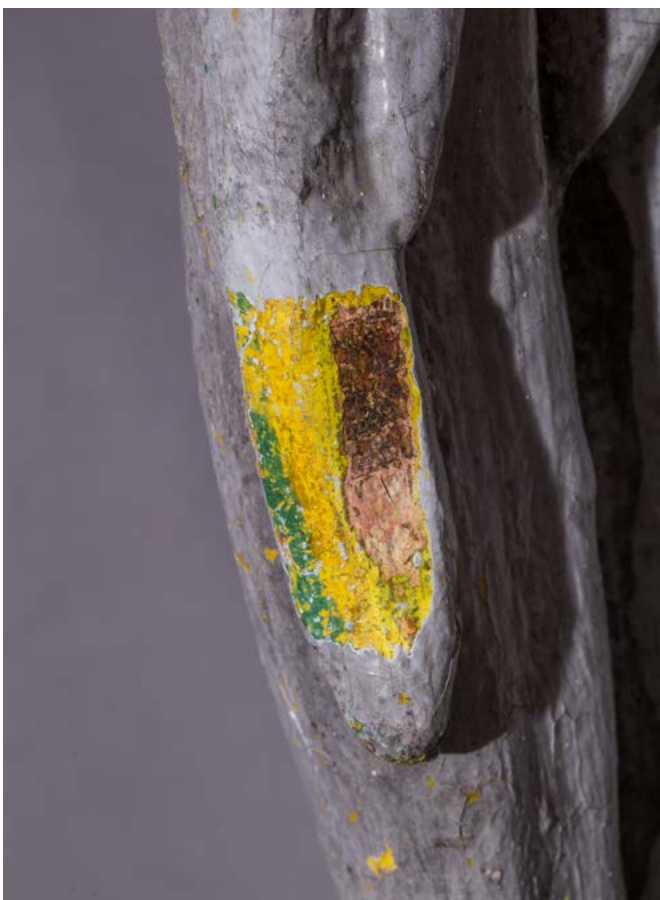
stratigrafická sondáž, detail, krídlo  
VIS+UV

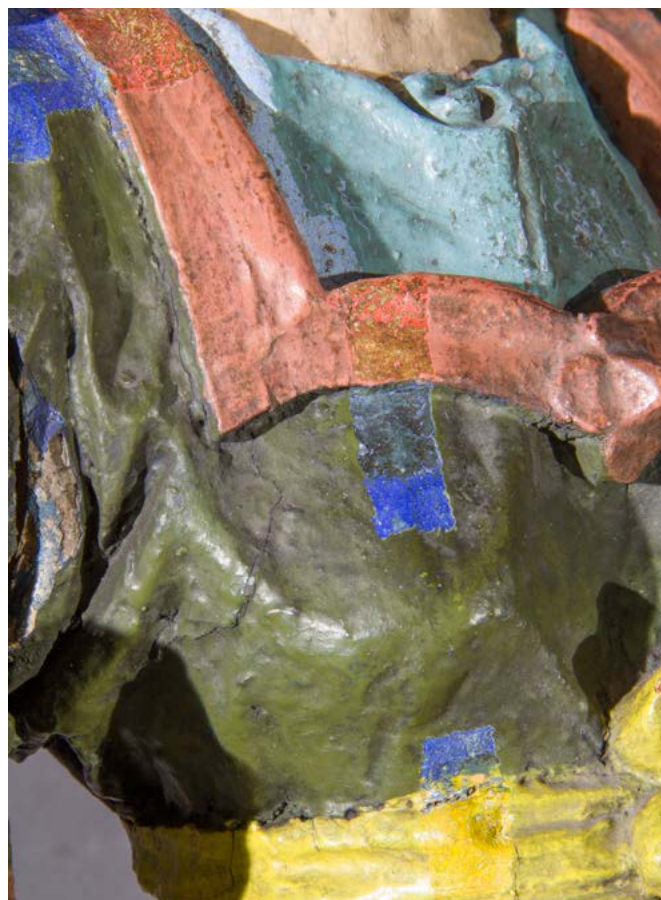
rozšírenie sondáže na najlepšie dochované najstaršie vrstvy,  
inkarnát, ruka s lemom spodného šatu - lem rukávu - striebrenie so zlatou lazúrou

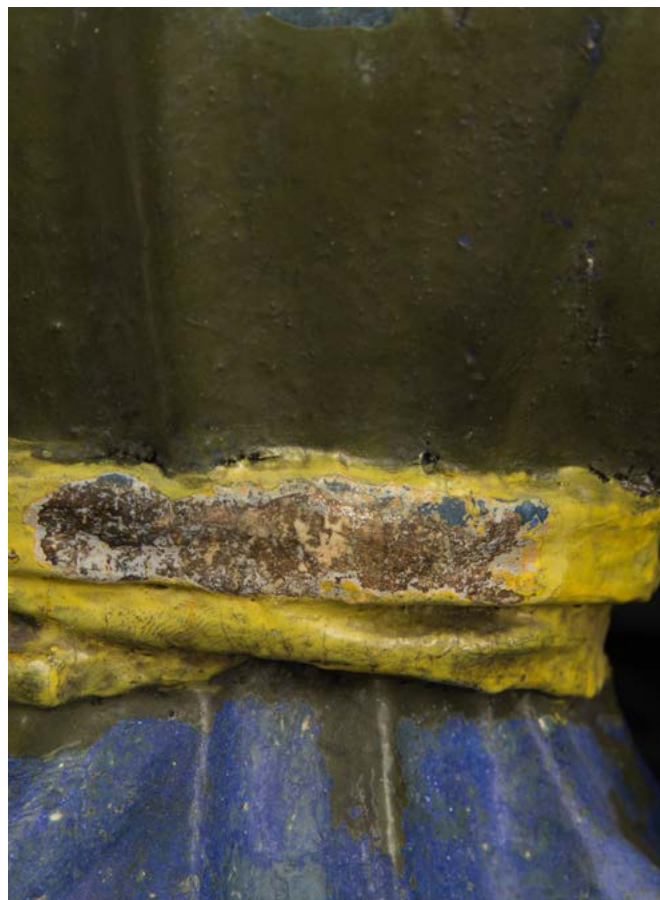
rozšírenie sondáže  
na najlepšie dochované najstaršie vrstvy,  
zelený šat s lemovaním a opaskom

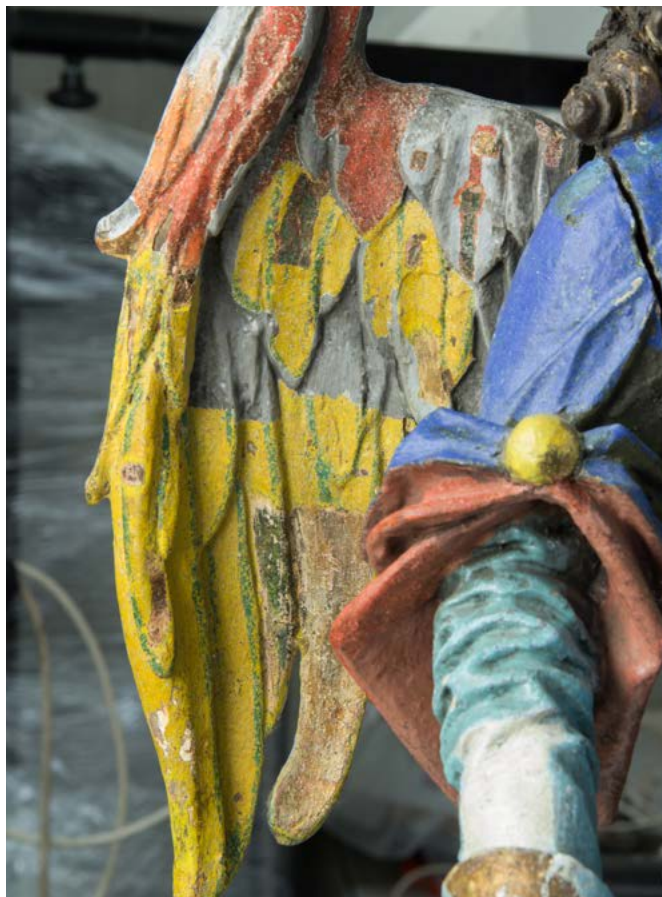
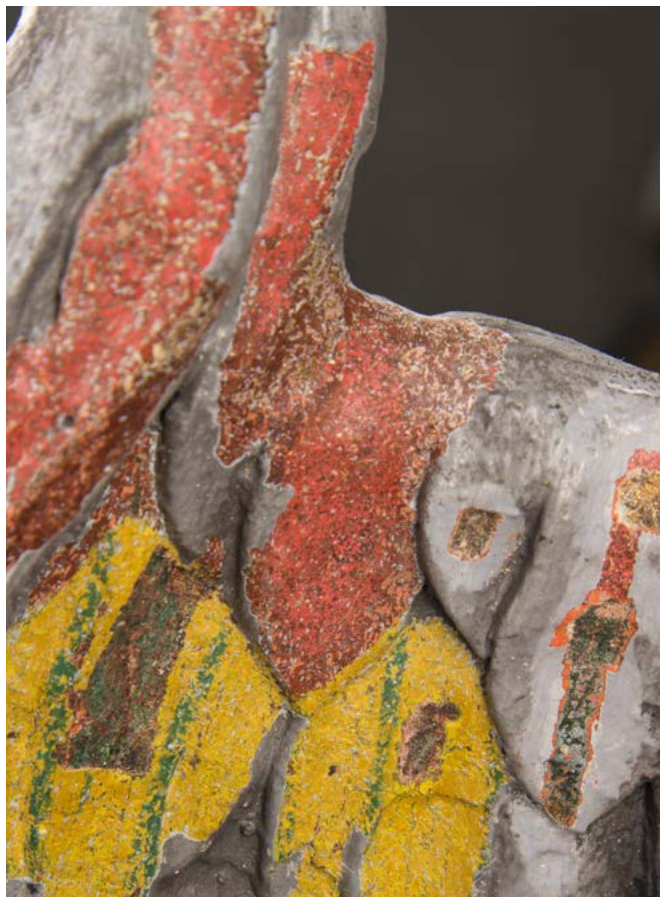
rozšírenie sondáže  
na najlepšie dochované najstaršie vrstvy,  
žltý opasok - zadná strana, striebrenie s lazúrou

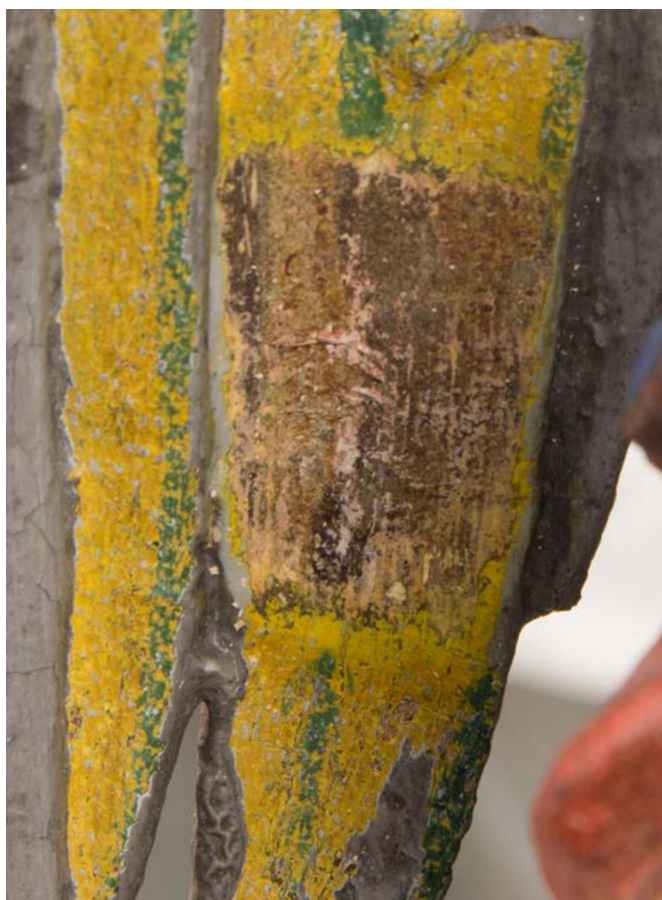
rozšírenie sondáže na najlepšie dochovanú najstaršiu vrstvu, krídlo  
čiastočne odstránená najmladšia premalba + sondážne „okná“ na najlepšie dochovanú najstaršiu vrstvu

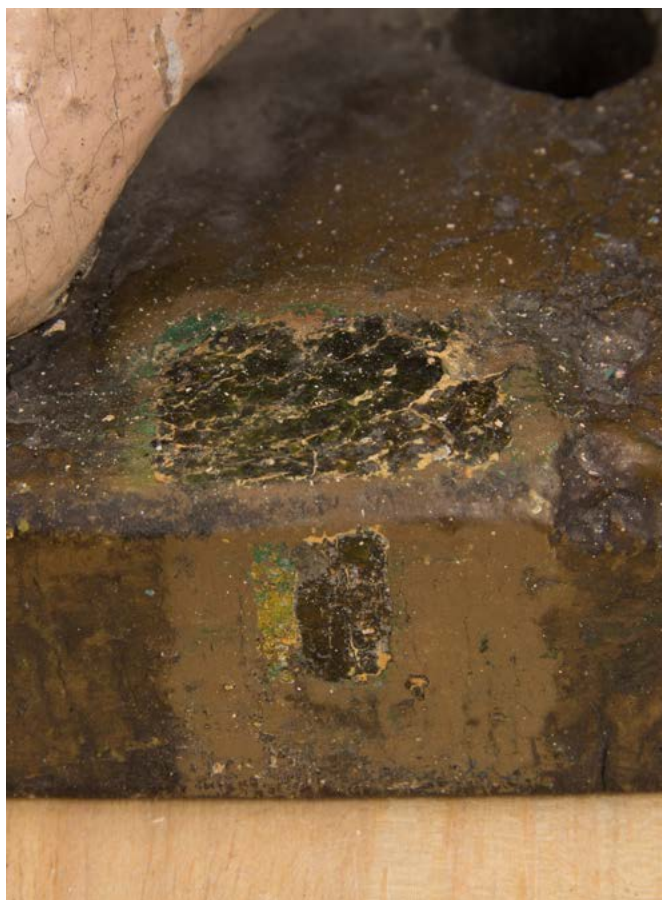
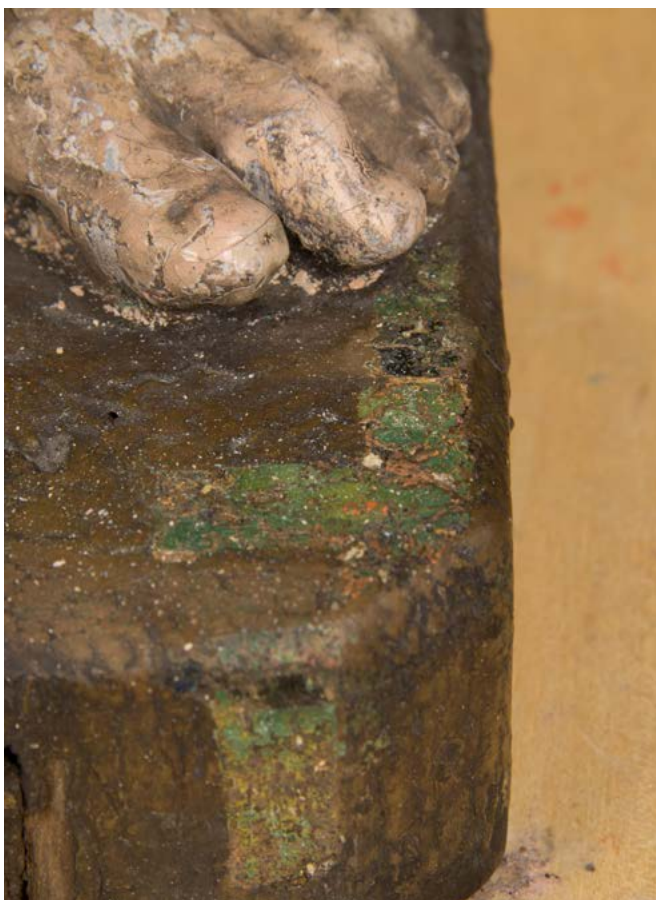
rozšírenie sondáže na najlepšie dochovanú najstaršiu vrstvu,  
spodný šat, 4.vrstva teplá zelená so zlateným lemom; 5. vrstva fragment

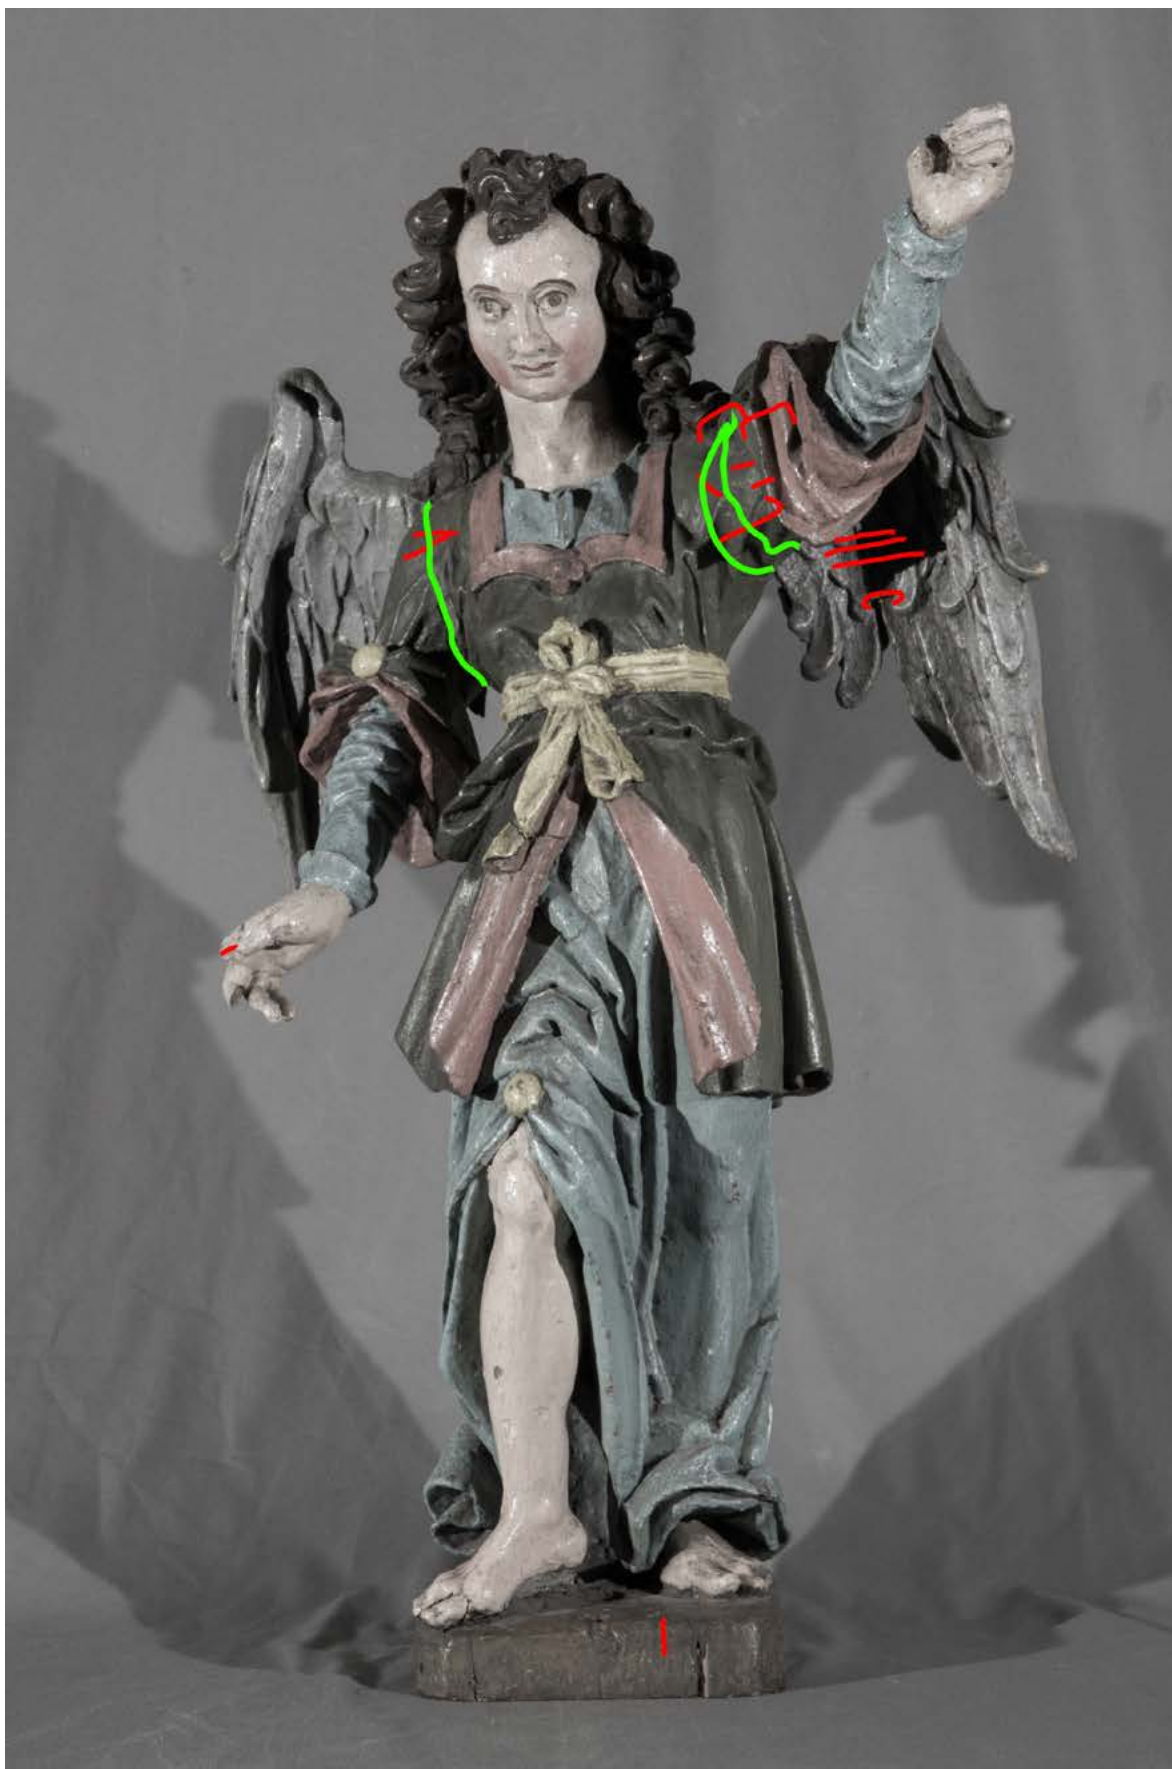
rozšírenie sondáže na najlepšie dochovanú najstaršiu vrstvu,  
podstavec

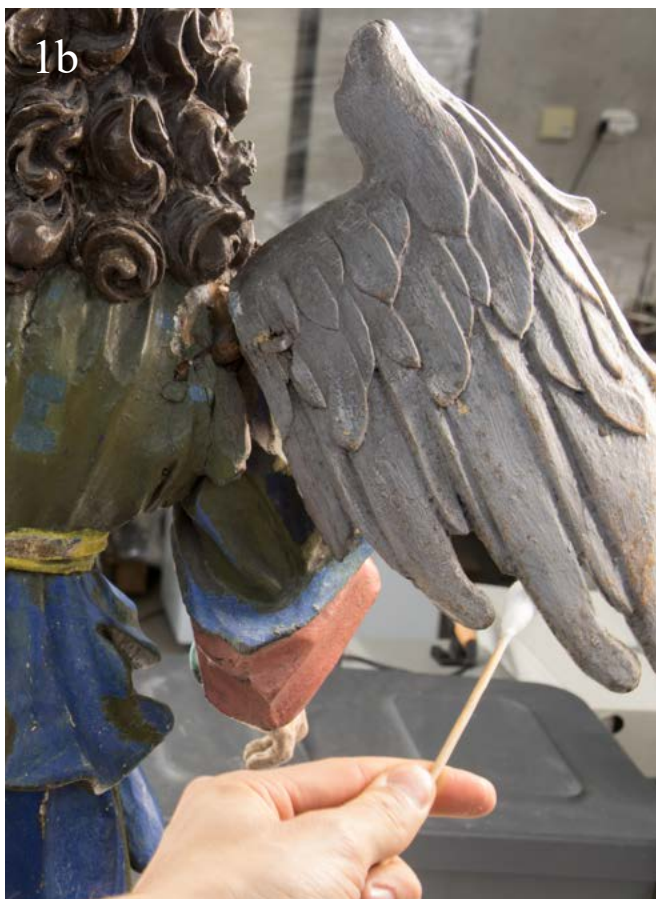
nevyhovujúce druhotné uchytenie krídel  
krídlo nedrží pevne na mieste ale hýbe sa v istom rozsahu

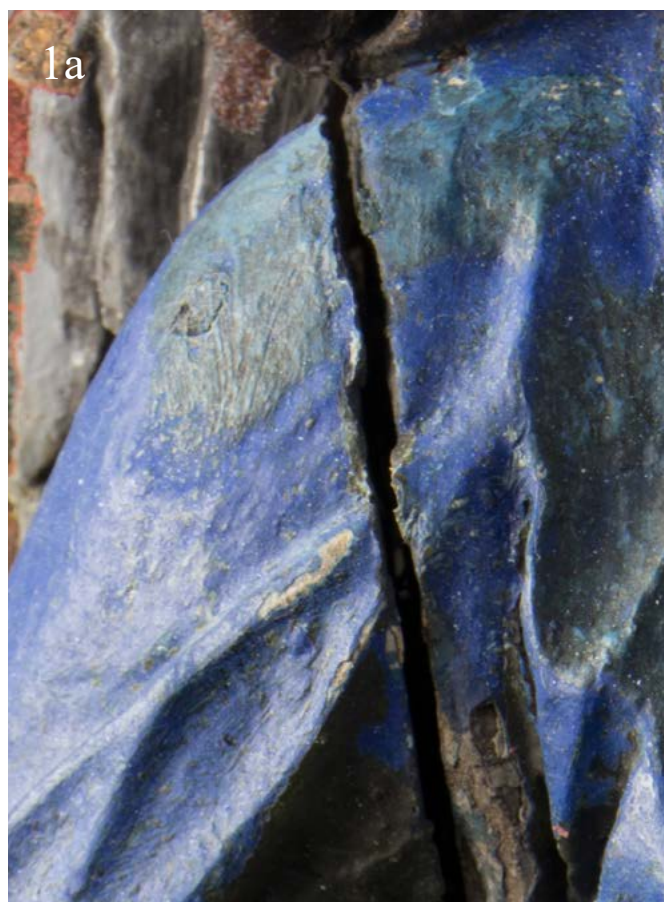
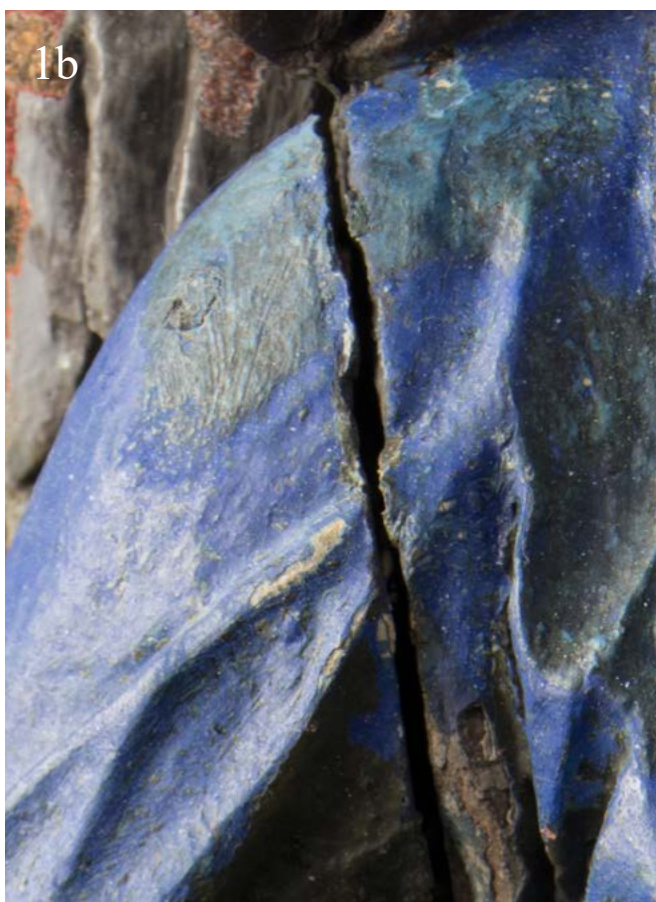
nevyhovujúce uchytenie ruky  
ruka nedrží pevne na mieste ale hýbe sa v istom rozsahu, patrné na rozmere spáry

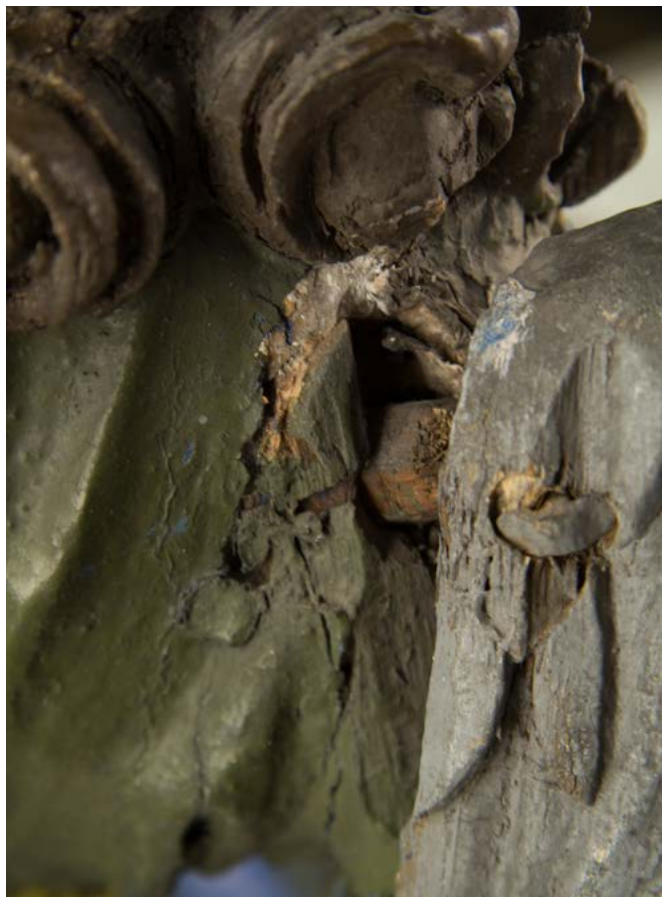
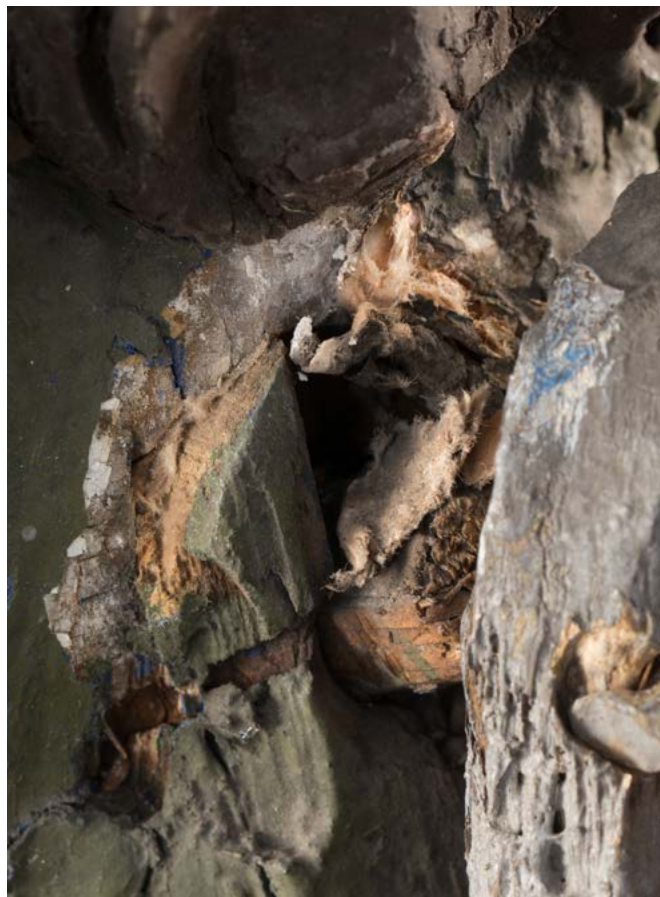
nevyhovujúce druhotné uchytenia krídla, krídlo nedrží pevne na mieste, ale hýbe sa v istom rozsahu, papierová výplň na mieste uchytenia krídla

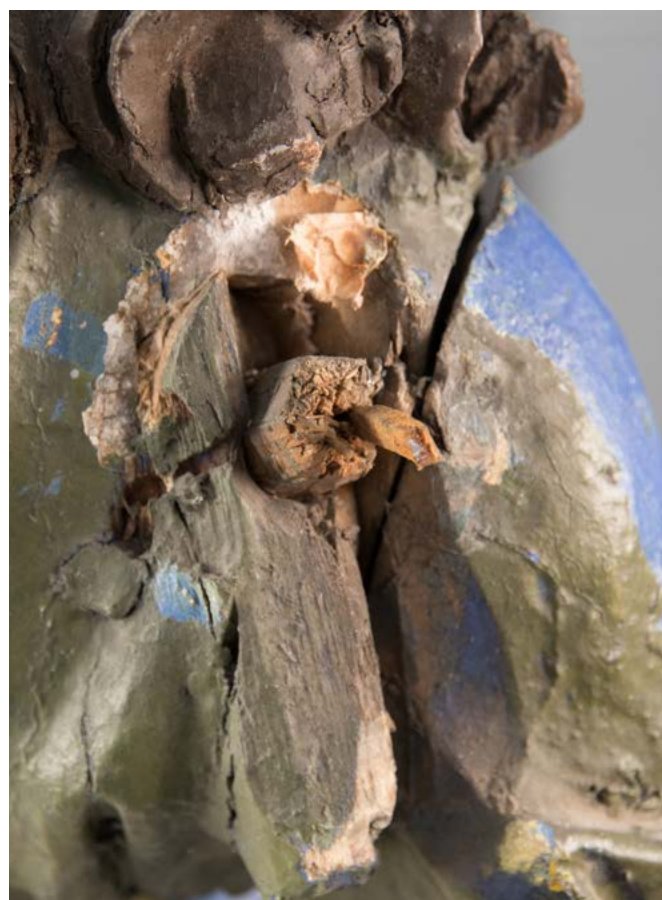
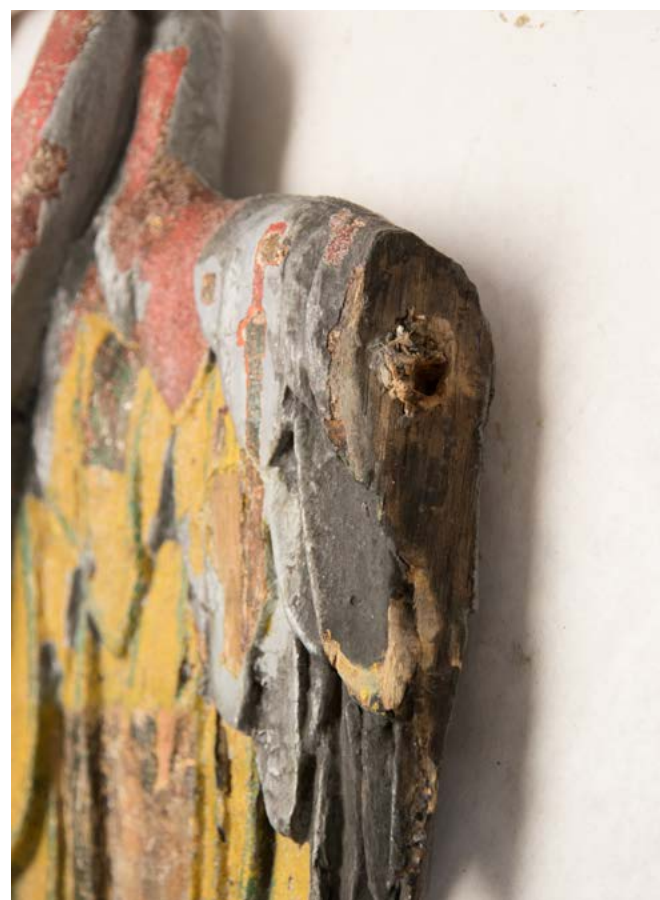
po odstránení krídla

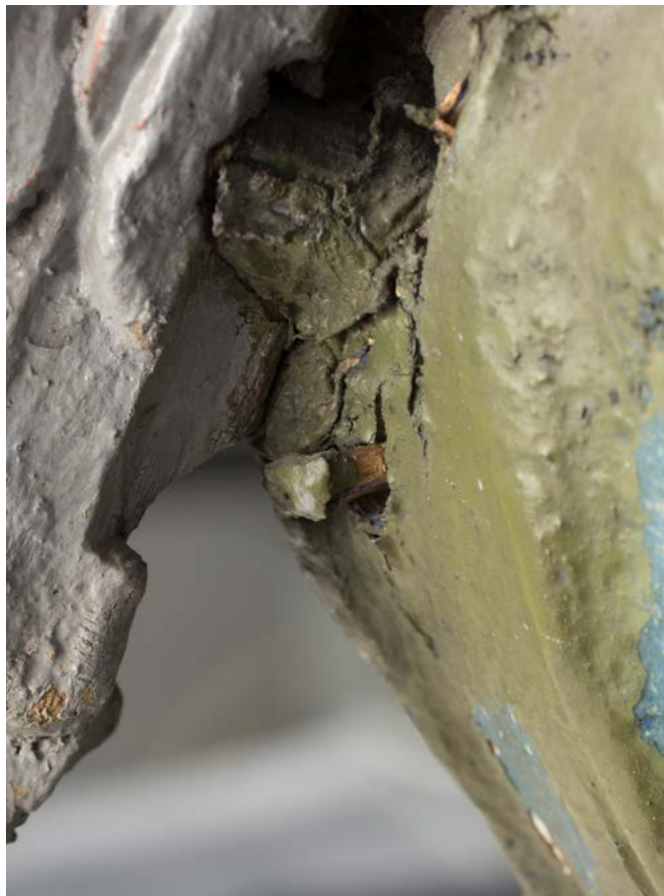
postupné rozobratie nevyhovujúceho druhotné uchytenia krídla  
krídlo nedrží pevne na mieste, ale hýbe sa v istom rozsahu
