# REŠTAURÁTORSKÁ DOKUMENTÁCIA

ANJEL SVETLONOS  
(práce stále probíhají)

Reštauroval Pavol Sás, študent 6. ročníka v rokoch 2019 - 2020

Názov diela: Anjel svetlonos (Adorujúci anjel)  
Autor: Neznámy  
Datácia: Baroko  
Umiestnenie: Štátny hrad Locket  
Majiteľ:  
Rozmery: výška 75 cm  
Technika: polychrómovaná drevená plastika  
Inventárne číslo: LO274

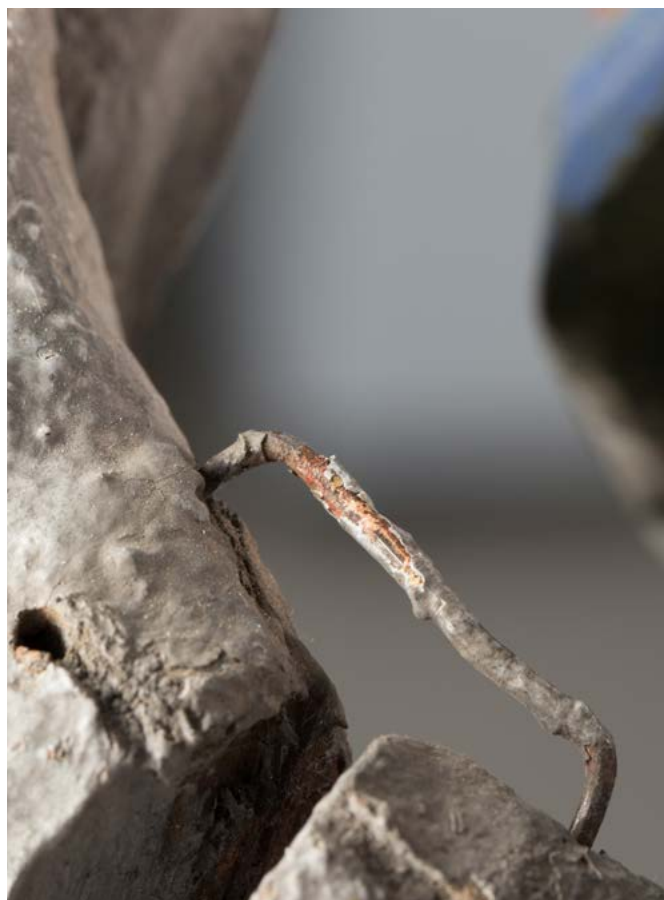
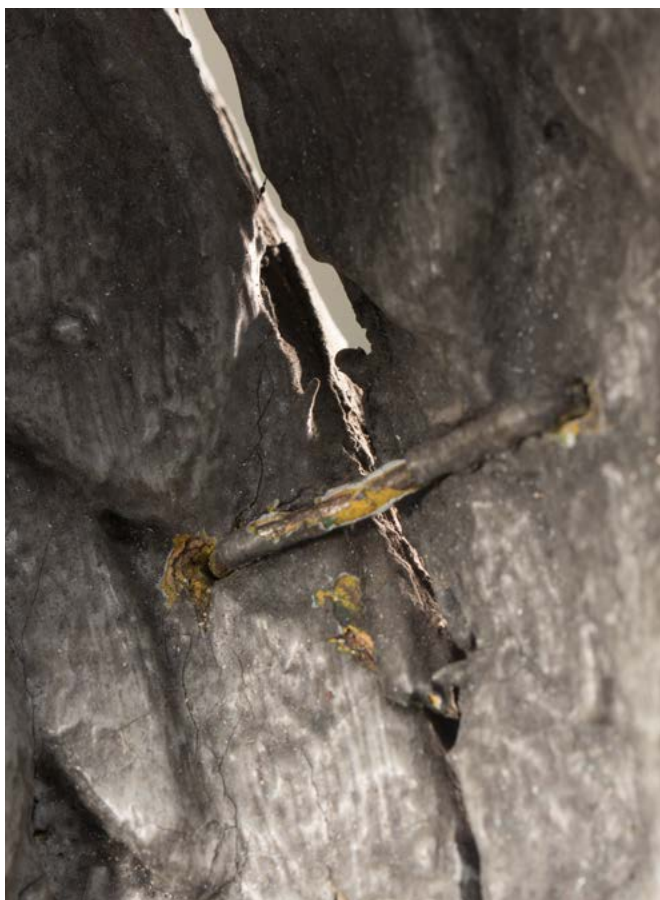
nevyhovujúce druhotné uchytenie dvoch samostatných kusov na ľavom krídle kovovými sponami

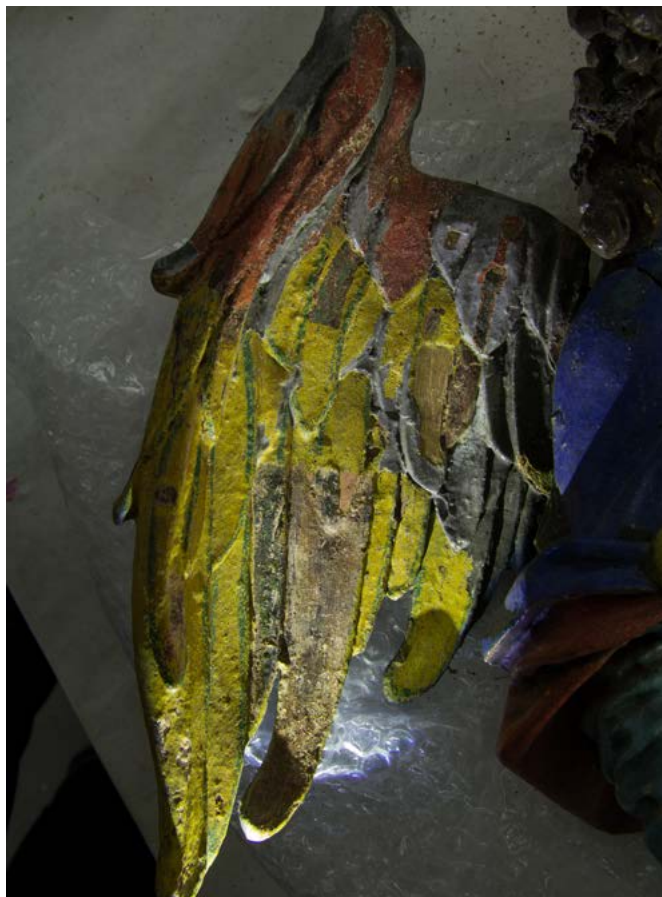
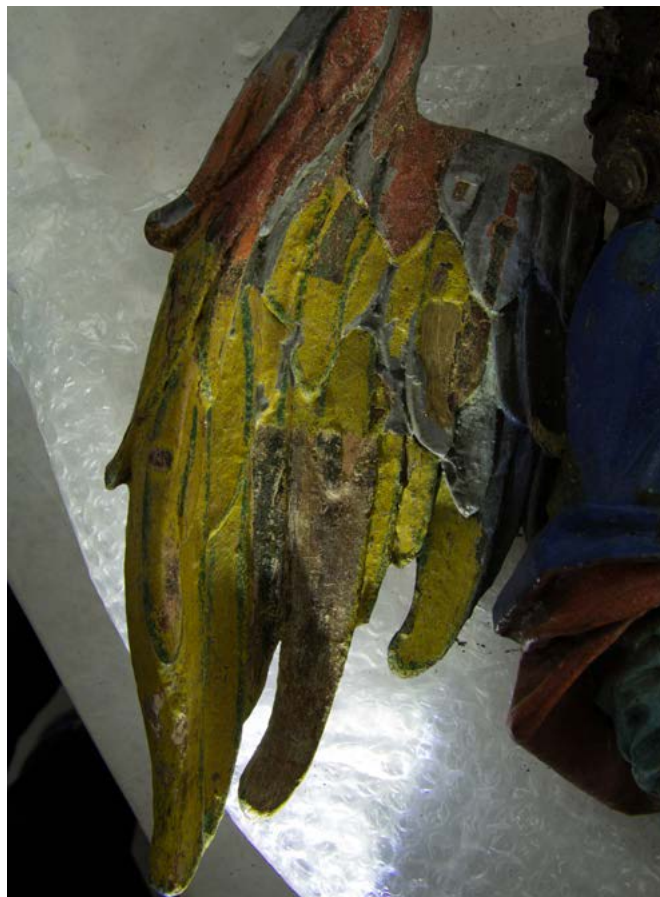
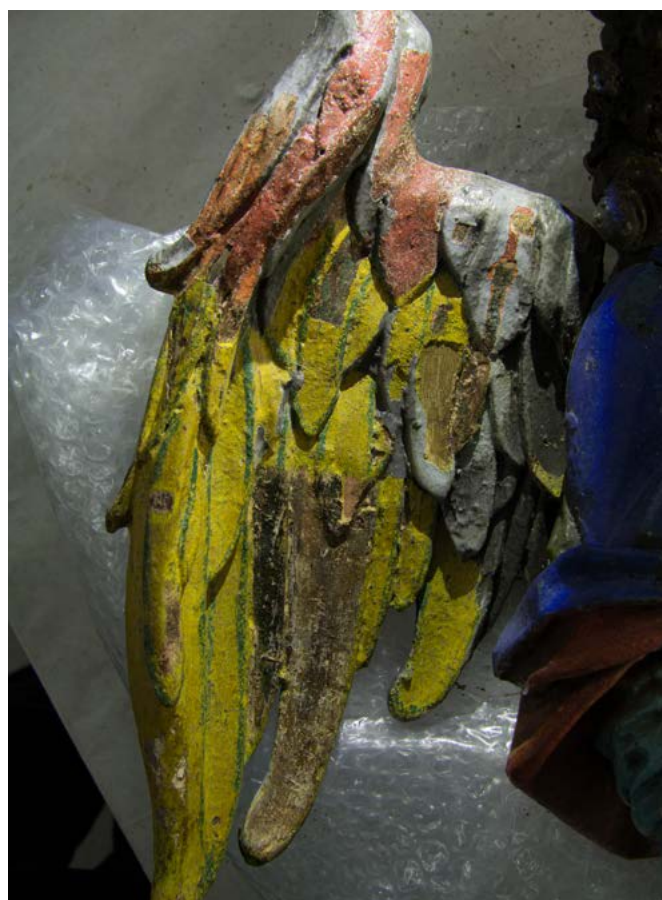
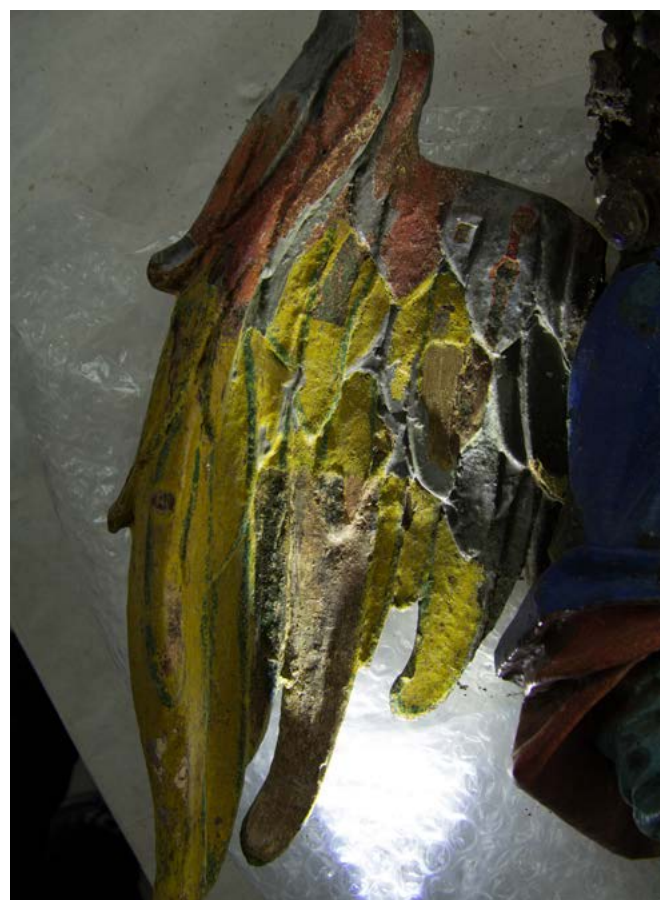
krídlo v razantnom osvetlení z rôznych uhlov  
možno čiastočne vysledovať fragmentálne dochovanie niektorých vrstiev

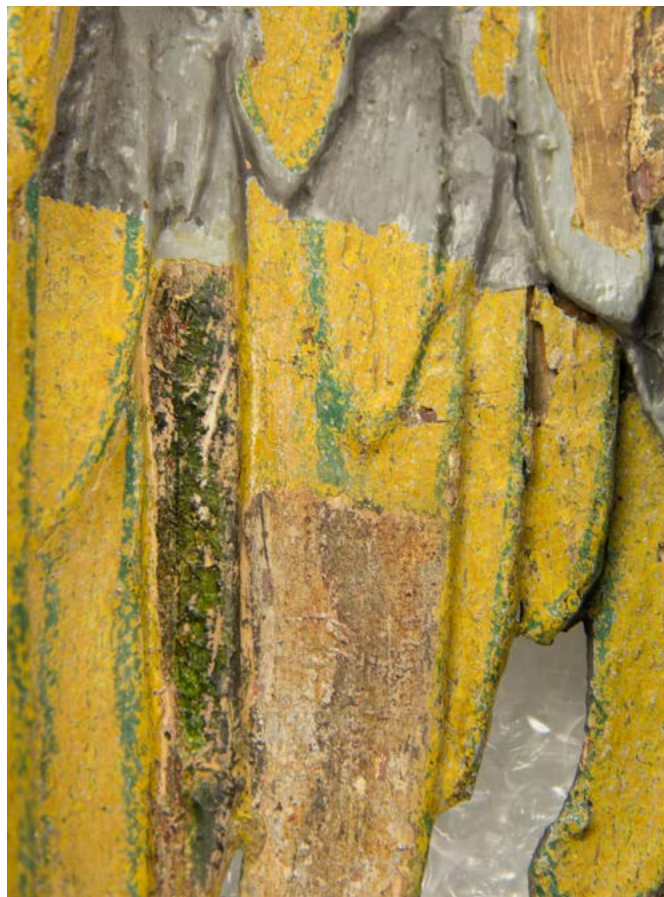
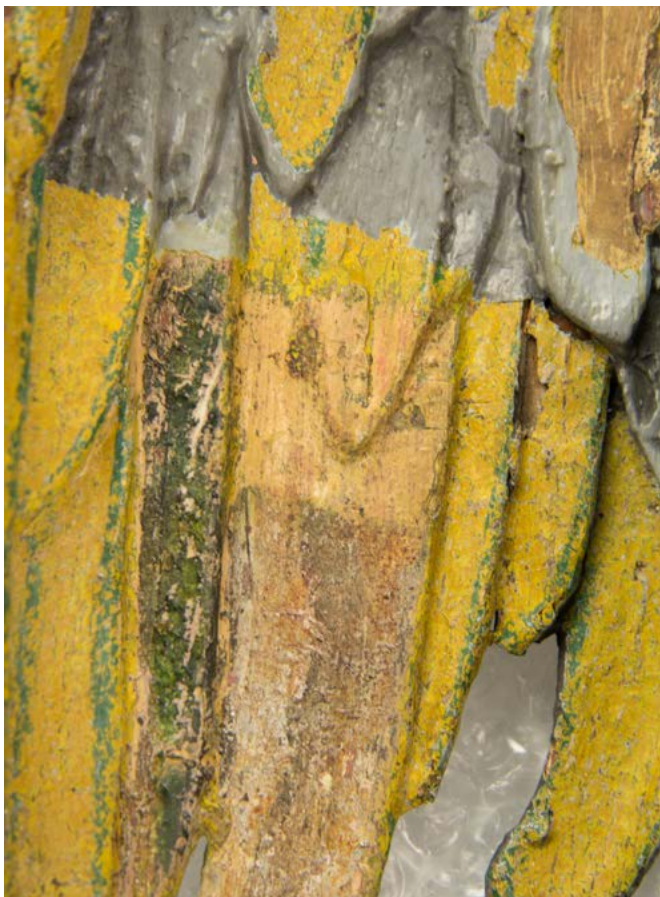
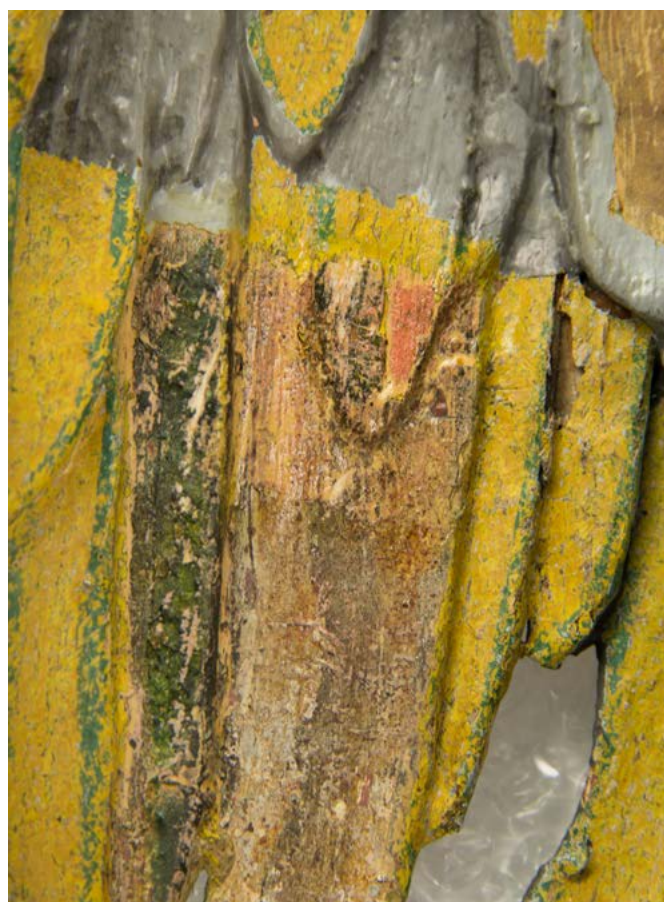
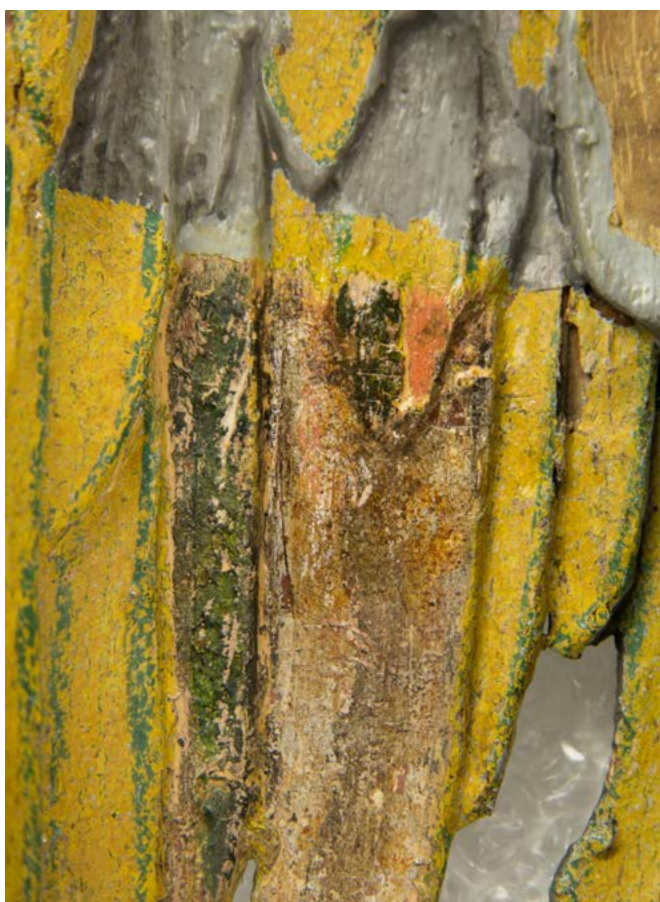
postupné snímanie vrstiev na najlepšie dochovanú najstaršiu vrstvu polychrómie na krídle,  
kroky po mechanickom dosnímaní najmladšej premalby

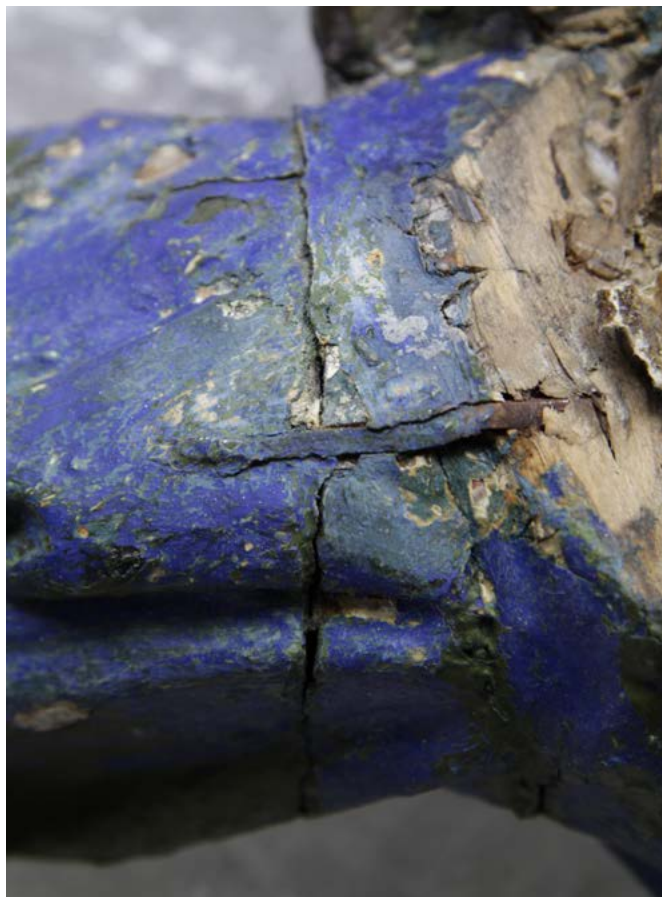
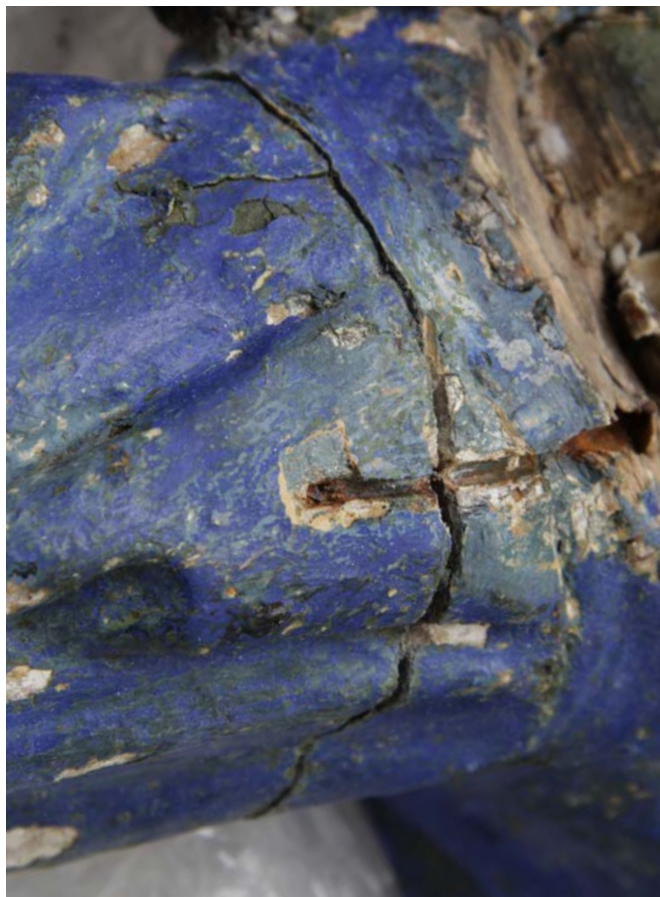
pravá ruka, stav pred a po odstránení nevyhovujúceho druhotného uchytenia kovovej skoby,  
stav pred odstránením druhotných tmelov

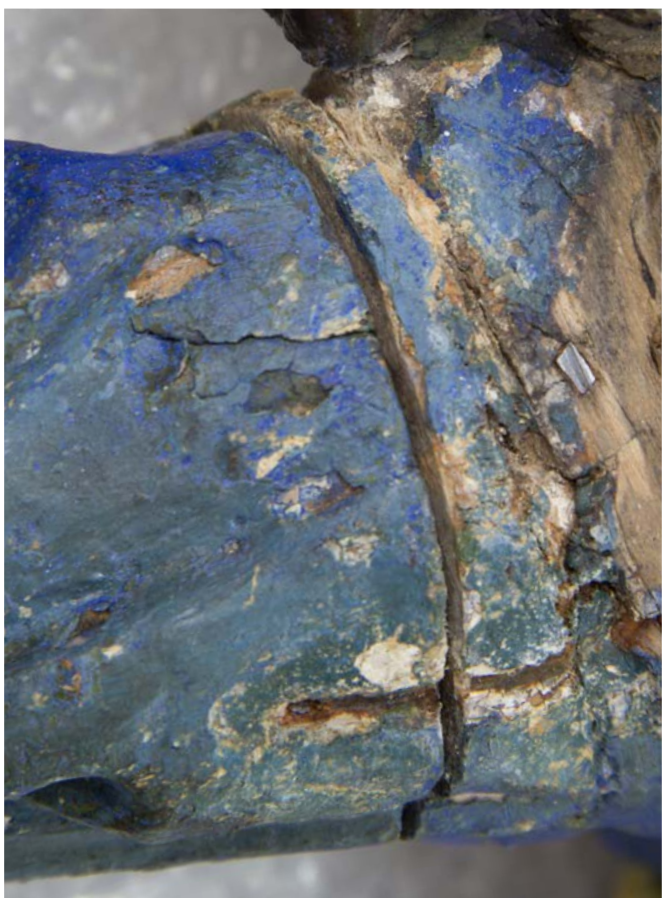
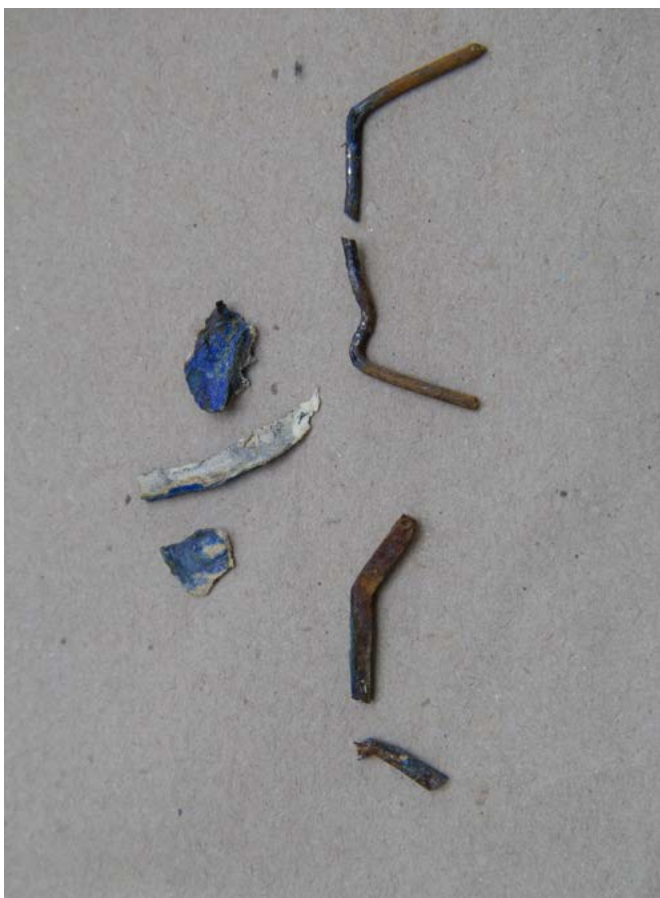
pravá ruka, stav po odstránení druhotných tmelov a spon

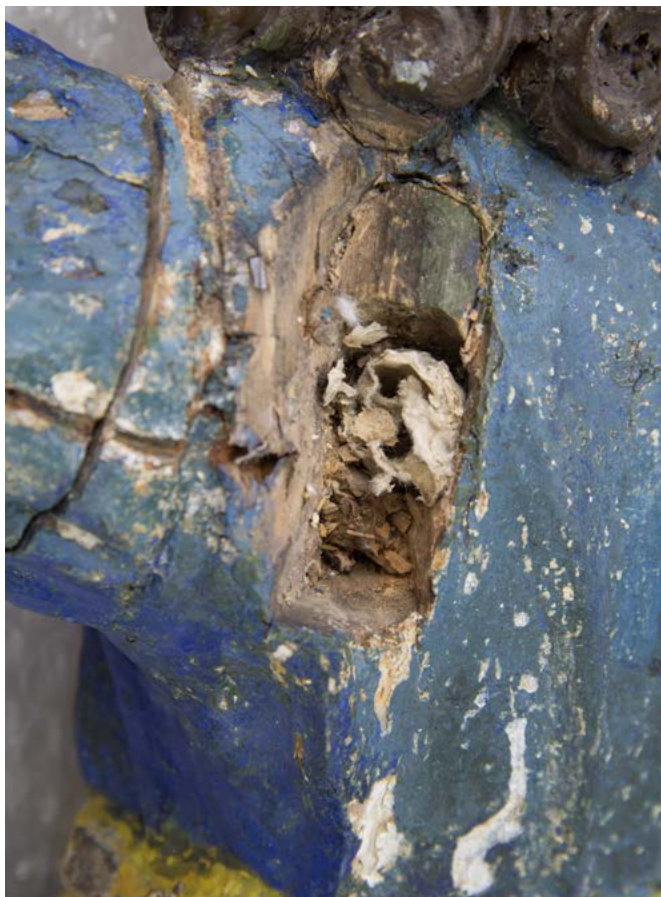
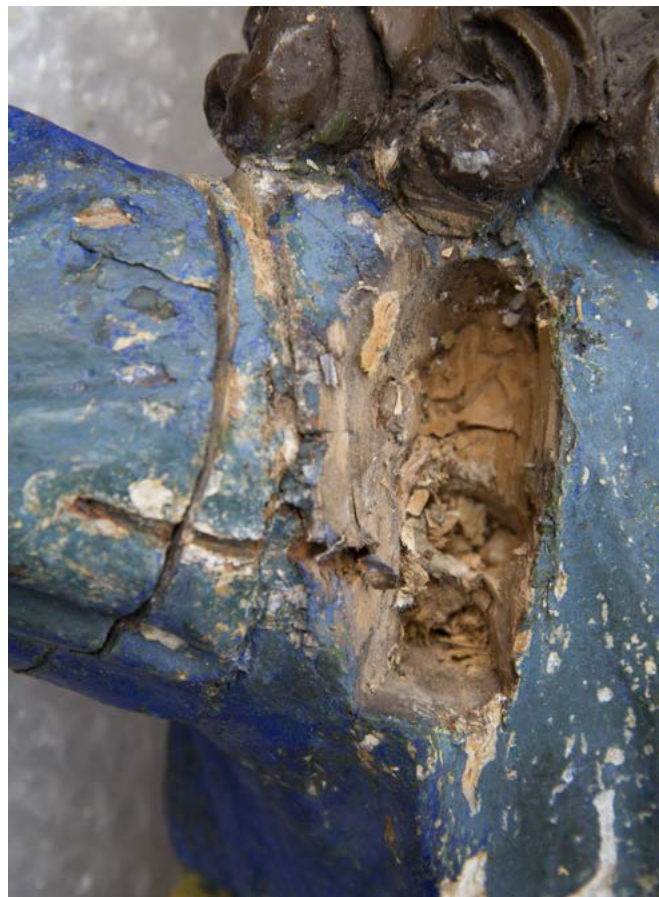
miesto osadenia pravého kídla, stav pred a po odstránení druhotných osadzovacích prvkov,  
papierová a drevená výplň

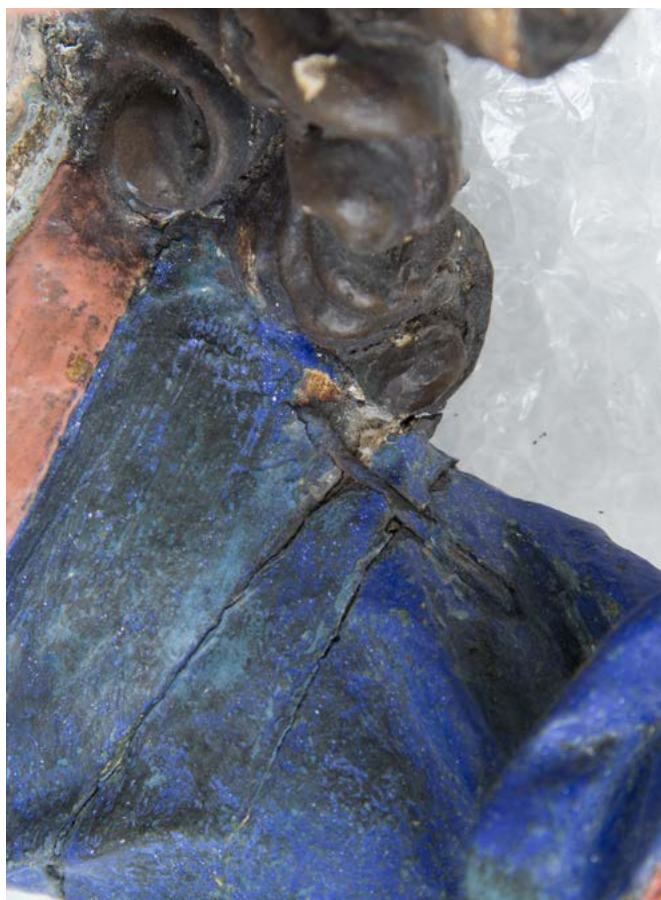
ľavá ruka, miesto spoja s torzom,  
stav pred a po odstránení druhotnej kovovej spony

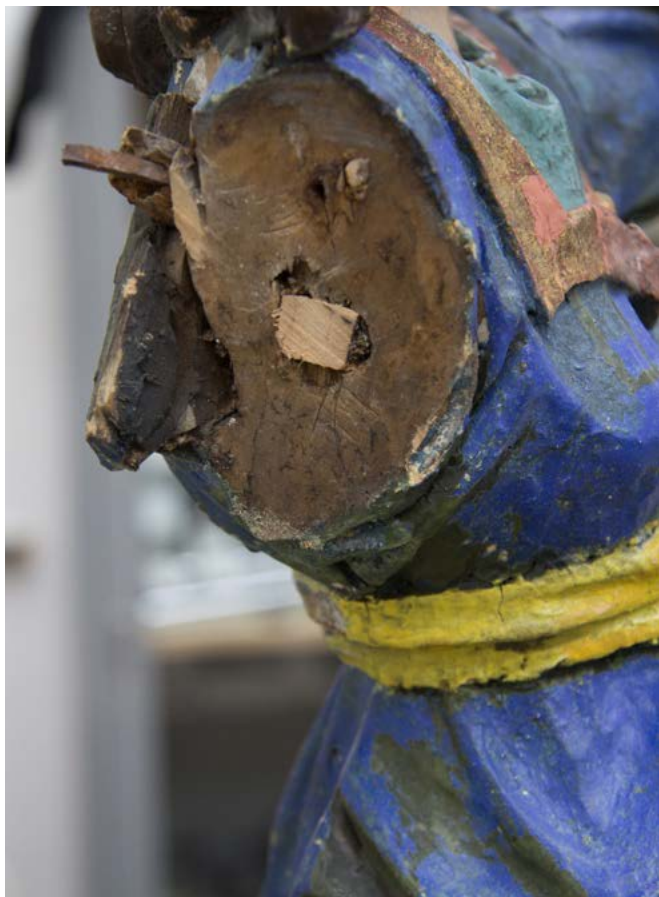
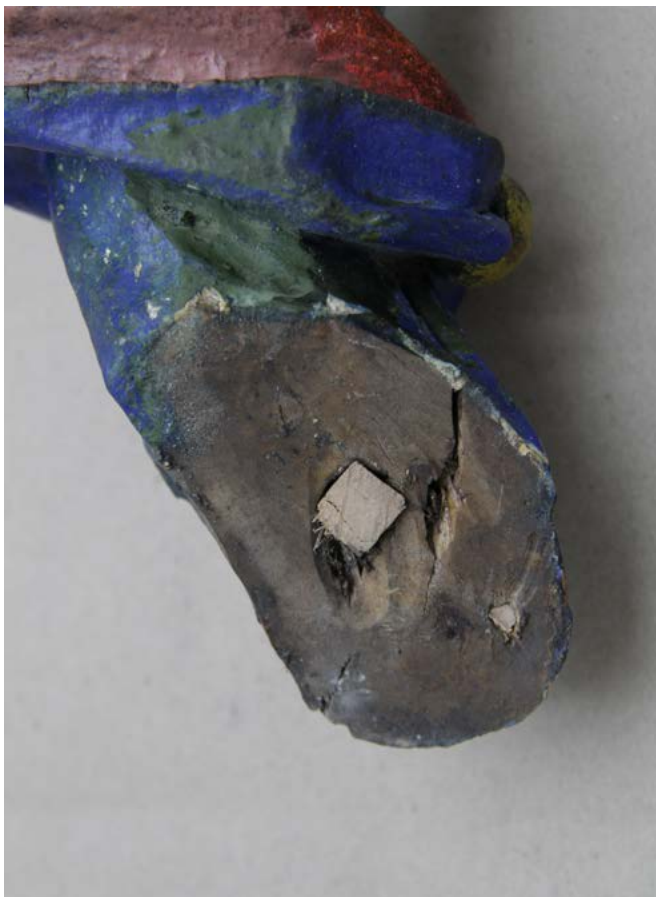
stav po rozobratí nevyhovujúco uchytenej pravej ruky od torza

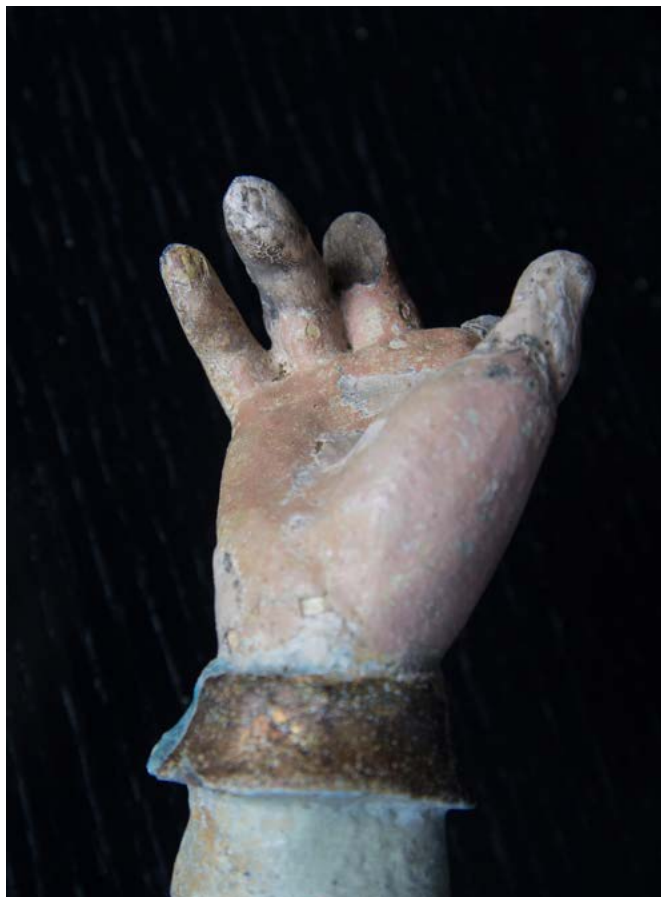
pravá ruka, detail, v priebehu snímania,  
k povšimnutiu rozdiel v dosnímanej a nedosnímanej partii prstov - hrúbka nánosu zakryla rezbu

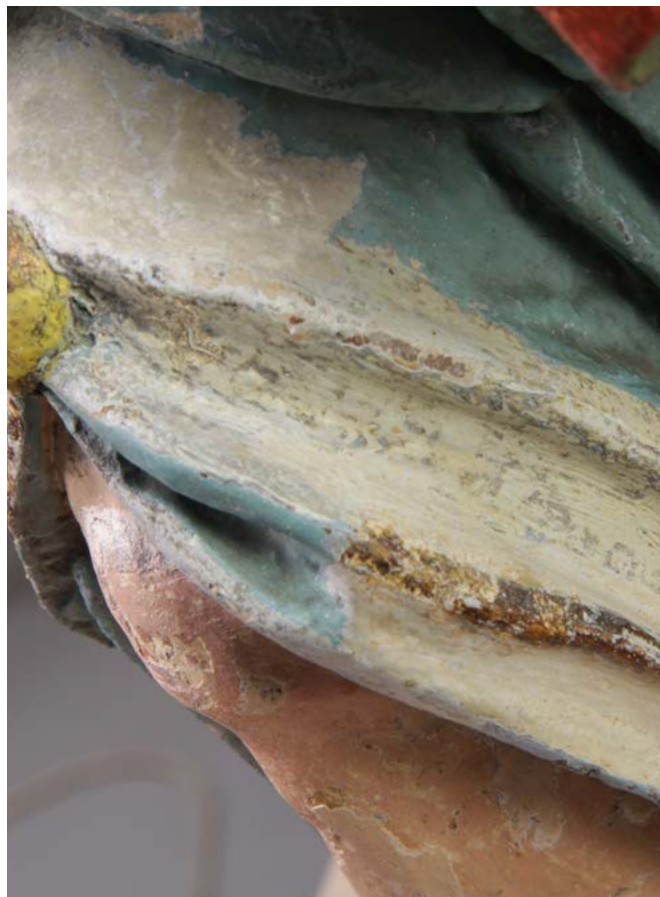
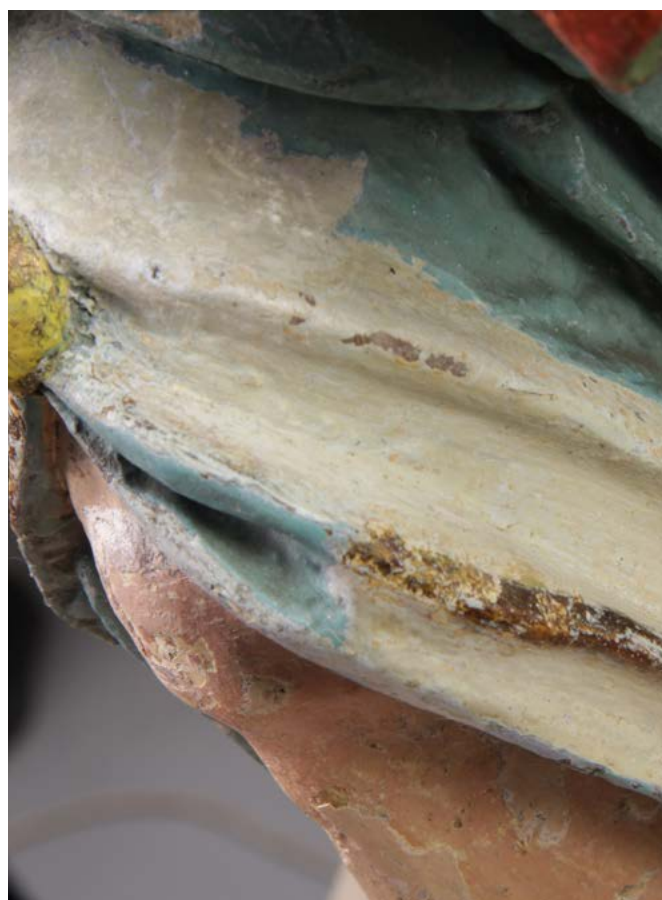
spodný šat, v priebehu snímania po jednotlivých vrstvách

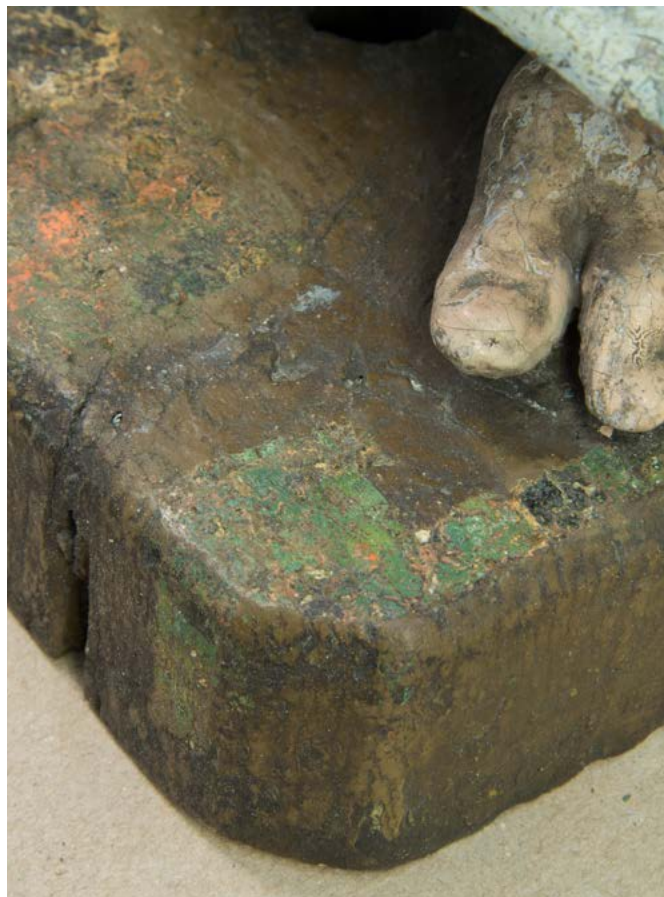
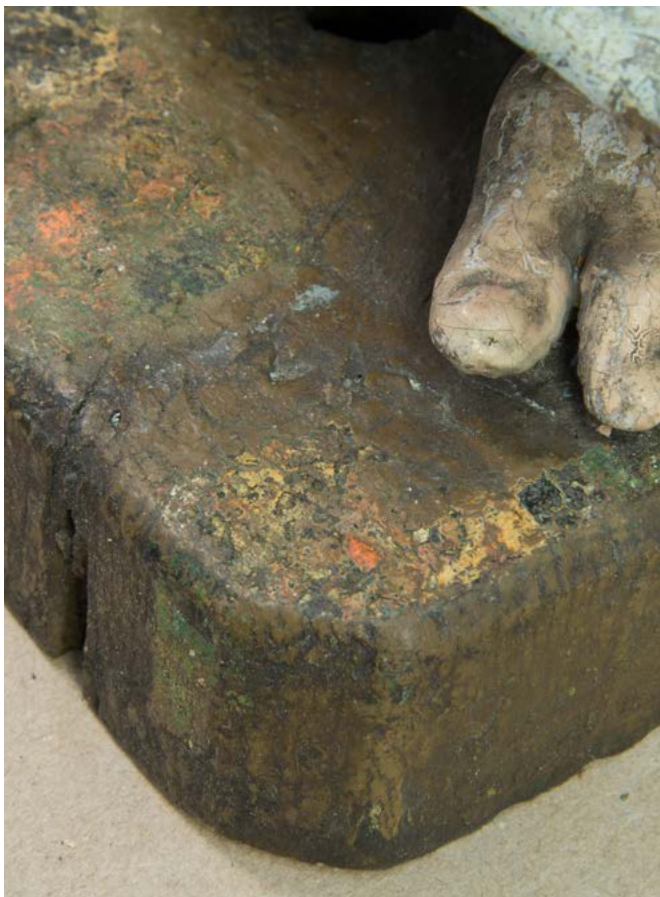
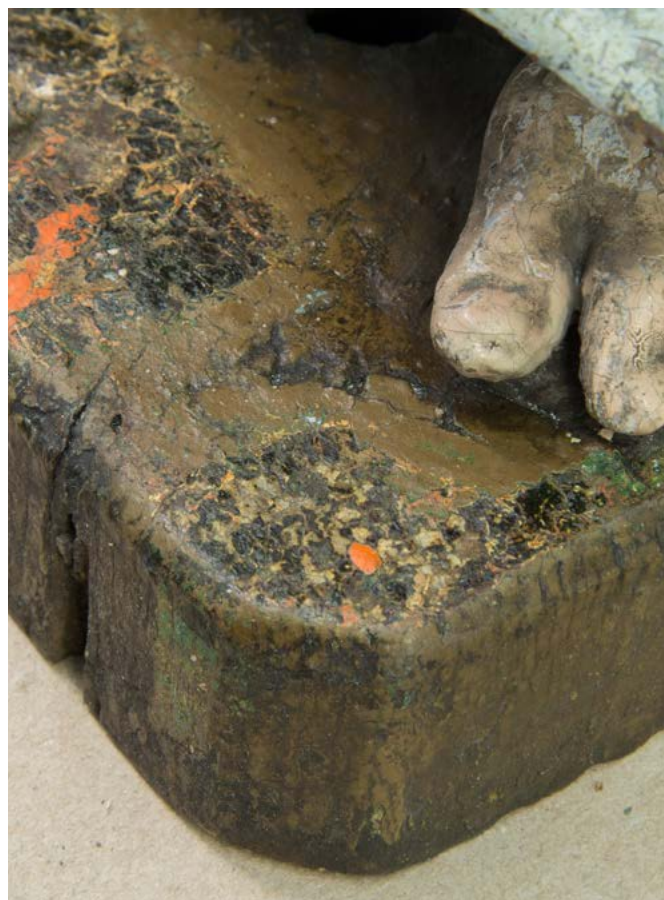
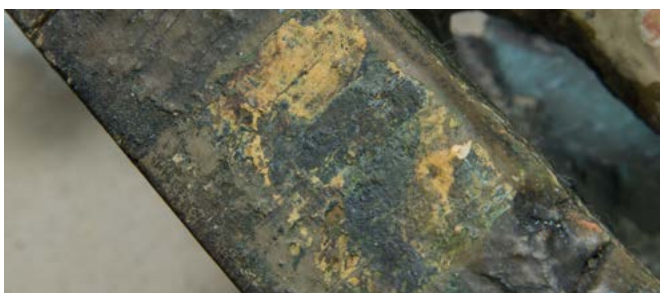
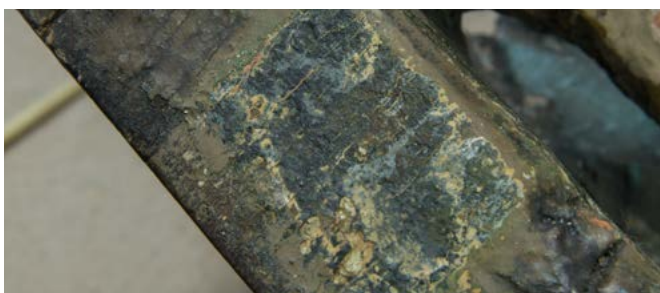
podstavec, v priebehu snímania po jednotlivých vrstvách

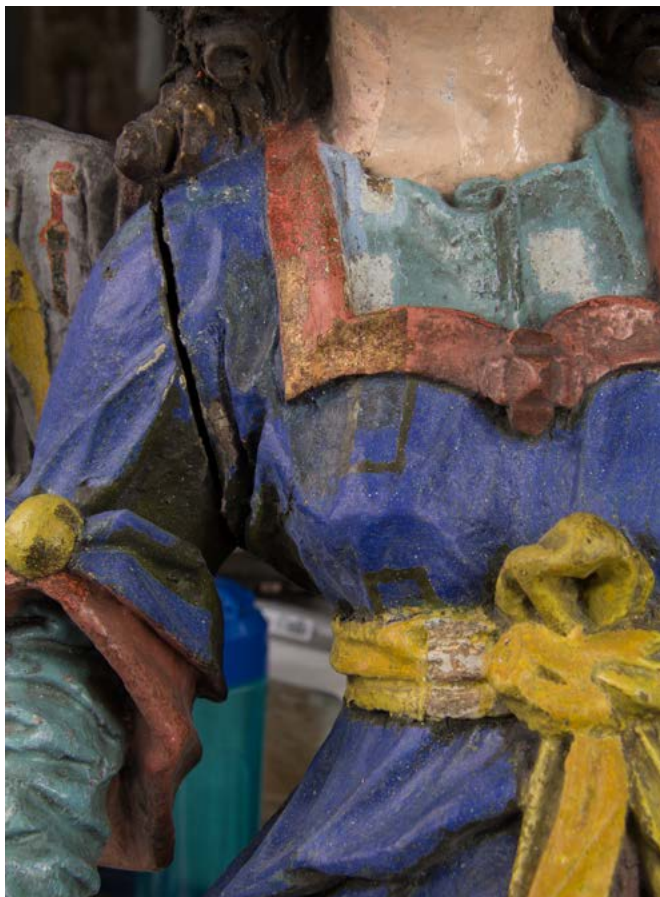
snímanie najmladšej vrstvy premaľby zeleného šatu,  
zelený šat s lemovaním a opaskom

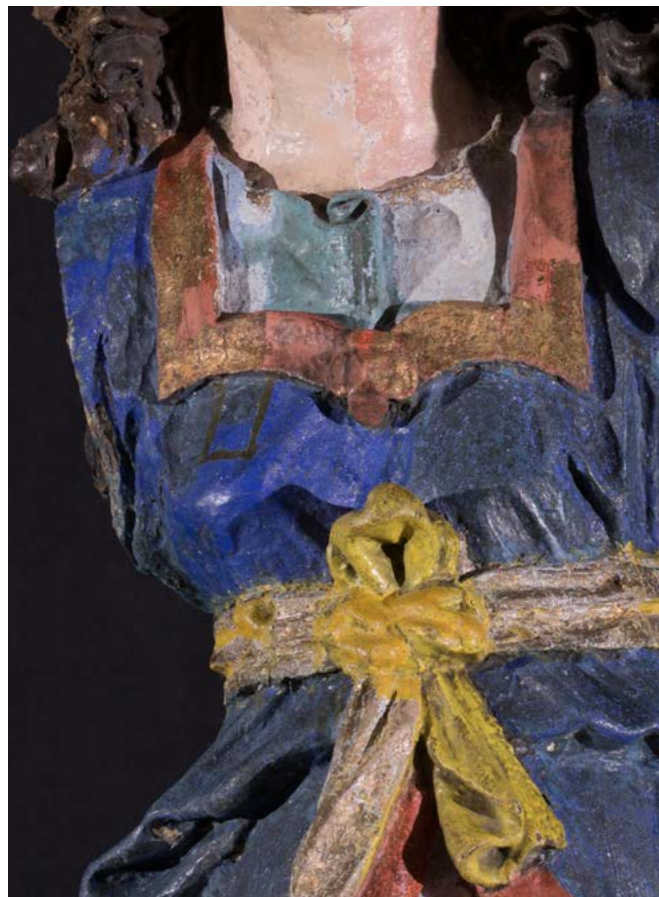
priebeh snímania druhej najmladšej vrstvy polychromie horného šatu (modrá)

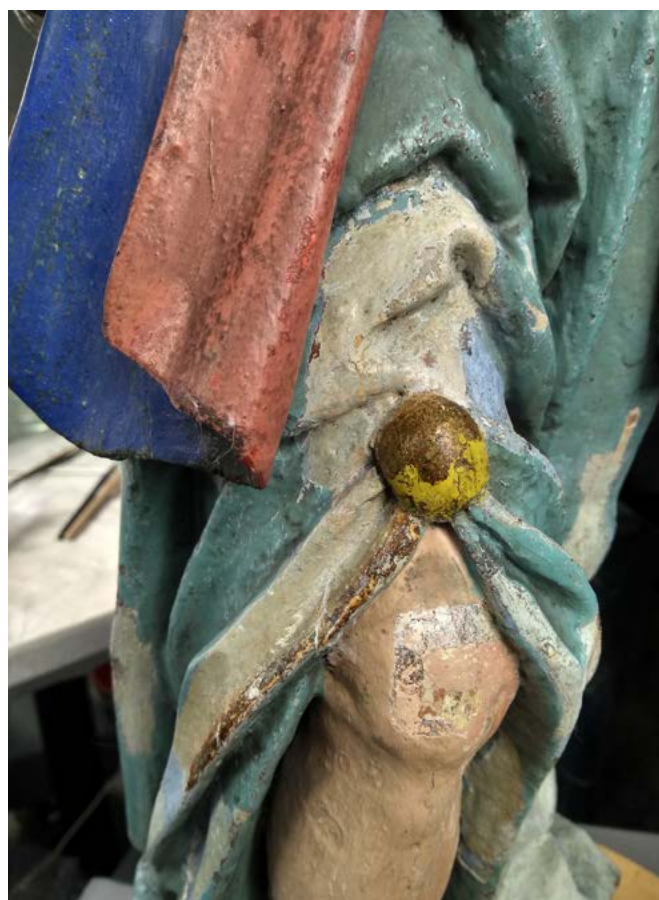
odkrytá časť spodného šatu

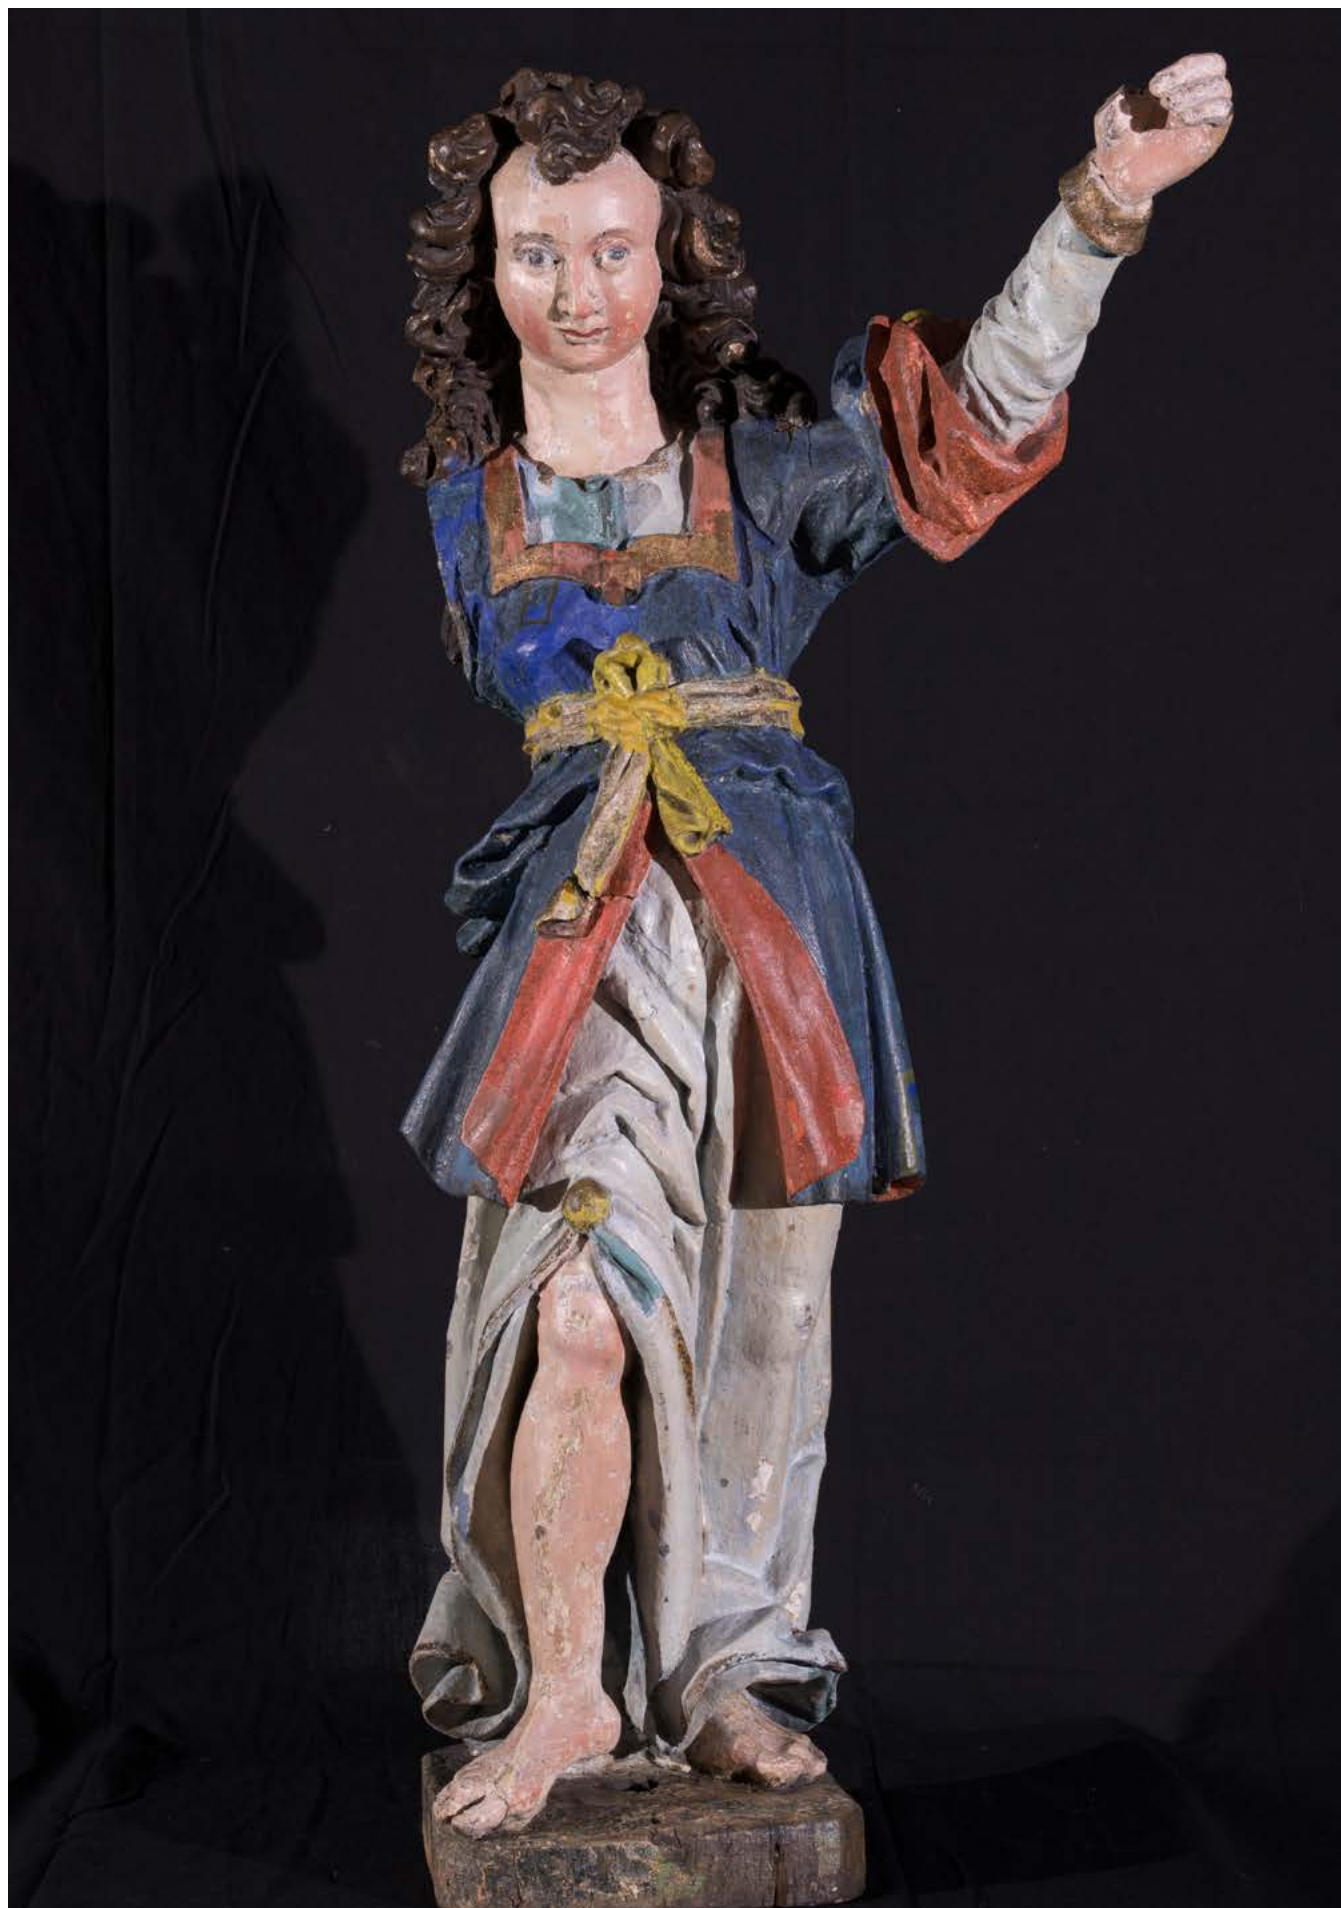
stav diela v priebehu snímania druhotných vrstiev polychrómie, pohľad spredu, VIS

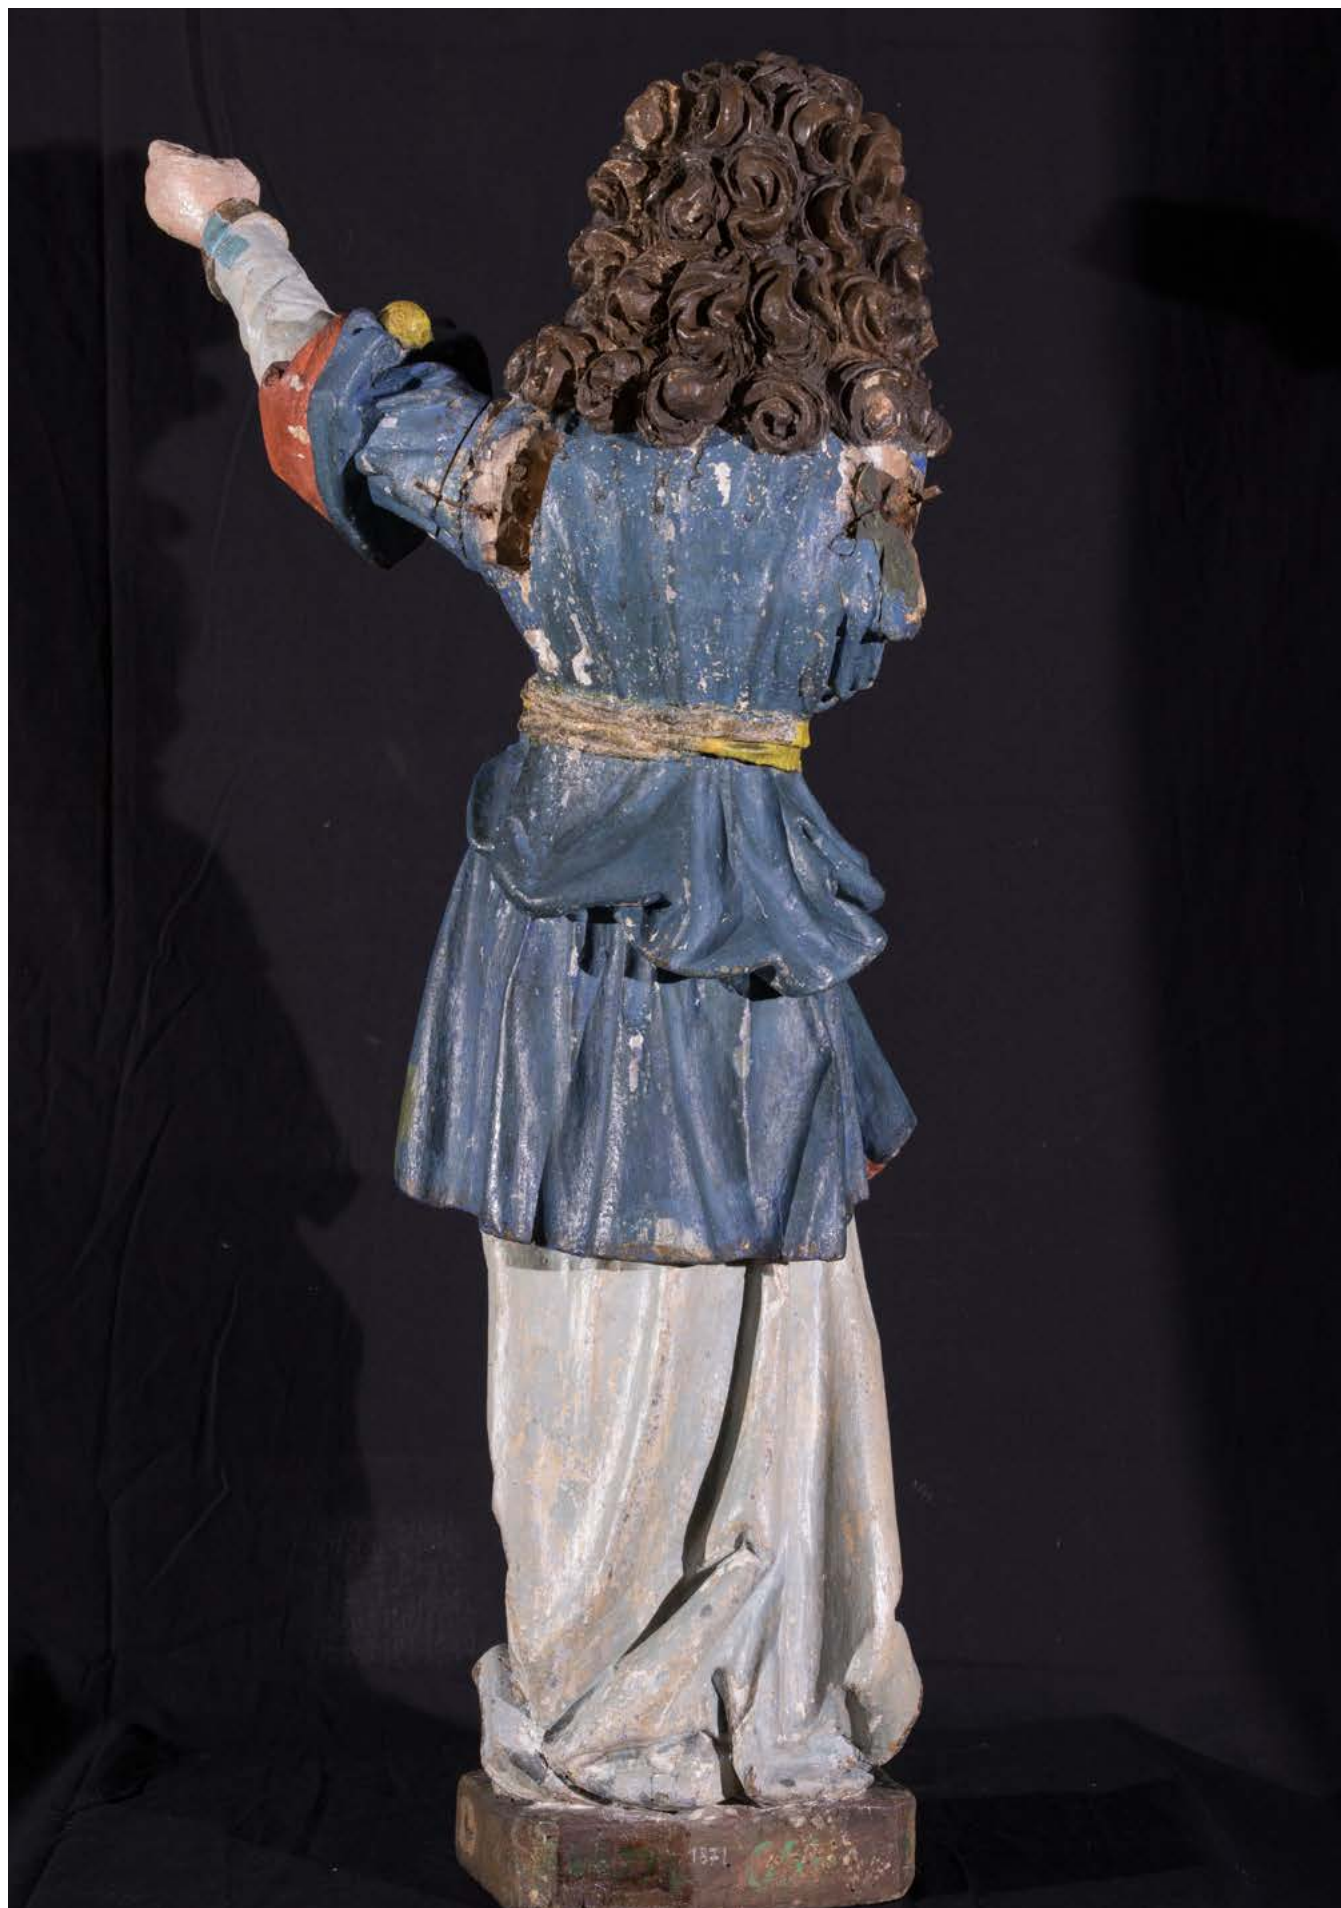
stav diela v priebehu snímania druhotných vrstiev polychrómie, pohľad zozadu, VIS
