# REŠTAURÁTORSKÁ DOKUMENTÁCIA

ANJEL SVETLONOS  
(práce stále probíhají)

Reštauroval Pavol Sás, študent 6. ročníka v rokoch 2019 - 2020

Názov diela: Anjel svetlonos (Adorujúci anjel)  
Autor: Neznámy  
Datácia: Baroko  
Umiestnenie: Štátny hrad Locket  
Majiteľ:  
Rozmery: výška 75 cm  
Technika: polychrómovaná drevená plastika  
Inventárne číslo: LO274

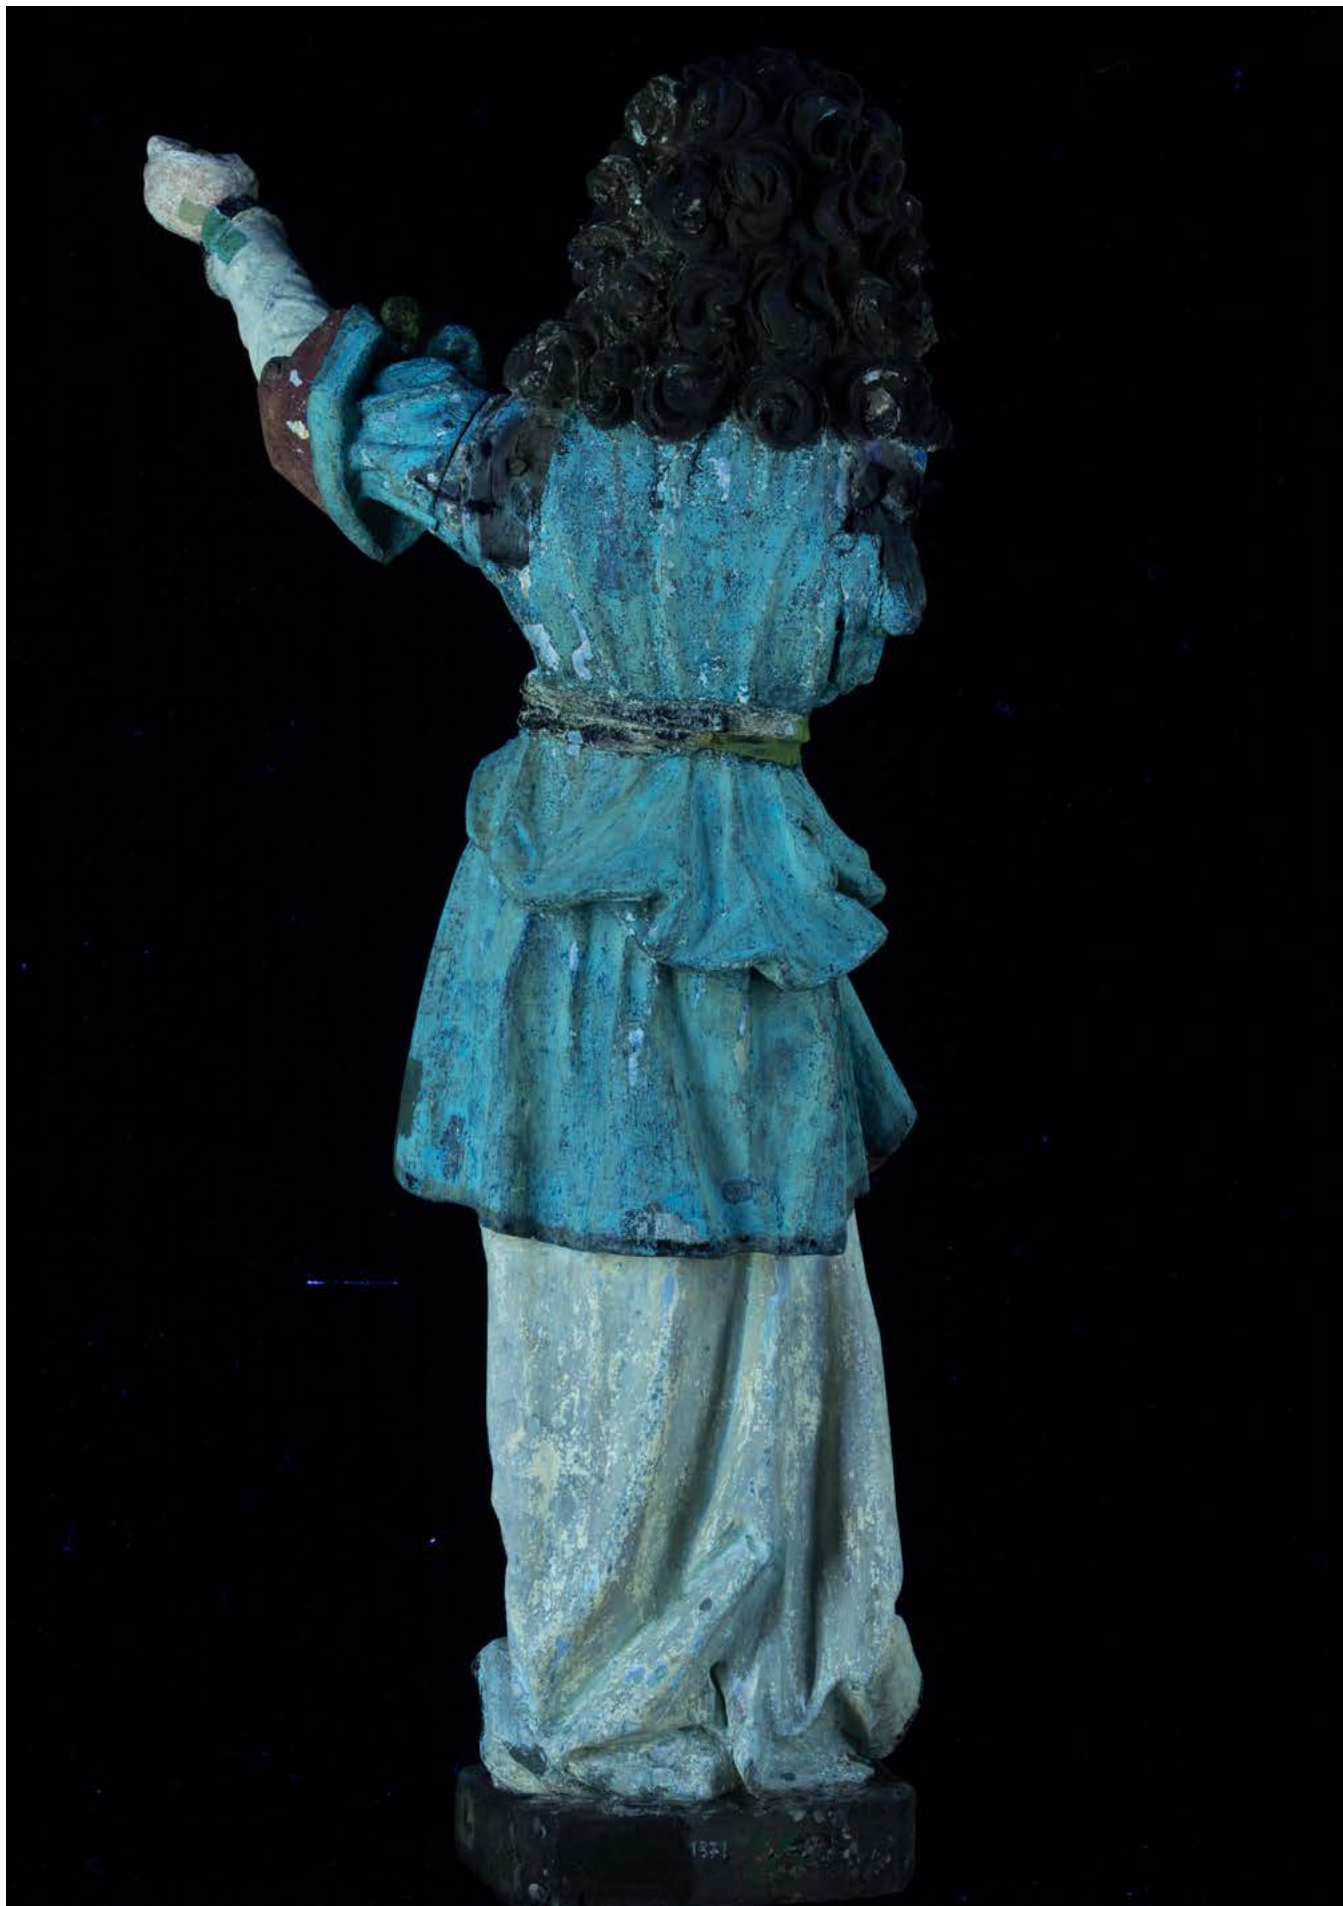
stav diela v priebehu snímania druhotných vrstiev polychrómie, pohľad  
zozadu, UV luminiscencia

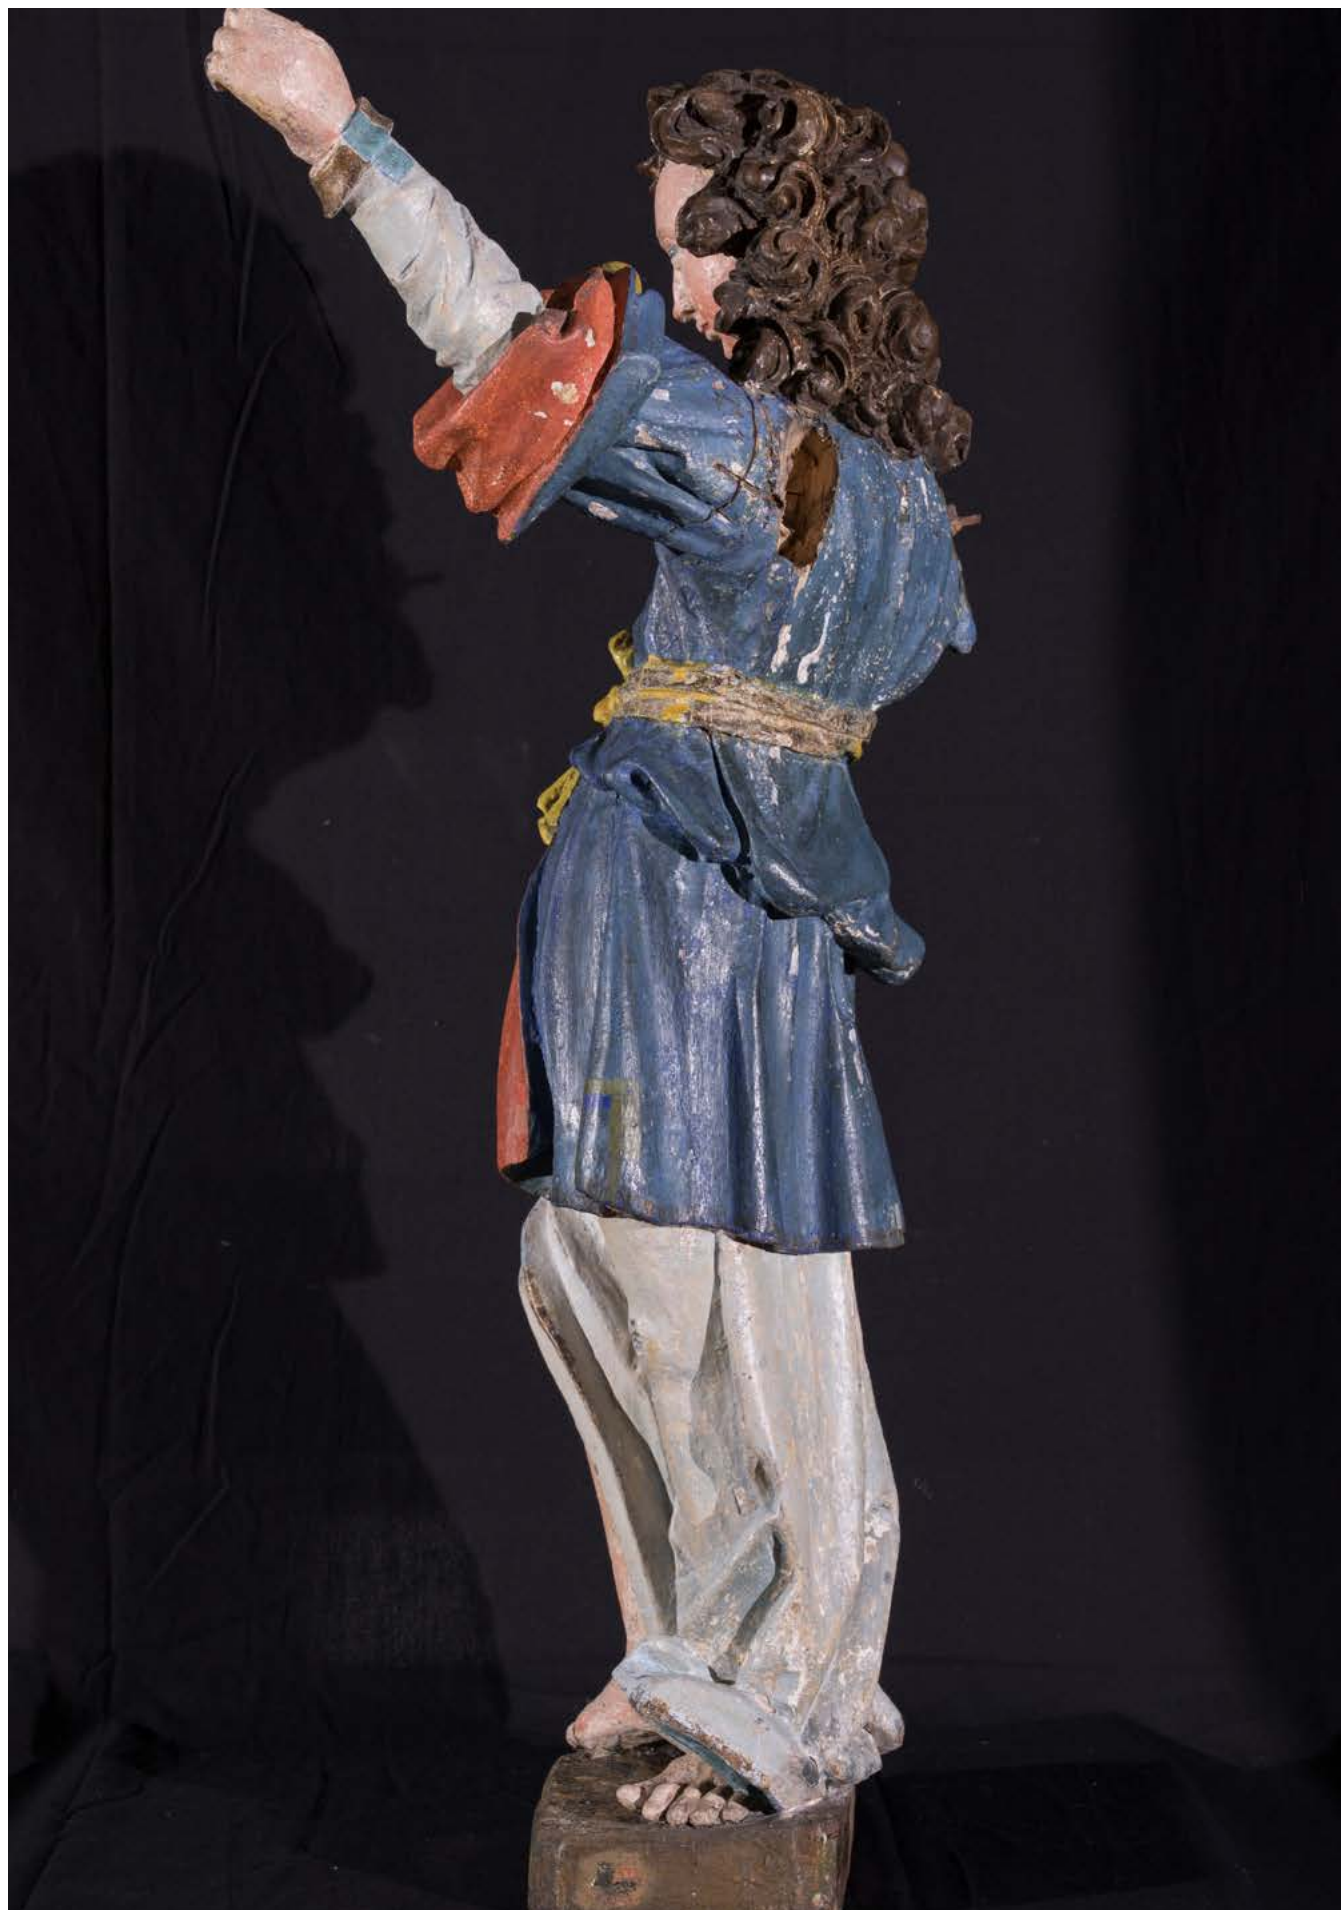
stav diela v priebehu snímania druhotných vrstiev polychrómie, pohľad zľava, VIS

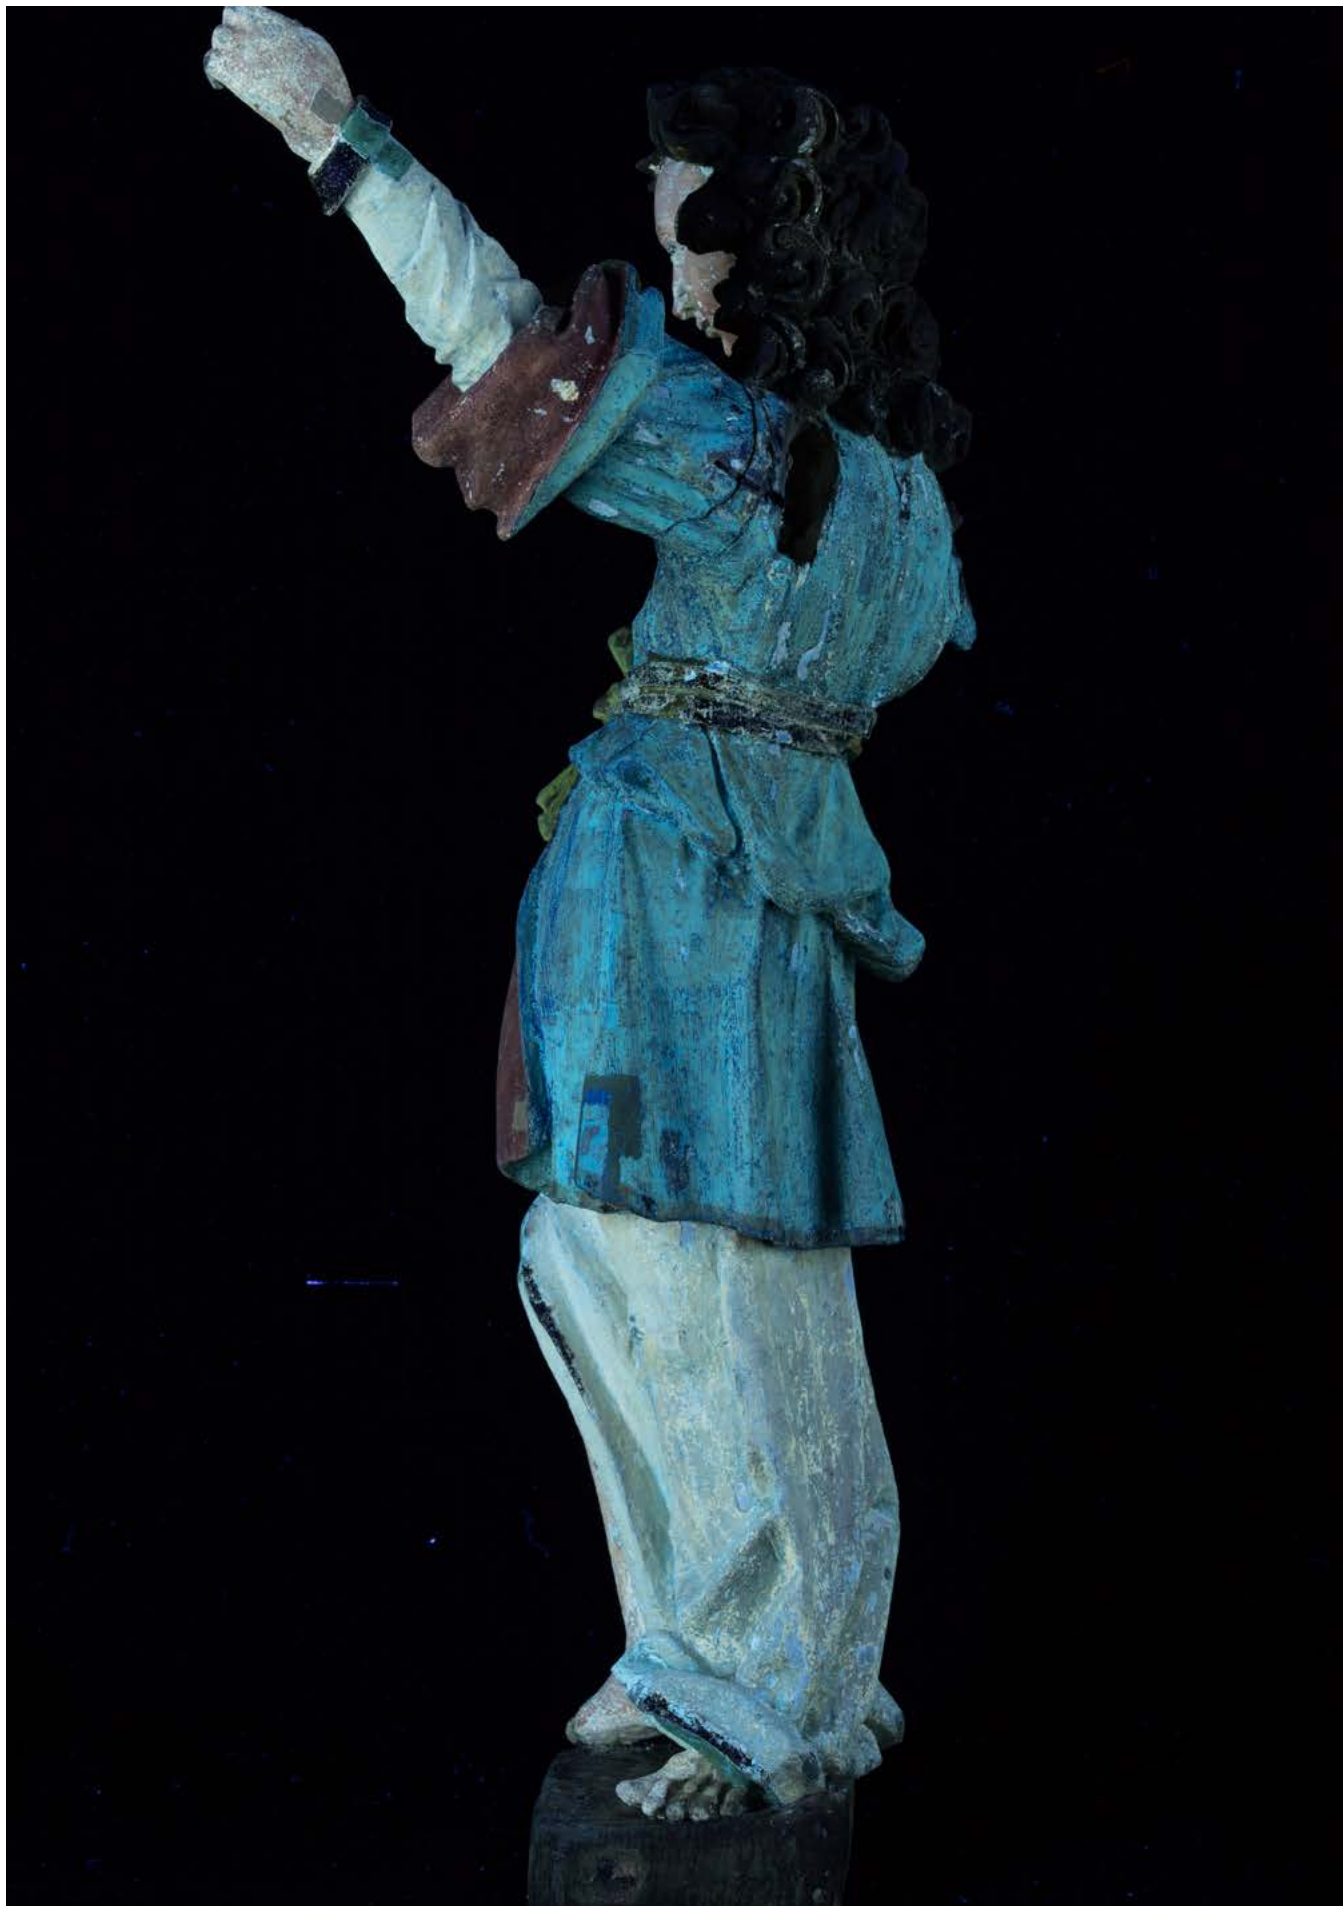
stav diela v priebehu snímania druhotných vrstiev polychrómie, pohľad  
zľava, UV luminiscencia

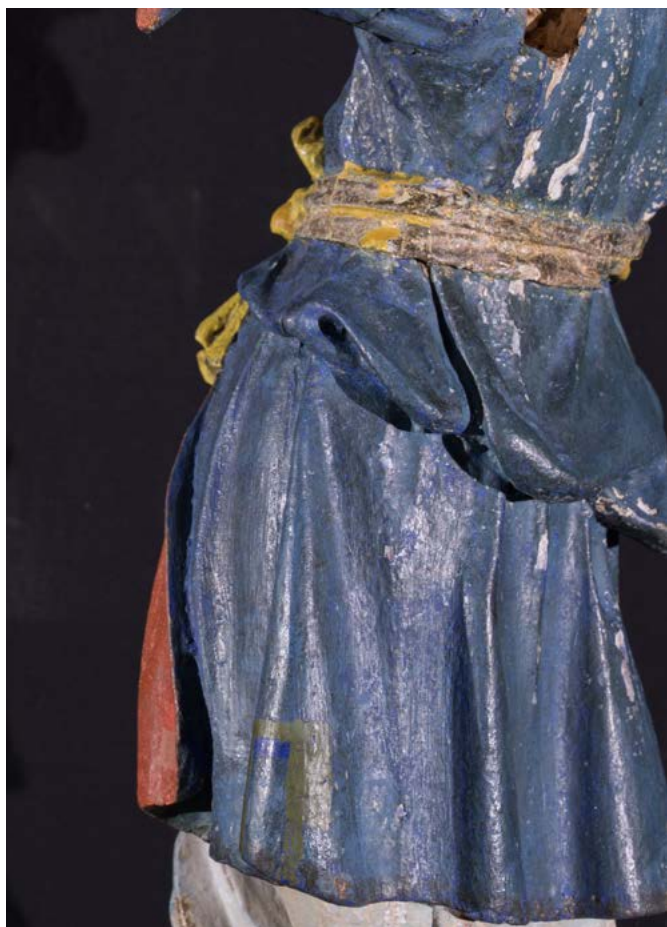
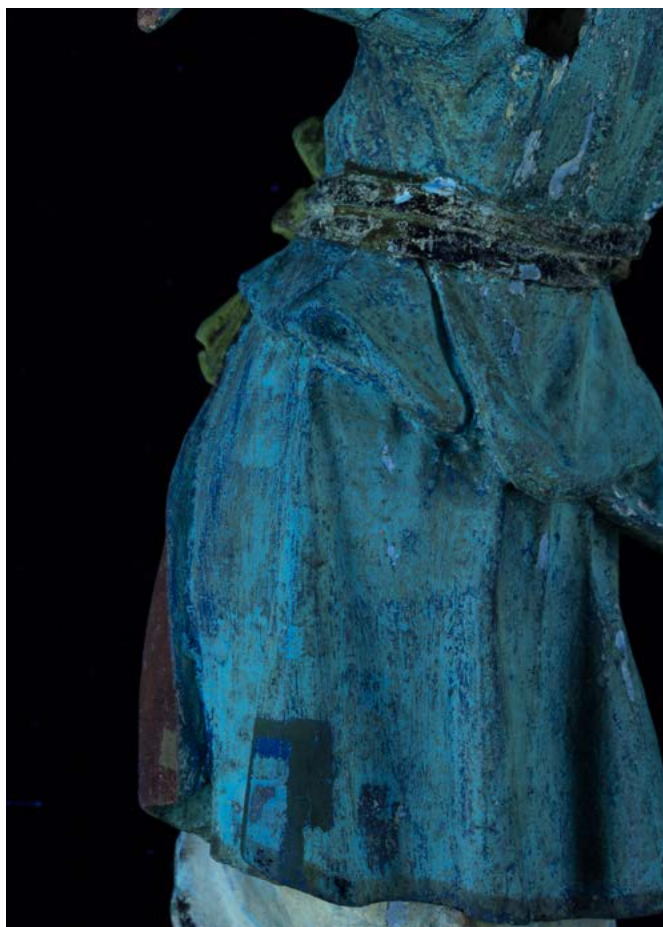
stav v priebehu snímania druhotných vrstiev polychrómie, ponechaná negatívna sonda  
VIS+UV, detail

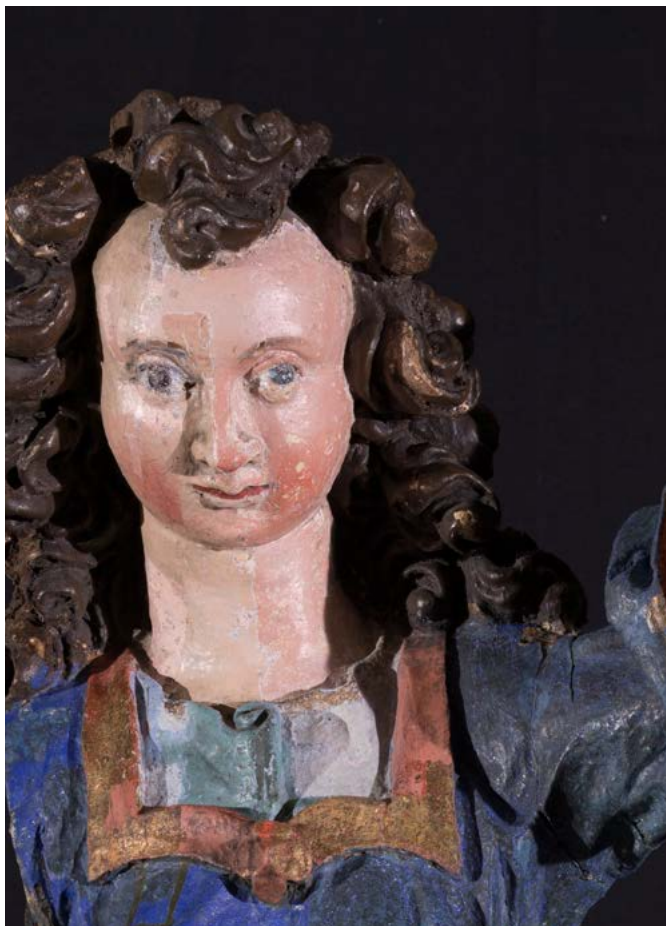
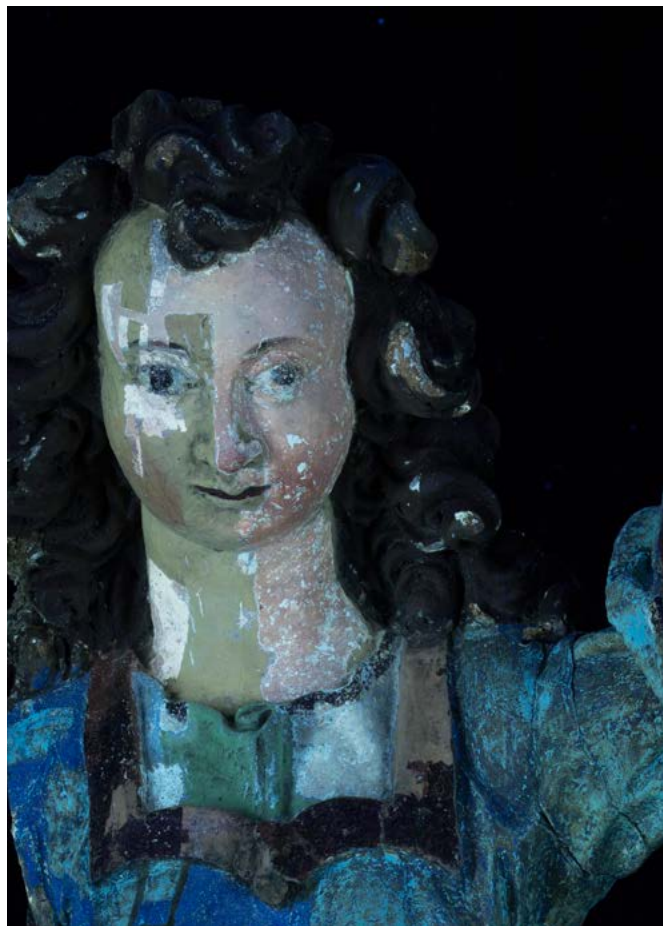
stav v priebehu snímania druhotných vrstiev polychrómie, VIS+UV, detail
