## FOTOGRAFICKÁ DOKUMENTACE K RESTAURÁTORSKÉMU PRŮZKUMU

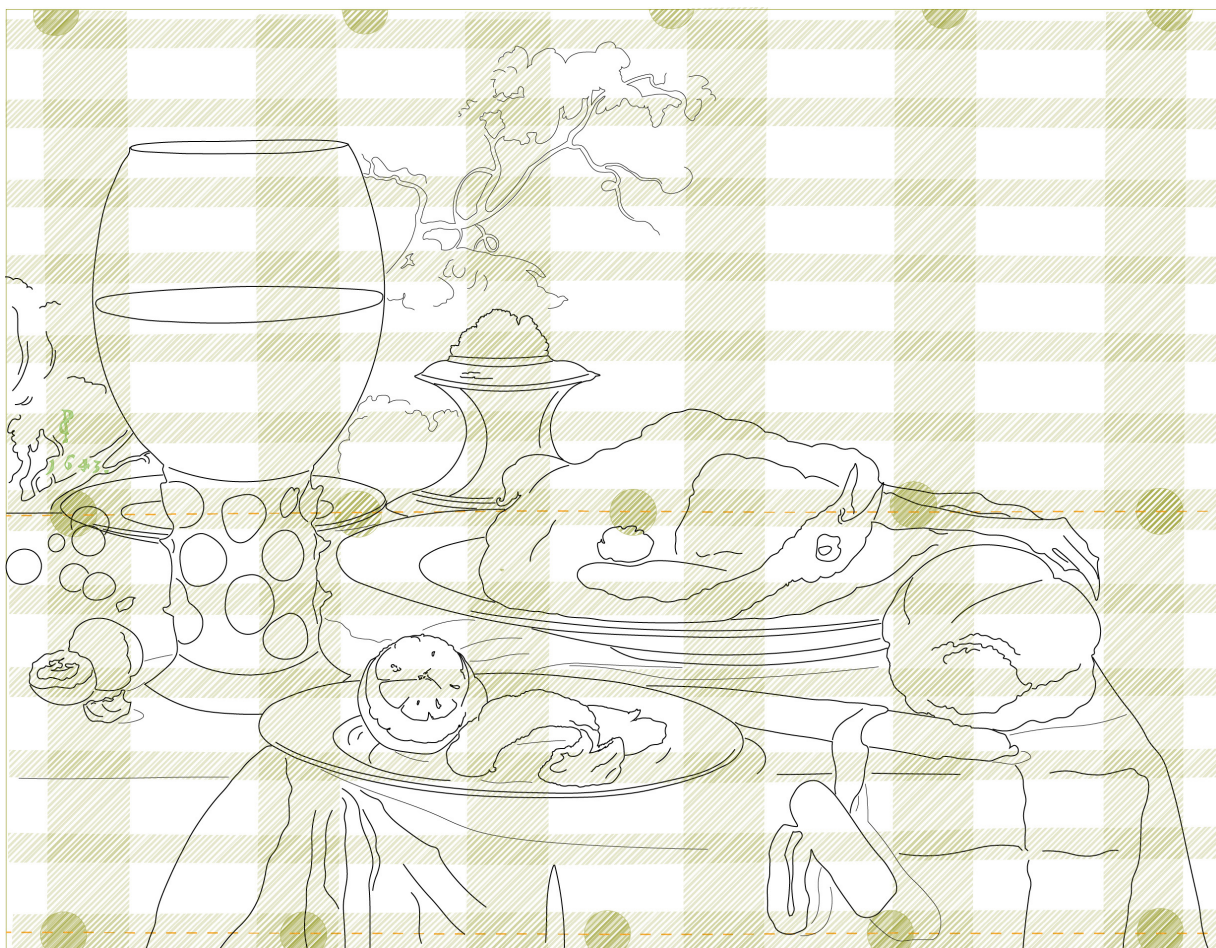
Zákres pozdějších dřevěných doplňků ze zadní strany  
Zákres retuší

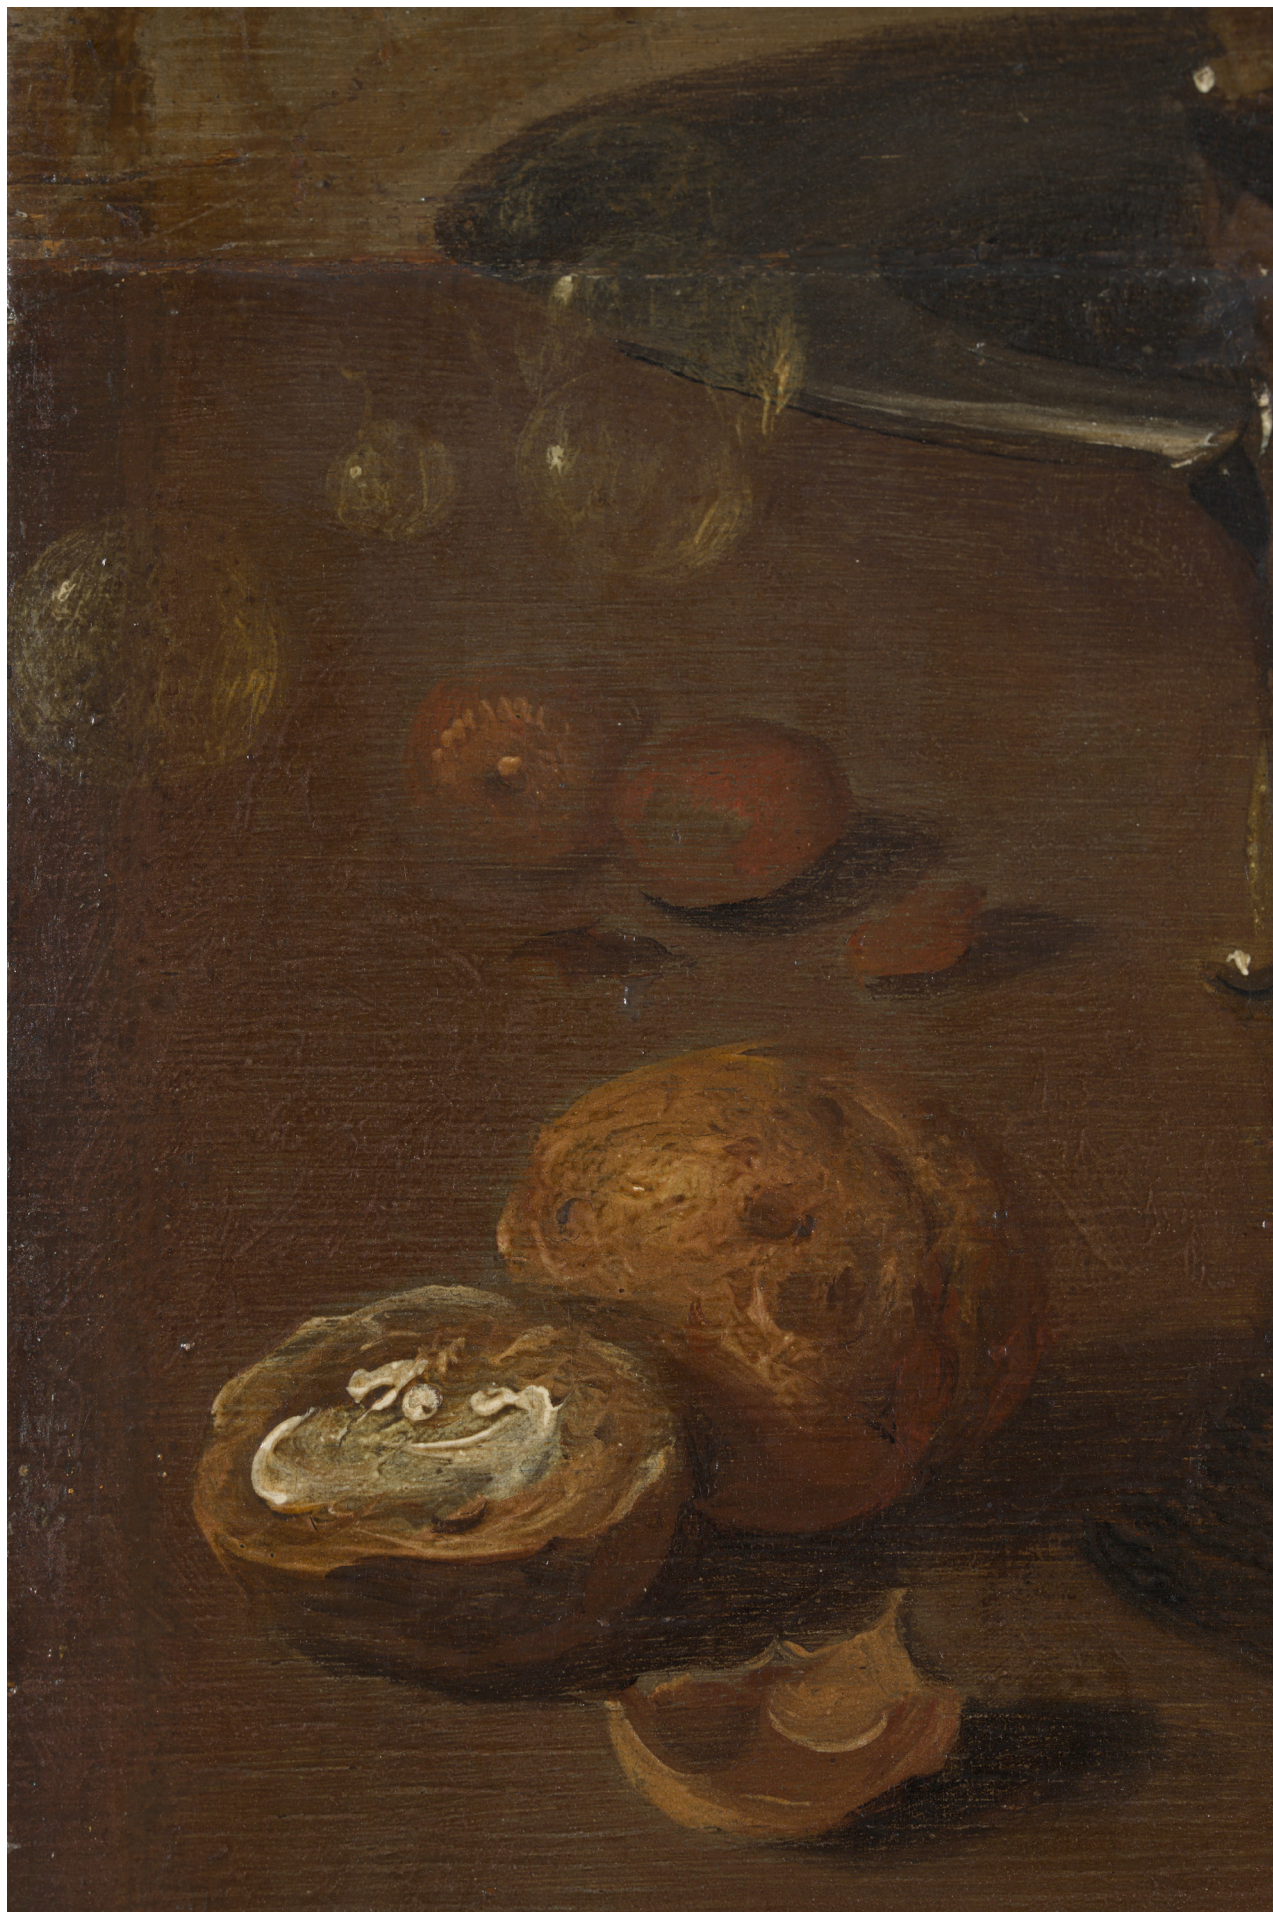
Fotografie v razantním bočním nasvícení - detail

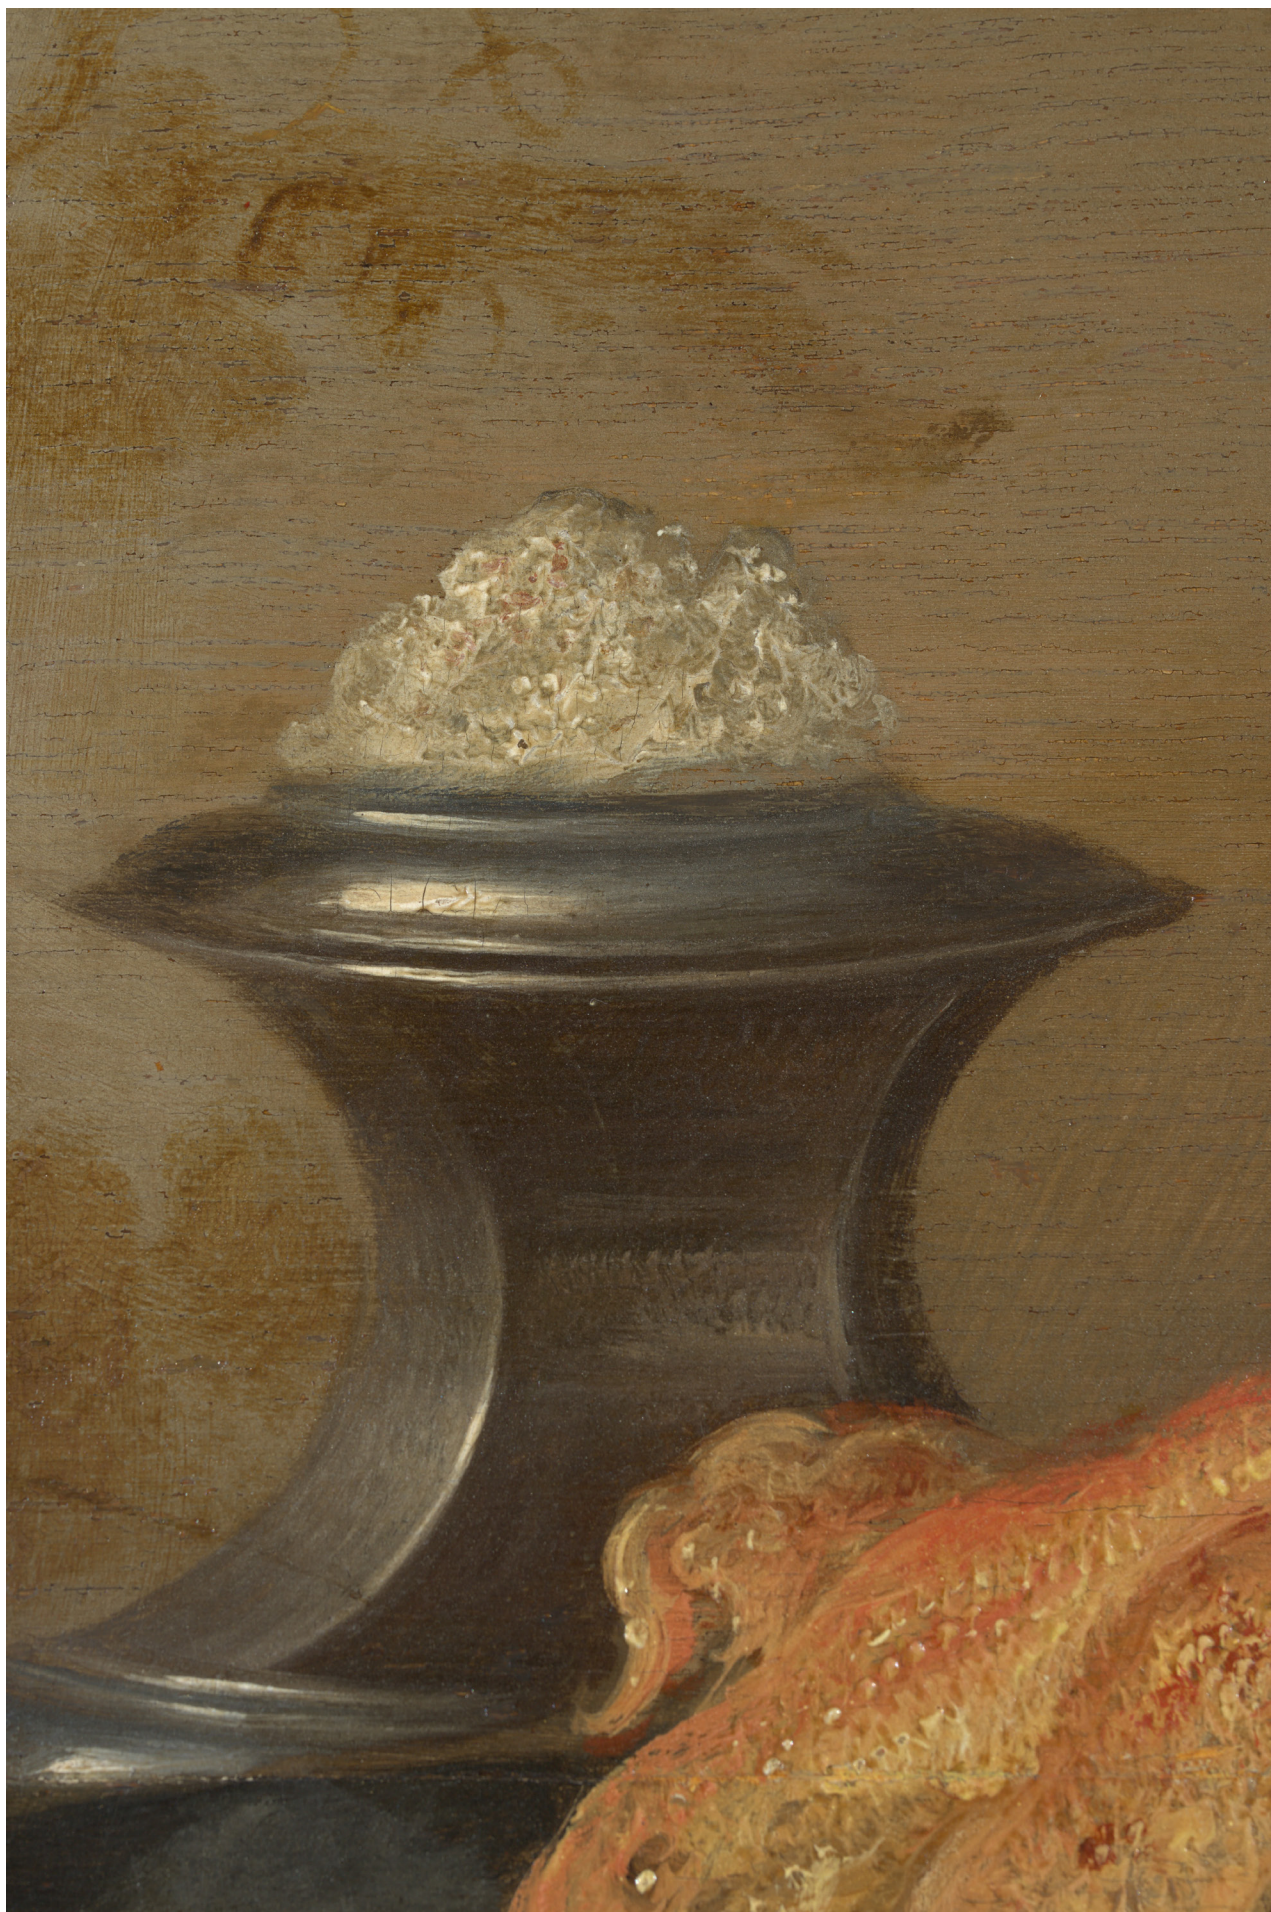
Fotografie ve VIS - detail

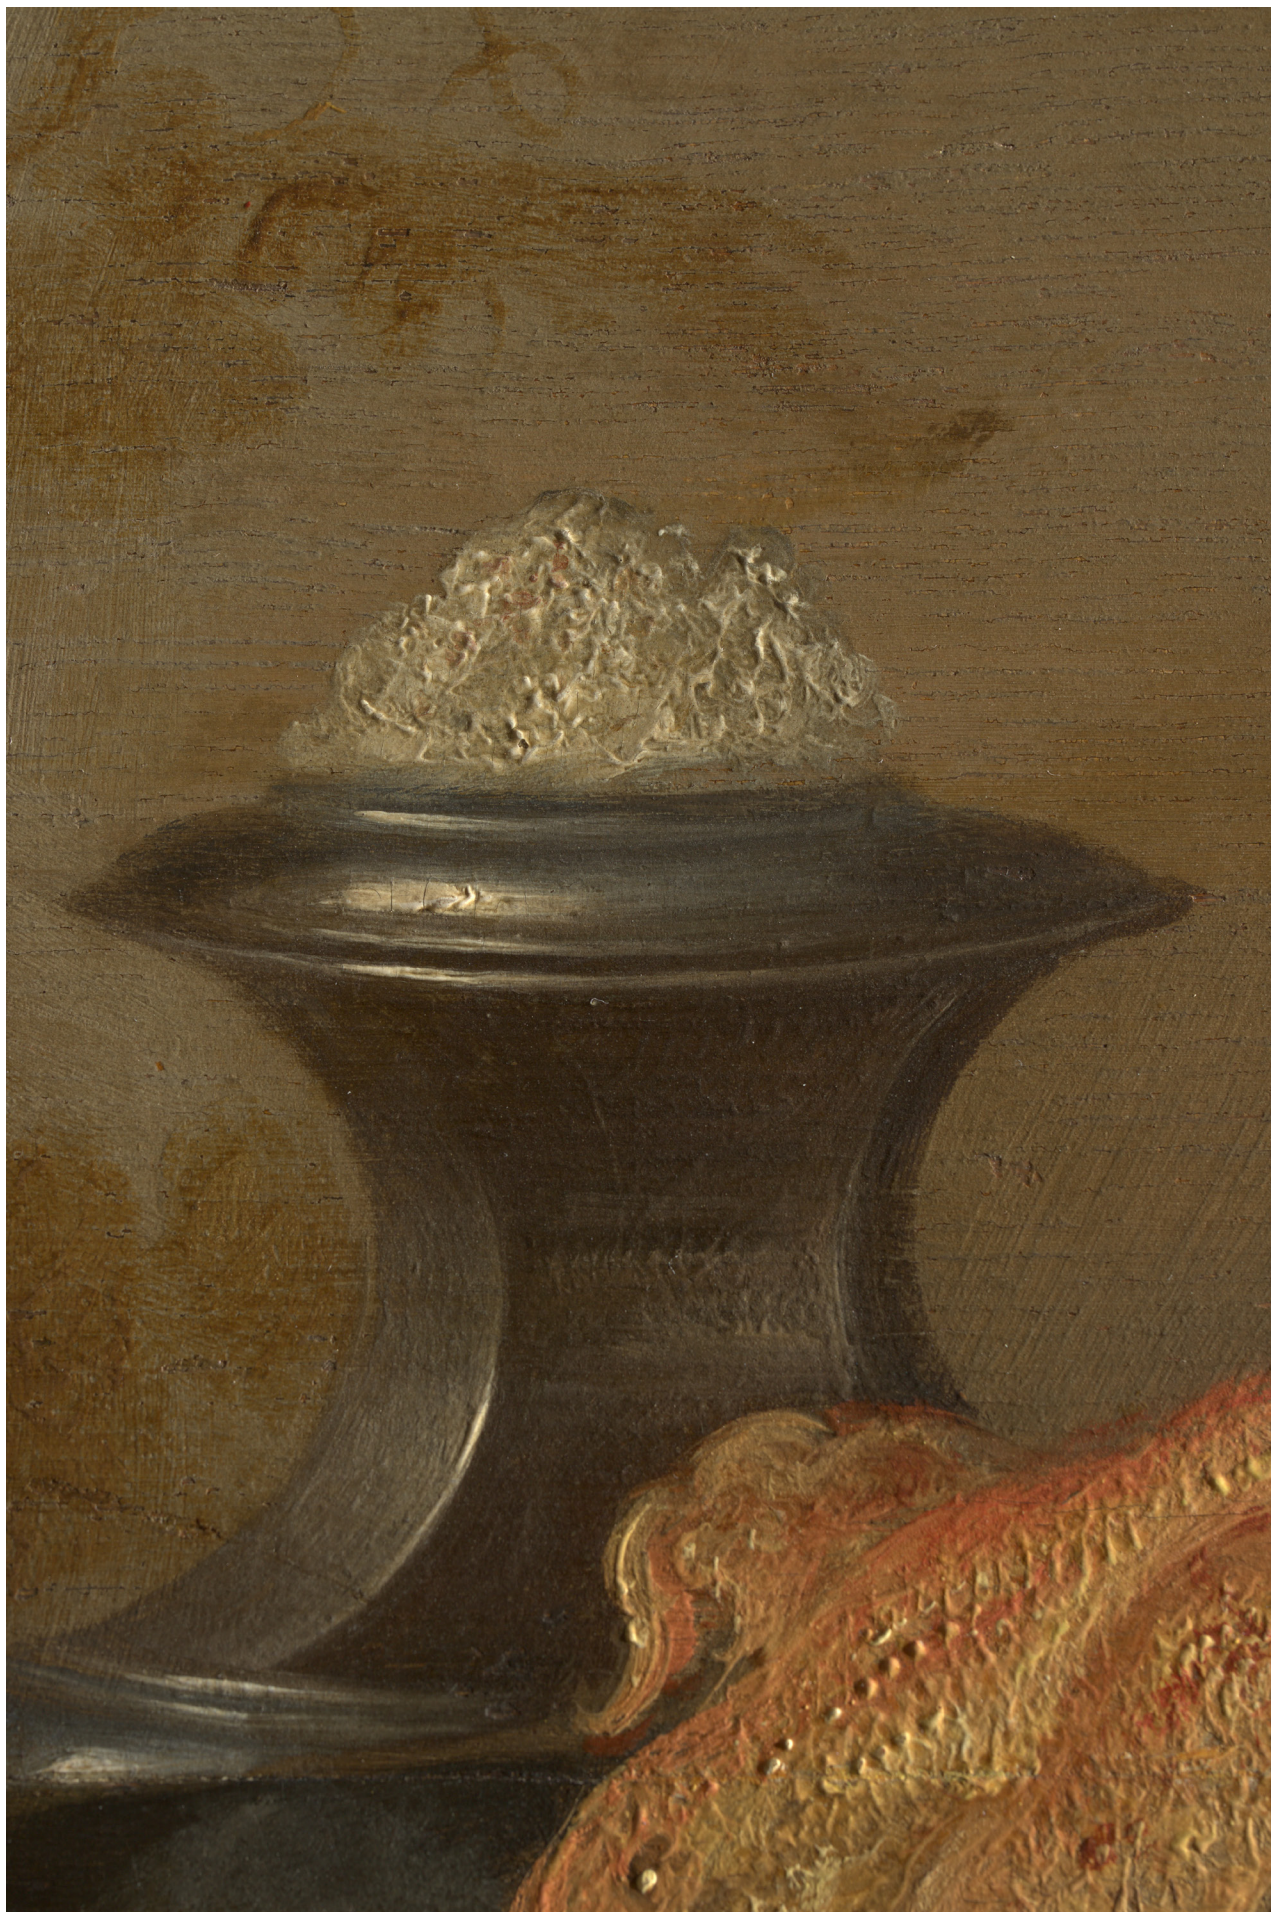
Fotografie v razantním bočním nasvícení - detail

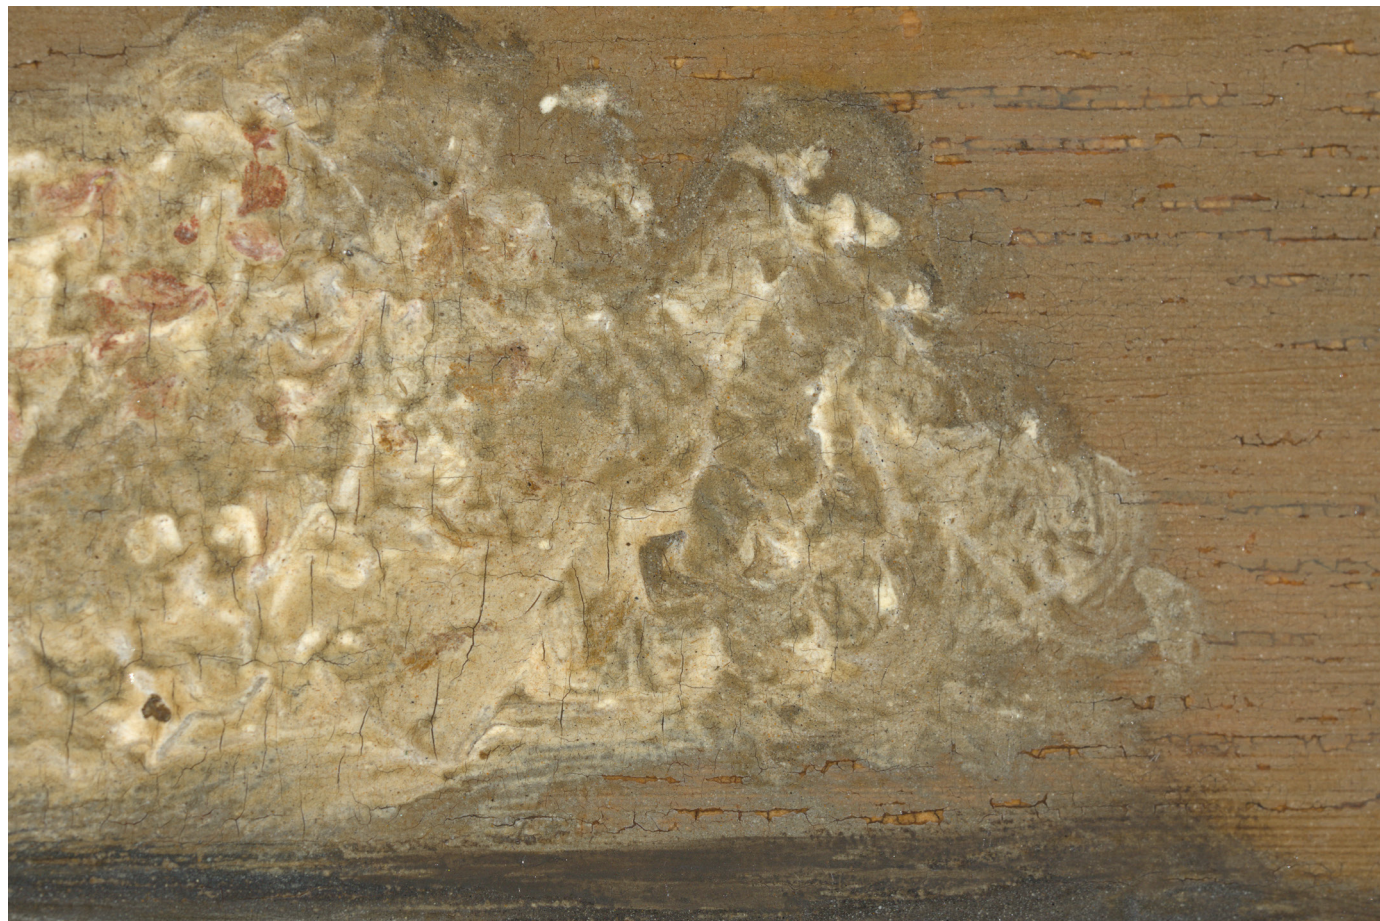
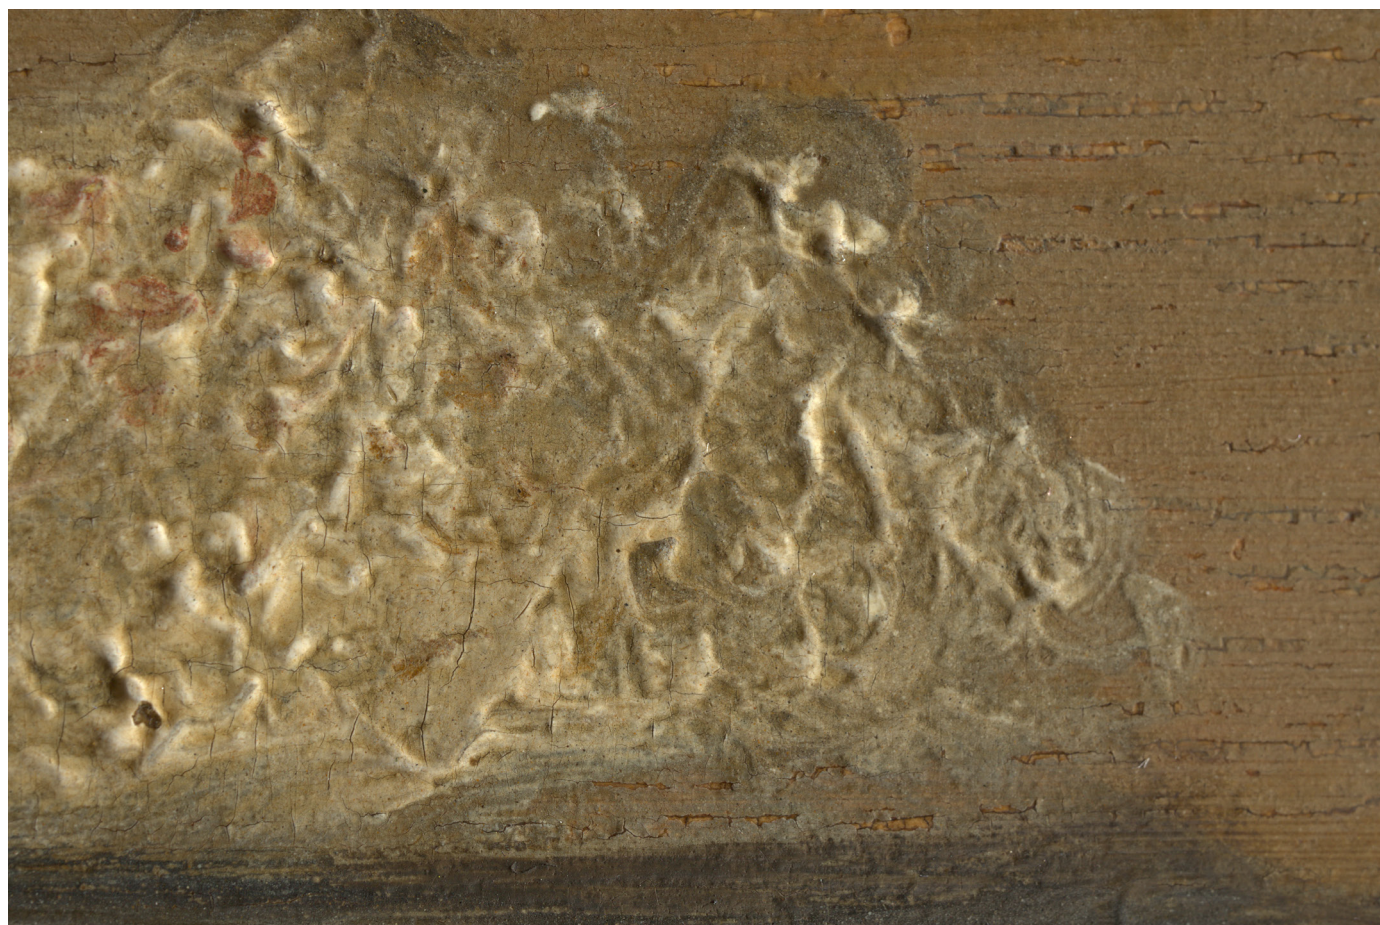
Fotografie ve VIS - detail

Fotografie v razantním bočním nasvícení - detail

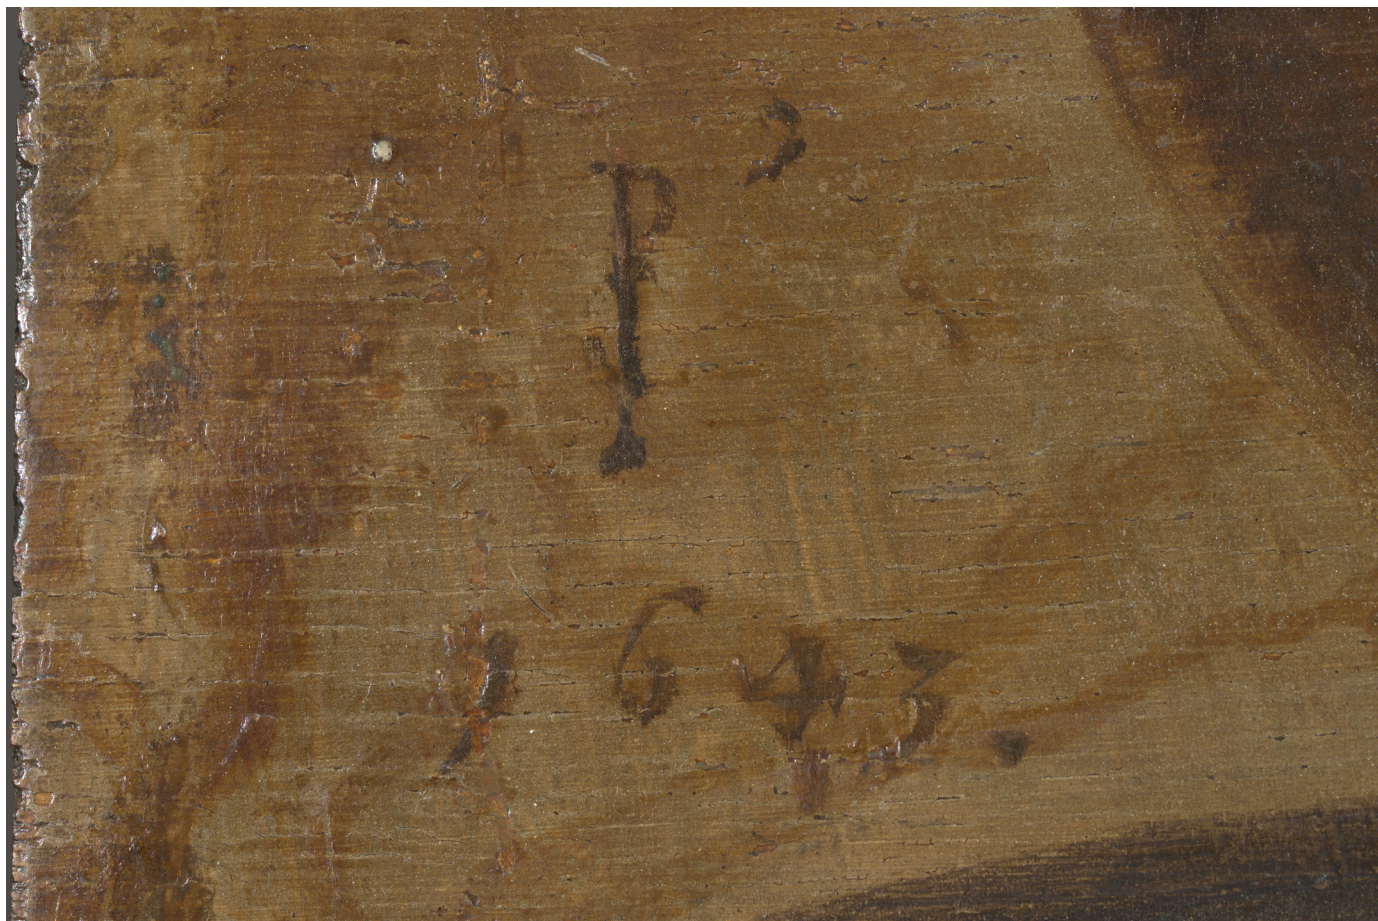
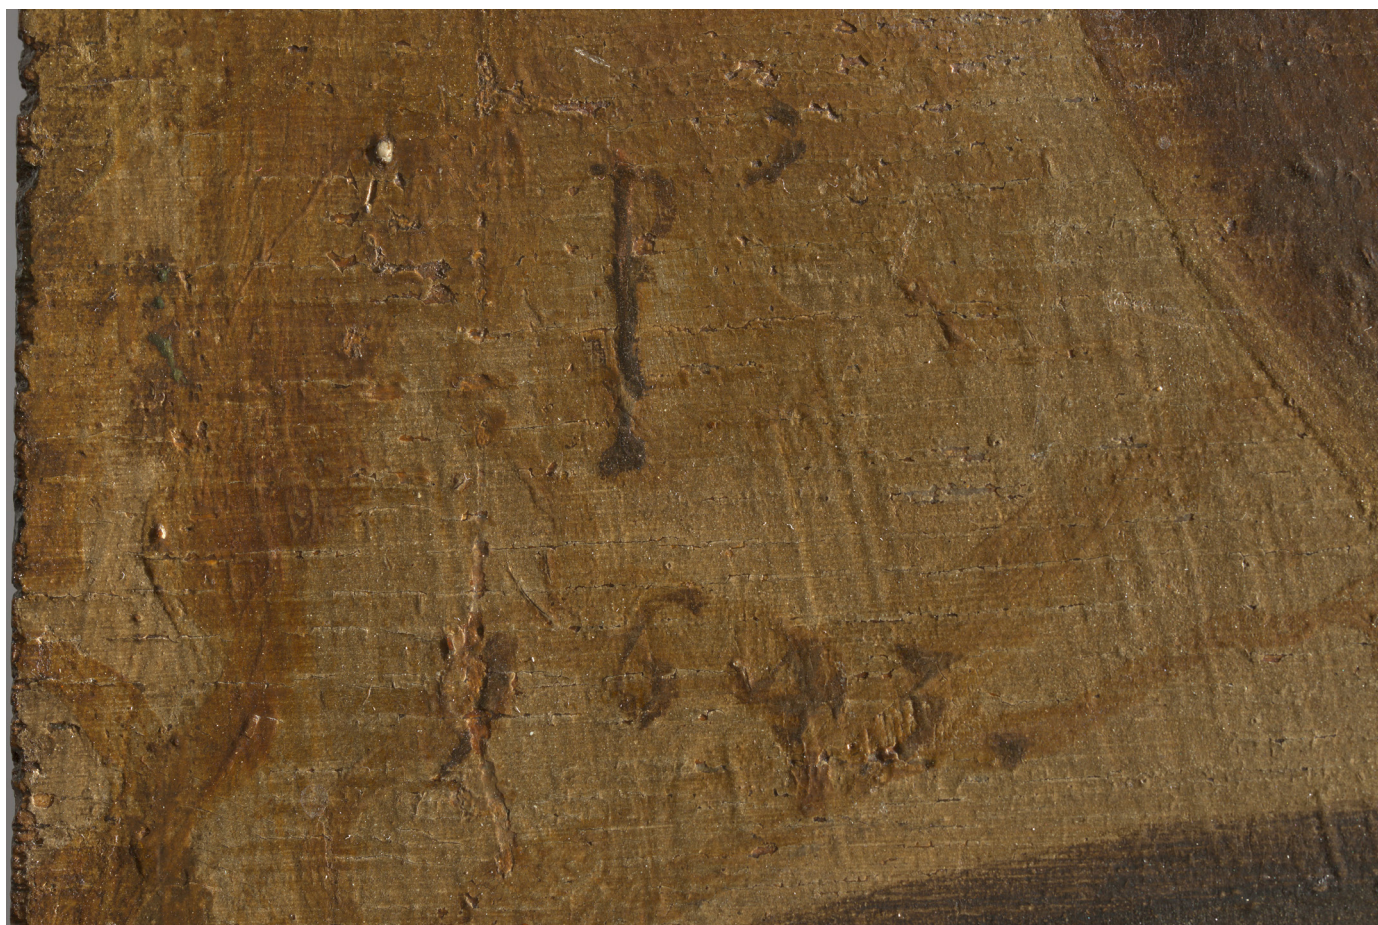
Fotografie ve VIS - detail

Fotografie v razantním bočním nasvícení - detail

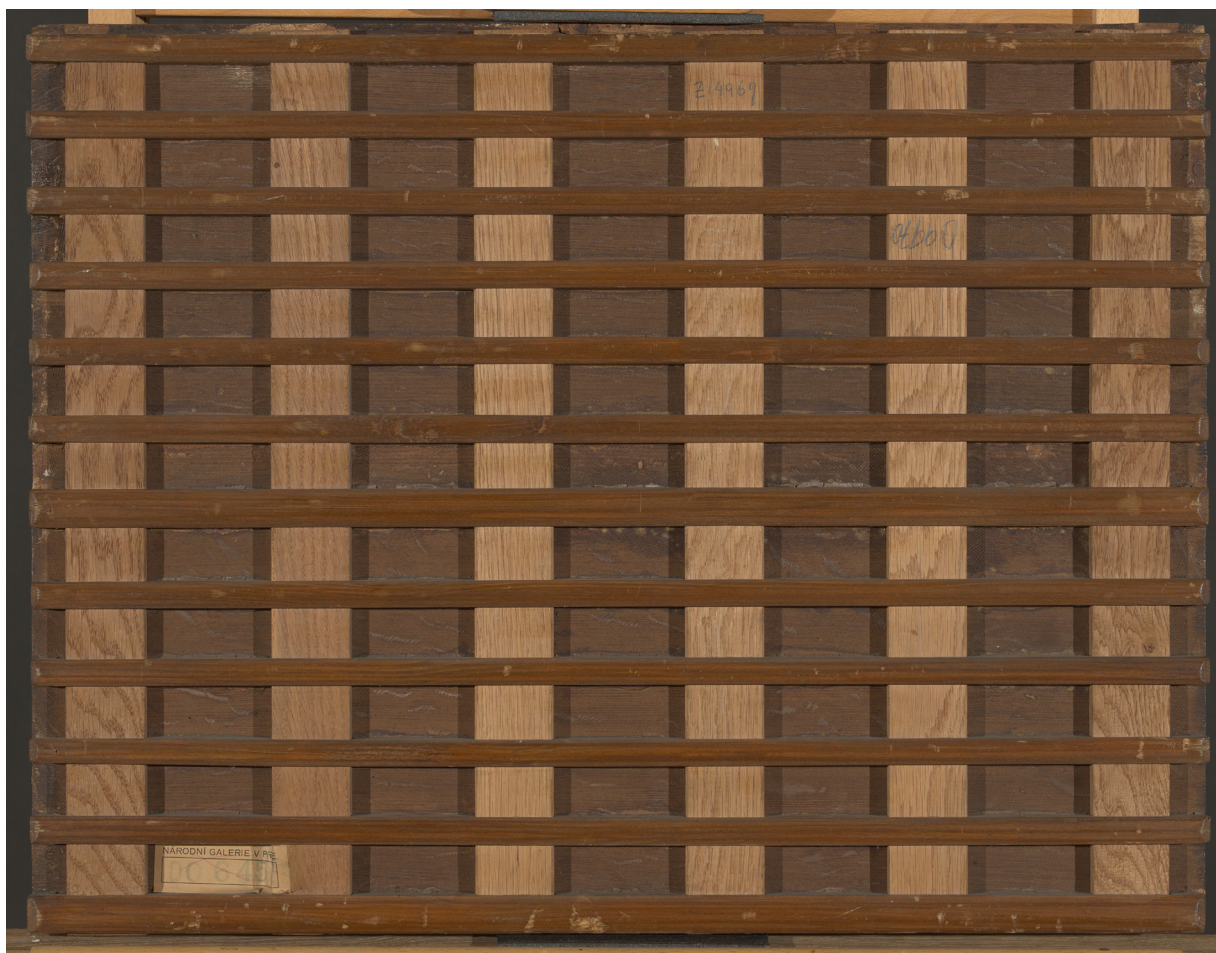
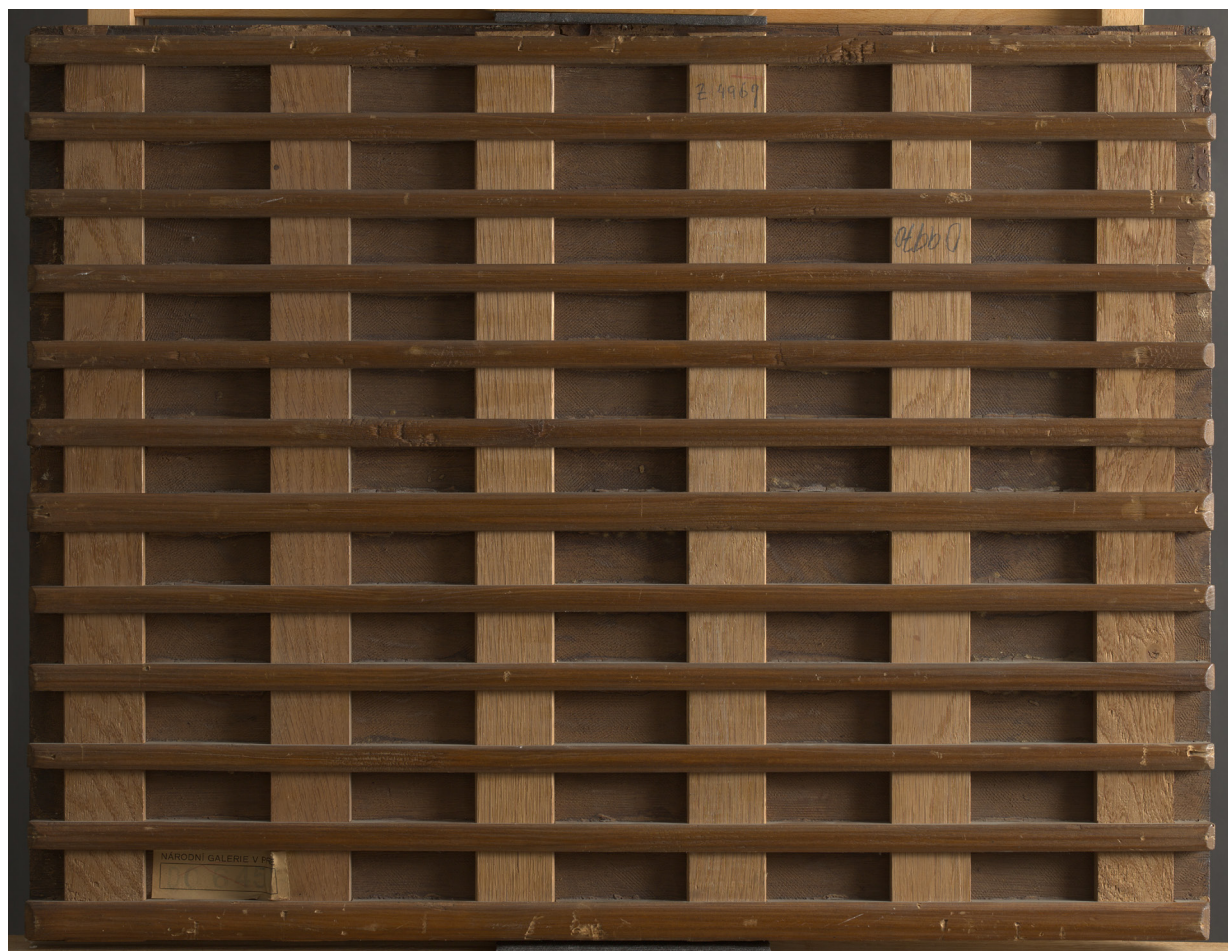
Fotografie ve VIS - zadní strana s parkezází

Fotografie v razantním bočním nasvícení - zadní strana s parkezází

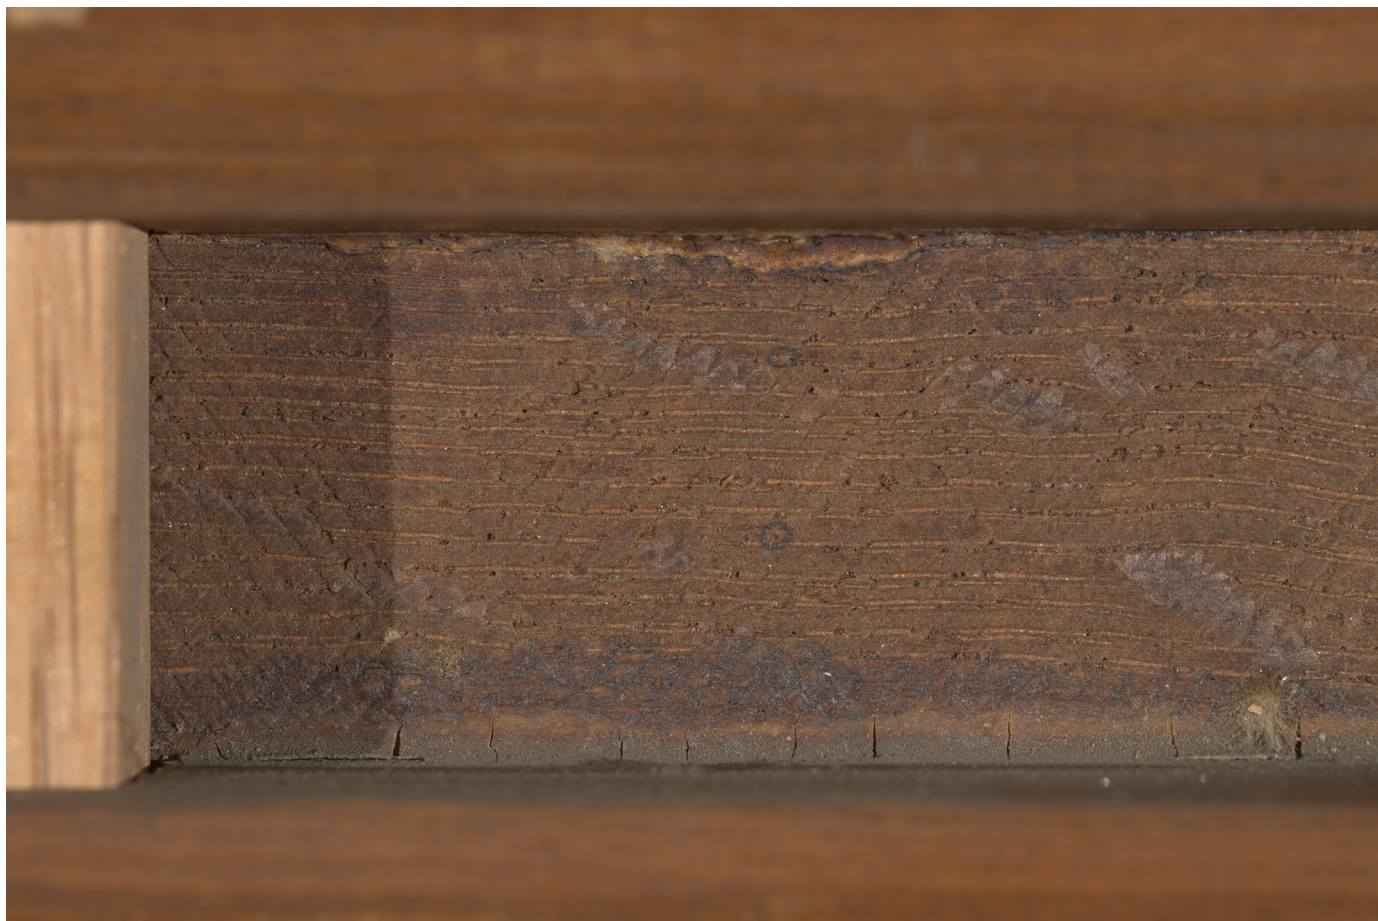
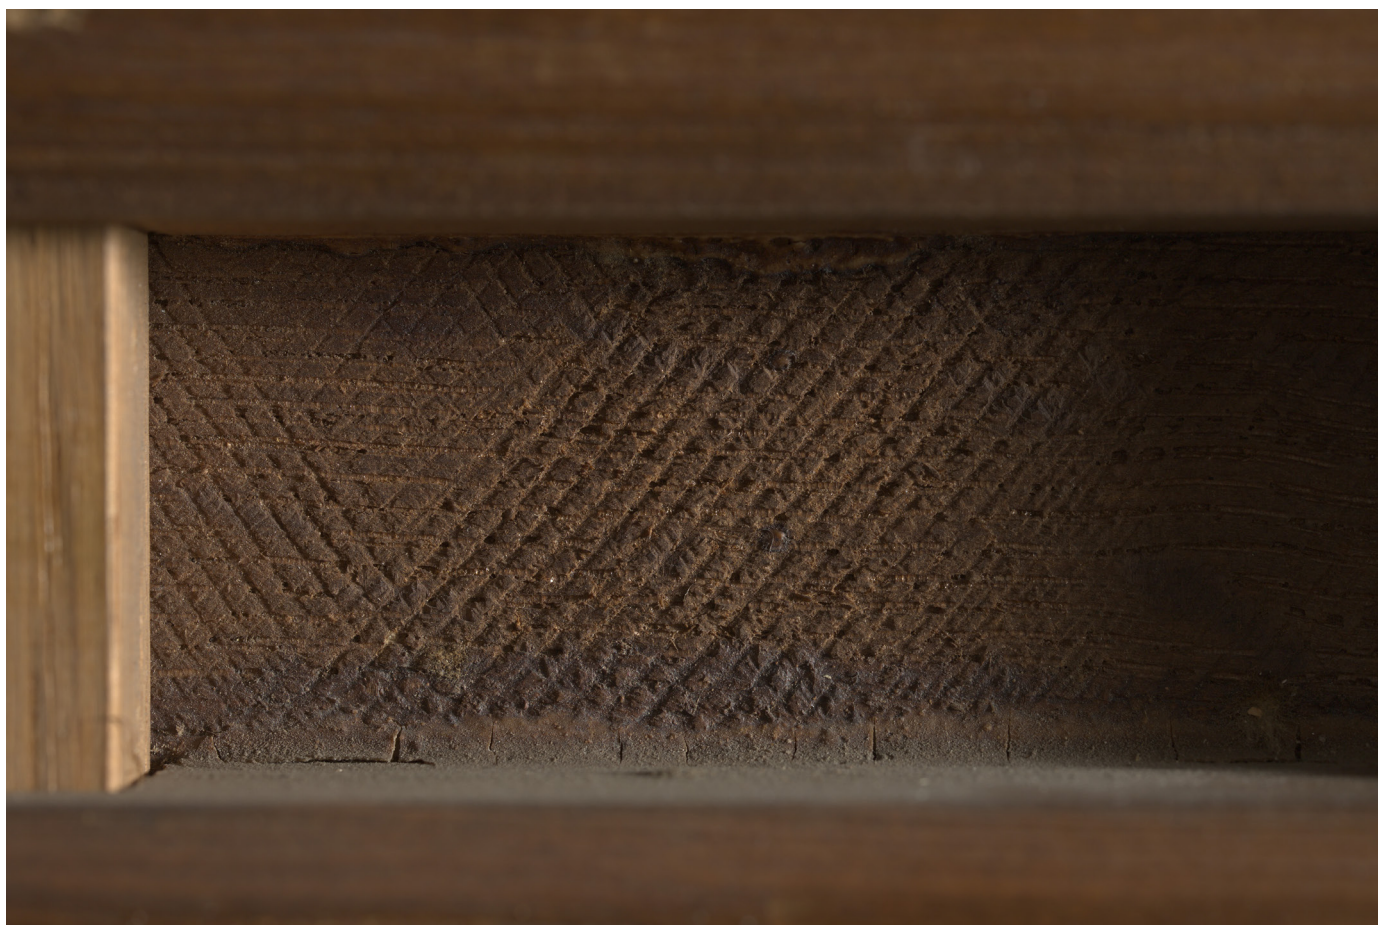
Fotografie ve VIS - zadní strana, detail

Fotografie v razantním bočním nasvícení - zadní stran, detail

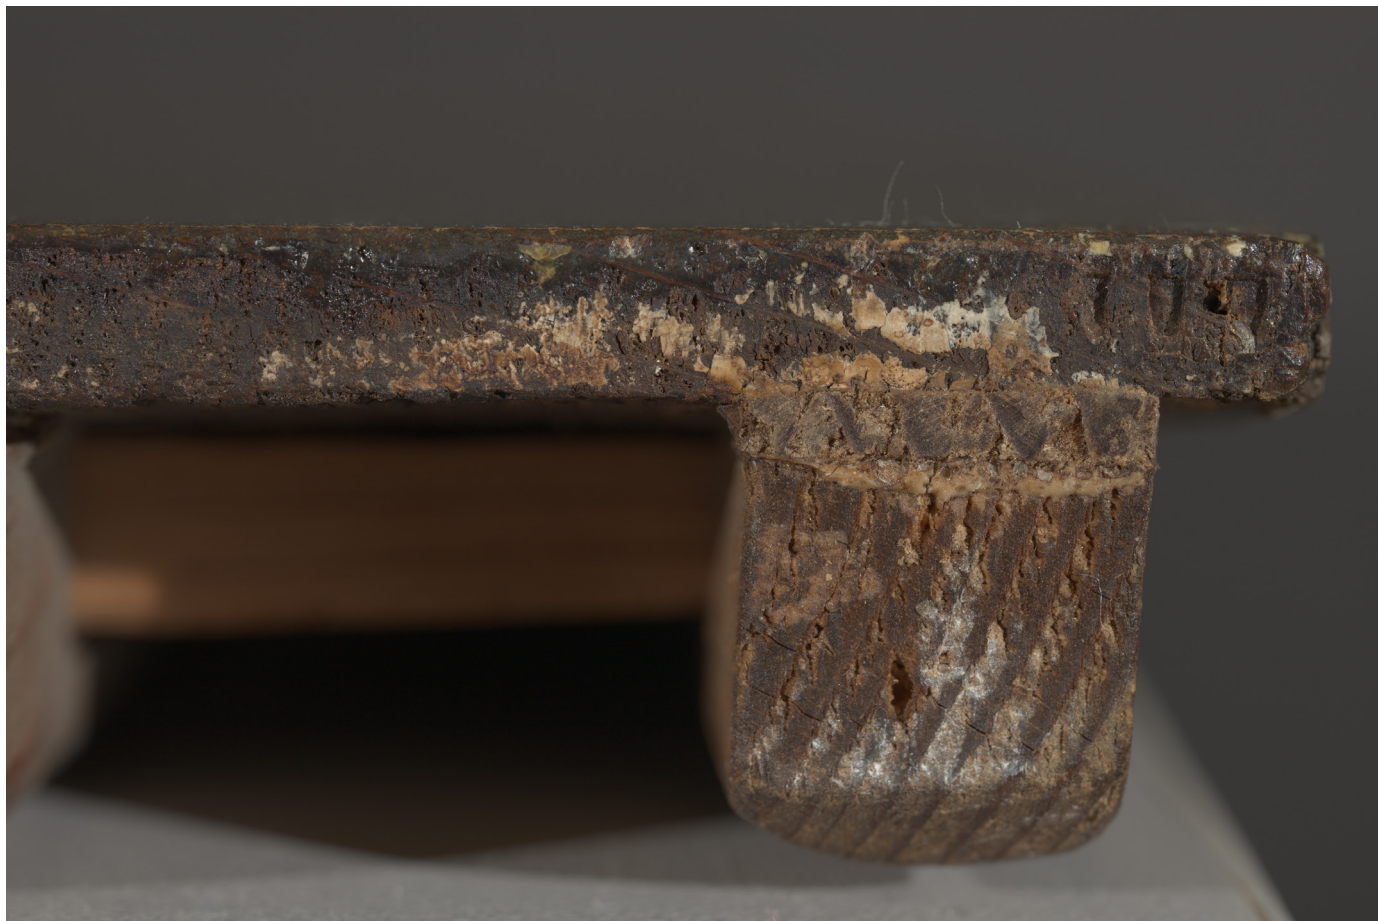
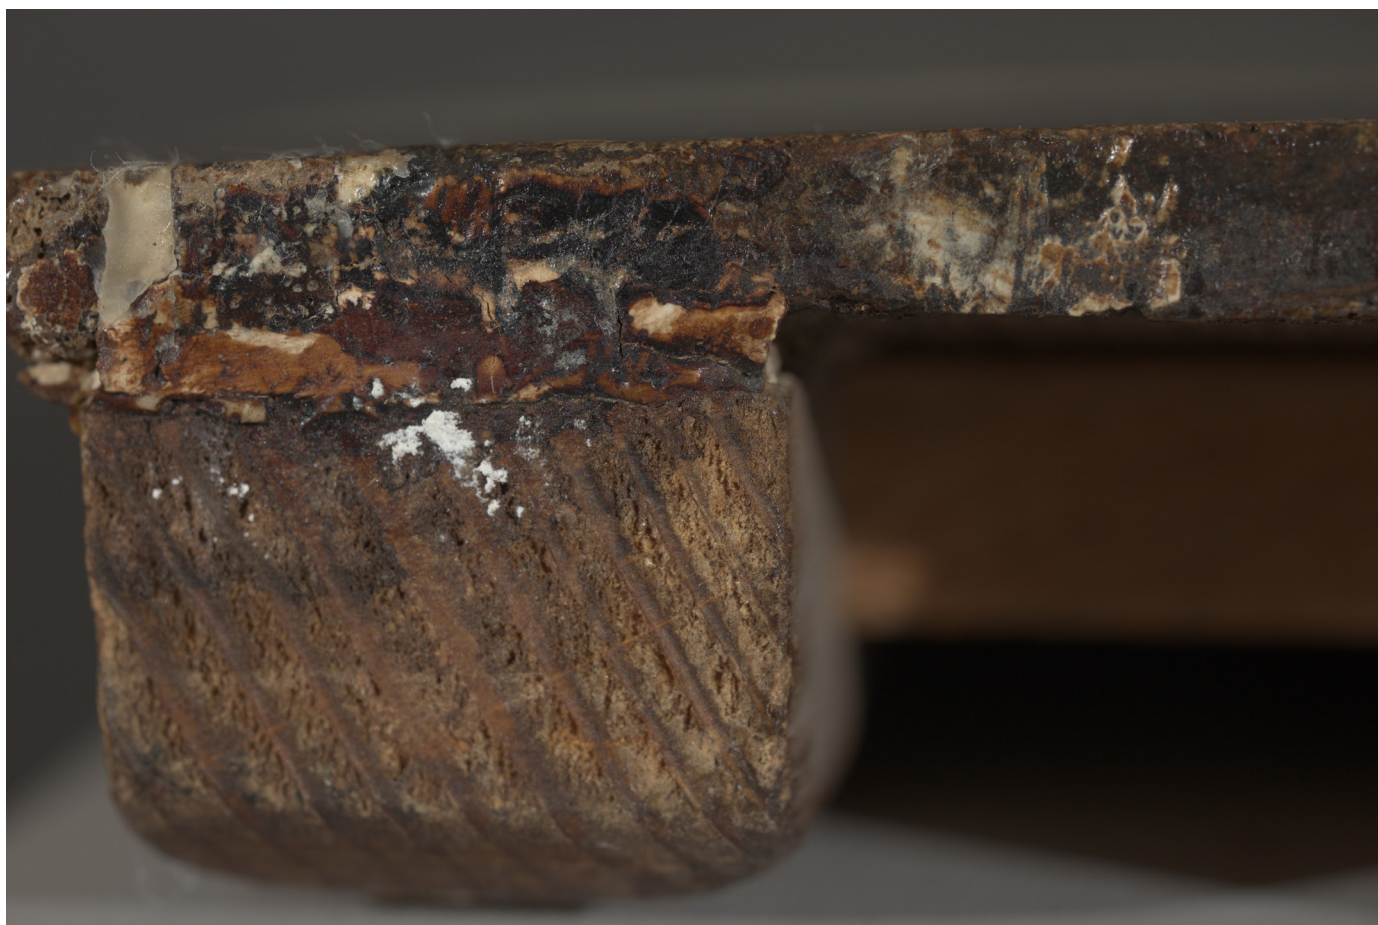
Fotografie ve VIS - detail spoje původní desky s parketáží  
Fotografie ve VIS - detail spoje původní desky s parketáží
