## FOTOGRAFICKÁ DOKUMENTACE K RESTAURÁTORSKÉMU PRŮZKUMU

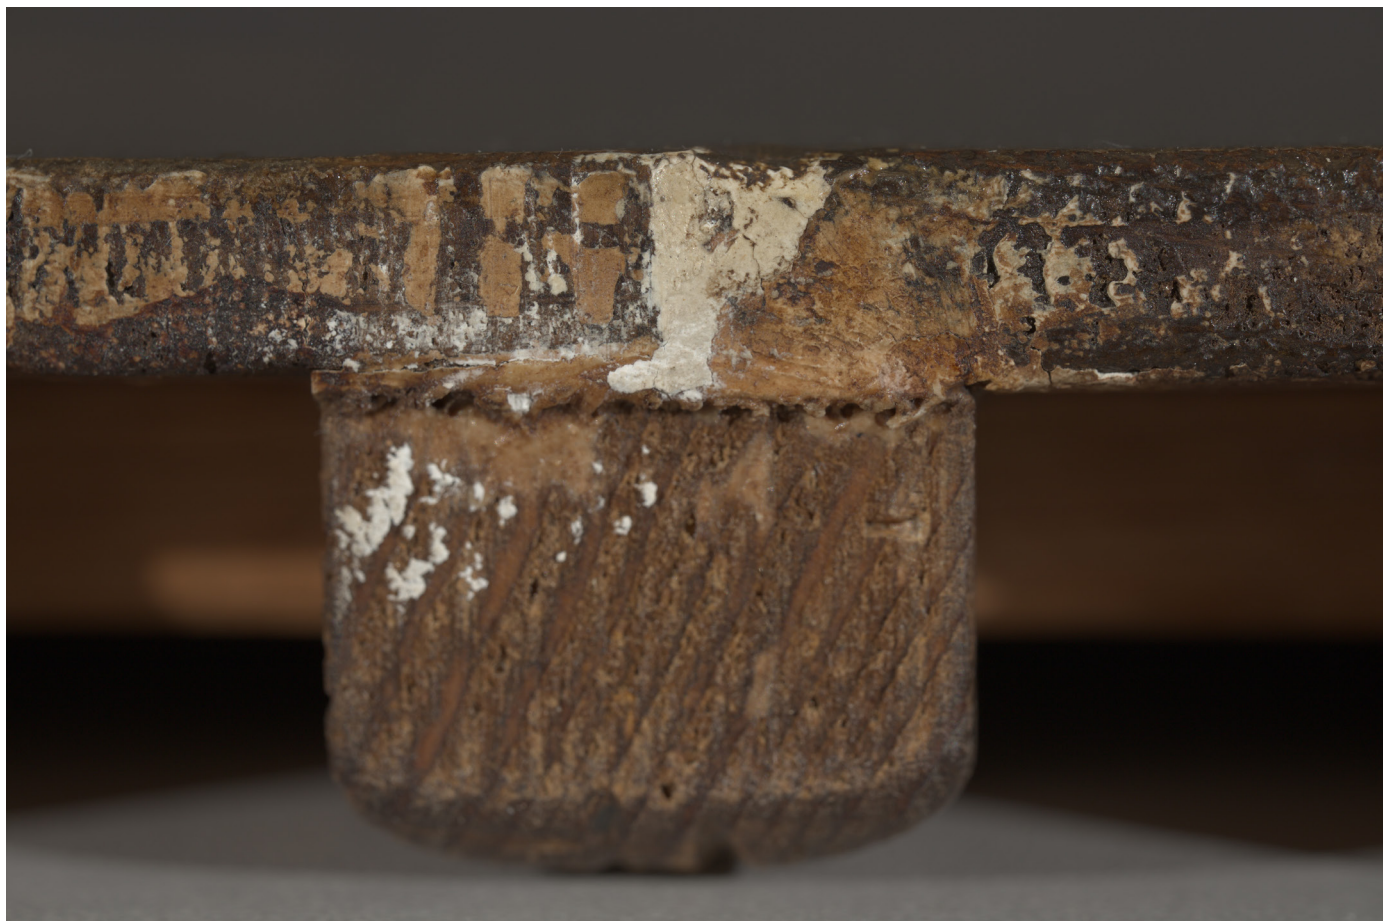
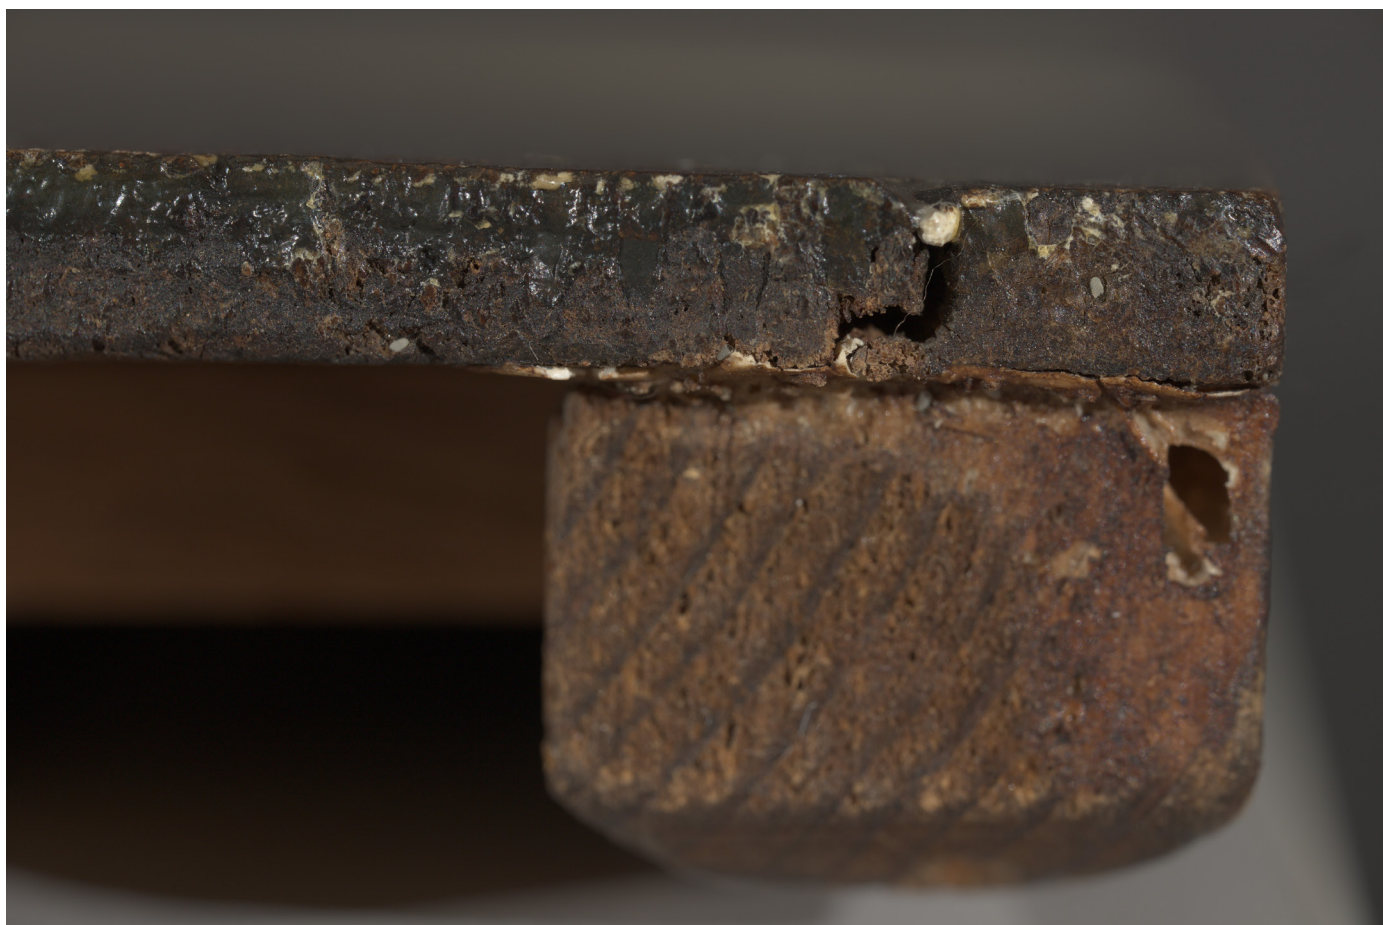
Fotografie ve VIS - detail spoje původní desky s parketáží  
Fotografie ve VIS - detail spoje původní desky s parketáží

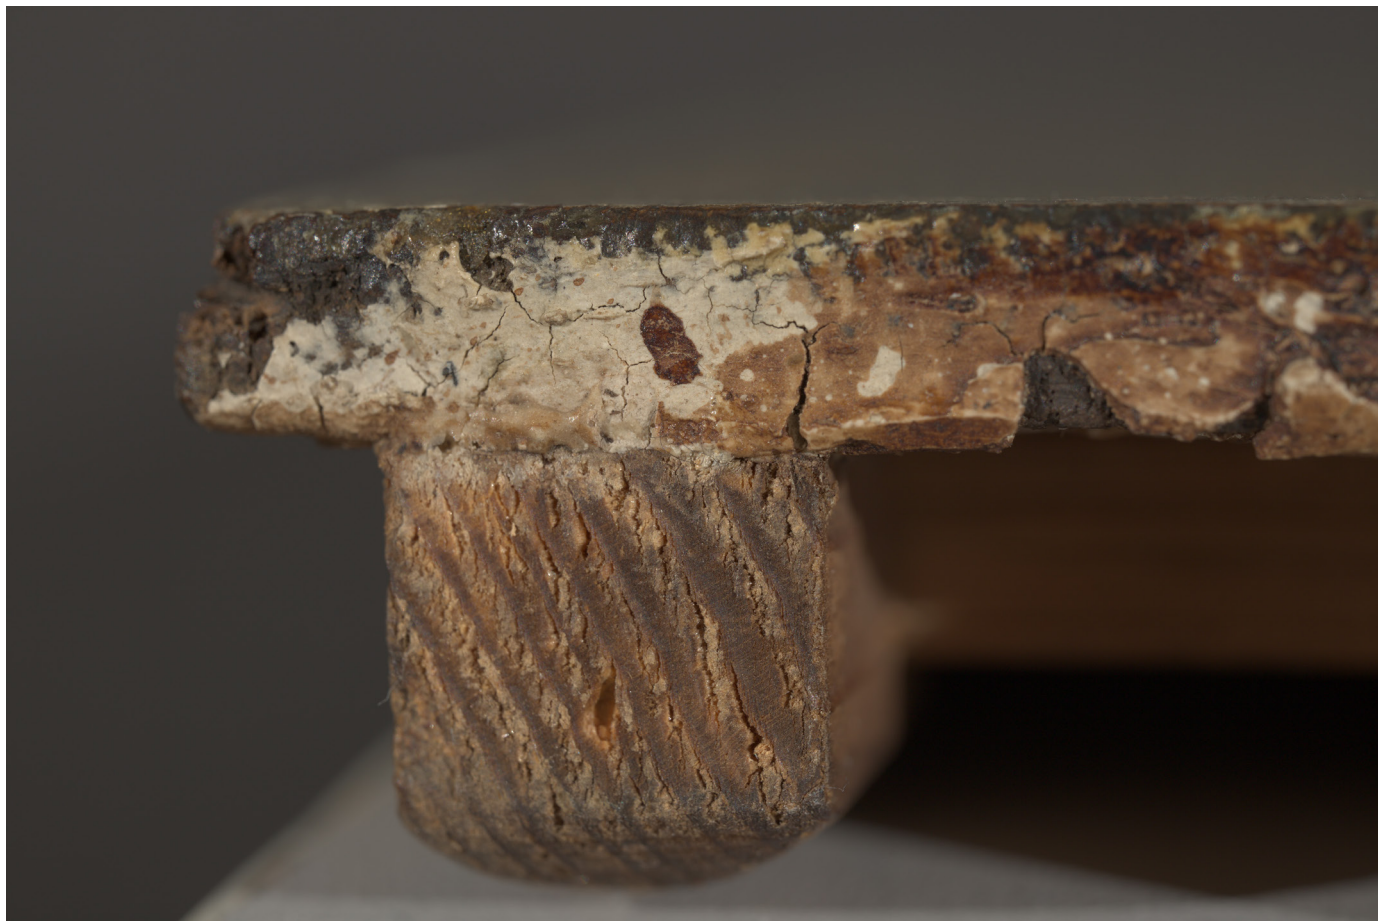
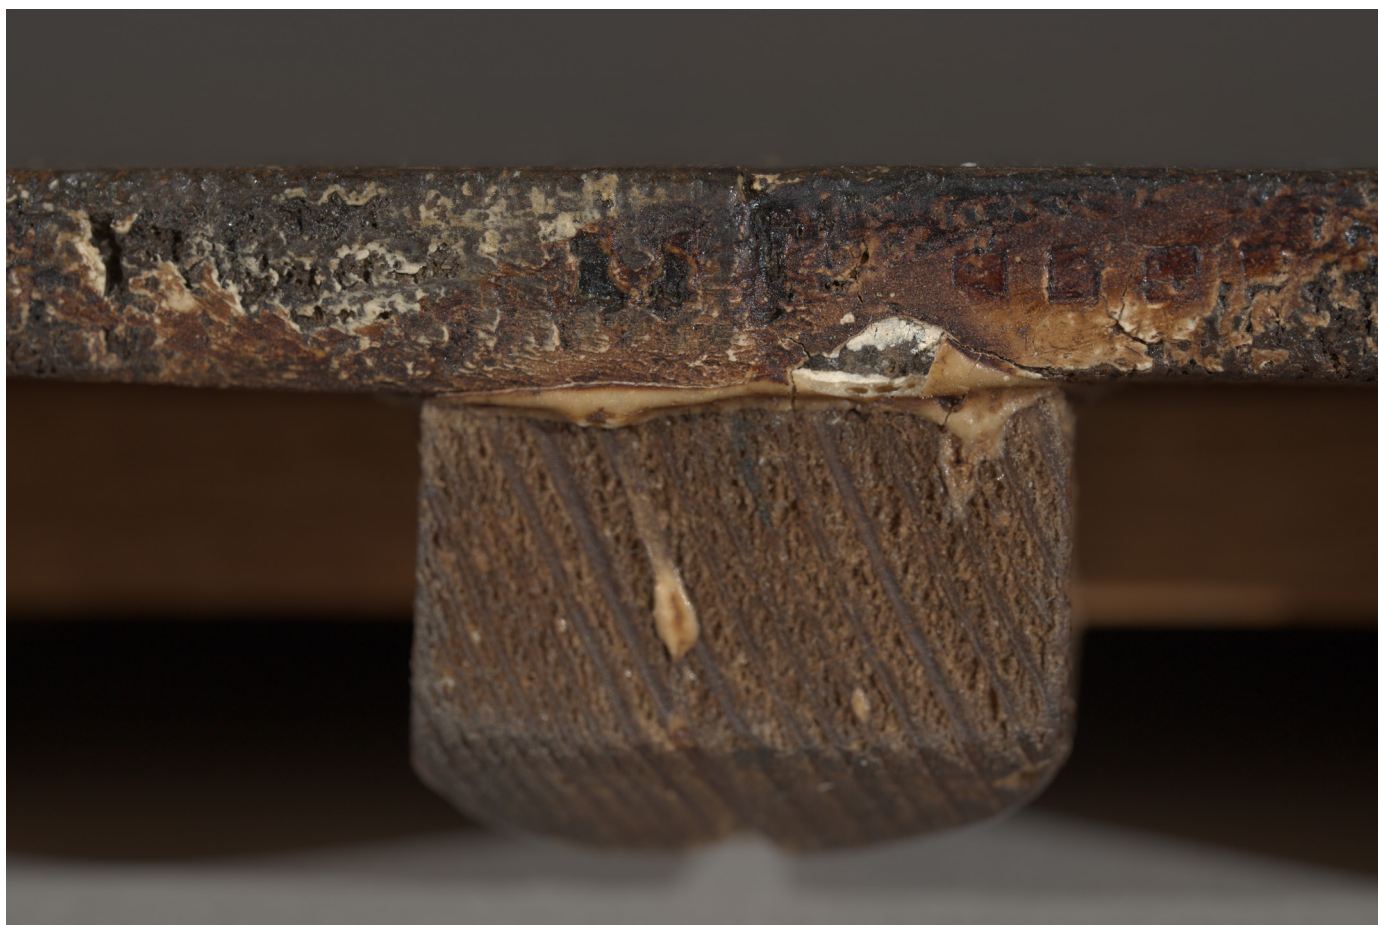
Fotografie ve VIS - detail spoje původní desky s parketáží  
Fotografie ve VIS - detail spoje původní desky s parketáží

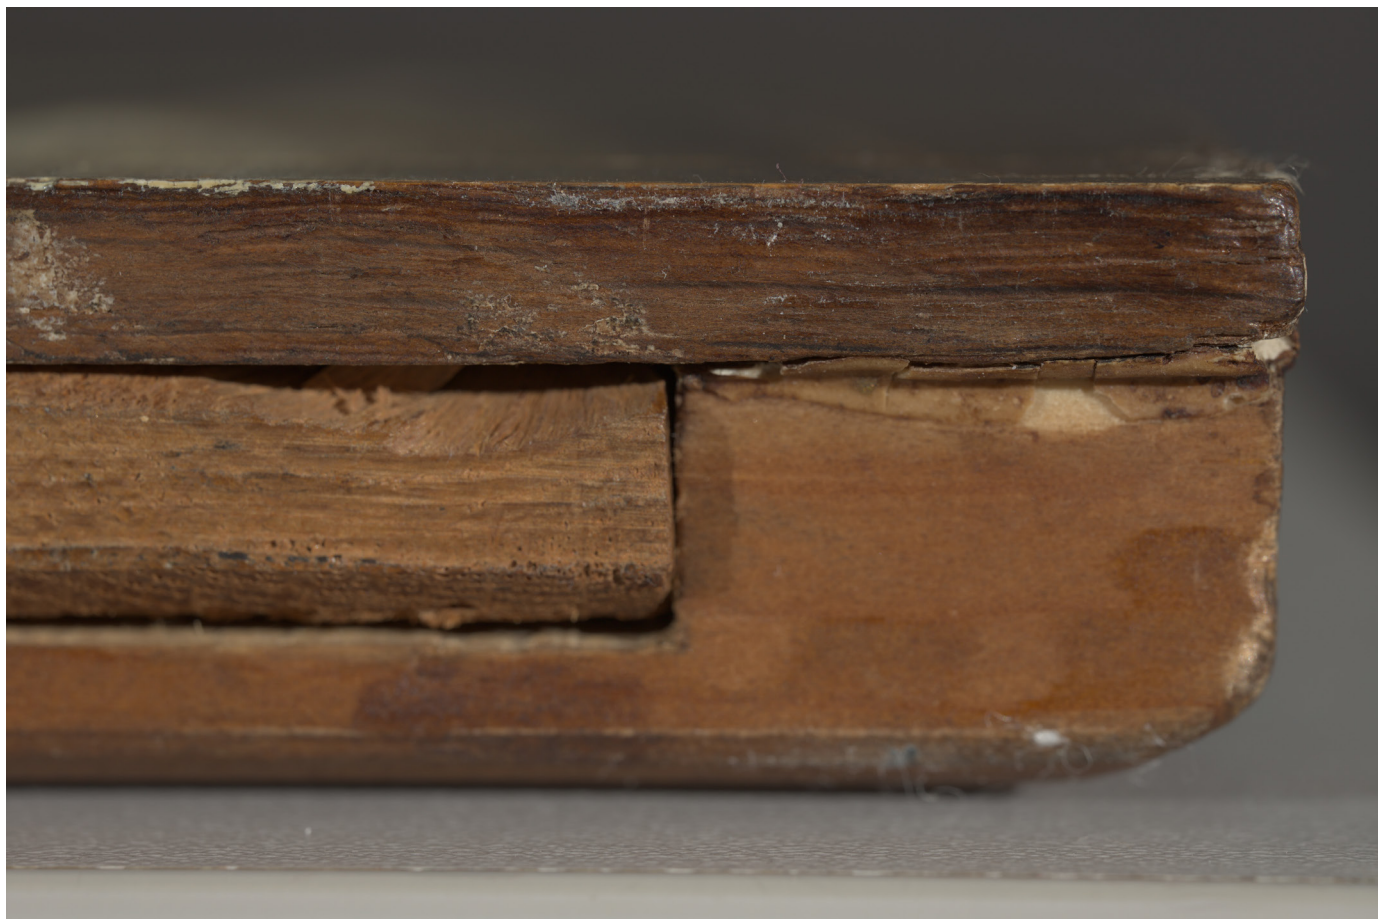
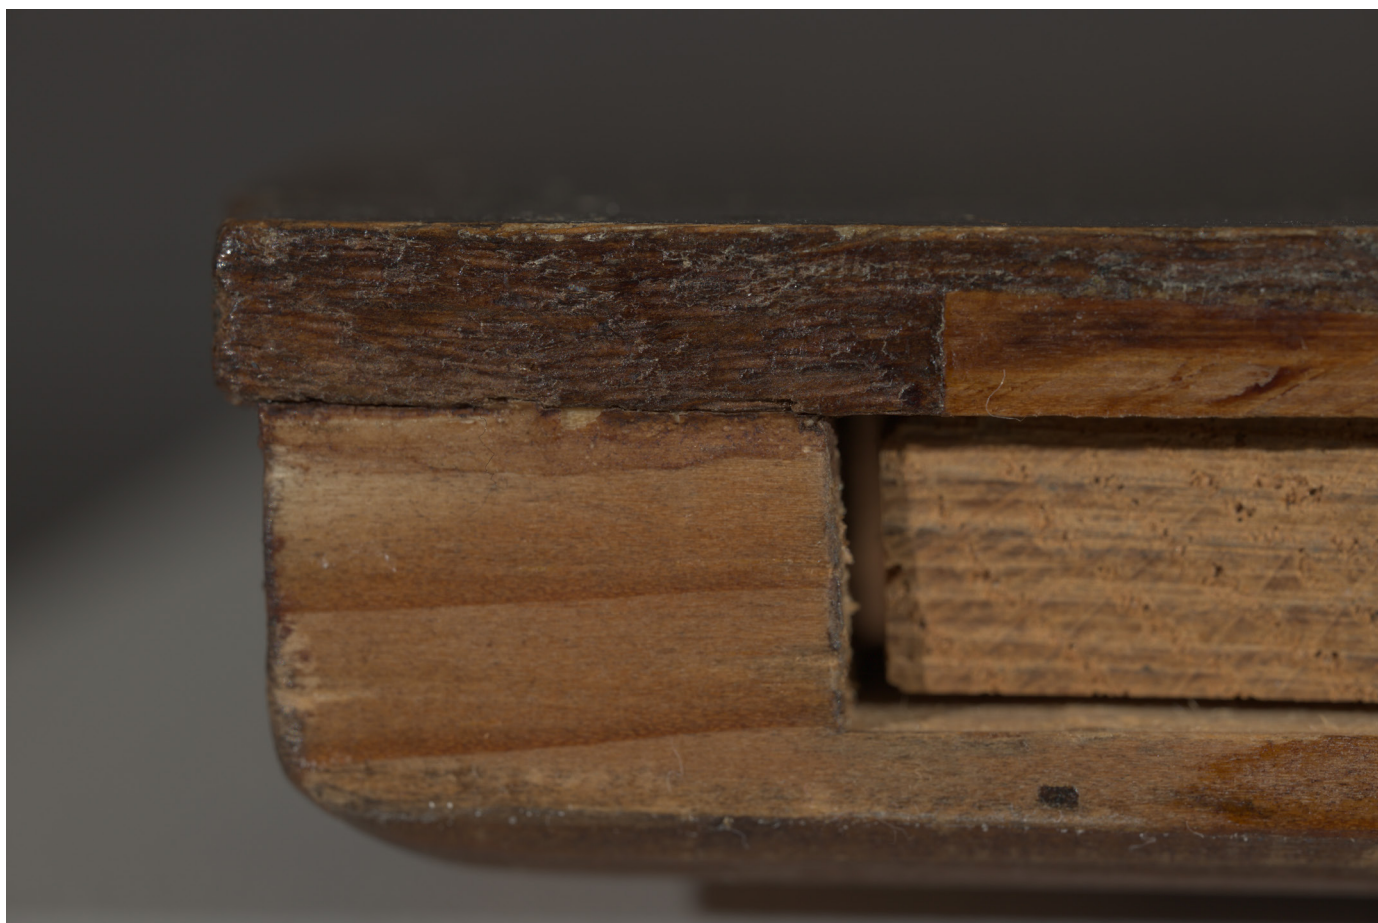
Fotografie ve VIS - detail spoje původní desky s parketáží  
Fotografie ve VIS - detail spoje původní desky s parketáží

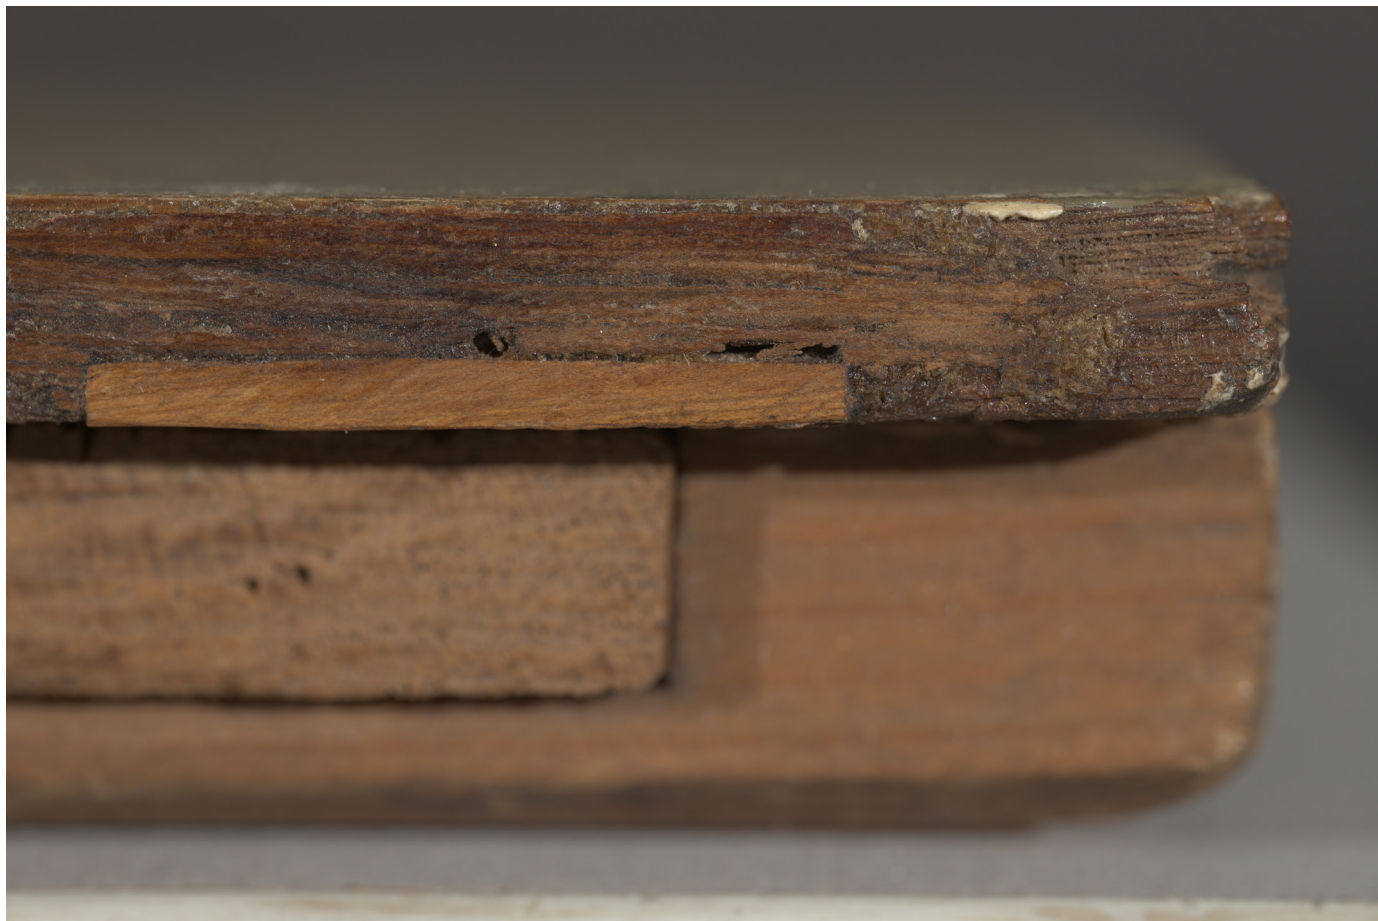
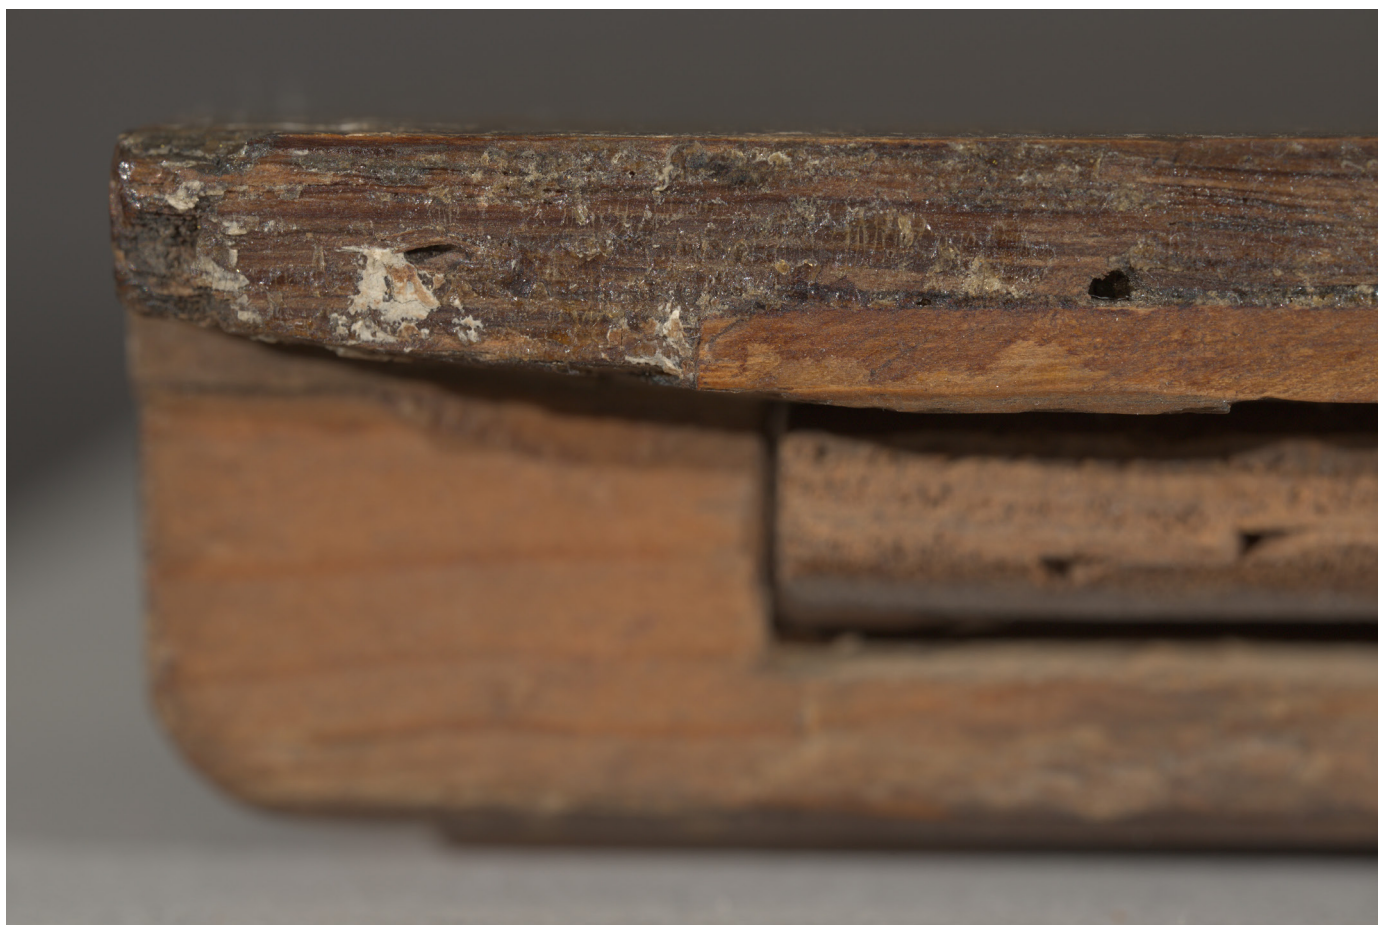
Fotografie ve VIS - detail spoje původní desky s parketáží  
Fotografie ve VIS - detail spoje původní desky s parketáží
