## **Restaurátorská zpráva**

**Restaurování polychromovaného dřevěného víka křtitelnice  
s výjevem „křest Kristův“**

Vypracoval Matěj Hanusch, posluchač VI. ročníku

**AVU**

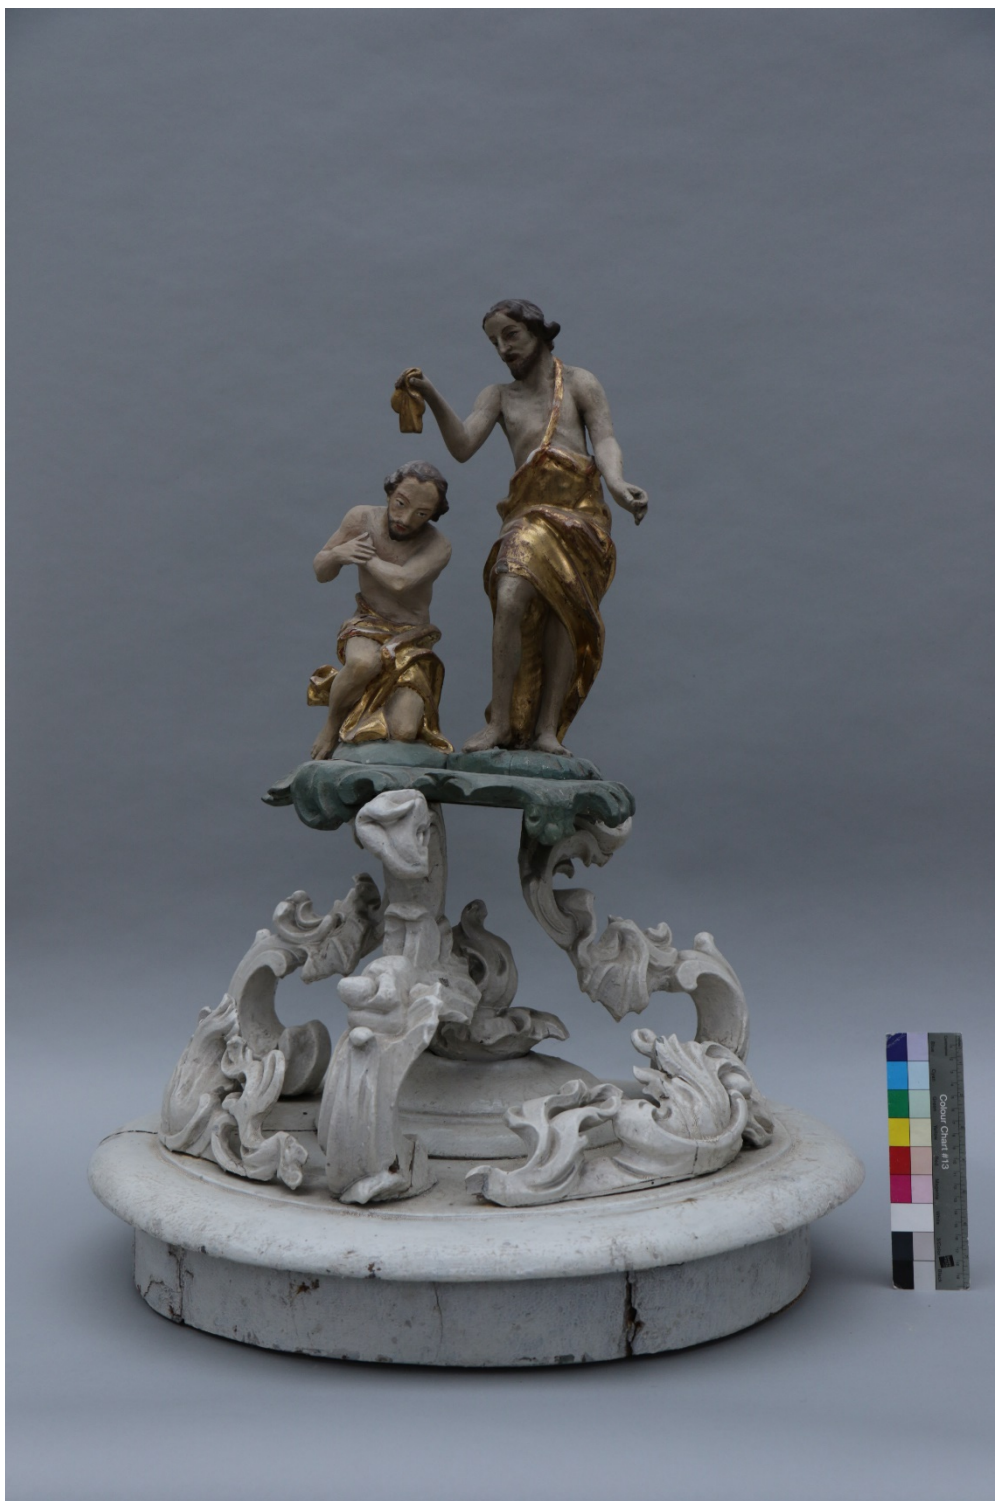
*Obr. 1 stav díla před restaurováním – celkový pohled*

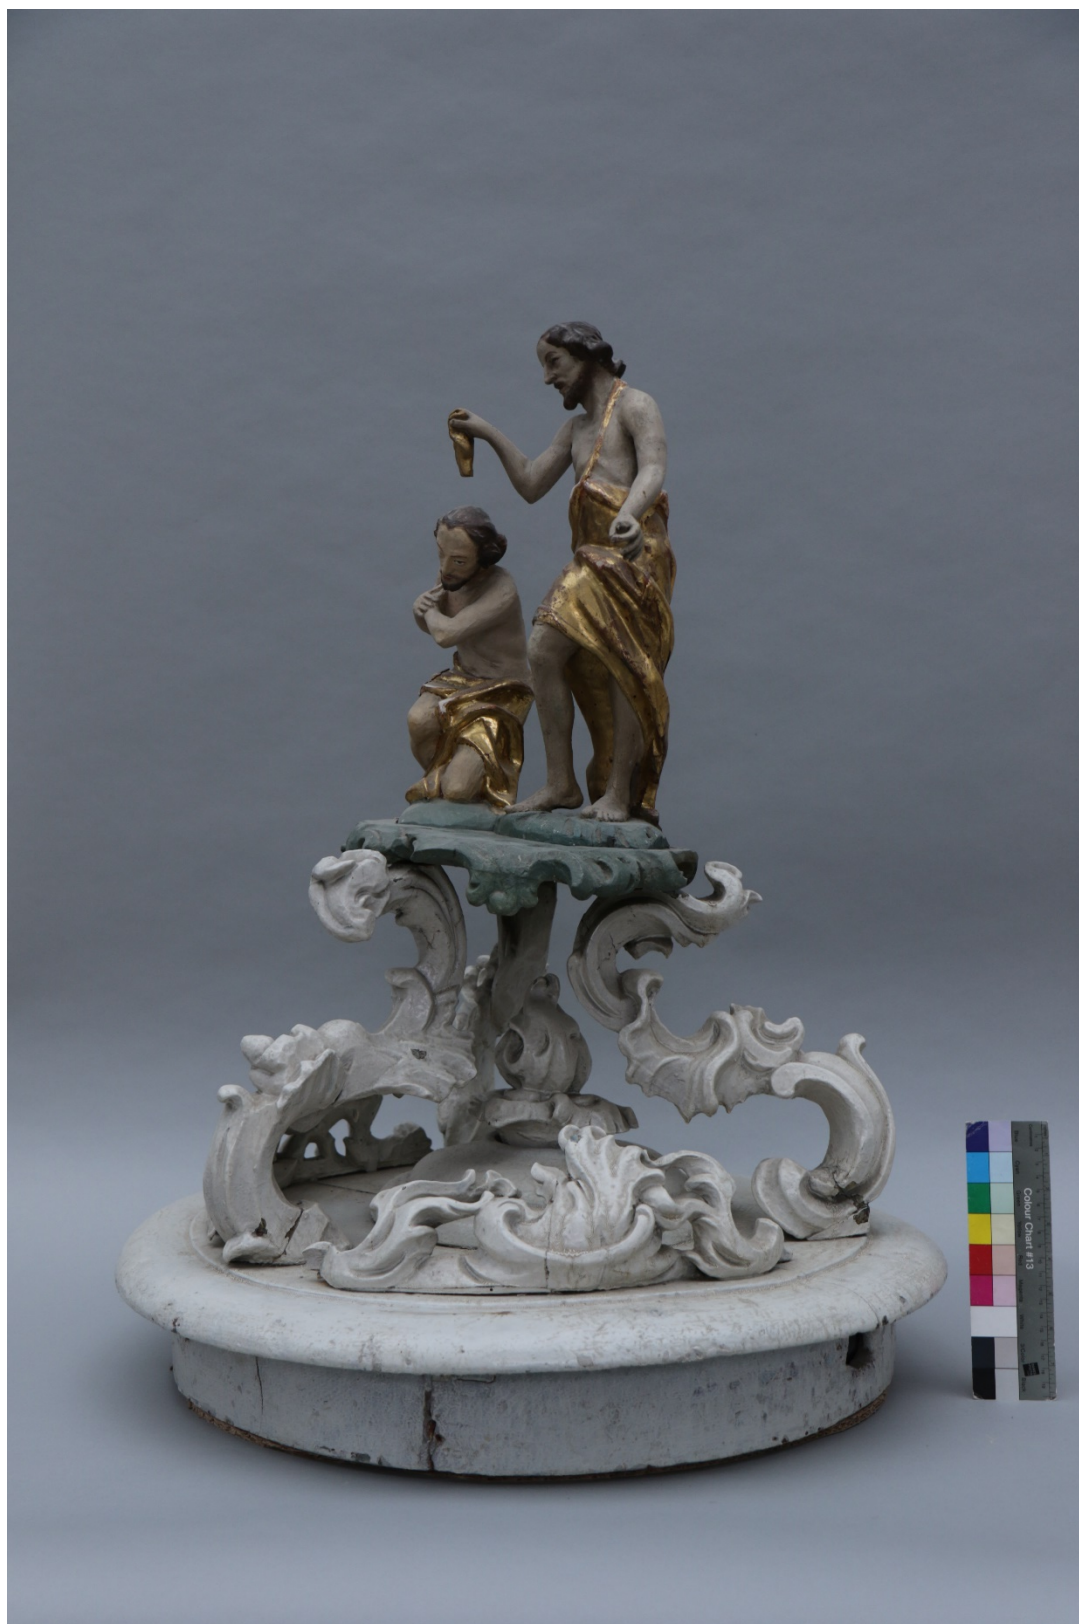
*Obr. 2 stav díla před restaurováním – celkový pohled*

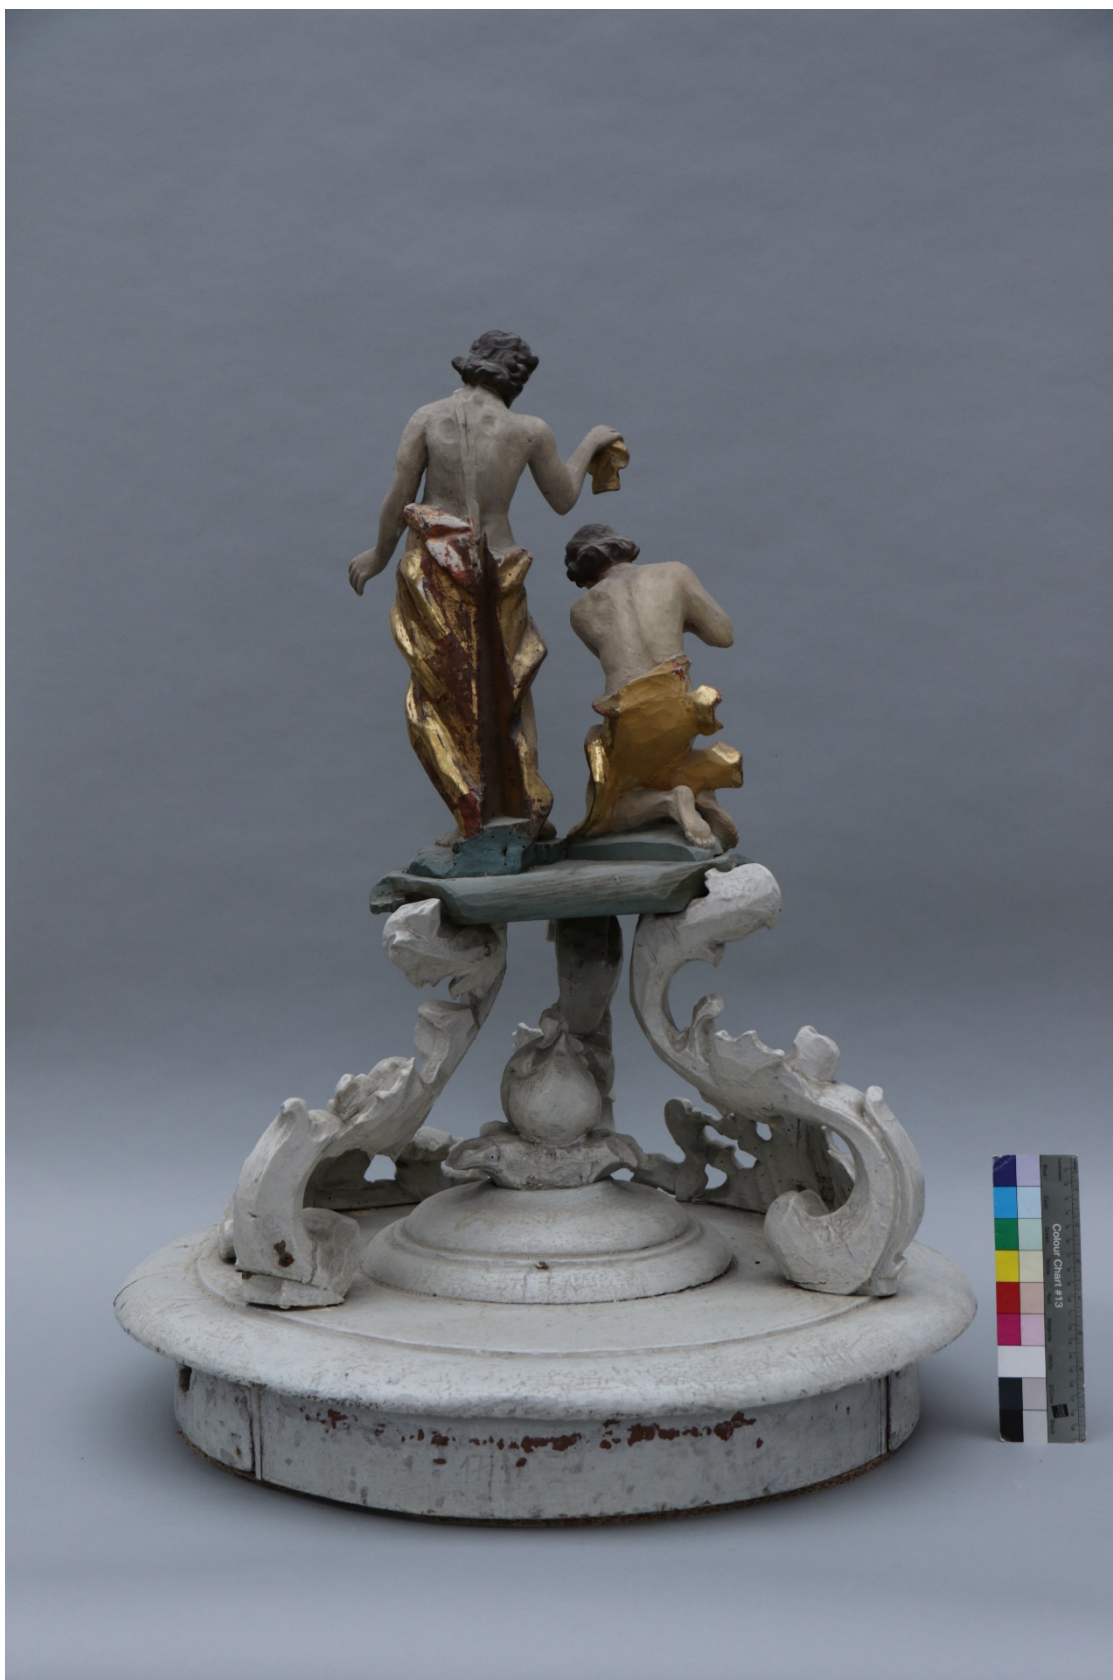
*Obr. 3 stav díla před restaurováním – celkový pohled*

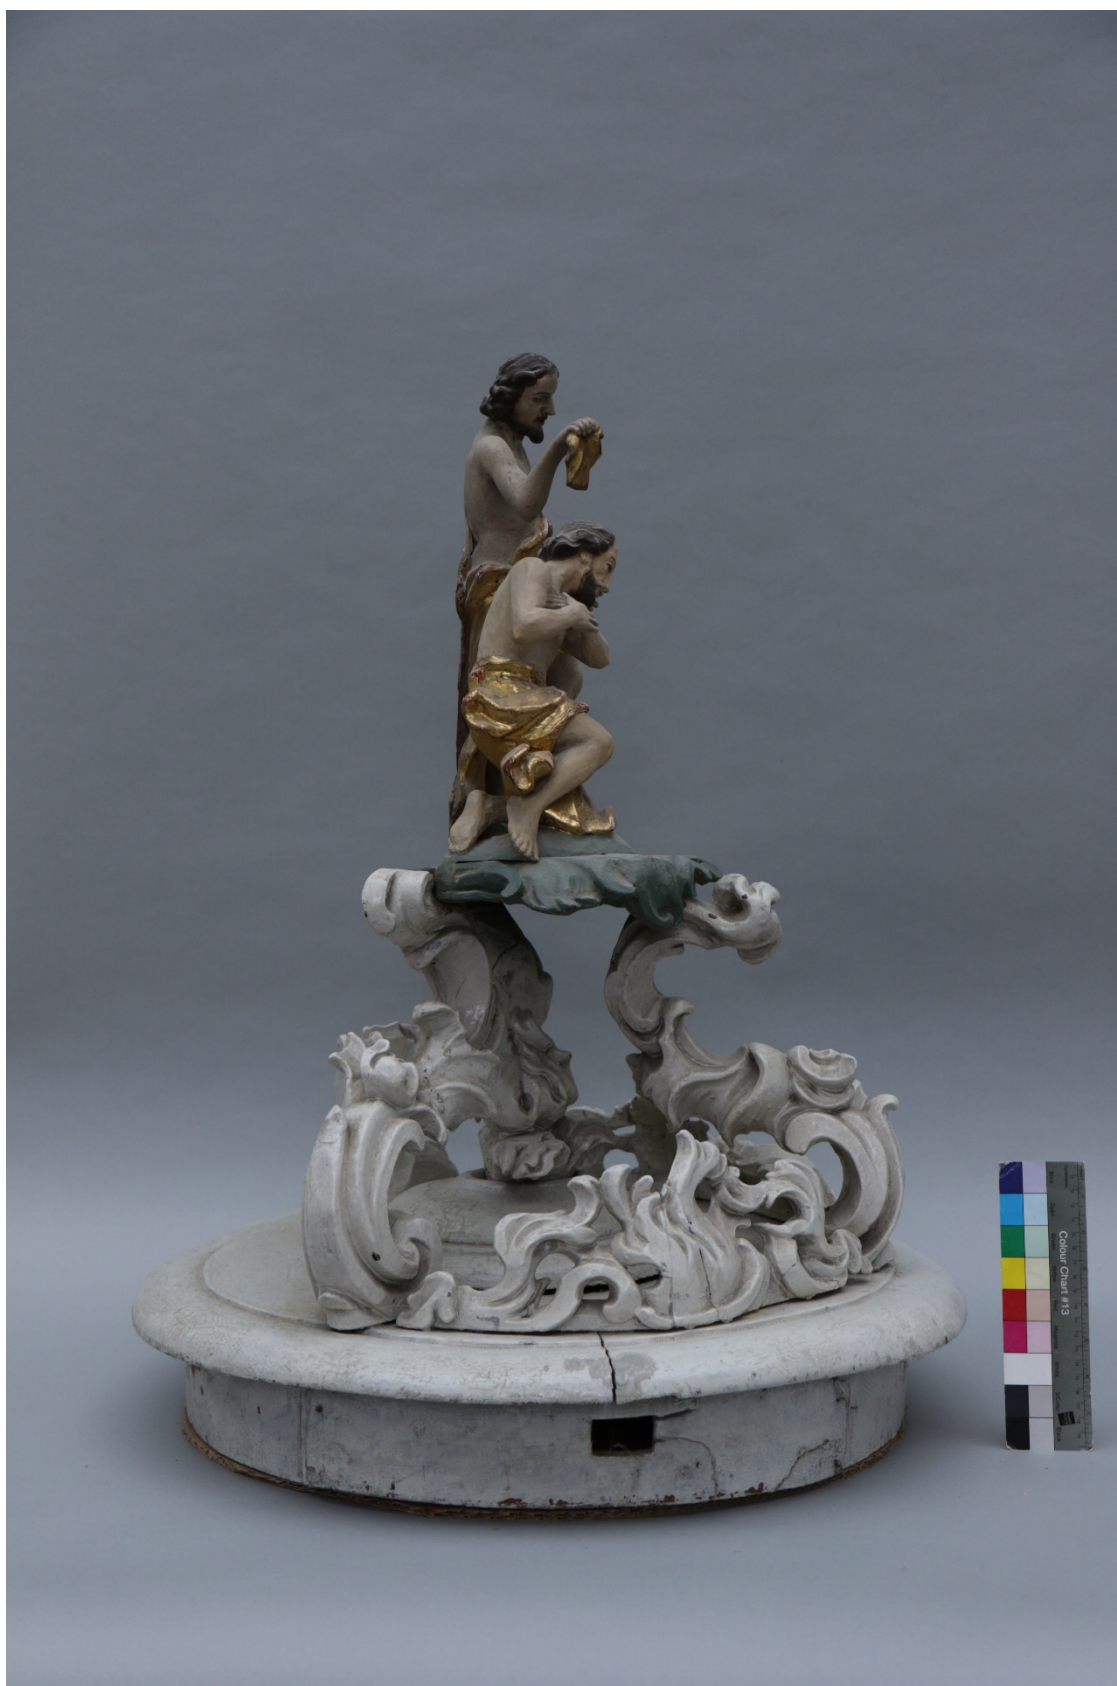
*Obr. 4 stav díla před restaurováním – celkový pohled*

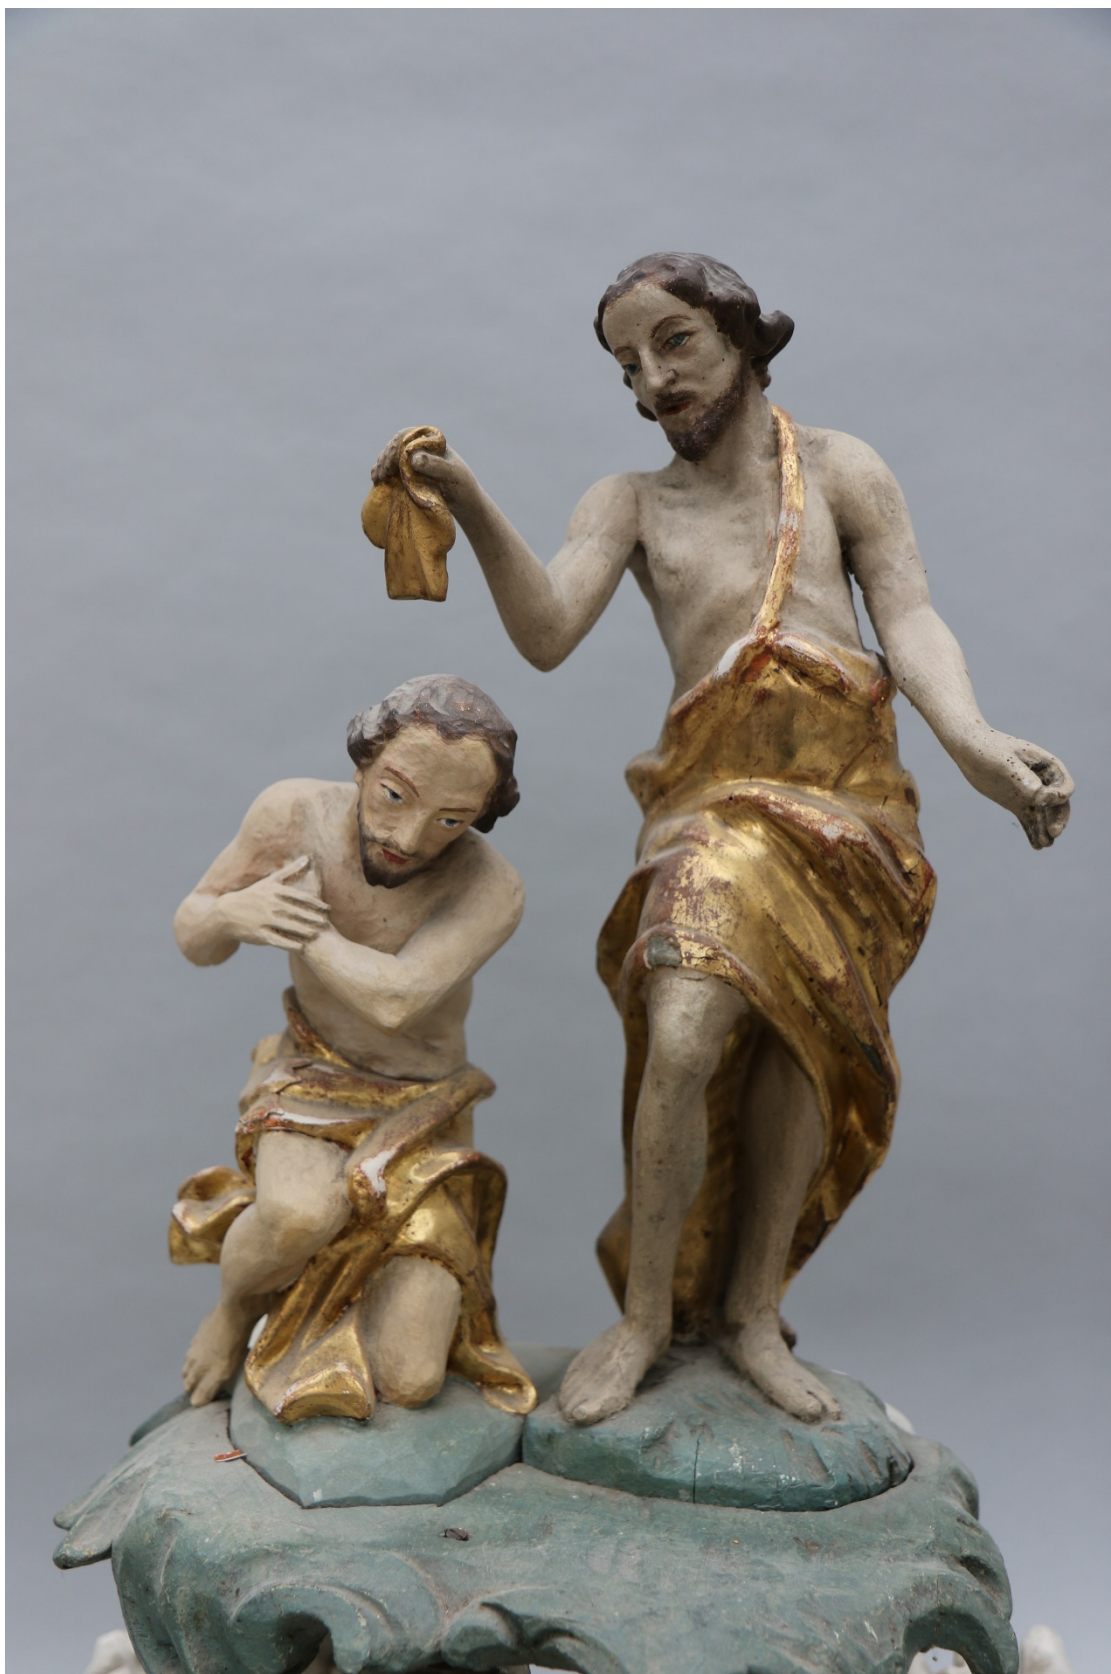
*Obr. 5 stav díla před restaurováním – figury*

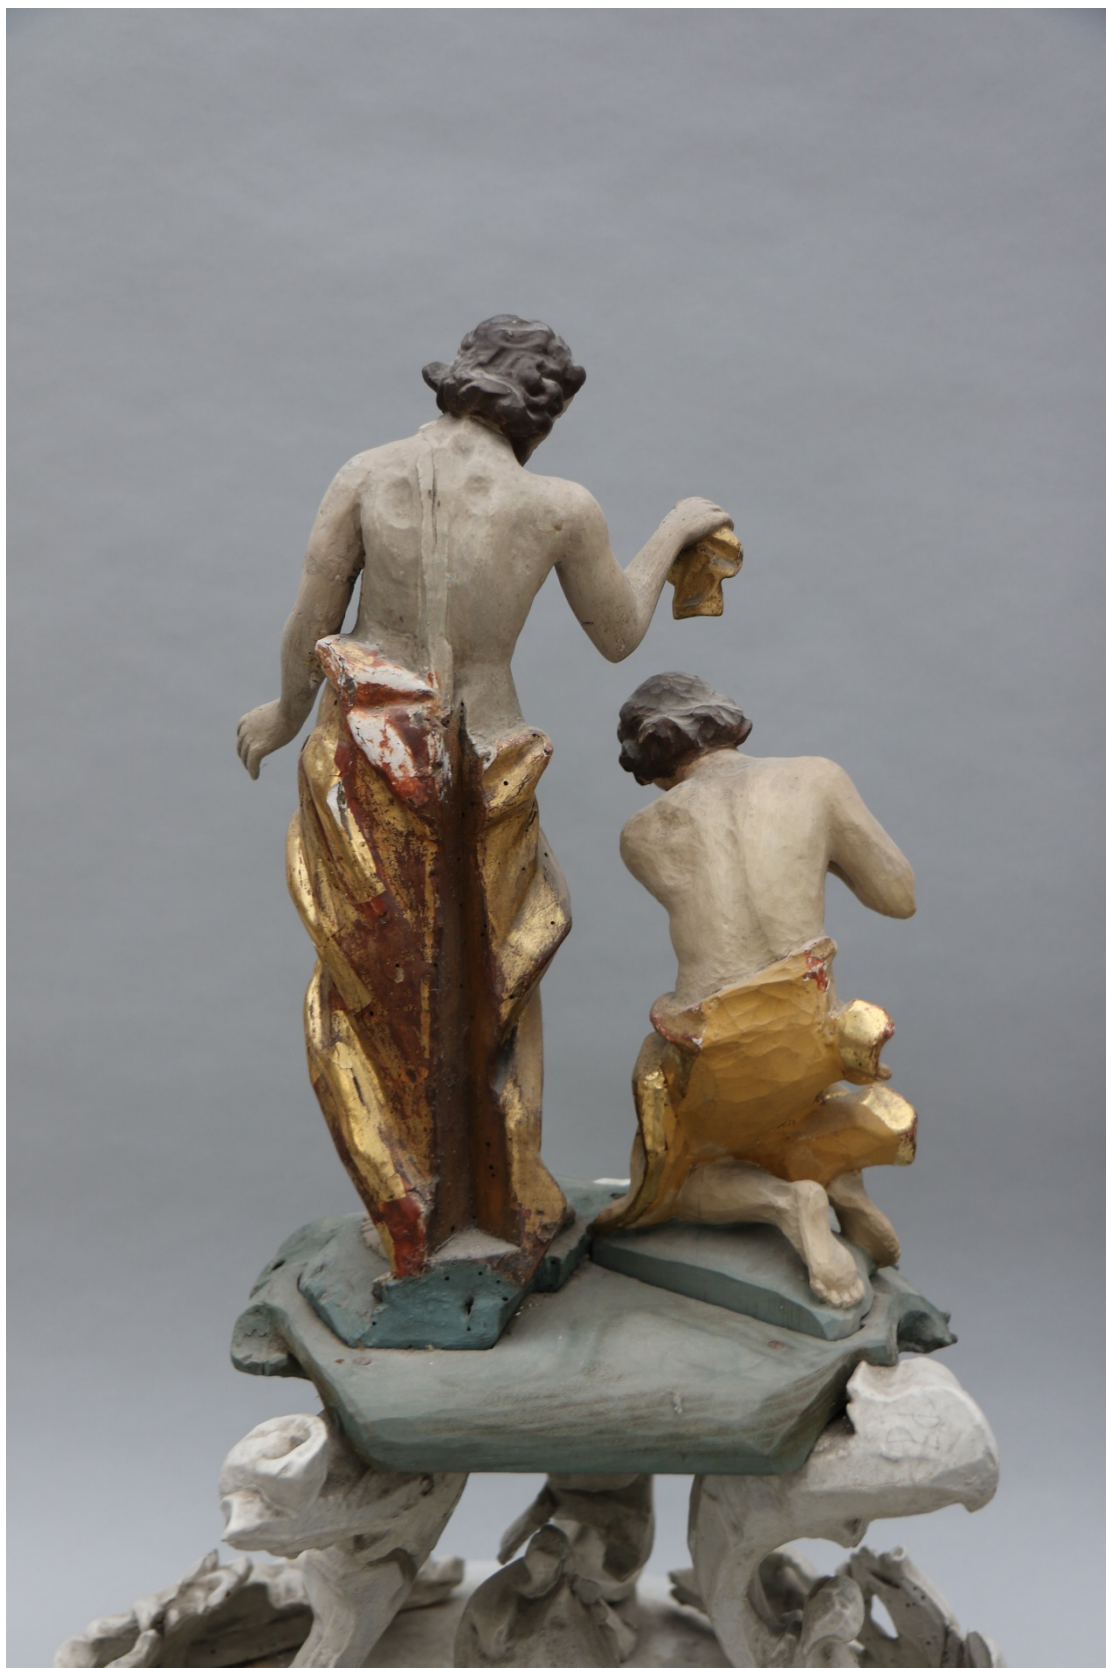
*Obr. 6 stav díla před restaurováním – figury*

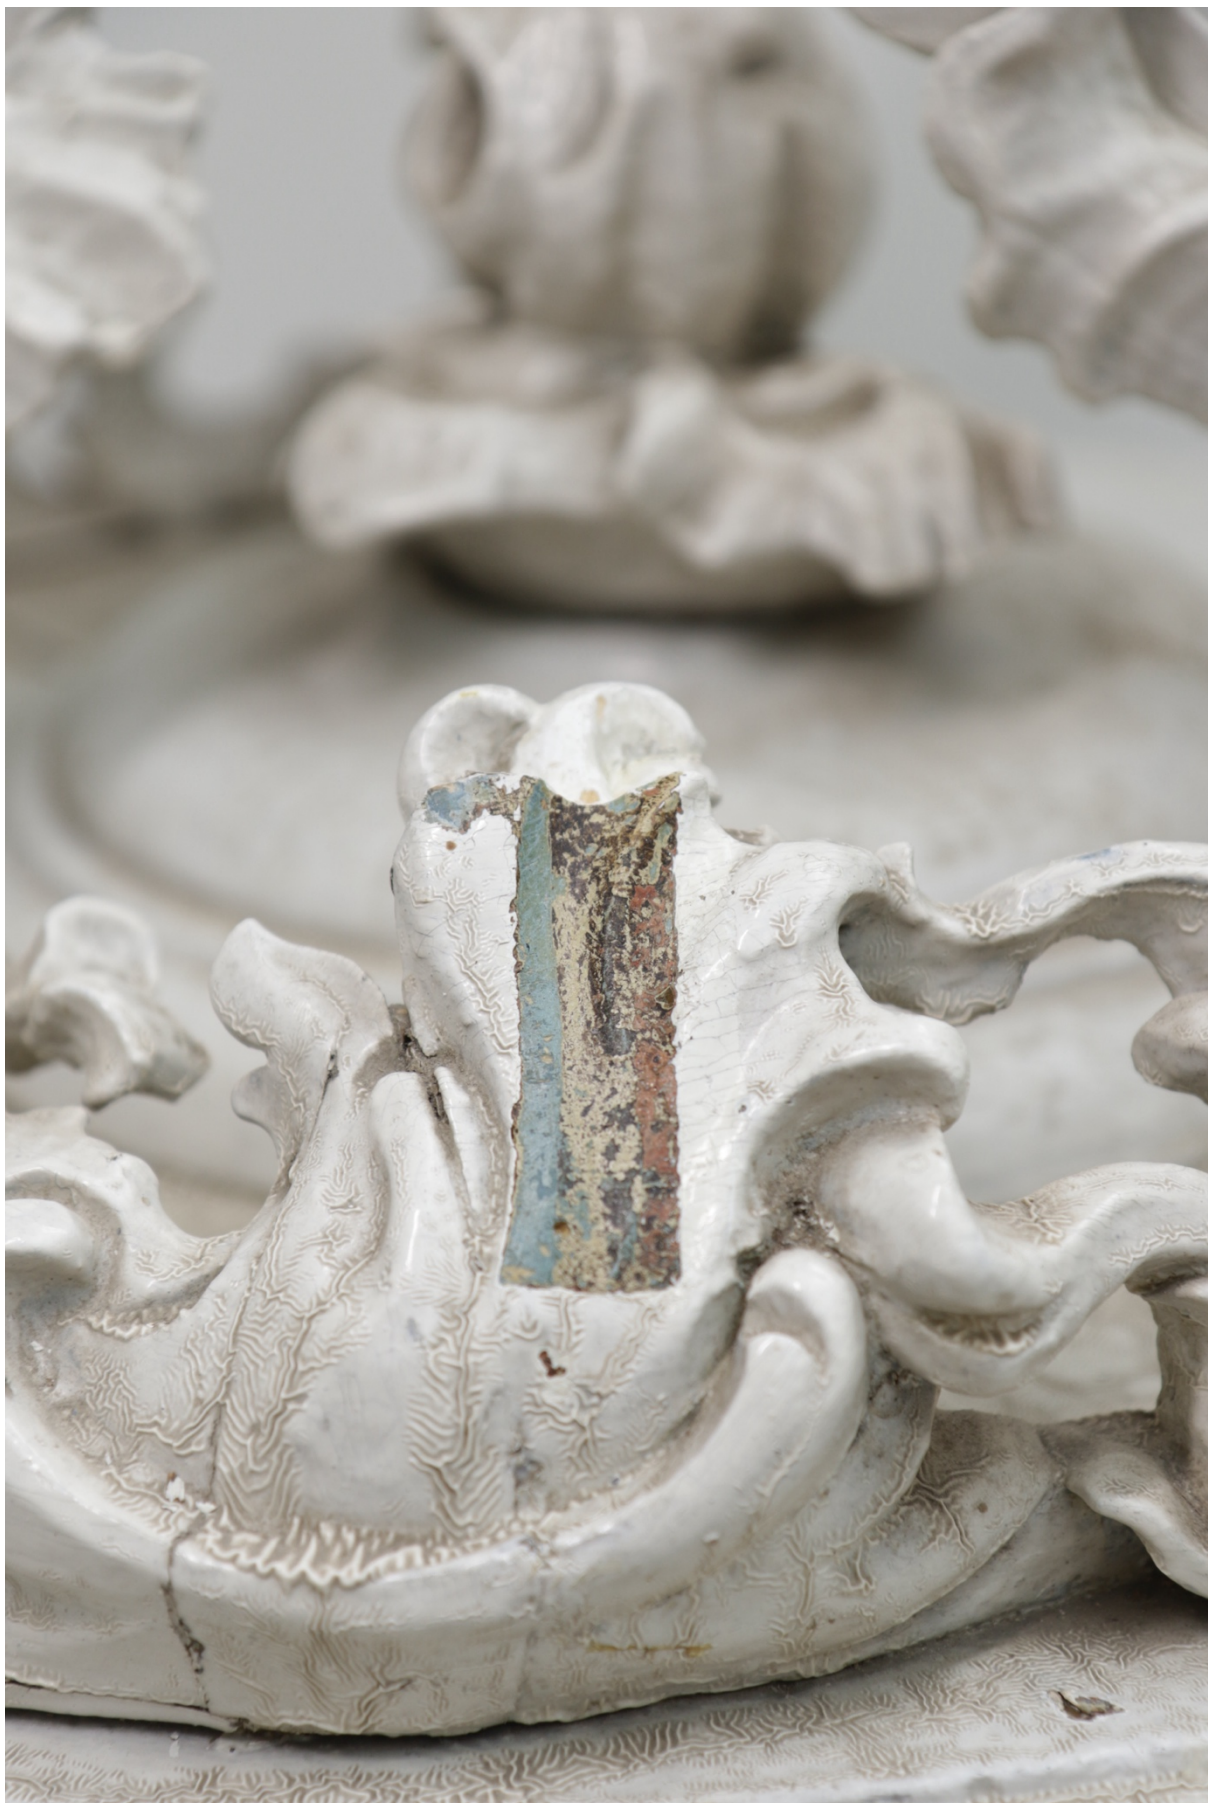
Sondy v oblasti stojek a spodní části víka prokázali přítomnost modrého, nejspíše temperového nátěru v pohledové části a okrovo-béžového nátěru v nepohledové, zadní části. Nad tím pak serii mladších tmavých a červených olejových nátěrů. V této oblasti je dílo bez přítomnosti kliehokřídového podkladu (jeho absence je pochopitelná, protože víko přicházelo do kontaktu s vodou a takto upravený povrch by rychle degradoval).

*Obr. 25 sonda provedená v pohledové části*

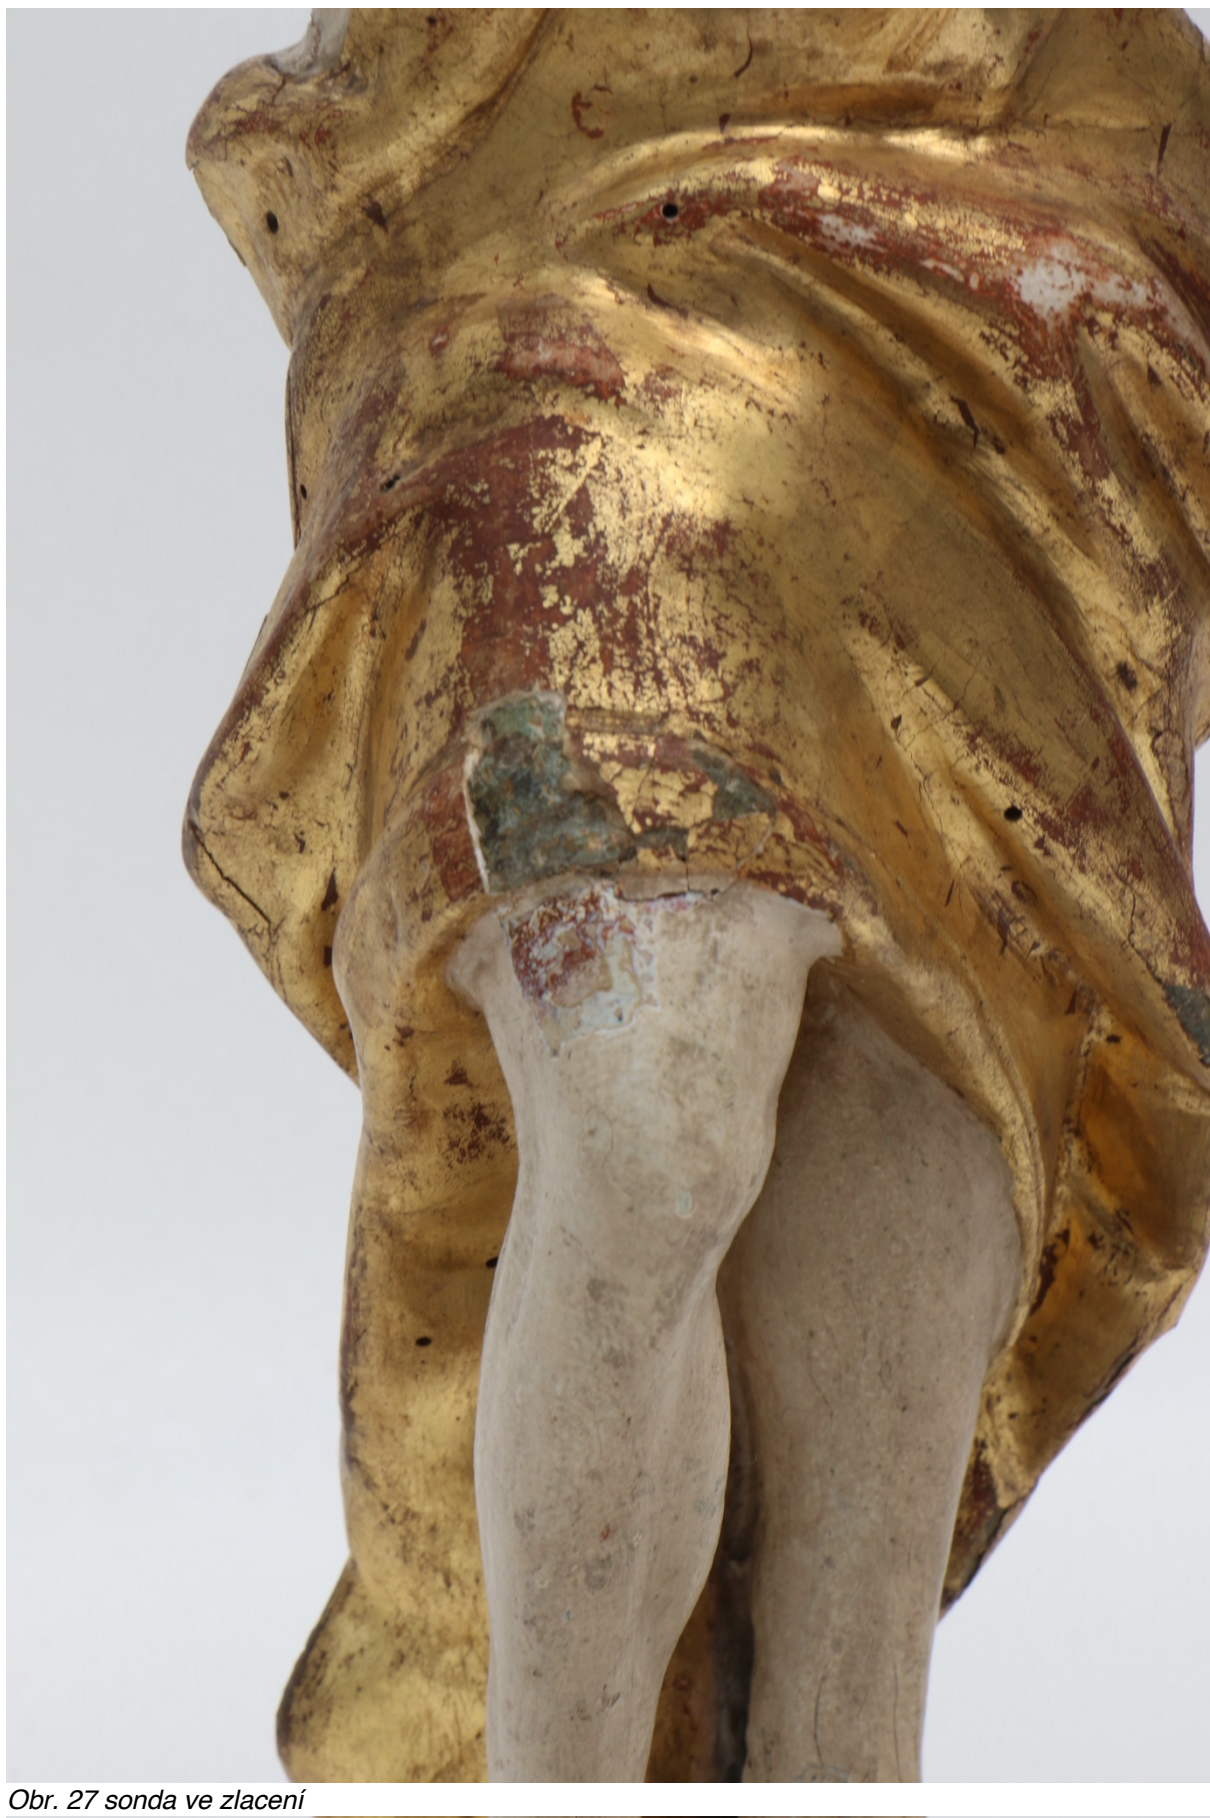
*Obr. 27 sonda ve zlacení*

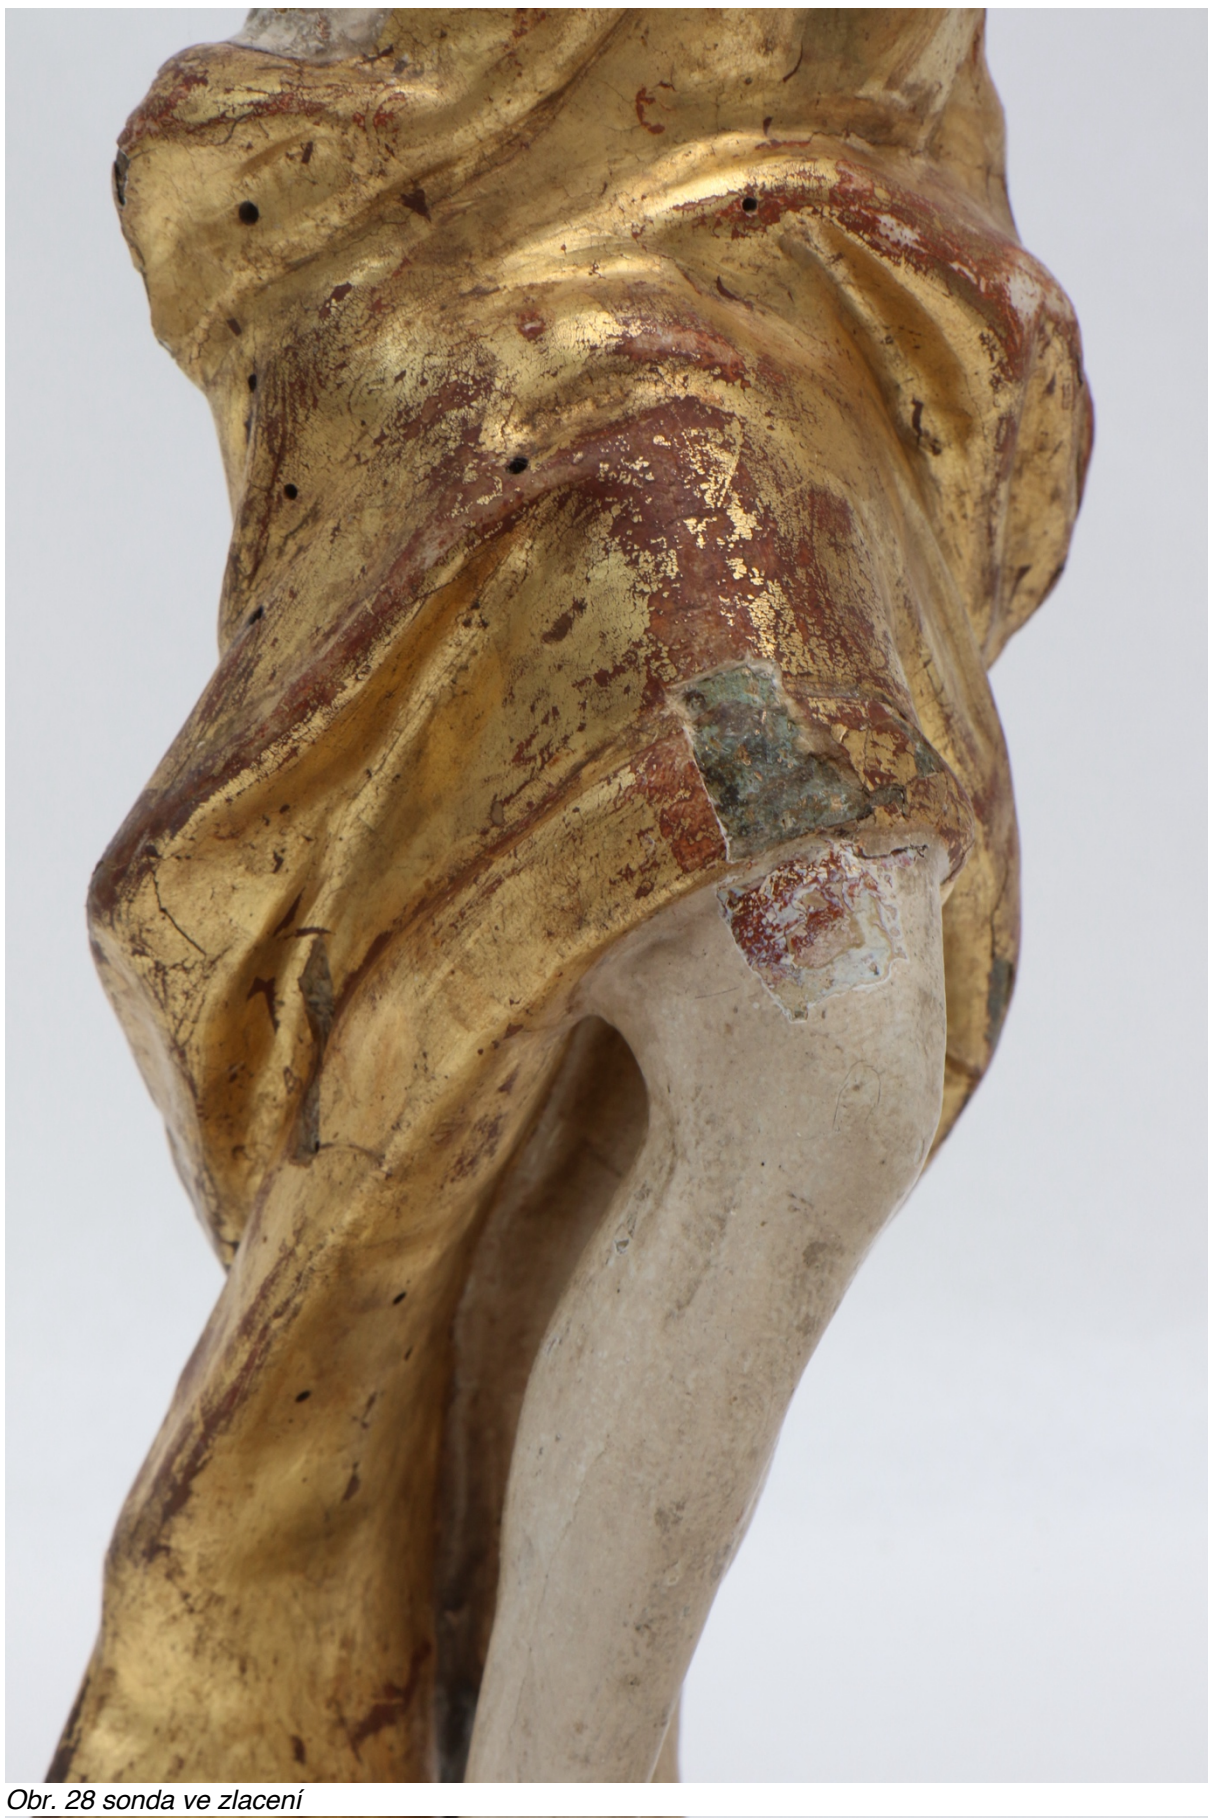
*Obr. 28 sonda ve zlacení*

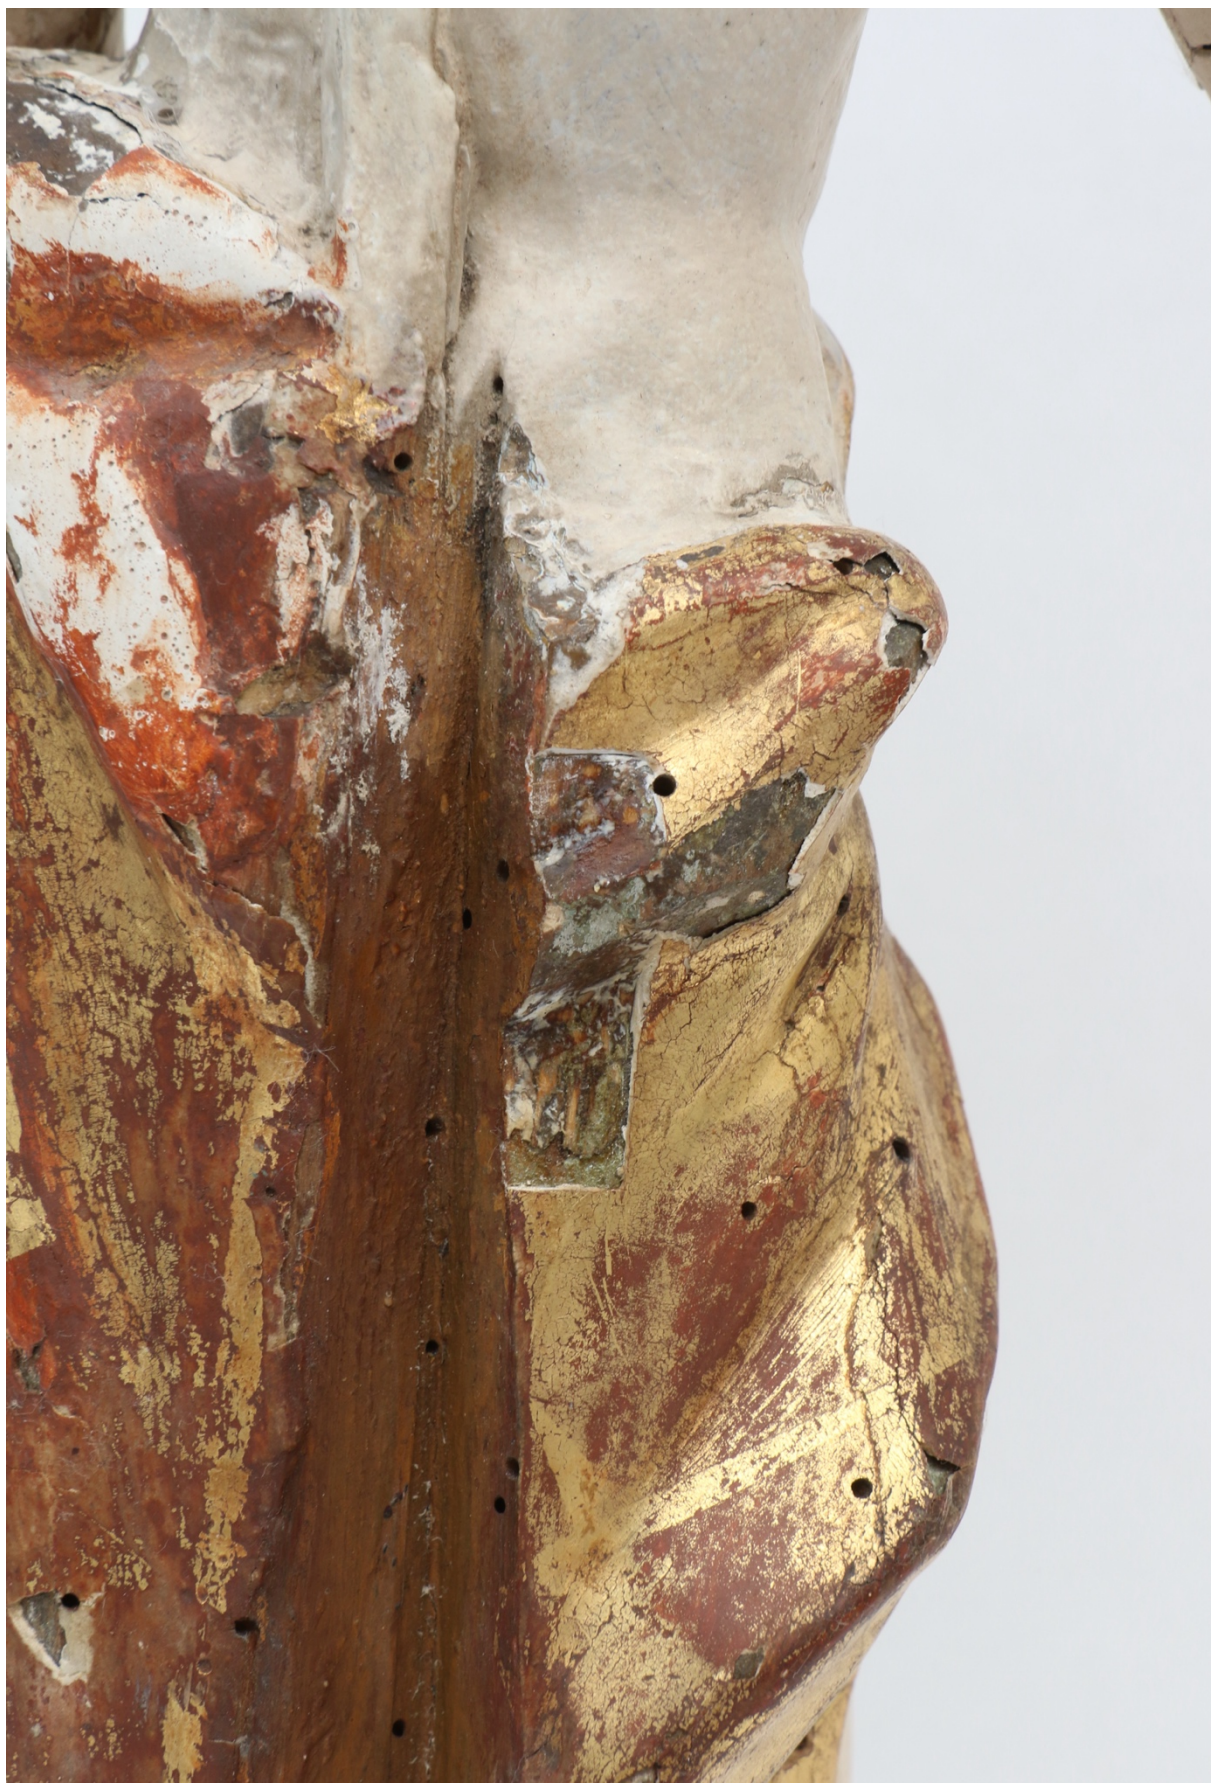
*Obr. 29 sonda ve zlacení*

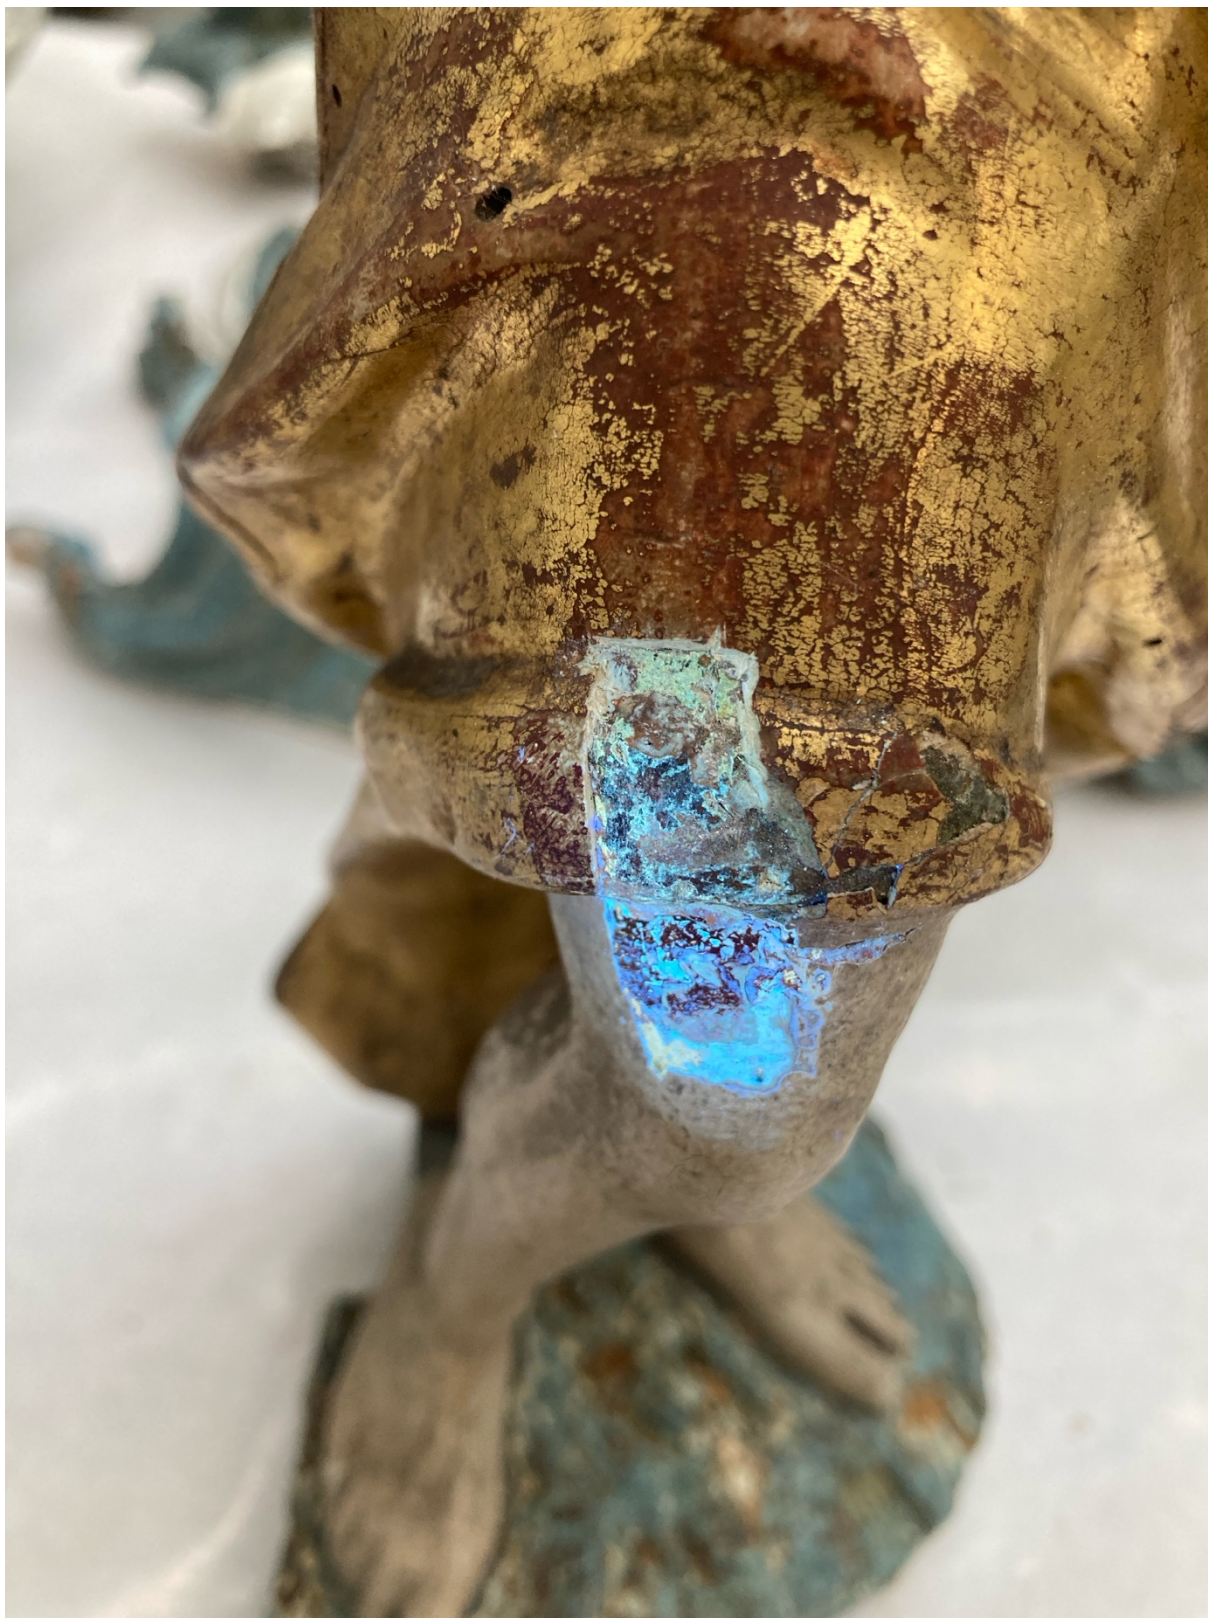
*Obr. 30 průzkum sondy pod UV světlem*
