## **Restaurátorská zpráva**

**Restaurování polychromovaného dřevěného víka křtitelnice  
s výjevem „křest Kristův“**

Vypracoval Matěj Hanusch, posluchač VI. ročníku

**AVU**

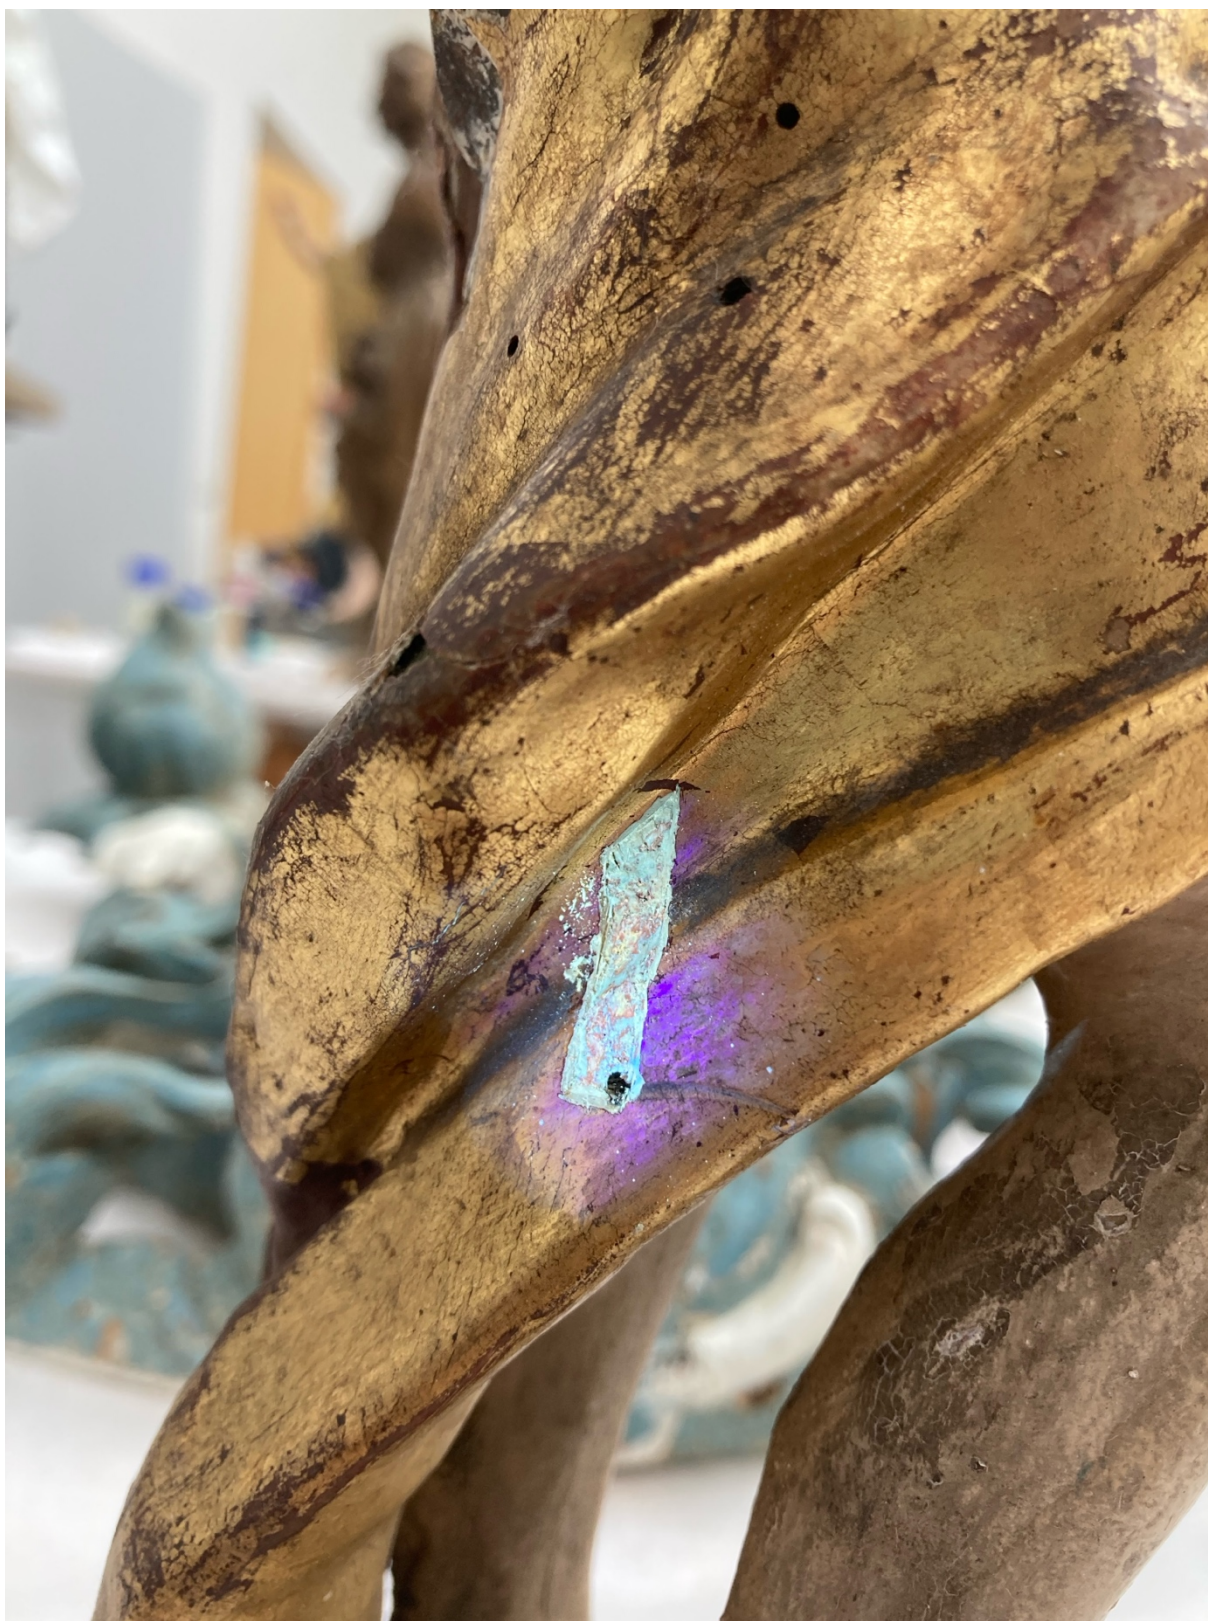
*Obr. 31 průzkum sondy pod UV světlem*

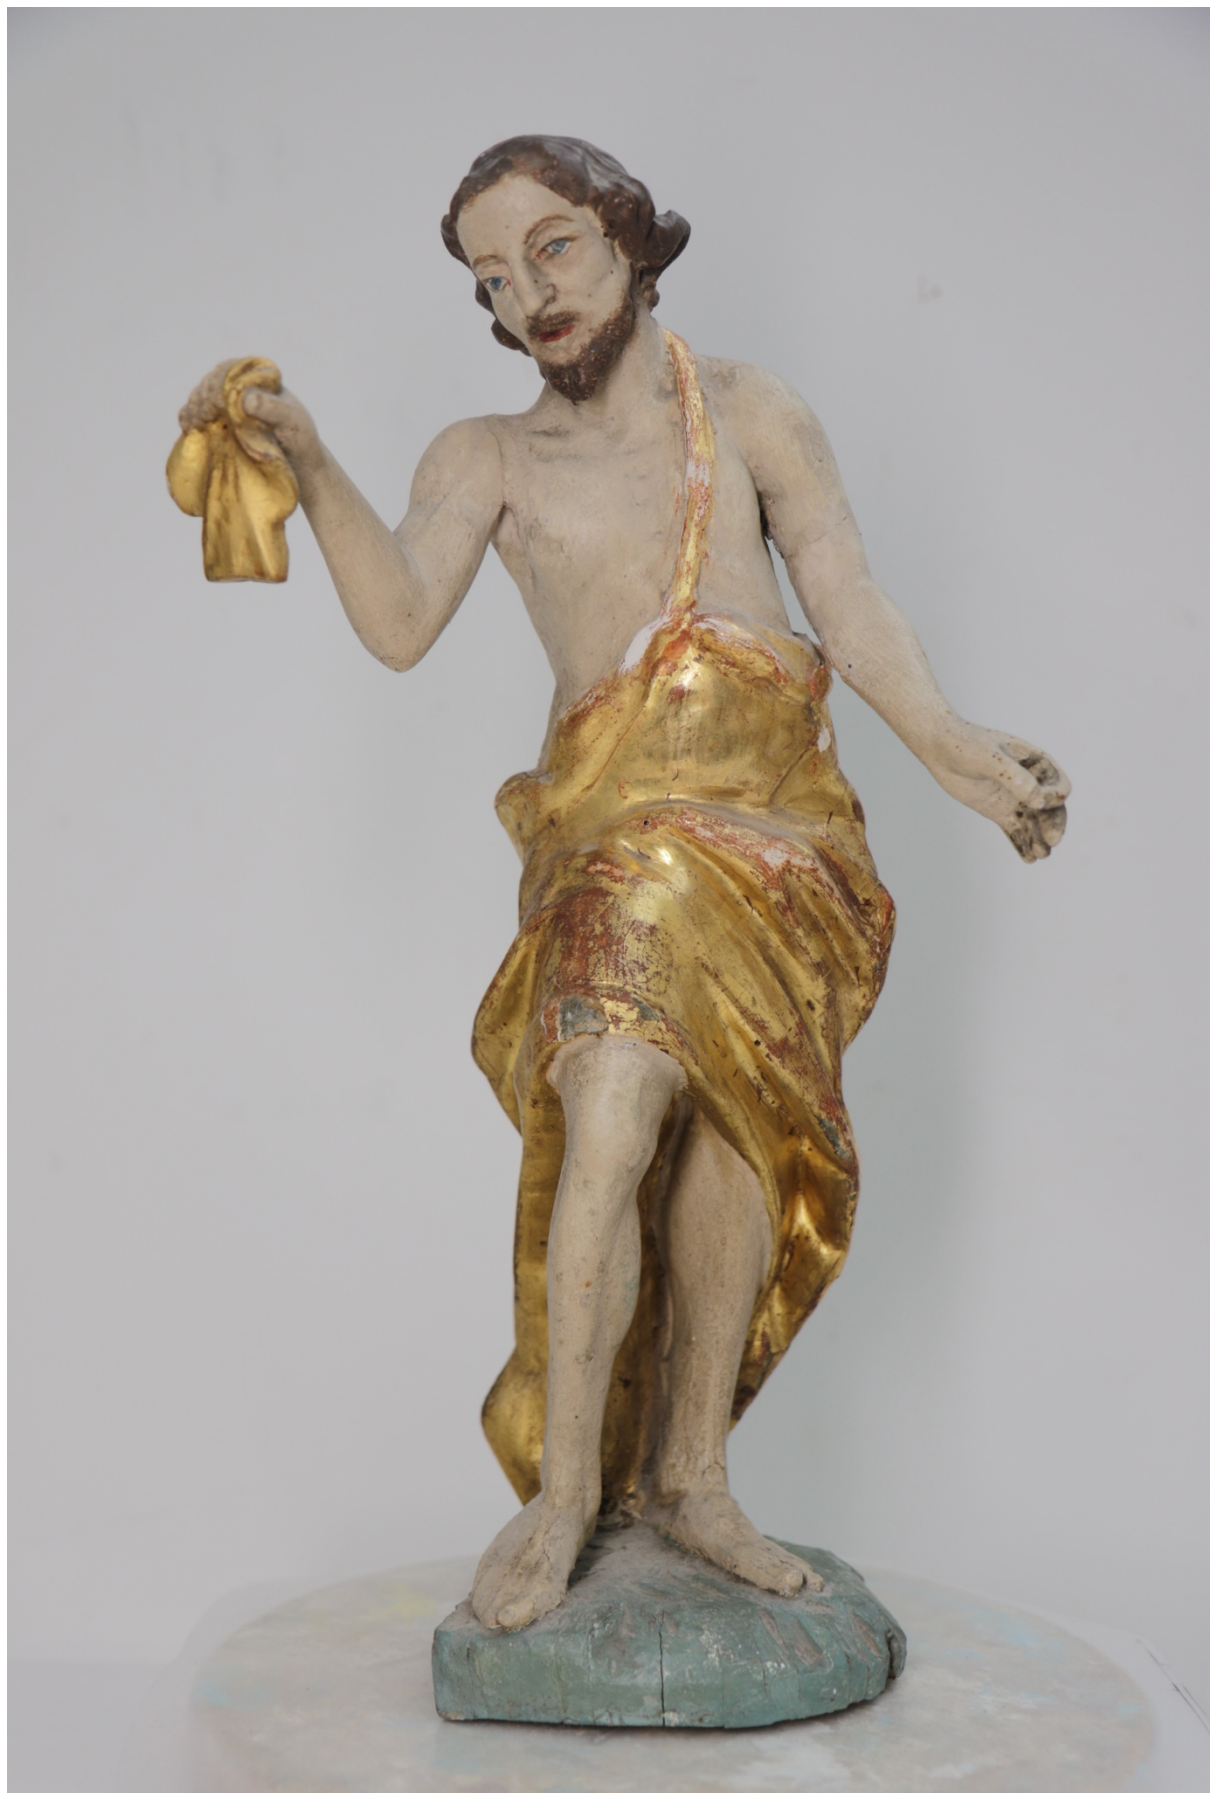
*Obr. 37 postava Jana křtitele po demontáži*

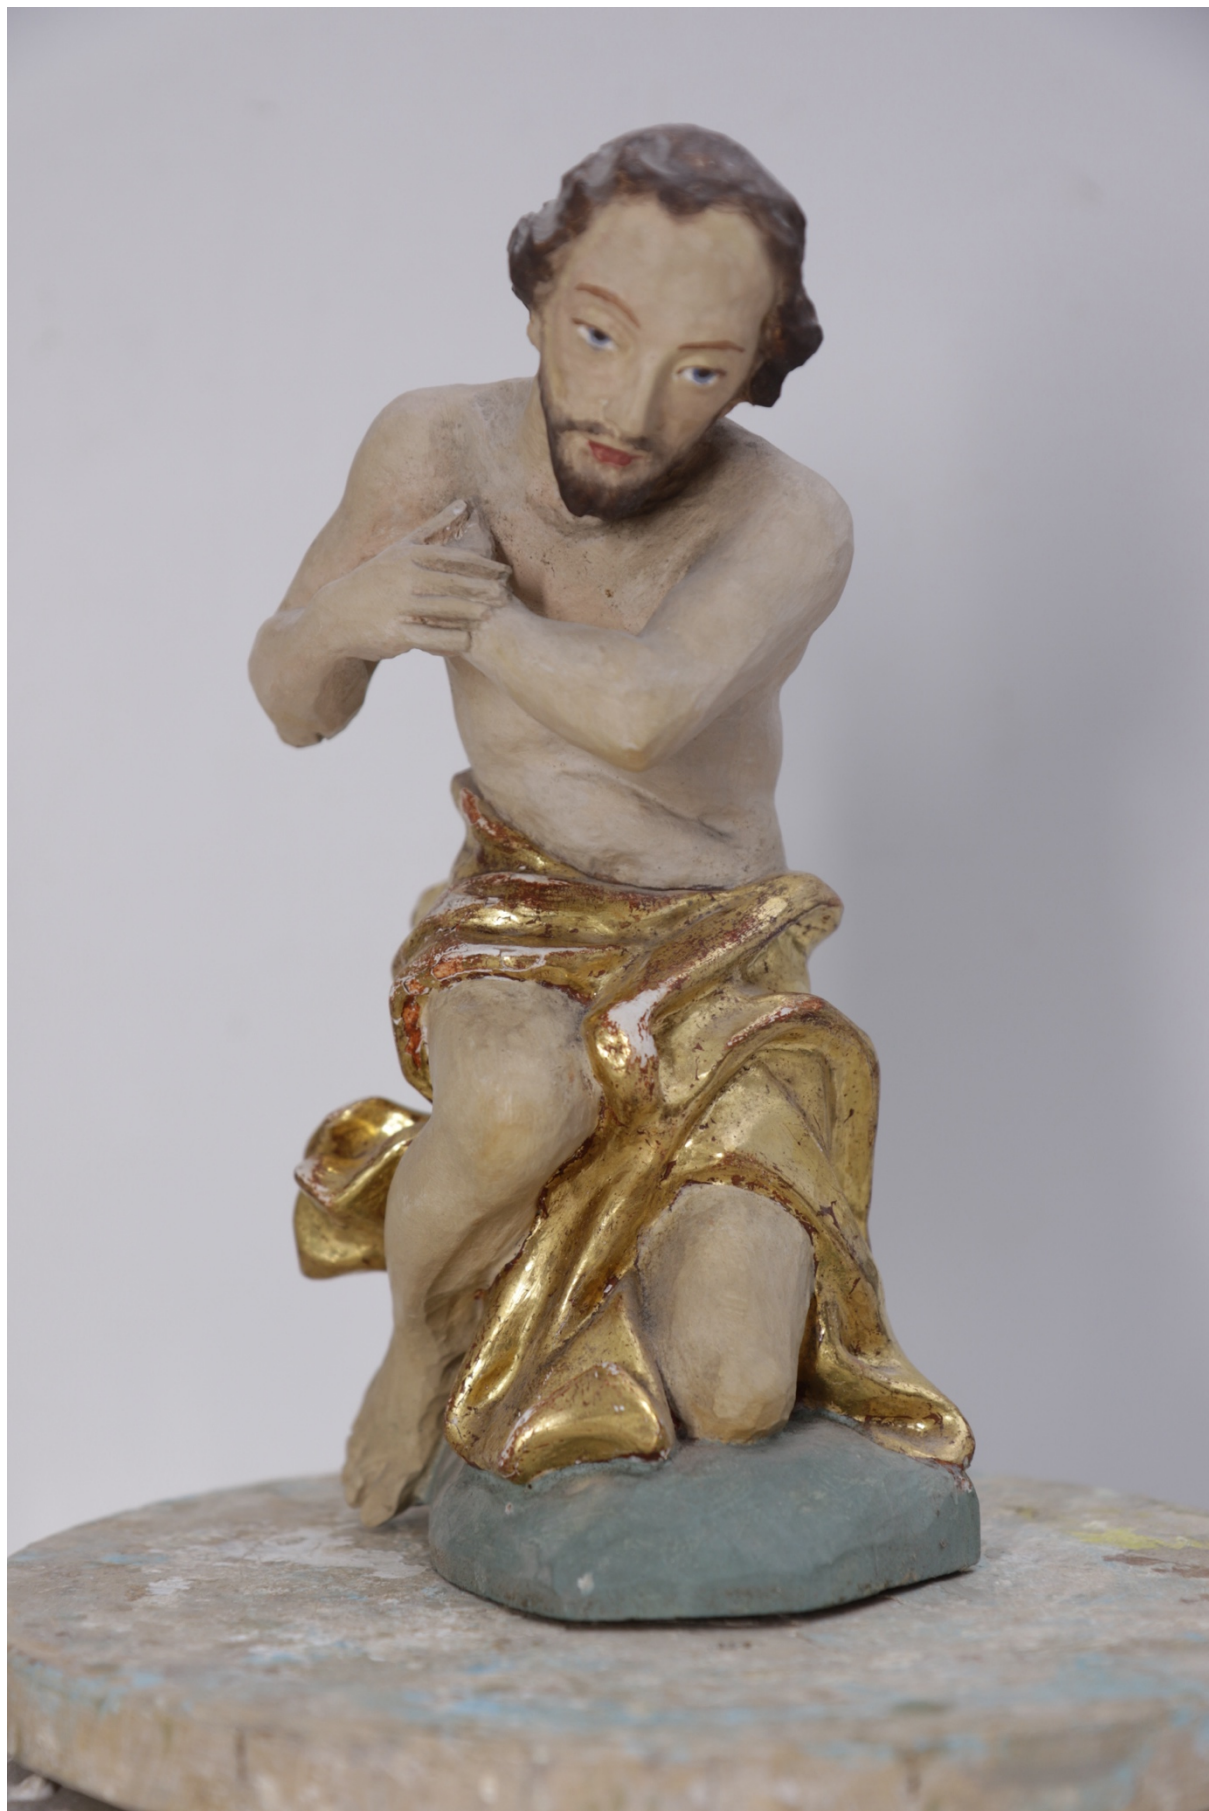
*Obr. 39 postava Krista po demontáži*

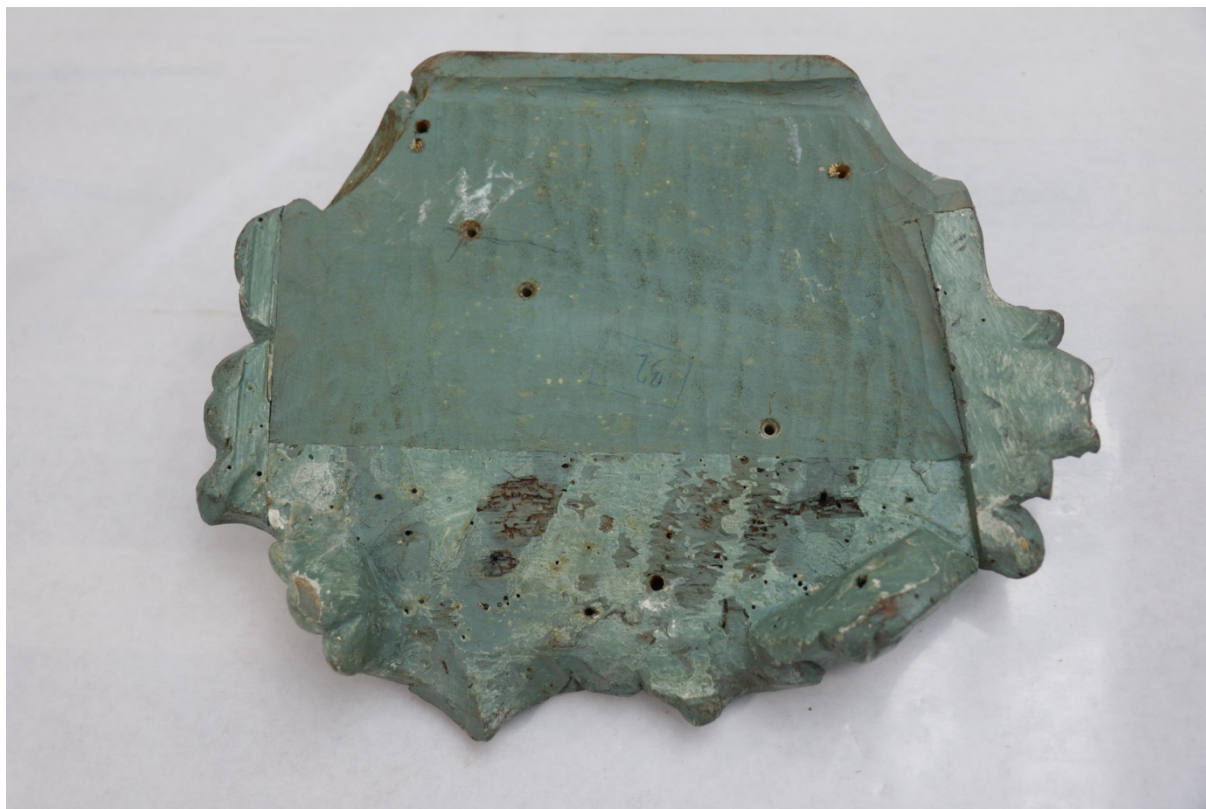
*Obr. 42 podstava po demontáži – pohled na spodní část*

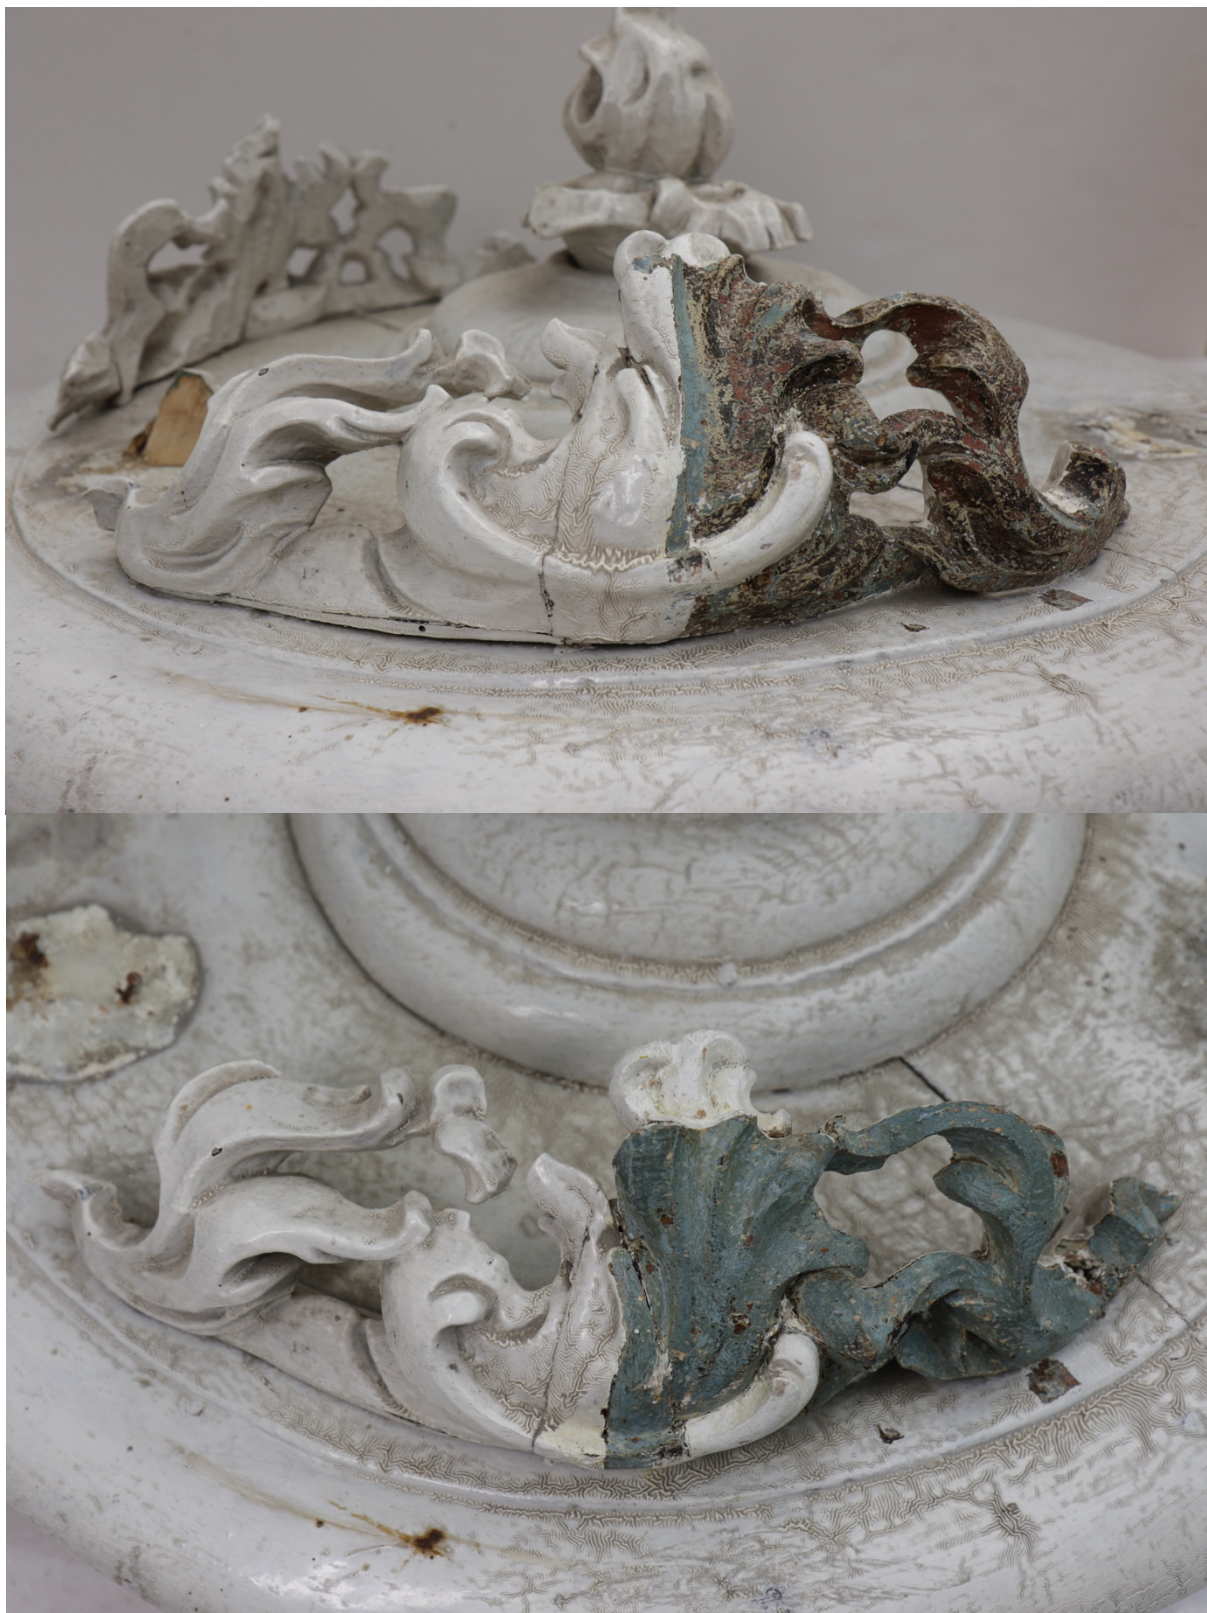
*Obr. 53 průběh snímání nepůvodních vrstev*

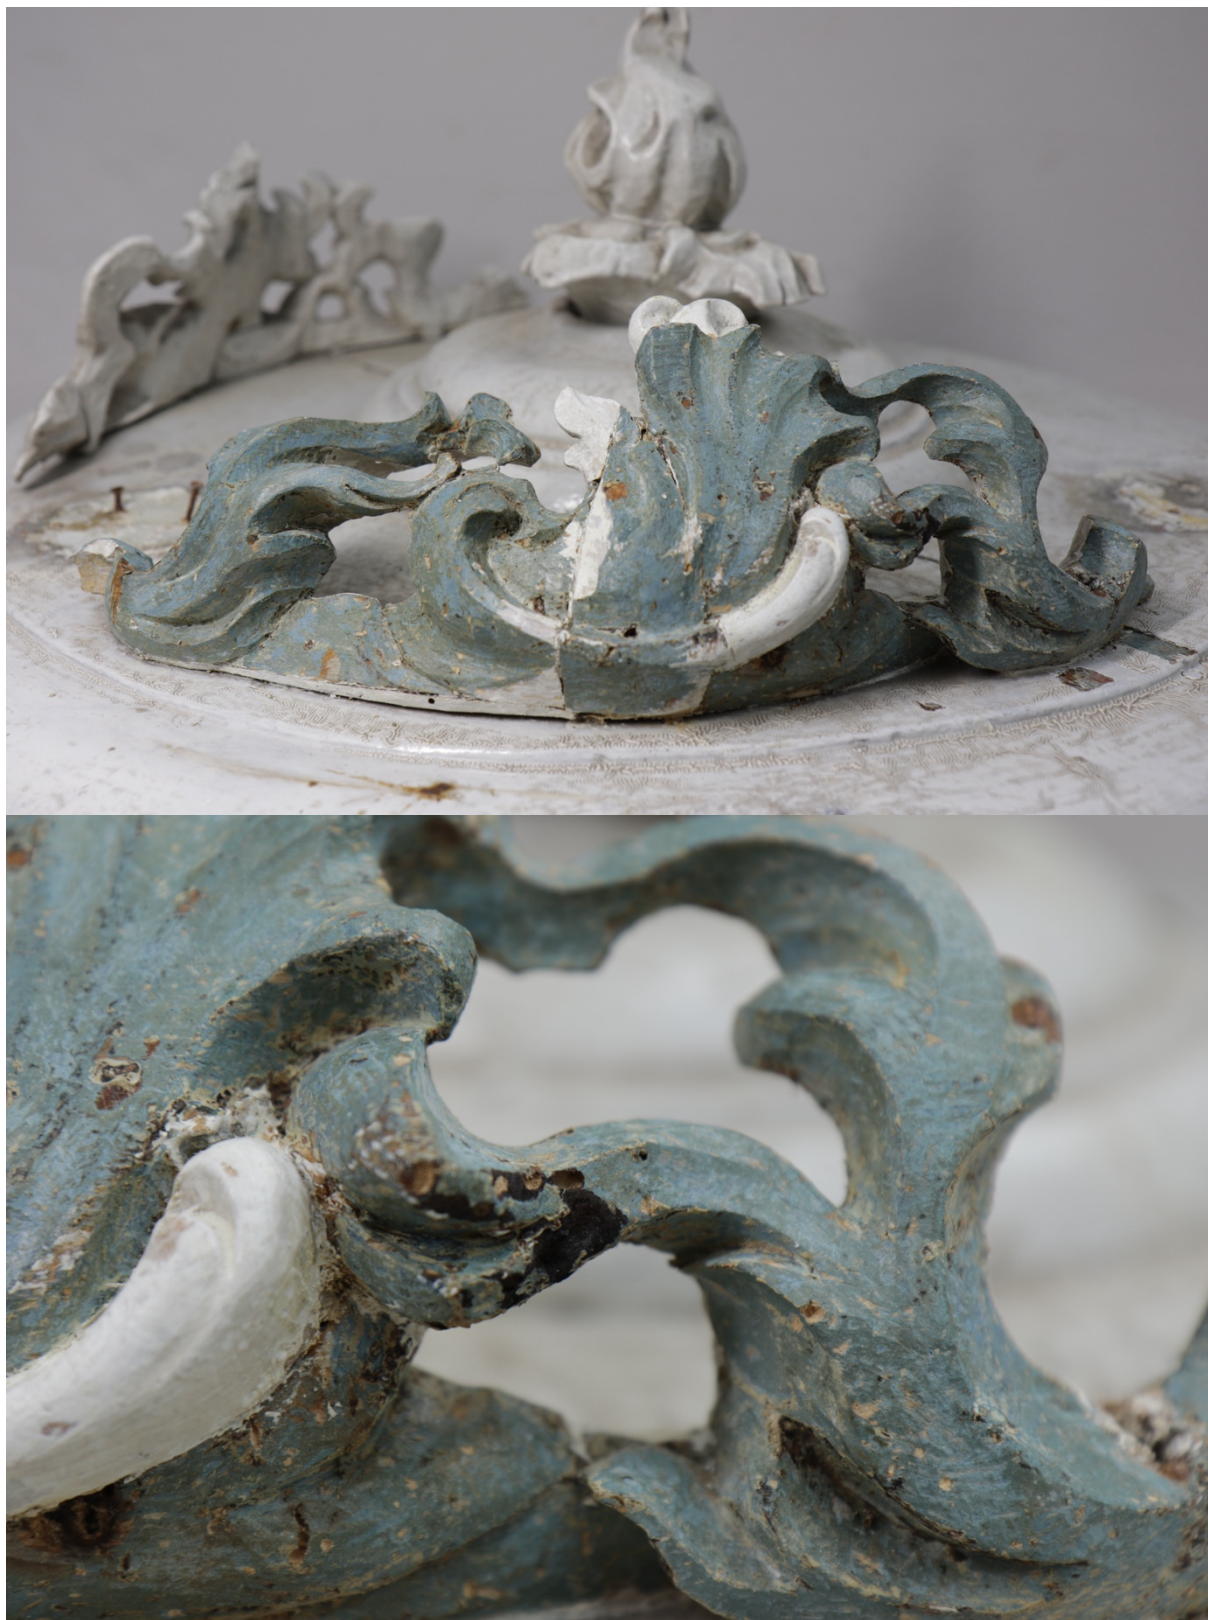
*Obr. 54 průběh snímání nepůvodních vrstev*

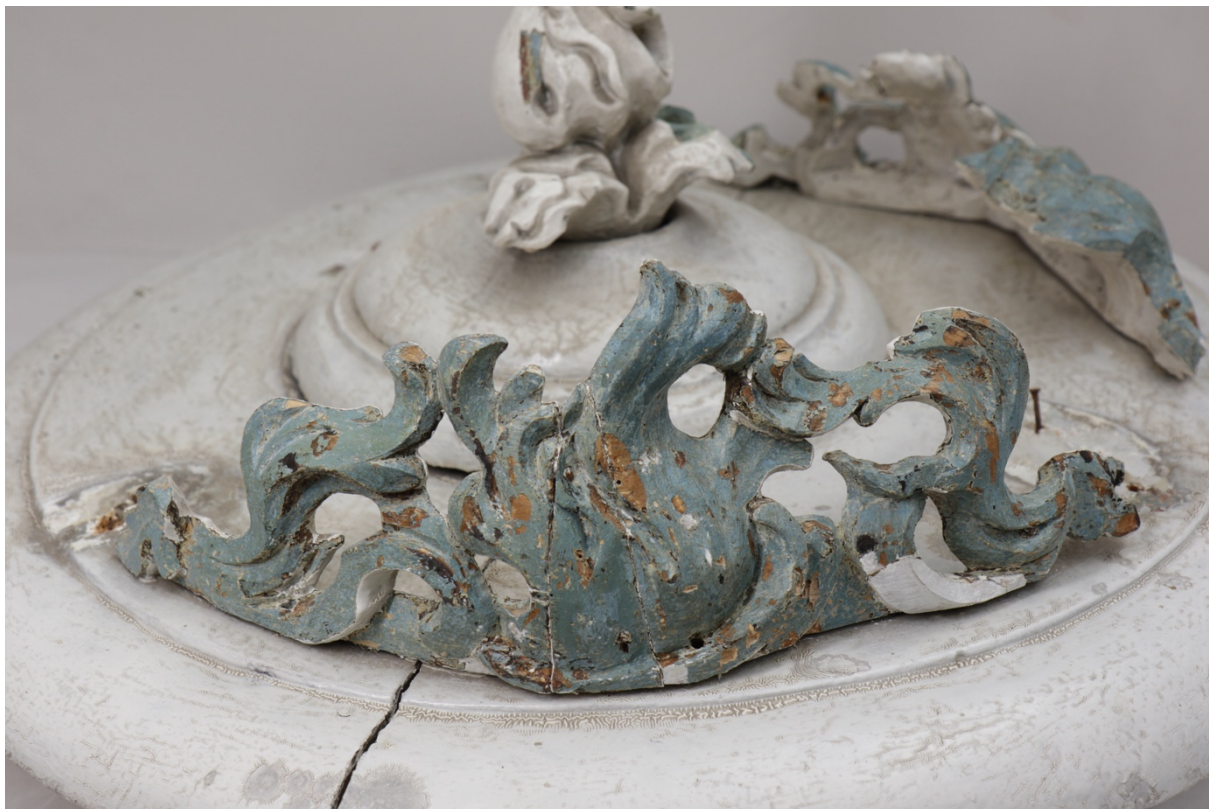
*Obr. 55 proces snímání nepůvodních přemaleb*

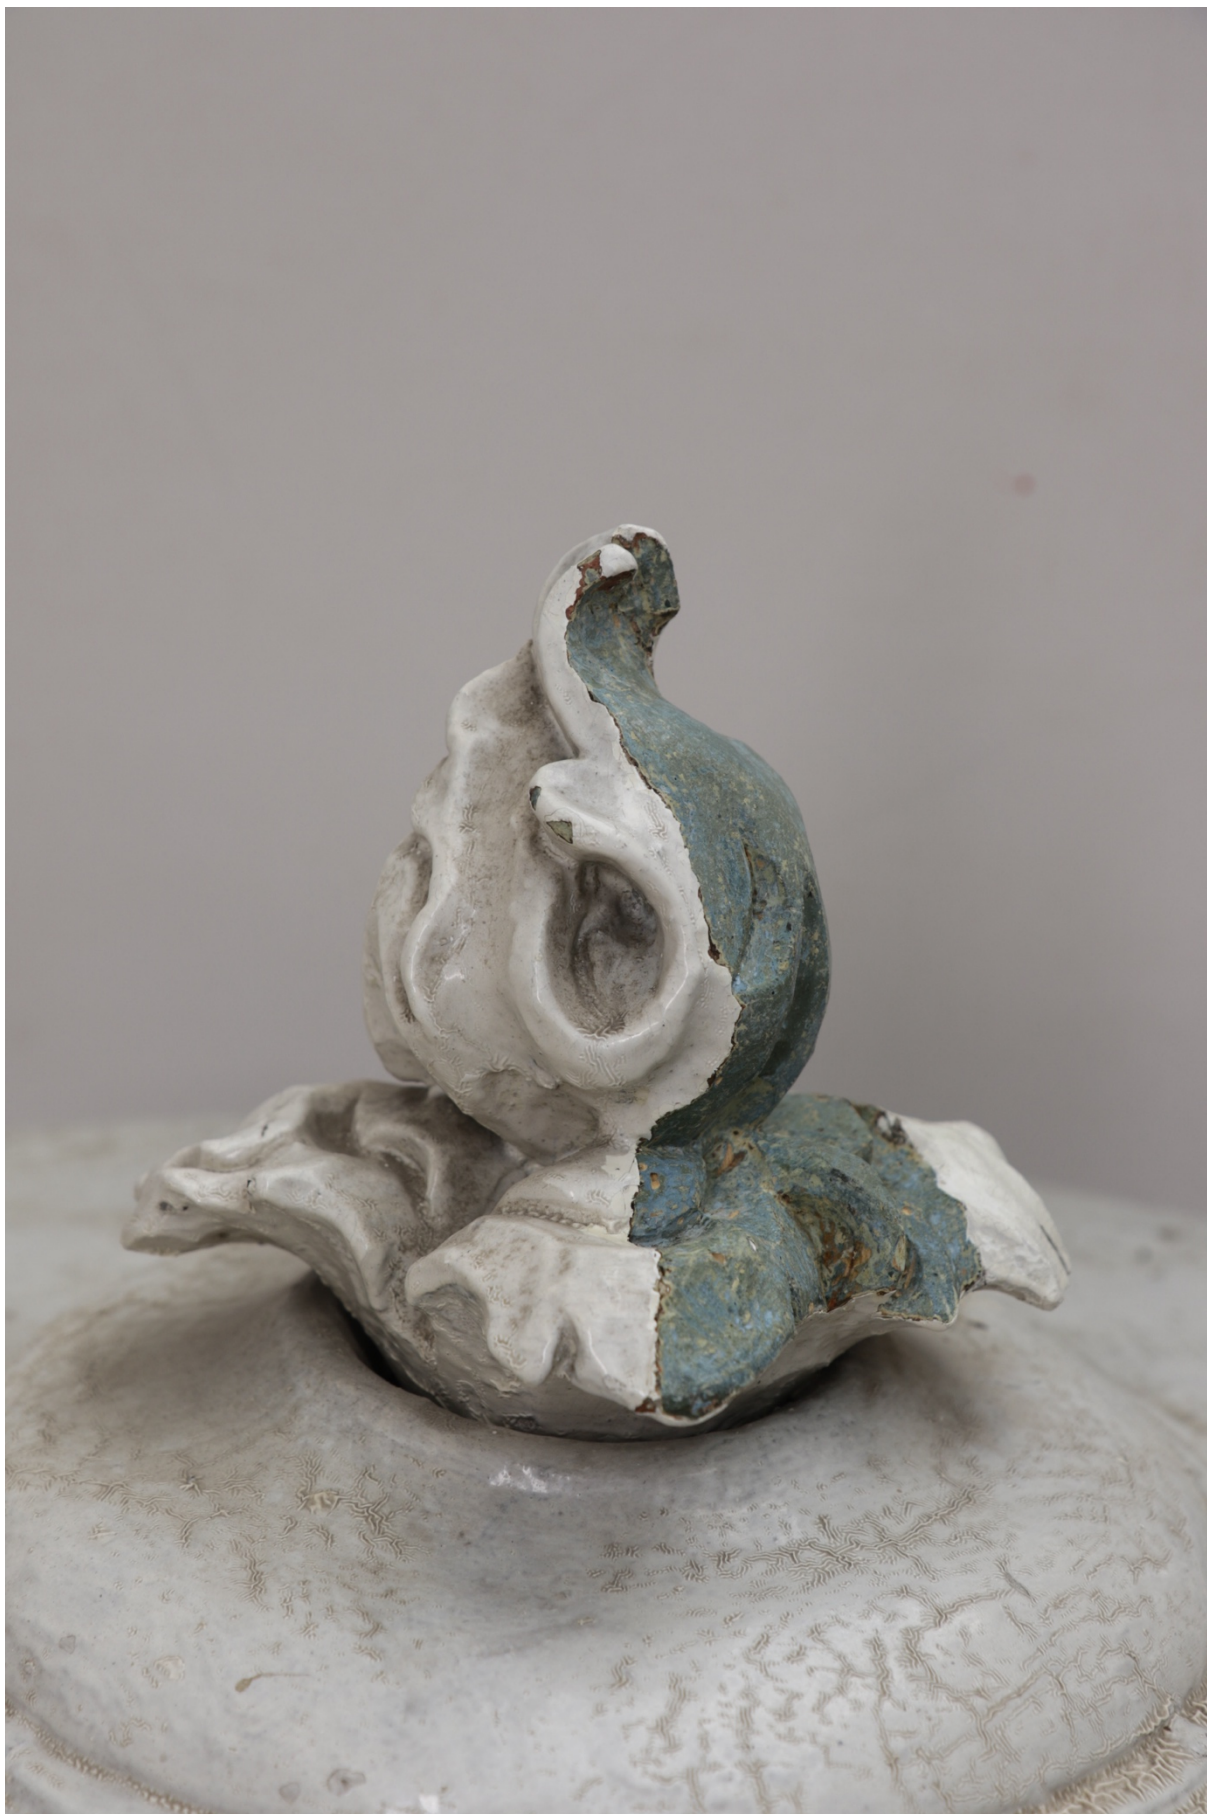
*Obr. 58 proces snímání nepůvodních přemaleb*

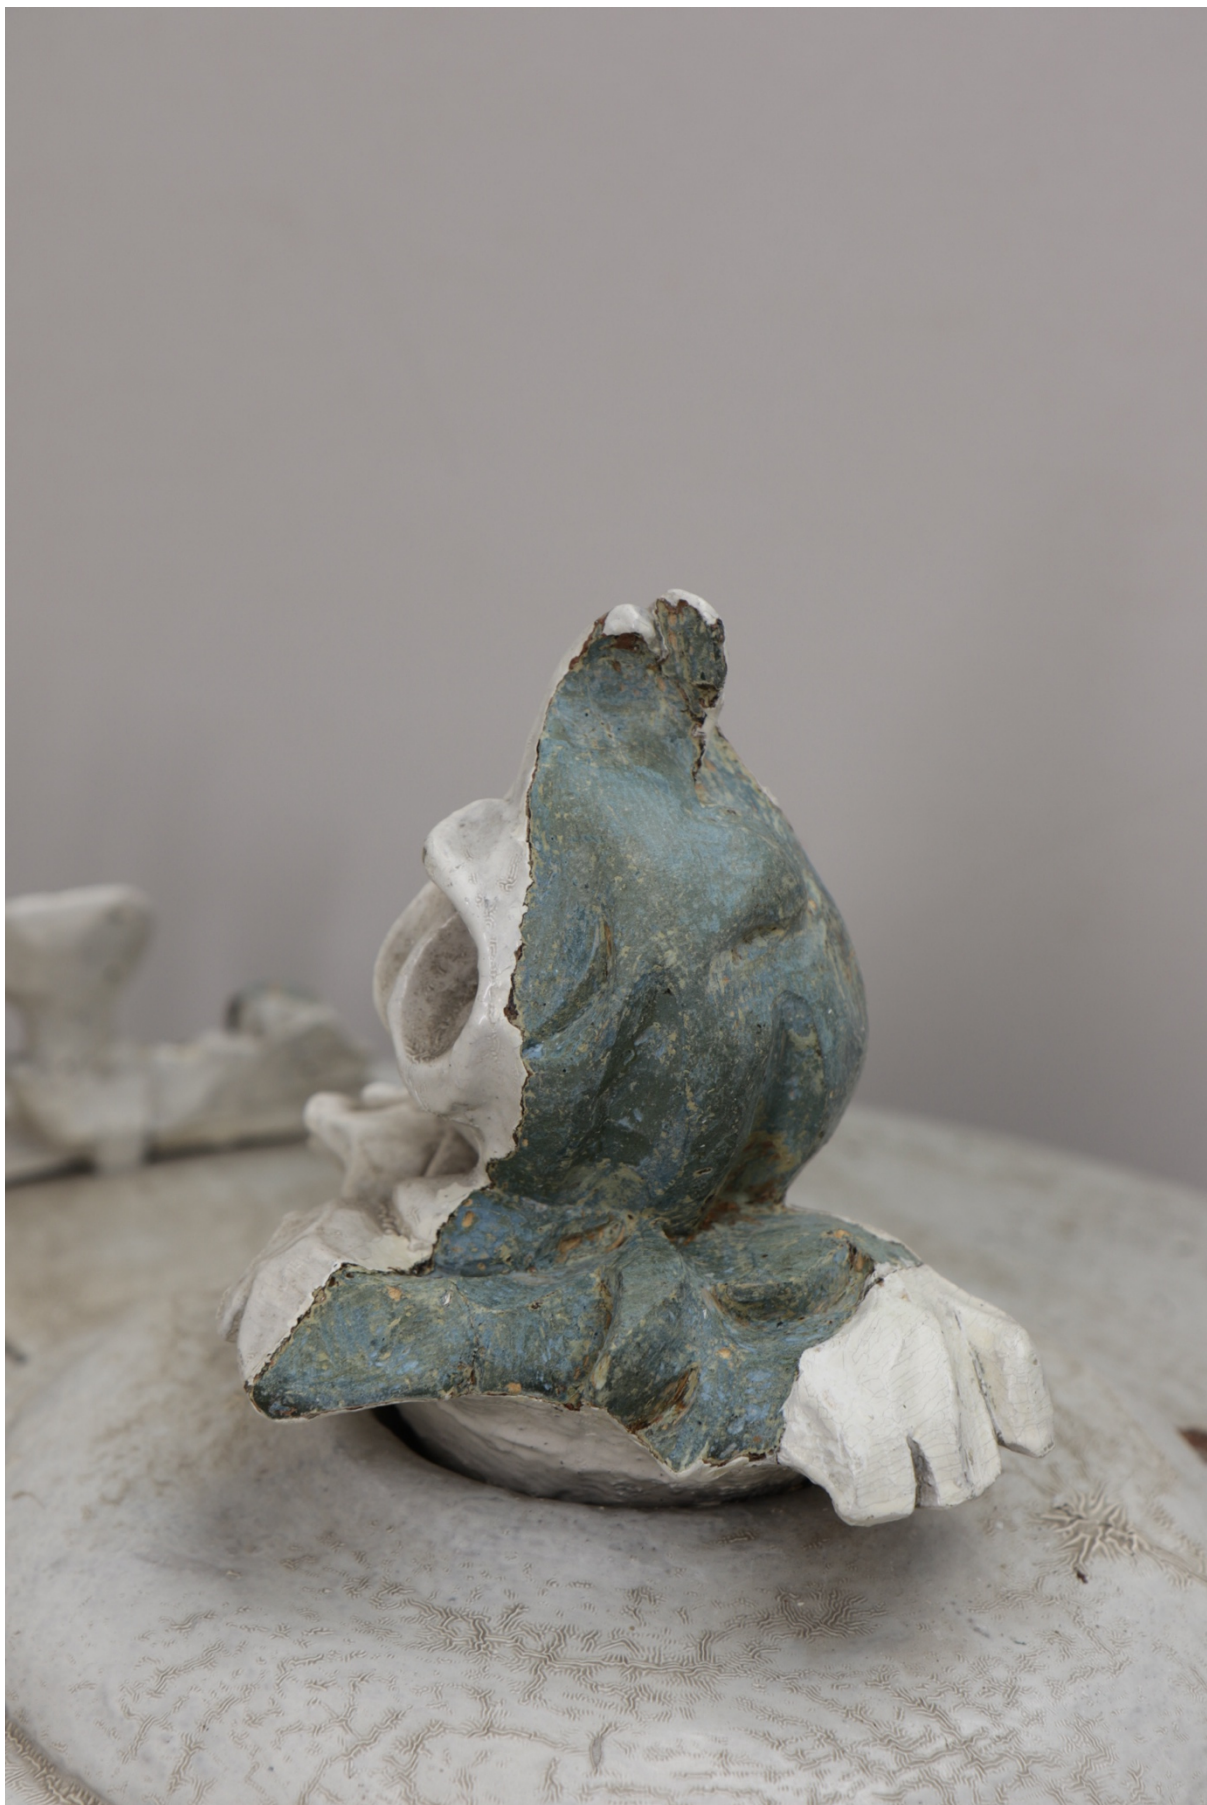
*Obr. 59 proces snímání nepůvodních přemalů*

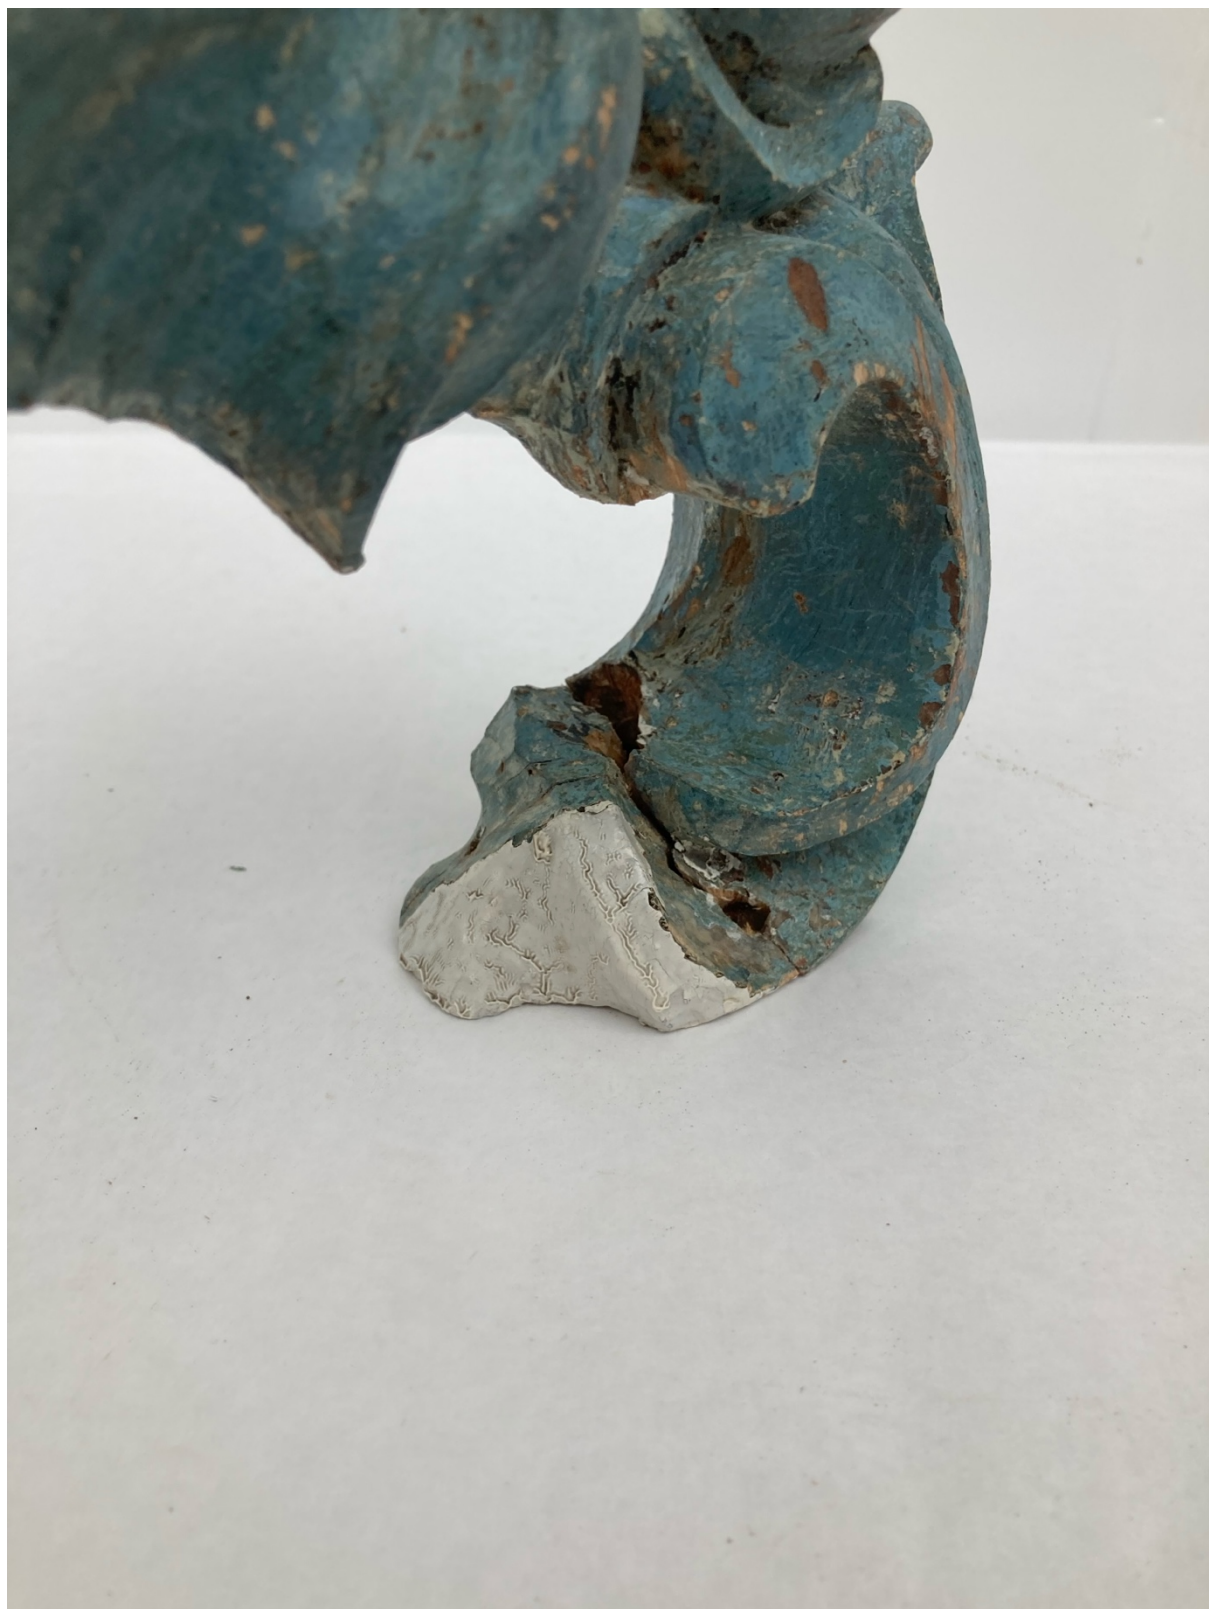
*Obr. 84 detail spodní části spojky po slepení jednotlivých fragmentů*

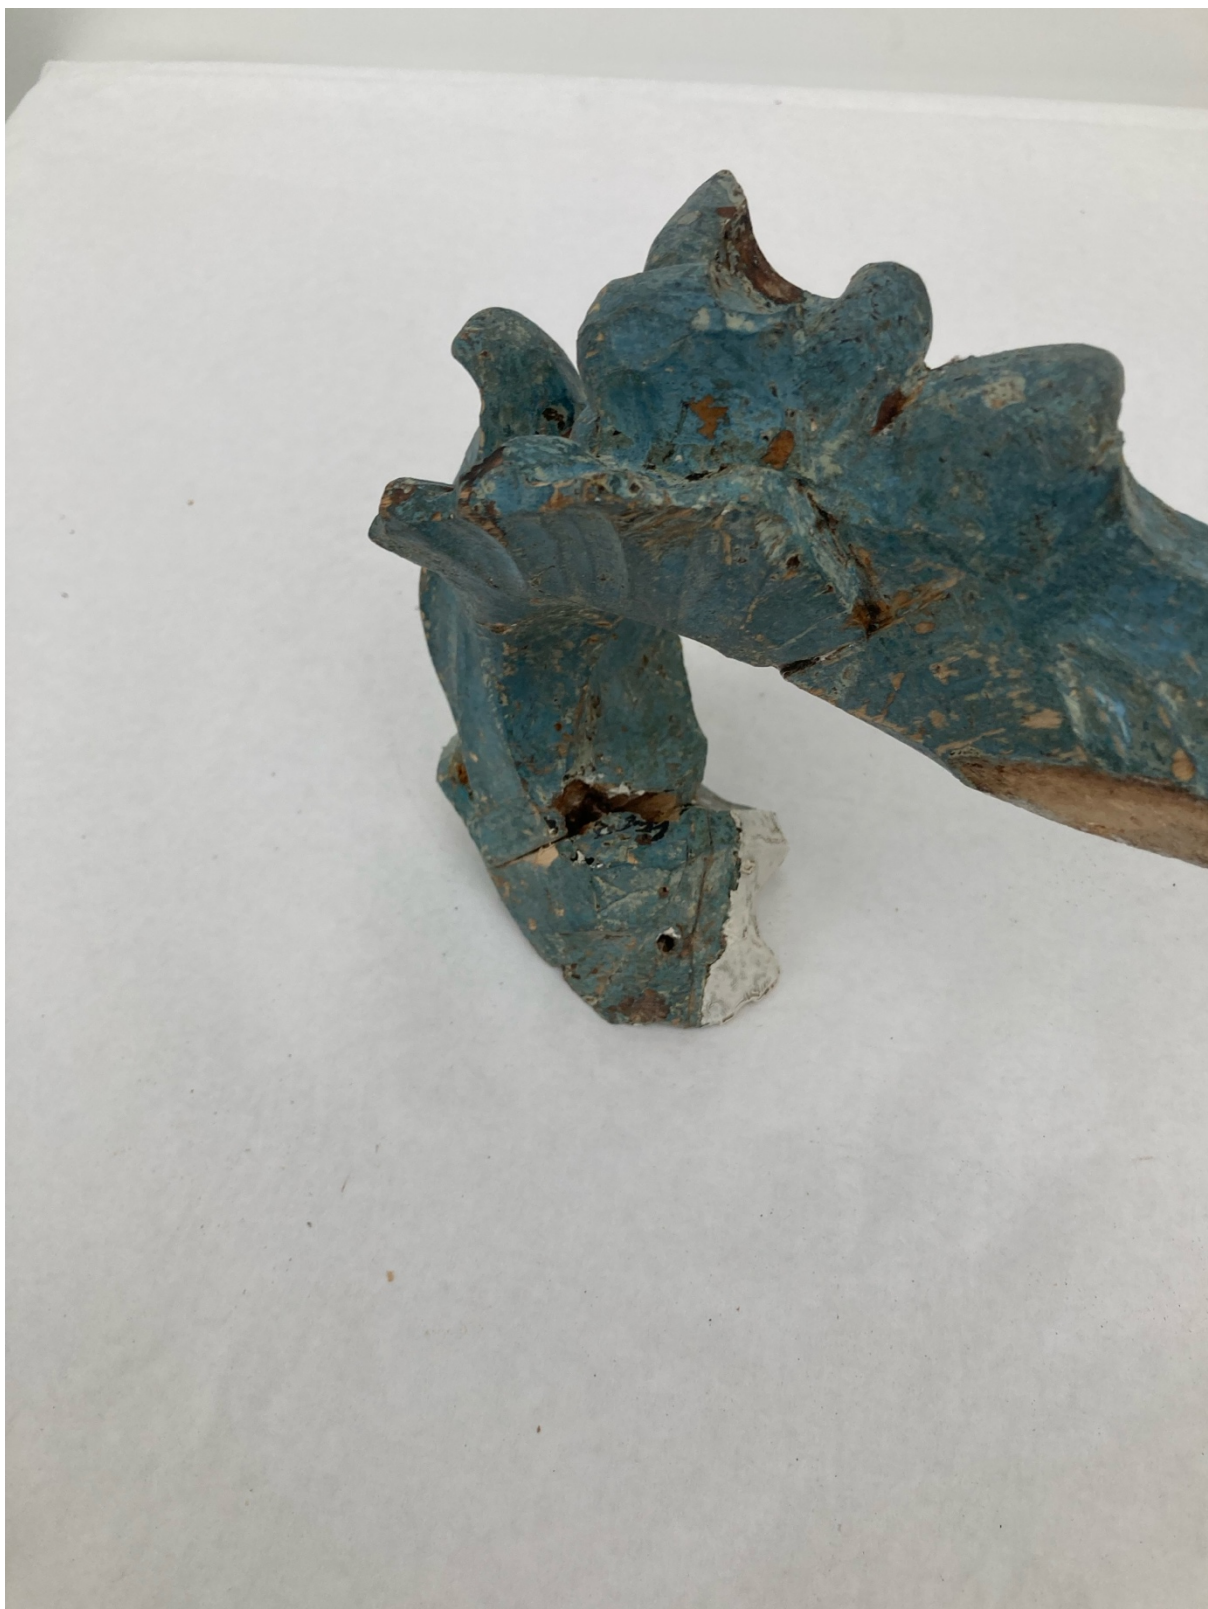
*Obr. 87 spodní část spojky po slepení jednotlivých fragmentů*

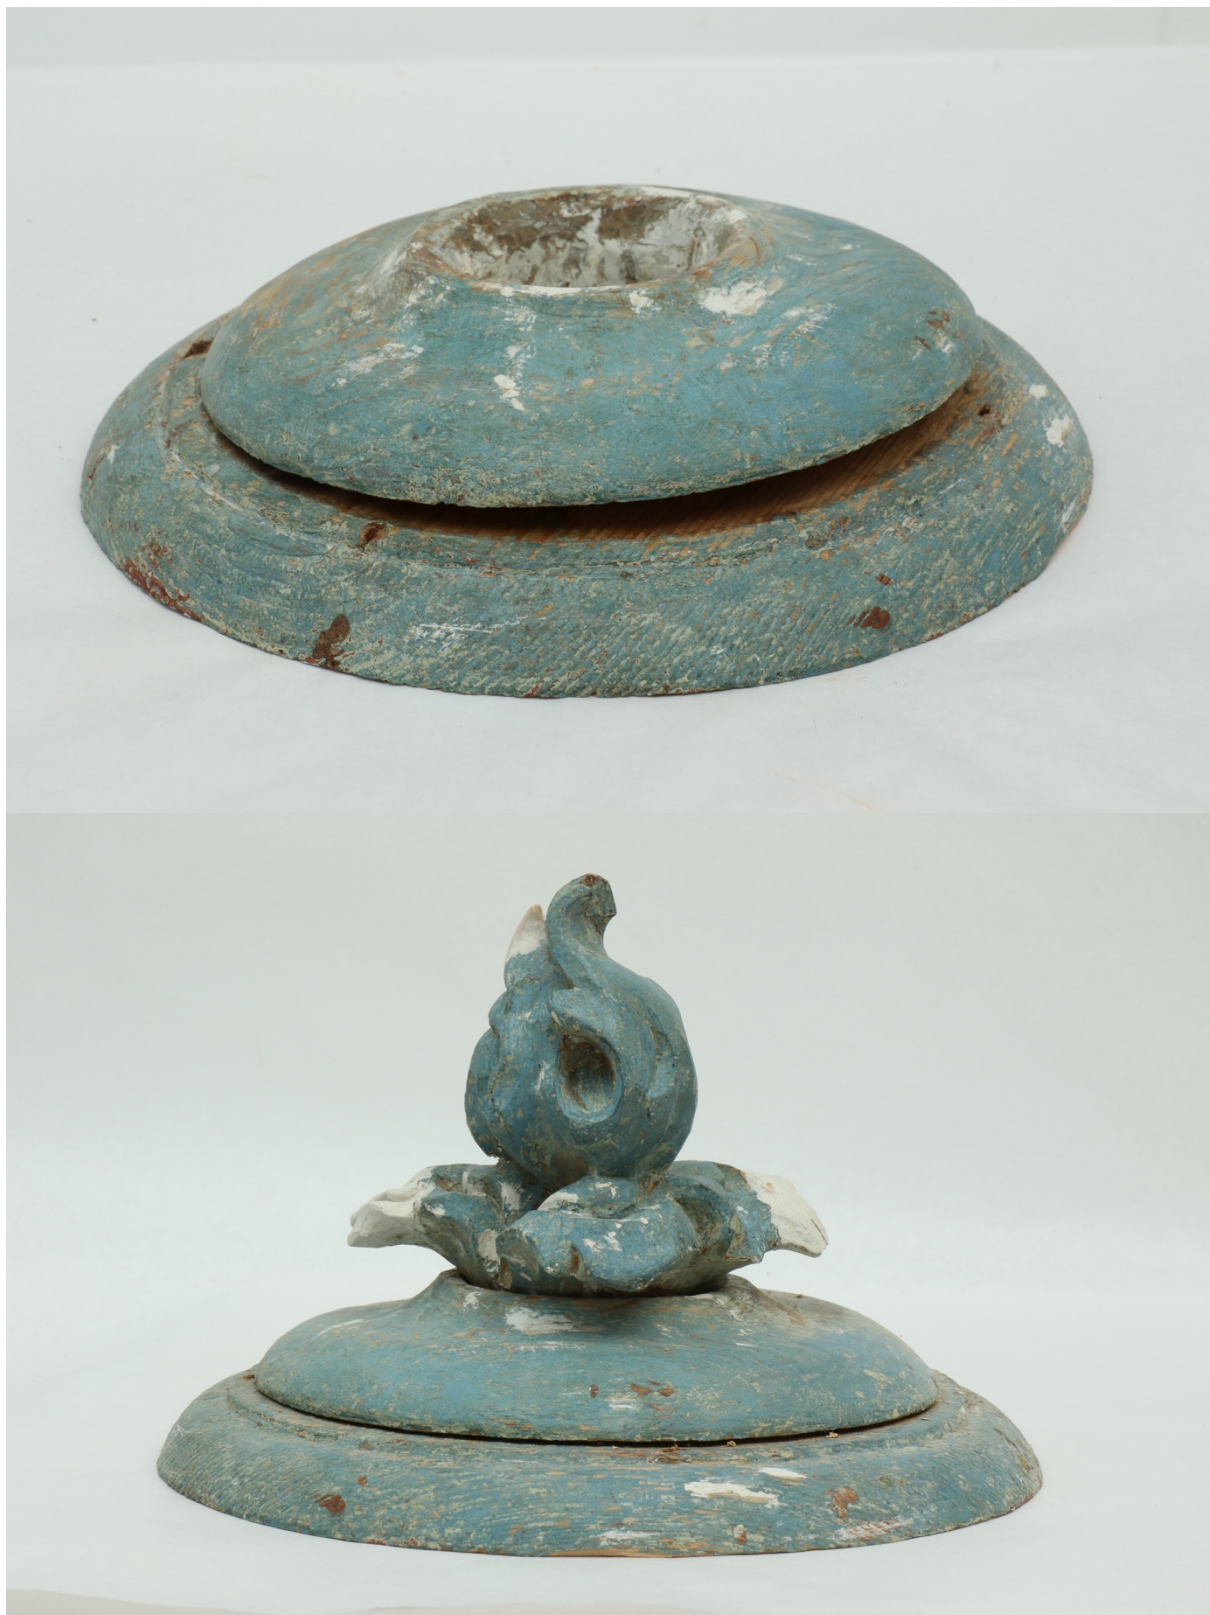
*Obr. 90 plastické retuše*
