## **Restaurátorská zpráva**

**Restaurování polychromovaného dřevěného víka křtitelnice  
s výjevem „křest Kristův“**

Vypracoval Matěj Hanusch, posluchač VI. ročníku

**AVU**

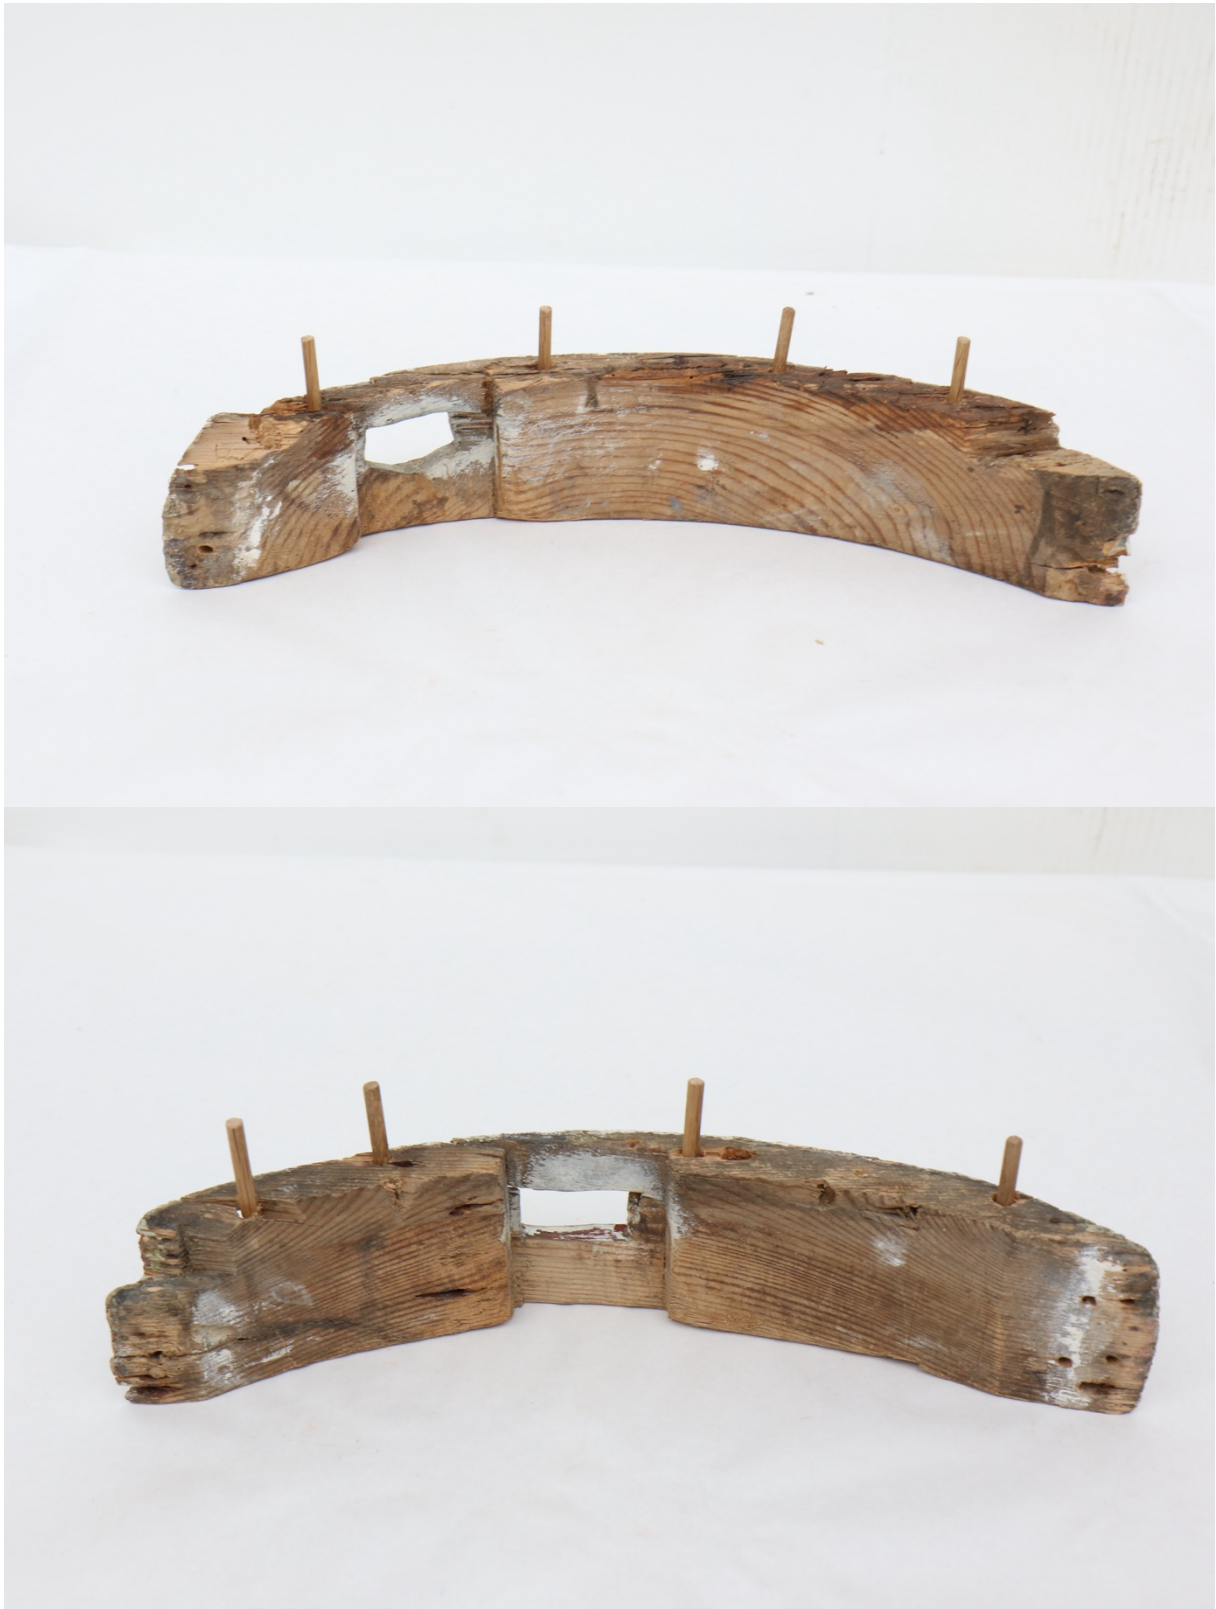
*Obr. 102 obruba s novými čepy*

V průběhu demontáže bylo odhaleno množství vyvrtaných otvorů se zbytky silně z degradovaných, nejspíše bukových čepů. Ty byli odstraněny a při následném spojování jednotlivých částí bylo využito původních otvorů a opětovně bukových čepů. Spojované plochy byli pojištěny adhezivem Lascaux.

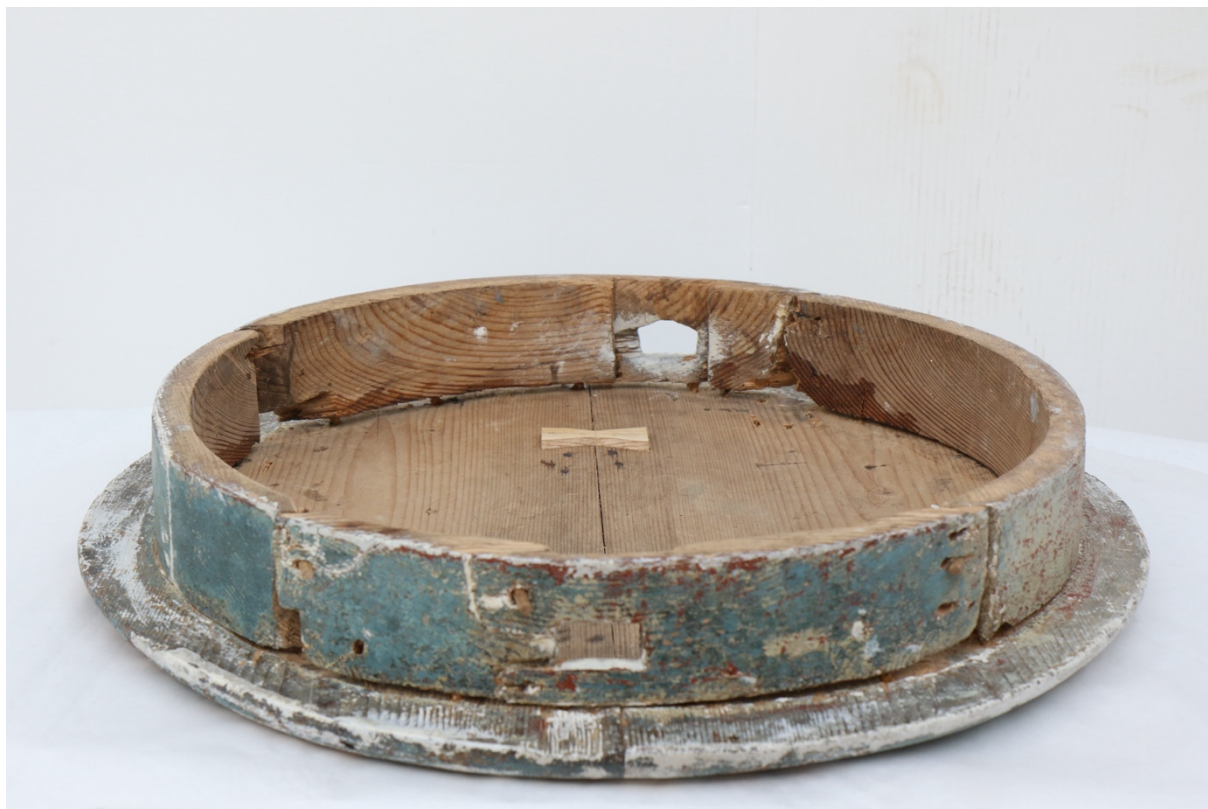
*Obr. 105 špánování vzniklých spár*

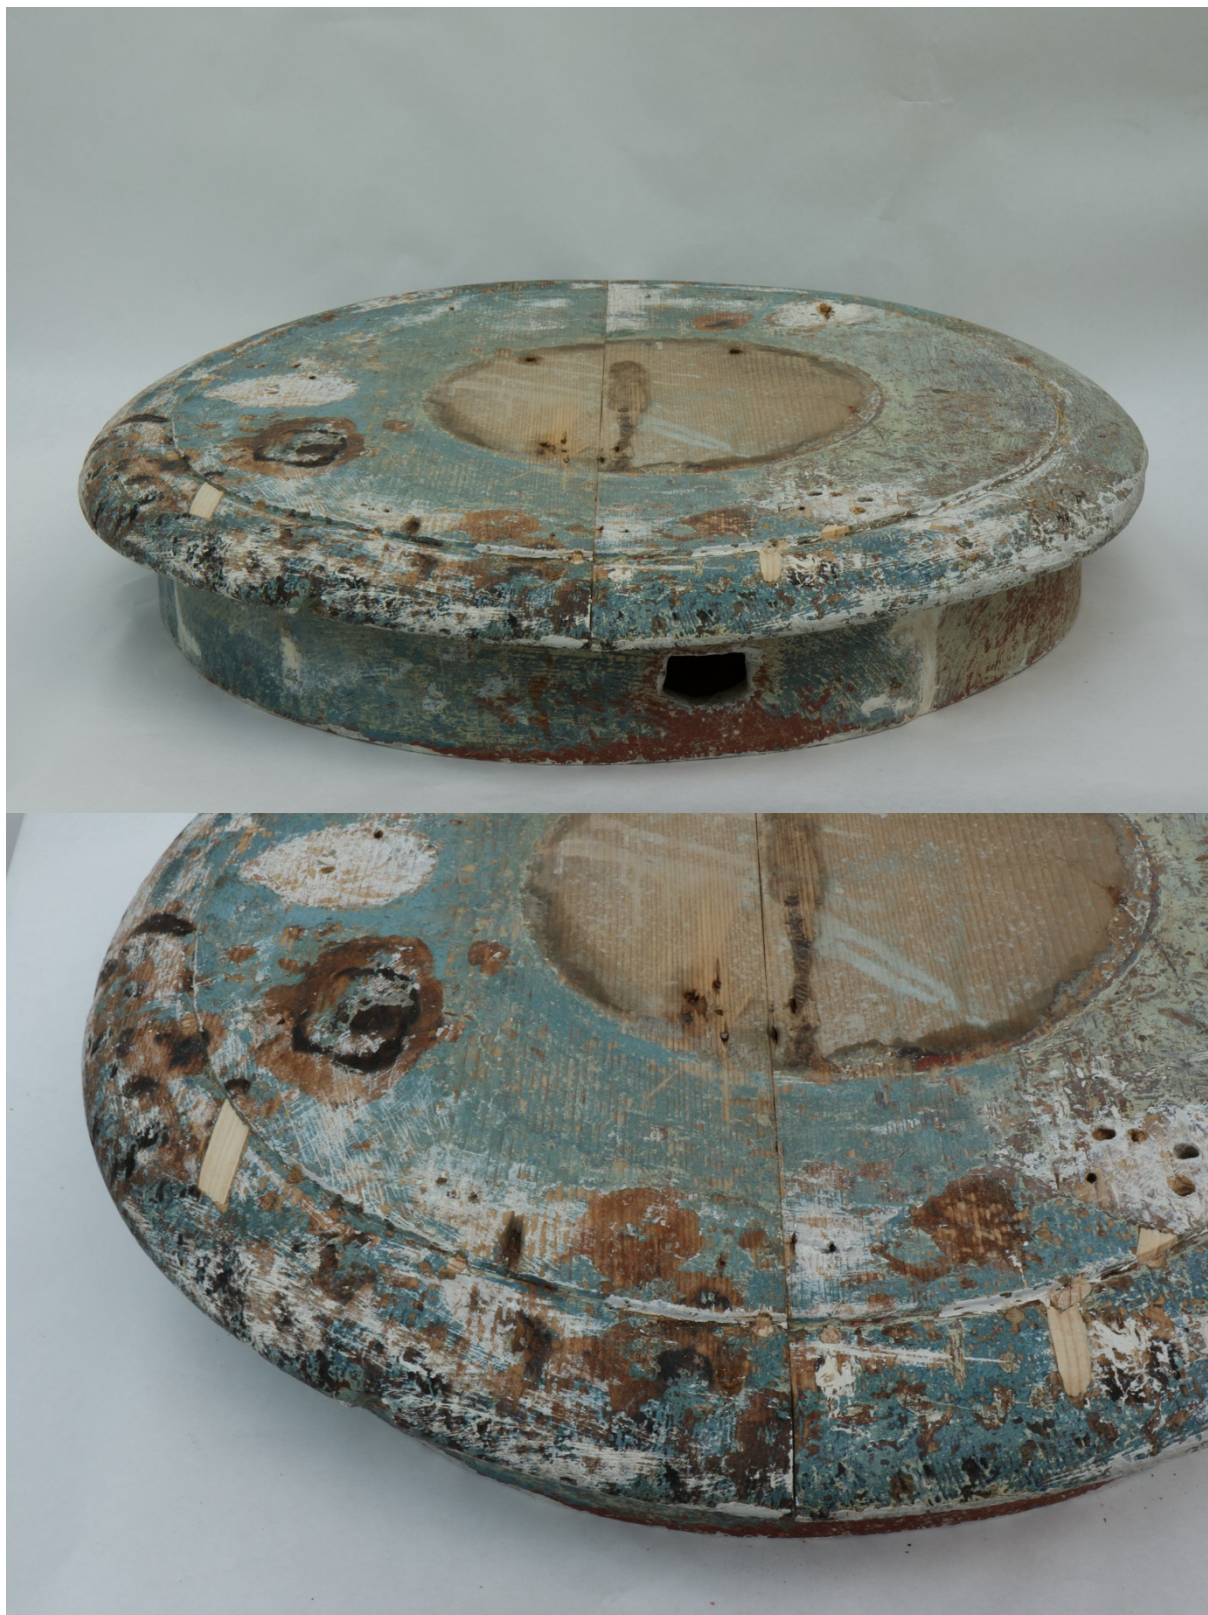
*Obr. 108 plastické retuše a dořezby*

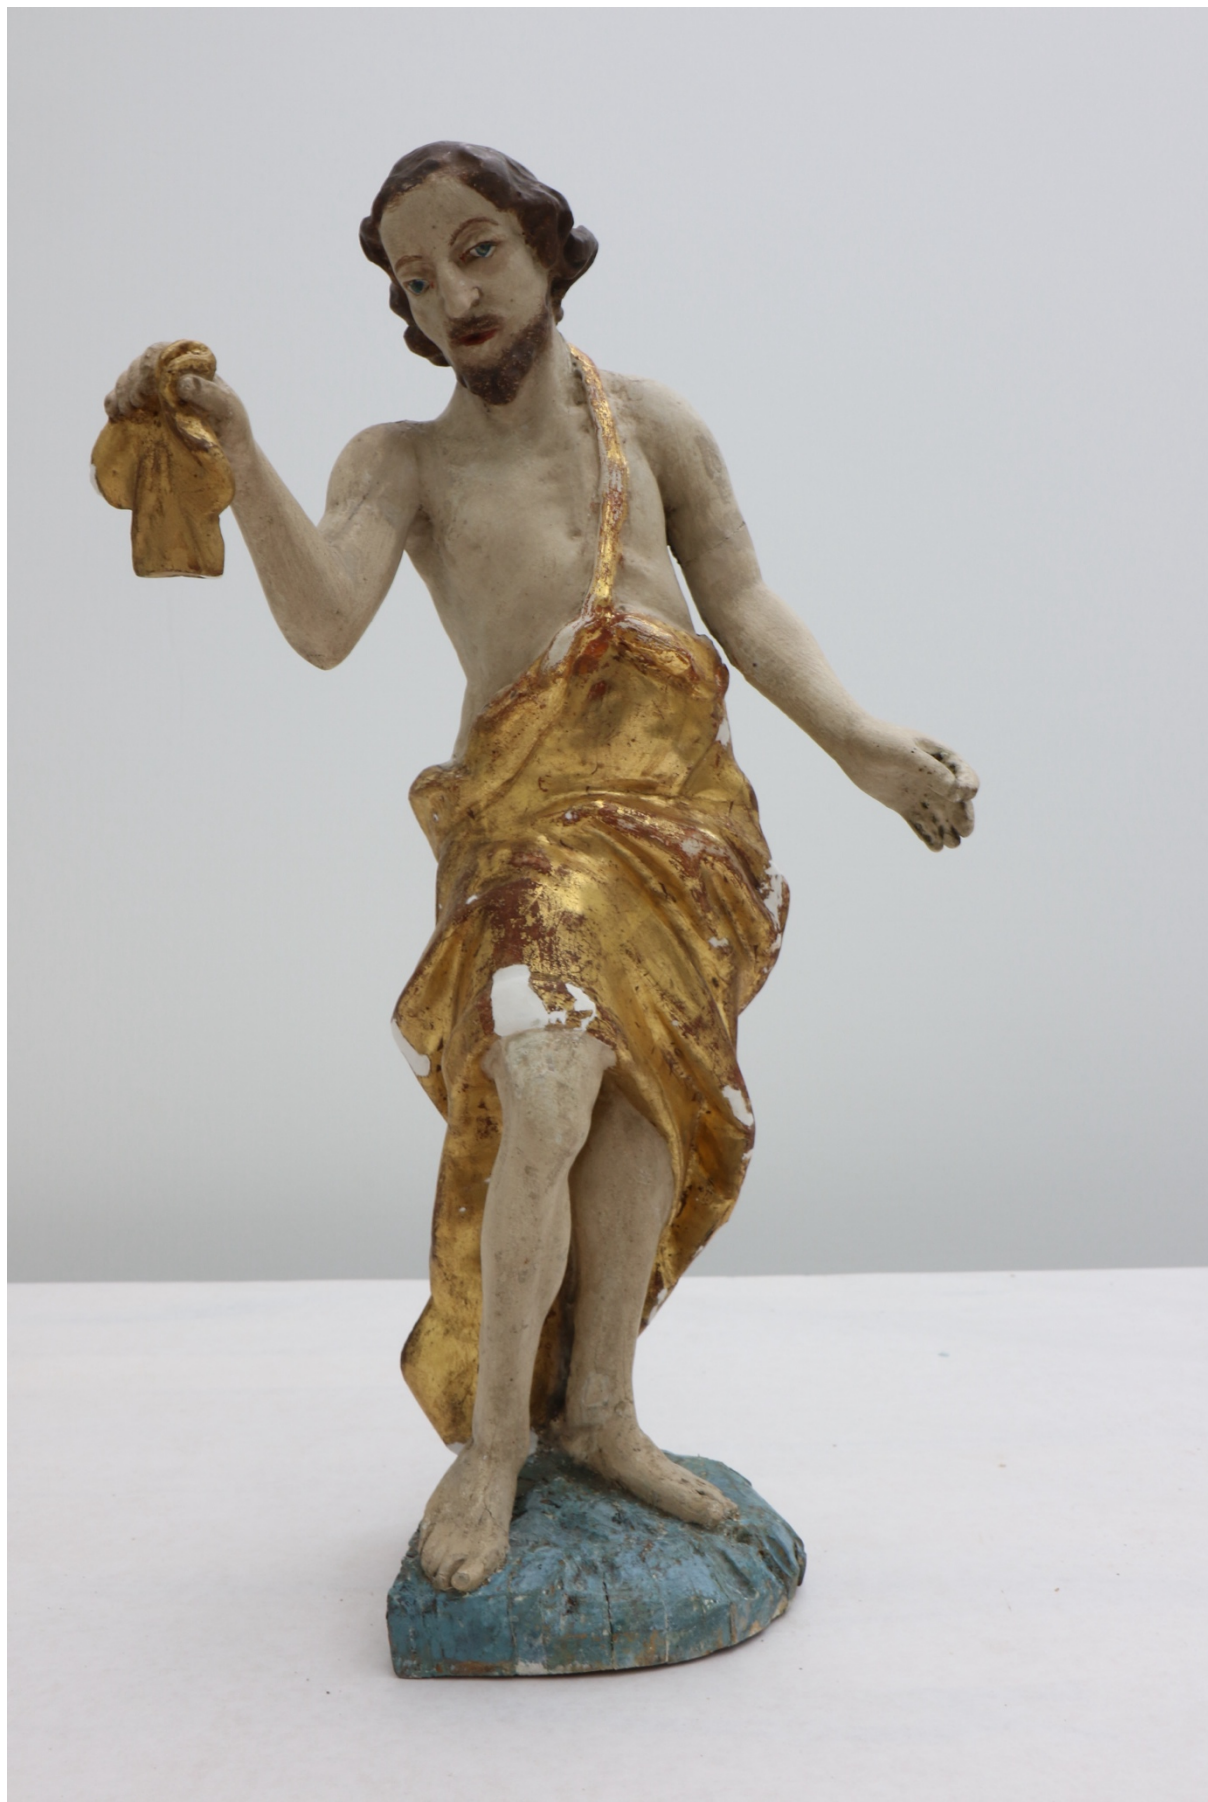
*Obr. 110 doplnění křehkého podkladu – postava Jana Křtitele*

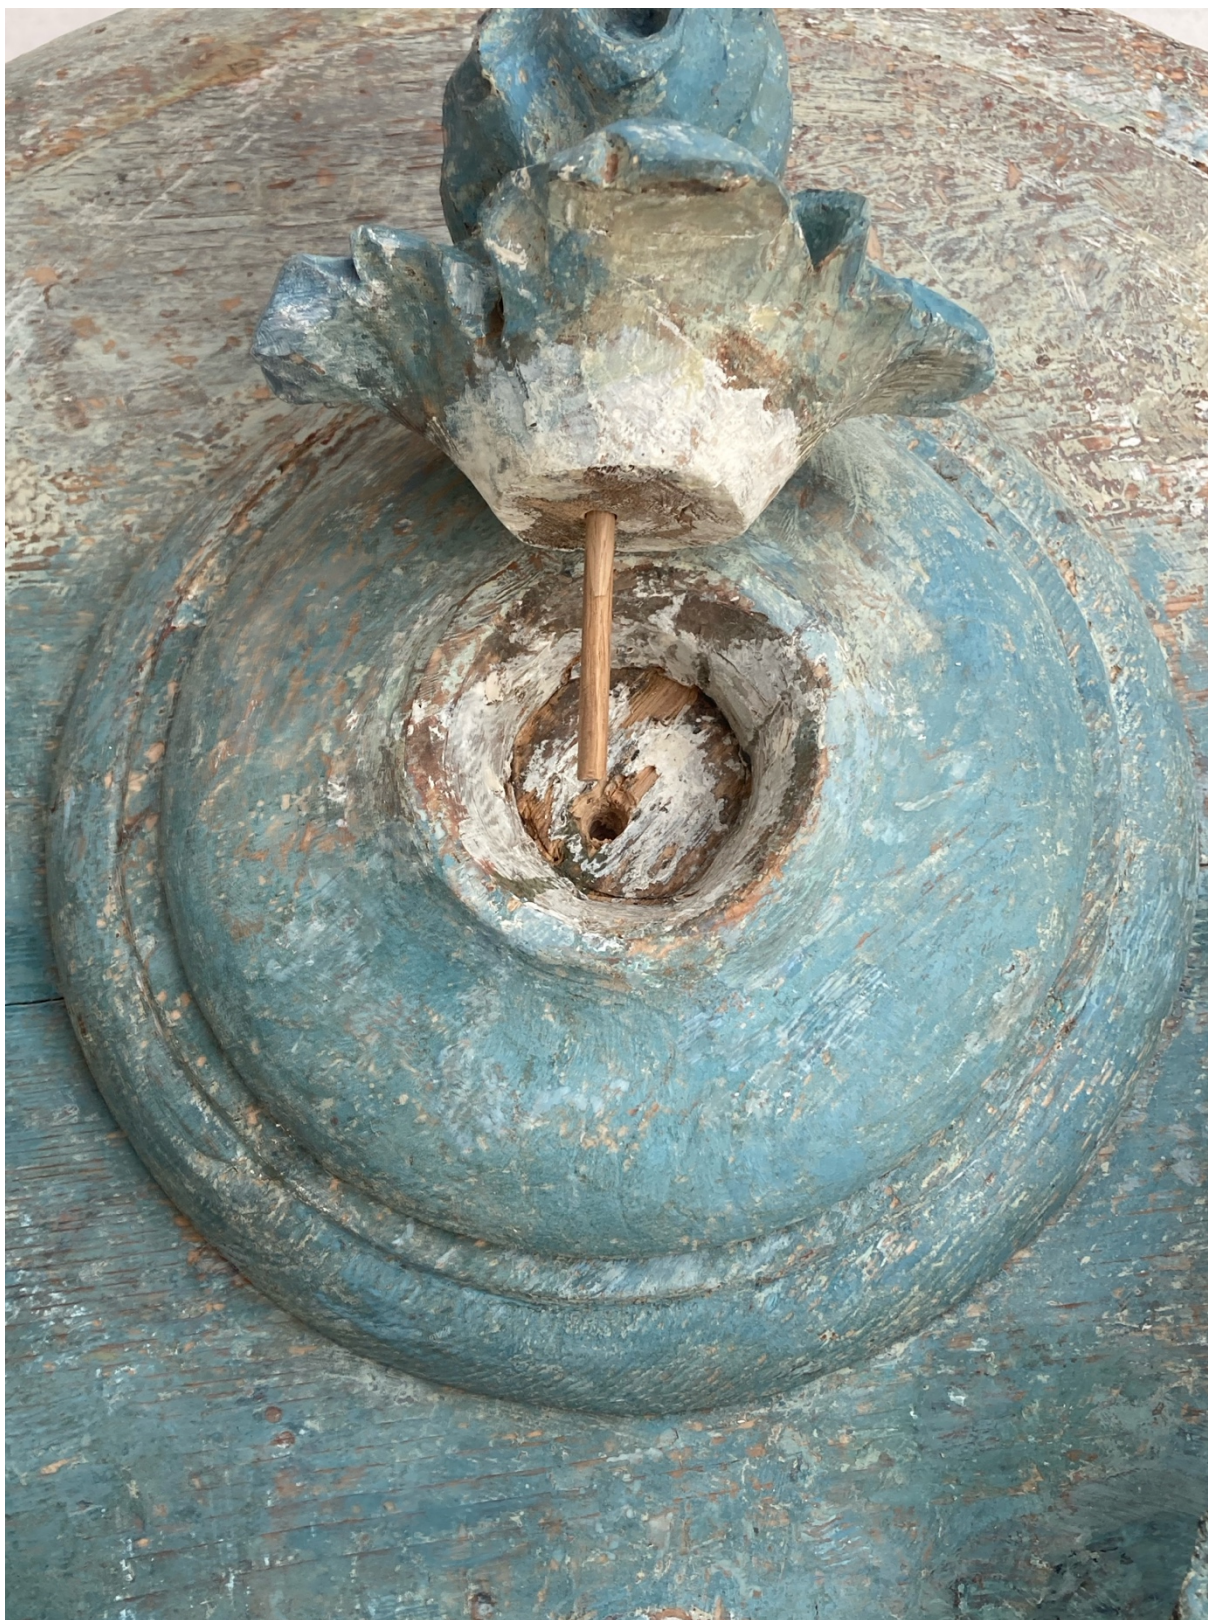
*Obr. 116 přisazení středového ornamentu na nový čep*

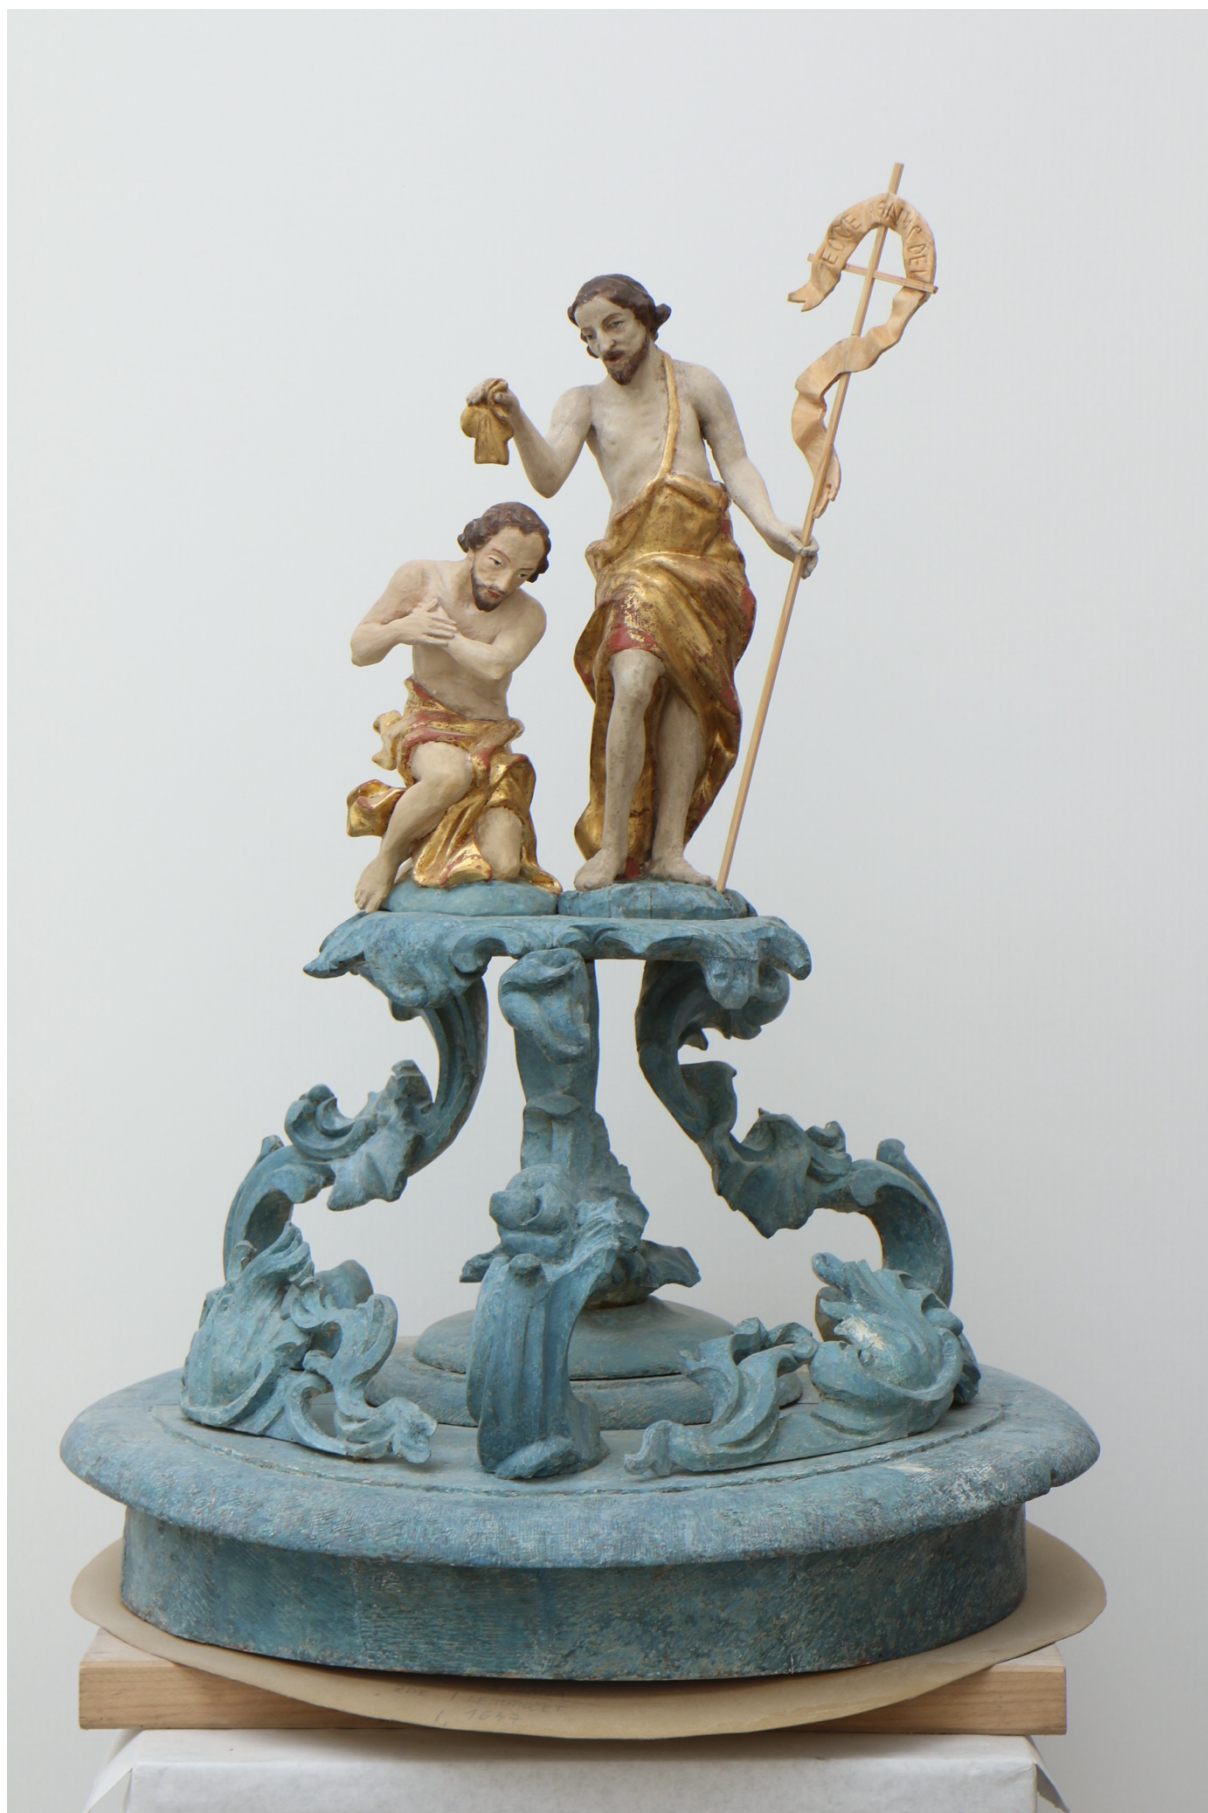
*Obr. 125 dořezba atributu kříže Jana Křtitele*

Na základě rozhovoru s majitelem bylo přistoupeno ke zhotovení atributu kříže s mluvící páskou a svatozáře s holubicí ducha svatého. Jelikož se dílo vrací do prostředí kostela a bude využíváno ke svému originálnímu účelu (víko křtitelnice), je jeho plastická úplnost nezbytná pro důstojnou prezentaci. Atribut kříže byl po vytvoření modelu z modelovací hmoty zhotoven z lipového dřeva (mluvící páska) a smrkového dřeva (kříž). Holubice se svatozáří byla po zhotovení modelu ze sádry vytvořena z lipového dřeva. K jejímu osazení bylo využito výřezu v zádech postavy Jana Křtitele. Obě dořezby byli opatřeny vrstvou klihokřídového podkladu a pozlaceny na červený poliment, barevností odpovídající originálu.

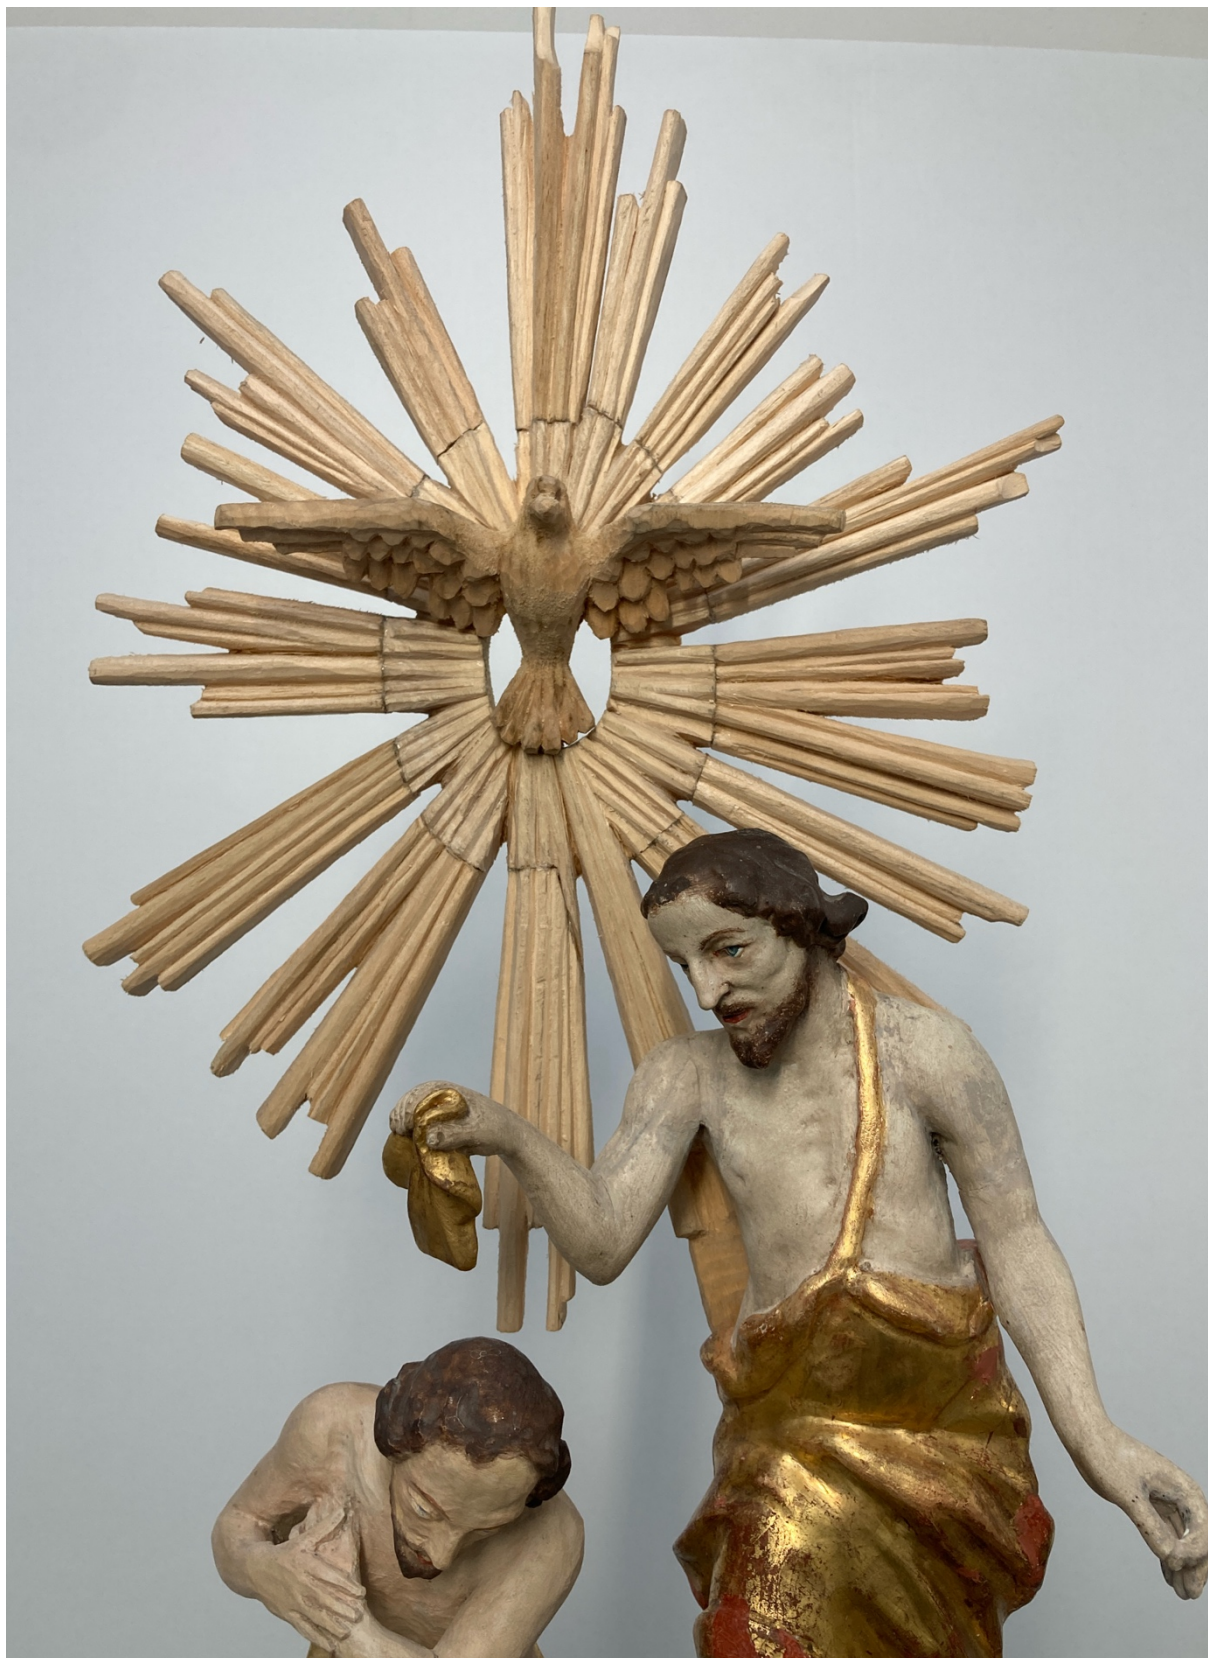
*Obr. 129 dořezba svatozáře s holubicí Ducha Svatého*

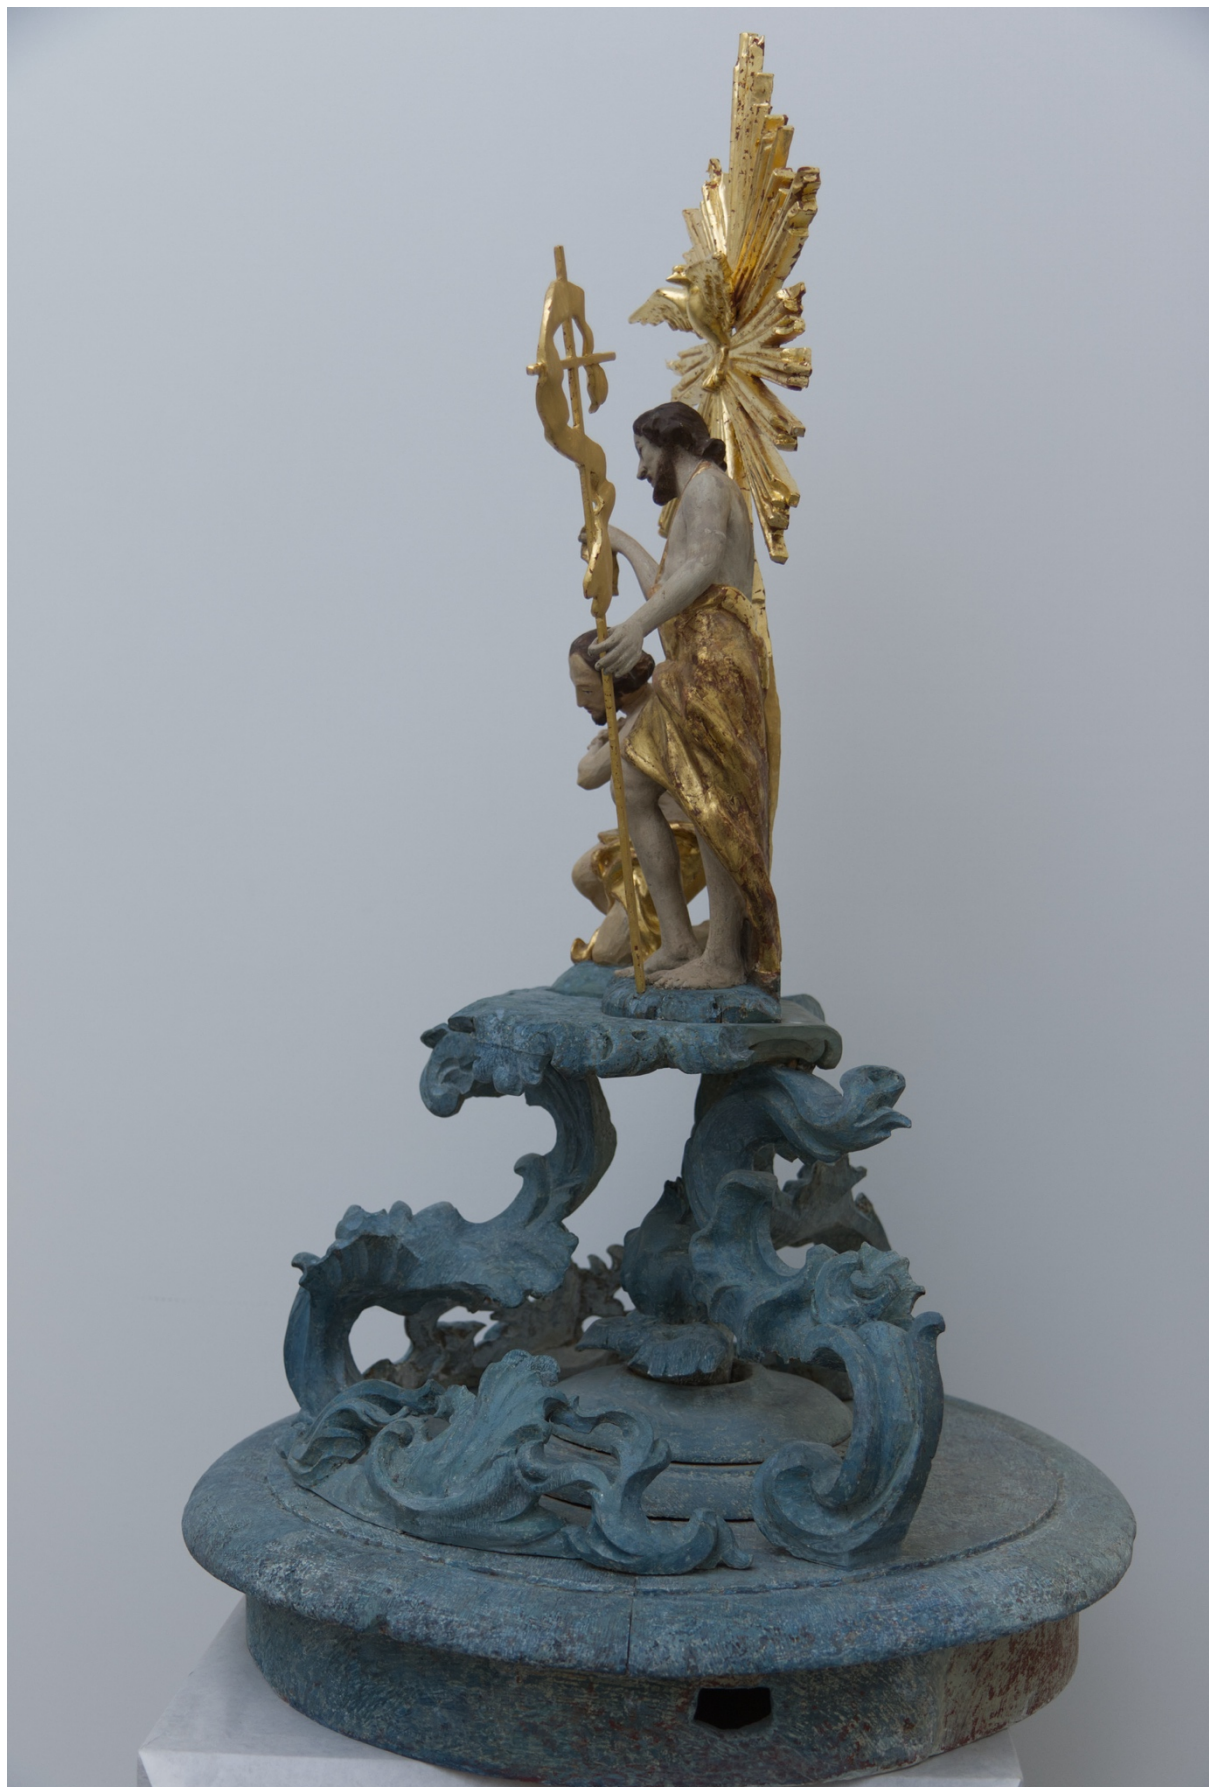
*Obr. 143 stav díla po restaurování*

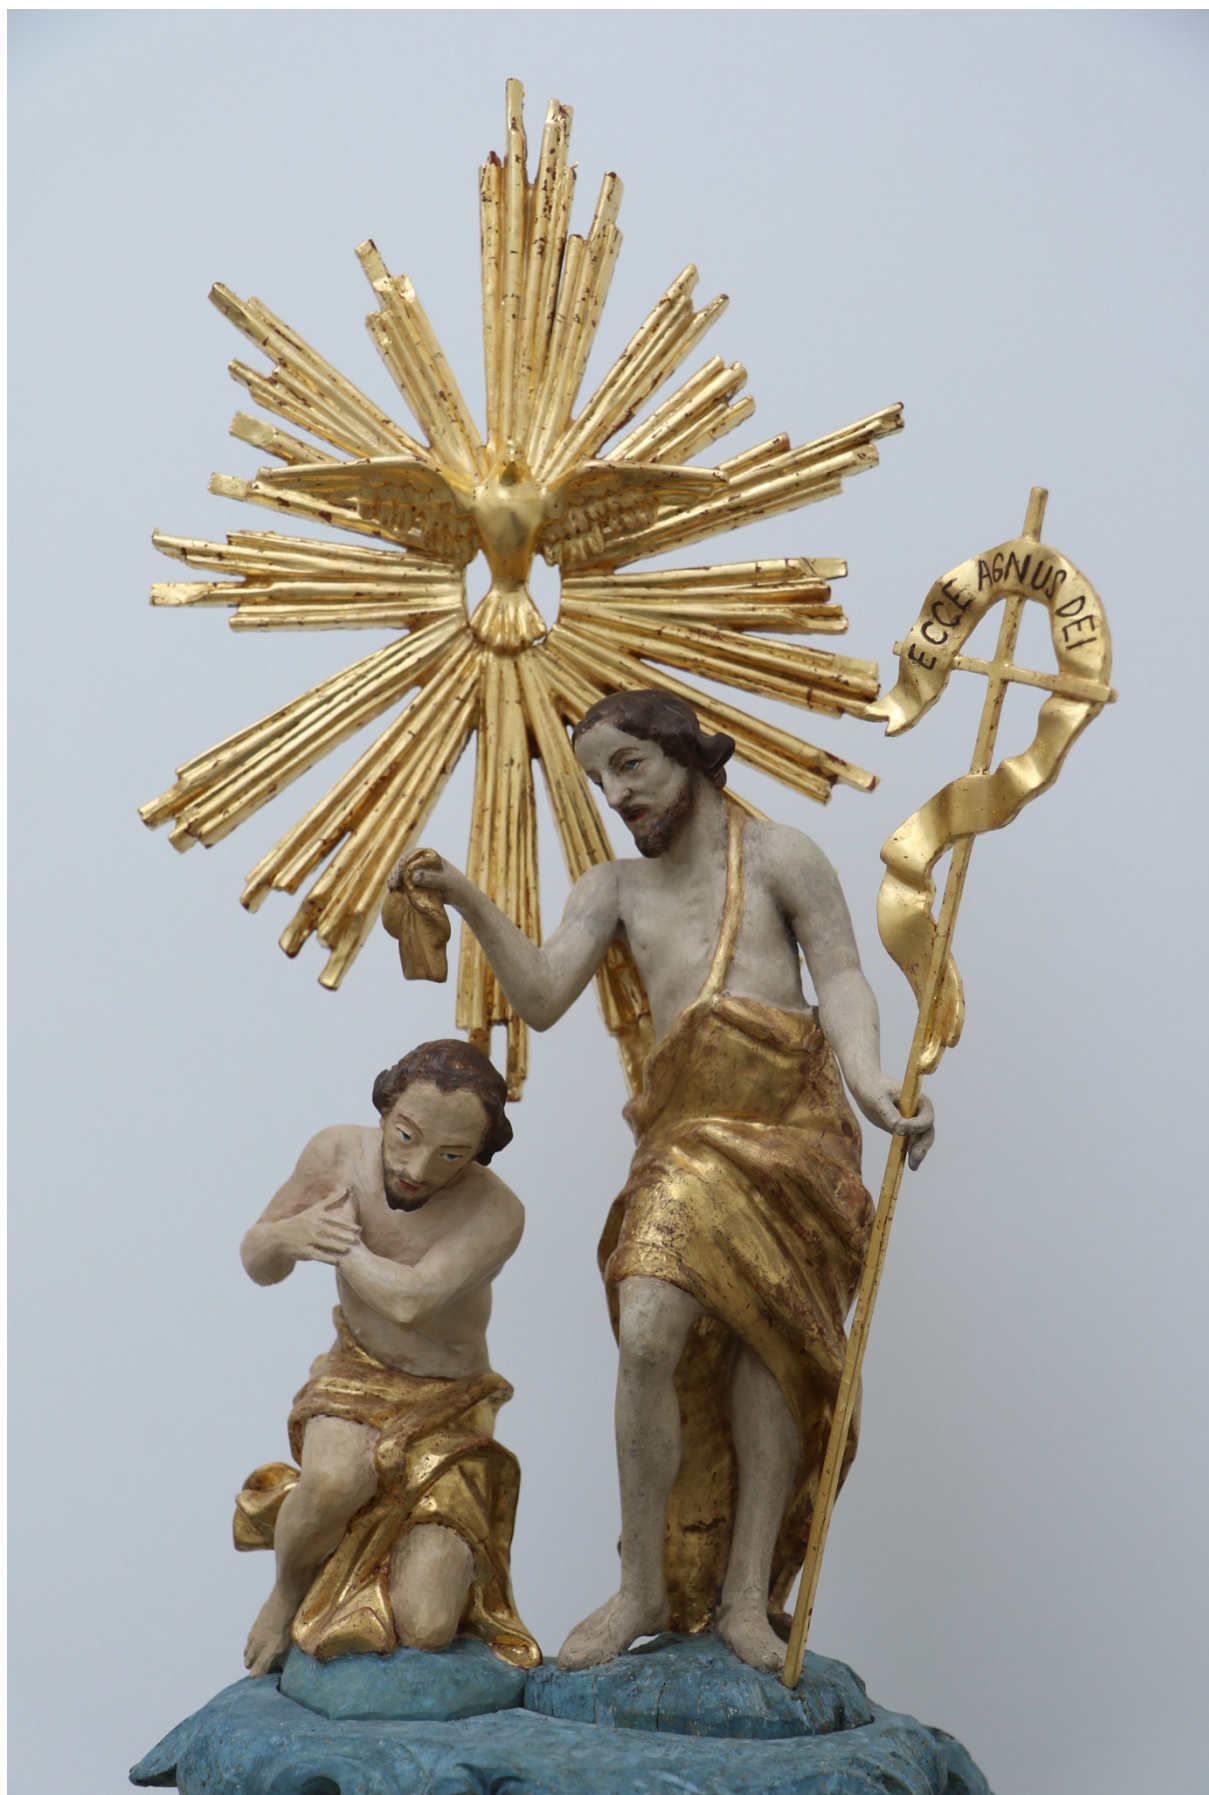
Obr. 144 stav díla po restaurování – detail figur a dořezaných atributů

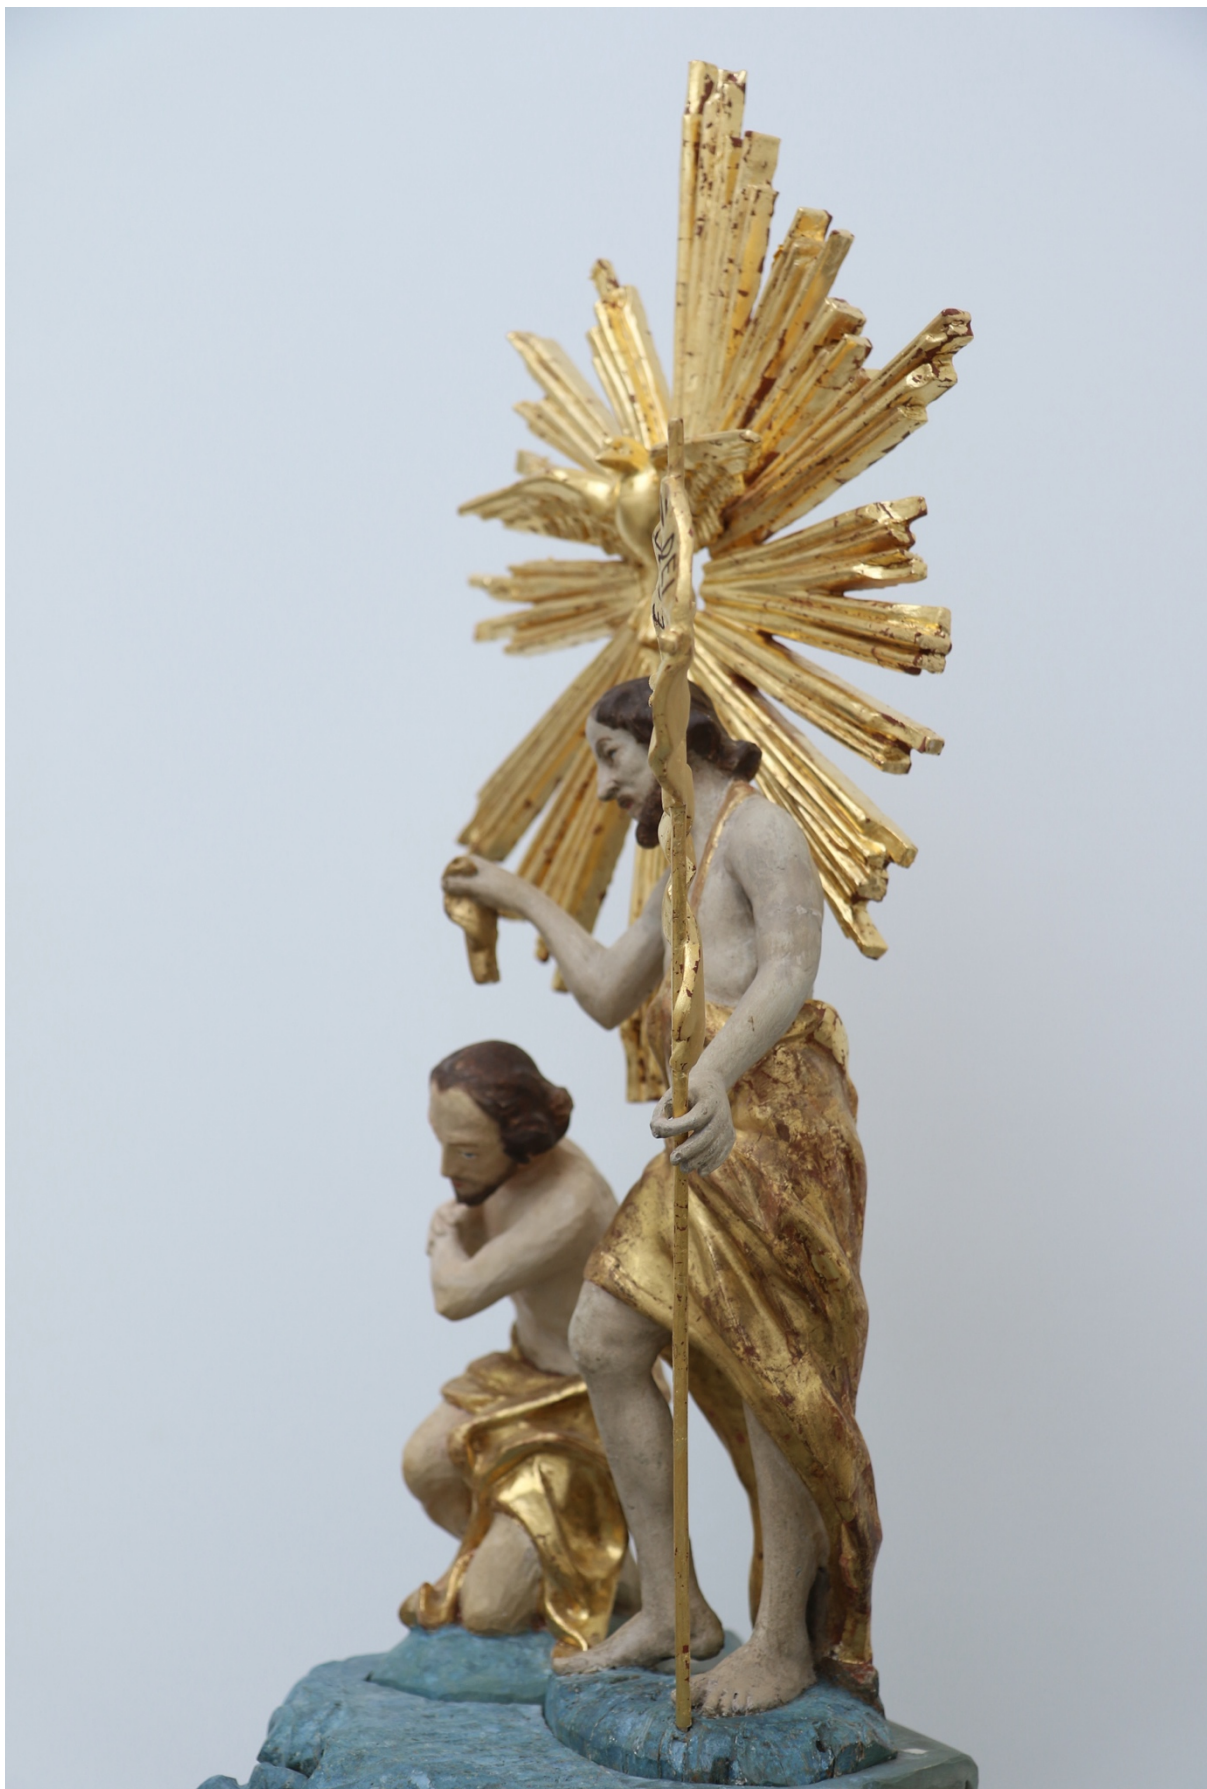
*Obr. 145 stav díla po restaurování – detail figur a dořezaných atributů*

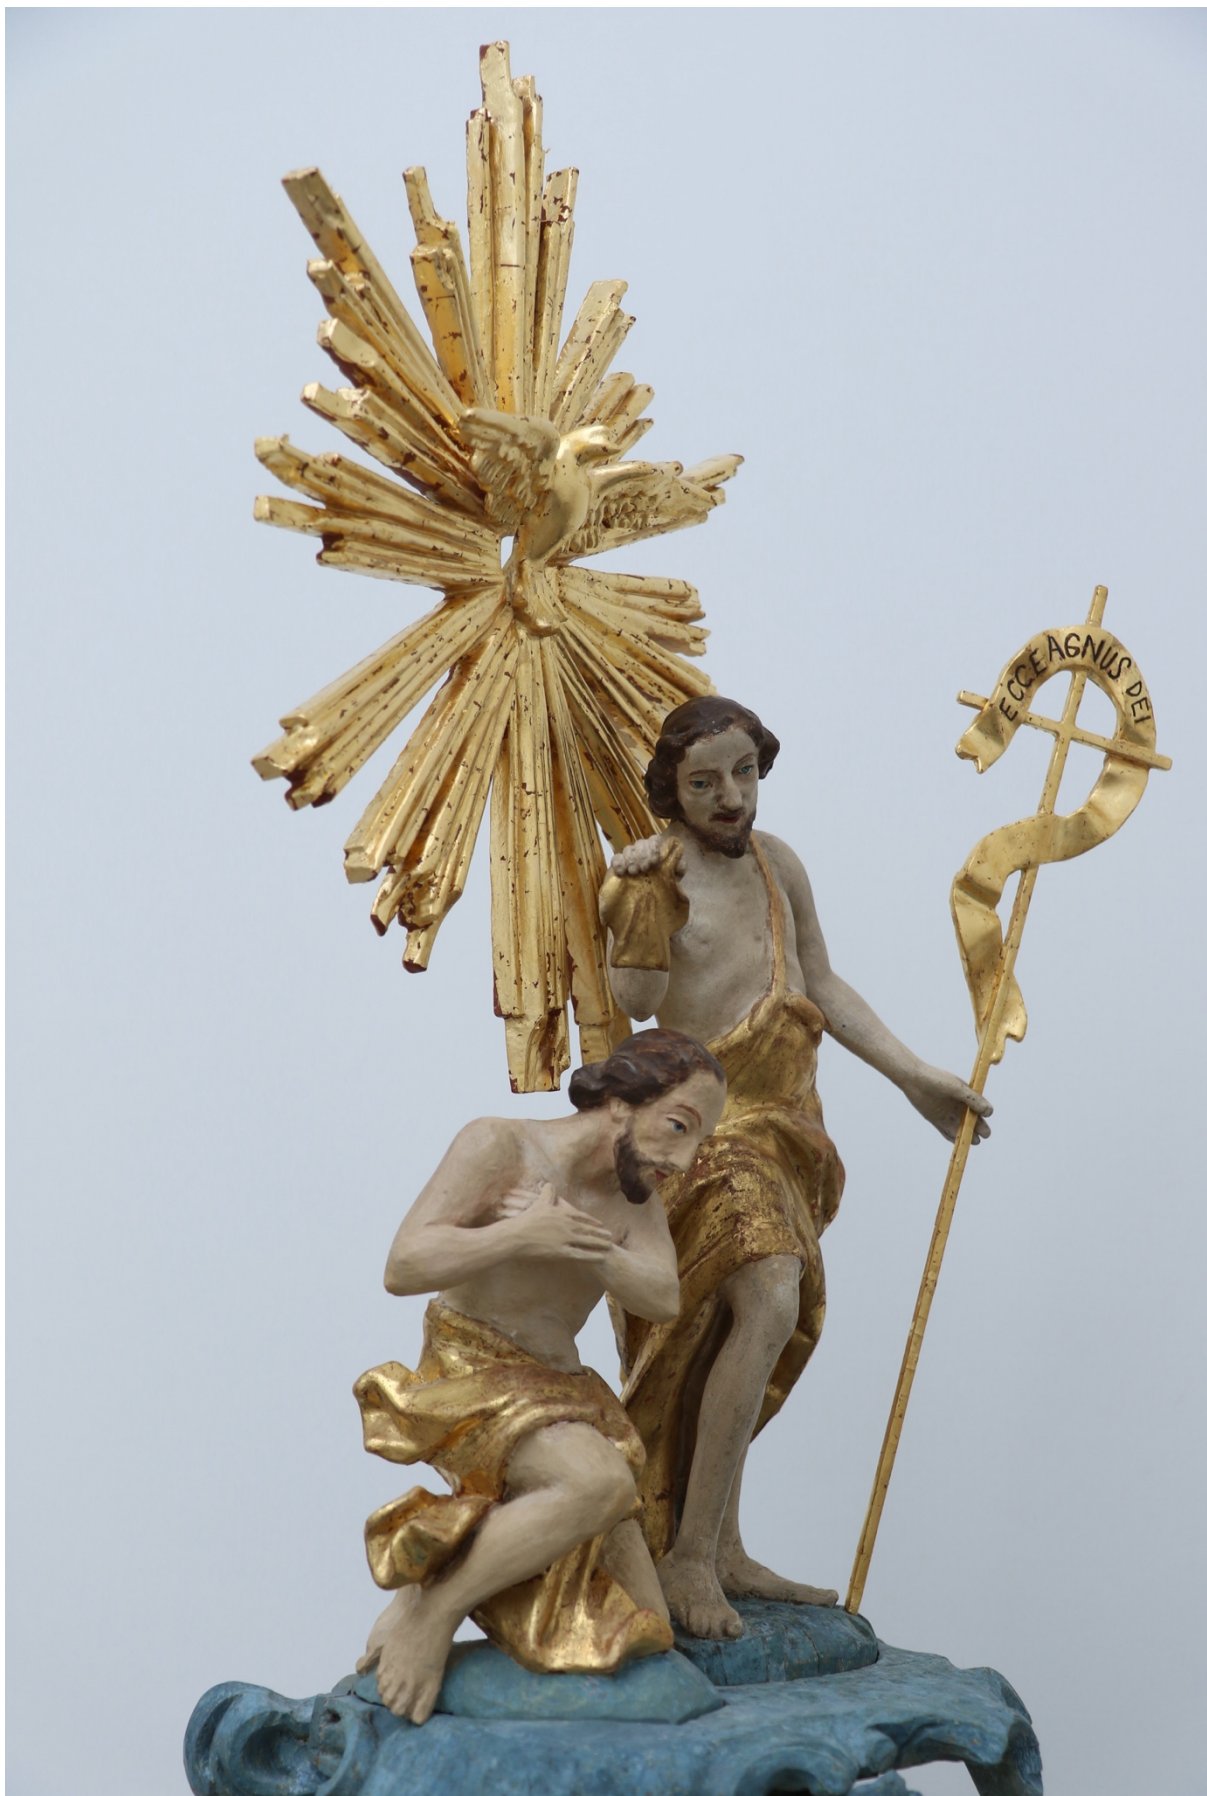
Obr. 146 stav díla po restaurování – detail figur a dořezaných atributů
