**Restaurátorská zpráva**  
**Restaurování polychromované dřevěné plastiky**  
**Madona s Ježíškem**

Vypracoval Matěj Hanusch, posluchač VI. ročníku

Vedoucí restaurátor MgA. Jan Kracík

Atelier restaurování sochy

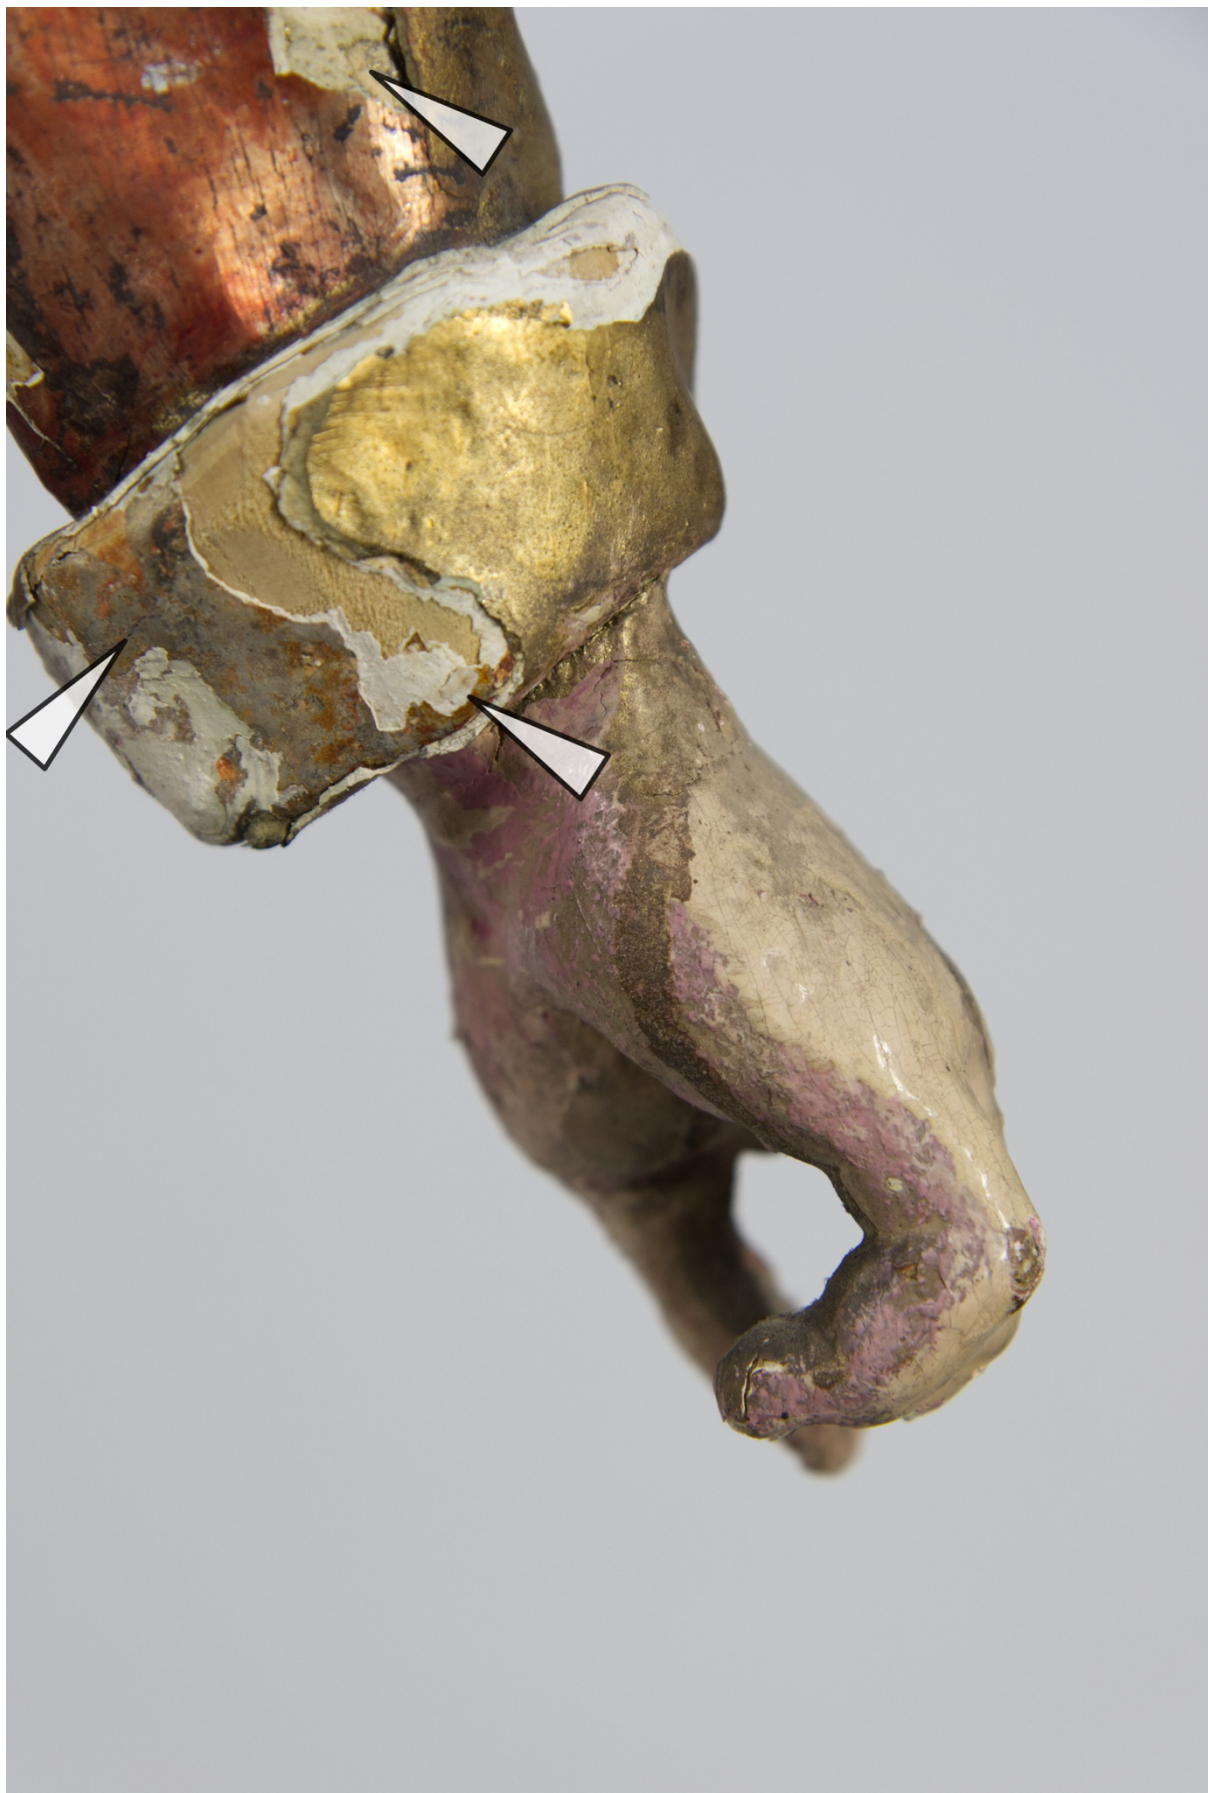
V podhledu u levé dlaně p. Marie v poškození draperie viditelné starší vrstvy, opět modré barvy. Místy vrstva barvy červené. V nejhlubším bodě viditelný lesklý, stříbrný kov.

Obr. 16 stav díla před restaurováním – viditelná starší vrstva polychromie se stříbřením

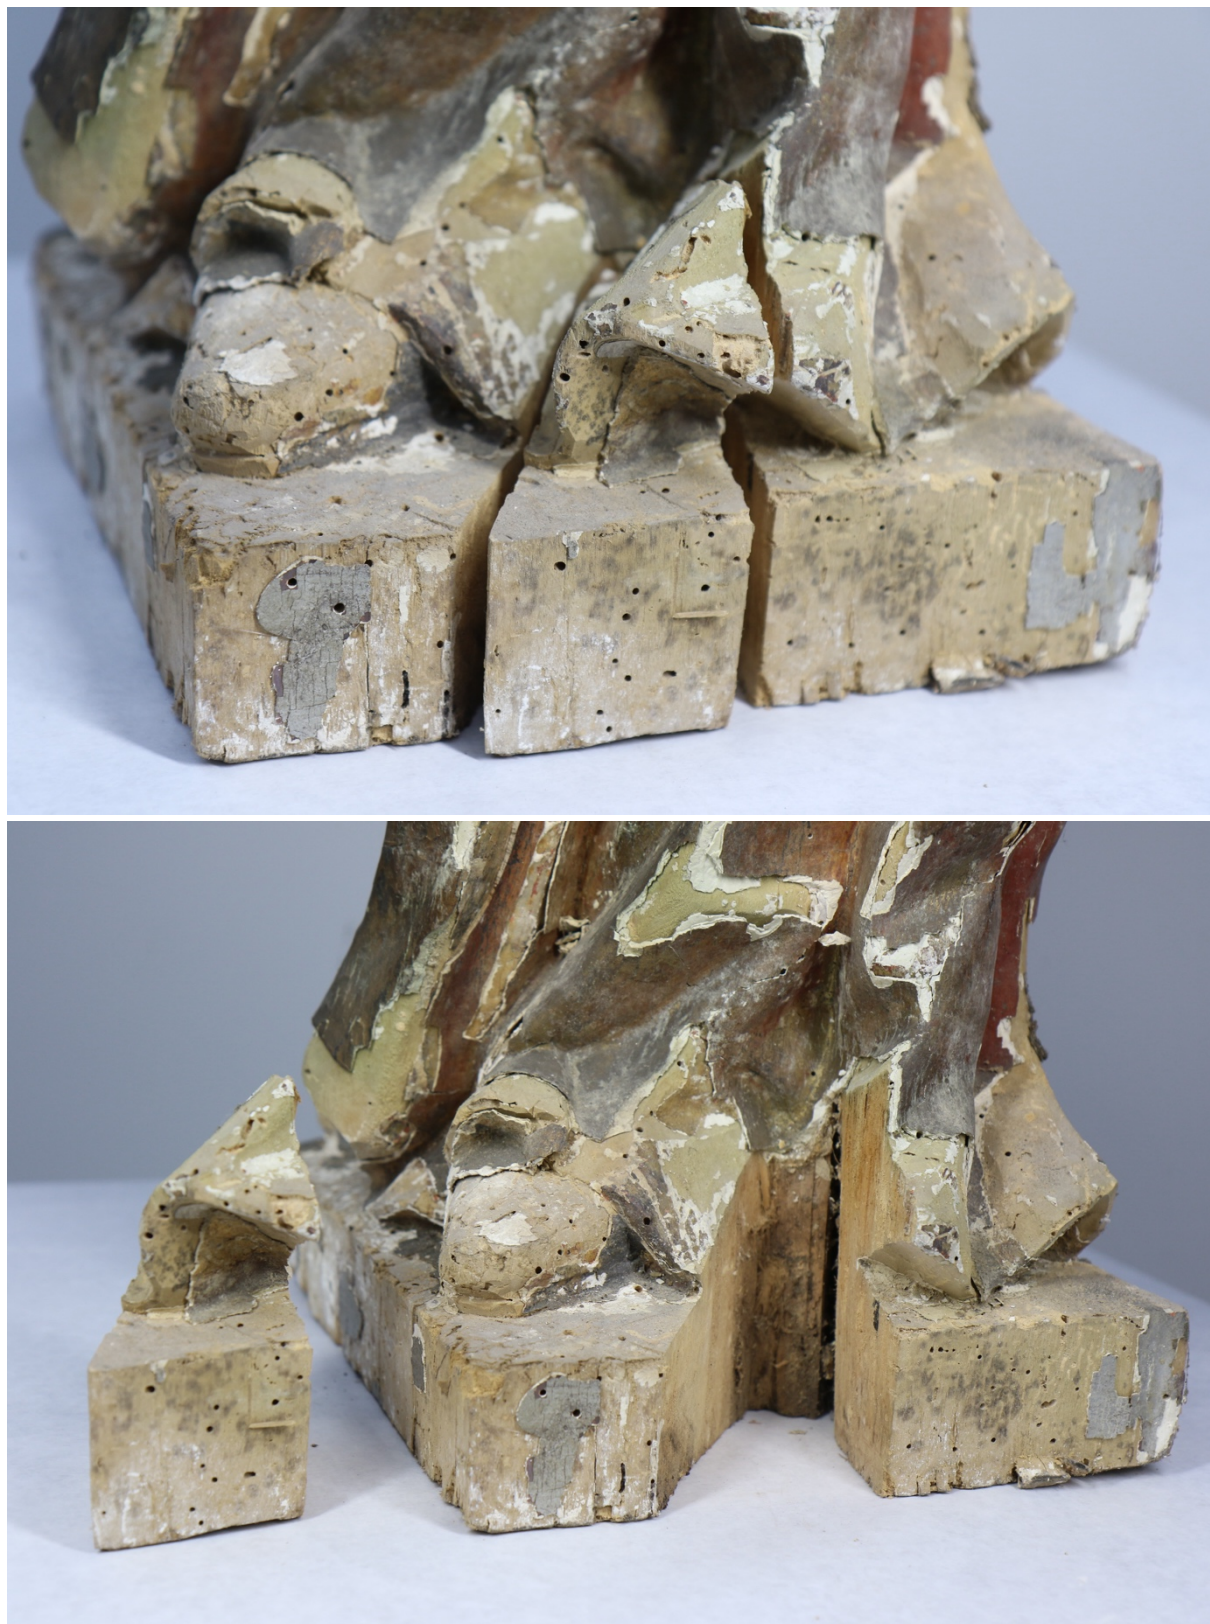
Plastika je celoplošně poškozena výlety dřevokazného hmyzu. Hlavně pak soklová část je silně poškozená jeho aktivitou. Pravá strana do takové míry, že dřevo ztrácí integritu. Od Pravé boty až po zadní okraj je materiál odlomený ve třech fragmentech. Pravá strana vykazuje poškození sice menší, nicméně stále vysoké. Část soklu s částí draperie je zcela oddělena od materiálu ve dvou fragmentech. Oddělení se zdá „po létech“.

Obr. 17 stav díla před restaurováním - odpadlý fragment

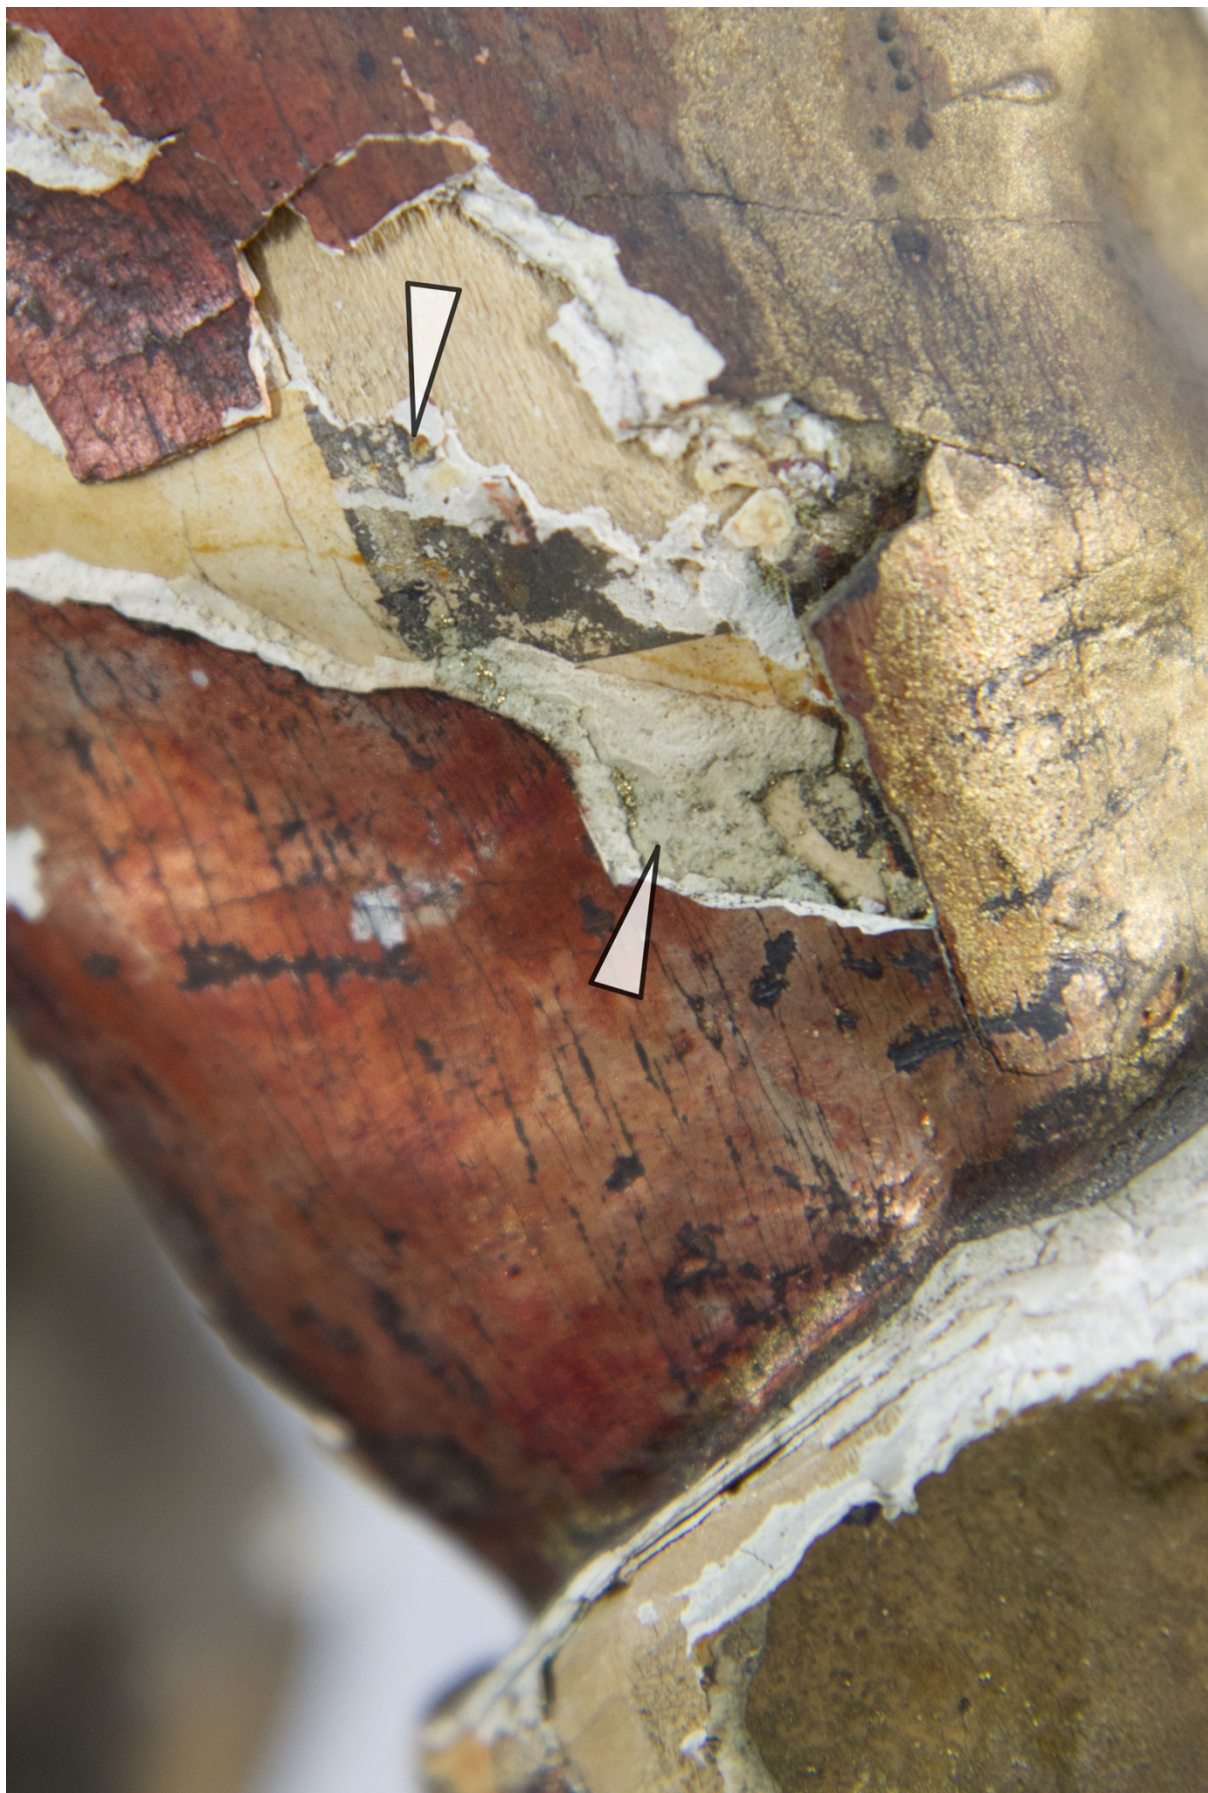
Obr. 20 stav díla před restaurováním – viditelné starší vrstvy polychromie na pravém rukávu Panny Marie

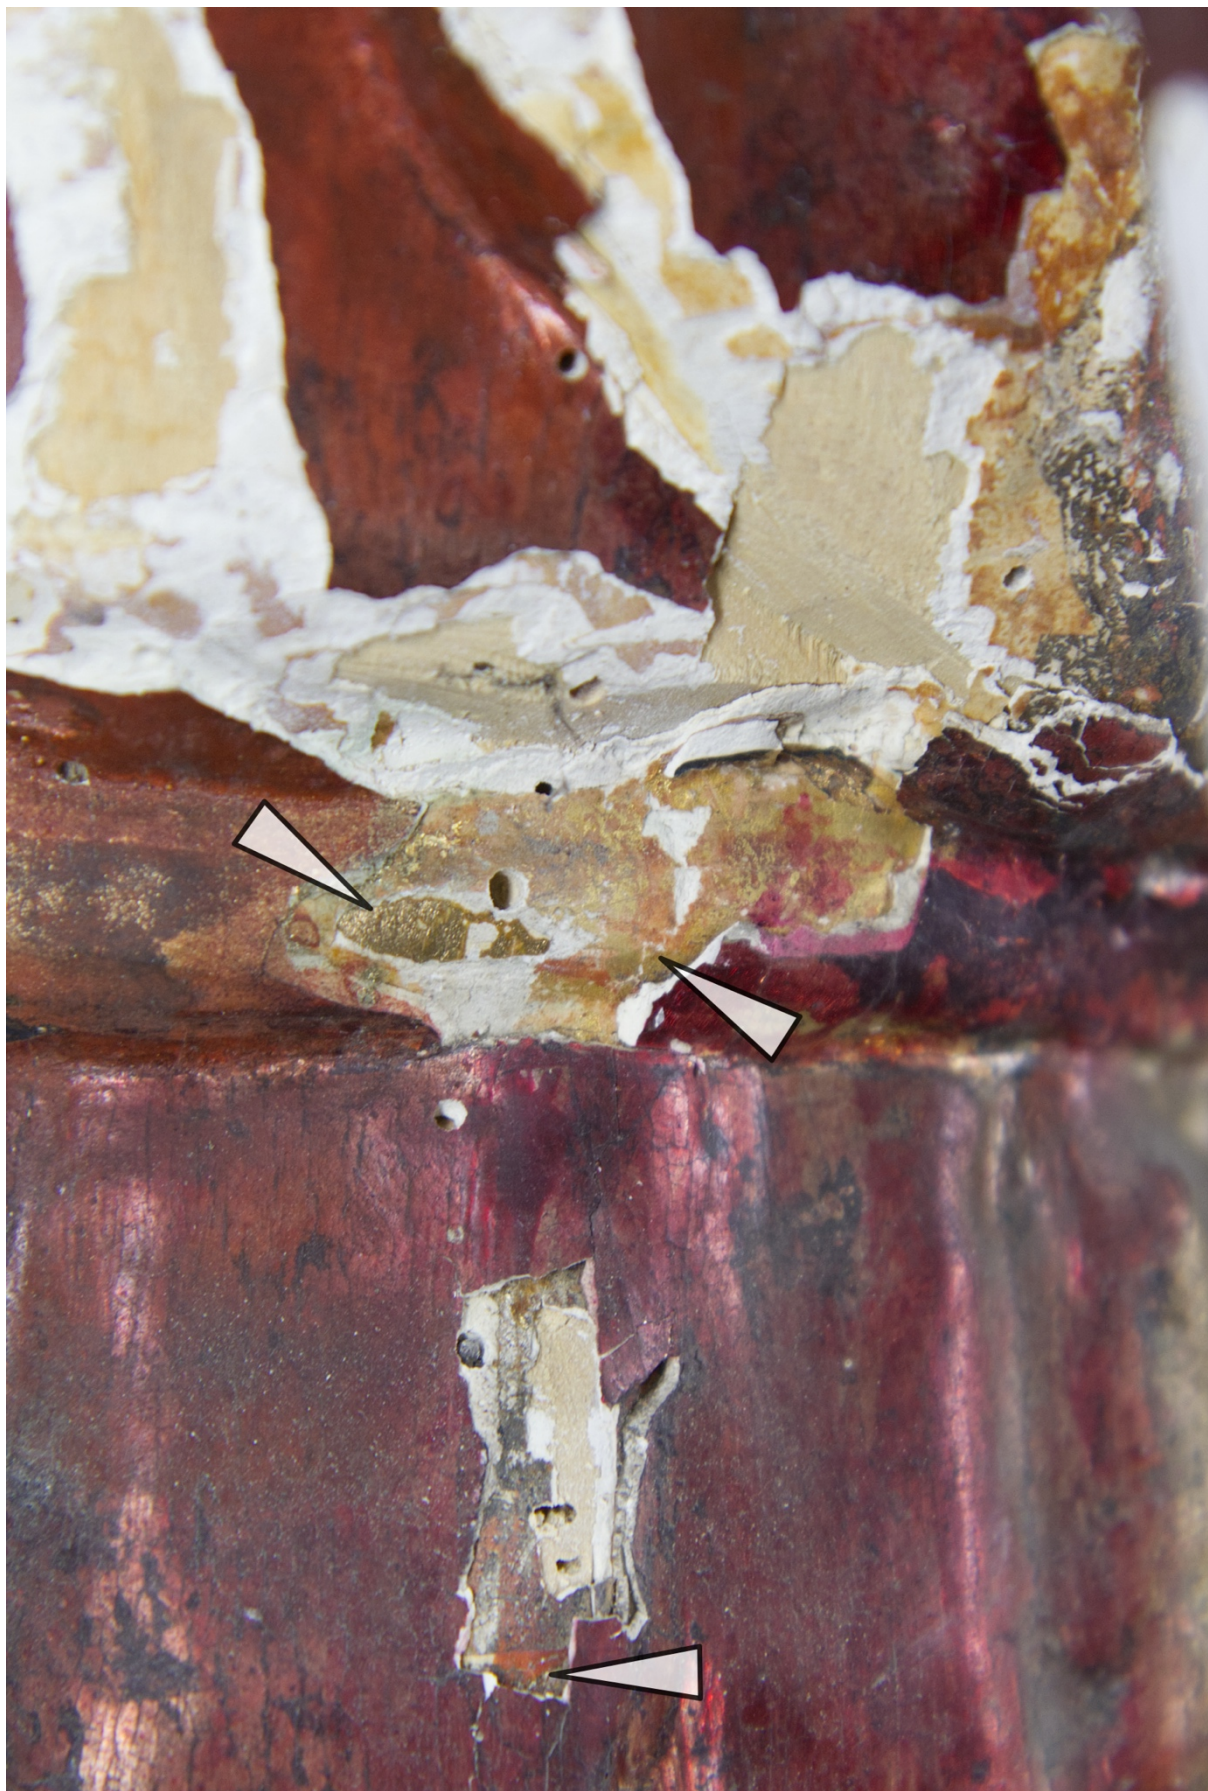
Zadní strana plastiky silně poškozená. Polychromní vrstva chybí na více než padesáti procentech povrchu. Opět odhalen čistý dřevěný materiál. Horní část zlacené draperie přetřena červenou lazurou. V poškozeném místě v oblasti pásku viditelná starší křídová vrstva s plátkovým kovem, na základě absence produktů koroze se dá předpokládat, že se jedná o zlato. Ve spodním záhybu zlacené části draperie viditelná starší vrstva modré barvy. Barevně velice podobná vrstva viditelná i níže, v poškození v oblasti modré draperie.

Obr. 21 stav díla před restaurováním – viditelné starší vrstvy polychromie na opasku Panny Marie

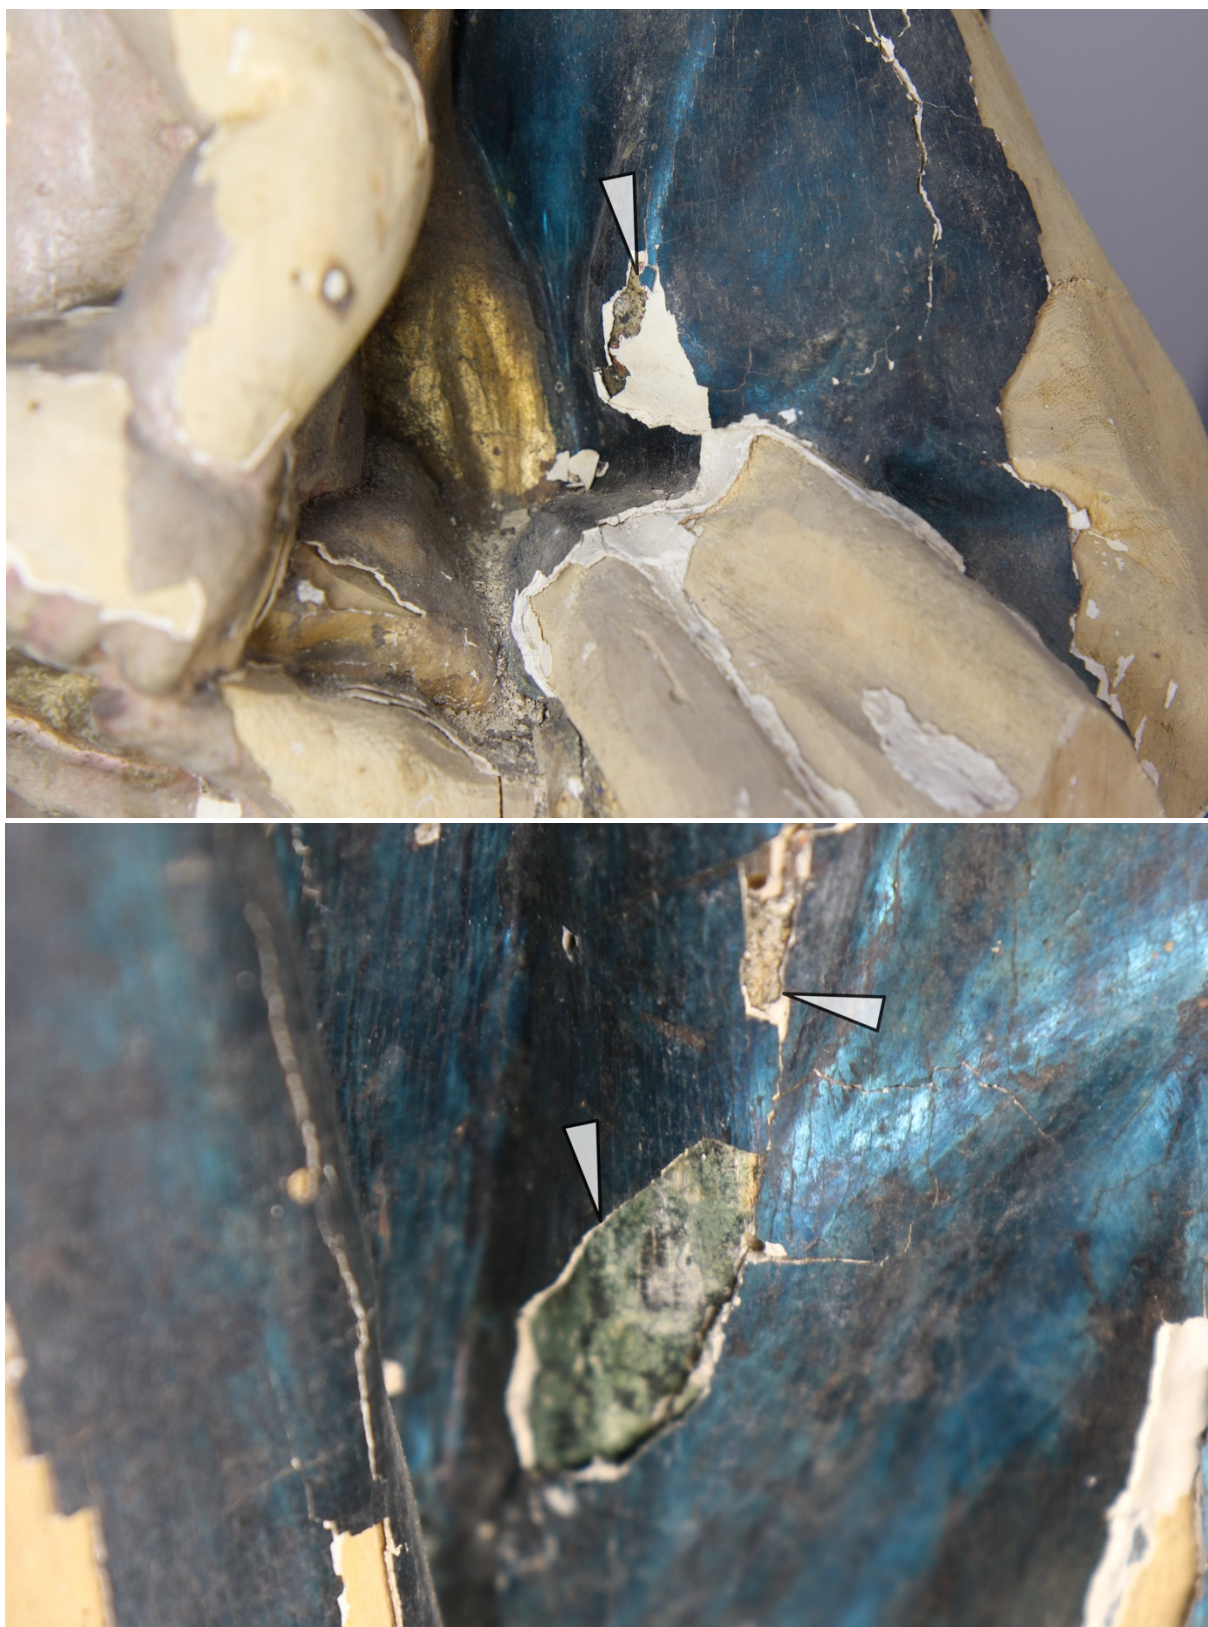
Obr. 22 stav díla před restaurováním – viditelné starší vrstvy polychromie na levém rameni panny Marie

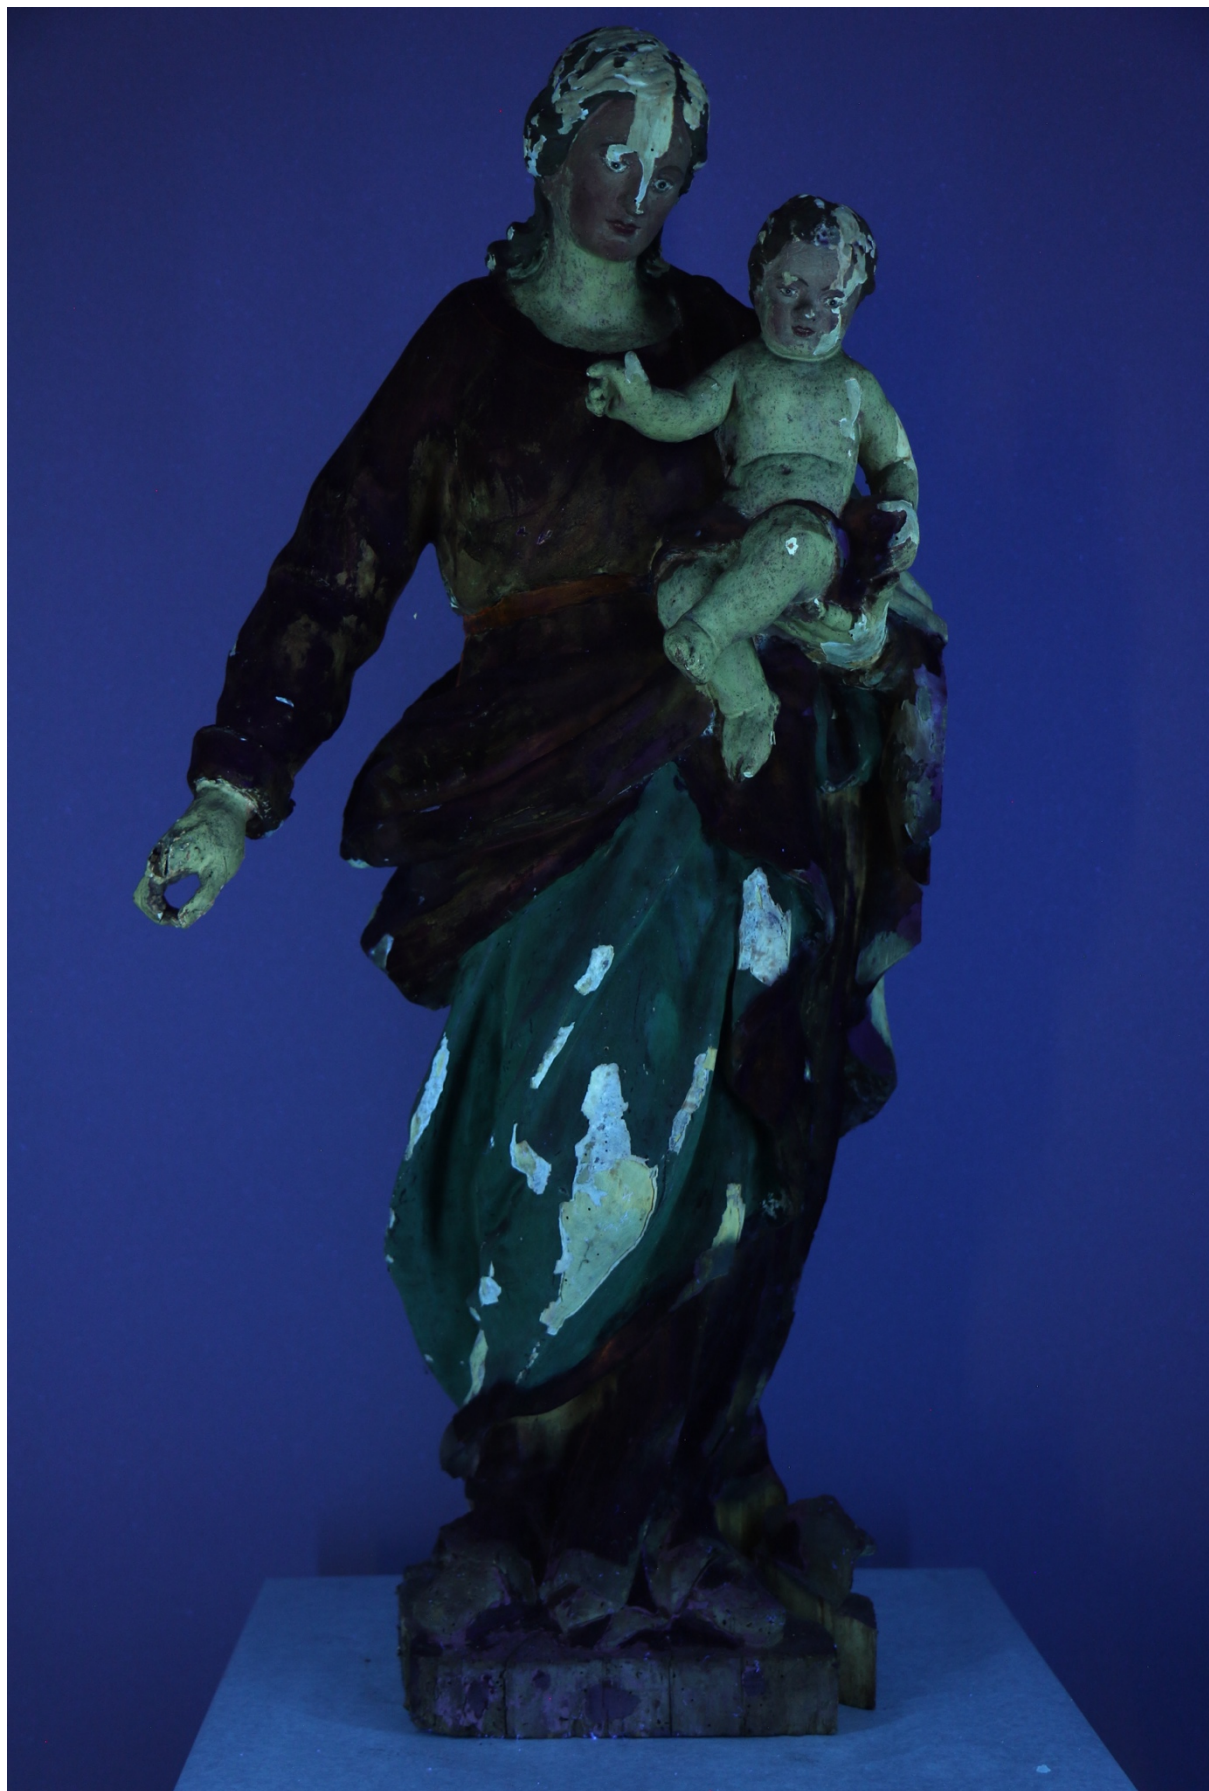
Podle průzkumu v UV světle se dá předpokládat, že inkarnát p. Marie a Ježíška je vyveden v olejových barvách. Obličej obou postav je pak přemalovaný jiným druhem malby – dochází k jiné reakci na UV světlo. Sprašná nazelenalá dis kolorace dřevěného materiálu ve spodní části plastiky se v UV světle jeví jako produkt koroze mědi. Může jít o reziduum plátkového kovu, nebo práškového kovu napodobujícího zlacení („*metál*“).

Obr. 23 průzkum v UV světle – viditelné jiné záření v oblasti obličejů

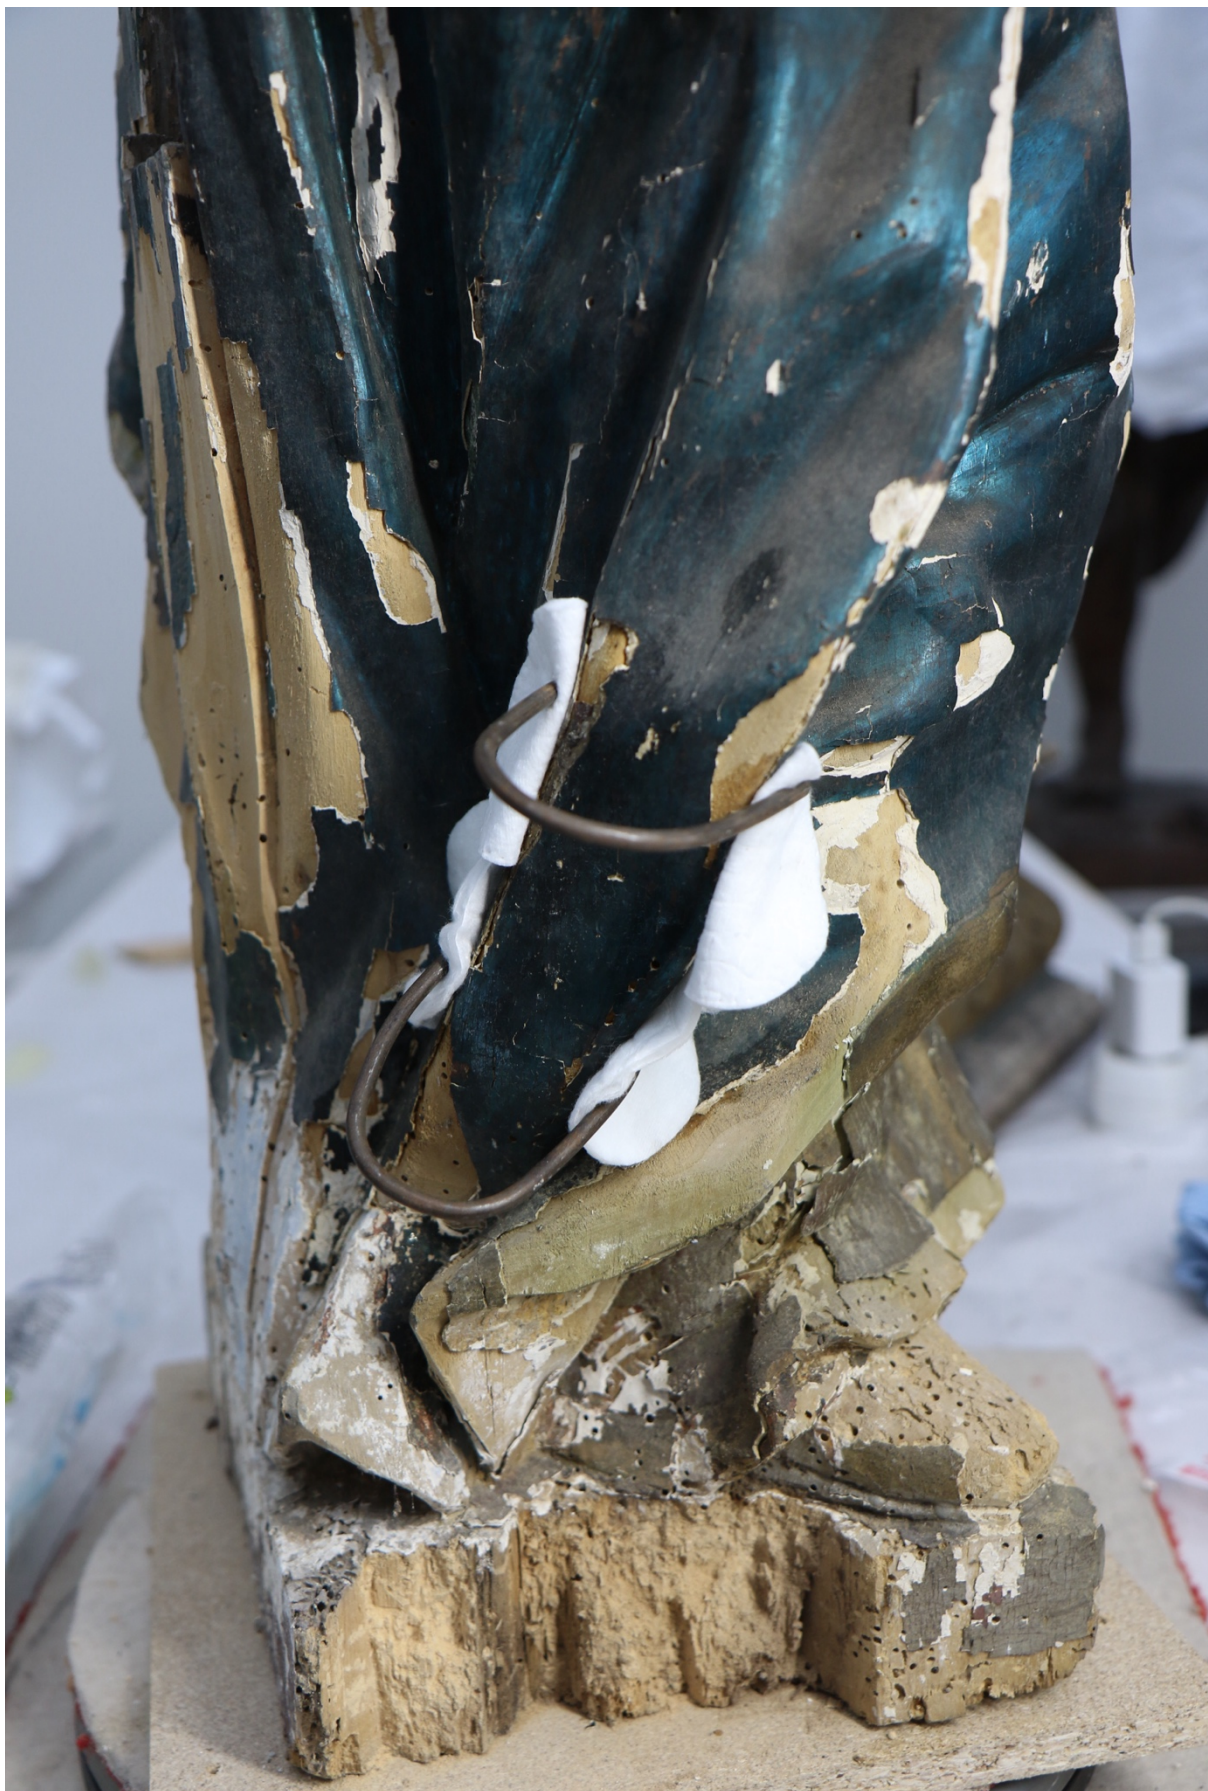
Obr. 37 upevňování polychromie

Etapa upevnění probíhala souběžně s průzkumy, aby nedošlo v průběhu zkoumání a nutné manipulace s dílem k poškození polychromních vrstev.

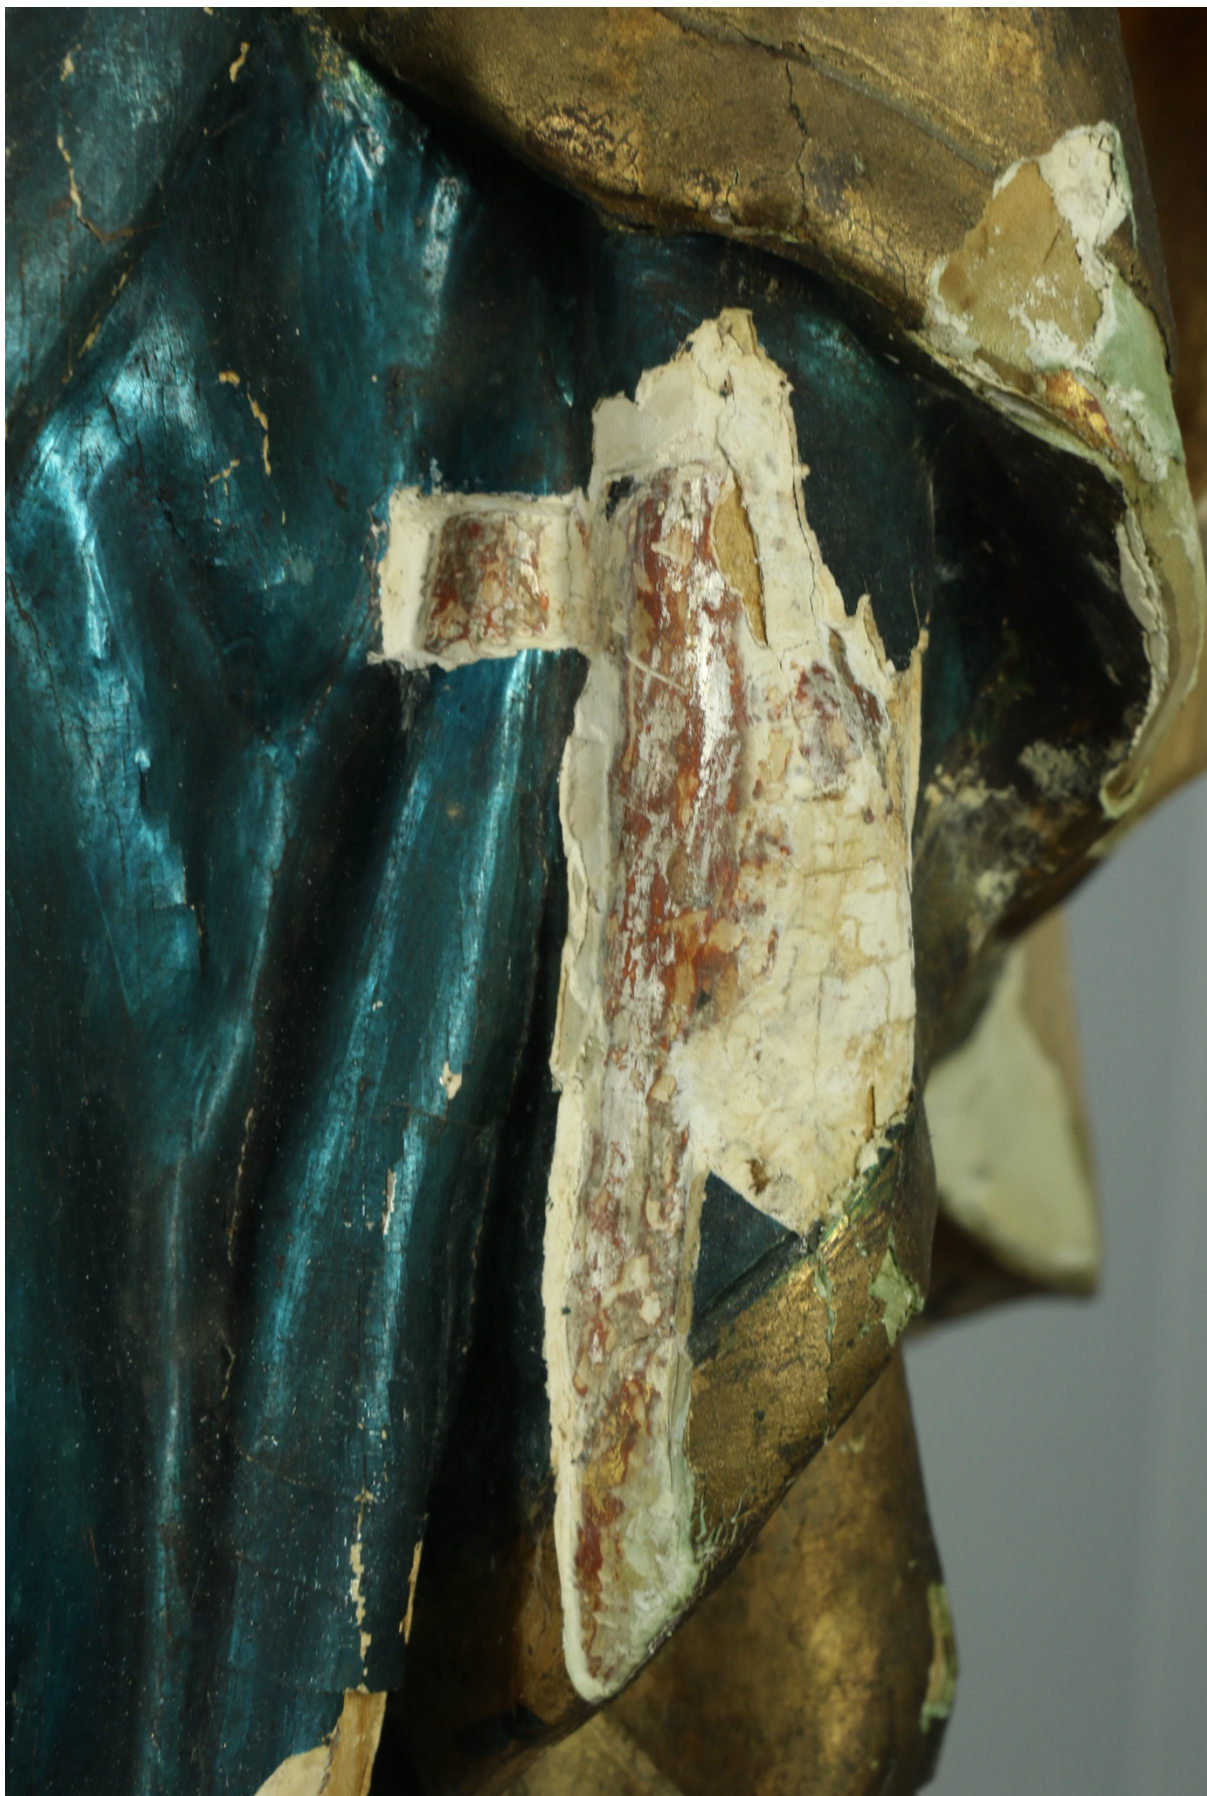
Obr. 39 sonda s viditelným zlacením a stříbřením na draperii Panny Marie

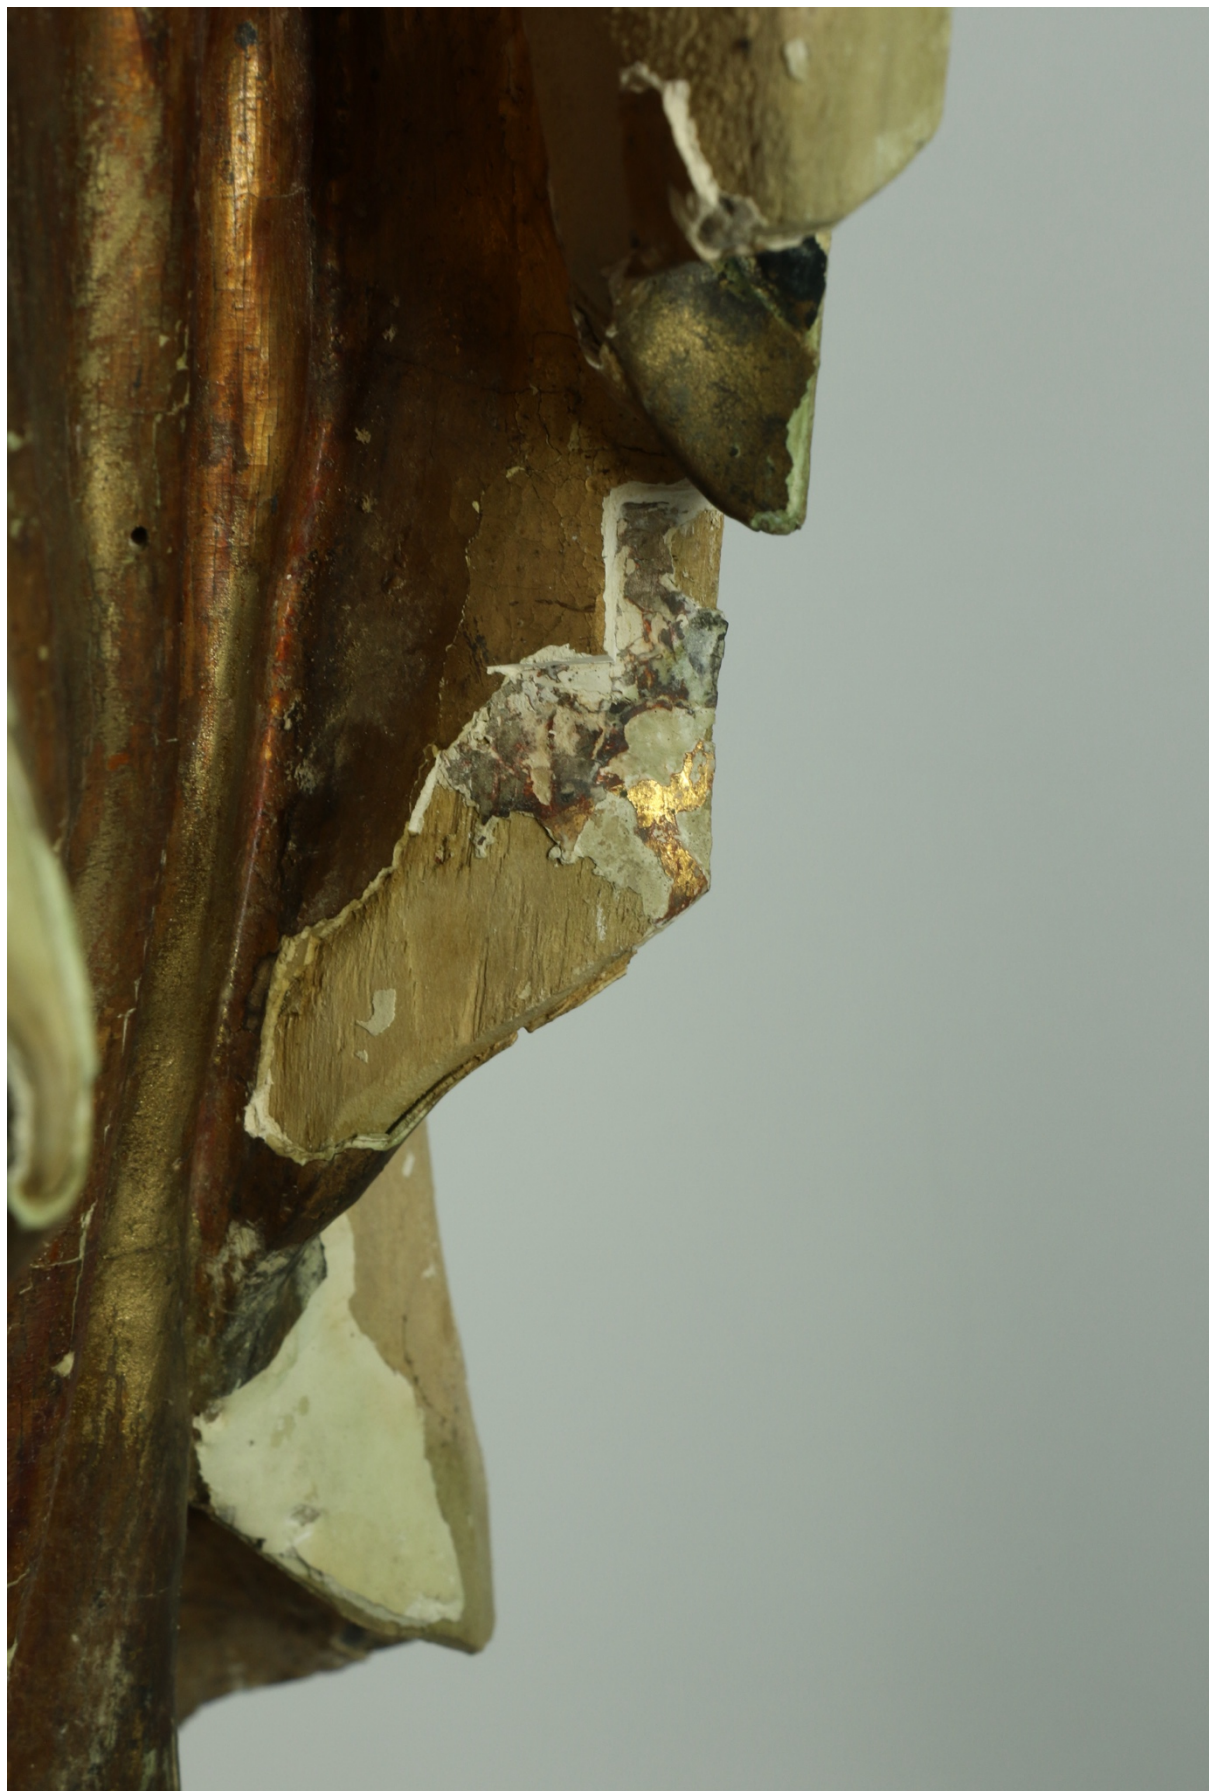
Obr. 40 sonda s viditelným zlatcením na draperii Panny Marie

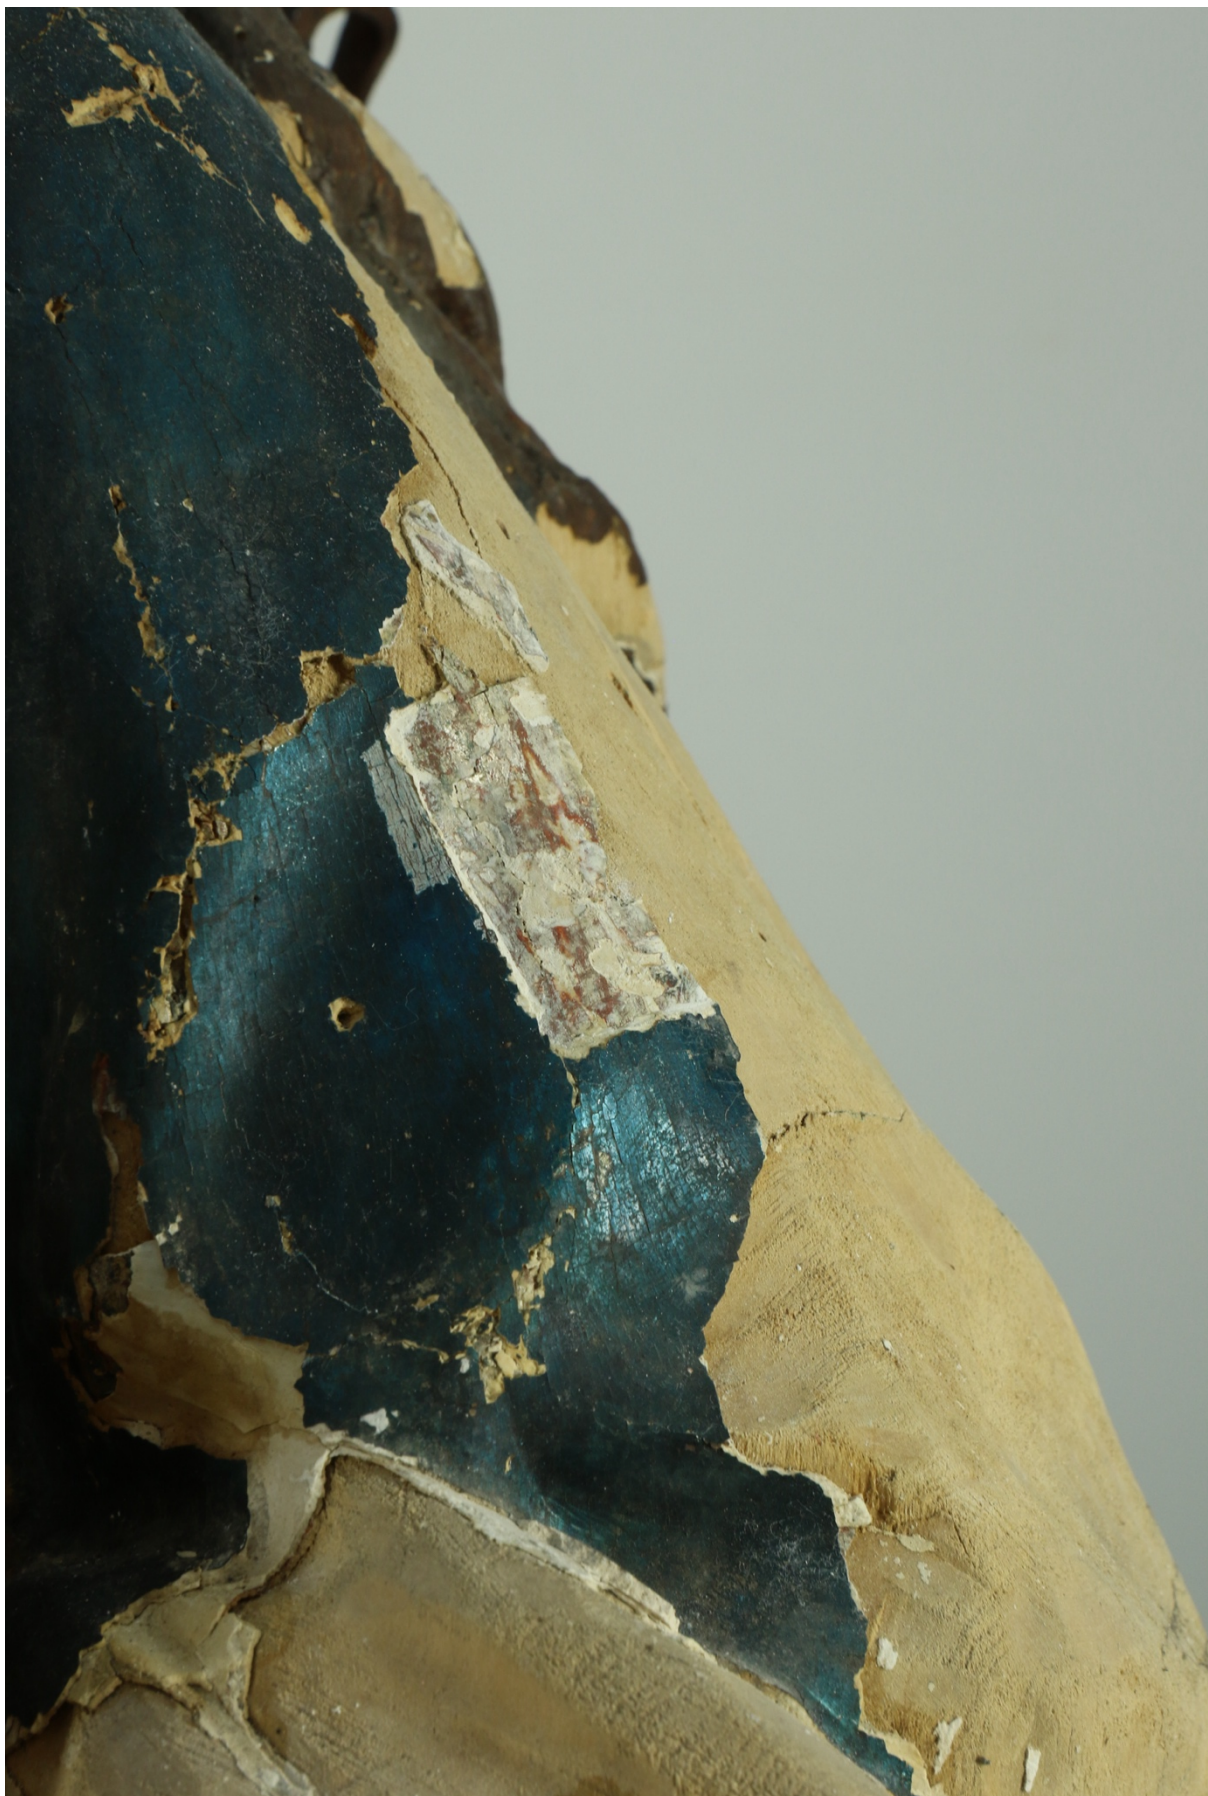
Obr. 41 sonda s viditelným stříbřením na levém rameni Panny Marie
