**Restaurátorská zpráva**  
**Restaurování polychromované dřevěné plastiky**  
**Madona s Ježíškem**

Vypracoval Matěj Hanusch, posluchač VI. ročníku

Vedoucí restaurátor MgA. Jan Kracík

Atelier restaurování sochy

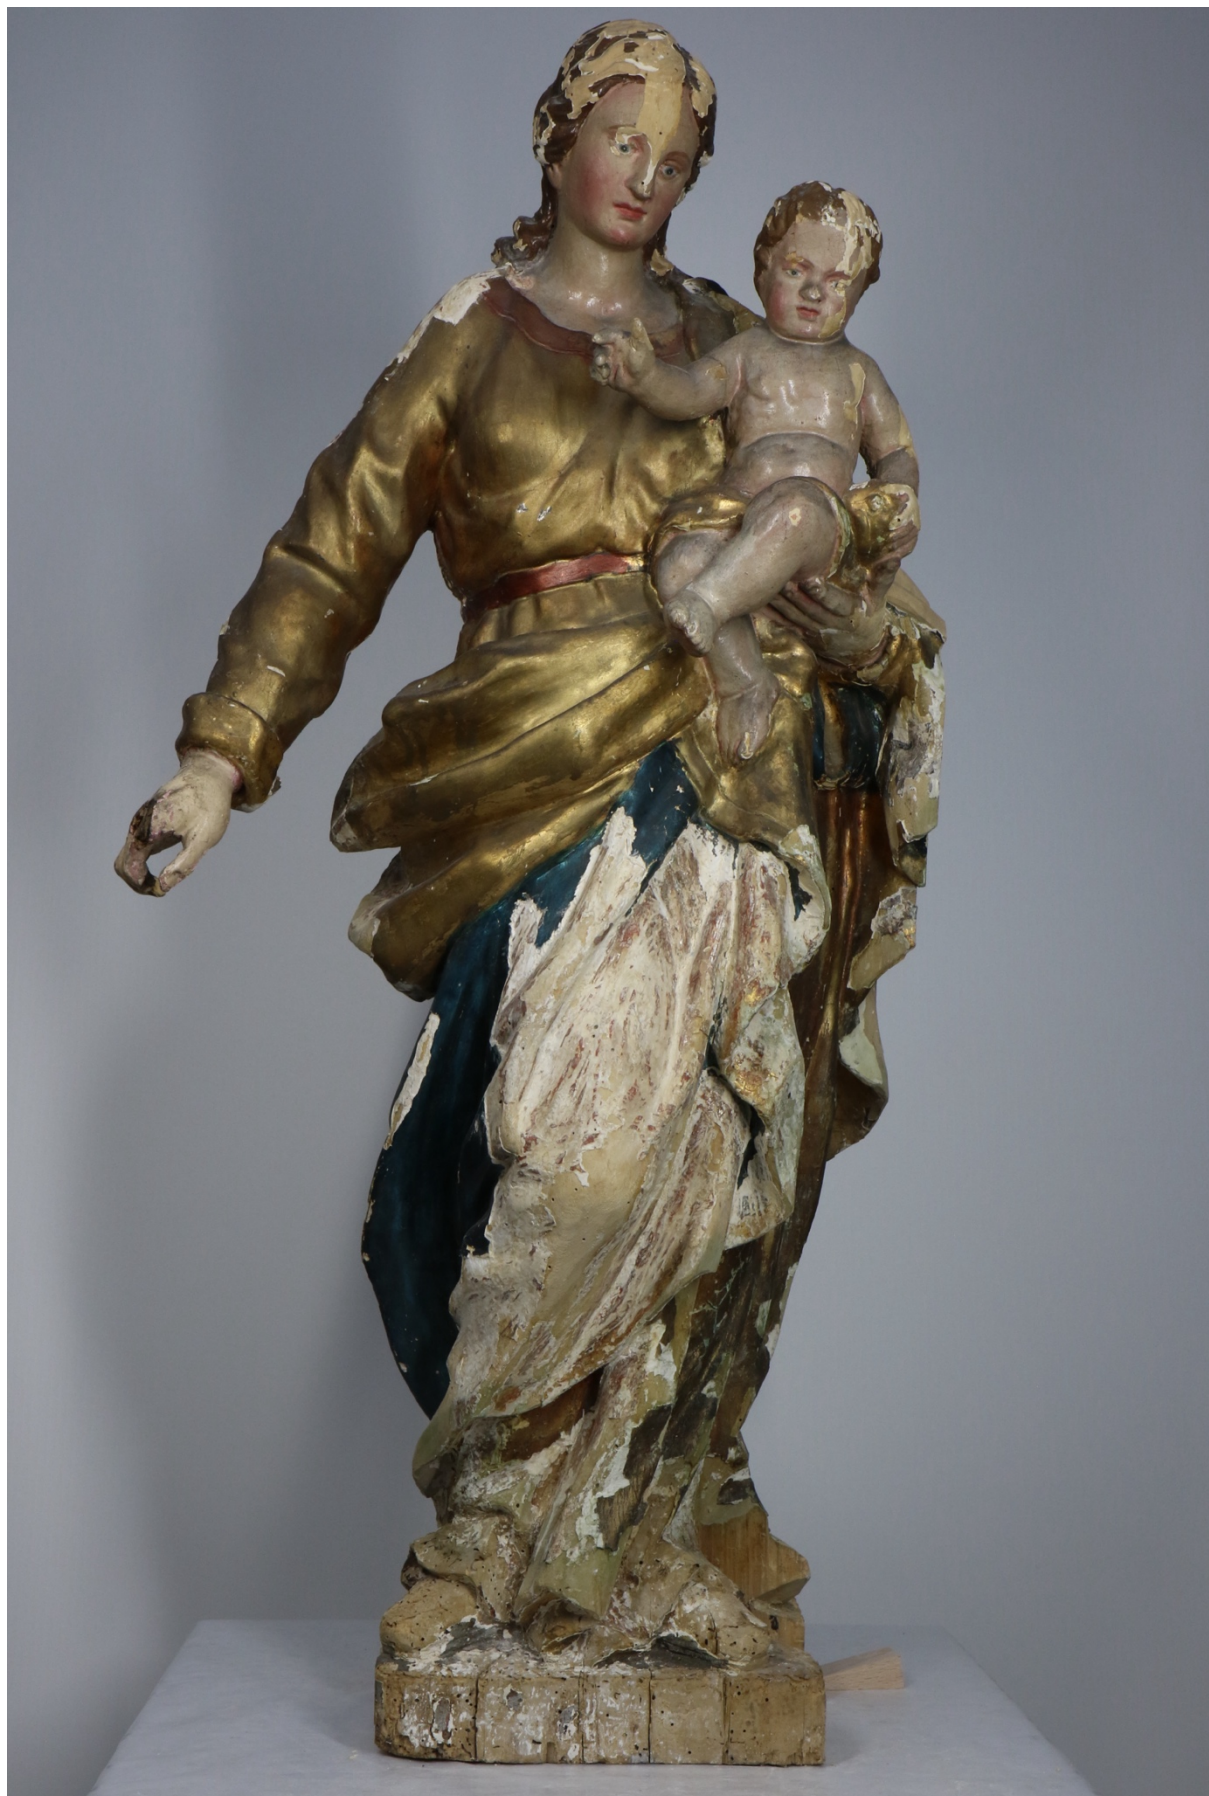
Obr. 48 proces snímání nepůvodních vrstev polychromie – celkový pohled

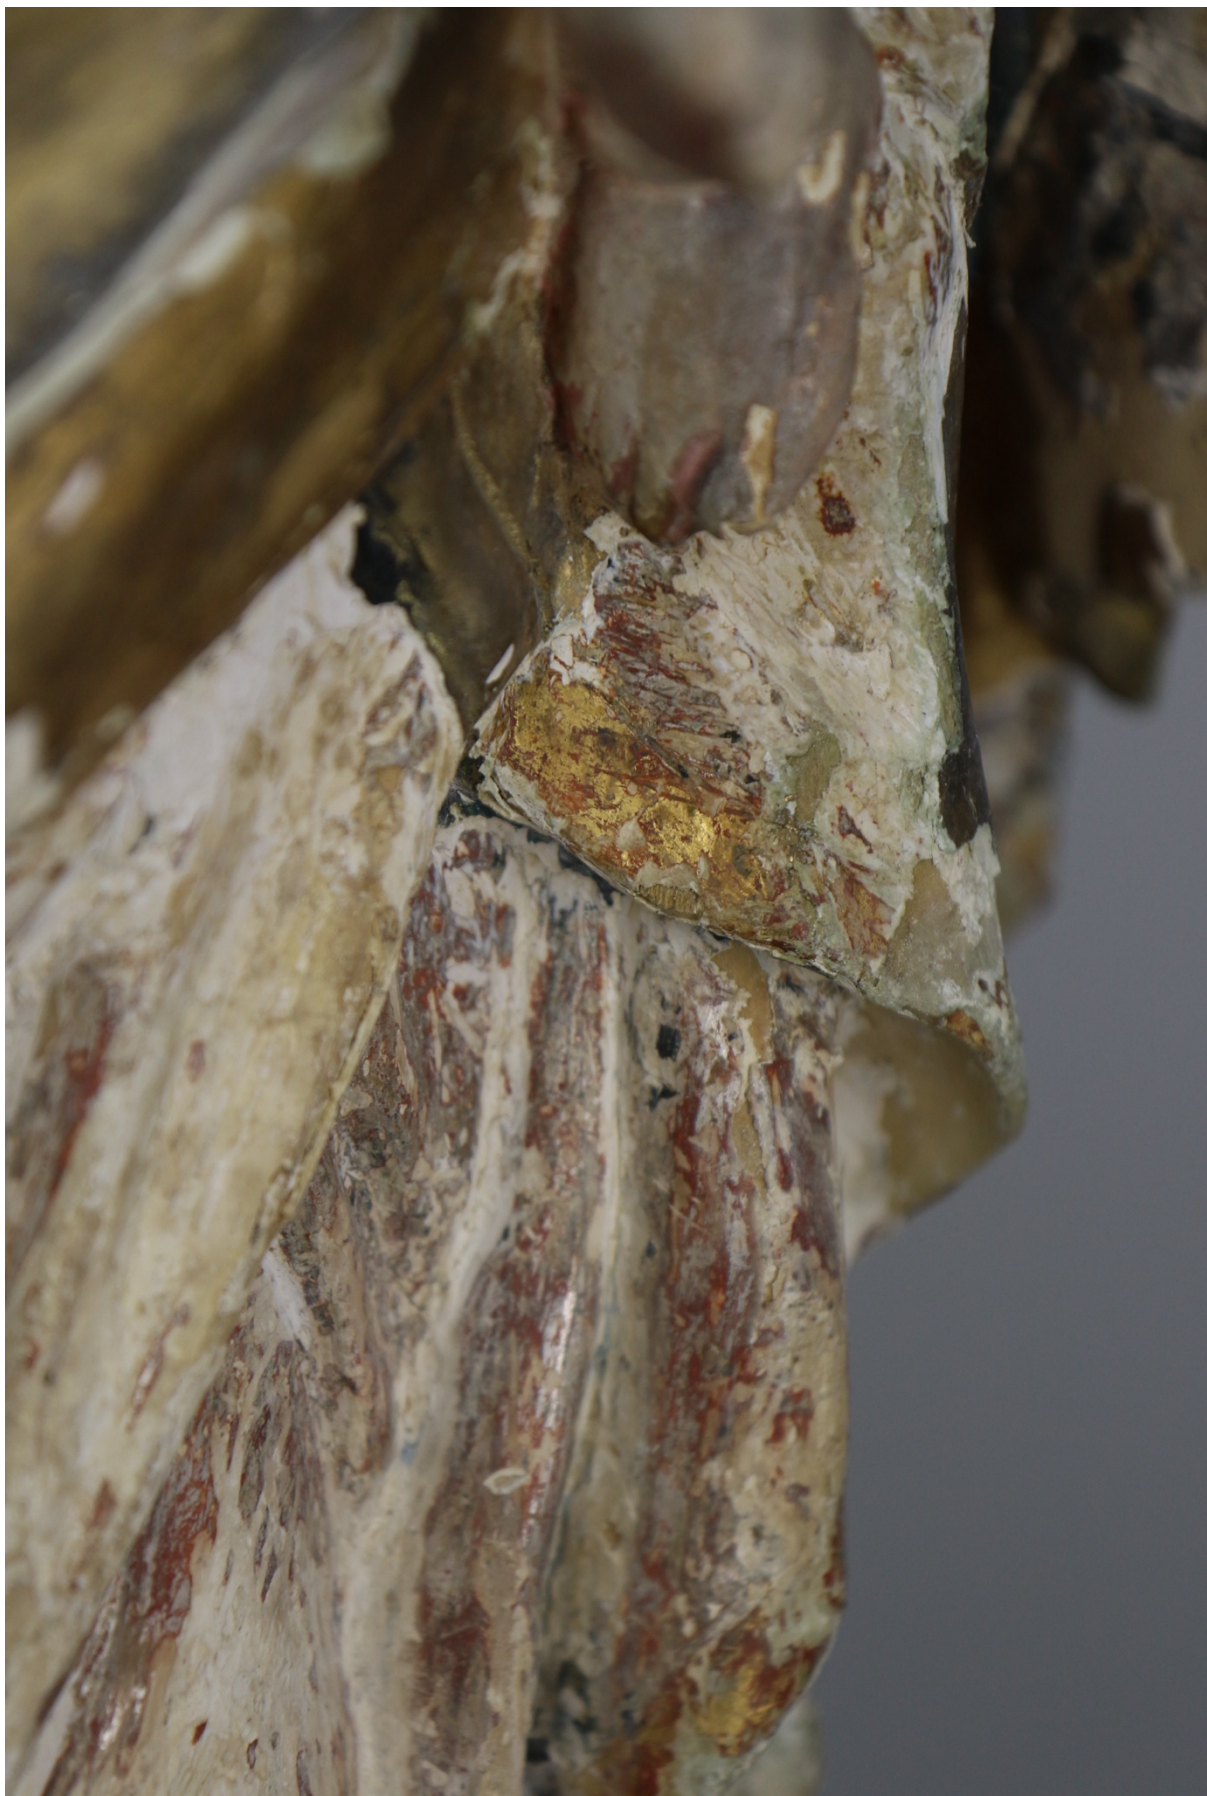
Obr. 54 proces snímání nepůvodních vrstev polychromie – viditelné zlatění na lemu draperie Panny Marie

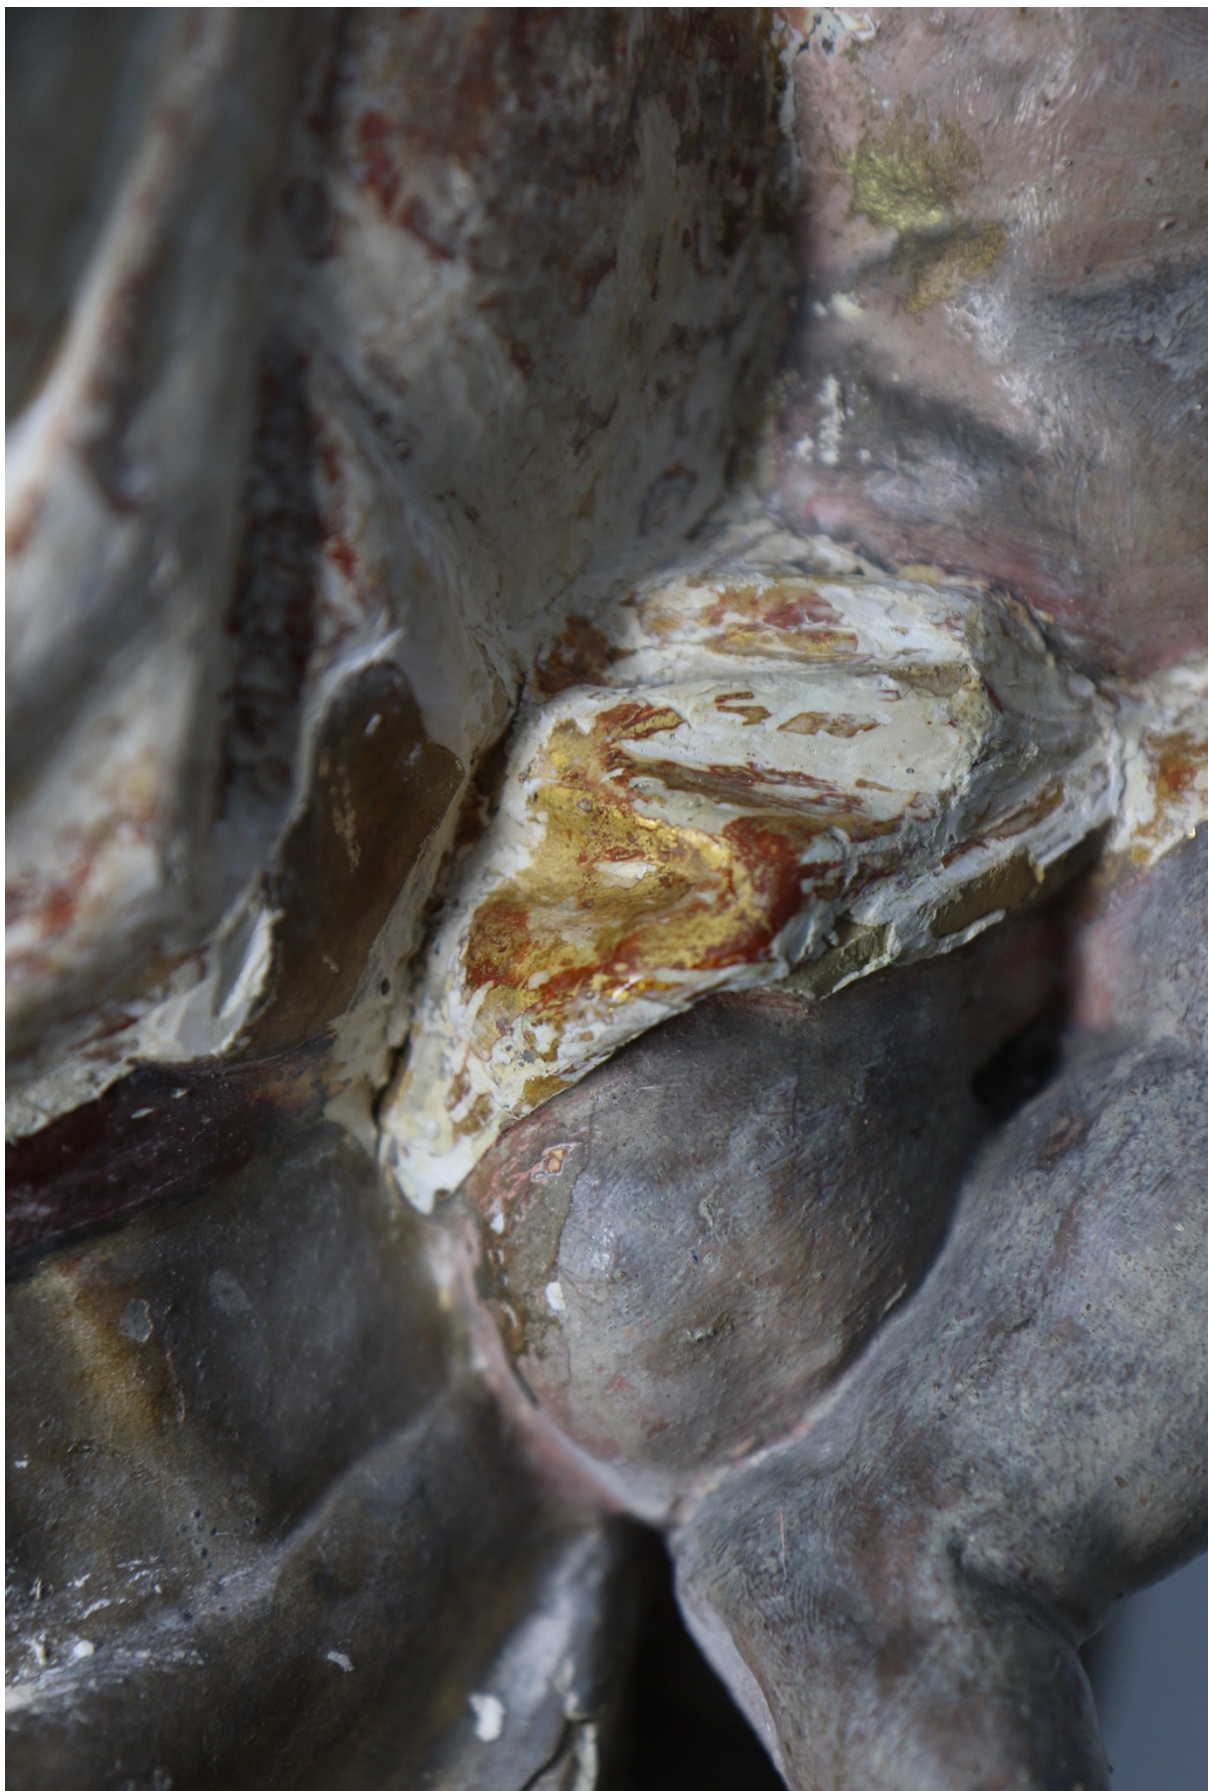
Obr. 55 proces snímání nepůvodních vrstev polychromie – zlacení na roušce ježíškově

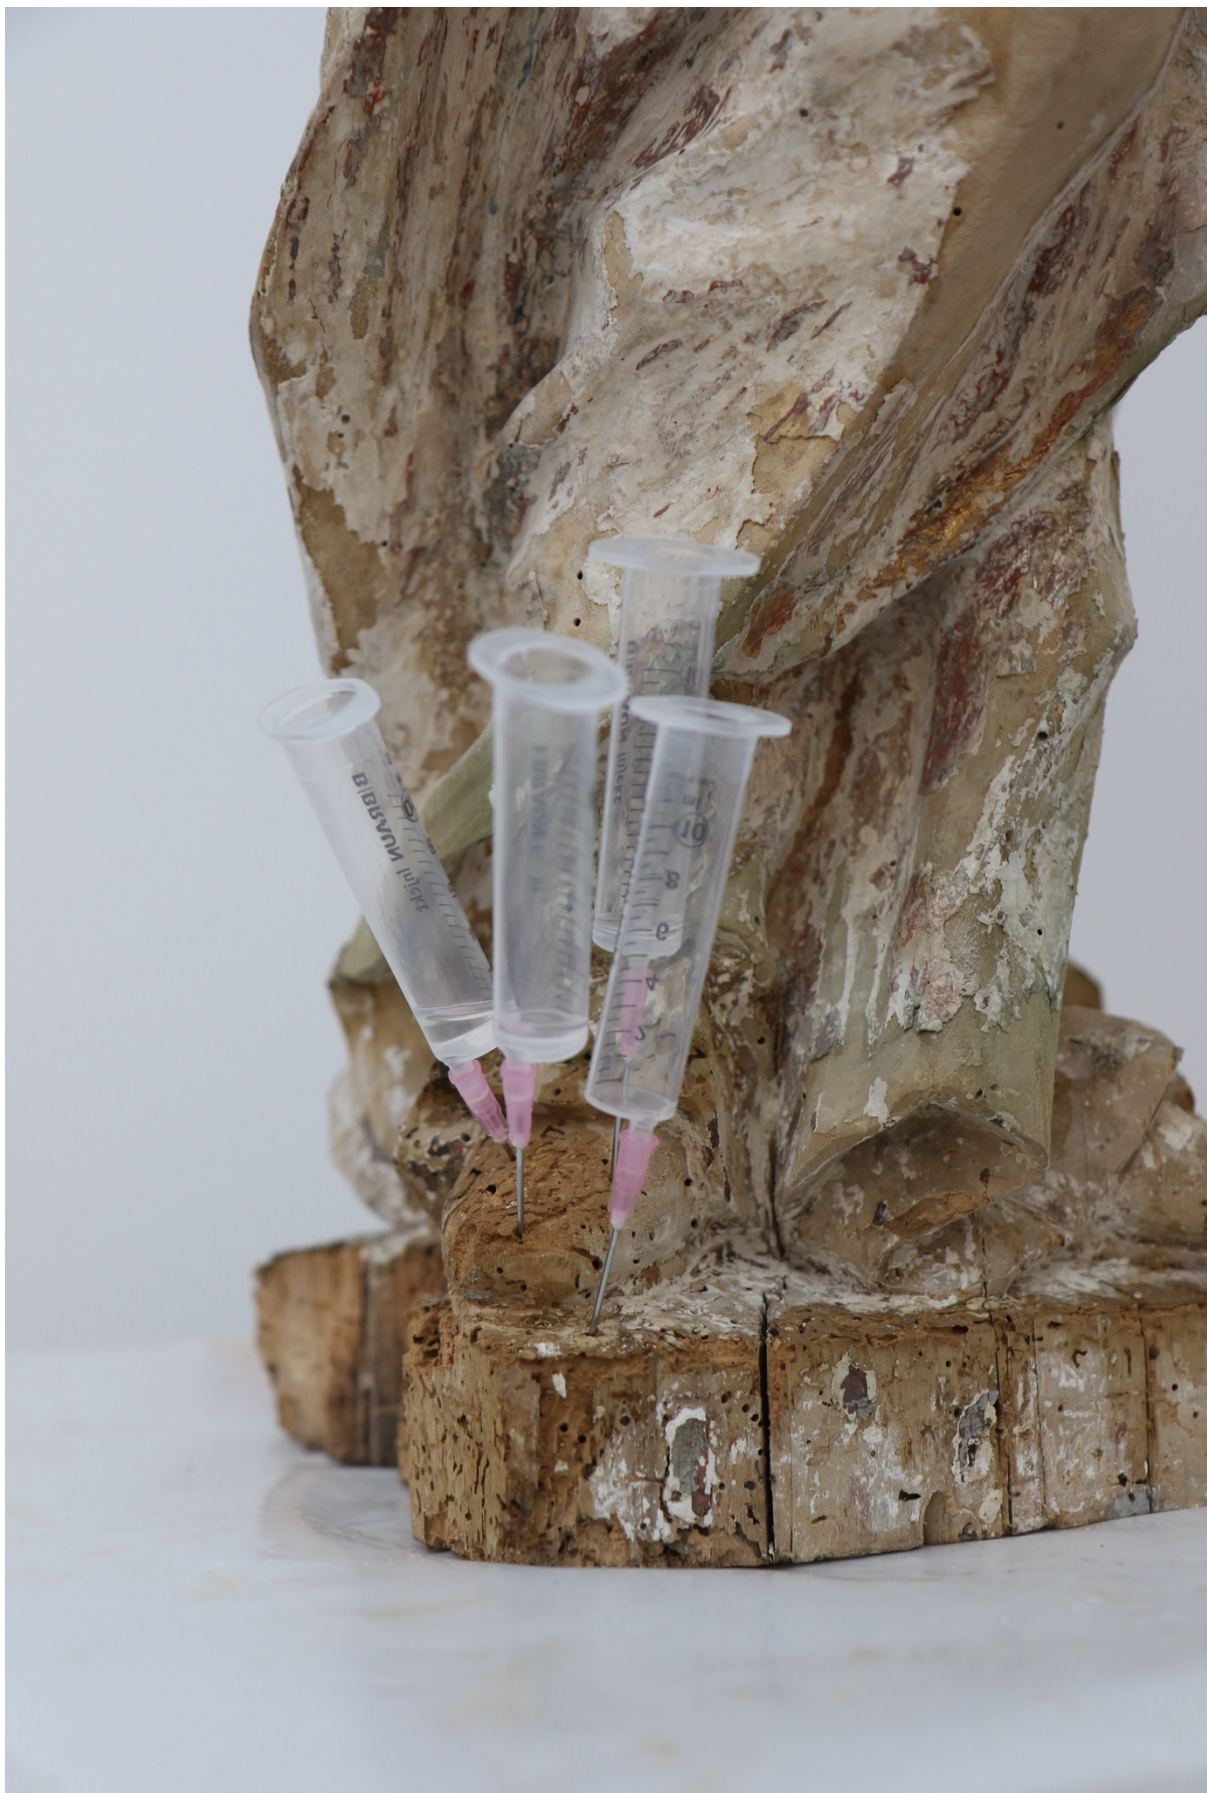
Obr. 68 proces petrifikace dřeva – injektáž

Konsolidace formou injektáže proběhla v celé oblasti soklu a spodní třetině díla. Byli konsolidovány i jednotlivé fragmenty oddělené od soklové části. Poté konsolidace probíhala lokálně v místech nejsilnějšího poškození. Jmenovitě hlavně v oblasti vlasů Panny Marie a Ježíška a v oblasti draperie pod levou dlaní Panny Marie. Injektáž konsolidantu probíhala opakovaně.

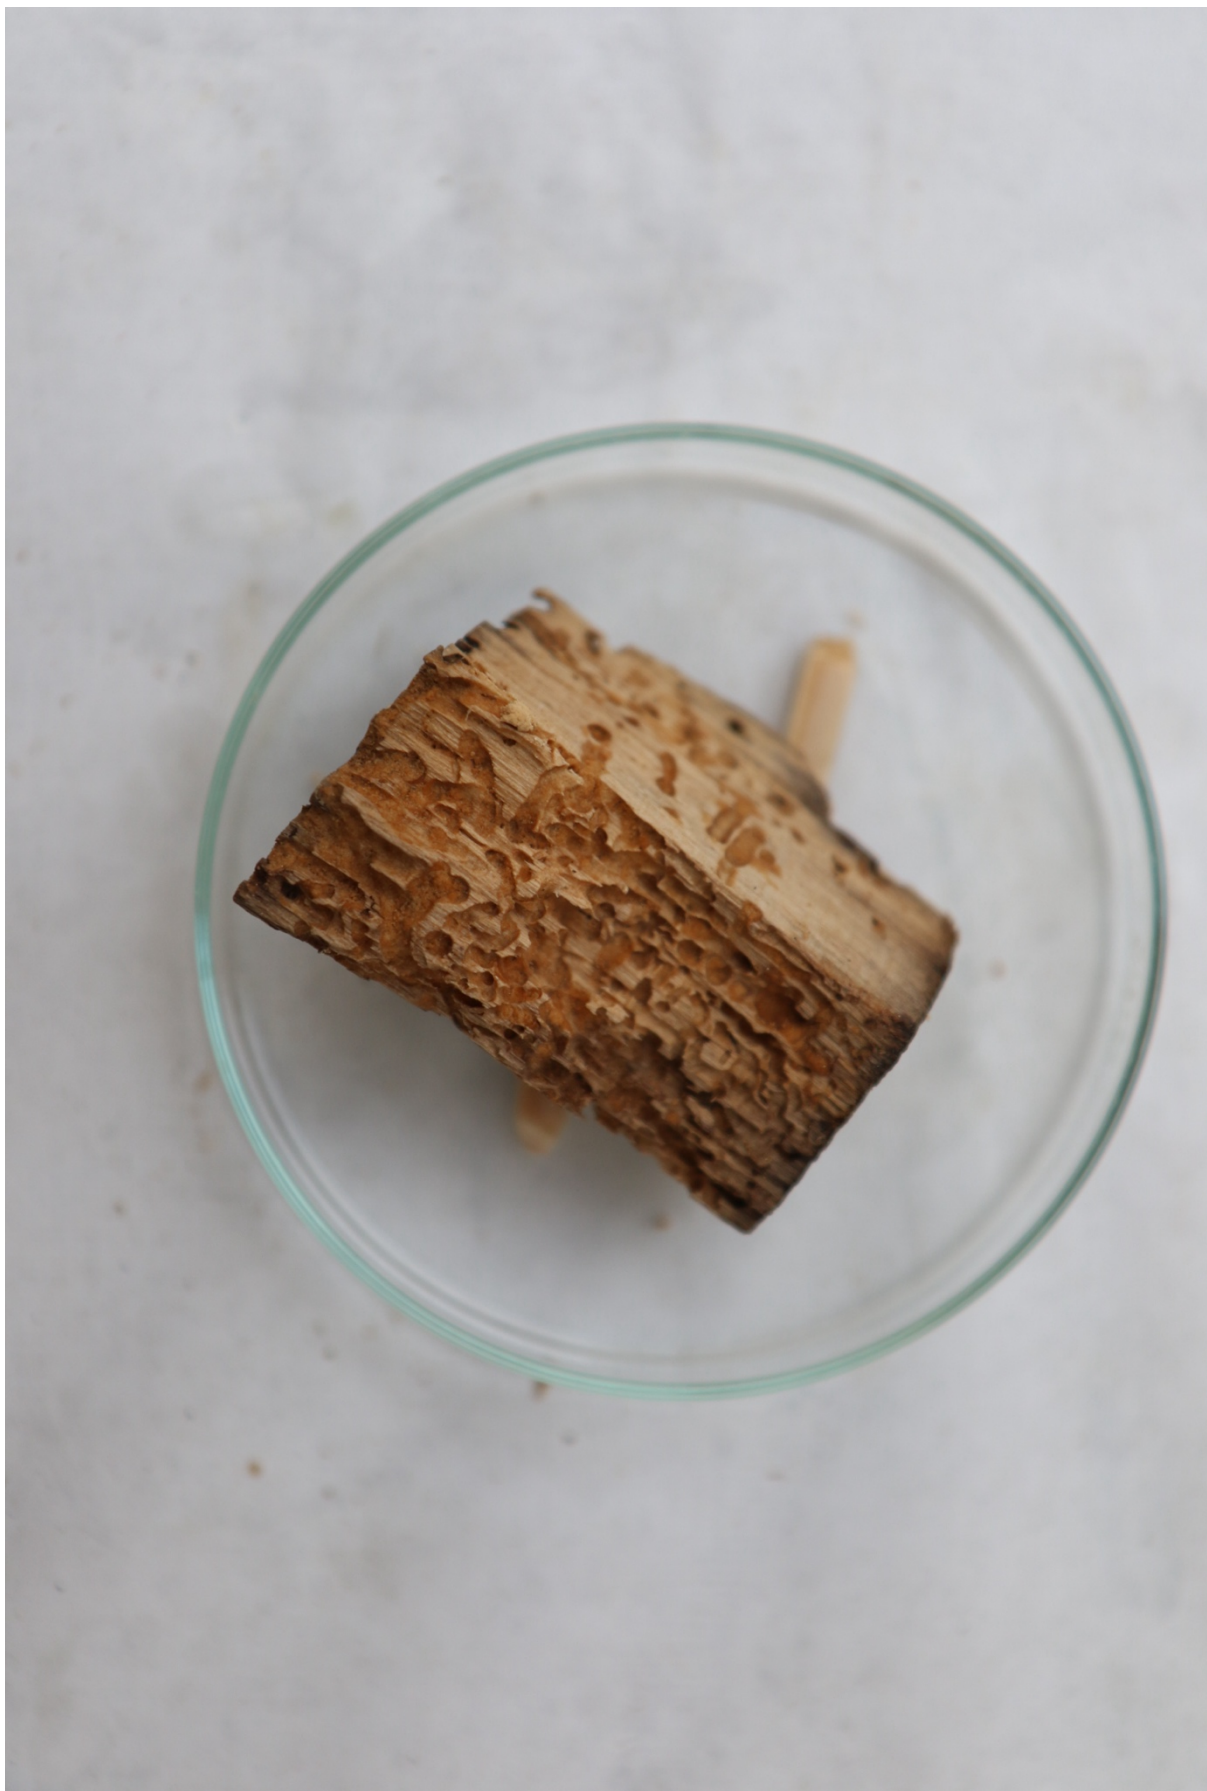
Obr. 71 proces petrifikace dřeva – napouštění odlomených dílů ze soklové části

Oddělené fragmenty soklové části, včetně starší oddělené špány a fragmentu draperie, byly reintegrovány na původní místo za použití téhož adheziva. Záklop zadní strany díla byl fixován pomocí dvou bukových čepů, přičemž byly využity původní otvory. Z nich bylo nutno odstranit zbytky nejspíše původních, silně poškozených čepů.

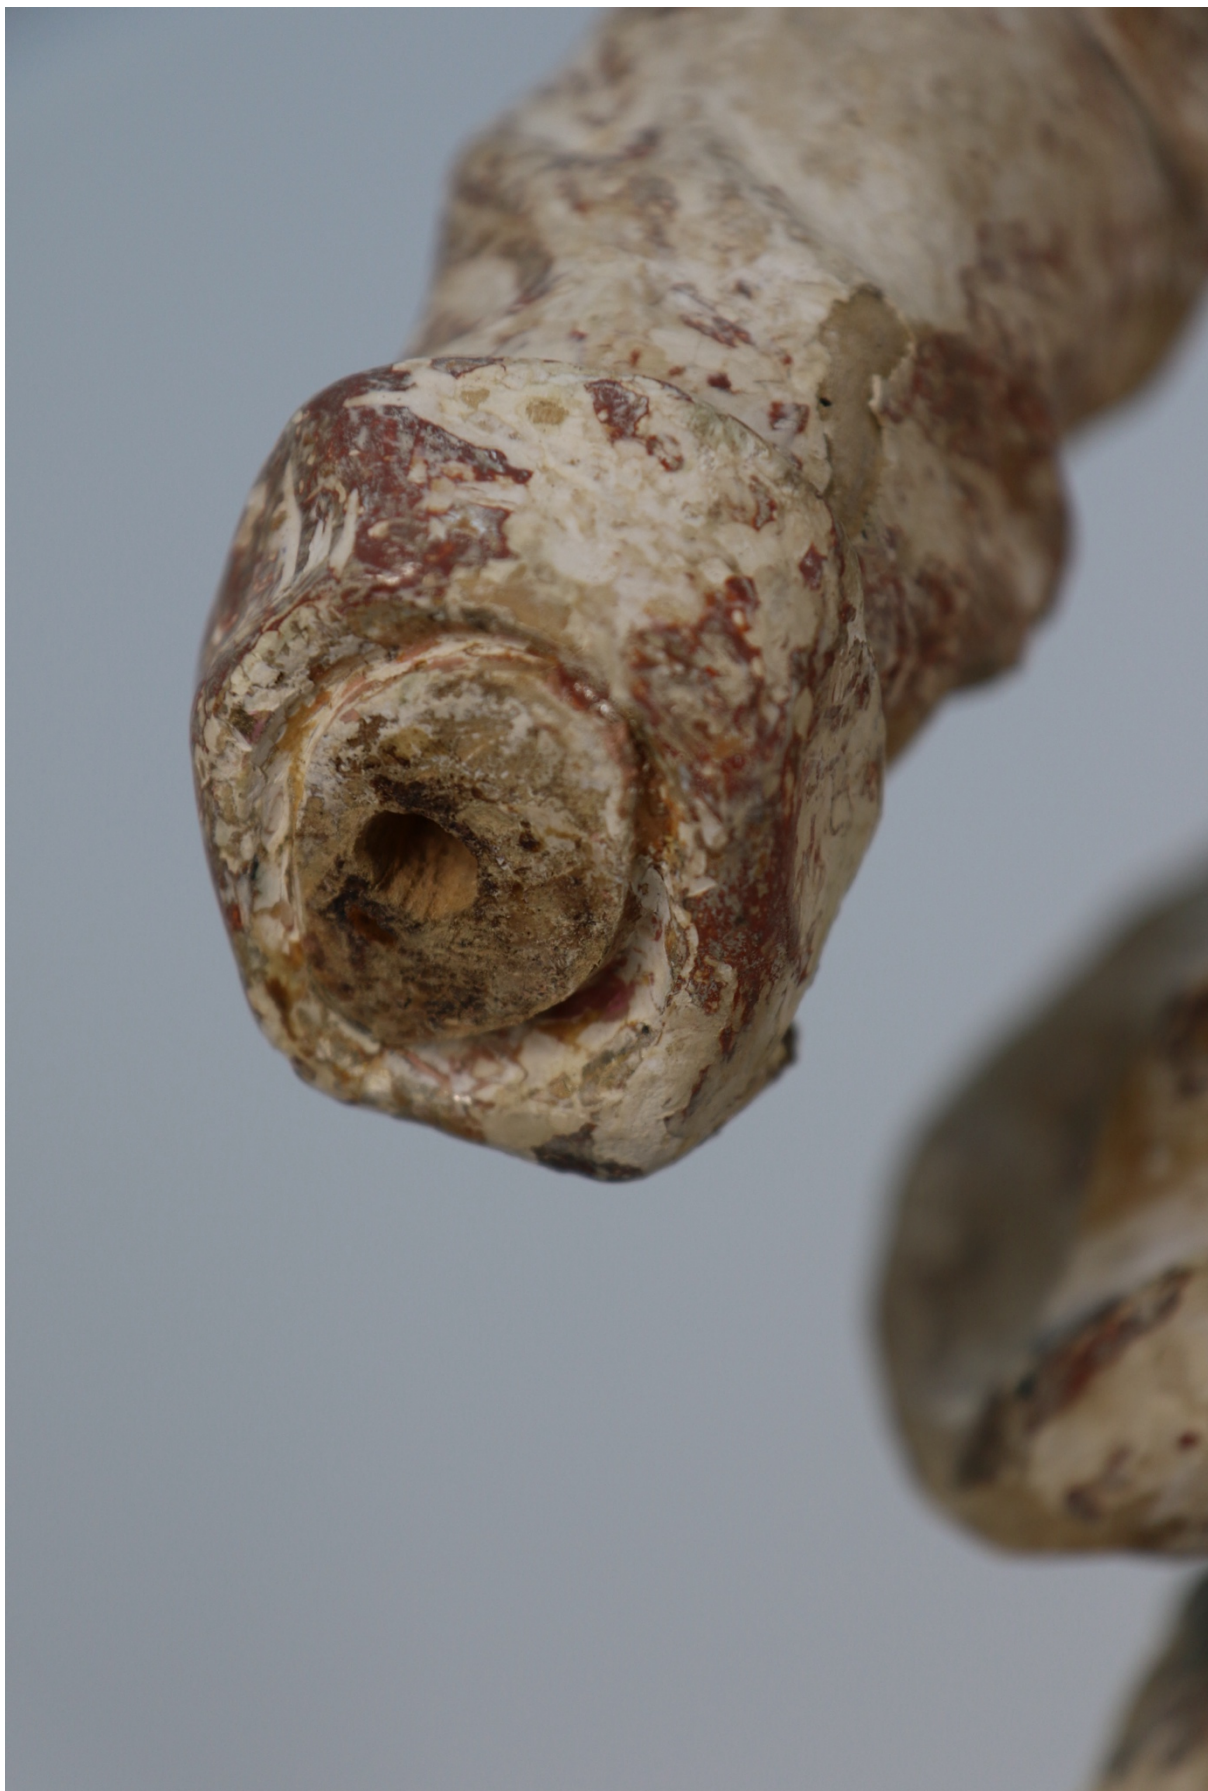
Dlaň Panny Marie byla nevhodně, zjevně sekundárně fixována, a proto bylo přistoupeno k jejímu sejmutí. Z plochy spoje byly odstraněny zbytky starého adheziva a silná vrstva nečistot. Současně byly vyjmuty korodující kovové hřebíky v pokročilém stadiu degradace. Produkty koroze již způsobovaly zabarvení okolní dřevní hmoty a svým objemovým nárůstem vedly k jejímu mechanickému narušování. Dlaň byla následně znovu fixována na bukový čep; byl využit původní otvor, z něhož byly odstraněny zbytky silně degradovaného původního čepu.

Obr. 74 ruka Panny Marie po demontáži dlaně – původní díra na čep s viditelnou rzí od druhotně použitých hřebíků

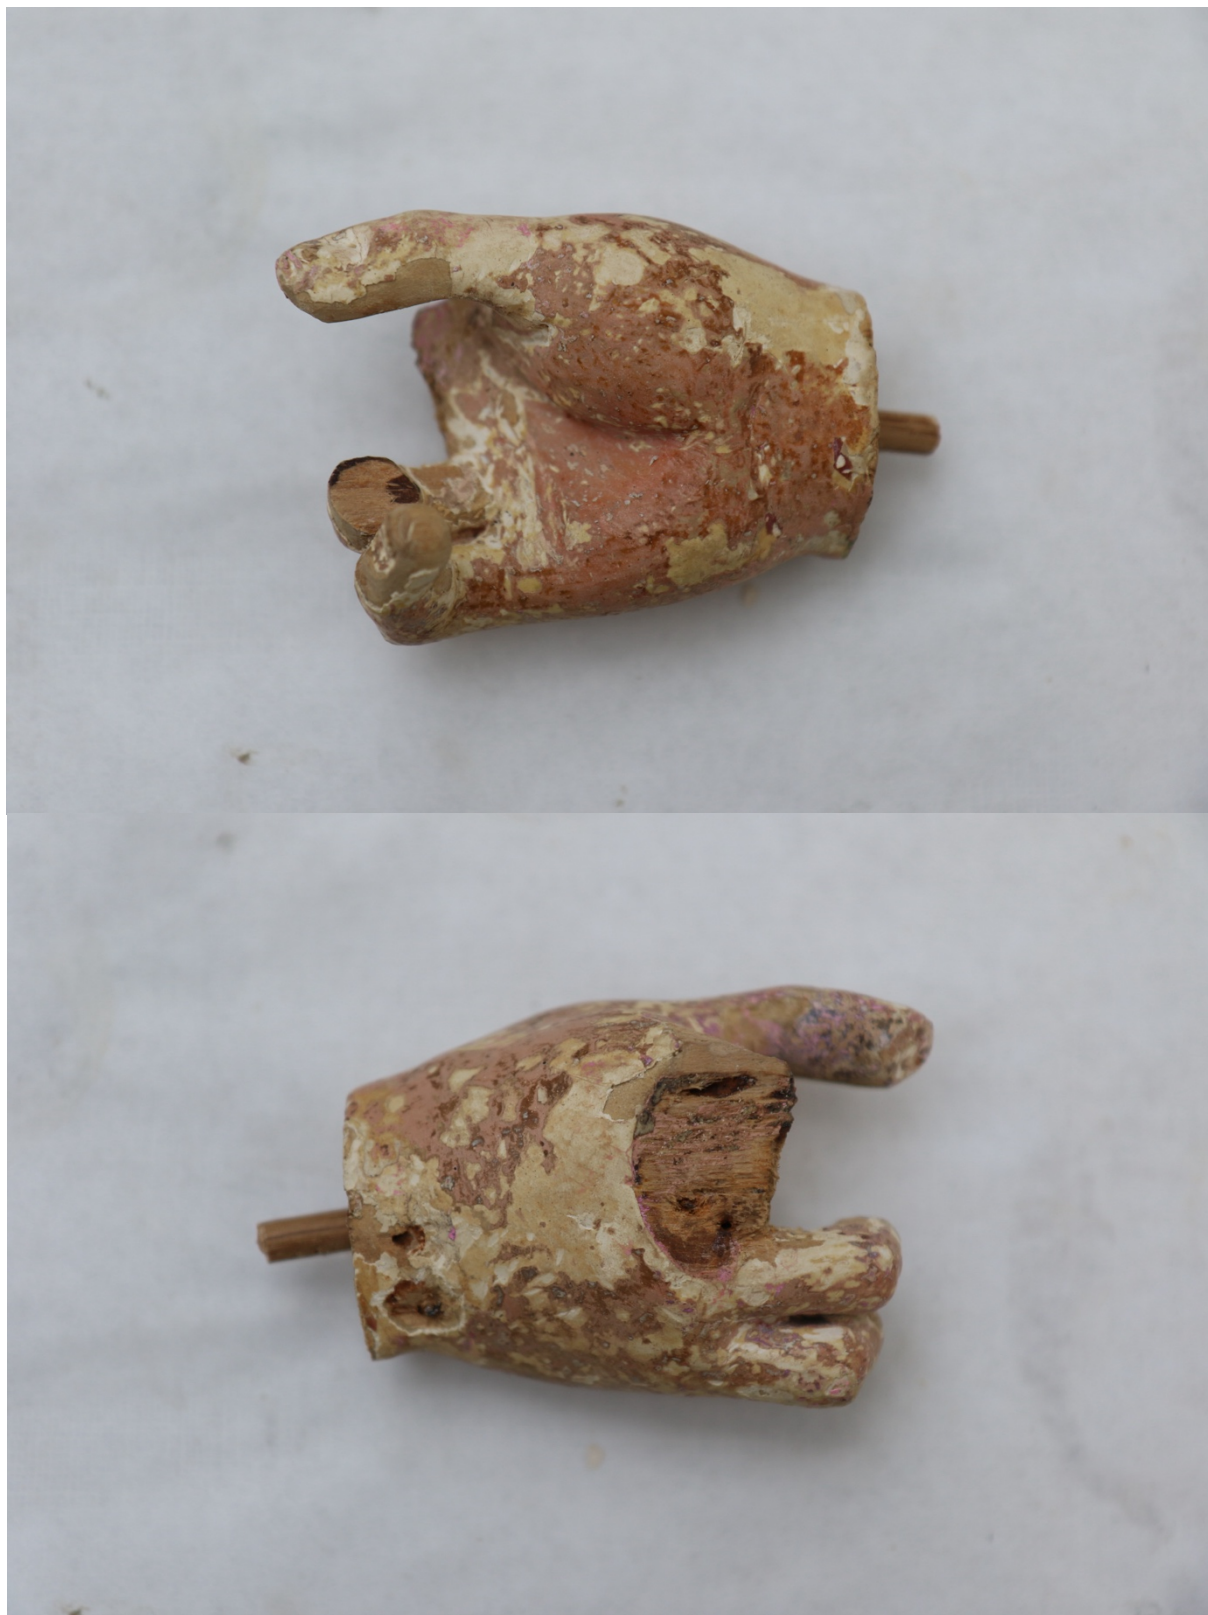
Obr. 75 dlaň Panny Marie s novým čepem

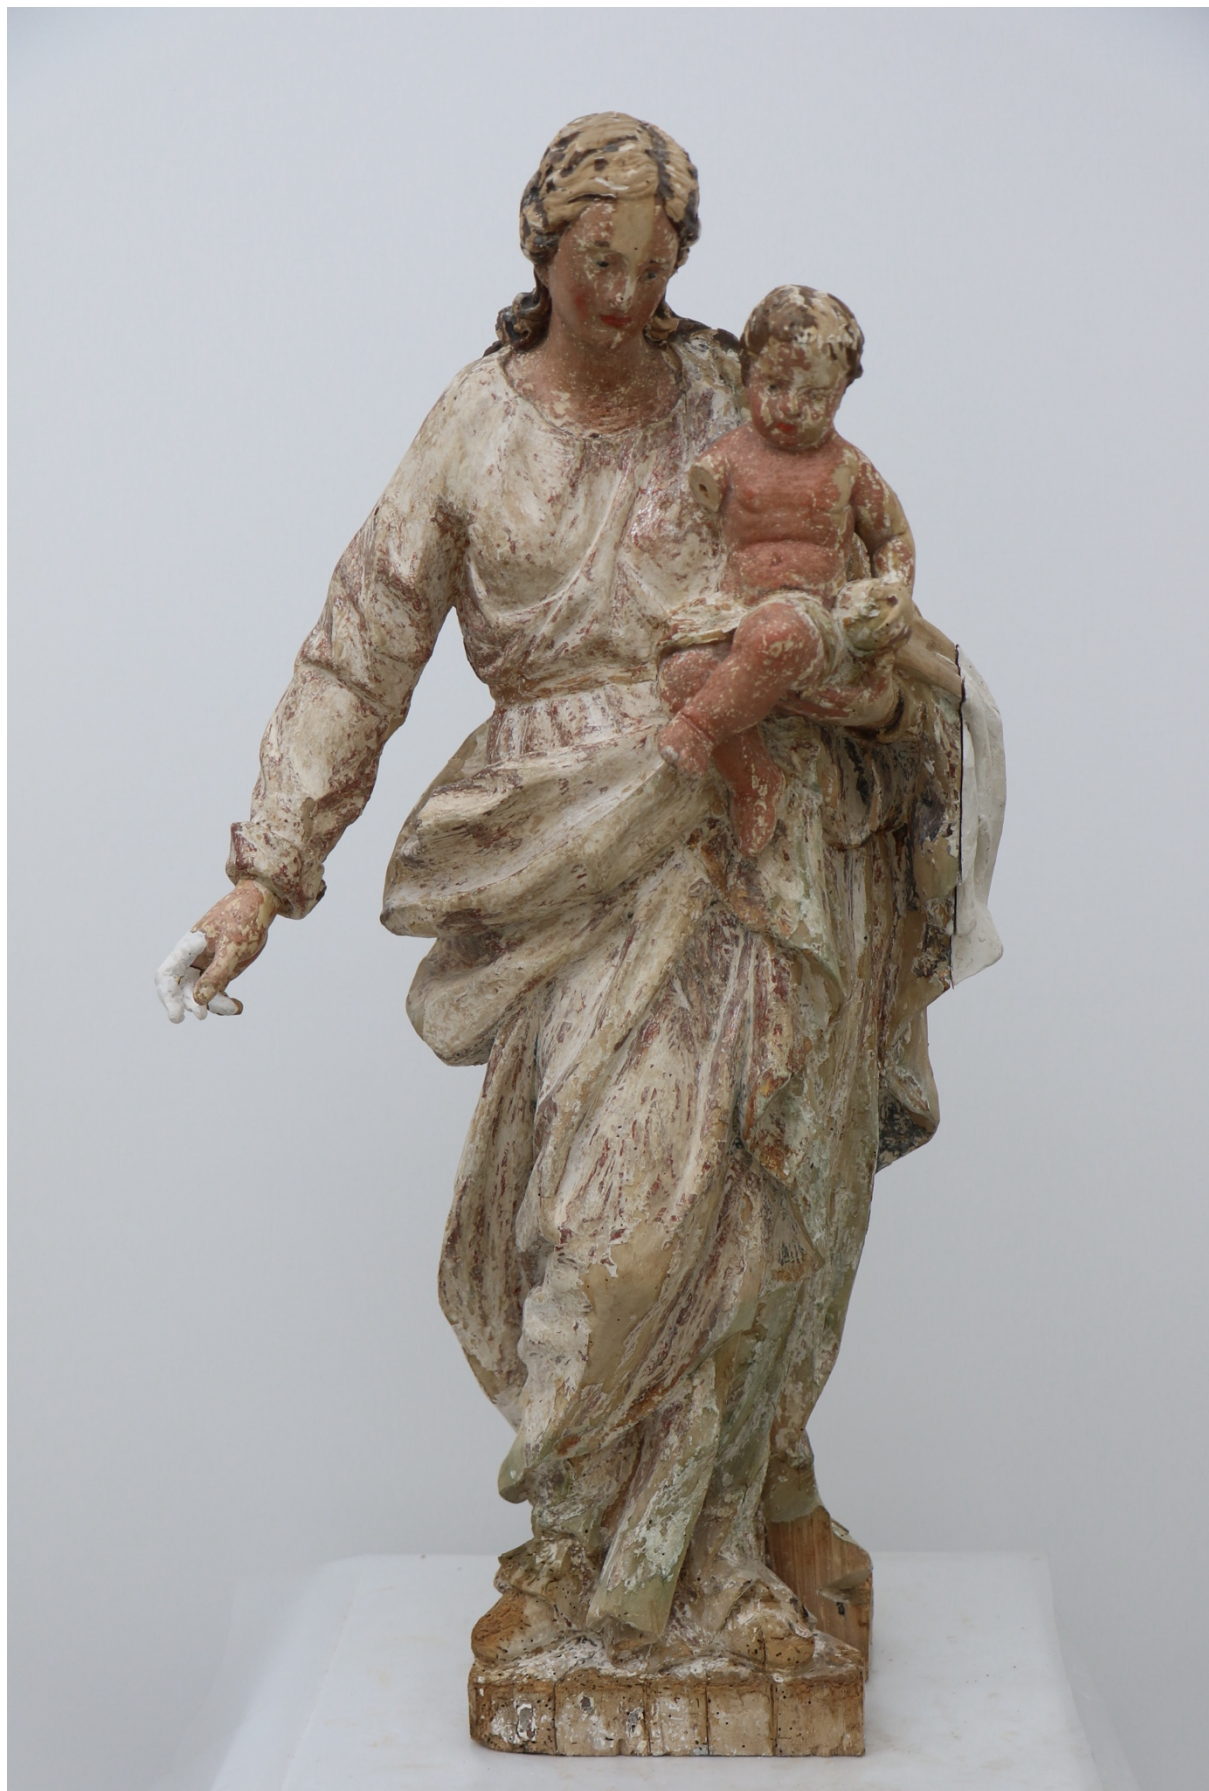
Obr. 77 vytvoření modelů prstů a draperie pro dořezby

Chybějící prsty Panny Marie a část draperie byly doplněny dořezbou z lipového dřeva. Tomuto zásahu předcházelo vytvoření modelu z plastické modelovací hmoty. Po zhotovení byly jednotlivé doplňky přisazeny k originálu a fixovány adhezivem Lascaux Acrykleber 498 HV. S ohledem na zachování maximální reverzibility a minimalizaci zásahu do původní dřevní hmoty byly dořezby upevněny bez použití čepů. Trhliny vzniklé v dřevní hmotě fyzikálními změnami materiálu byli vyšpánovány lipovým dřevem.

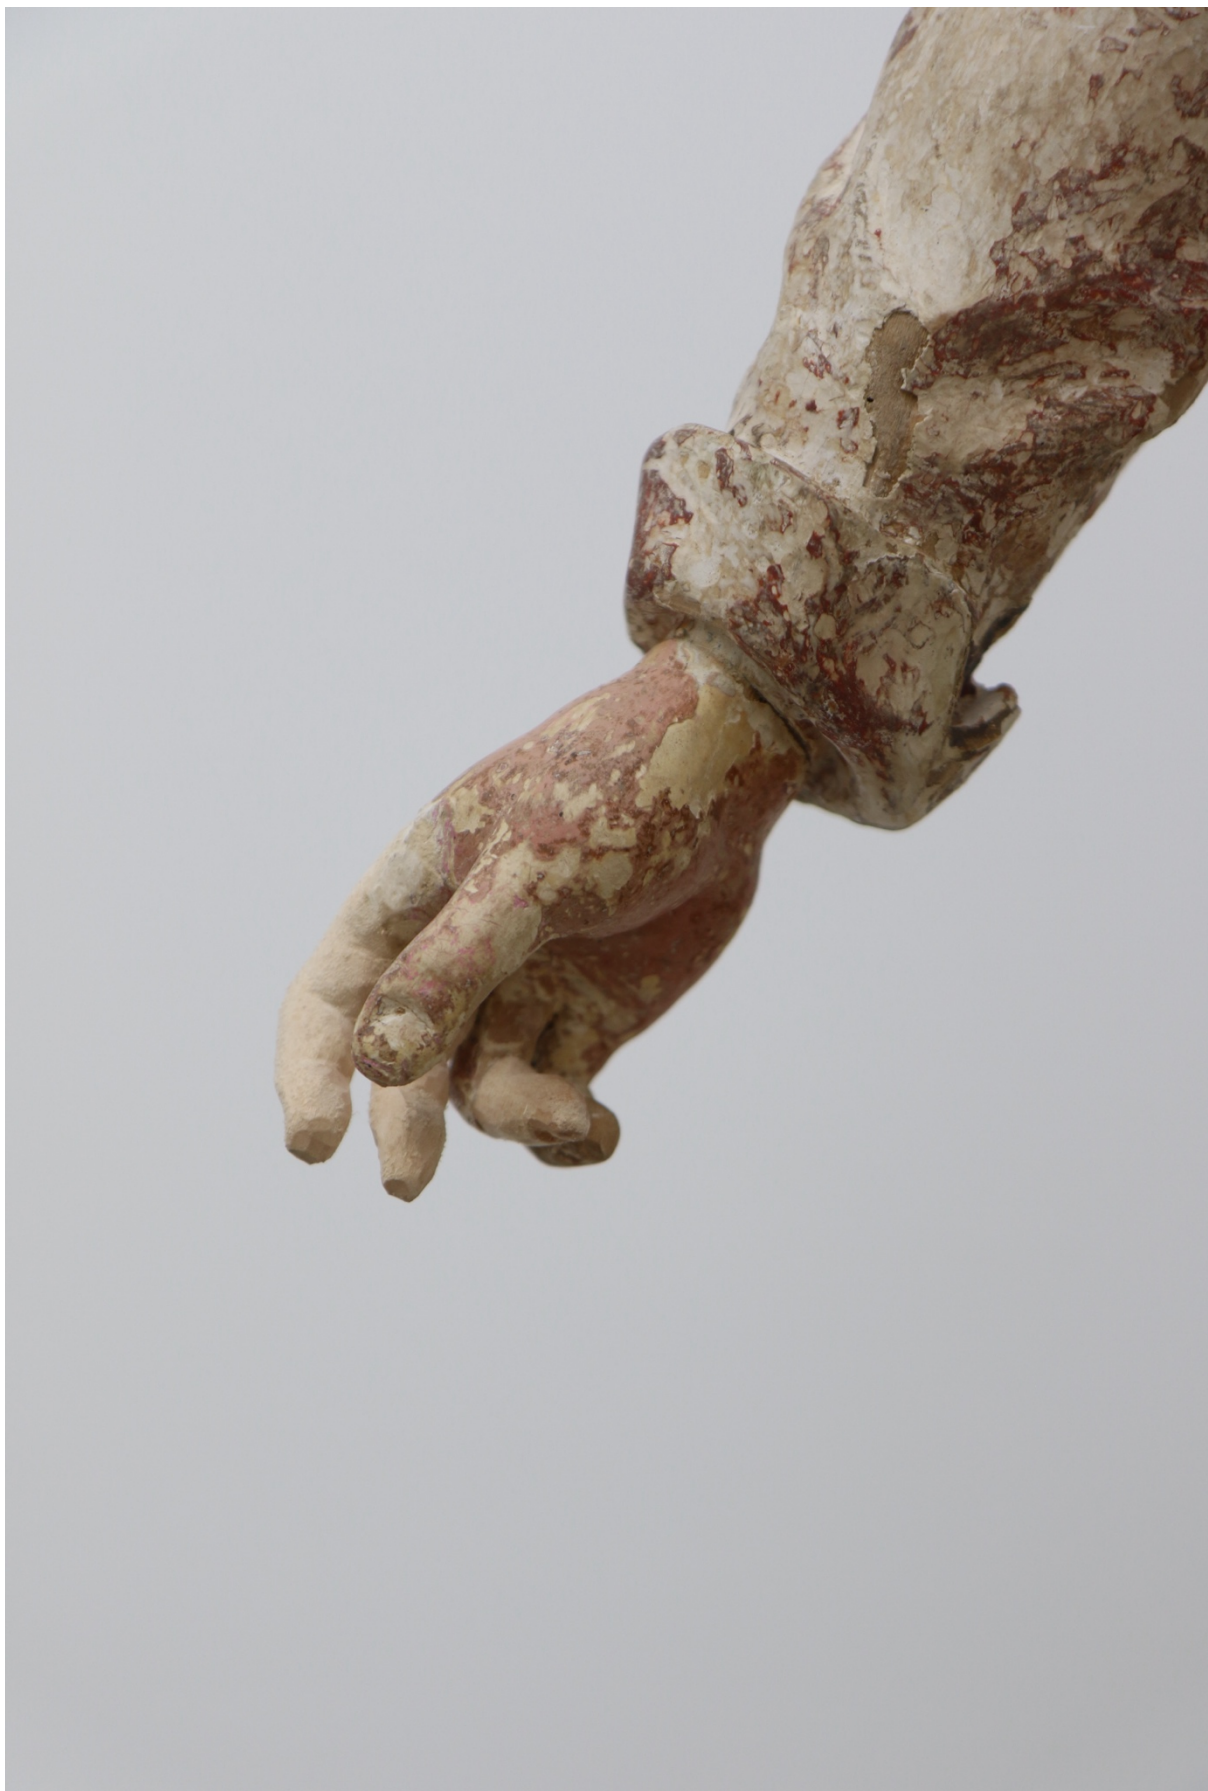
Obr. 82 přisazená dořezba prstů

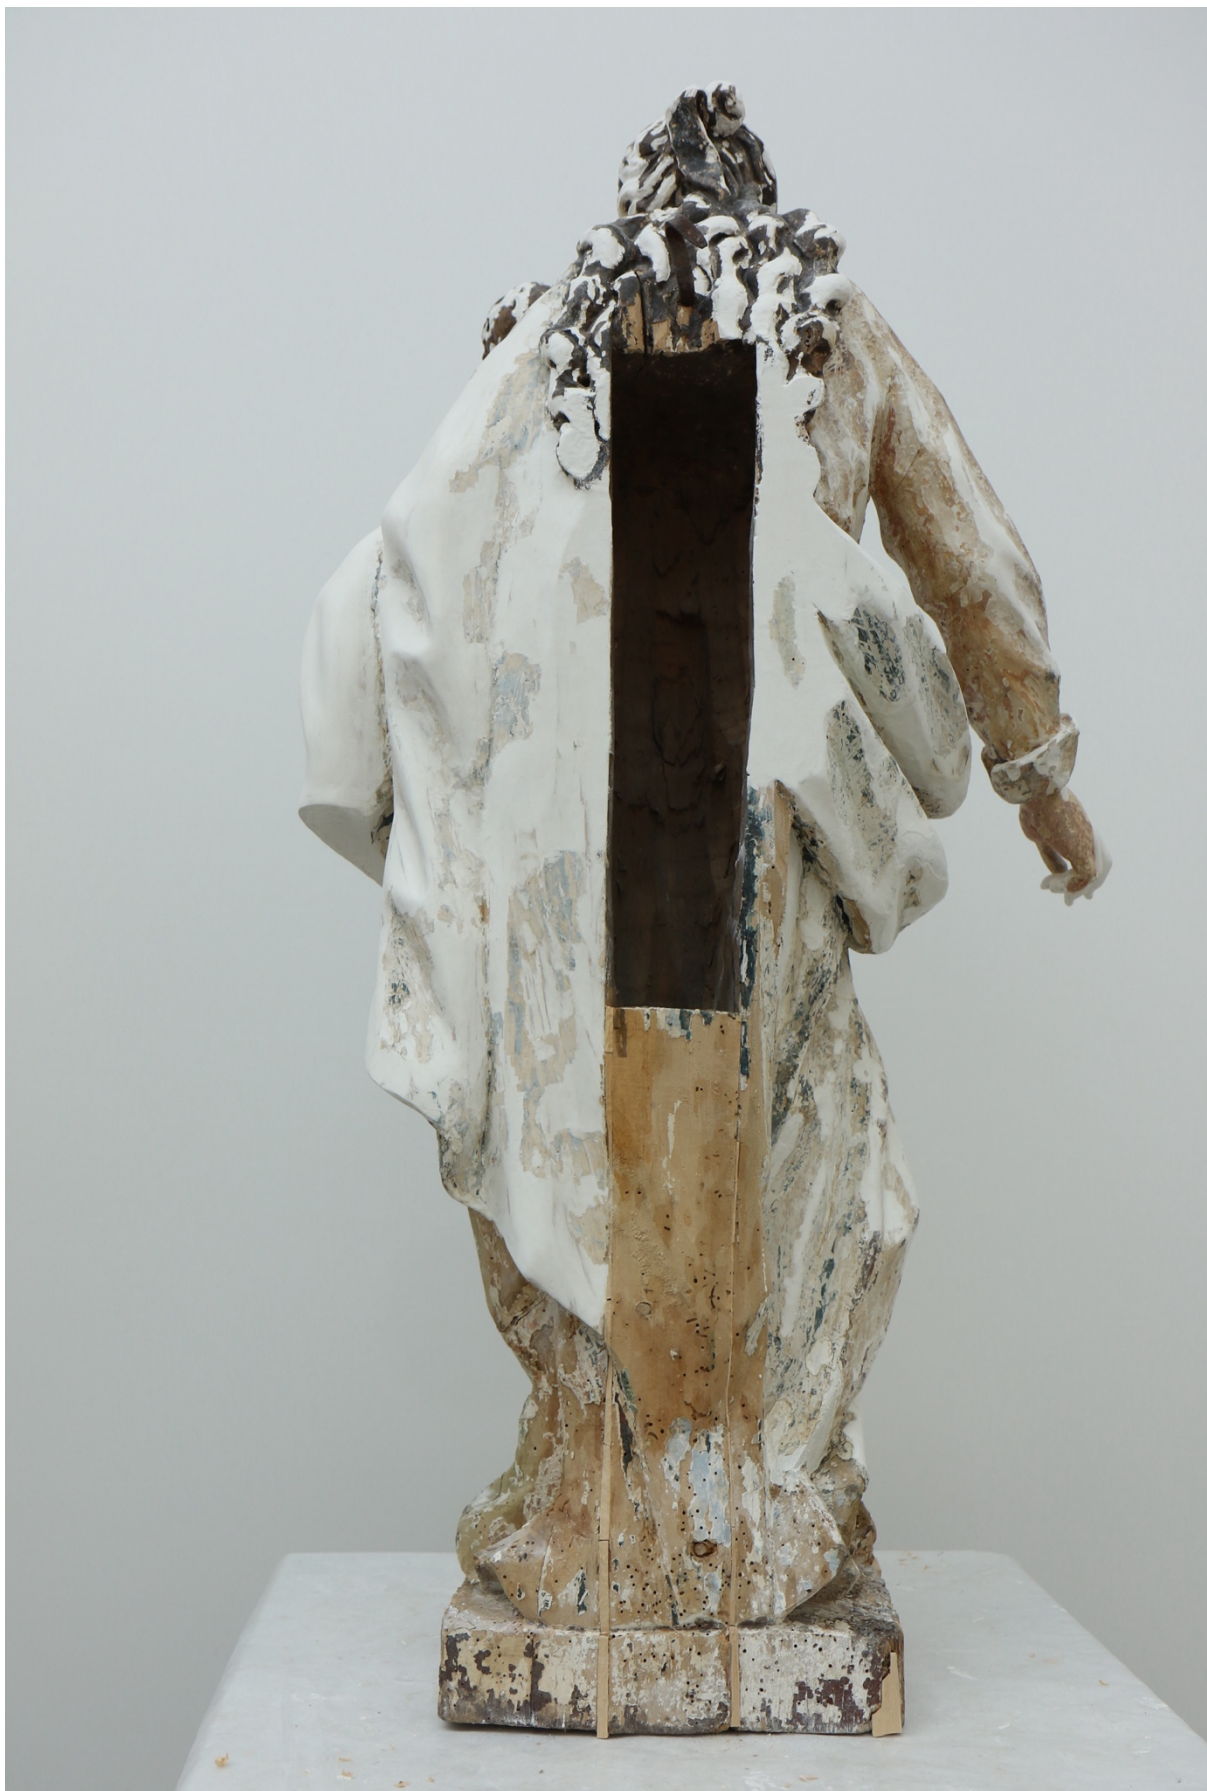
Obr. 89 přísazení záklopu v zadní části díla – vyšpánování mezery a chybějící modelace pravého rohu
