**Restaurátorská zpráva**  
**Restaurování polychromované dřevěné plastiky**  
**Madona s Ježíškem**

Vypracoval Matěj Hanusch, posluchač VI. ročníku

Vedoucí restaurátor MgA. Jan Kracík

Atelier restaurování sochy

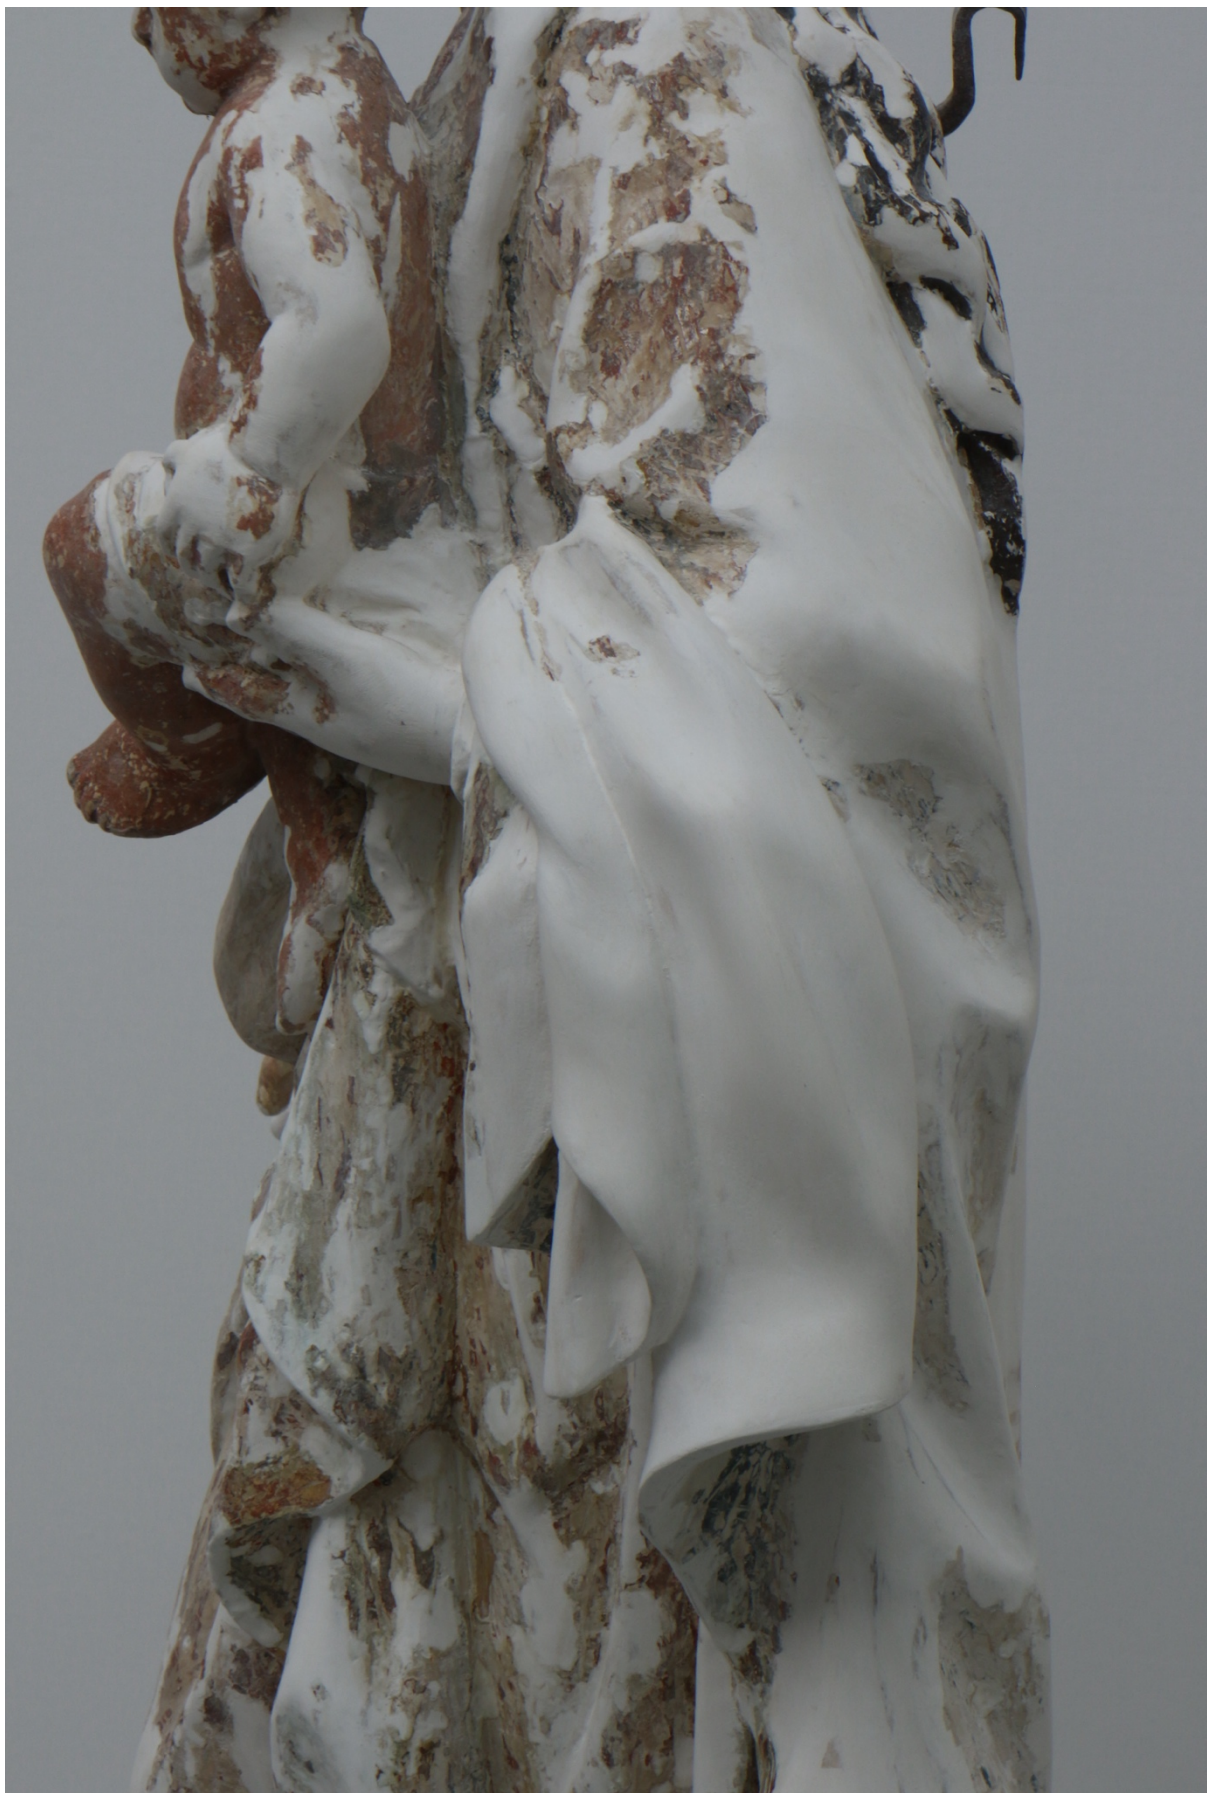
Obr. 94 proces doplňování křídového podkladu – detail nakřídování dořezby draperie

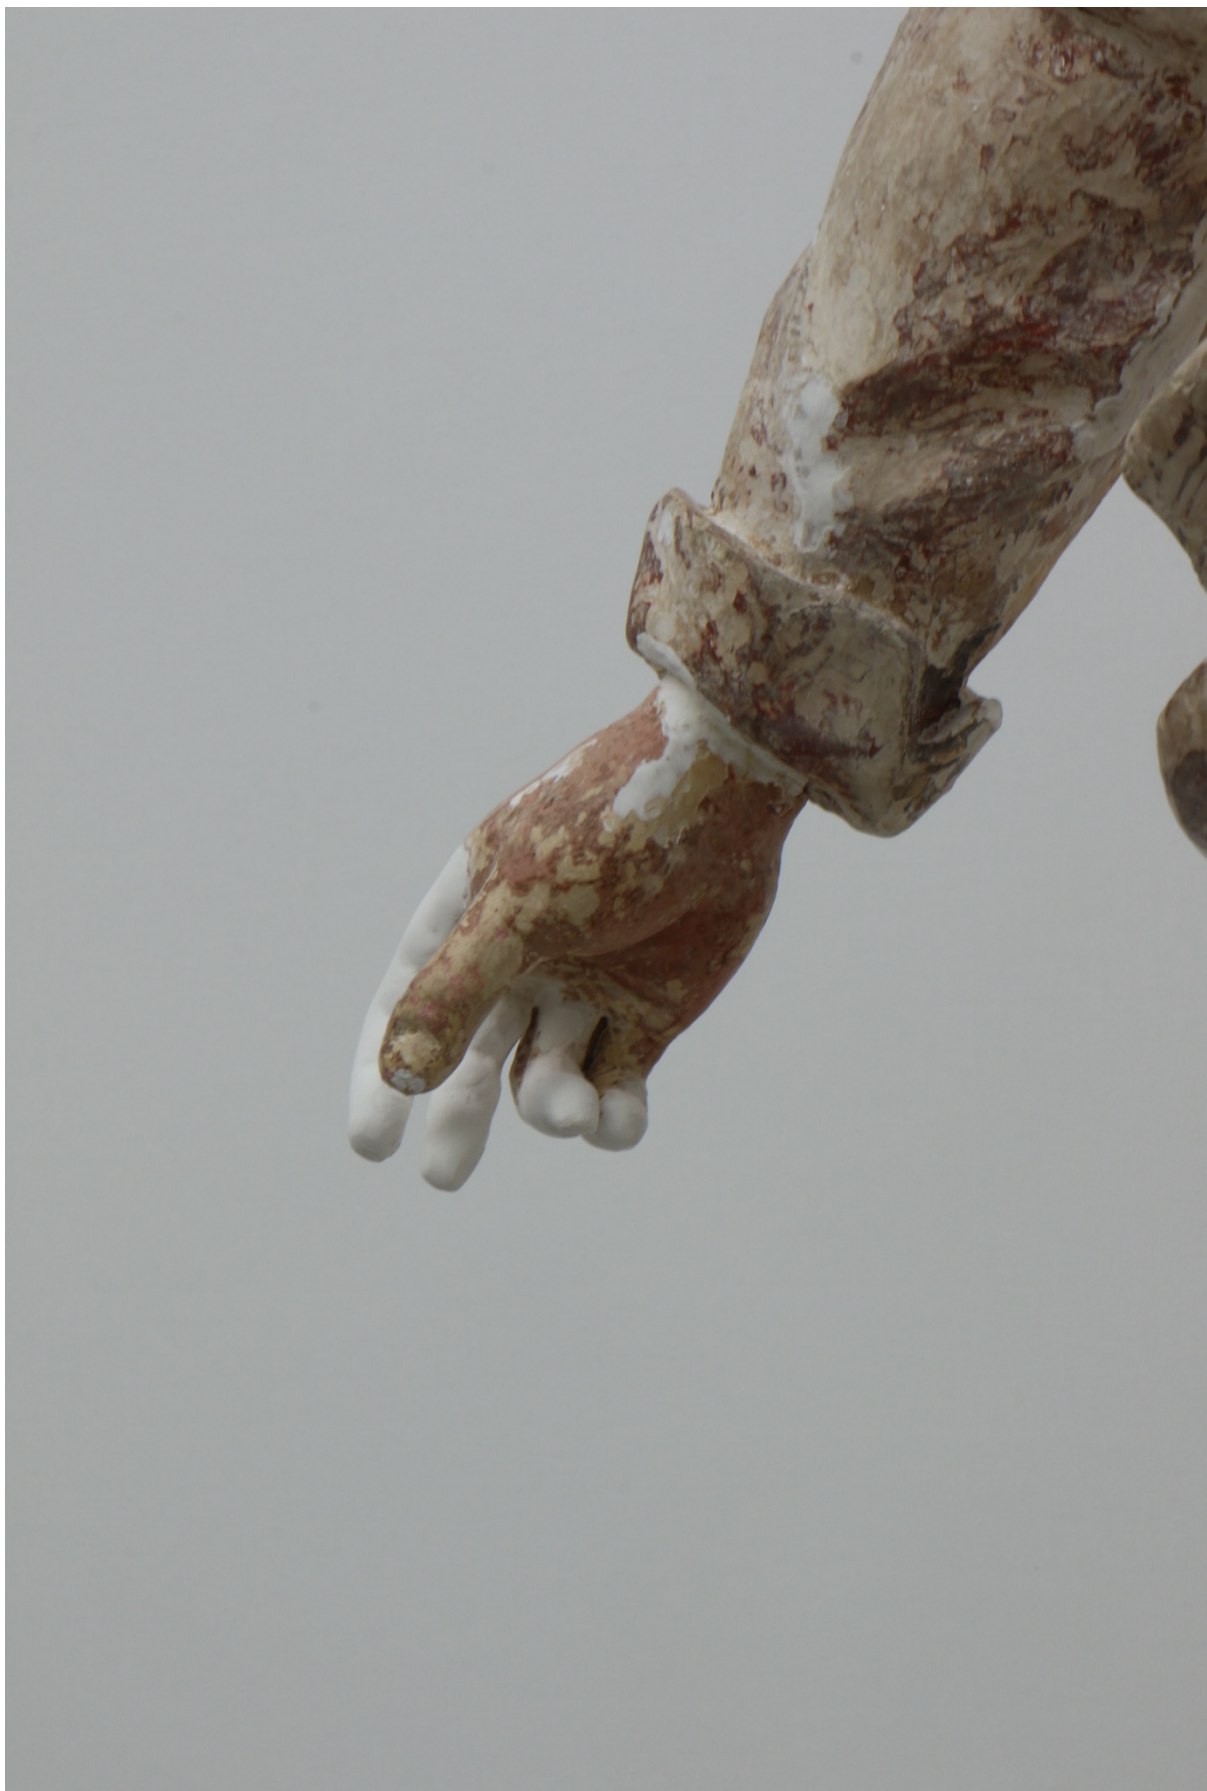
Obr. 95 proces doplňování křídového podkladu – detail nakřídování dořezby prstů

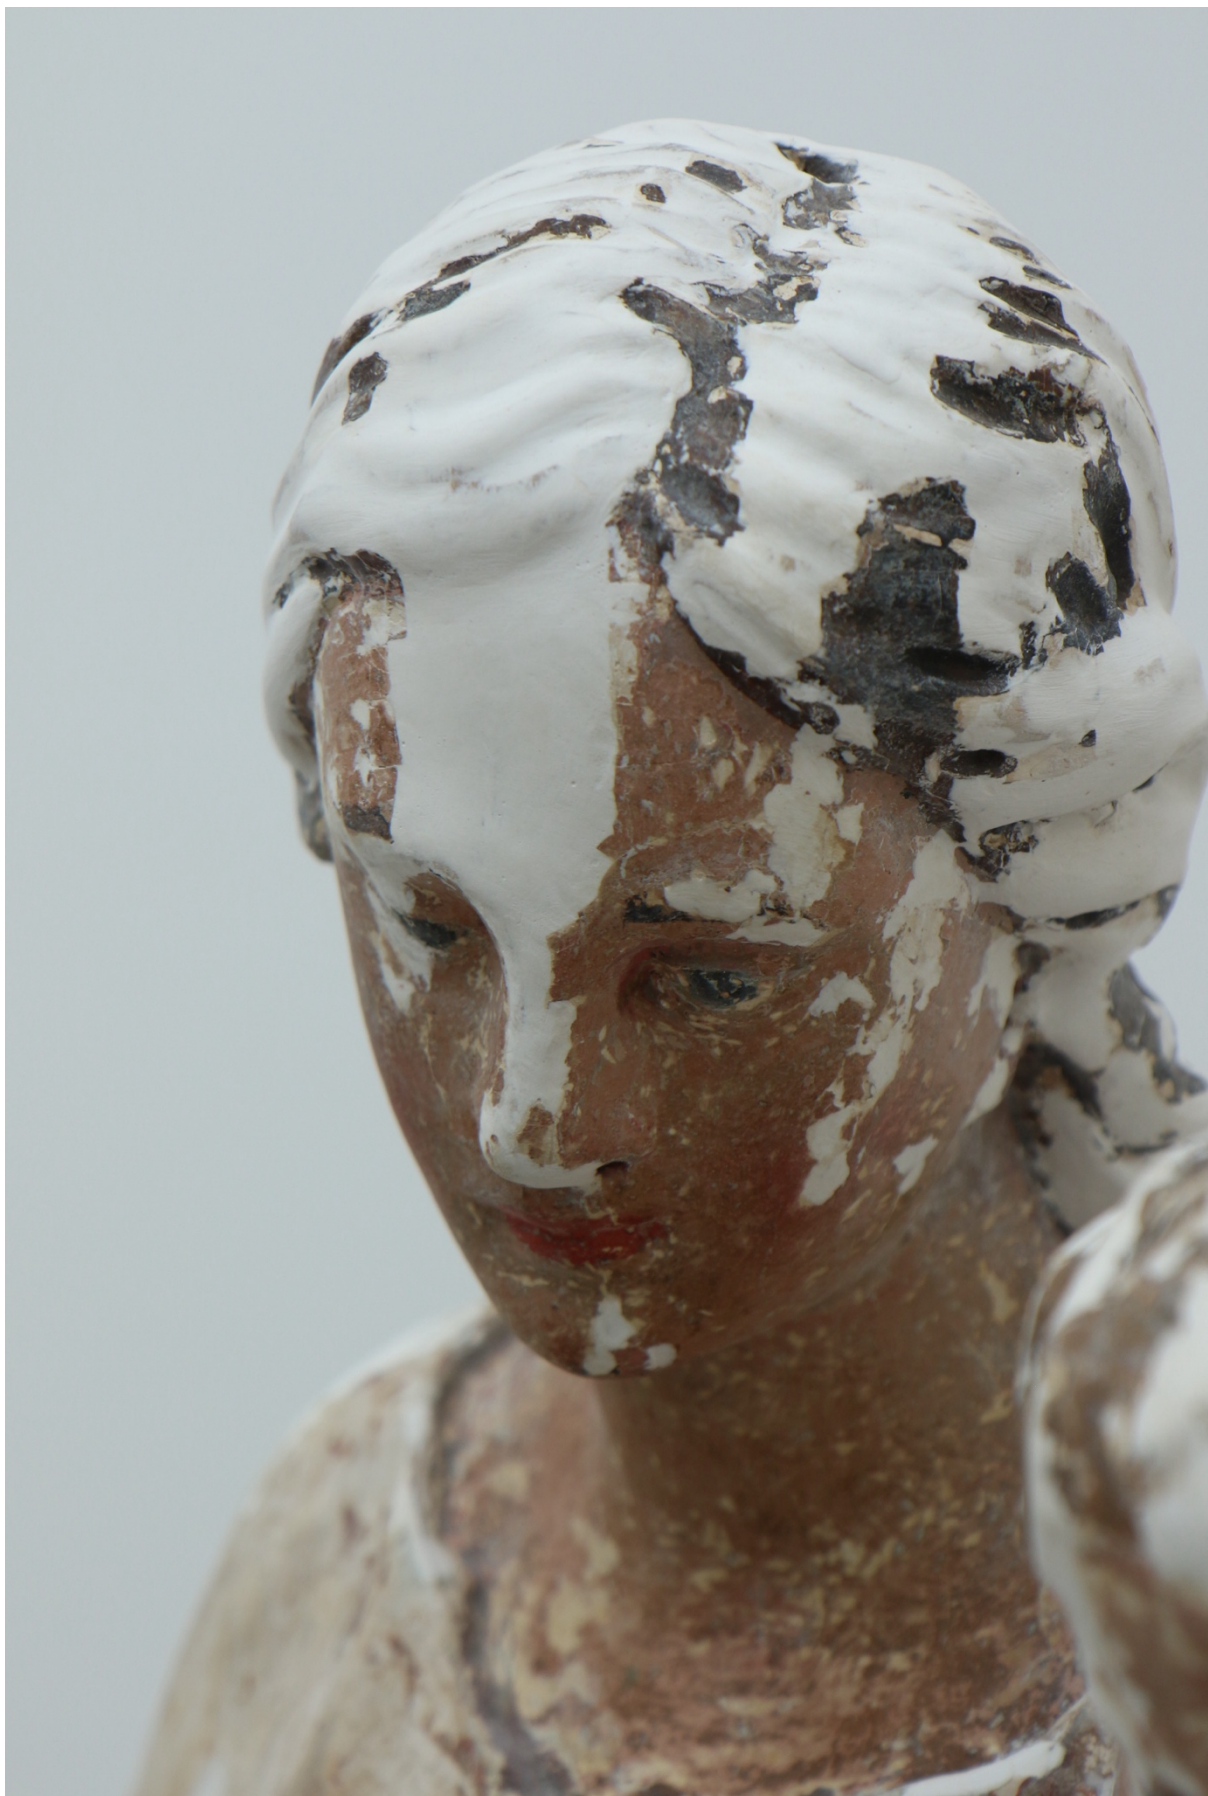
Obr. 97 proces doplňování křídového podkladu – detail obličeje Panny Marie

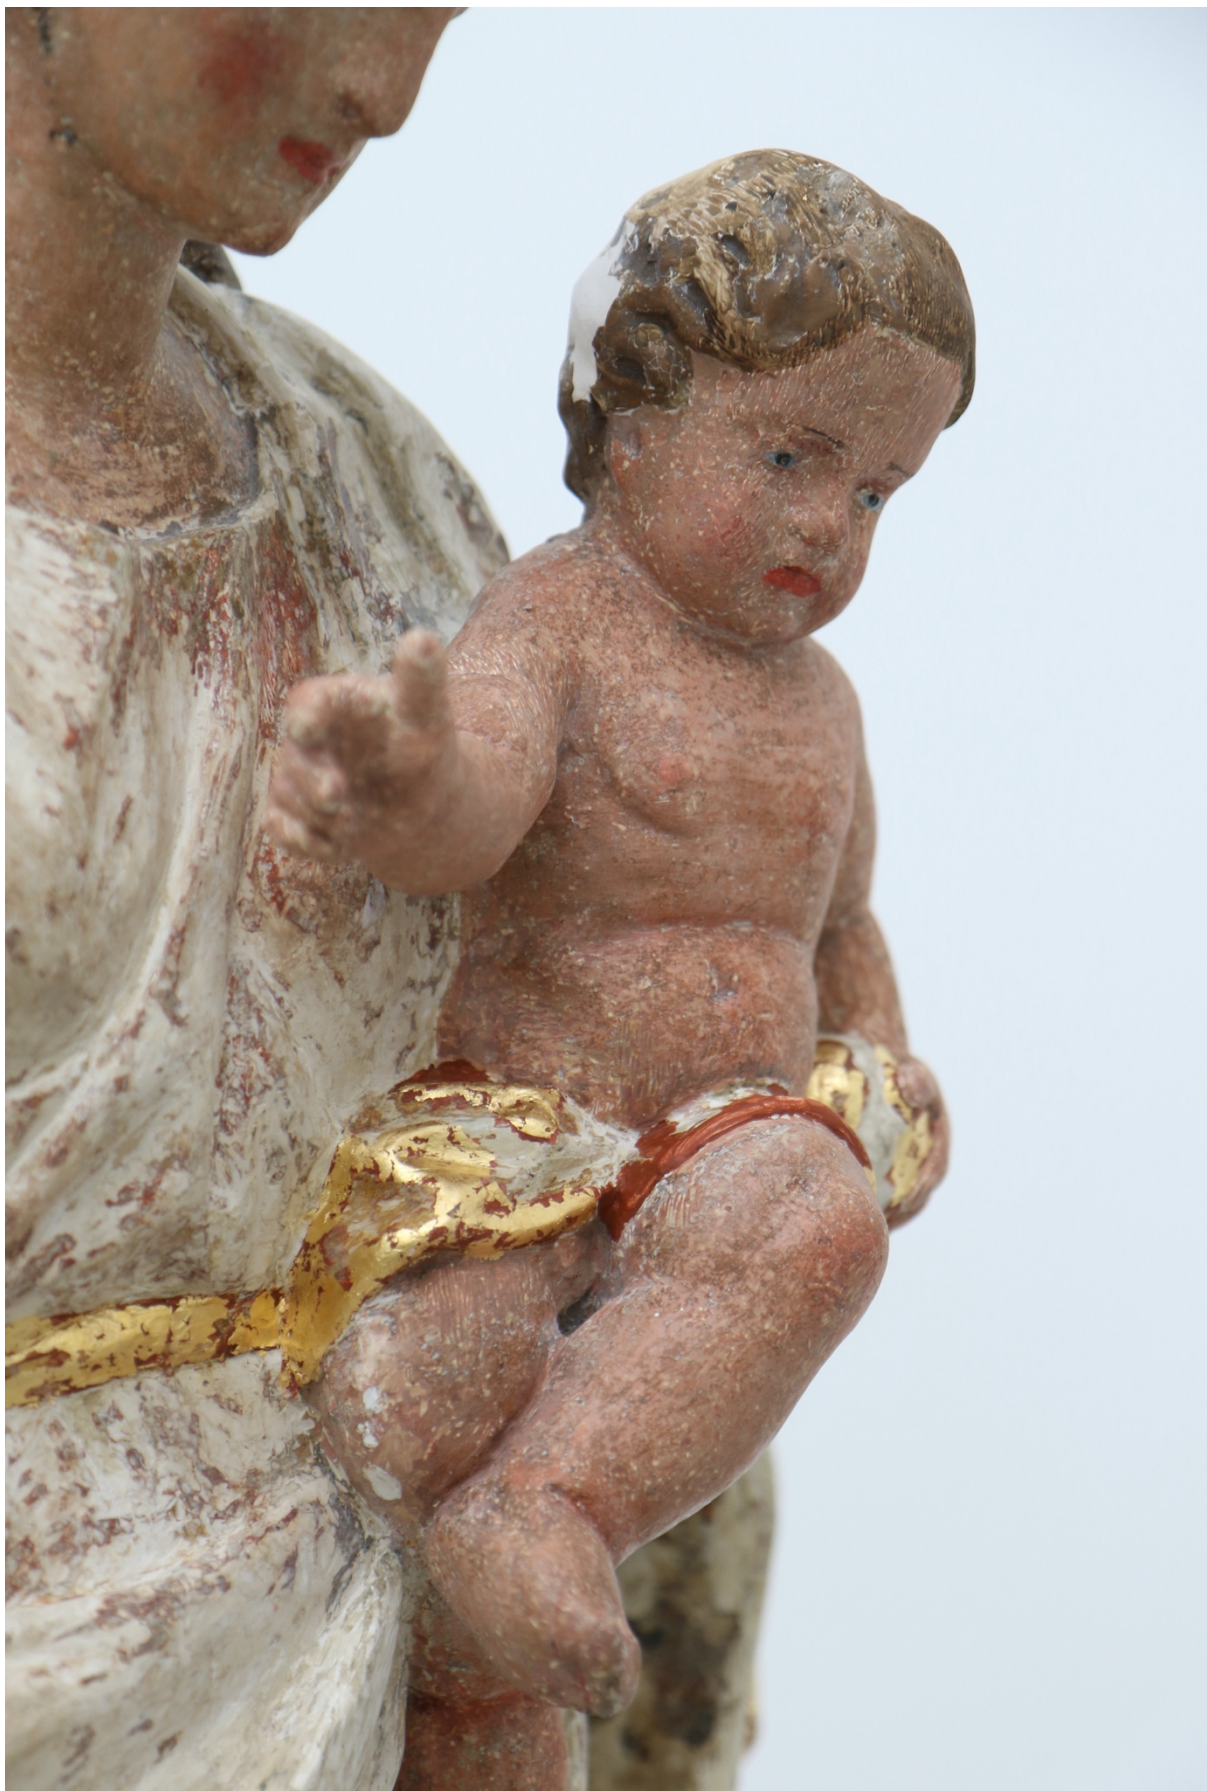
Obr. 107 průběh etapy barevných retuší – doplnění polimentu a zlata na opasku Panny Marie a roušce ježíška

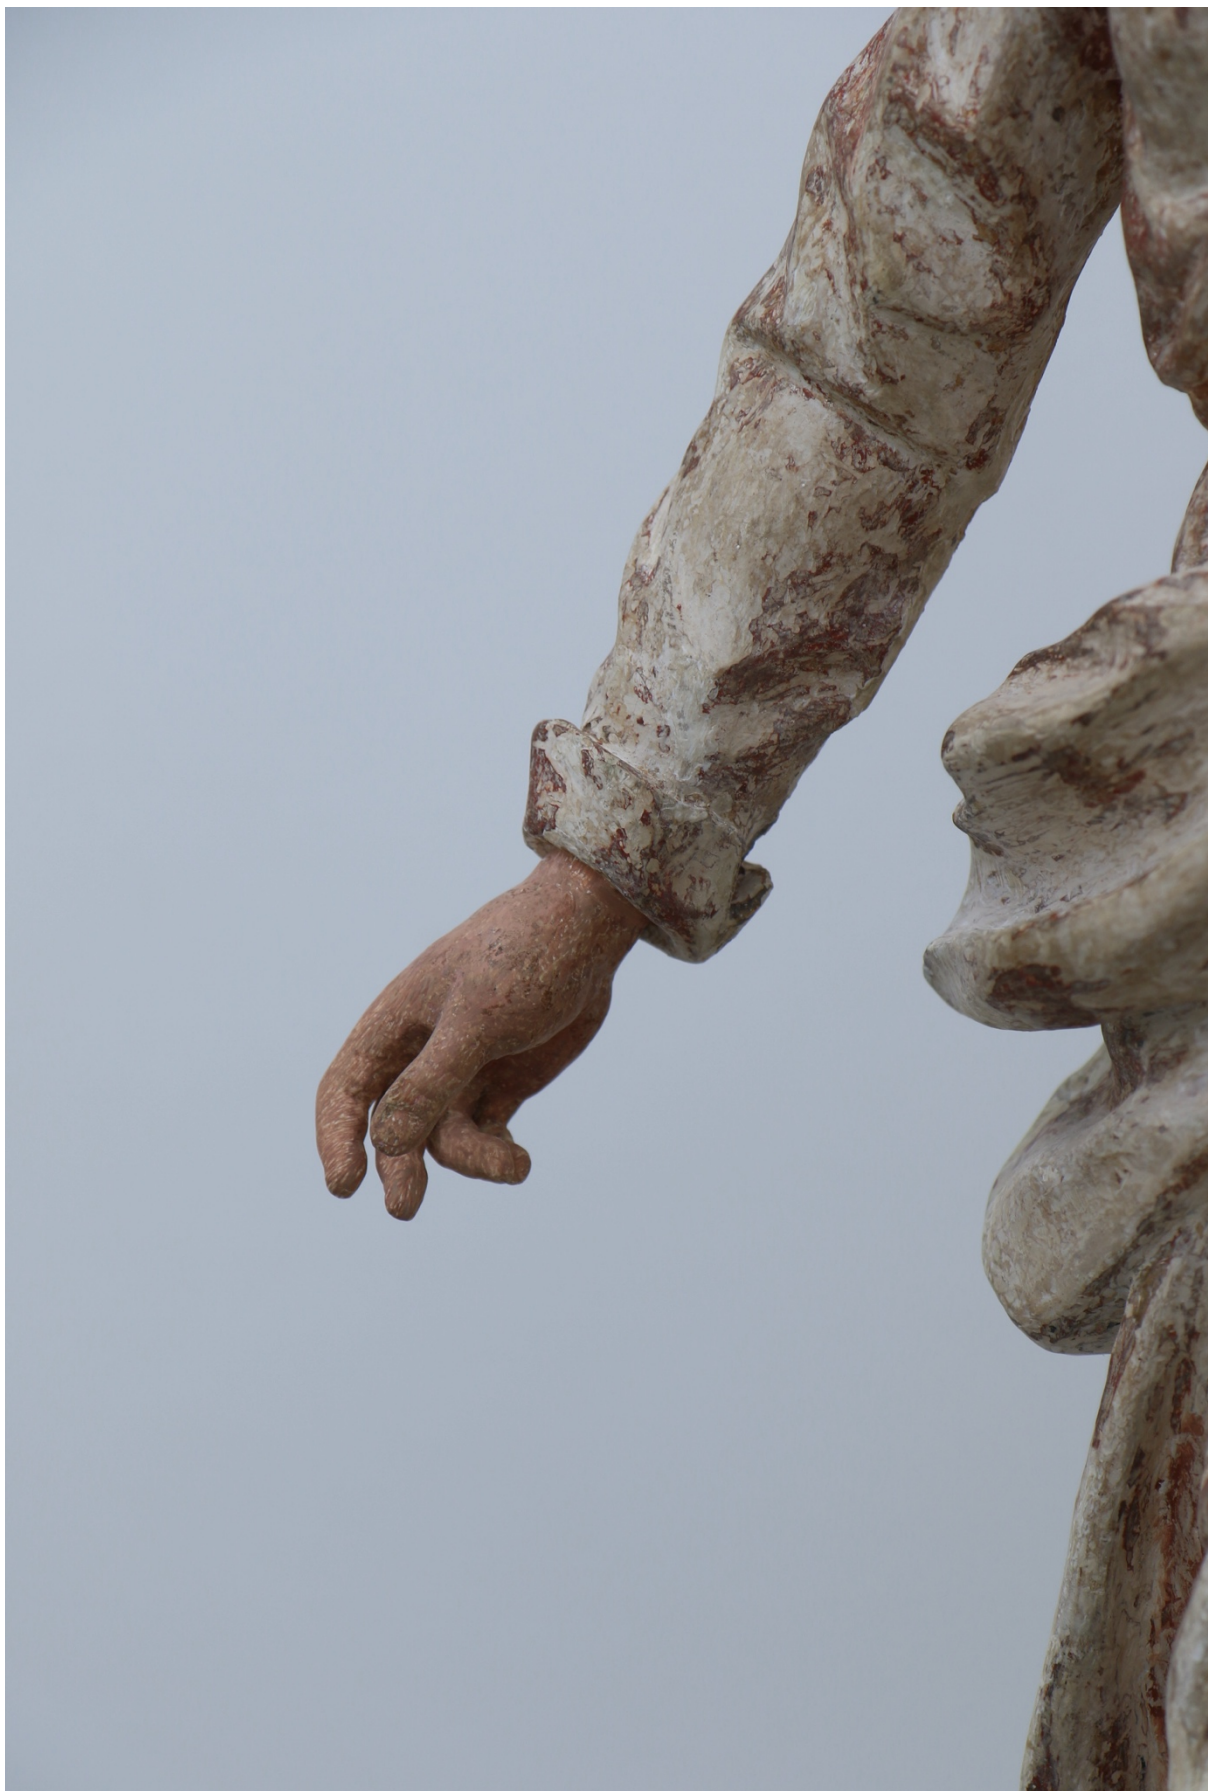
Obr. 133 stav díla po restaurování – detail dořezby ruky Panny Marie

Chybějící prsty Panny Marie a část draperie byly doplněny dořezbou z lipového dřeva. Tomuto zásahu předcházelo vytvoření modelu z plastické modelovací hmoty. Po zhotovení byly jednotlivé doplňky přisazeny k originálu a fixovány adhezivem Lascaux Acrykleber 498 HV. S ohledem na zachování maximální reverzibility a minimalizaci zásahu do původní dřevní hmoty byly dořezby upevněny bez použití čepů. Trhliny vzniklé v dřevní hmotě fyzikálními změnami materiálu byli vyšpánovány lipovým dřevem.

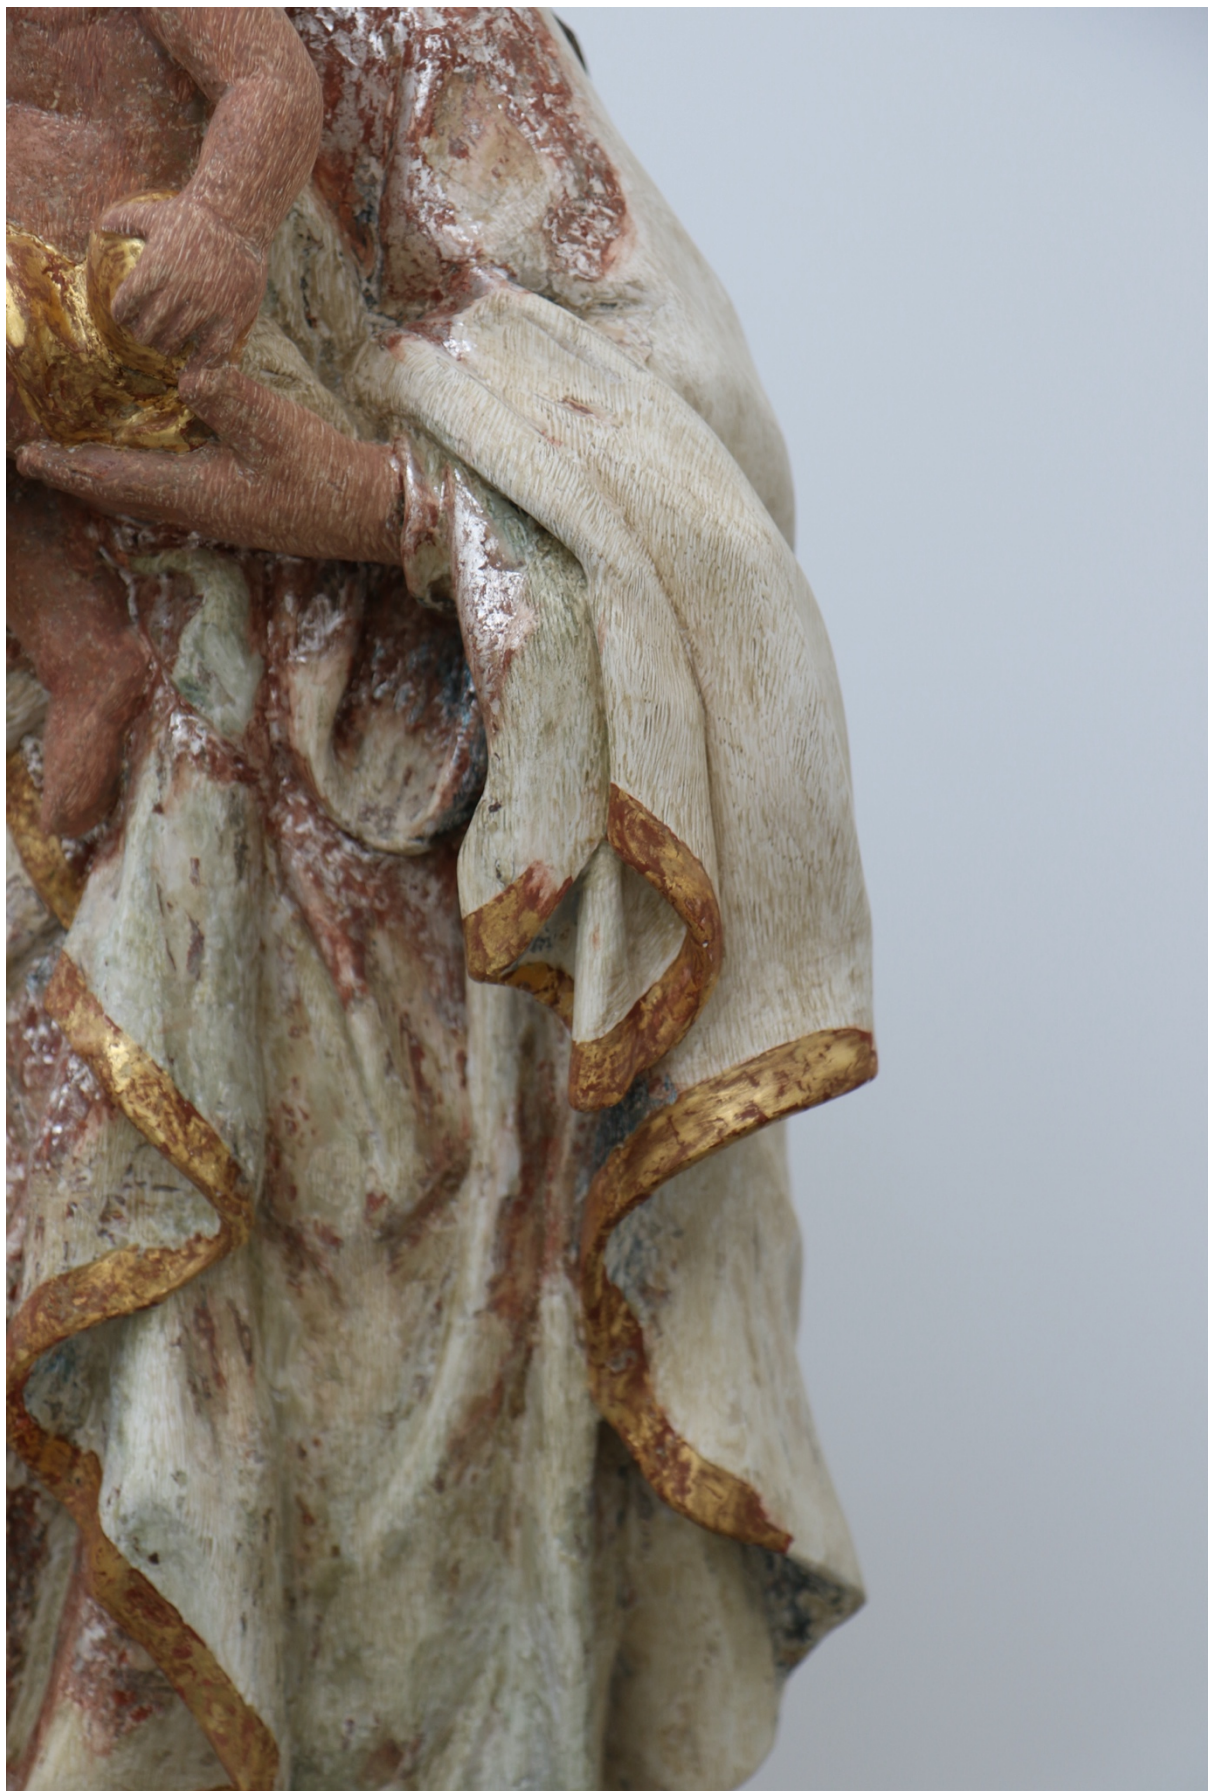
Obr. 135 stav díla po restaurování – detail dožezby draperie Panny Marie

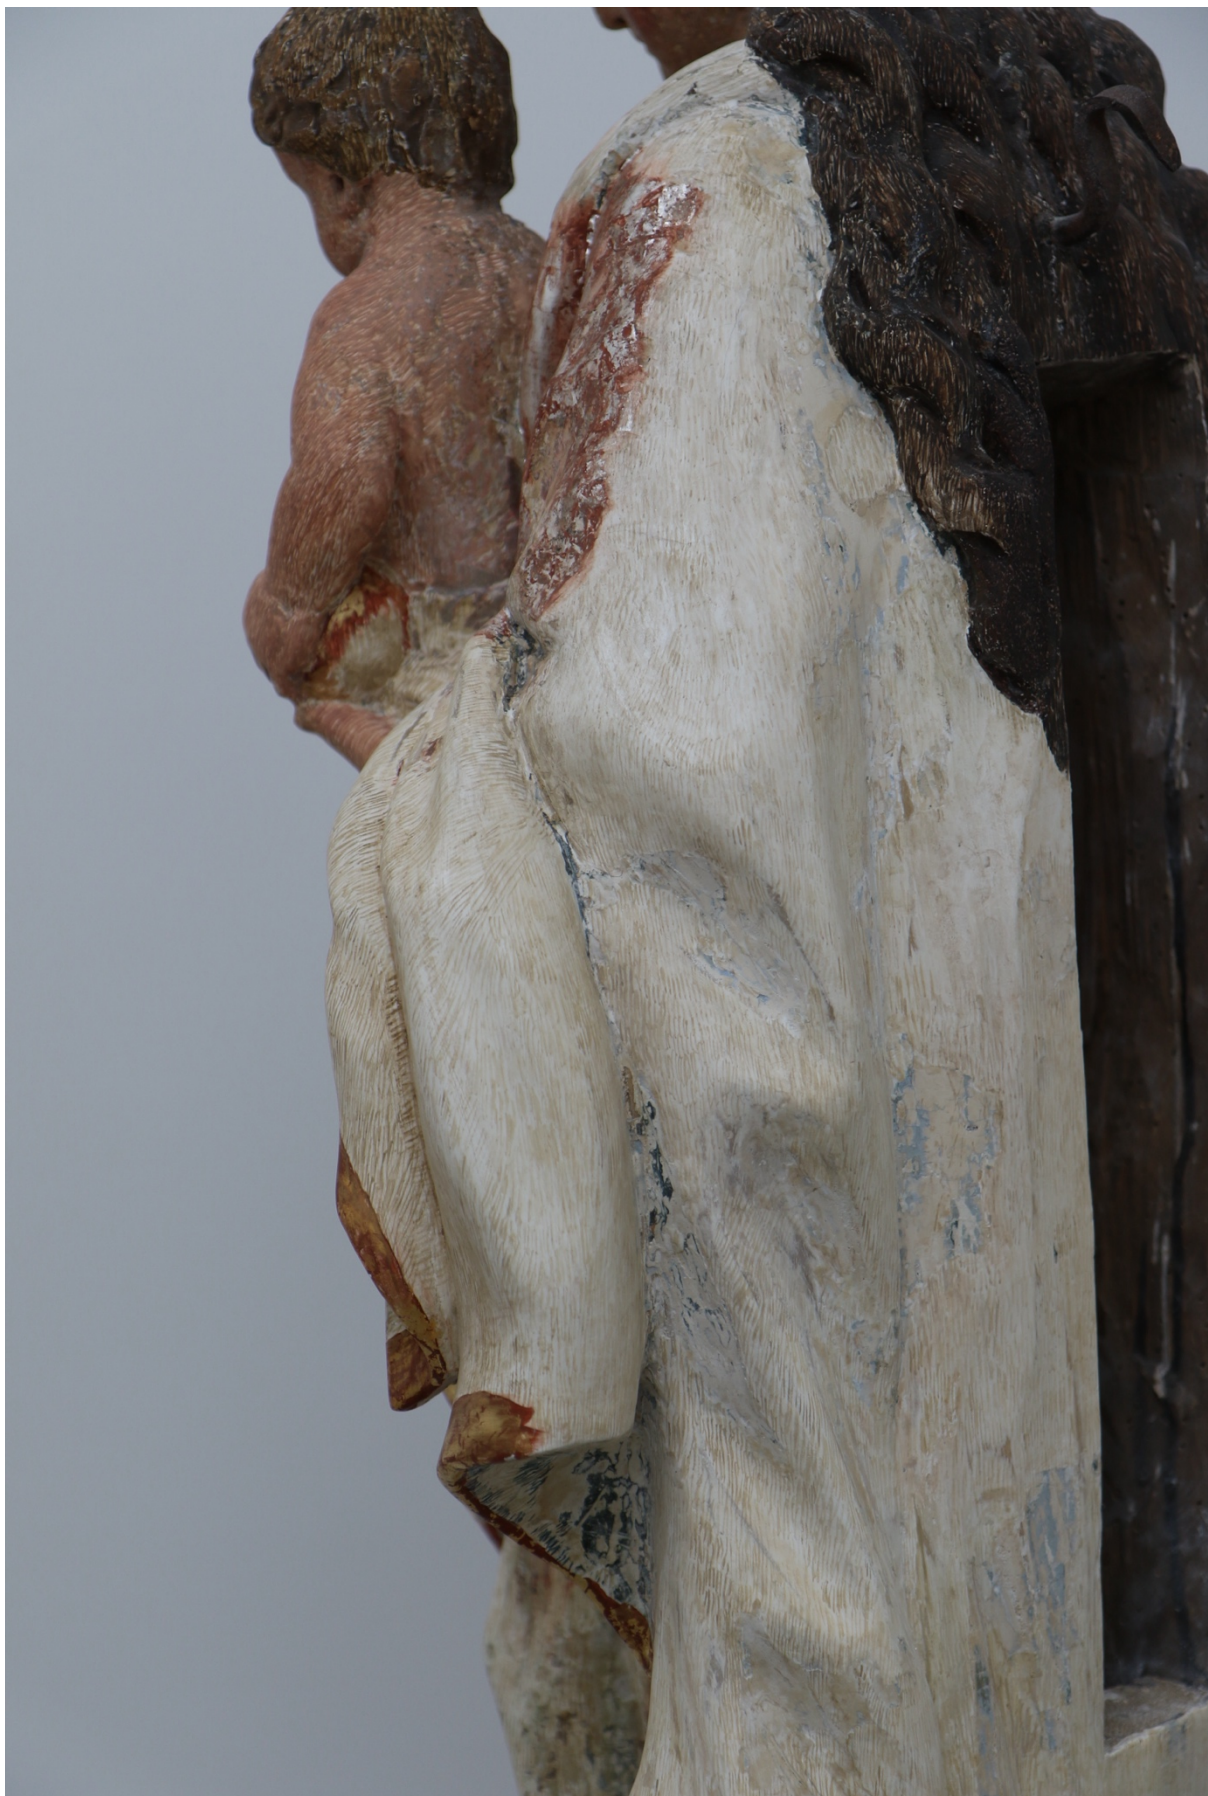
Obr. 136 stav díla po restaurování – detail dořezby draperie Panny Marie, pohled zezadu

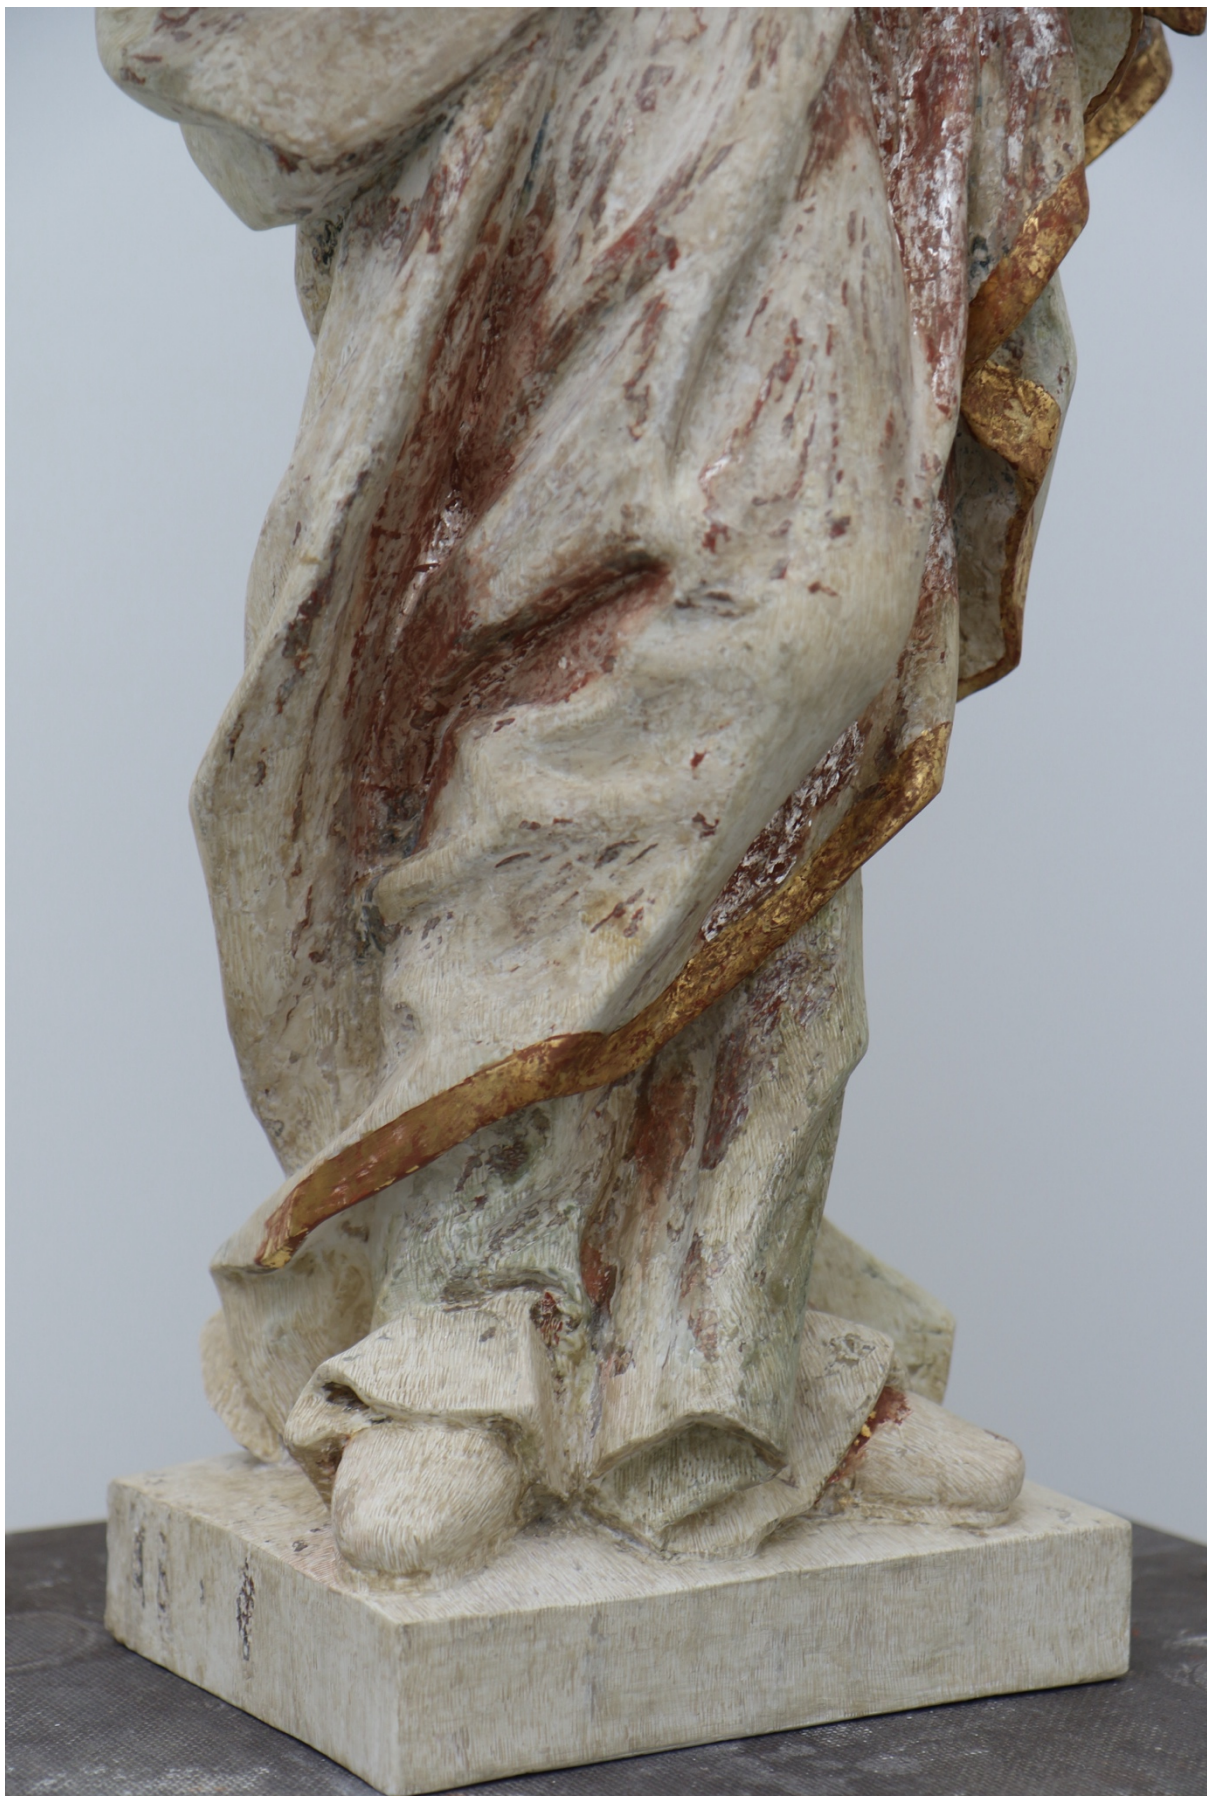
Obr. 137 stav díla po restaurování – detail spodní části

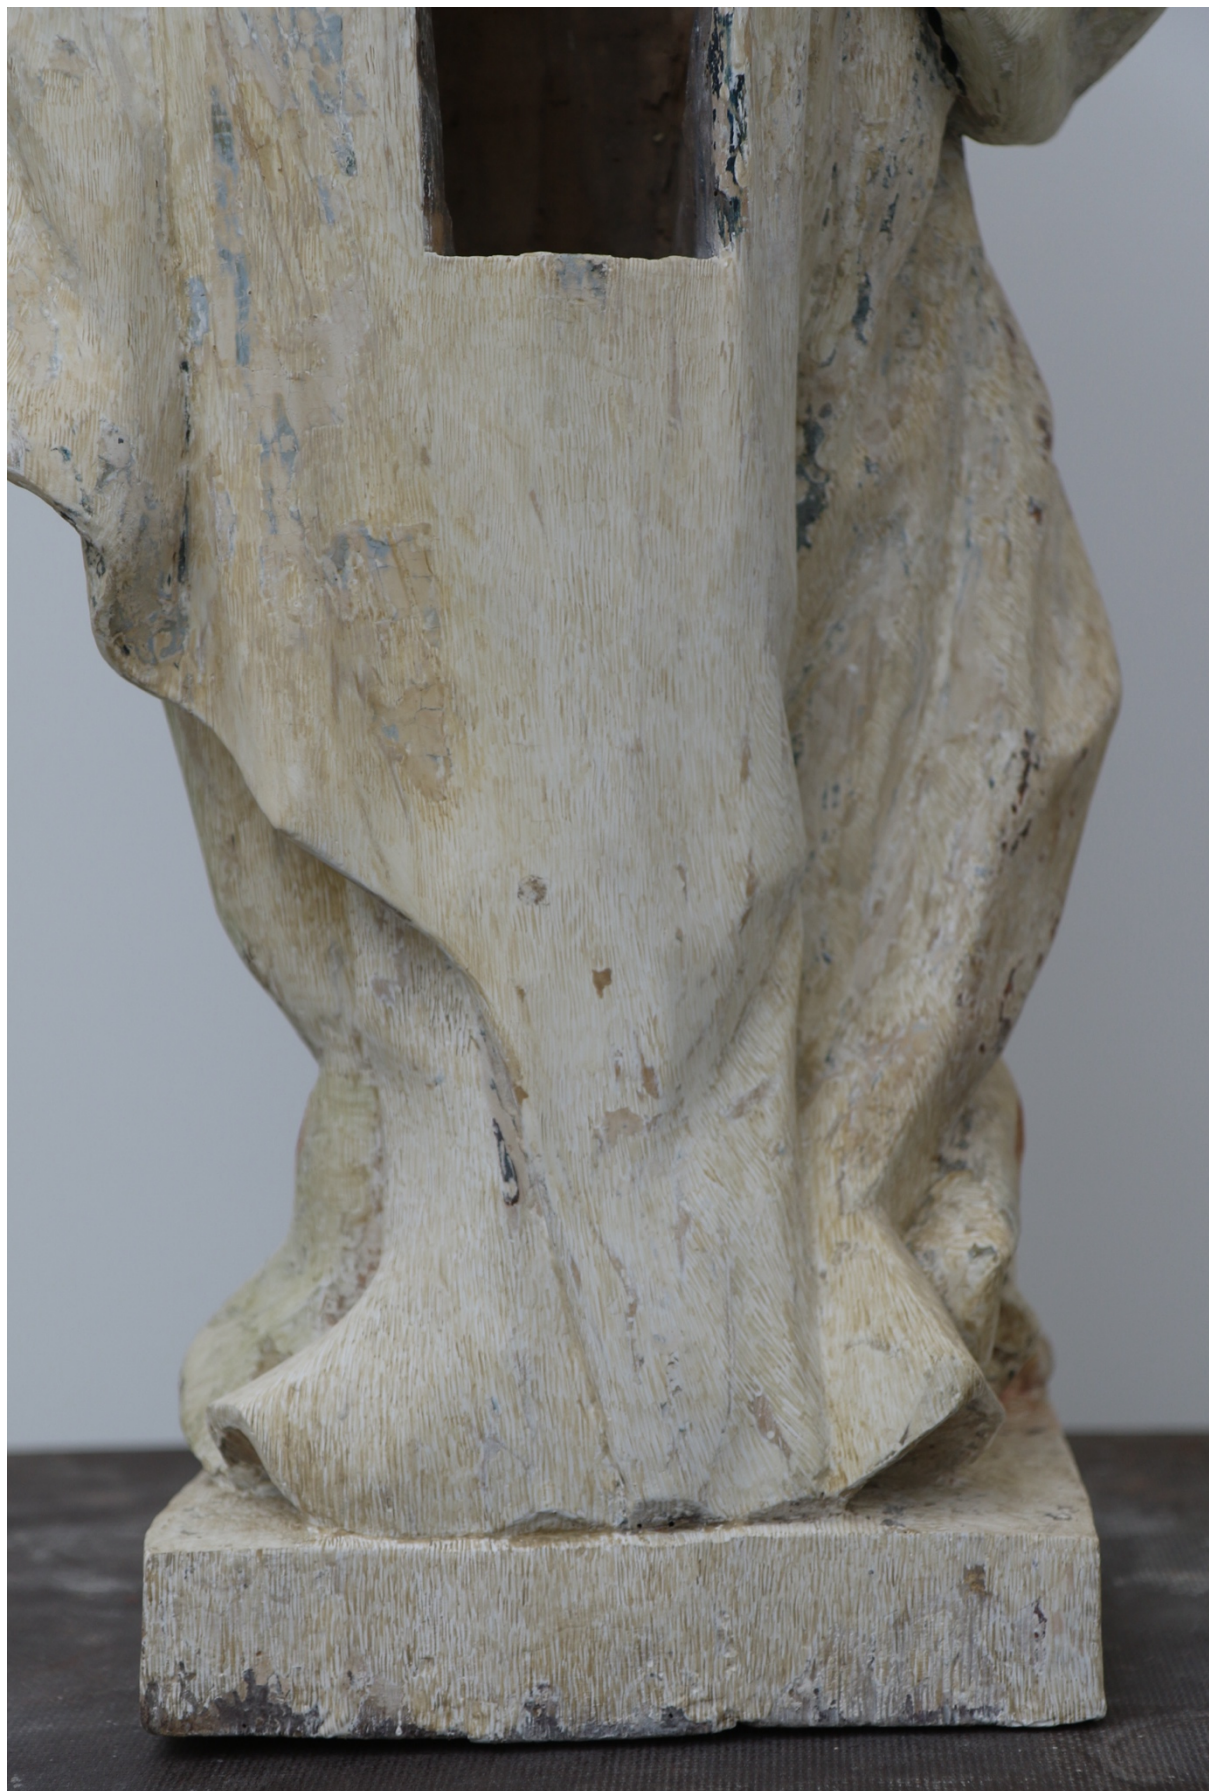
Obr. 138 stav díla po restaurování – detail spodní části, pohled zezadu
