**Restaurátorská zpráva**  
**Restaurování kamenné sochy Alegorie Země**  
**ze státního zámku Ploskovice**

Vypracoval Matěj Hanusch, posluchač VI. ročníku

Vedoucí restaurátor MgA. Jan Kracík

2026

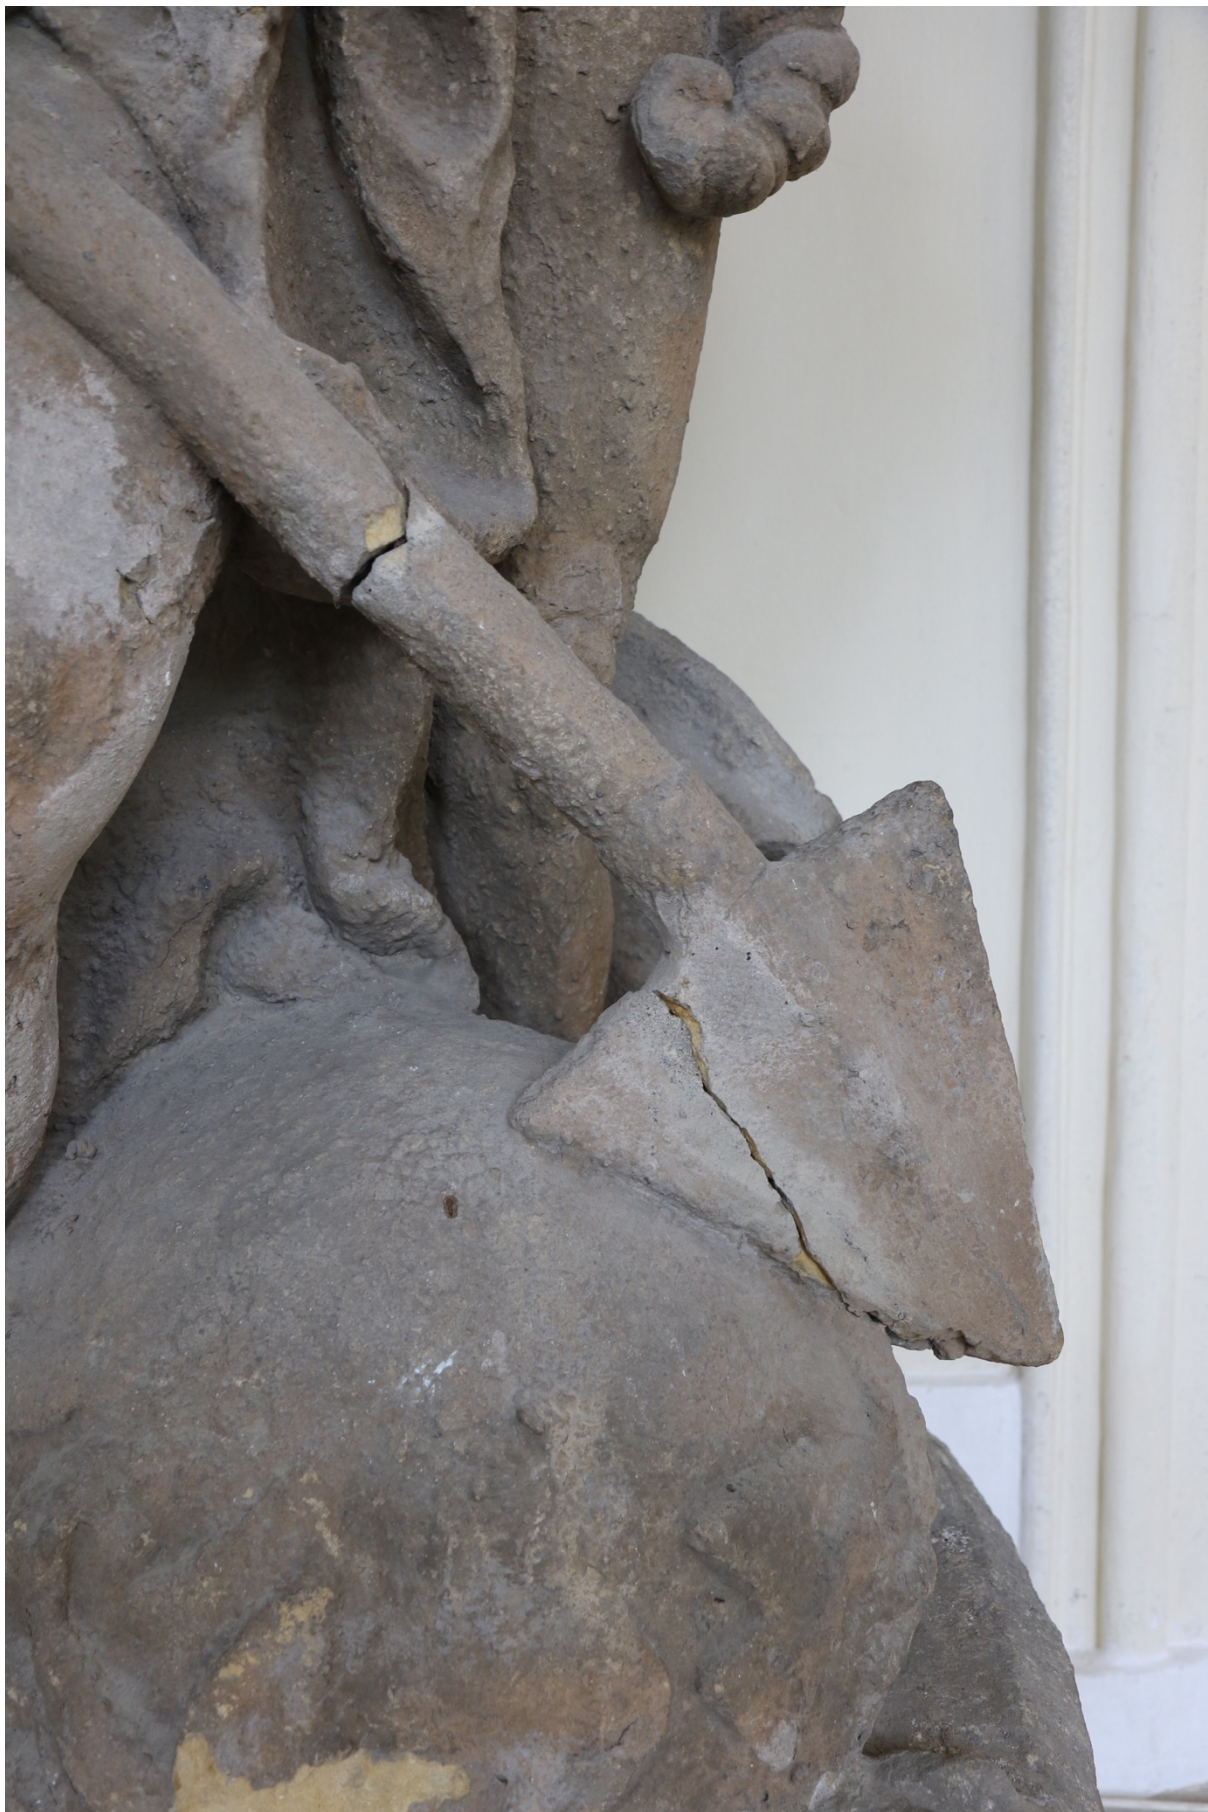
Statika sochy se jeví jako stabilní. Množství trhlin neohrožuje samotnou statiku, ale hrozí odlomení větších kusů materiálu a tím ztráta modelace. Atribut rýče je zcela odlomený zhruba v jedné třetině násady a v místě kontaktu rýče s globem. Fragment drží díky druhotně doplněným čepům. Důvodem degradace jsou fyzikální činitelé.

Obr. 5 stav díla před restaurováním – detail poškození atributu rýče

Na základě rozhodnutí z kontrolních dnů bylo přistoupeno k plastickému doplnění všech hmot, jejichž absence narušovala celkové vyznění díla. Primárně tak šlo o chybějící obličejovou část, atribut květin v rohu hojnosti a na sféře a draperii tvořící siluetu díla. Drobnější poškození, bylo ponecháno ve stavu po sejmutí druhotných cementových pačoků, tak aby bylo zachováno historické vyznění díla.

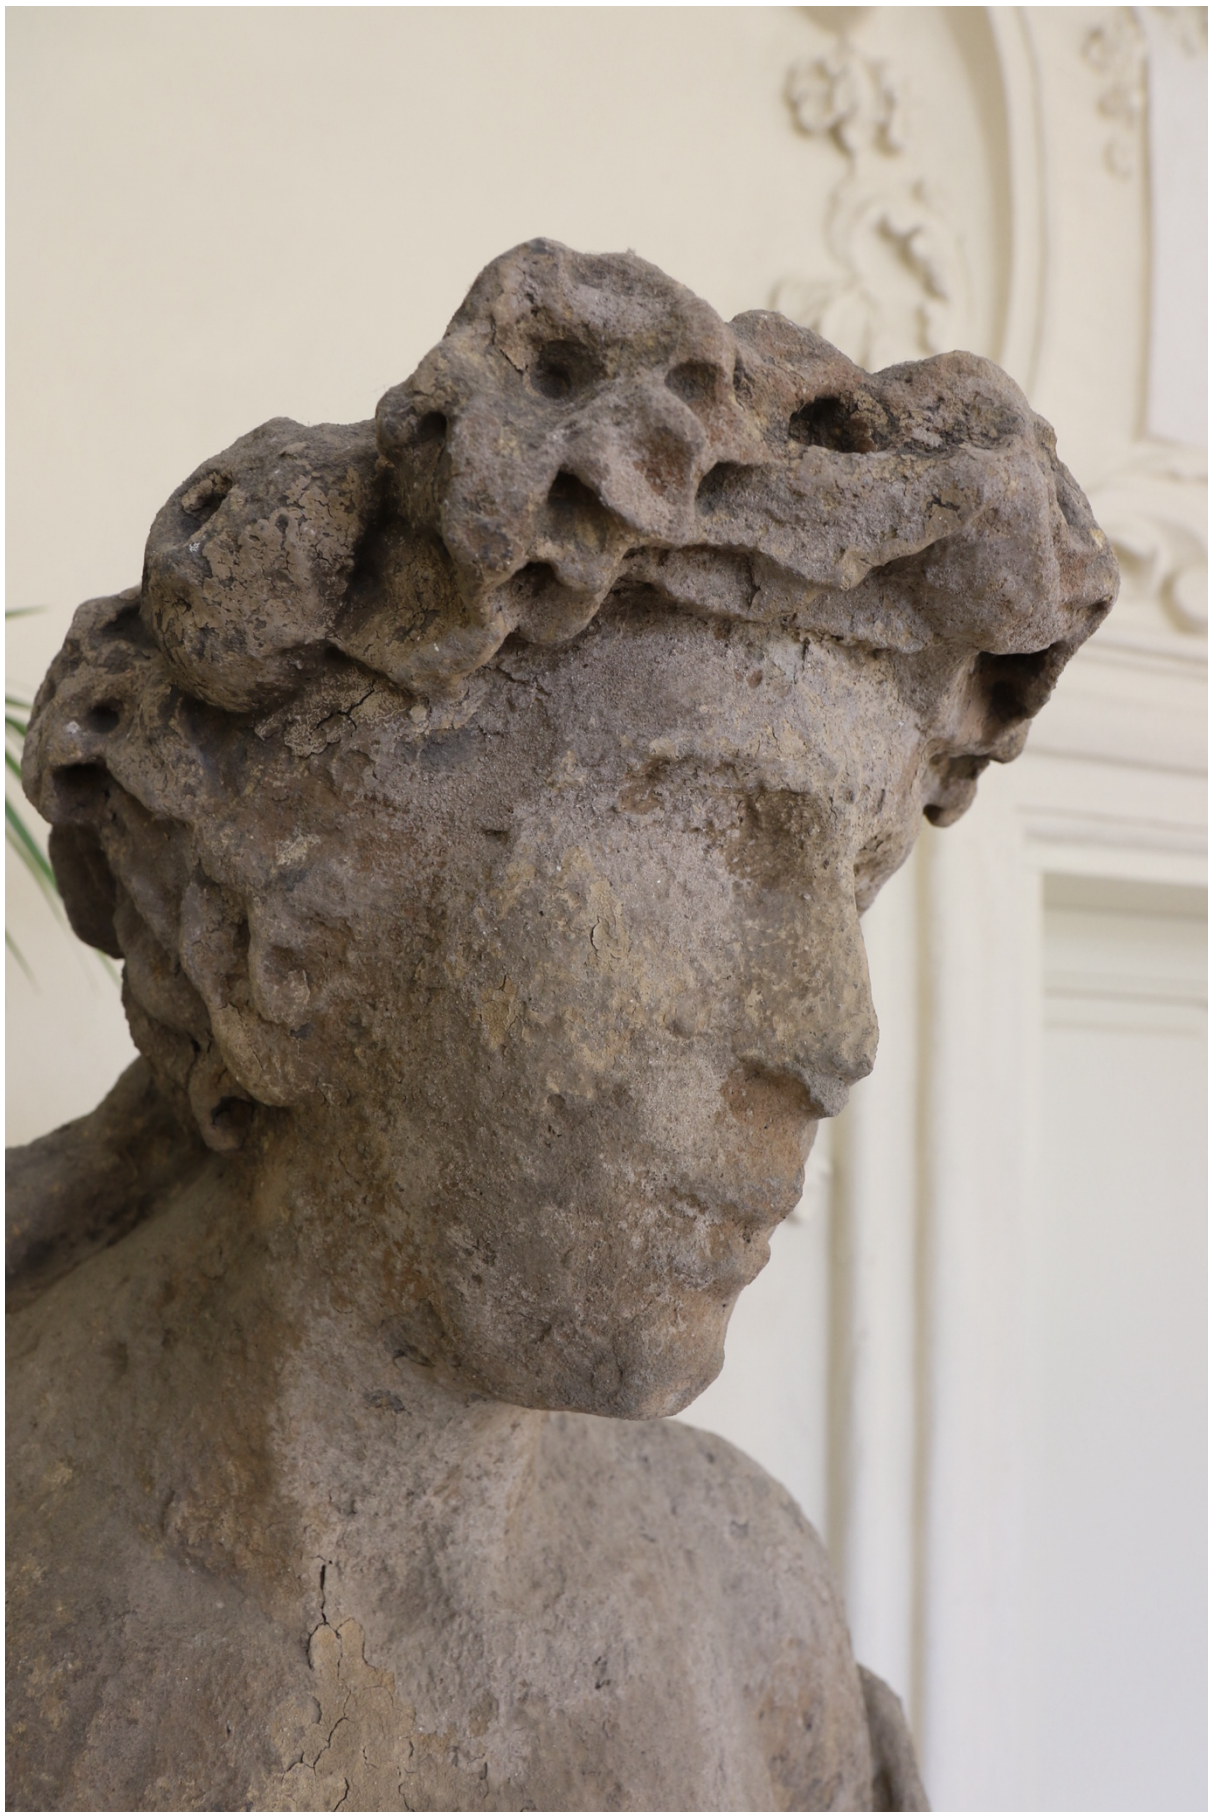
Socha je opatřena množstvím plastických doplňků, které negativně ovlivňují, v některých případech zcela potlačují originální plasticitu díla. Nejzřetelnější je doplněk v obličejí, který zcela překrývá a pozměňuje originální hmotu. Na základě dochované restaurátorské zprávy se dá předpokládat, že se jedná o doplněk ze zásahu v roce 1960. (viz. *Restaurátorský průzkum – předchozí restaurátorské zásahy.*) Doplněk je poškozen v oblasti nosu, a odhaluje tak tloušťku doplňku cca 1,5. cm a snad i originální kamennou hmotu nosu, popřípadě starší doplněk nosu. Doplněk v zadní, levé, spodní části draperie je nesoudržný s originální hmotou. Stejně tak doplněk vlasů v zadní části pravého ramene. Pod tmelenými místy se dá předpokládat silná degradace kamenného materiálu.

Obr. 7 detail nevyhovujícího plastického doplňku v obličejové oblasti, tmel je nevyhovující jak plasticky – narušuje celkové vyznění díla, tak i jeho integrita je značně narušena

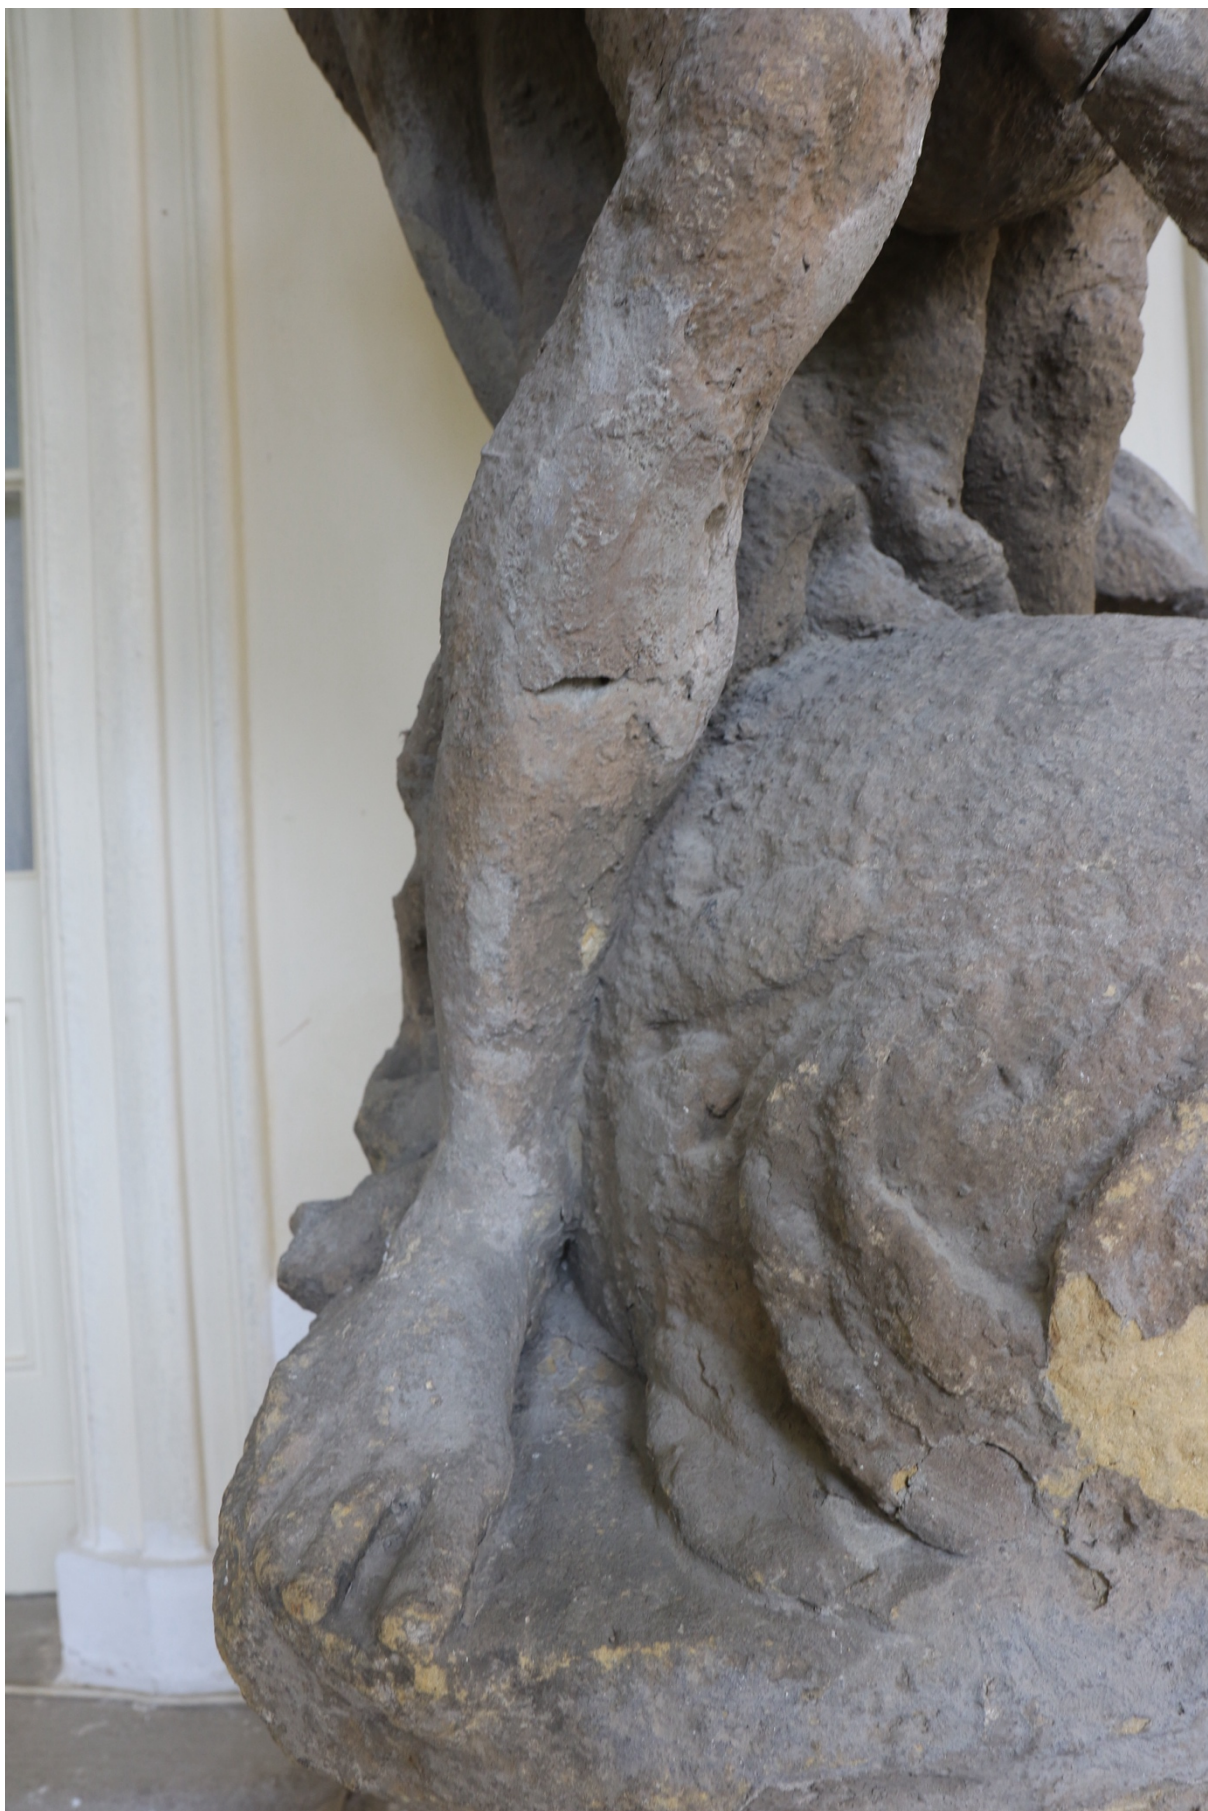
Obr. 8 detail nevyhovujícího plastického doplňku v oblasti pravé holeně, viditelná i pokročilá eroze kamenného materiálu

Konsolidována byla primárně oblast pravé nohy od kolene dolů, kde se po odstranění druhotných doplňků odhalil velmi nesoudržný kamenný materiál. Hluboká (místa i více než 5 cm) trhlina v pravém koleni byla proinjektována zpevňovačem a následně elastifikovaným zpevňovačem s vhodným aditivem v podobě mramorové a křemičité moučky pro vyplnění trhliny. Dále pravá a čelní strana sféry, čelní strana seskupení květin v rohu hojnosti, pravá zadní strana draperie pod loktem, spodní polovina obličejové části a draperie ve středu postavy v oblasti rozkroku a hrudník postavy. Všechno místa, kde došlo k odstranění druhotných tmelů, v posledních dvou uvedených případech lokace, kde došlo k odstranění mohutné a mechanicky velice tvrdé a neprůdušné vrstvy cementového pačoku

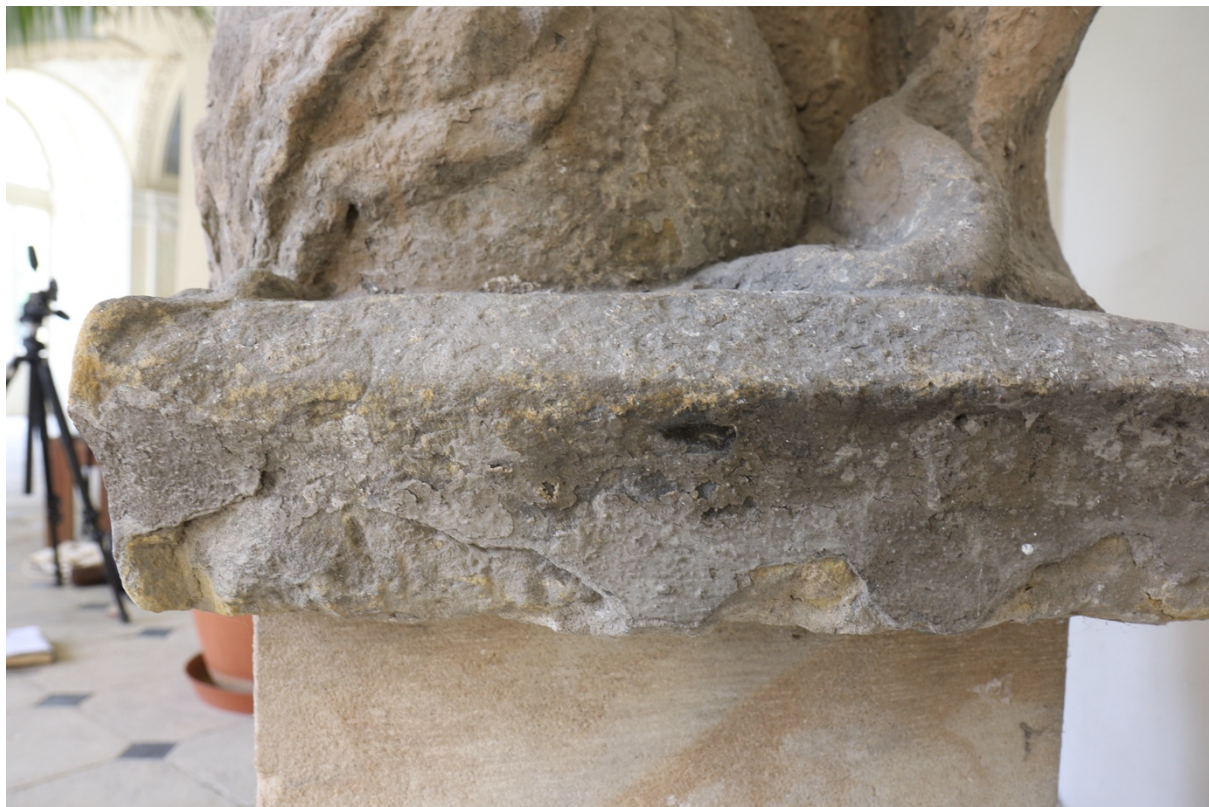
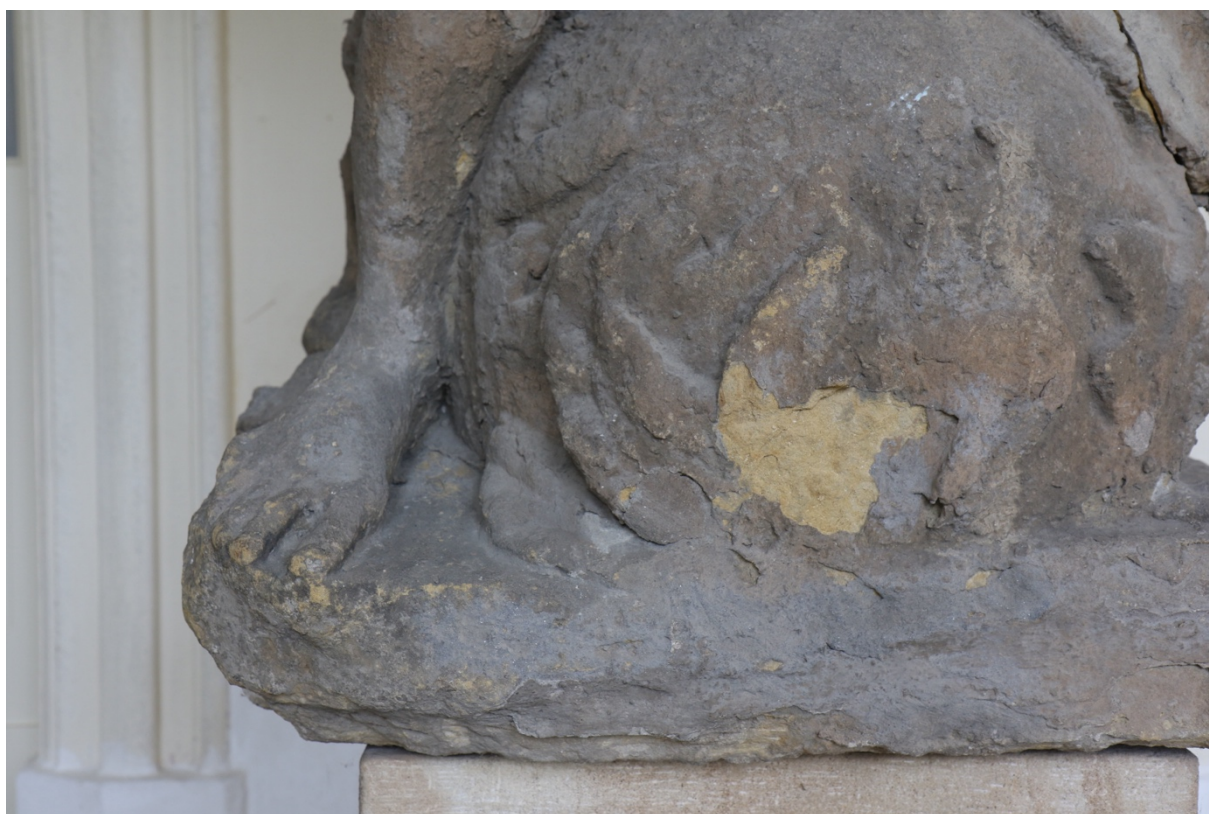
Obr. 9 detail spodní části díla - viditelná pokročilá eroze kamenného materiálu a nevyhovující druhotné plastické doplňky

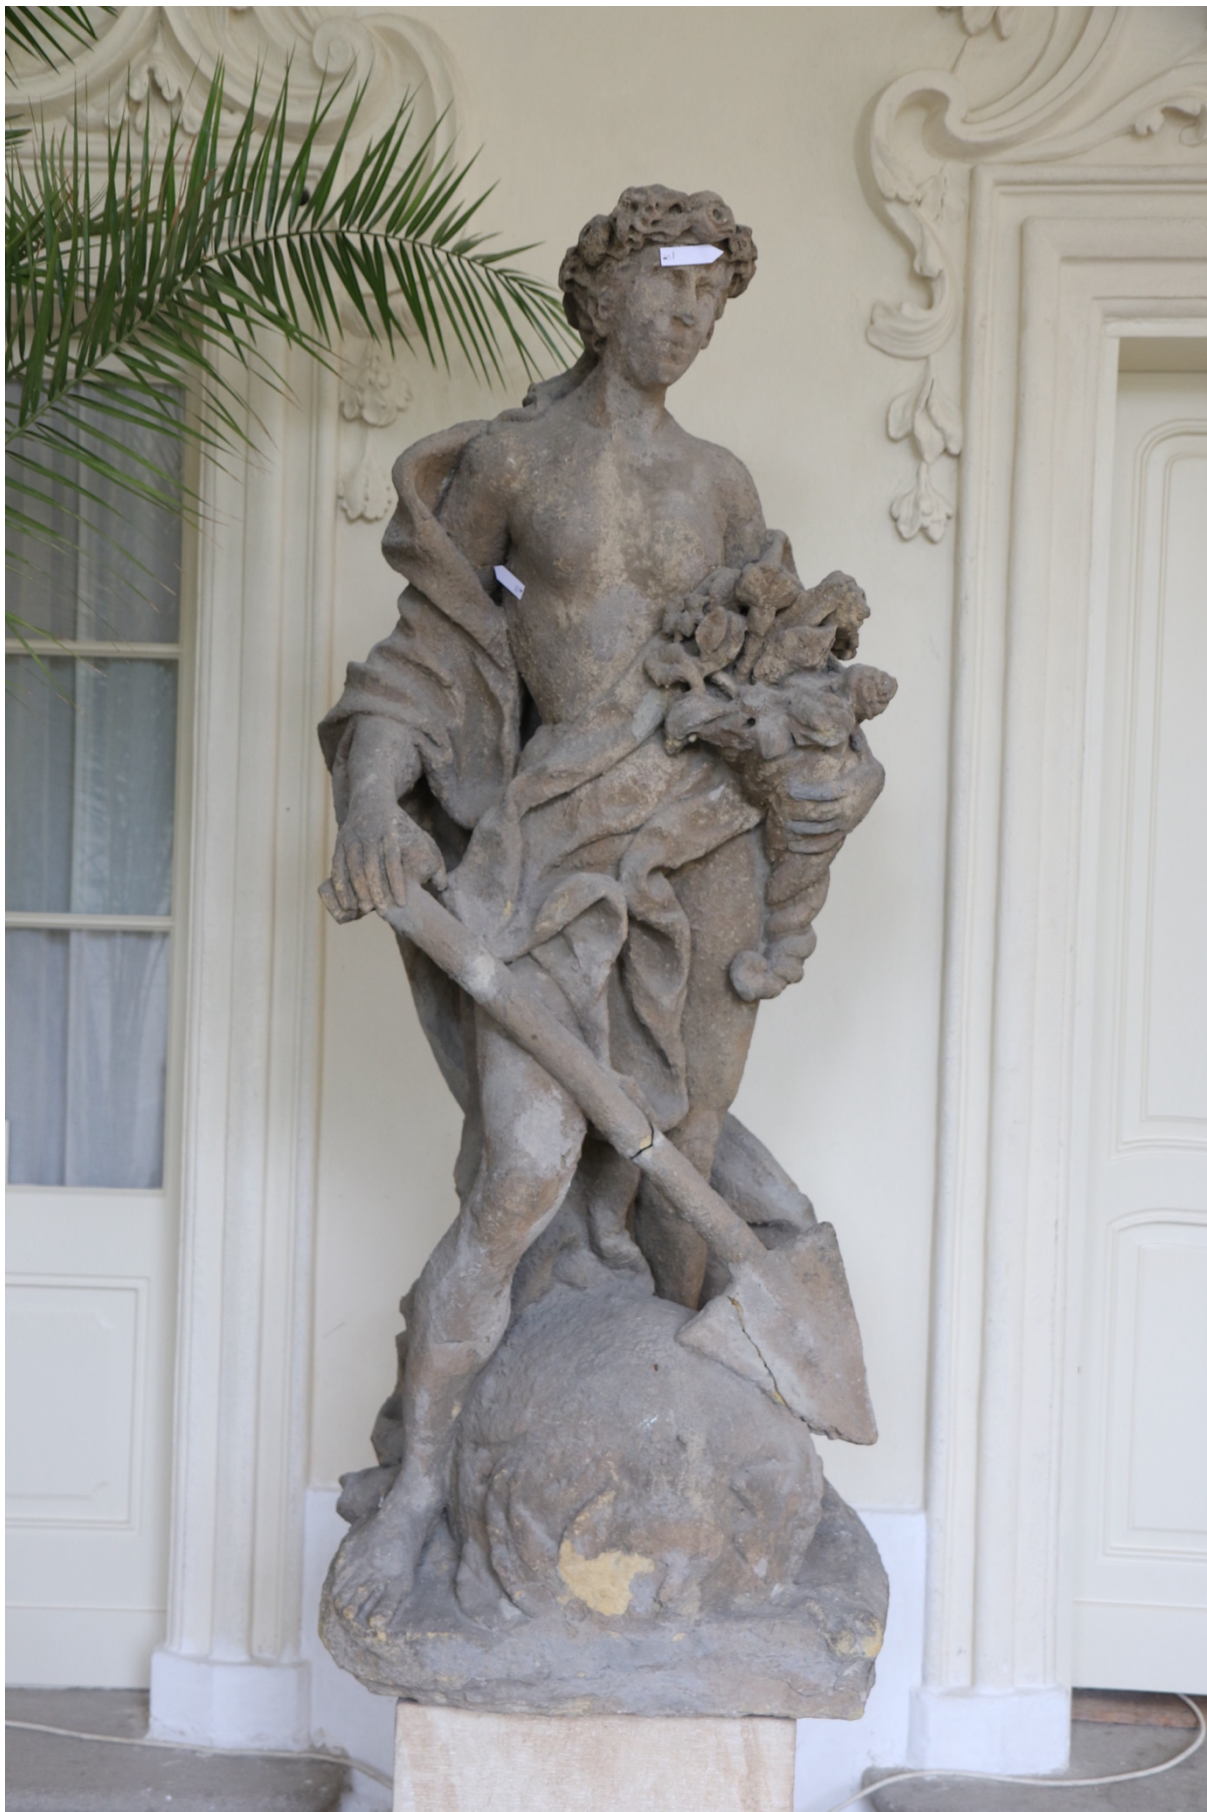
Obr. 10 místa odběru vzorků

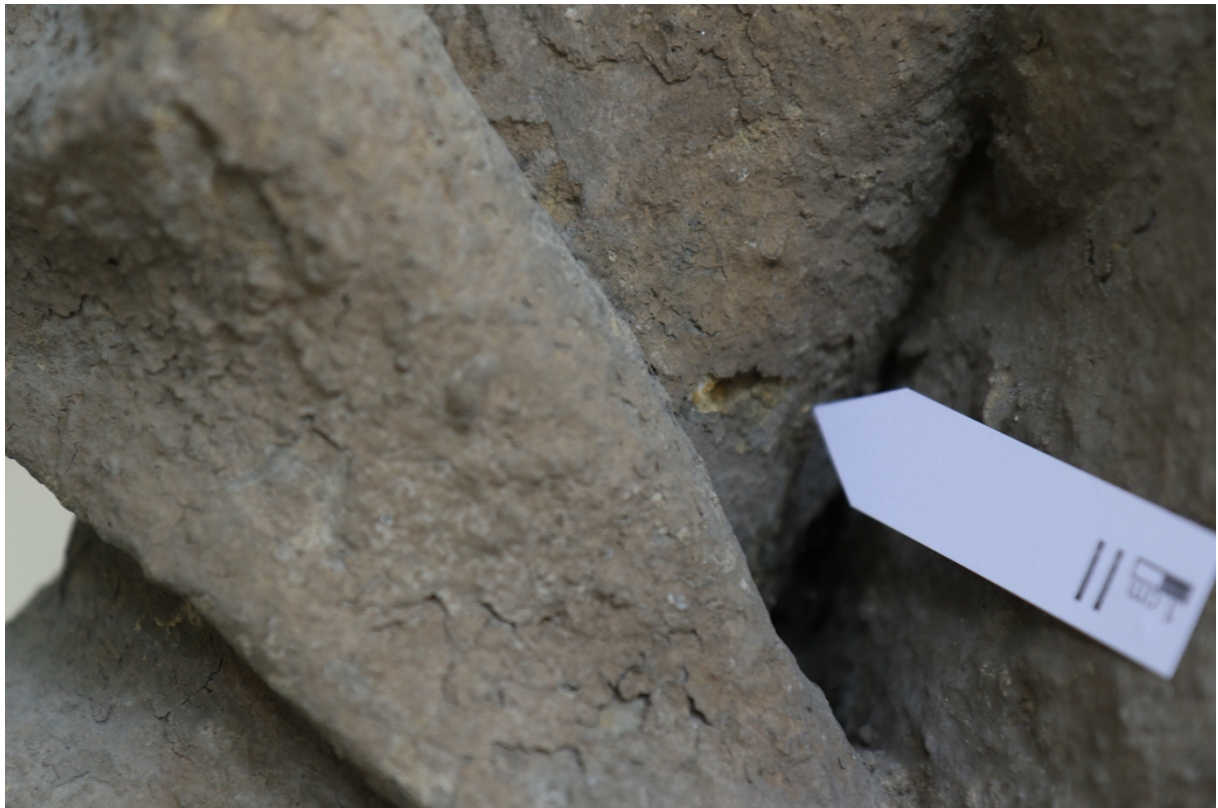
Obr. 11 detail-místa odběru vzorků

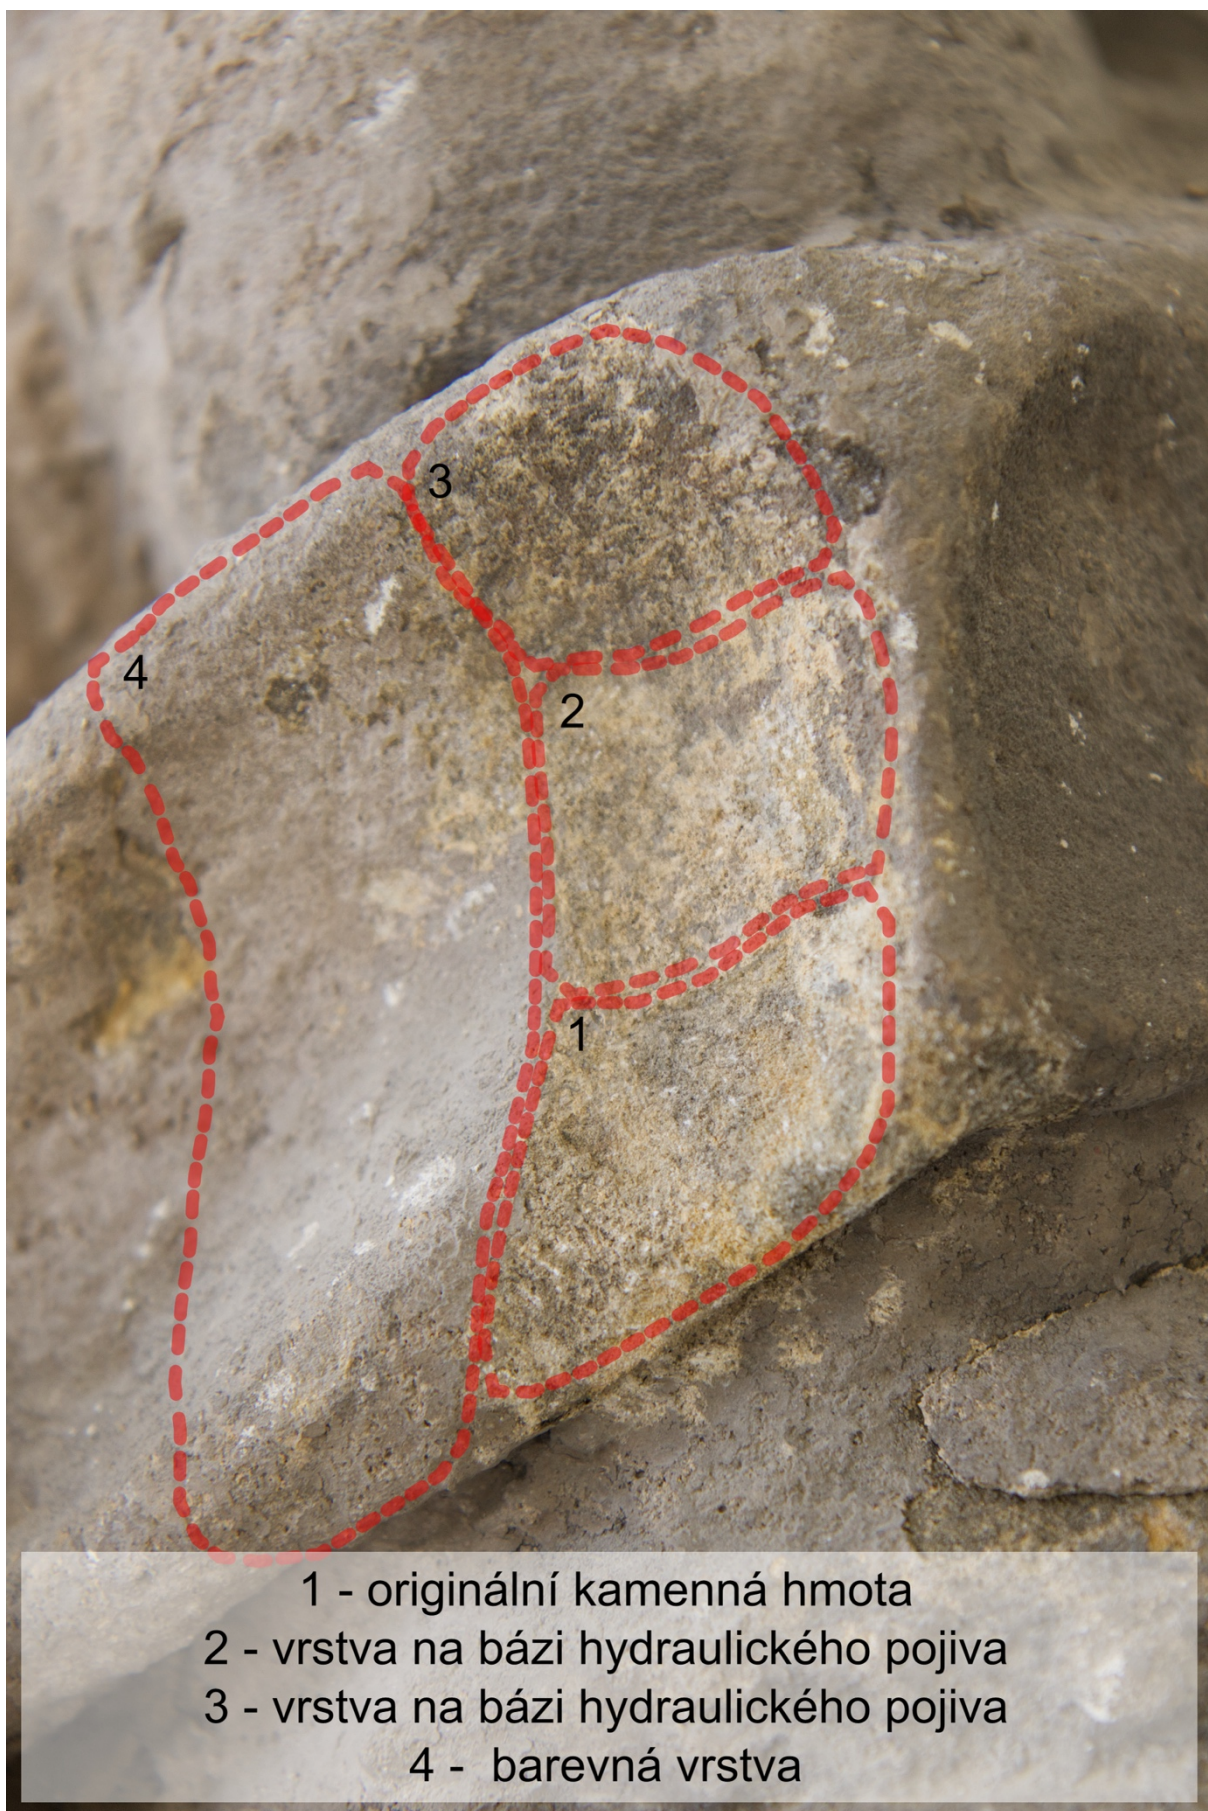
Obr. 13 zkoušky čištění

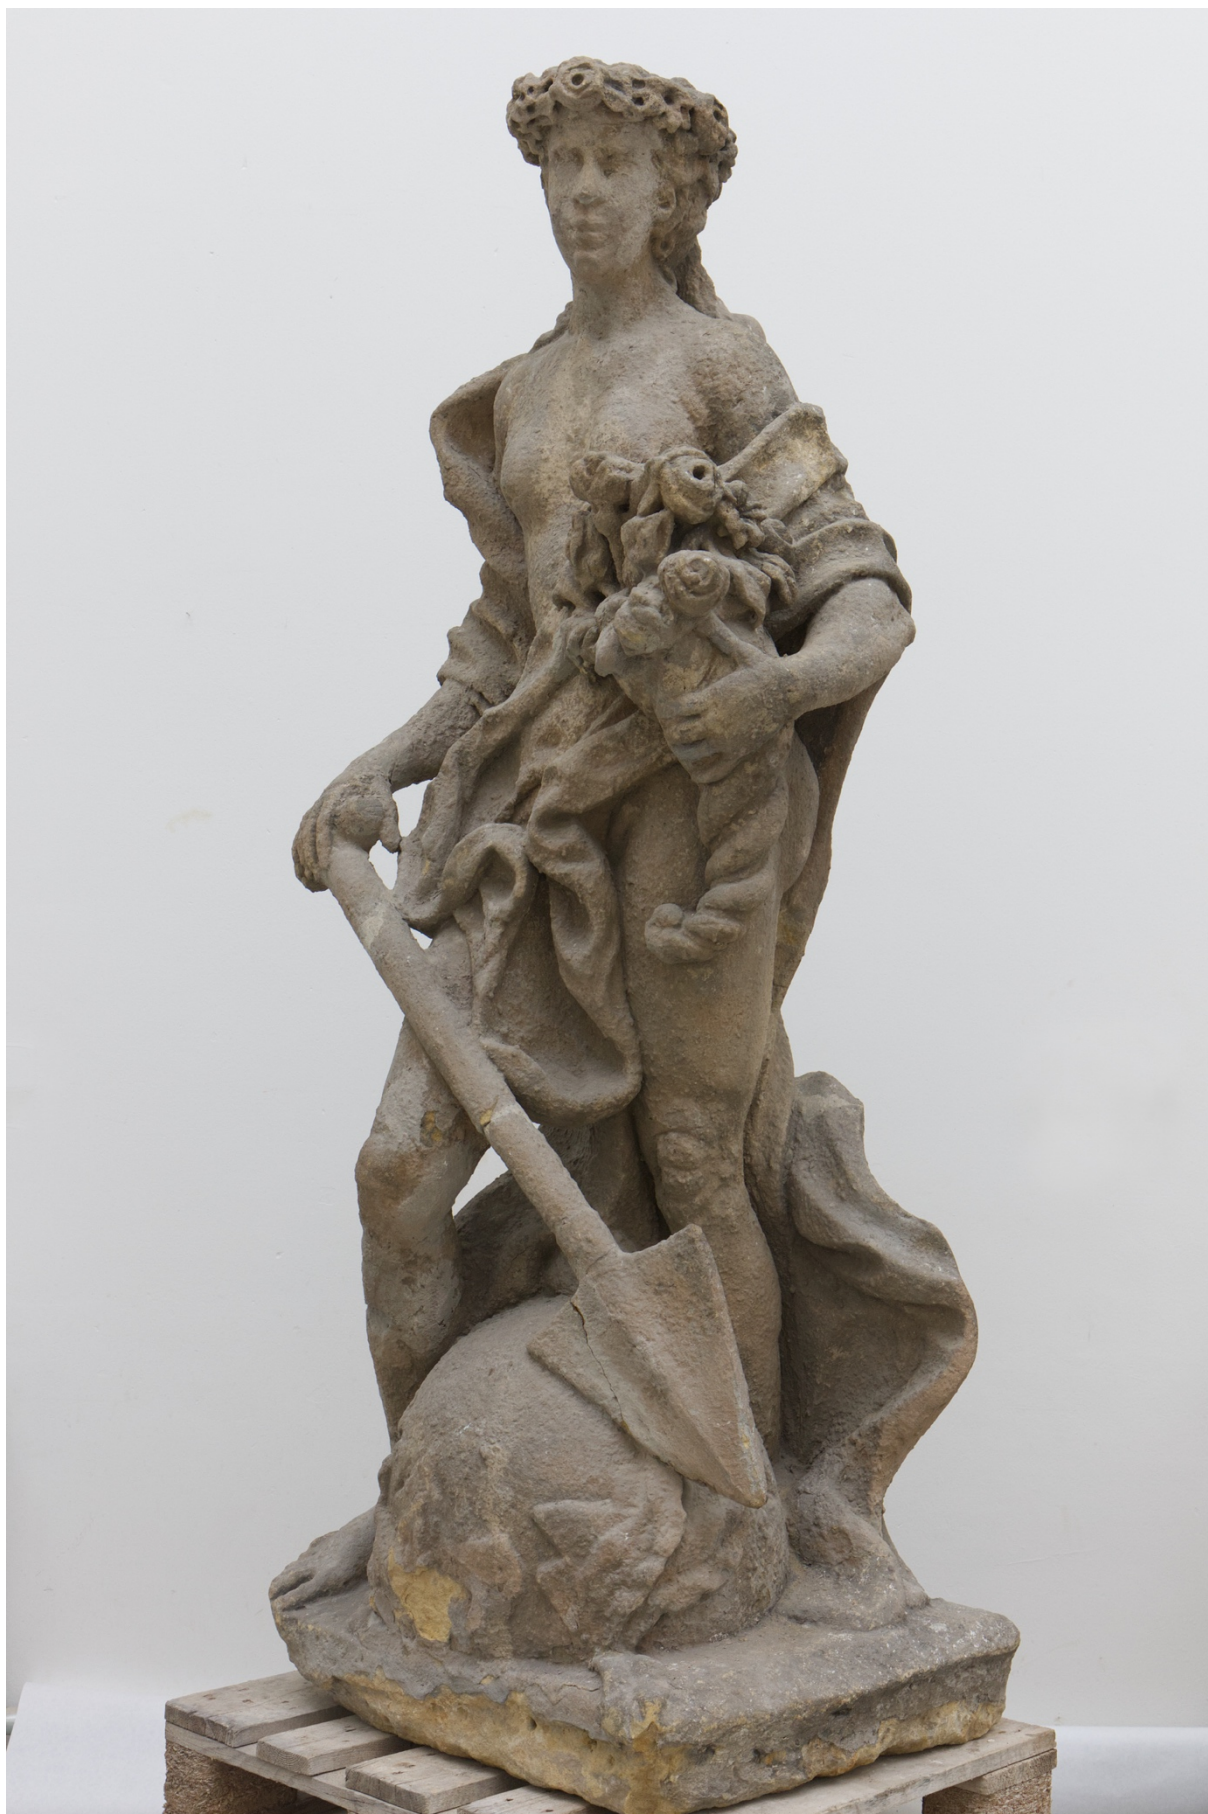
Obr. 15 stav díla před restaurováním – stav po převozu do ateliéru

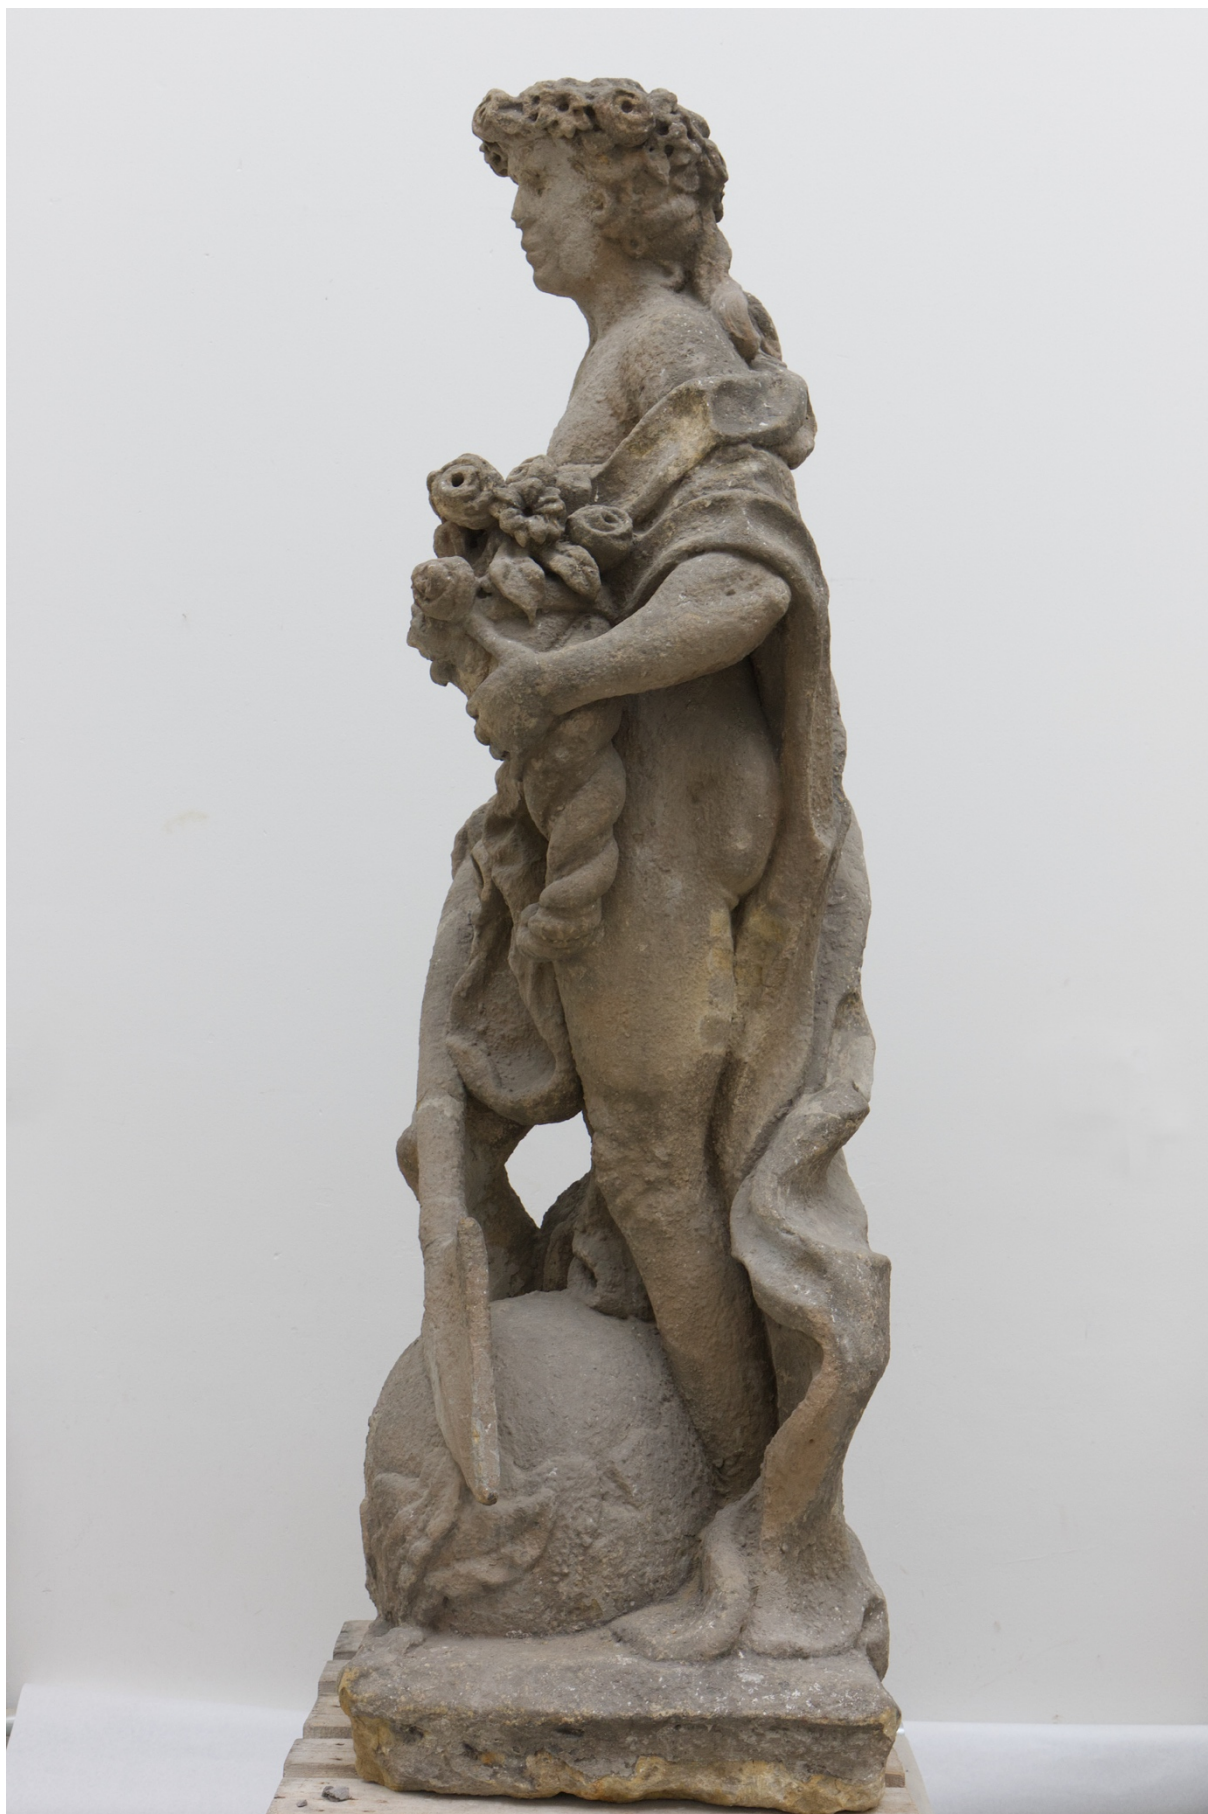
Obr. 16 stav díla před restaurováním – stav po převozu do ateliéru

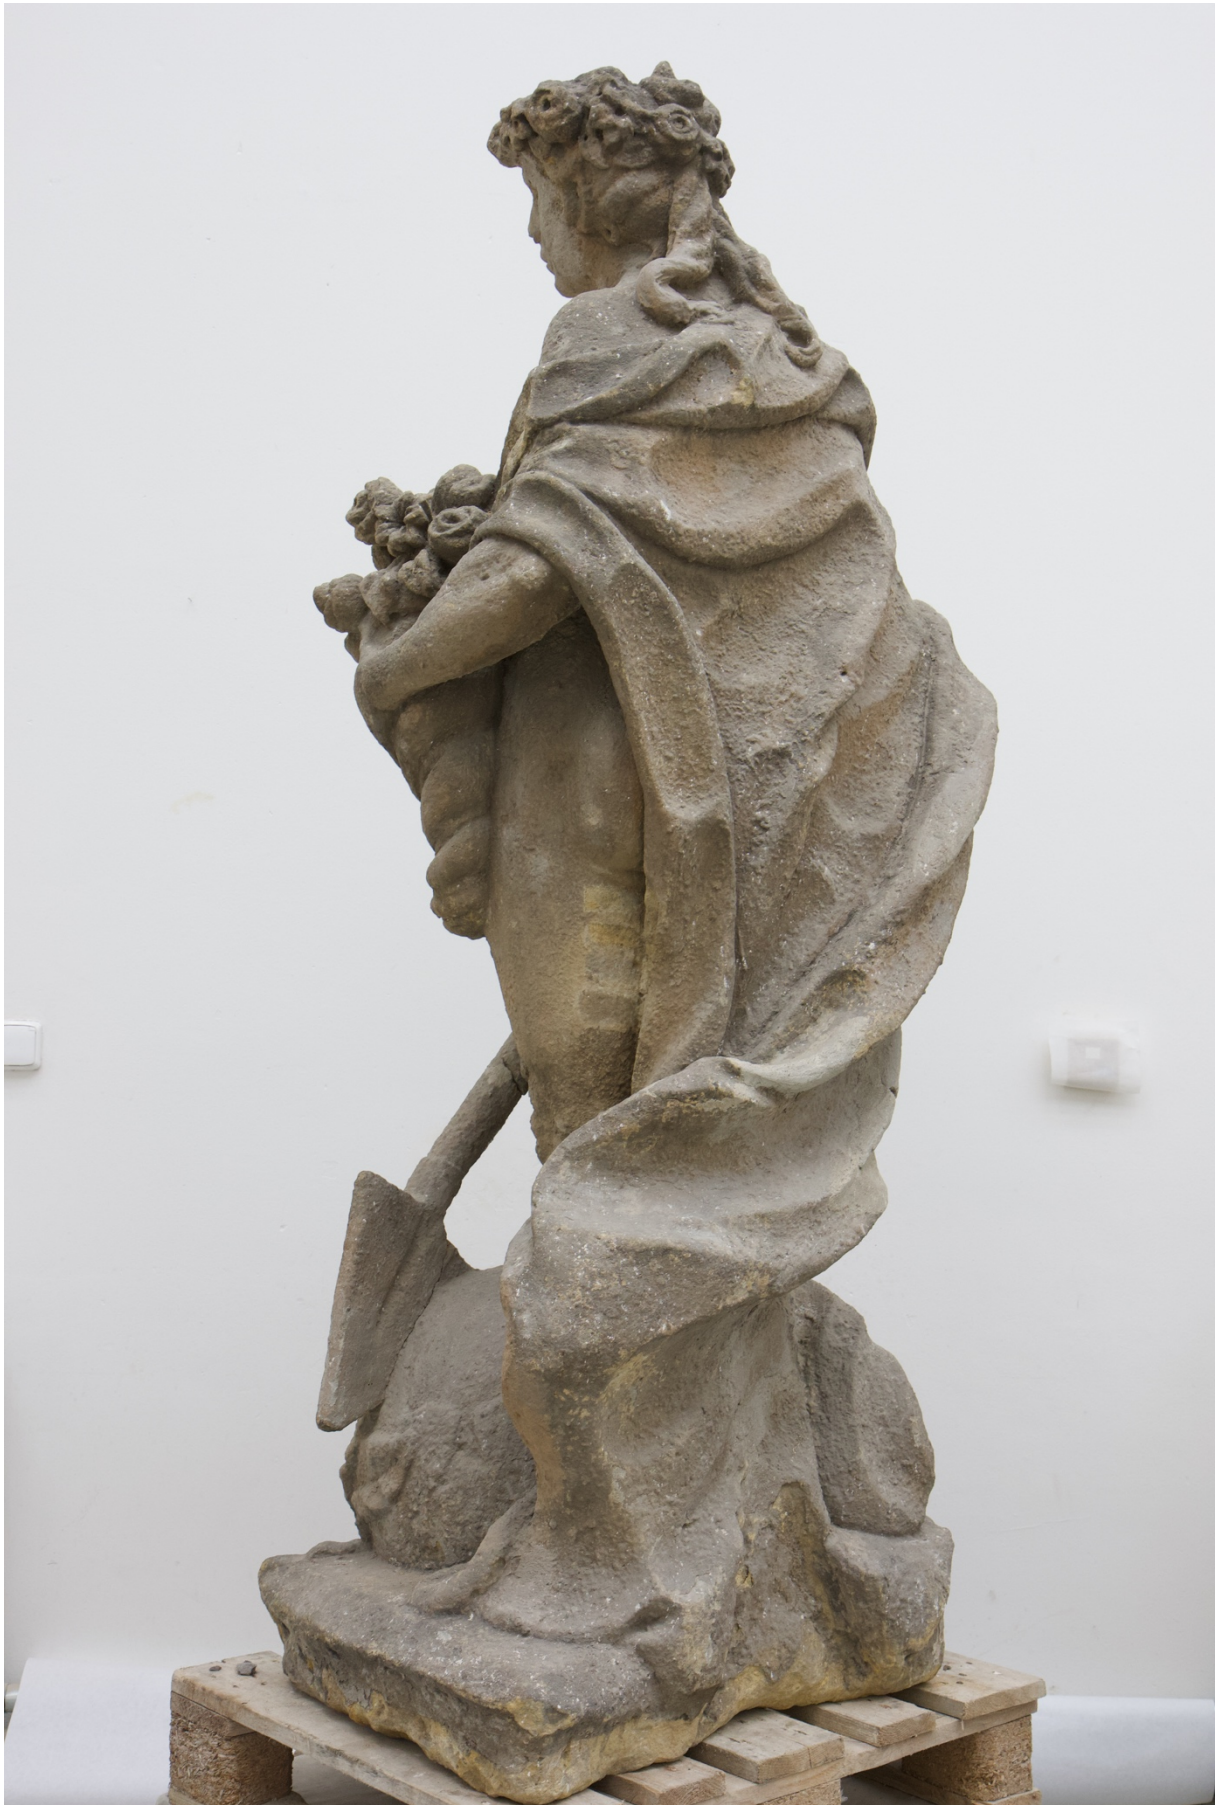
Obr. 17 stav díla před restaurováním – stav po převozu do ateliéru
