**Restaurátorská zpráva**  
**Restaurování kamenné sochy Alegorie Země**  
**ze státního zámku Ploskovice**

Vypracoval Matěj Hanusch, posluchač VI. ročníku

Vedoucí restaurátor MgA. Jan Kracík

2026

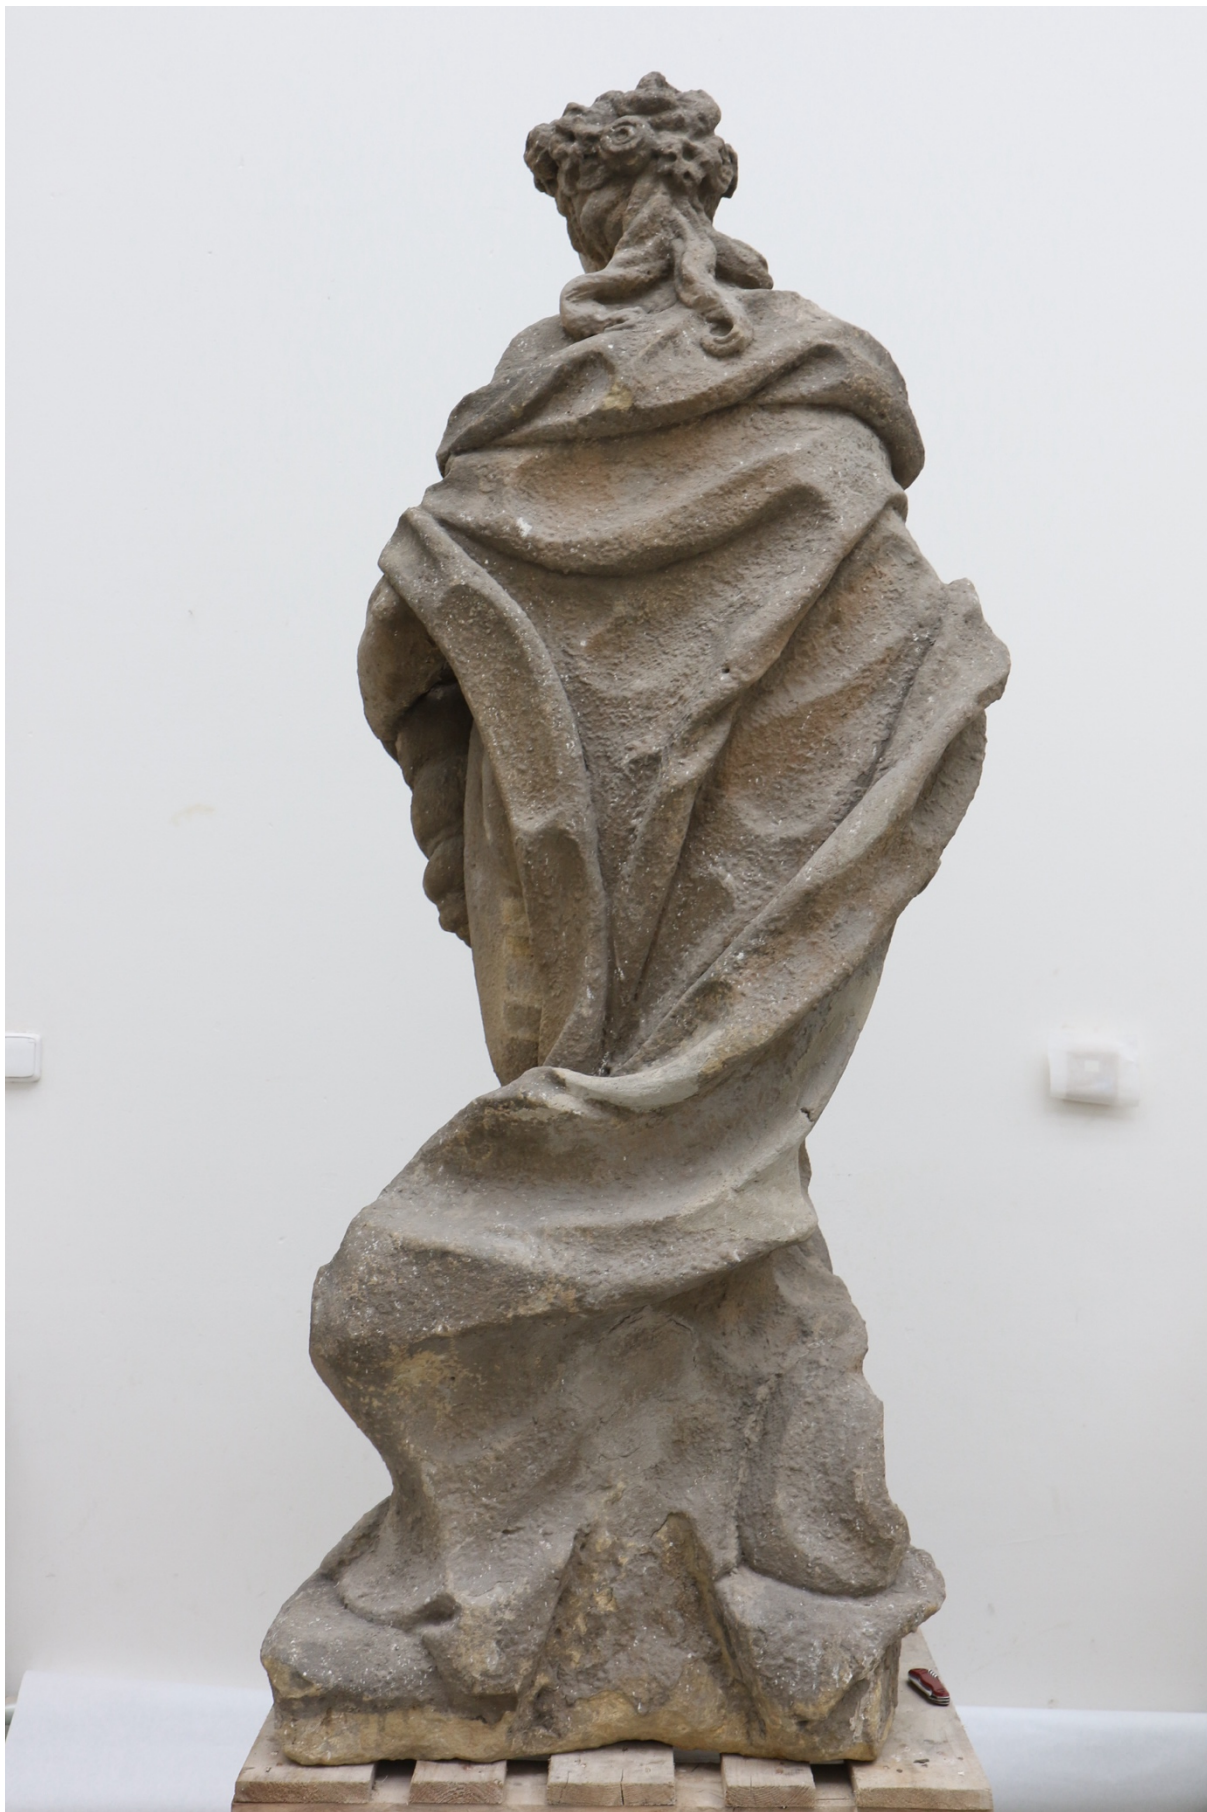
Obr. 18 stav díla před restaurováním – stav po převozu do ateliéru

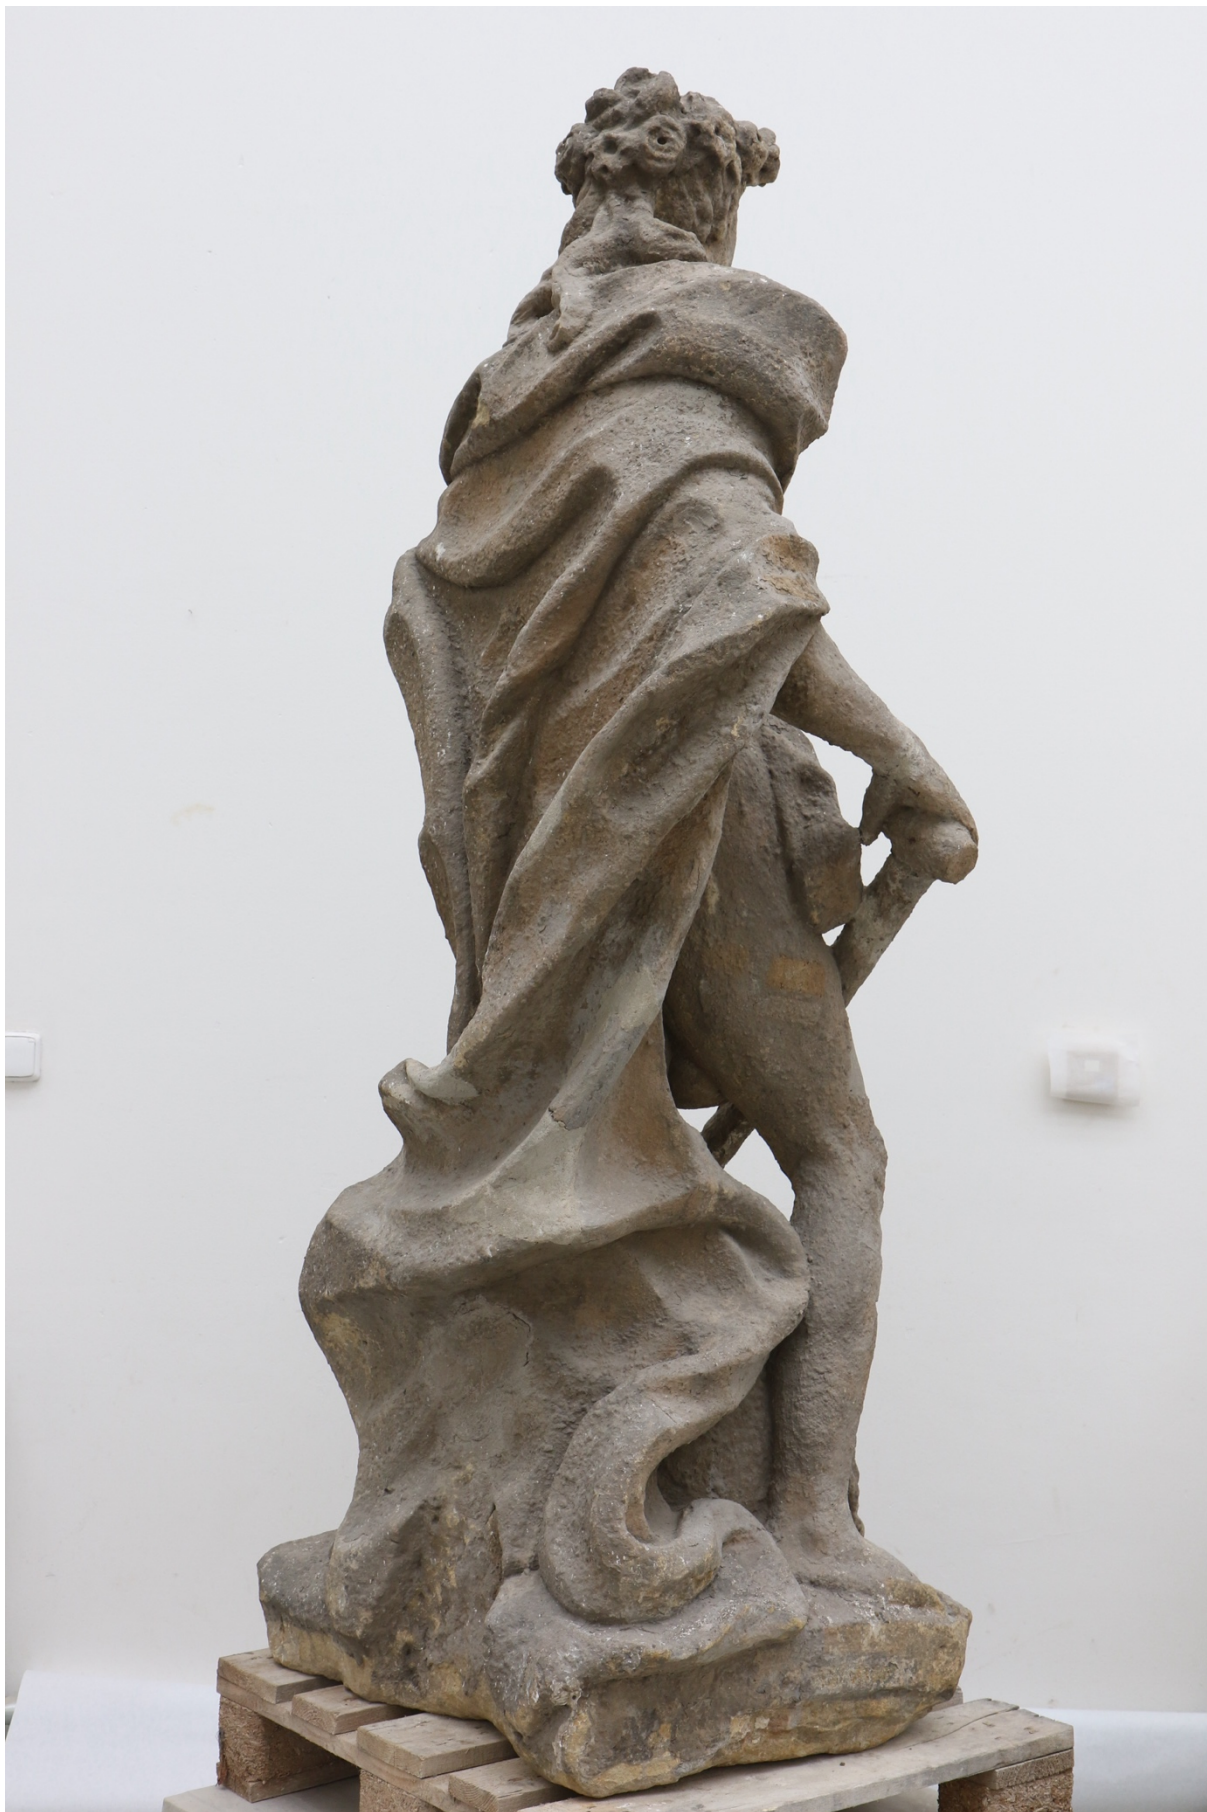
Obr. 19 stav díla před restaurováním – stav po převozu do ateliéru

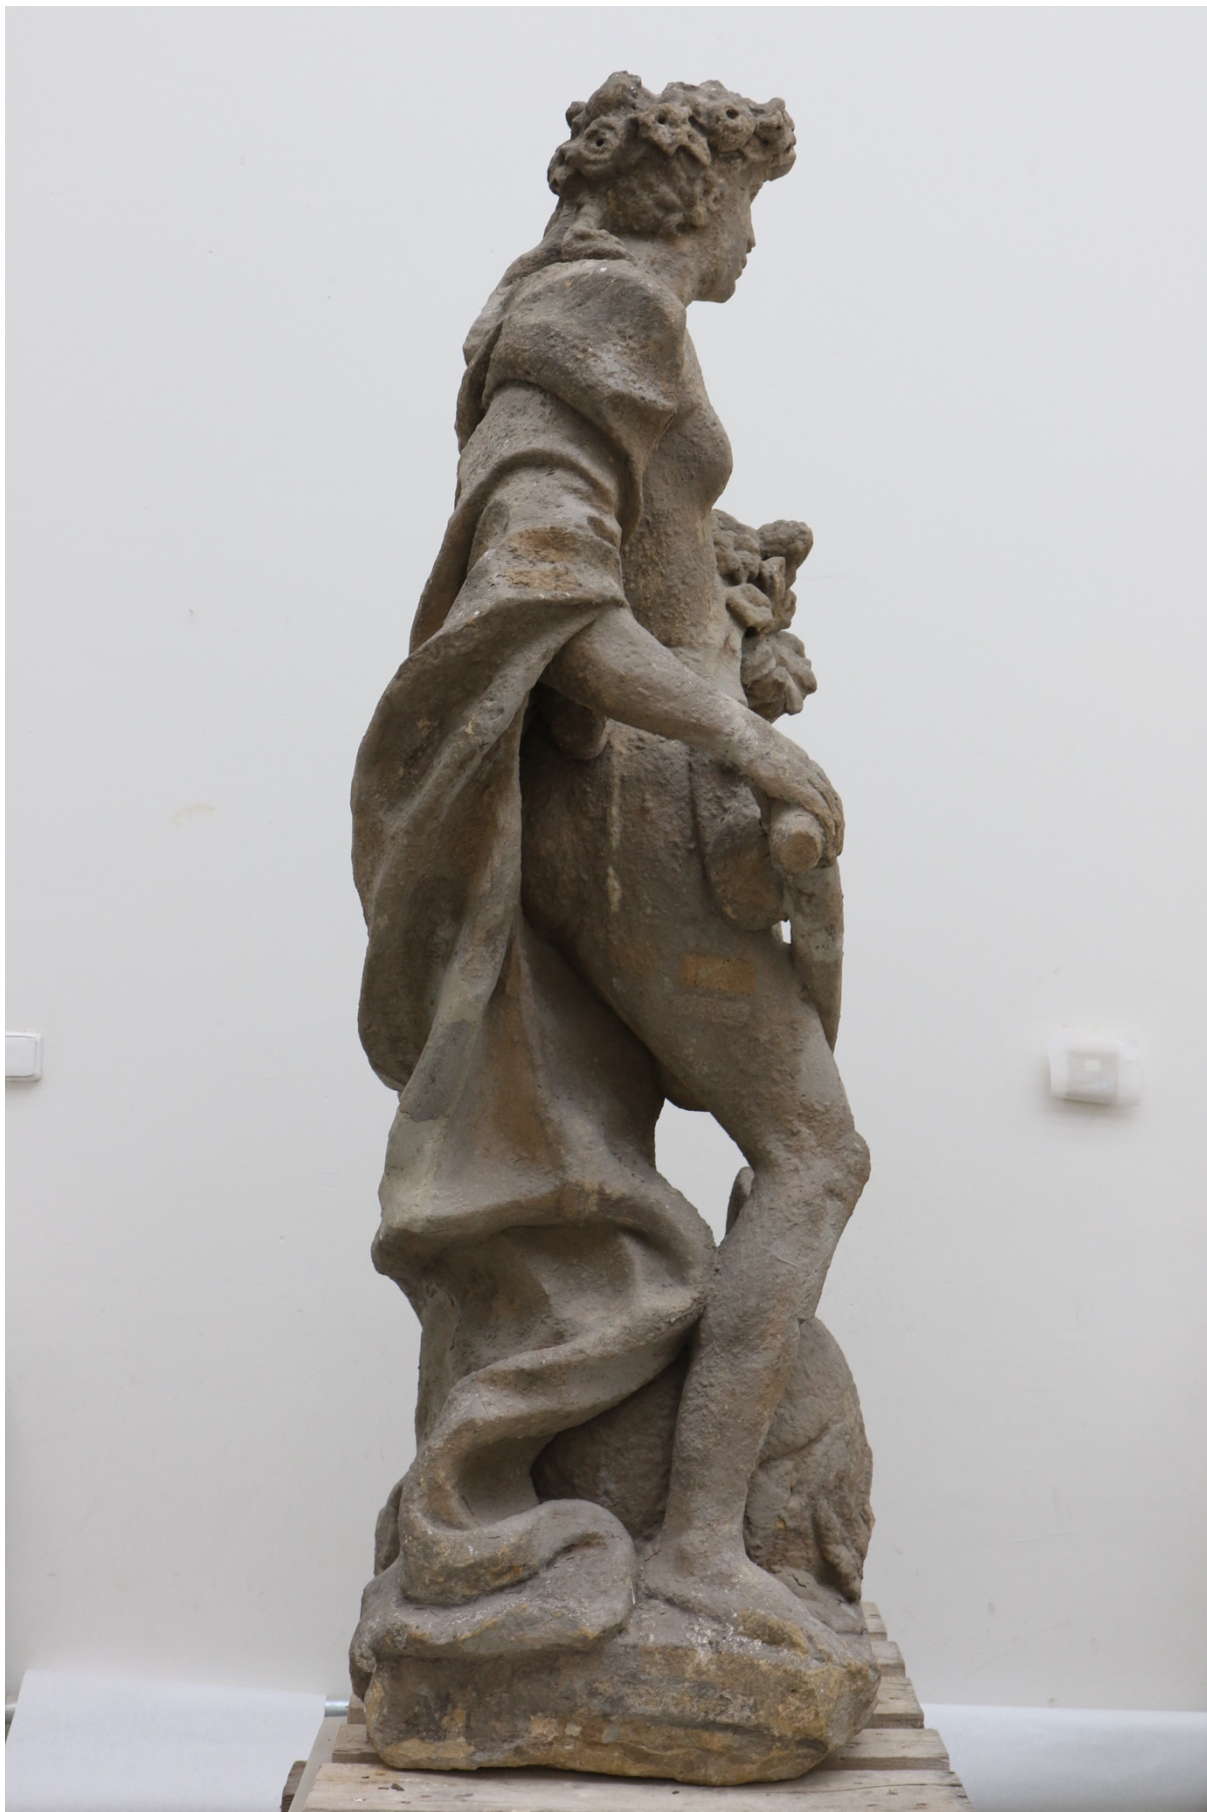
Obr. 20 stav díla před restaurováním – stav po převozu do ateliéru

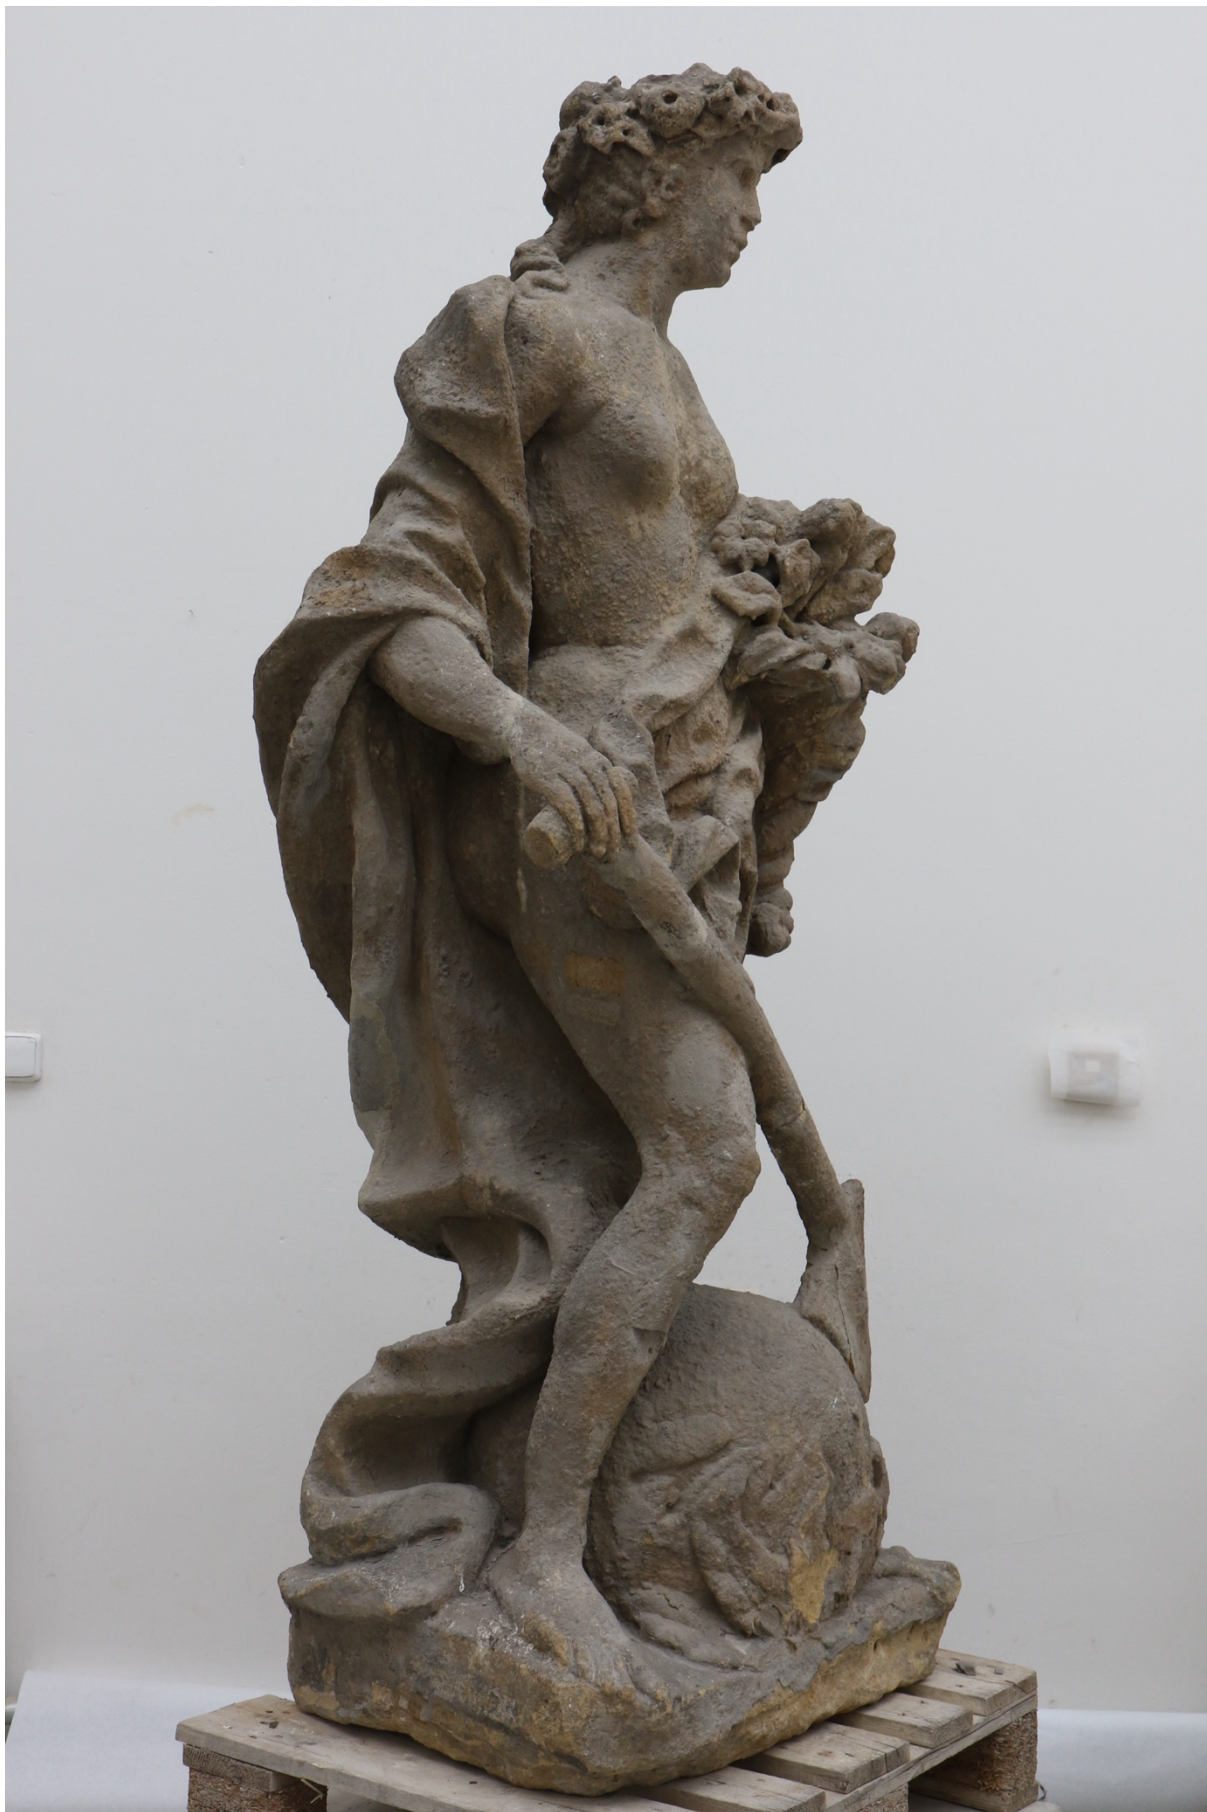
Obr. 21 stav díla před restaurováním – stav po převozu do ateliéru

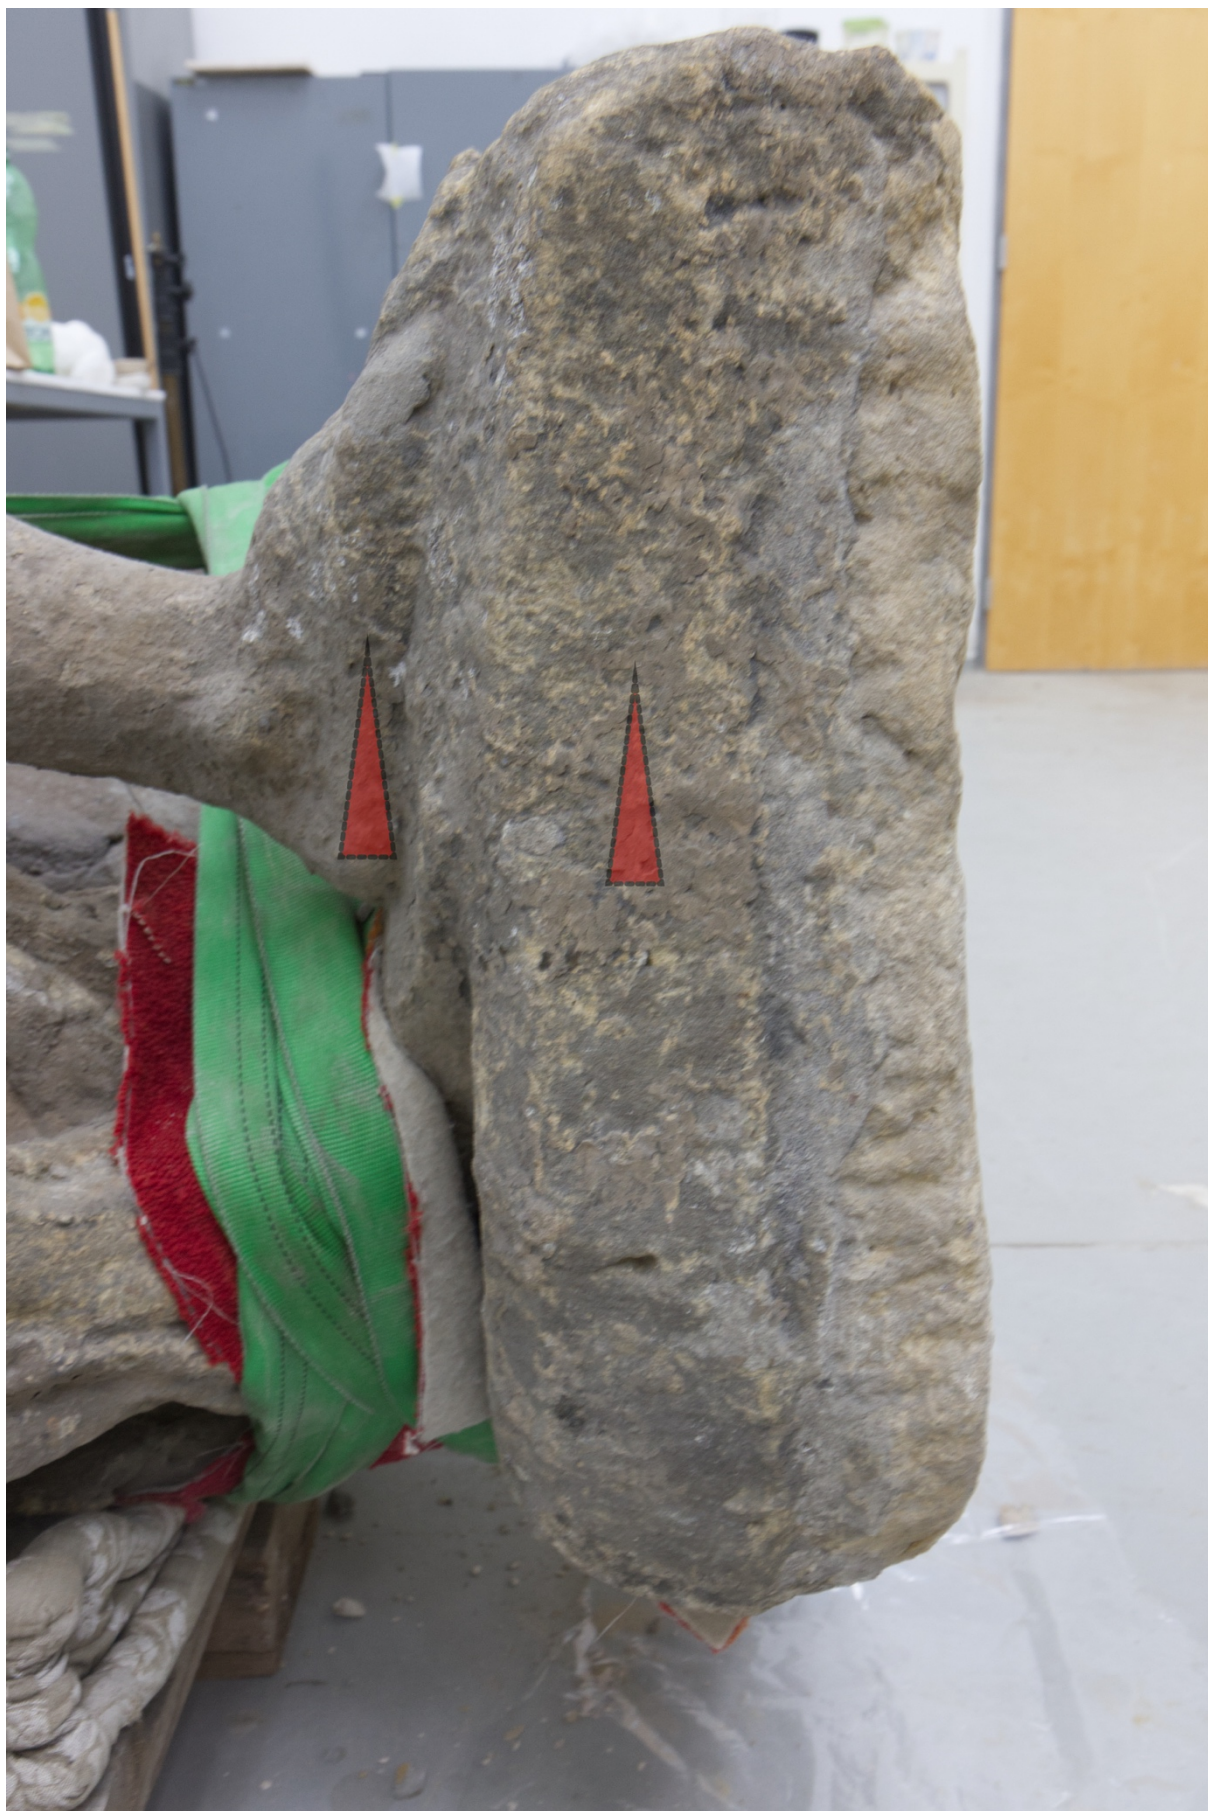
Obr. 25 zkouška čištění pomocí abrazivní metody (vlevo) a laseru (vpravo)

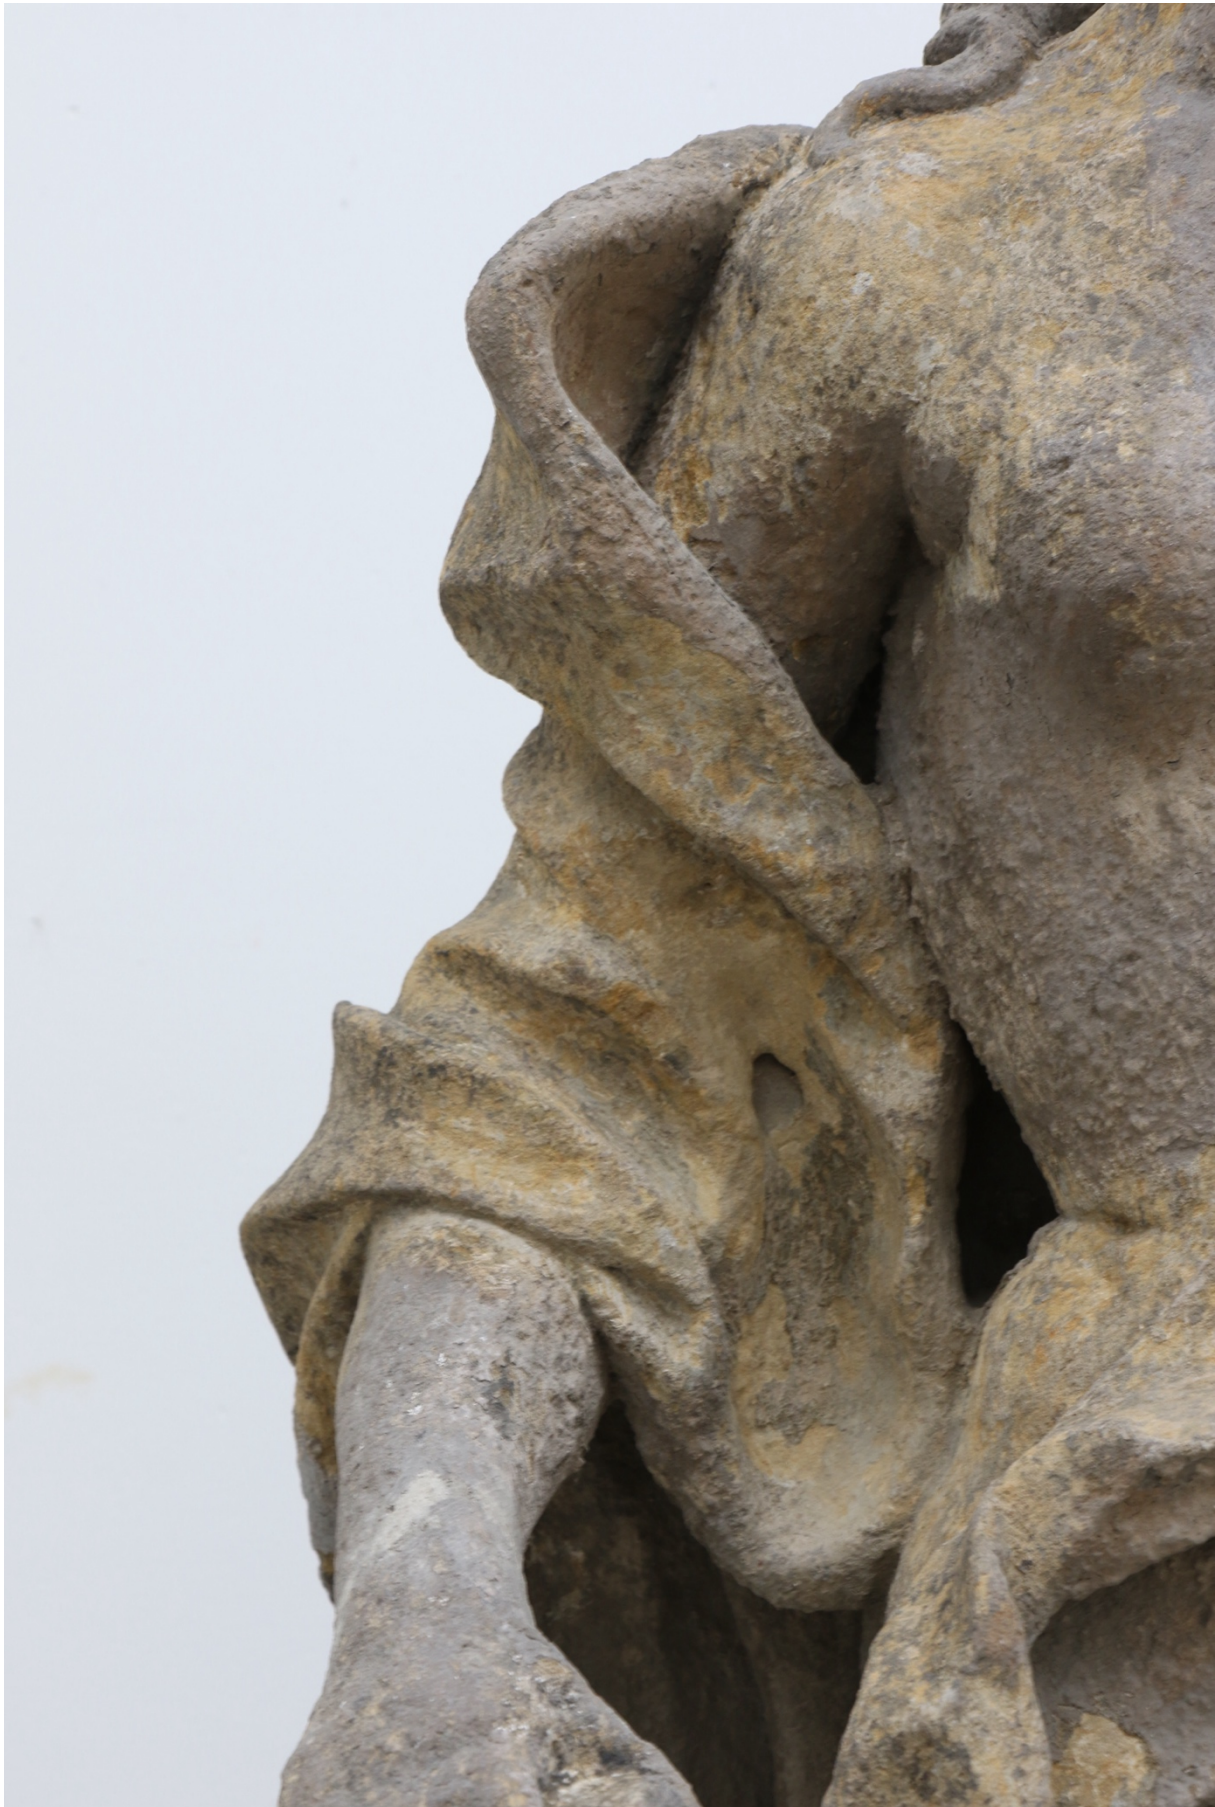
Obr. 27 průběh snímání druhotných cementových vrstev

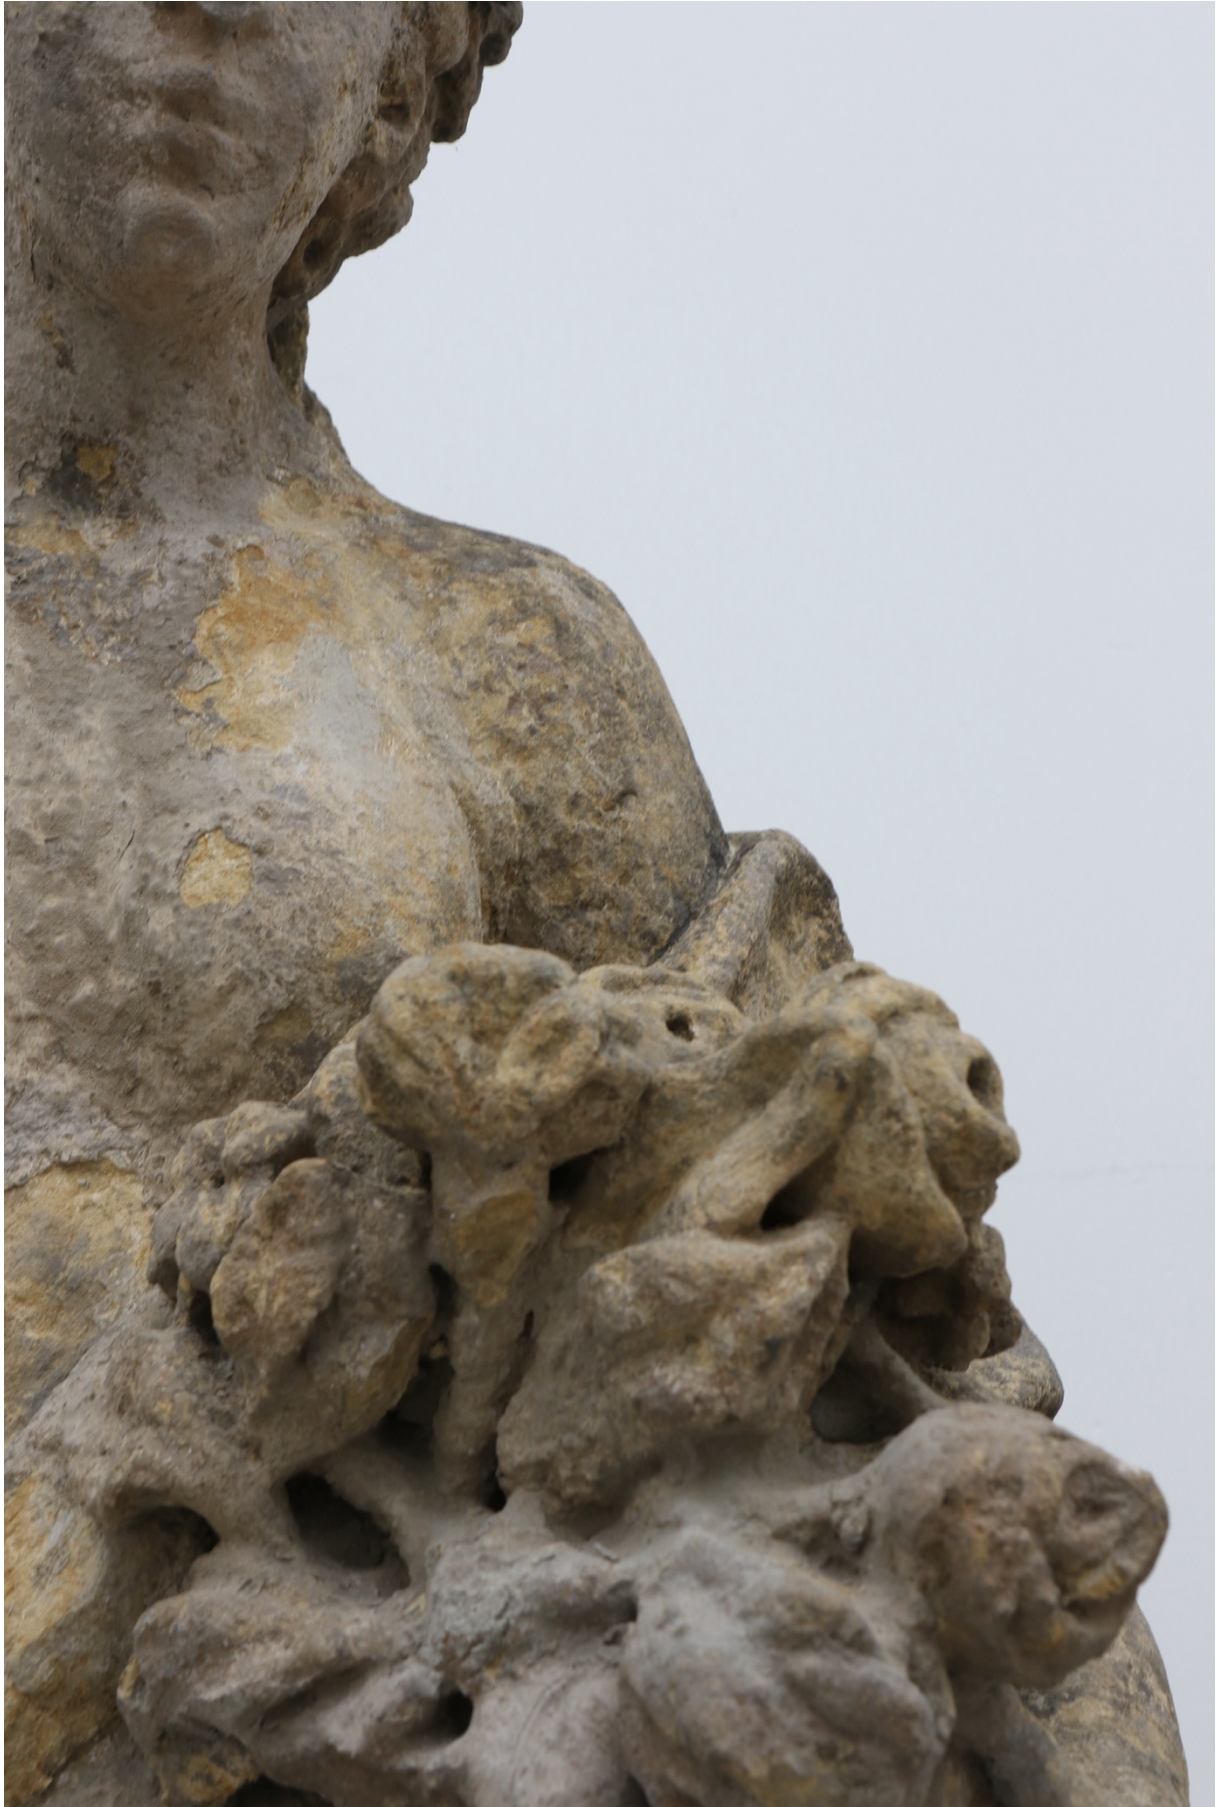
Obr. 28 průběh snímání druhotných cementových vrstev

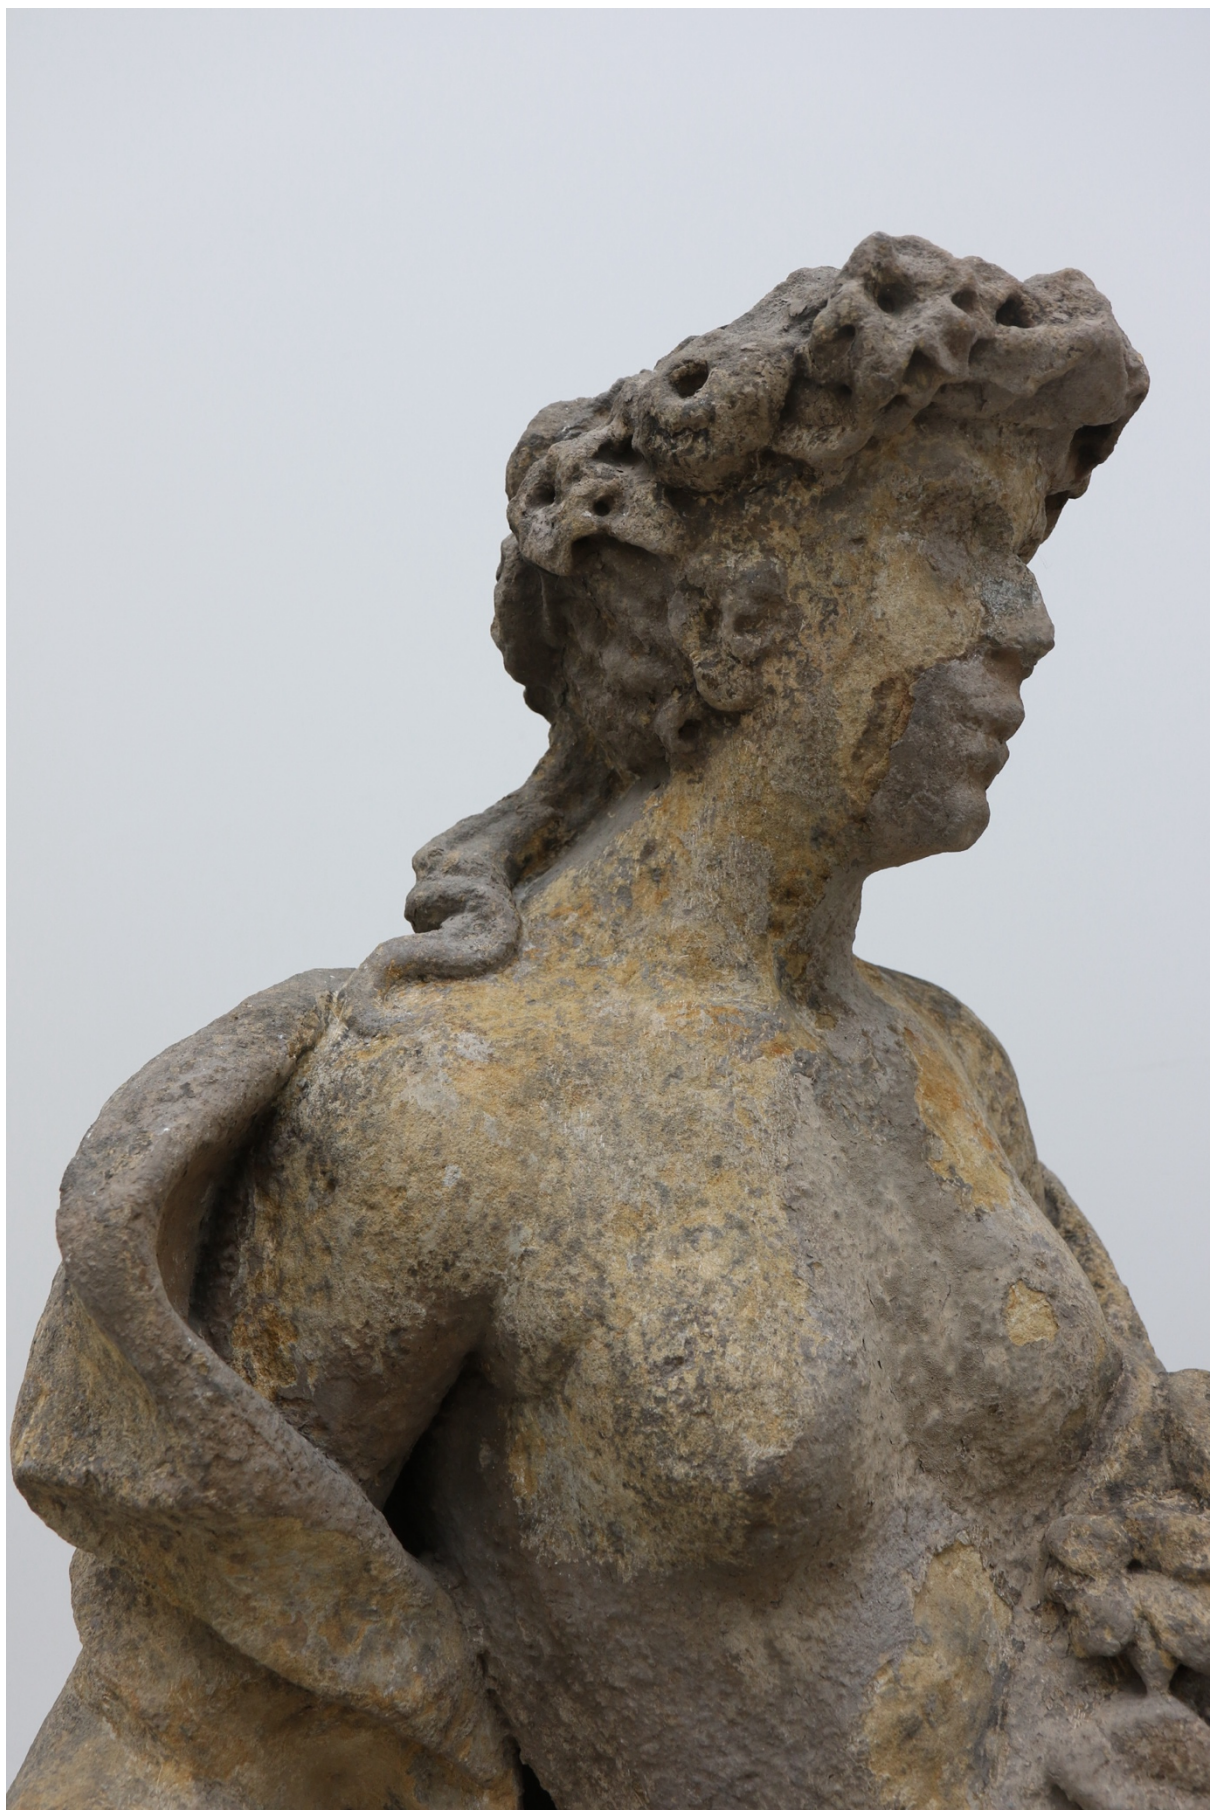
Obr. 29 průběh snímání druhotných cementových vrstev

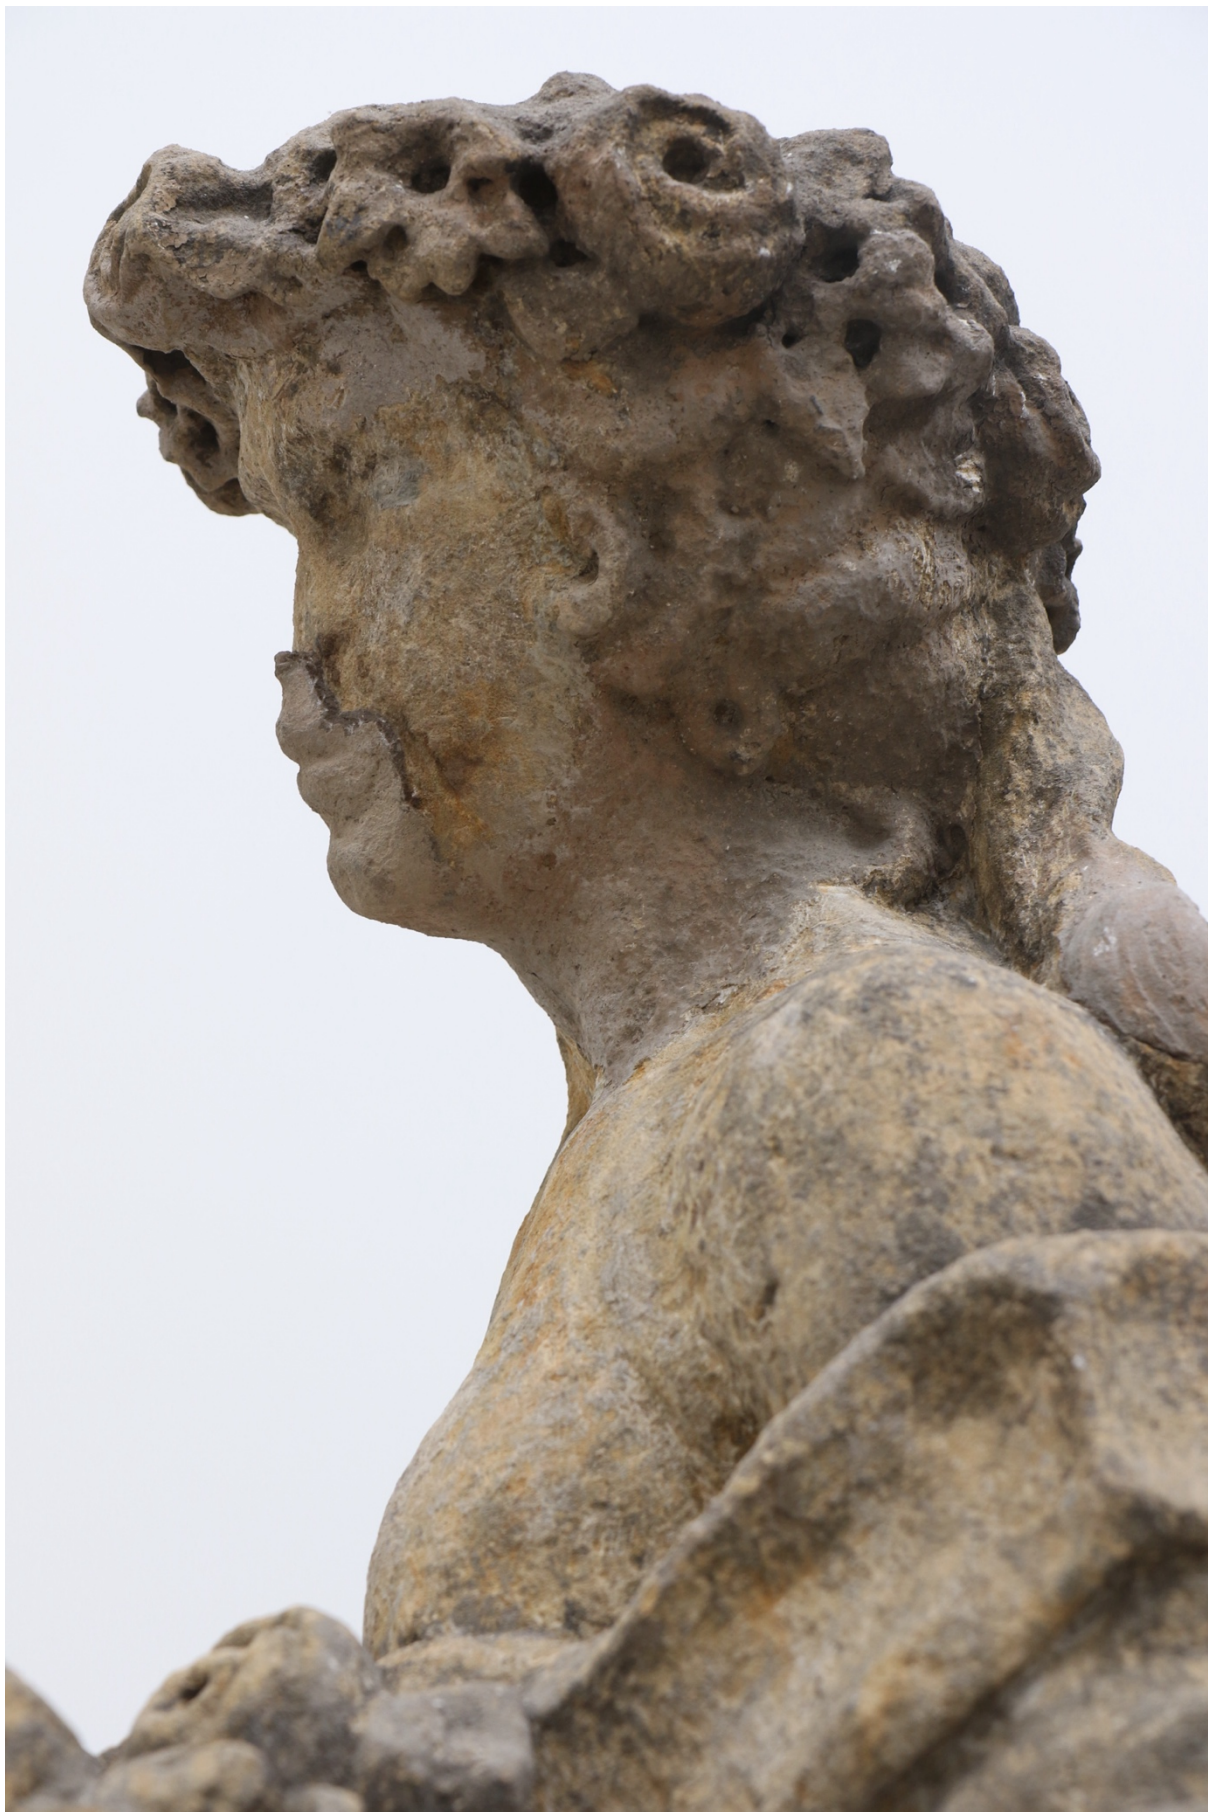
Obr. 32 průběh snímání druhotných cementových vrstev

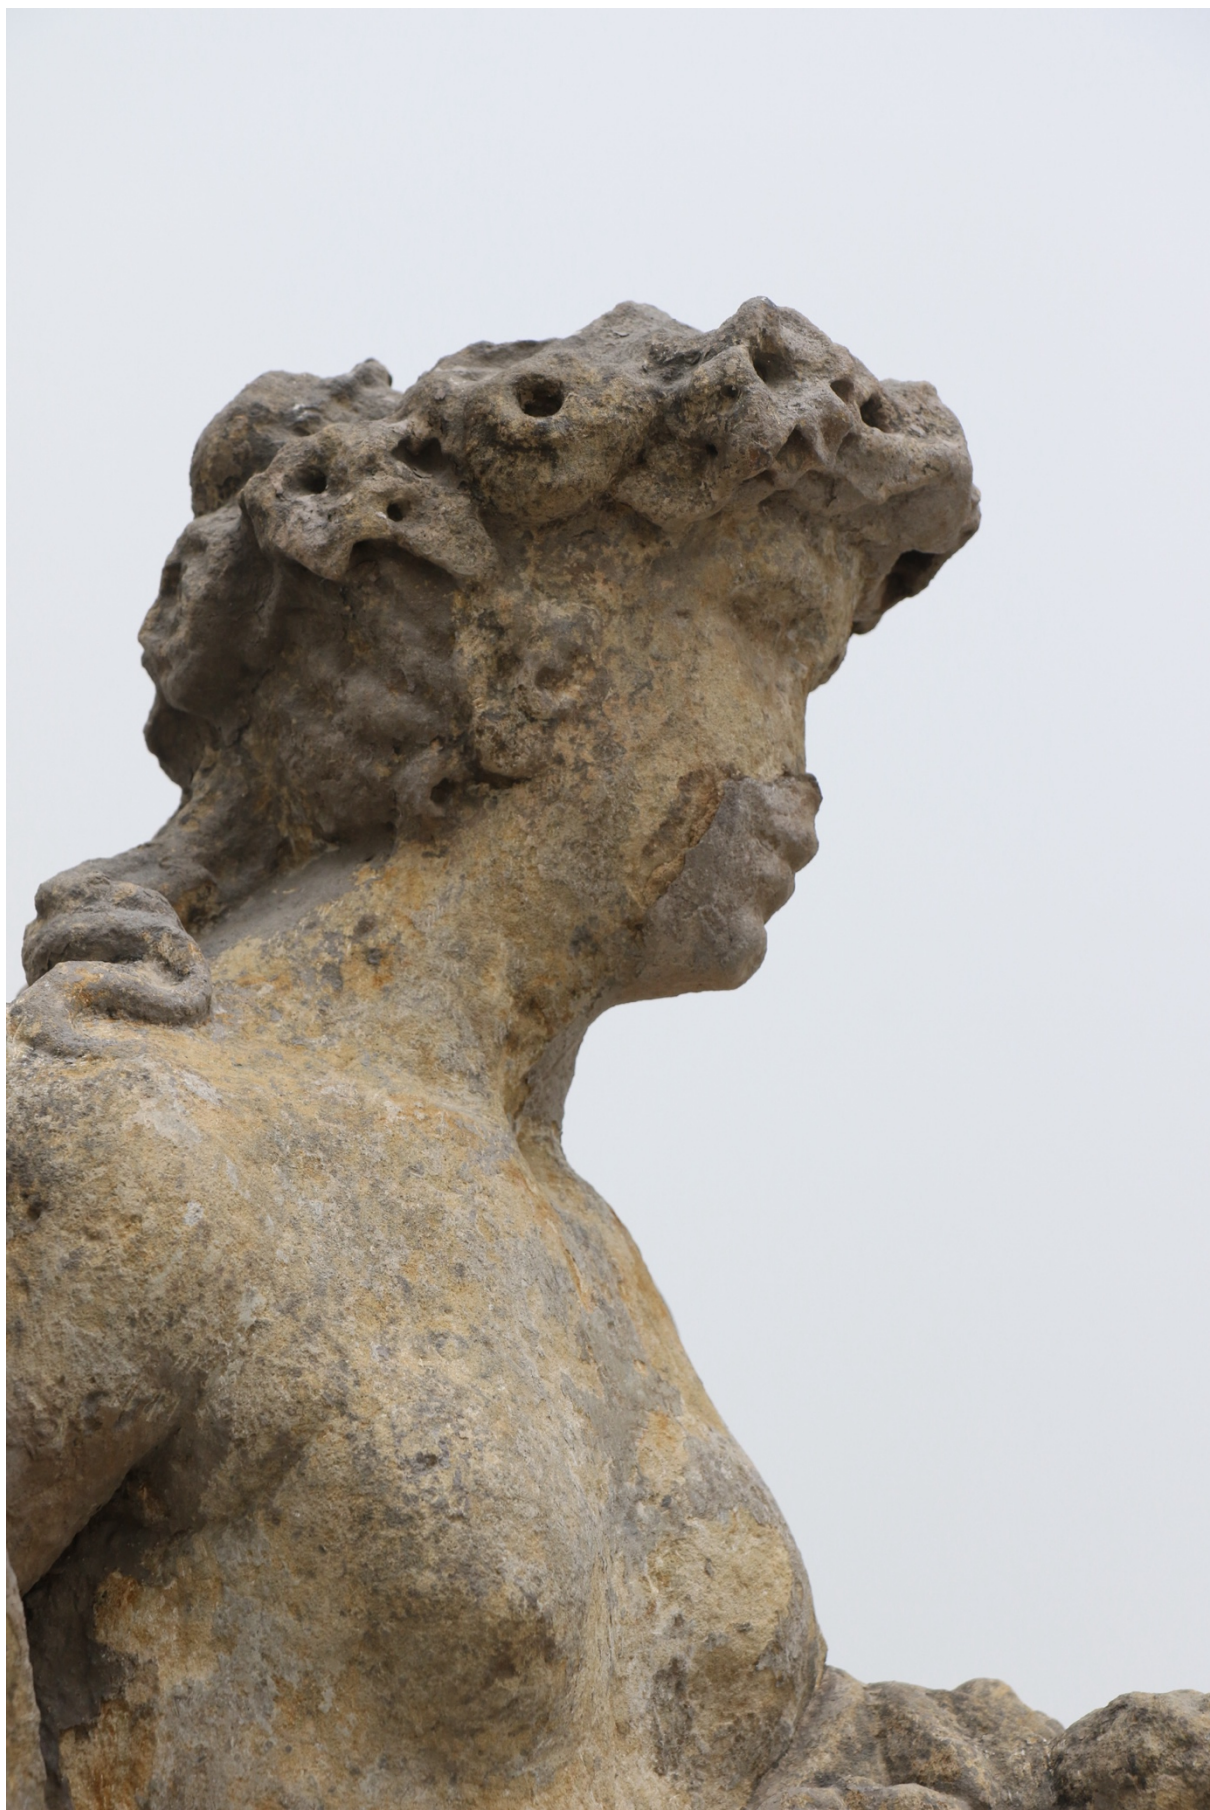
Obr. 33 průběh snímání druhotných cementových vrstev
