**Restaurátorská zpráva**  
**Restaurování kamenné sochy Alegorie Země**  
**ze státního zámku Ploskovice**

Vypracoval Matěj Hanusch, posluchač VI. ročníku

Vedoucí restaurátor MgA. Jan Kracík

2026

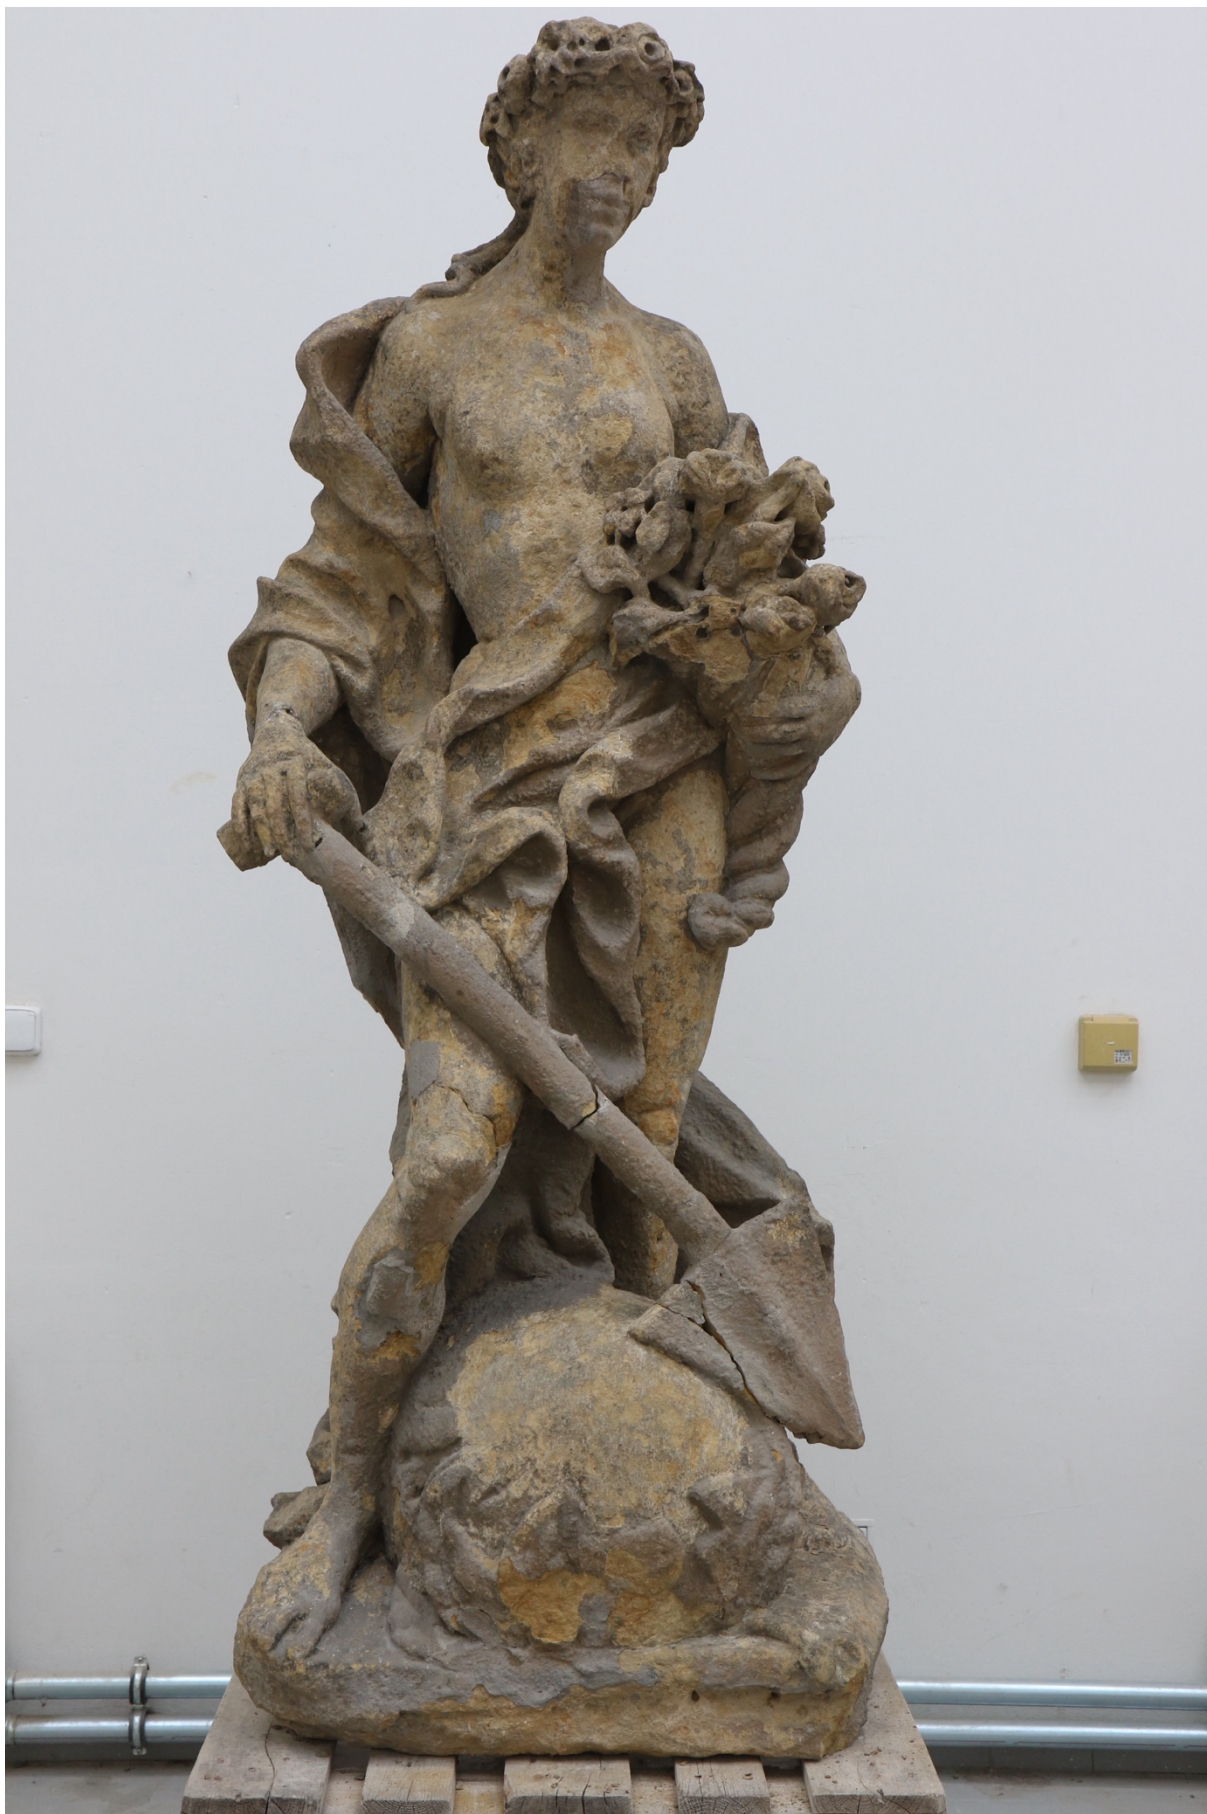
Obr. 34 průběh snímání druhotných cementových vrstev – celkový pohled

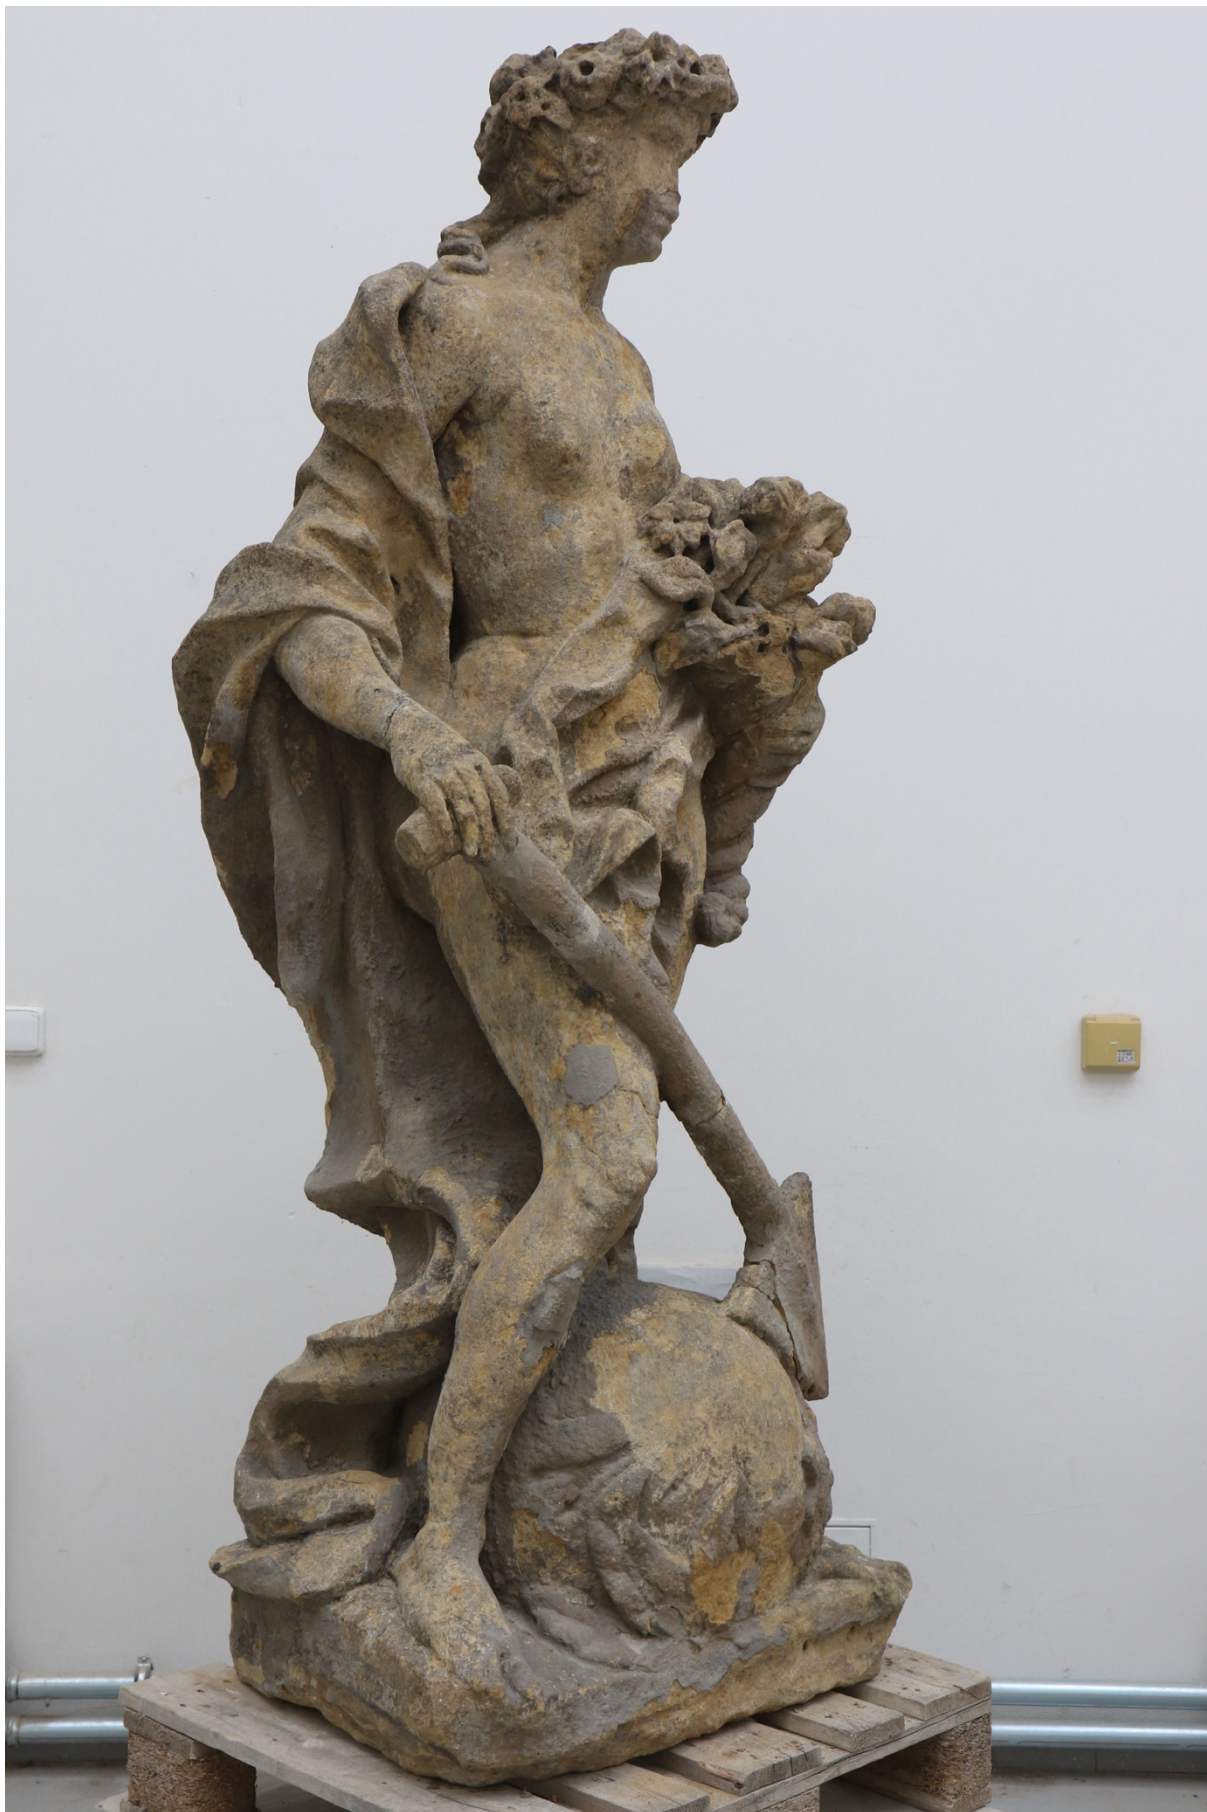
Obr. 35 průběh snímání druhotných cementových vrstev – celkový pohled

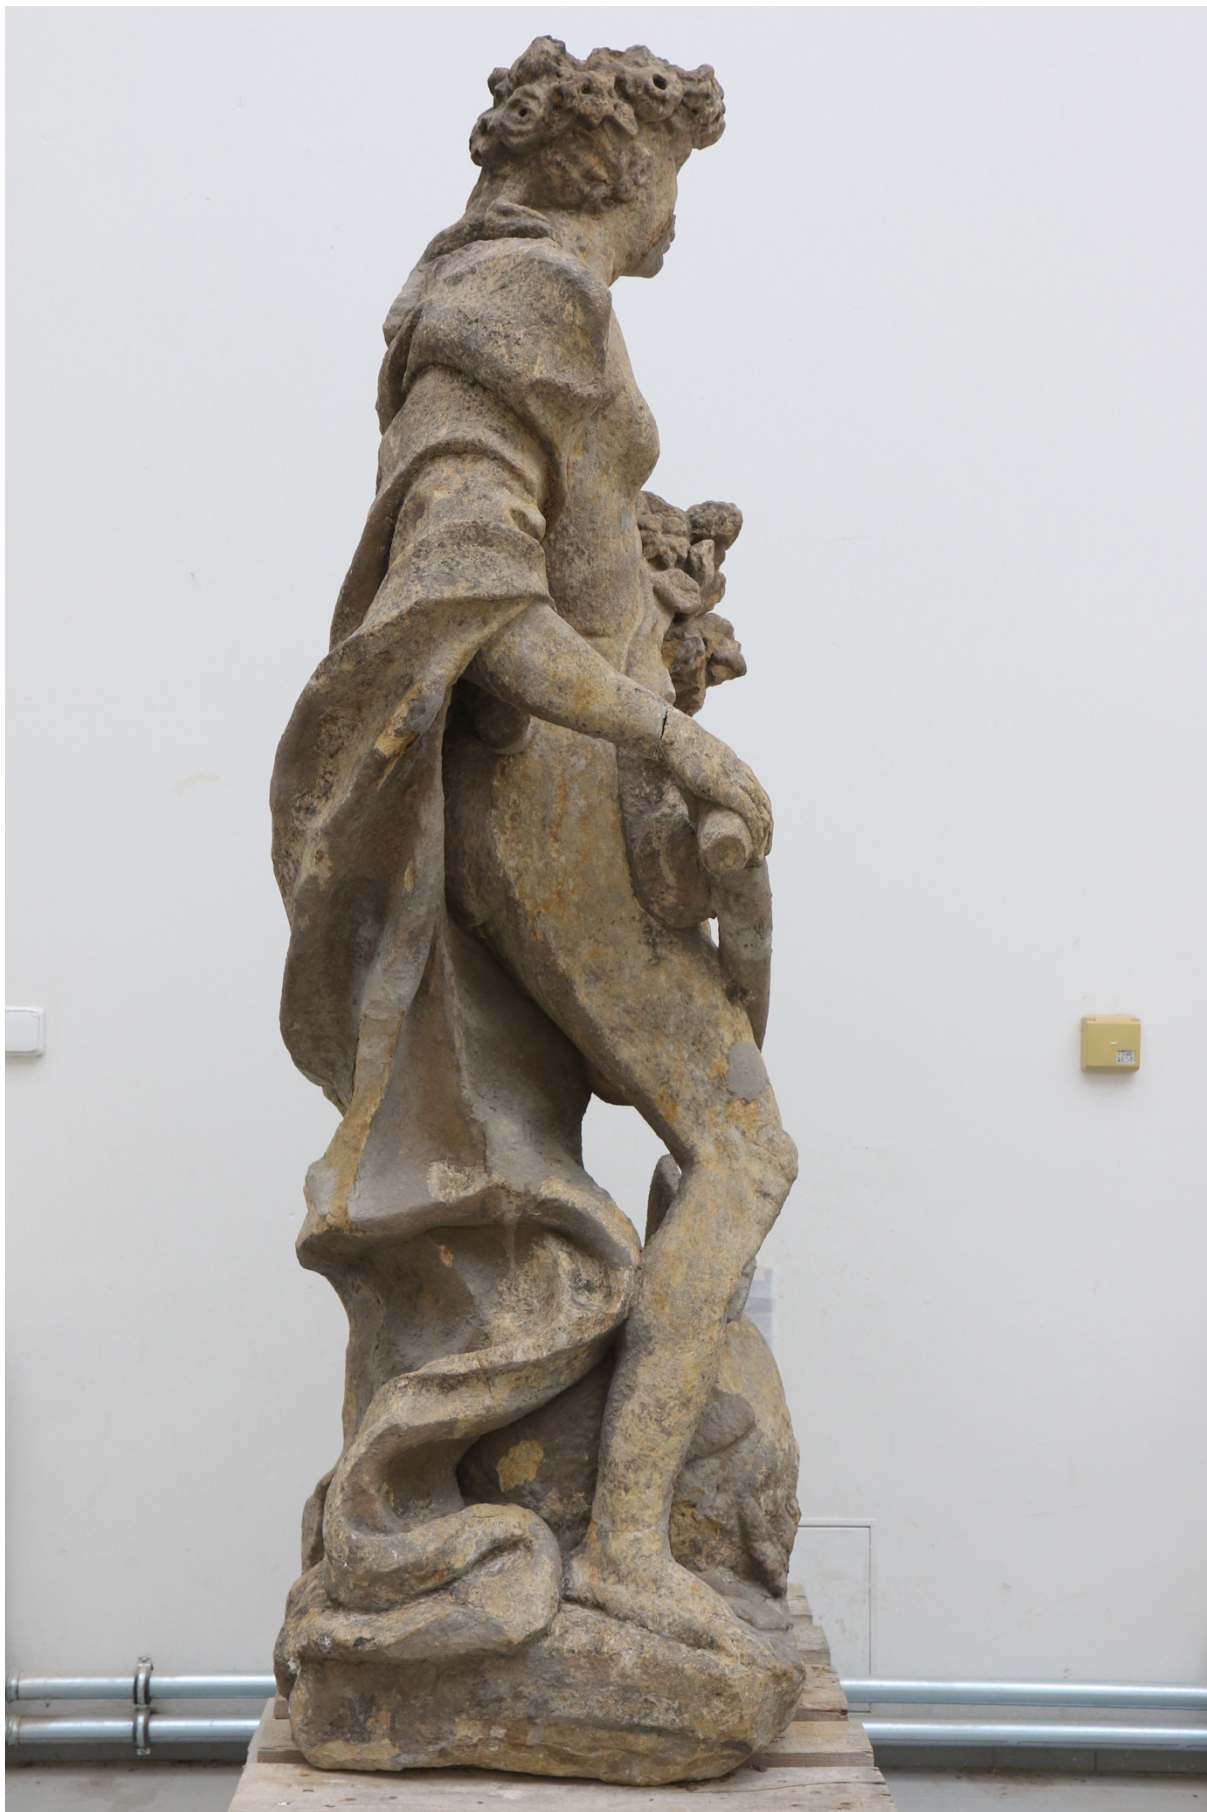
Obr. 36 průběh snímání druhotných cementových vrstev – celkový pohled

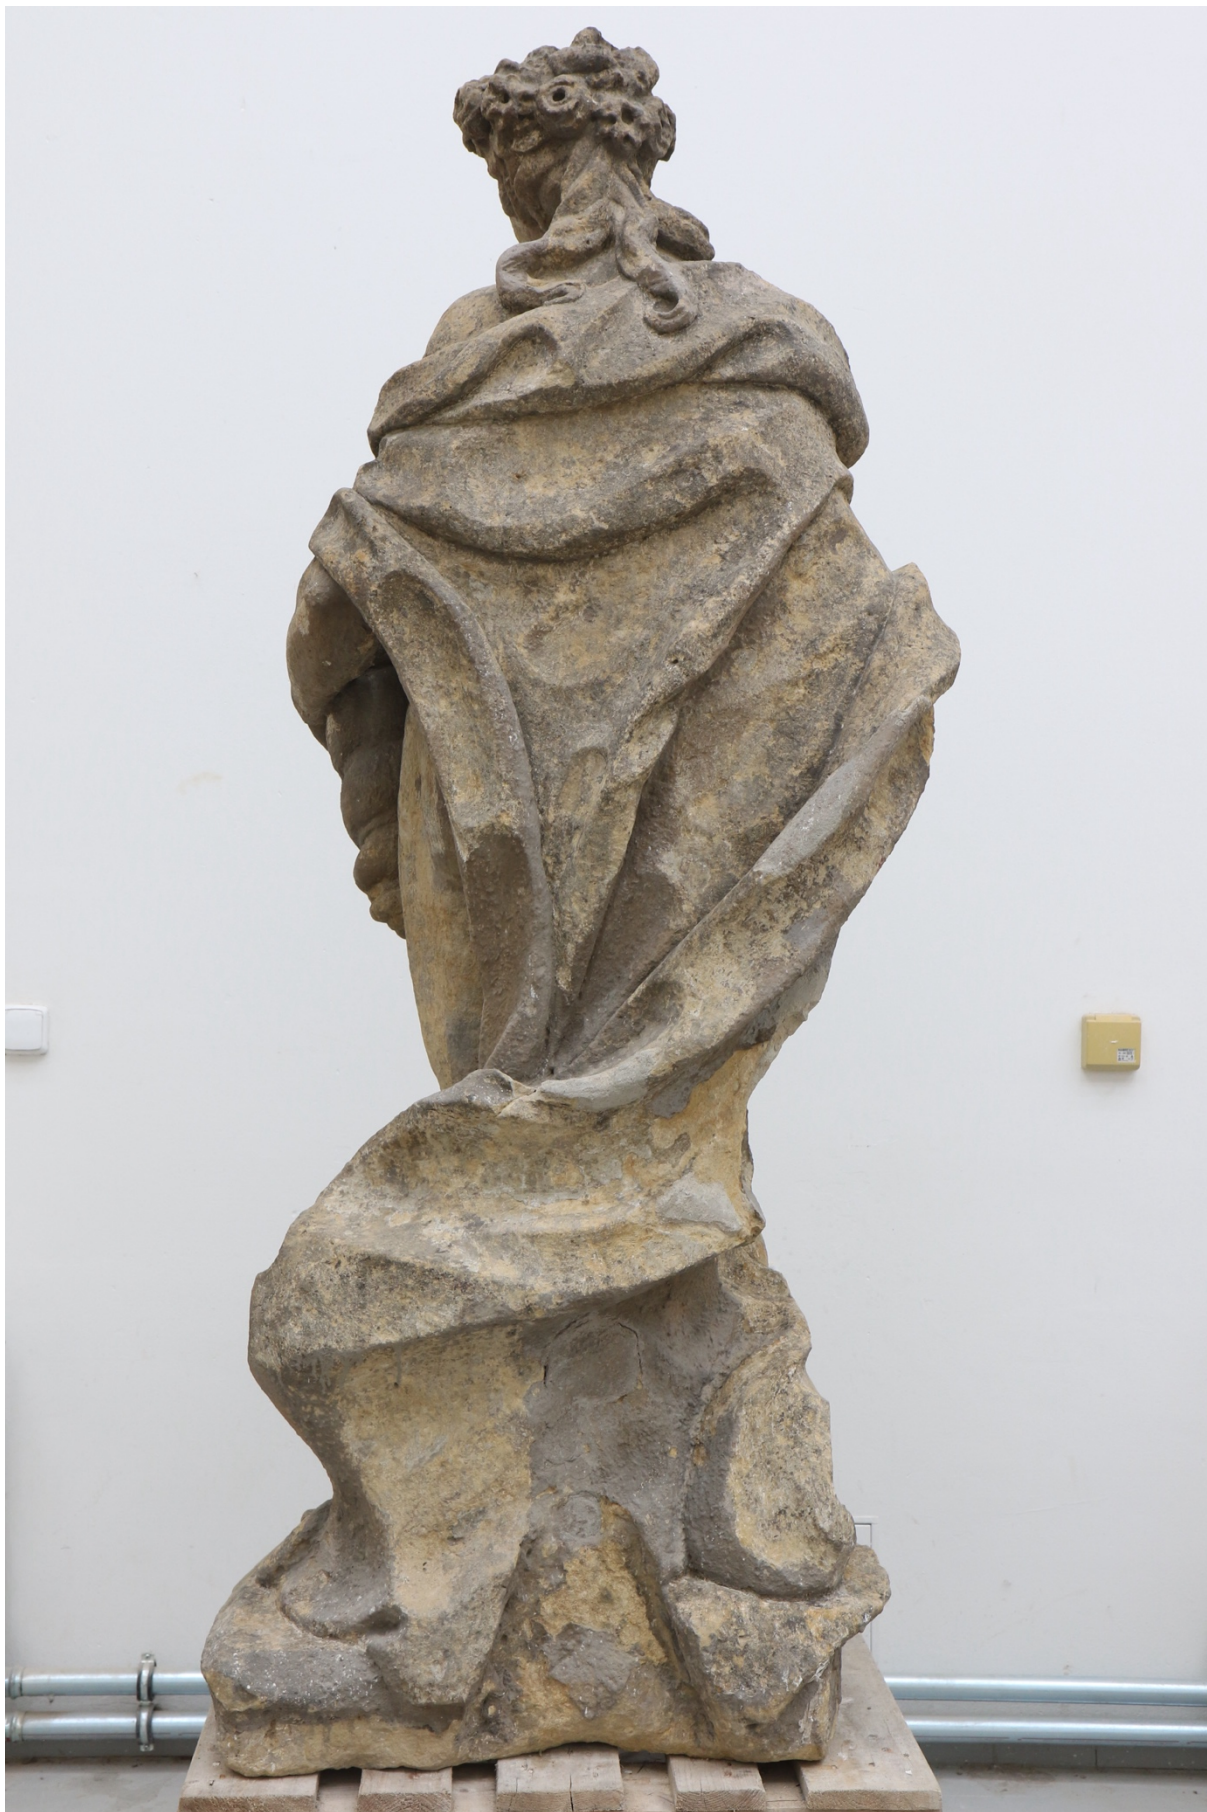
Obr. 37 průběh snímání druhotných cementových vrstev – celkový pohled

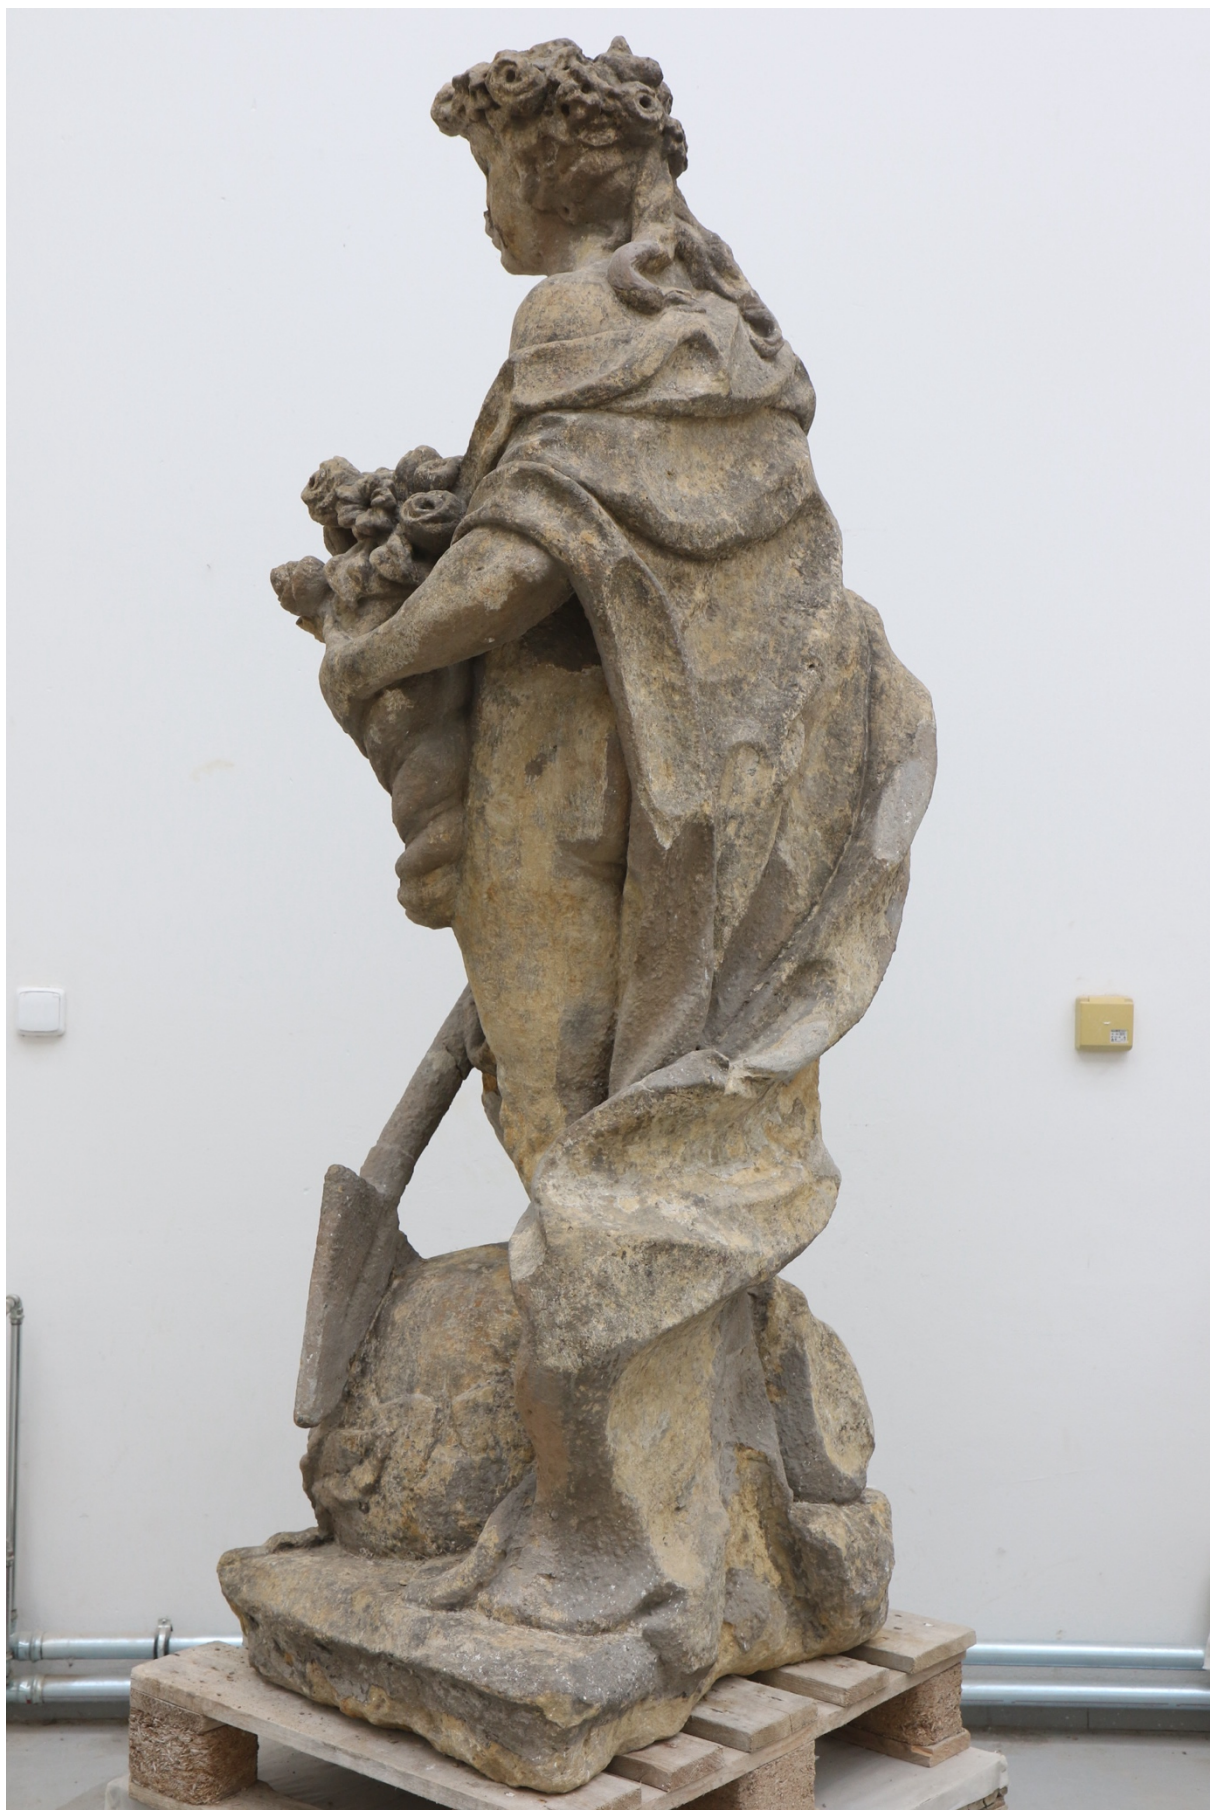
Obr. 38 průběh snímání druhotných cementových vrstev – celkový pohled

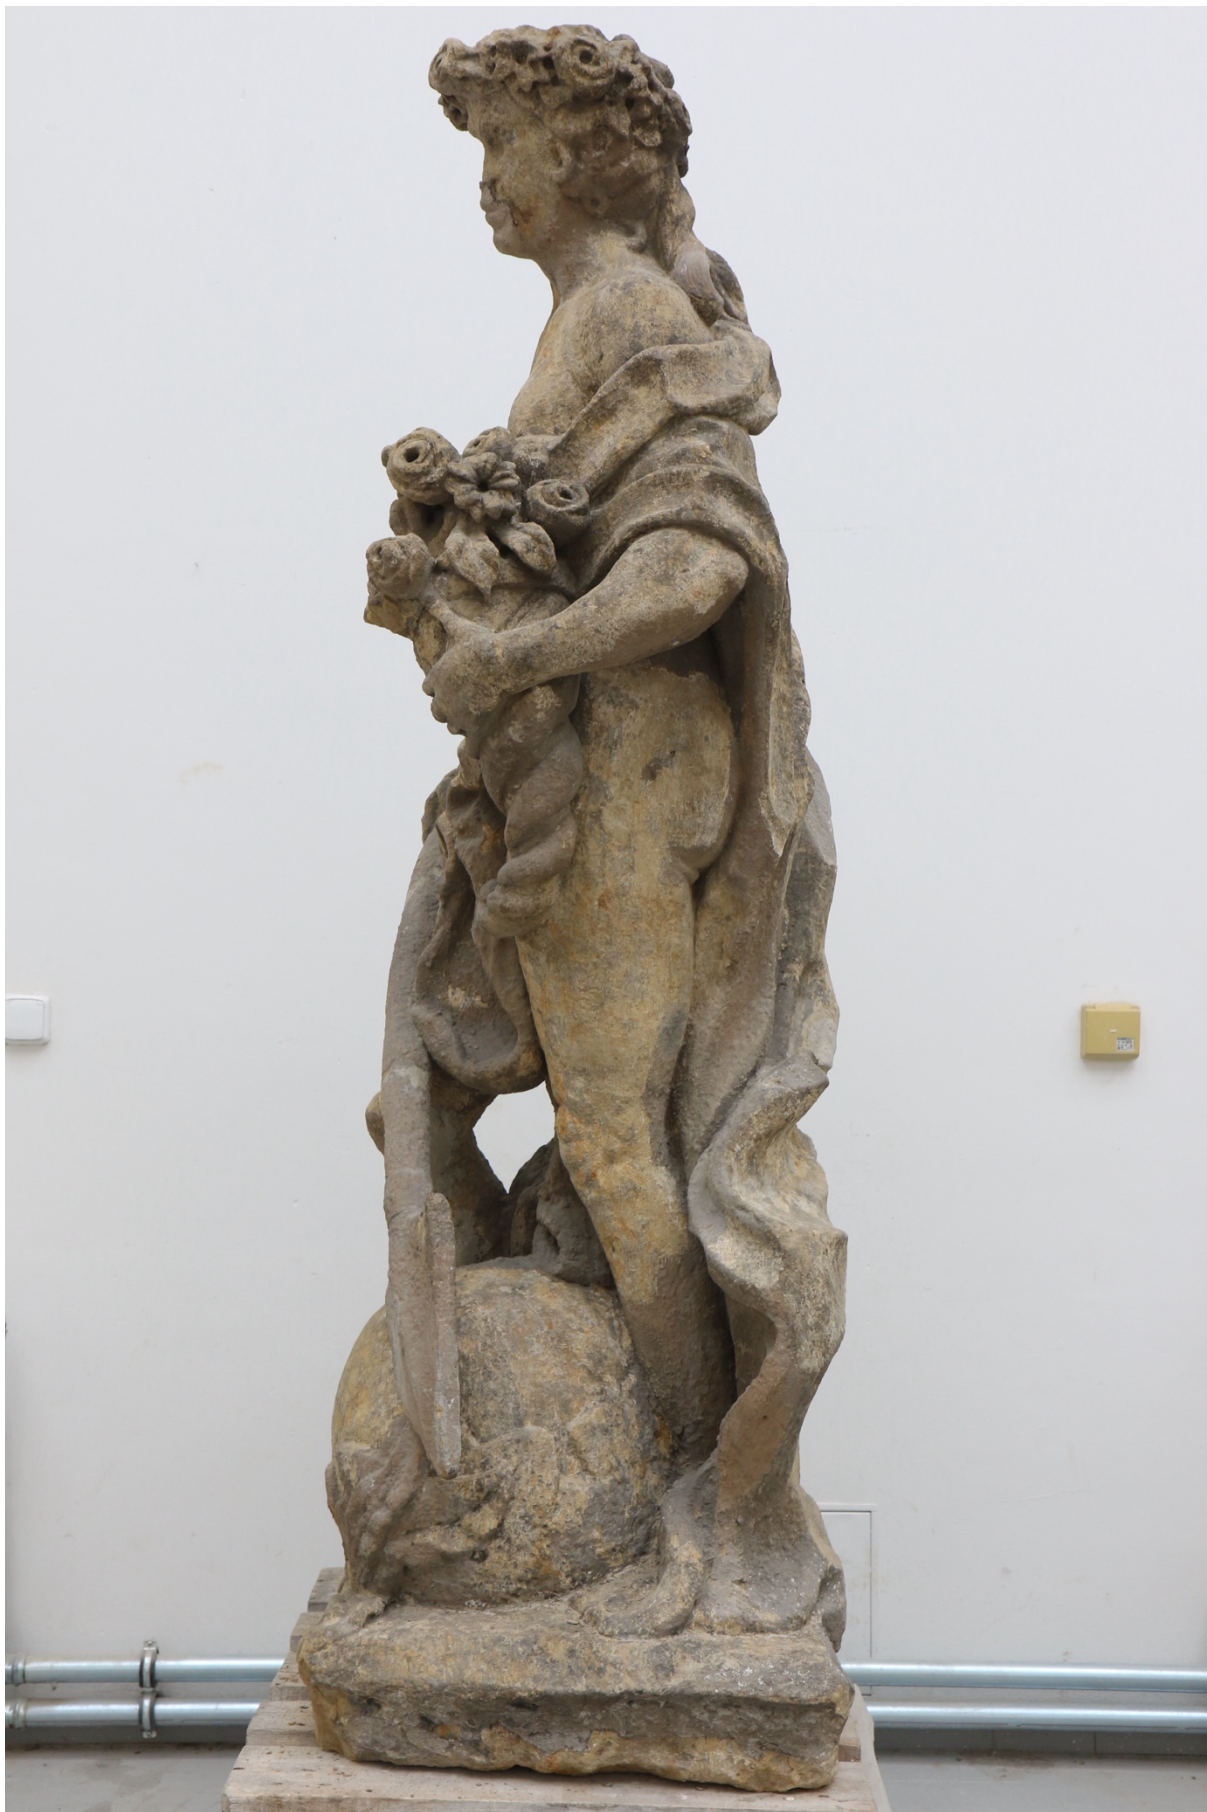
Obr. 39 průběh snímání druhotných cementových vrstev – celkový pohled

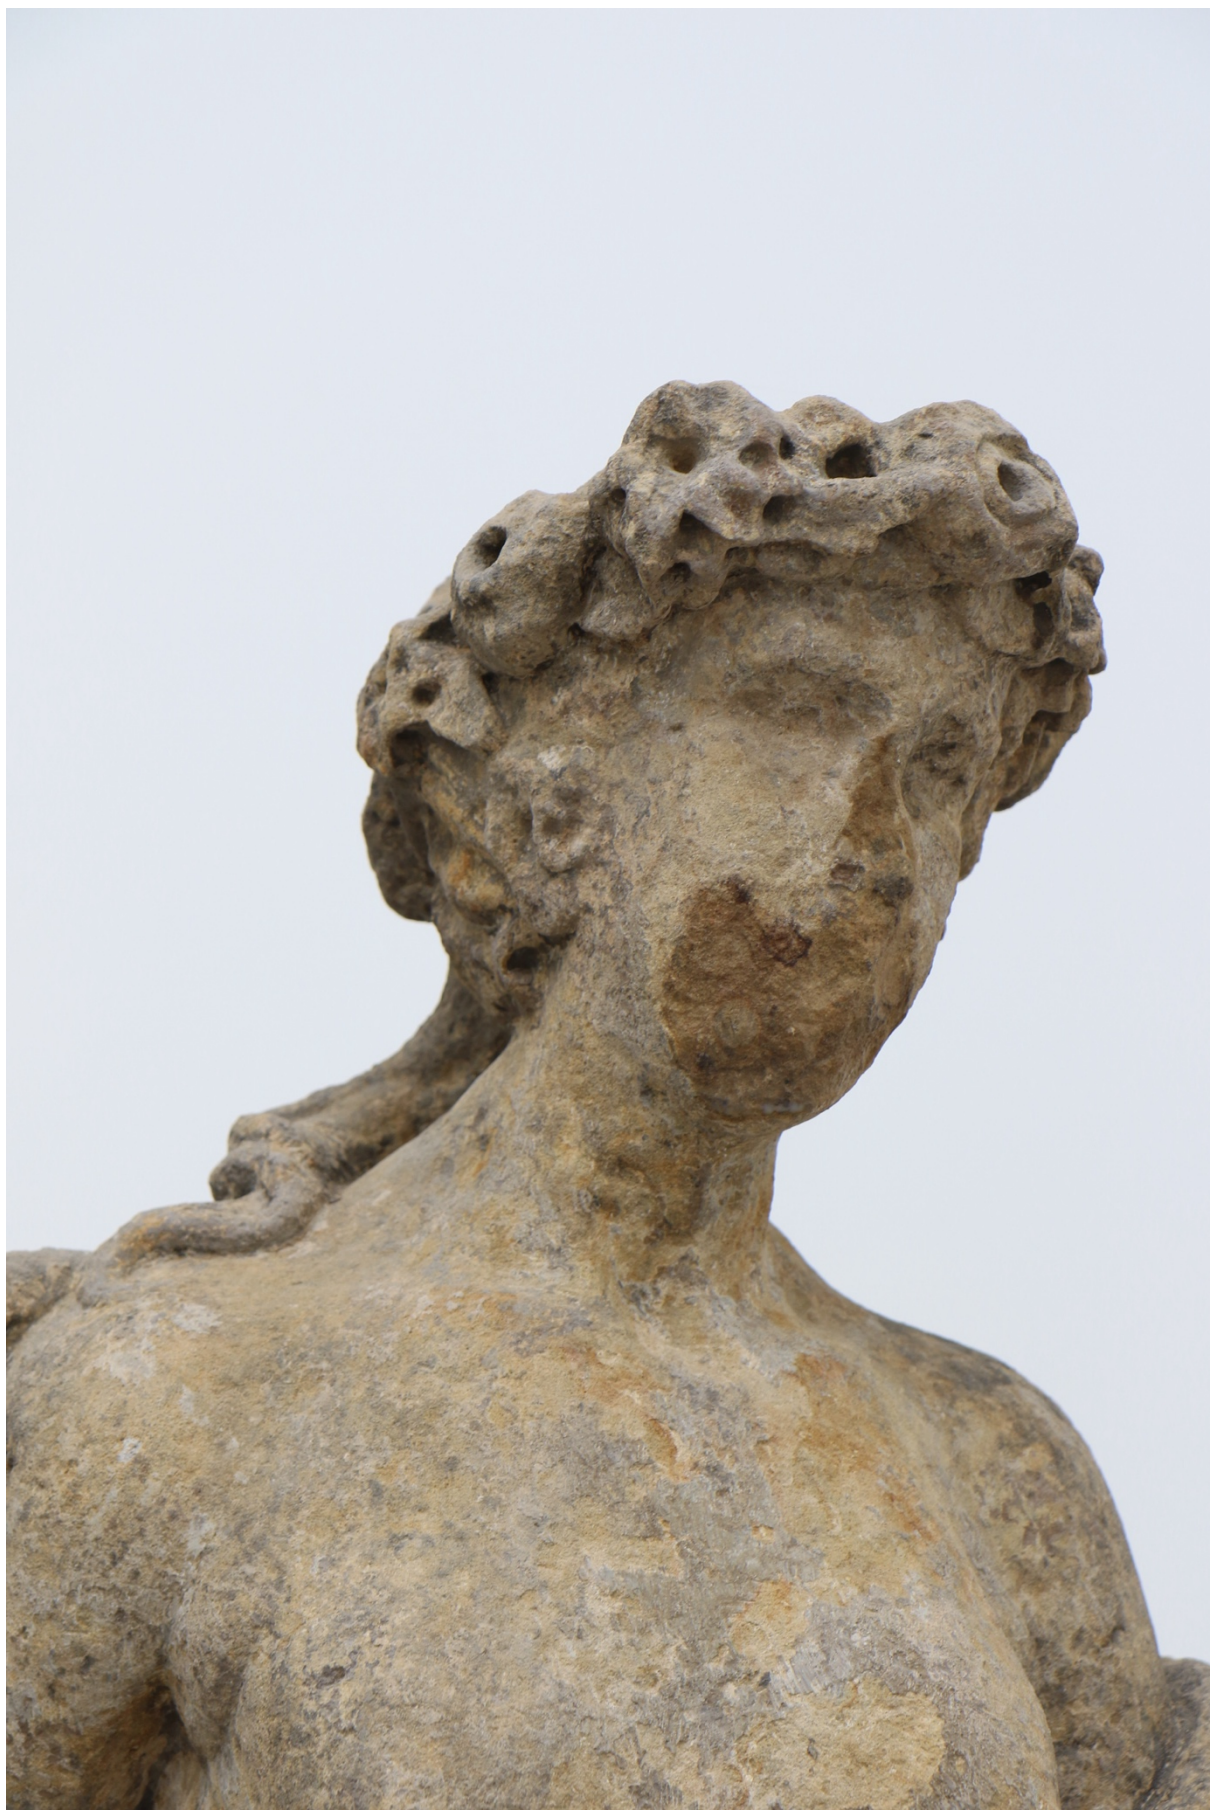
Obr. 40 odstranění nevyhovujícího doplňku obličeje – dobře viditelné původní hloubky po modelaci  
chřípí nosu

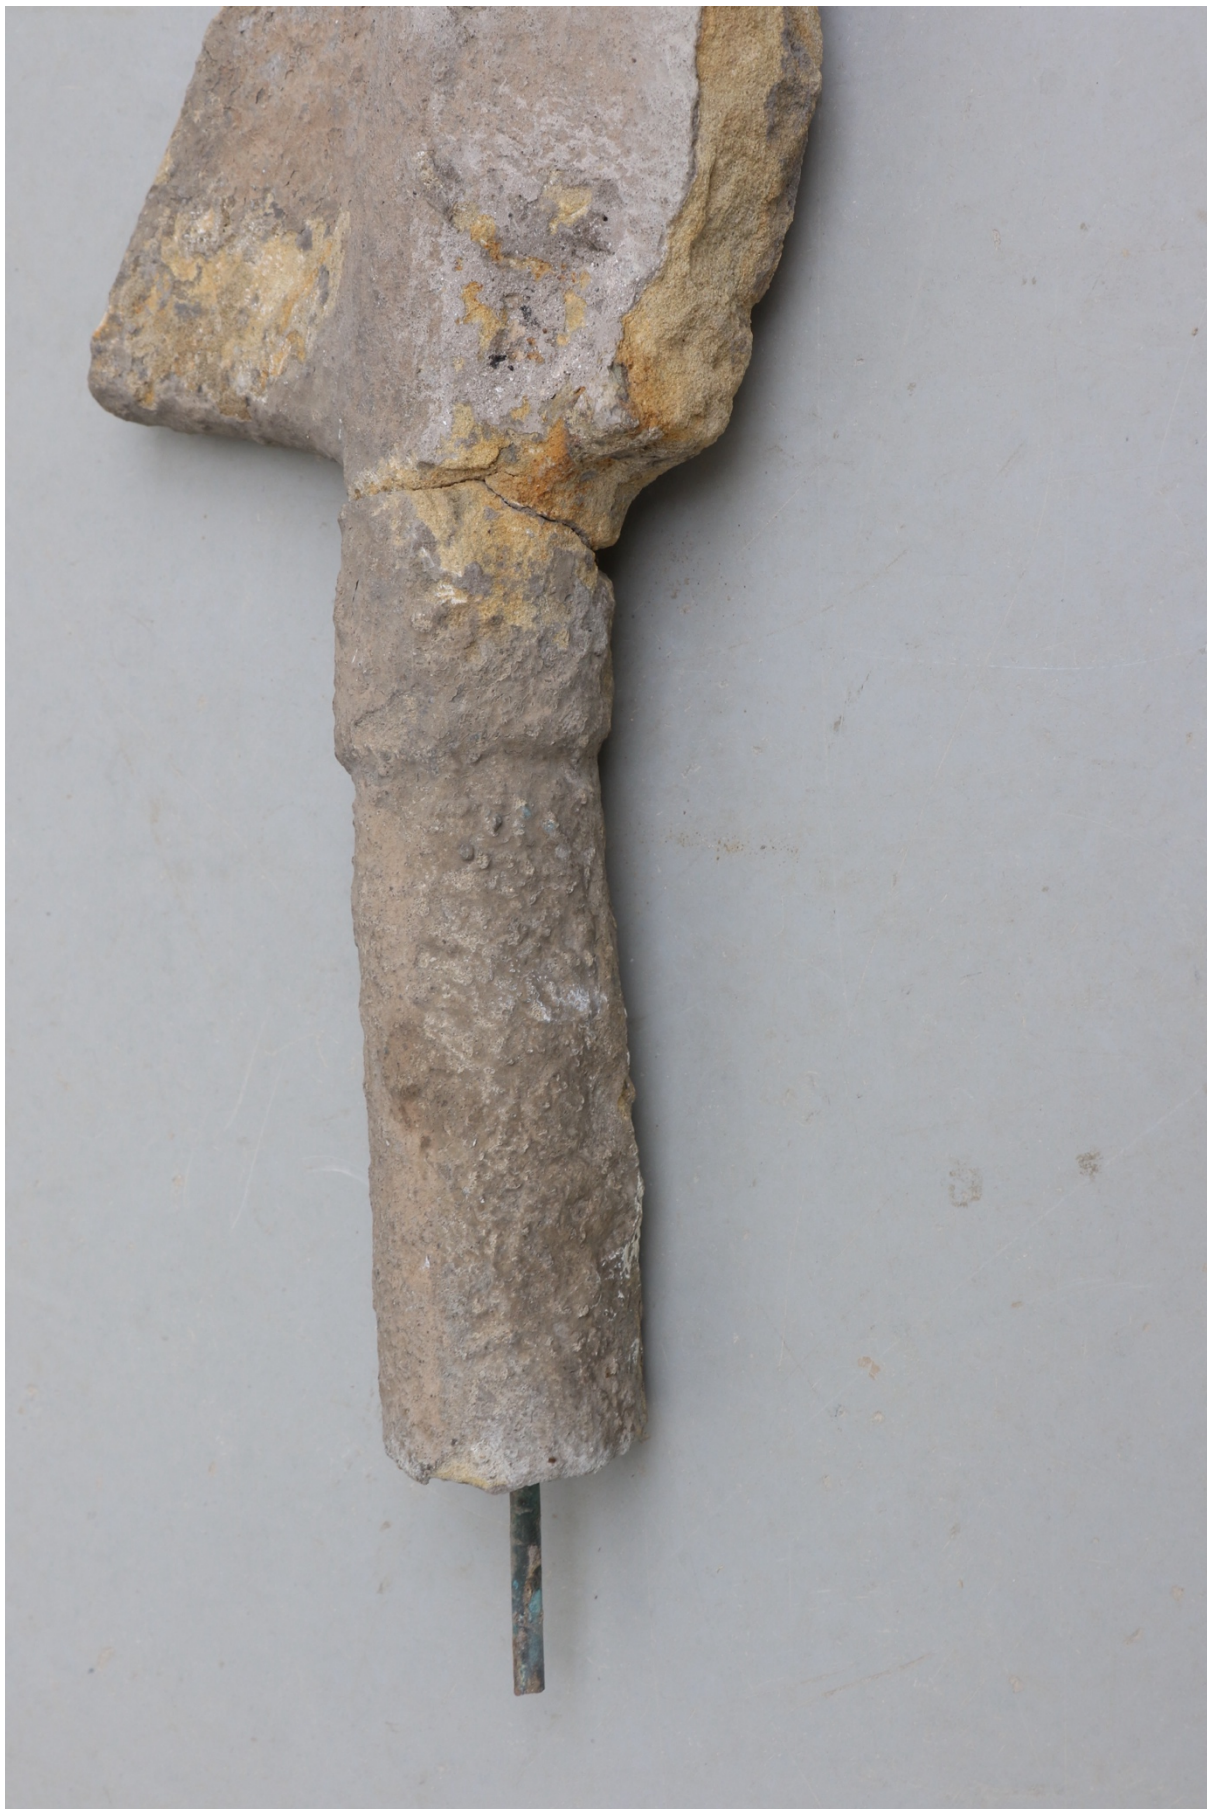
Obr. 68 fragment rýče s čepem z předchozího restaurátorského zásahu

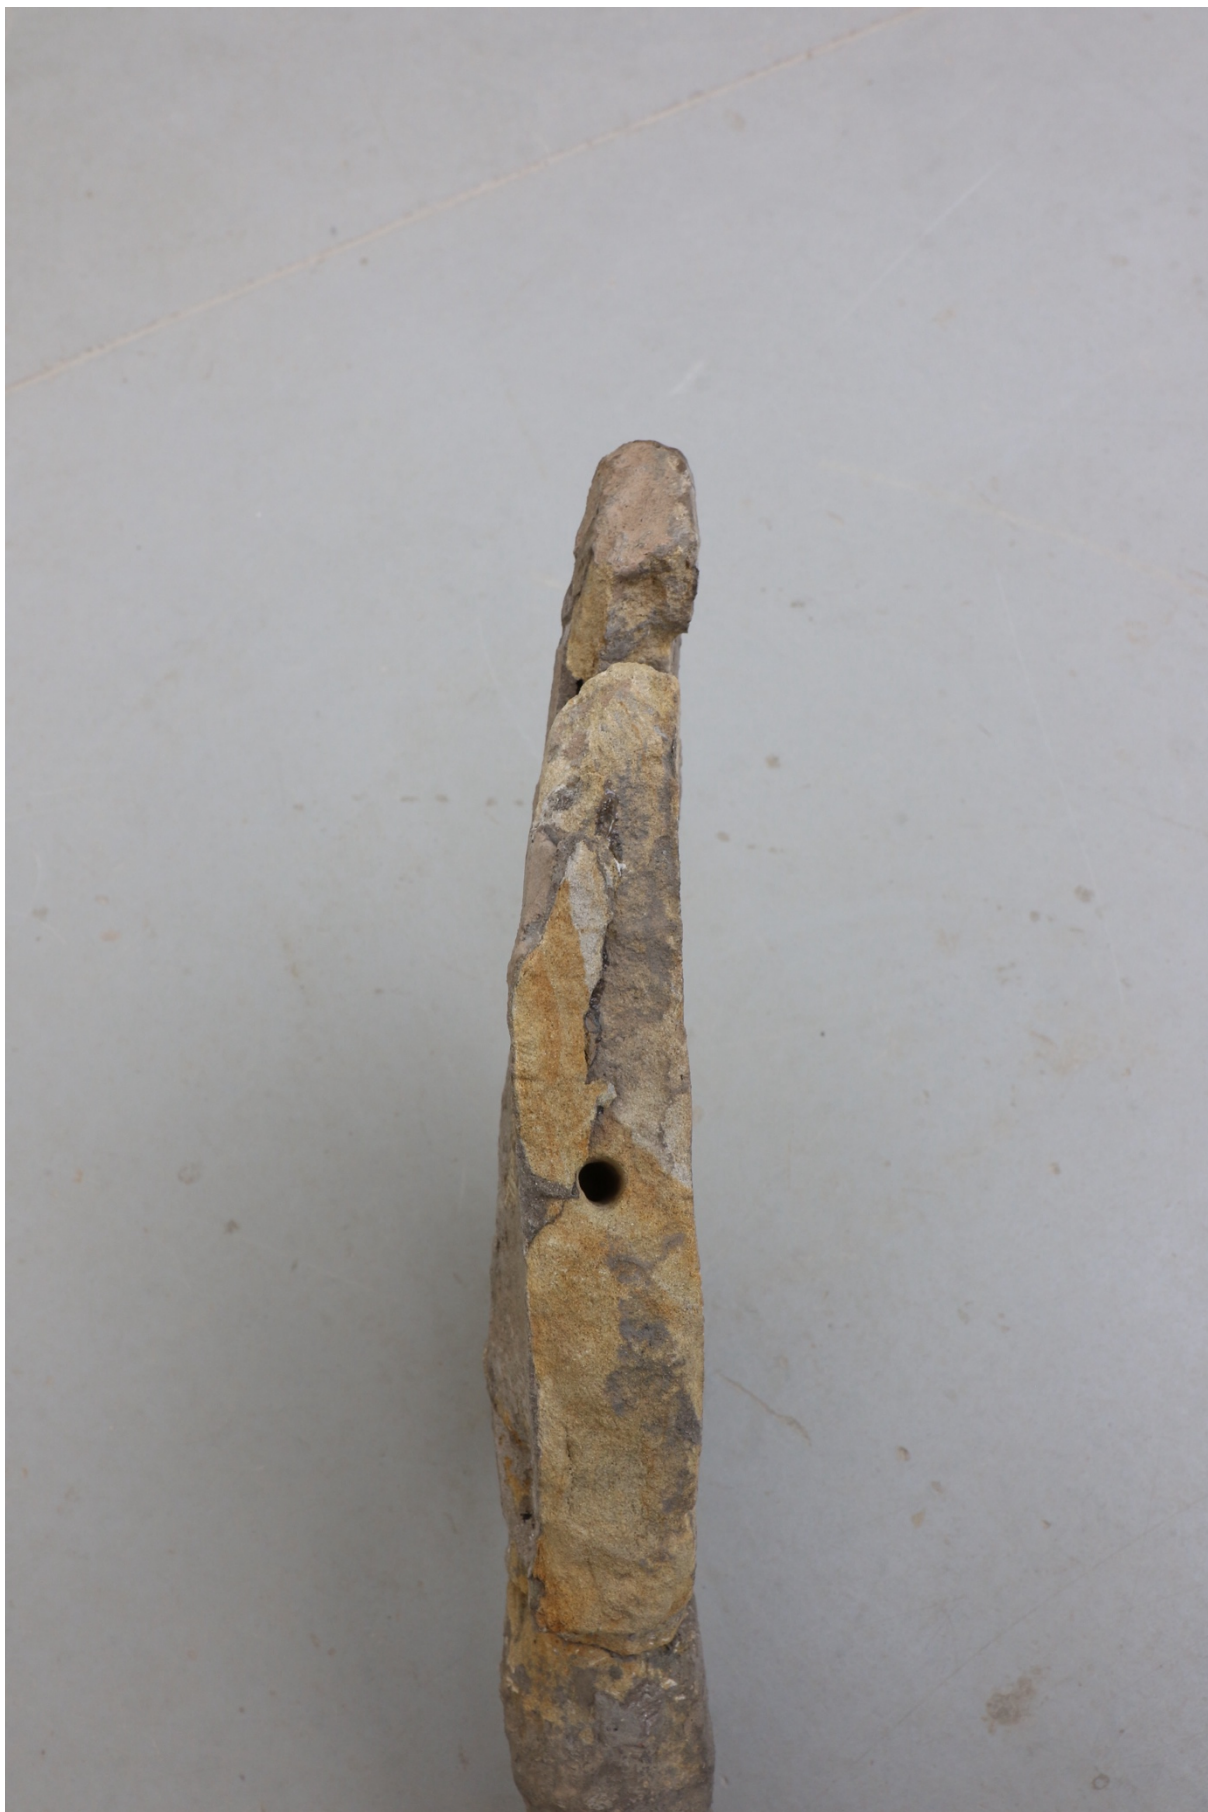
Obr. 69 fragment rýče s čepem z předchozího restaurátorského zásahu

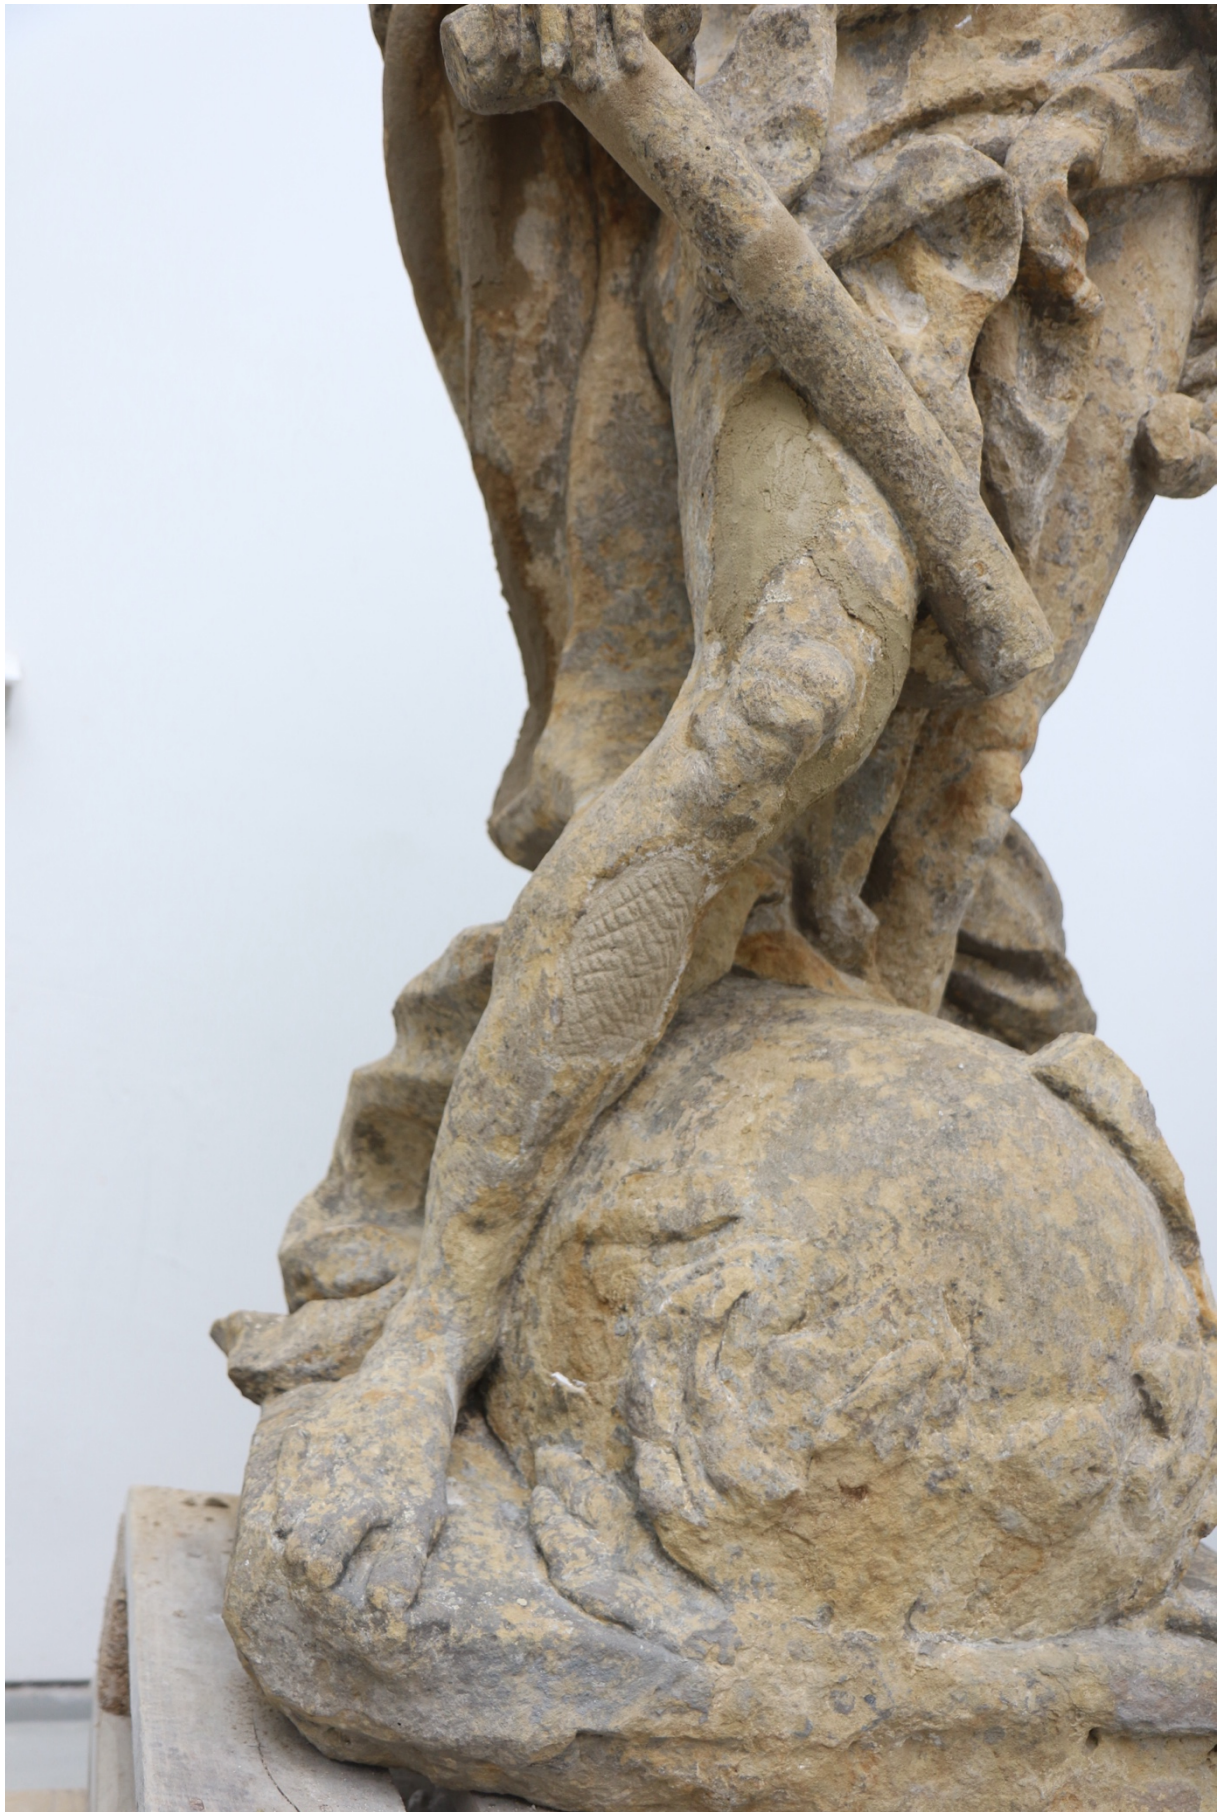
Obr. 80 celkový pohled – stav po odstranění nevyhovujících tmelů a cementových nátěrů
