**Restaurátorská zpráva**  
**Restaurování kamenné sochy Alegorie Země**  
**ze státního zámku Ploskovice**

Vypracoval Matěj Hanusch, posluchač VI. ročníku

Vedoucí restaurátor MgA. Jan Kracík

2026

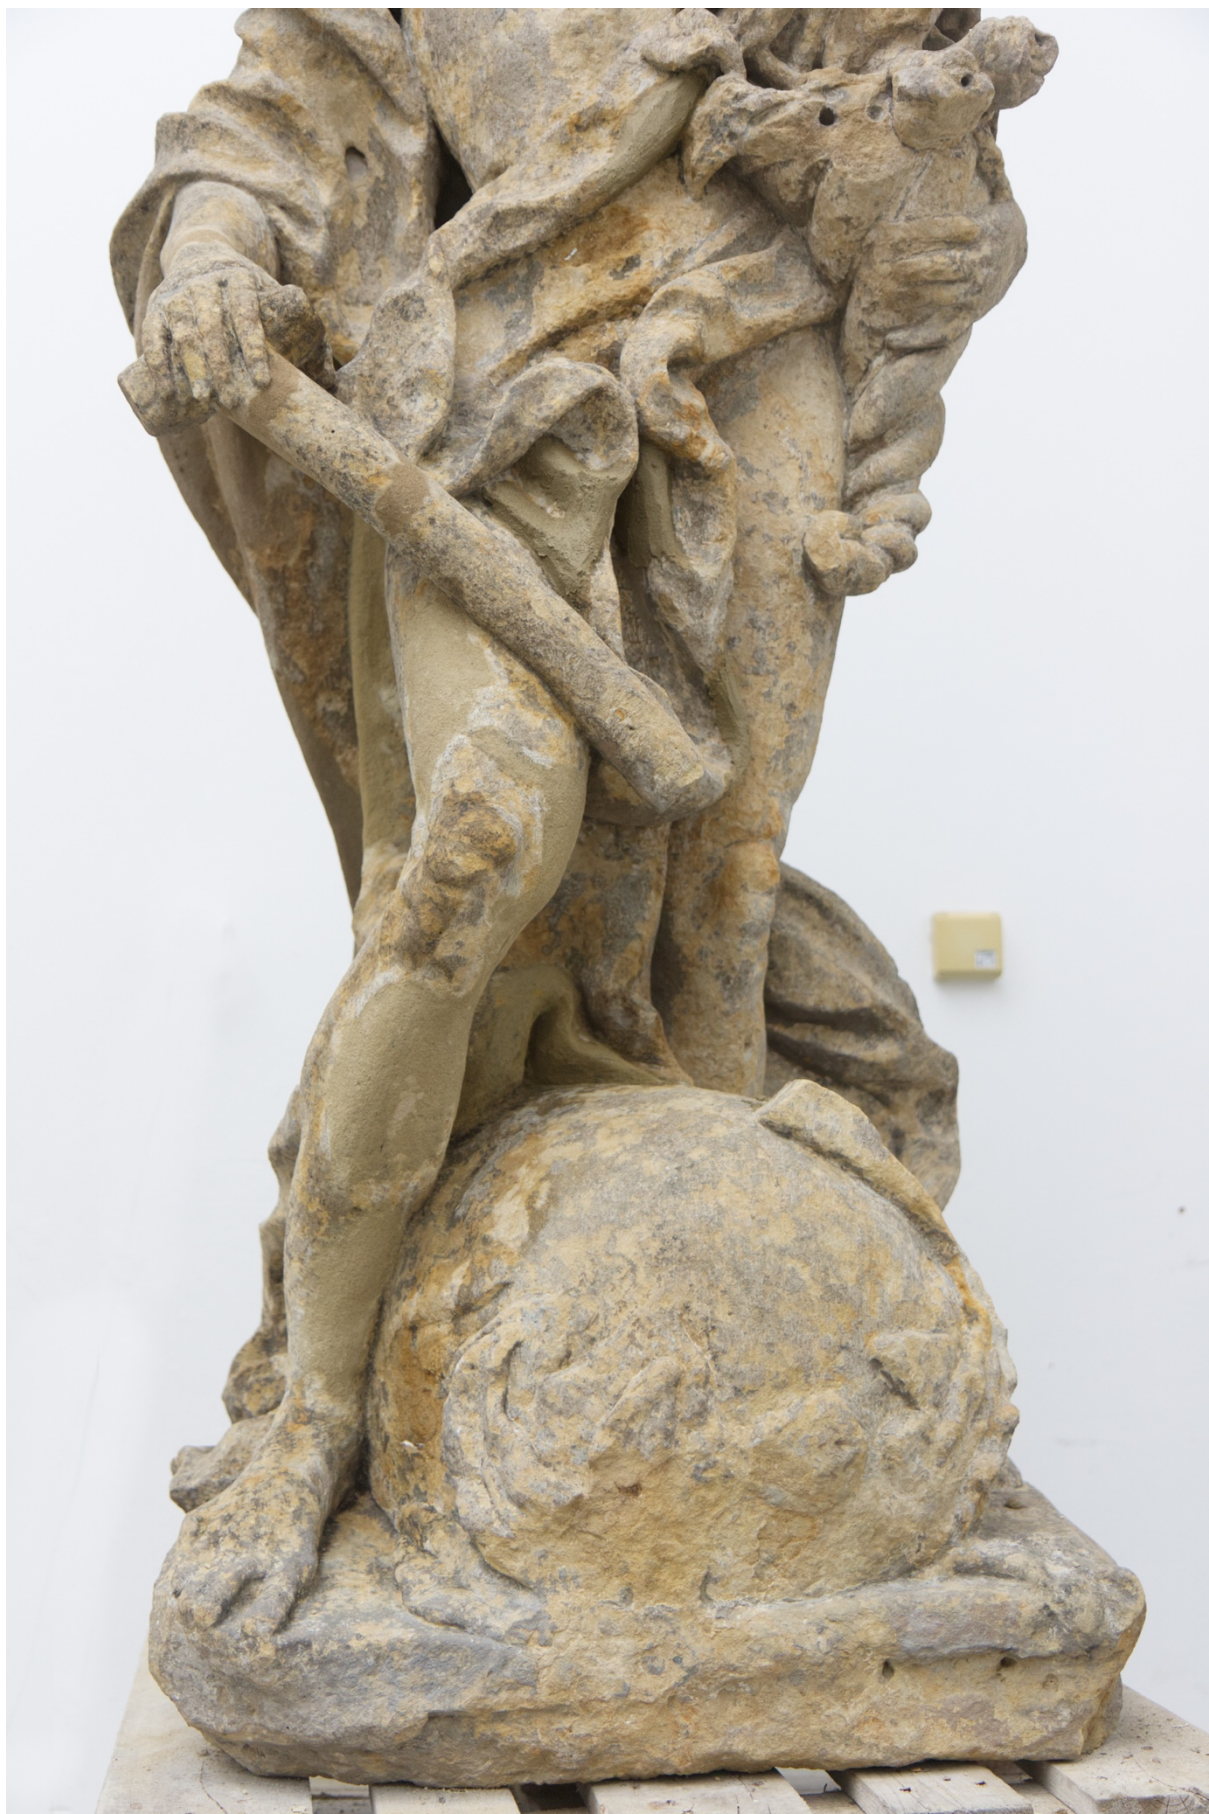
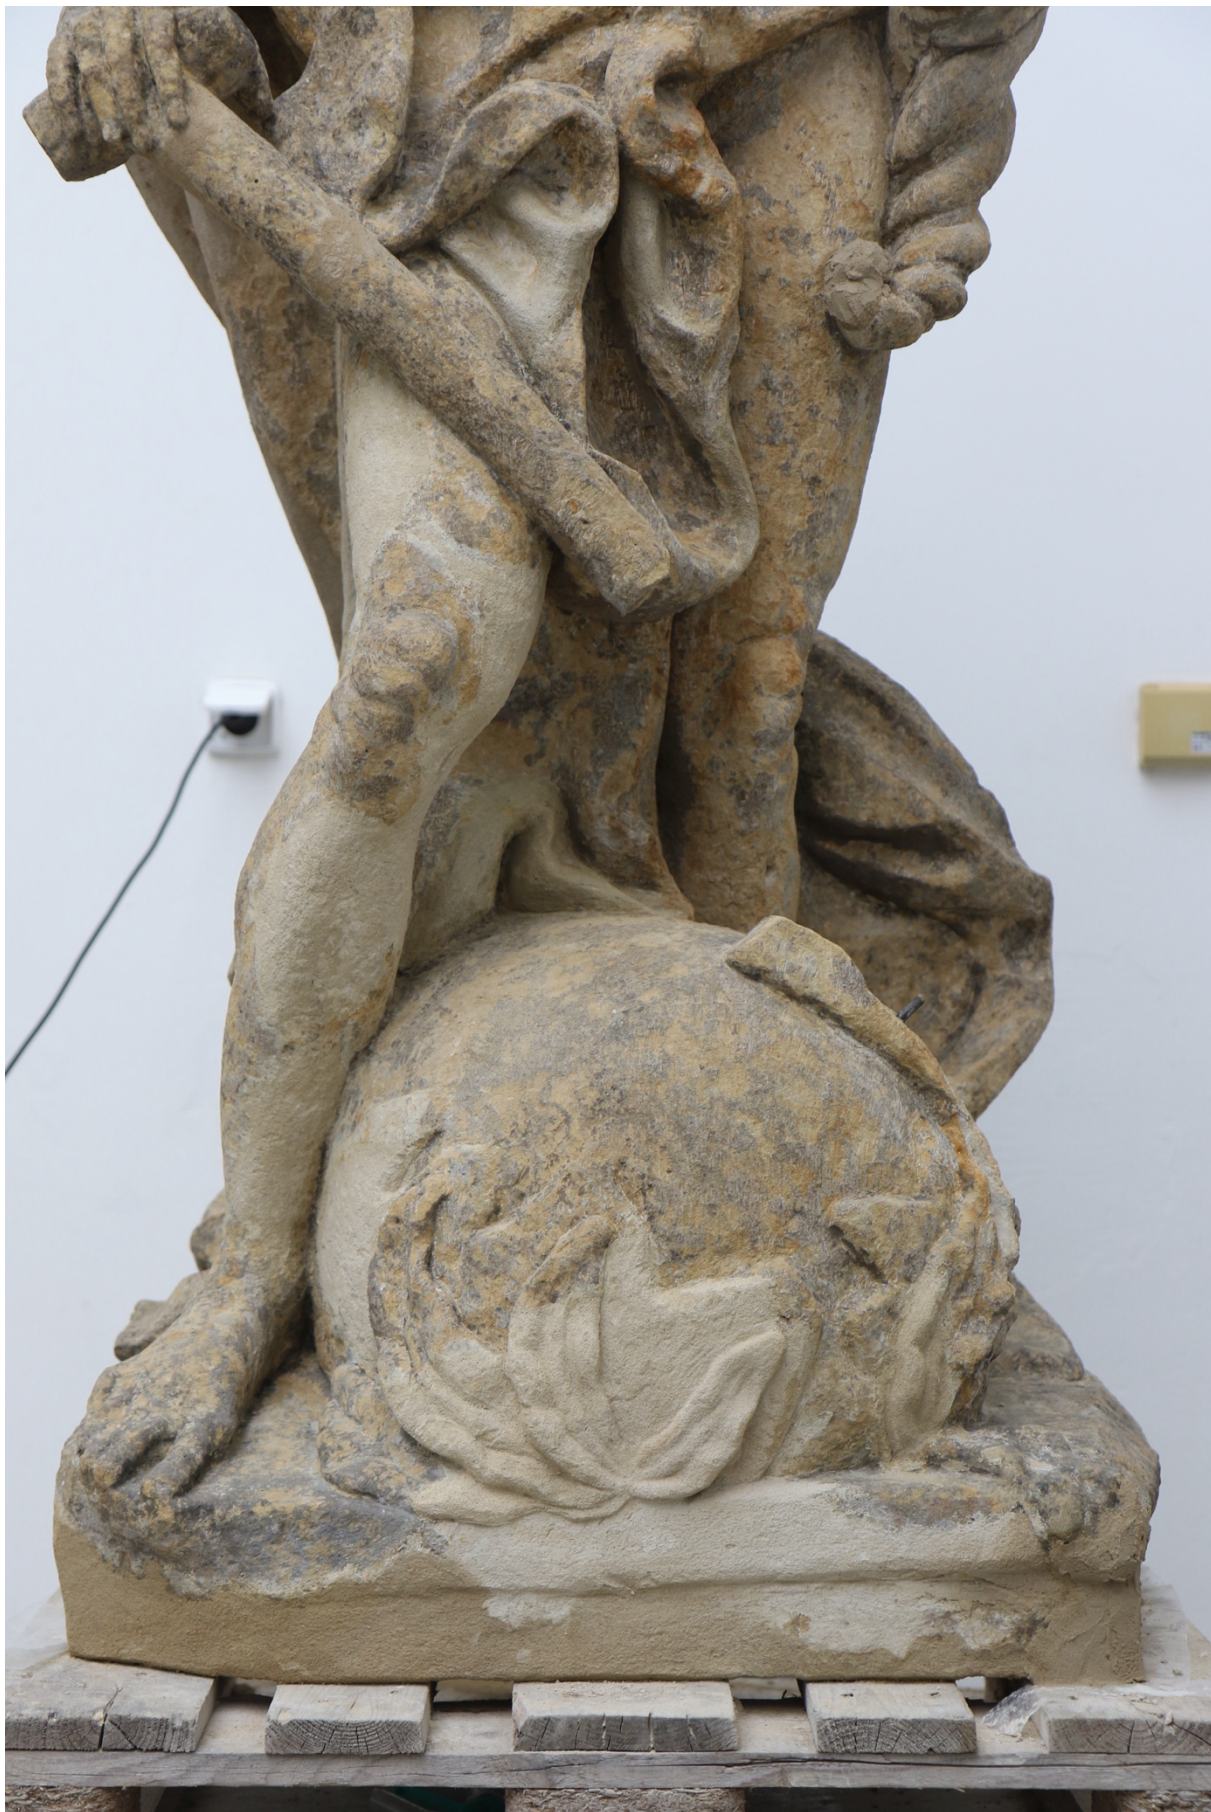
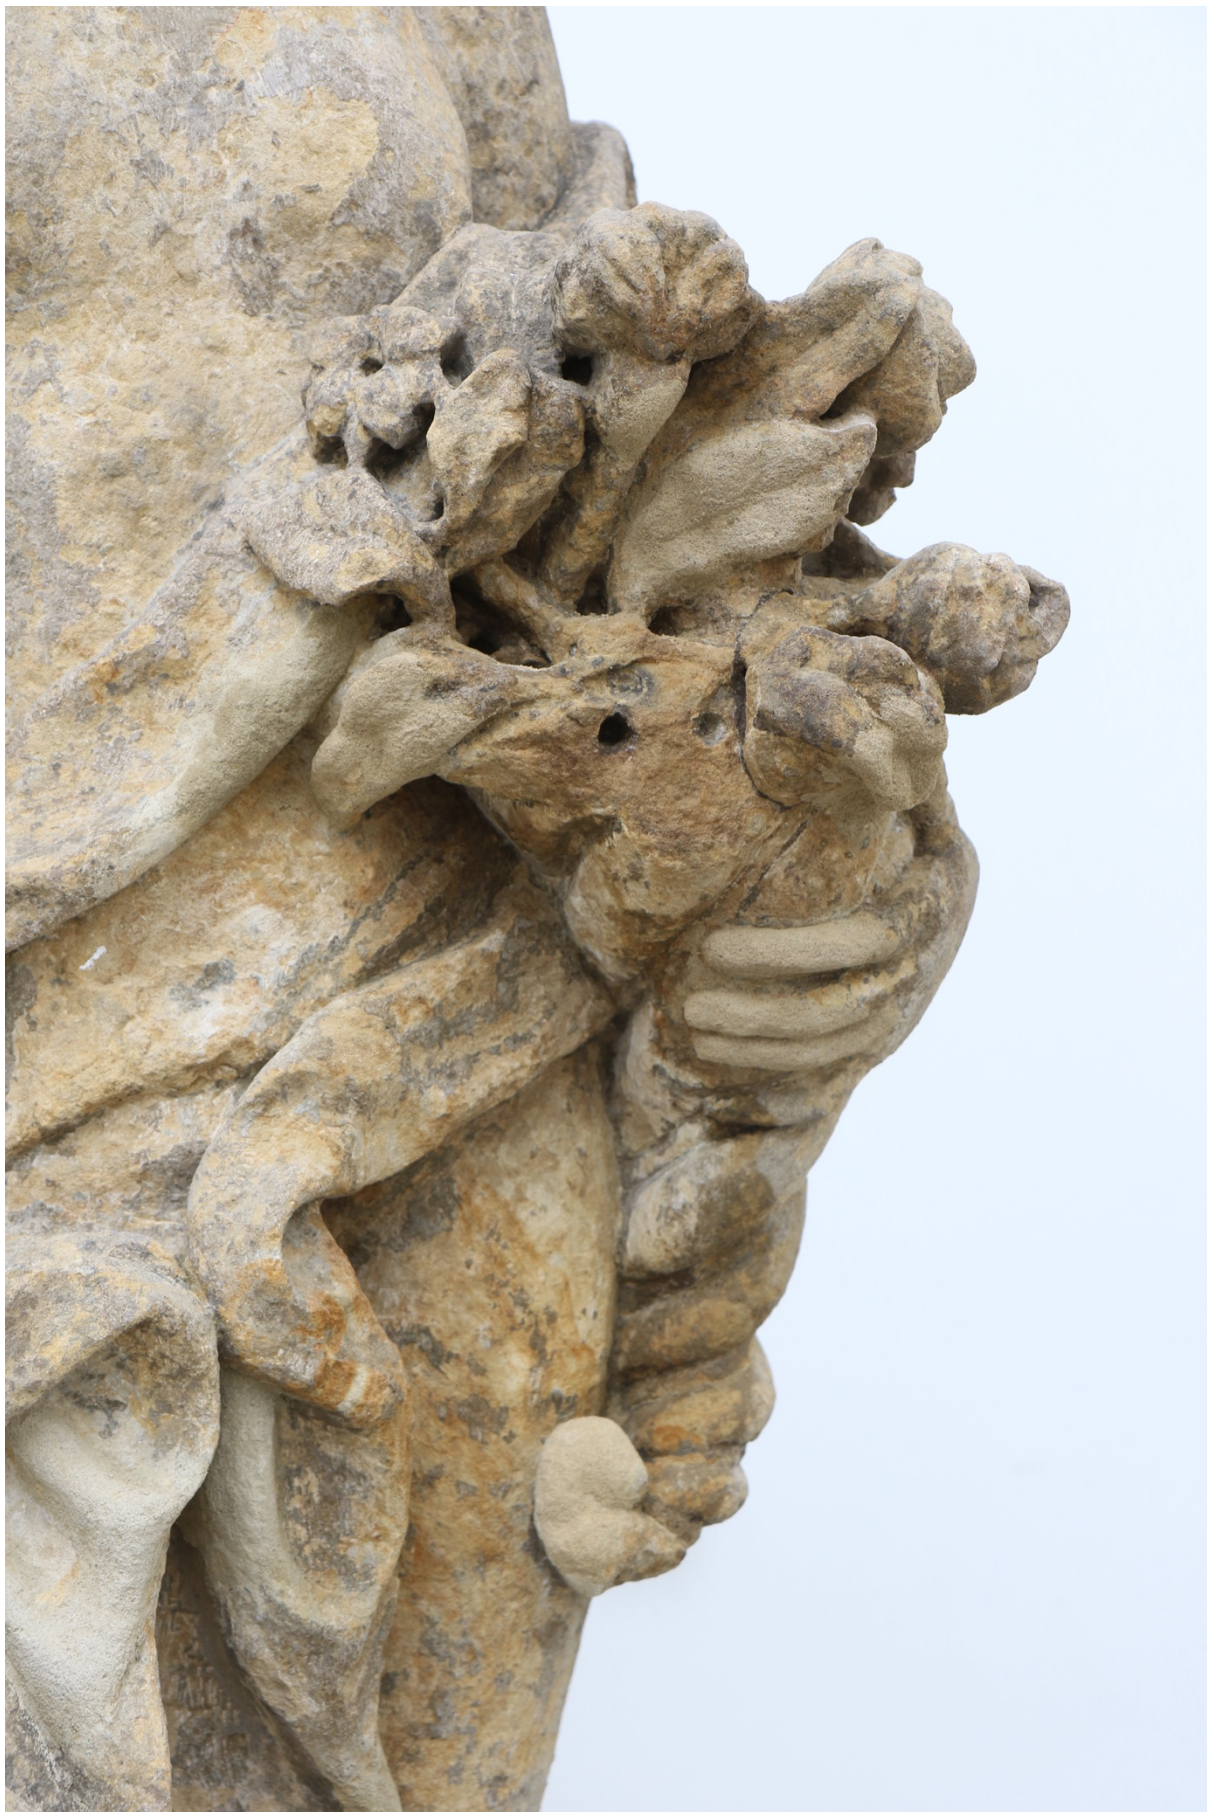
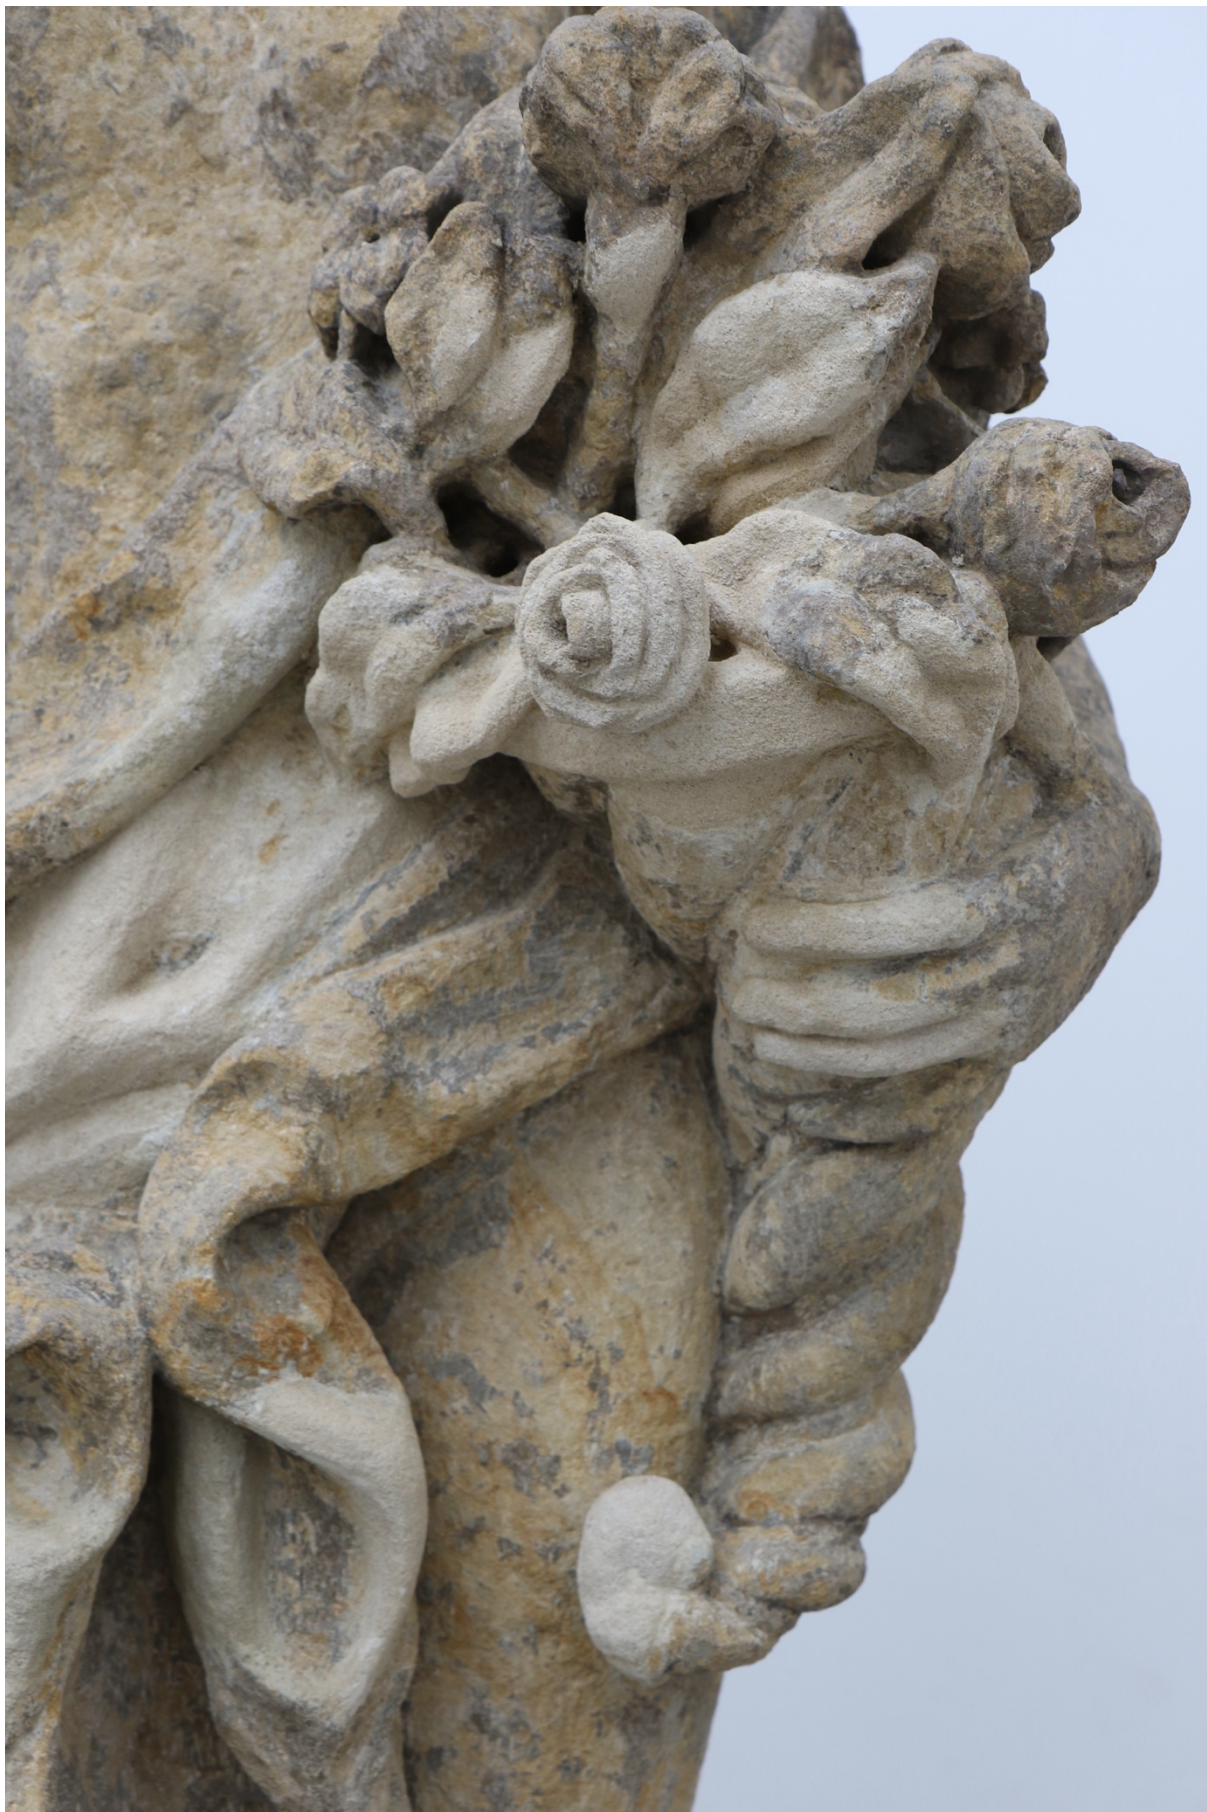
Obr. 88 plastické retuše – vytvoření jádra

Na základě rozhodnutí z kontrolních dnů bylo přistoupeno k plastickému doplnění všech hmot, jejichž absence narušovala celkové vyznění díla. Primárně tak šlo o chybějící obličejovou část, atribut květin v rohu hojnosti a na sféře a draperii tvořící siluetu díla. Drobnější poškození, bylo ponecháno ve stavu po sejmutí druhotných cementových pačoků, tak aby bylo zachováno historické vyznění díla.

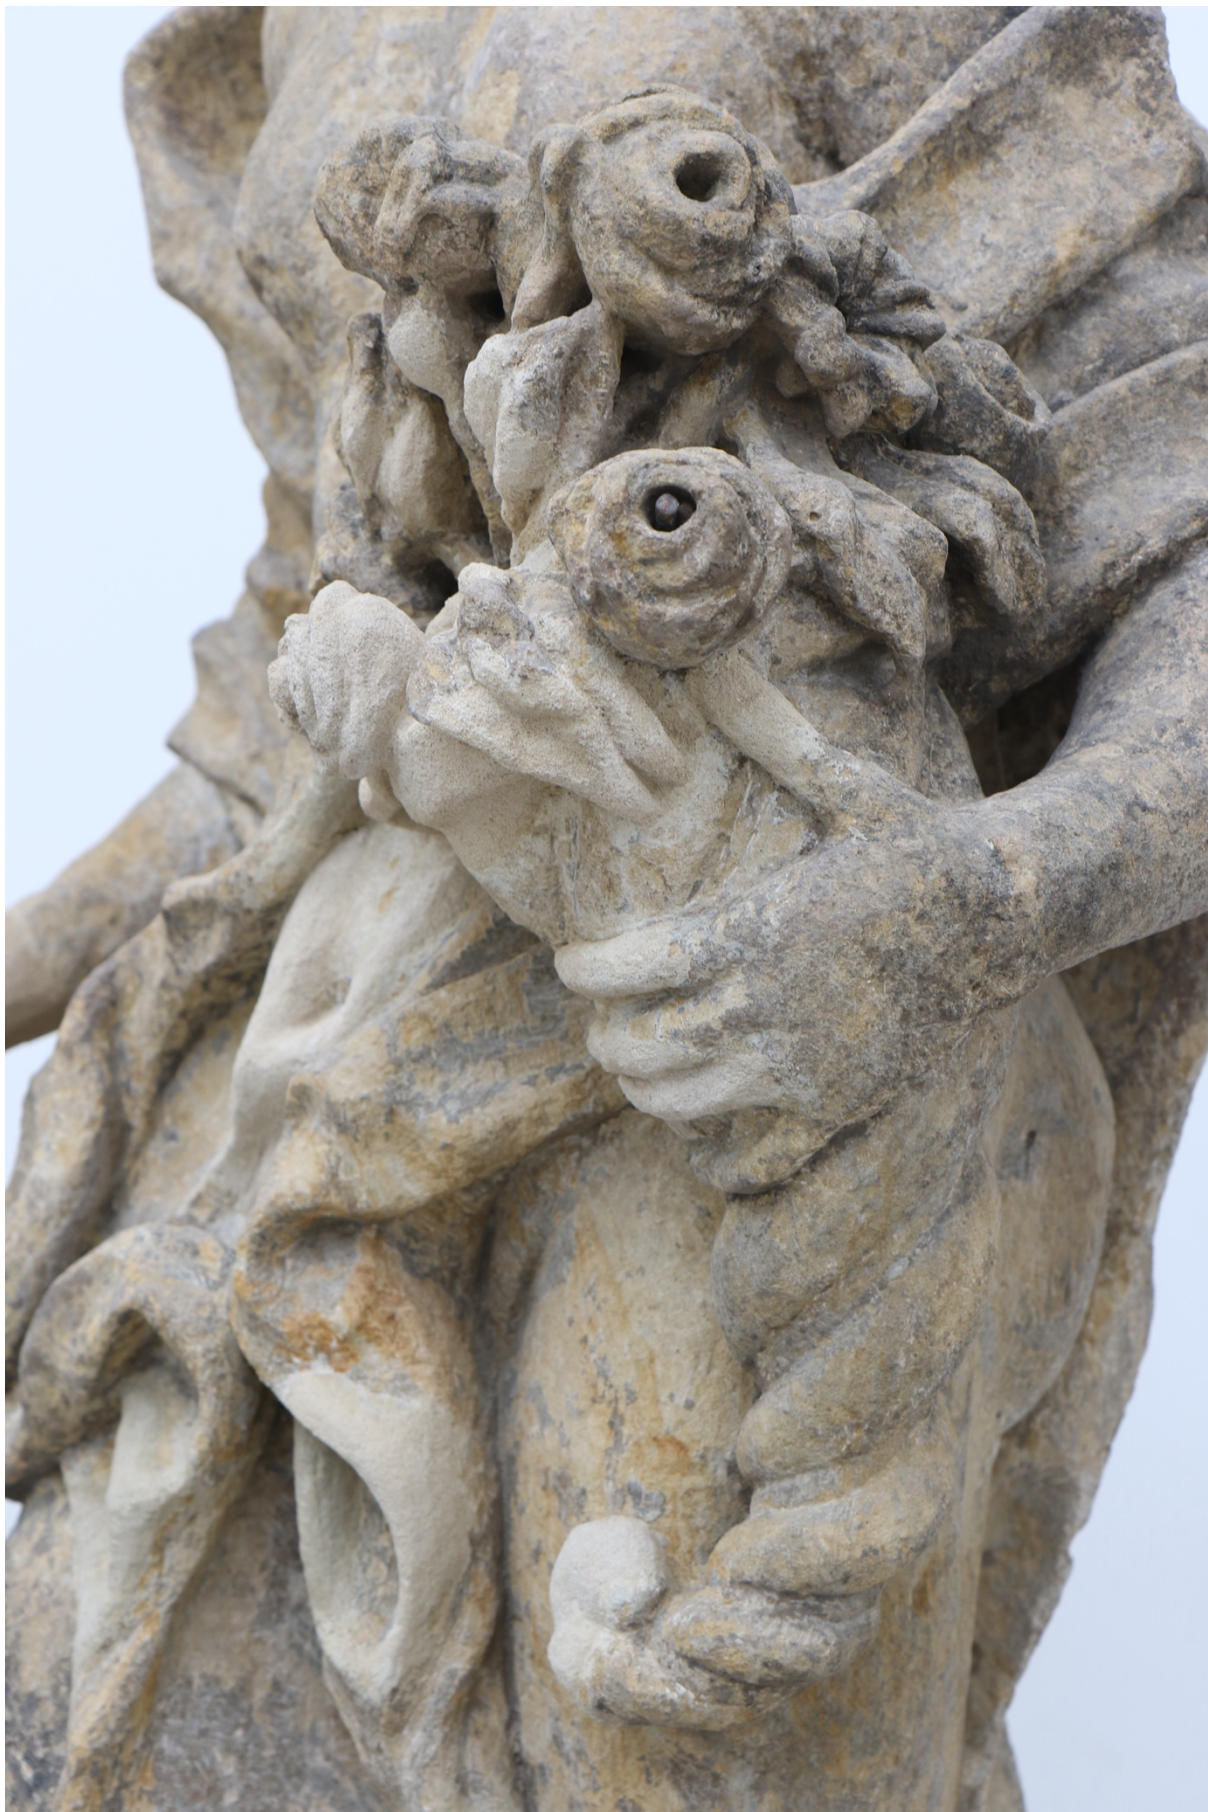
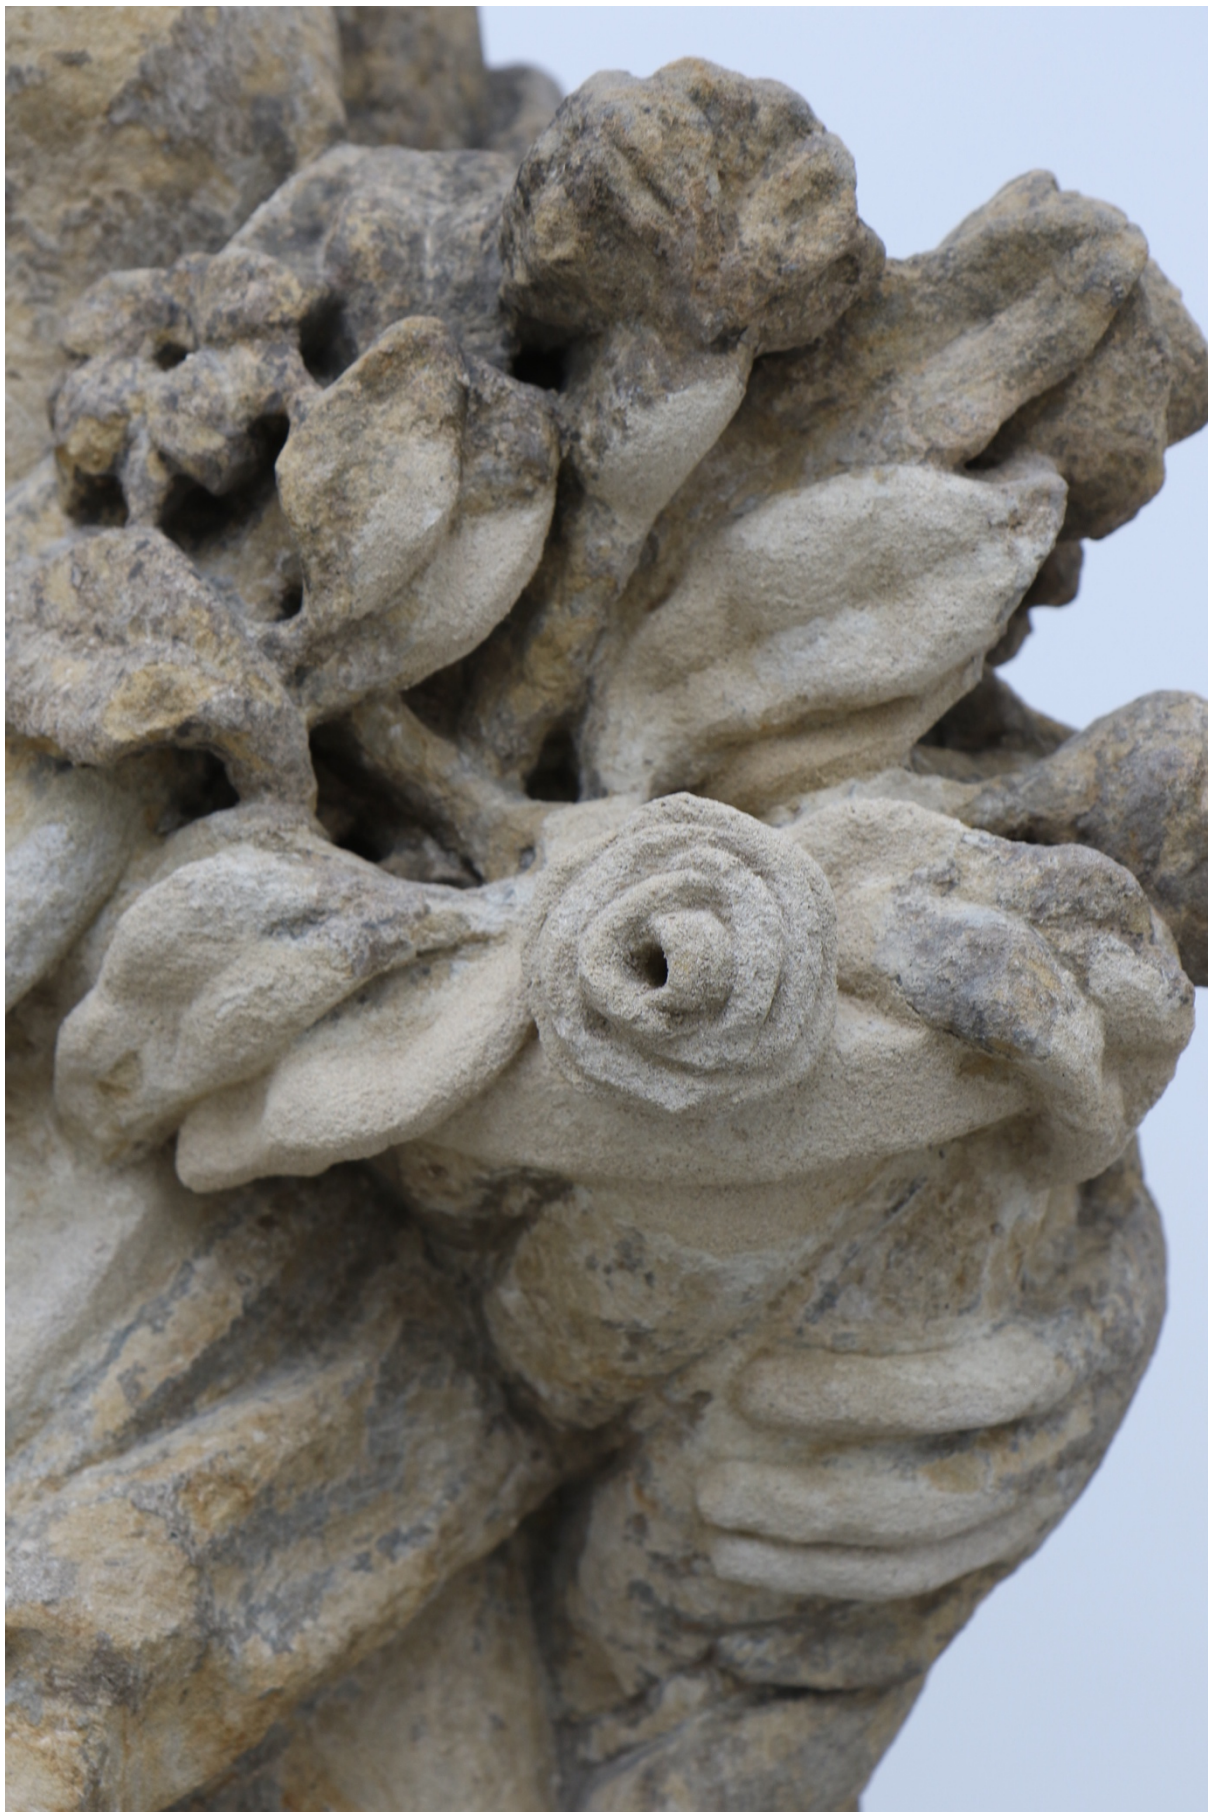
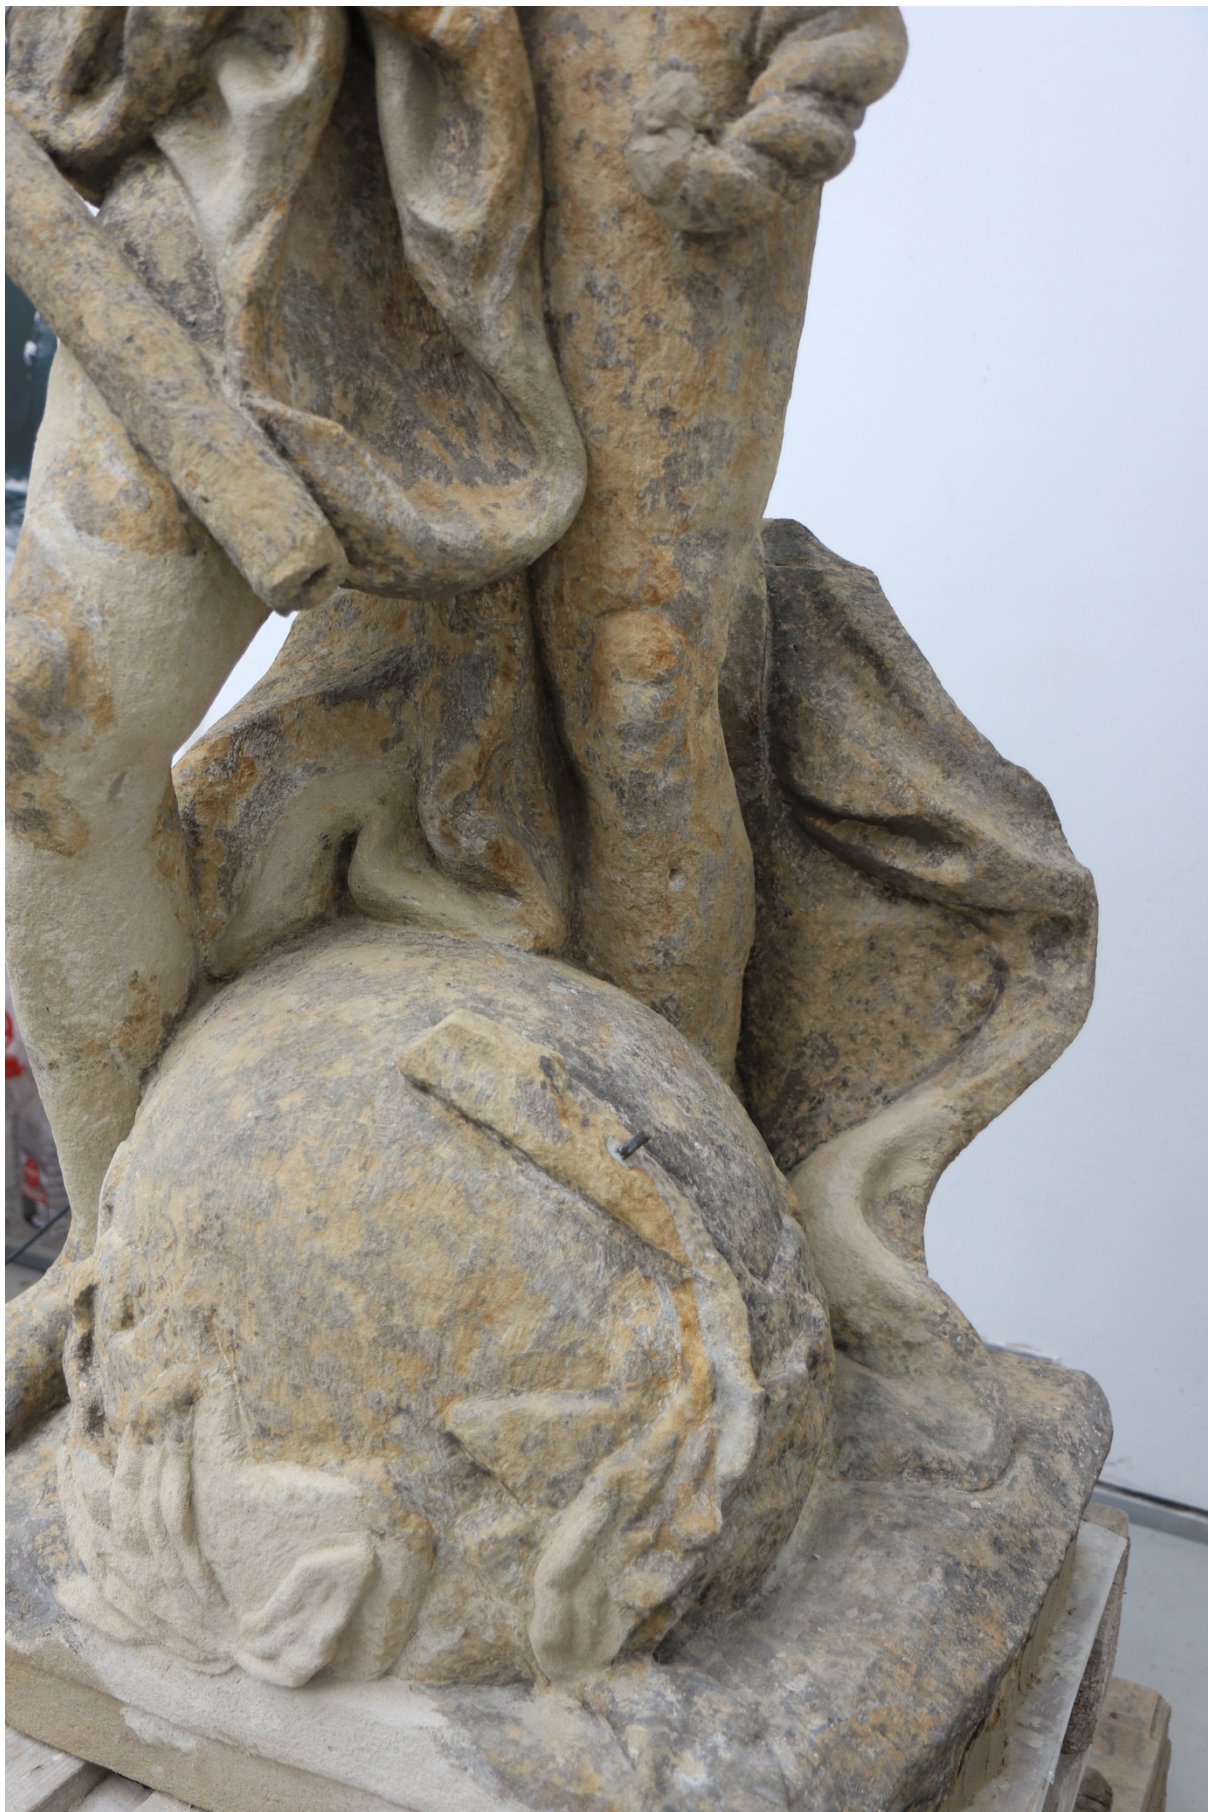
Obr. 92 průběh etapy plastických retuší – domodelování růže a listů v rohu hojnosti

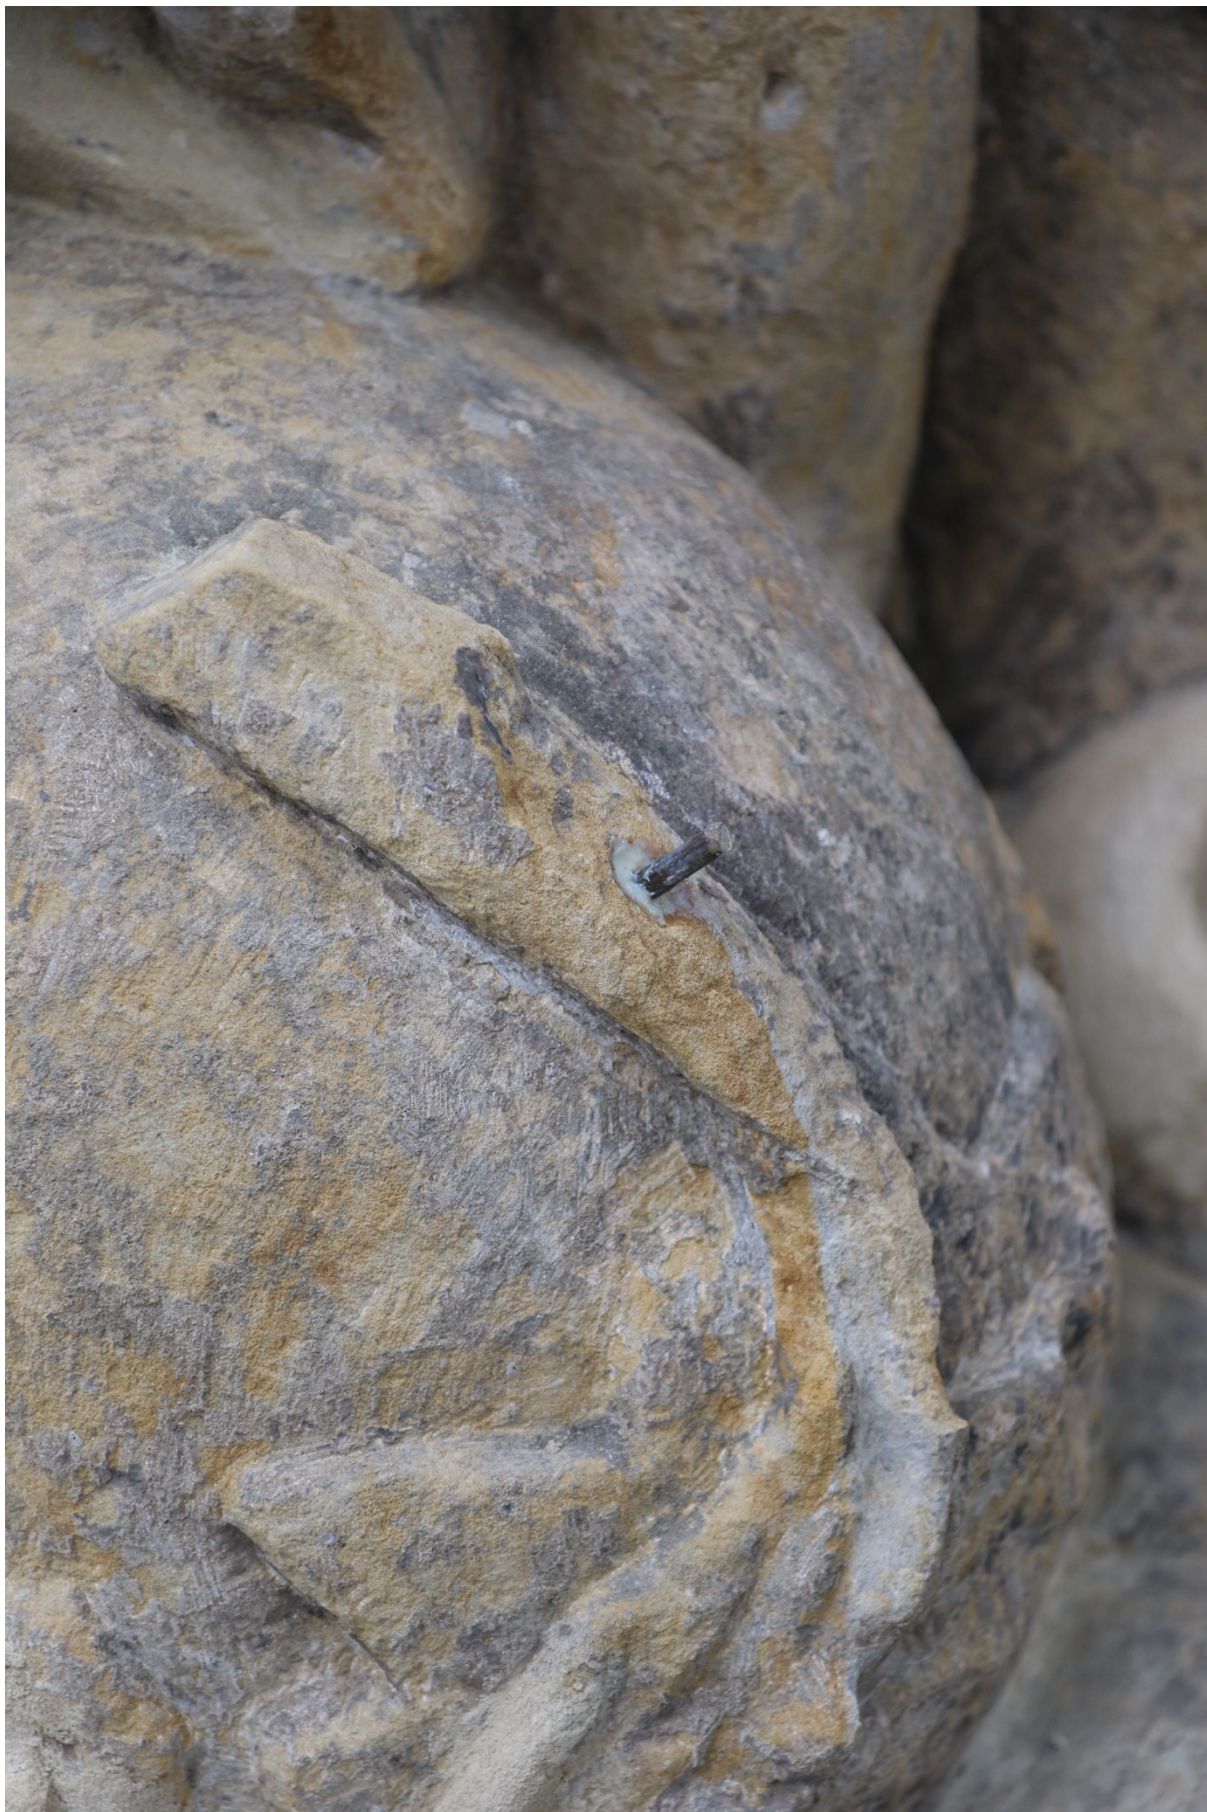
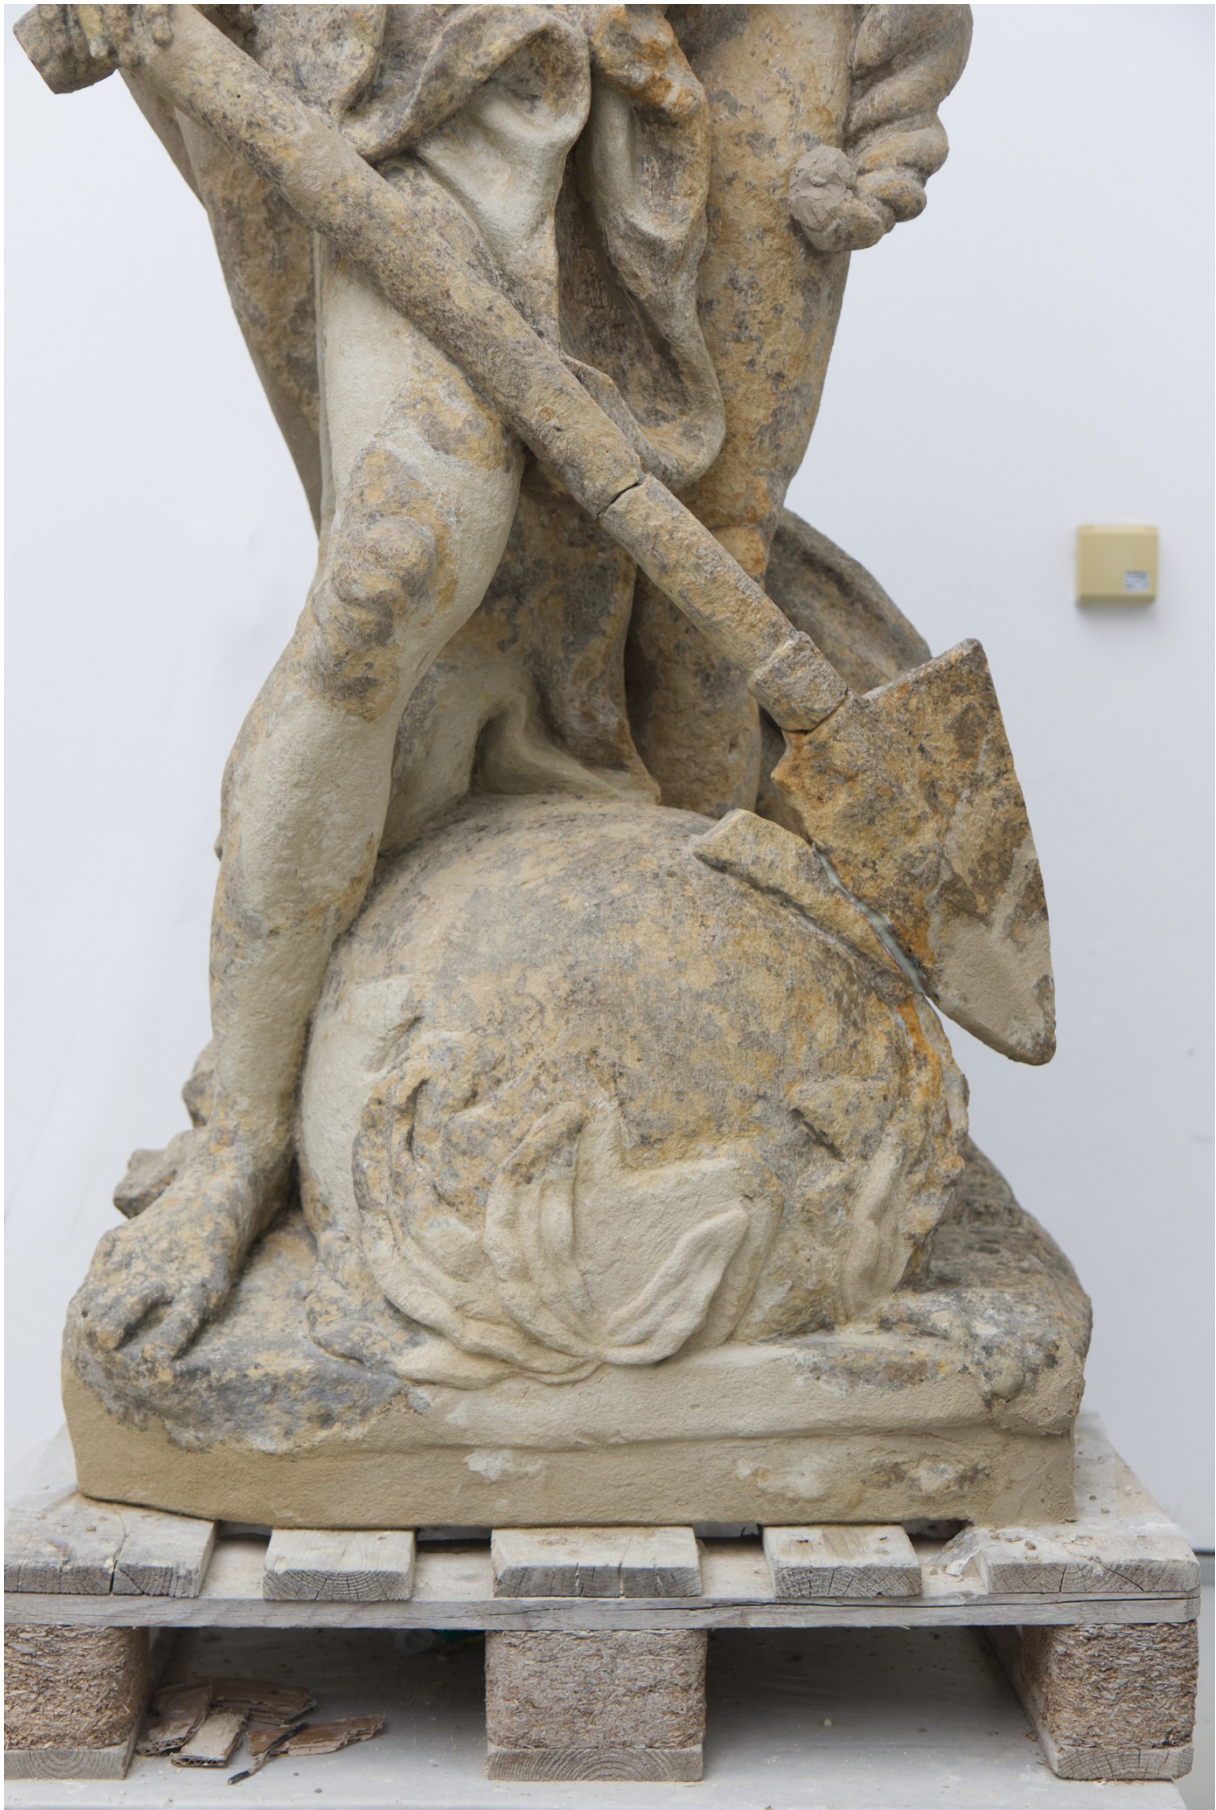
Obr. 95 příprava čepu pro osazení atributu rýče

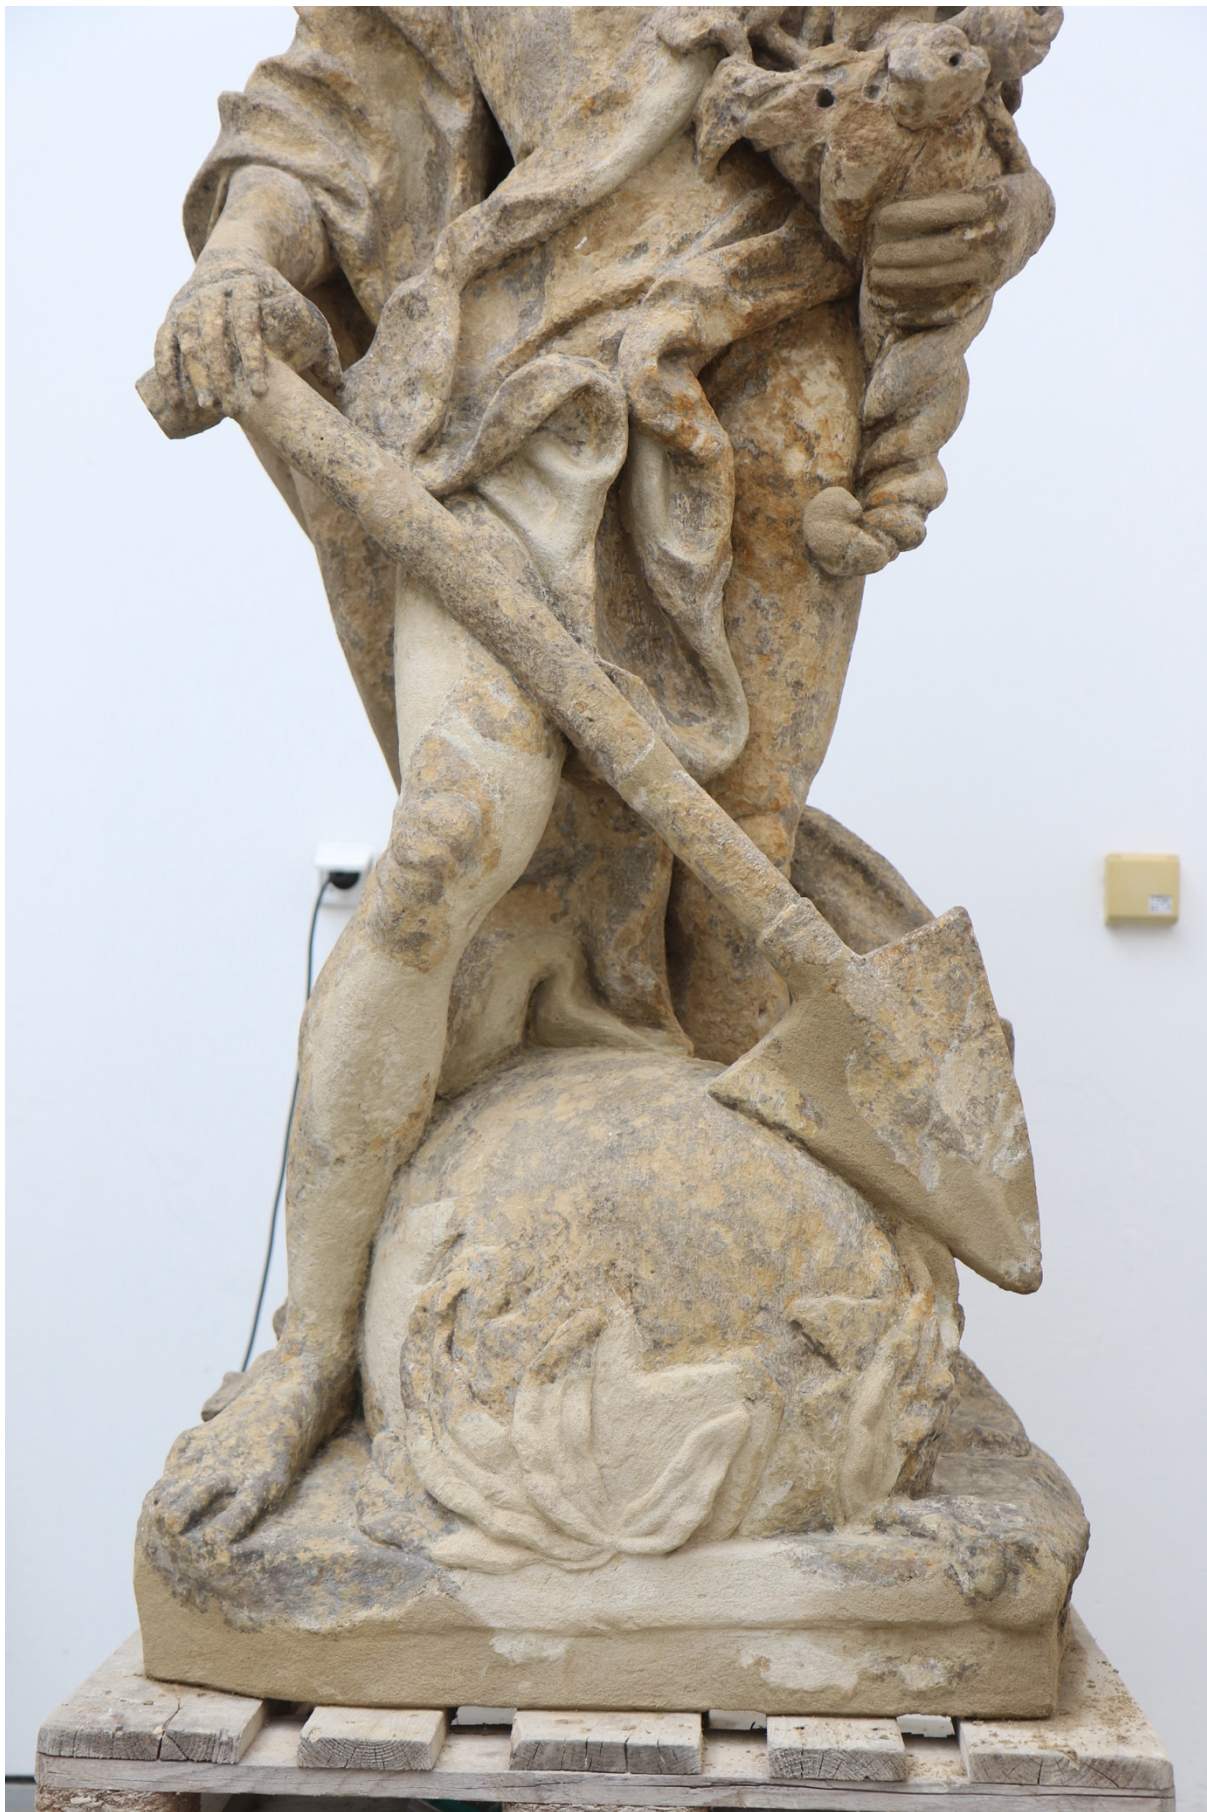
Obr. 98 detail osazení atributu rýče
