**Restaurátorská zpráva**  
**Restaurování kamenné sochy Alegorie Země**  
**ze státního zámku Ploskovice**

Vypracoval Matěj Hanusch, posluchač VI. ročníku

Vedoucí restaurátor MgA. Jan Kracík

2026

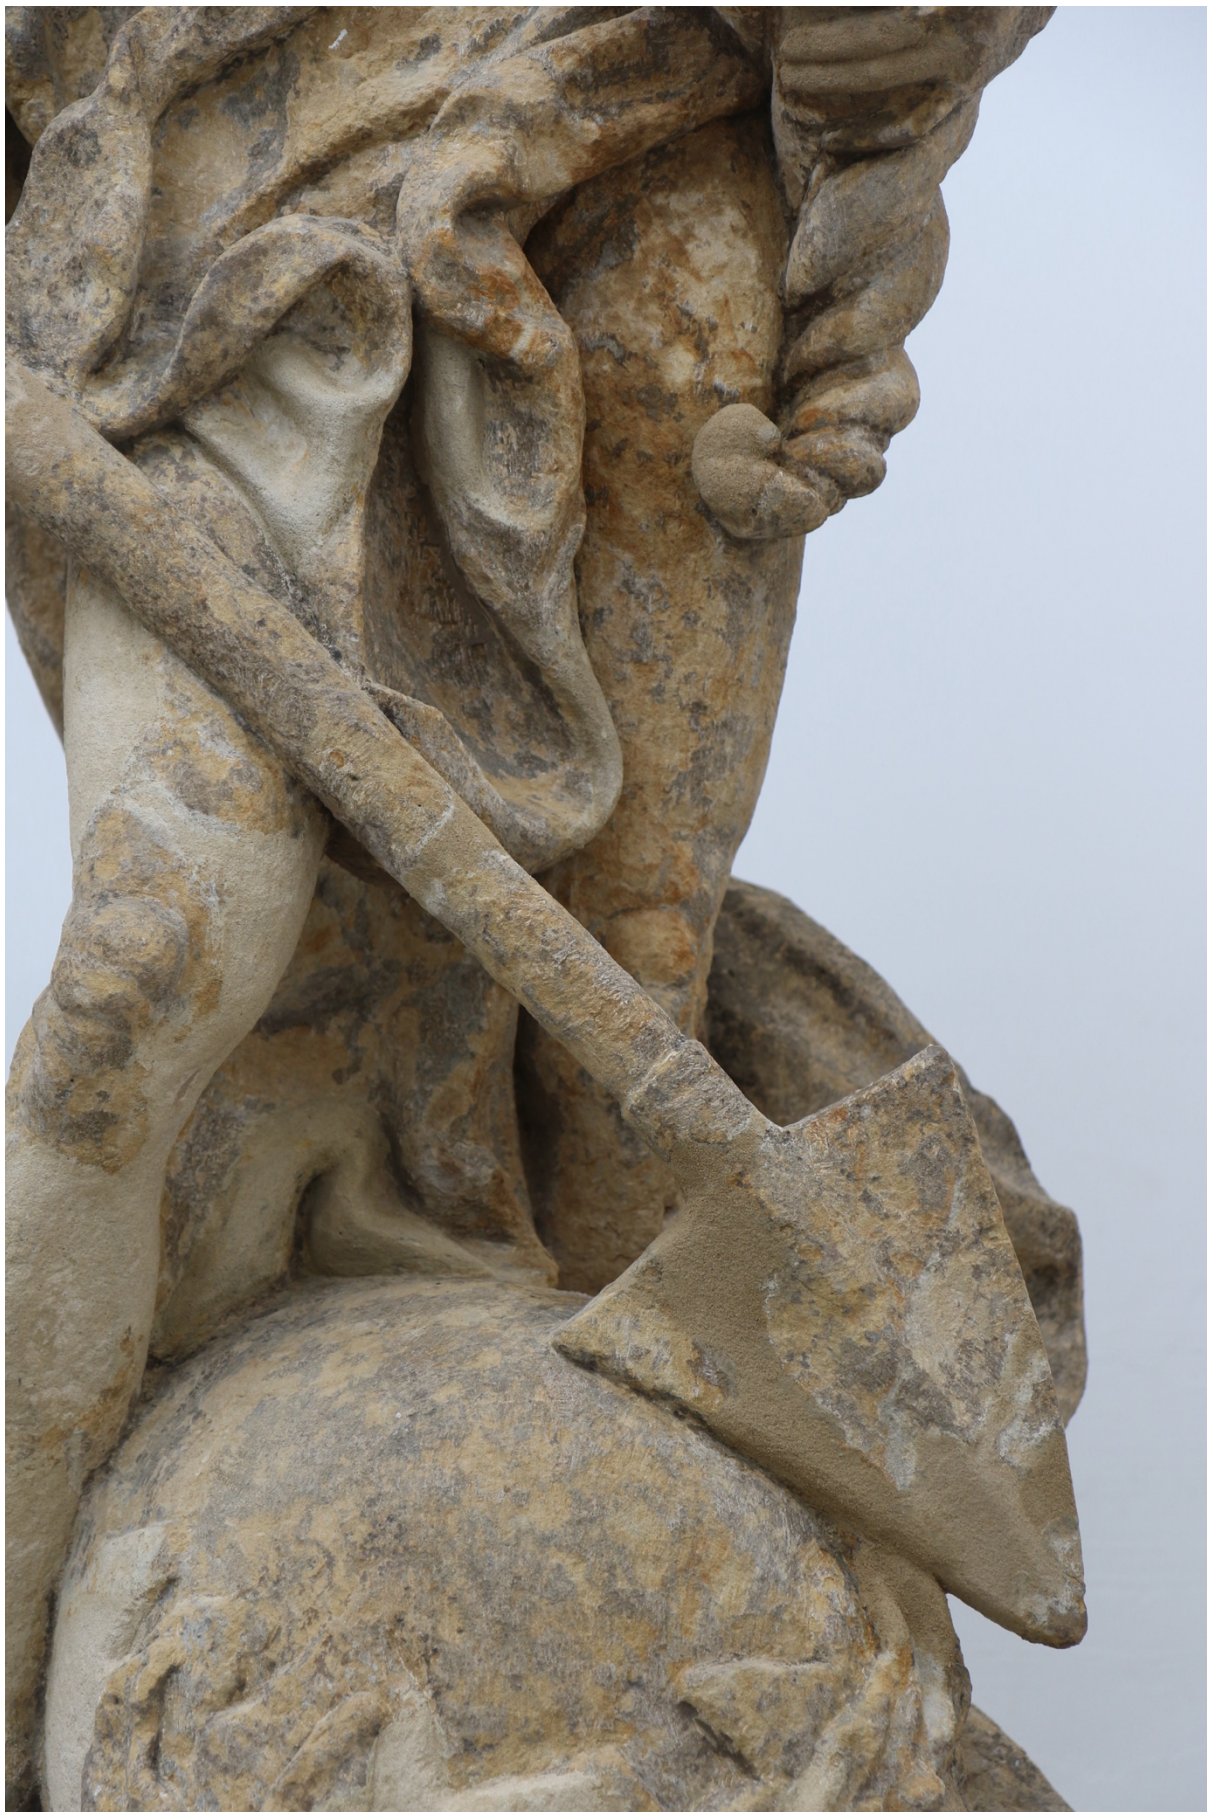
Obr. 99 průběh etapy plastických retuší

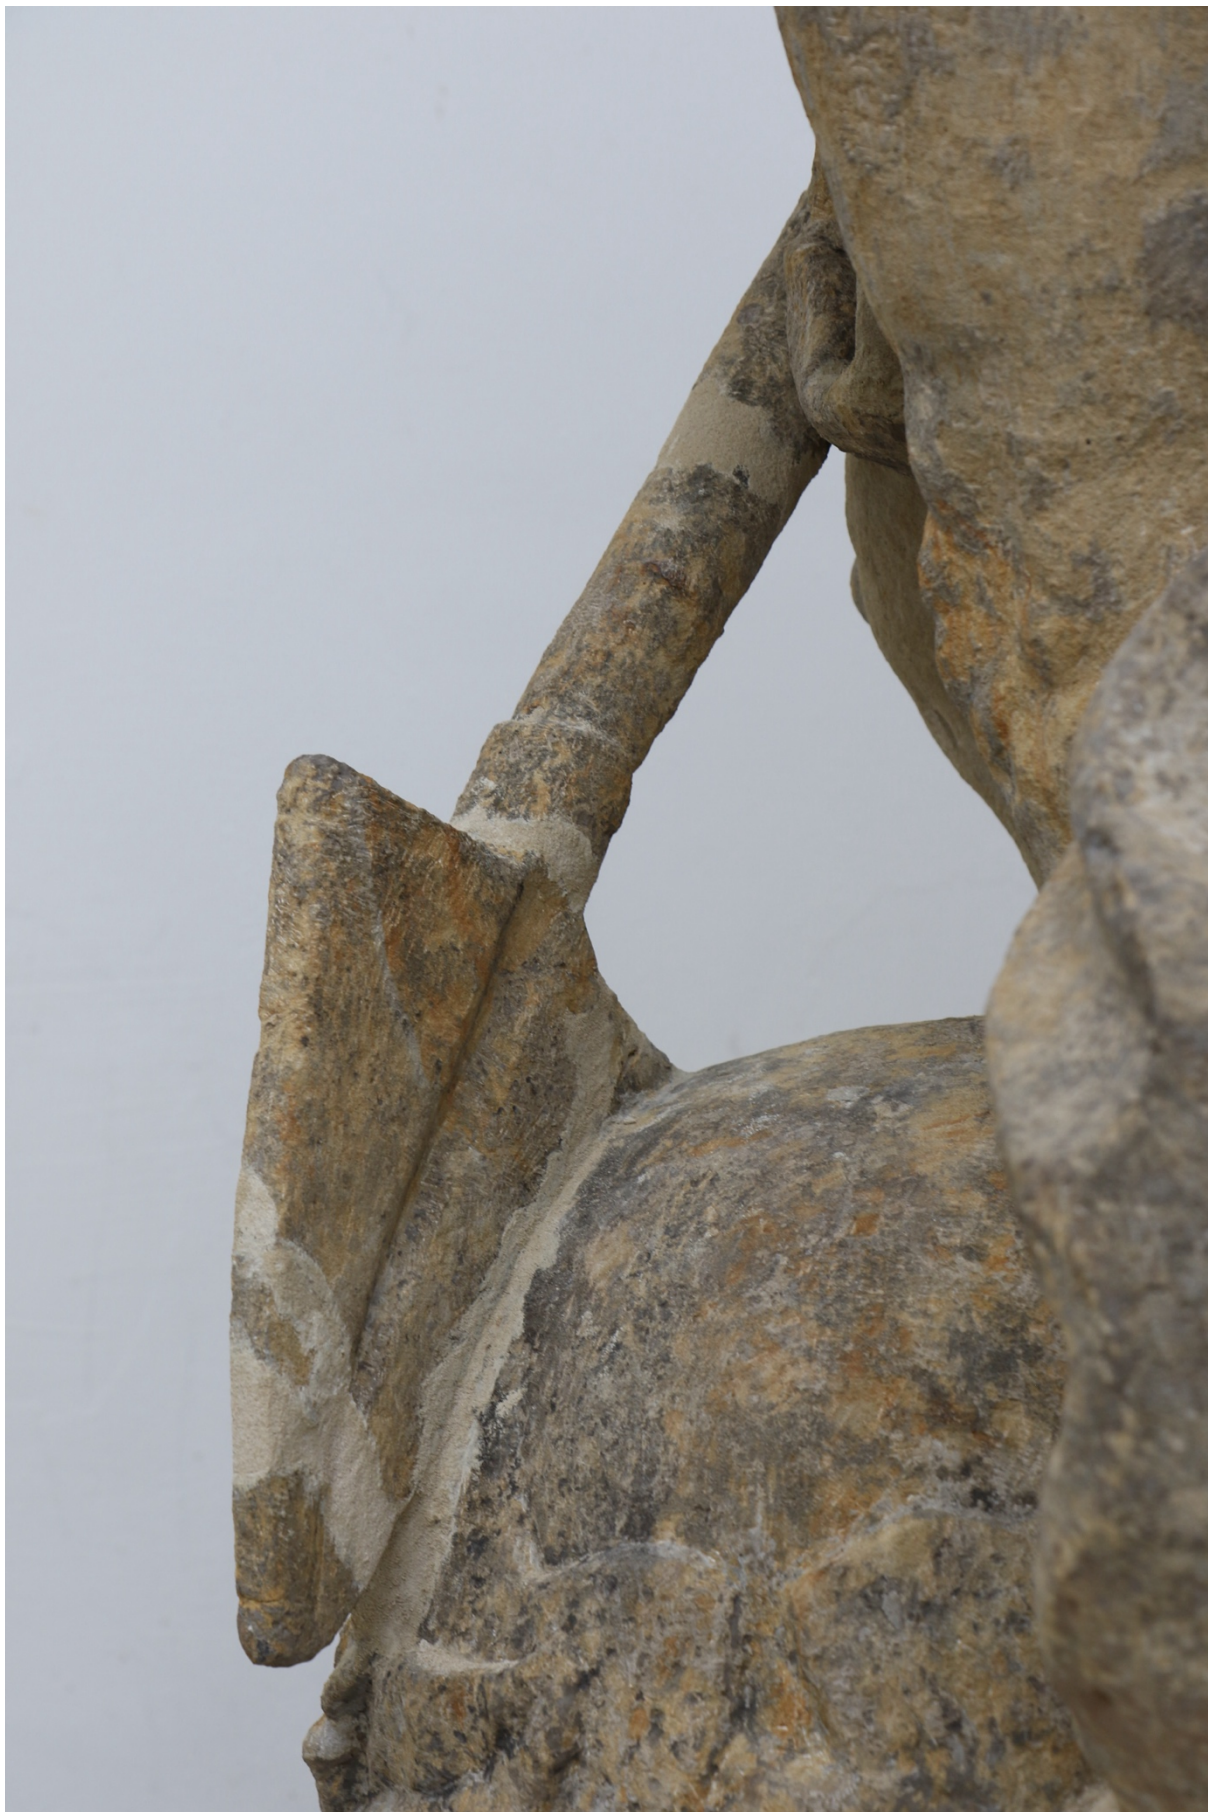
Obr. 100 průběh etapy plastických retuší – tmelení atributu rýče

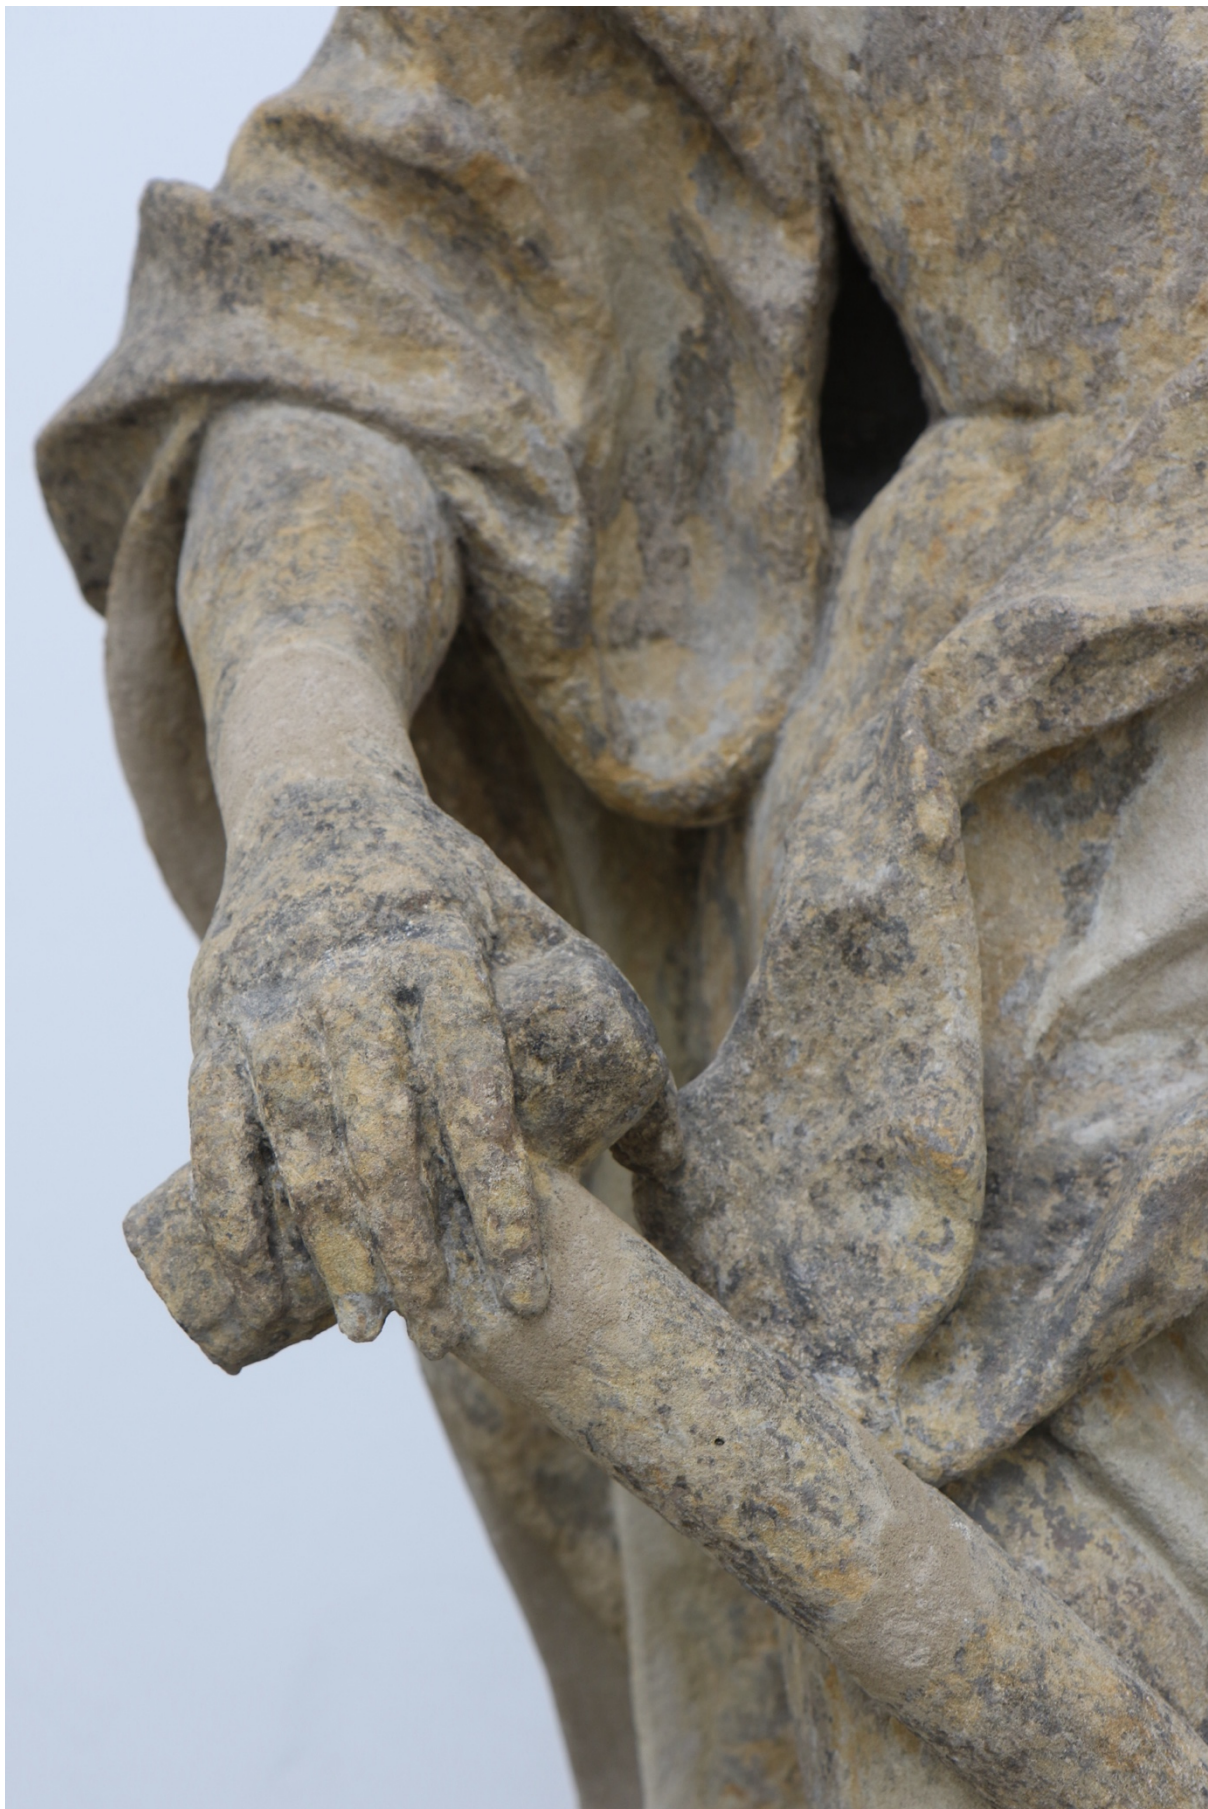
Obr. 101 průběh etapy plastických retuší – tmelení atributu rýče, zadní strana

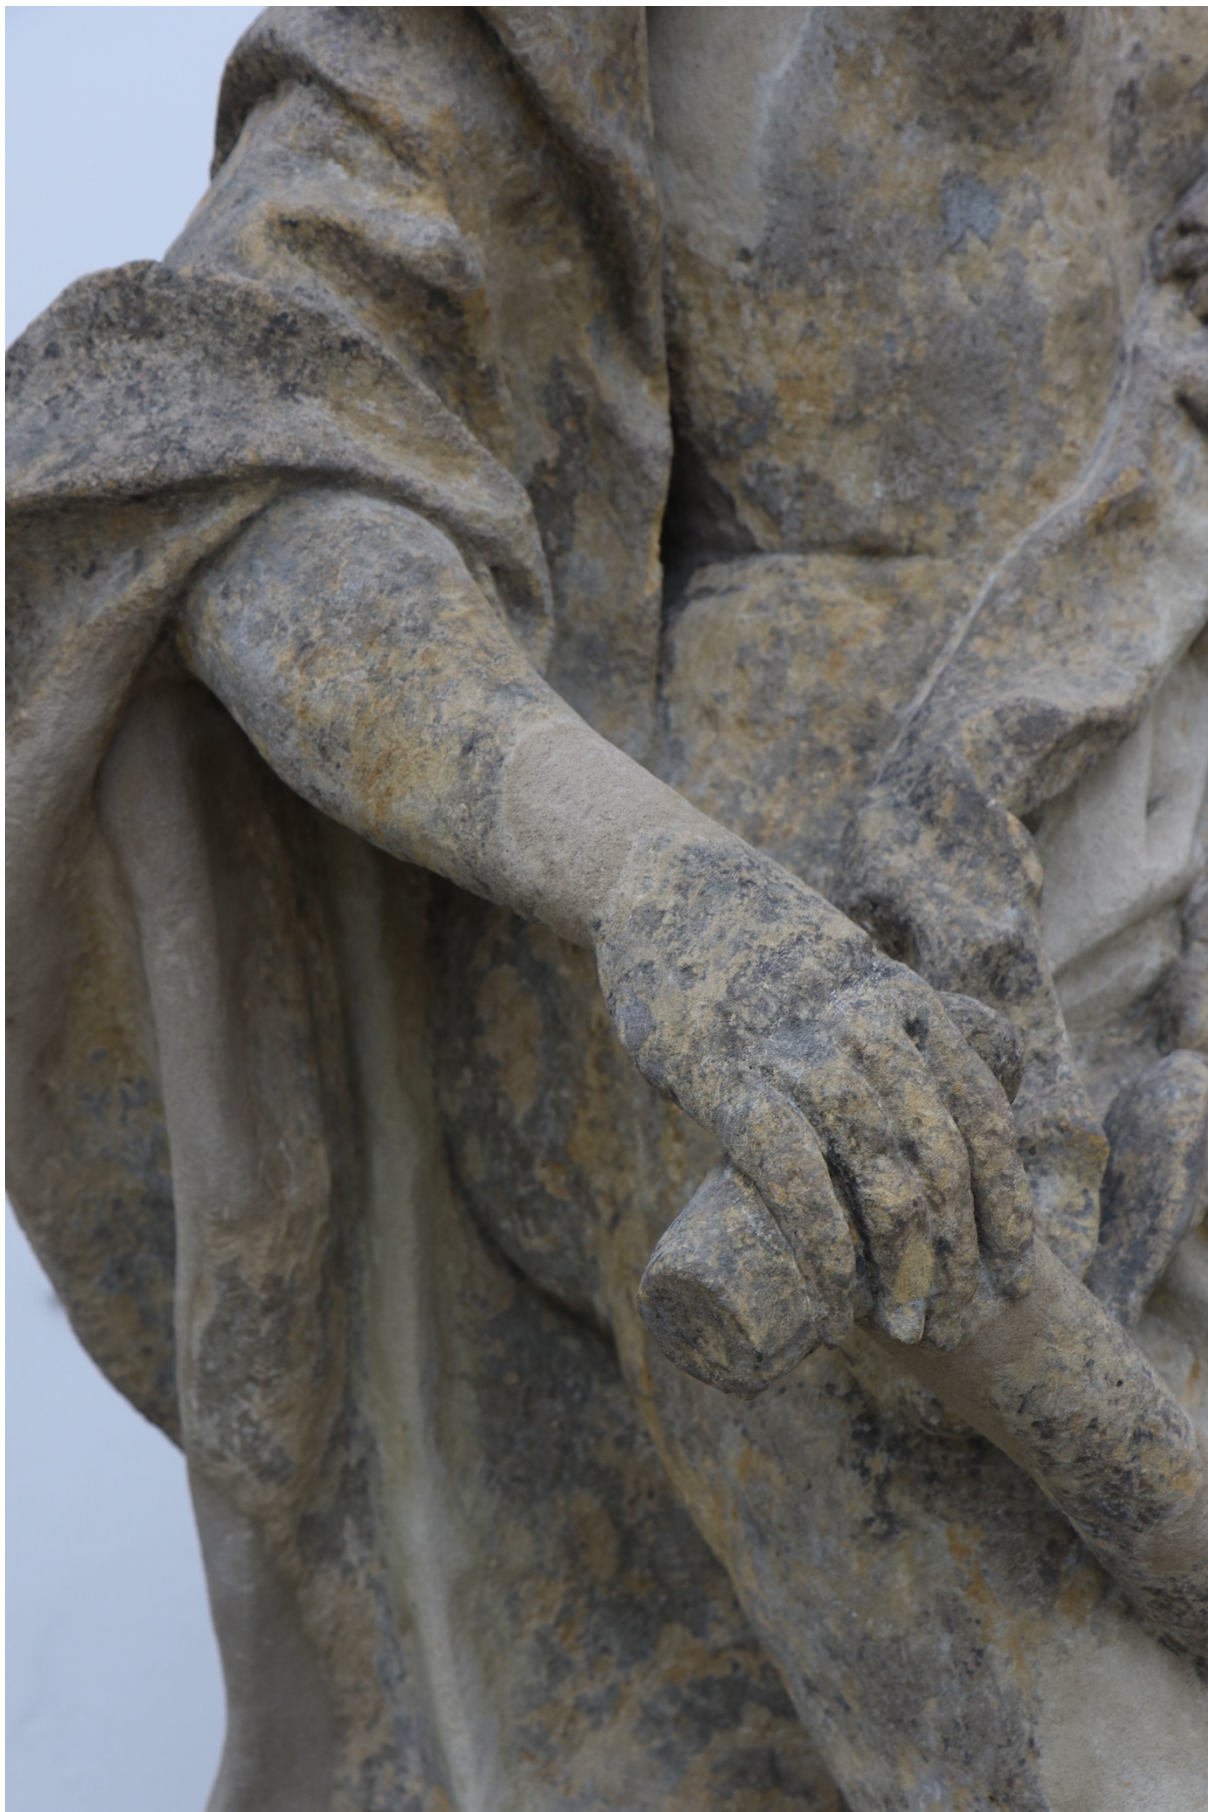
Obr. 102 průběh etapy plastických retuší – plastická retuš v předloktí pravé ruky figury a v rukojeti rýče

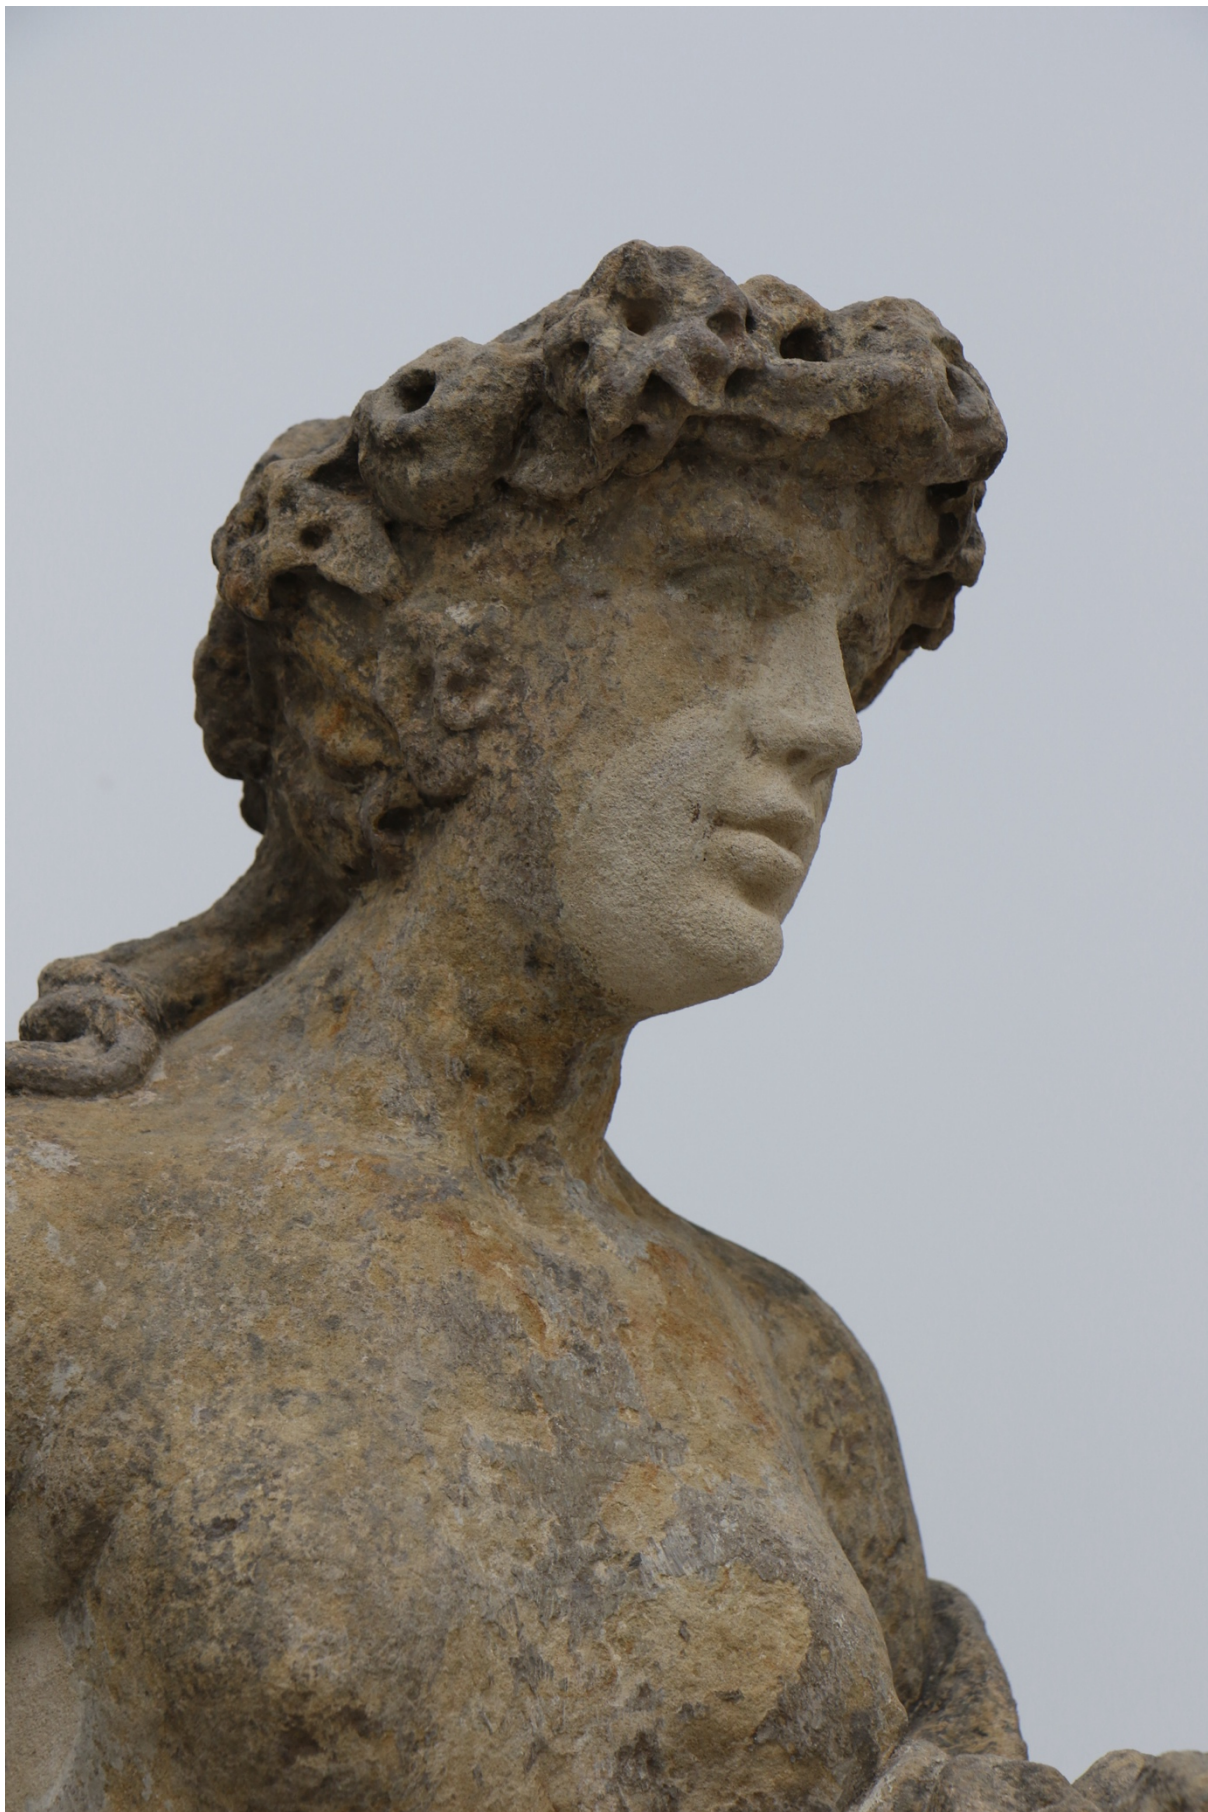
Obr. 106 průběh etapy plastických retuší – doplnění obličejové části

Na základě rozhodnutí z kontrolních dnů bylo přistoupeno k plastickému doplnění všech hmot, jejichž absence narušovala celkové vyznění díla. Primárně tak šlo o chybějící obličejovou část, atribut květin v rohu hojnosti a na sféře a draperii tvořící siluetu díla. Drobnější poškození, bylo ponecháno ve stavu po sejmutí druhotných cementových pačoků, tak aby bylo zachováno historické vyznění díla.

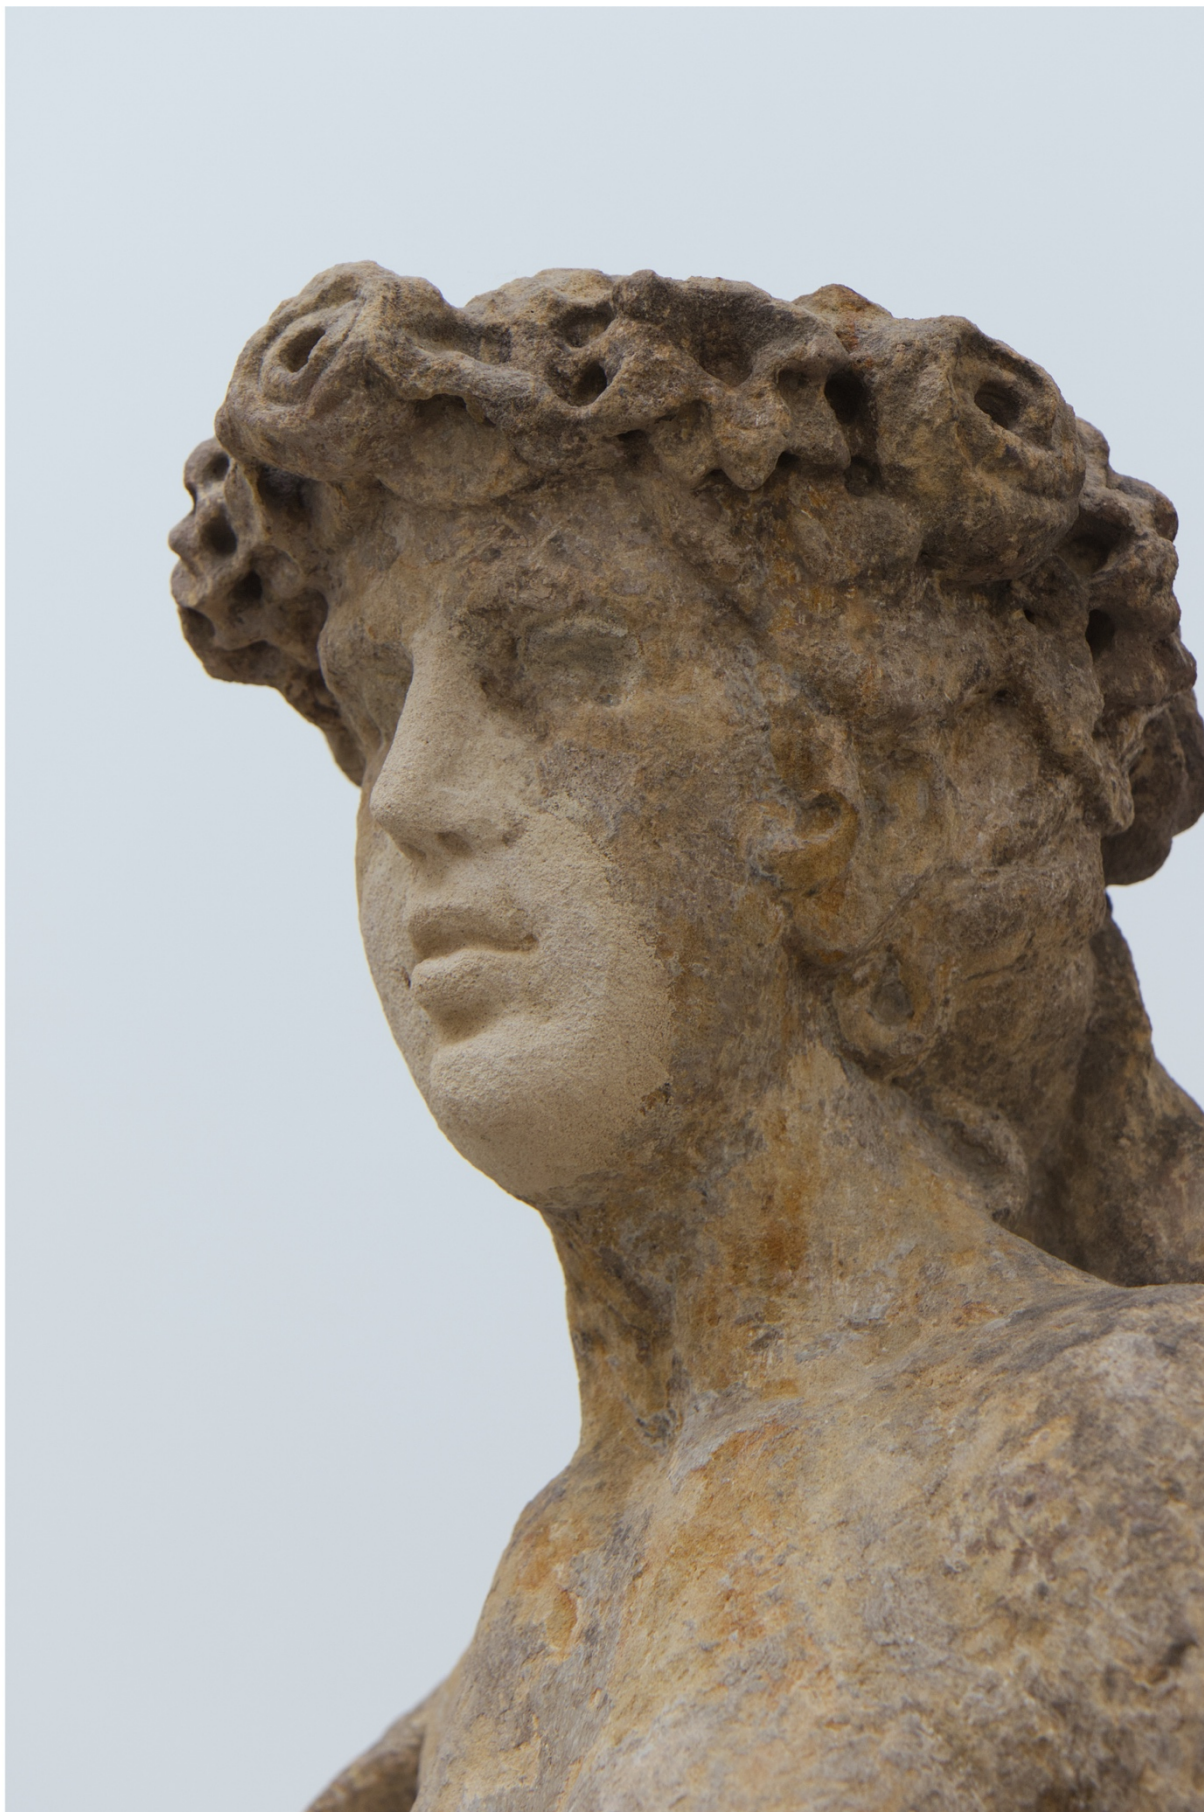
Obr. 107 průběh etapy plastických retuší – doplnění obličejové části

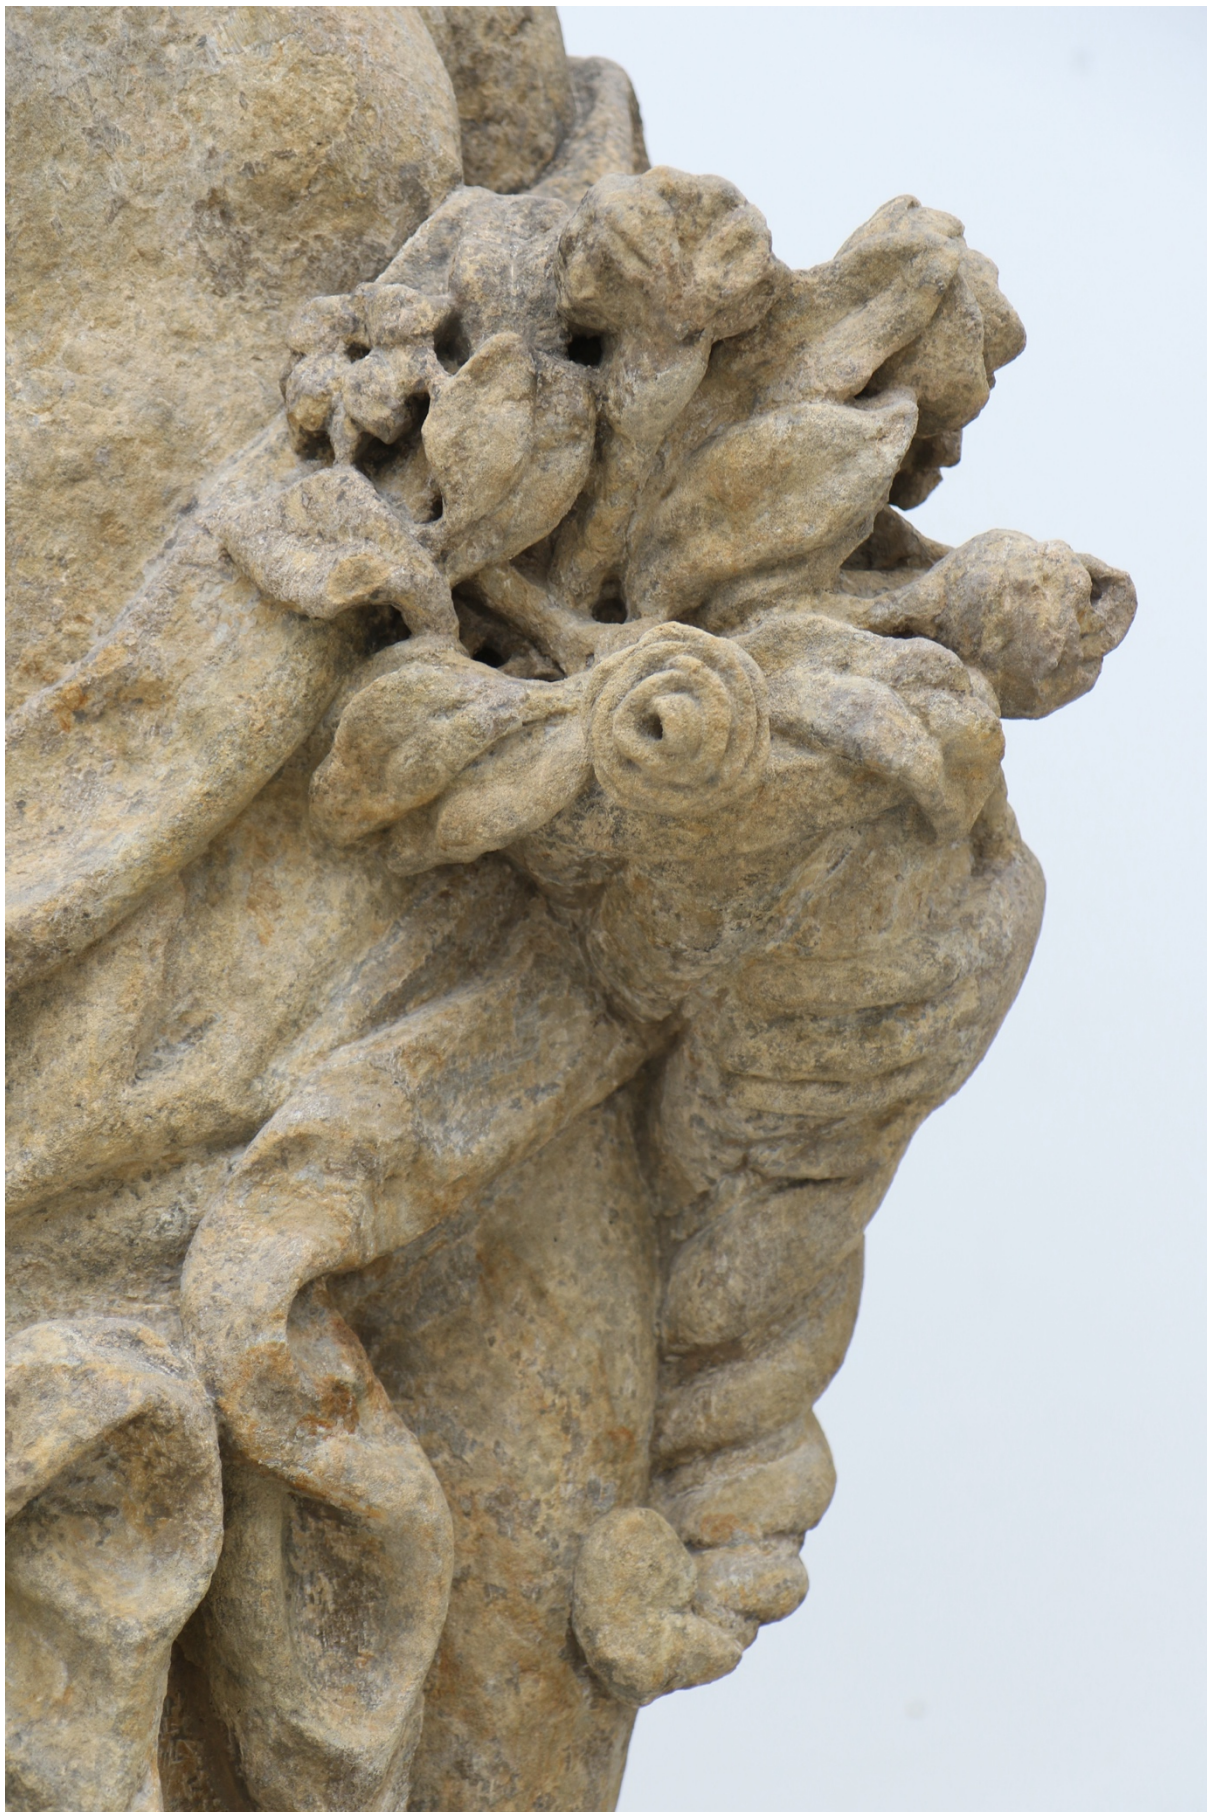
Obr. 141 stav díla po restaurování – detail polněných květín

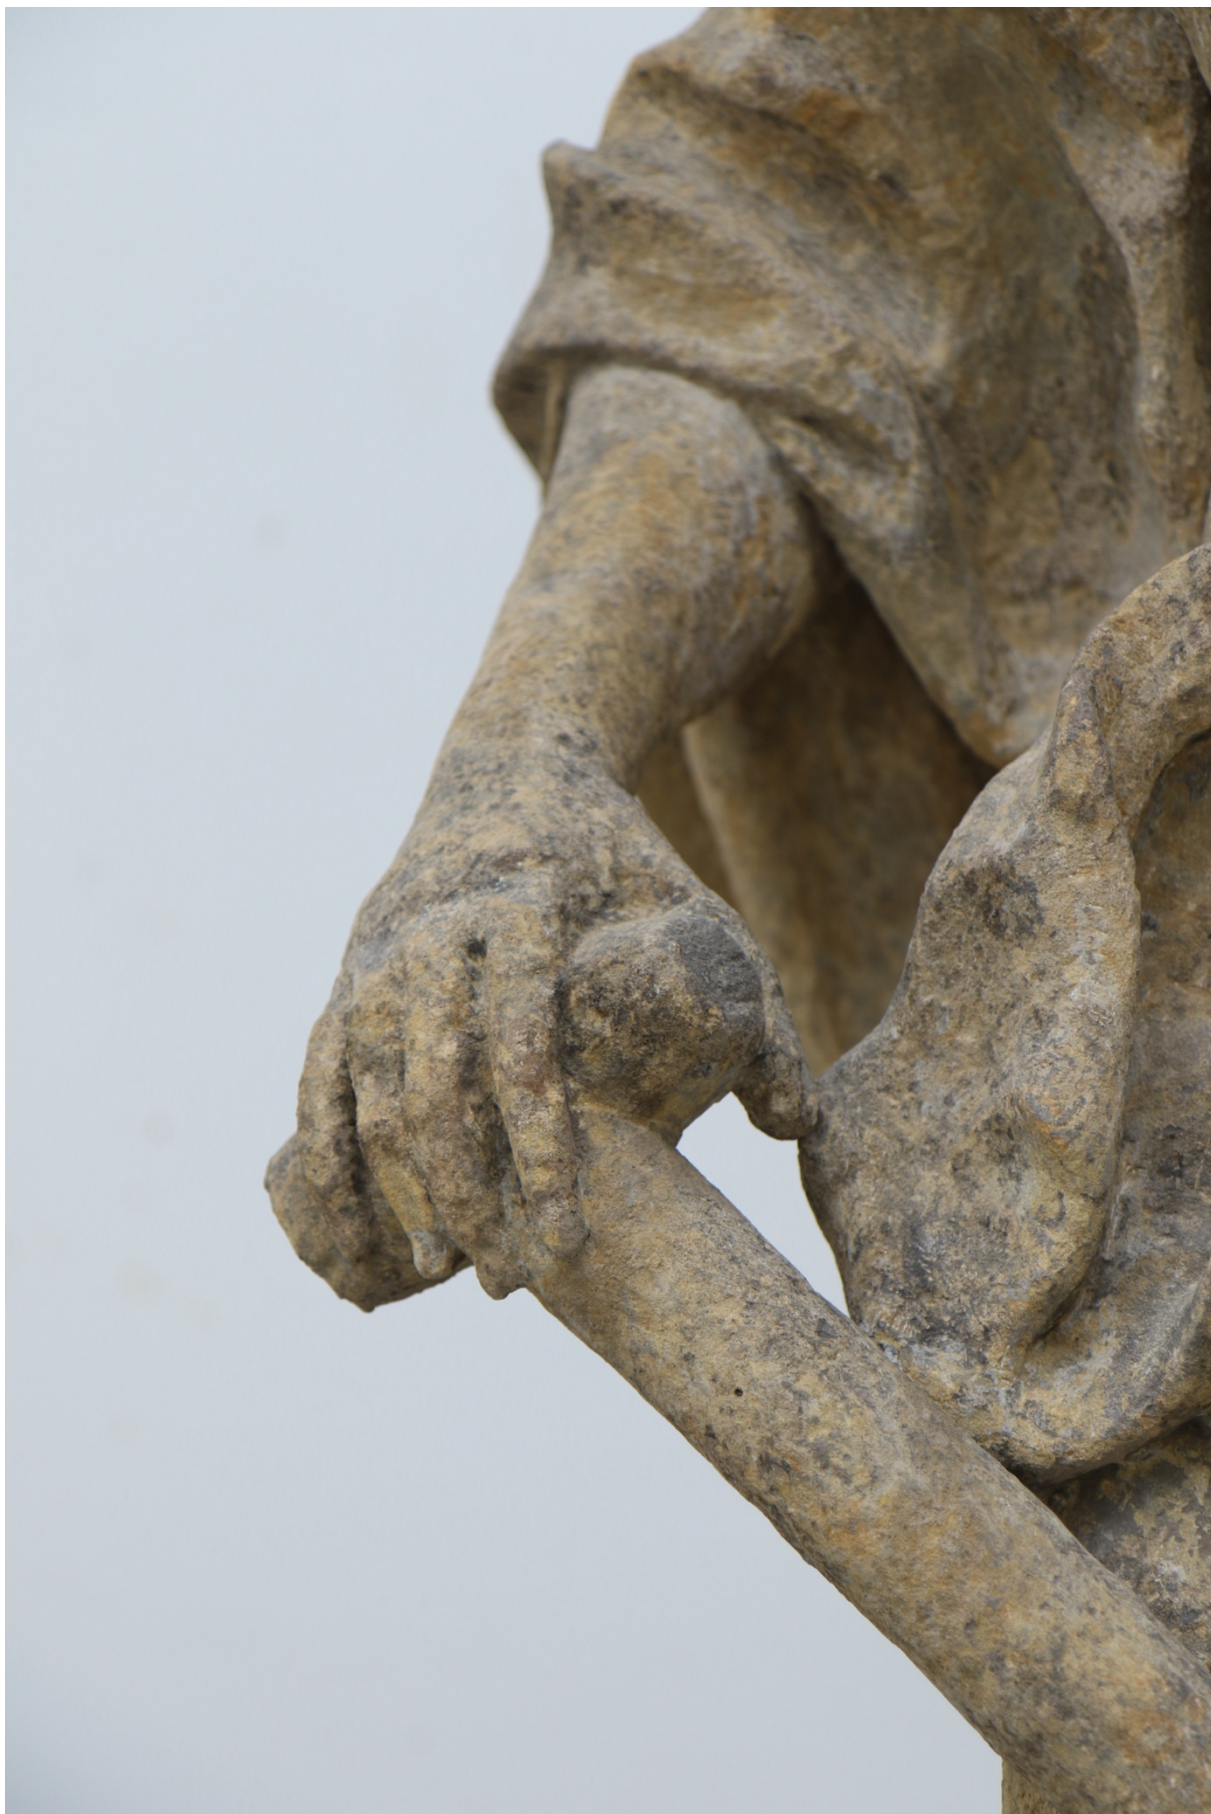
Obr. 142 stav díla po restaurování – detail pravé ruky s rýčem

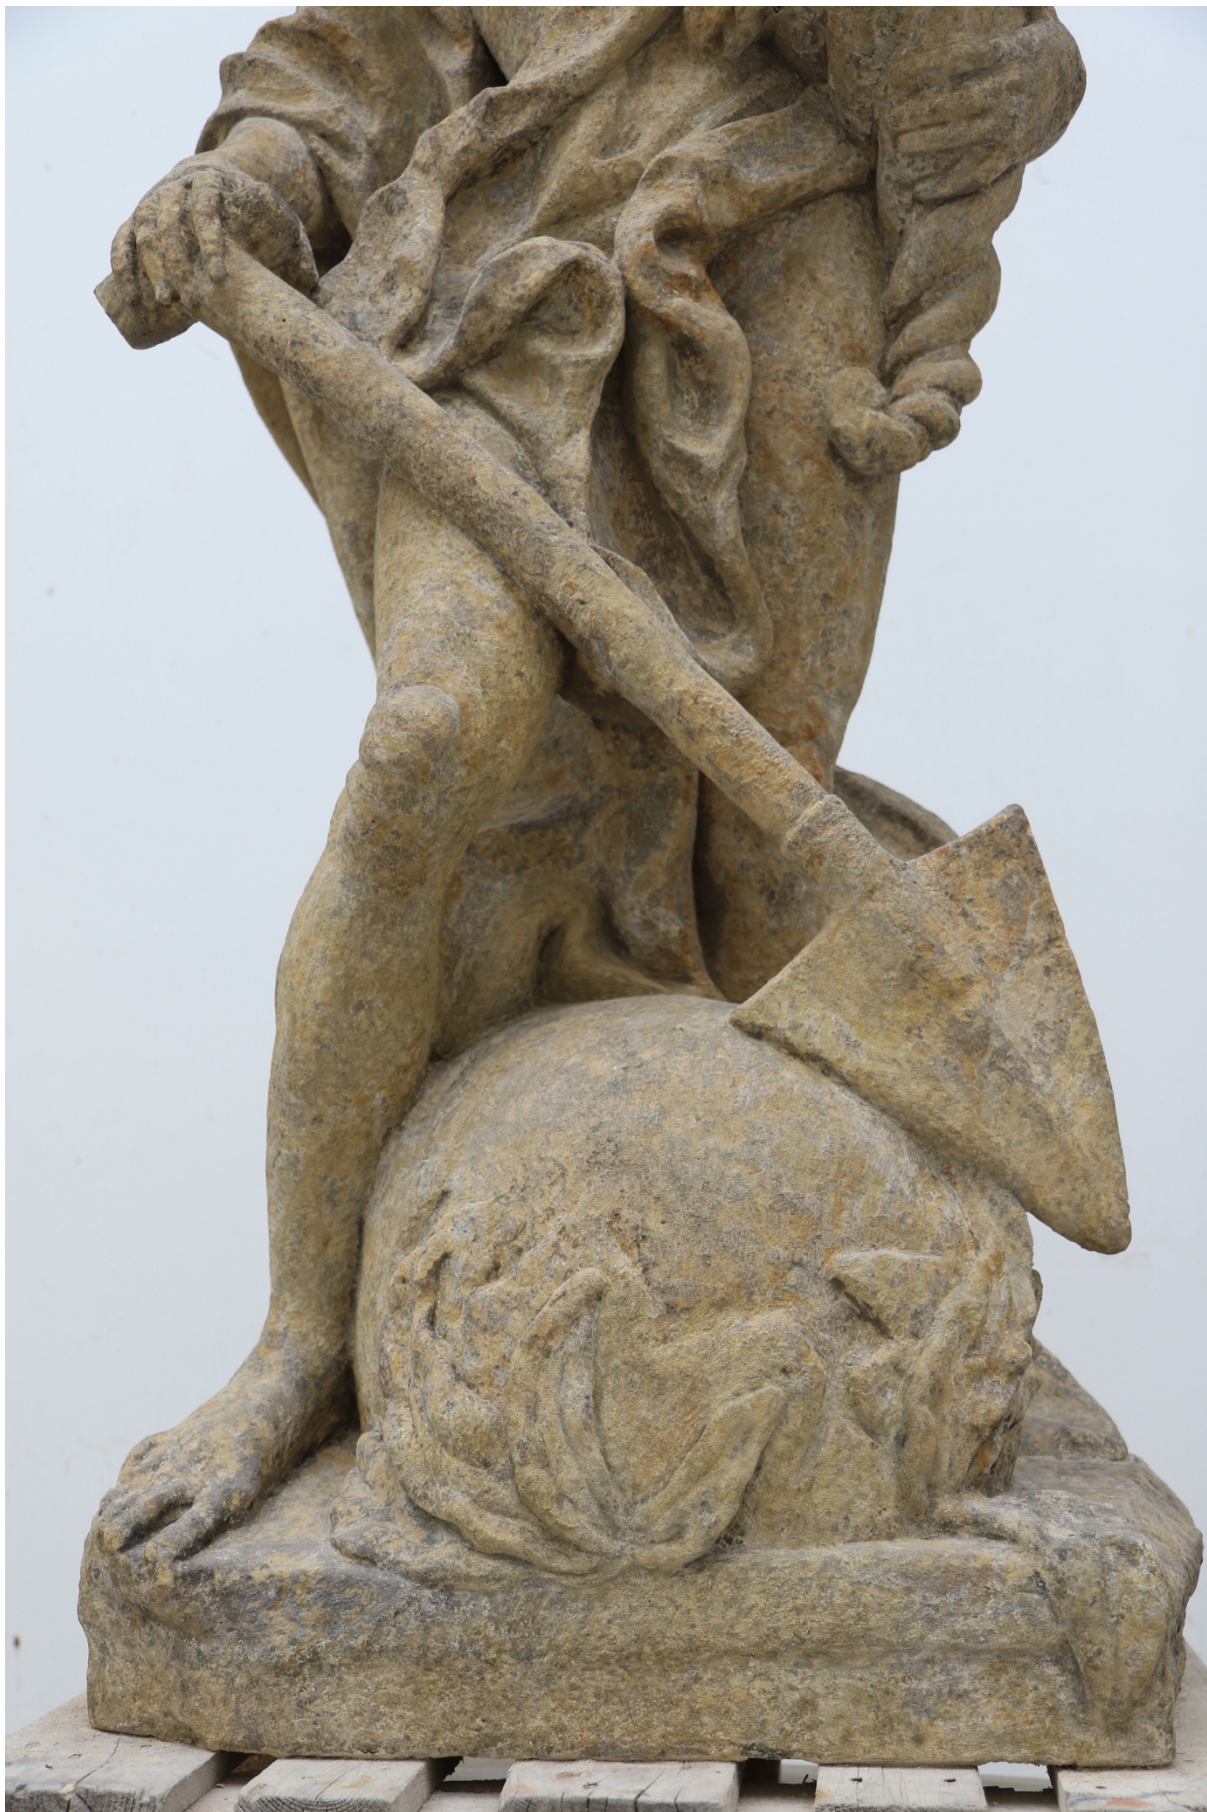
Obr. 143 stav díla po restaurování – detail spodní části

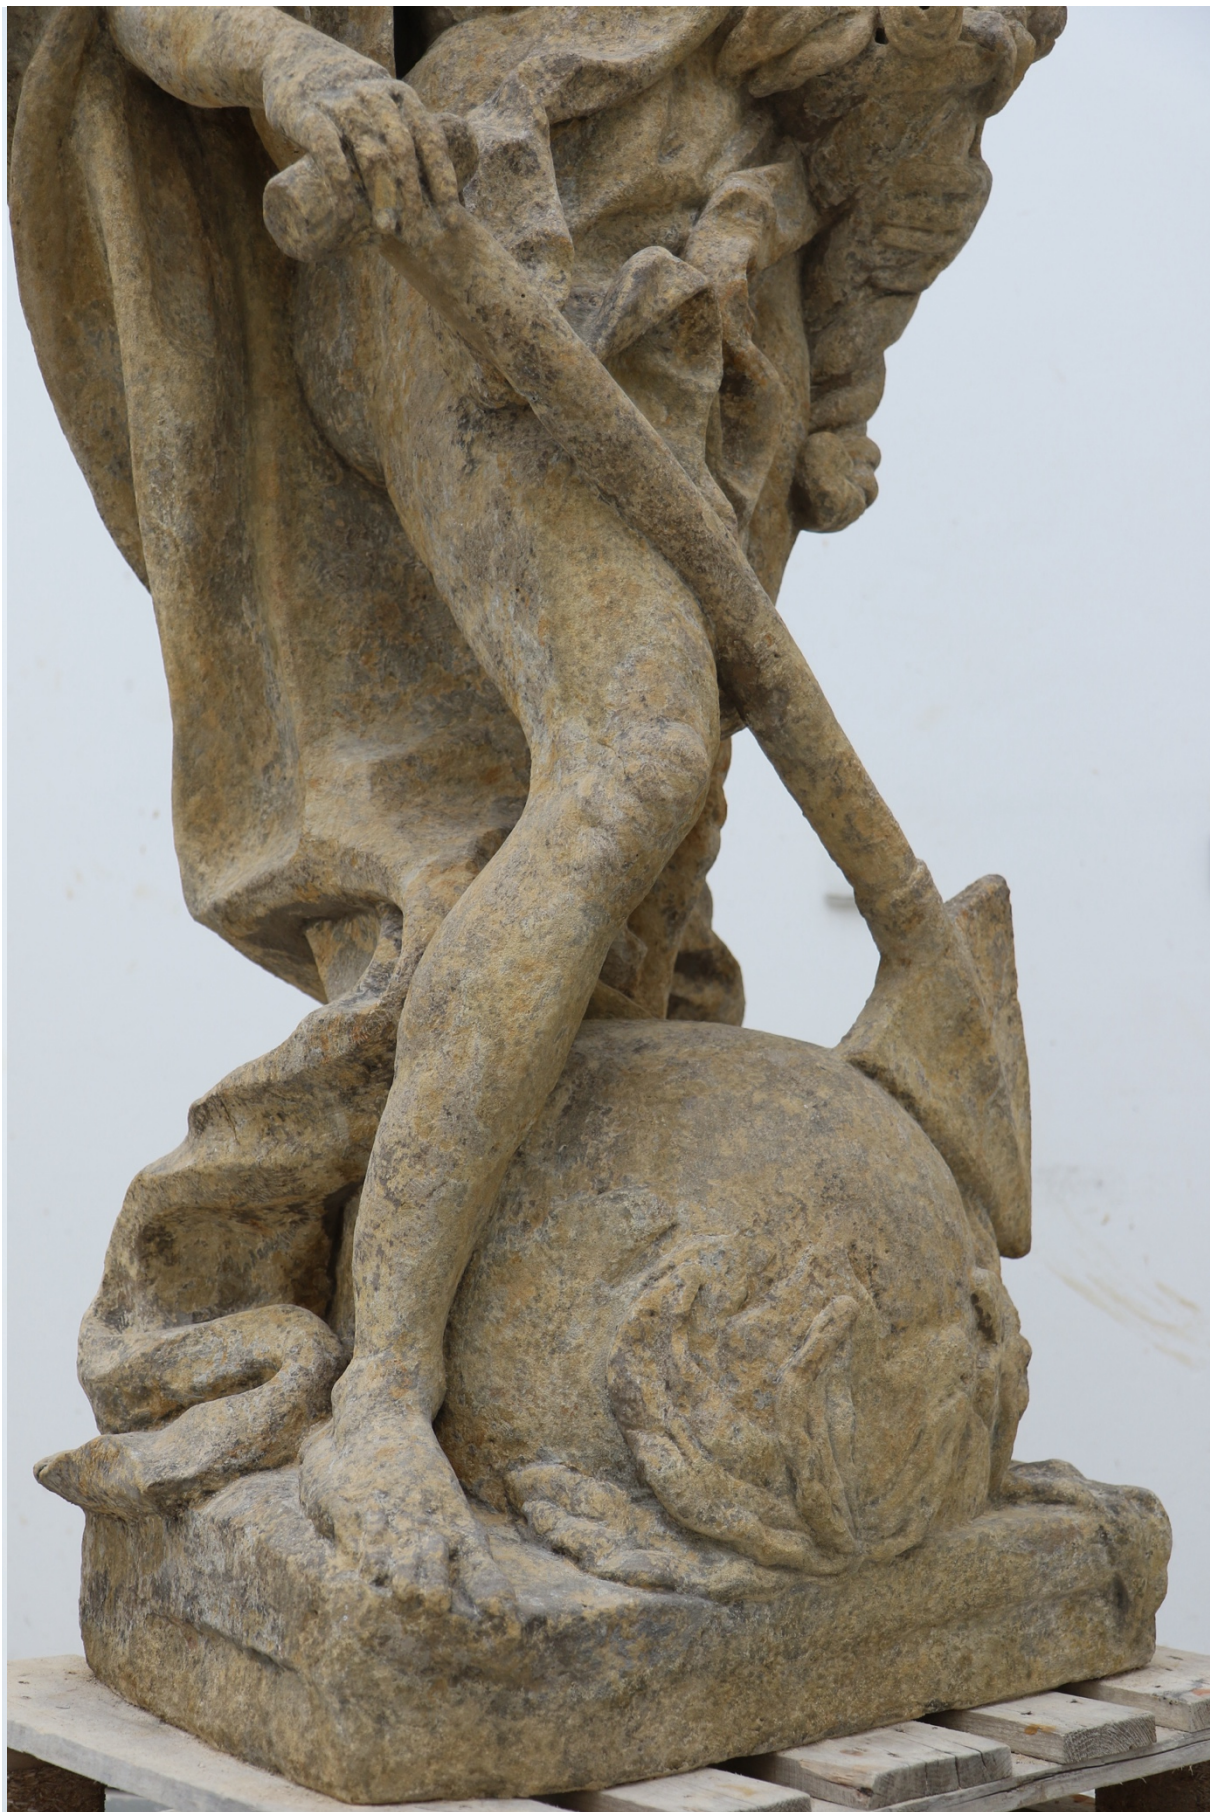
Obr. 144 stav díla po restaurování – detail spodní části s pravou nohou
