# RESTAURÁTORSKÁ ZPRÁVA

Název: Podobizna ženy z Litoměřic

Autor: Antonín Machek

Inv. č. O 5215

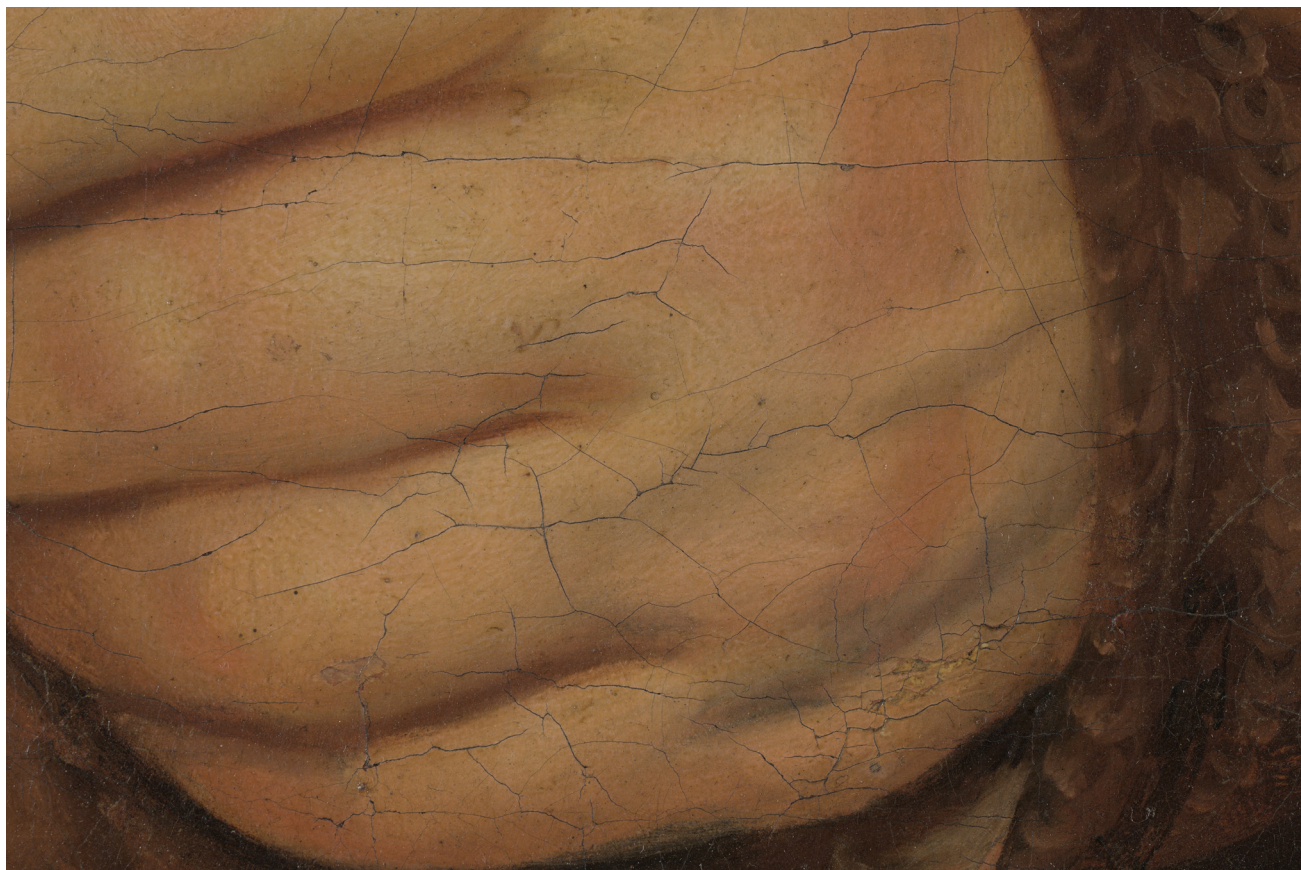
Na okrajích plátna se nacházejí oblasti s vypadanou malbou, ve kterých je viditelný šeps. Malba je v celé ploše zkrakelovaná. Nad rukou se nachází přelep, který zajišťuje místo s vypadanou malbou. Výrazná krakeláž se nachází také v levém dolním rohu v okolí vrypu.

detail krakeláže - rozptýlené viditelné světlo

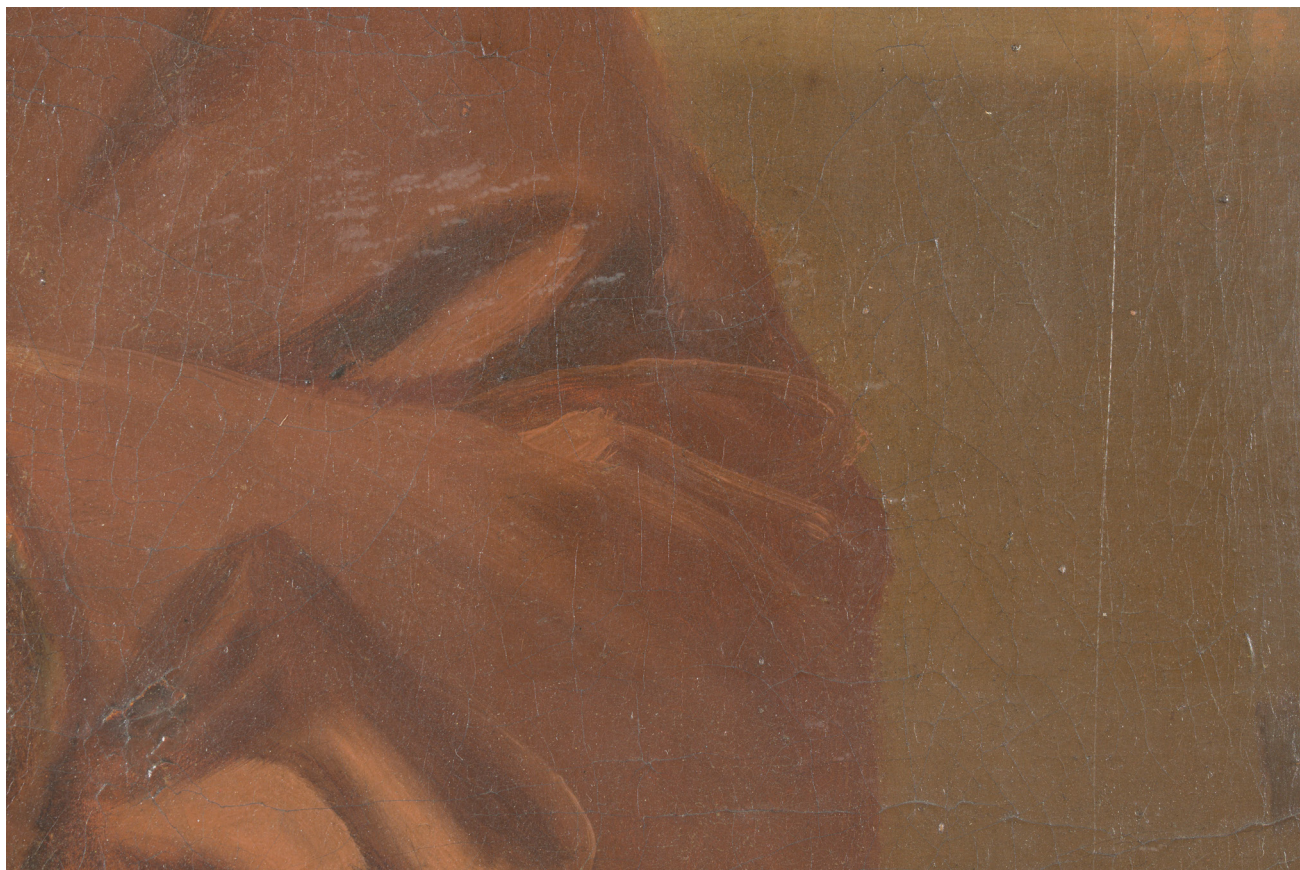
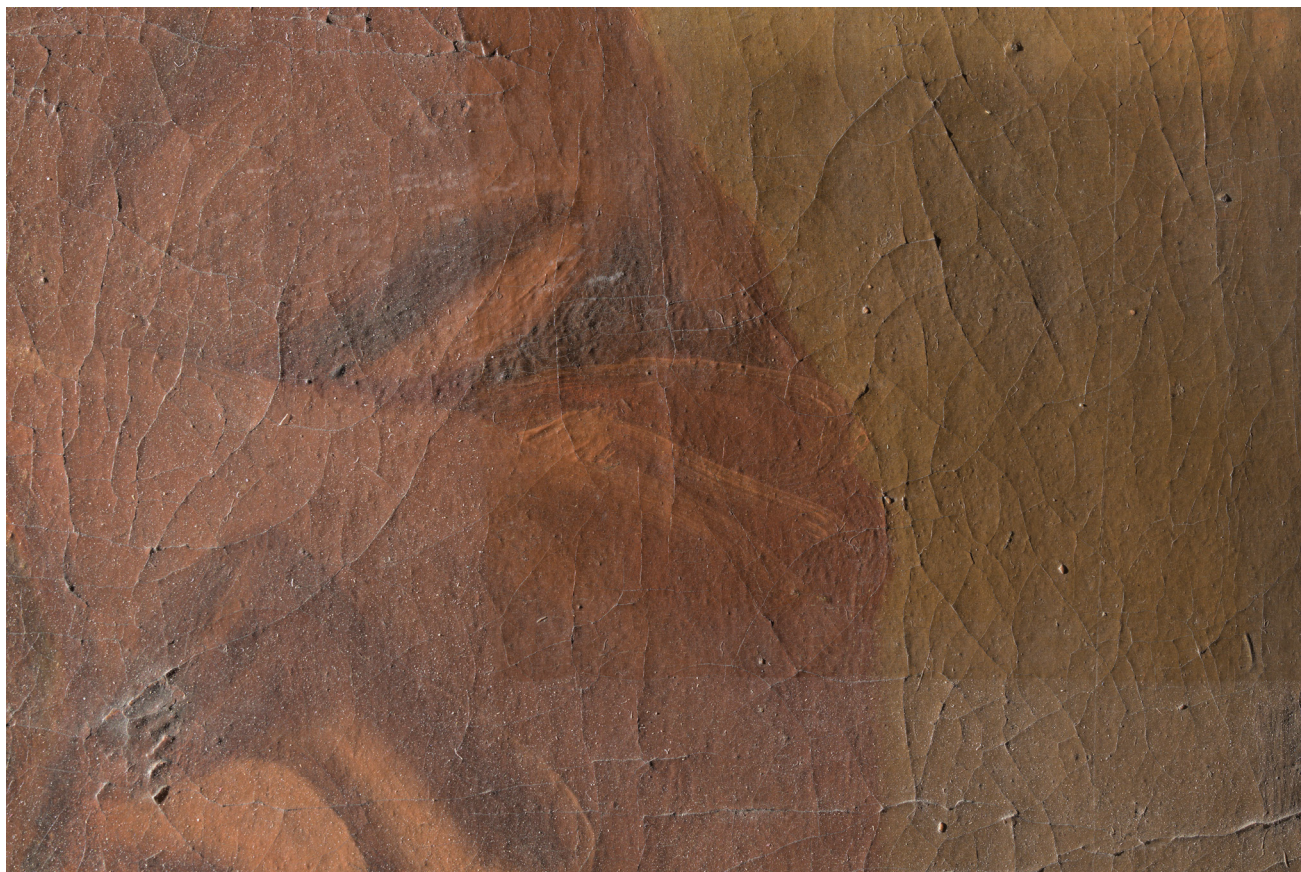
detail sondy suchým snímáním - rozptýlené viditelné světlo

Povrchové nečistoty byly sejmuty suchou cestou polyuretanovou houbičkou. Po zkoušce čištění pufrovanými roztoky se ukázalo, že nedochází k odstraňování dalších nečistot a bylo tedy přistoupeno ke zkouškám snímání lakové vrstvy. Byly testovány směsy ethanolu s isooktanem (IE1 až IE4) a acetonu s isooktanem (IA1 až IA4). Jako nejvhodnější se ukázala směs IE4. Stejná směs se ukázala jako ideální i pro snímání retuší.

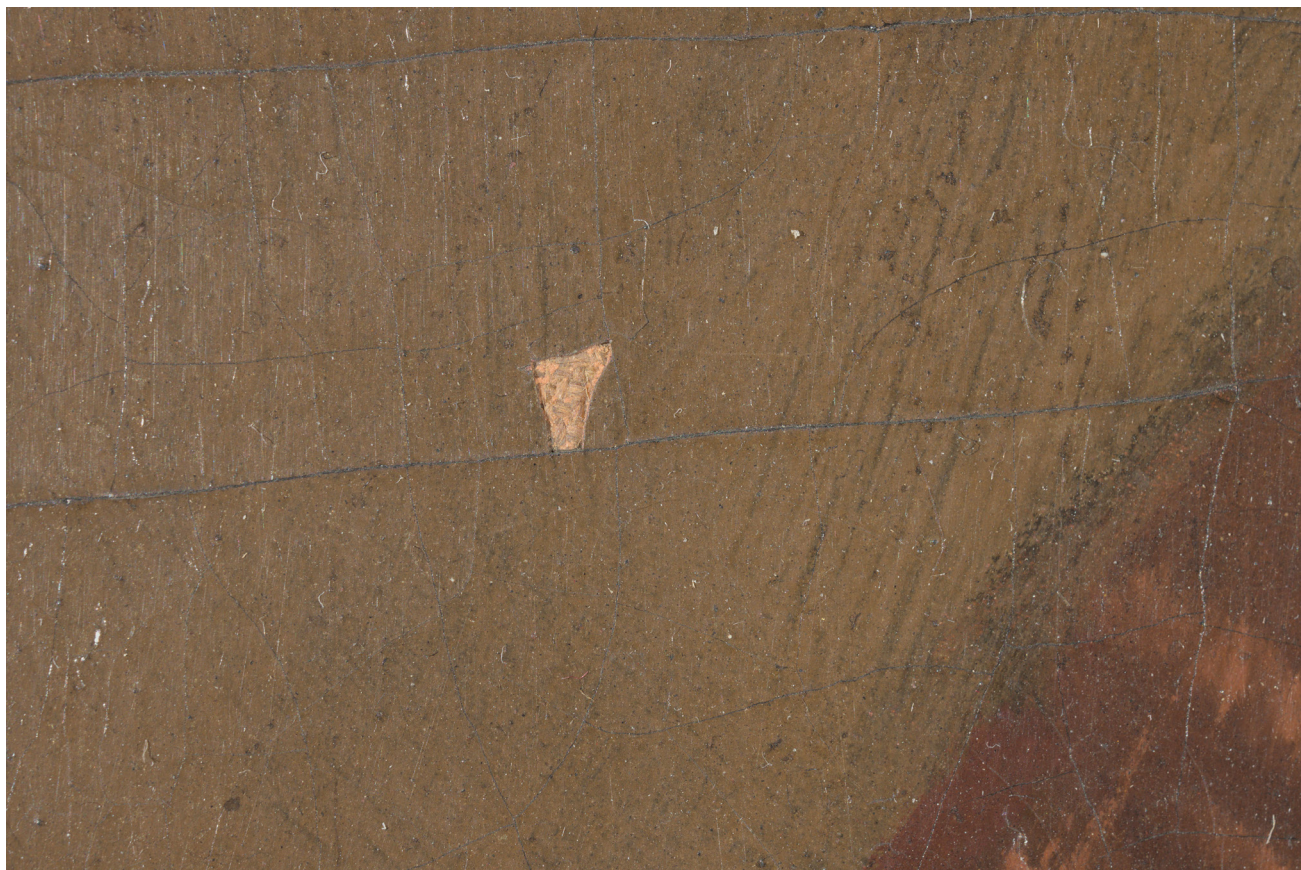
detail vypadané malby - rozptýlené viditelné světlo

Nejprve byl obraz vyjmut z ozdobného rámu. Následně byl z obrazu po zavlhčení white spiritem odstraněn přelep a defekt s vypadanou malbou byl společně s dalšími drobnými defekty prekonsolidován 5% želatinou (po zavlhčení isooktanem, pro zlepšení penetrace). Poté byla konsolidovaná místa zatížena a zažehlena.

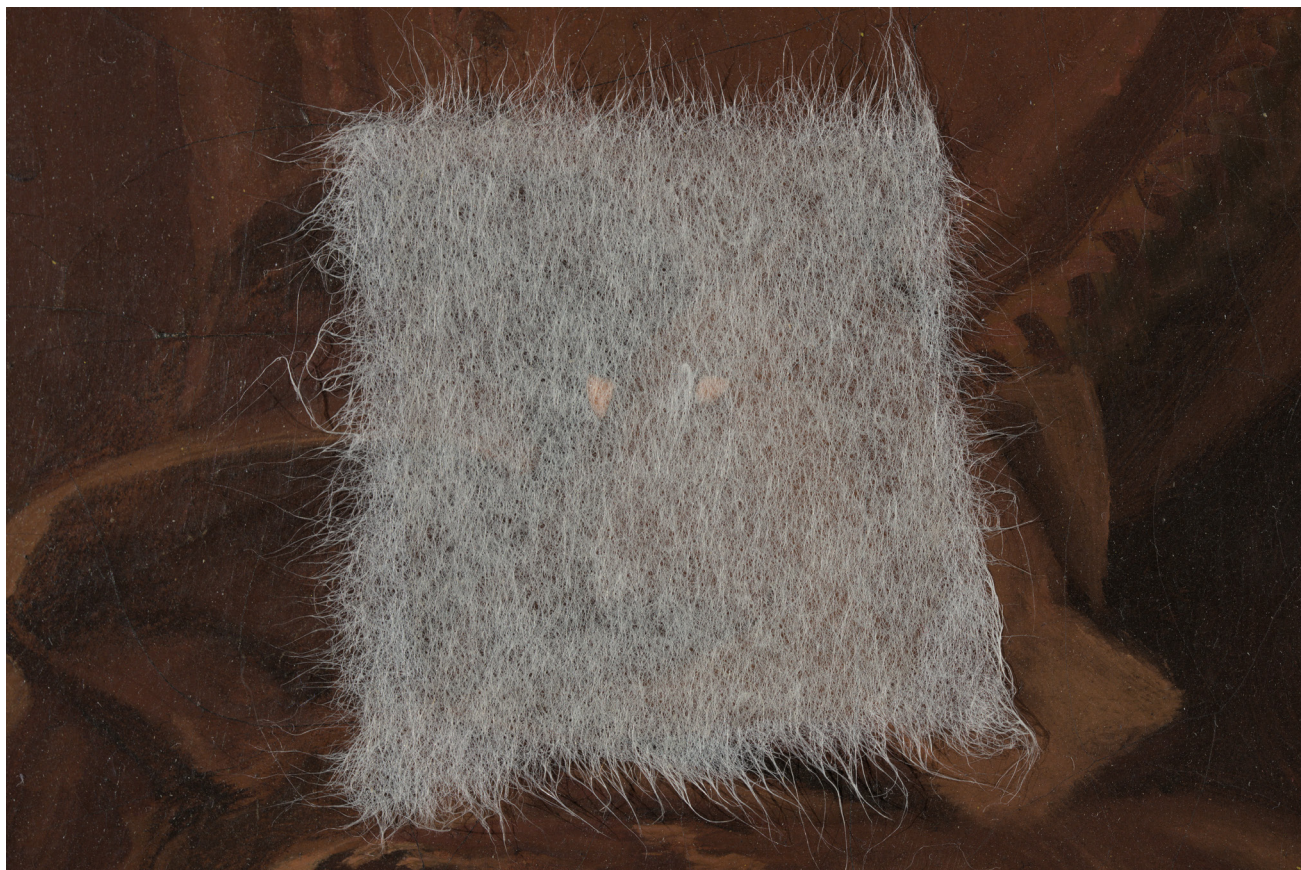
detail přelepu - rozptýlené viditelné světlo

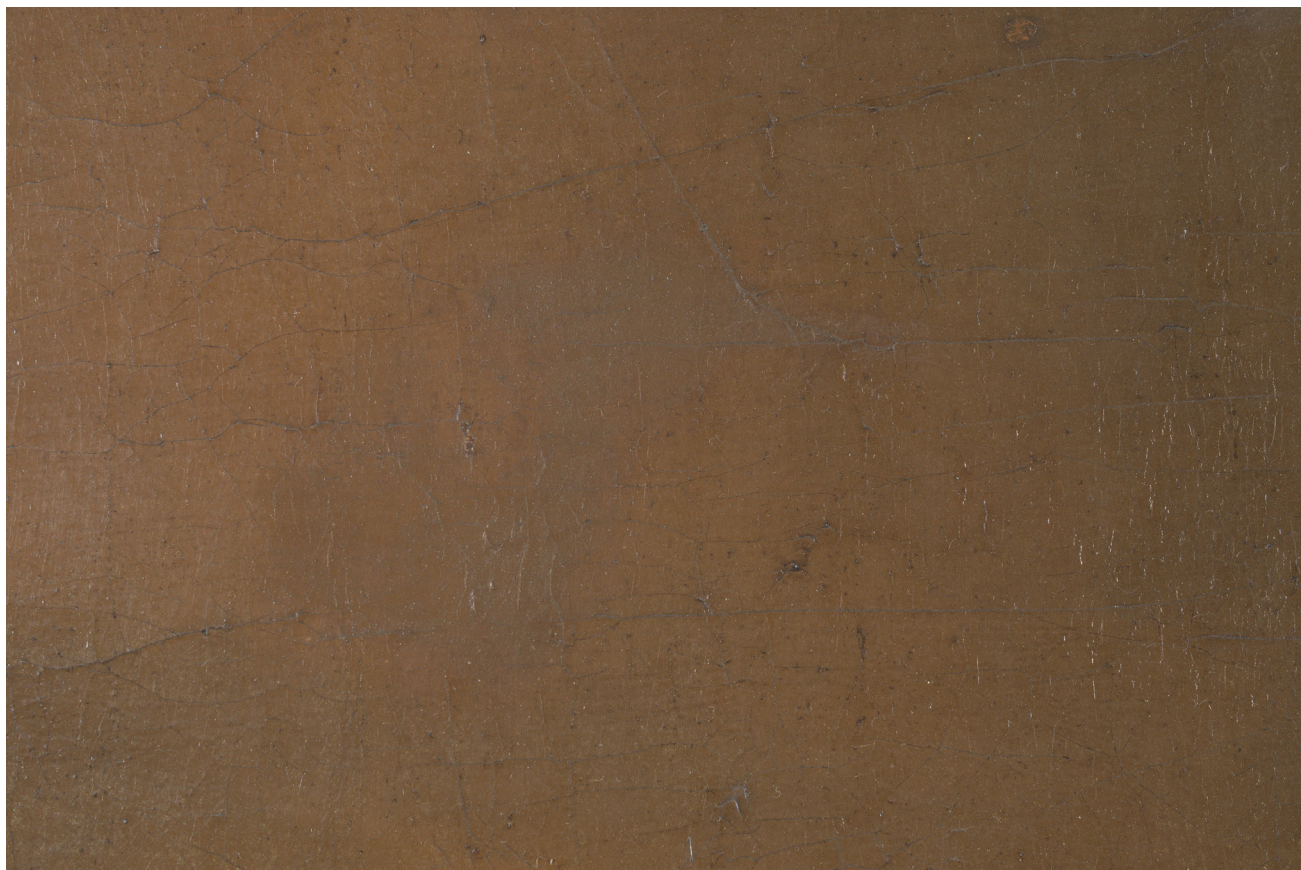
detail retuše - rozptýlené viditelné světlo

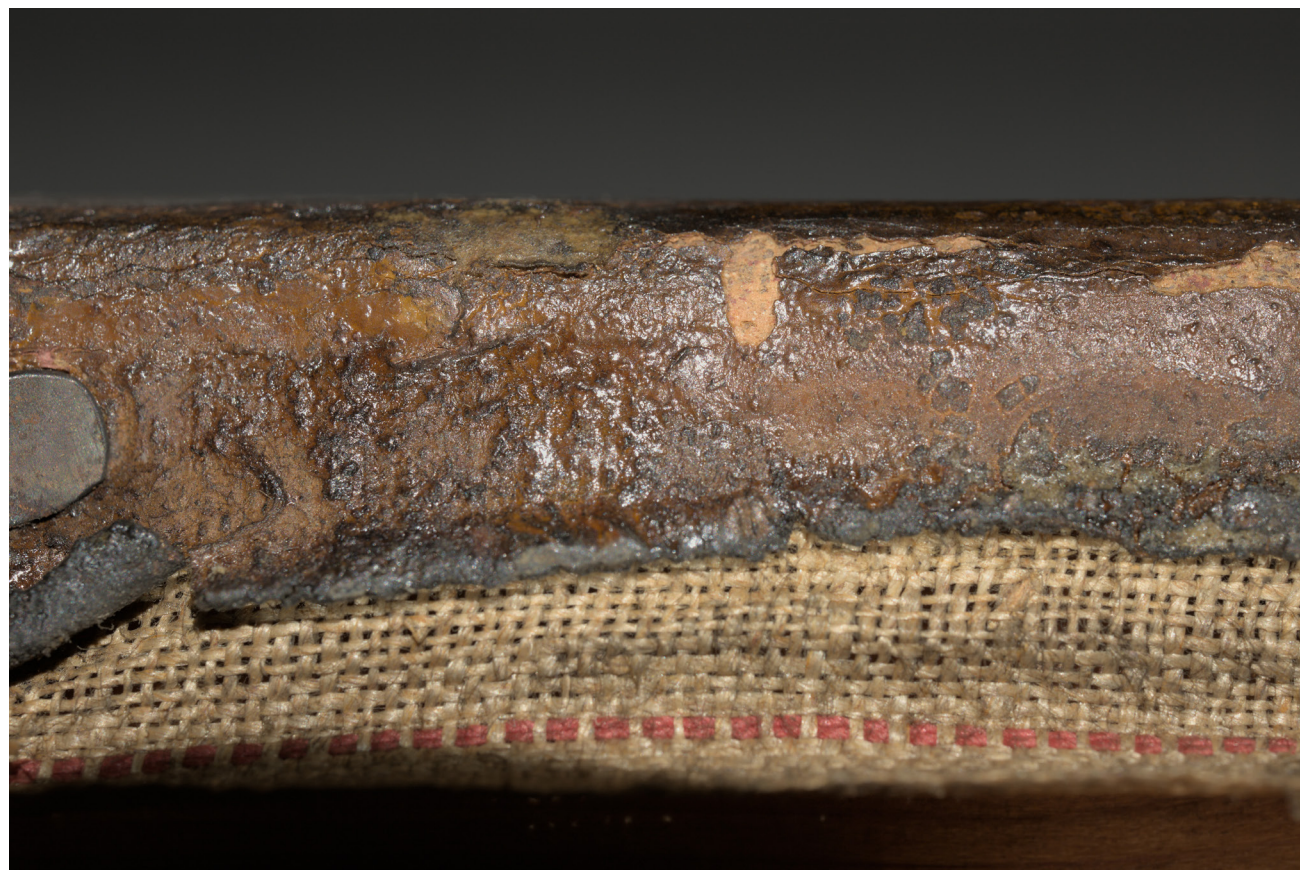
detail boční strany obrazu - rozptýlené viditelné světlo

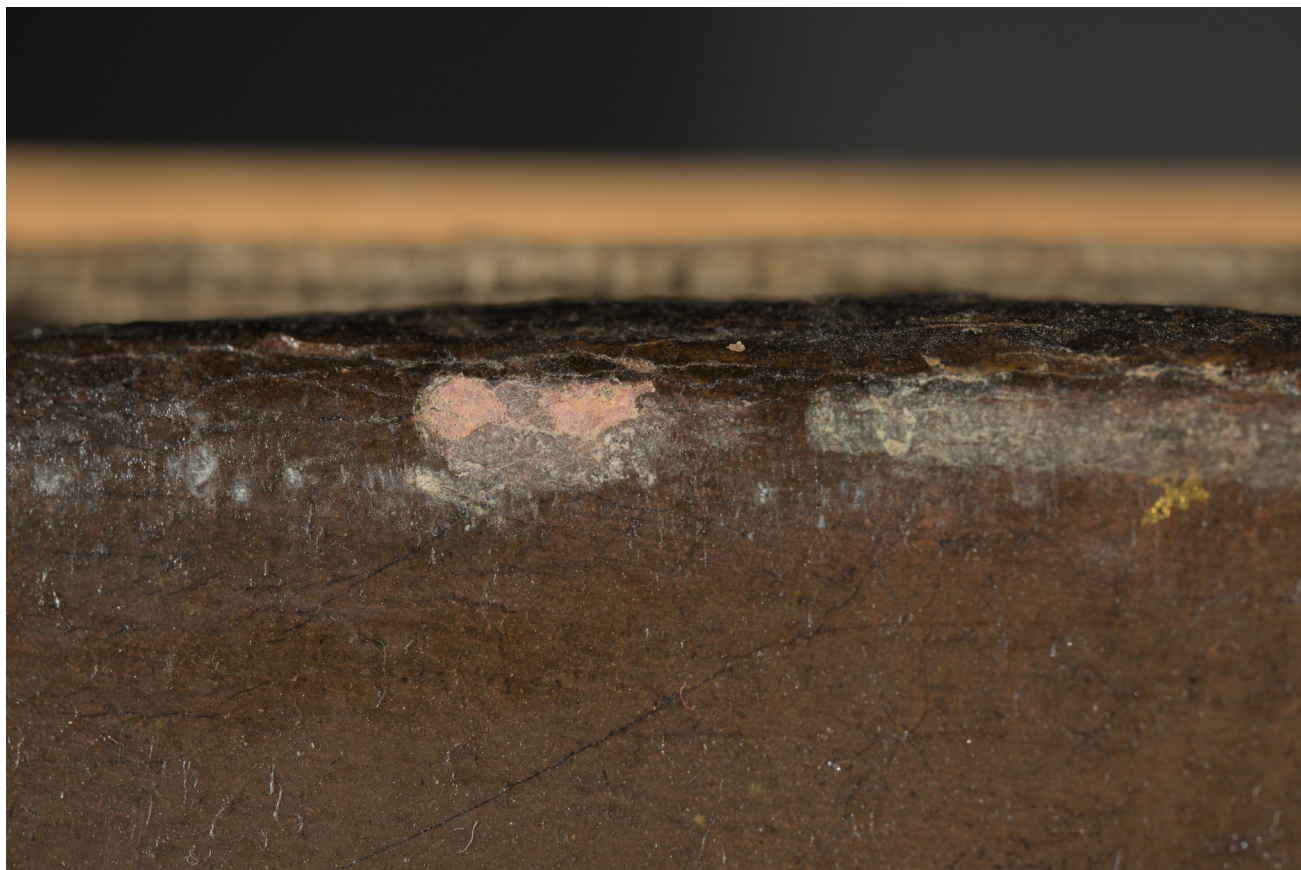
detail vypadané malby na okraji obrazu - rozptýlené viditelné světlo

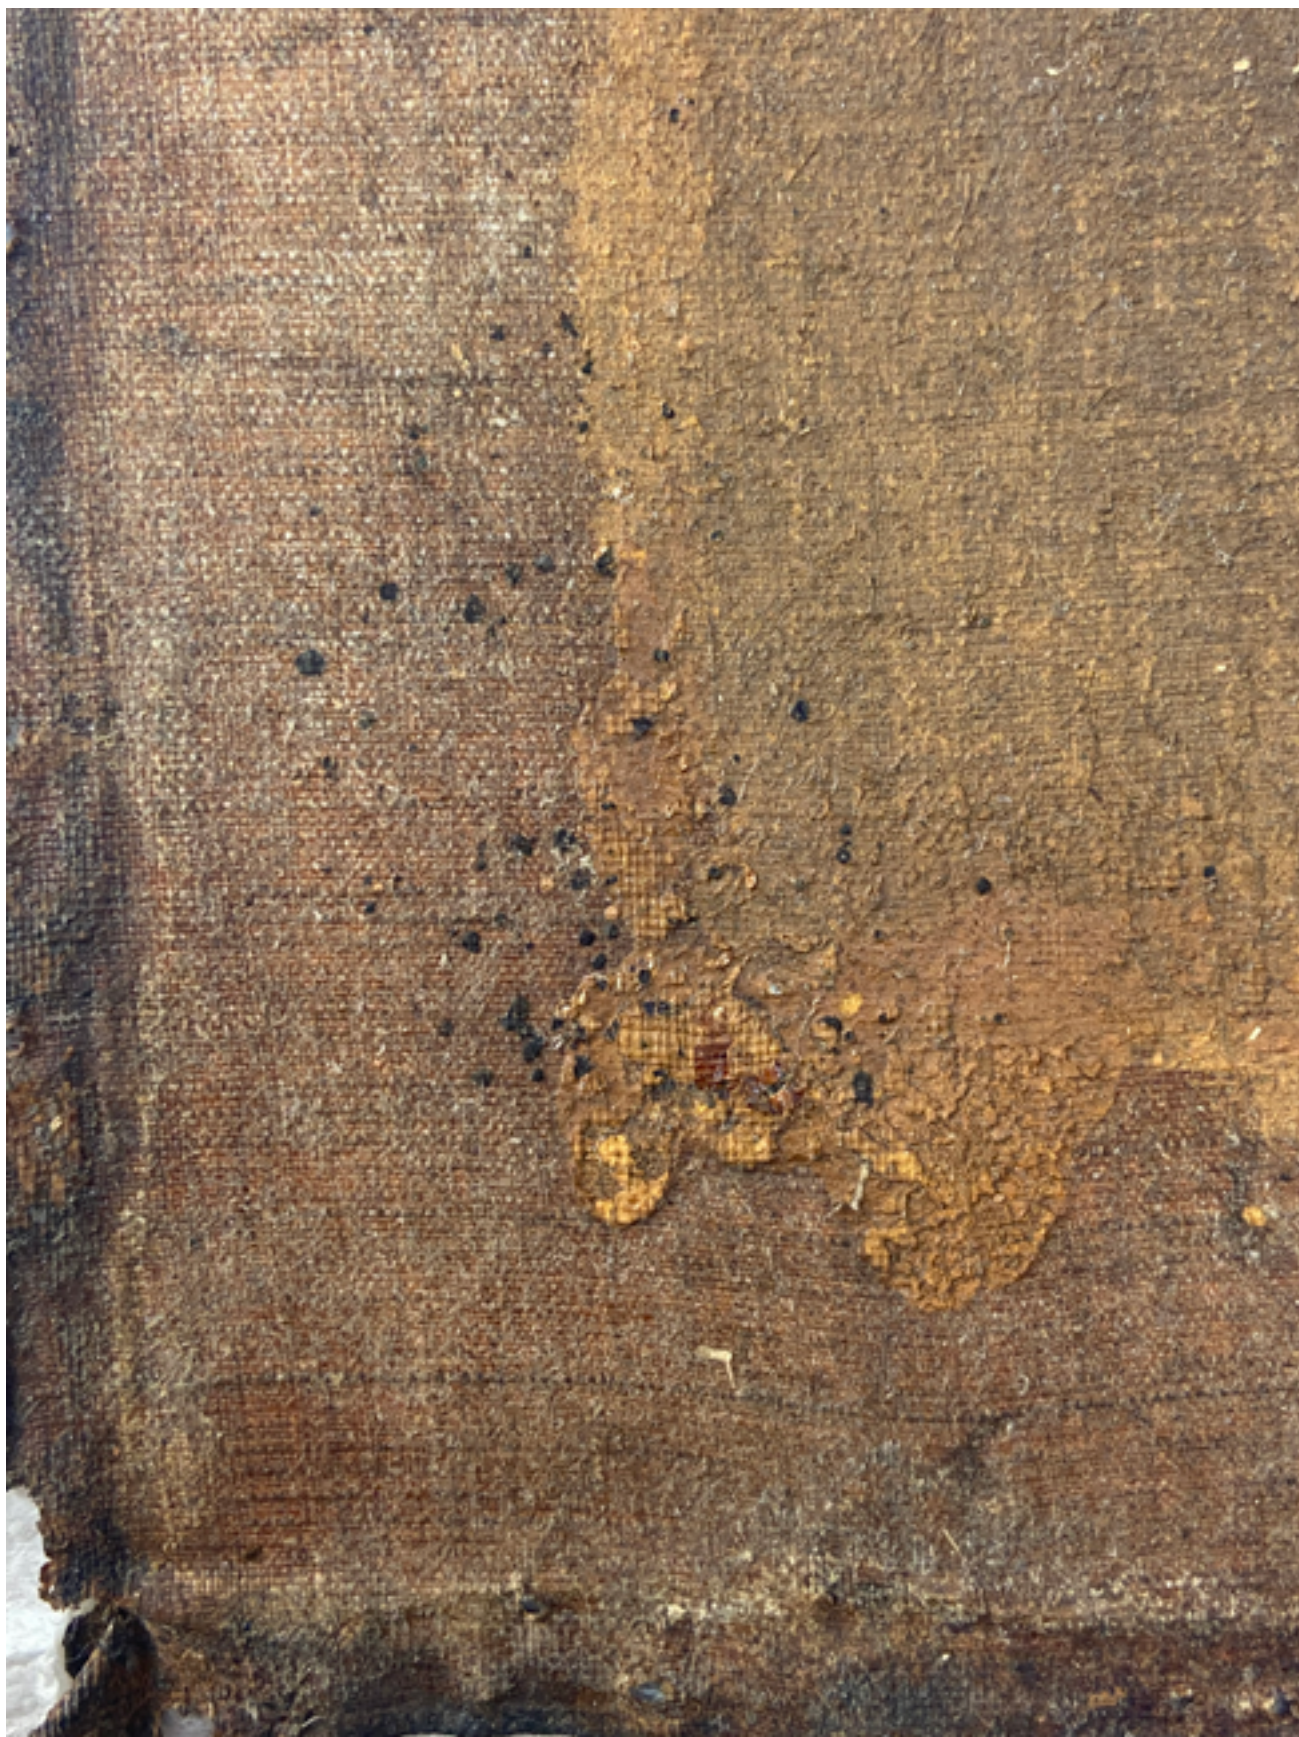
detail plátna po odstranění rentoláže

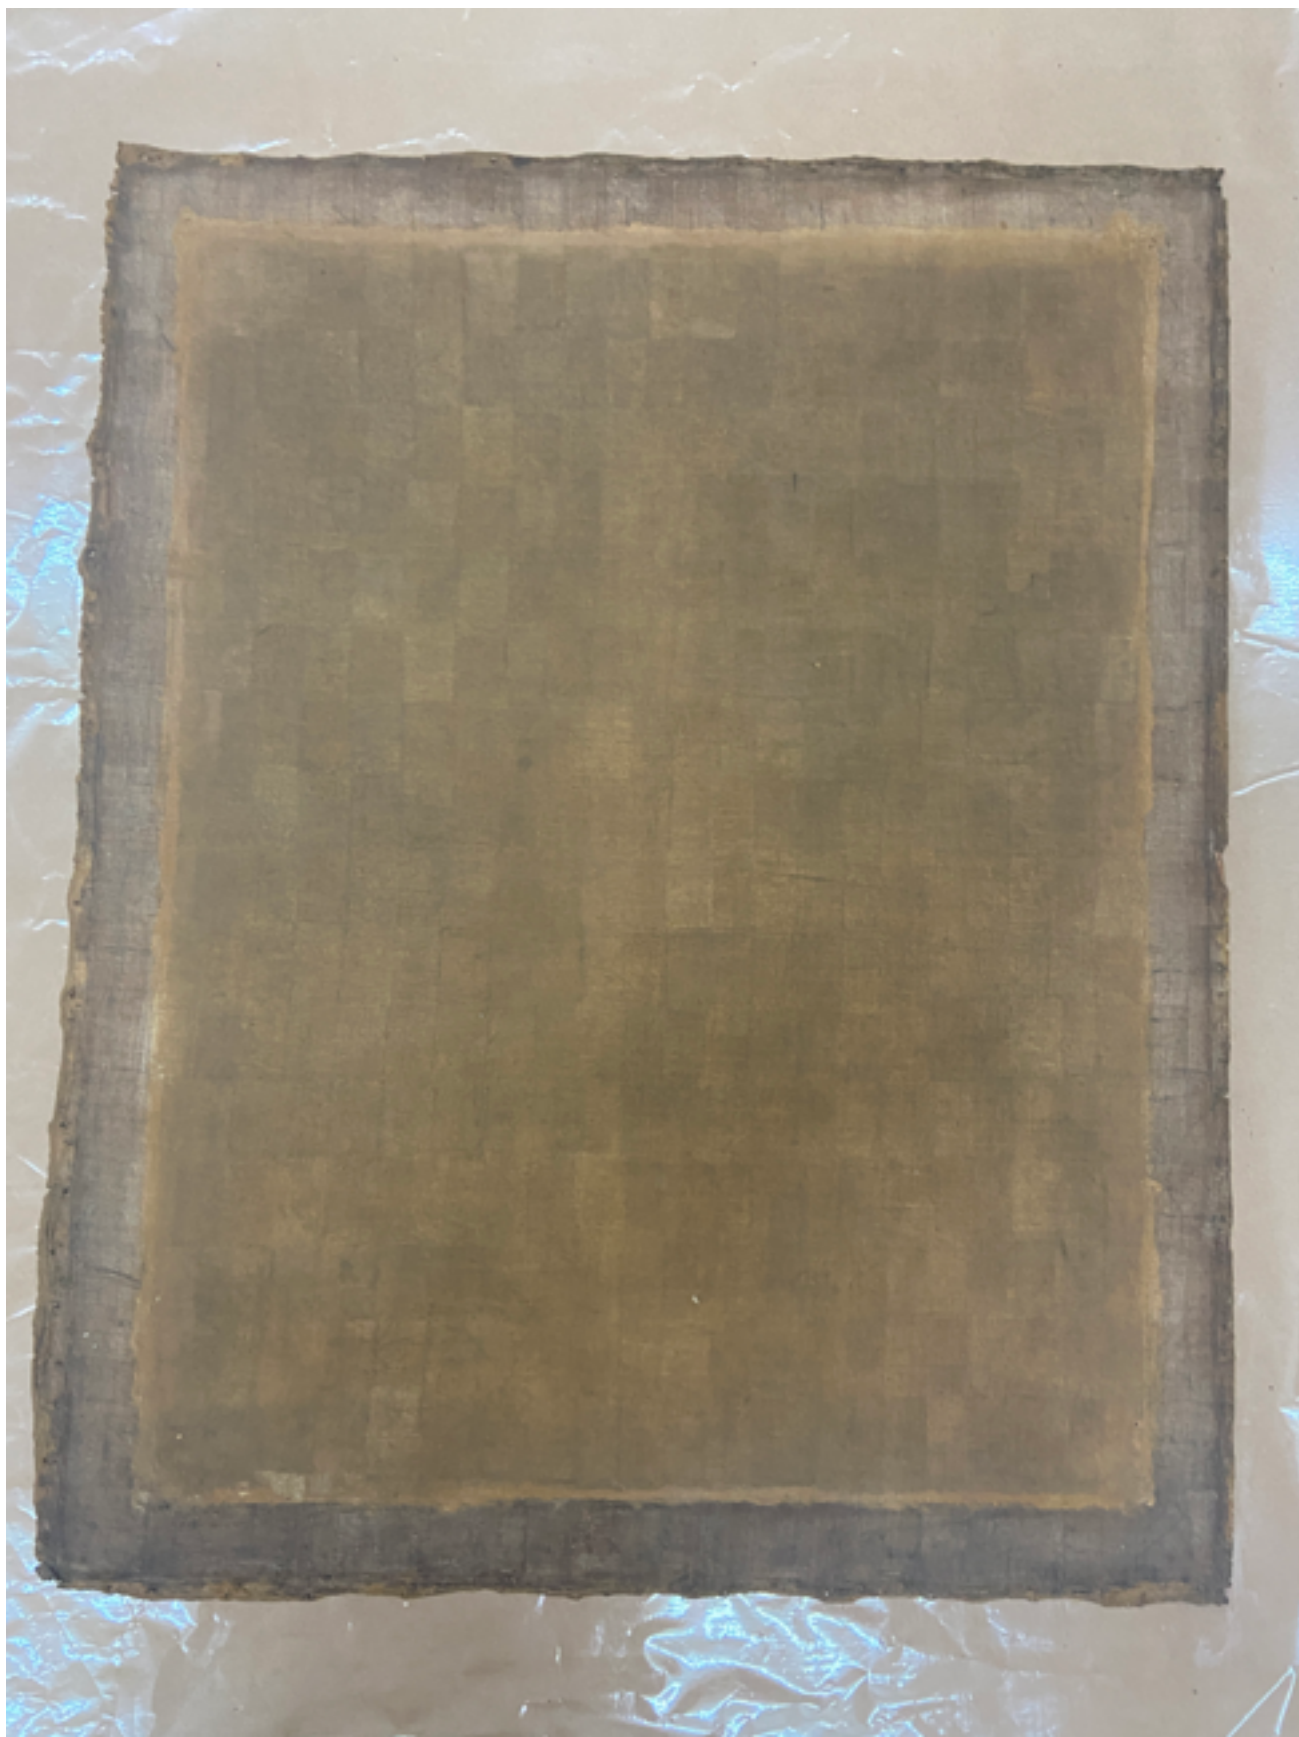
zadní starna plátna po sejmutí lepu

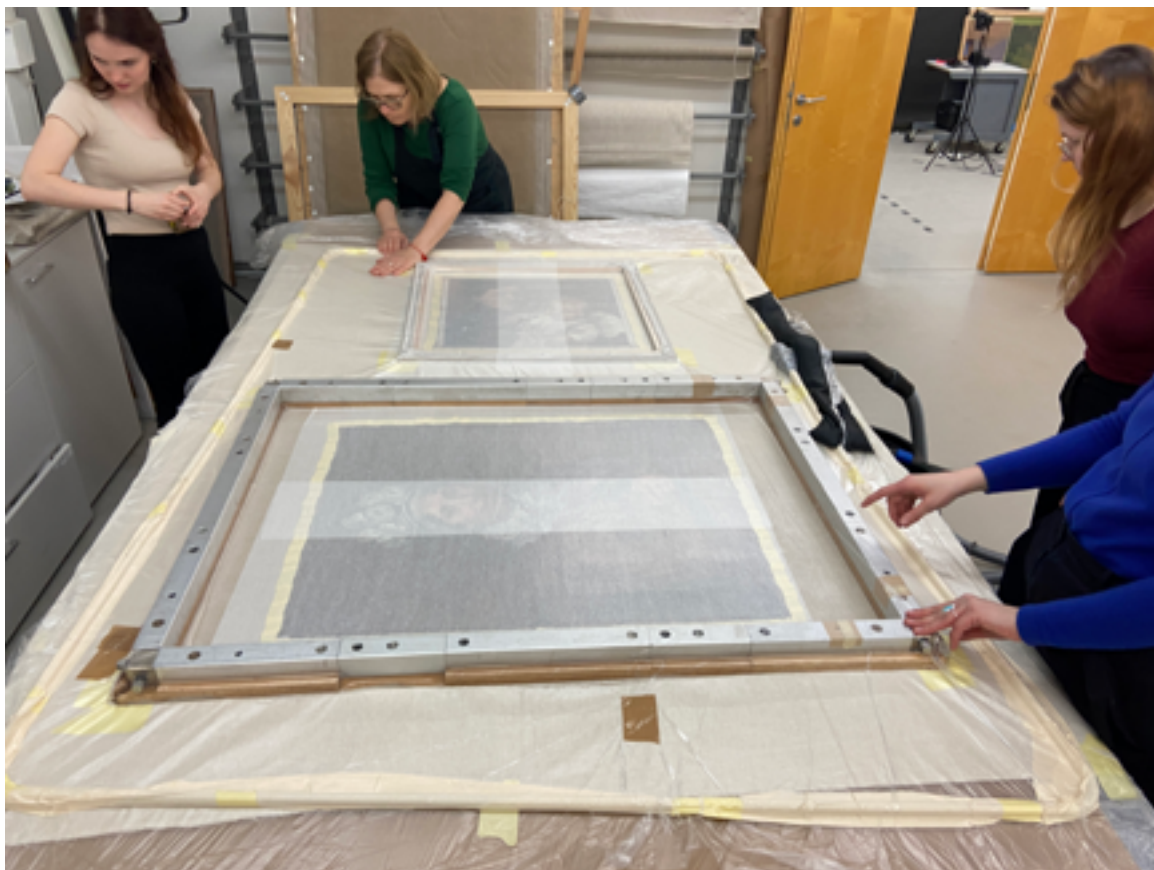
proces rentoláže - vakuová obálka

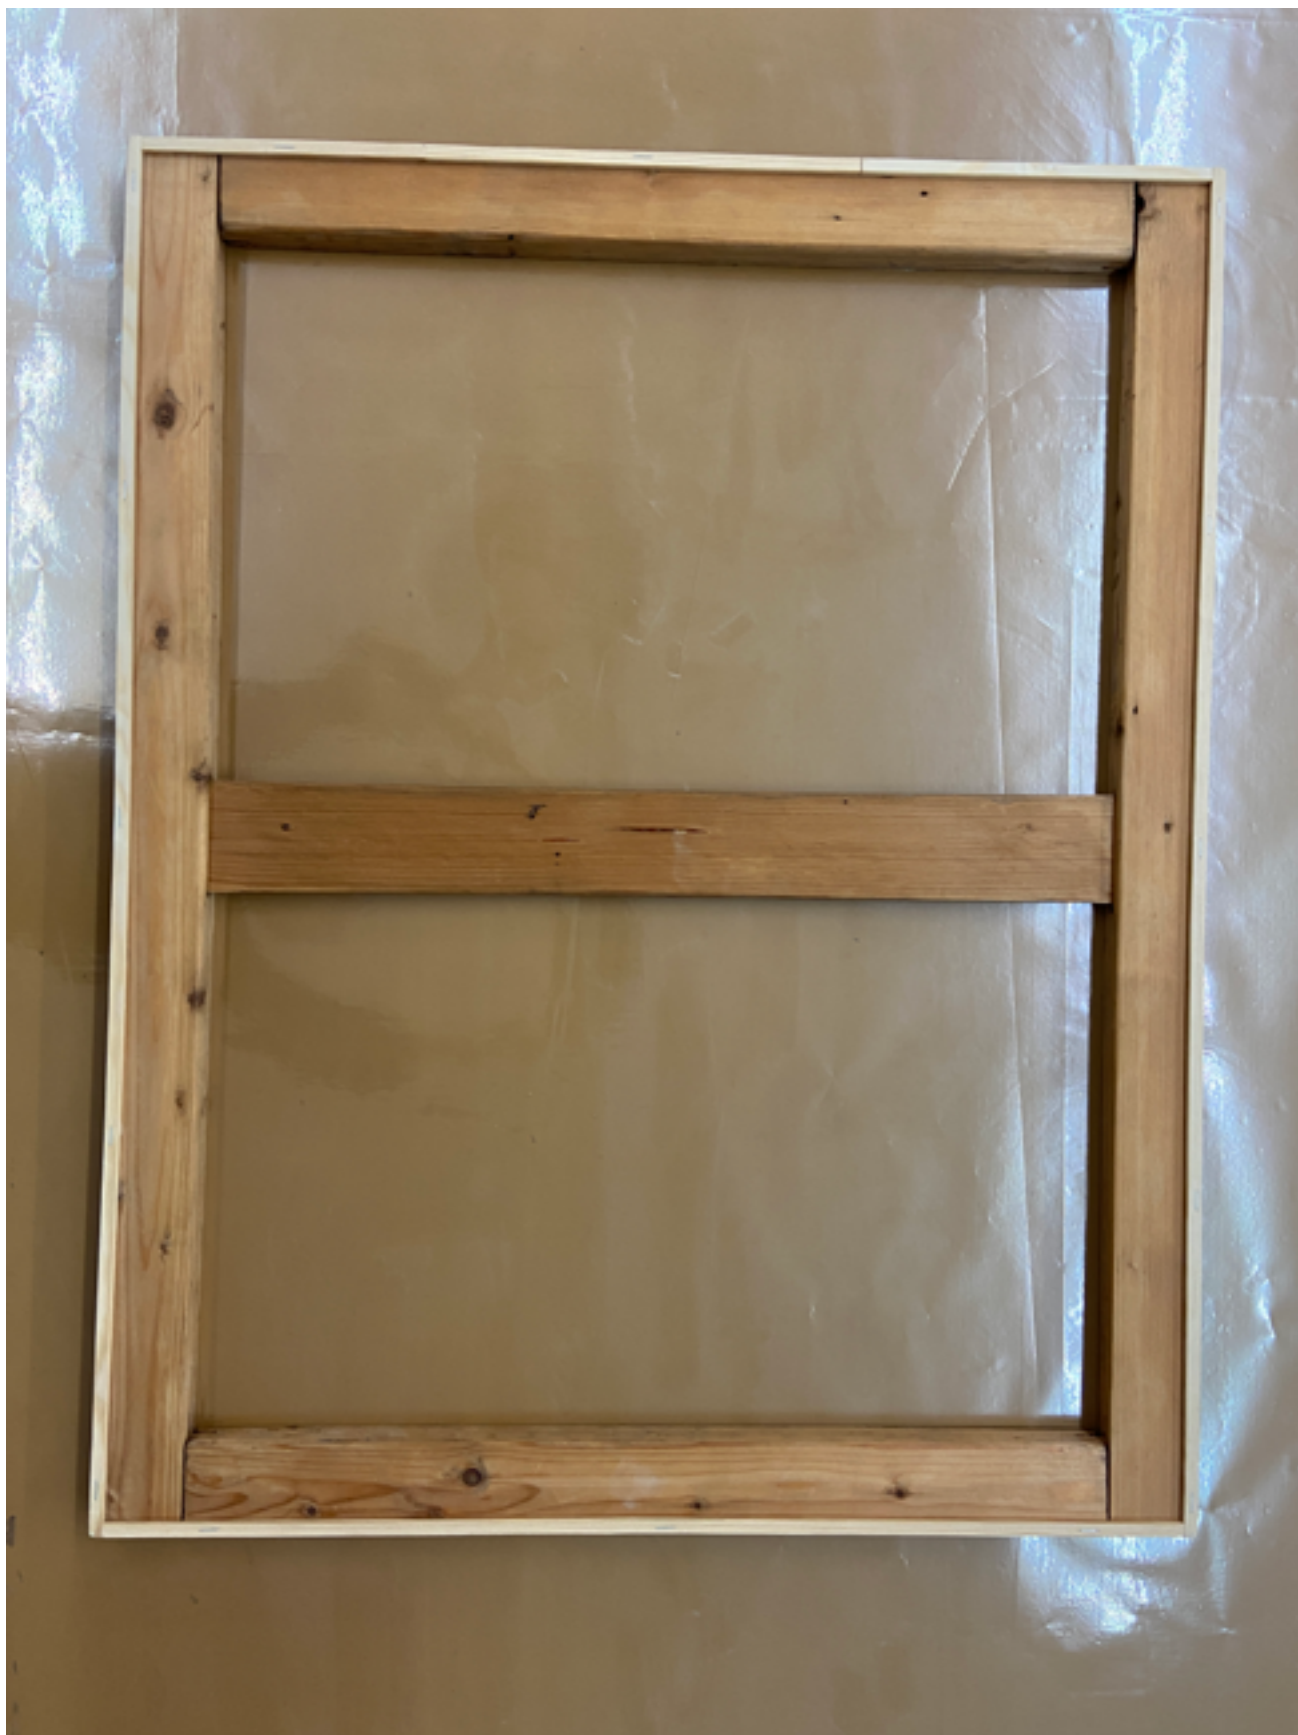
napínací rám s distančními lištami

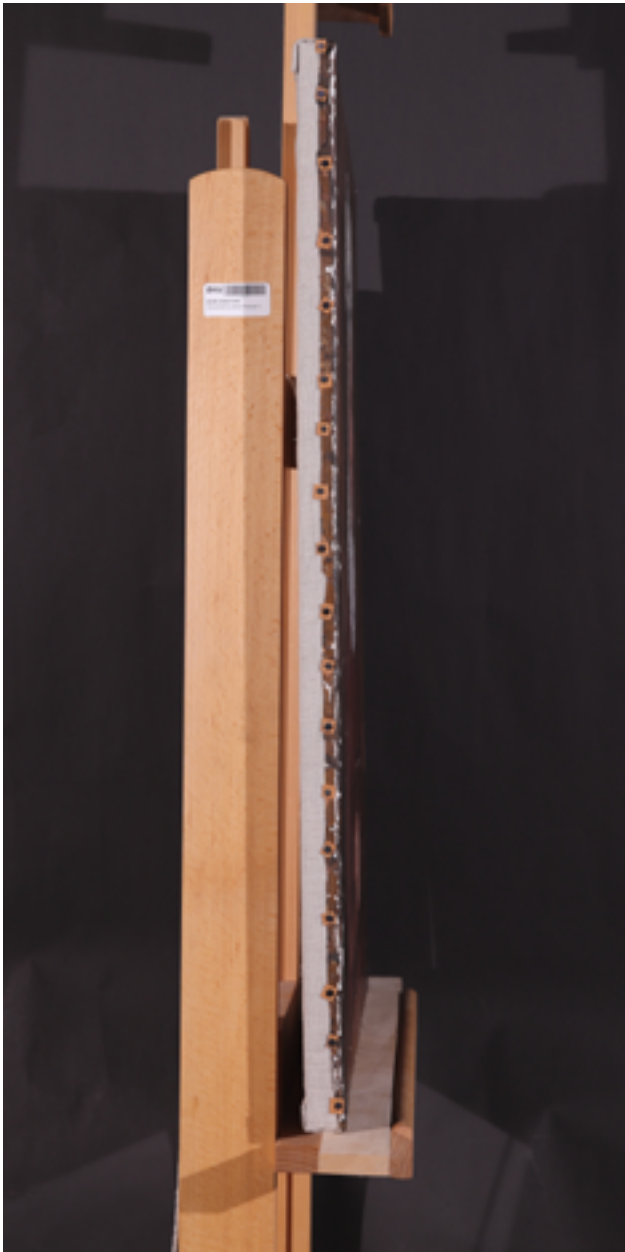
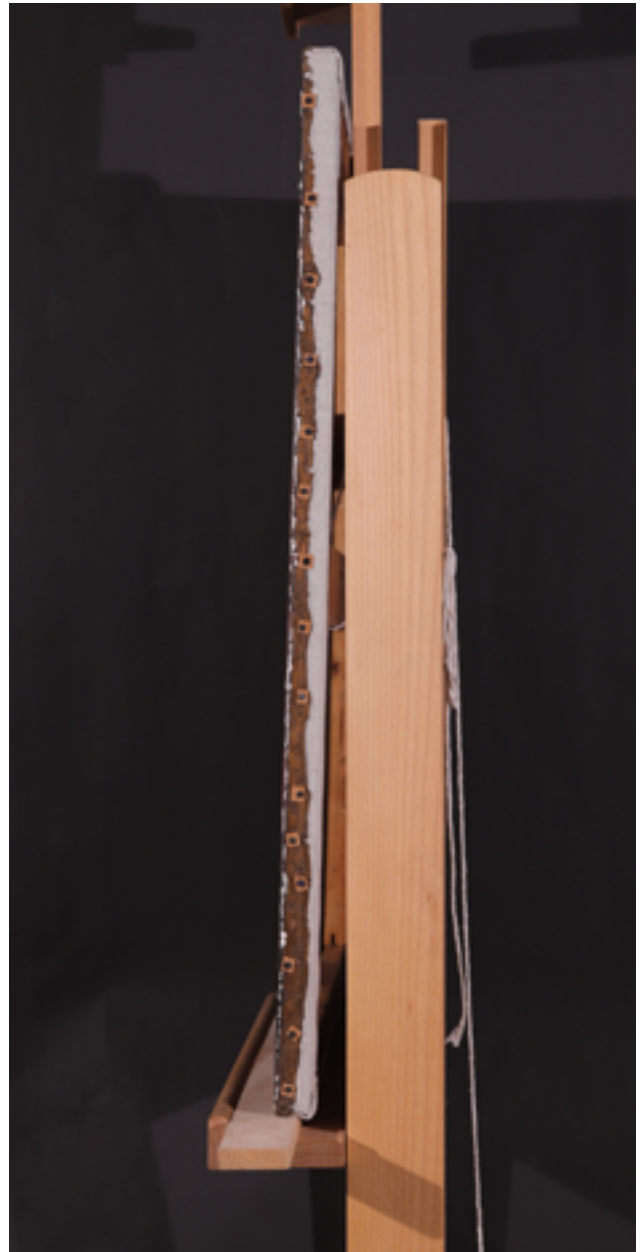
boční strany obrazu po retoláži a po vypnutí

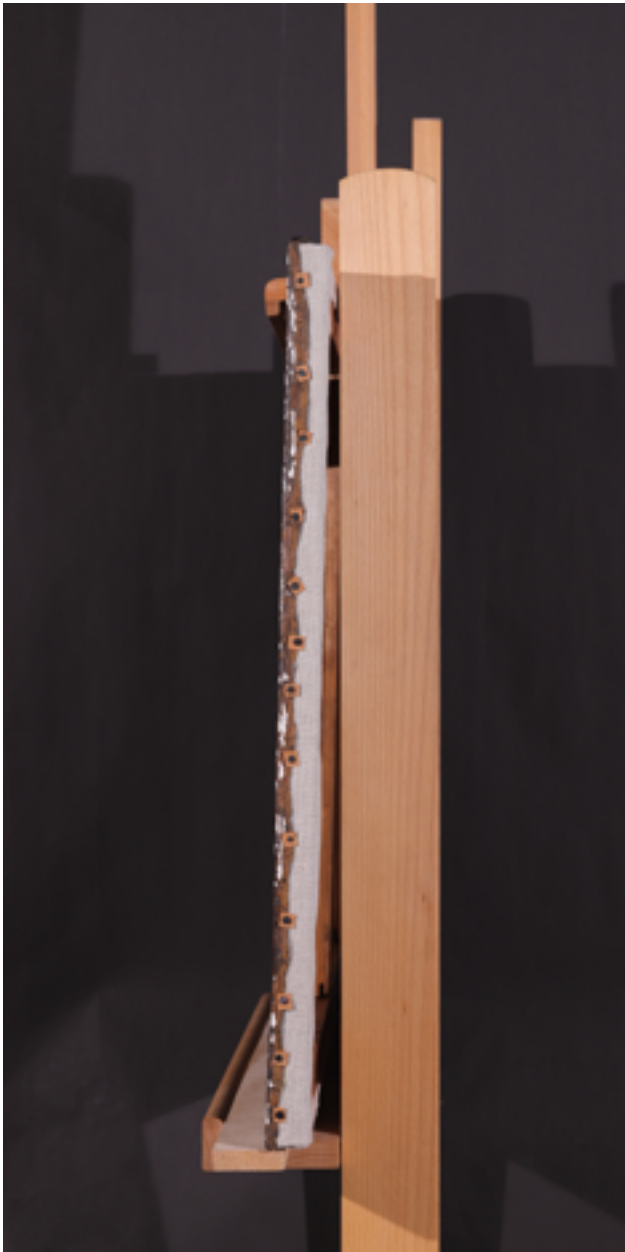
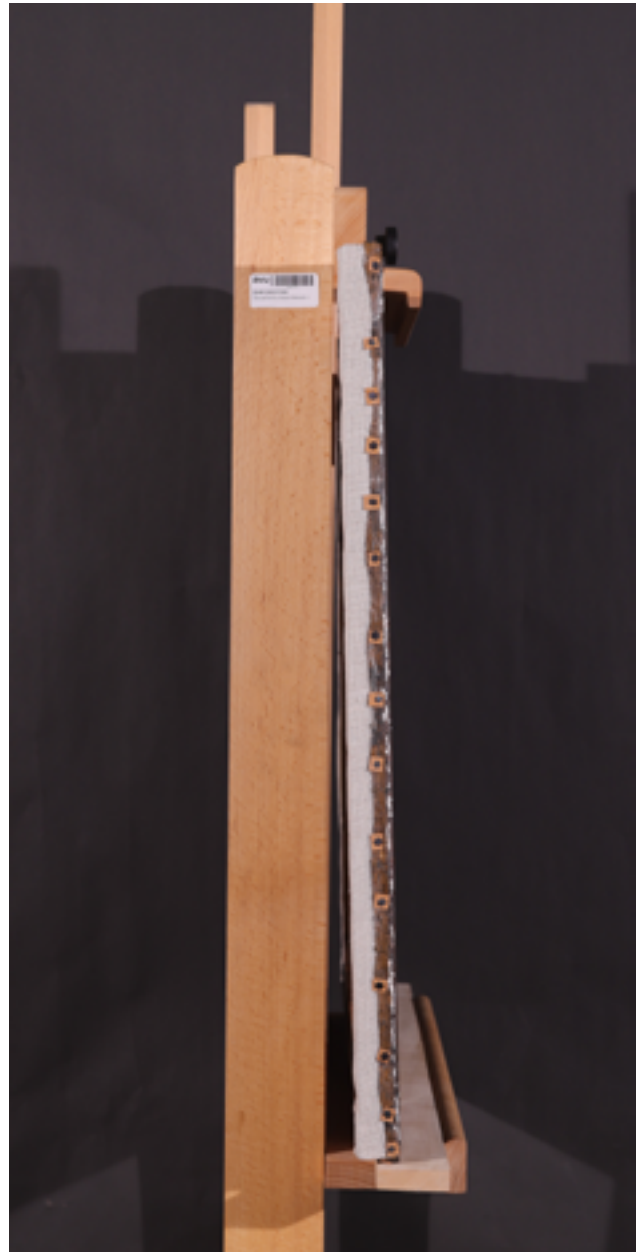
horní a spodní strana obrazu po rentoláži a po vypnutí
