# RESTAURÁTORSKÝ PRŮZKUM

## KATEDRÁLA SV. VÍTA V PRAZE

Akademie výtvarných umění v Praze  
Ateliér restaurování výtvarných děl malířských  
a polychromované plastiky  
škola prof. MgA. Adama Pokorného Ph.D.

Název: Katedrála sv. Víta  
Autor: Ludvík Kohl (vlevo dole signatura: K.)  
Datace: 1810 - 1816  
Technika: olejomalba na dřevěné desce  
Rozměry: 85 x 64 cm

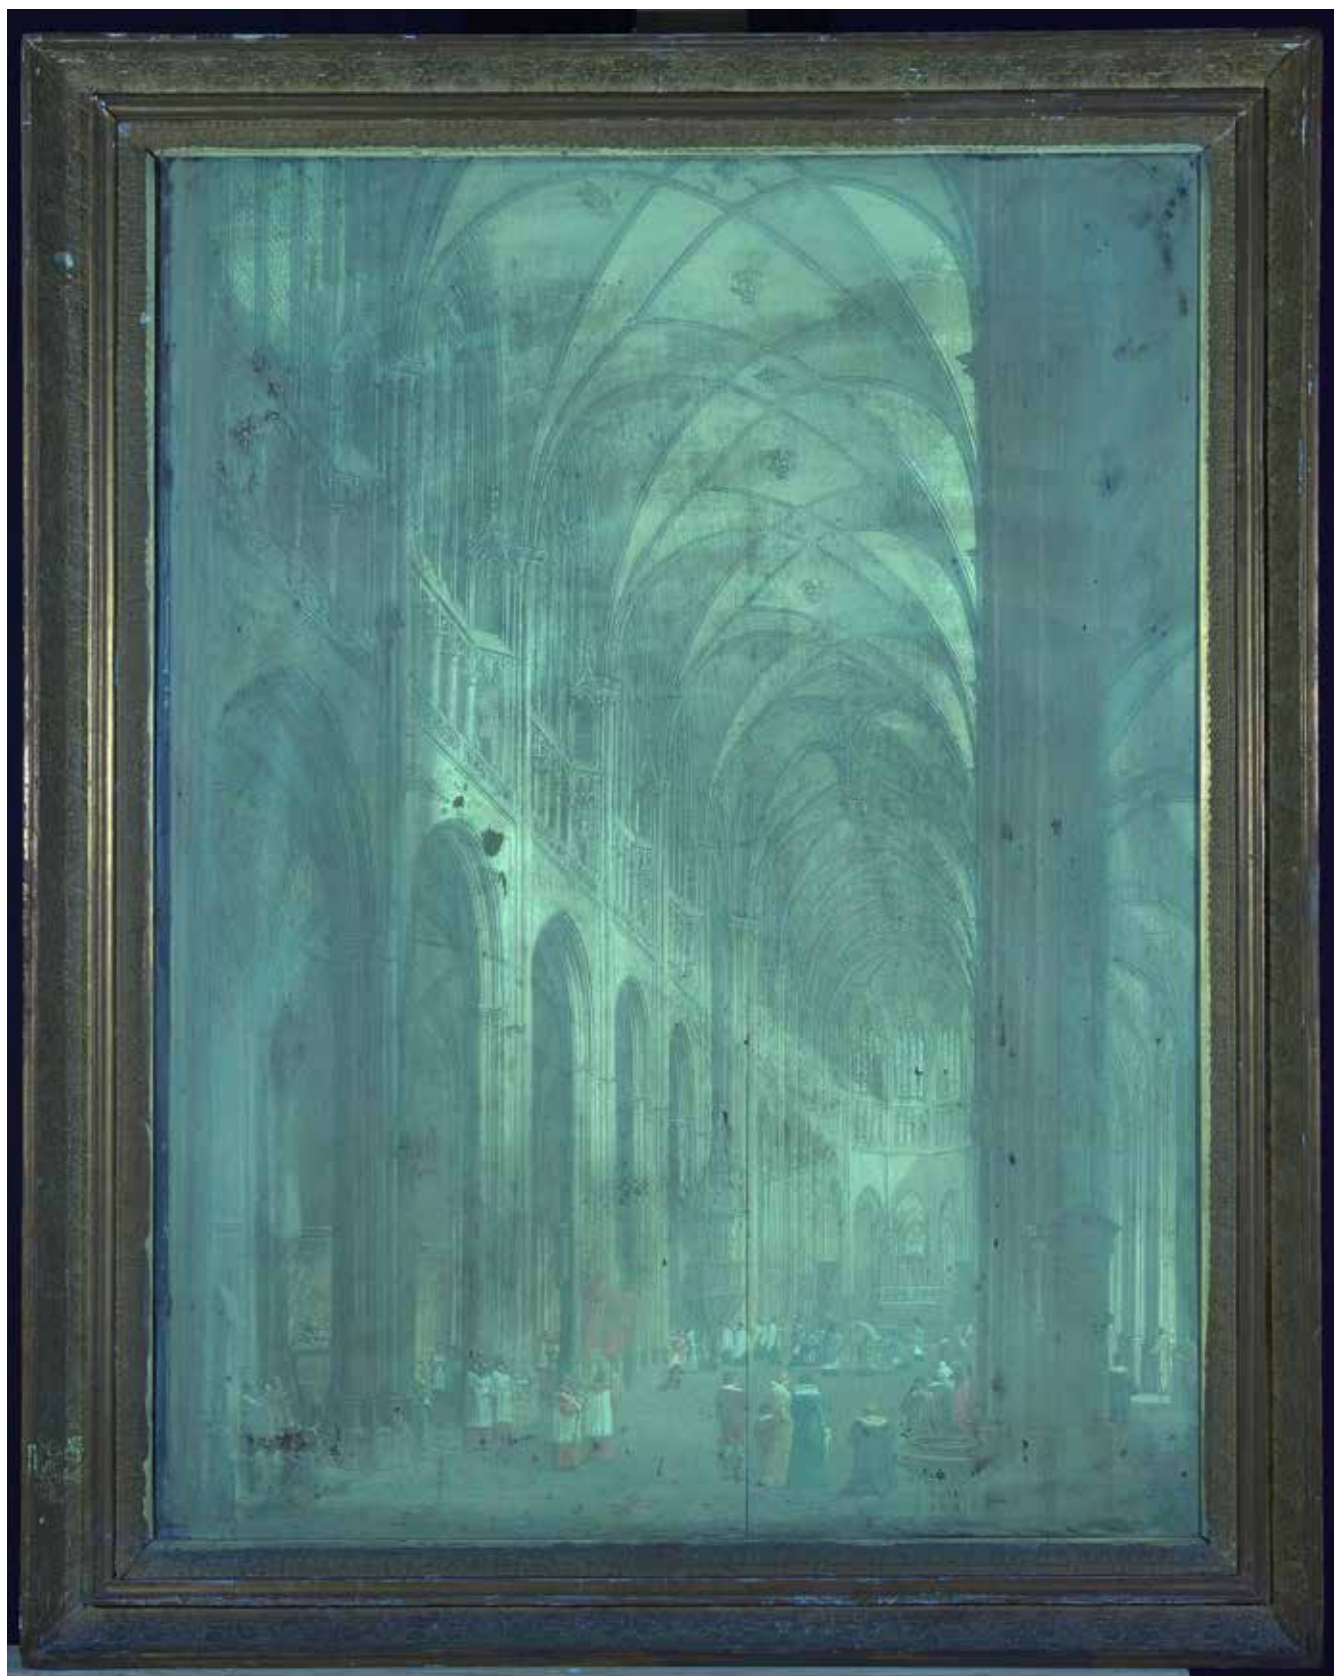
Ukázal druhotné retuše a zaretušovaná místa ztmavlou luminiscencí. Zalakovanou nečistotu a nanášení laku štětcem, včetně zasahujícího laku v ploše malby a při okrajích lak chyběl. Luminiscence byla výrazná, čímž se ukázala velmi silná vrstva laku.

celek v UVL  
přední strana

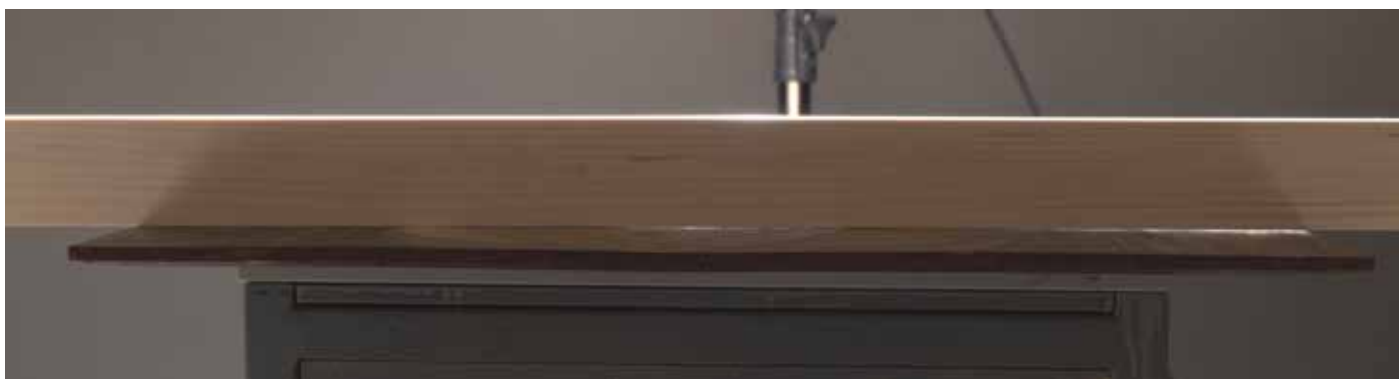
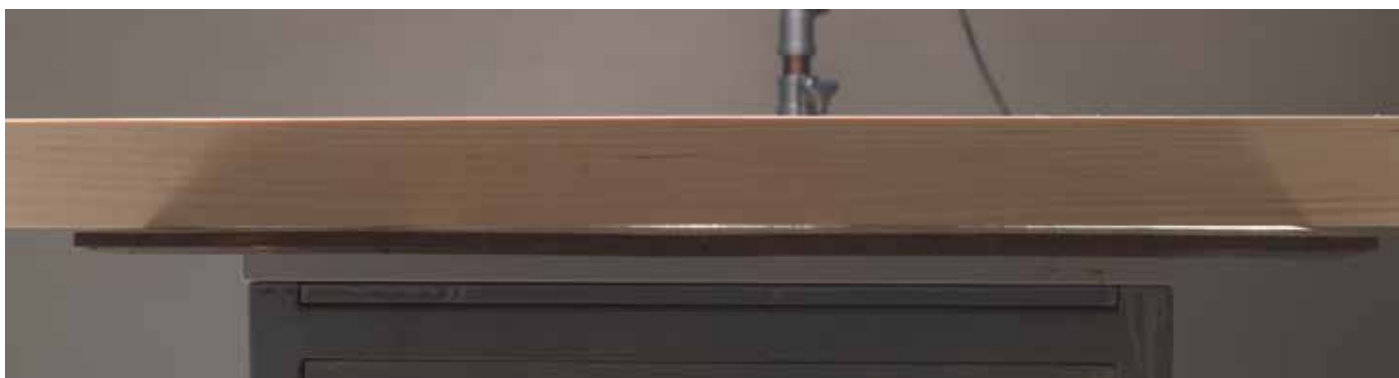
Nerovnosti dřevěné desky  
boční pohled

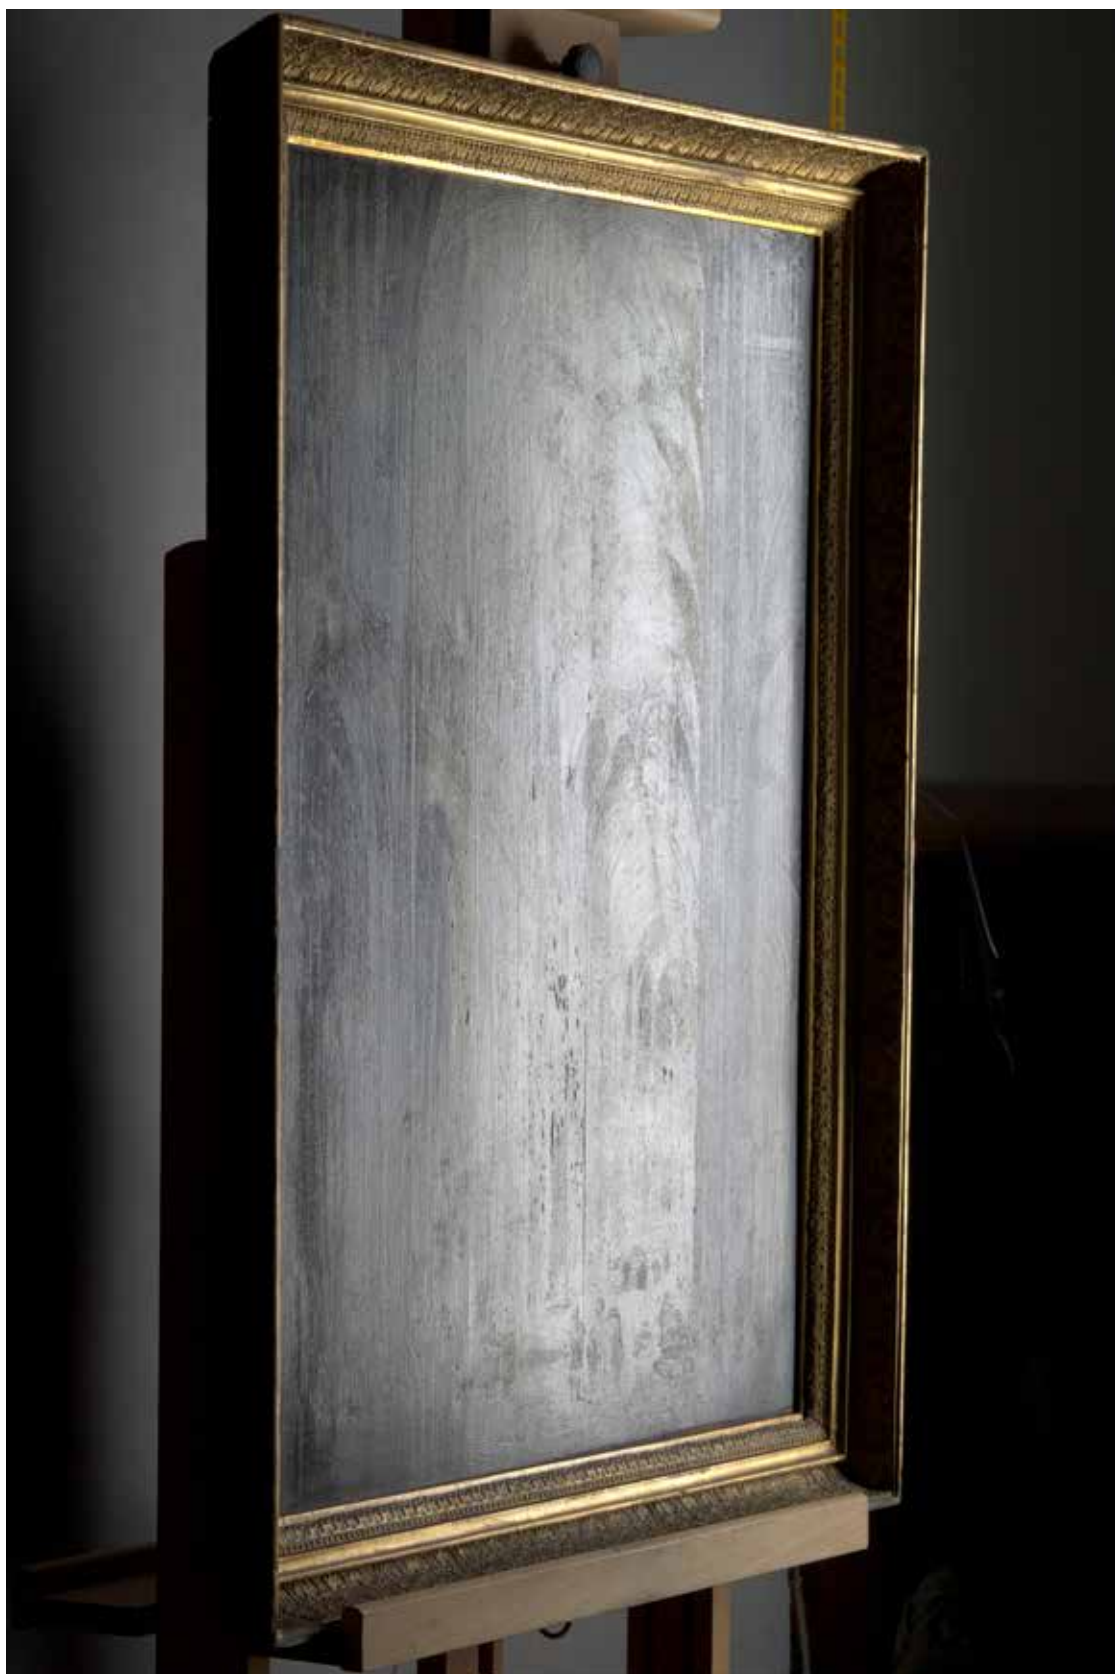
celek ve VISR  
přední strana, odlesk lakové vrstvy

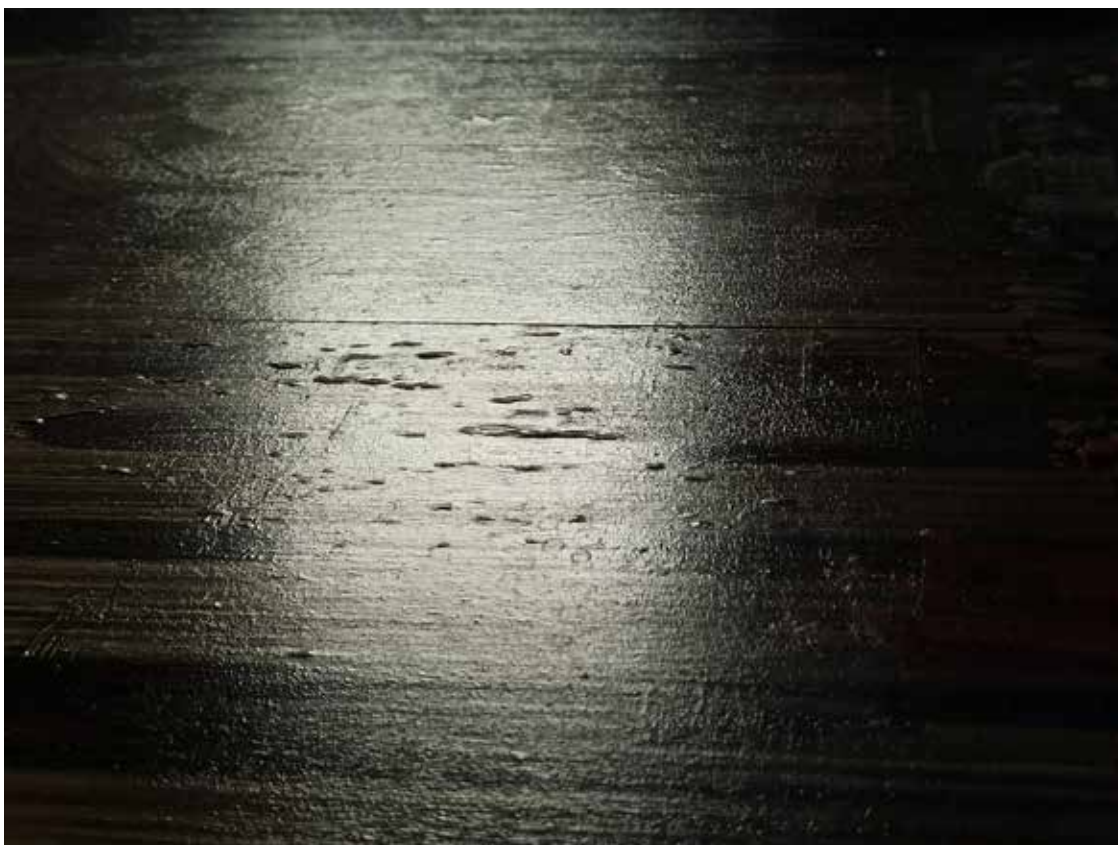
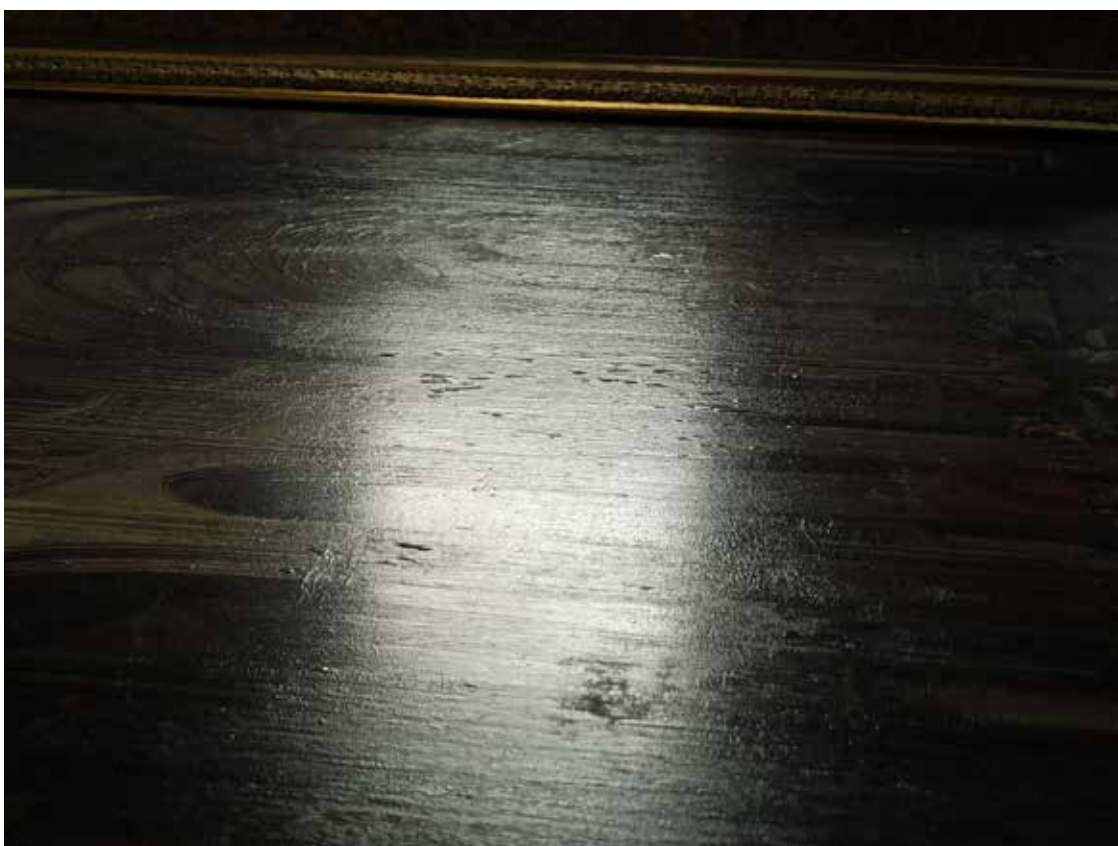
detail ve VISR  
přední strana, odlesk lakové vrstvy a pozvedaná krakeláž

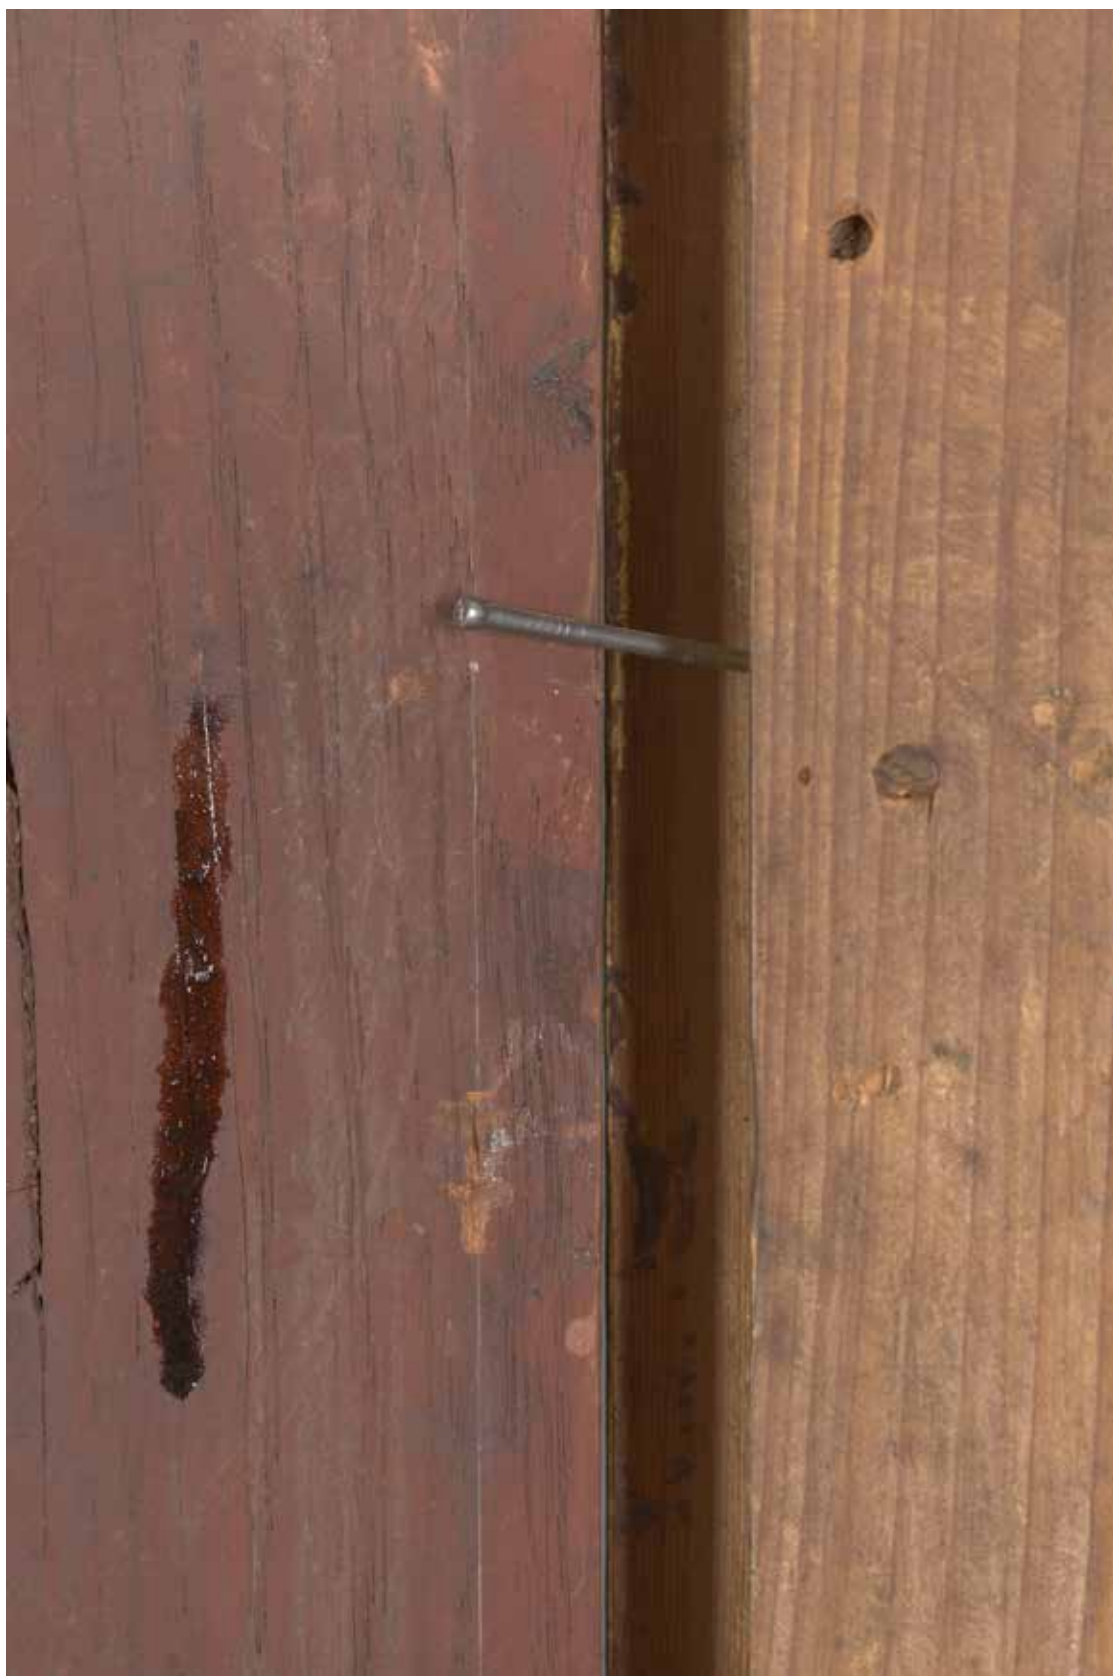
detail ve VIS  
zadní strana, ukotvení desky k ozdobnému rámu pomocí průmyslových hřebíků

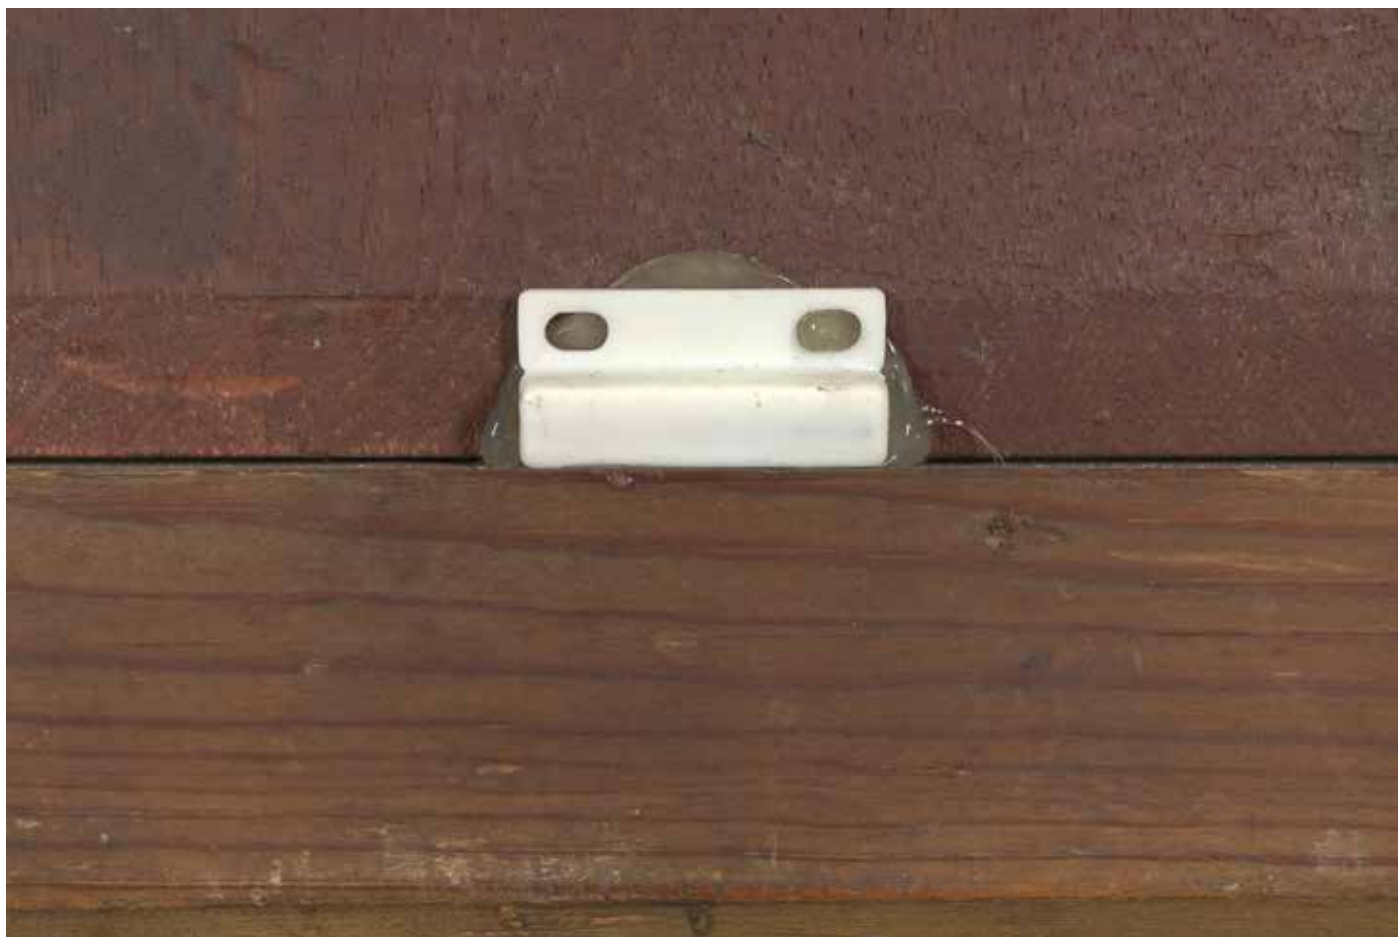
detail ve VIS

zadní strana, přichycený ochranný prek z galerie pomocí silikonového adheziva

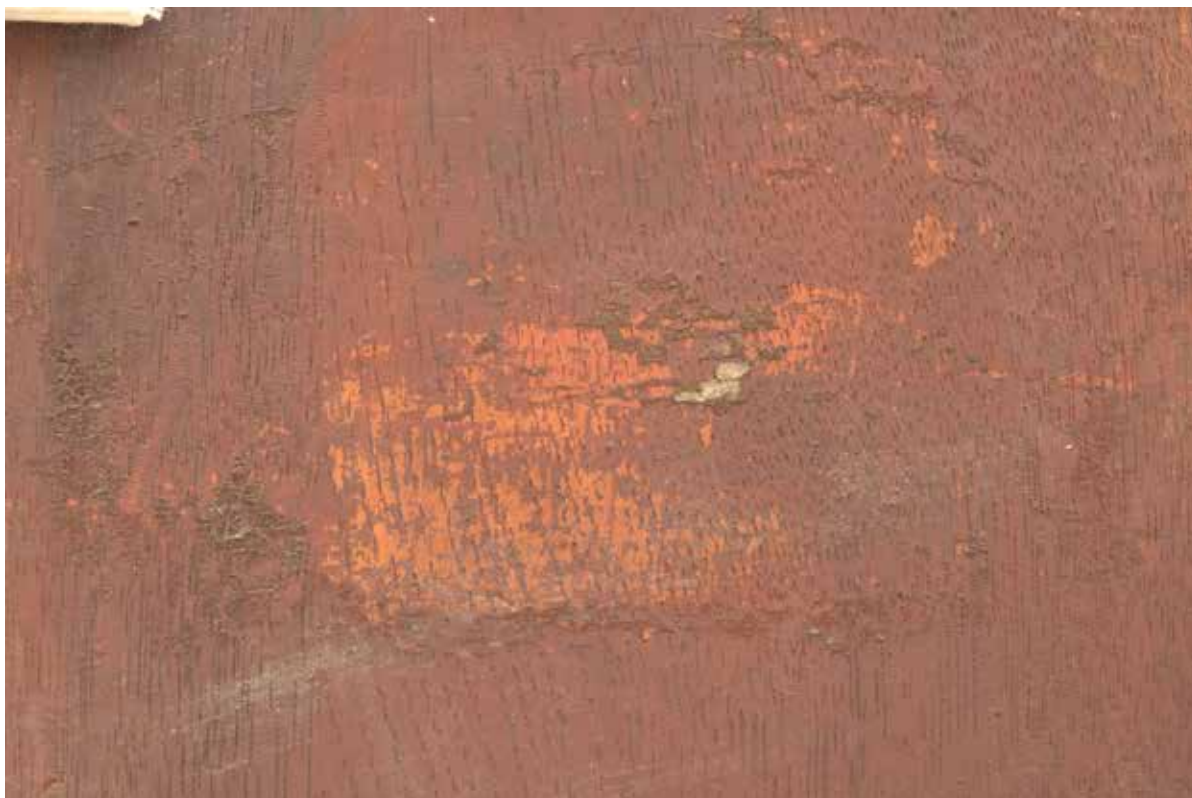
Detail ve VIS a UVL  
zbytek lepu po některým ze štítků  
zadní strana

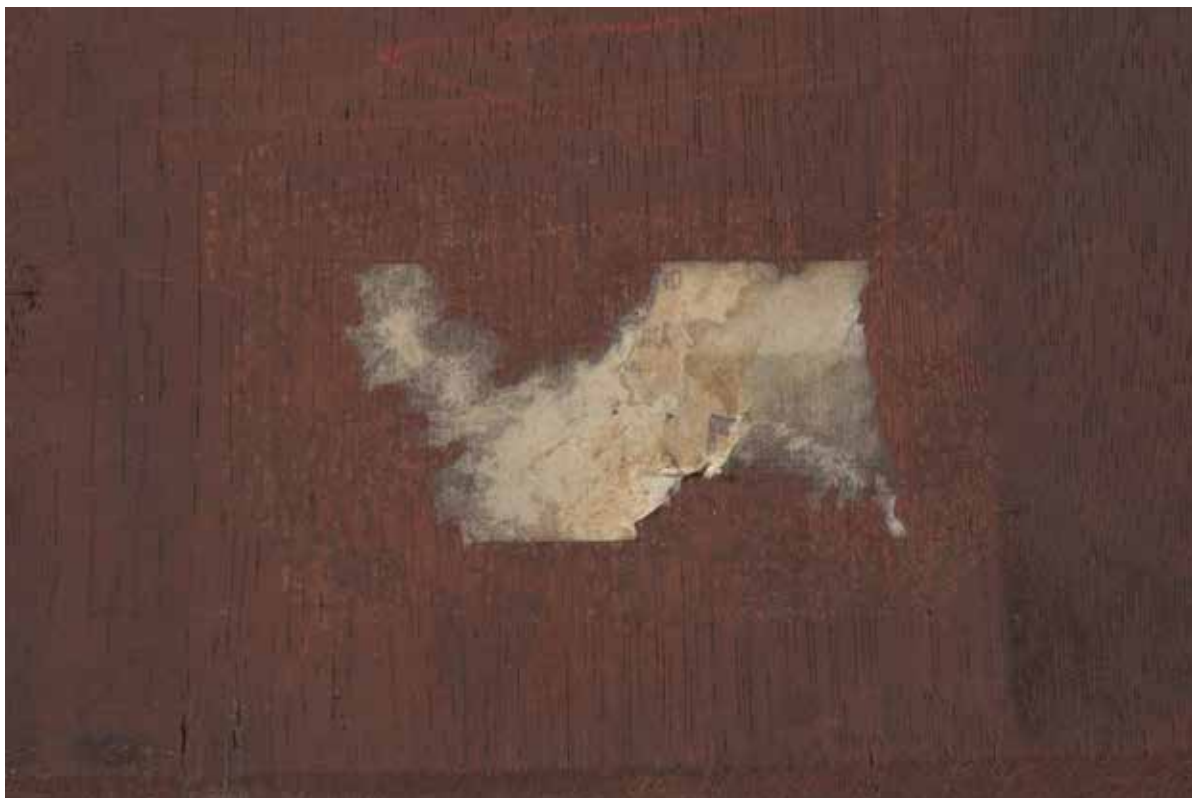
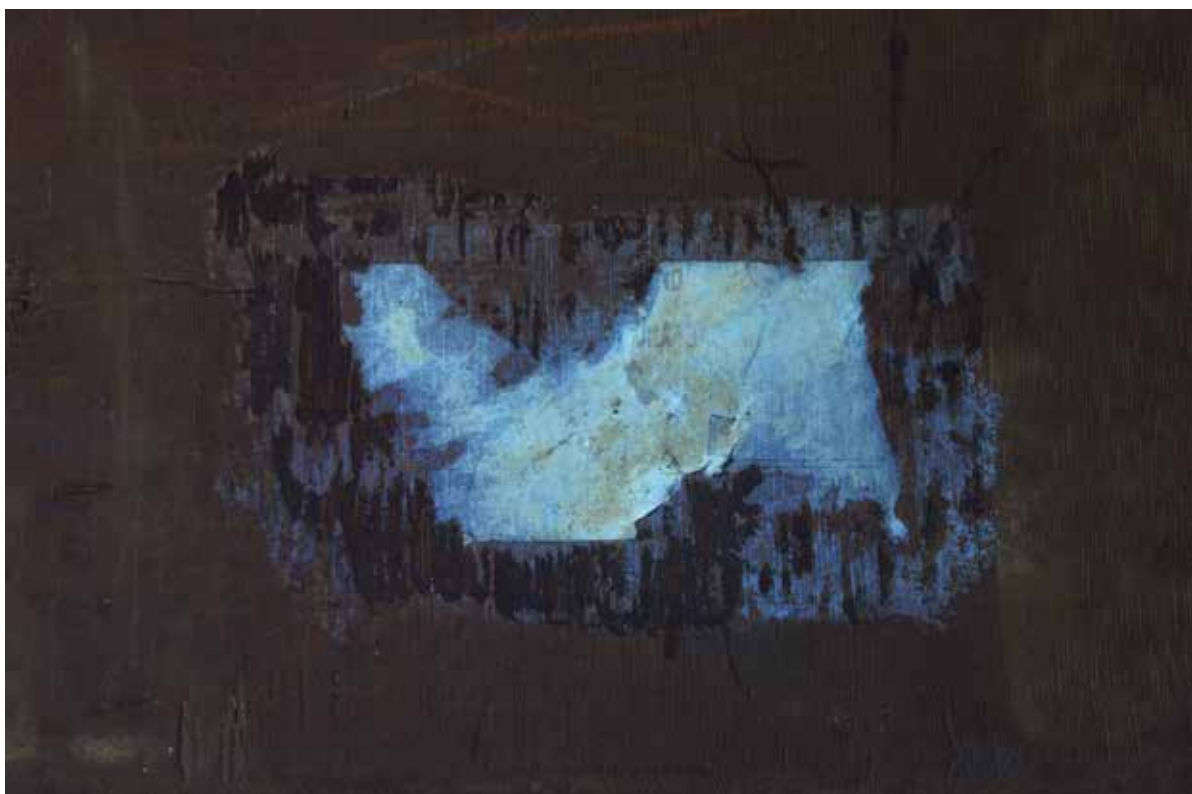
Detail ve VIS a UVL  
zbytek lepu po některým ze štítků  
zadní strana

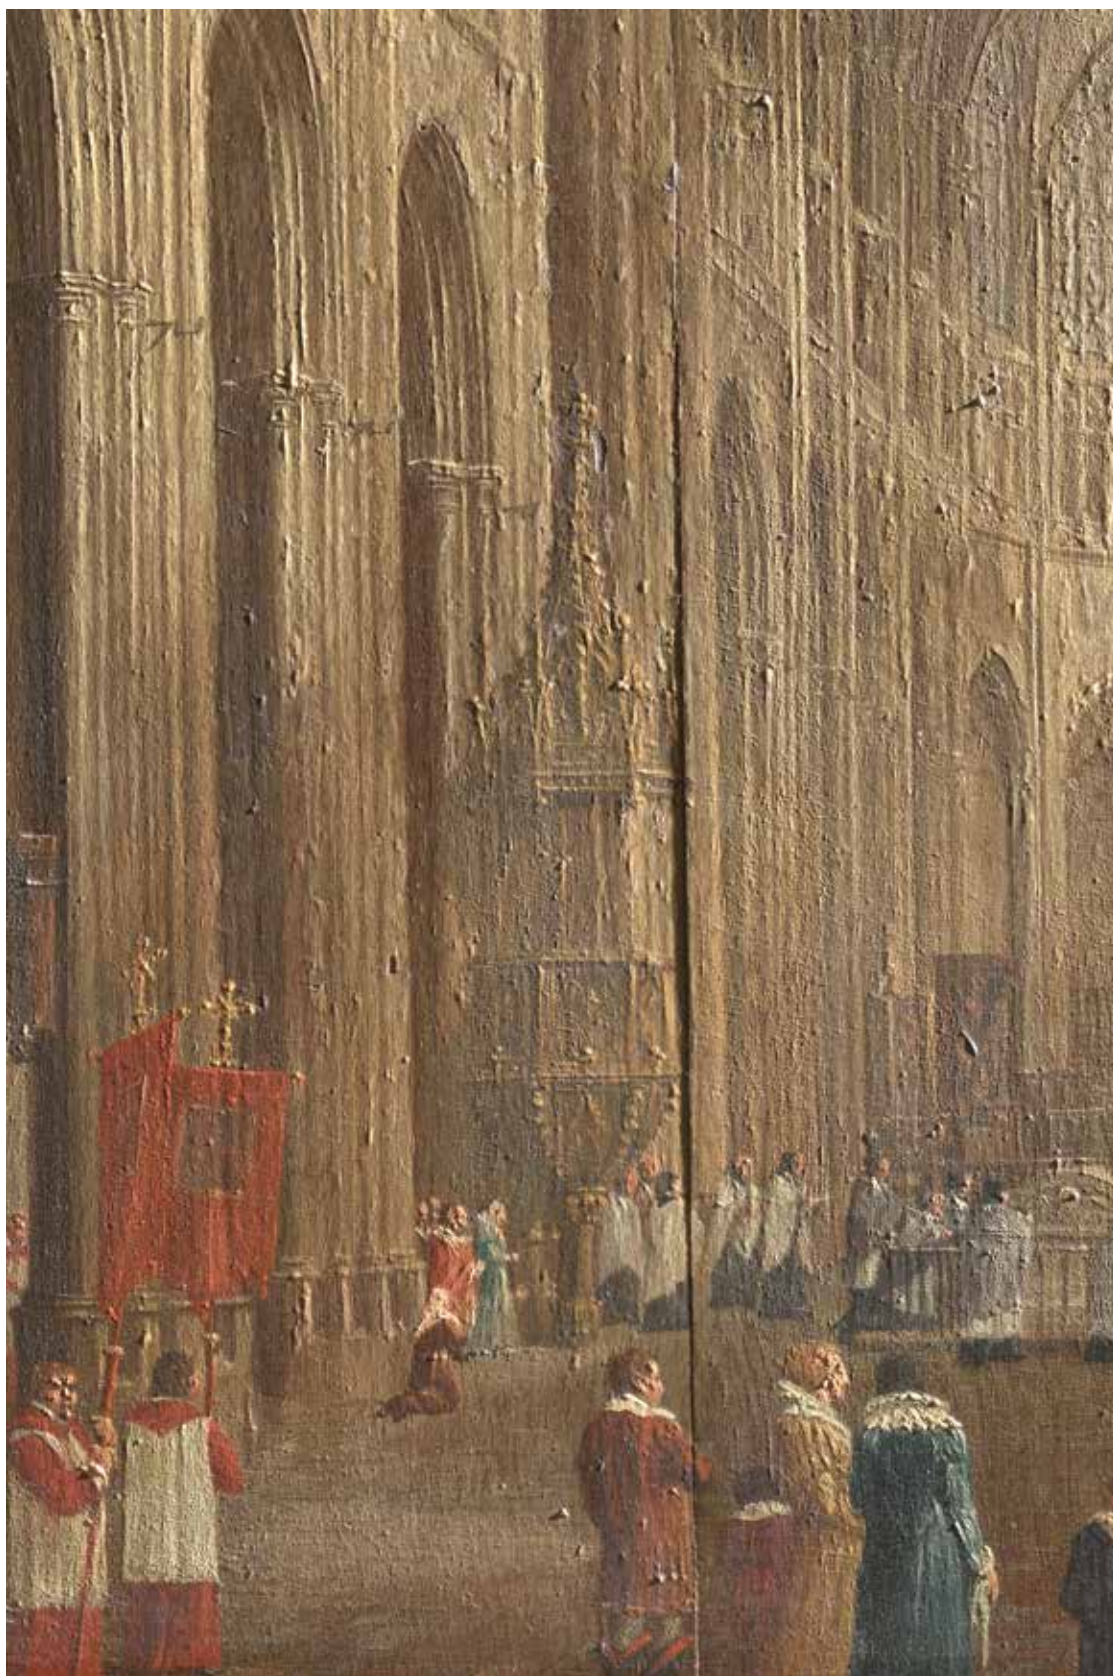
VISR  
po zažehlení zvednuté krakeláže (s viditelnou nerovností praskliny)  
spodní střed desky

Dřevěná podložka musela být zabezpečená dřevěnými lištami, do kterých byla vždy vsazená po ukončení prací. Spodní prasklina v desce (30 cm) musela být vyrovnána do rovné polohy, jelikož v místě praskliny vznikl schod mezi oběma deskami. Proto ze zadní strany desky byly nalepené dva dřevěné prvky gelifikovaným adhezivem Super-glue. Do nich byla přišroubována laťka, která stlačovala danou část do požadované roviny. Za těchto předpokladů byla deska vyrovnána a slepena adhezivem Bindanem-P a 15% vyzinou. Po slepení byly pomocné špalíčky mechanicky odstraněny dlátkem a prasklina ze přední strany a následně vyretušována.

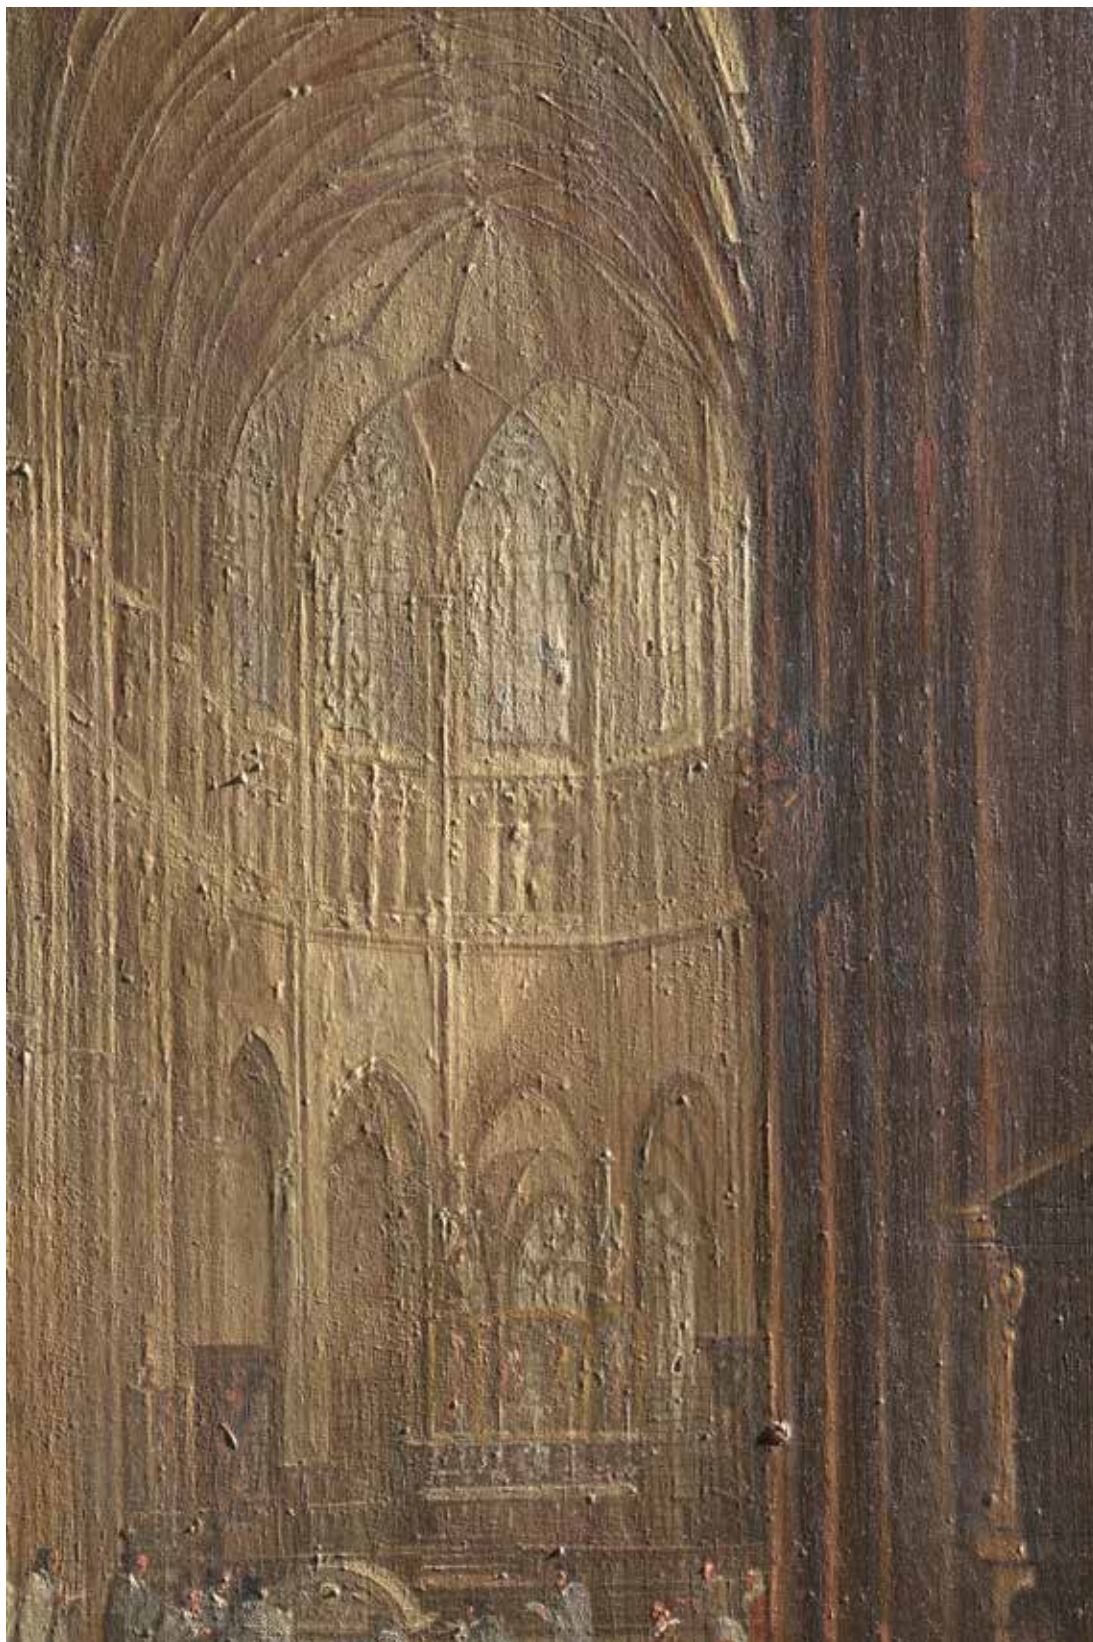
VISR  
po zažehlení zvednuté krakeláže  
pravá spodní strana

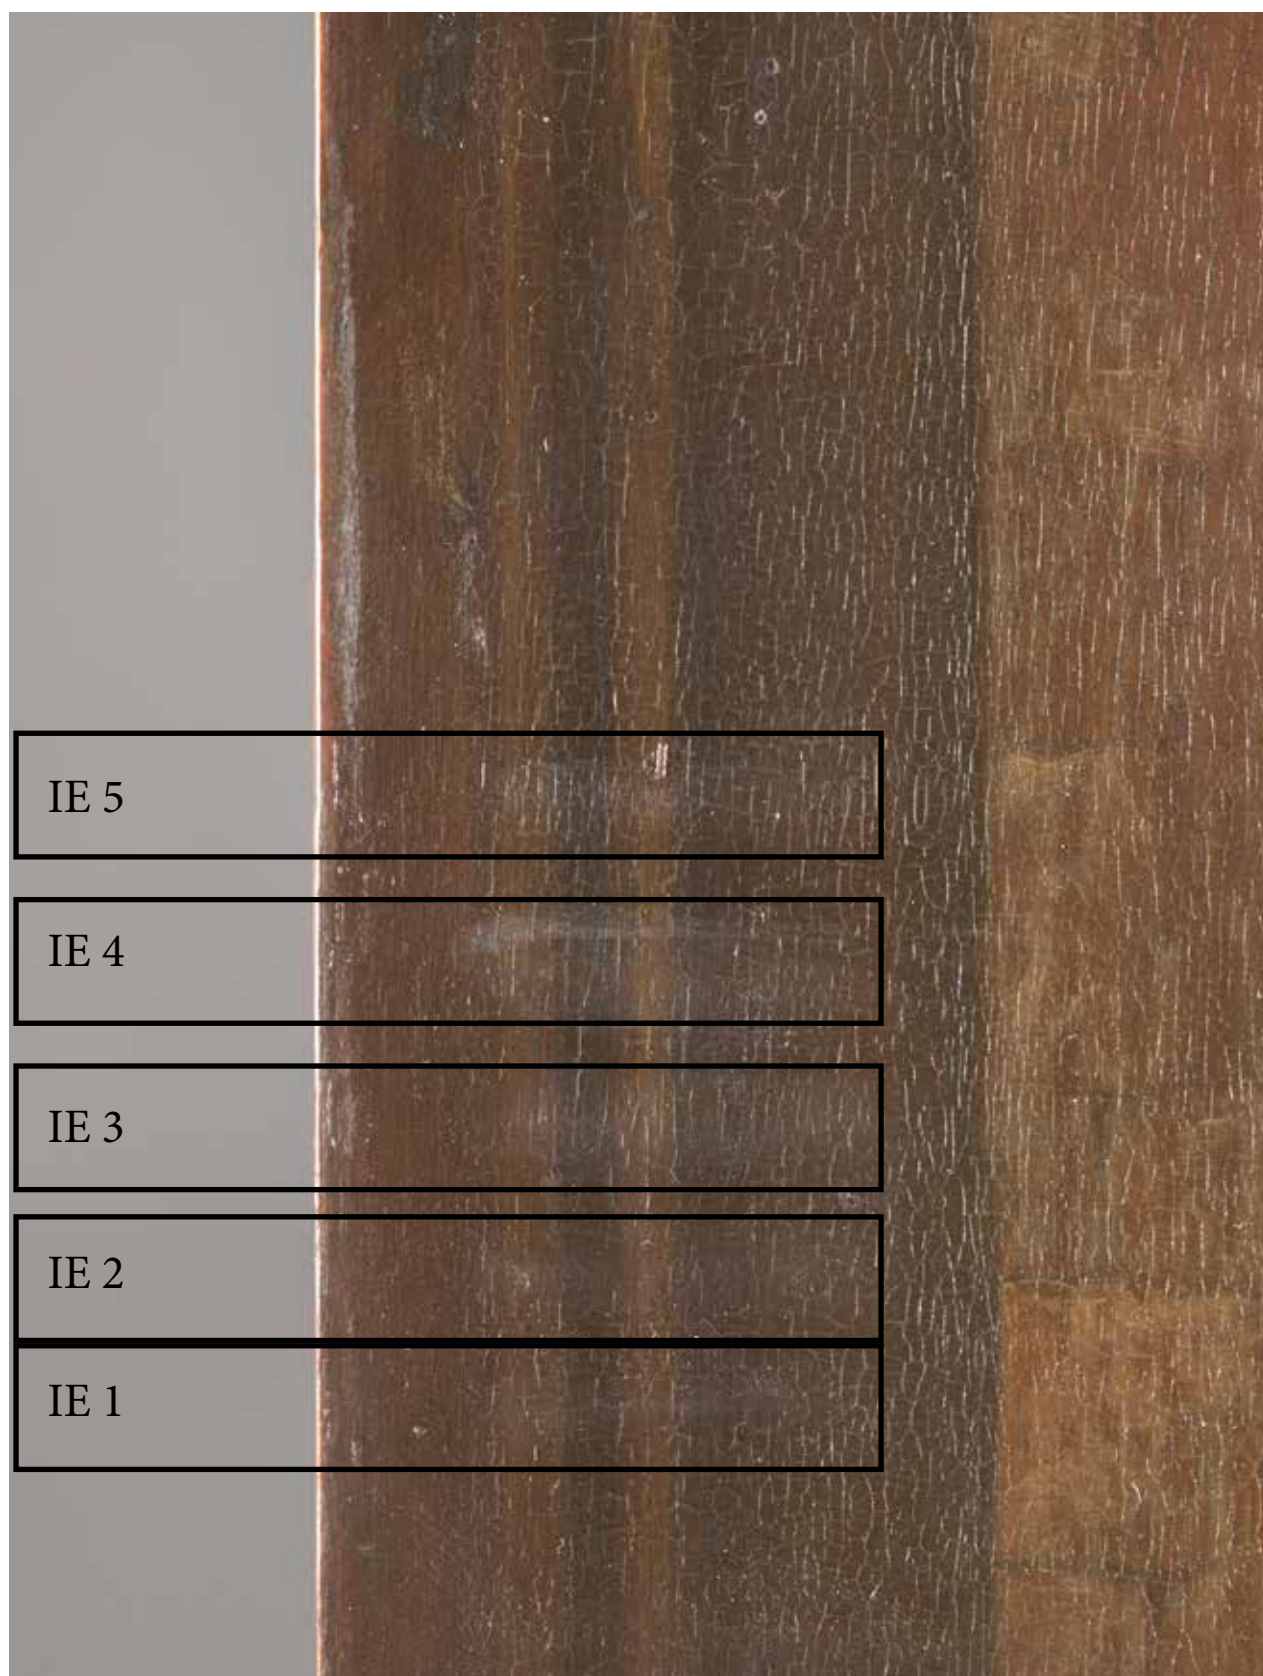
detail VIS  
zkoušky snímání první lakové vrstvy se zalakovanou nečistotou  
levý okraj

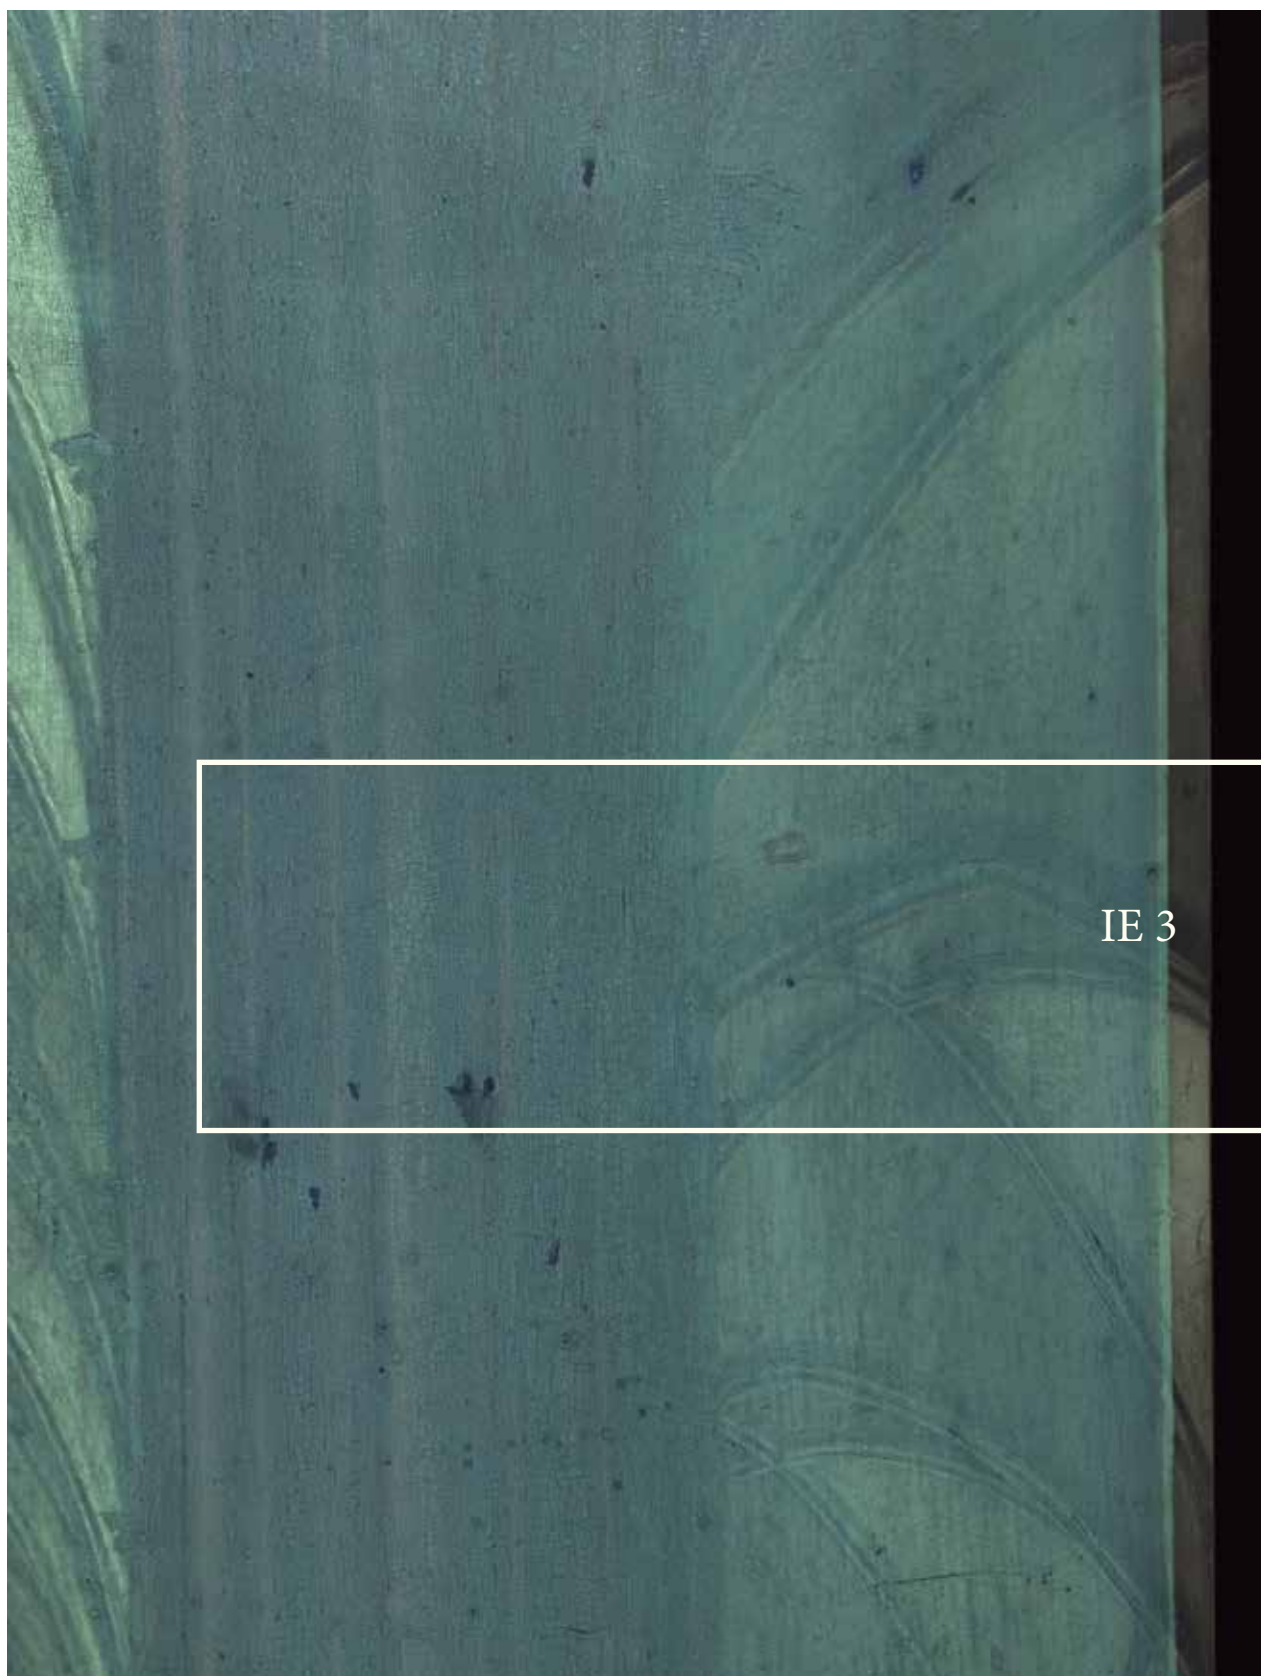
detail VIS  
zkoušky snímání první lakové vrstvy se zalakovanou nečistotou  
pravý horní okraj
