# RESTAURÁTORSKÝ PRŮZKUM

## KATEDRÁLA SV. VÍTA V PRAZE

Akademie výtvarných umění v Praze  
Ateliér restaurování výtvarných děl malířských  
a polychromované plastiky  
škola prof. MgA. Adama Pokorného Ph.D.

Název: Katedrála sv. Víta  
Autor: Ludvík Kohl (vlevo dole signatura: K.)  
Datace: 1810 - 1816  
Technika: olejomalba na dřevěné desce  
Rozměry: 85 x 64 cm

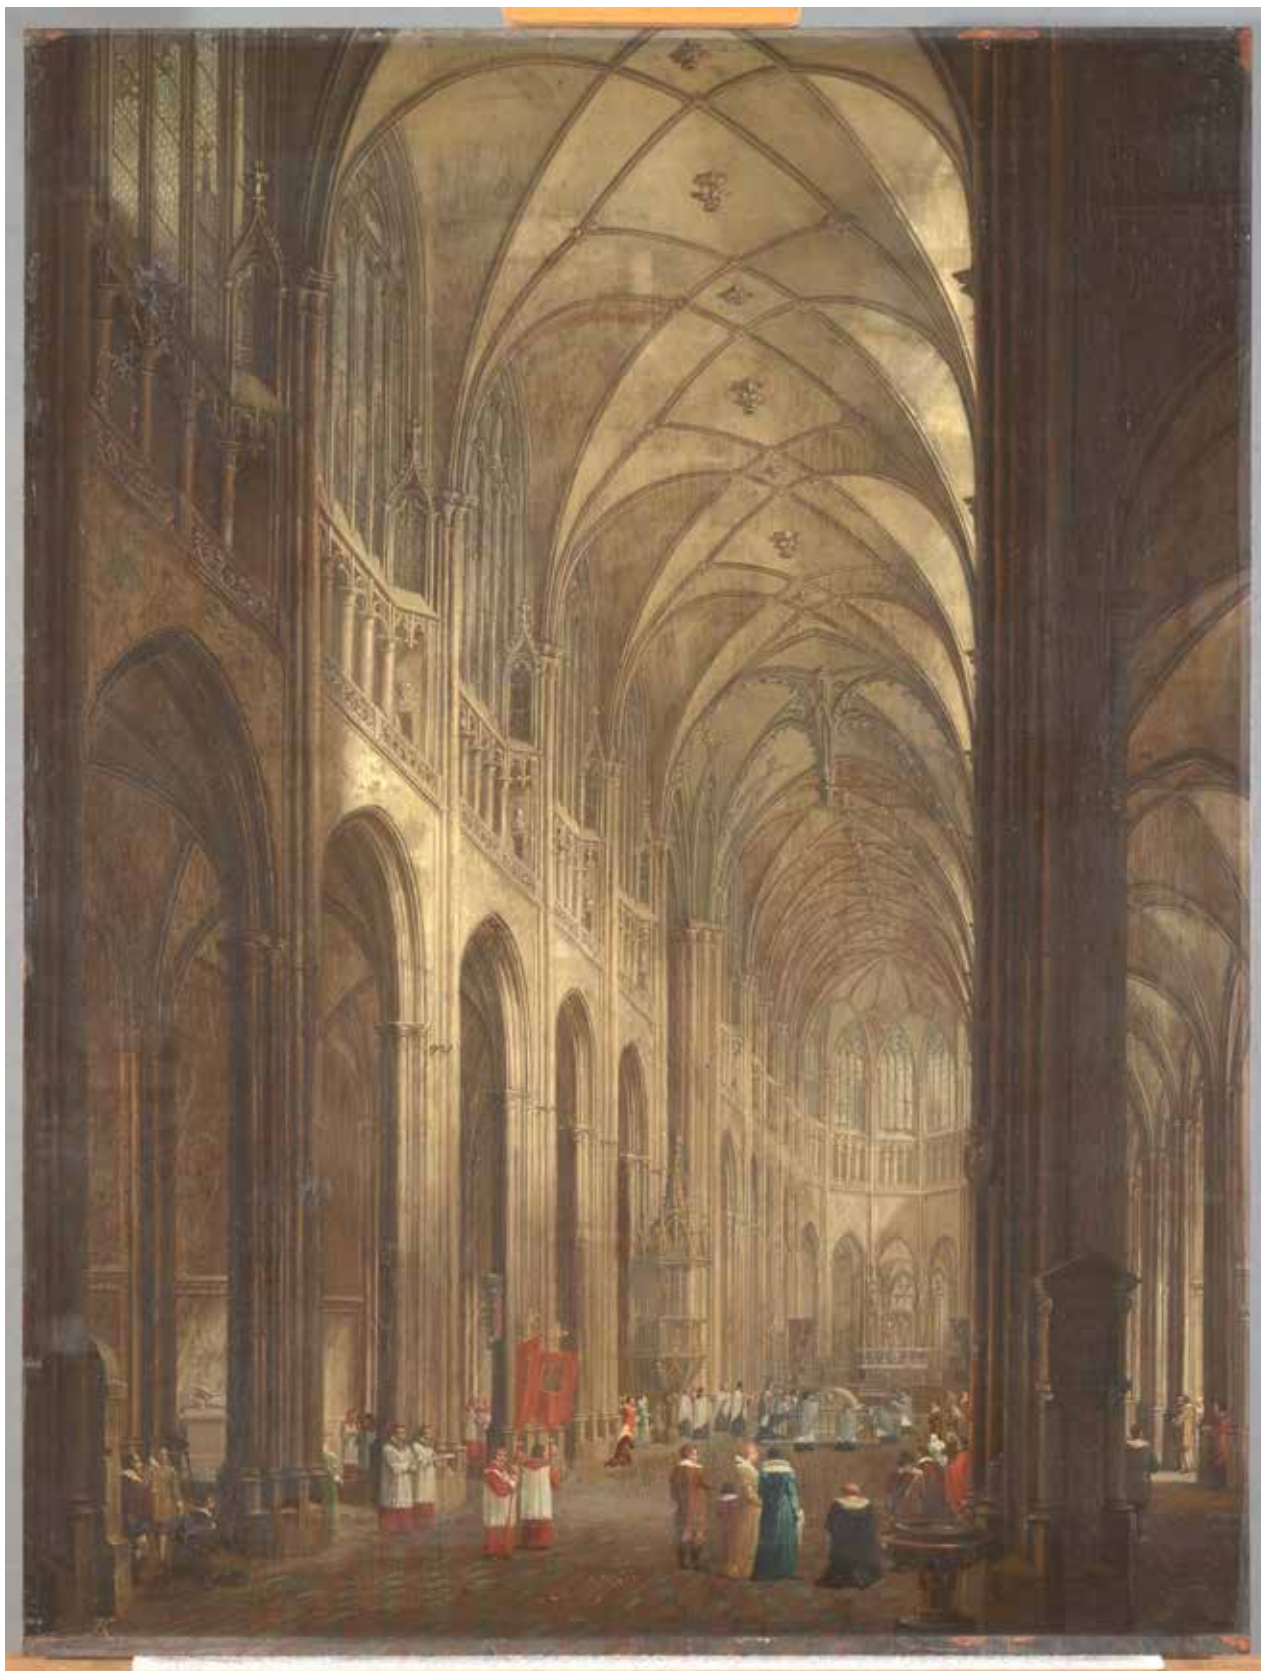
celek ve VIS  
povrch s nečistotami v první lakové vrstvě

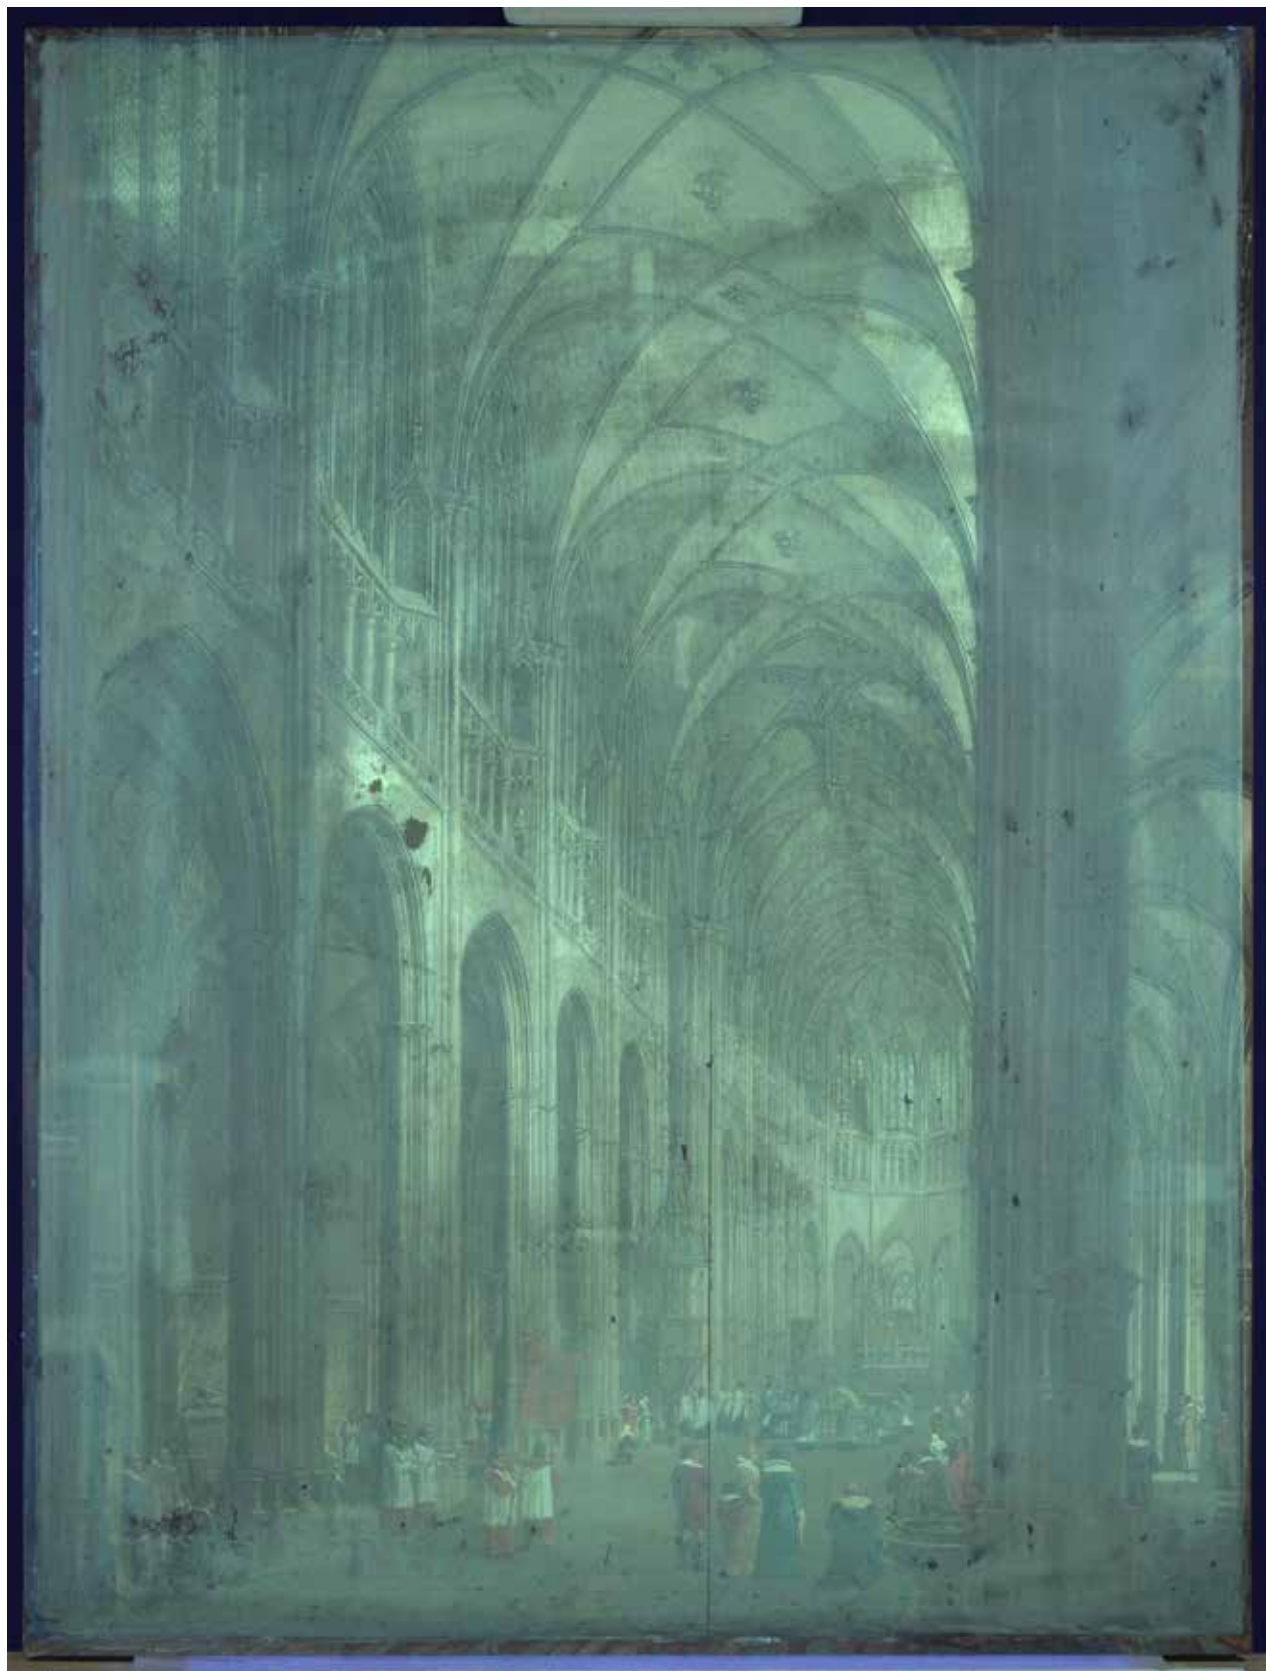
celek v UVL  
povrch s nečistotami v první lakové vrstvě

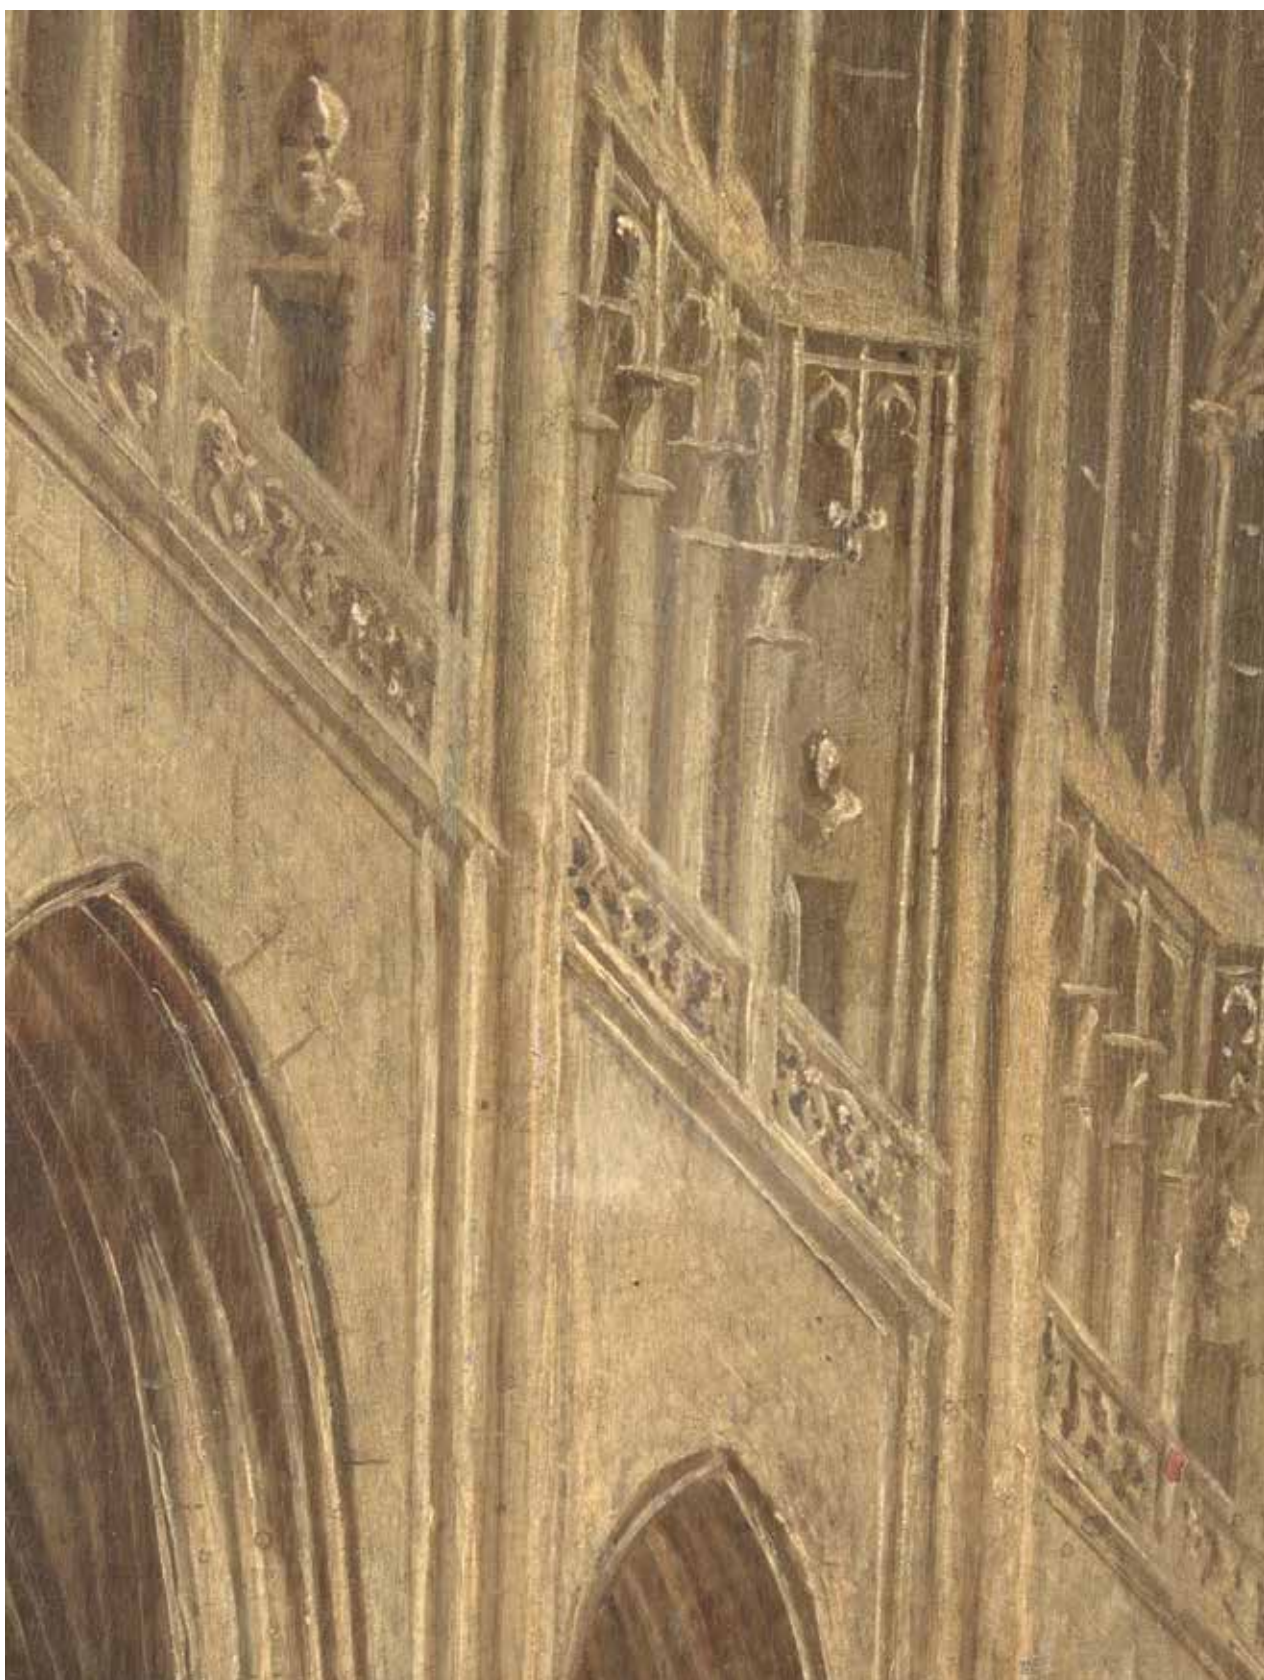
detail VIS  
povrch s nečistotami v první lakové vrstvě

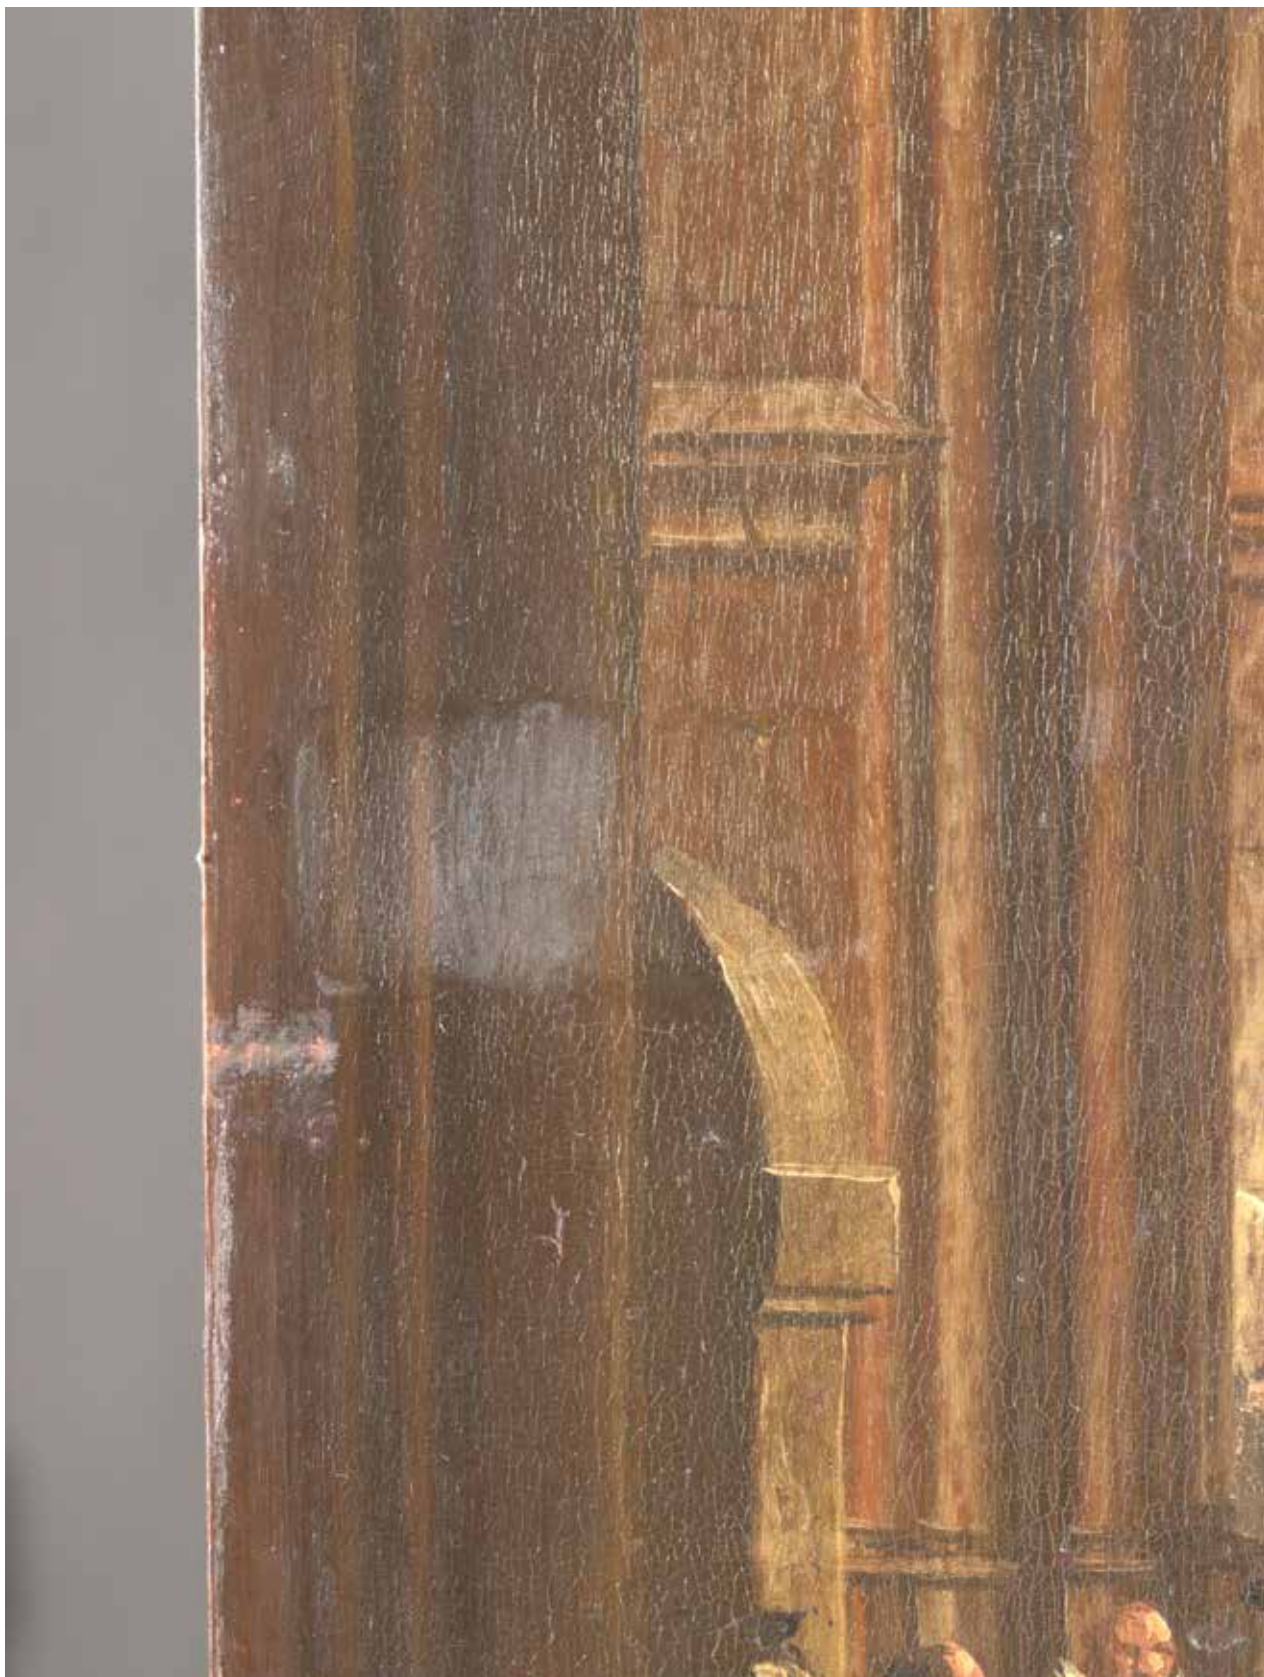
detail VIS  
povrch s nečistotami v první lakové vrstvě

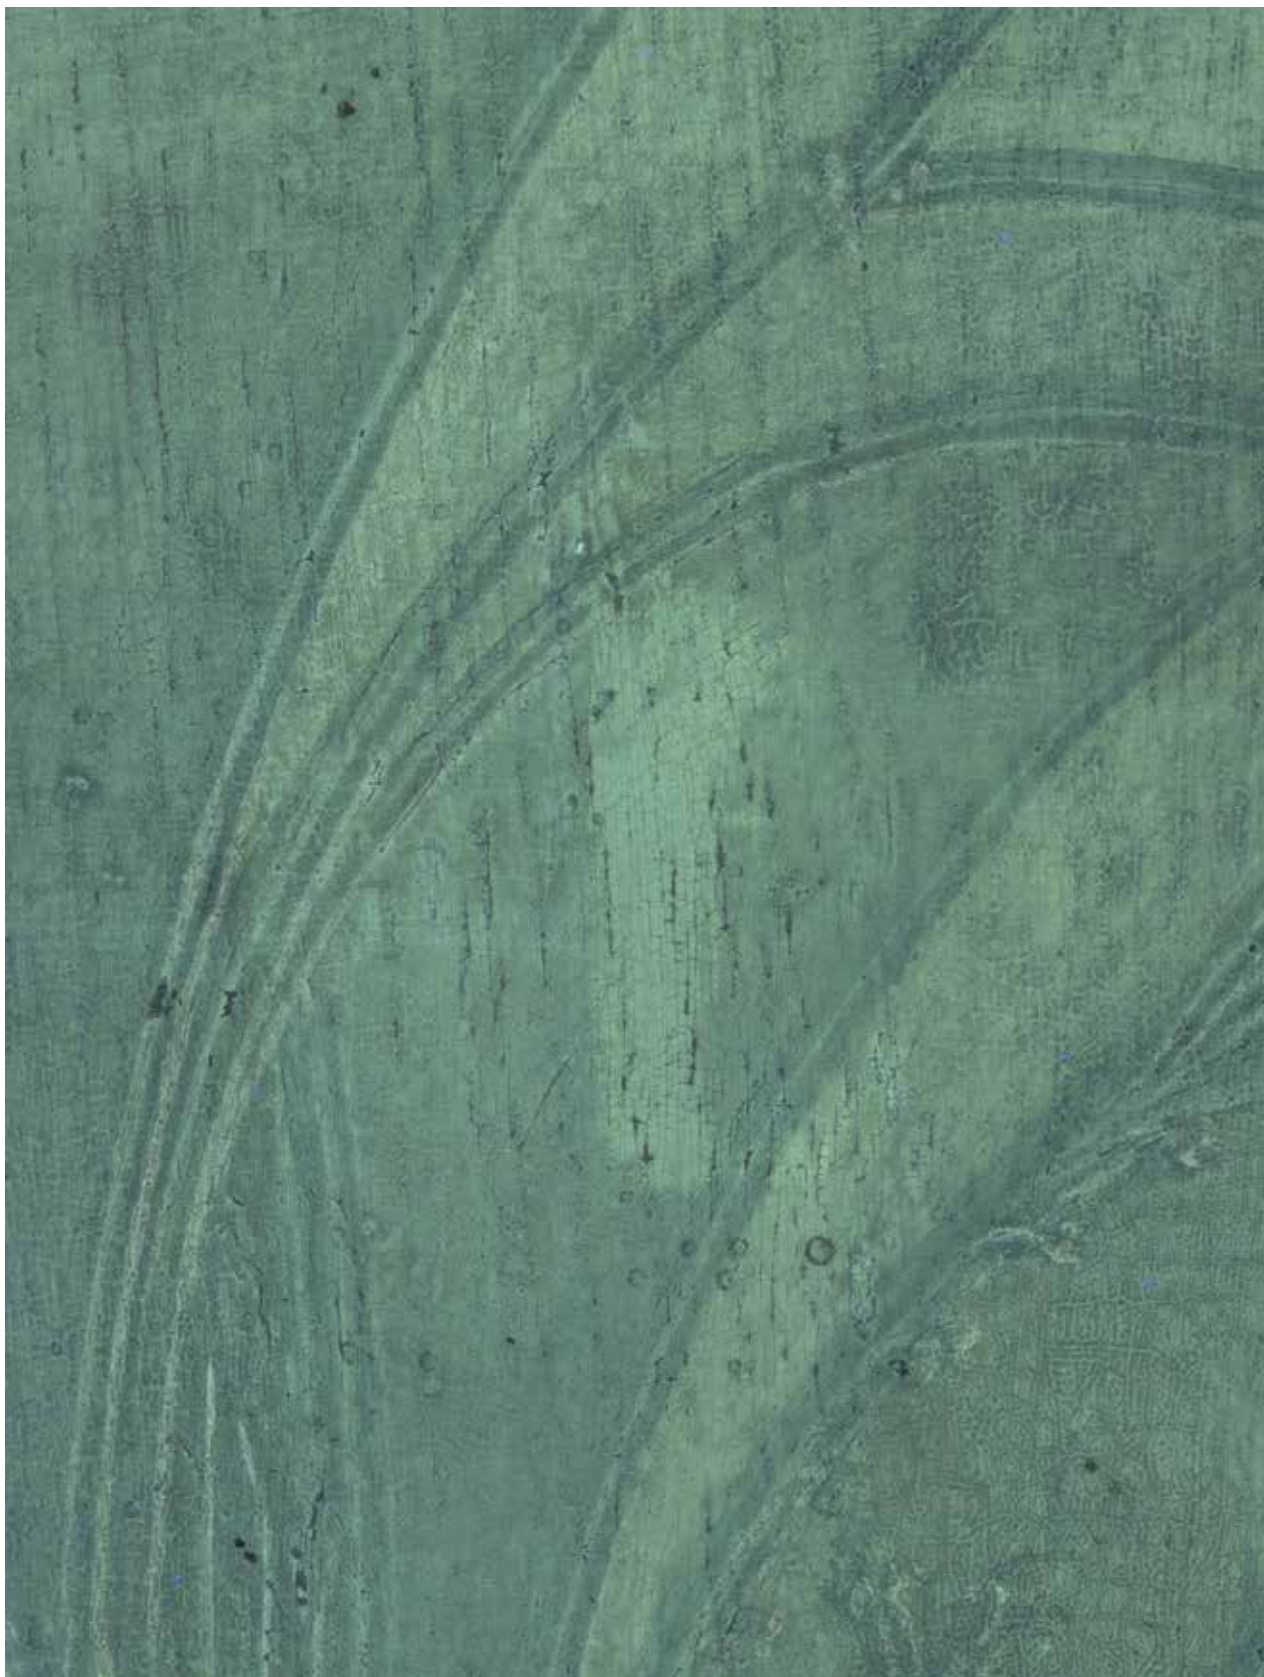
detail UVL  
povrch s nečistotami v první lakové vrstvě

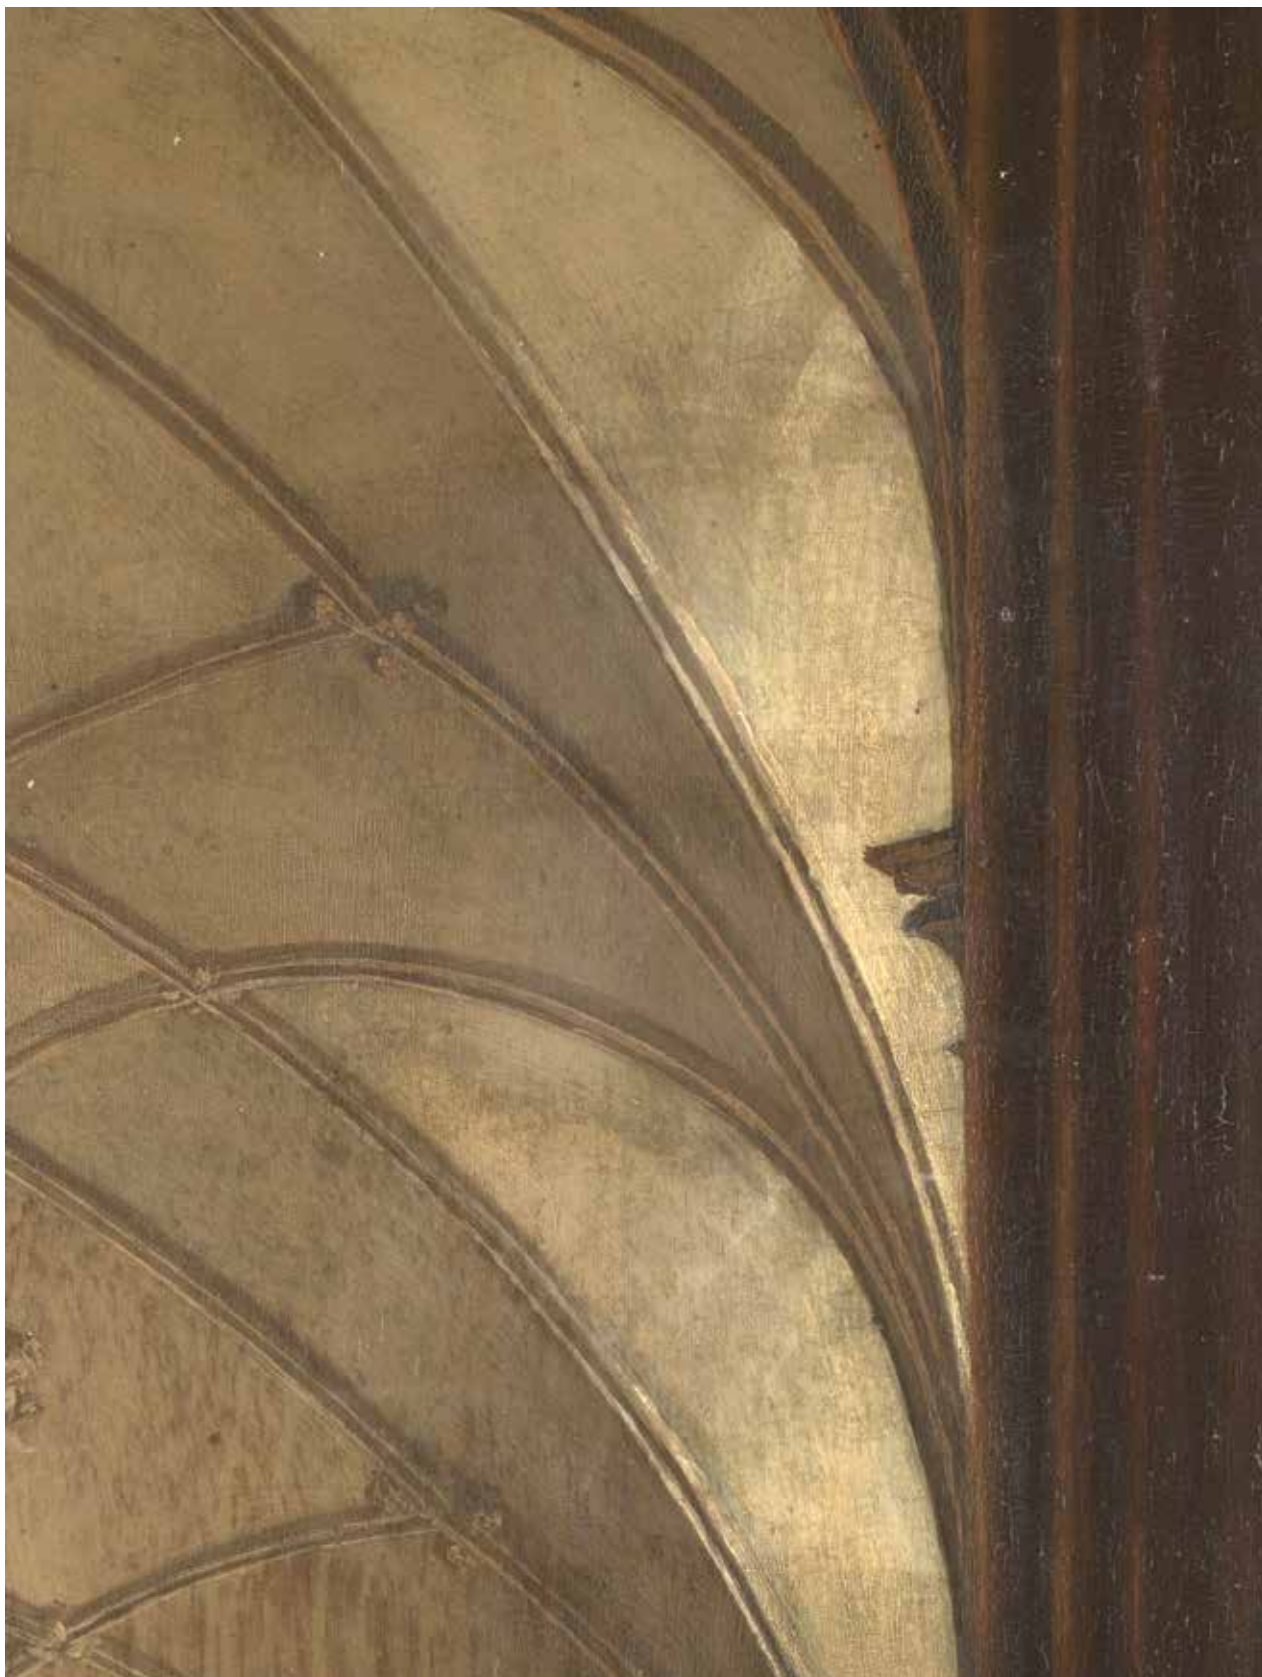
detail VIS  
povrch s nečistotami v první lakové vrstvě

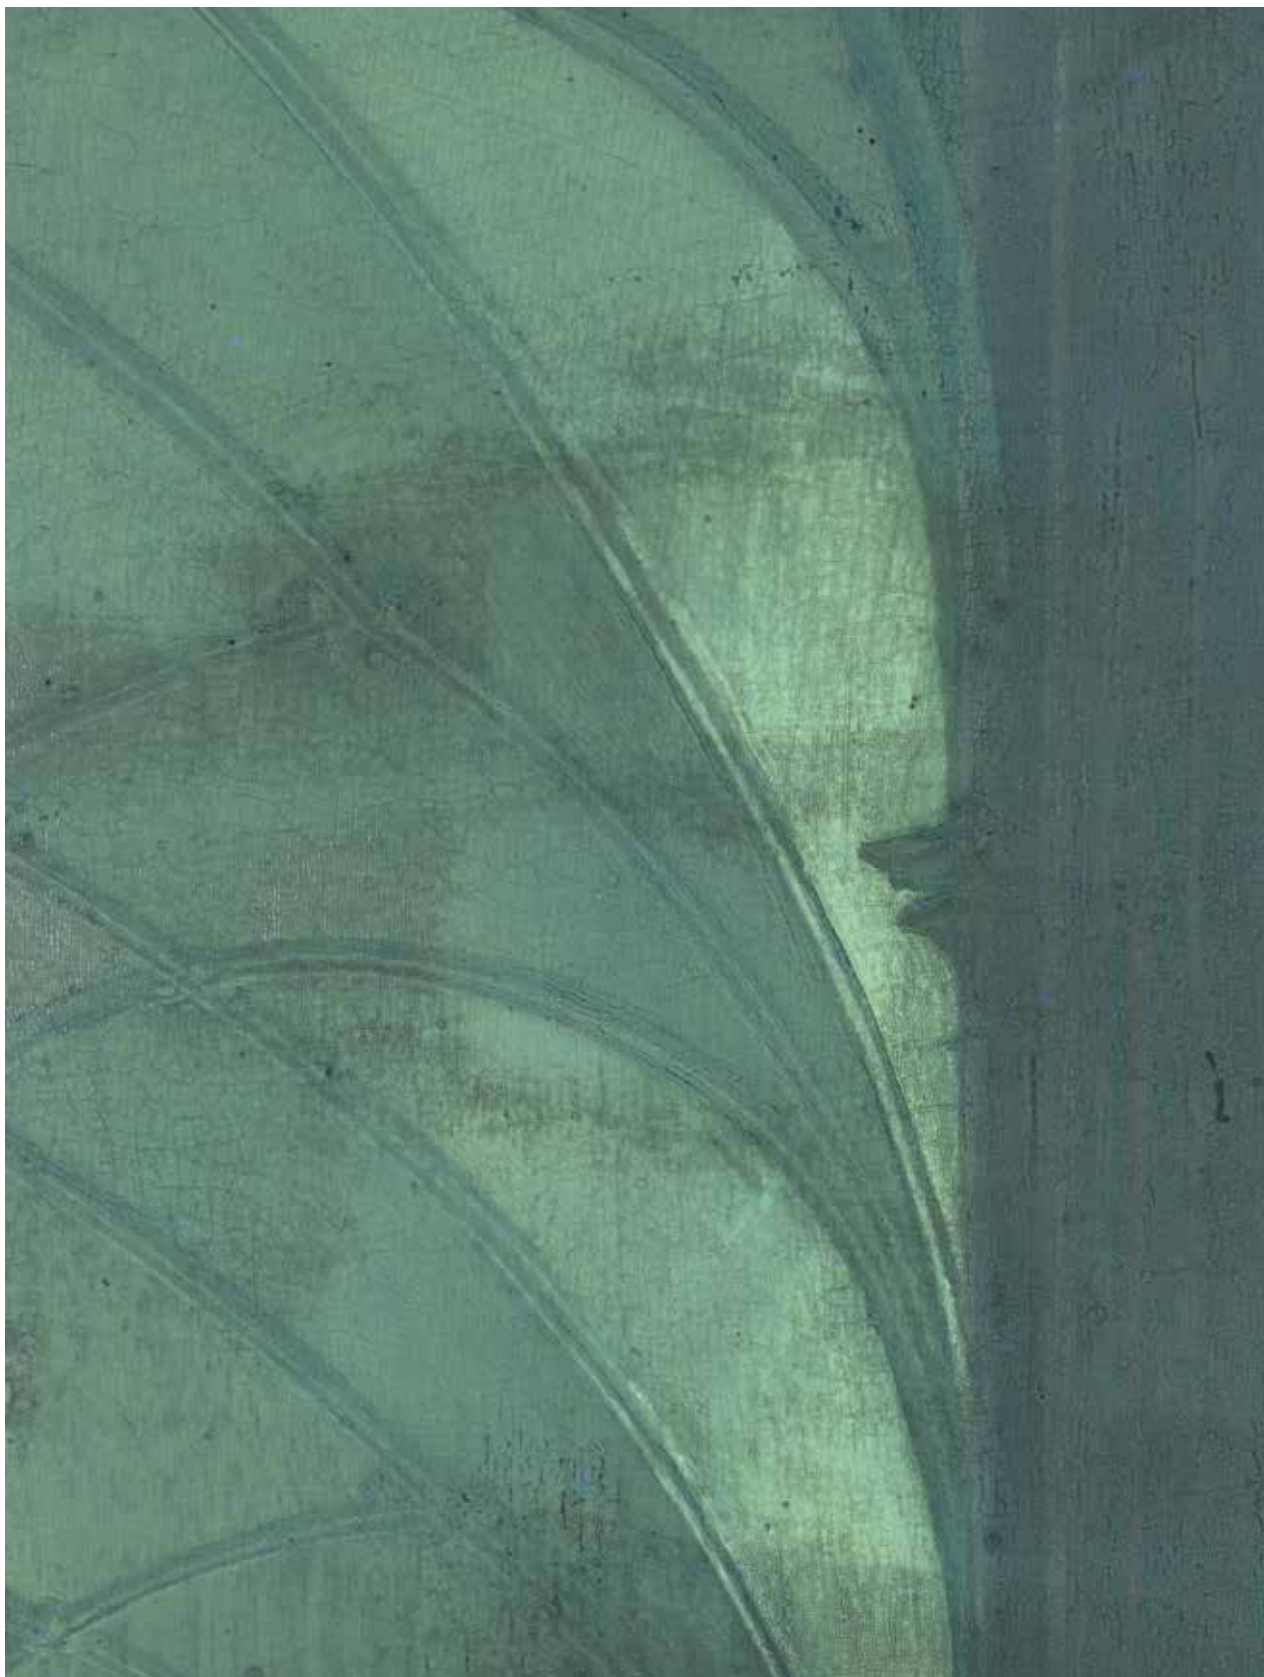
detail UVL  
povrch s nečistotami v první lakové vrstvě

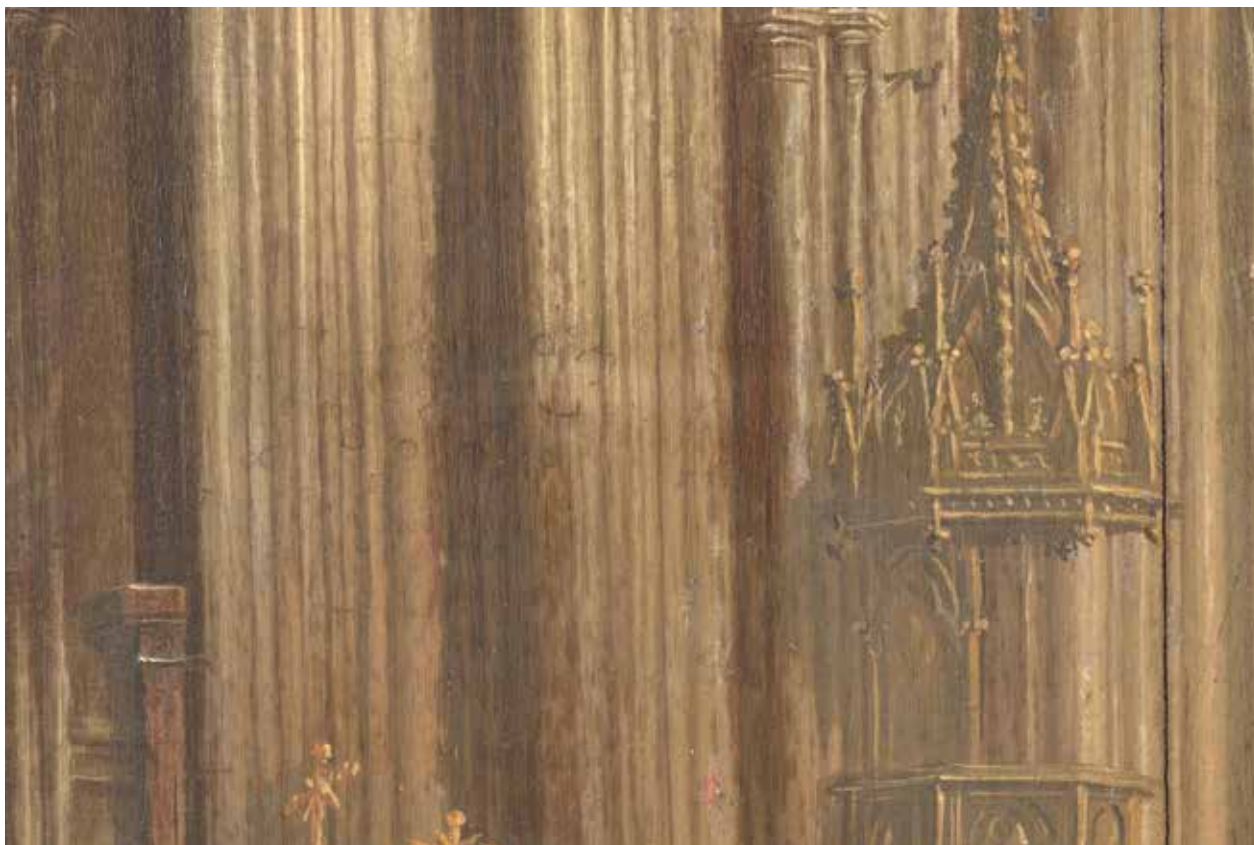
detail ve VIS a UVL  
povrch s nečistotami v první lakové vrstvě, drobné sondy

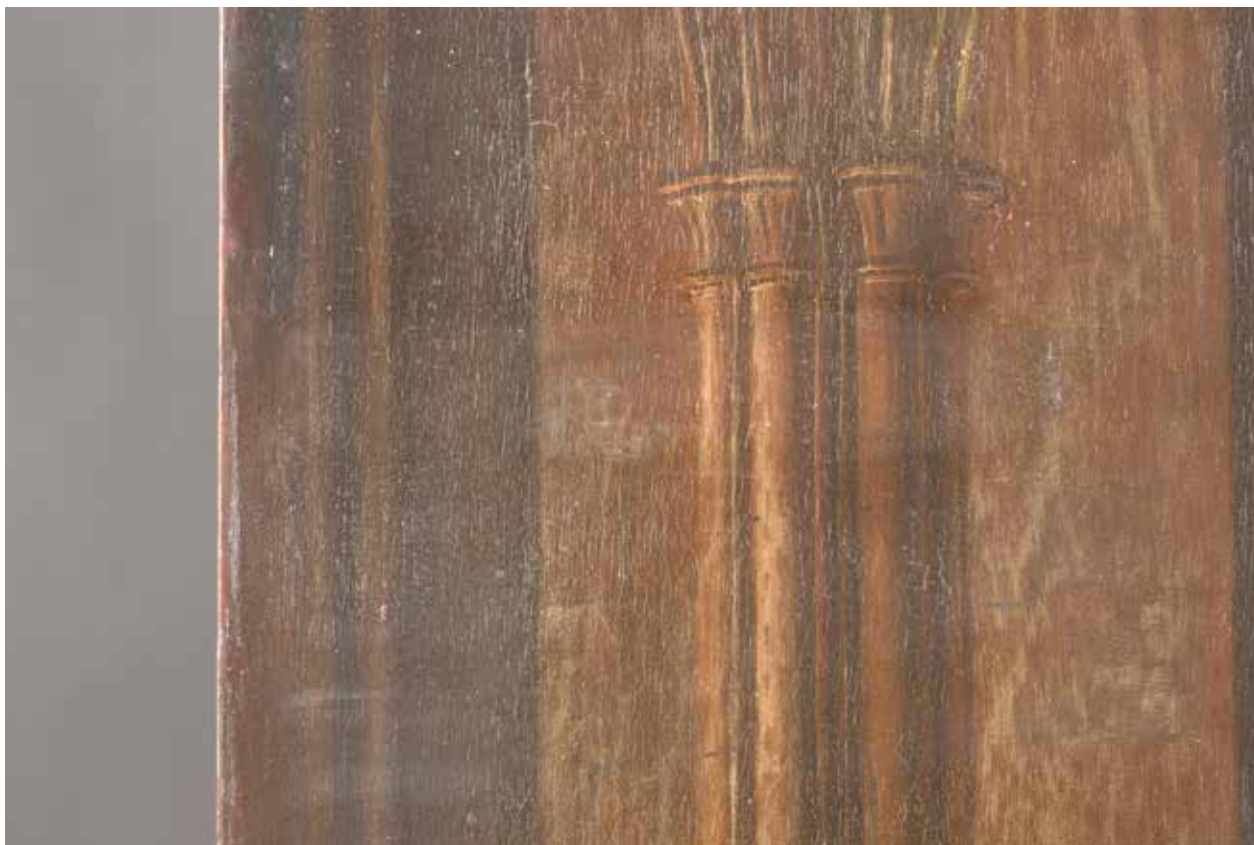
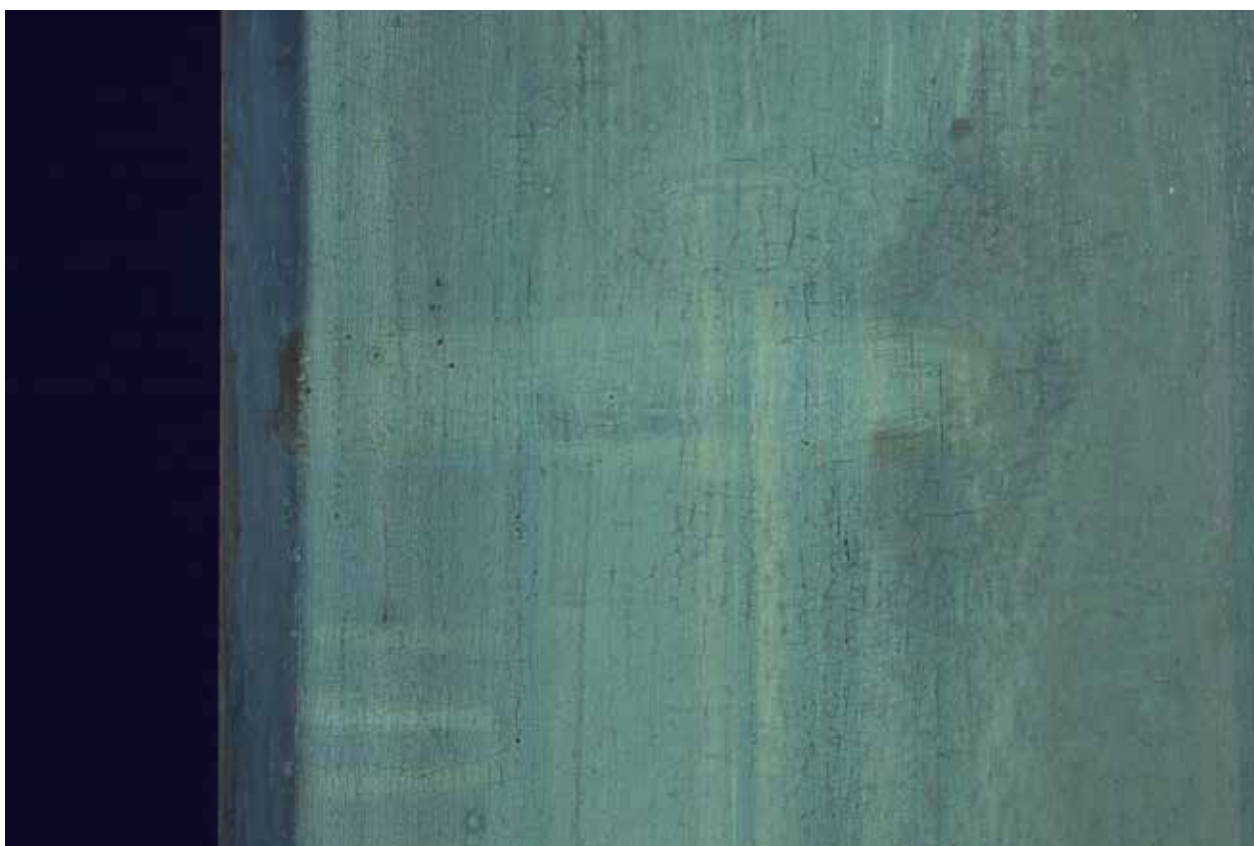
detail ve VIS a UVL  
povrch s nečistotami v první lakové vrstvě, drobné sondy  
levý okraj

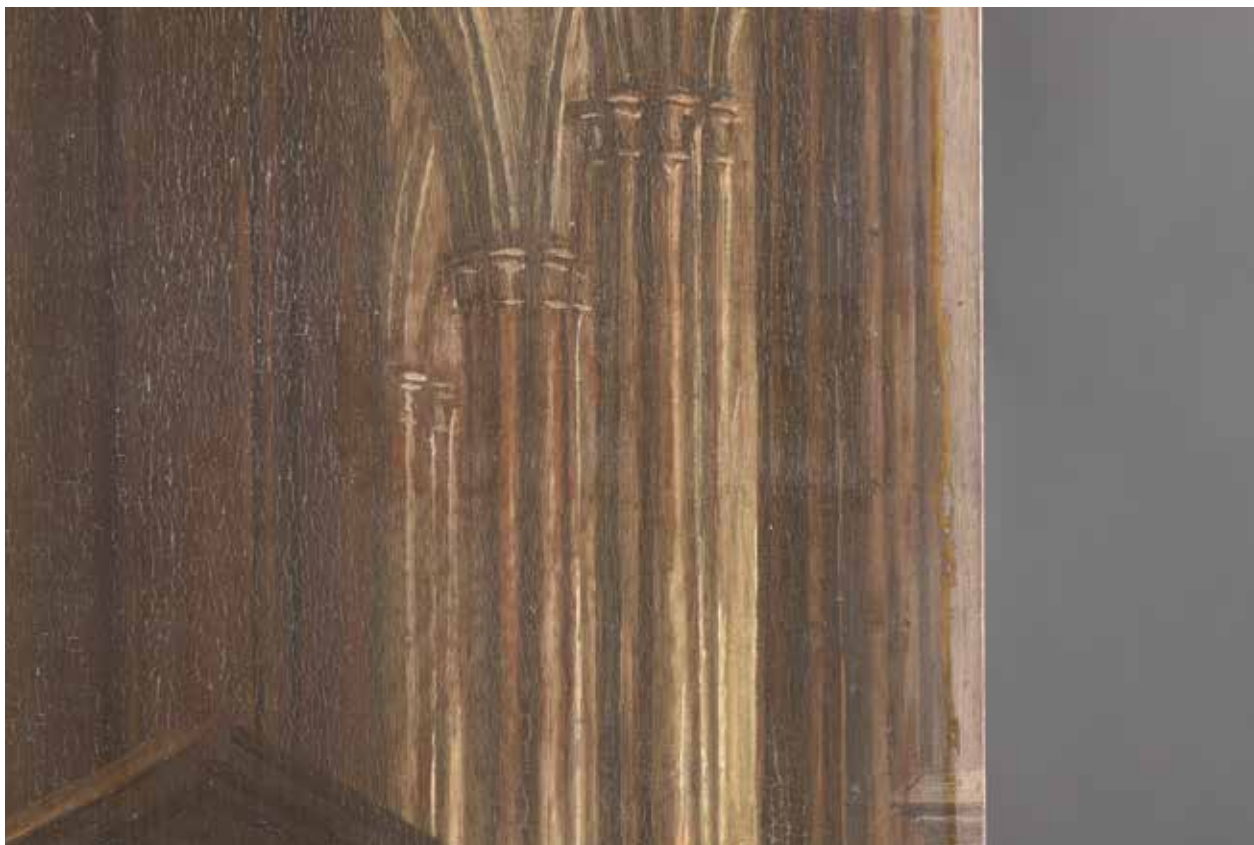
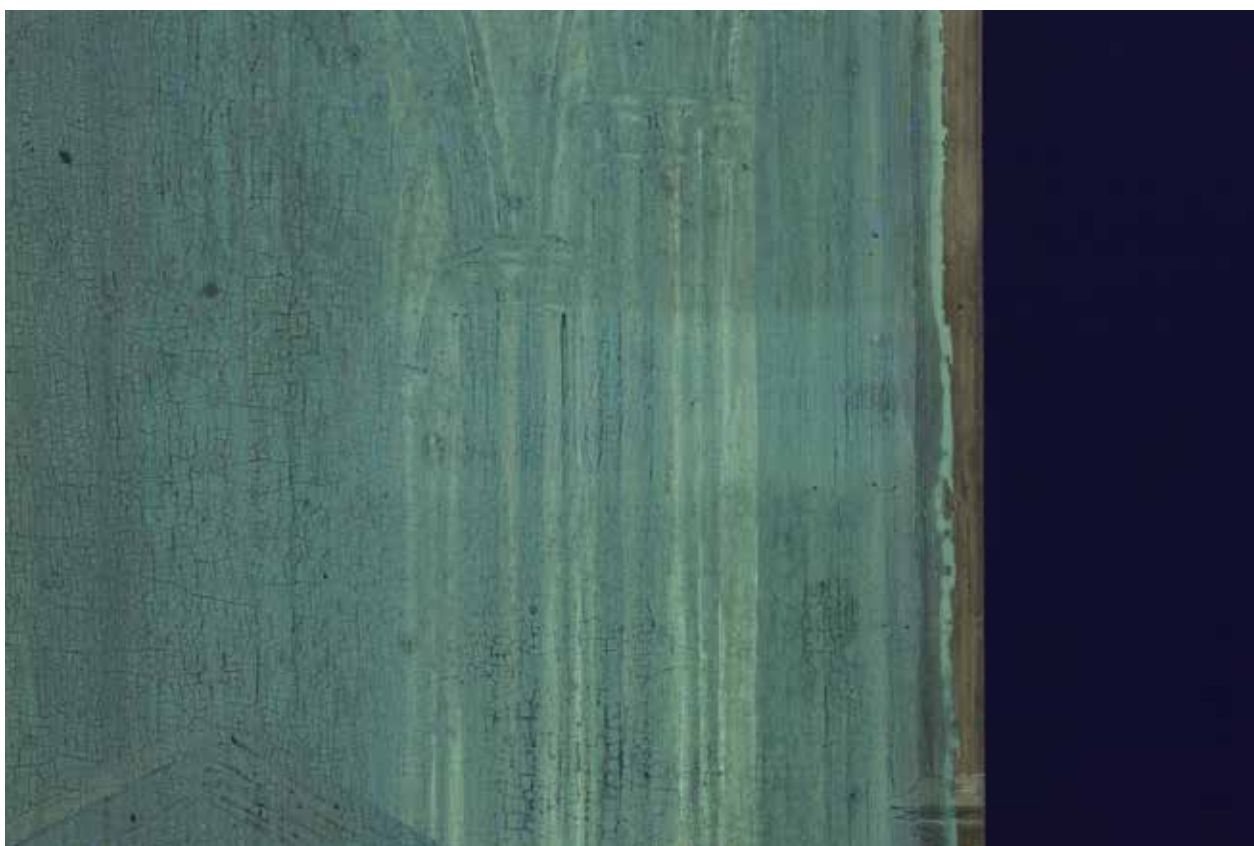
detail ve VIS a UVL  
povrch s nečistotami v první lakové vrstvě, drobné sondy  
pravý okraj

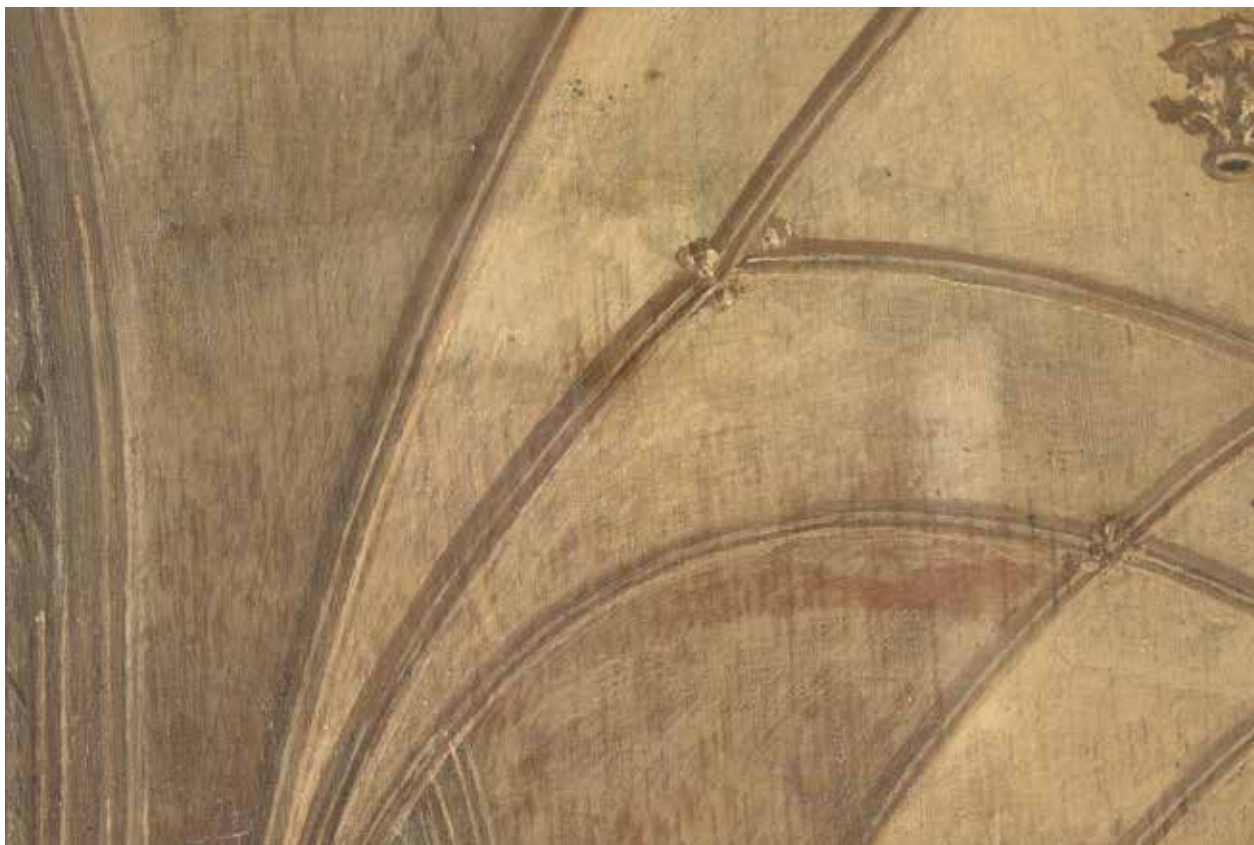
detail ve VIS a UVL  
povrch s nečistotami v první lakové vrstvě, drobné sondy  
horní levá část
