# RESTAURÁTORSKÝ PRŮZKUM

## KATEDRÁLA SV. VÍTA V PRAZE

Akademie výtvarných umění v Praze  
Ateliér restaurování výtvarných děl malířských  
a polychromované plastiky  
škola prof. MgA. Adama Pokorného Ph.D.

Název: Katedrála sv. Víta  
Autor: Ludvík Kohl (vlevo dole signatura: K.)  
Datace: 1810 - 1816  
Technika: olejomalba na dřevěné desce  
Rozměry: 85 x 64 cm

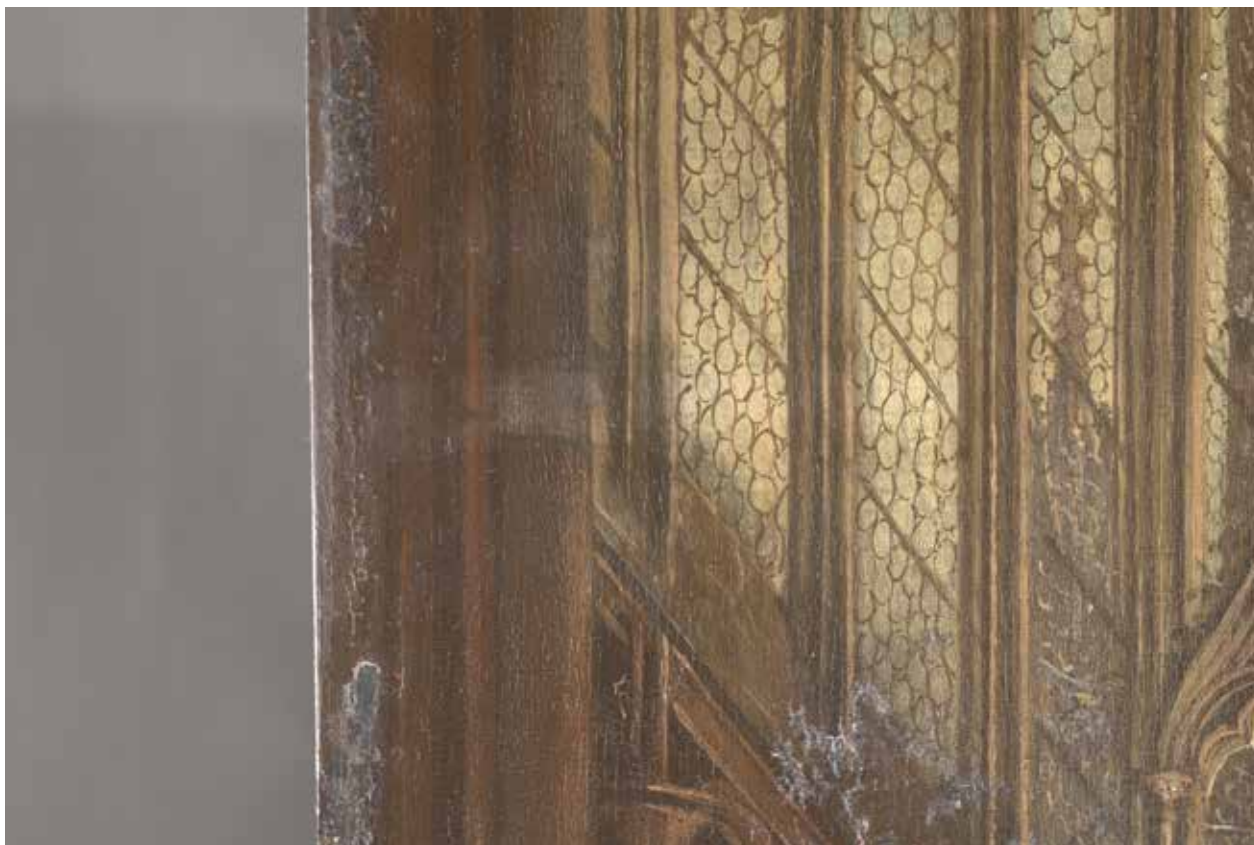
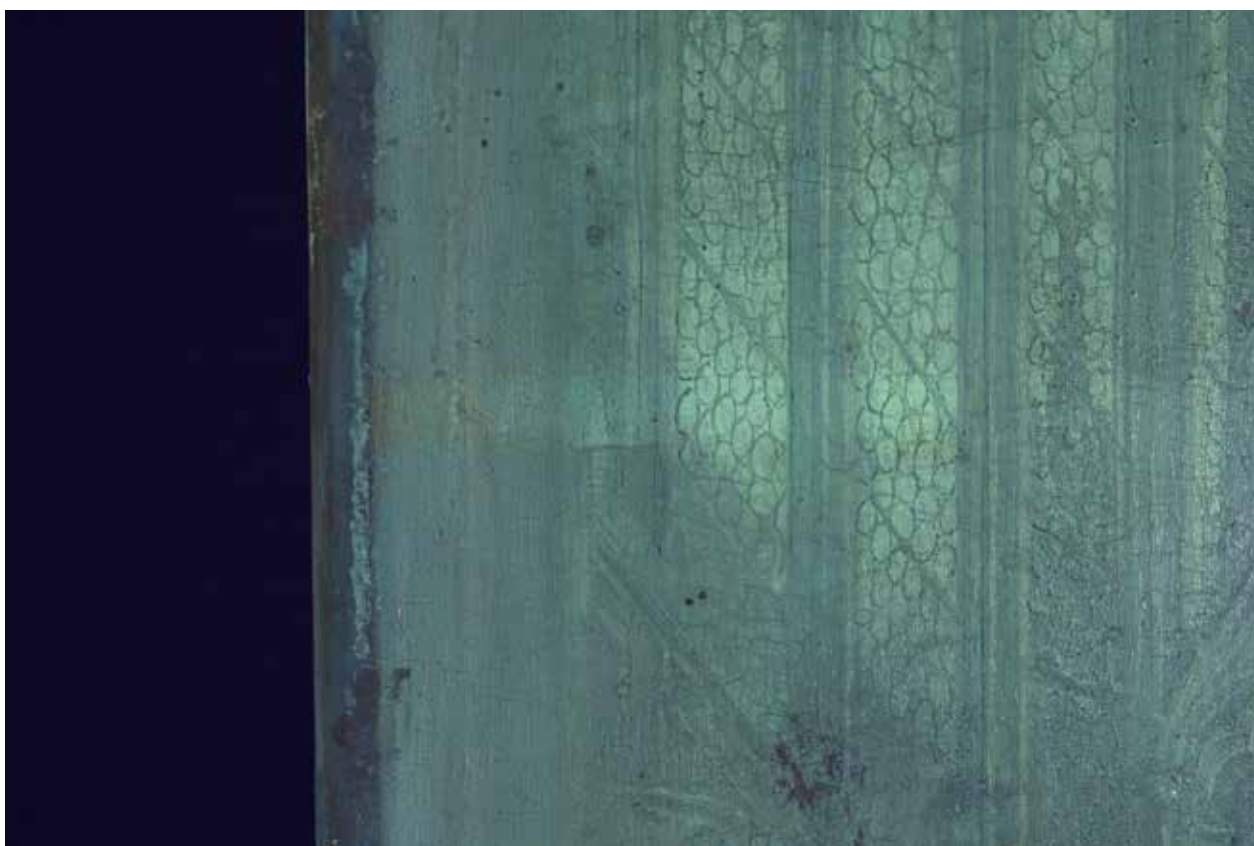
detail ve VIS a UWL  
povrch s nečistotami v první lakové vrstvě, drobné sondy  
levý okraj

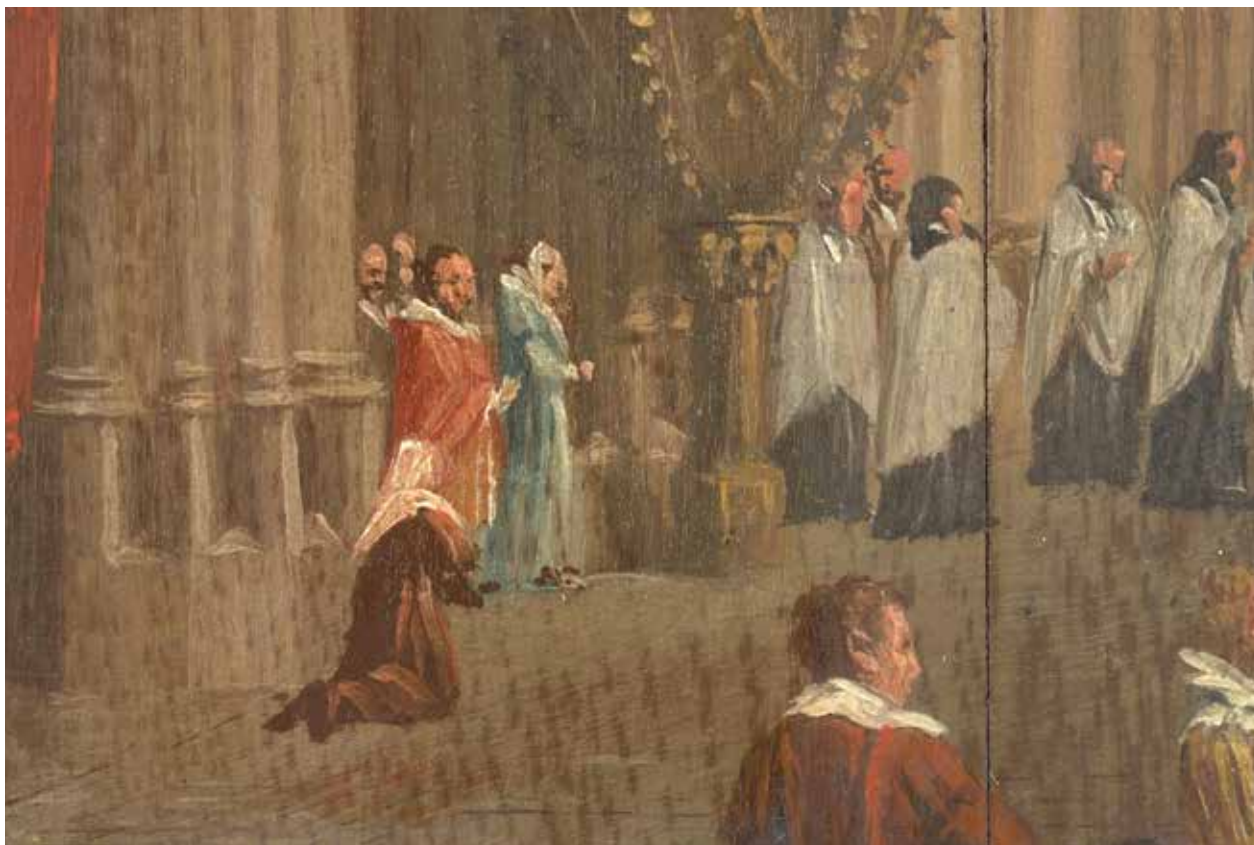
detail ve VIS a UUVL  
povrch s nečistotami v první lakové vrstvě  
spodní okraj

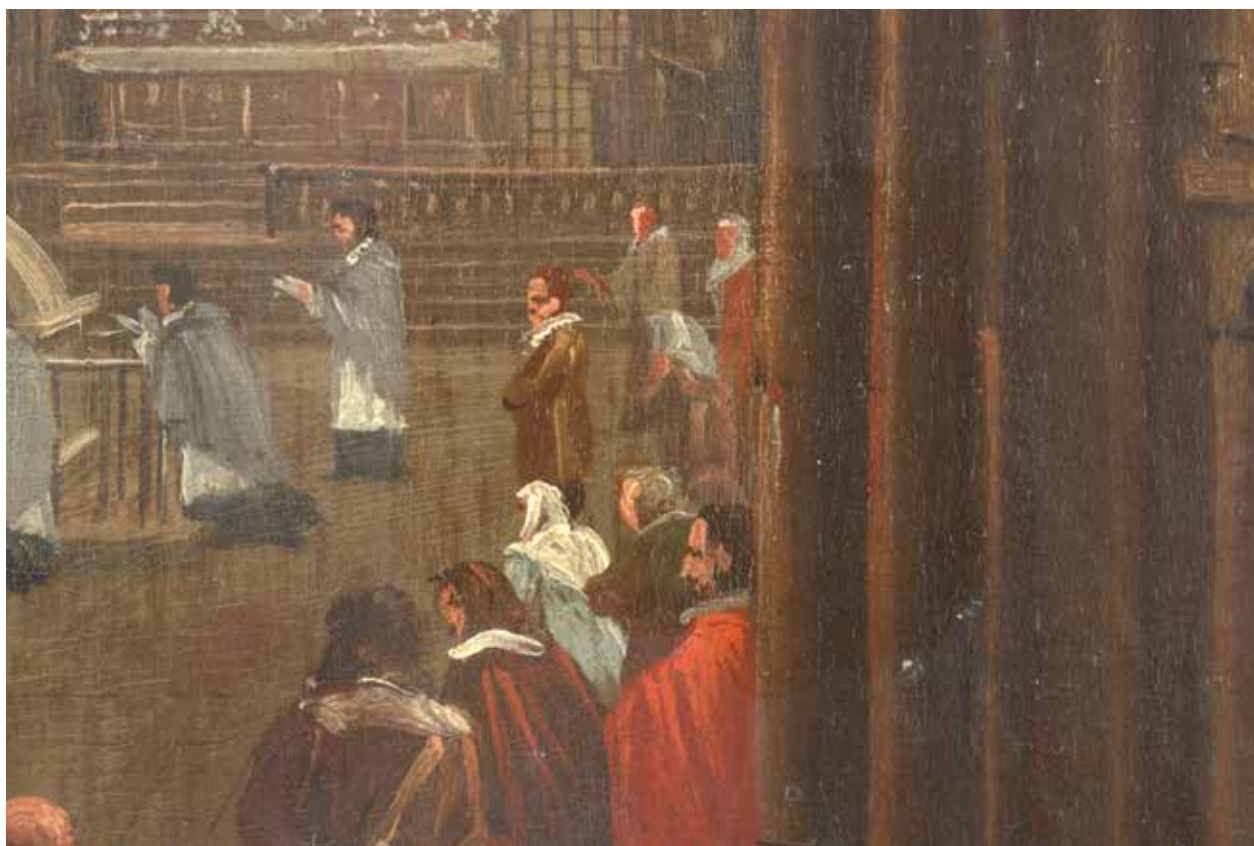
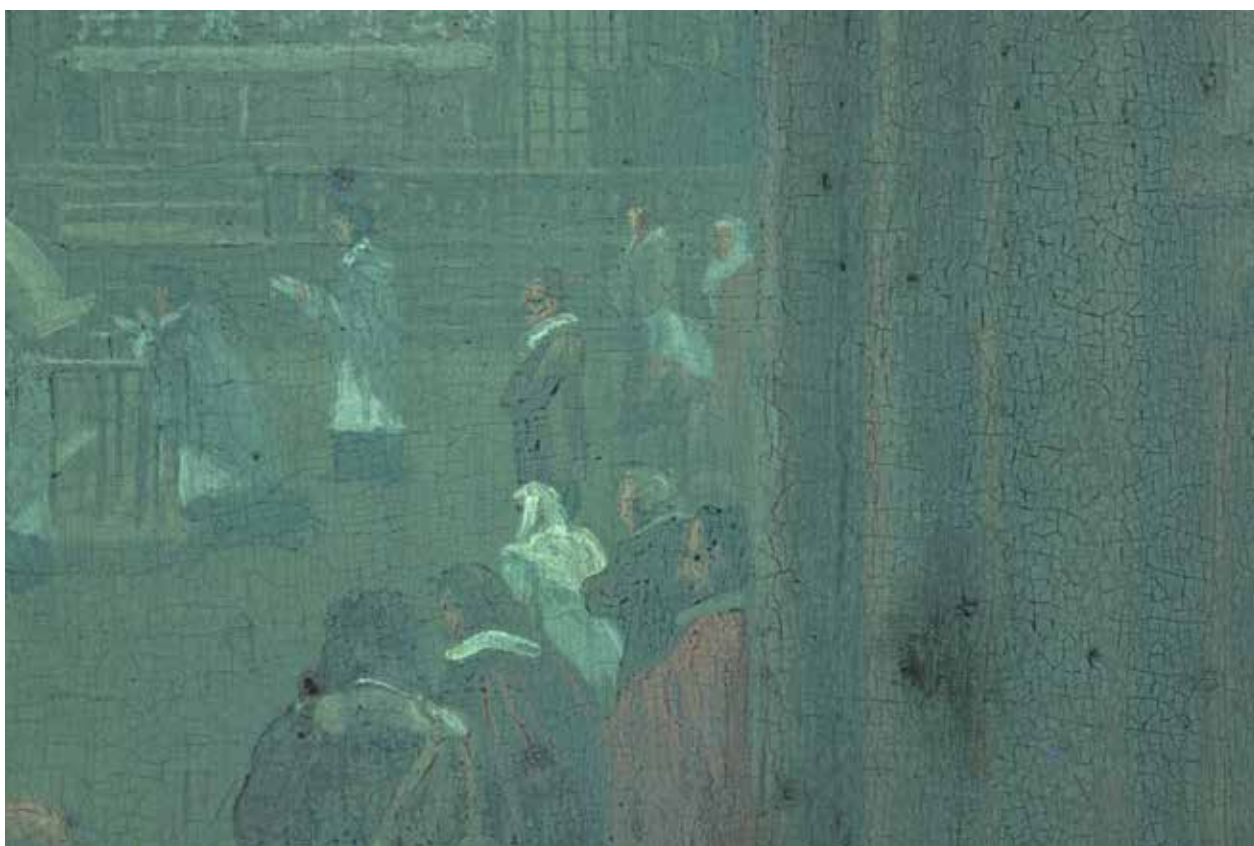
detail ve VIS a UVL  
povrch s nečistotami v první lakové vrstvě  
spodní okraj

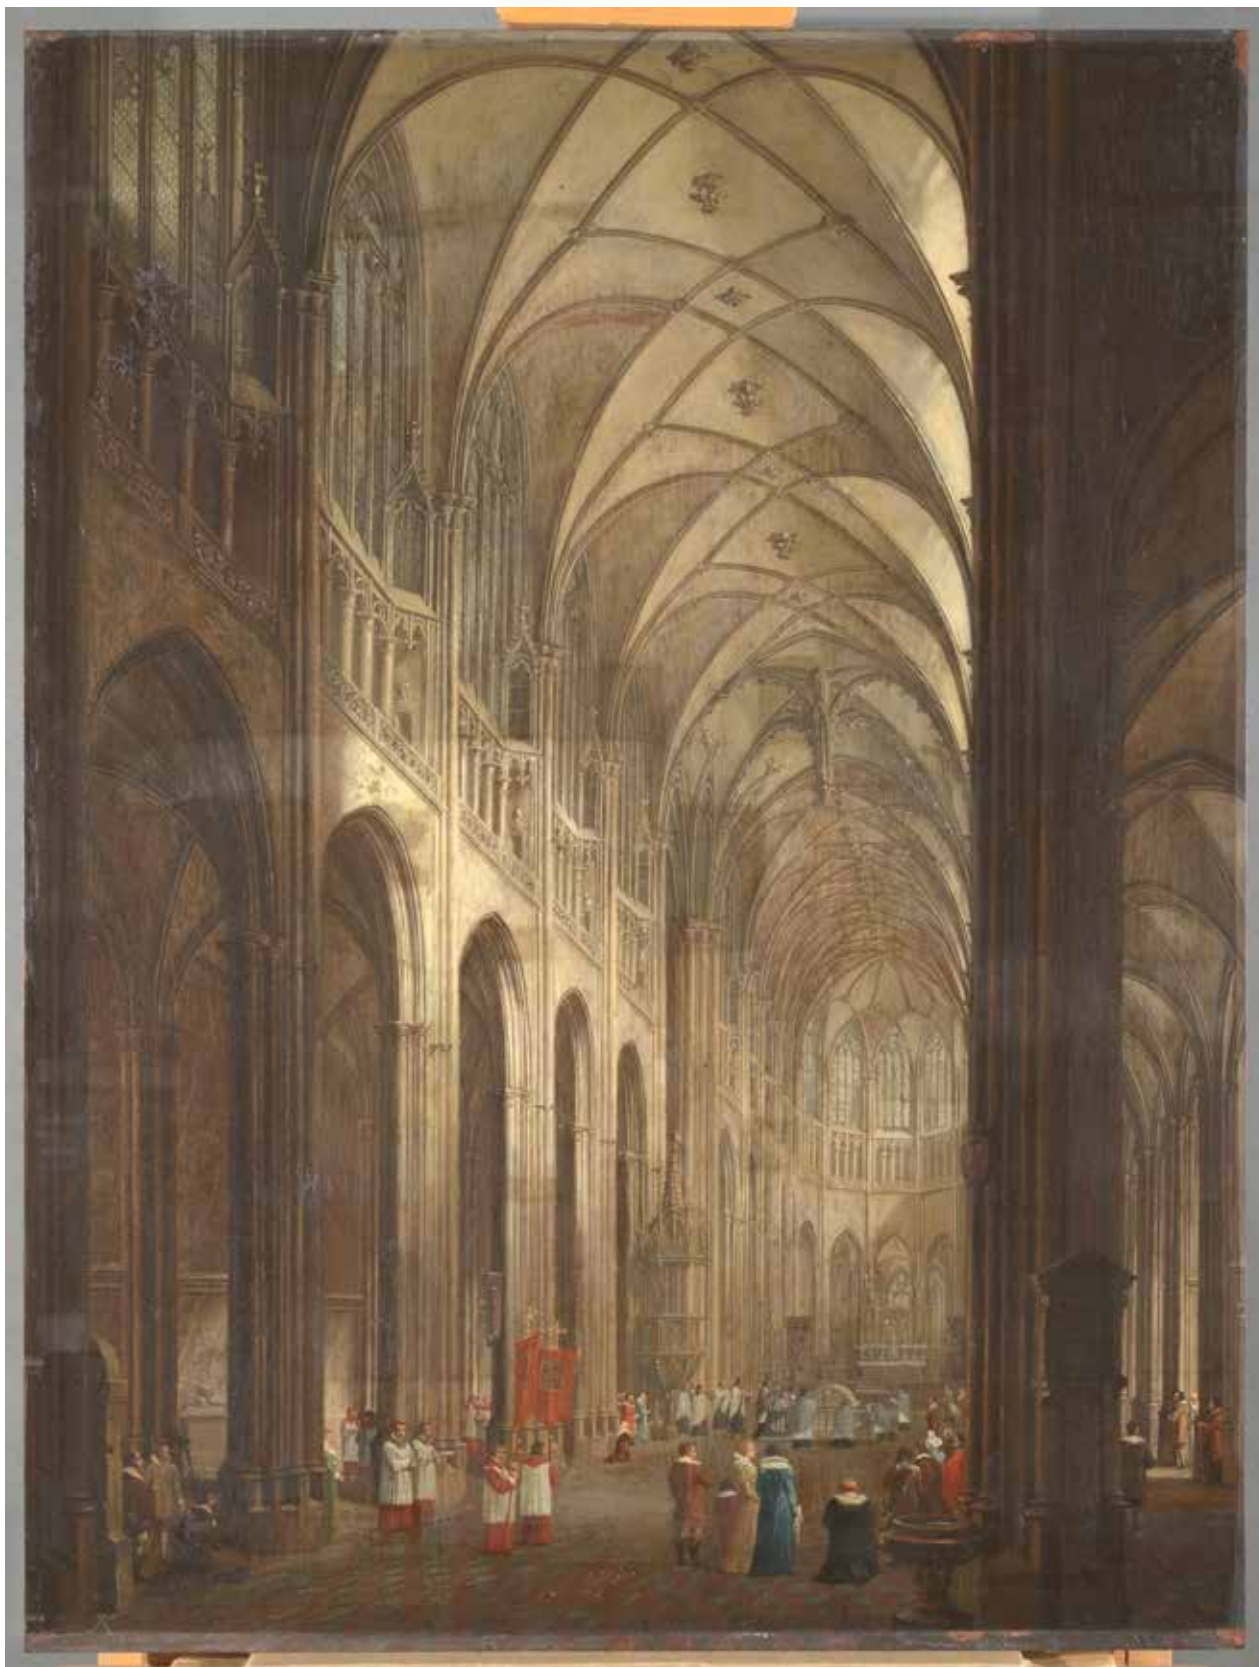
celek ve VIS  
ponechané negativní sondy s nečistotou a první lakovou vrstvou

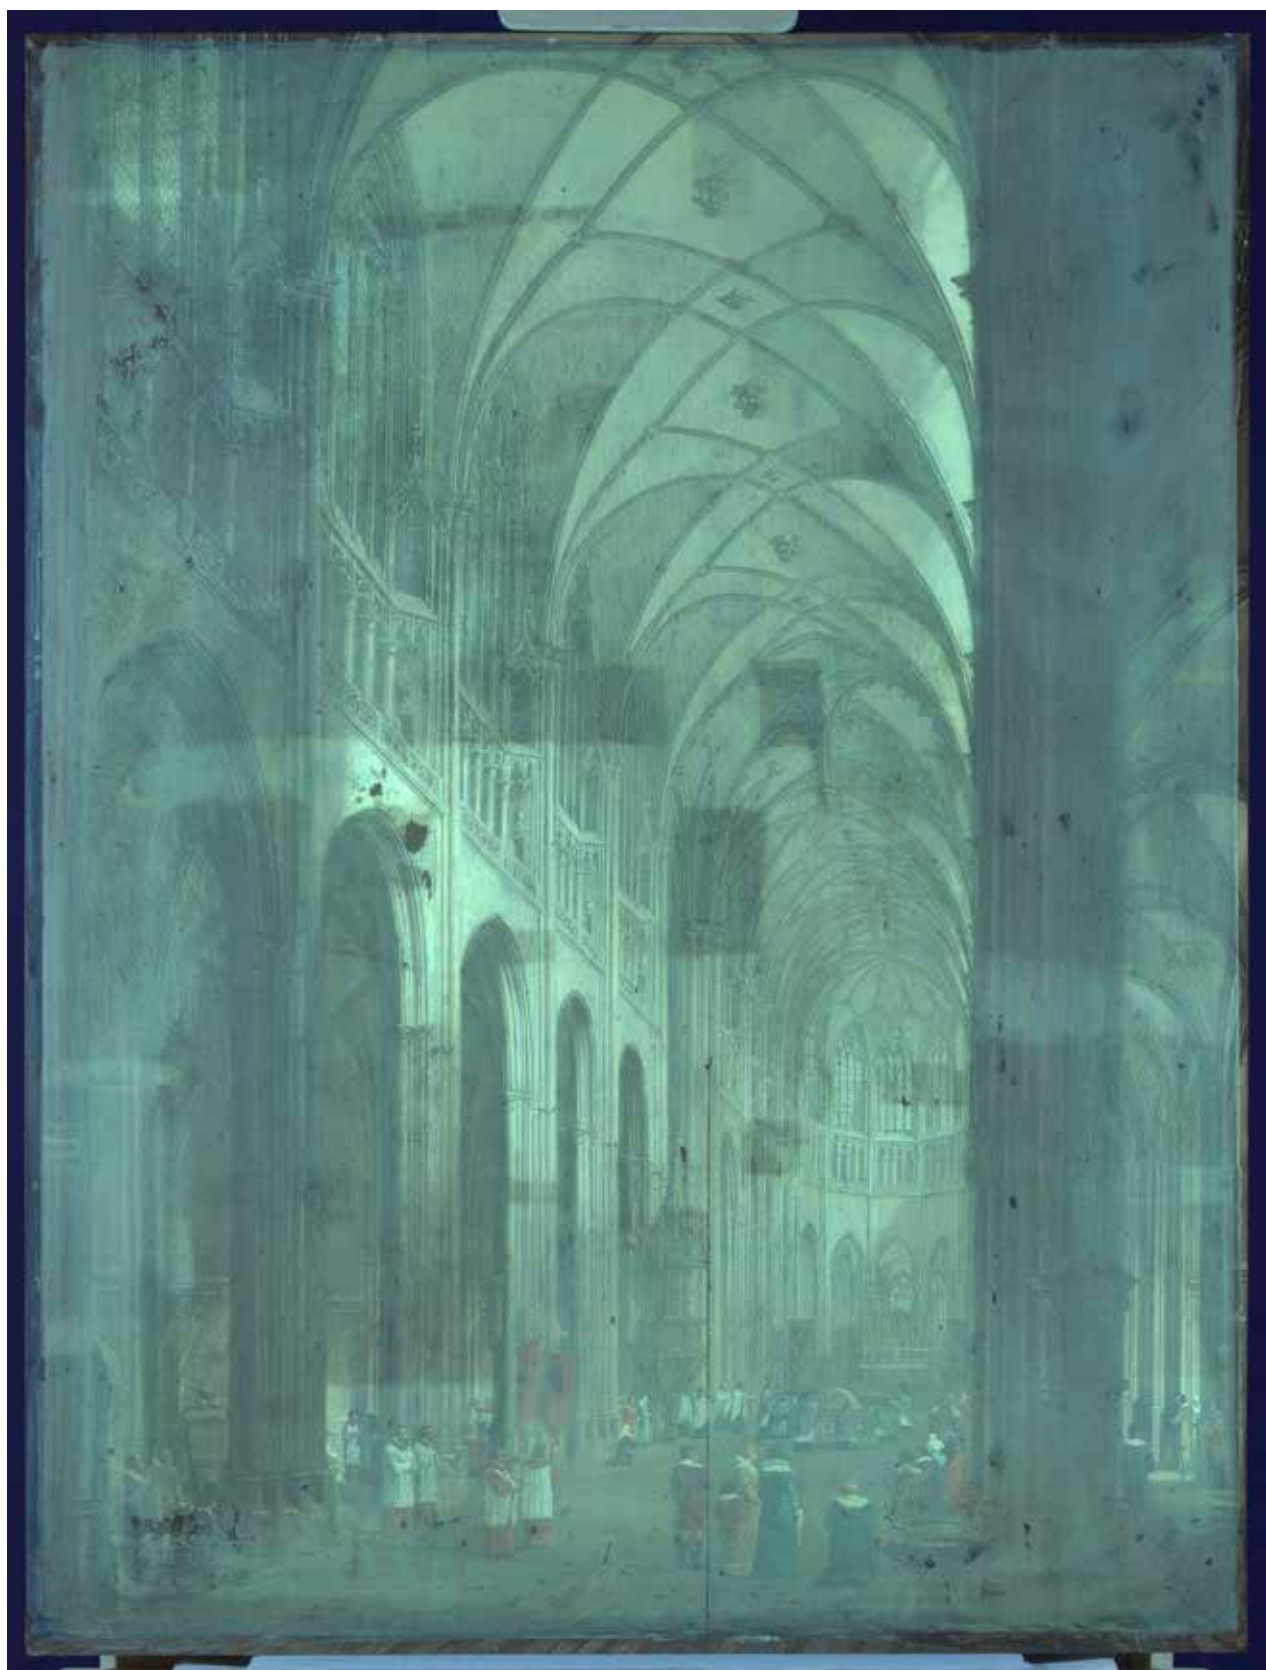
celek v UVL  
ponechané negativní sondy s nečistotou a první lakovou vrstvou

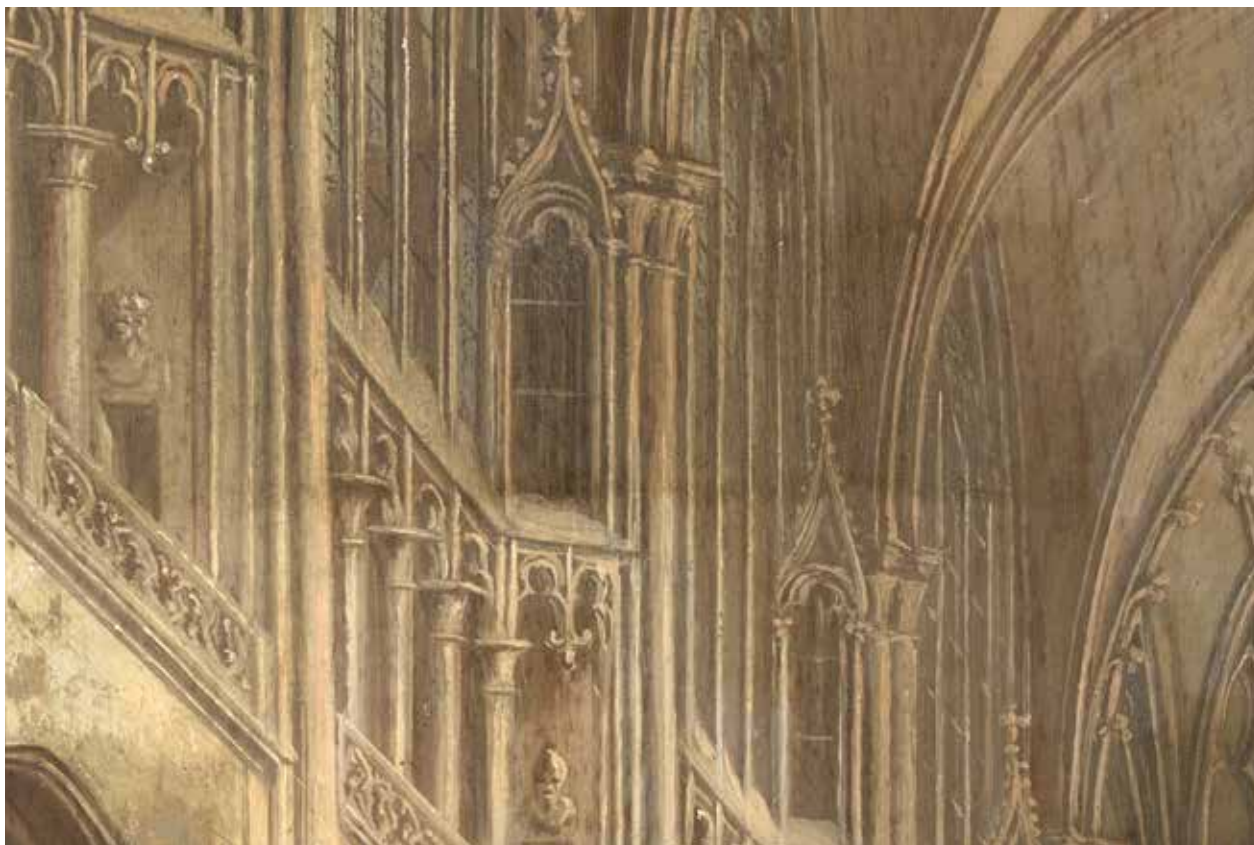
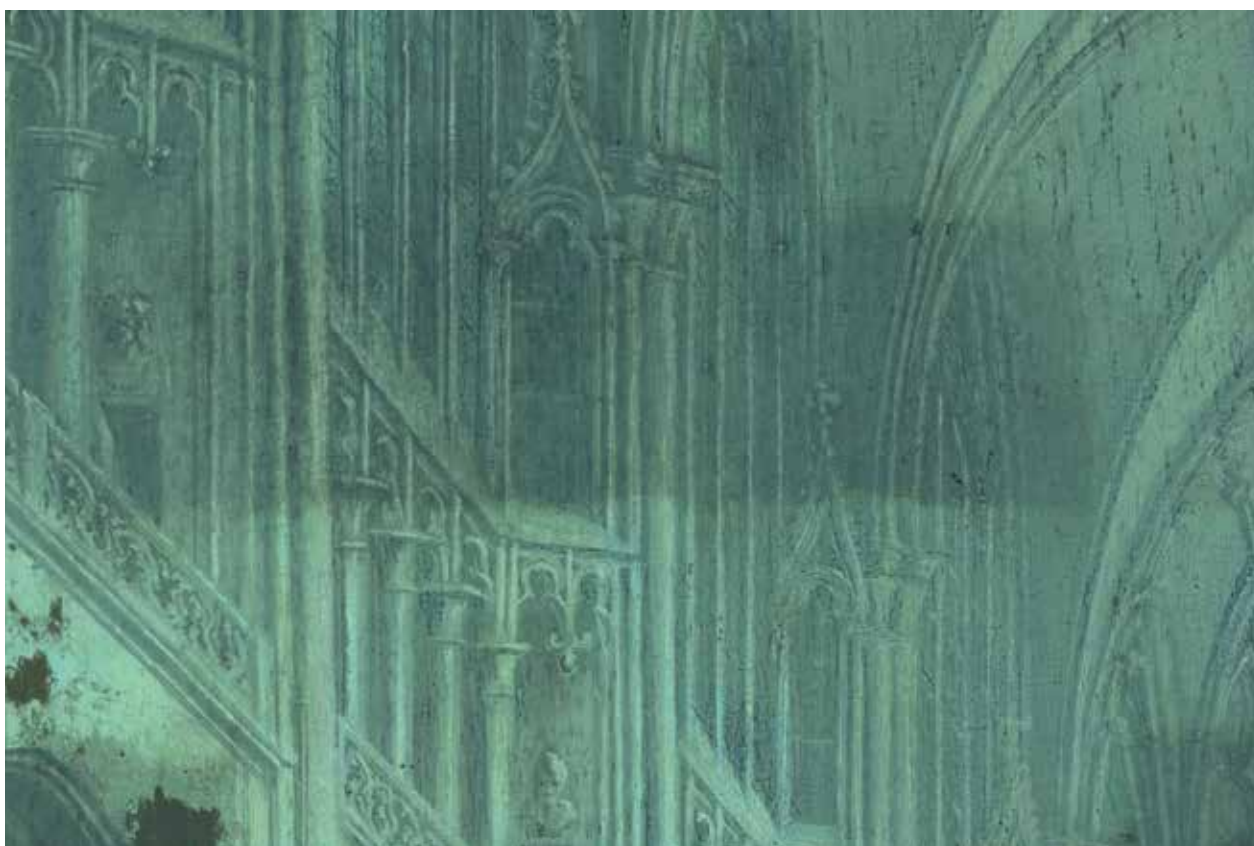
detail ve VIS a UVL  
ponechané negativní sondy s nečistotou a první lakovou vrstvou  
levý horní okraj

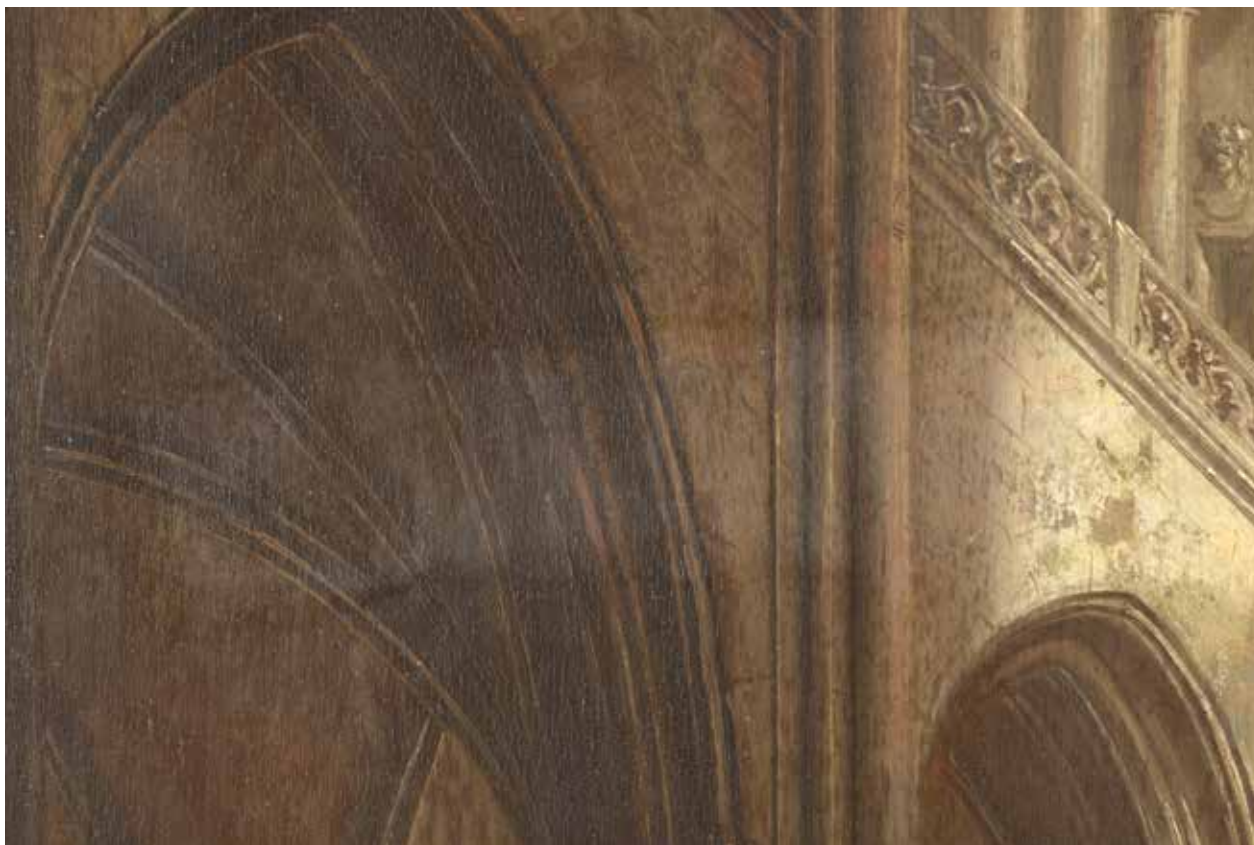
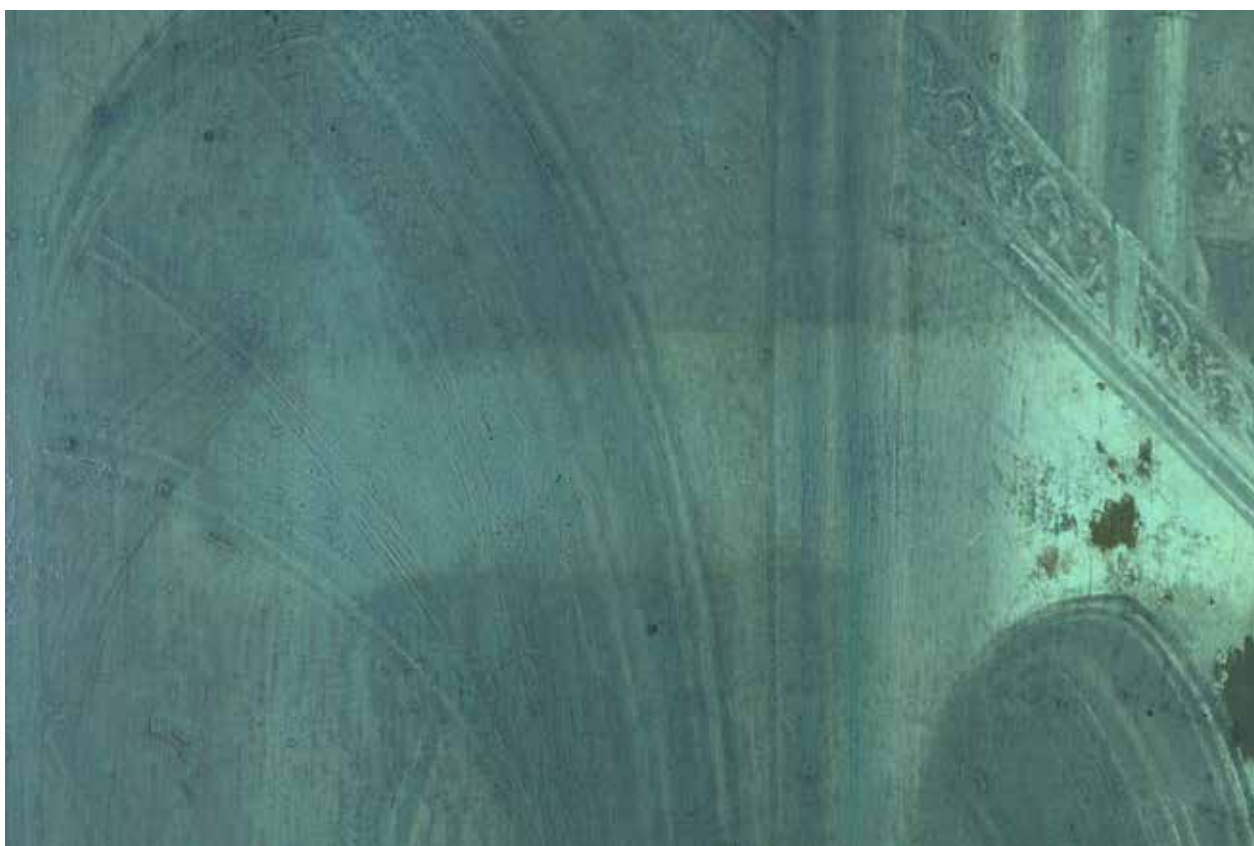
detail ve VIS a UWL  
ponechané negativní sondy s nečistotou a první lakovou vrstvou  
levý horní okraj

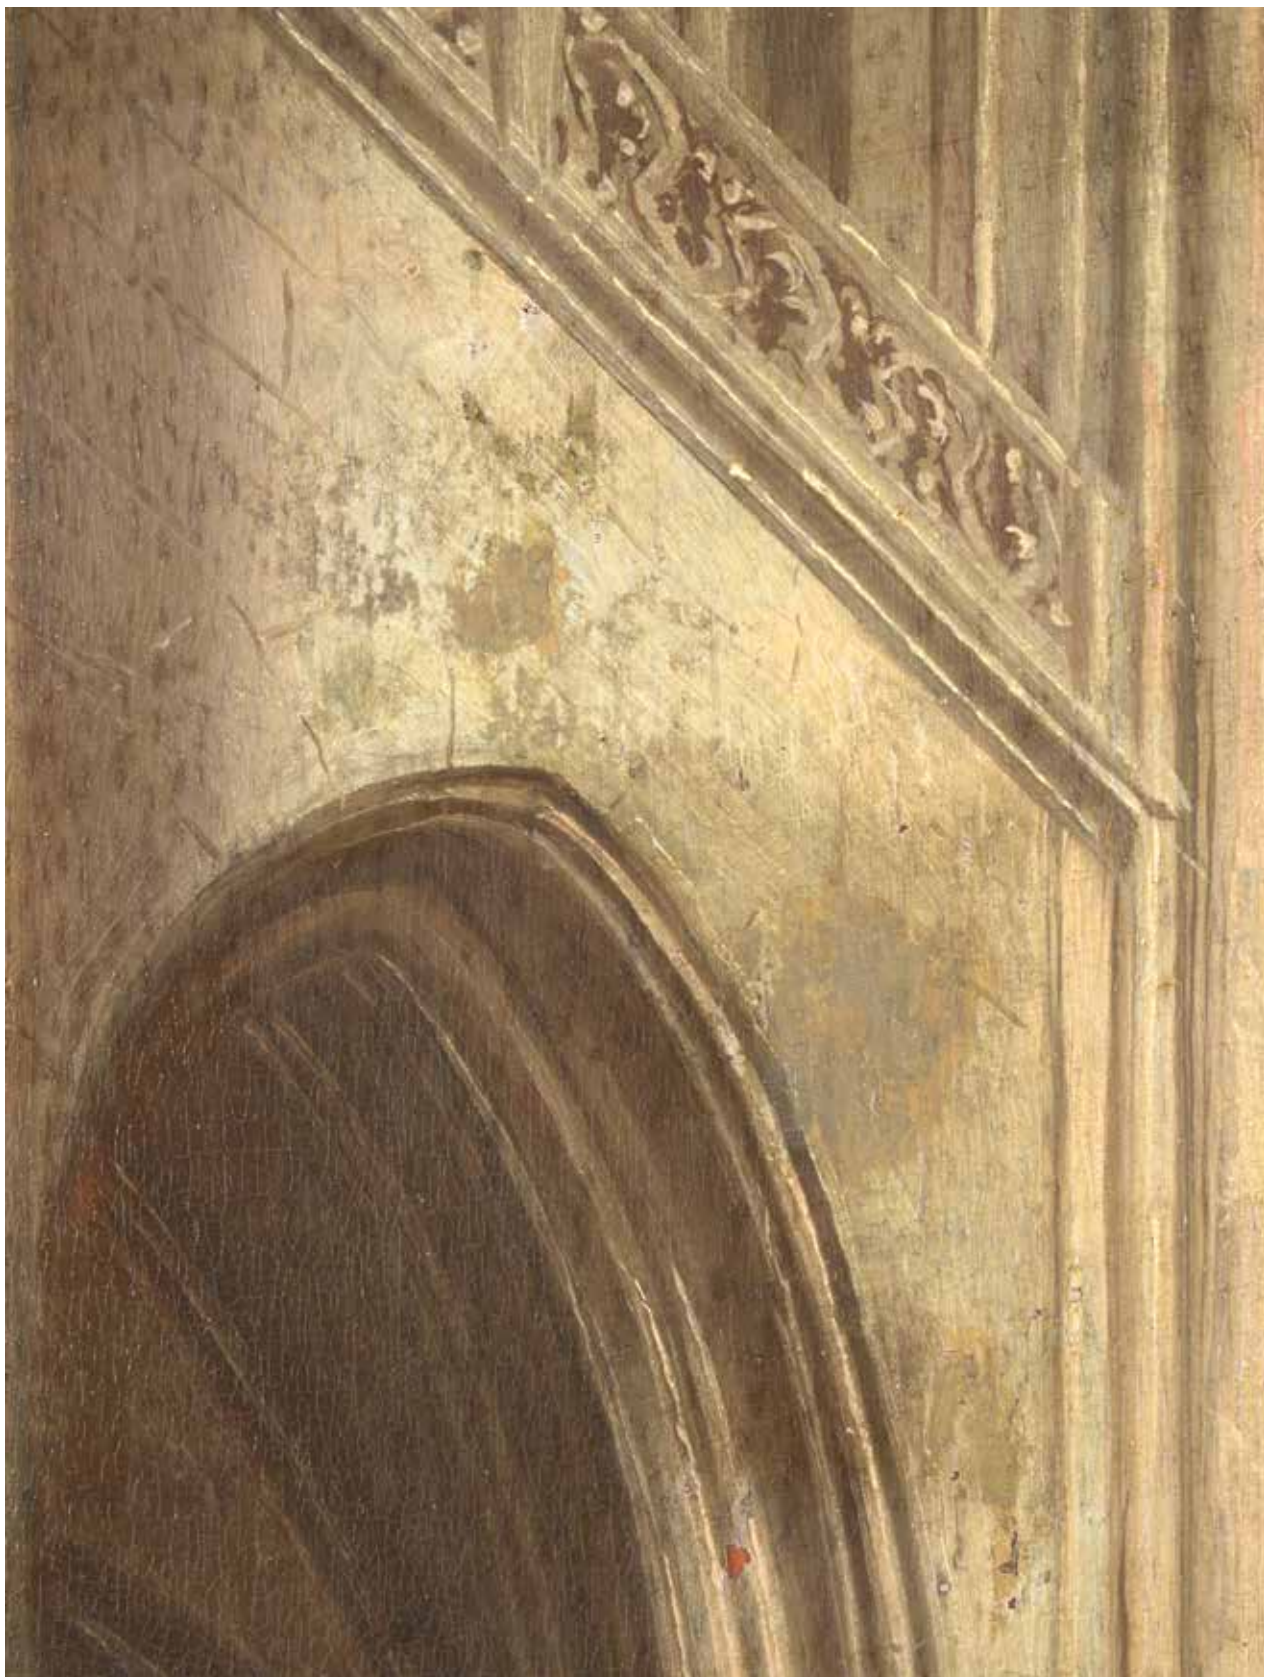
detail VIS  
ponechané negativní sondy s nečistotou a první lakovou vrstvou, se starými ztmavlými retušemi  
levý horní okraj

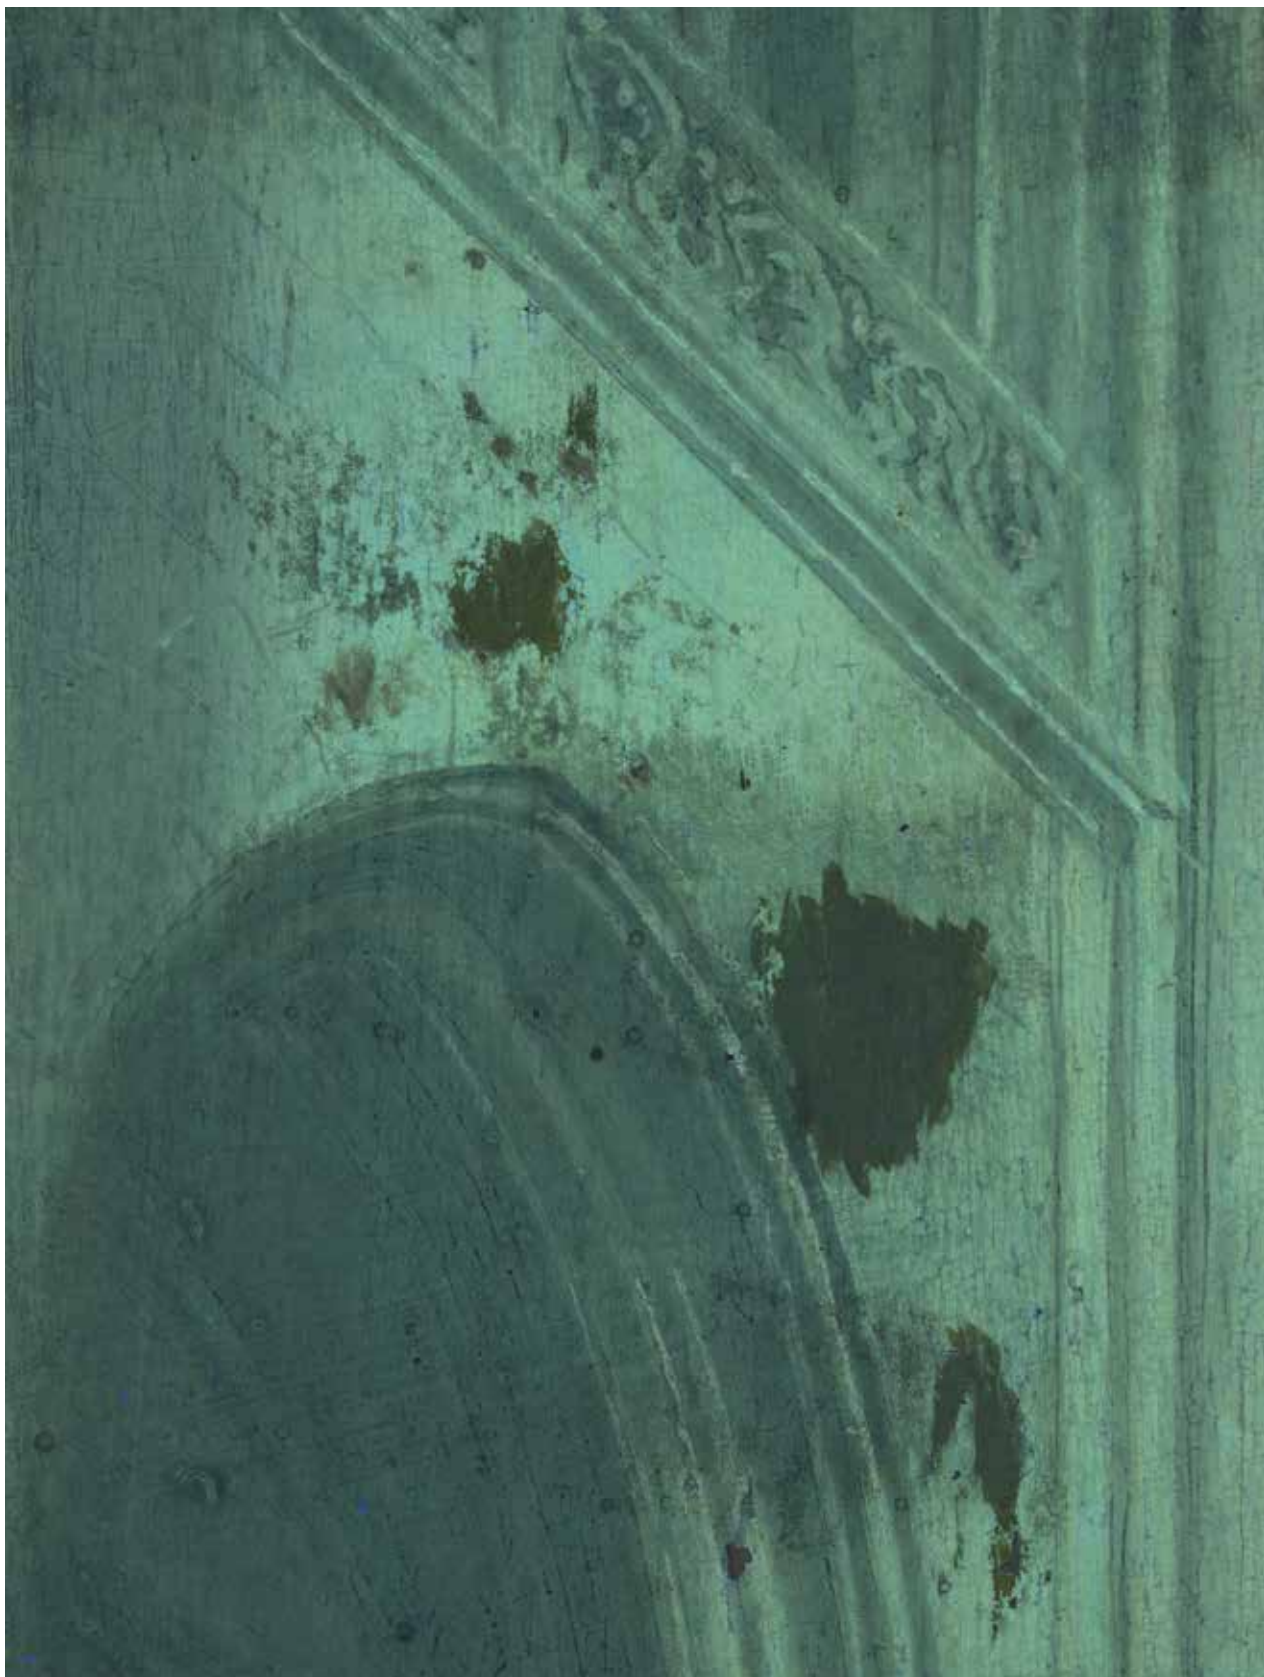
detail UVL  
ponechané negativní sondy s nečistotou a první lakovou vrstvou, se starými ztmavými retušemi  
levý horní okraj

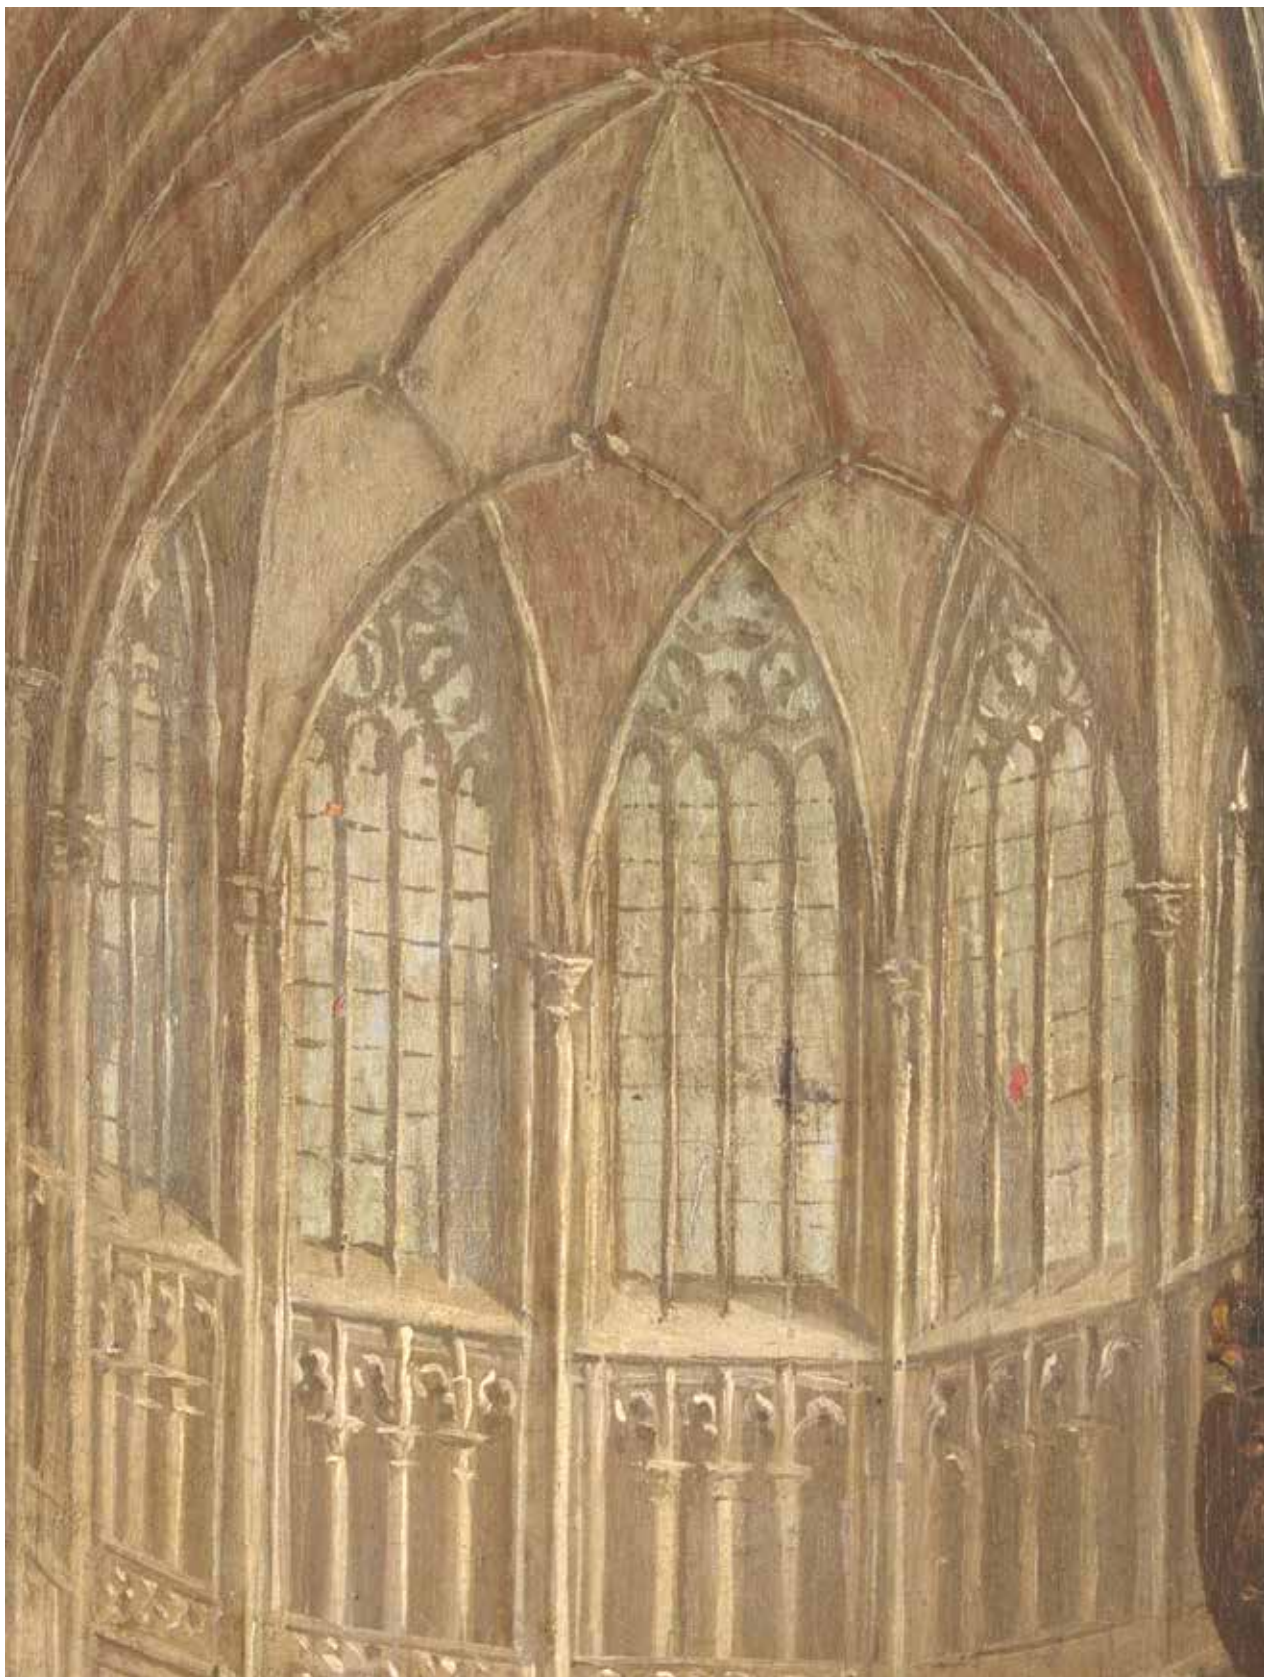
detail VIS

ponechané negativní sondy s nečistotou a první lakovou vrstvou, rozdíl v zažloutlém laku s nečistotami a v místech ztenčeného laku, místo s retuší

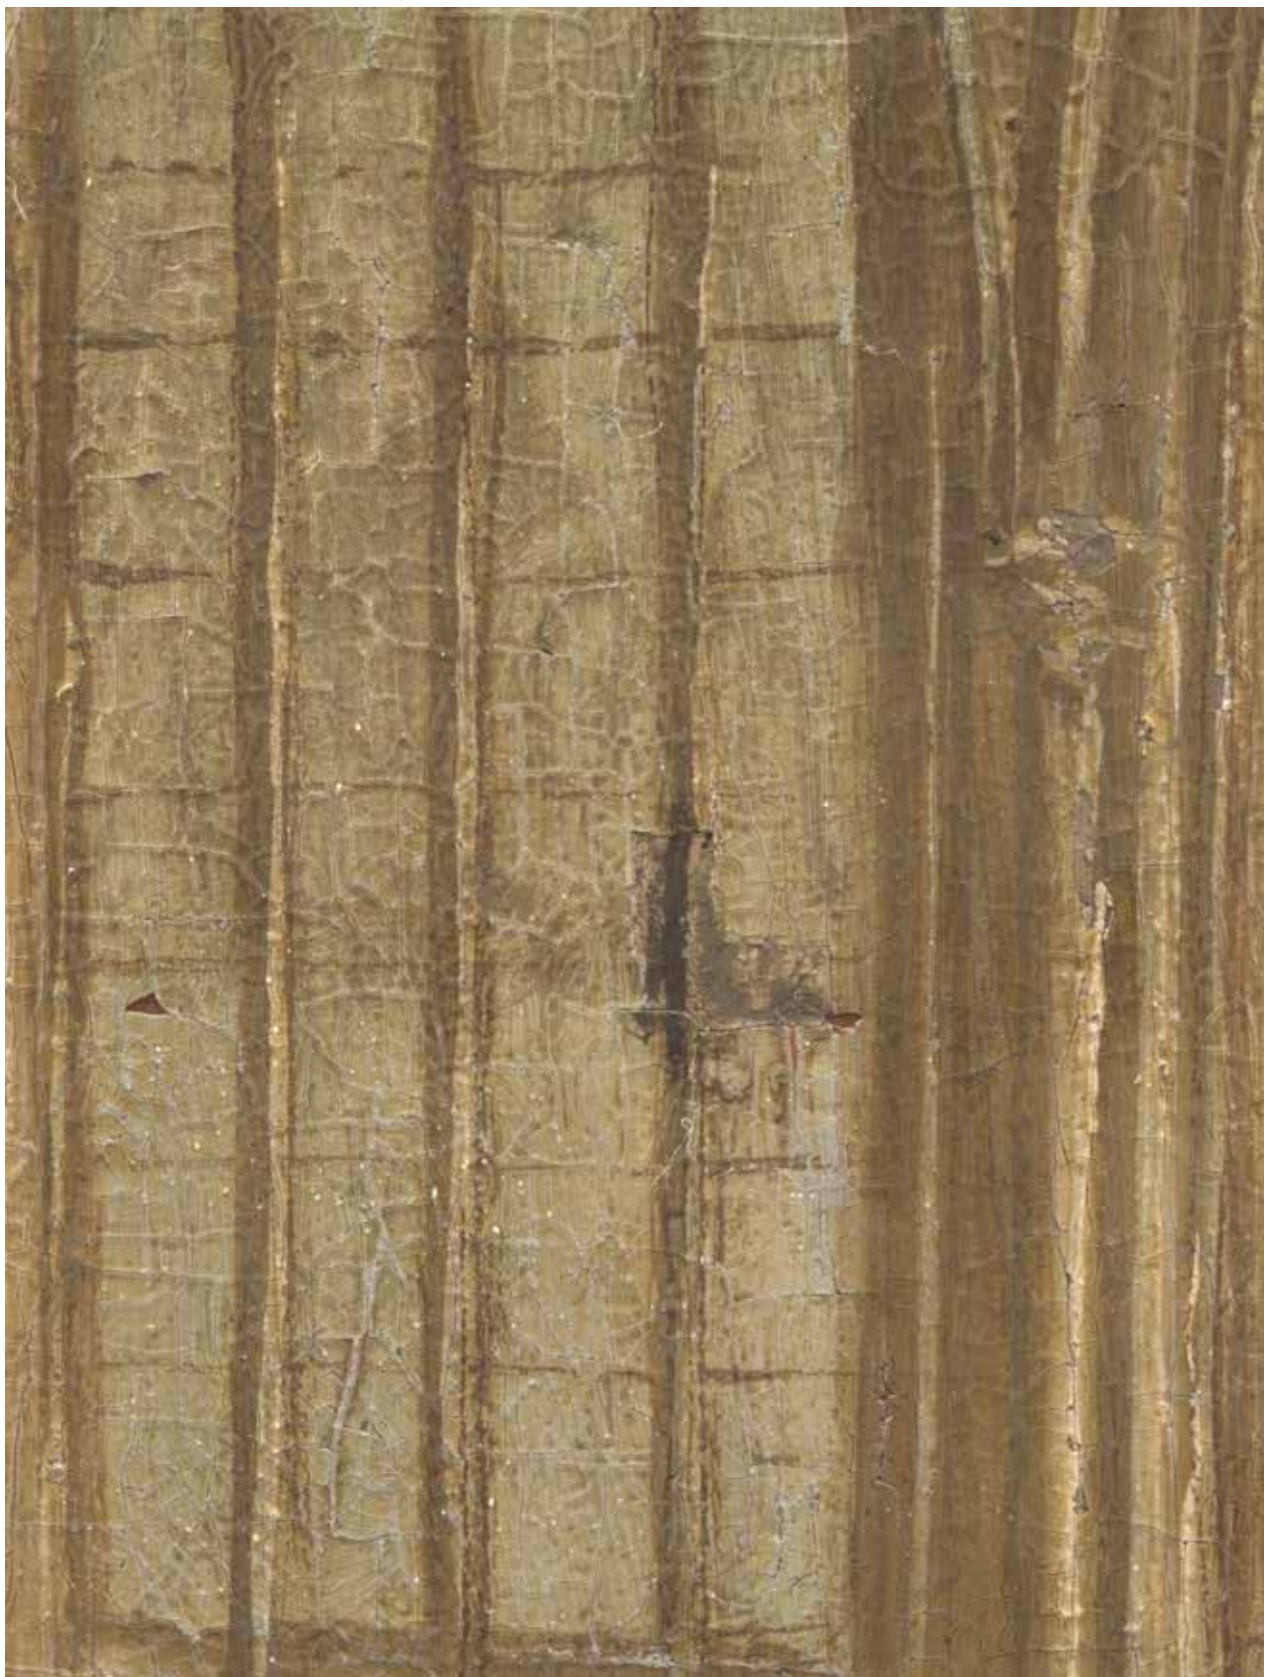
detail VIS

ponechané negativní sondy s nečistotou a první lakovou vrstvou, rozdíl v zažloutlém laku s nečistotami a v místech ztenčeného laku, místo s retuší
