# RESTAURÁTORSKÝ PRŮZKUM

## KATEDRÁLA SV. VÍTA V PRAZE

Akademie výtvarných umění v Praze  
Ateliér restaurování výtvarných děl malířských  
a polychromované plastiky  
škola prof. MgA. Adama Pokorného Ph.D.

Název: Katedrála sv. Víta  
Autor: Ludvík Kohl (vlevo dole signatura: K.)  
Datace: 1810 - 1816  
Technika: olejomalba na dřevěné desce  
Rozměry: 85 x 64 cm

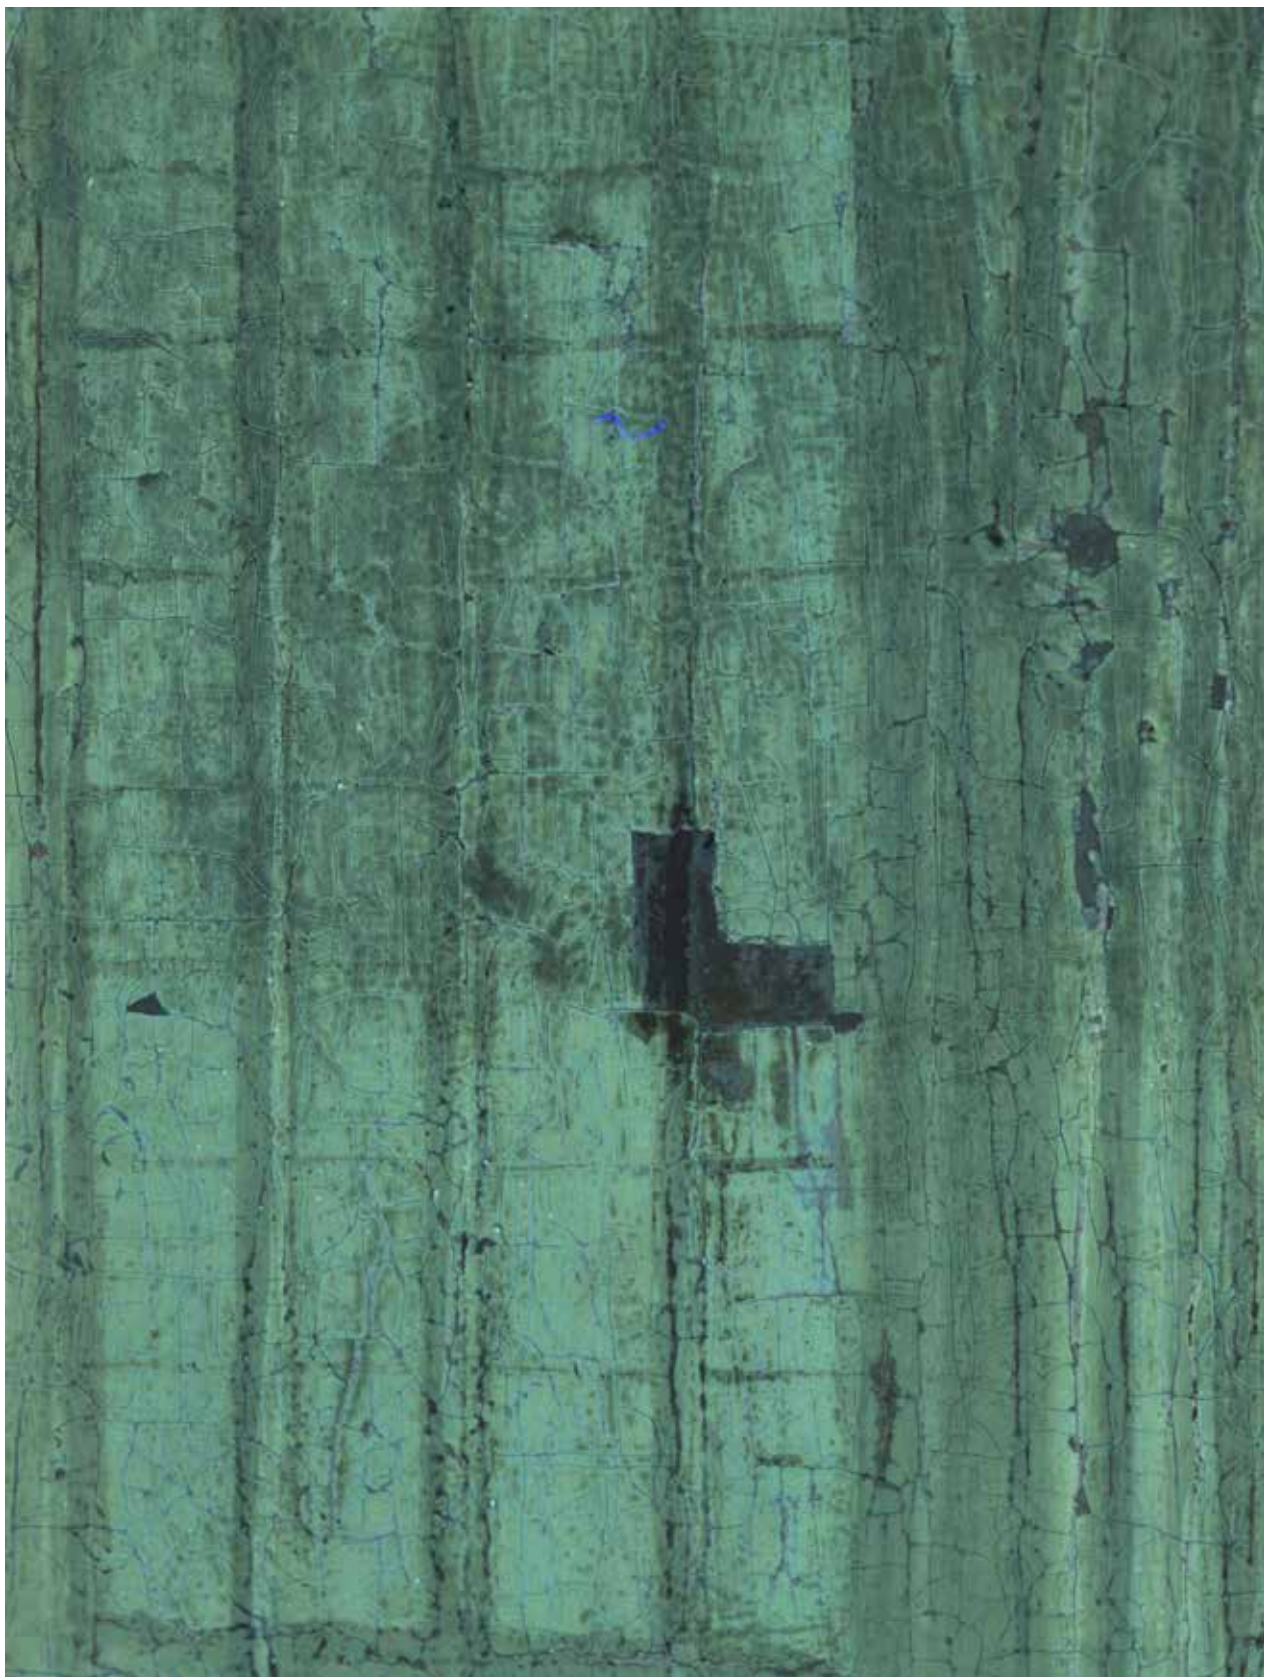
detail UVL  
ponechané negativní sondy s nečistotou a první lakovou vrstvou, rozdíl v zažloutlém laku s nečistotami a v místech ztenčeného laku, místo s retuší

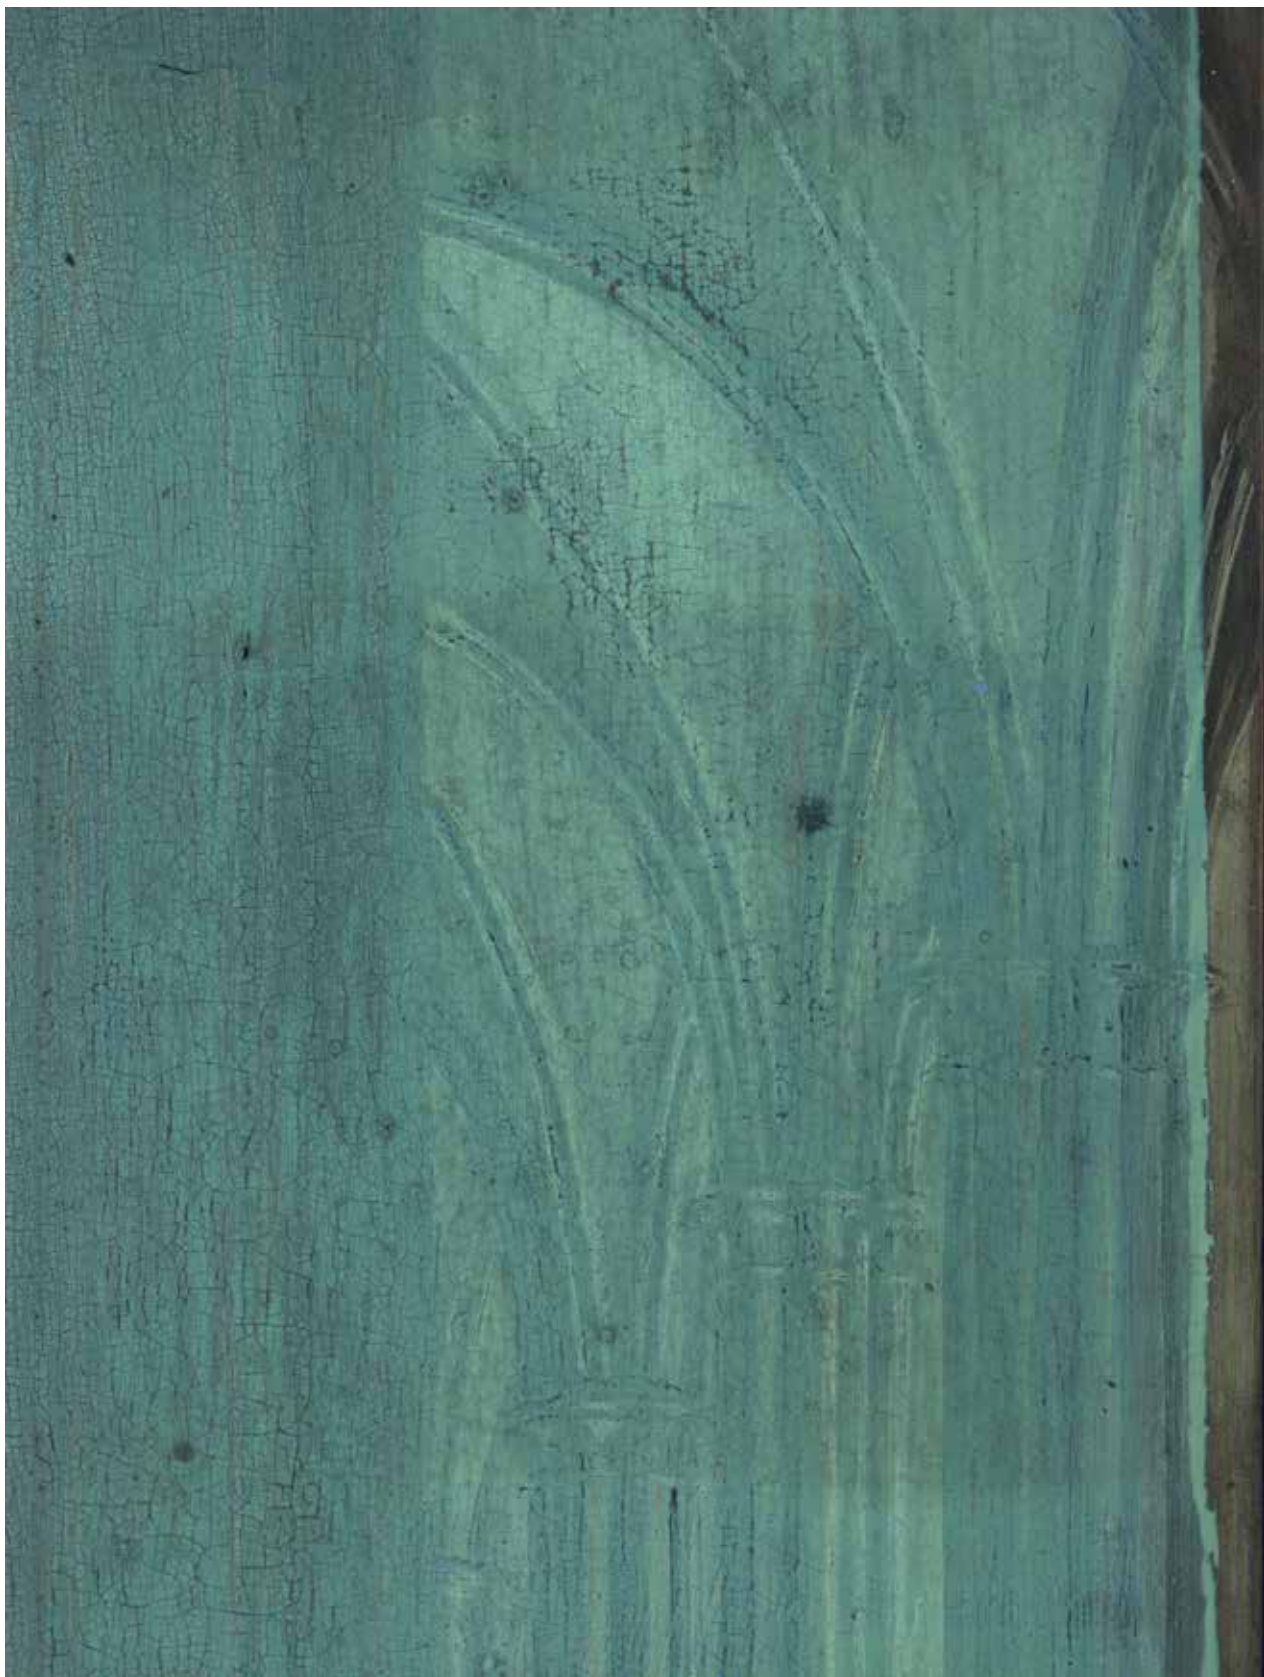
detail UVL  
ponechané negativní sondy s nečistotou a první lakovou vrstvou, po okraji chybí laková vrstva  
pravý spodní okraj

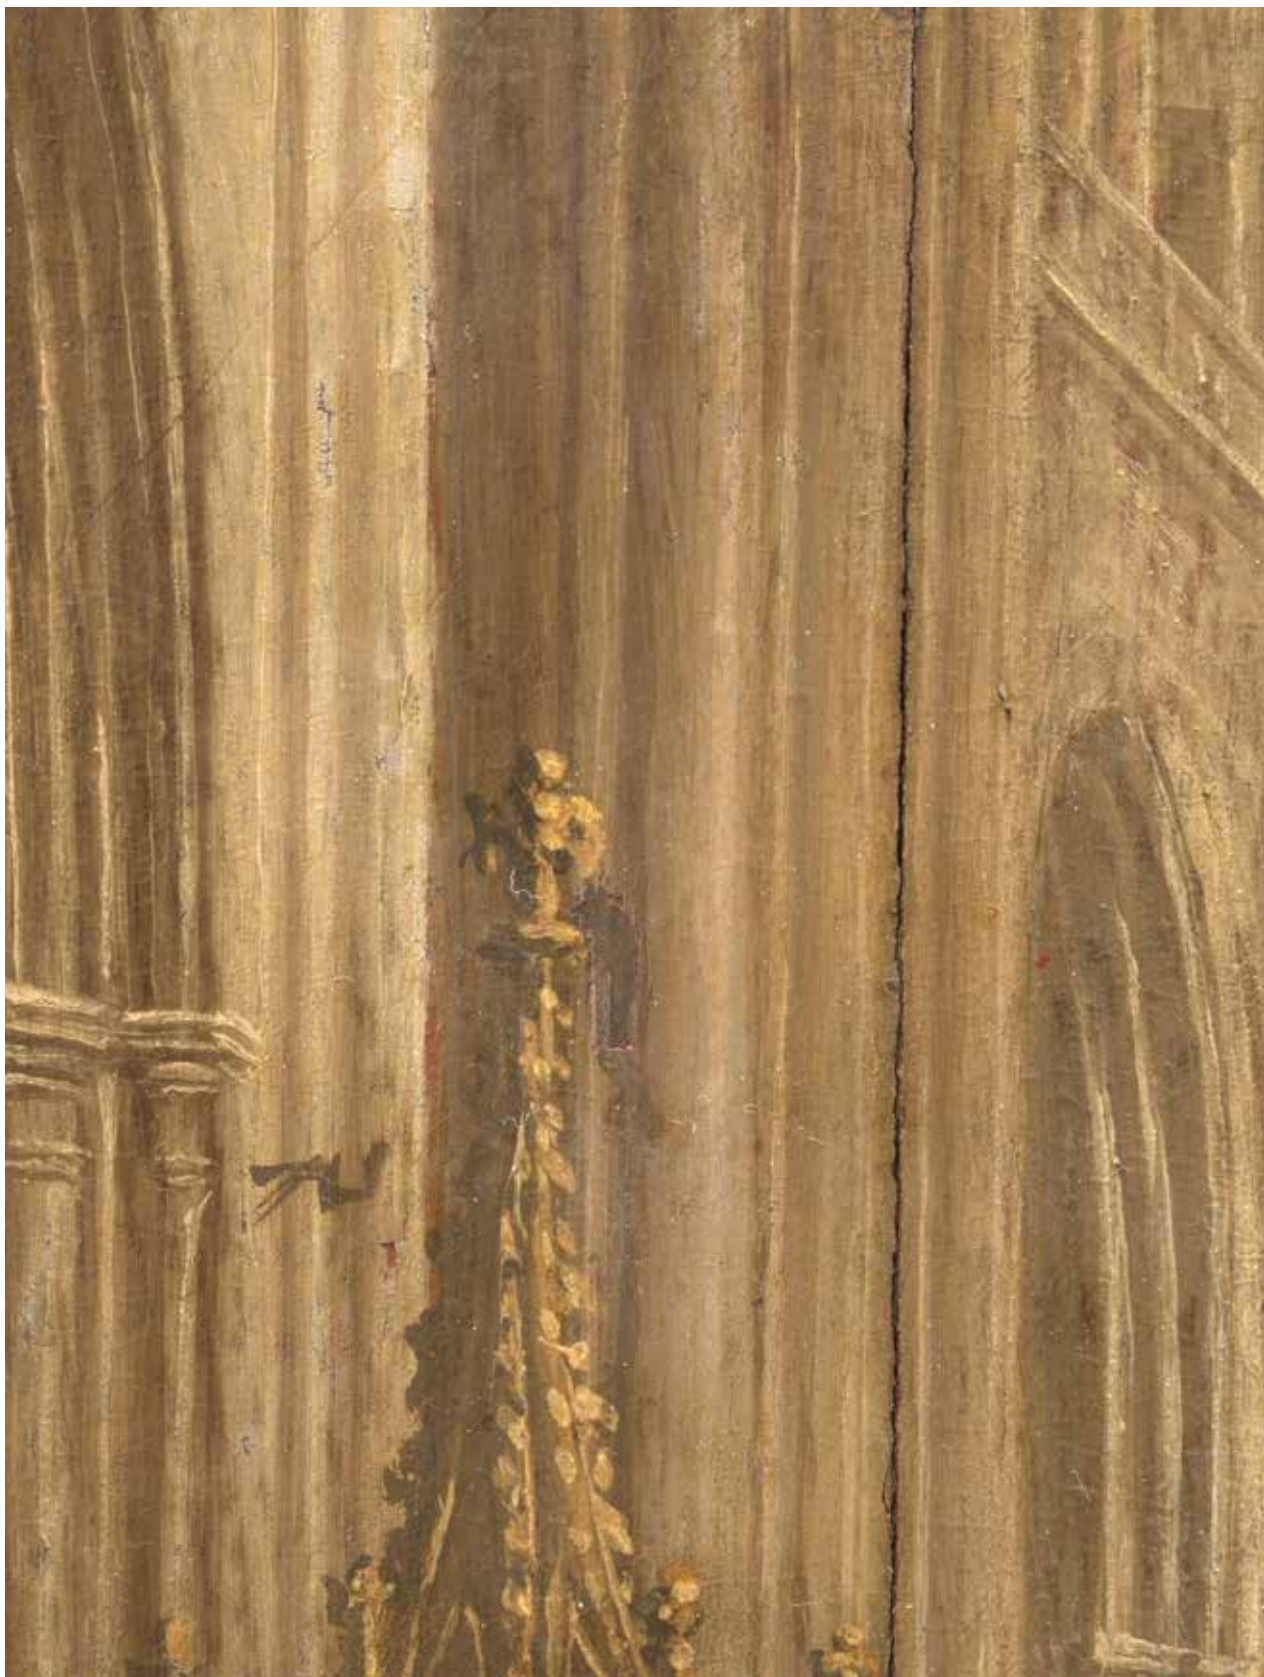
detail VIS  
ponechané negativní sondy s nečistotou a první lakovou vrstvou  
spice kazatelny

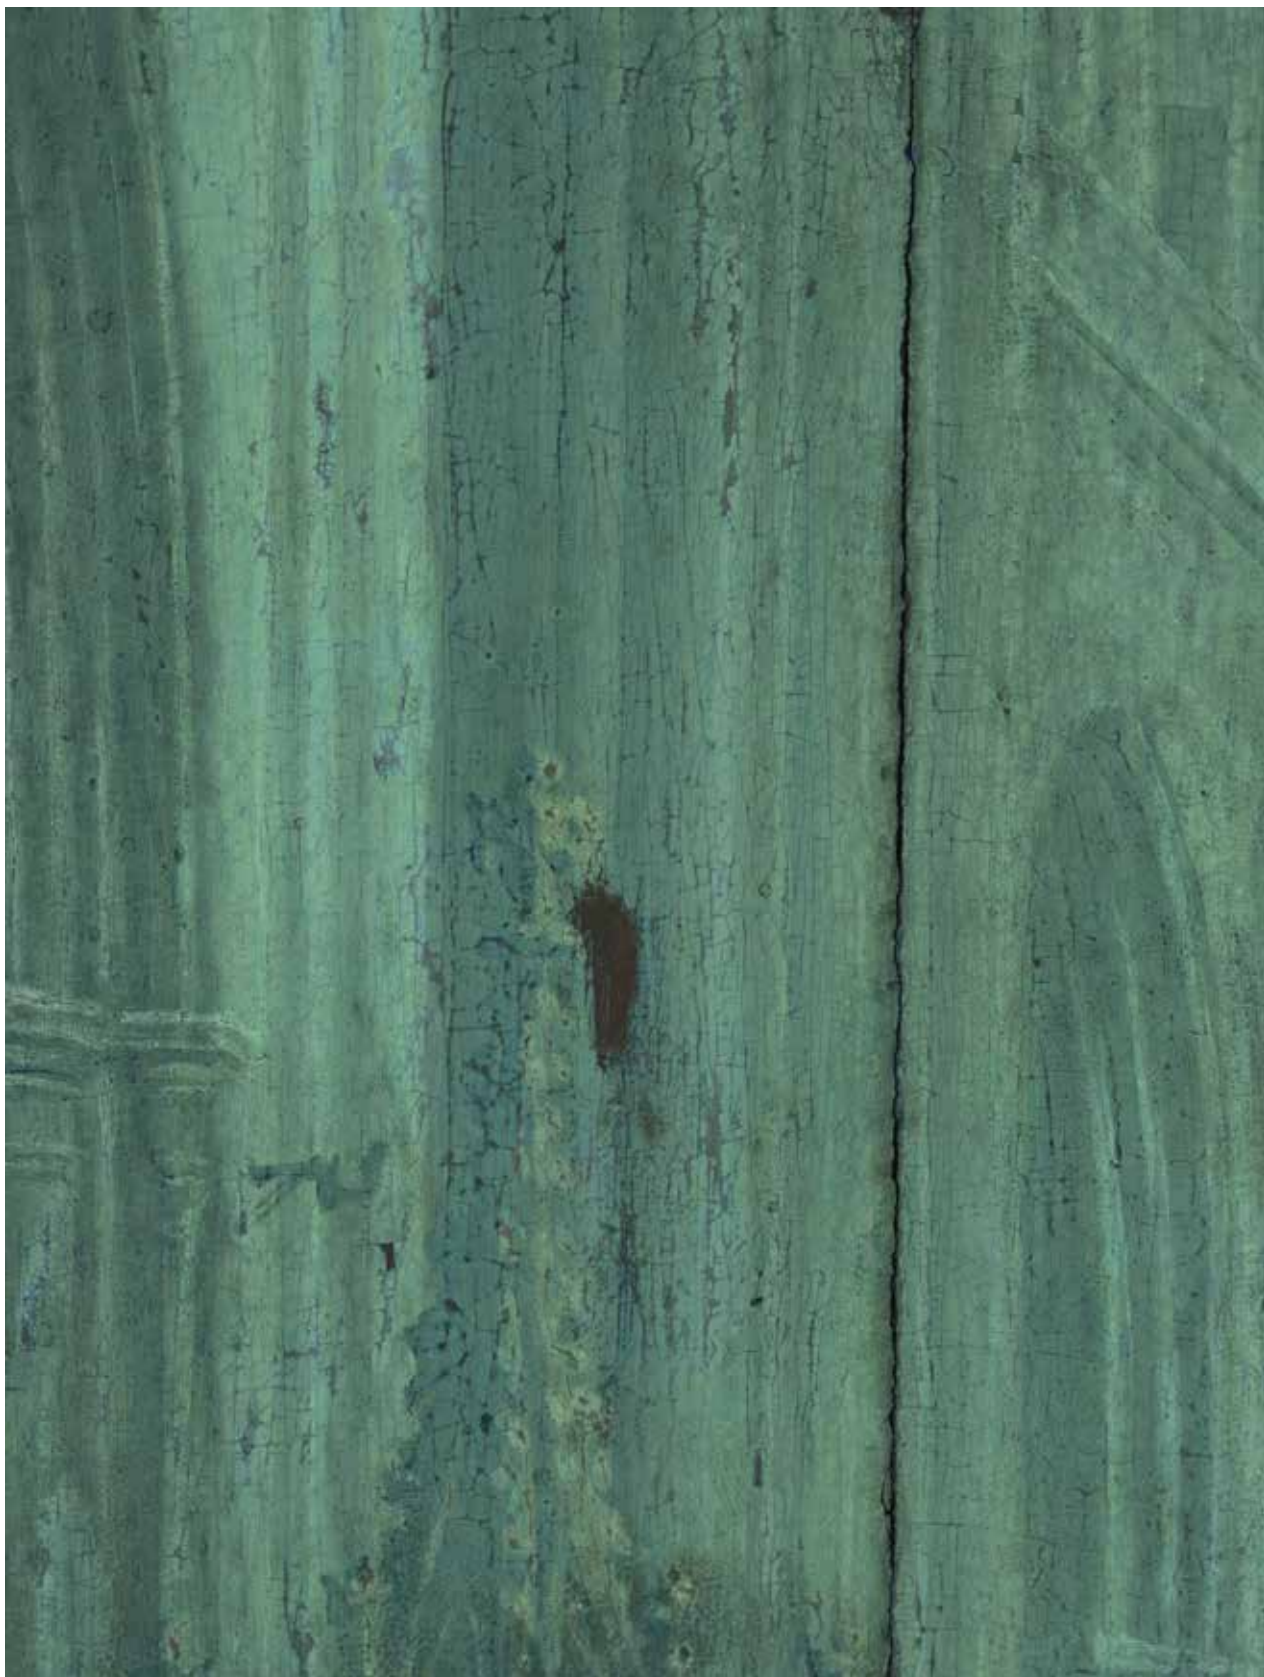
detail UVL  
ponechané negativní sondy s nečistotou a první lakovou vrstvou  
spice kazatelny

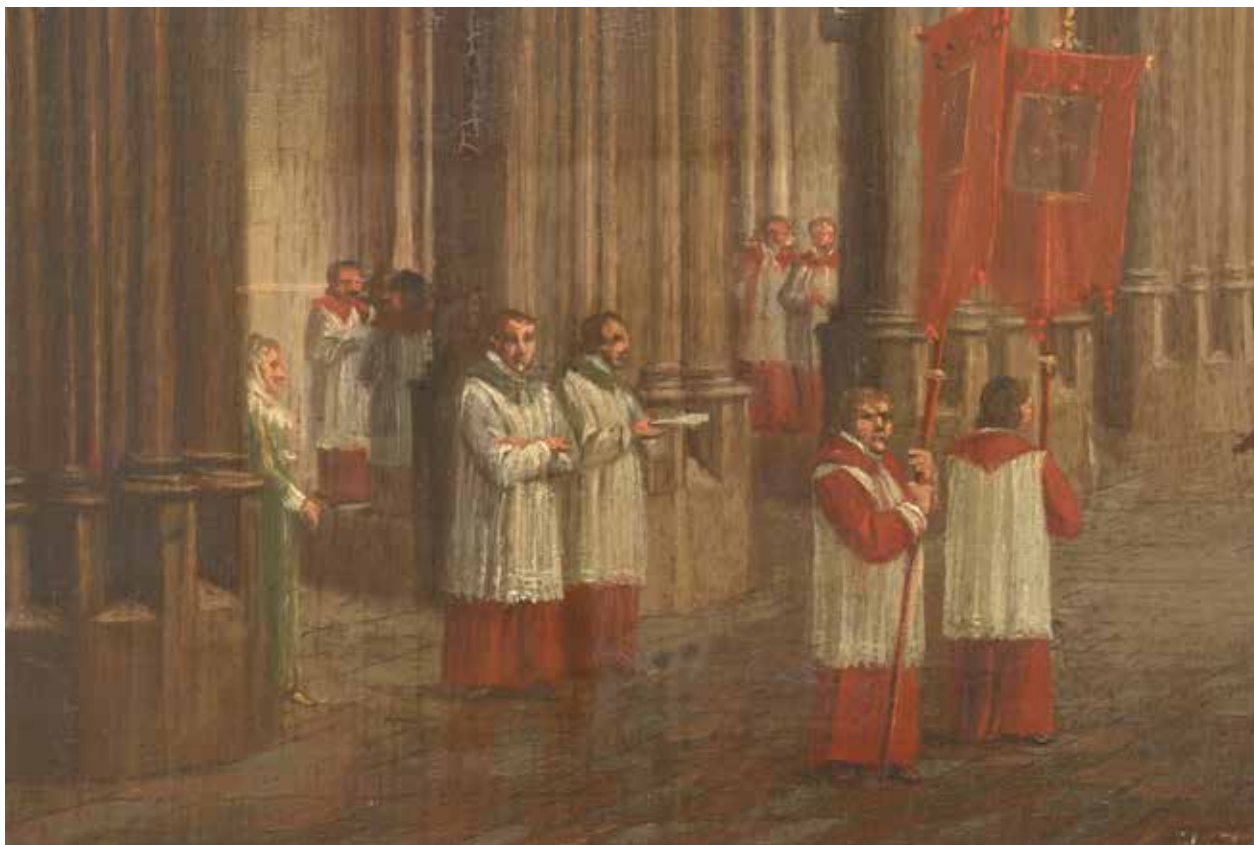
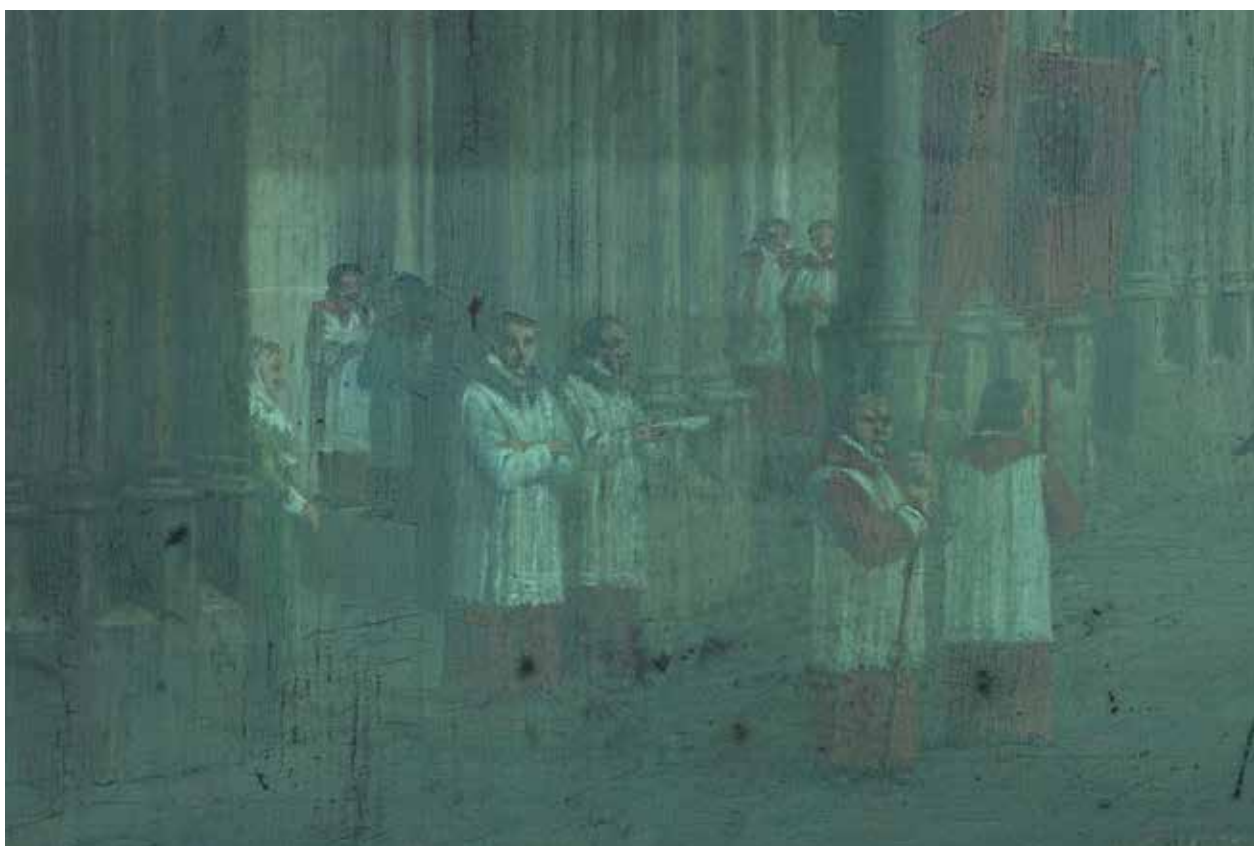
detail ve VIS a UVL  
pozitivní sonda s dočištěnou nečistotou a ztenčenou první lakovou vrstvou  
spodní okraj

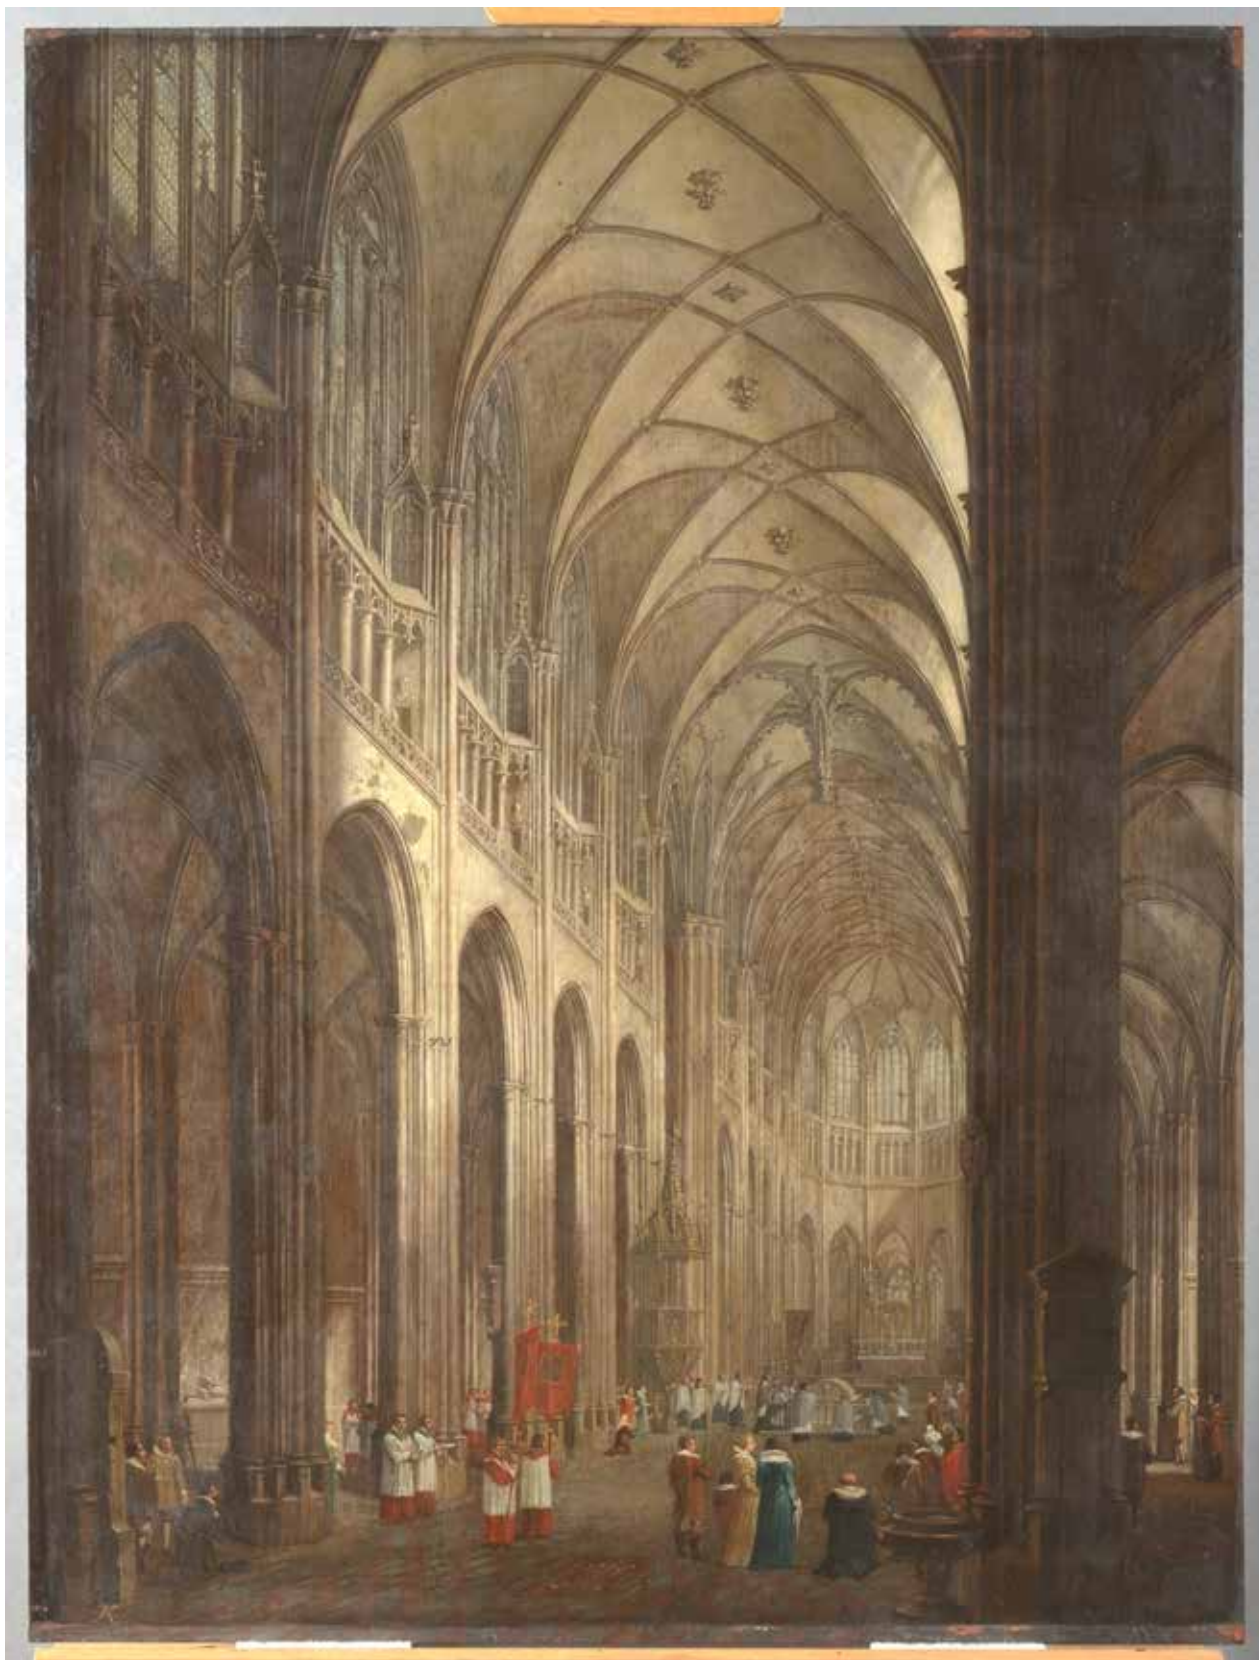
celek ve VIS  
po ztenčení první lakové vrstvy s nečistotami

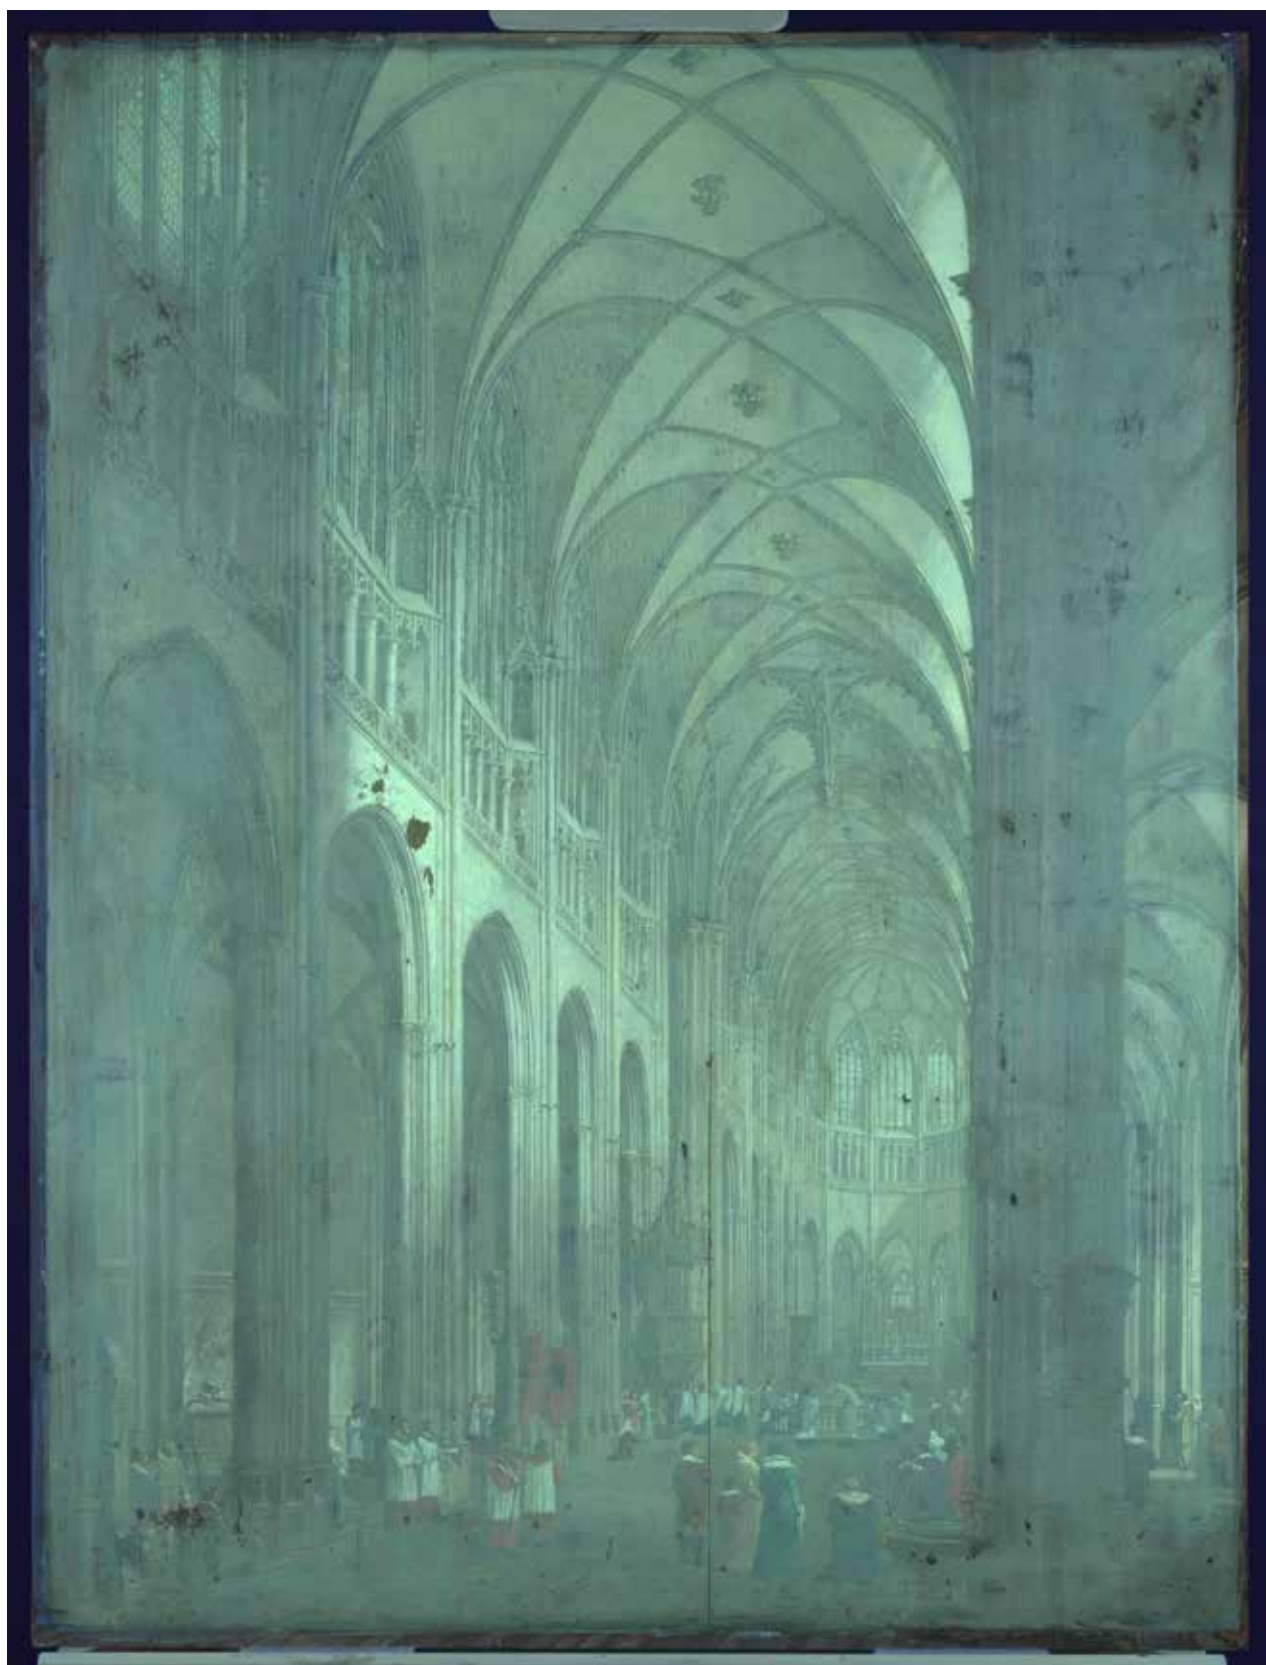
celek v UVL  
po ztenčení první lakové vrstvy s nečistotami

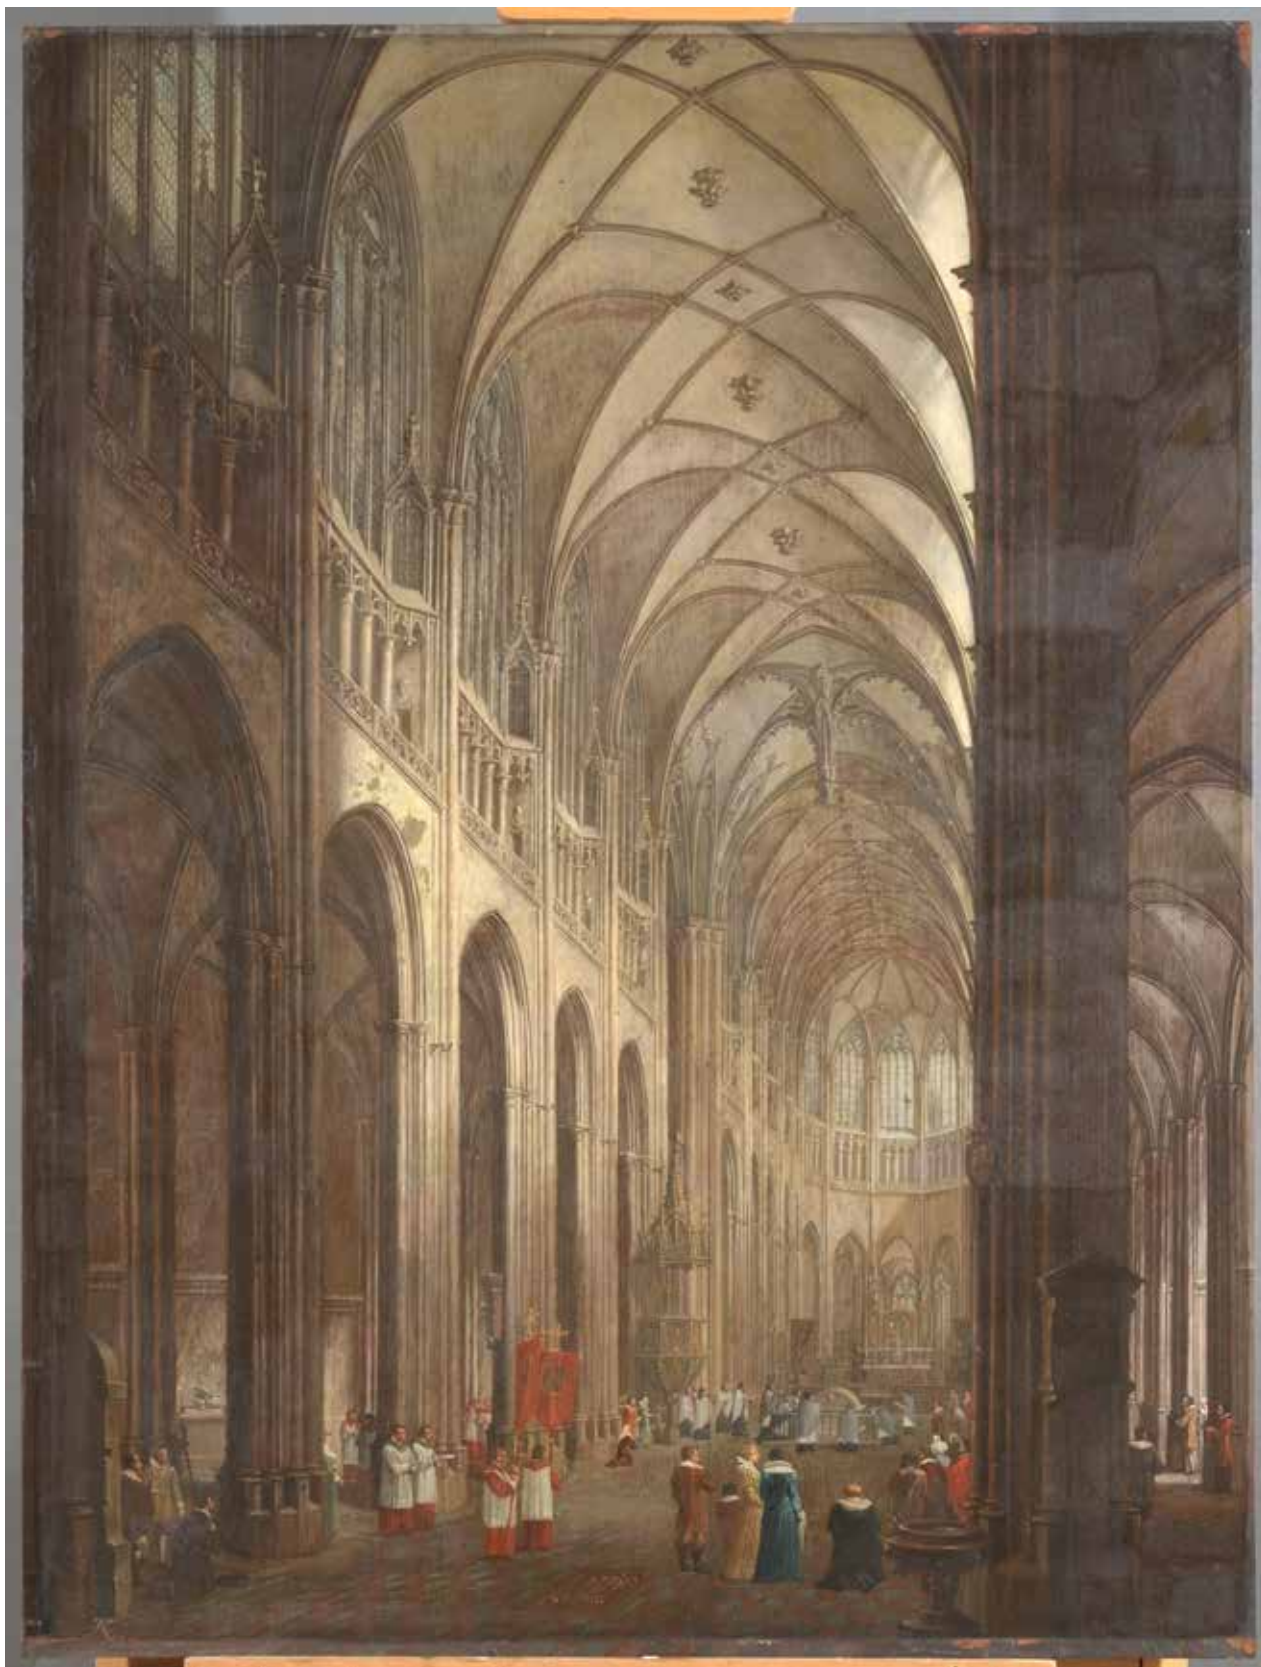
celek ve VIS  
sondy ztenčování druhé zažloutlé lakové vrstvy

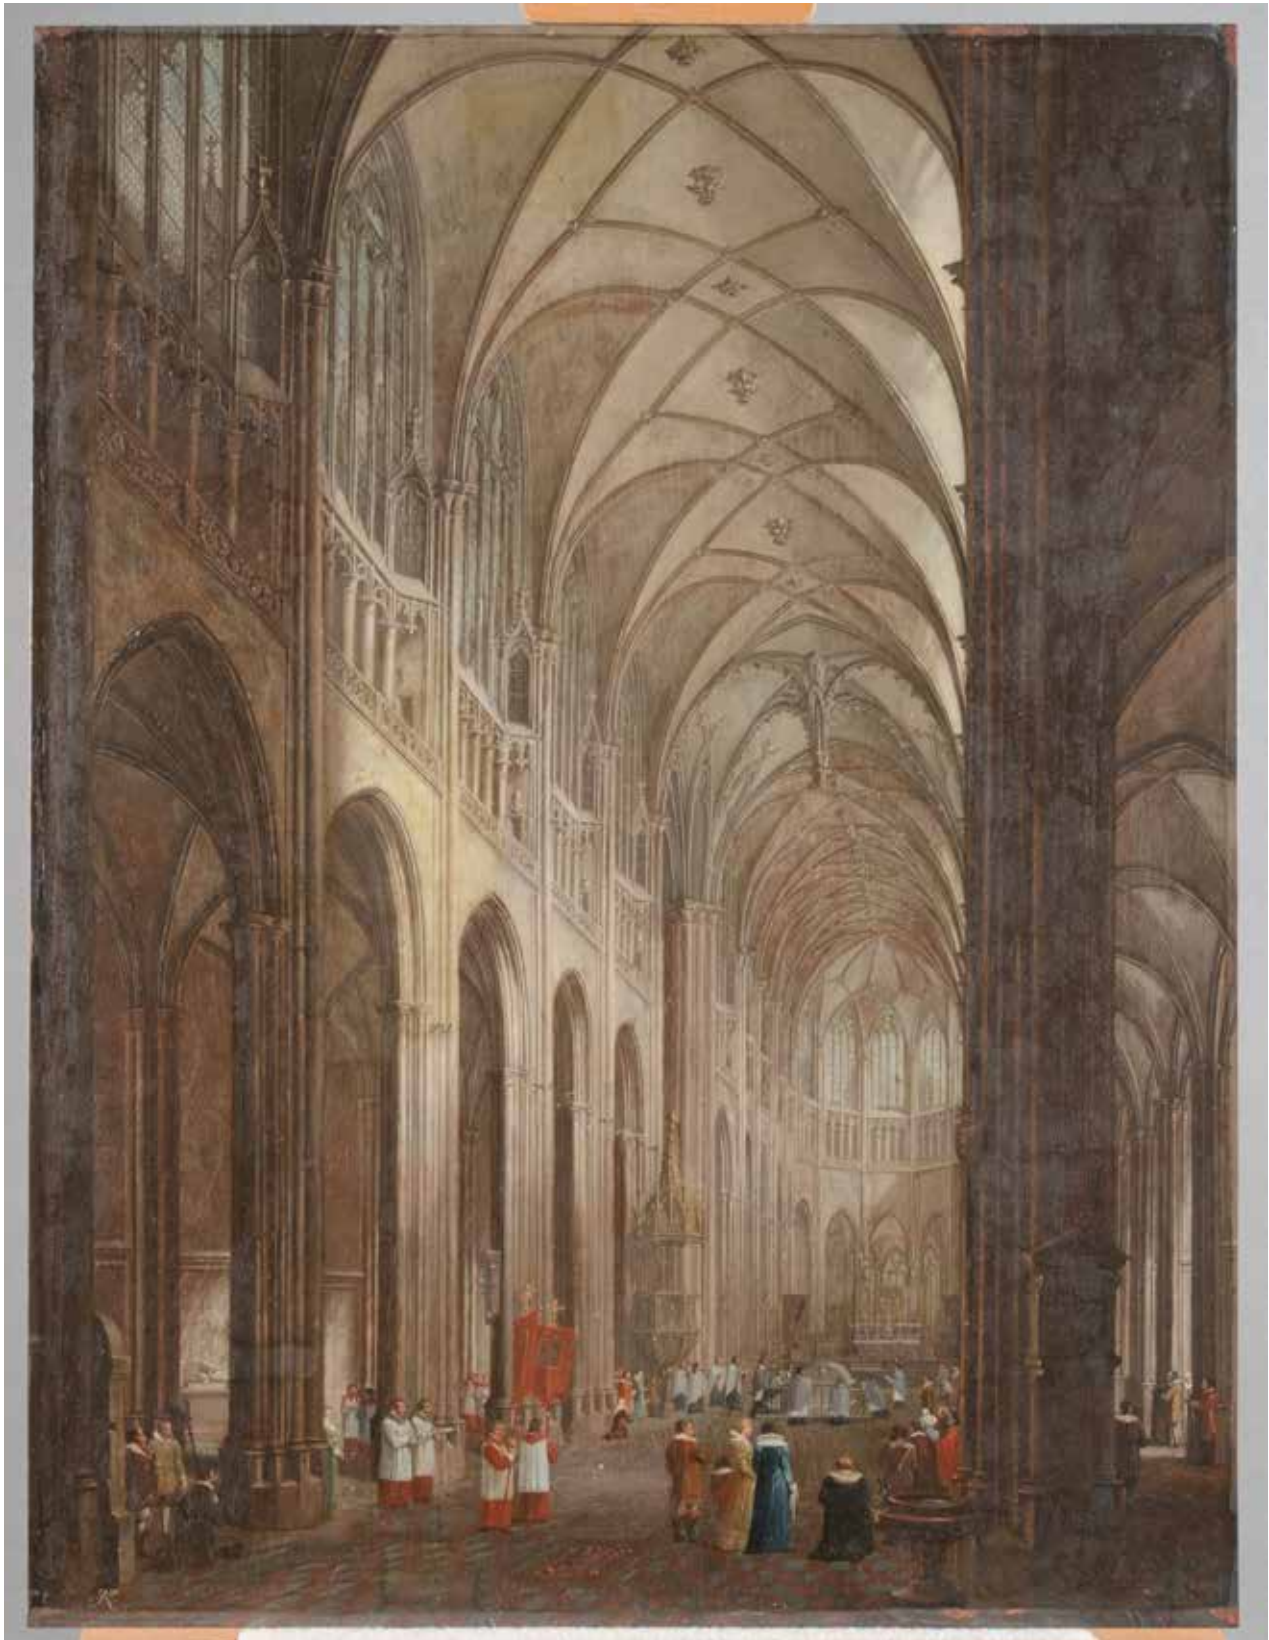
celek ve VIS  
po ztenčení druhé lakové vrstvy s nečistotami a ponechání nedočistěných sond

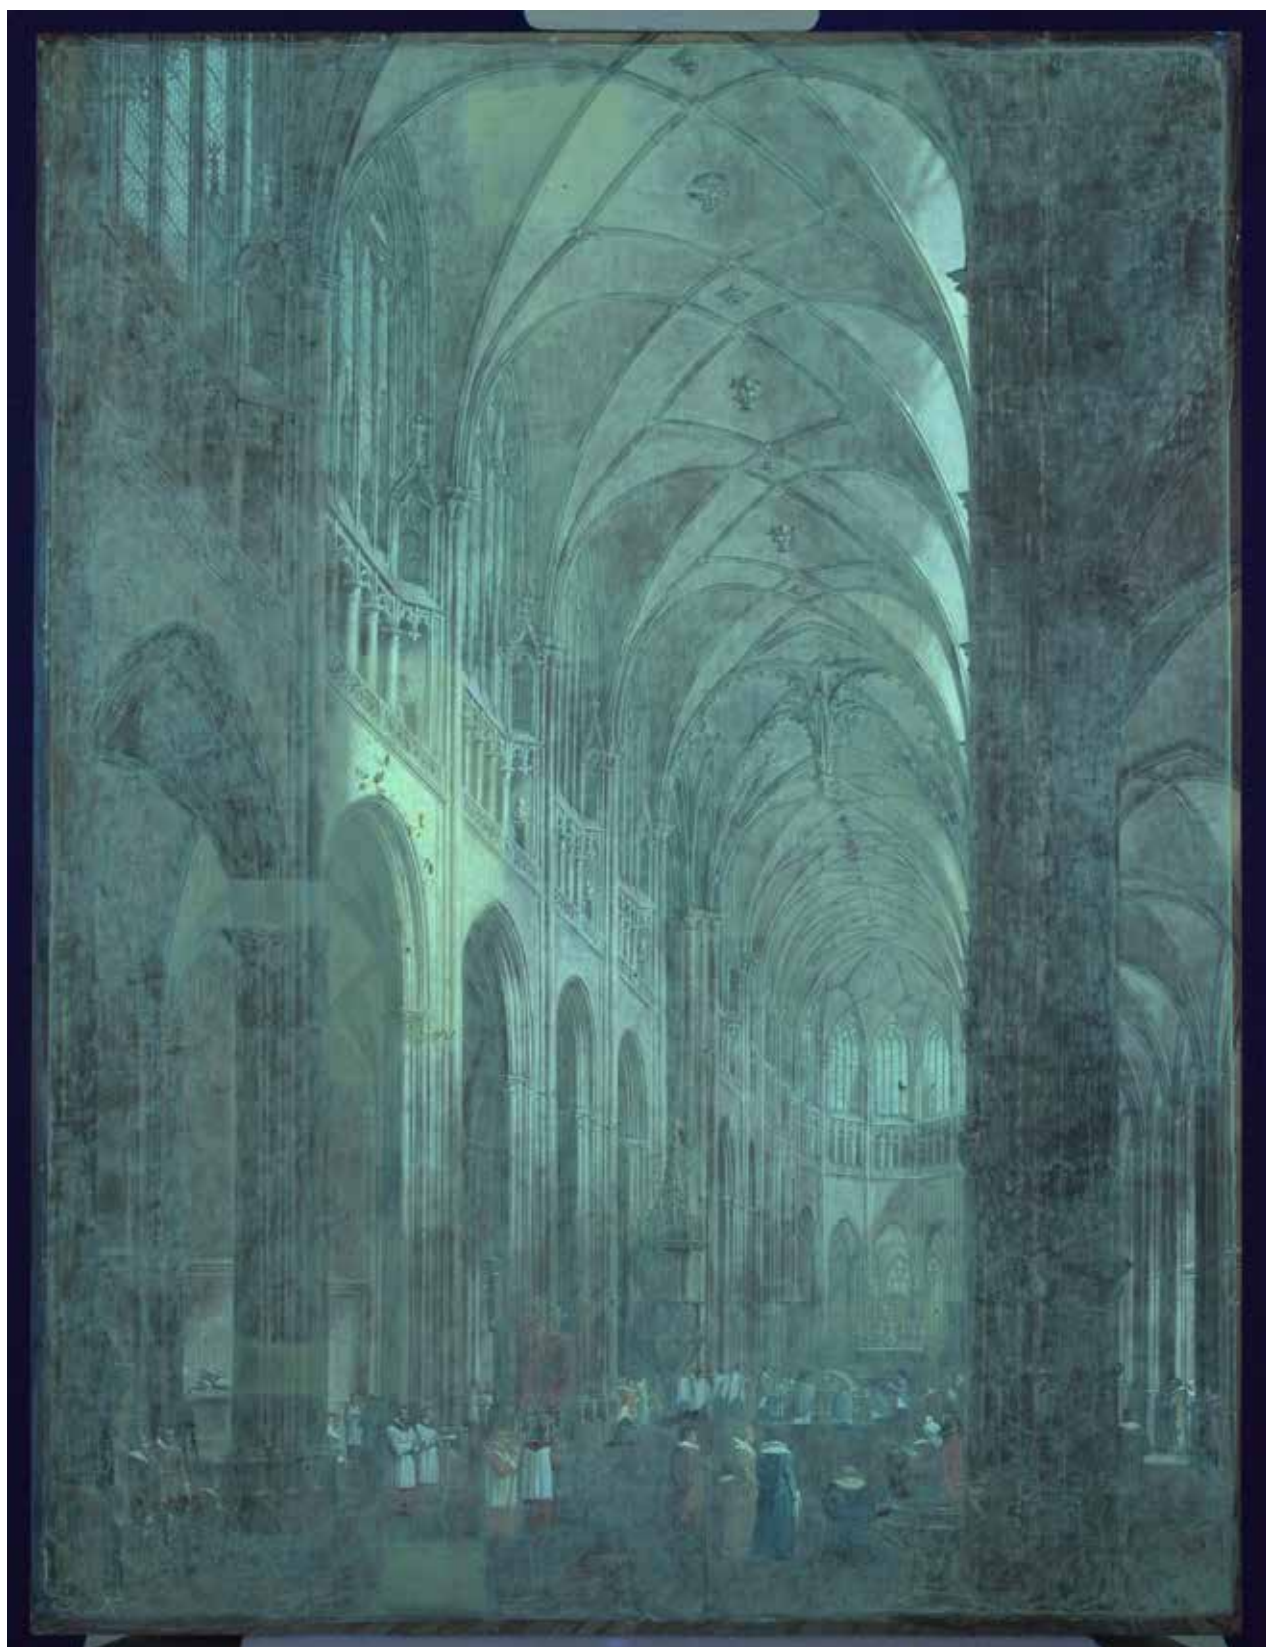
celek v UVL  
po ztenčení druhé lakové vrstvy s nečistotami a ponechání nedočištěných sond

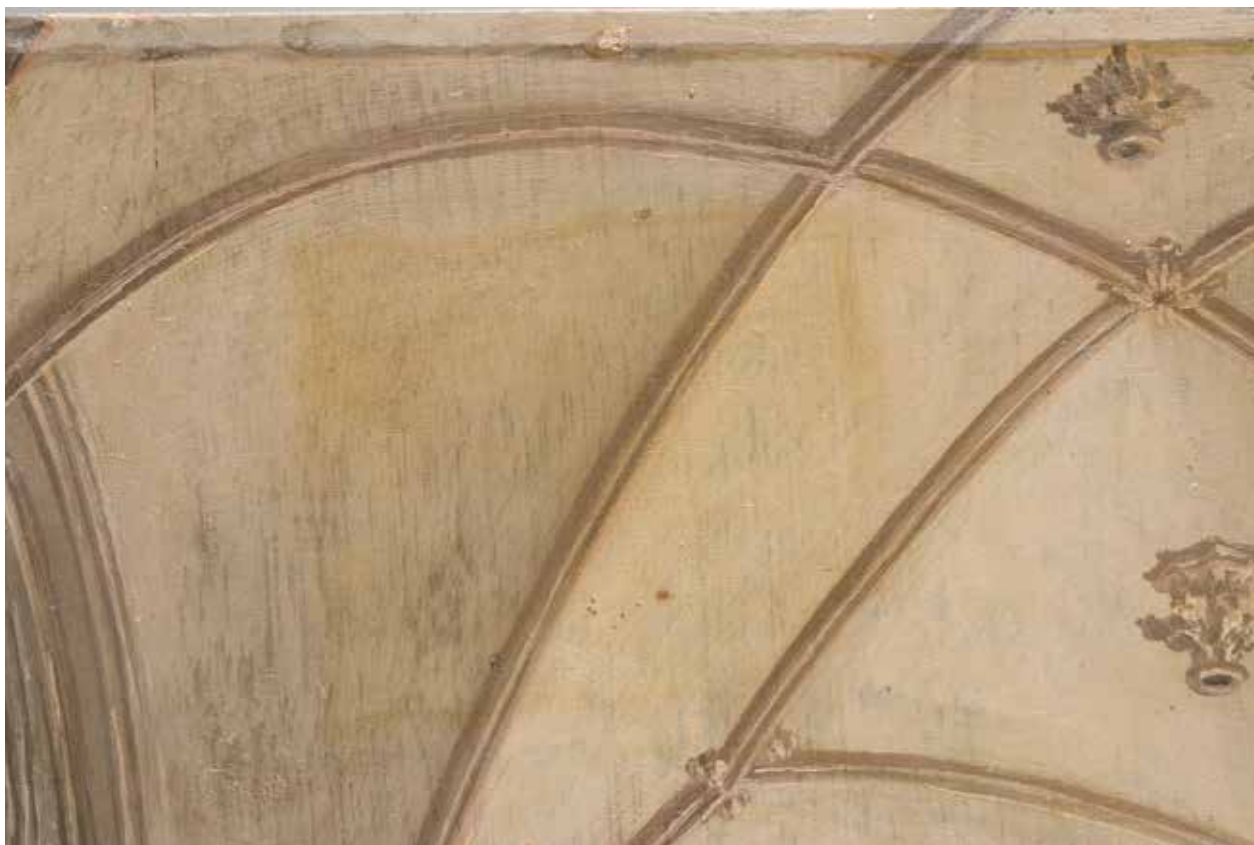
detail ve VIS a UVL  
ponechaná sonda s nedočištěným lakem  
horní okraj
