# RESTAURÁTORSKÝ PRŮZKUM

## KATEDRÁLA SV. VÍTA V PRAZE

Akademie výtvarných umění v Praze  
Ateliér restaurování výtvarných děl malířských  
a polychromované plastiky  
škola prof. MgA. Adama Pokorného Ph.D.

Název: Katedrála sv. Víta  
Autor: Ludvík Kohl (vlevo dole signatura: K.)  
Datace: 1810 - 1816  
Technika: olejomalba na dřevěné desce  
Rozměry: 85 x 64 cm

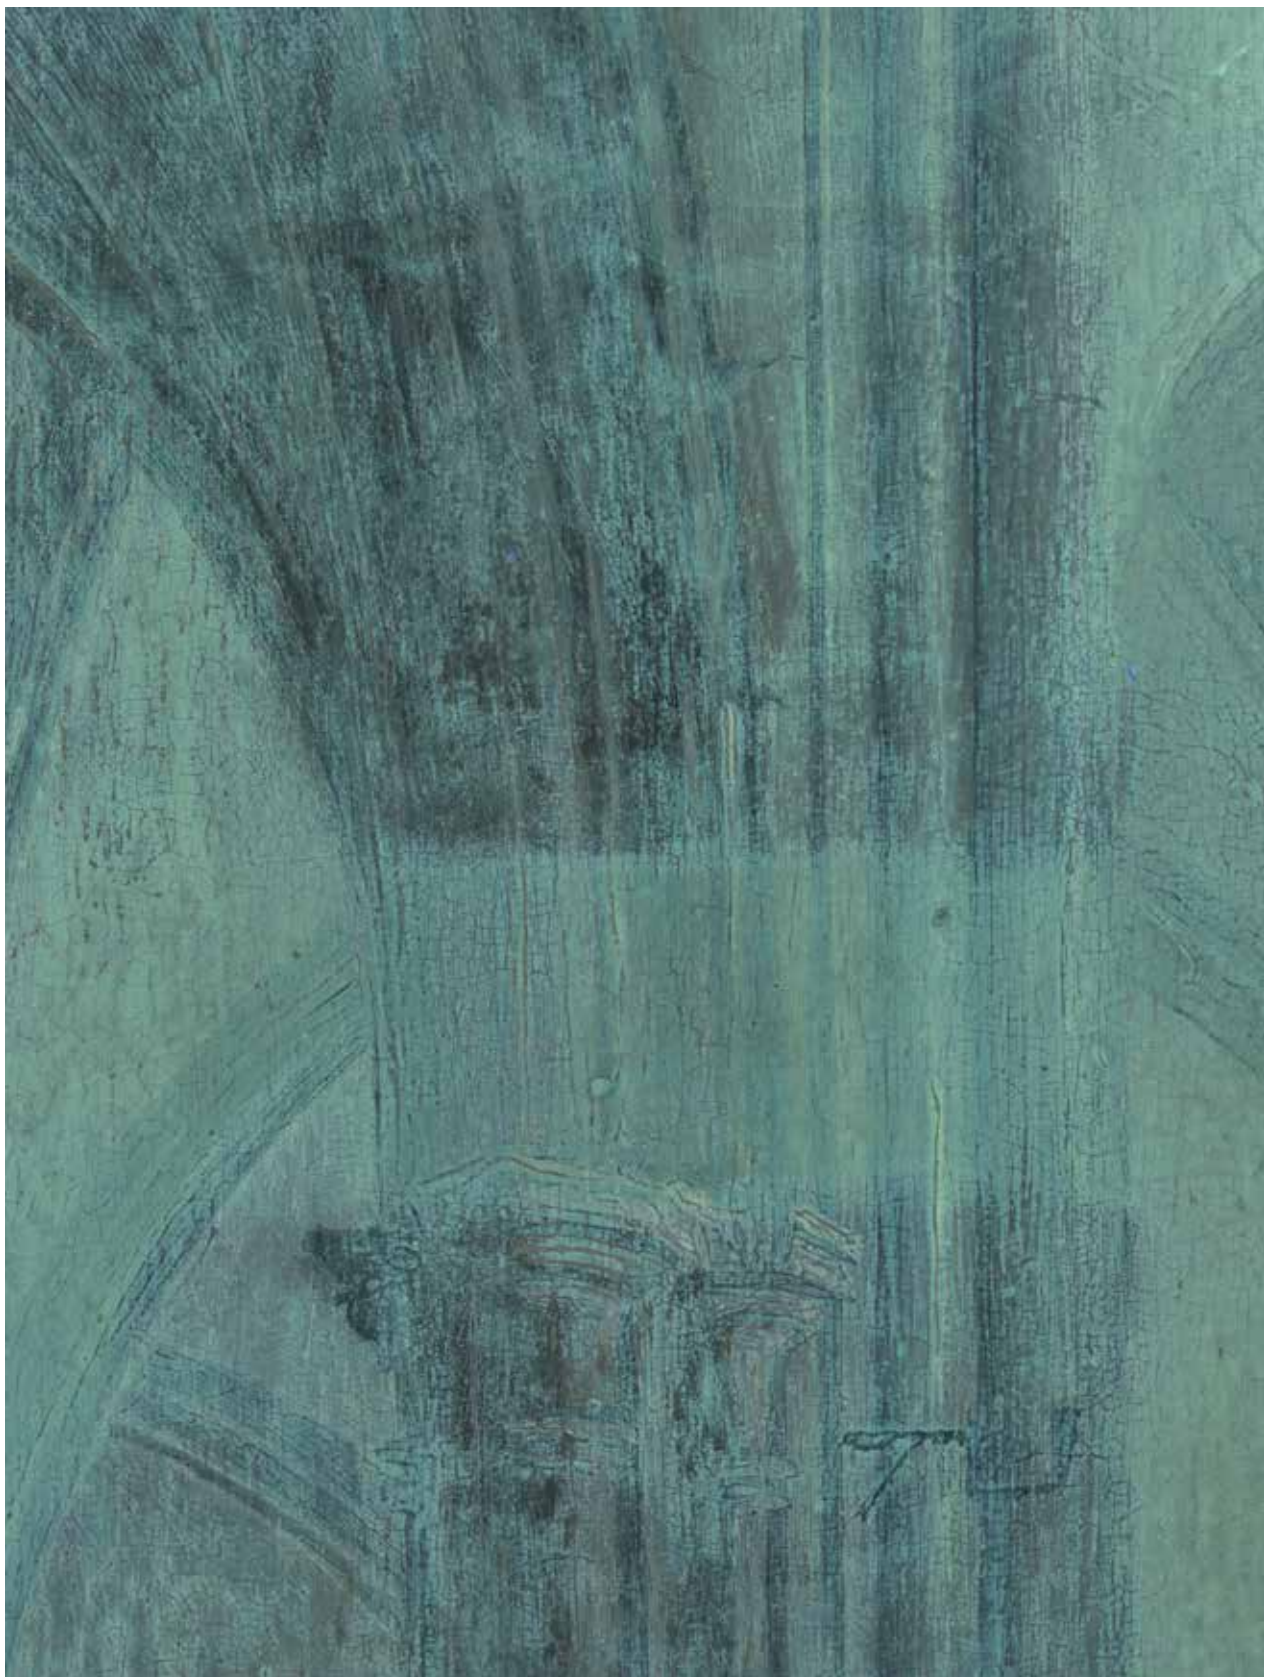
detail UVL  
ponechaná sonda s nedočistěným zažloutlým lakem  
levý okraj

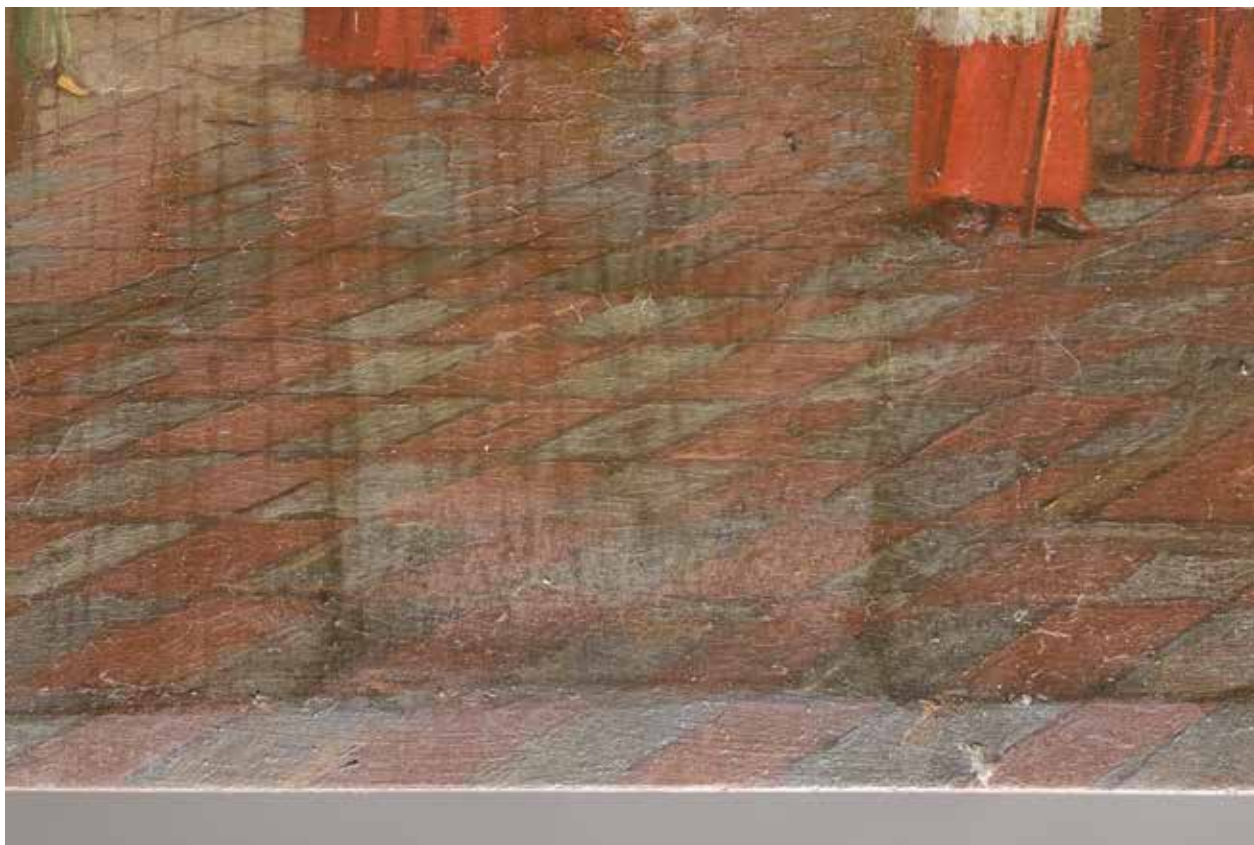
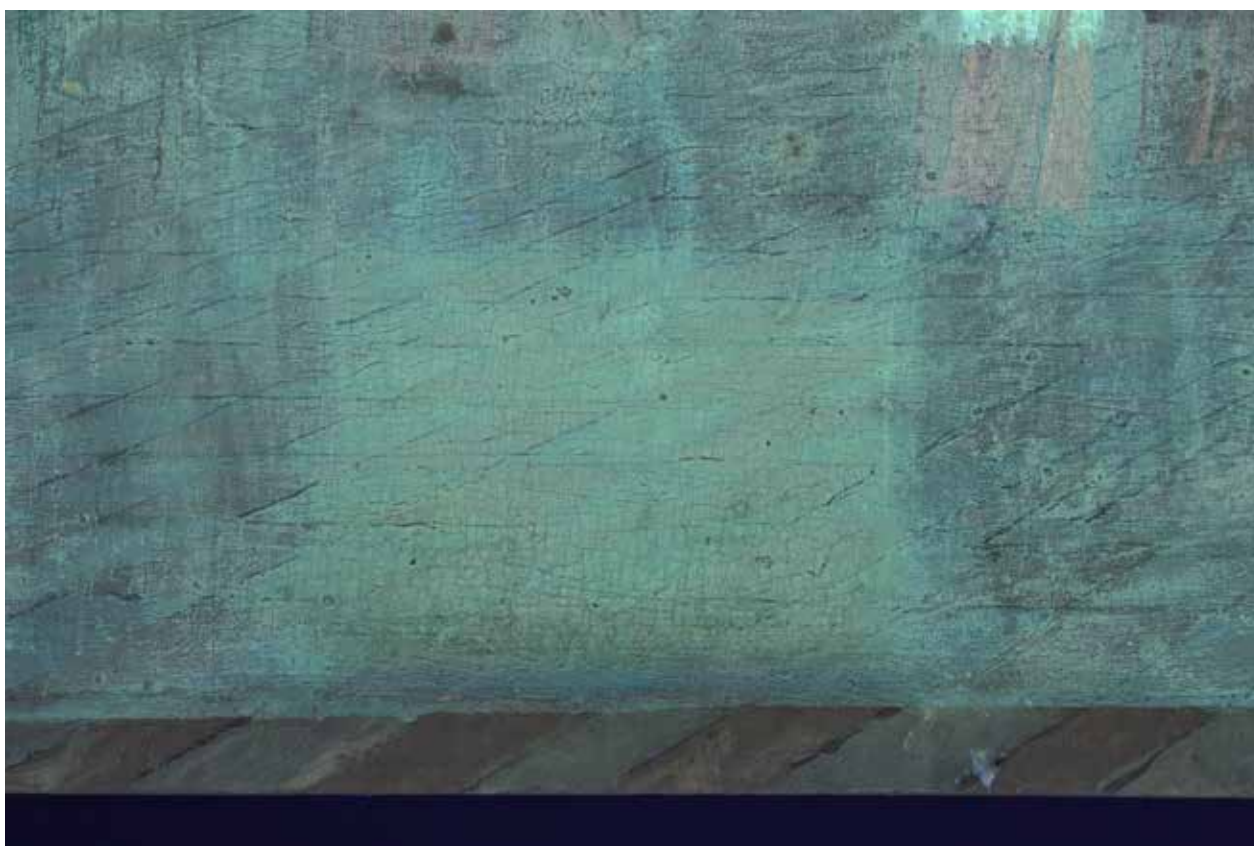
detail ve VIS a UVL  
ponechaná sonda s nedočištěným lakem  
spodní okraj

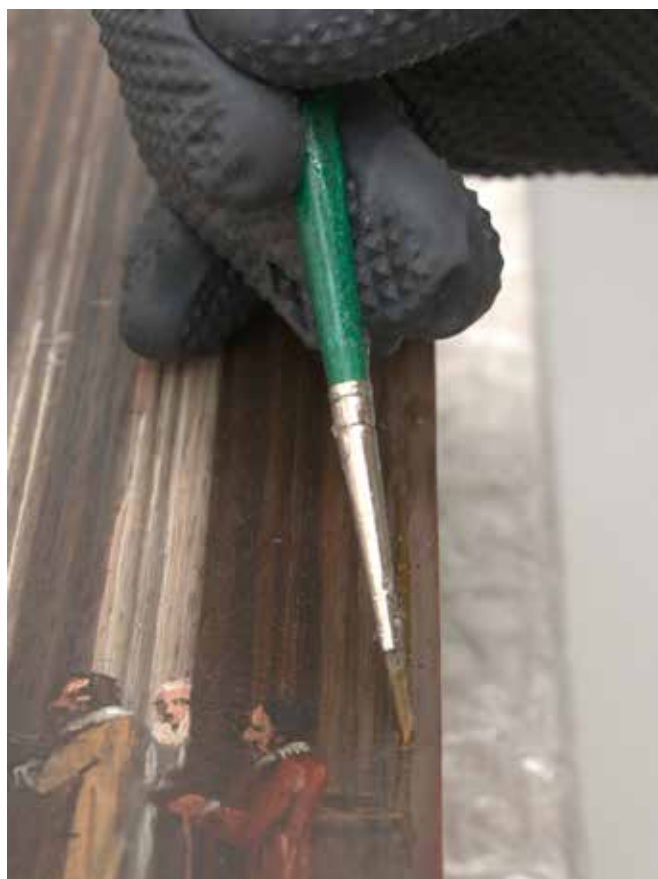
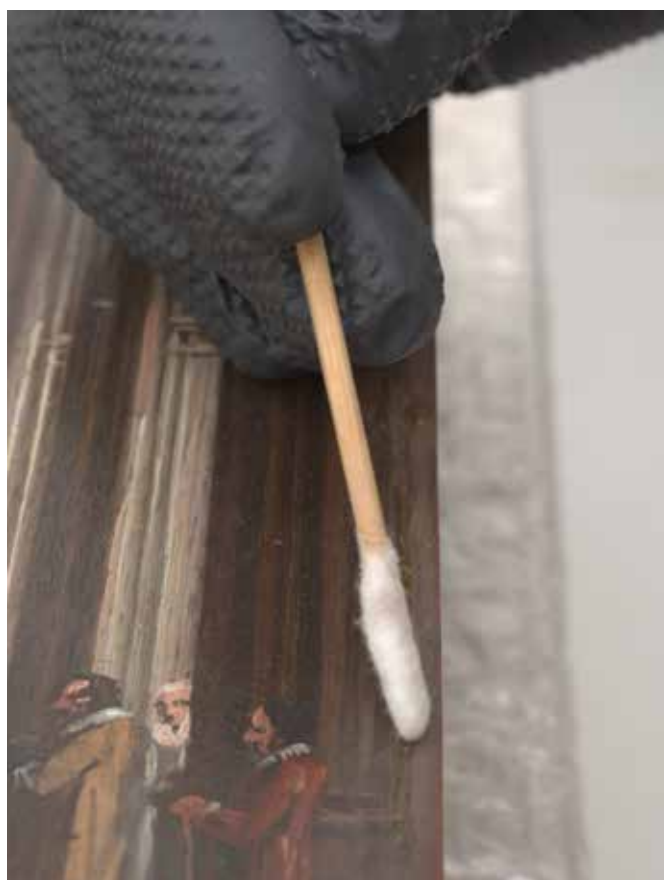
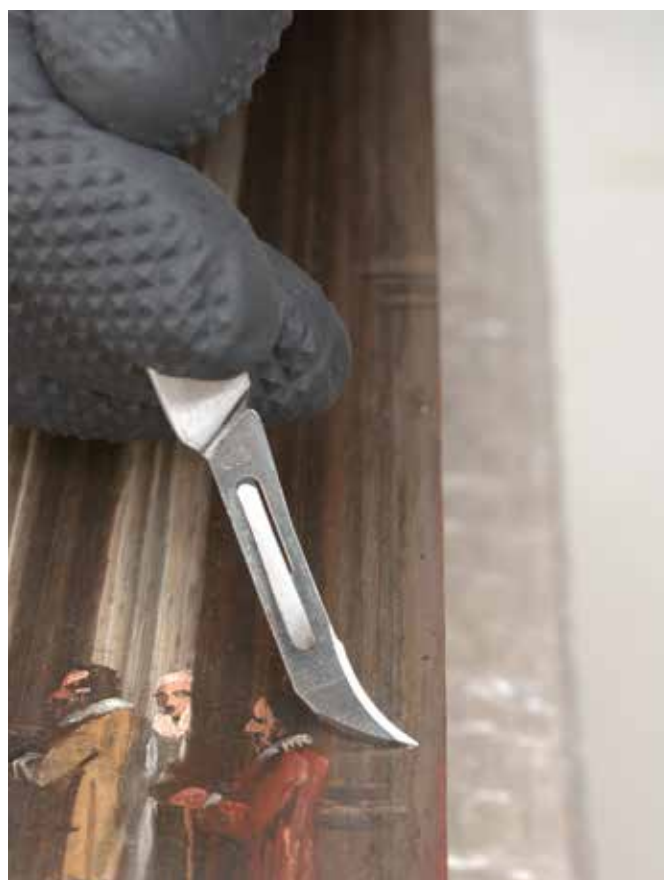
proces dočišťování nahromaděné lakové vrstvy  
po okrajích malby

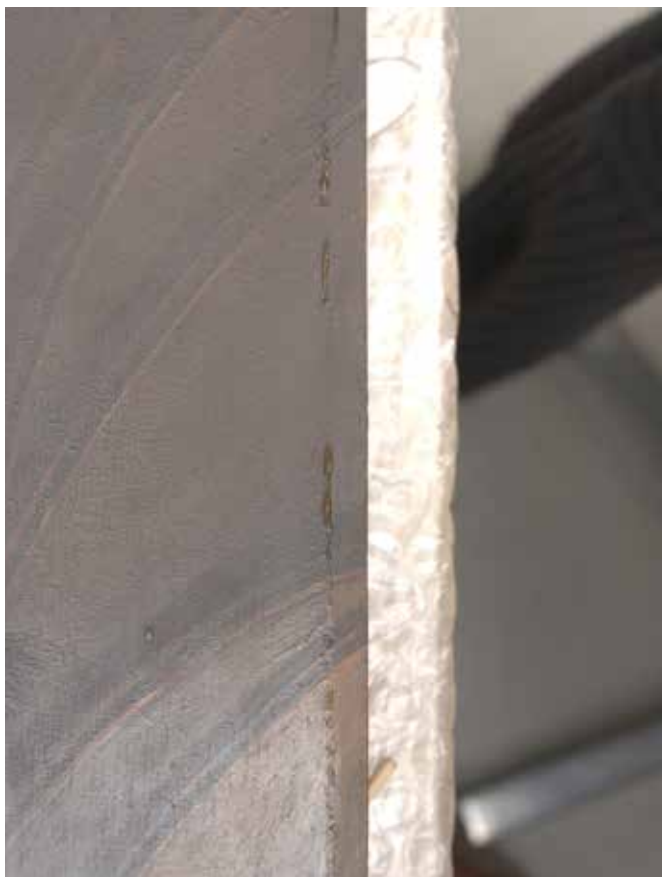
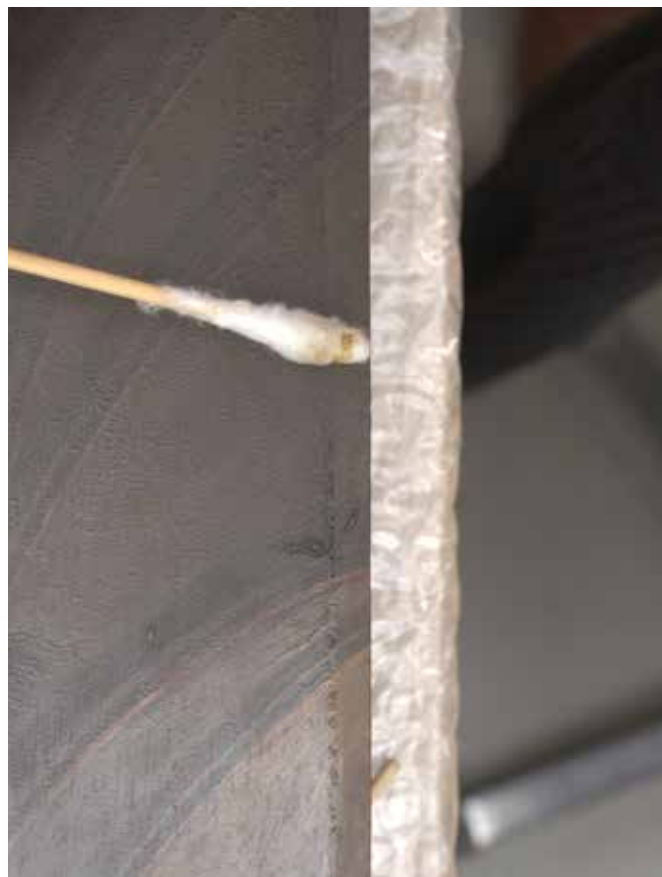
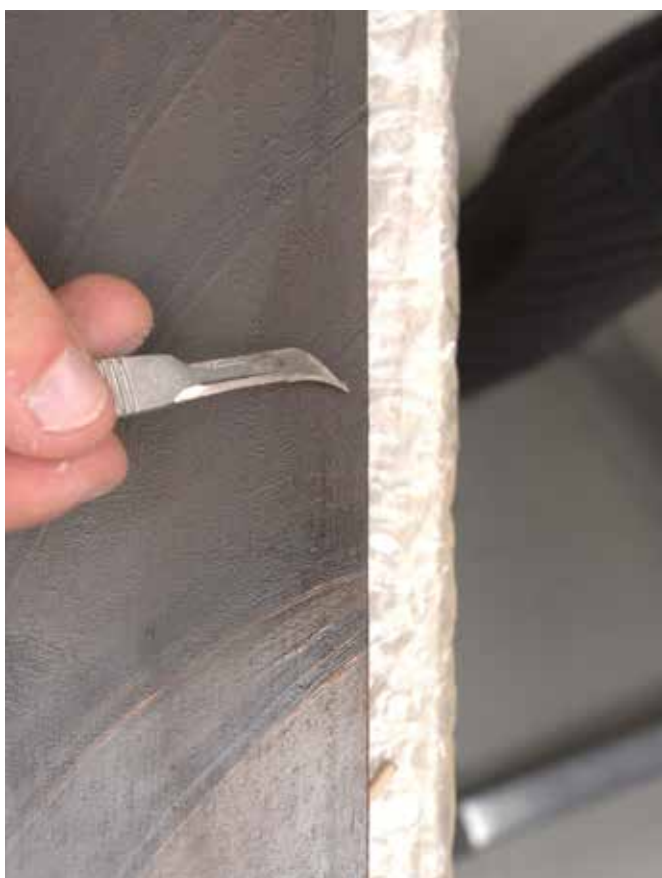
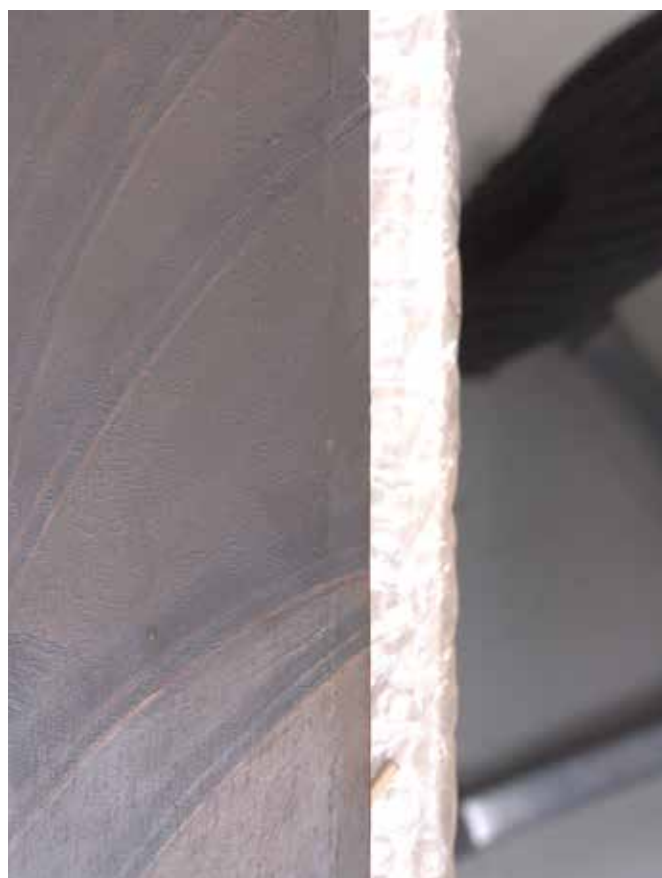
proces dočišťování nahromaděné lakové vrstvy  
po okrajích malby, dočištění naneseného gelu a  
dočištění povrchu malby

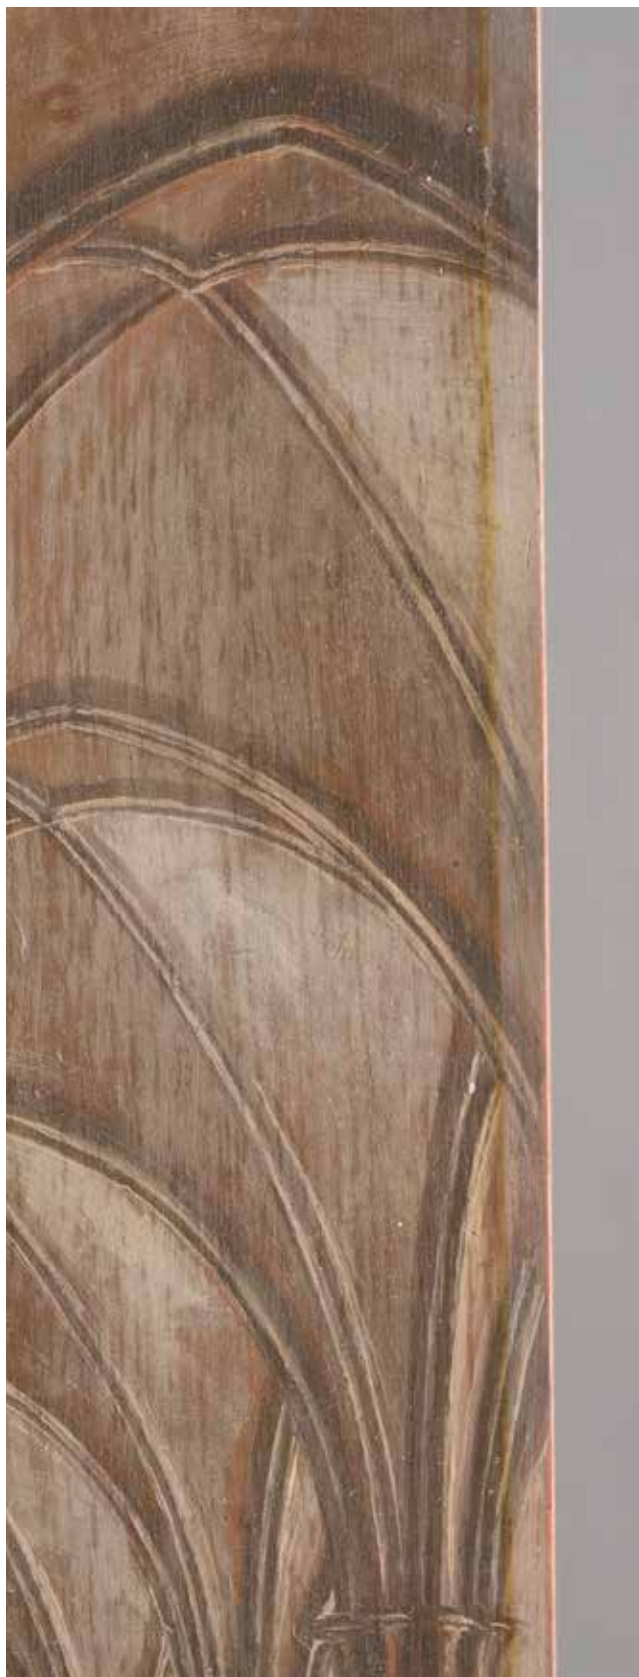
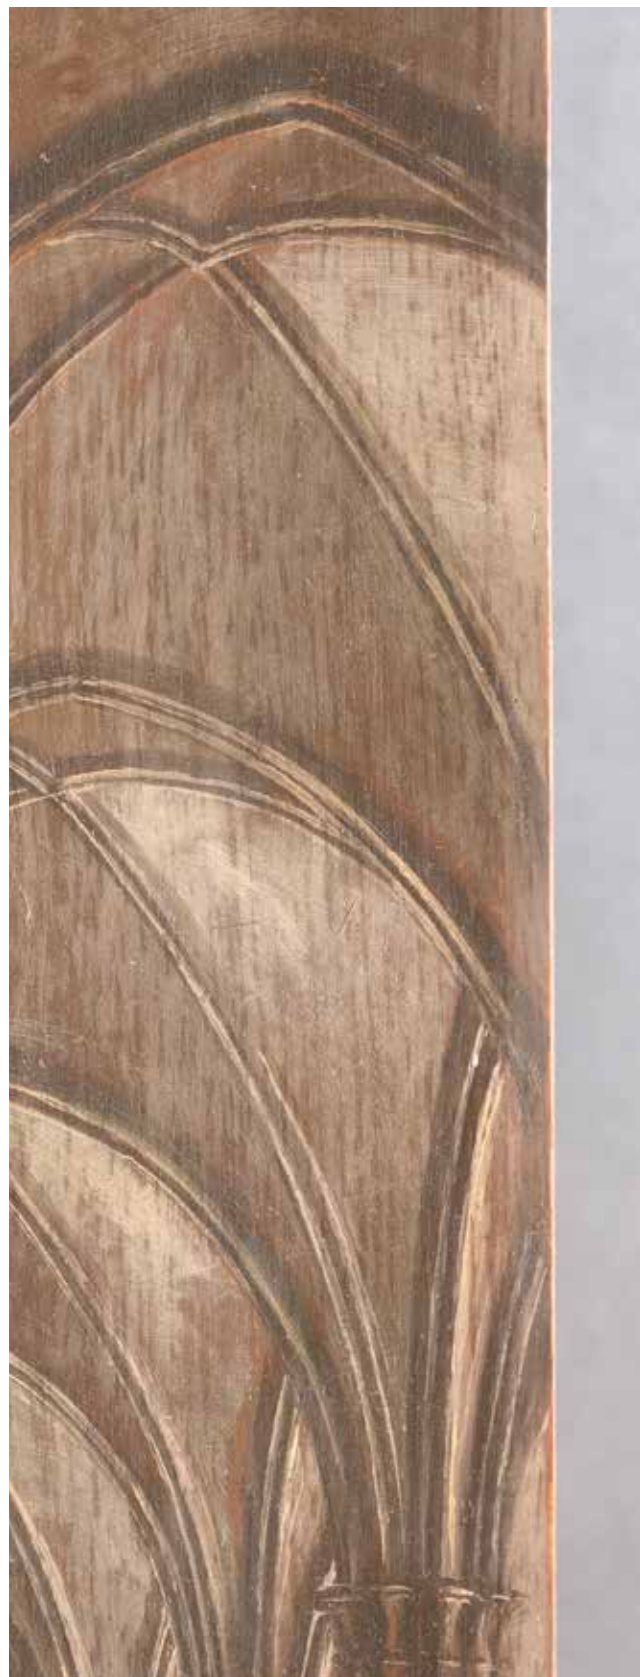
detail VIS  
rodíl před a po dočištění nahromaděného laku při okrajích desky  
pravý okraj

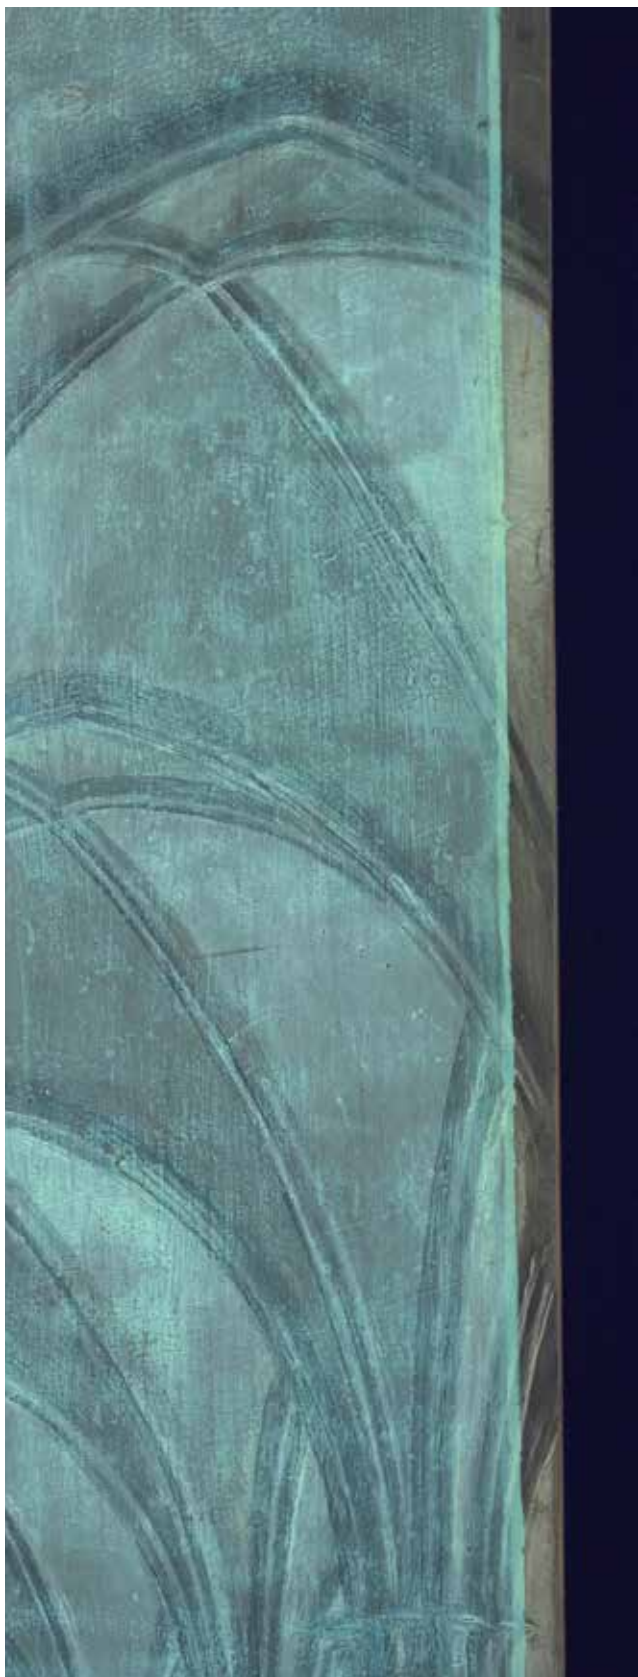
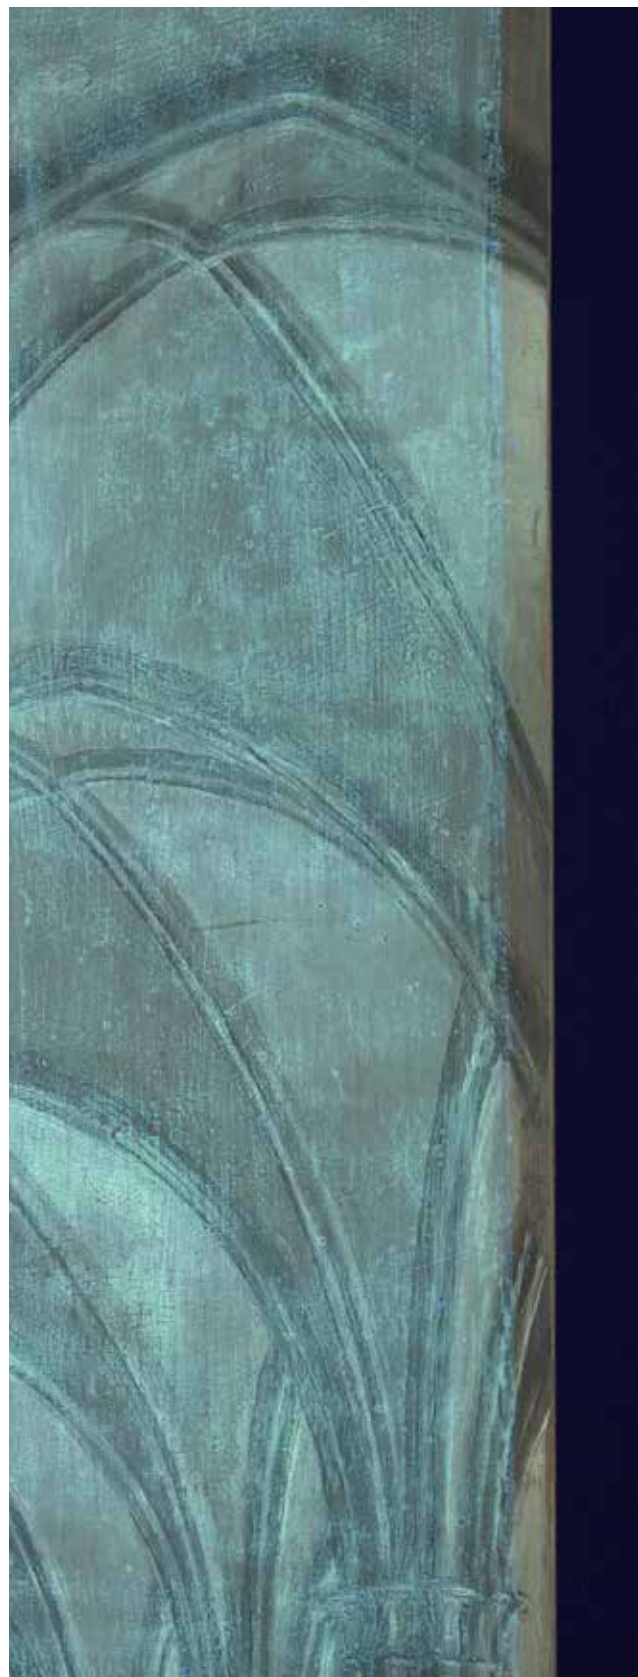
detail UVL  
rodíl před a po dočištění nahromaděného laku při okrajích desky  
pravý okraj

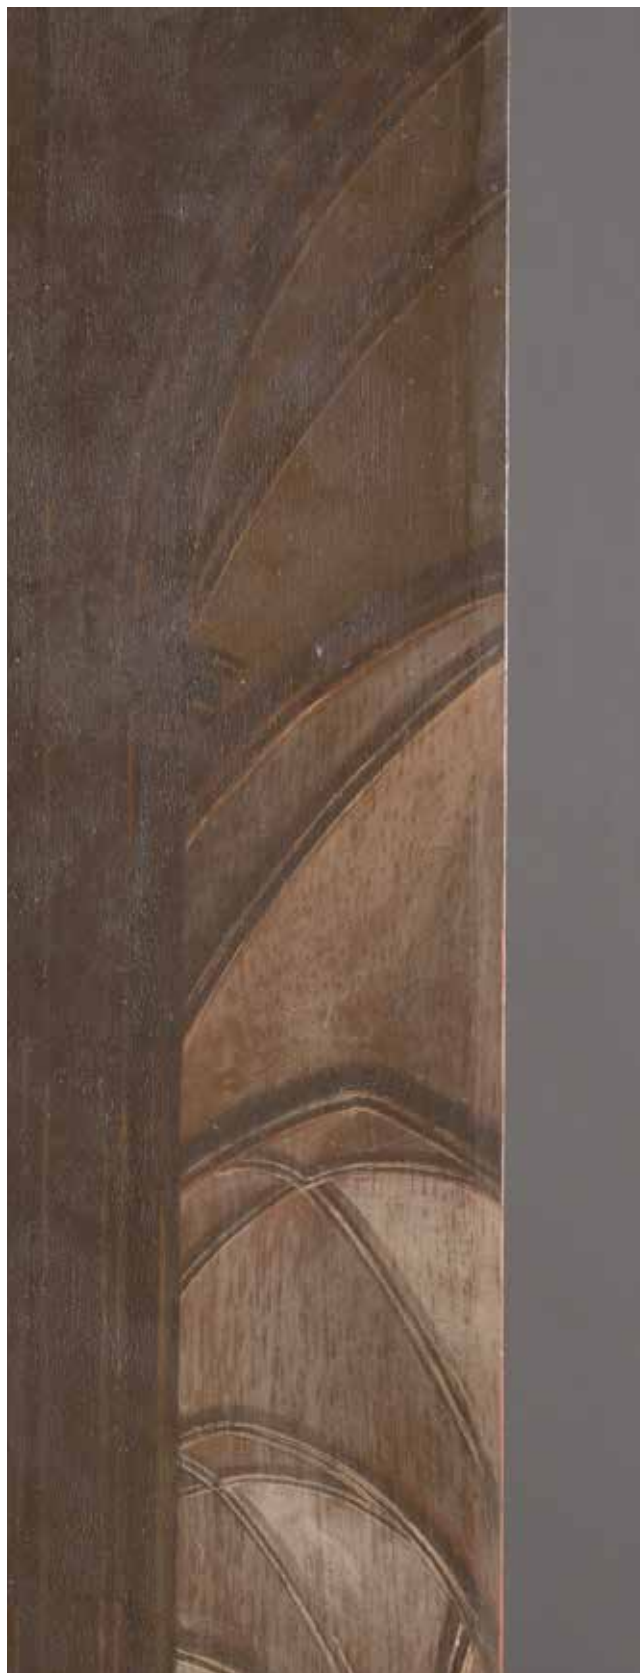
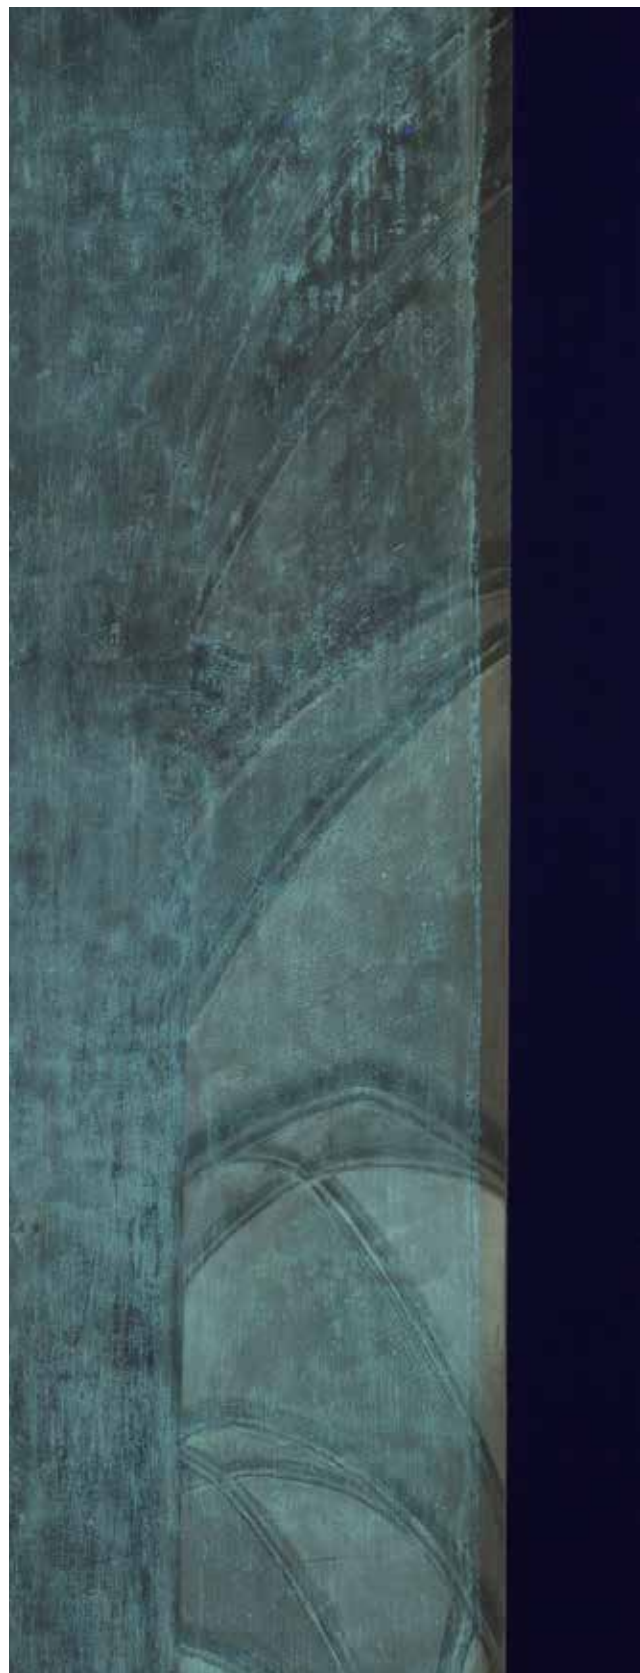
detail VIS a UVL  
po dočištění nahromaděného laku při okrajích desky  
pravý okraj

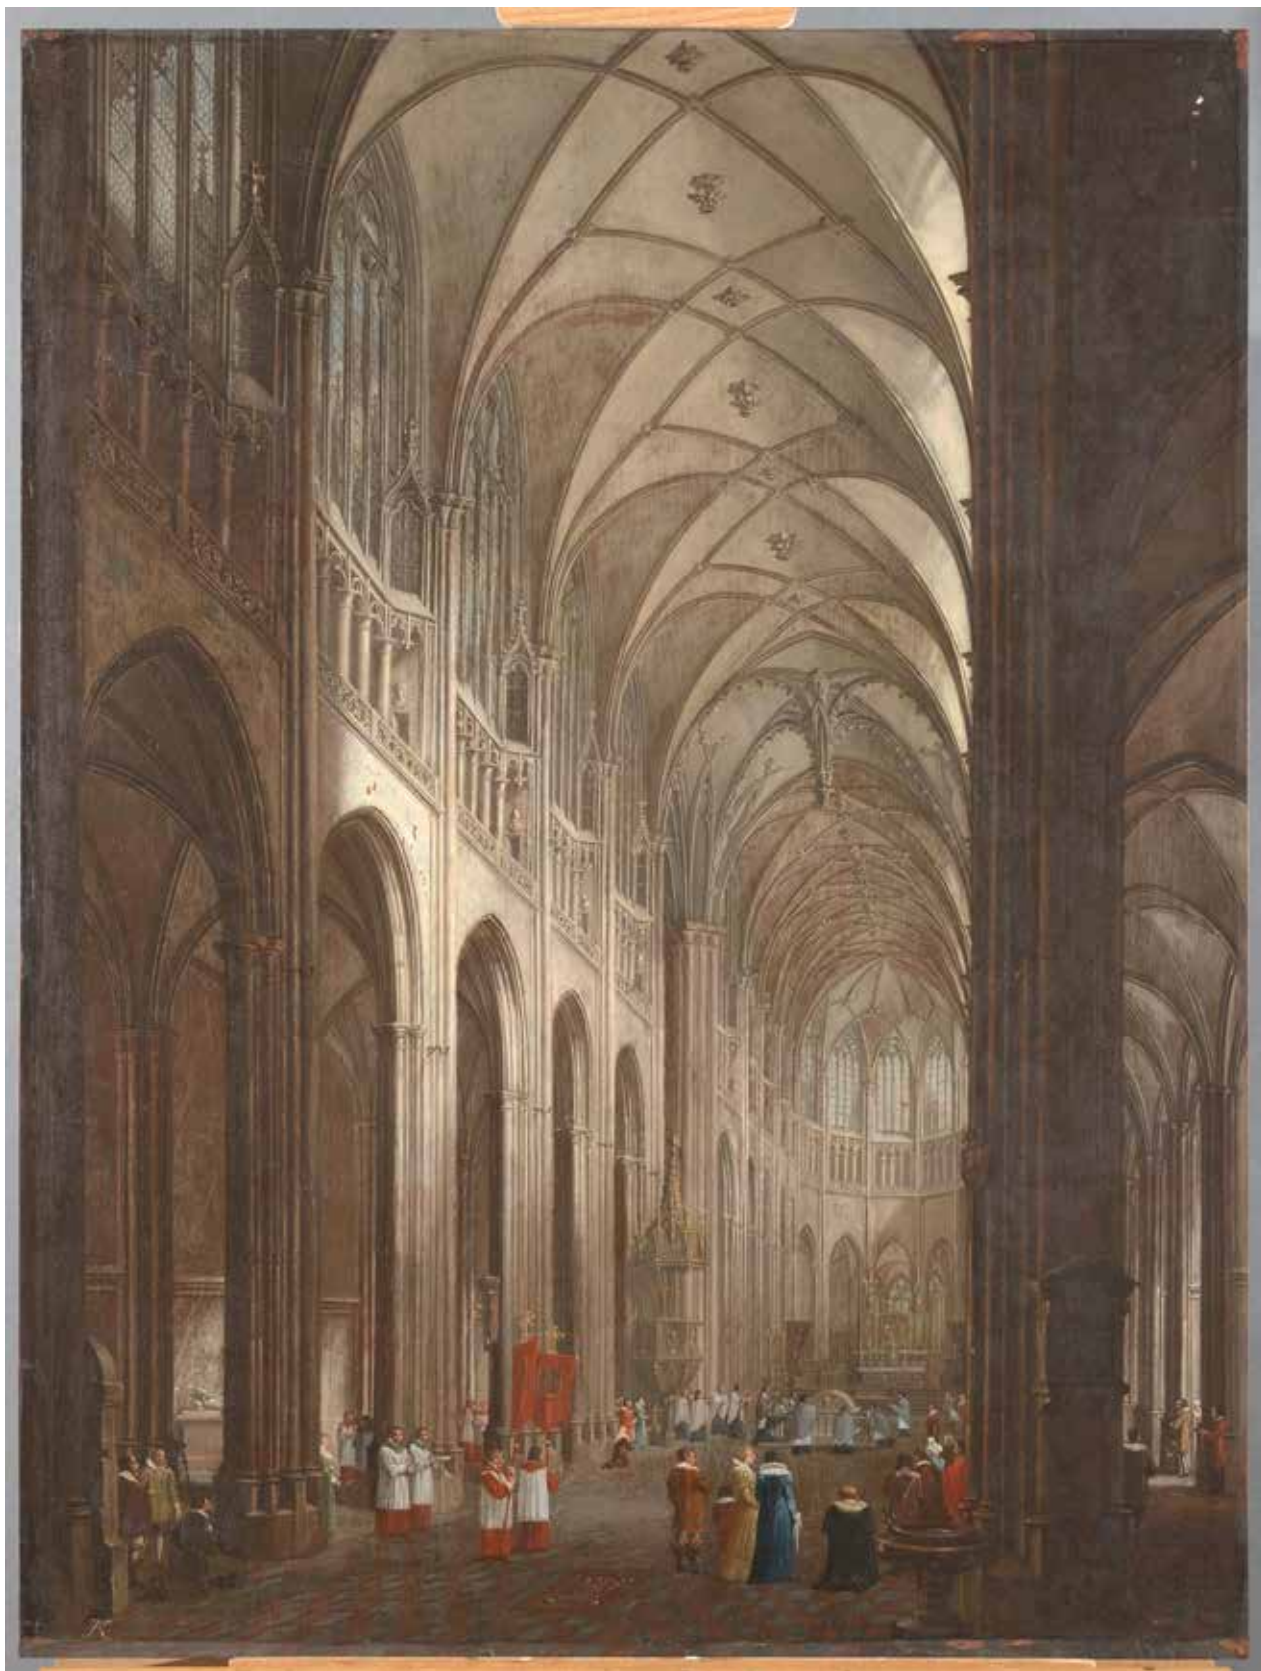
celek ve VIS  
po celkovém ztenčení lakové vrstvy a postupné vyndávání druhotných tmelů

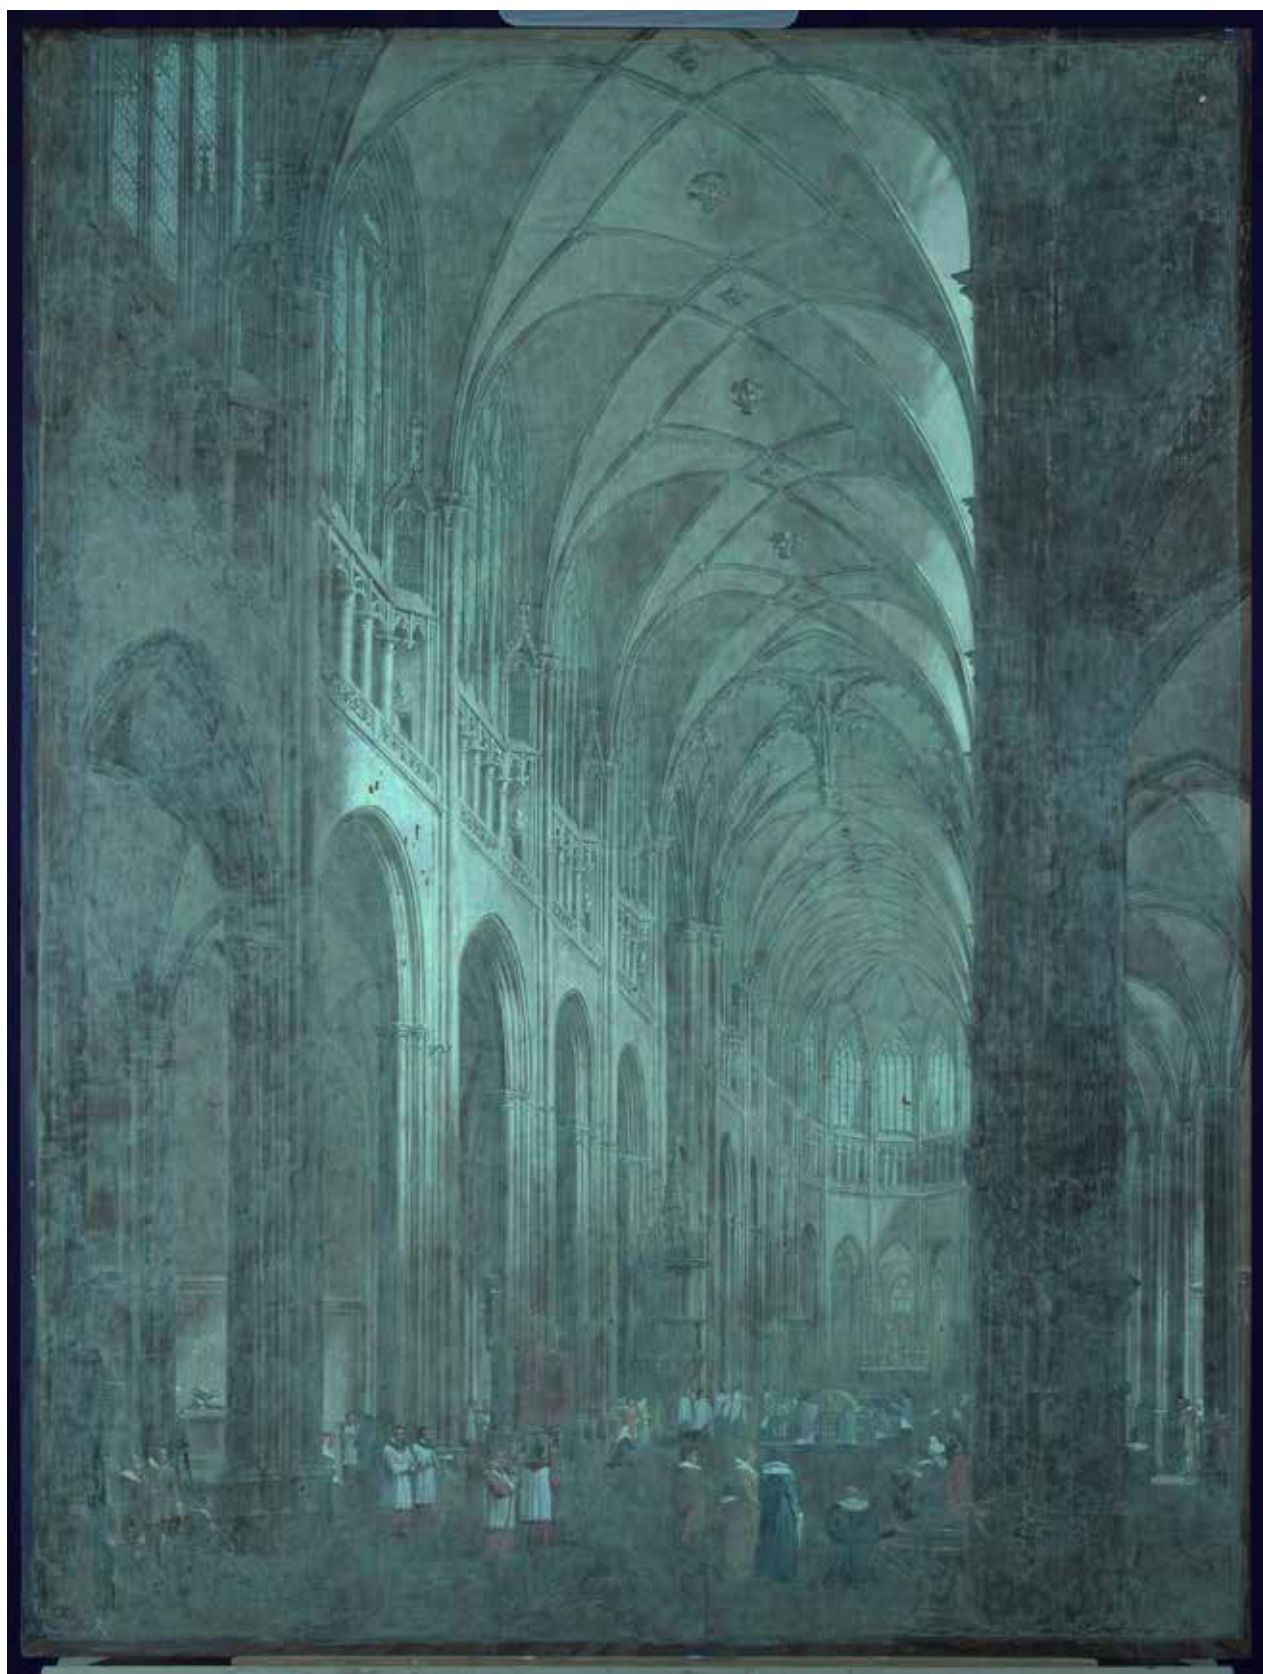
celek v UVL  
po celkovém ztenčení lakové vrstvy a postupné vyndávání druhotných tmelů

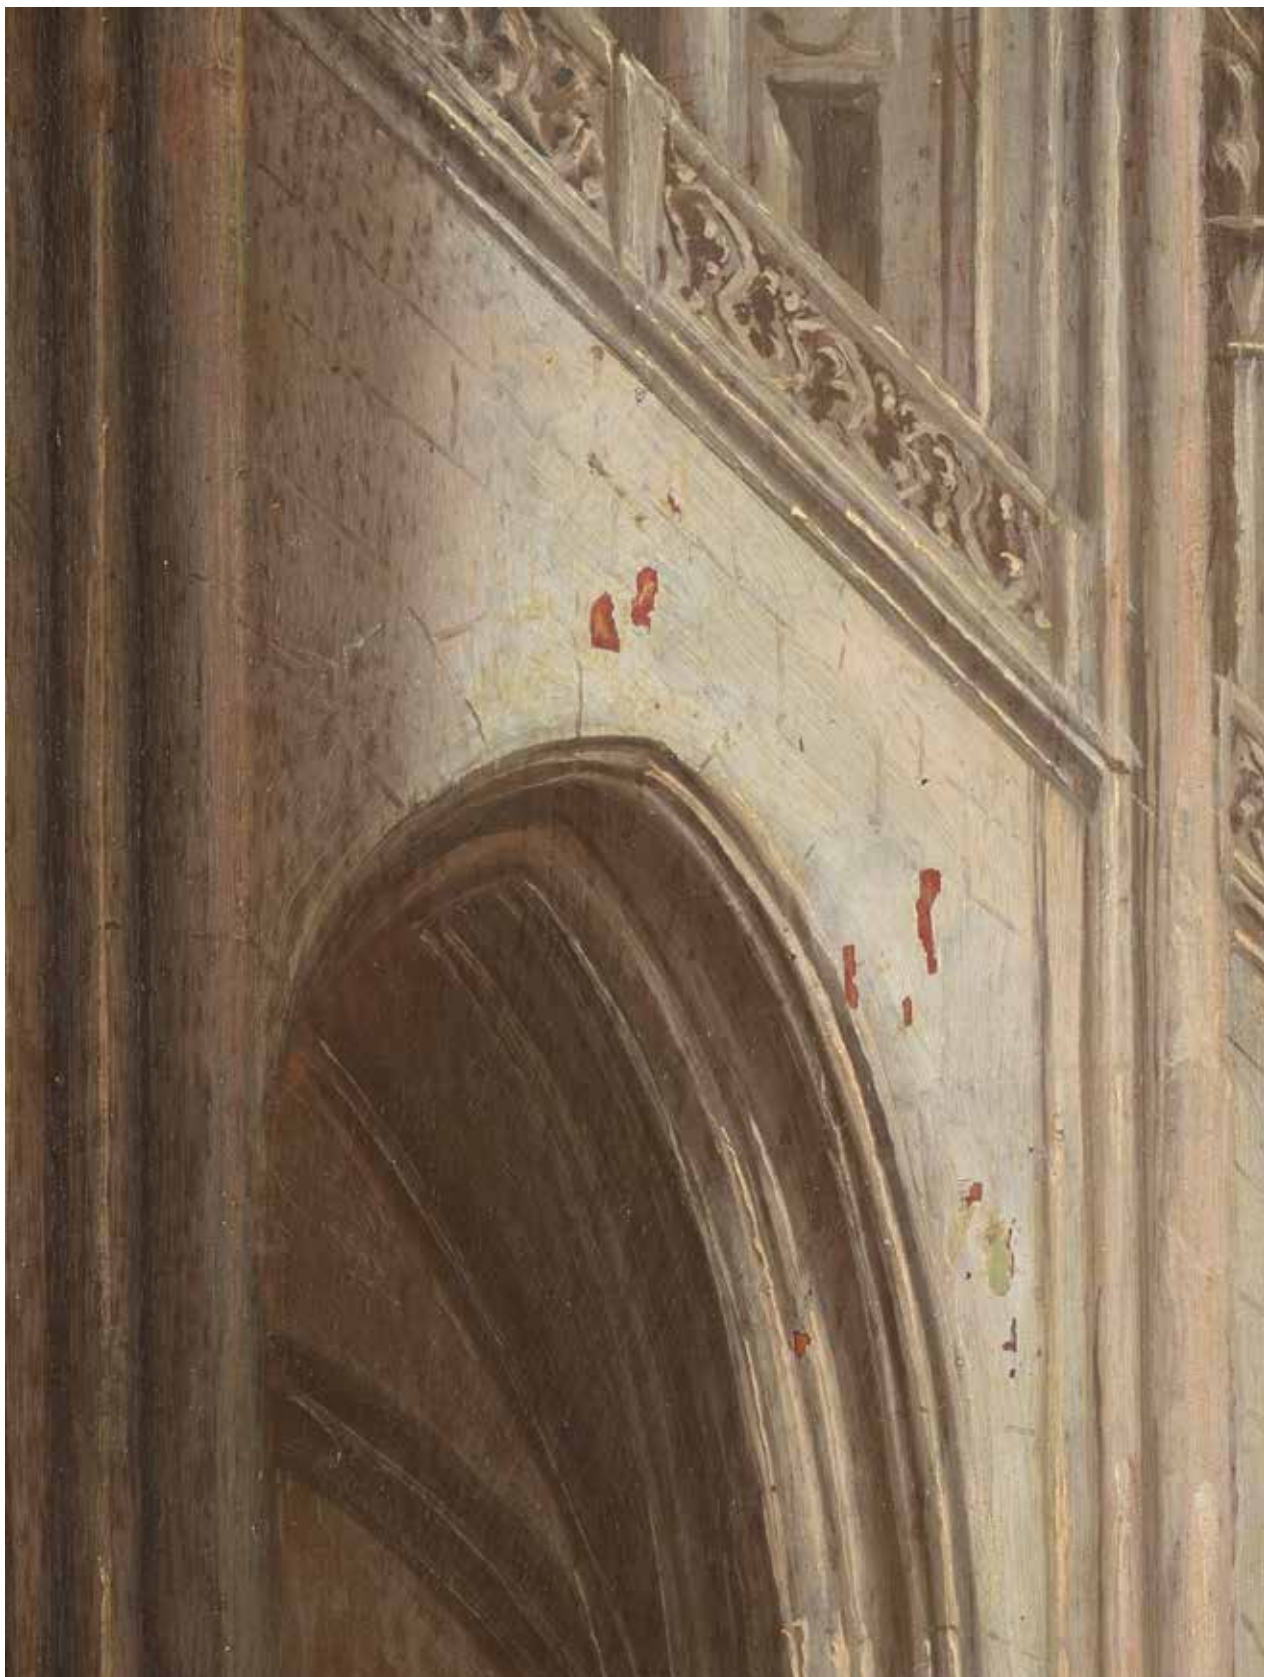
detail VIS  
ztenčená laková vrstva a vyjmuté druhotné tmely
