# RESTAURÁTORSKÝ PRŮZKUM

## KATEDRÁLA SV. VÍTA V PRAZE

Akademie výtvarných umění v Praze  
Ateliér restaurování výtvarných děl malířských  
a polychromované plastiky  
škola prof. MgA. Adama Pokorného Ph.D.

Název: Katedrála sv. Víta  
Autor: Ludvík Kohl (vlevo dole signatura: K.)  
Datace: 1810 - 1816  
Technika: olejomalba na dřevěné desce  
Rozměry: 85 x 64 cm

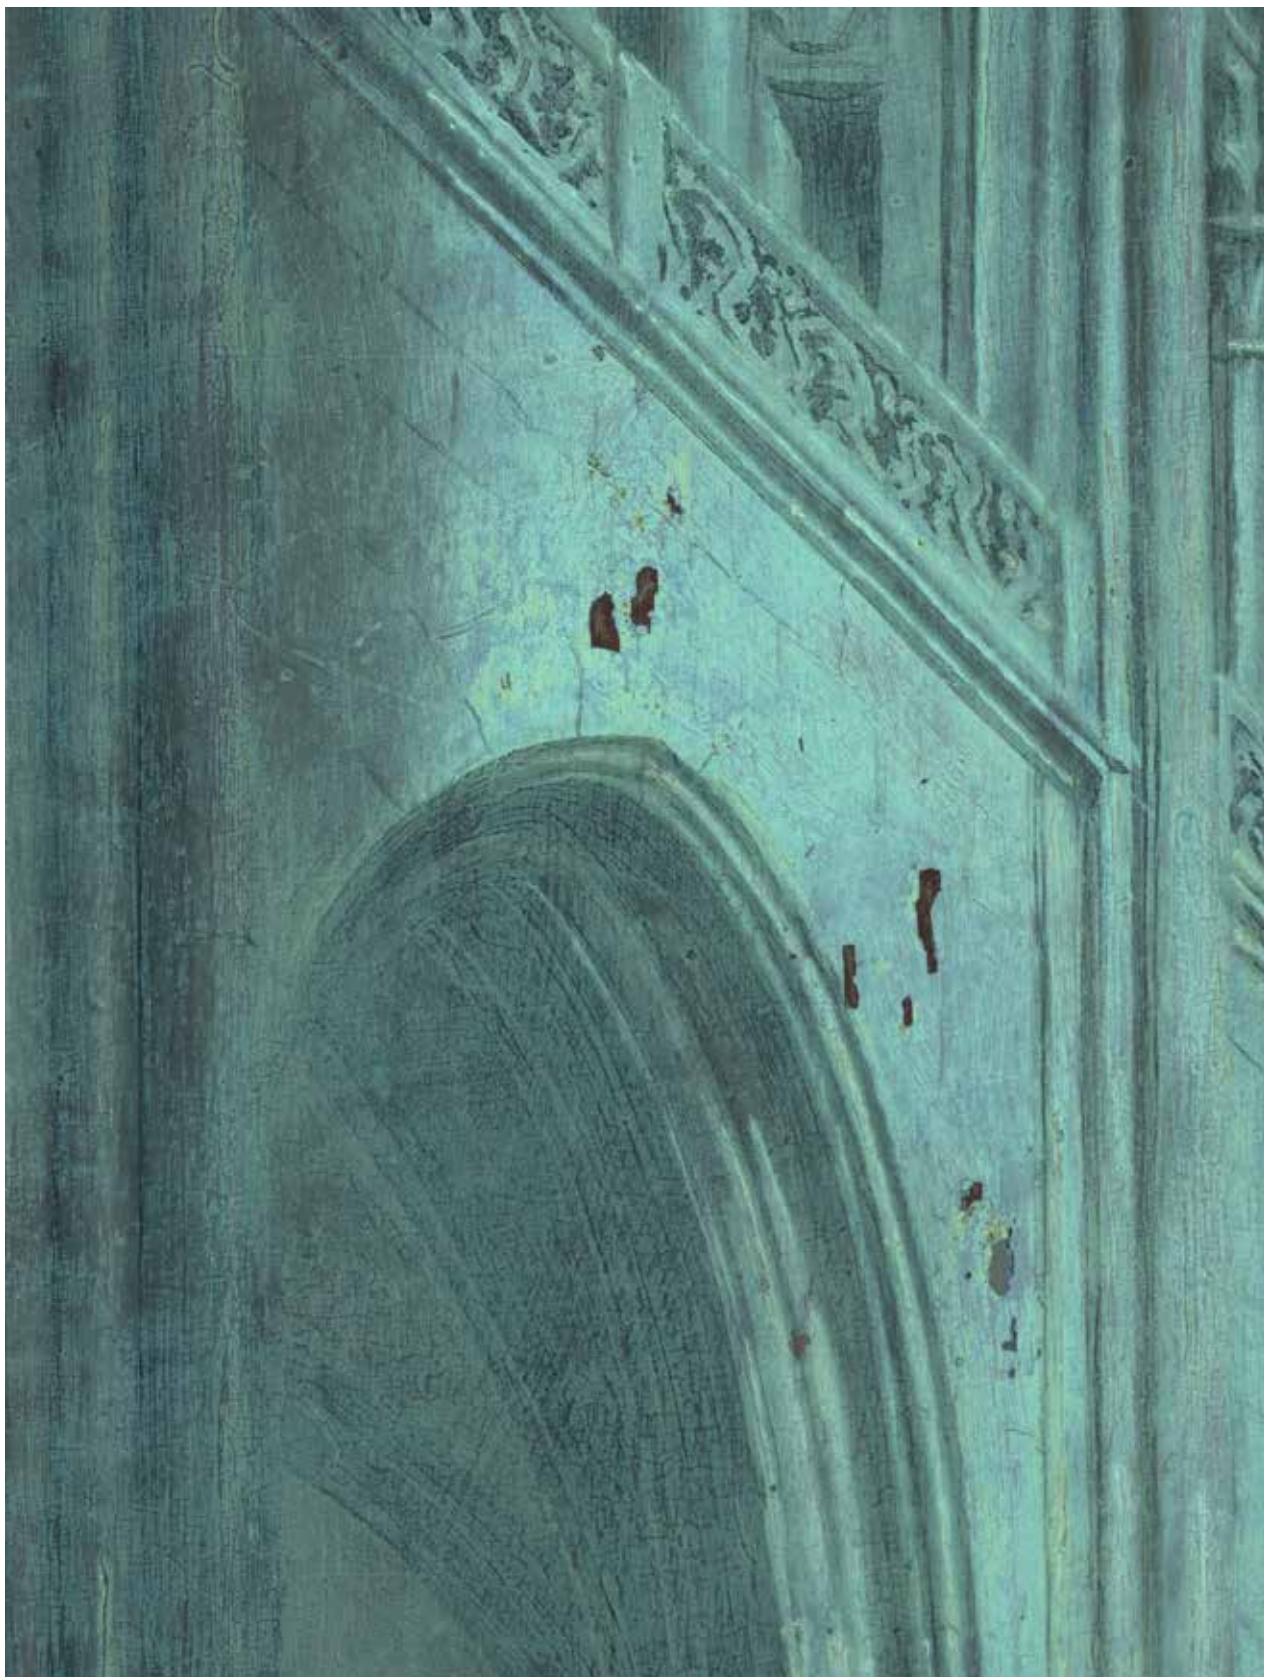
detail UVL  
ztenčená laková vrstva a vyjmuté druhotné tmely

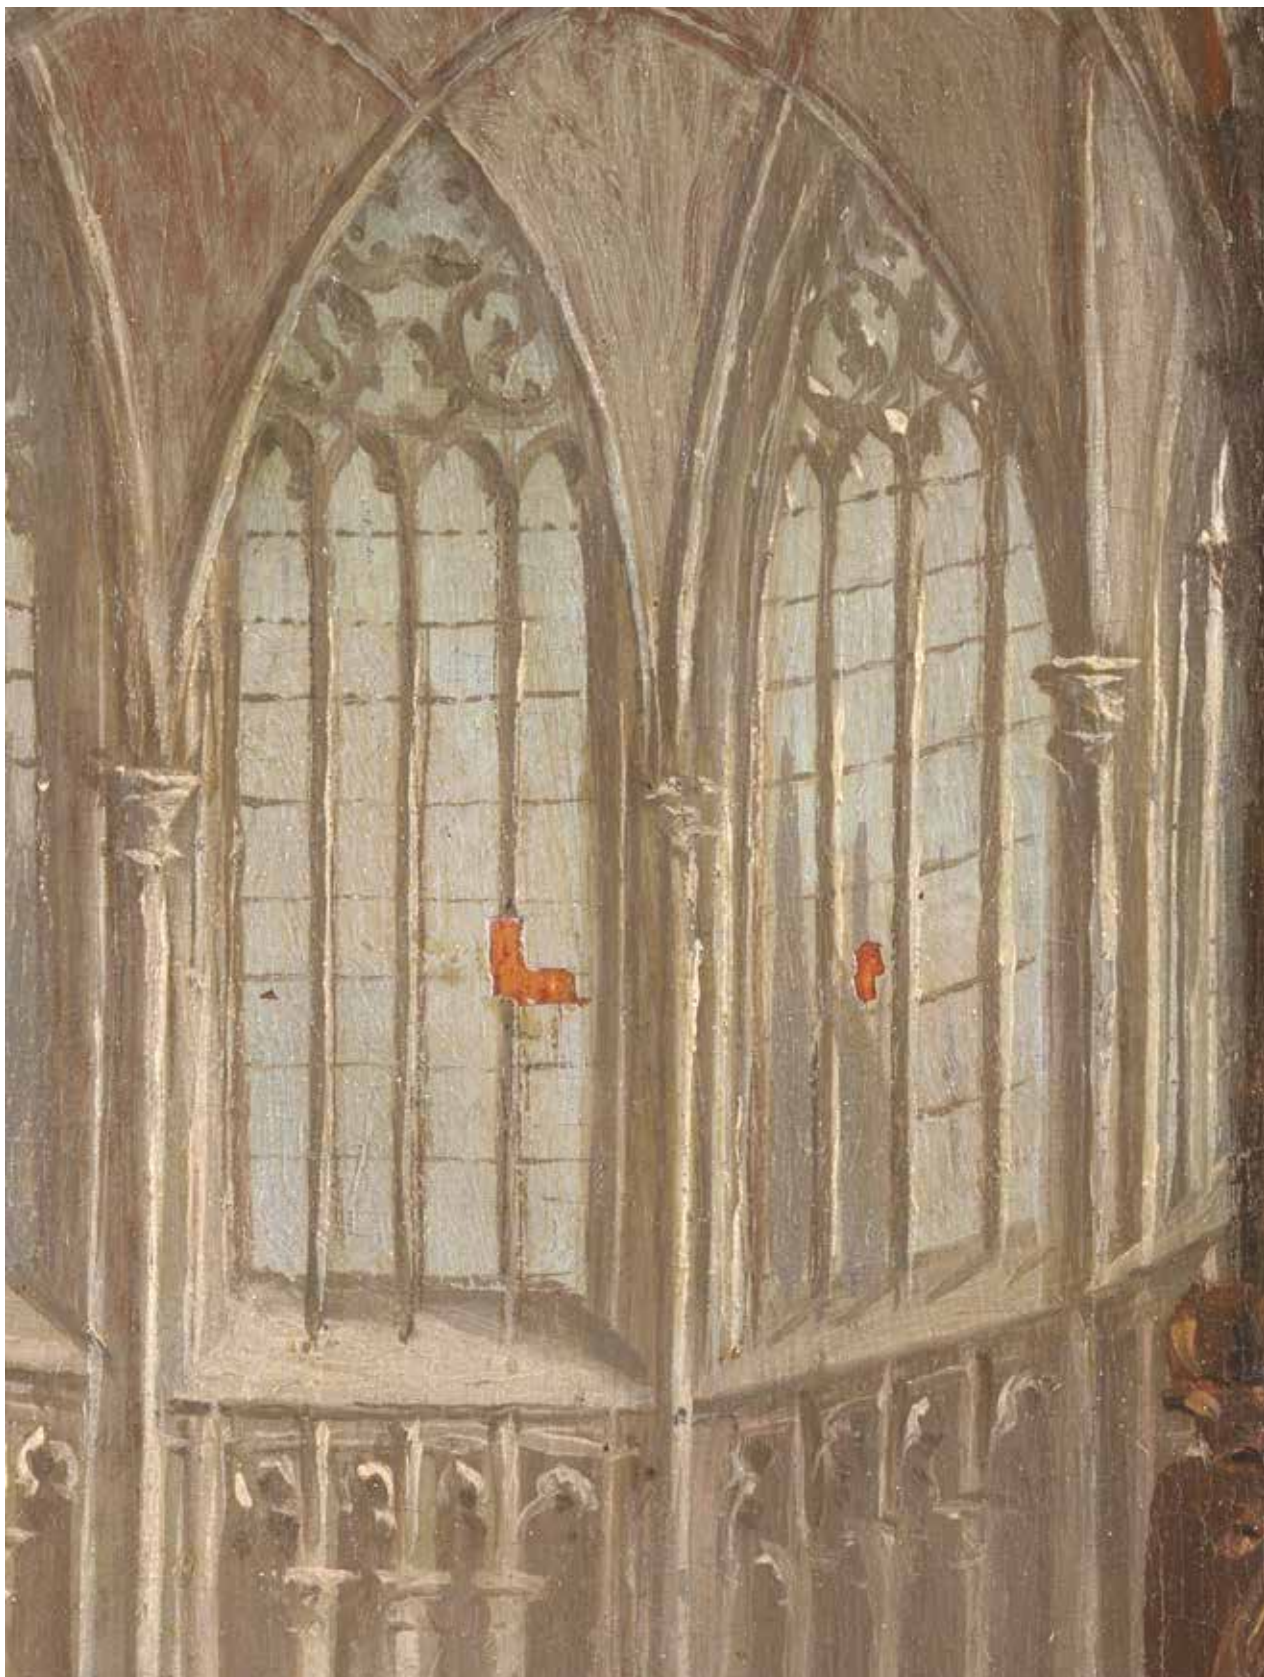
detail VIS  
ztenčená laková vrstva a vyjmuté druhotné tmely

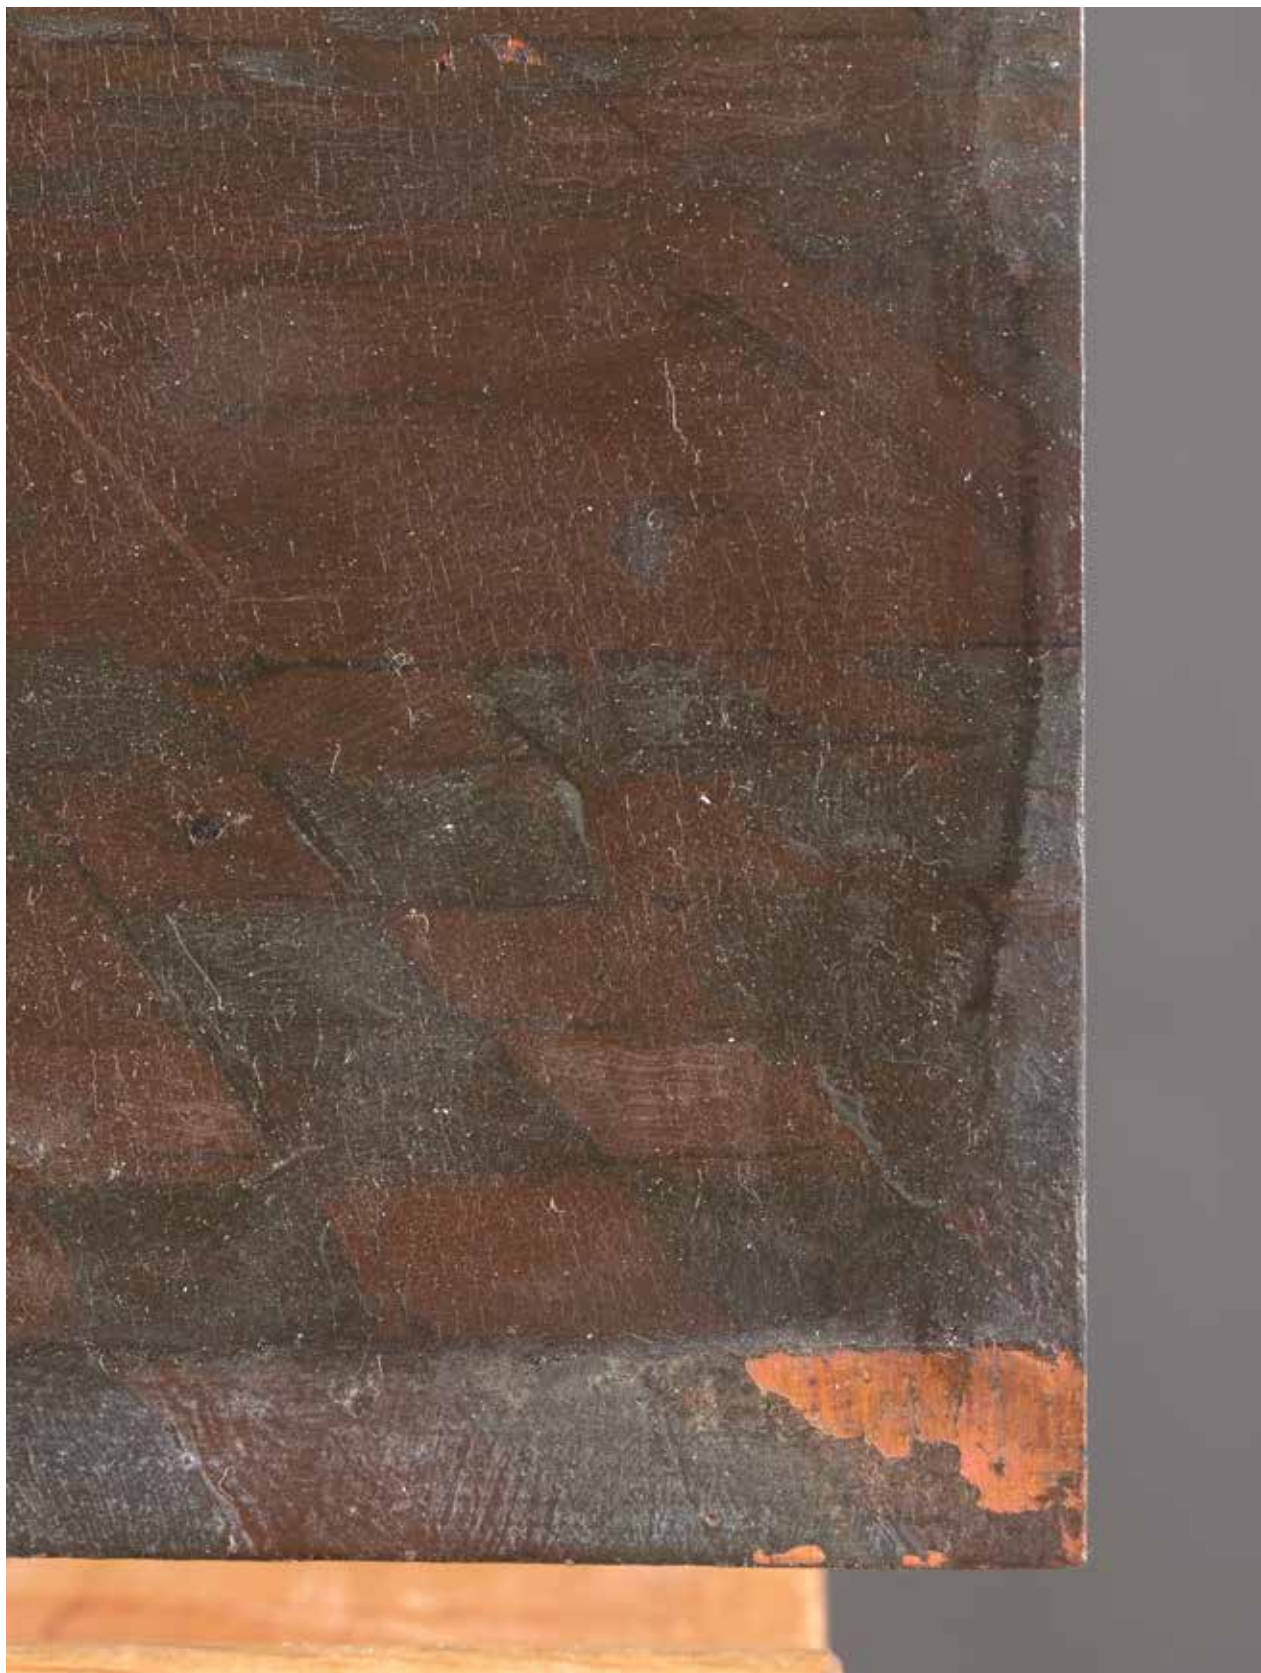
detail VIS  
ztenčená laková vrstva a vyjmuté druhotné tmely

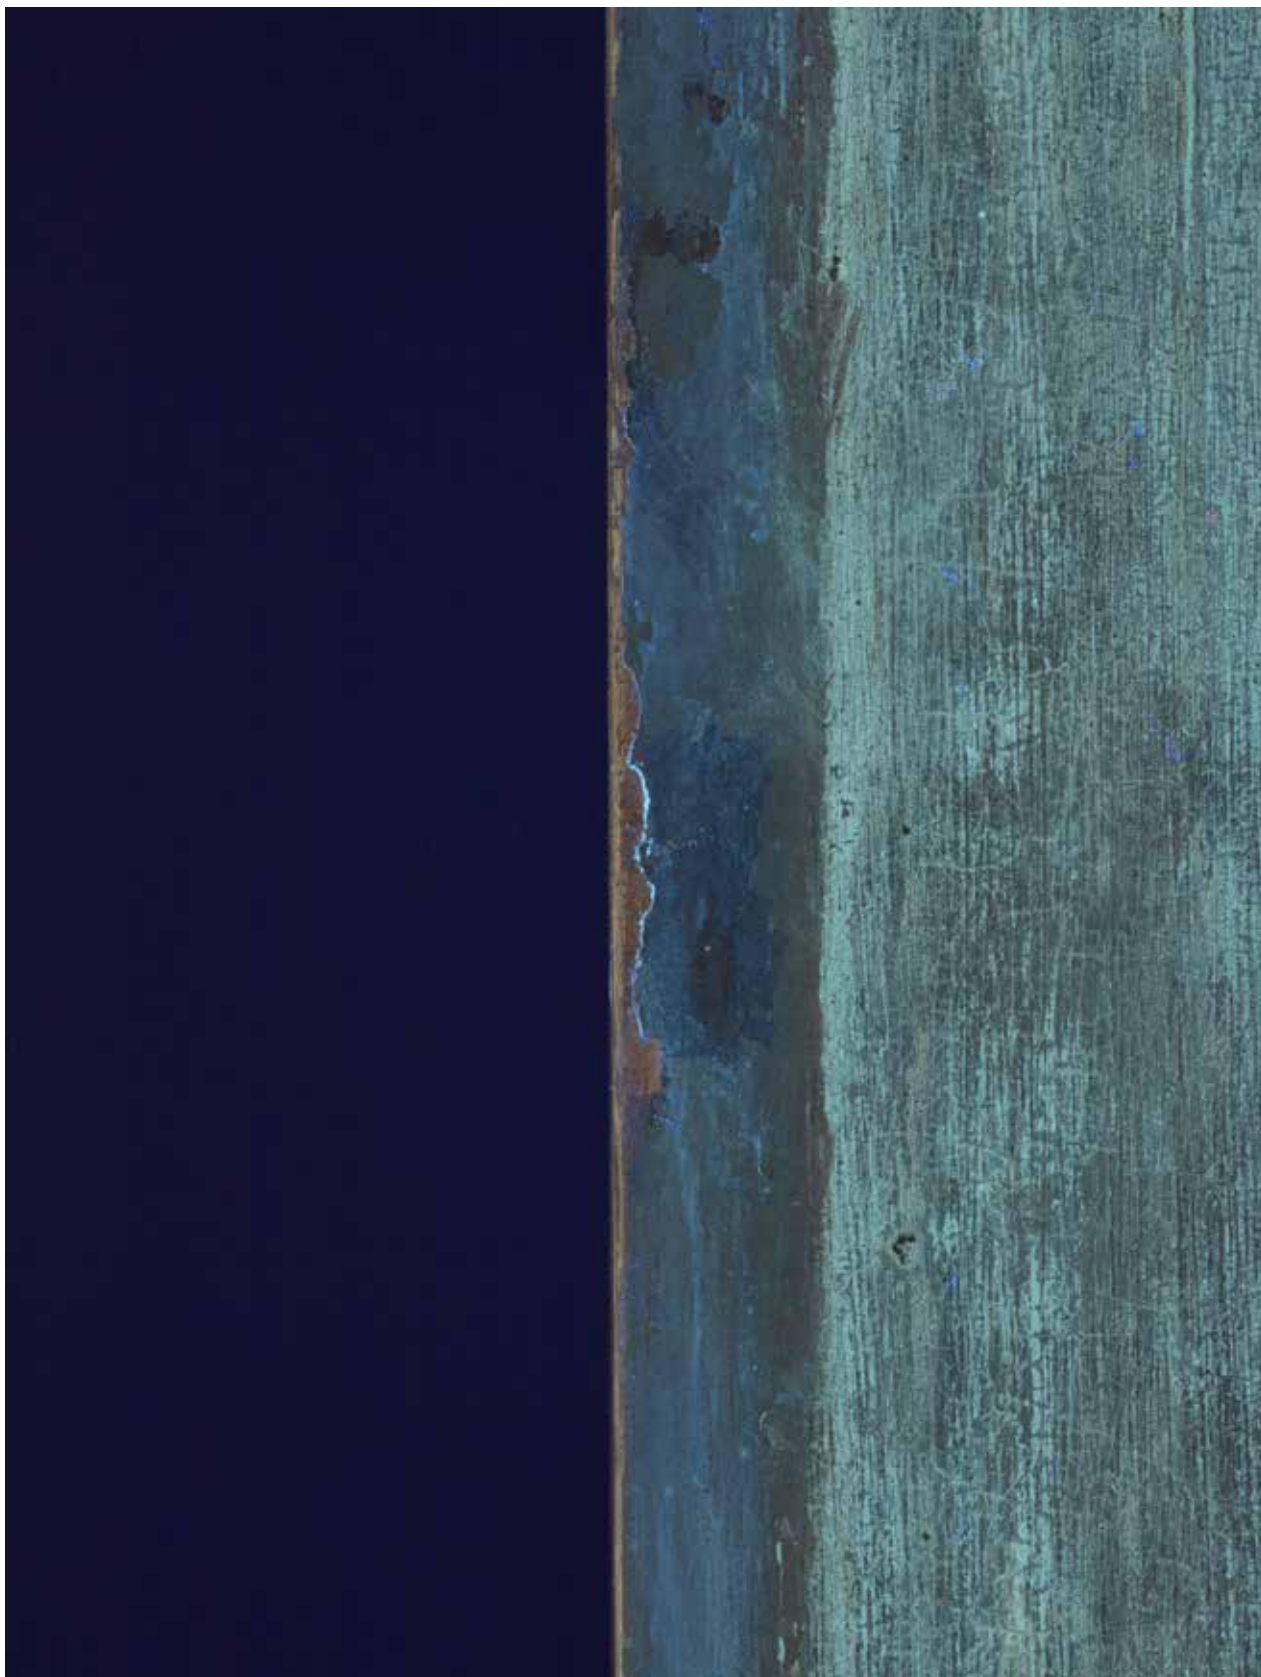
detail UVL  
ztenčená laková vrstva a částečně vyjmuté druhotné tmely

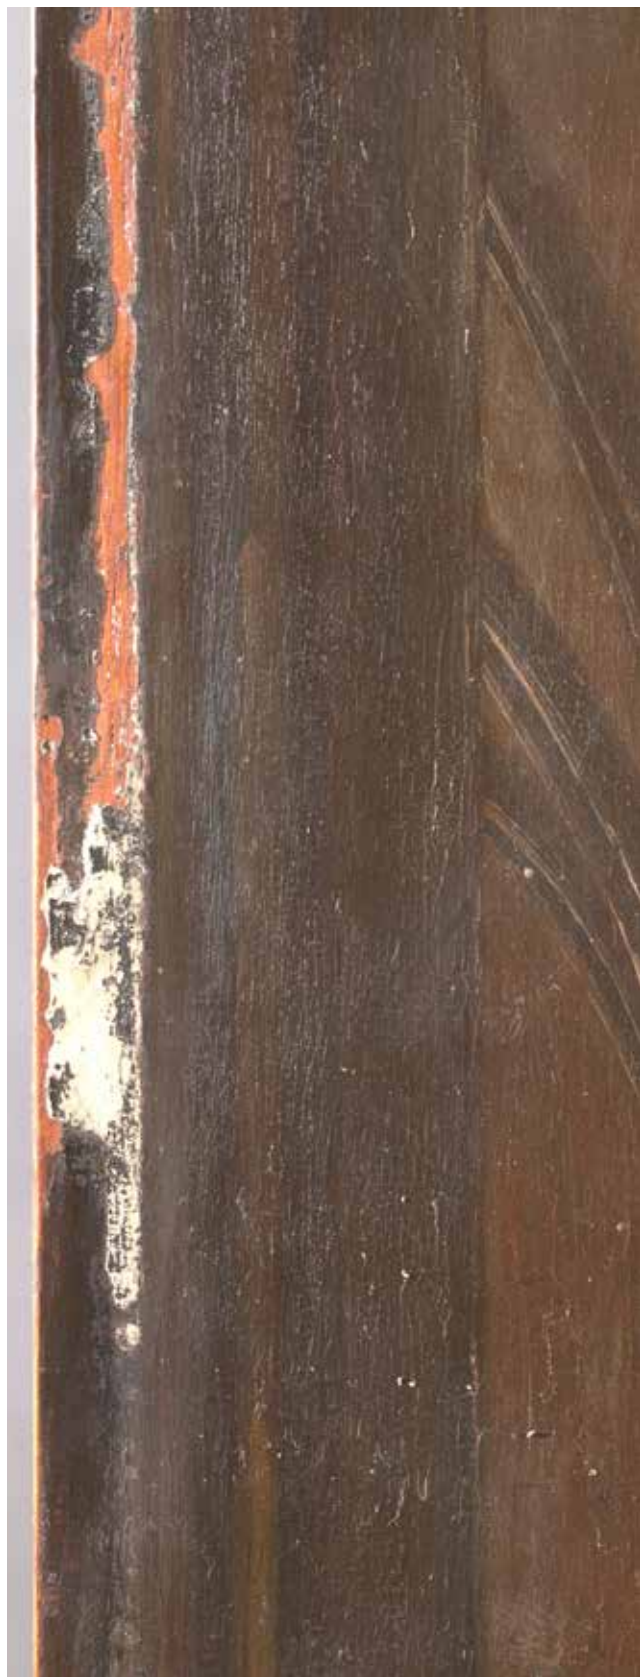
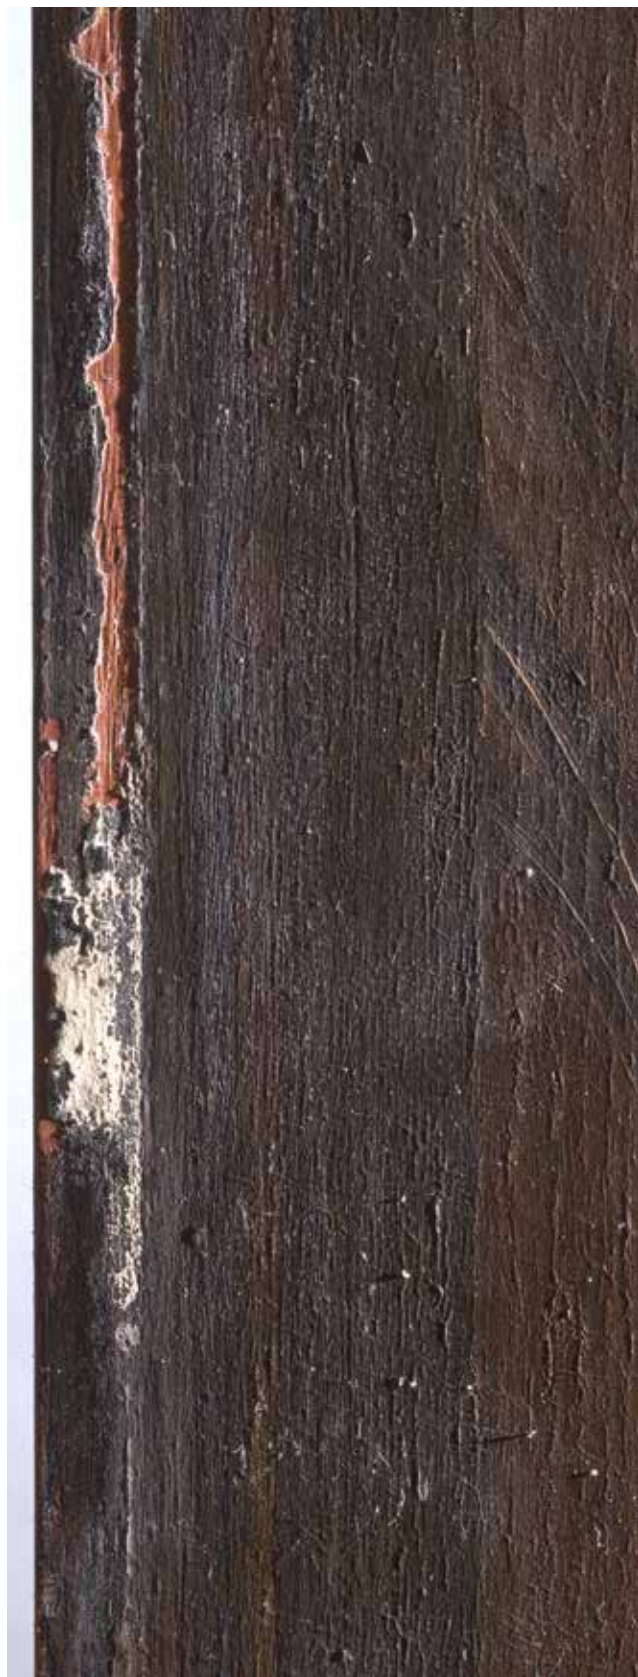
detail VIS a UVL  
proces vyjmutí nepůvodního tmelu  
pravý horní okraj

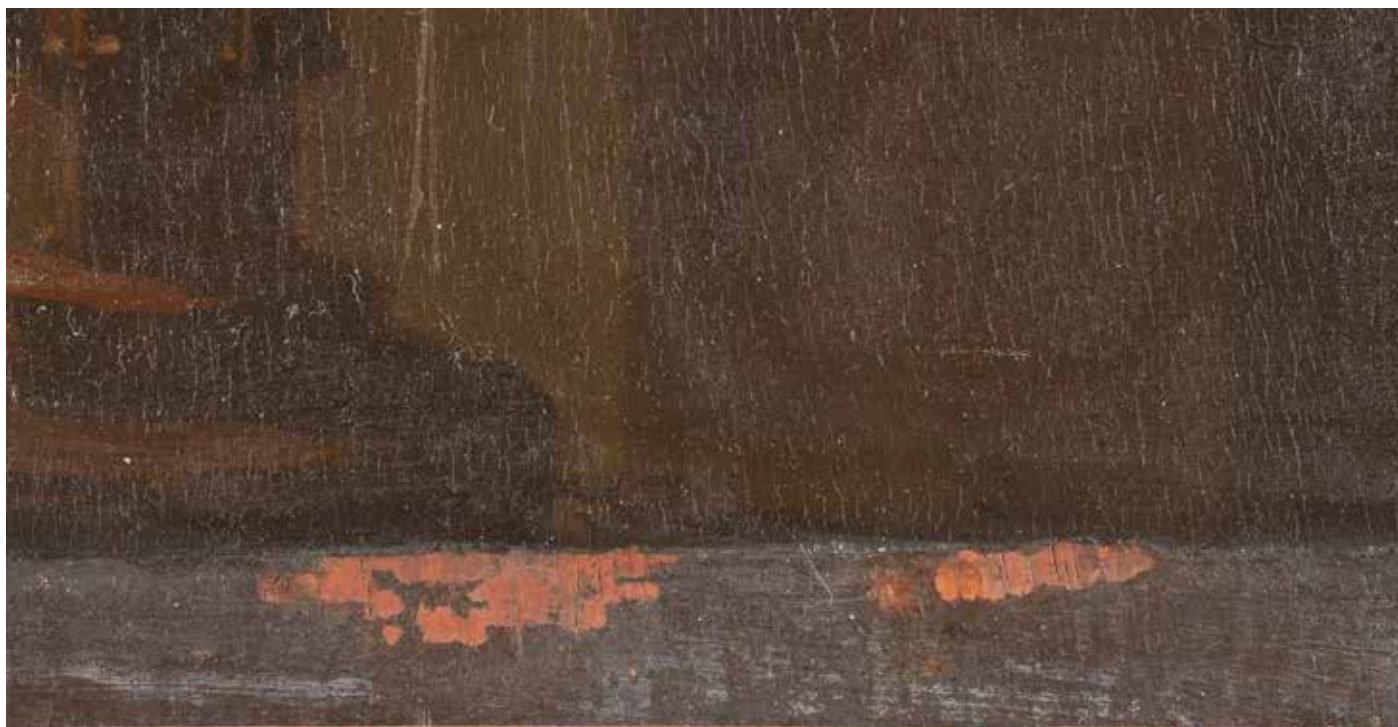
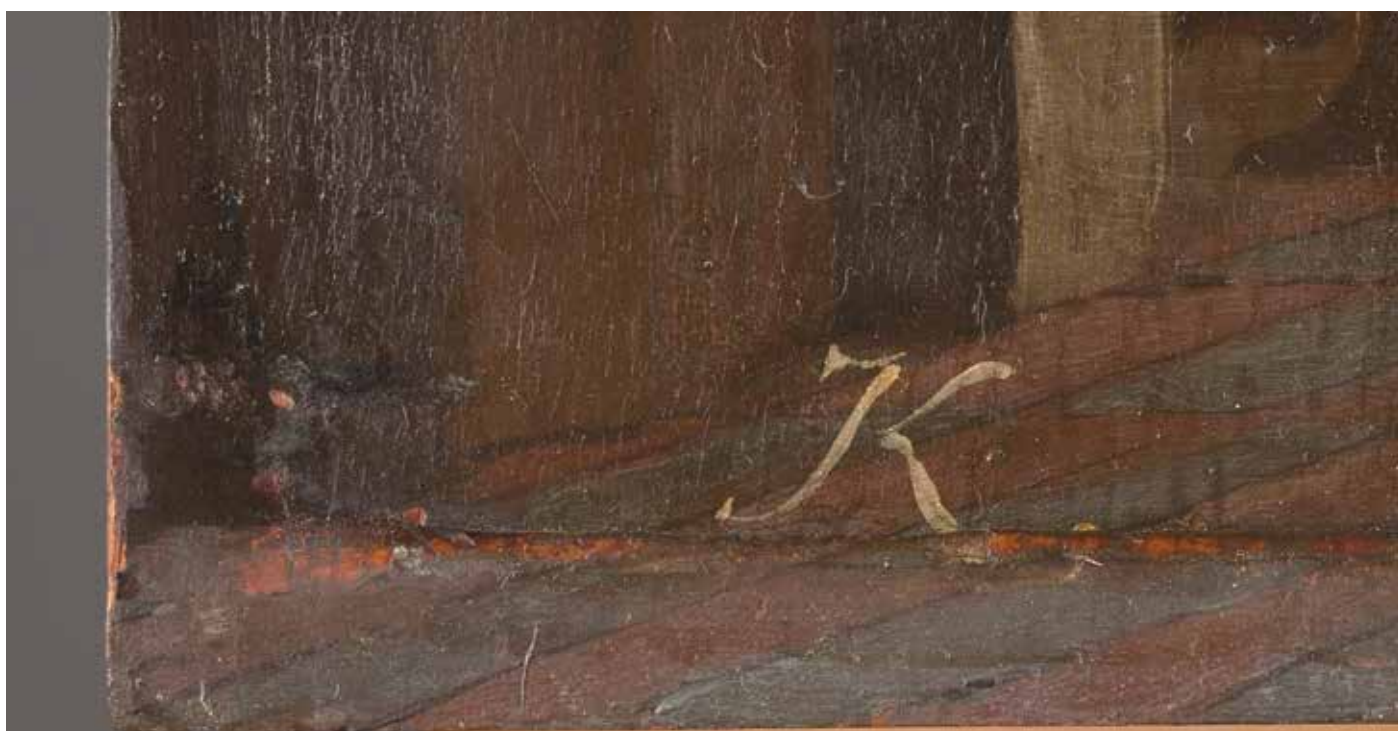
spodní pravý okraj u kroupenky a pravý spodní okraj s podpisem K (Kohl)

detail VIS

ztenčená laková vrstva a vyjmuté druhotné tmely

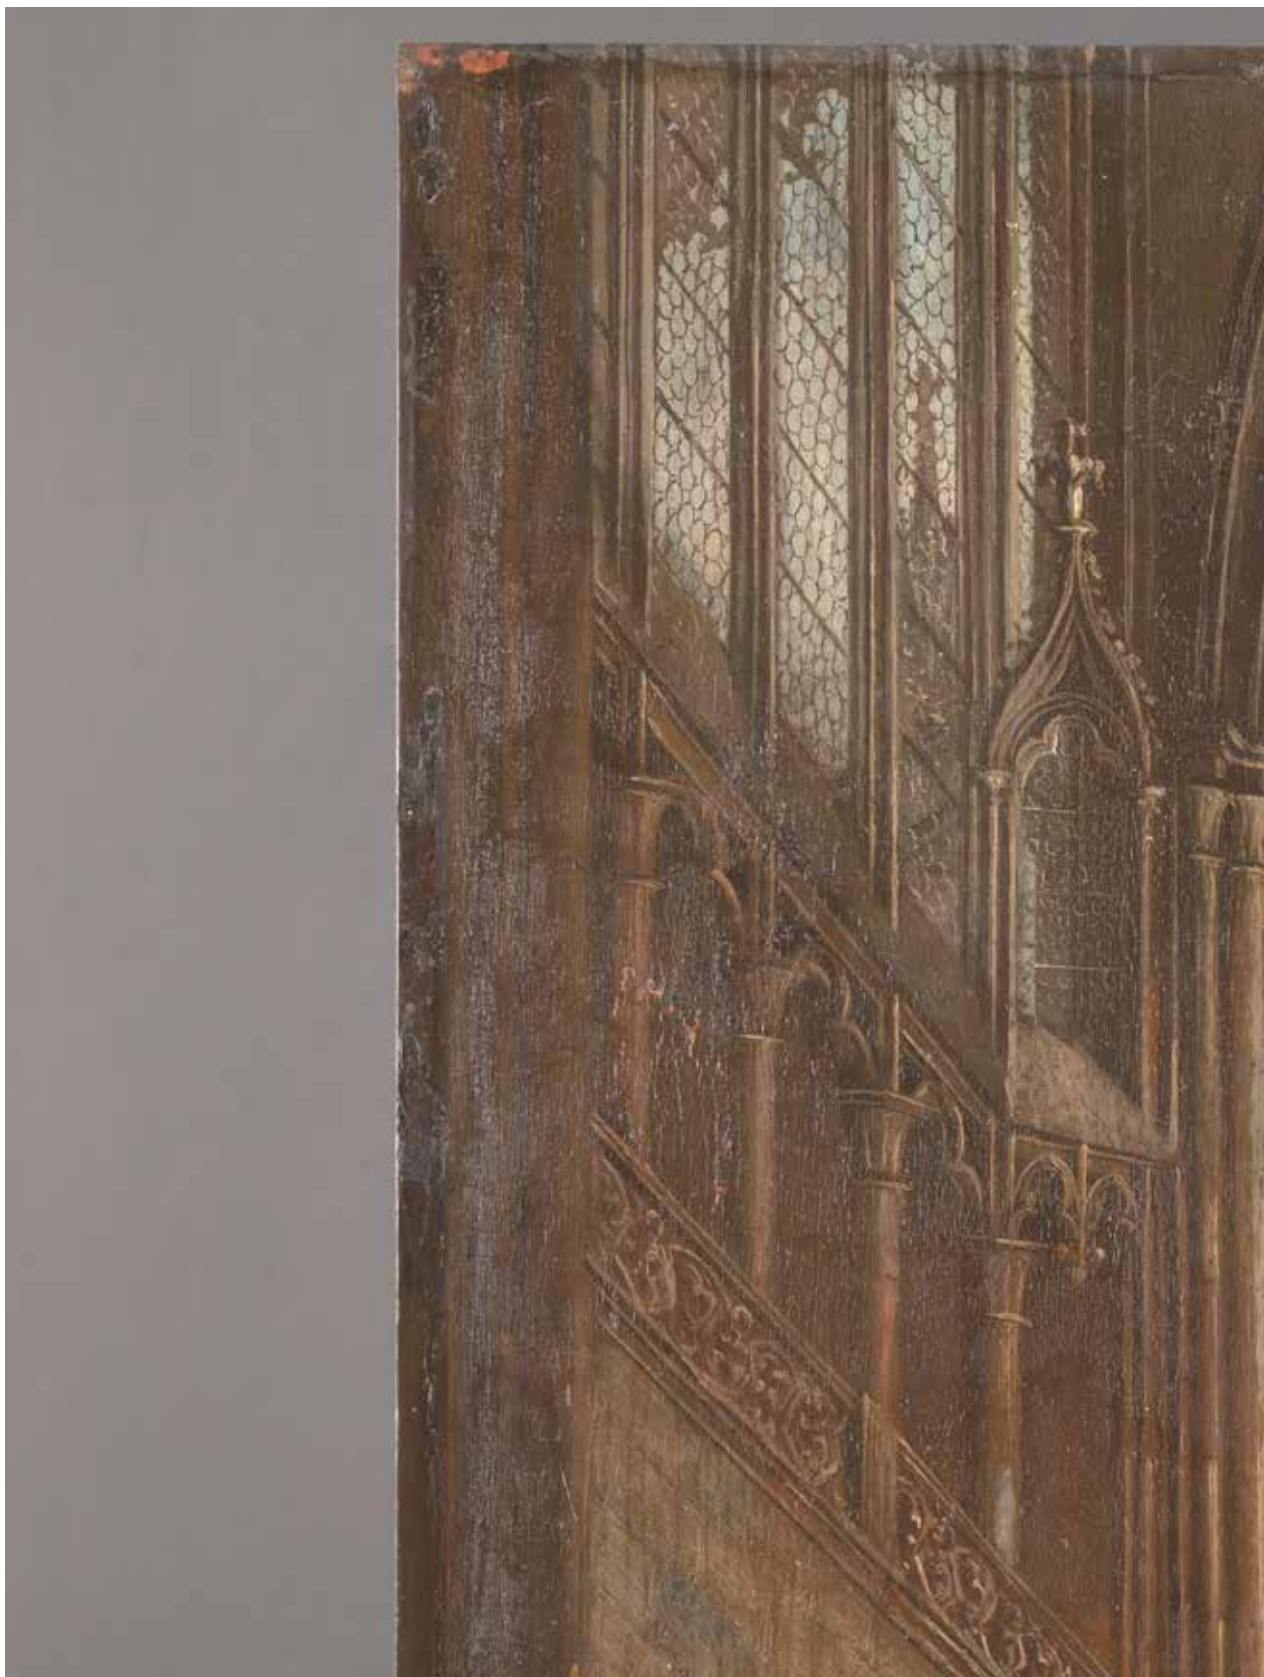
detail VIS  
ztenčená laková vrstva a před vyjmutí druhotných tmelů  
levý kraj

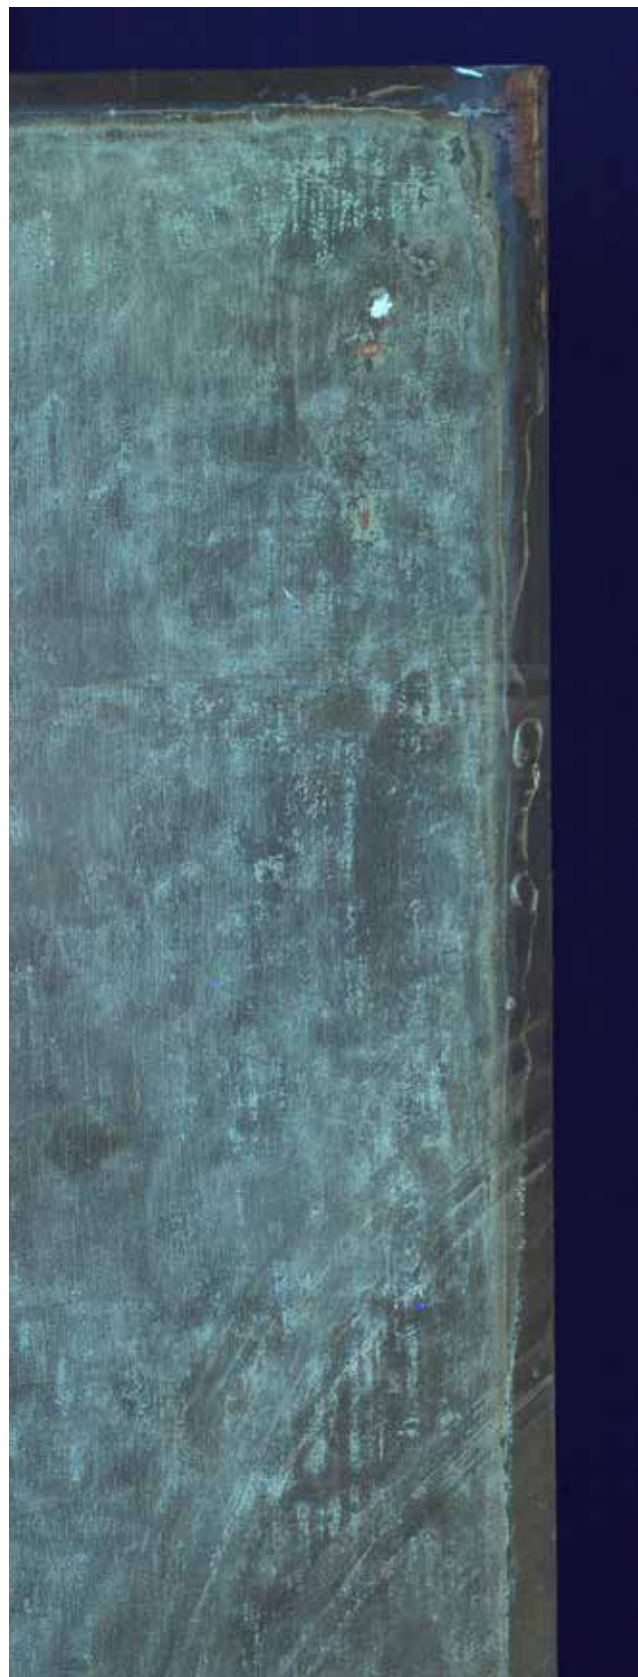
detail VIS a UVL  
po dočištění nahromaděného laku při okrajích desky a vyjmutí tmelu  
pravý horní okraj

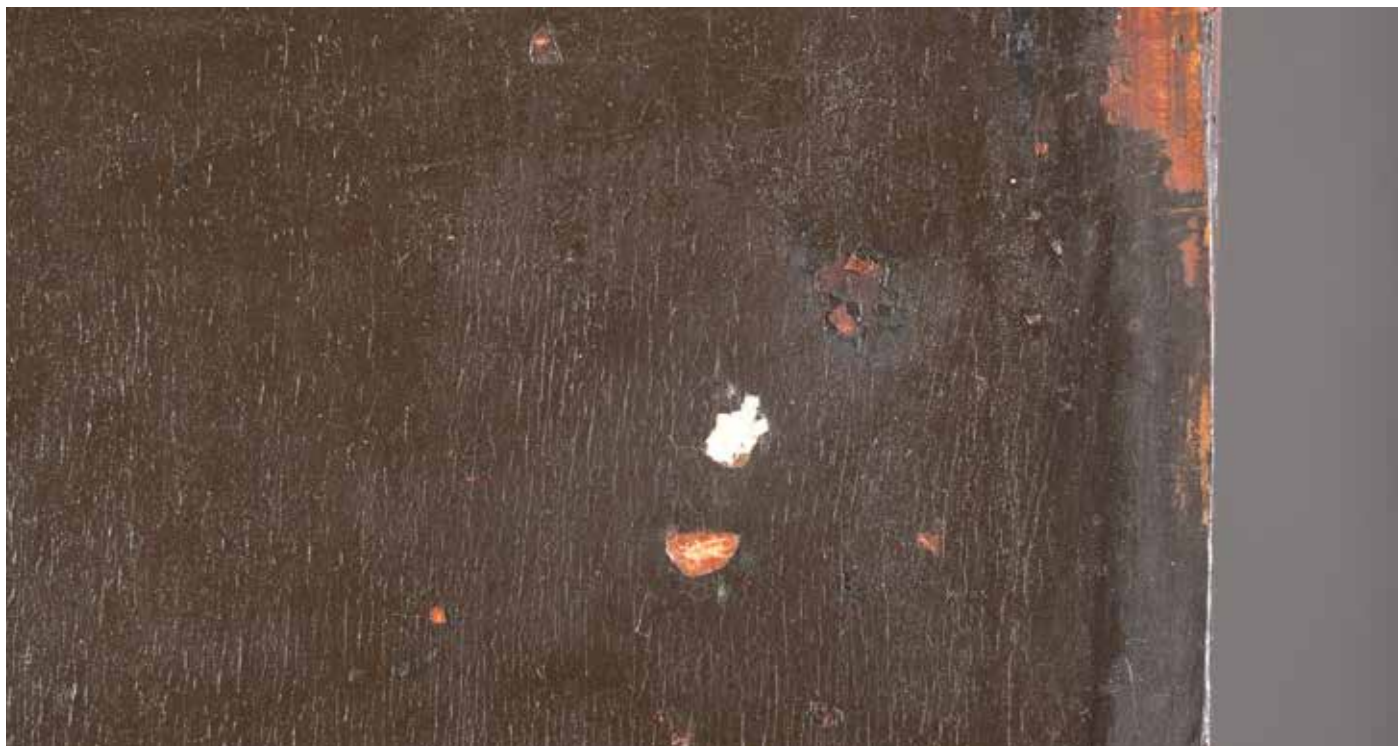
detail VIS  
před a po vyjmutí tmelu  
pravý kraj

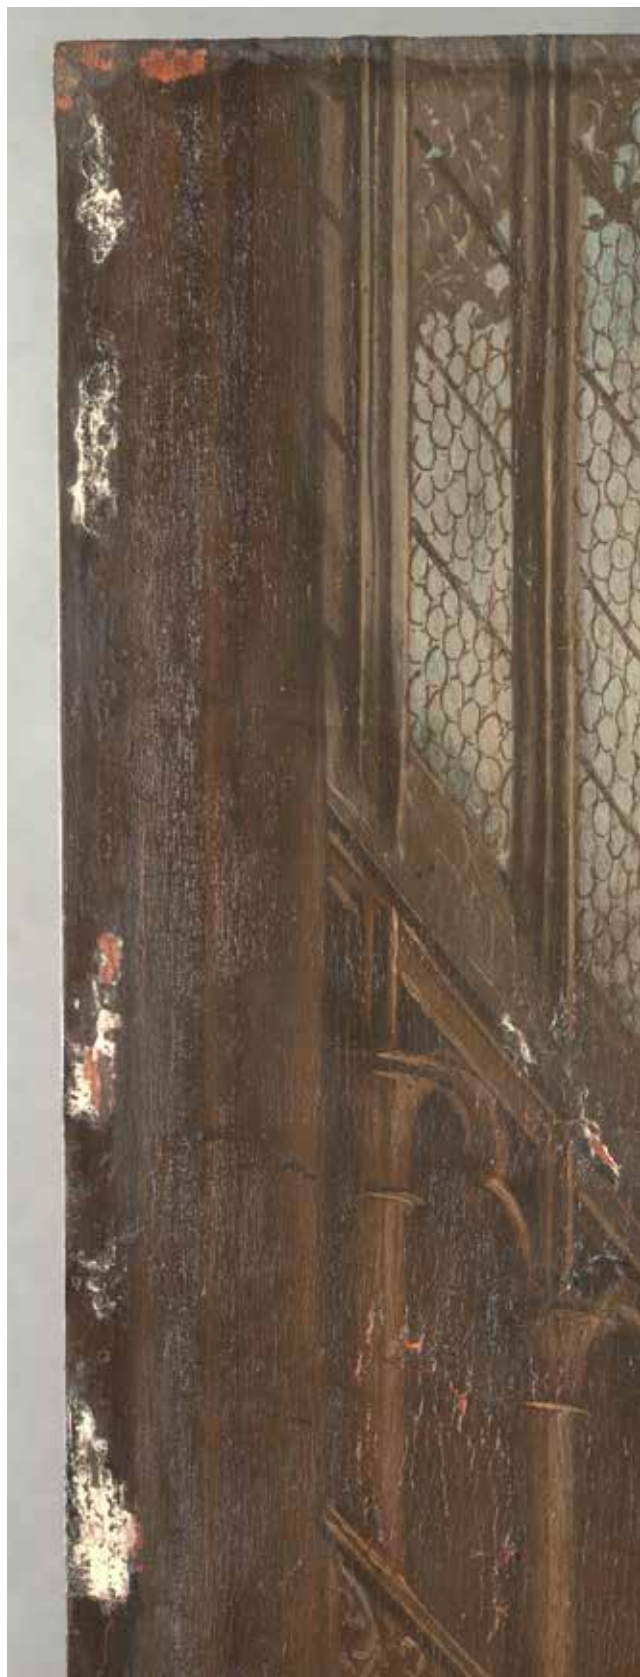
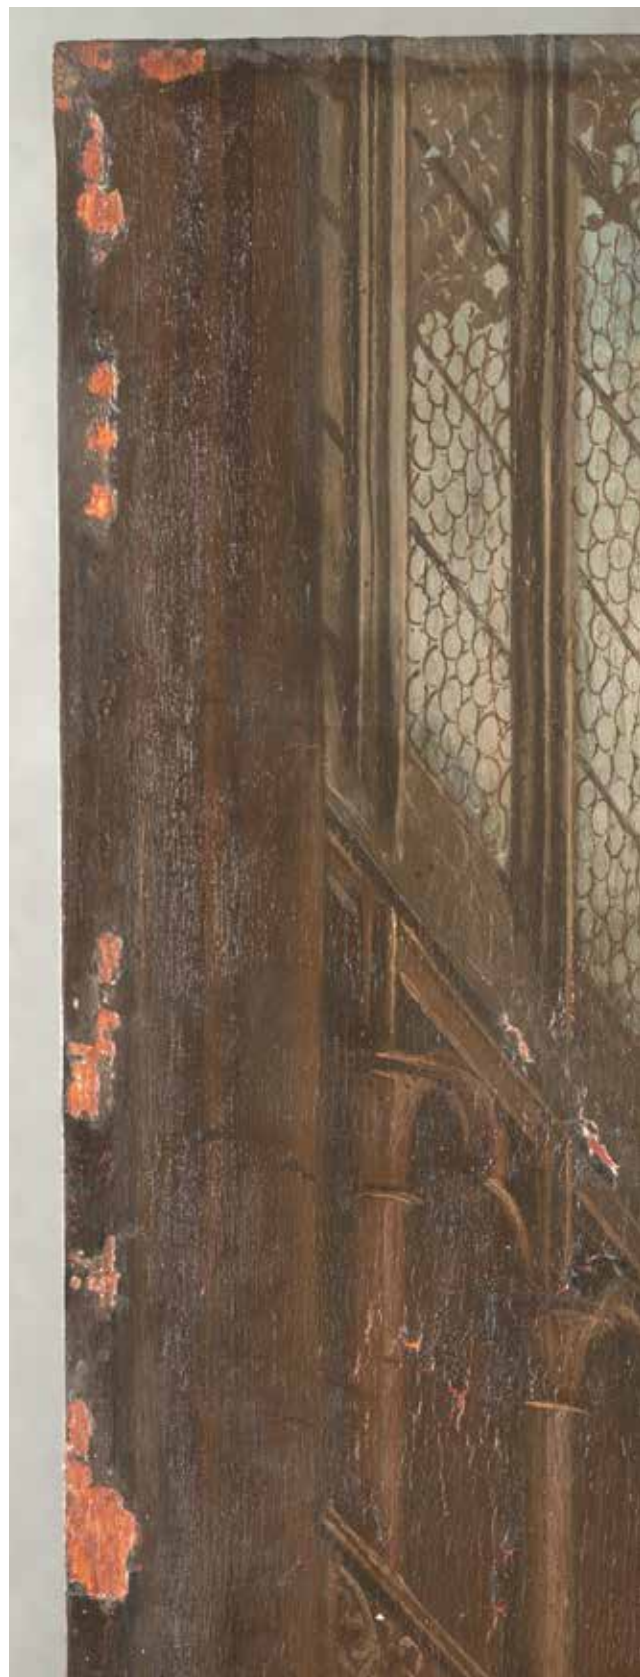
detail VIS  
před a po vyjmutí druhotných tmelů  
levý horní okraj

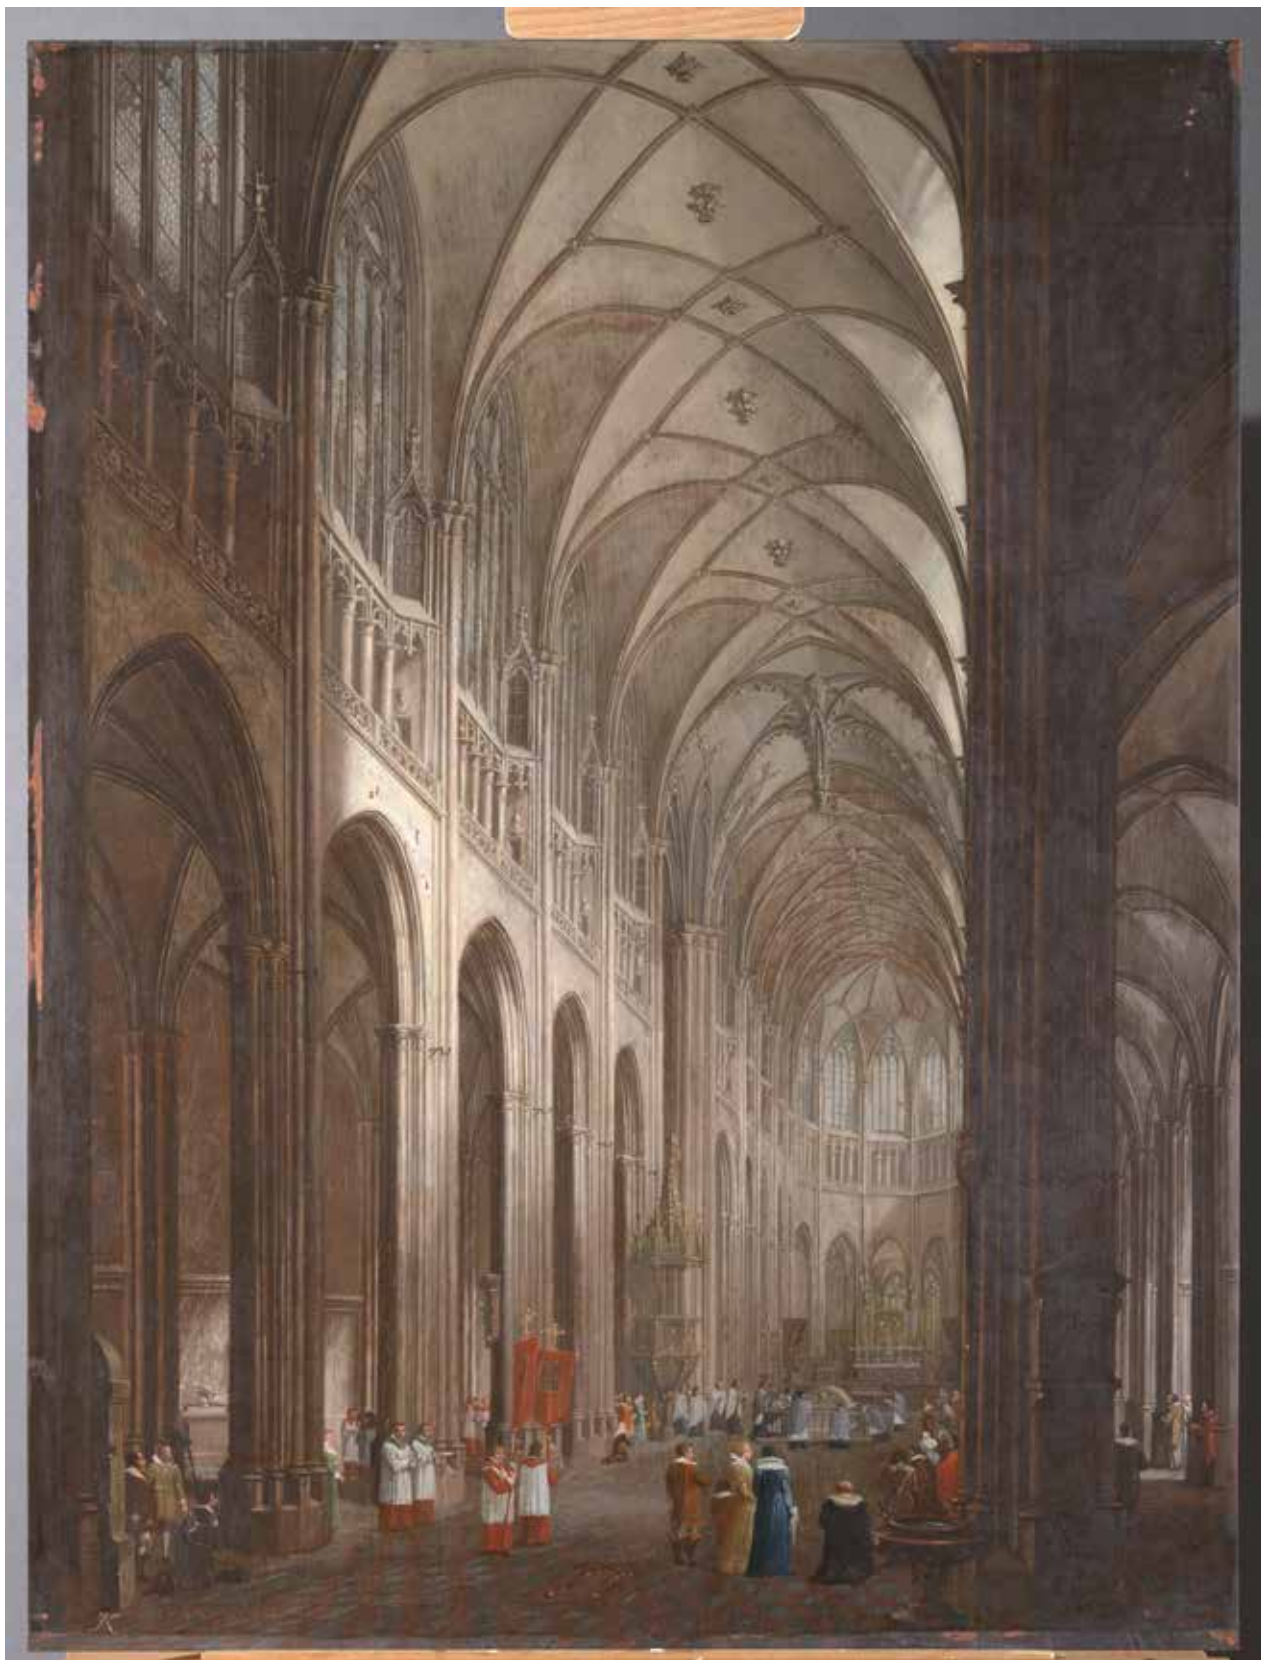
celek ve VIS  
po vyjmutí všech druhotných tmelů

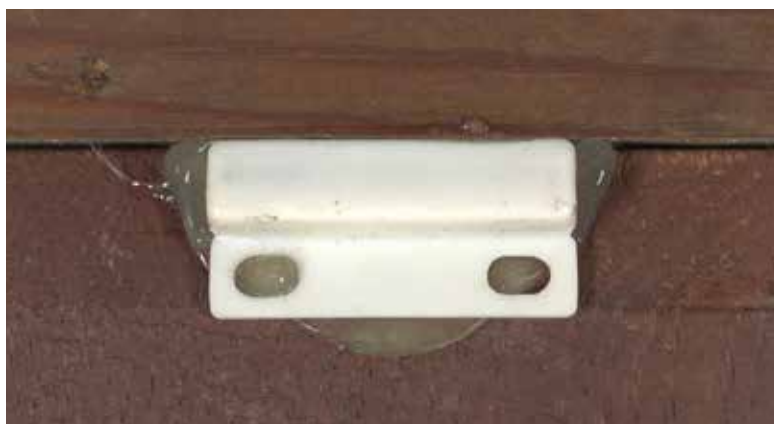
prvek před odstraněním
