# RESTAURÁTORSKÝ PRŮZKUM

## KATEDRÁLA SV. VÍTA V PRAZE

Akademie výtvarných umění v Praze  
Ateliér restaurování výtvarných děl malířských  
a polychromované plastiky  
škola prof. MgA. Adama Pokorného Ph.D.

Název: Katedrála sv. Víta  
Autor: Ludvík Kohl (vlevo dole signatura: K.)  
Datace: 1810 - 1816  
Technika: olejomalba na dřevěné desce  
Rozměry: 85 x 64 cm

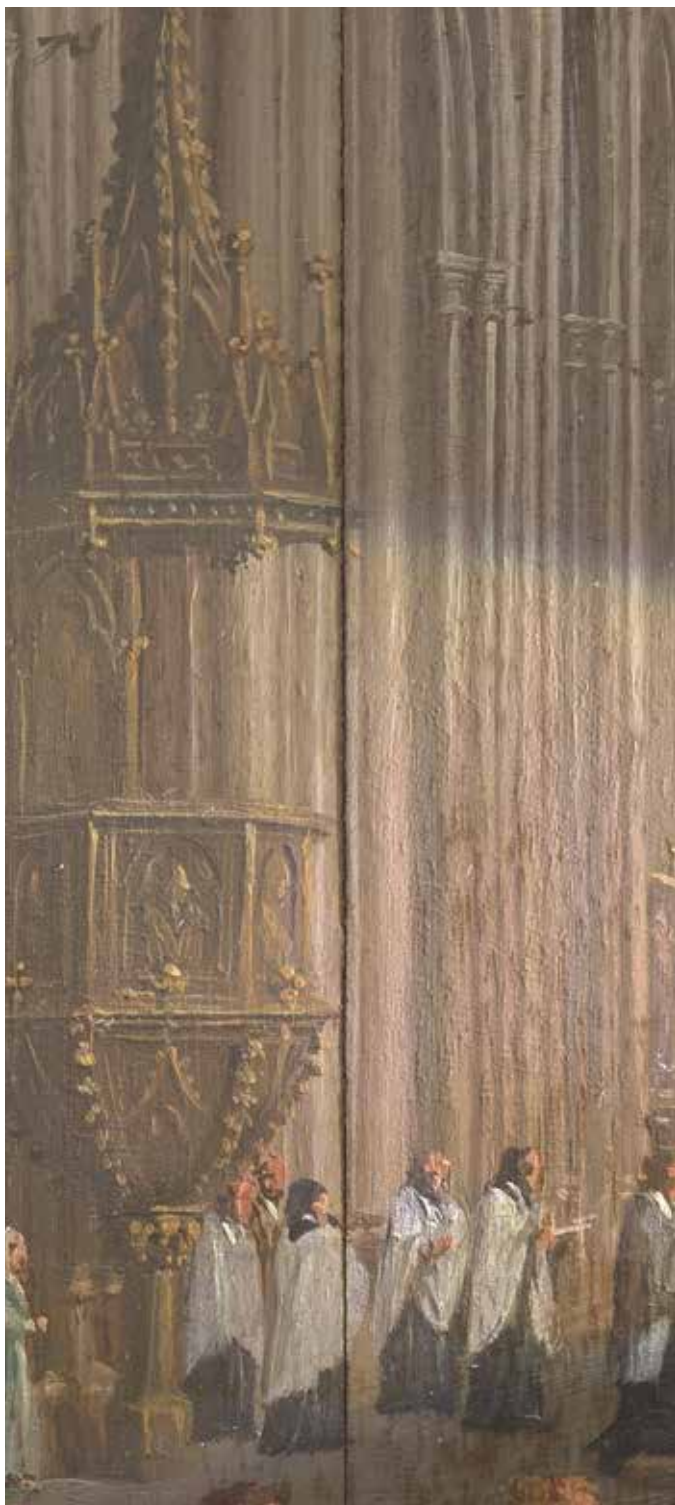
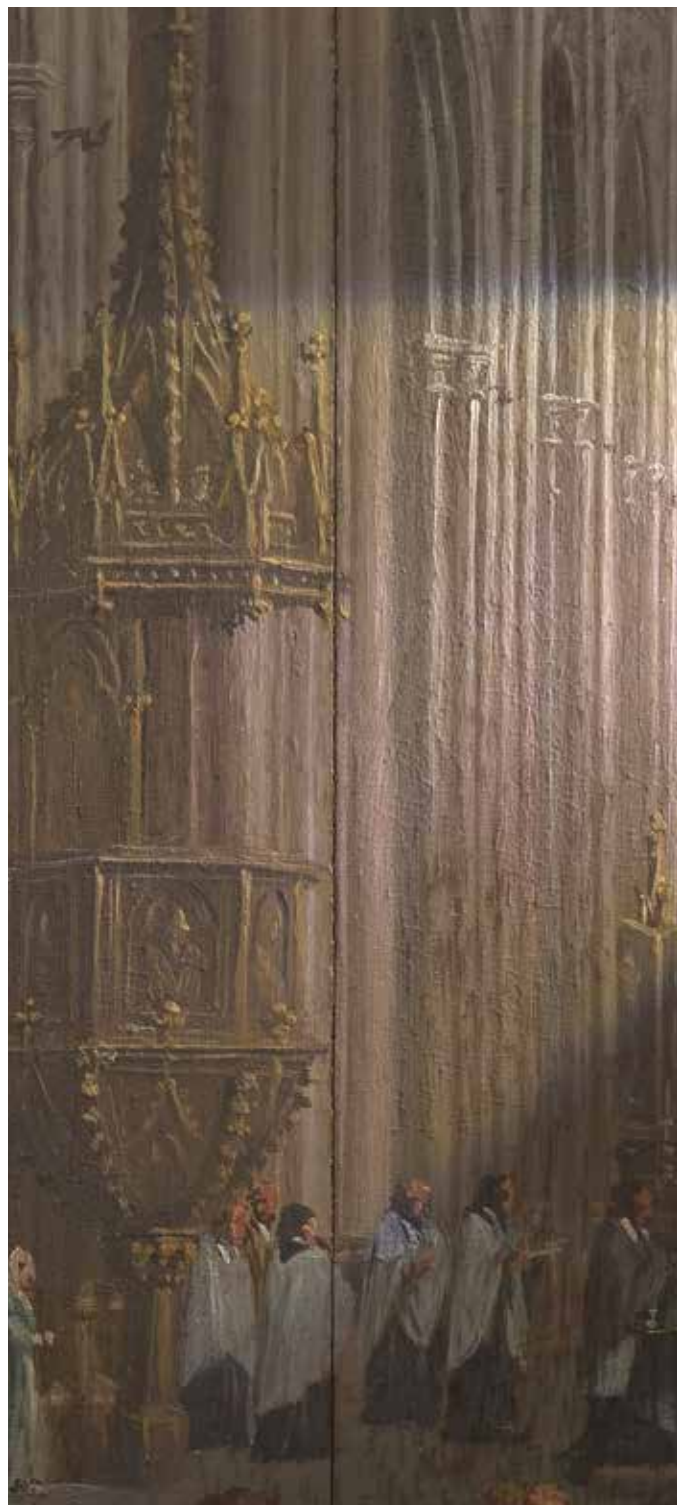
detail ve VISR  
před a po vyrovnaní prakliny

Dřevěná podložka musela být zabezpečená dřevěnými lištami, do kterých byla vždy vsazená po ukončení prací. Spodní prasklina v desce (30 cm) musela být vyrovnána do rovné polohy, jelikož v místě praskliny vznikl schod mezi oběma deskami. Proto ze zadní strany desky byly nalepené dva dřevěné prvky gelifikovaným adhezivem Super-glue. Do nich byla přišroubována laťka, která stlačovala danou část do požadované roviny. Za těchto předpokladů byla deska vyrovnána a slepena adhezivem Bindanem-P a 15% vyzinou. Po slepení byly pomocné špalíčky mechanicky odstraněny dlátkem a prasklina ze přední strany a následně vyretušována.

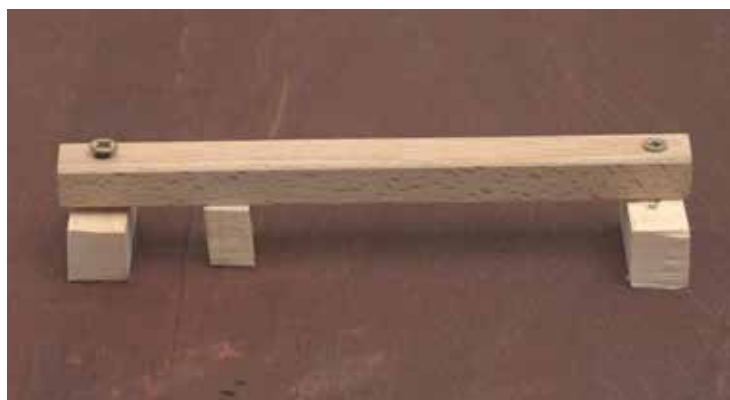
systém pro postupné vyrovnaní prakliny, umístěný  
ze zadní strany desky

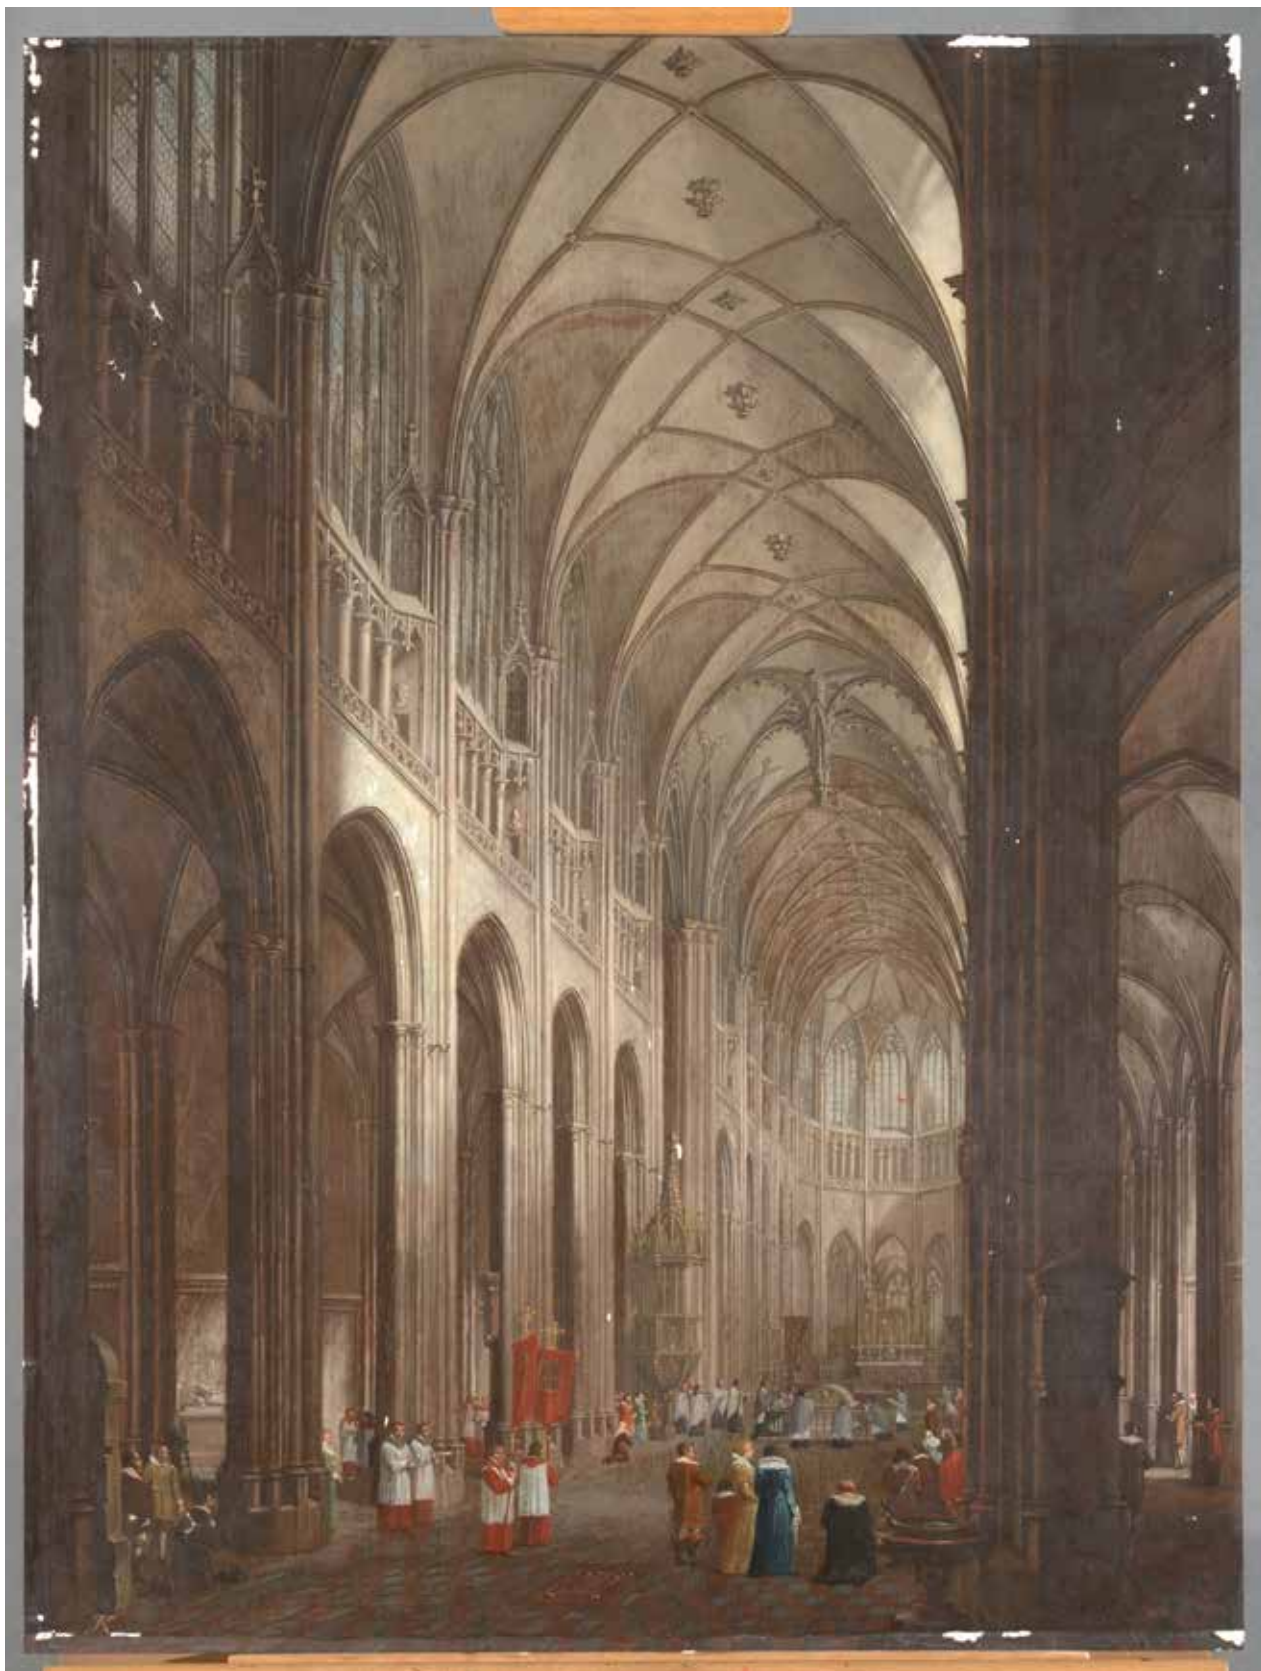
celek ve VIS  
po vytmelení defektů

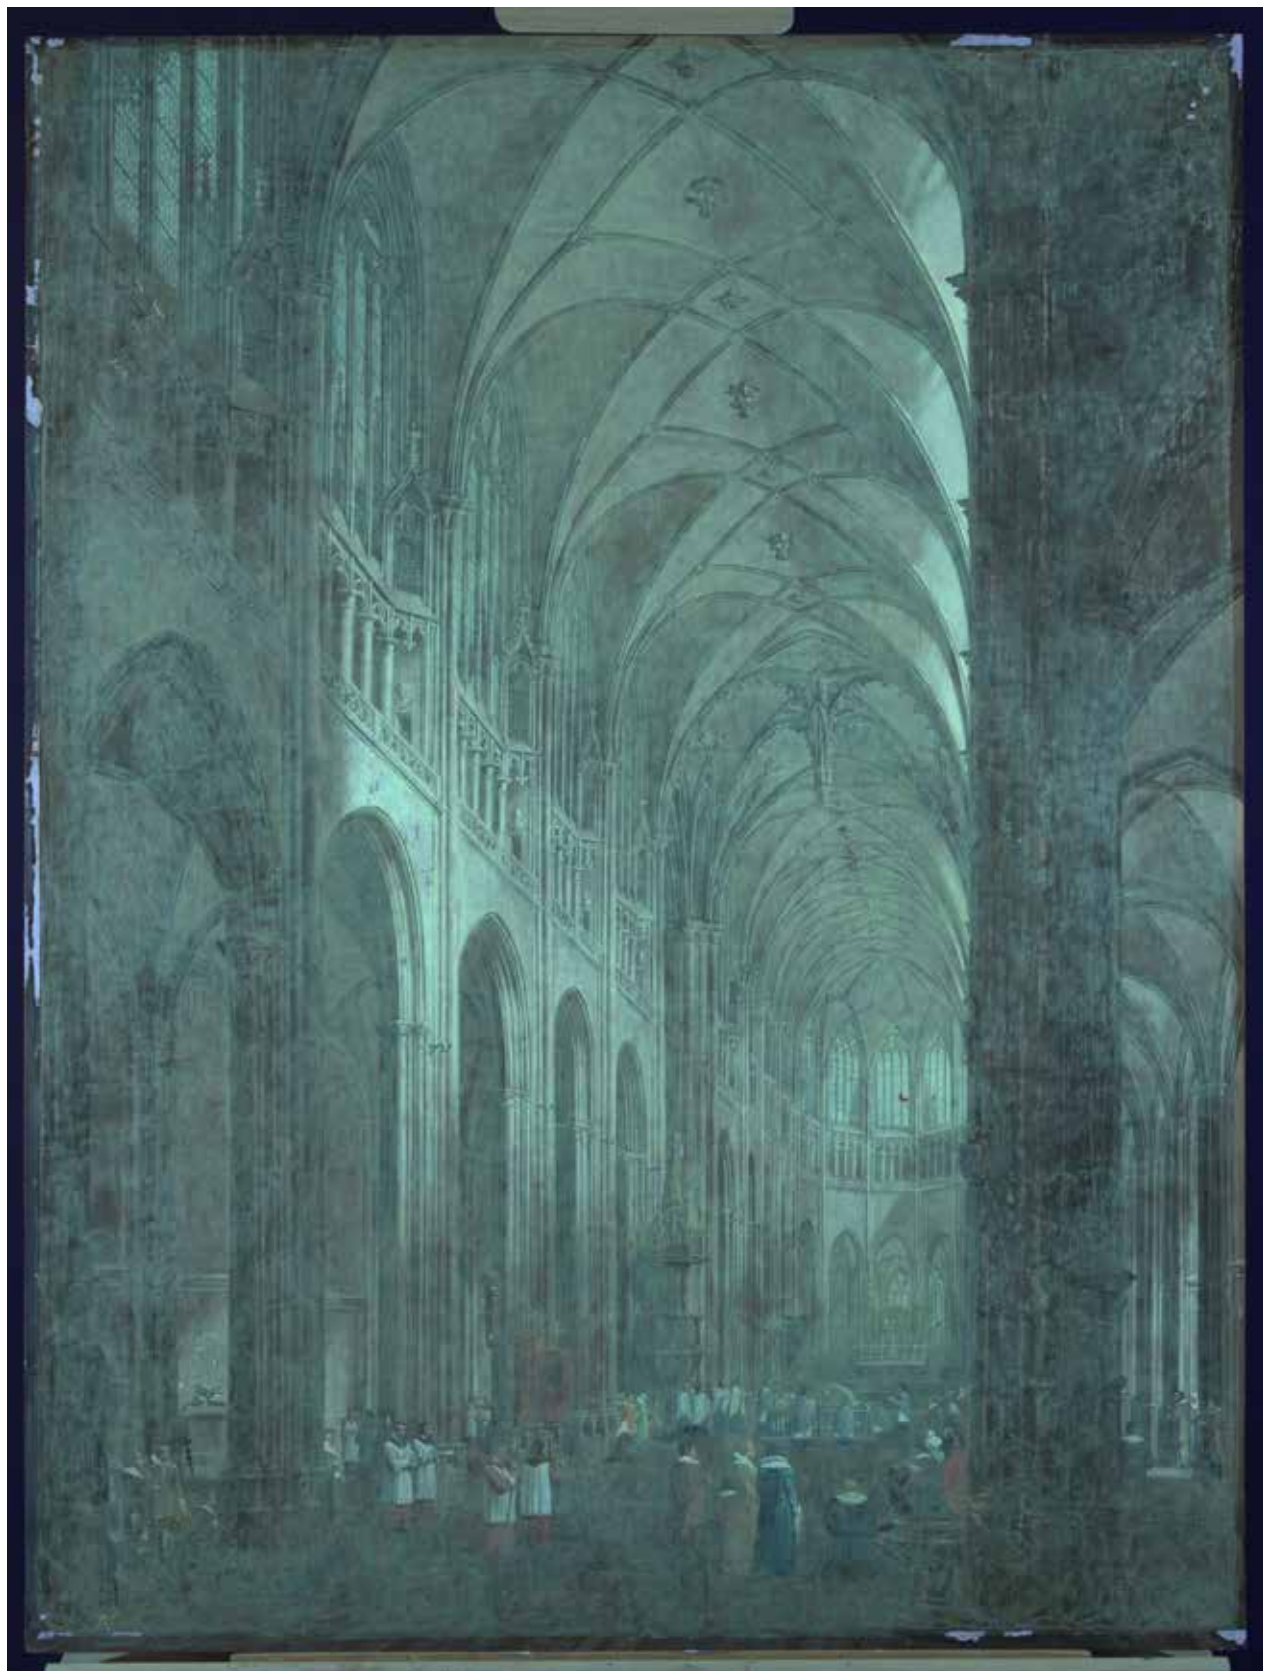
celek v UVL  
po vytmelení defektů

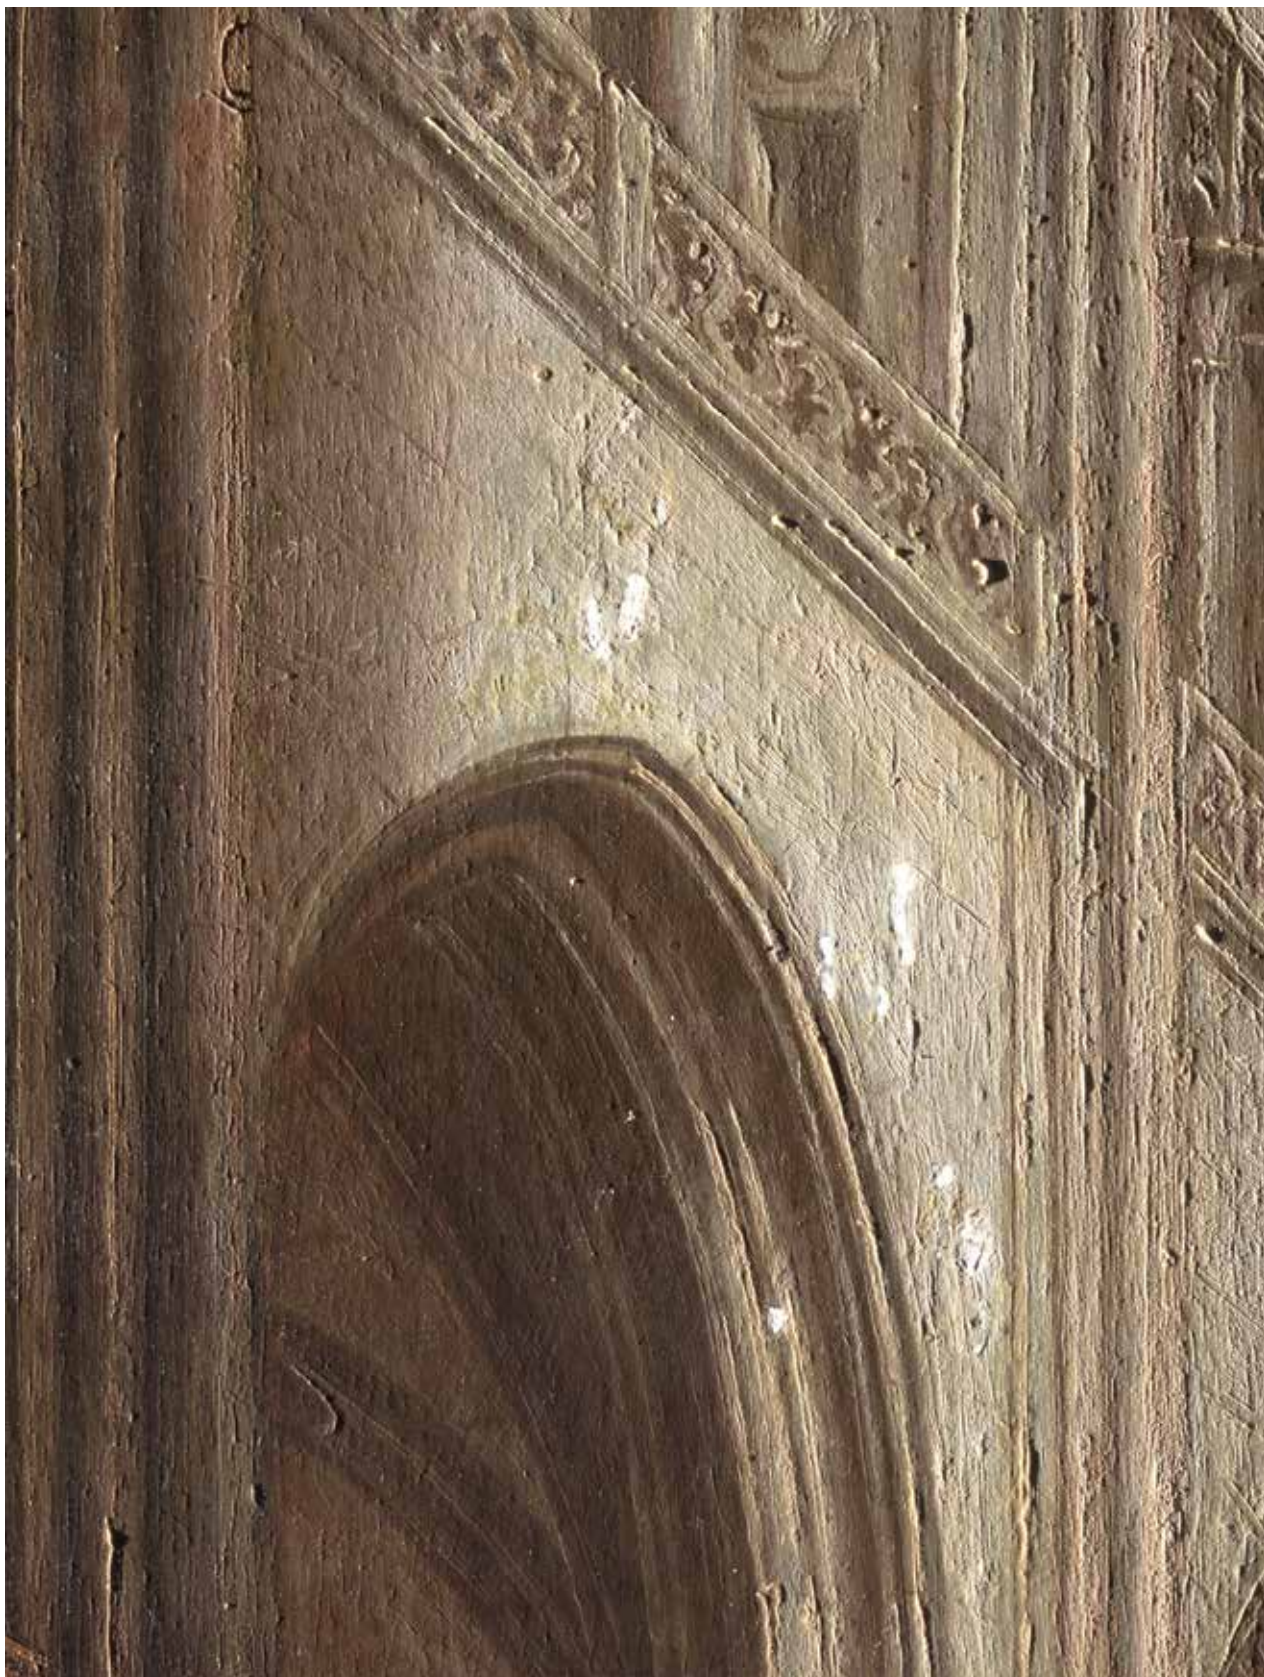
detail VISR  
po vytmelení

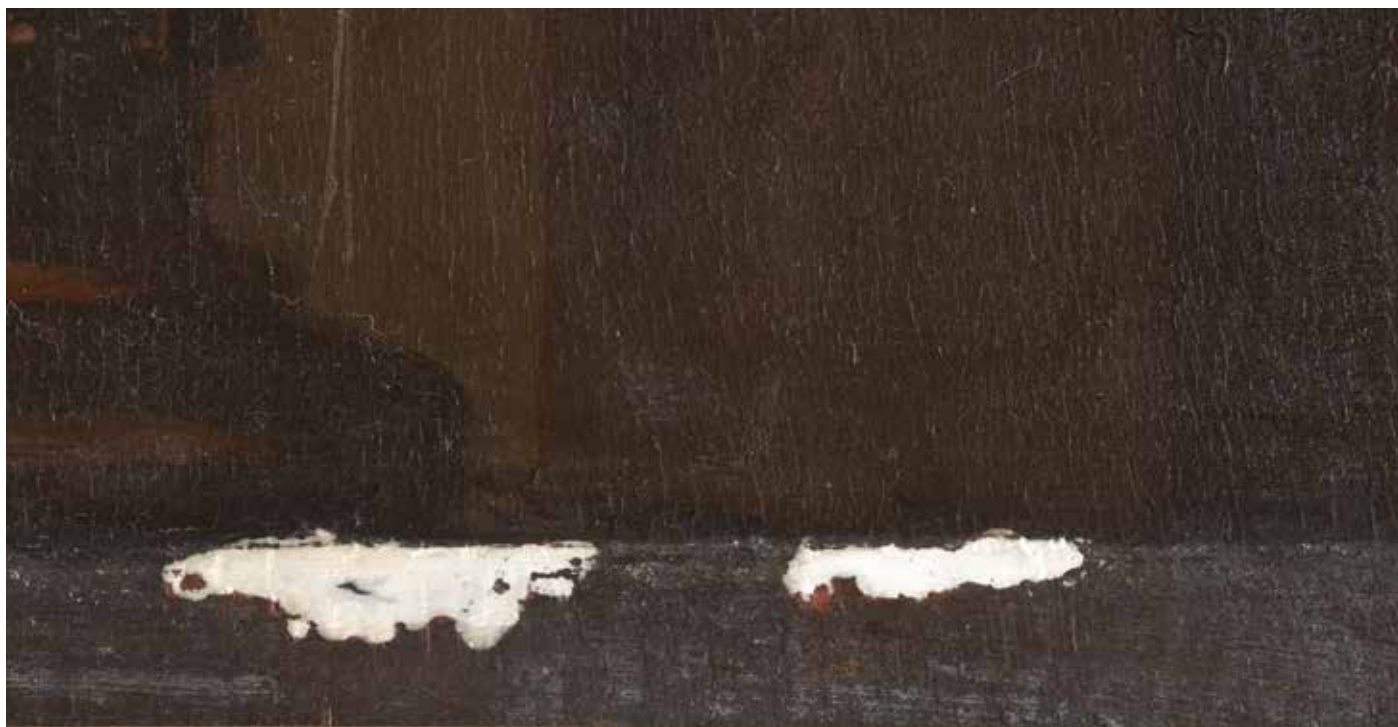
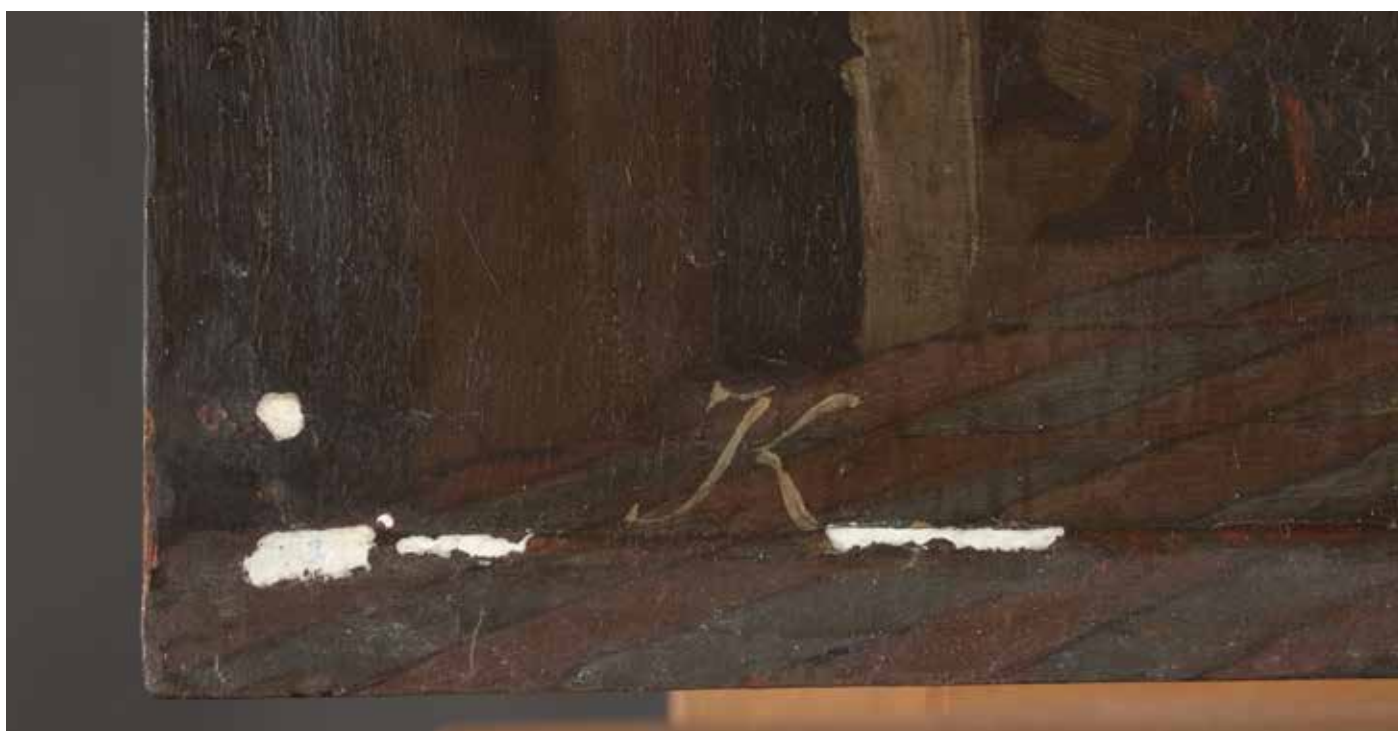
detail VIS  
po vytmelení defektů  
spodní pravý okraj u kropenky a pravý spodní okraj s podpisem K (Kohl)

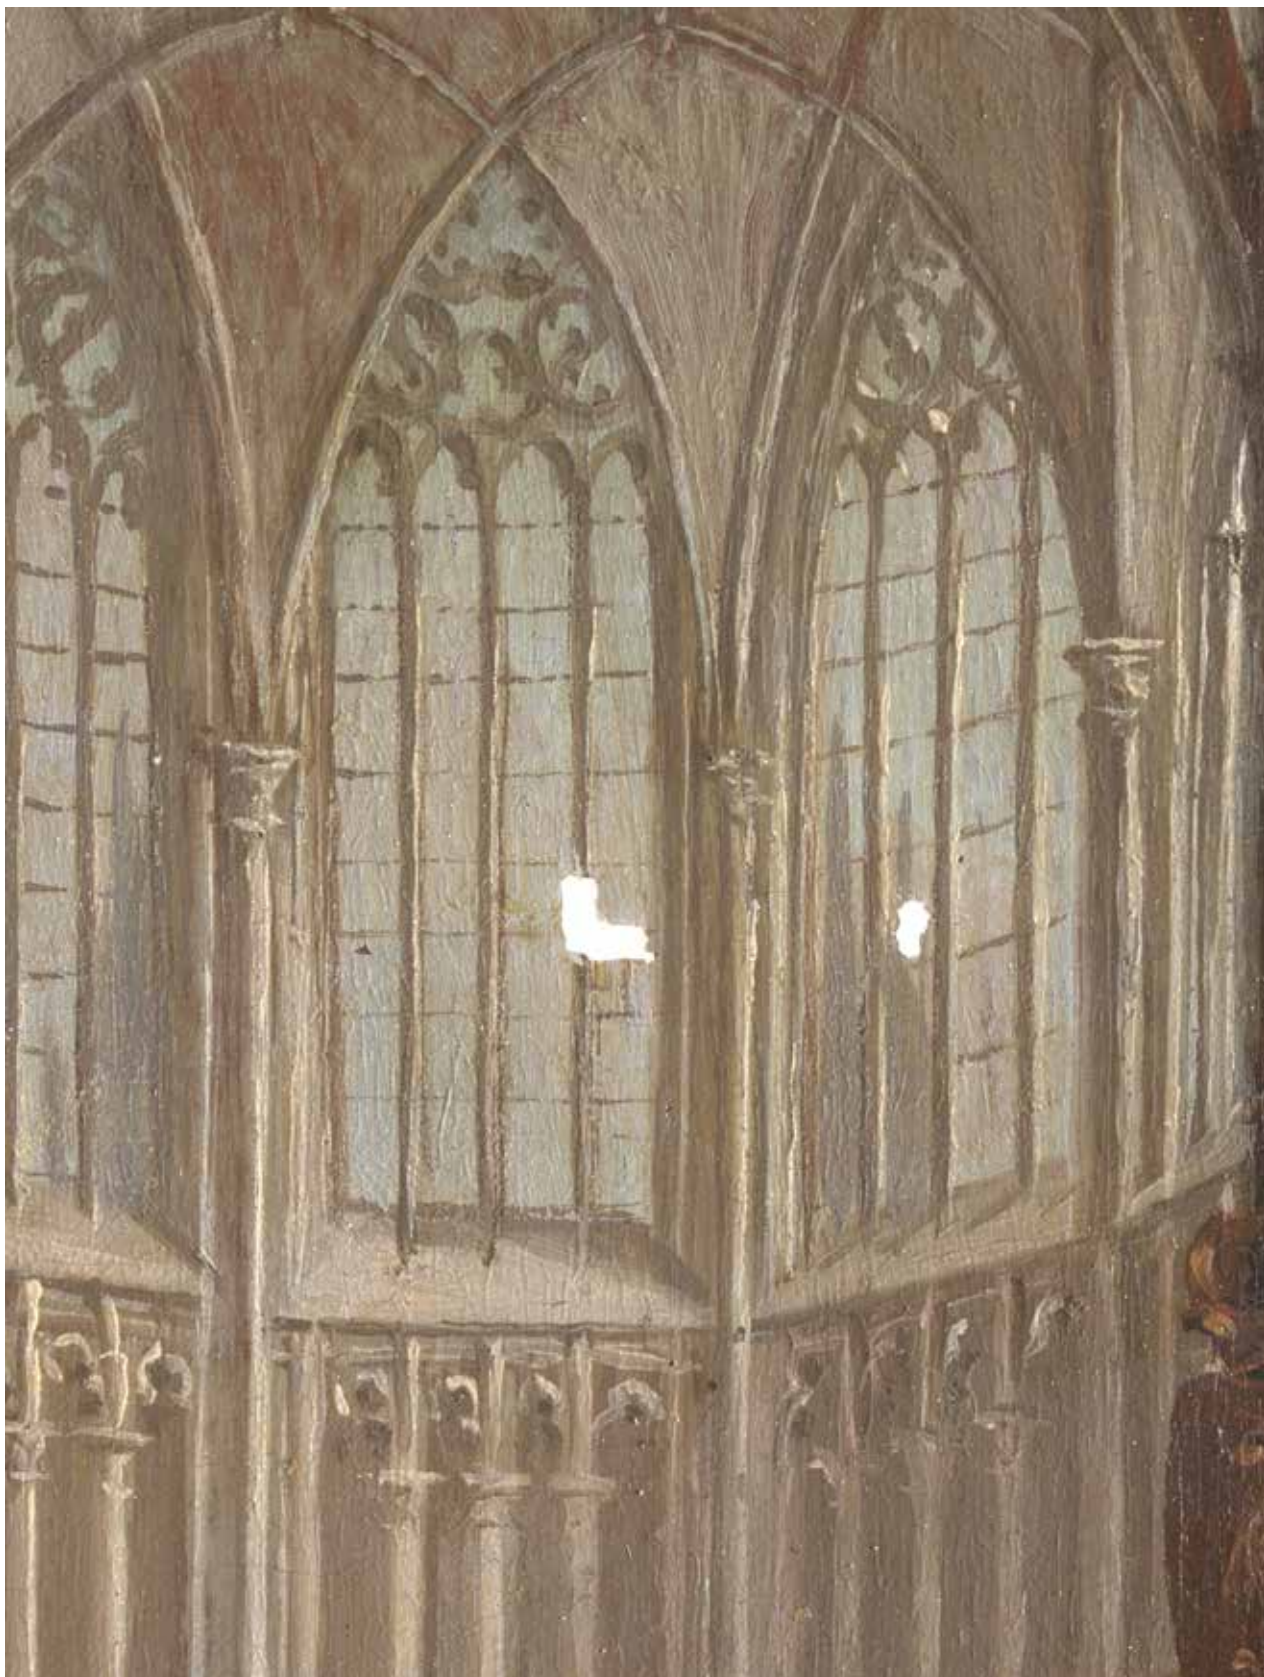
detail VIS  
po vytmelení

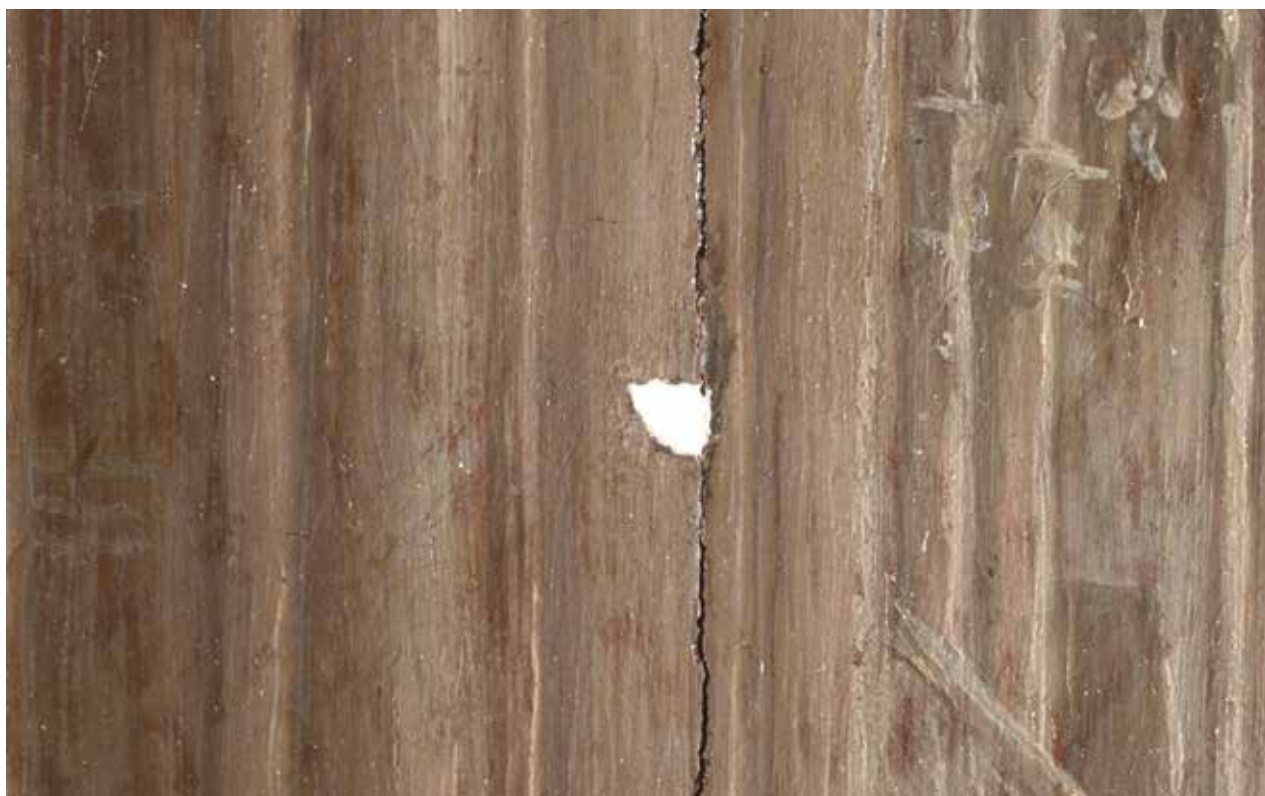
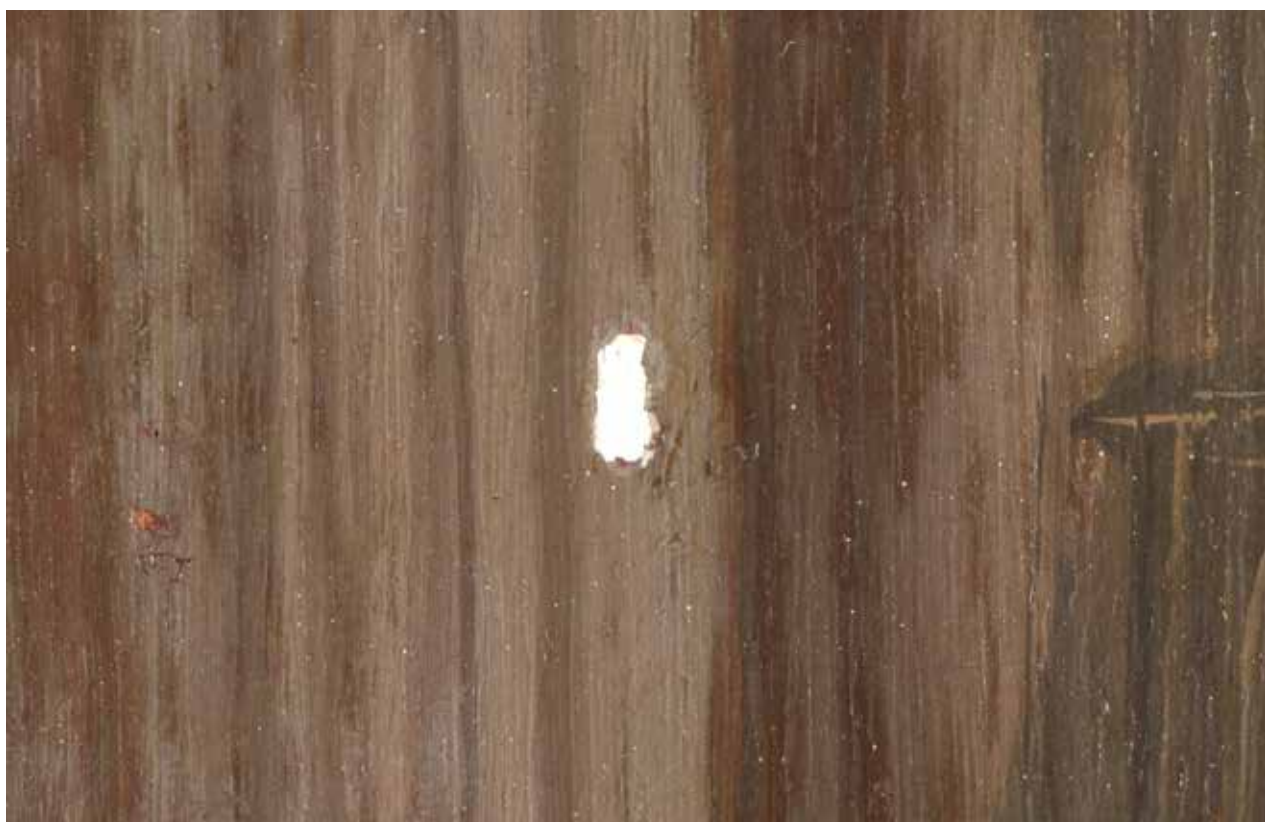
detail VIS  
po vytmelení - u praskliny a u kazatelny po levé straně

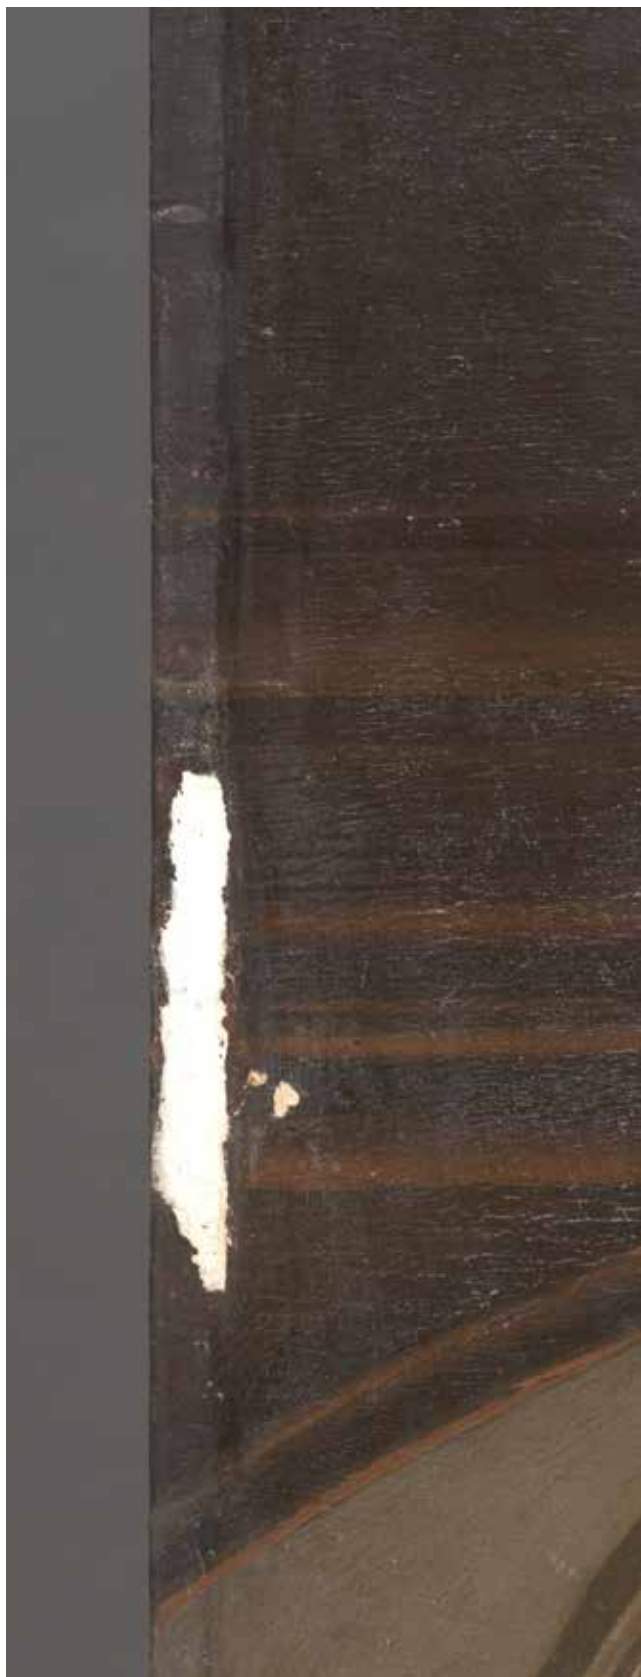
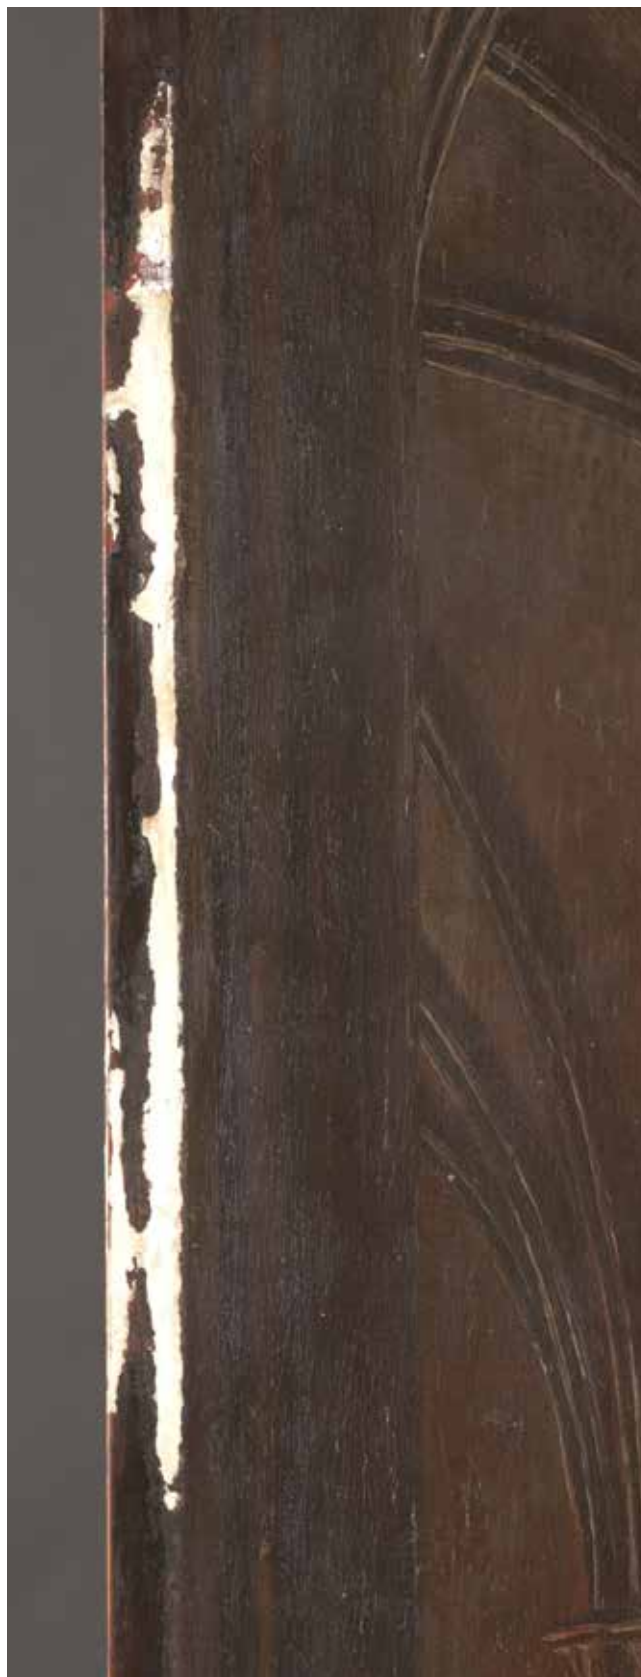
detail VIS  
po vytmelení  
levá strana

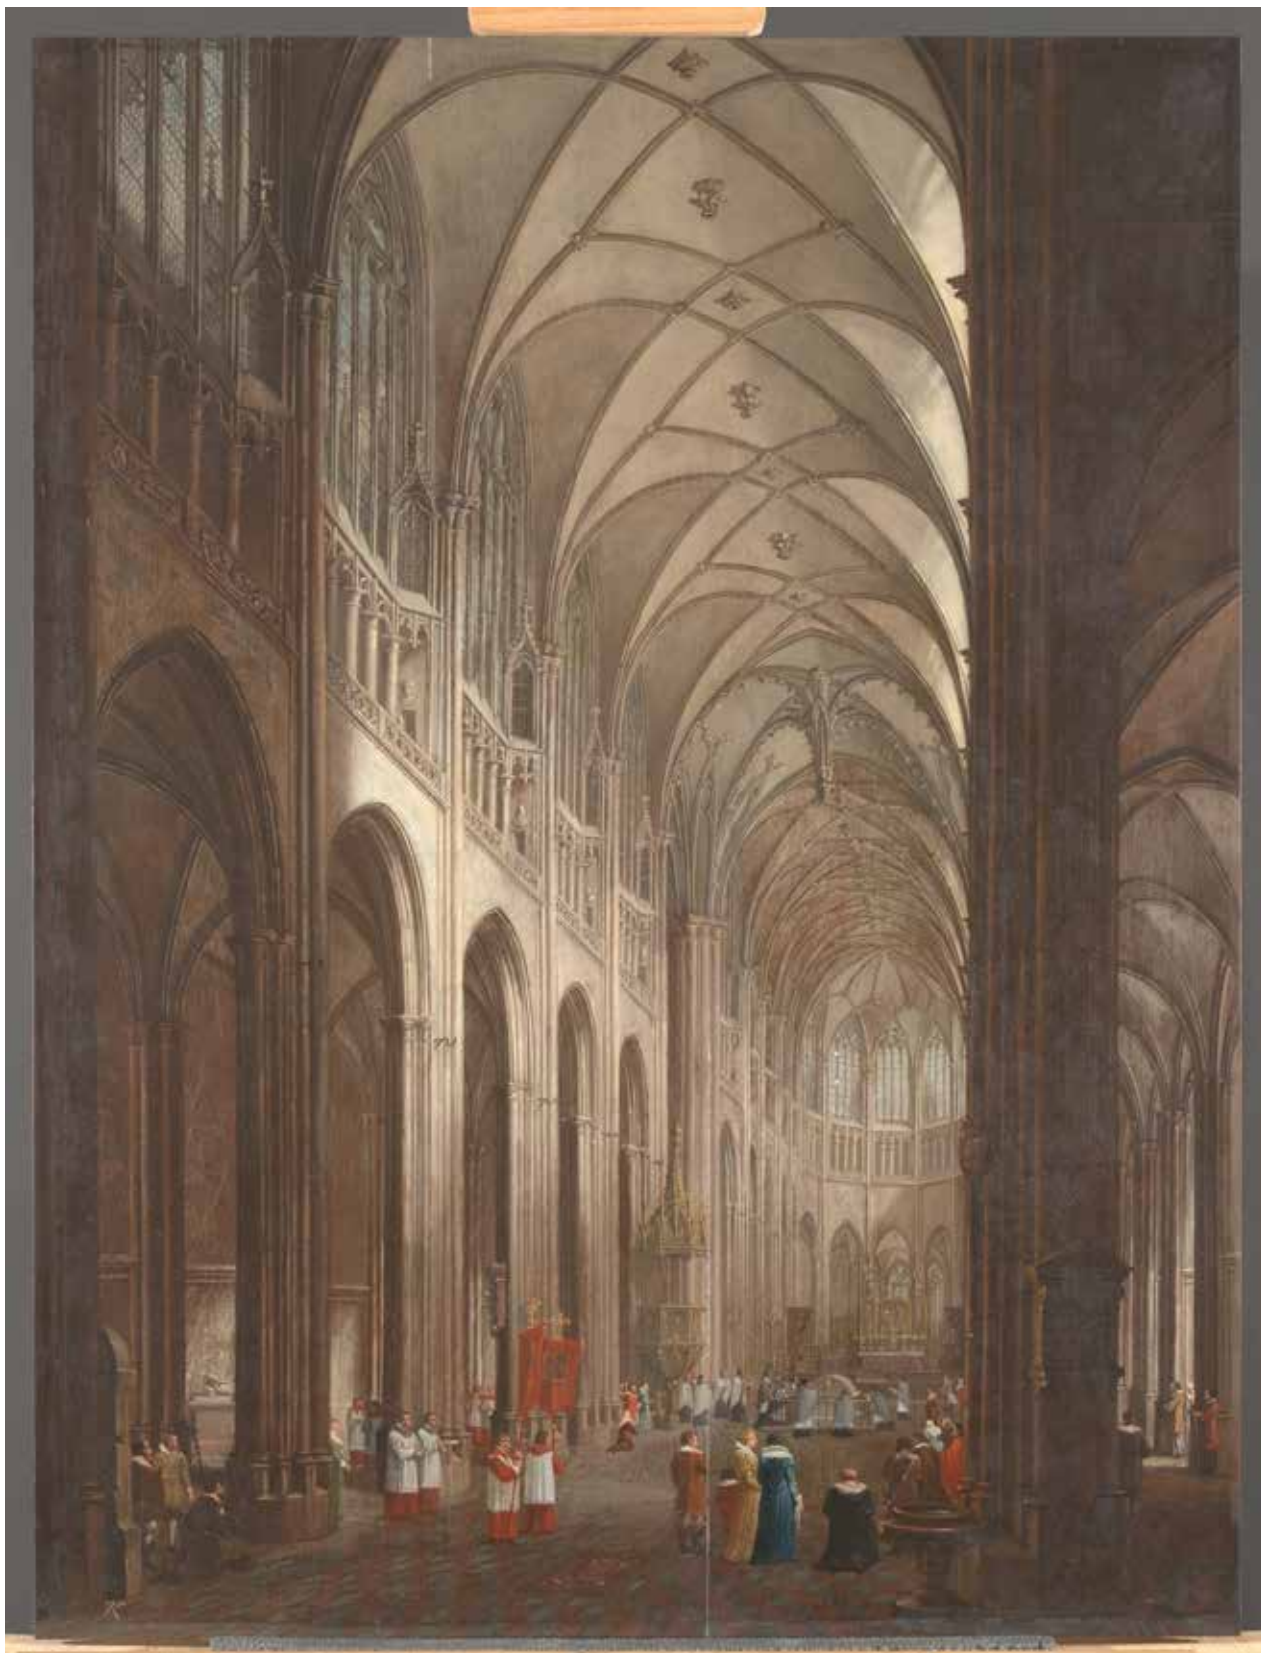
celek ve VIS  
po vyrovnání desky a dotmelení zbývajících částí a prasklin

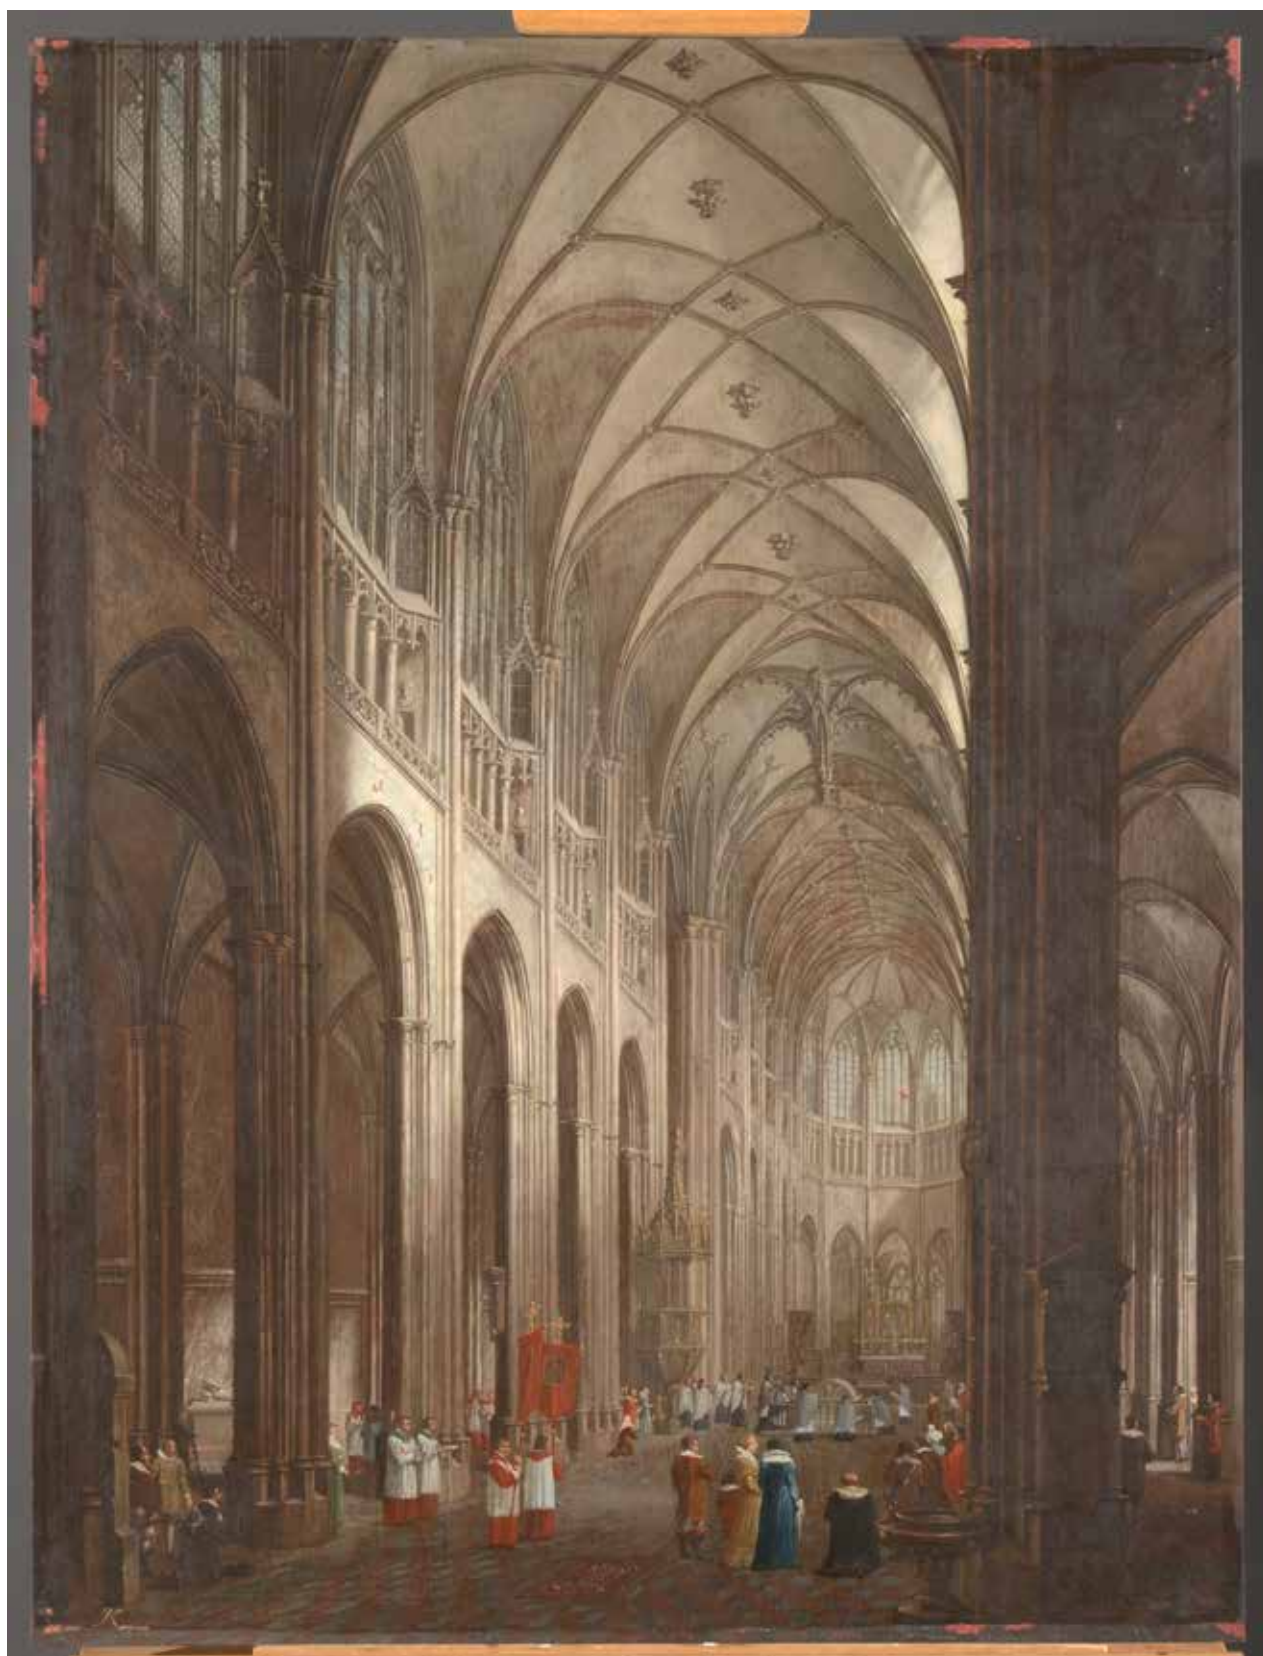
celek ve VIS  
podložení vytmelených míst červeným podkladem
