# RESTAURÁTORSKÝ PRŮZKUM

## KATEDRÁLA SV. VÍTA V PRAZE

Akademie výtvarných umění v Praze  
Ateliér restaurování výtvarných děl malířských  
a polychromované plastiky  
škola prof. MgA. Adama Pokorného Ph.D.

Název: Katedrála sv. Víta  
Autor: Ludvík Kohl (vlevo dole signatura: K.)  
Datace: 1810 - 1816  
Technika: olejomalba na dřevěné desce  
Rozměry: 85 x 64 cm

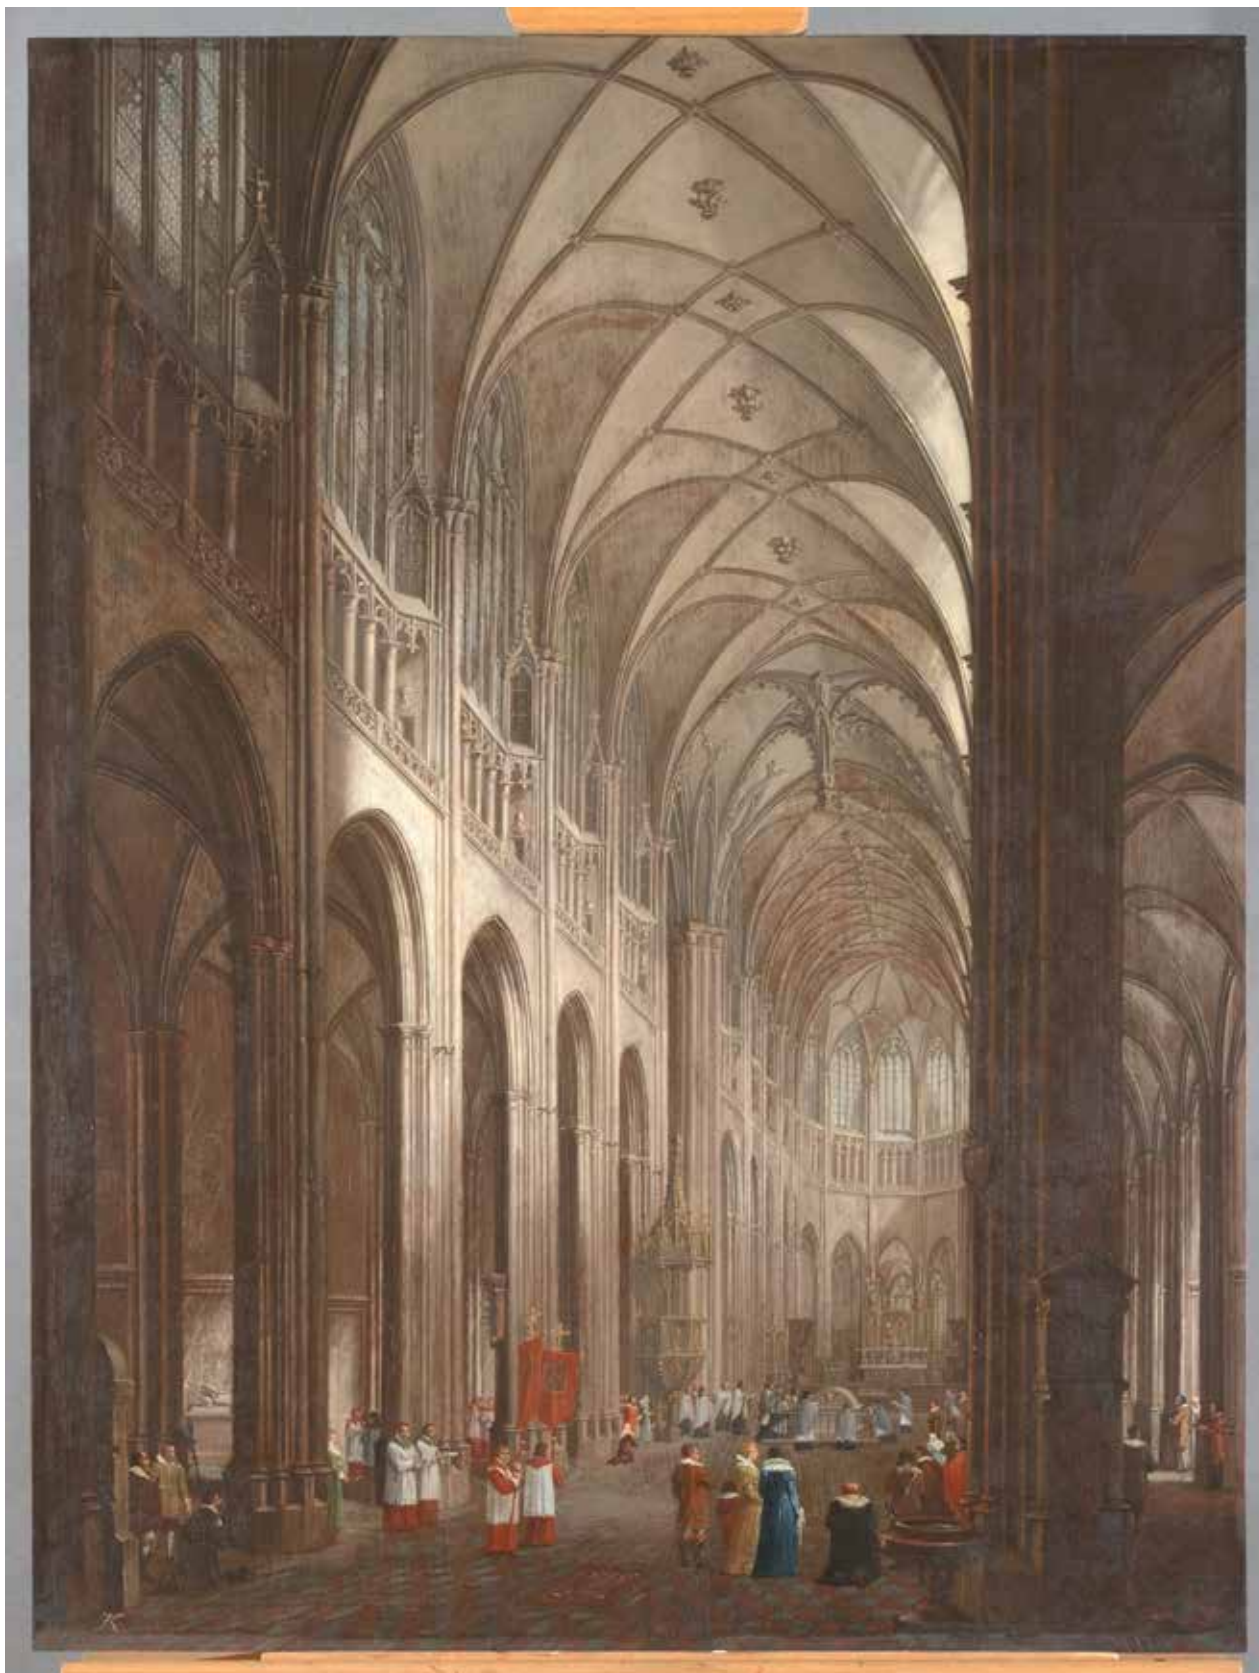
celek ve VIS  
po vyretušování vytmelených defektů

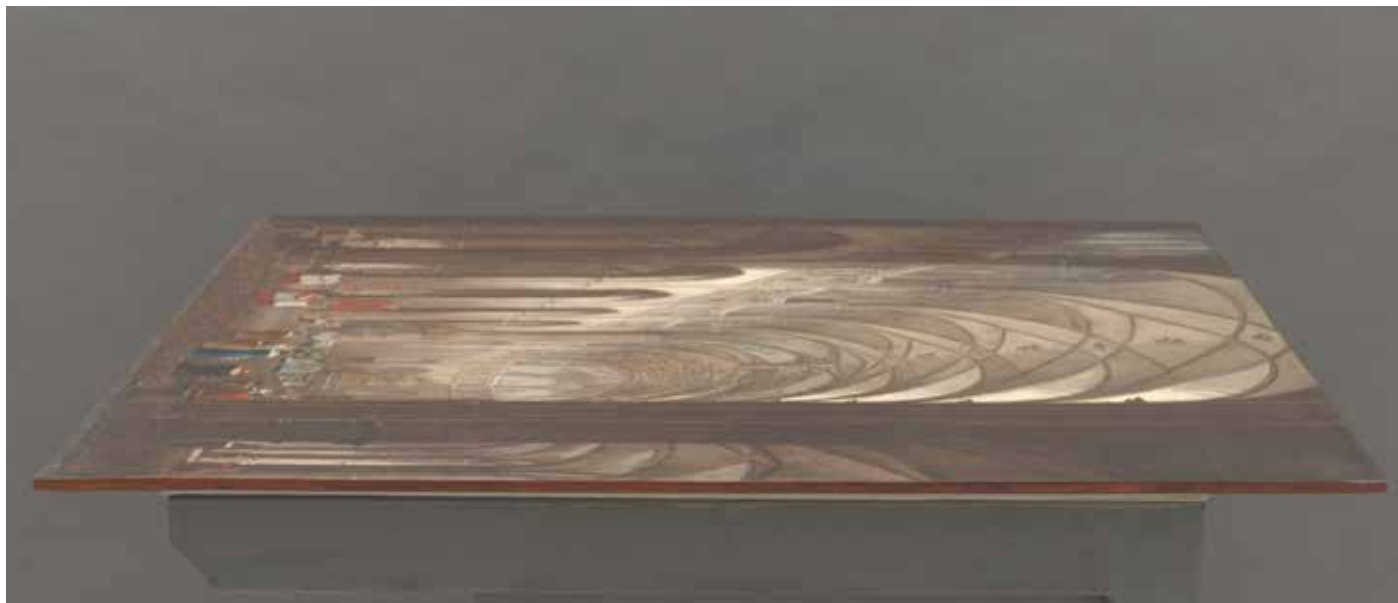
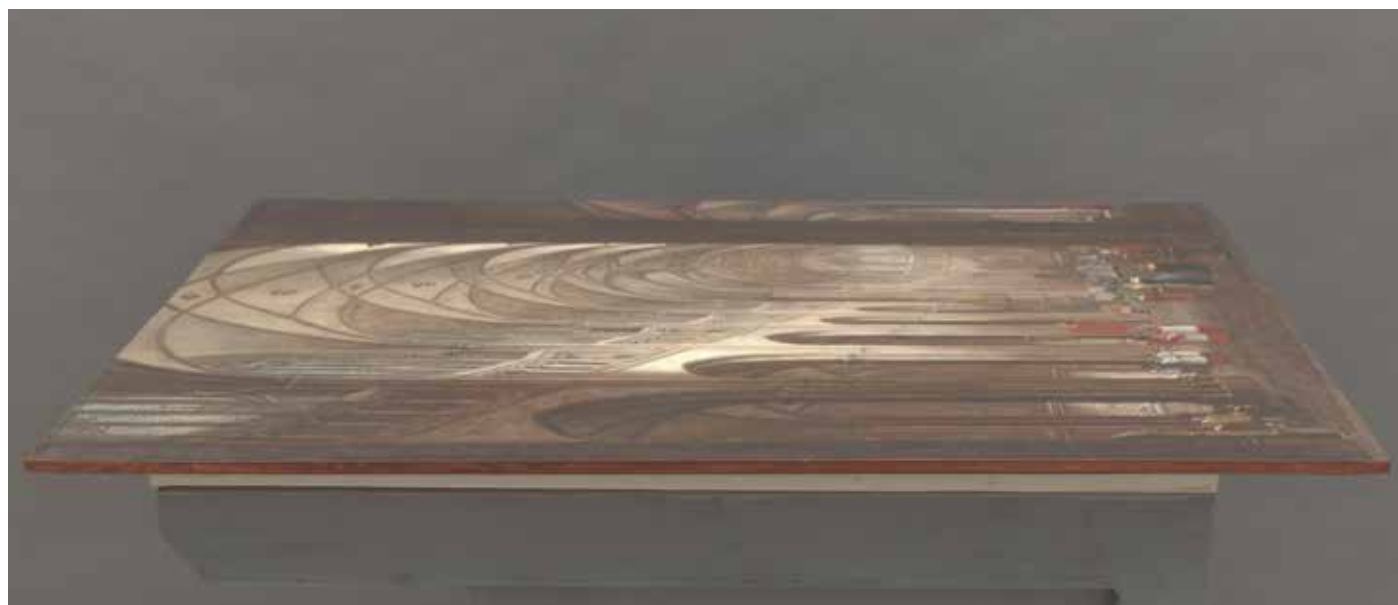
celek ve VIS  
okraje po vyretušování

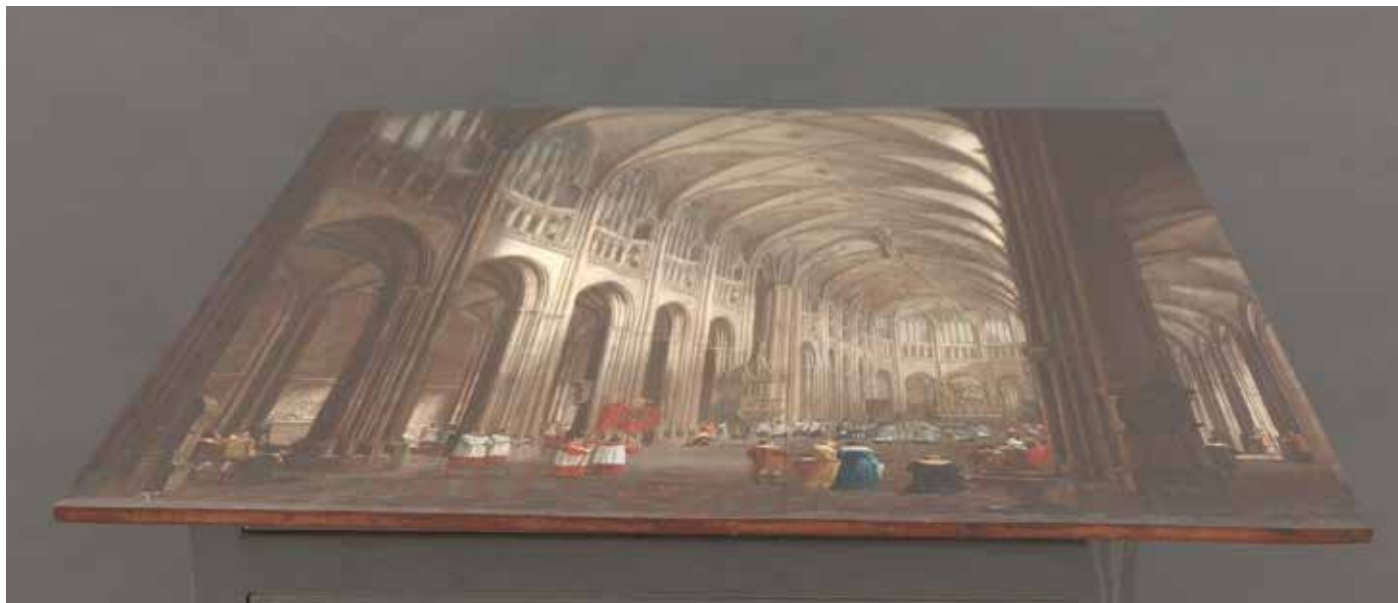
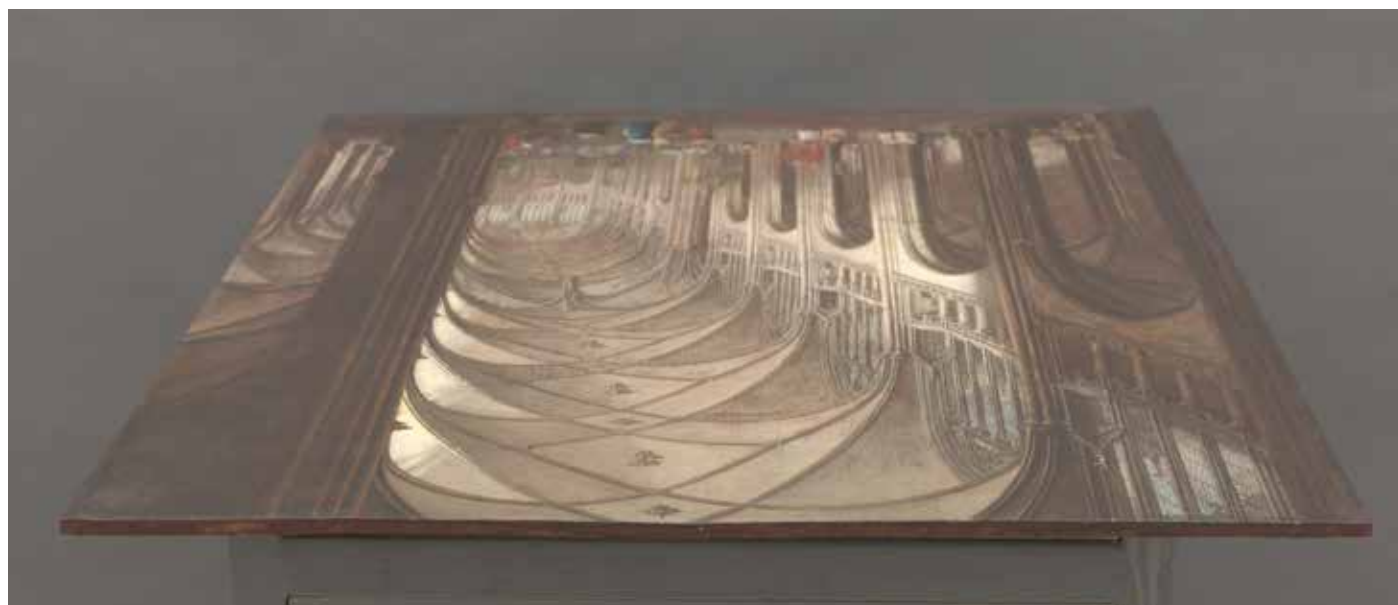
celek ve VIS  
okraje po vyretušování

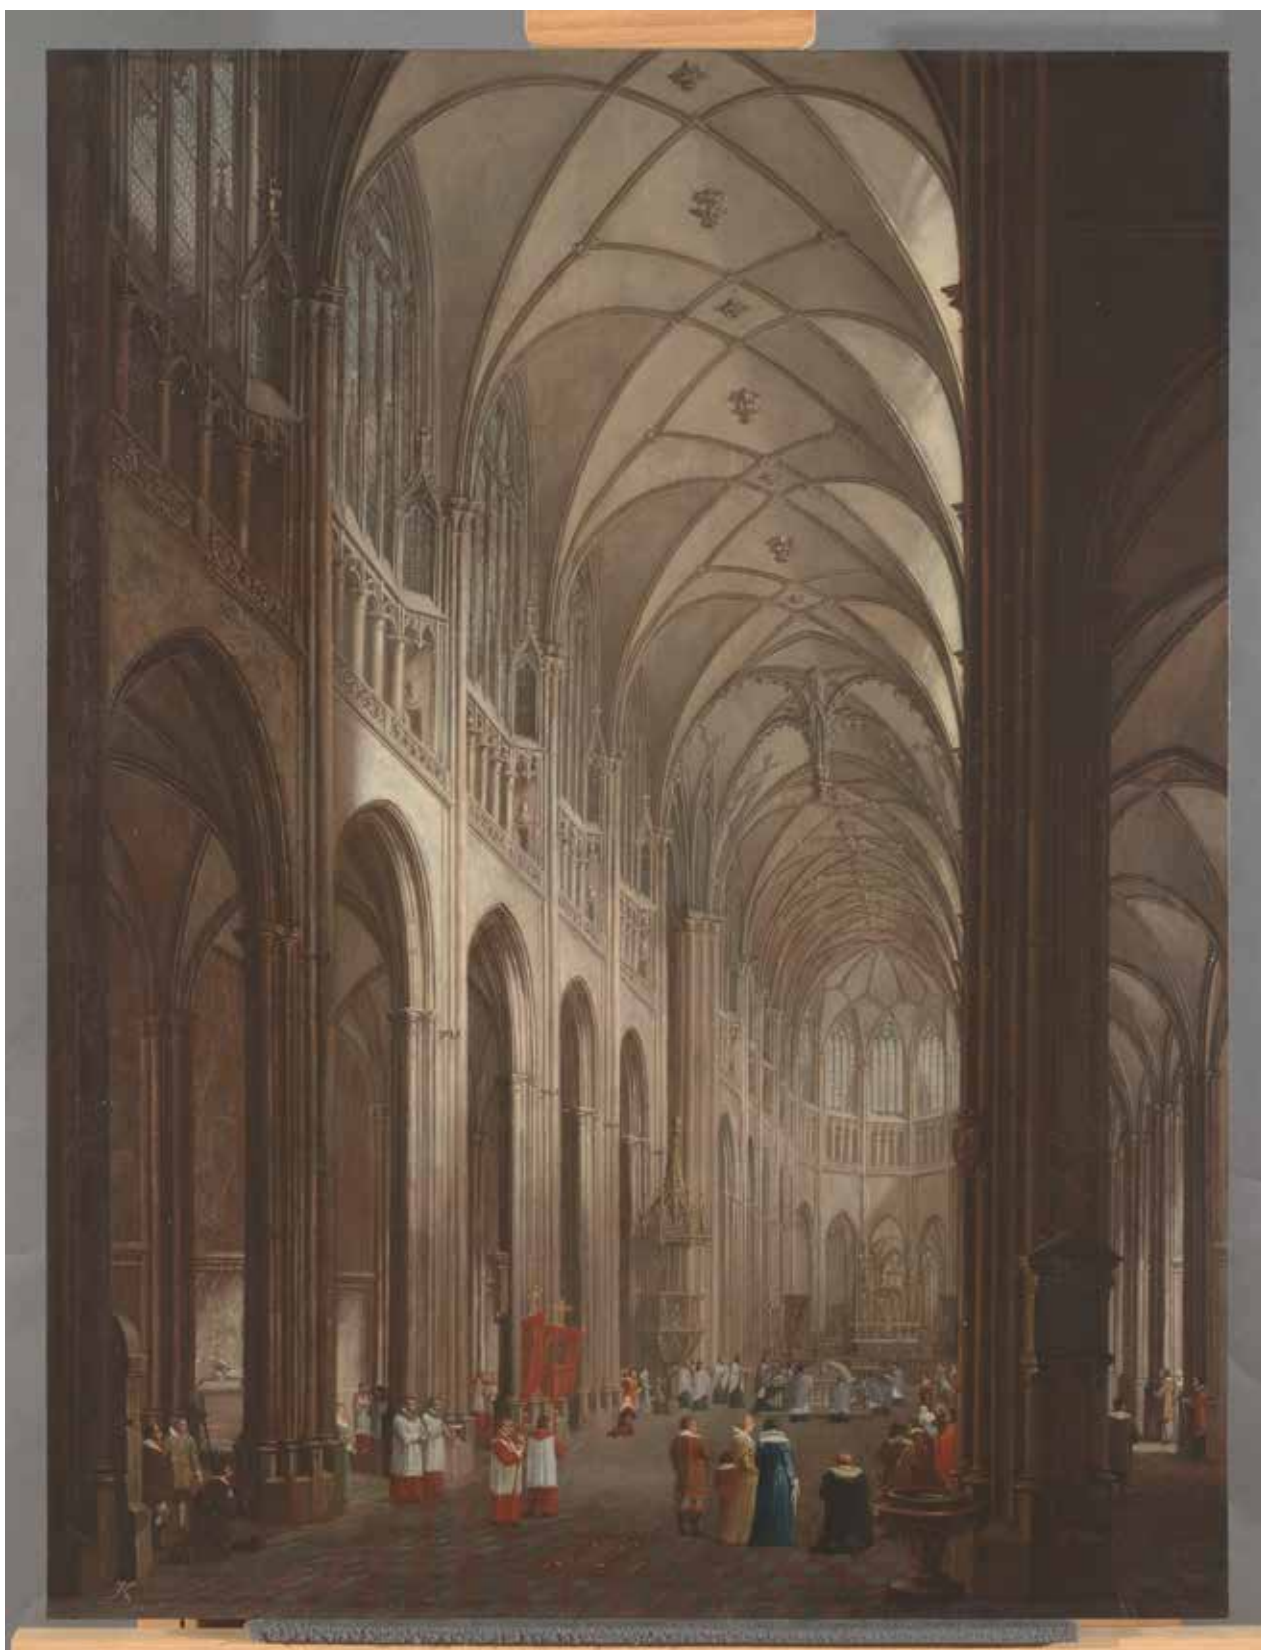
celek ve VIS  
po výsledné retuši a závěrečném lakování

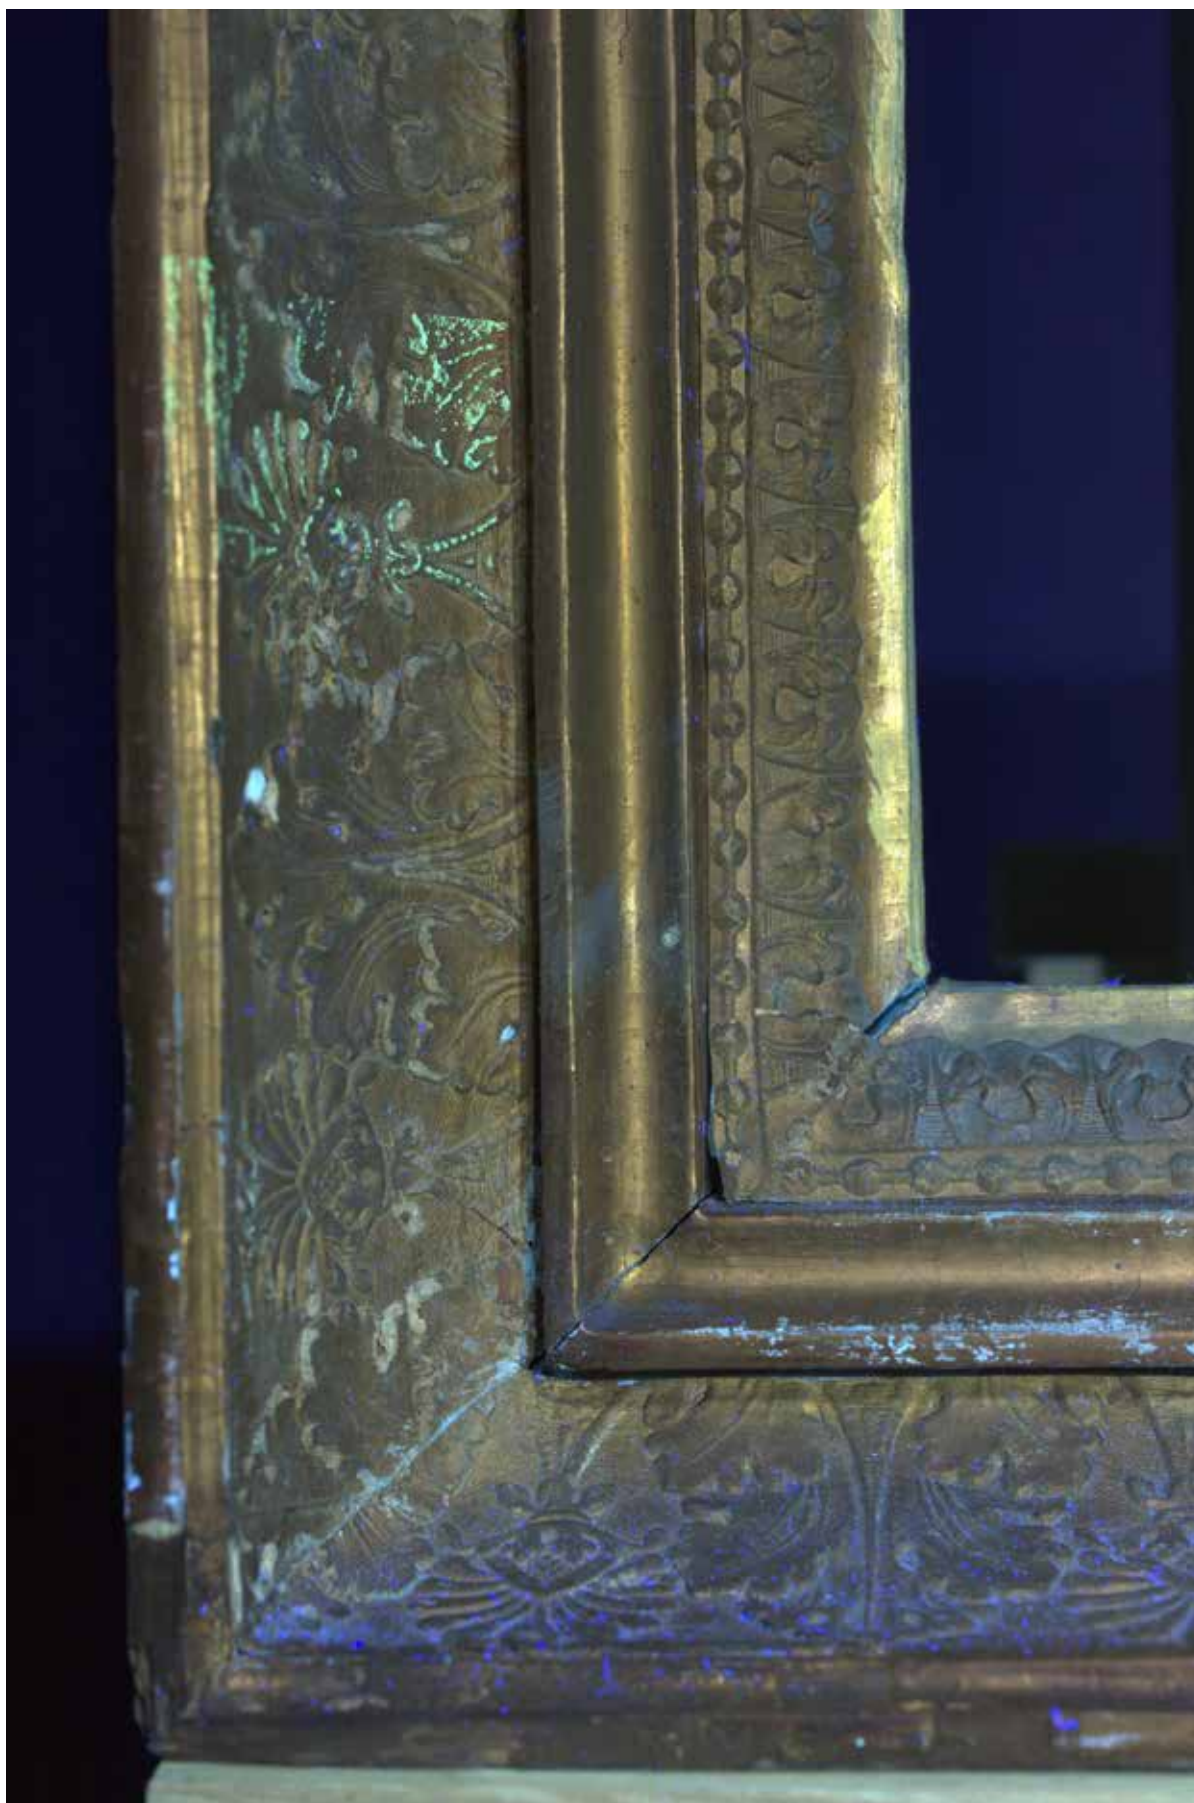
detail UVL  
před restaurováním

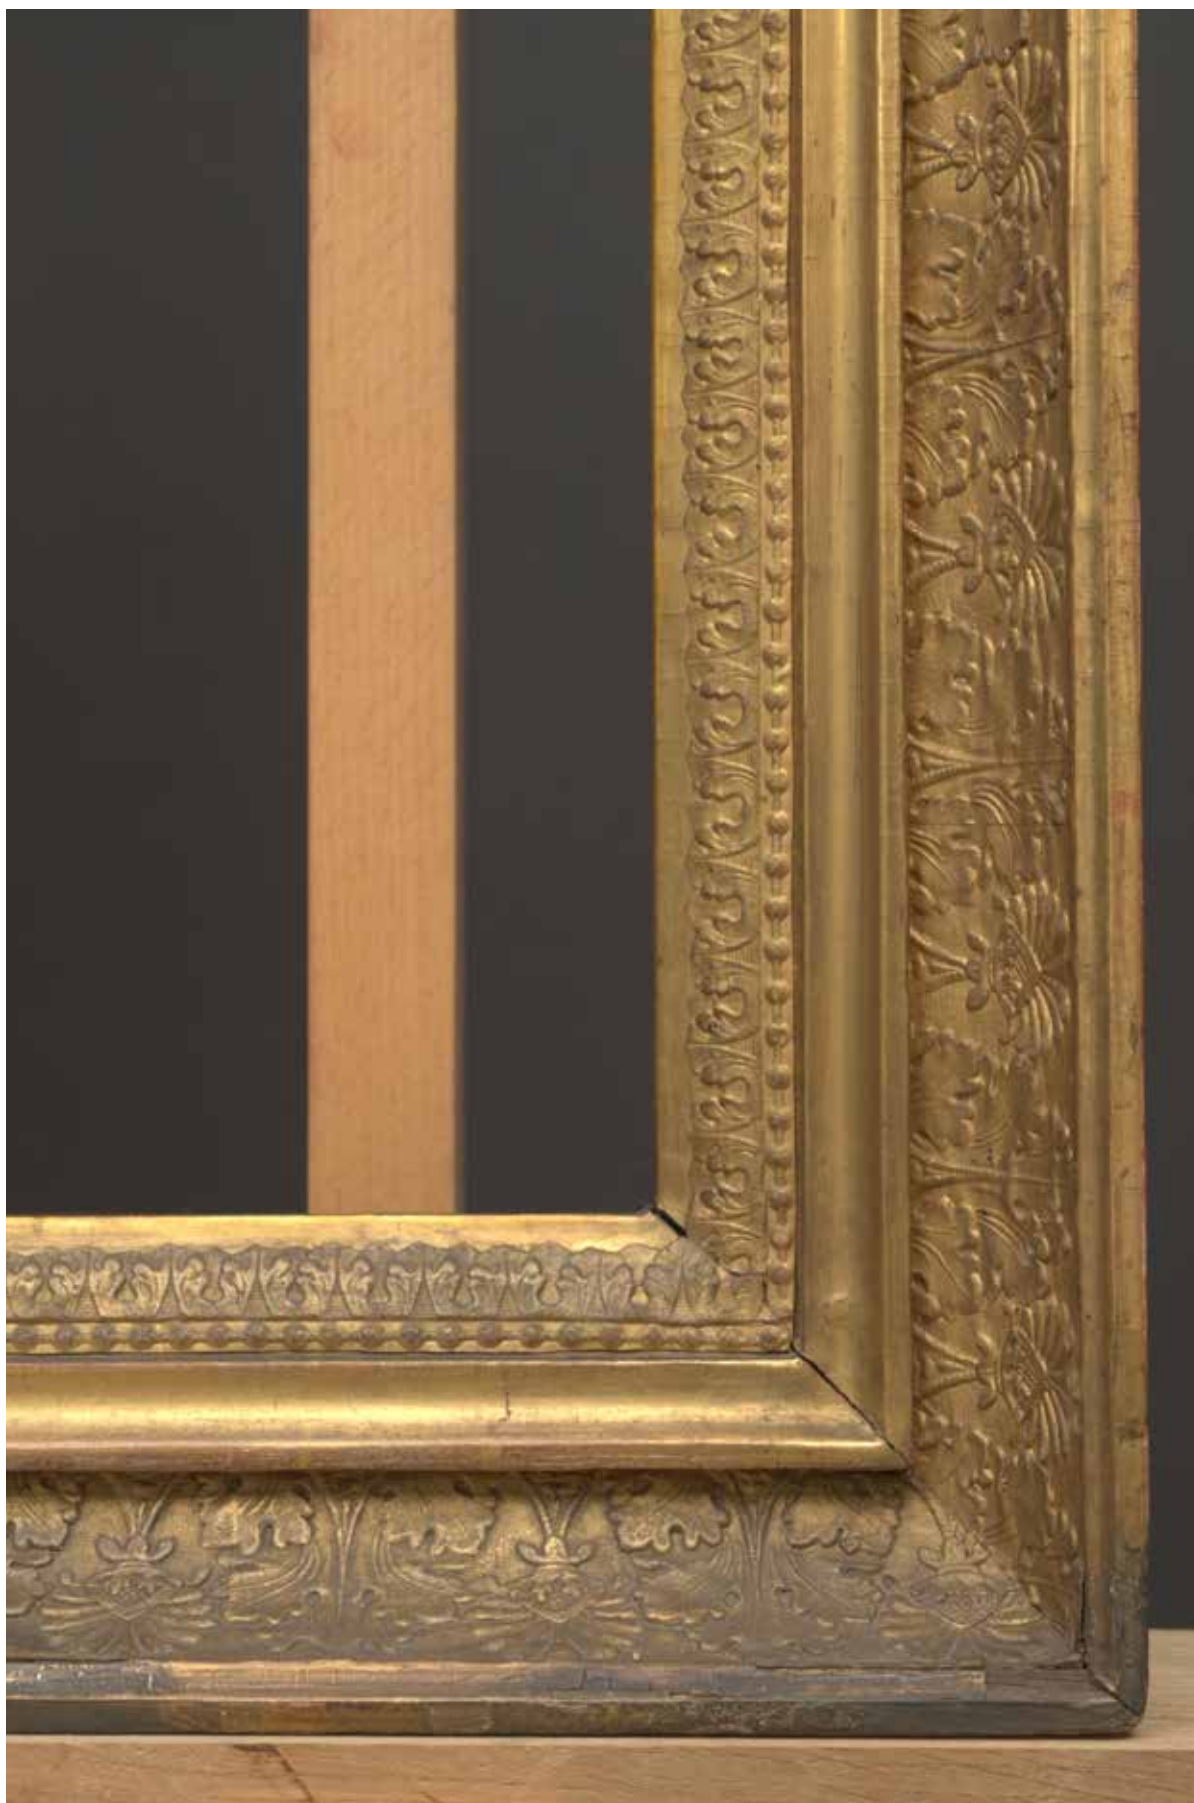
detail VIS  
před restaurováním

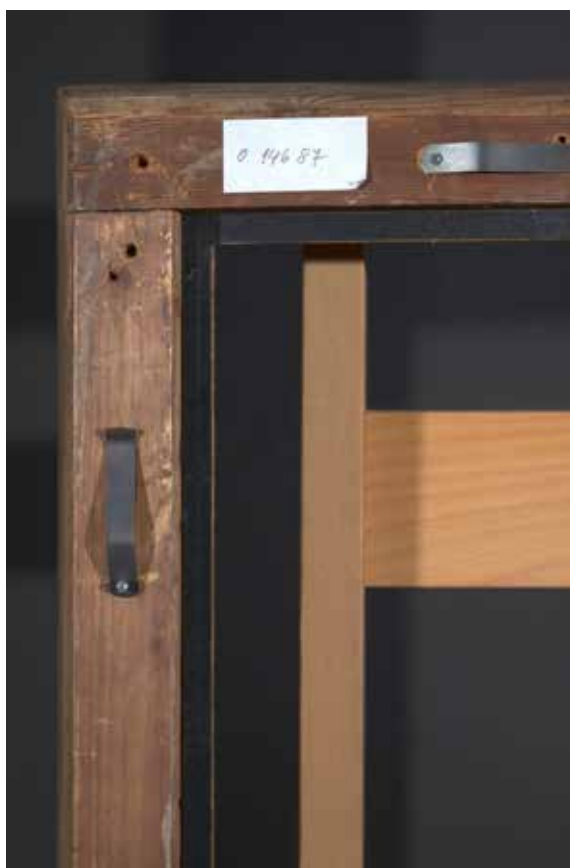
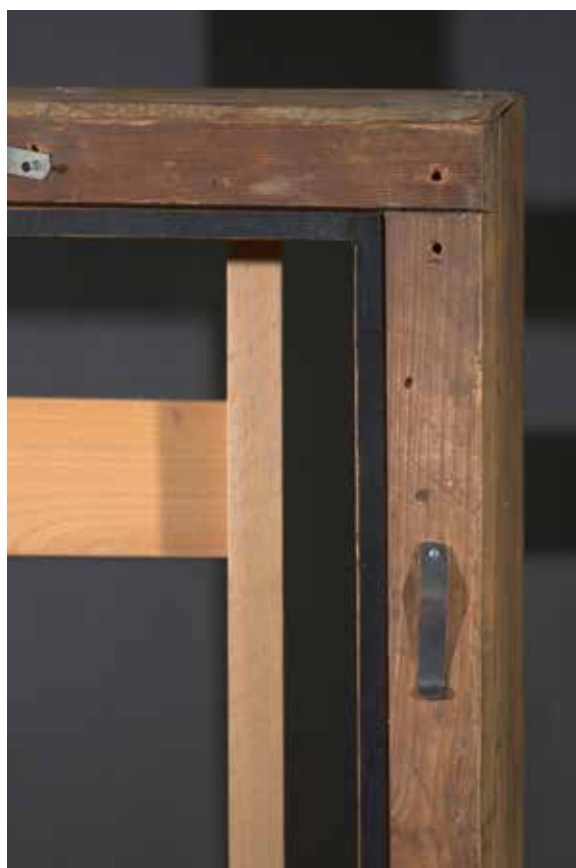
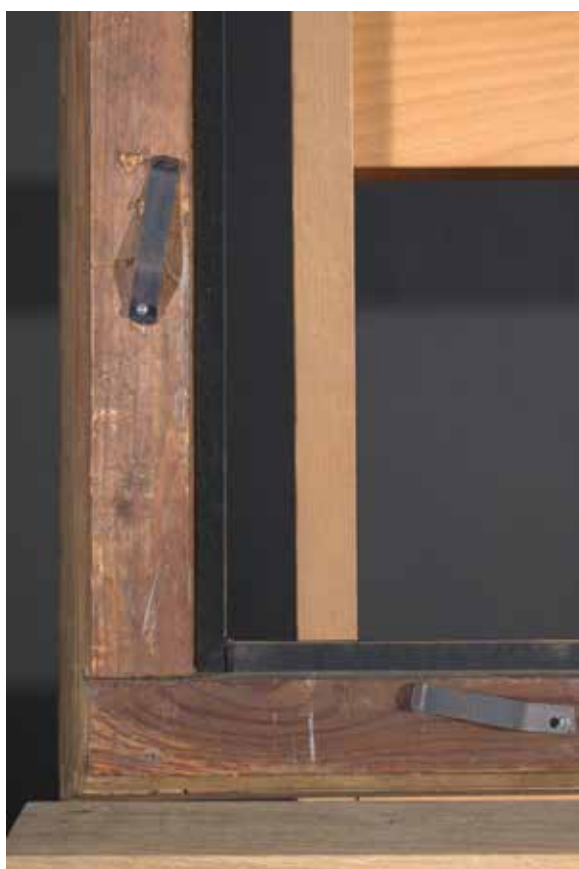
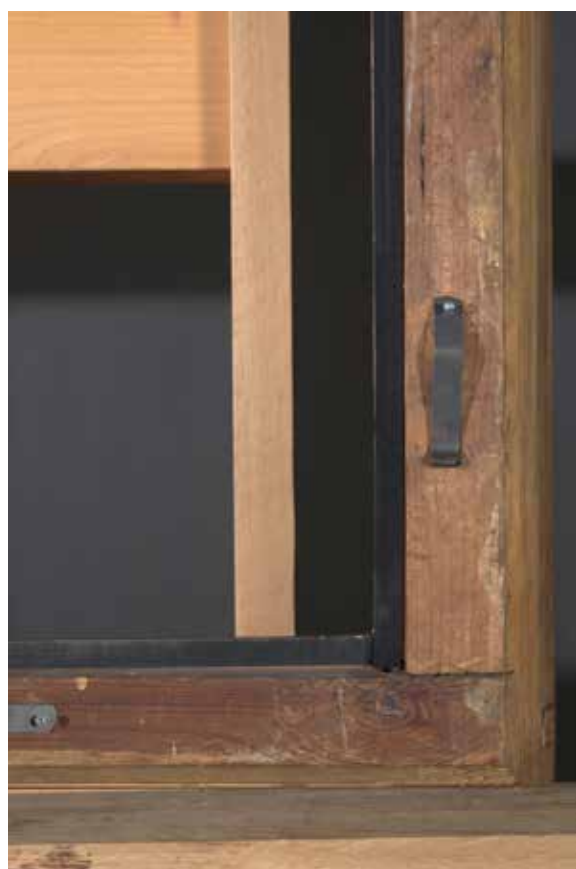
detail VIS  
zadní úprava vyměkčení lišty a kotvící systém  
před restaurováním

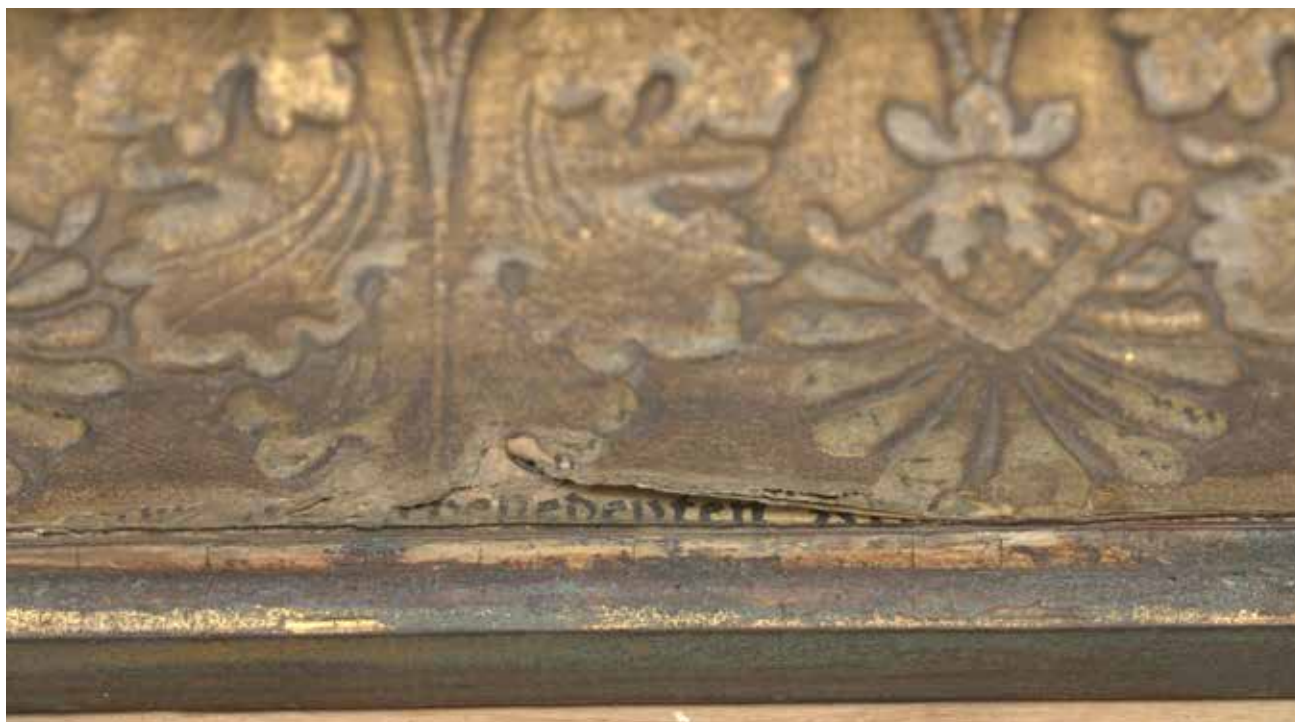
detail defektu v papírovém dekoru poukazující na použití starých novin  
zadní strana v levém horním rohu umístění cedulky s evidenčním číslem

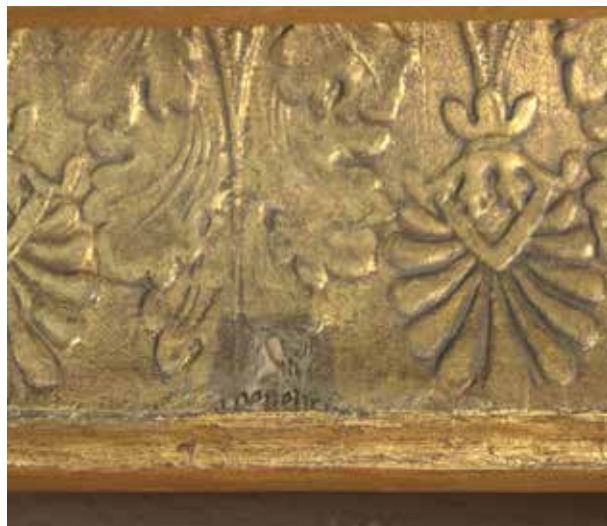
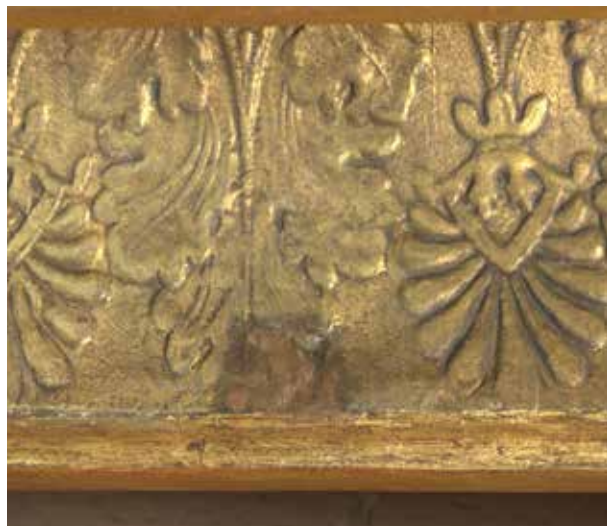
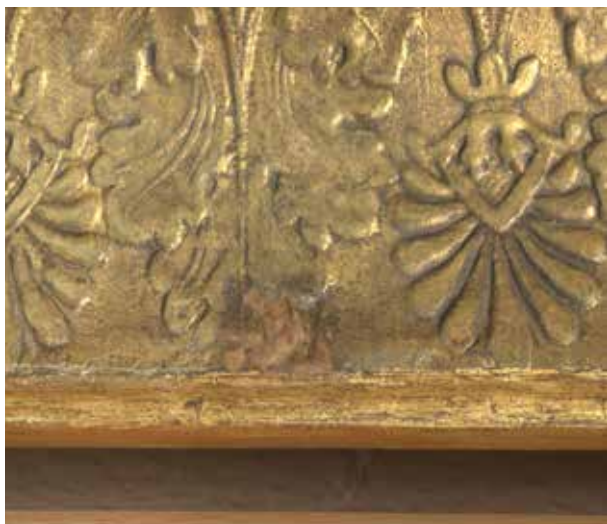
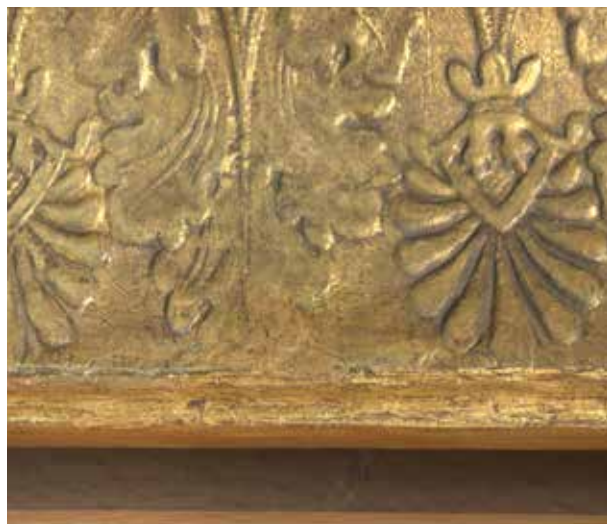
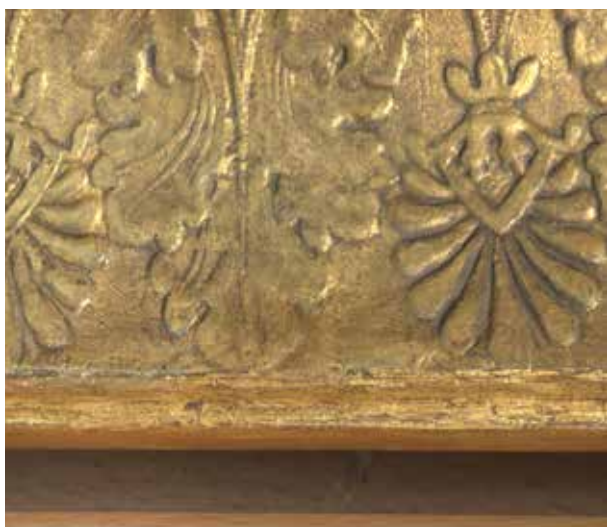
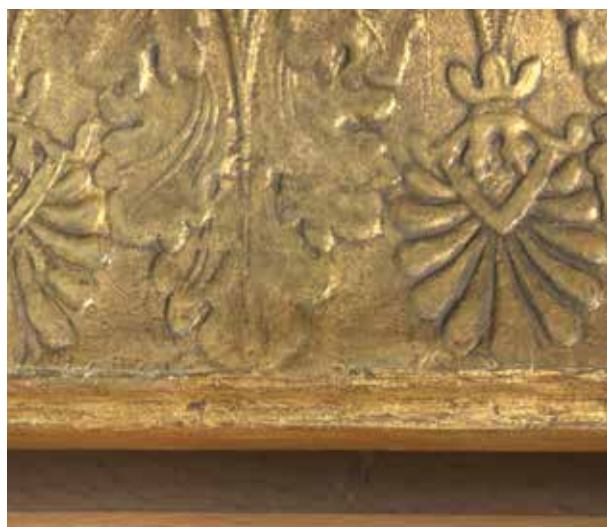
detail VIS  
doplnění chybějící části papírmaše a vyretušování

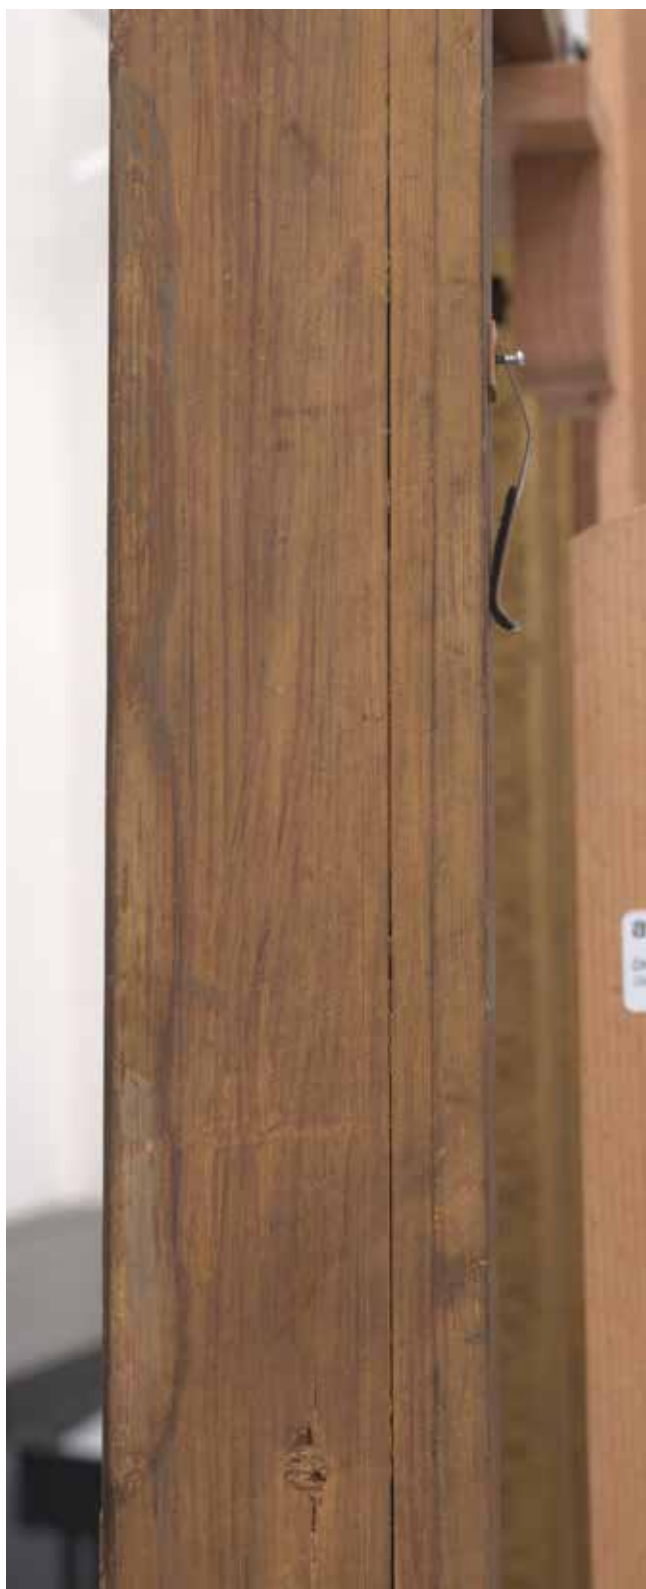
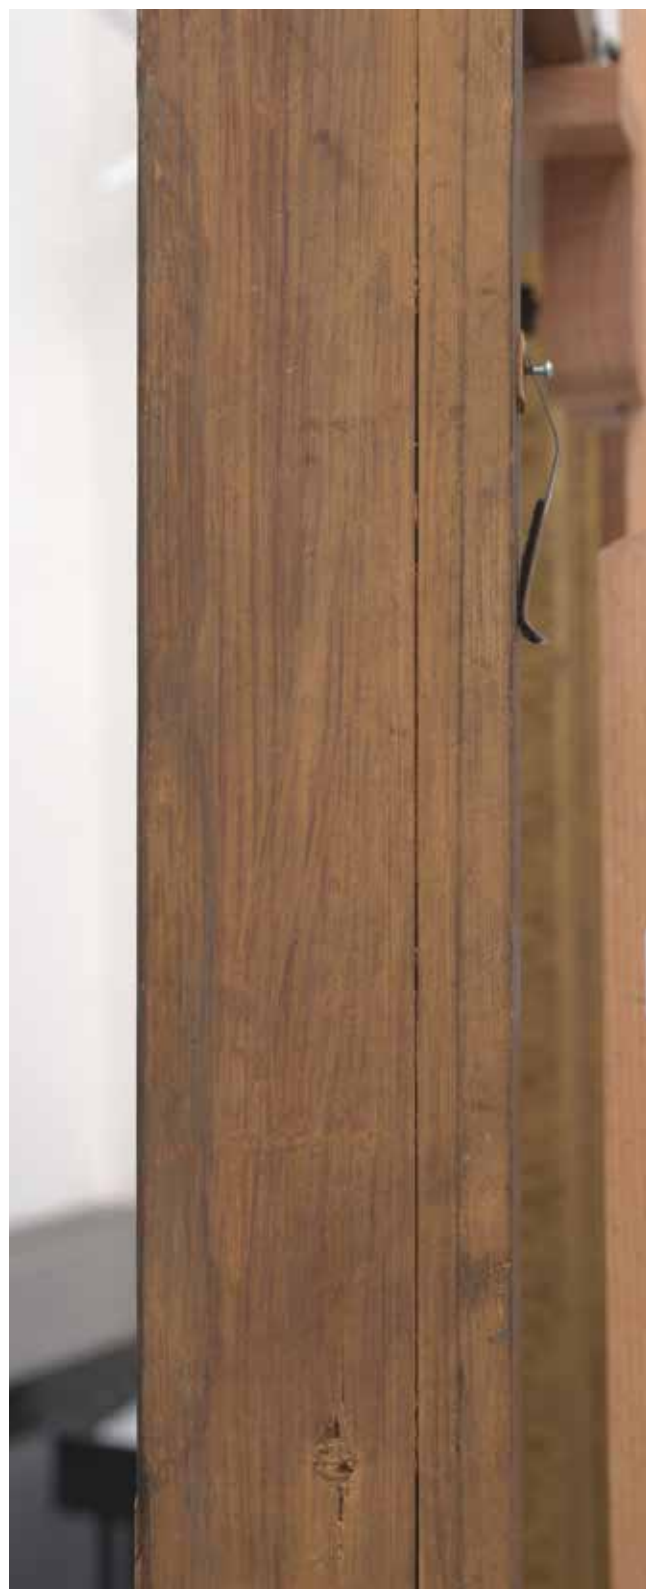
detail VIS  
retuš okrajů rámu

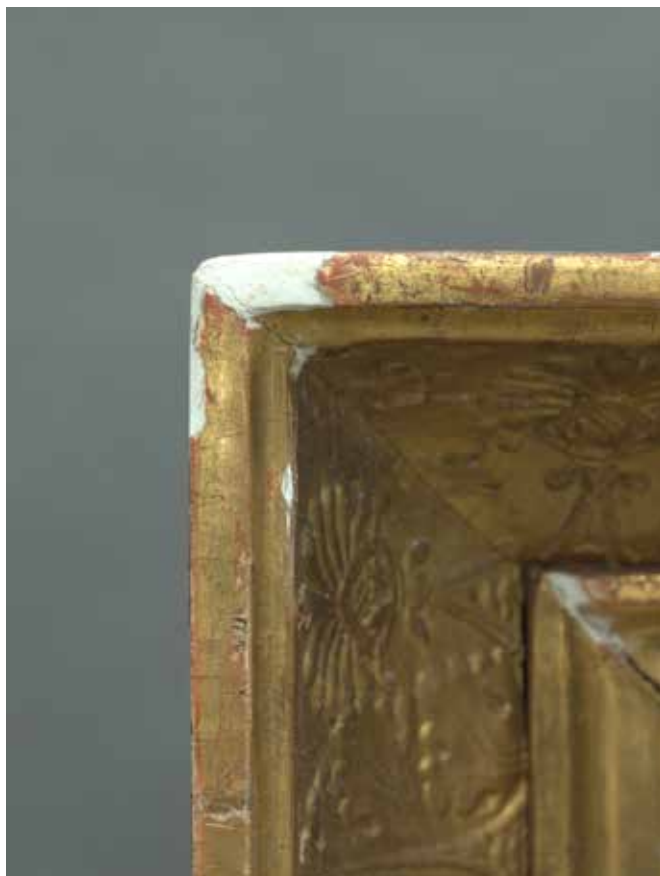
detail VIS a VISR  
po tmelení defektů

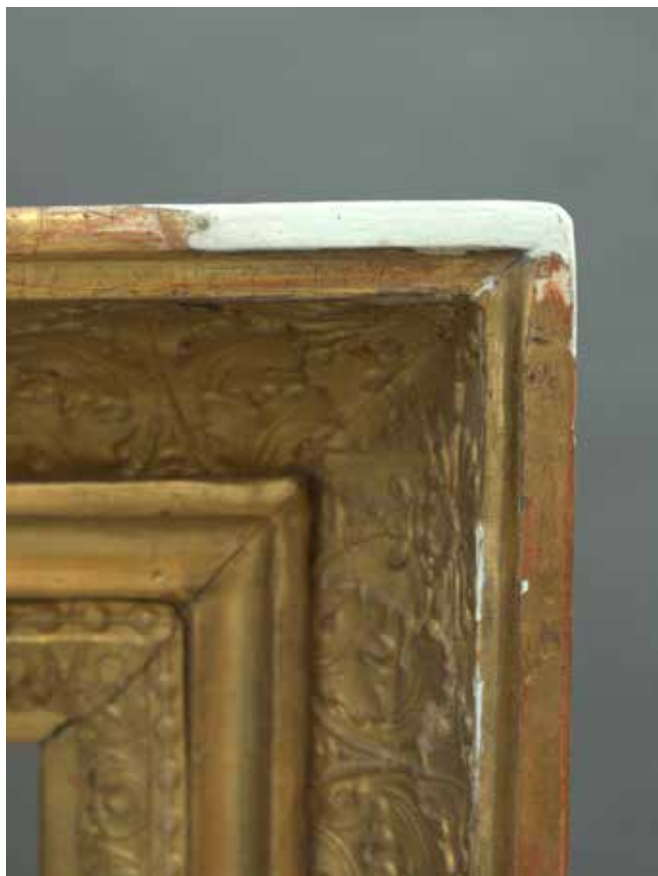
detail VIS a VISR  
po tmelení defektů

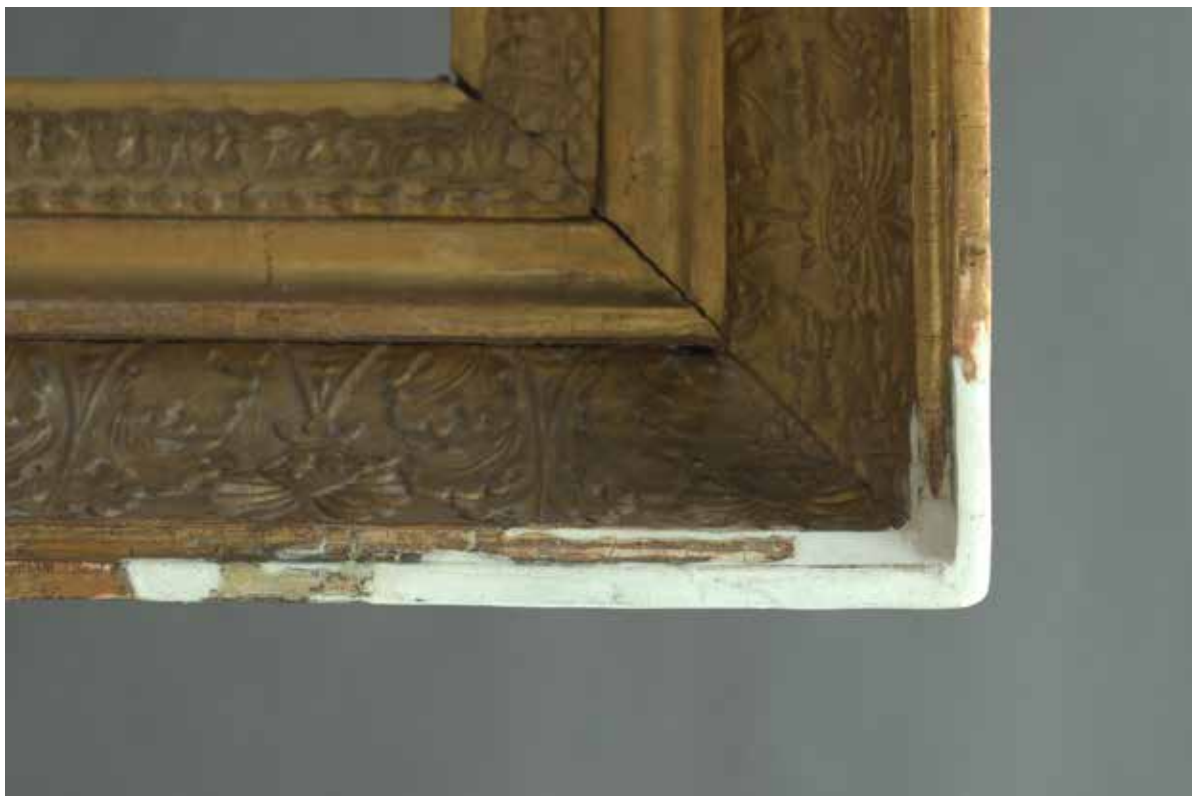
detail VIS a VISR  
po tmelení defektů

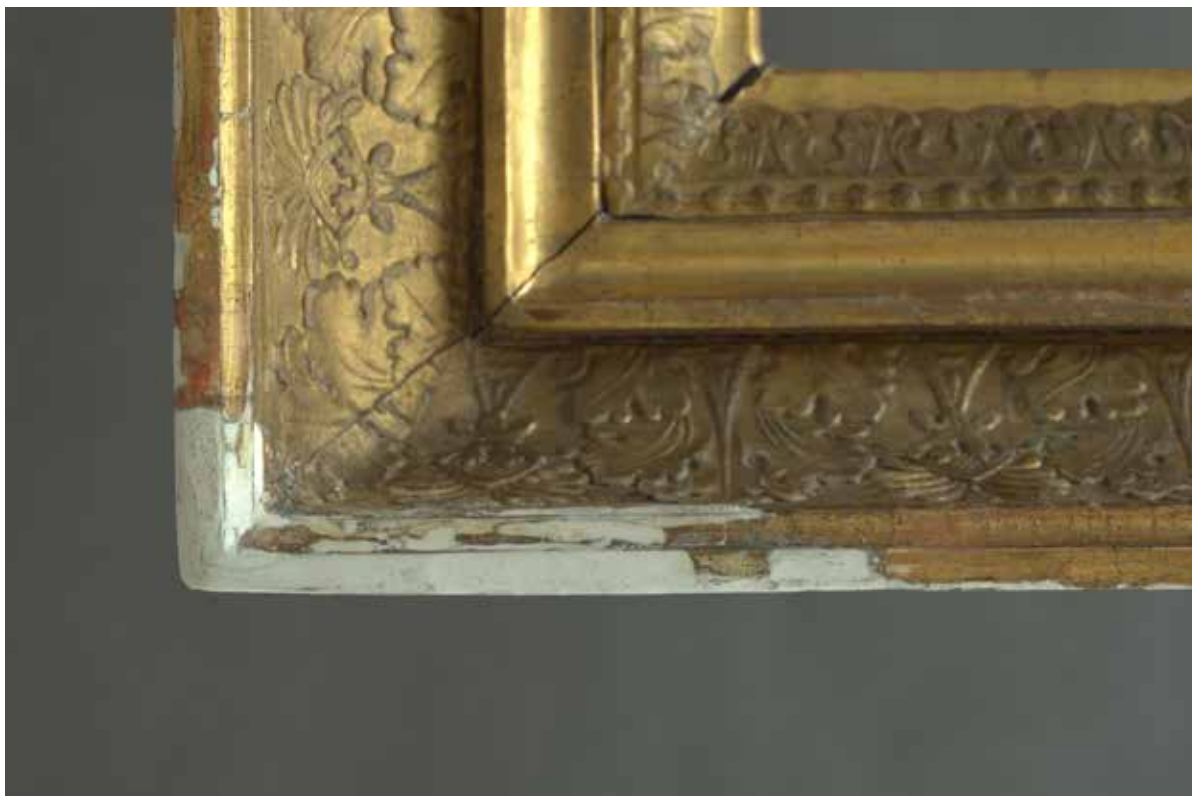
detail VIS a VISR  
po tmelení defektů
