# RESTAURÁTORSKÝ PRŮZKUM

## KATEDRÁLA SV. VÍTA V PRAZE

Akademie výtvarných umění v Praze  
Ateliér restaurování výtvarných děl malířských  
a polychromované plastiky  
škola prof. MgA. Adama Pokorného Ph.D.

Název: Katedrála sv. Víta  
Autor: Ludvík Kohl (vlevo dole signatura: K.)  
Datace: 1810 - 1816  
Technika: olejomalba na dřevěné desce  
Rozměry: 85 x 64 cm

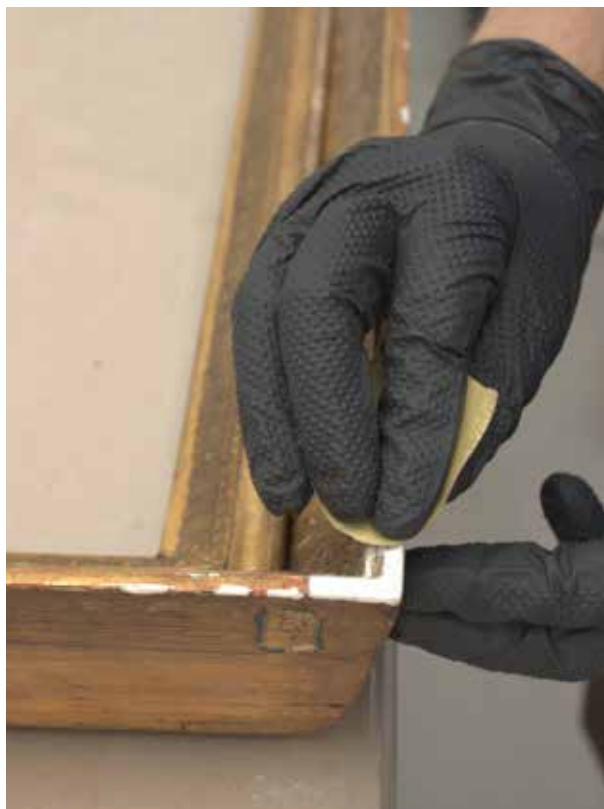
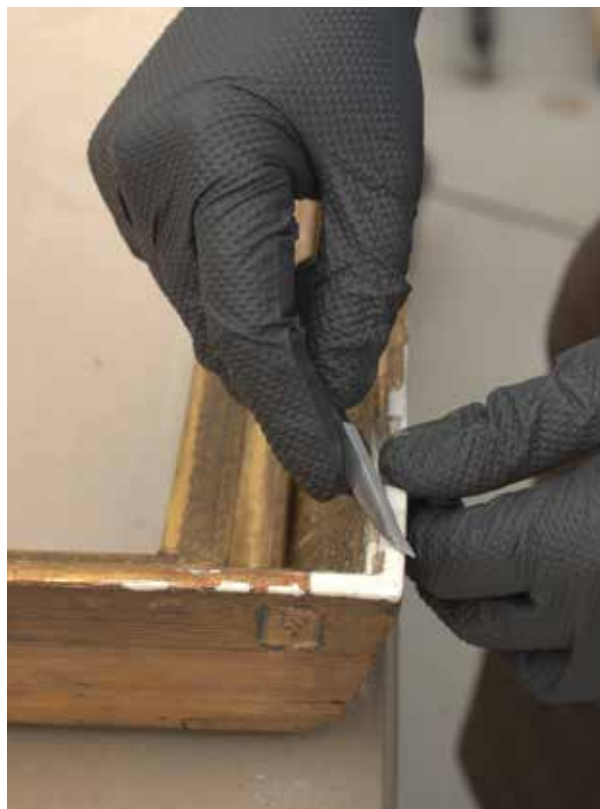
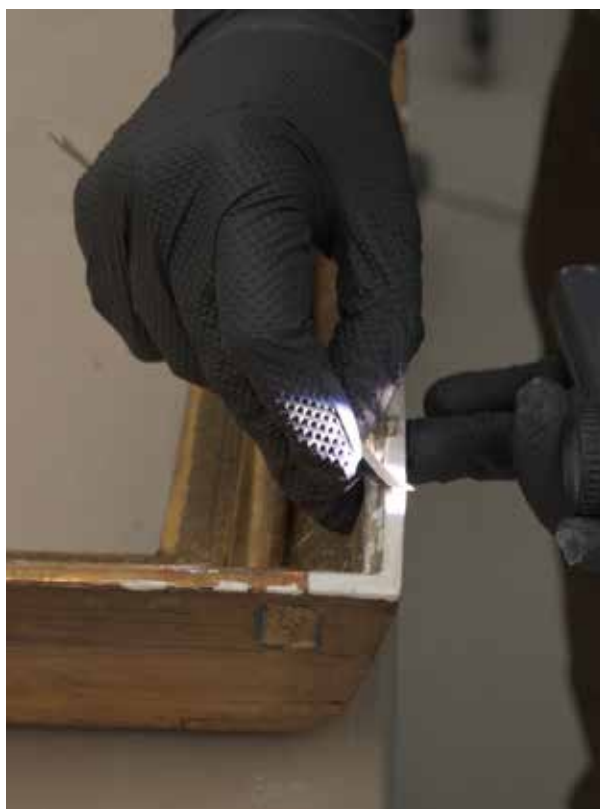
Postup po zaschnutí vytmelených částí a jejich následného broučení a uhlazování do požadovaného rovného tvaru

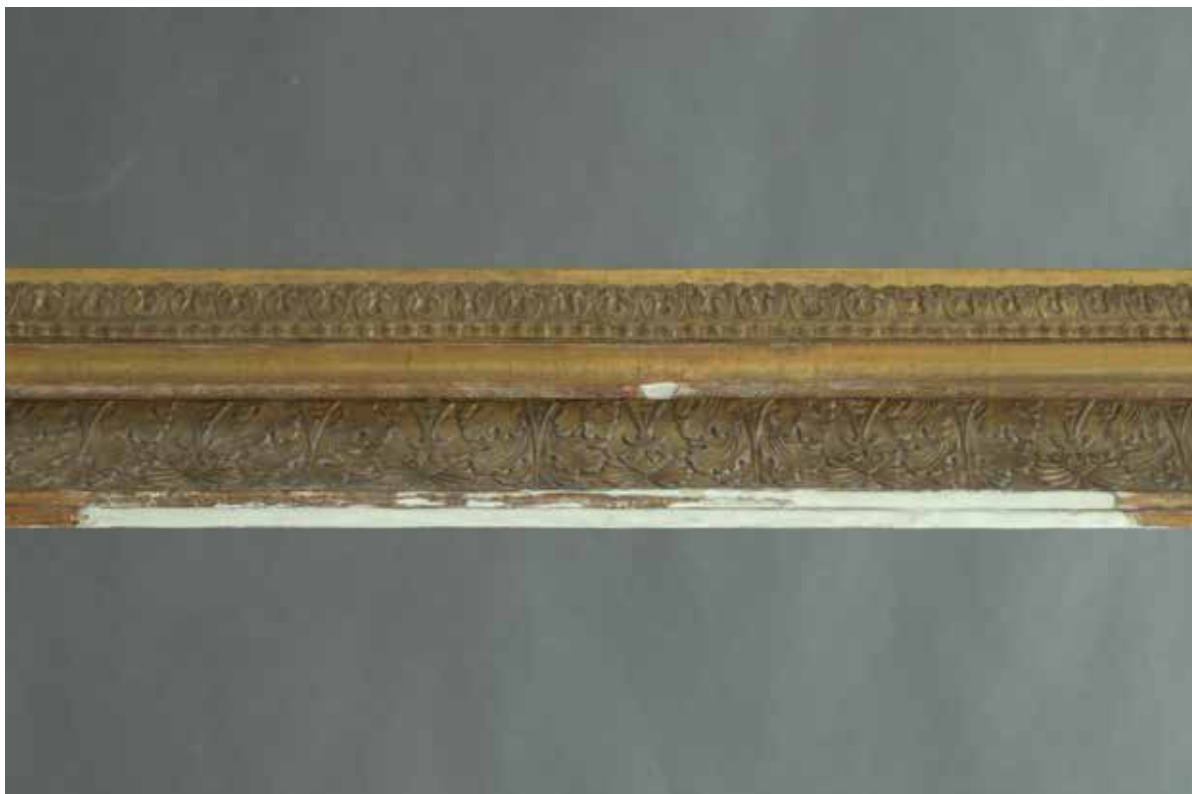
detail VIS a VISR  
po tmelení defektů

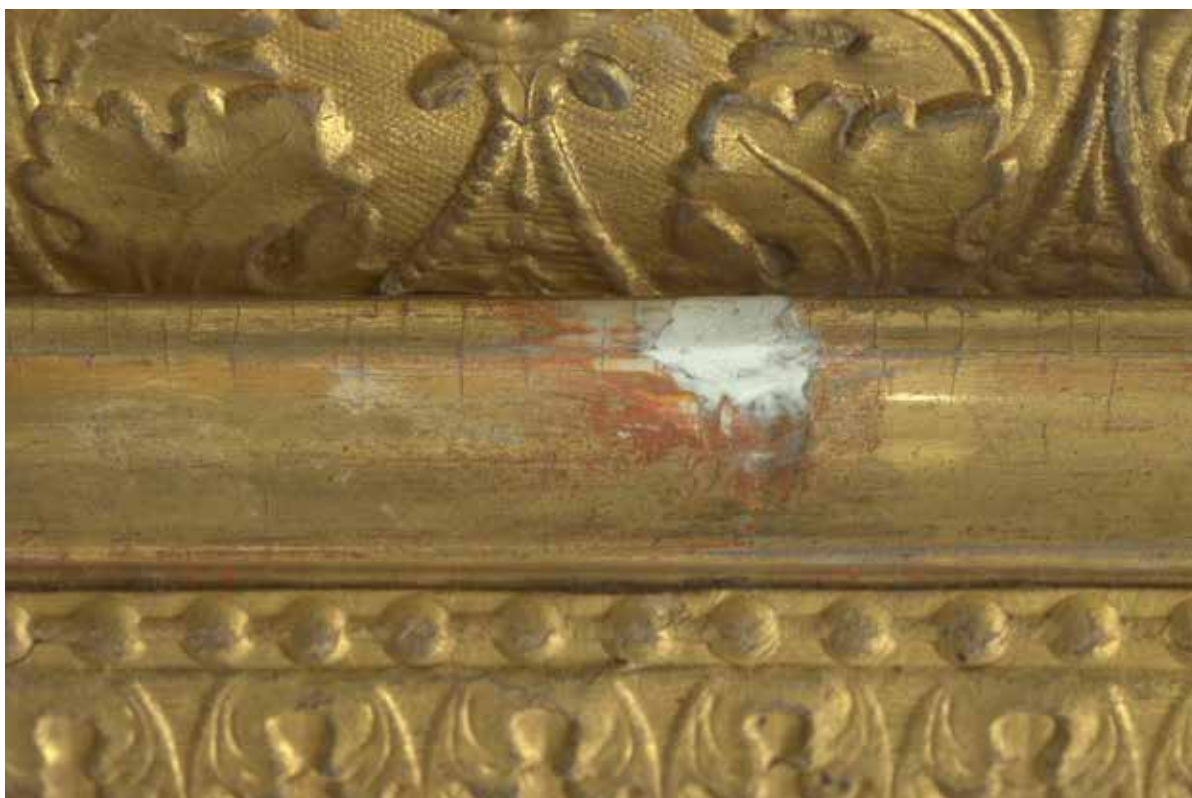
detail VIS a VISR  
po tmelení defektů

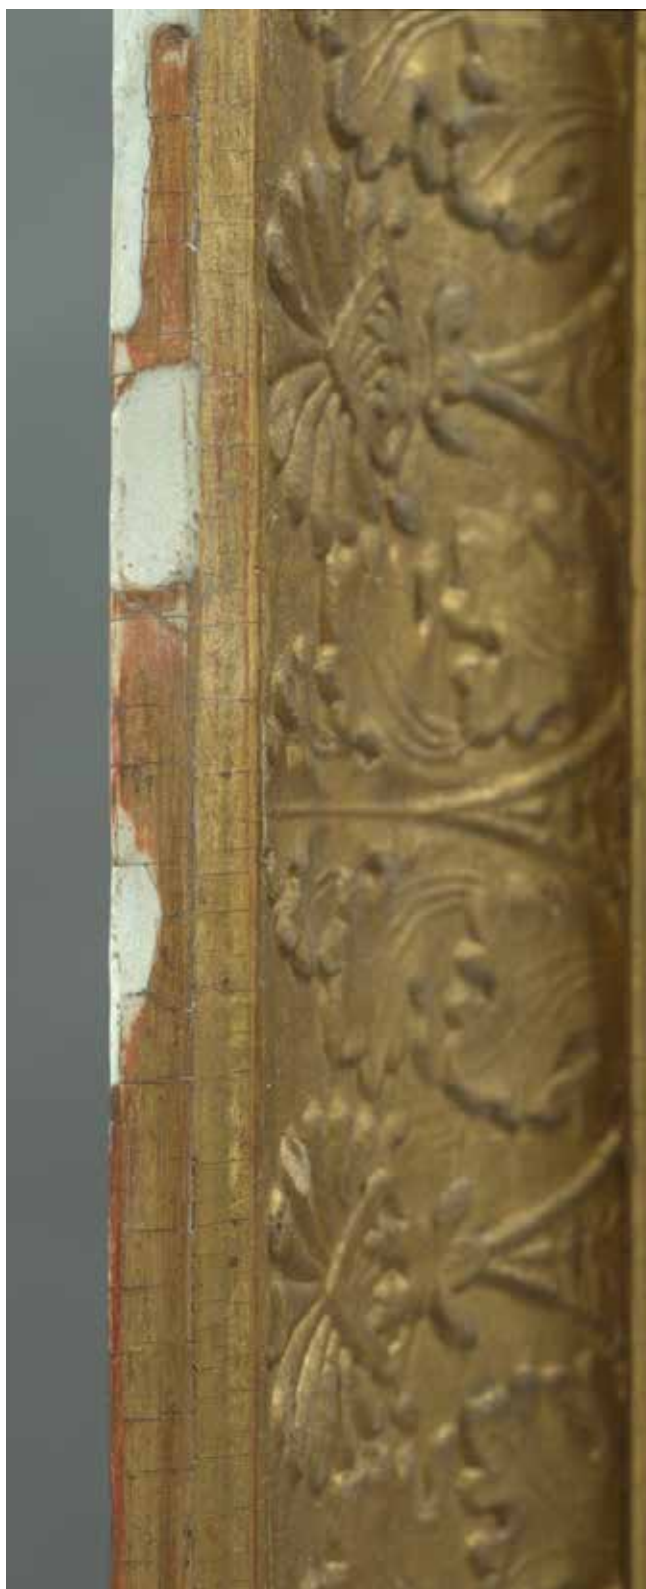
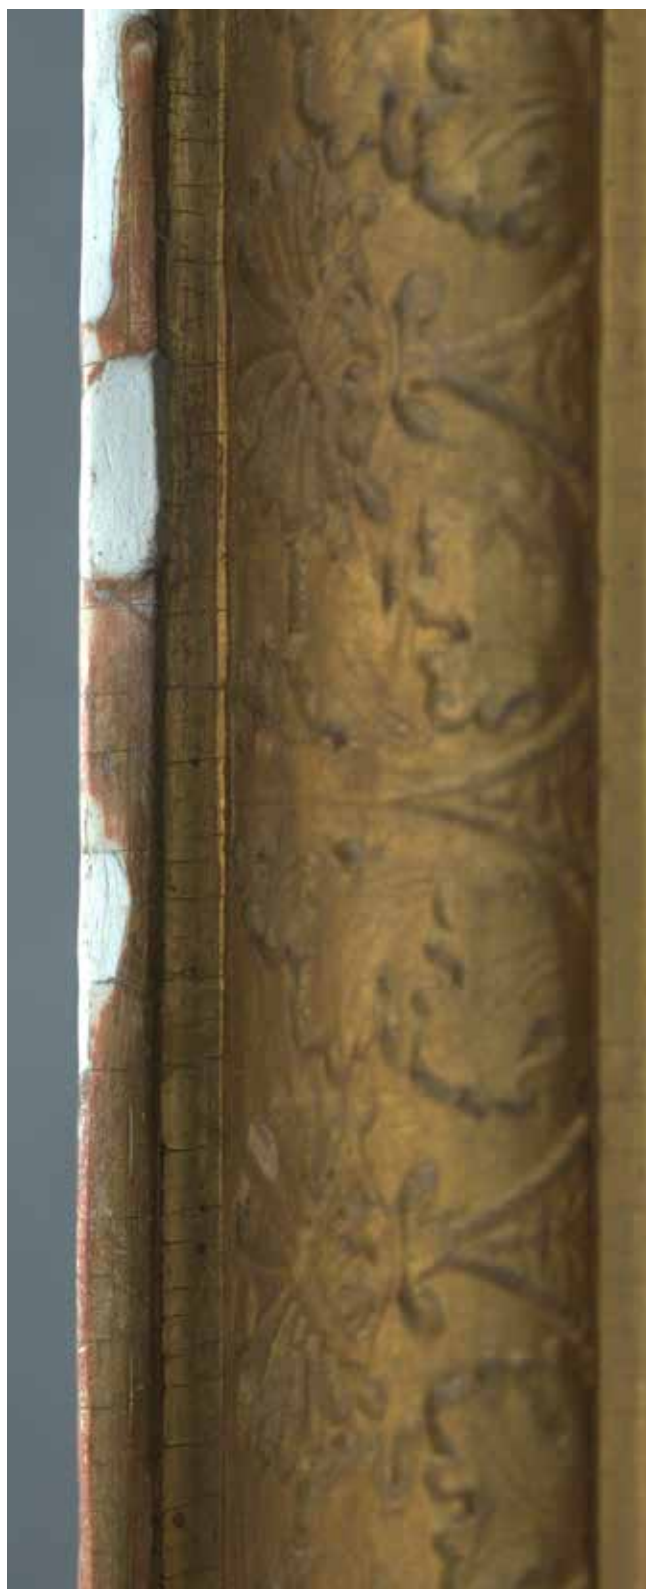
detail VIS a VISR  
doplnění nových tmelů

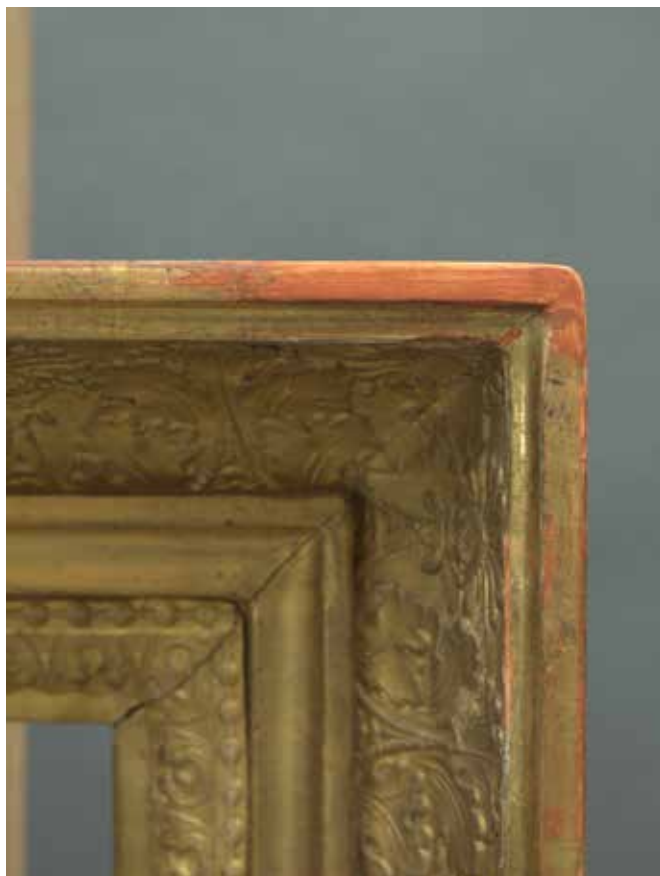
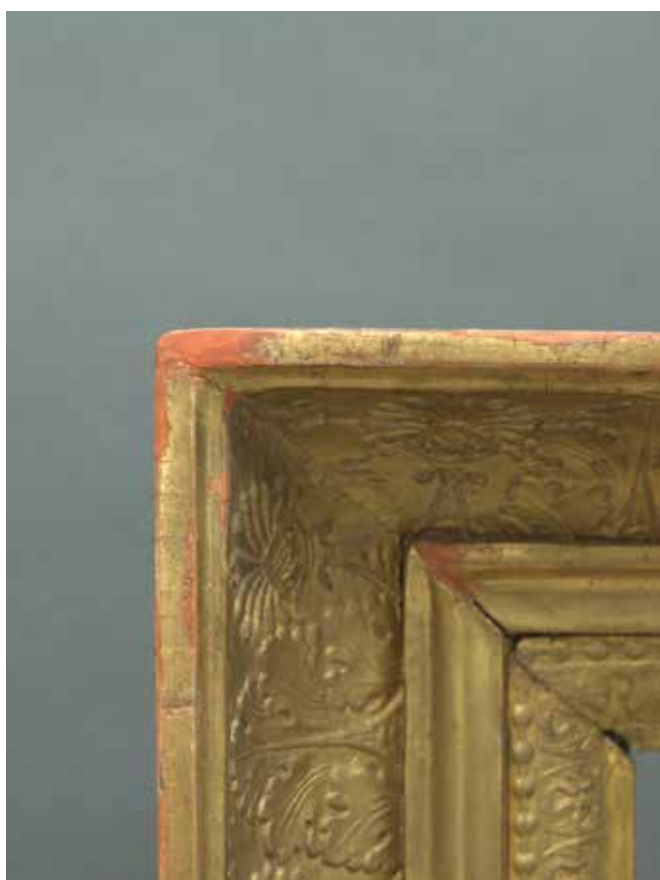
detail VIS  
po tmelení defektů a nanesení polimentu

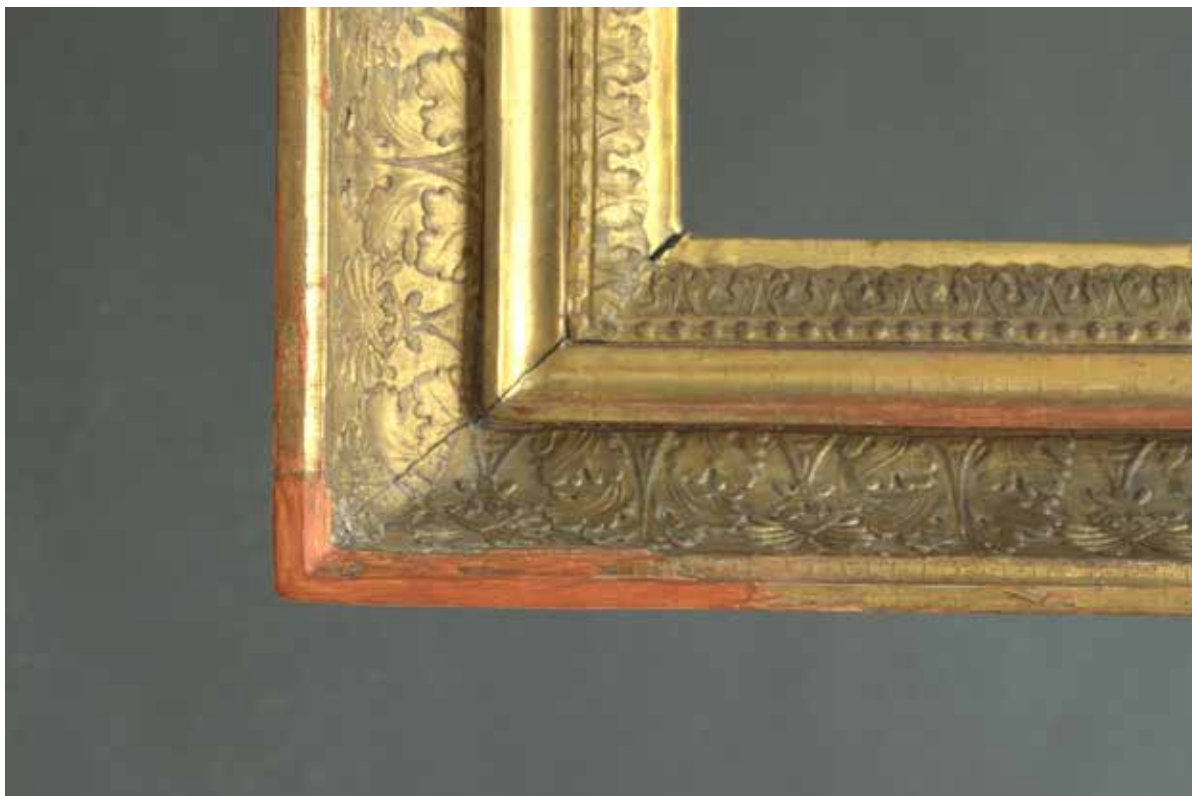
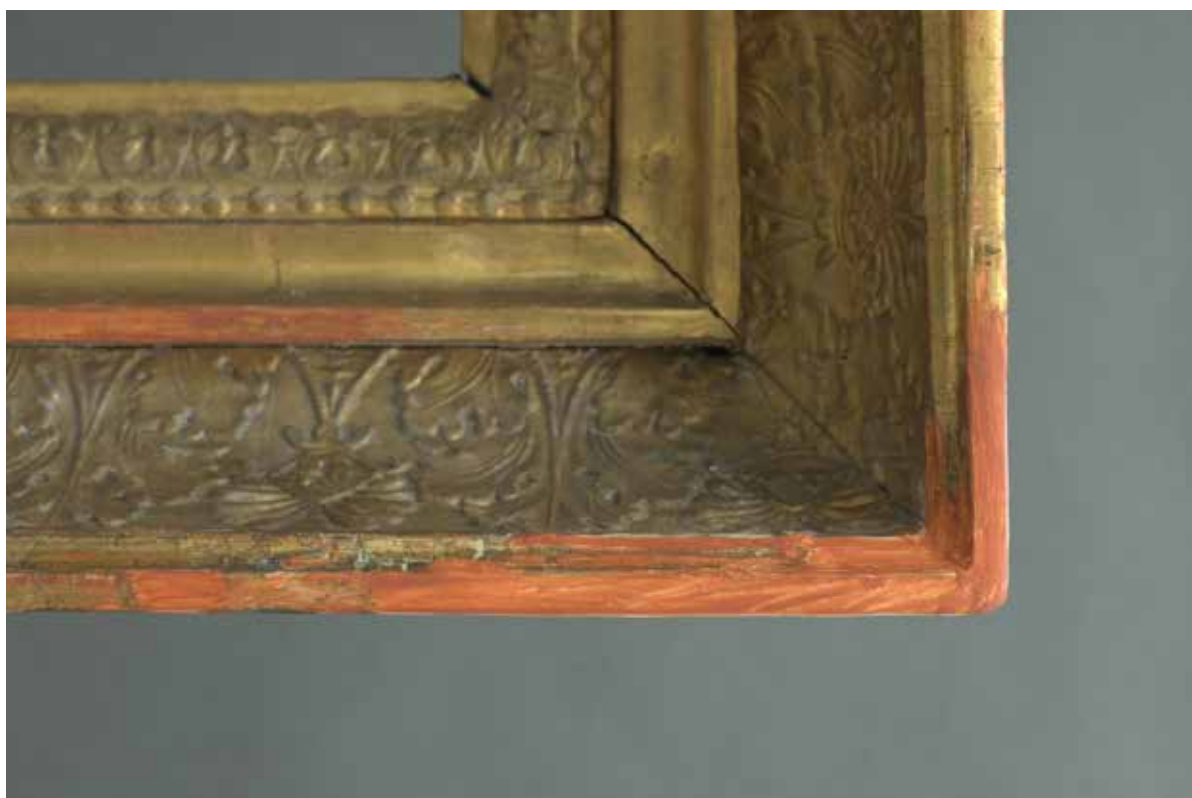
detail VIS  
po tmelení defektů a nanesení polimentu

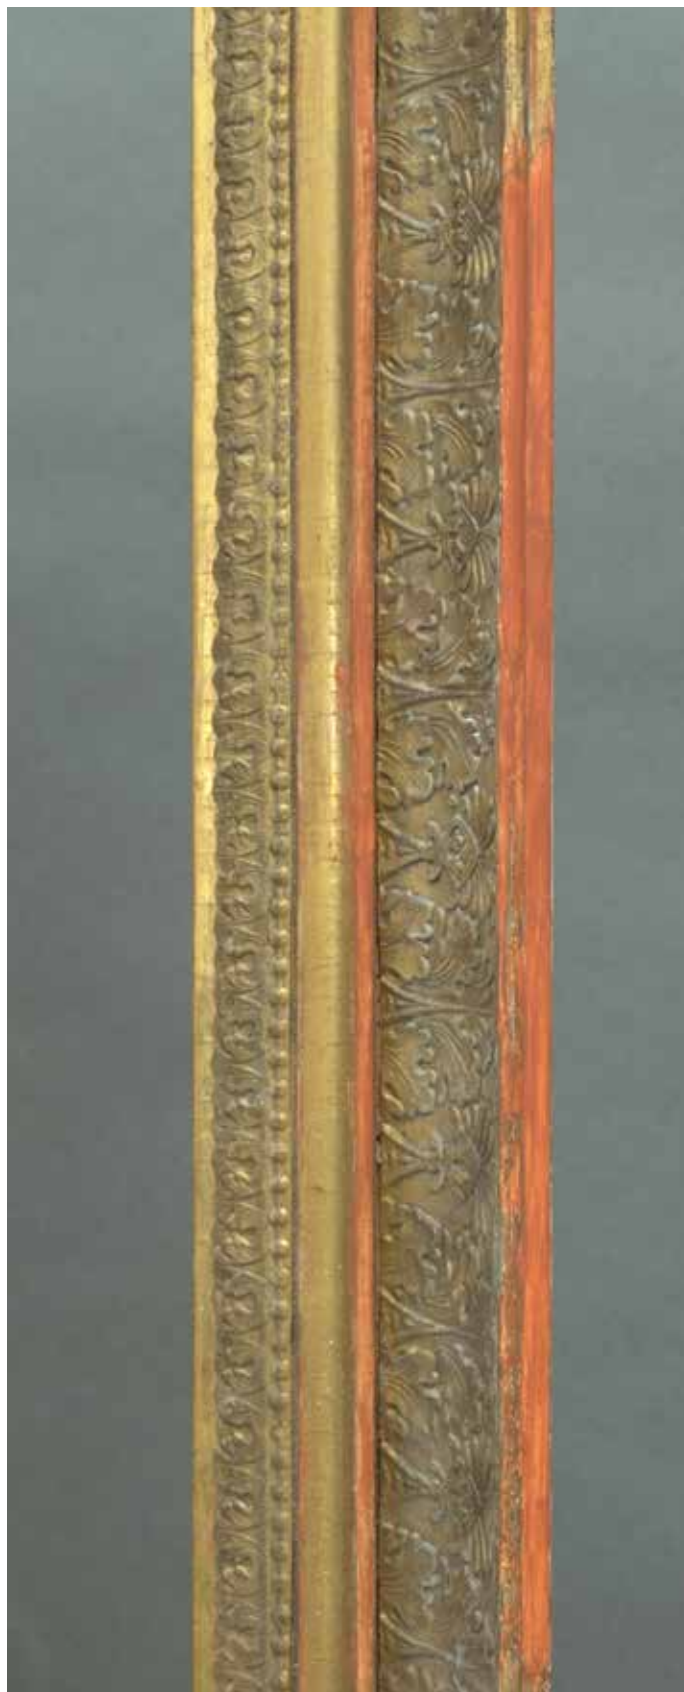
detail VIS  
po tmelení defektů a nanesení polimentu

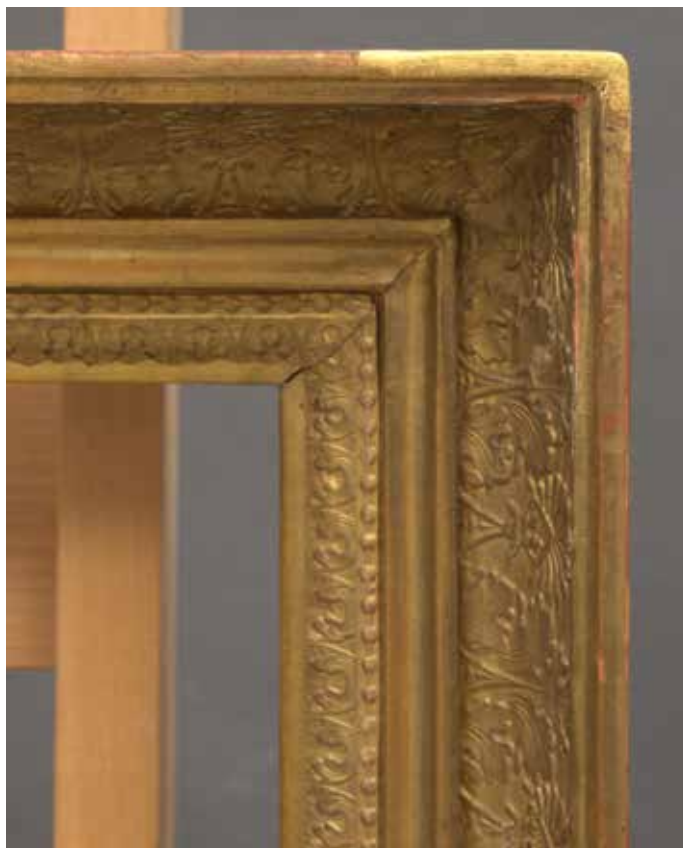
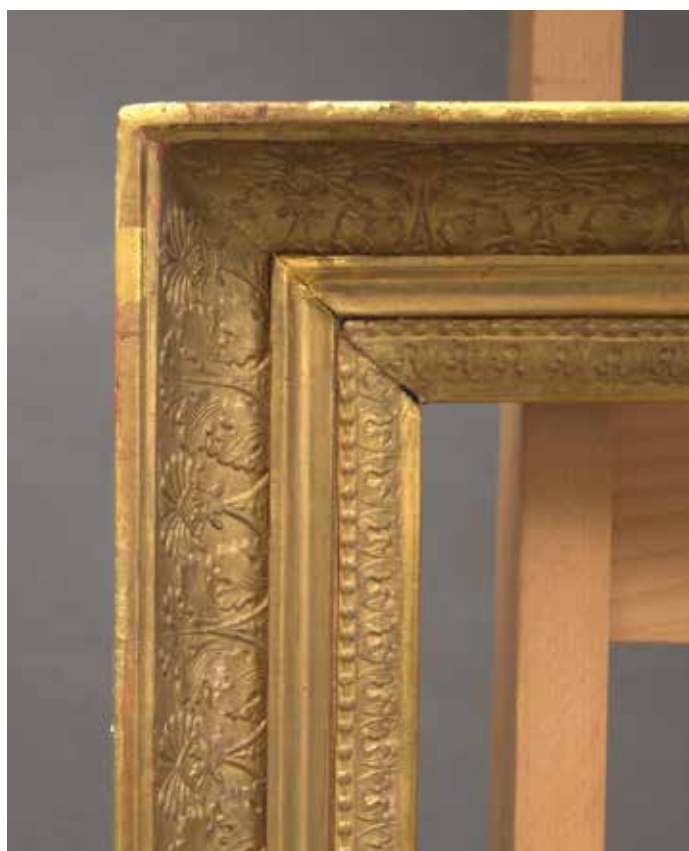
detail VIS  
po vyzlacení

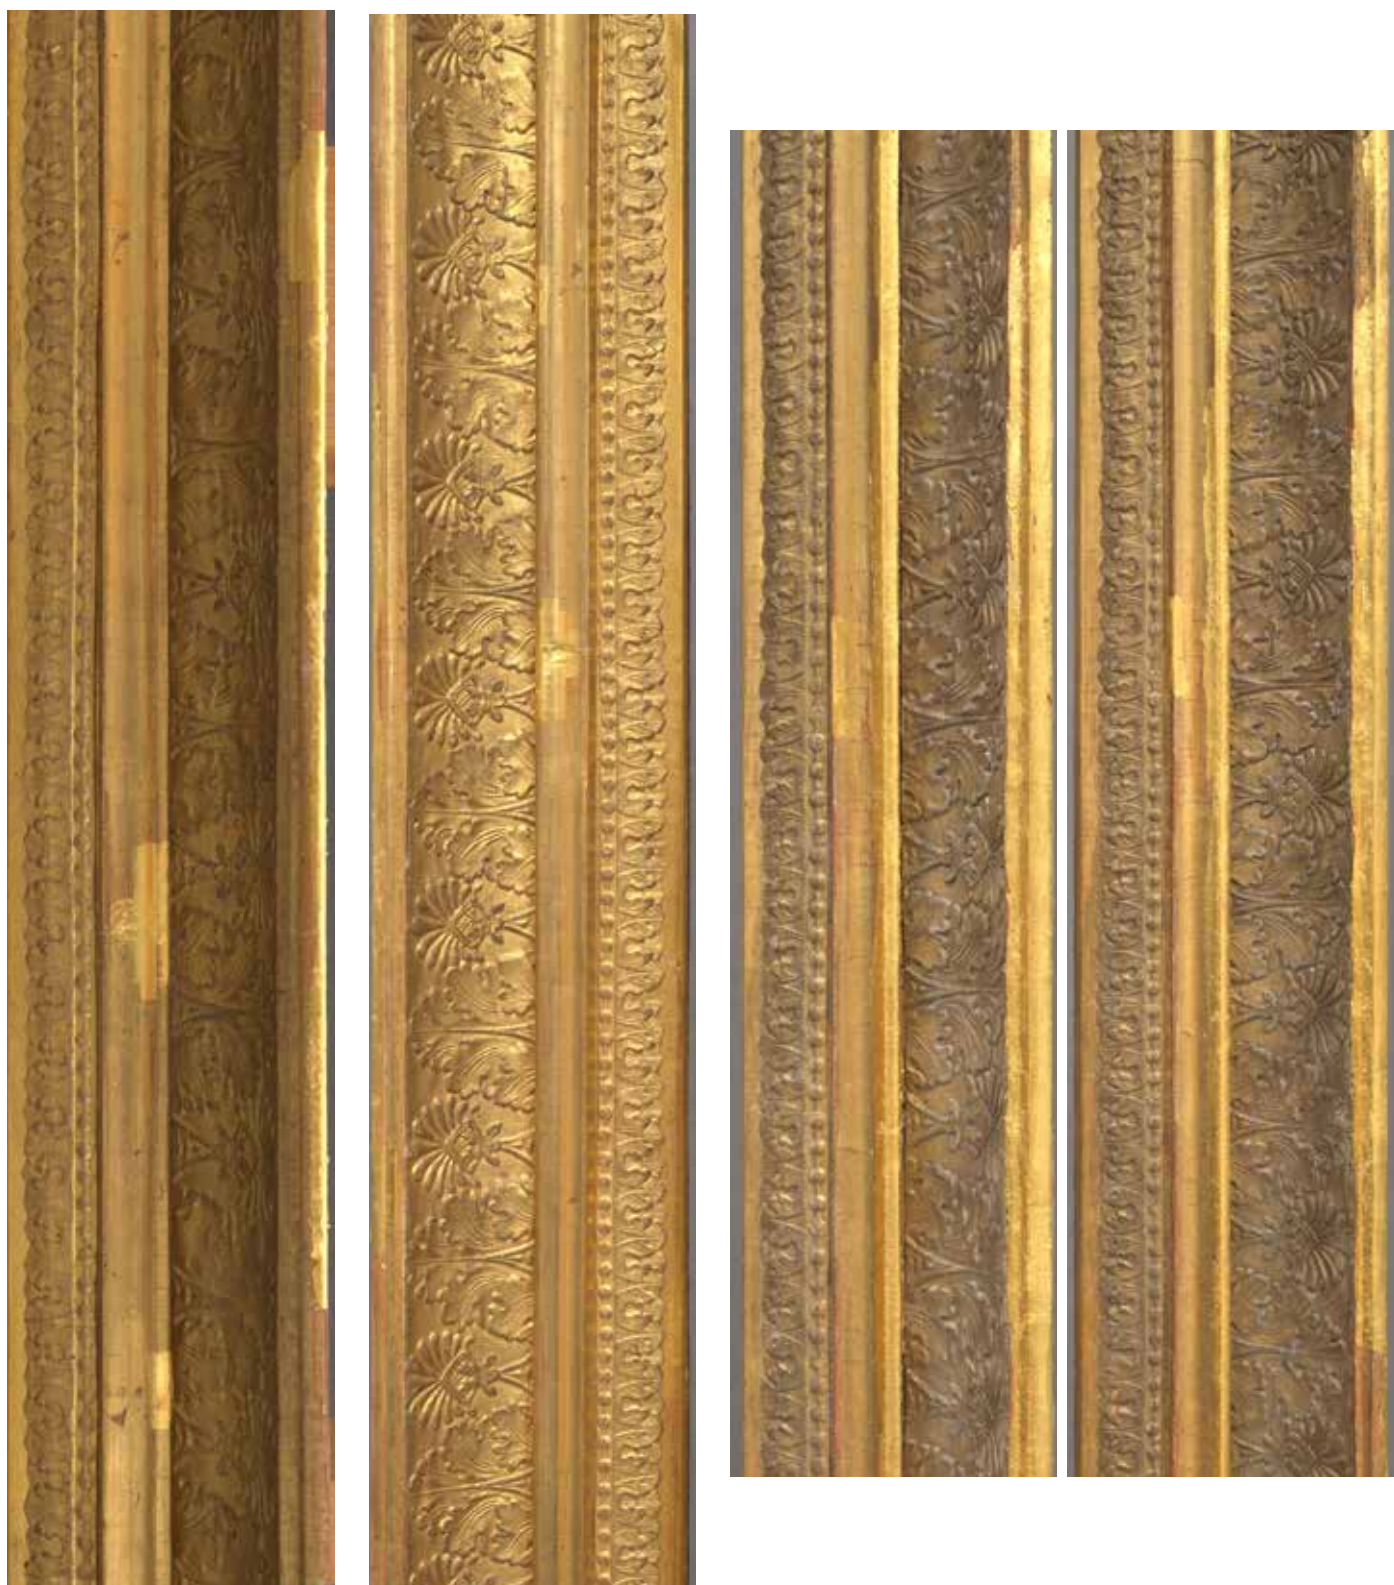
VIS  
vyzlacení vnitřních lišt

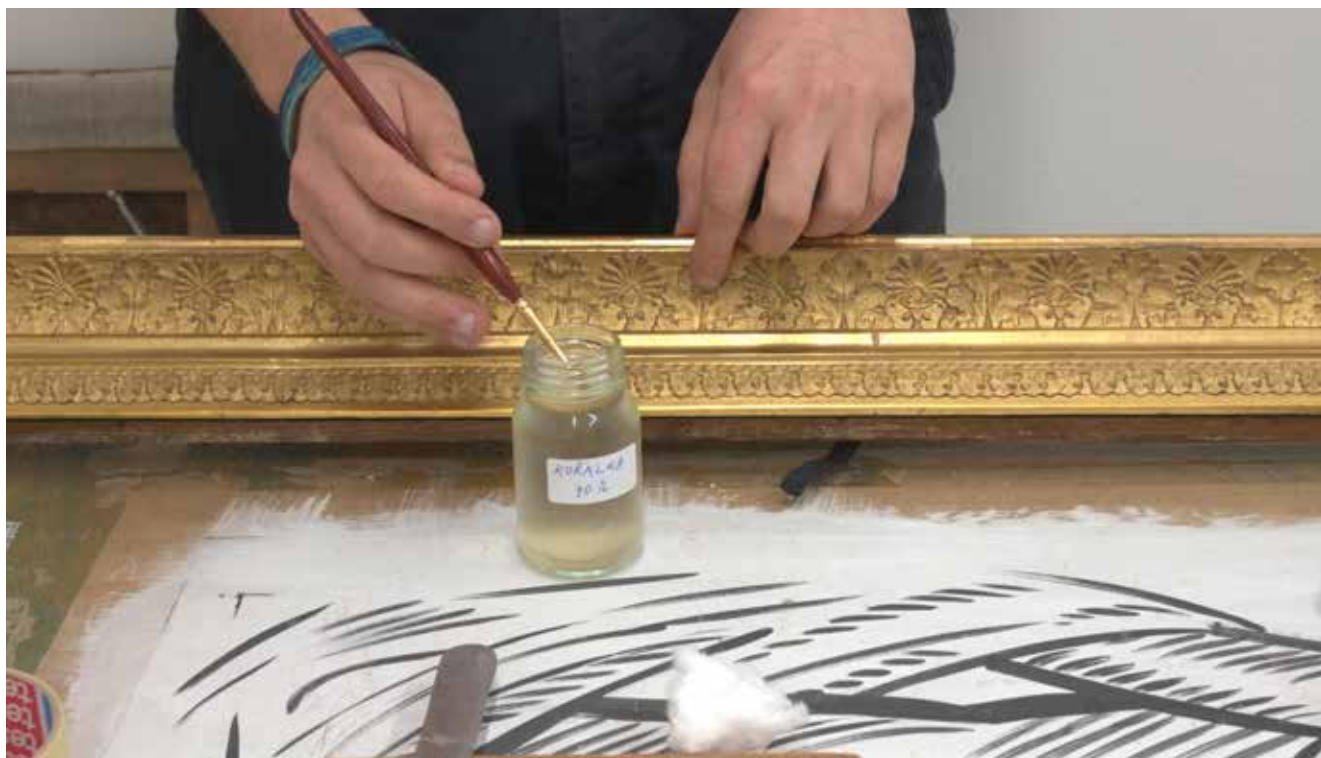
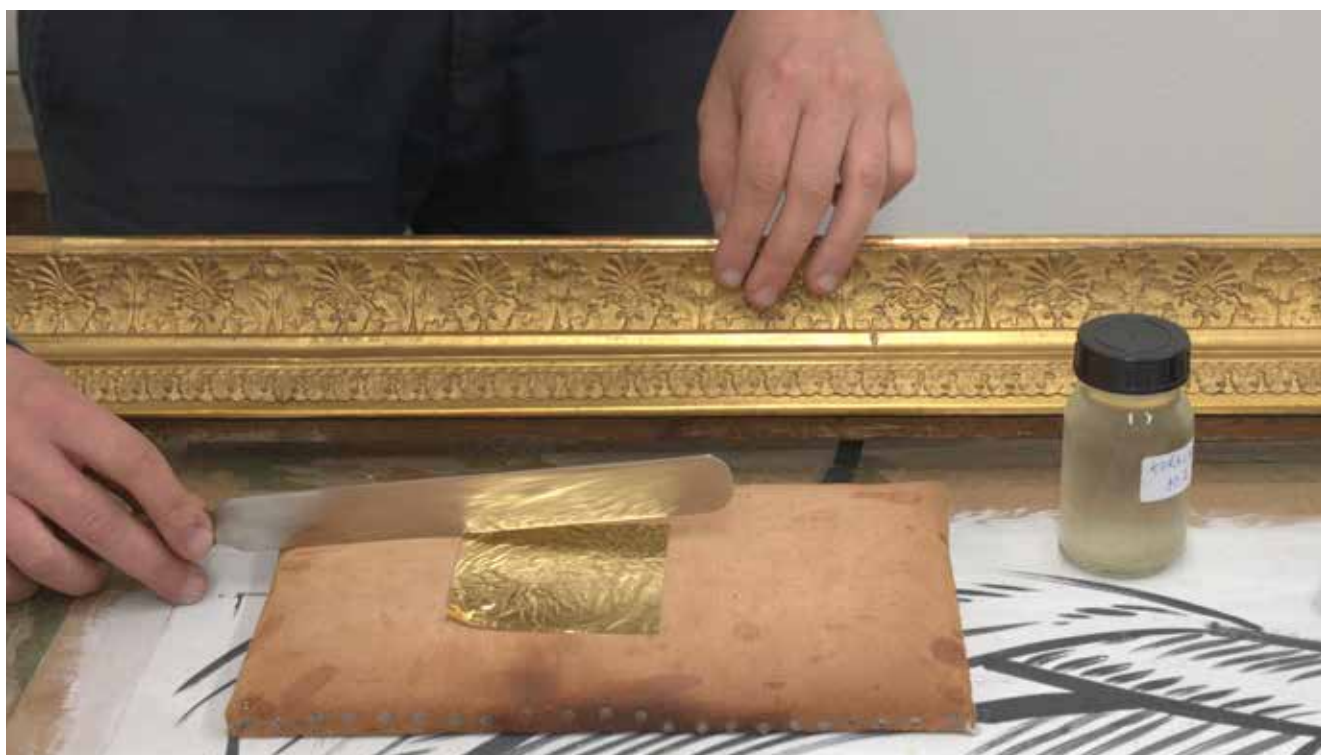
detail VIS  
postup zlcení

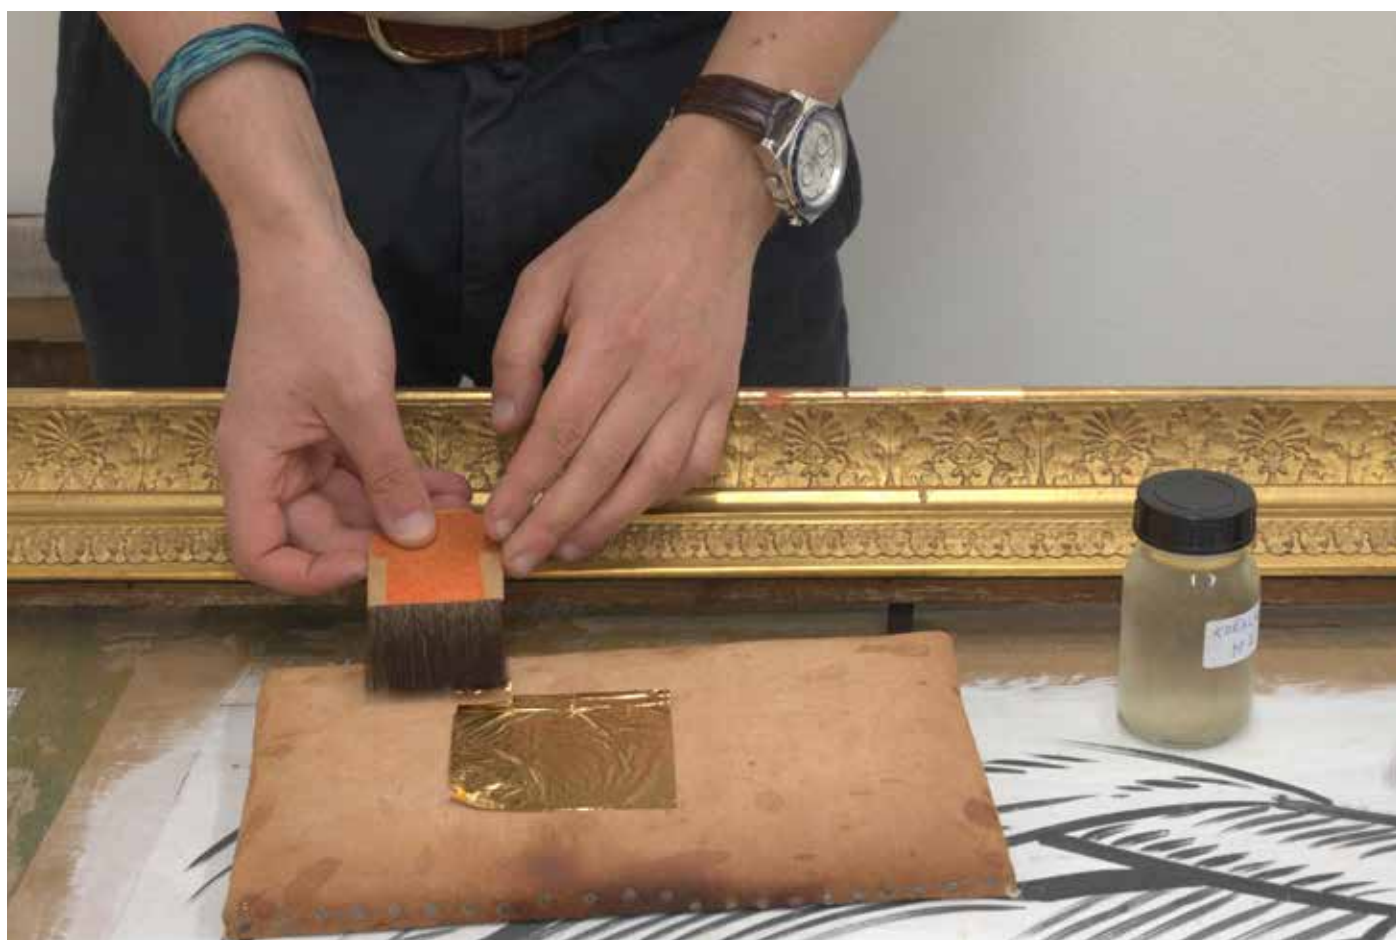
detail VIS  
postup zlacení

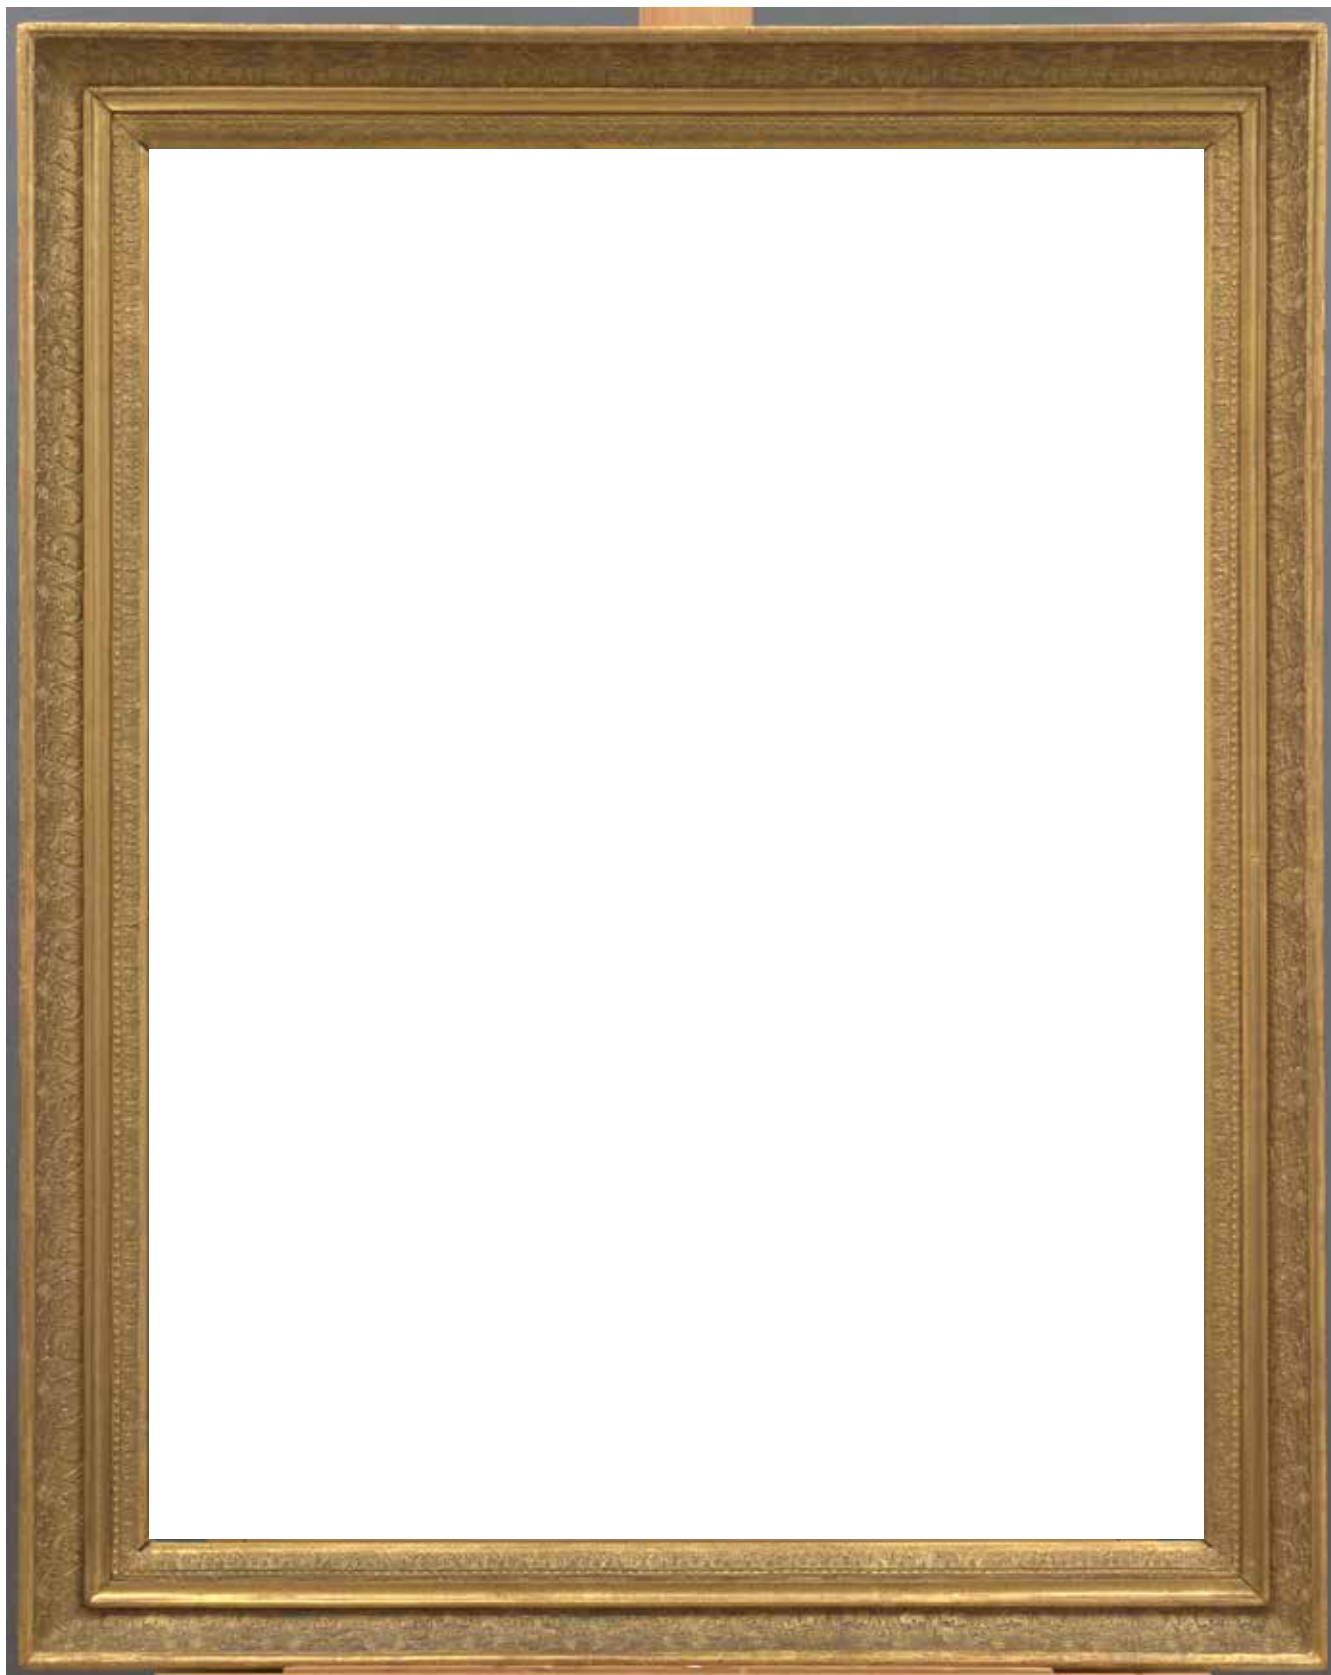
celek ve VIS  
po vyzlacení a patinaci zlata, po restaurování  
přední strana

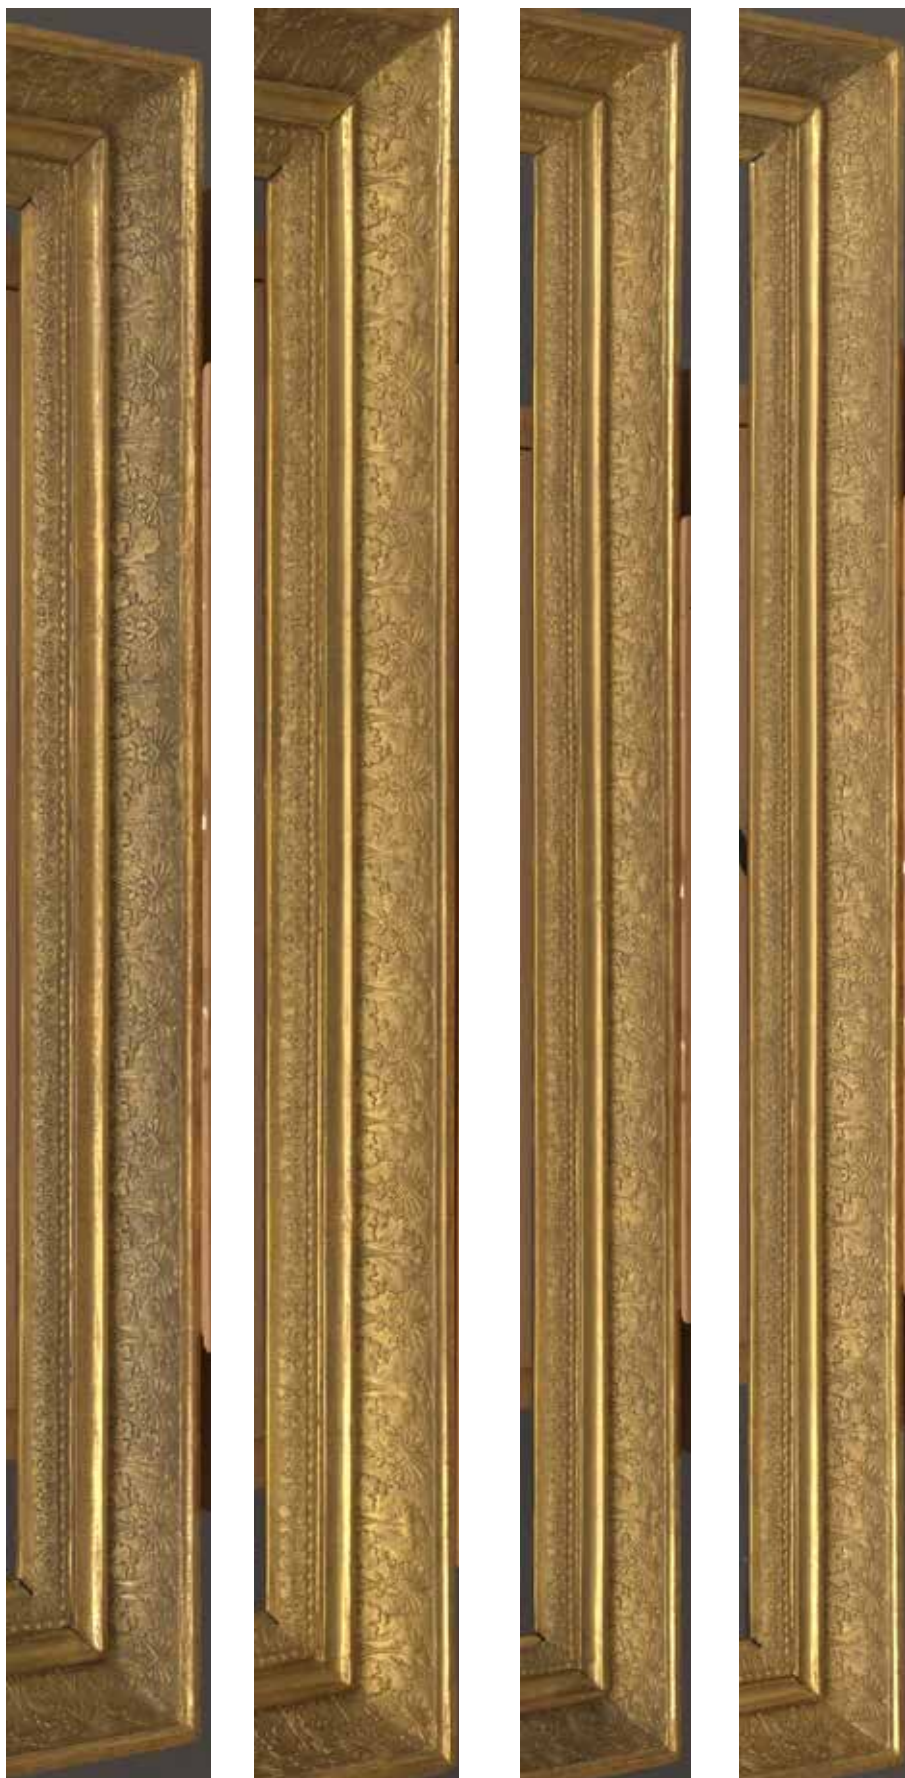
VIS  
všechny vnitřní zlacené lišty po restaurování

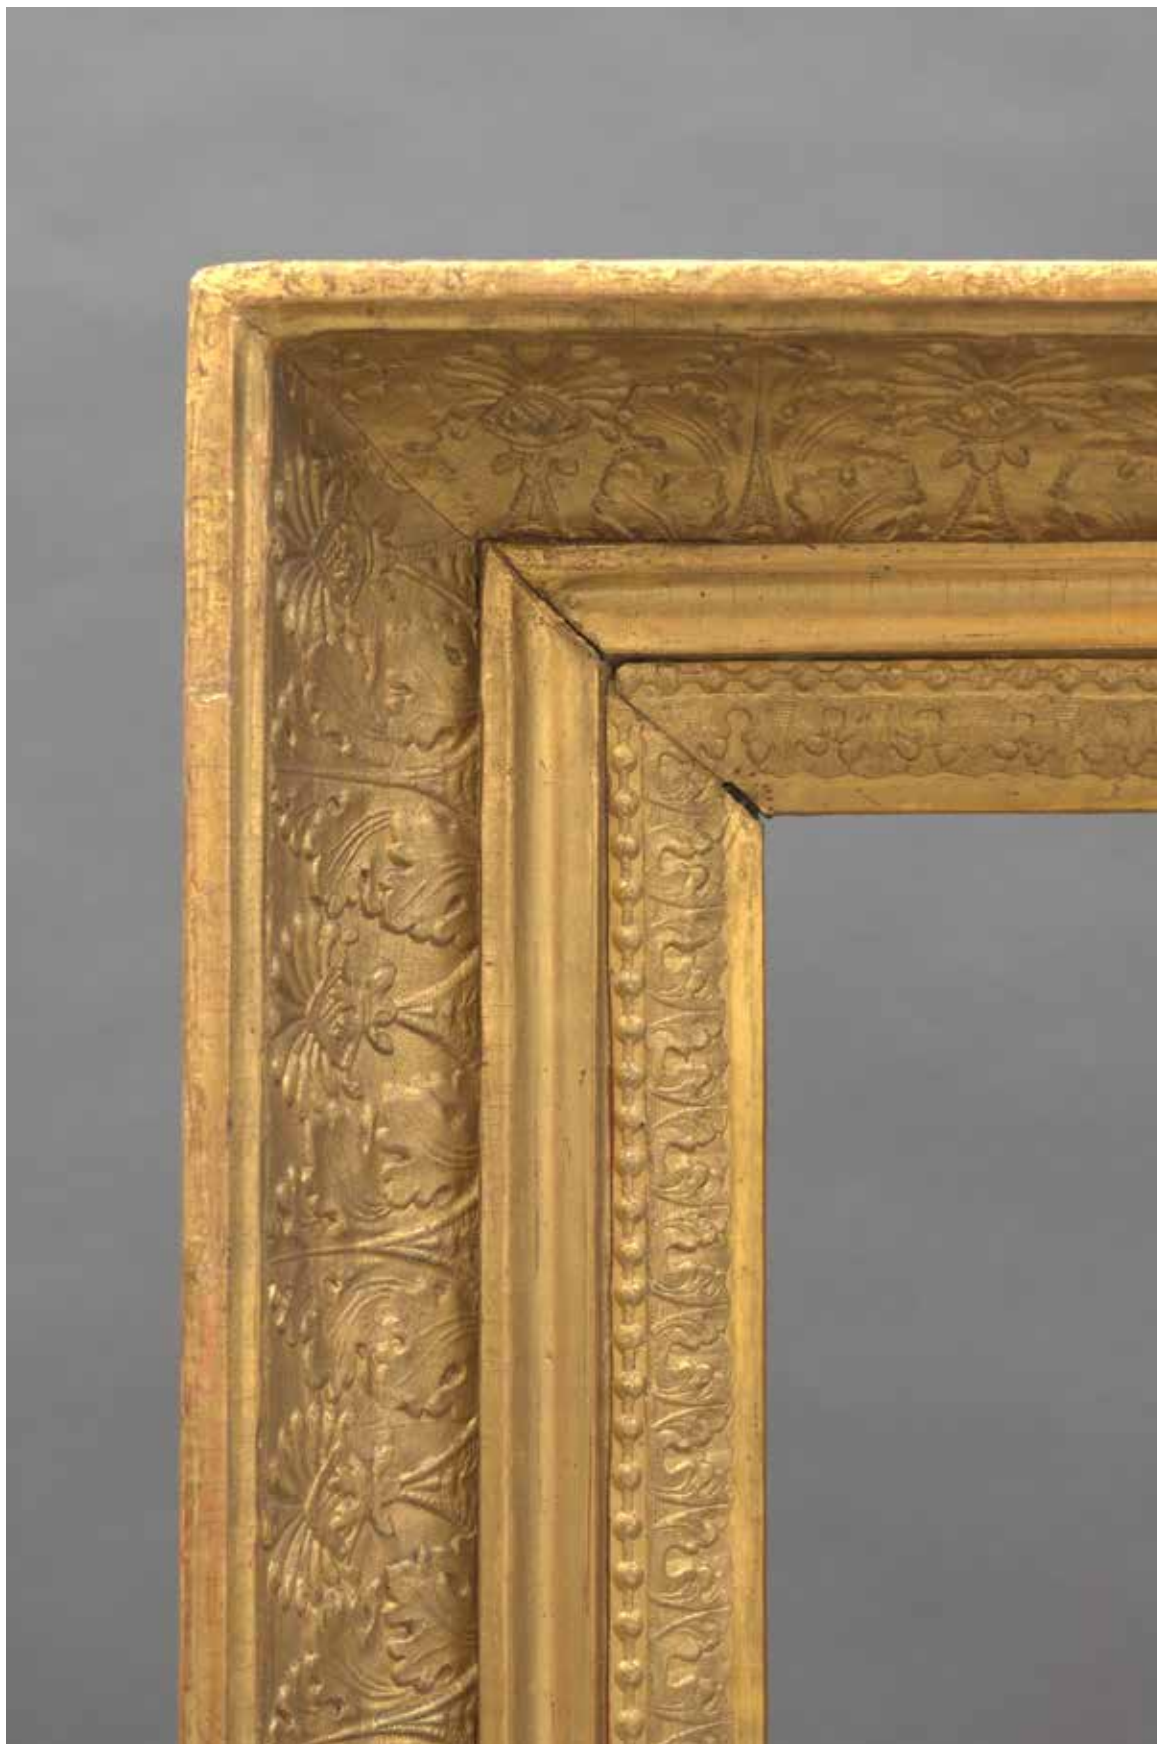
detail VIS  
po vyzlacení a patinaci zlata
