# RESTAURÁTORSKÝ PRŮZKUM

## KATEDRÁLA SV. VÍTA V PRAZE

Akademie výtvarných umění v Praze  
Ateliér restaurování výtvarných děl malířských  
a polychromované plastiky  
škola prof. MgA. Adama Pokorného Ph.D.

Název: Katedrála sv. Víta  
Autor: Ludvík Kohl (vlevo dole signatura: K.)  
Datace: 1810 - 1816  
Technika: olejomalba na dřevěné desce  
Rozměry: 85 x 64 cm

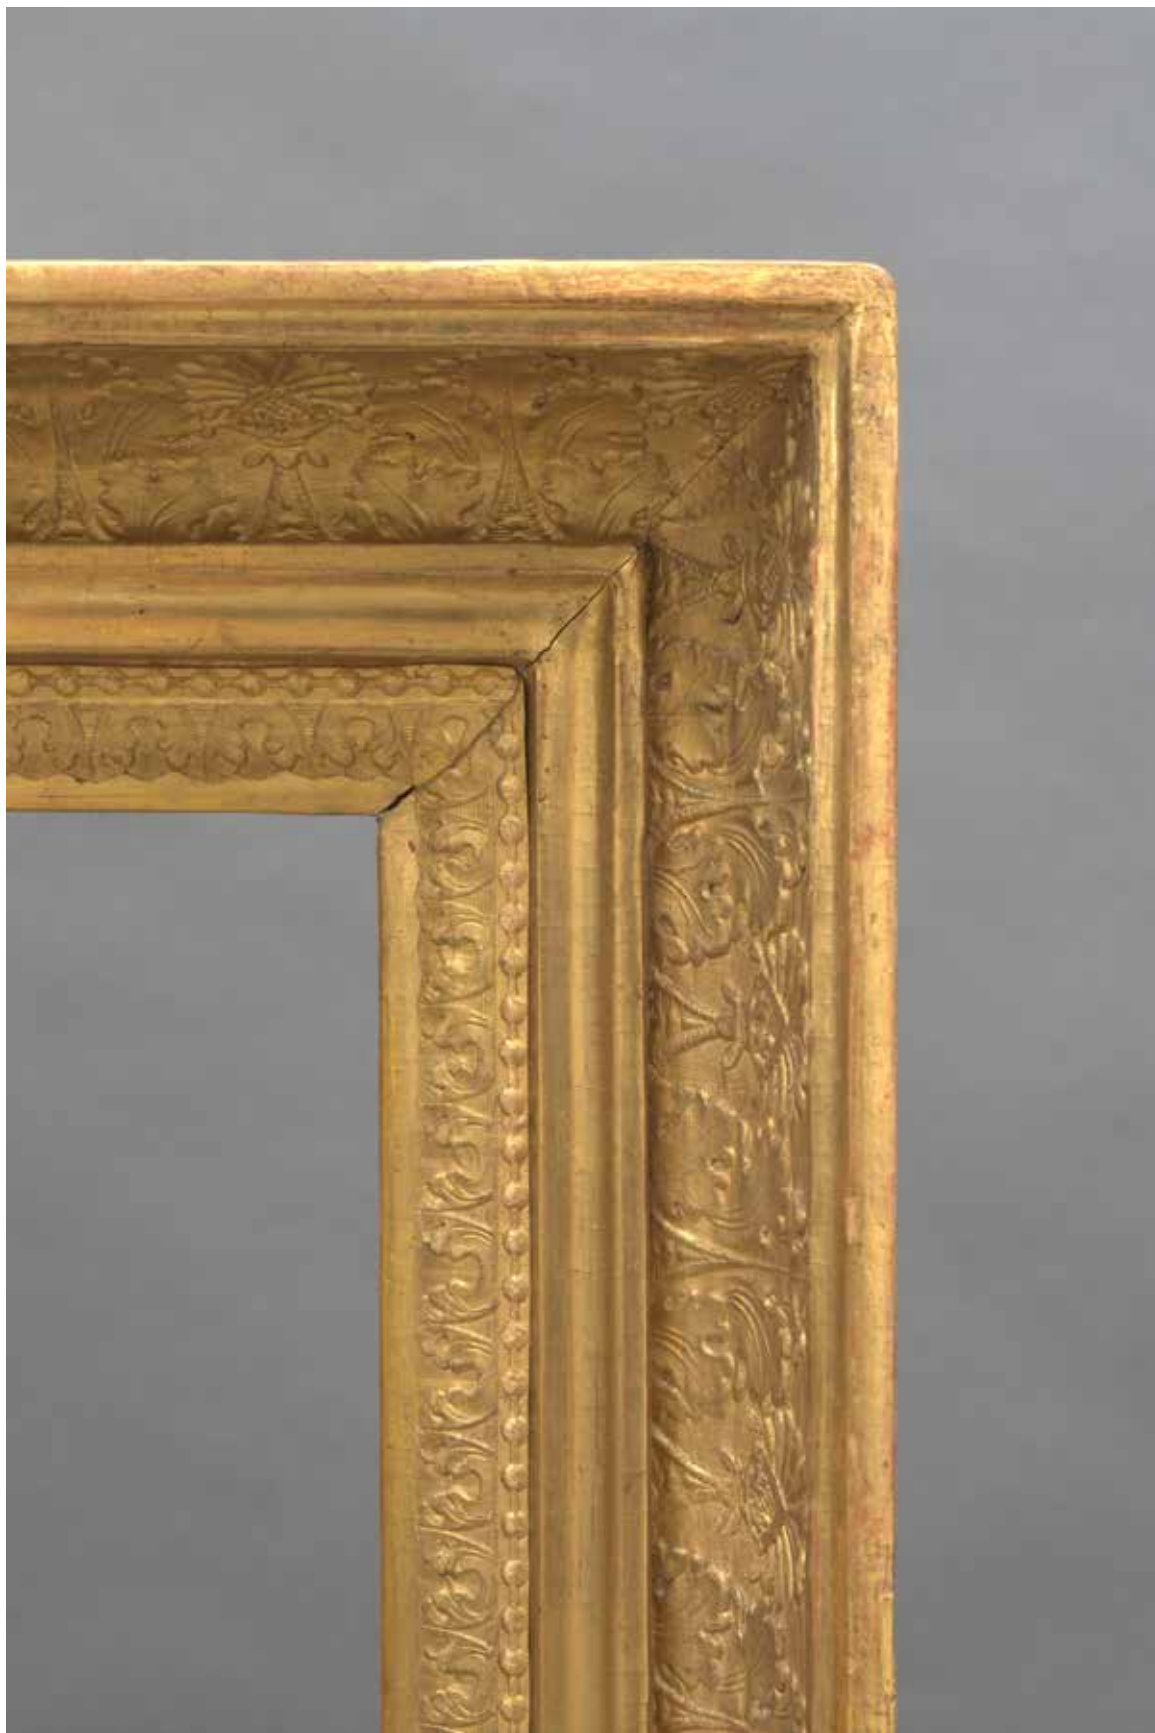
detail VIS  
po vyzlacení a patinaci zlata

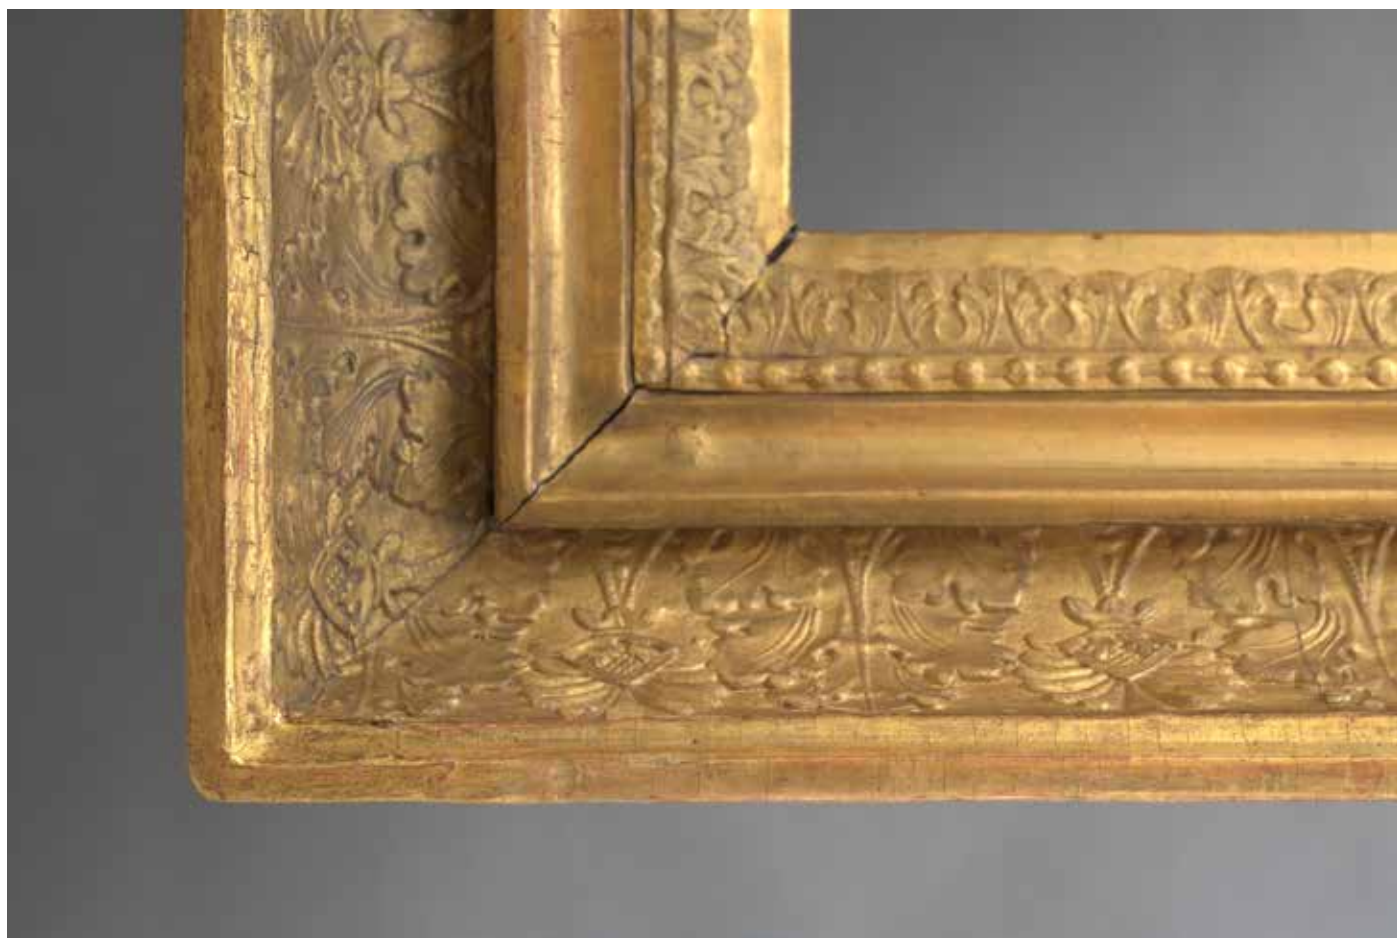
detail VIS  
po vyzlacení a patinaci zlata

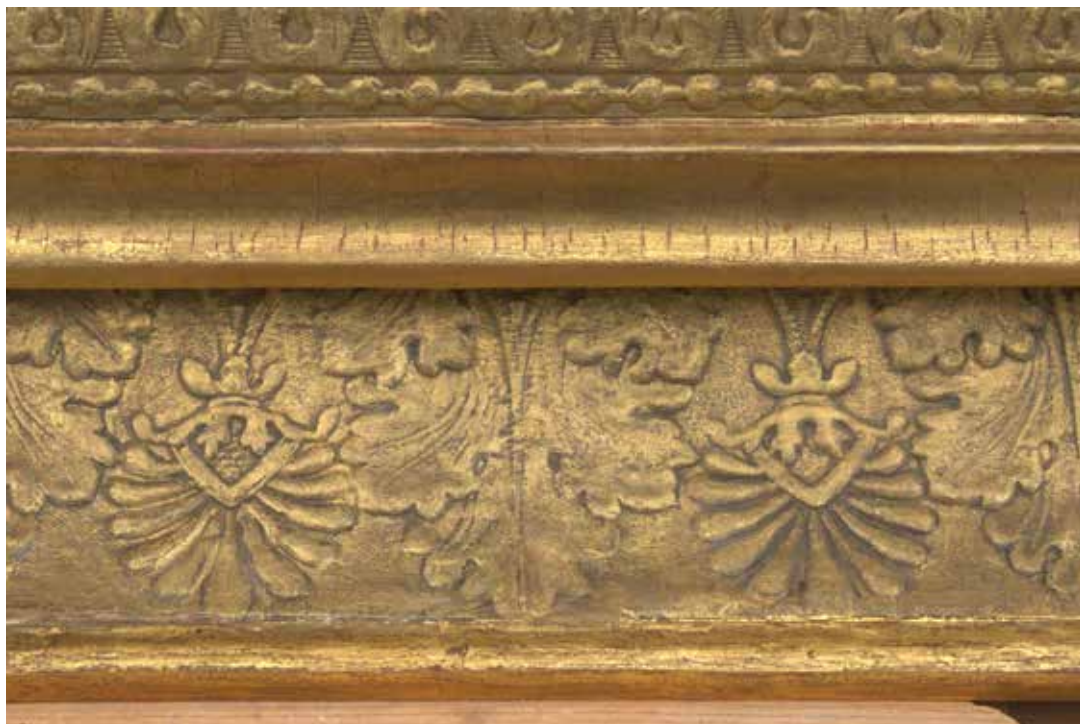
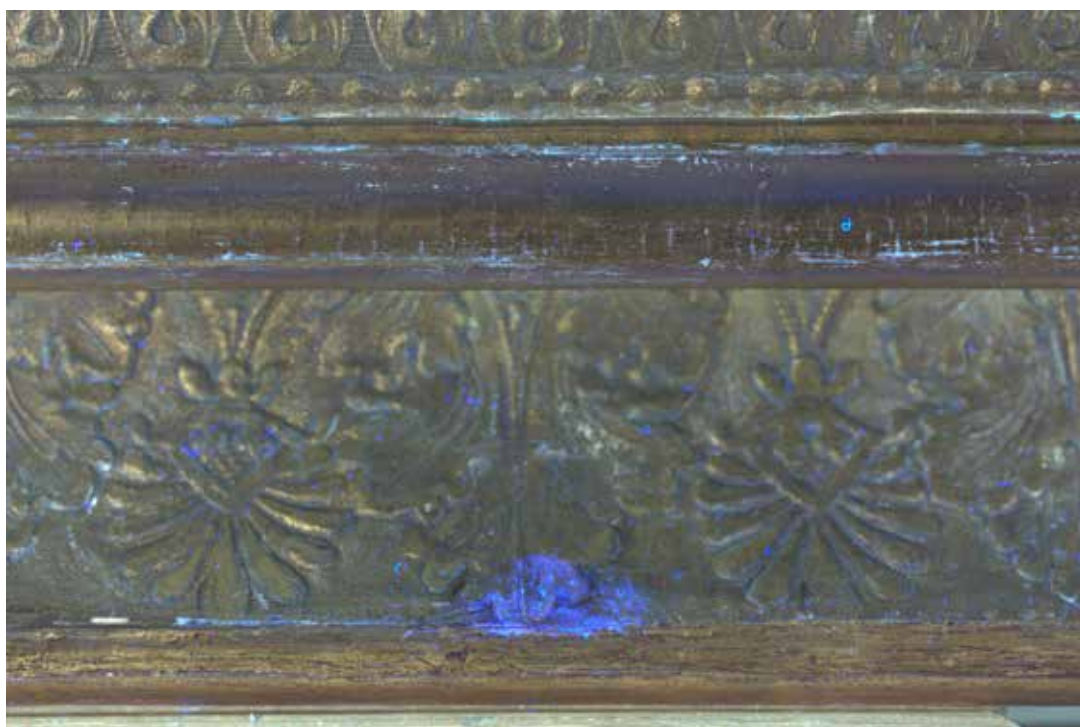
detail VIS a UVL  
po vyzlacení a retuši místo s doplněným papírmašem

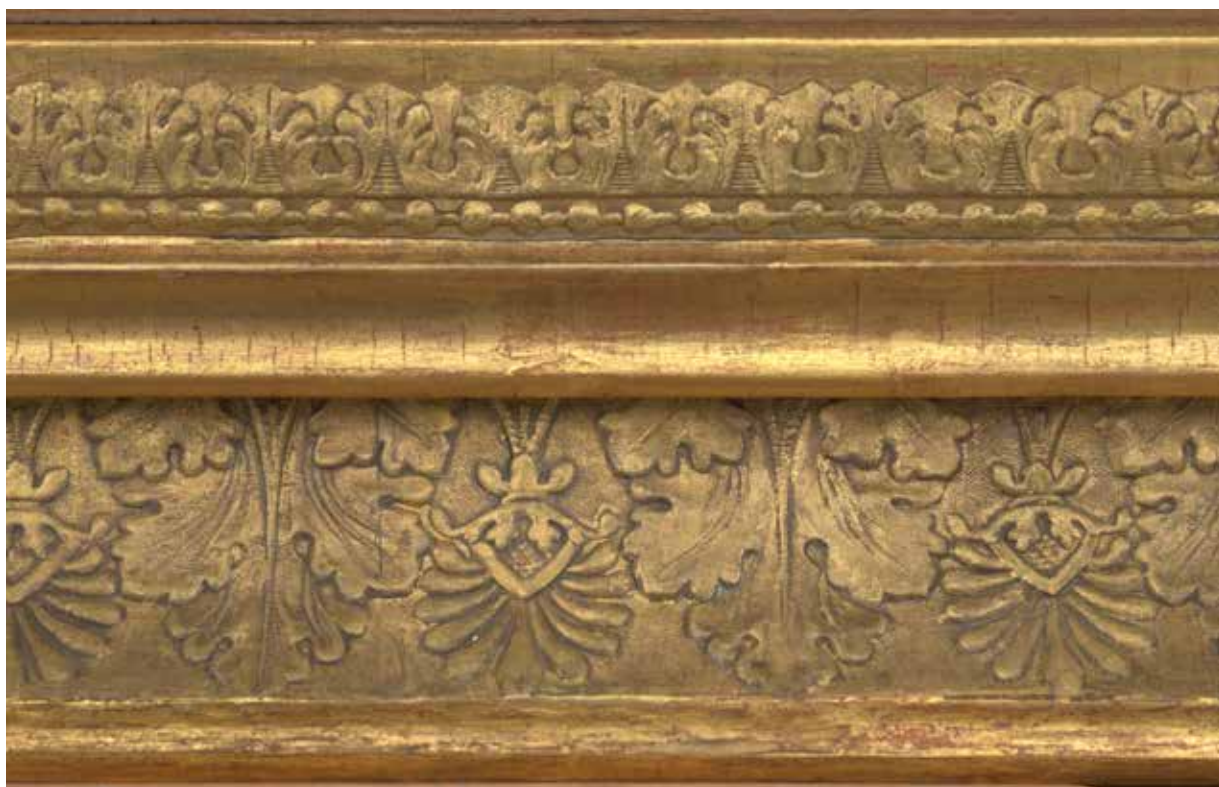
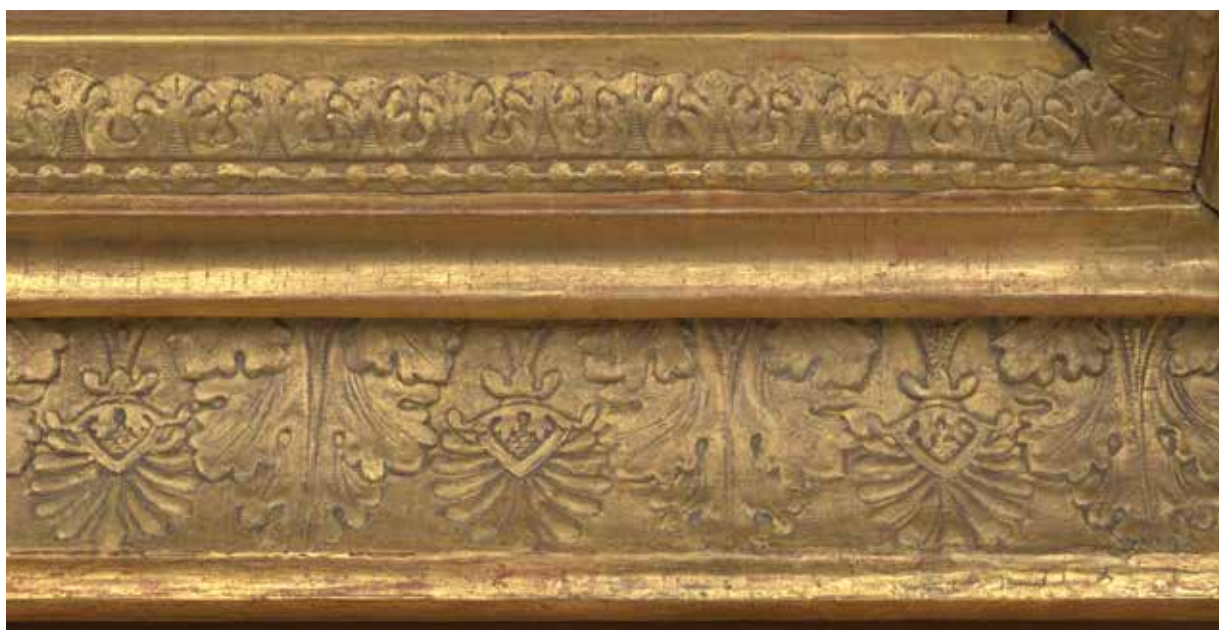
detail VIS  
po vyzlacení a retuši
